“EVALUACIÓN ESTRUCTURAL DE DAÑOS EN  
VIGAS Y COLUMNAS CRÍTICAS EN VIVIENDAS  
INFORMALES LOCALIZADAS EN LA  
ASOCIACIÓN DE VIVIENDA LOS GRAMADALES I  
ETAPA DEL DISTRITO DE PUENTE PIEDRA”

Tesis para optar el título profesional de:

INGMAR MIJAIL REYES FIGUEROA

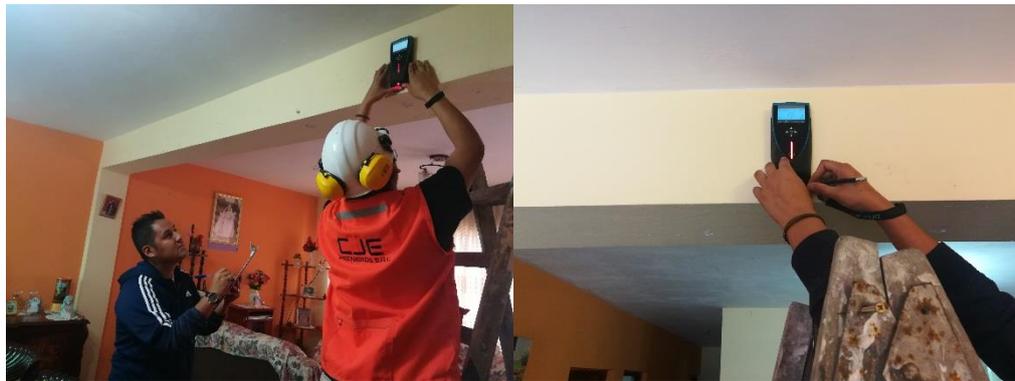
Figura N° 28 Escaneo de Refuerzo transversal (estribos)

En la Figura N° 28 se observa el escaneo de la viga para encontrar la ubicación y tipo de armadura que existe en la realidad.

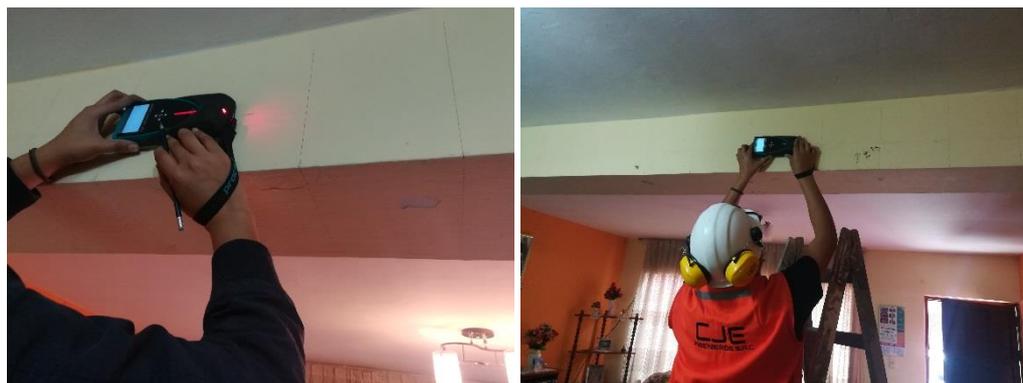
Figura N° 29 Escaneo de Refuerzo Longitudinal

En la Figura N° 29 se observa la luz encendida del pacómetro indicando que se detectó el acero longitudinal.

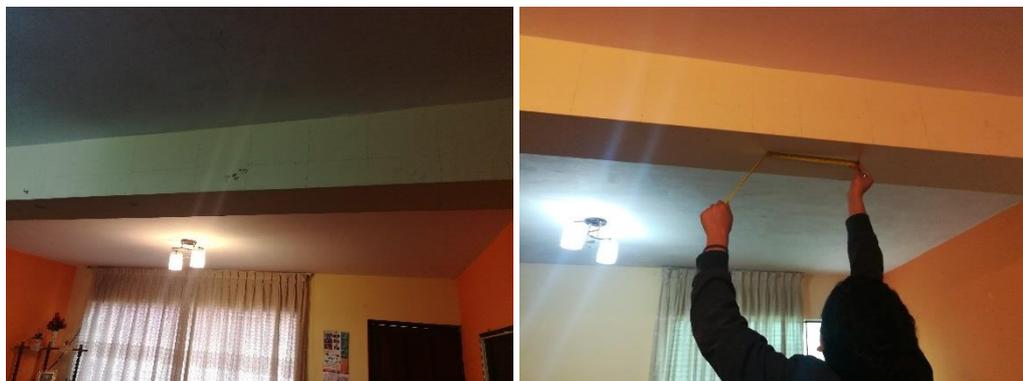
Figura N° 30 Trazado de Refuerzo en viga

En la Figura N°30 se observa el trazado del esqueleto de la viga, acero longitudinal y transversal.

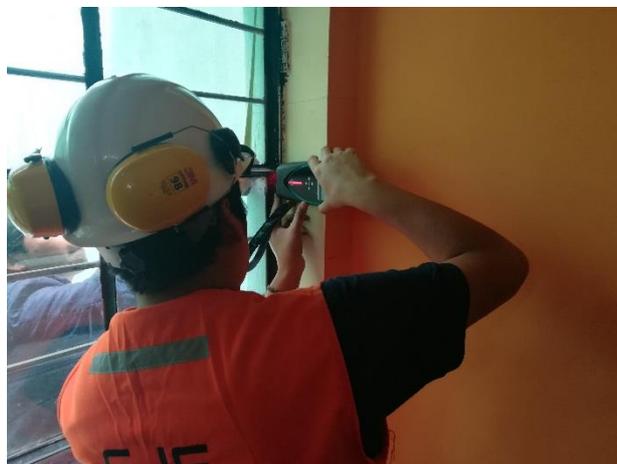
Figura N° 32 Escaneo de Refuerzo transversal

En la Figura N° 32 se observa el escaneo de la columna para encontrar la ubicación y acero de los estribos.

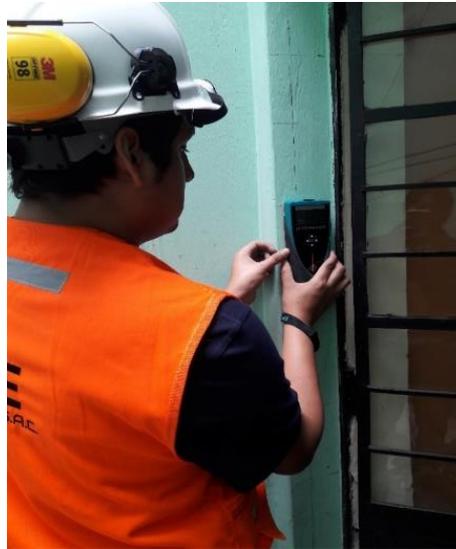
Figura N° 33 Escaneo de Refuerzo Longitudinal

En la Figura N°33 se observa la detección del acero longitudinal en la columna.

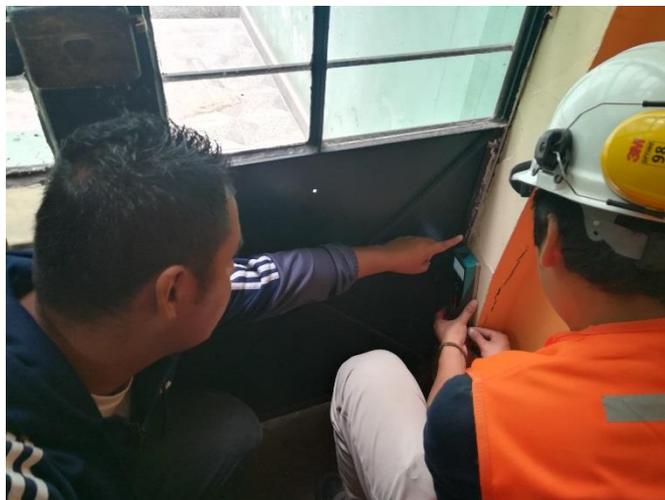
Figura N° 34 Trazado de Refuerzo en Columna

En la Figura N°34 se observa el trazado del esqueleto de la columna, acero longitudinal y transversal.

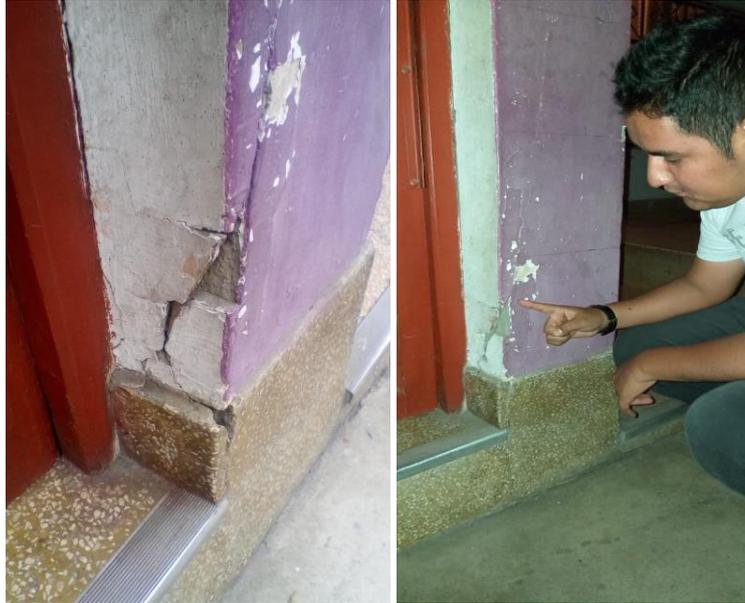
Figura N° 35 Columna Armada C2

En la Figura N° 35 se observa grietas y desprendimiento de tarrajeo y, recubrimiento de concreto.

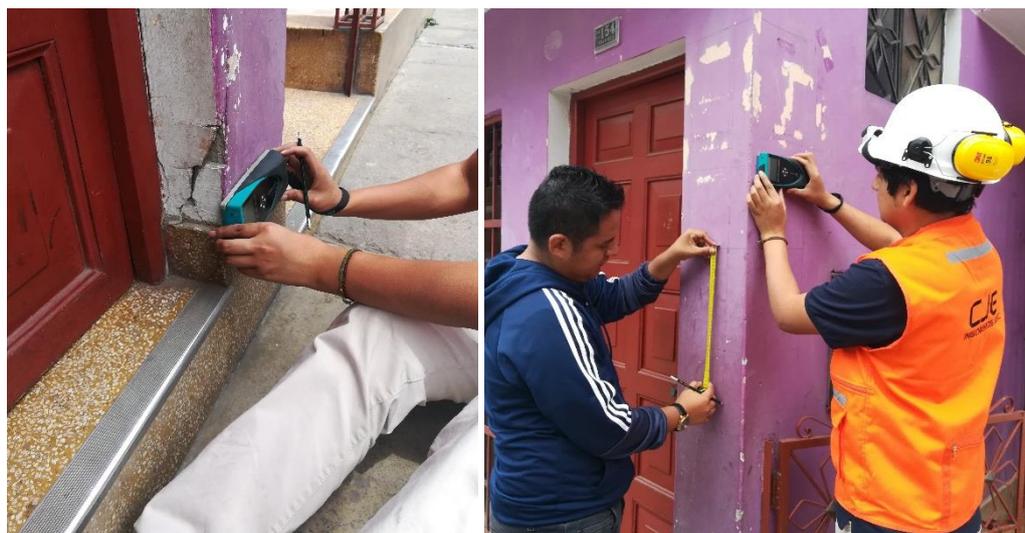
Figura N° 36 Escaneo de Refuerzo transversal

En la Figura N° 36 se observa el escaneo de la columna para encontrar la ubicación y acero de los estribos.

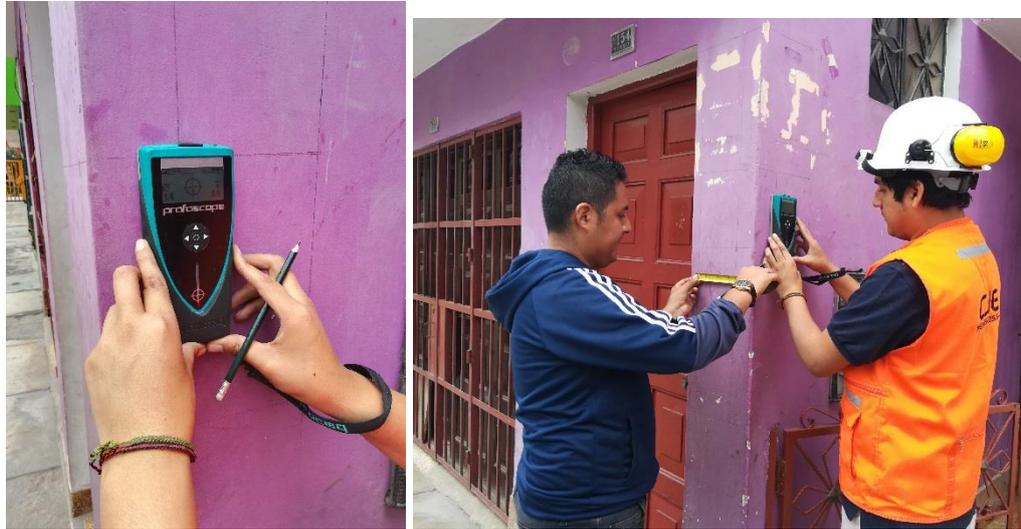
Figura N° 37 Escaneo de Refuerzo Longitudinal

En la Figura N°37 se observa la detección del acero longitudinal en la columna.

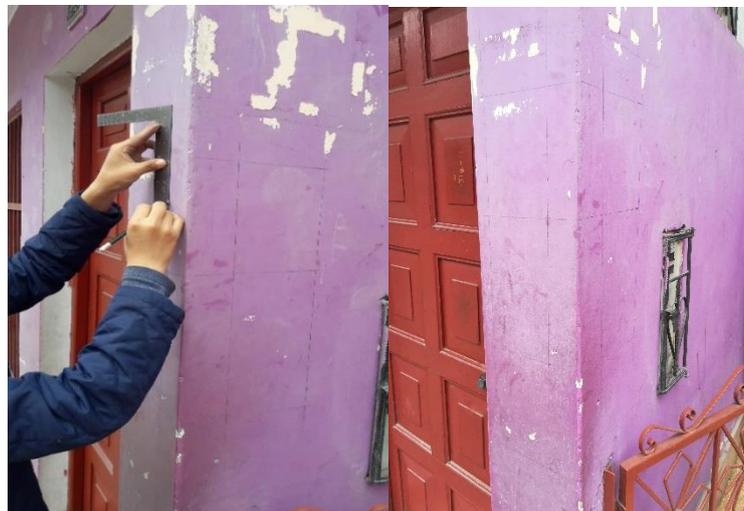
Figura N° 38 Trazado de Refuerzo en Columna

En la Figura N°38 se observa el trazado del esqueleto de la columna, acero longitudinal y transversal.

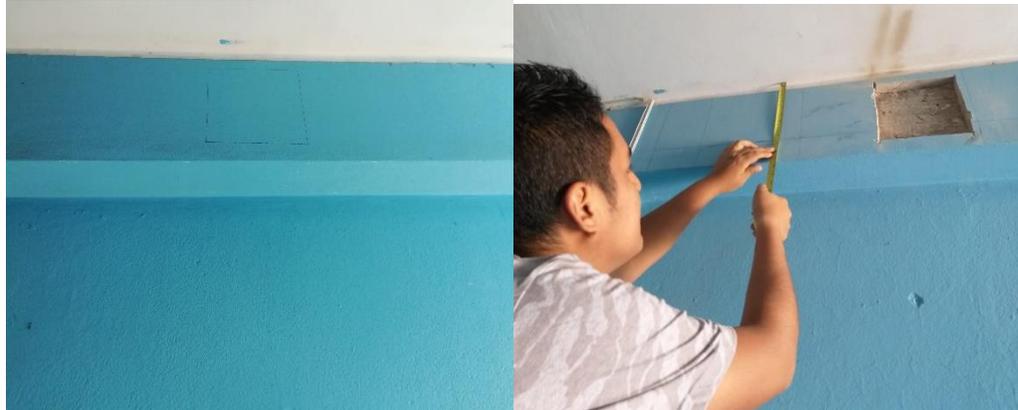
Figura N° 39 Viga Armada V2

En la Figura N° 39 se observa a inspección ocular ligeras fisuras en la viga.

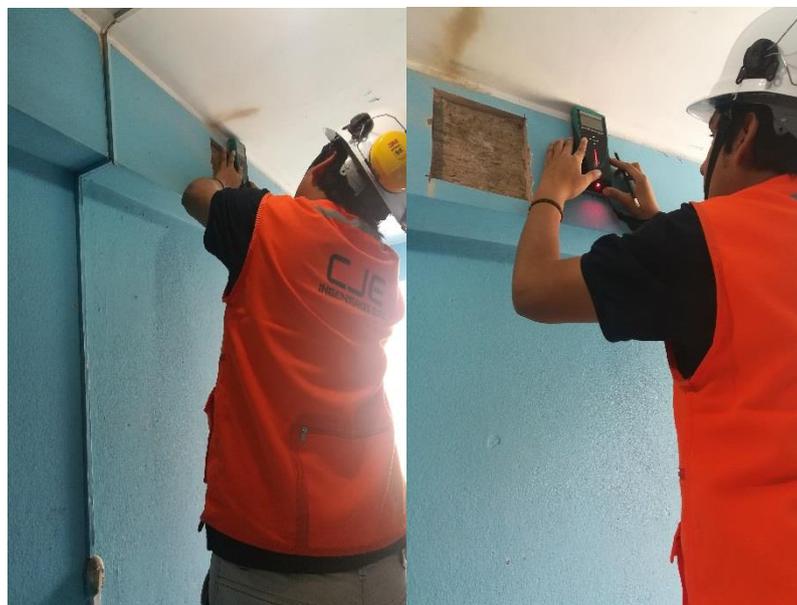
Figura N° 40 Escaneo de Refuerzo transversal

En la Figura N° 40 se observa mediante el escaneo de la viga la mala distribución de los estribos siendo estos de 3/8”.

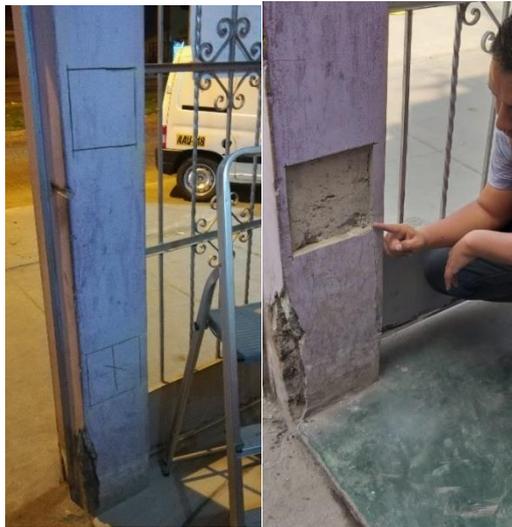
Figura N° 43 Columna Armada C3

En la Figura N° 43 se procede a realizar los recortes de cuadrículas (0.20x0.20cm) en 3 lados de la columna, para quitar el tarrajeo.

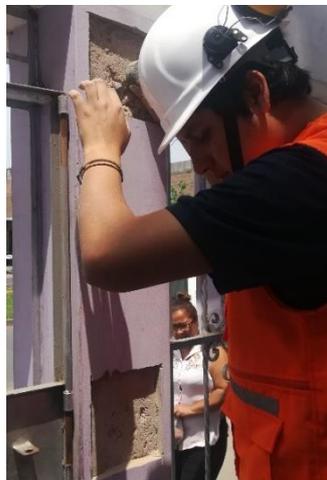
Figura N° 44 Limpieza con Piedra abrasiva

En la Figura N° 44 se procede a limpiar las 3 cuadrículas de la columna con la piedra abrasiva, dejando la superficie lo más lisa posible.

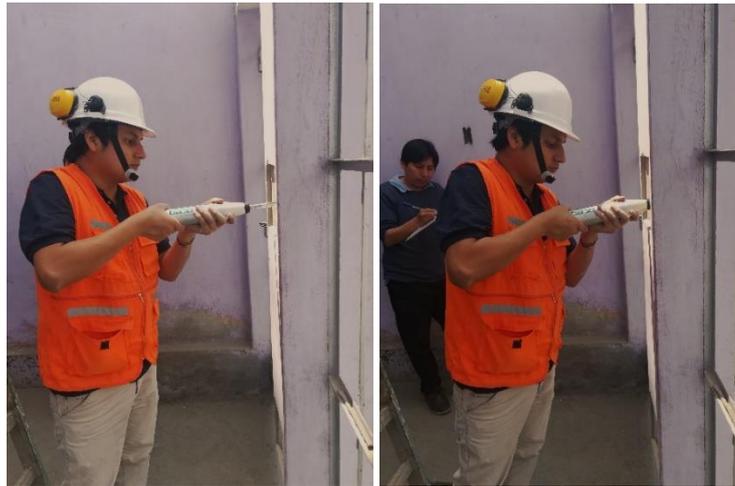
Figura N° 45 Ensayo con martillo de rebote.

En la Figura N° 45 se procede a realizar los golpes con el martillo de rebote y la toma de datos por cada 10 golpes en cada cuadrícula.

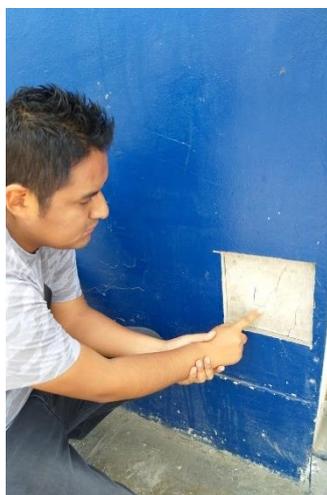
Figura N° 46 Columna Armada C4

En la Figura N° 46 se procede a realizar los recortes de cuadrículas (0.20x0.20cm) en 3 lados de la columna, para quitar el tarrajeo, después de este acto se observa fisuras y grietas.

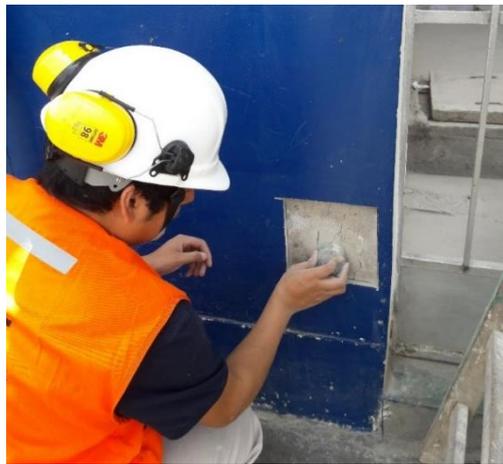
Figura N° 47 Limpieza con Piedra abrasiva

En la Figura N° 47 se procede a limpiar las 3 cuadrículas de la columna con la piedra abrasiva, dejando la superficie lo más lisa posible.

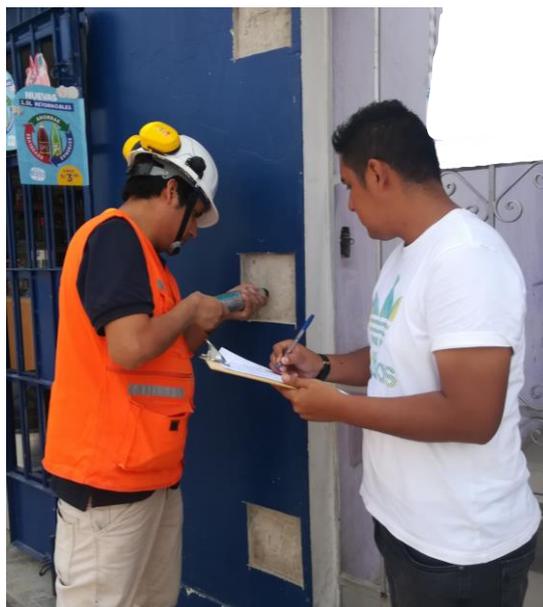
Figura N° 48 Ensayo con martillo de rebote

En la Figura N° 48 se procede a realizar los golpes con el martillo de rebote y la toma de datos por cada 10 golpes en cada cuadrícula.

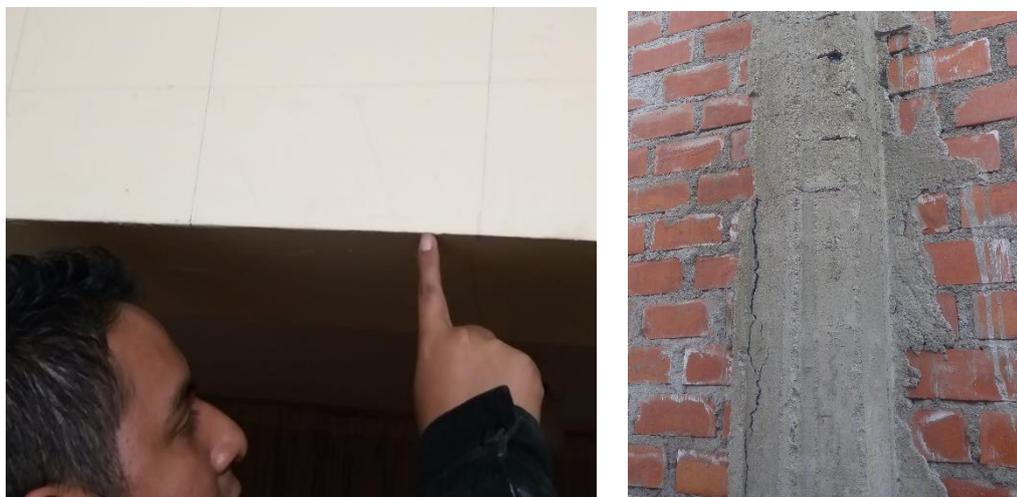
Figura N° 51 Fisuras y grietas en vigas y columnas.

En Vigas, se encontró fisuras apreciables y una ligera deflexión, esto indica UN DAÑO LEVE.

En Columnas, se encontró fisuras abiertas en la parte central con un espesor de 2mm con una altura de 750 mm, esto indica un DAÑO MODERADO.

En la Figura N° 51 se observa las fisuras en el centro de la viga y en el tercio central de la columna.

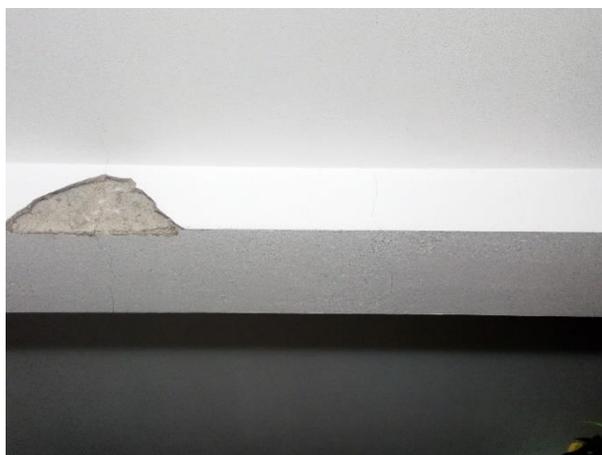
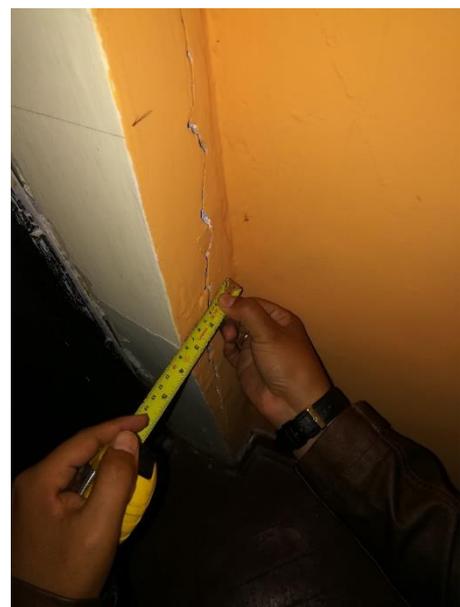
Figura N° 53 Cantidad de viviendas dañadas vs Daños visibles

En Vigas, se encontró fisuras apreciables y una ligera deflexión, esto indica UN DAÑO LEVE.

En Columnas, se encontró en la parte inferior grietas abiertas de 8mm con una altura de 850mm, esto indica un DAÑO FUERTE.

En la Figura N° 53 se observa las fisuras transversales a lo largo de la viga y en la parte inferior de la columna grietas.

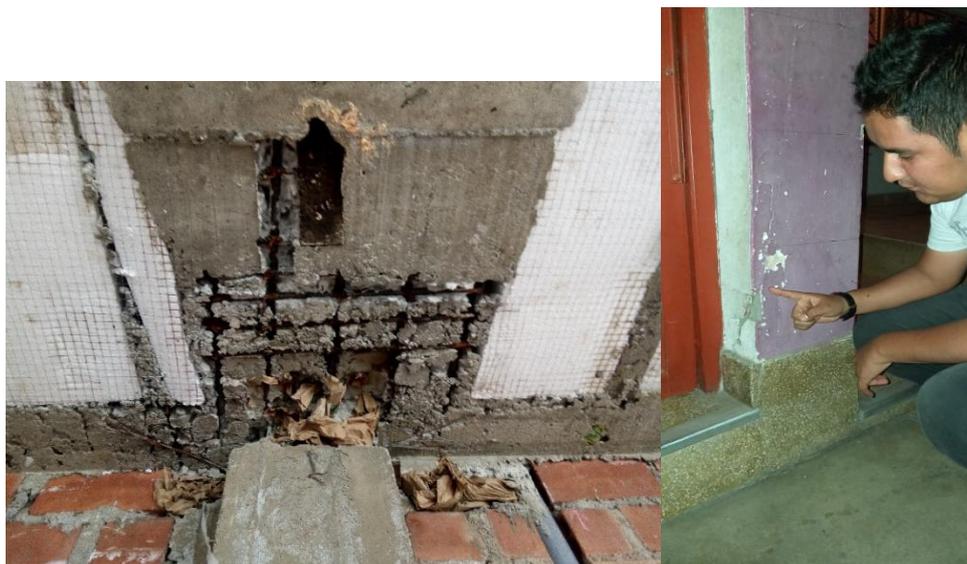
Figura N° 55 Fisuras y grietas en vigas y columnas.

En Vigas, se encontró pérdida de recubrimiento y corrosión del acero de refuerzo, esto indica UN DAÑO FUERTE.

En Columnas, se encontró grietas abiertas de 6mm, esto indica un DAÑO FUERTE.

En la Figura N° 55 se observa la corrosión de los aceros y elementos no adecuados (parquet, bolsas de cemento y plástico) dentro de la viga de la viga y en la parte exterior de la vivienda una columna con grietas.

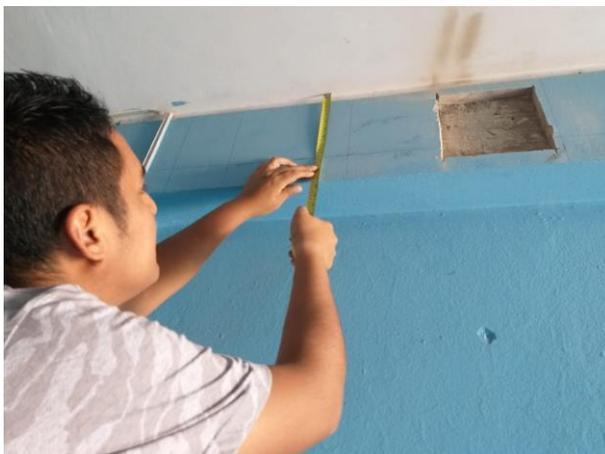
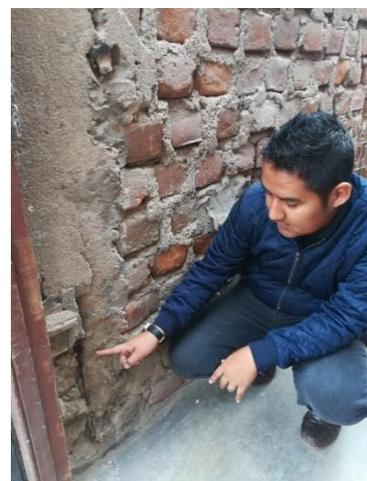
Figura N° 57 Fisuras y grietas en vigas y columnas.

En Vigas, se encontró fisuras apreciables y una ligera deflexión, esto indica UN DAÑO LEVE.

En Columnas, se encontró pérdida de recubrimiento y corrosión del acero de refuerzo, esto indica un DAÑO FUERTE.

En la Figura N° 57 se observa aparentemente en buen estado la viga y columna, pero después del escaneo se encuentra una mala ubicación de sus armaduras.

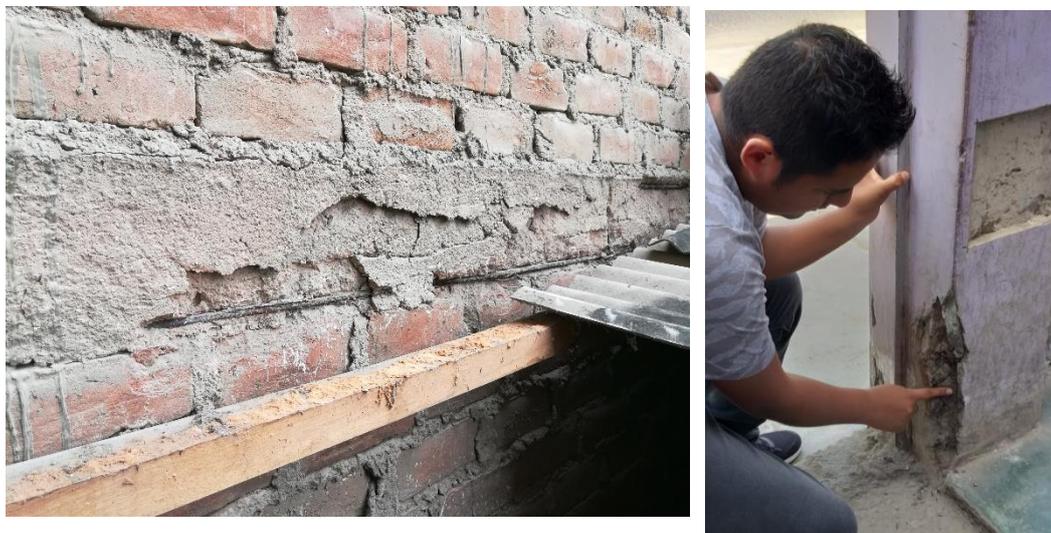
Figura N° 59 Fisuras y grietas en vigas y columnas.

En Vigas, se encontró pérdida de recubrimiento y corrosión del acero de refuerzo, esto indica UN DAÑO MODERADO.

En Columnas, se encontró pérdida de recubrimiento y corrosión del acero de refuerzo, esto indica un DAÑO FUERTE.

En la Figura N° 59 se observa por la parte externa la corrosión en viga y por el lado lateral la columna en ingreso a escalera independiente.

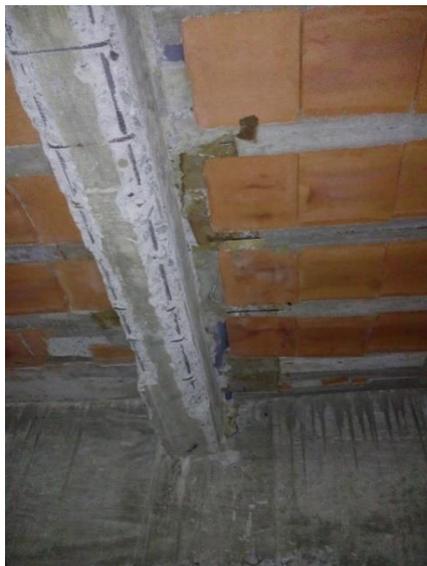
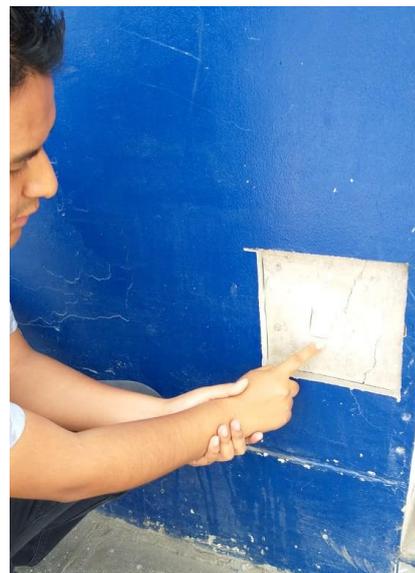
Figura N° 61 Fisuras y grietas en vigas y columnas.

En Vigas, se encontró pérdida de recubrimiento y corrosión del acero de refuerzo, esto indica UN DAÑO MODERADO.

En Columnas, se encontró fisuras apreciables, esto indica un DAÑO MODERADO.

En la Figura N° 61 se observó pérdida de recubrimiento y por ende corrosión de acero en viga, en columnas después quitar tarrajeo se encontró fisuras y grietas.

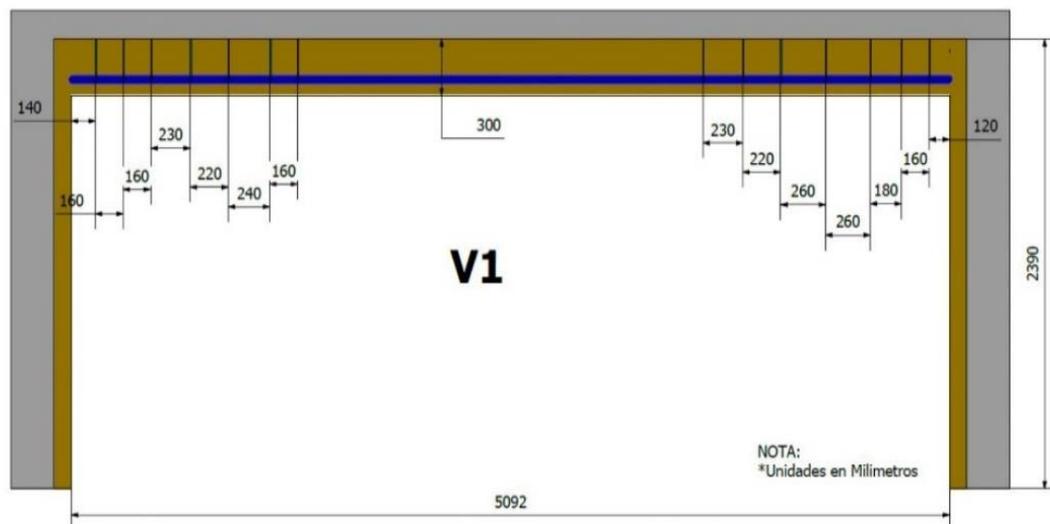
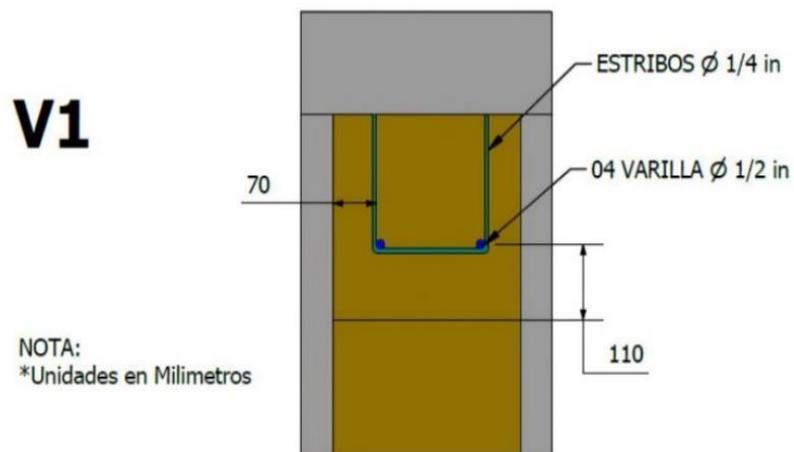
Figura N° 63 Resultados de escaneo a Viga Armada V1.

En la Figura N° 63 se presenta la ubicación real del acero longitudinal y de diámetro de 1/2", el acero transversal lleva de diámetro de 1/4".

- La viga V1 presente daños leves que son un indicador de posibles daños fuertes o severos en un futuro, debido a la sobrecarga de su cambio de uso (gimnasio) en los siguientes pisos generó, pues estas nuevas cargas y vibraciones no fueron diseñadas a soportar, por lo tanto, se recomienda reforzar la vivienda para evitar un desastre a futuro o ante cualquier evento sísmico.

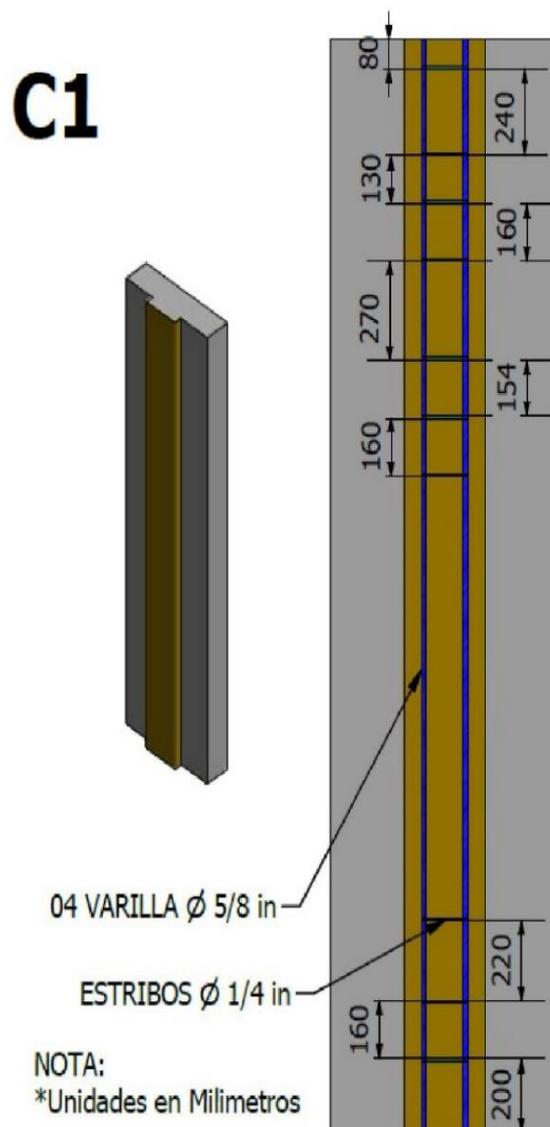
Figura N° 64 Resultados de escaneo a Columna Armada C1

Distribución de refuerzo longitudinal y transversal de **columna** que pertenece a la vivienda 2. El refuerzo transversal está compuesto por estribos de  $\varnothing 1/4''$ , mientras que los **longitudinales por 4 varillas de  $\varnothing 5/8''$**  en la cara correspondiente al interior de la vivienda. Cabe indicar que la lectura del diámetro pudo haberse distorsionado por la presencia de oxidación del refuerzo y grietas de espesor considerable en la base de la columna. La separación de estribos en los extremos no presenta un confinamiento adecuado, es decir los estribos tienen una separación  $>100\text{mm}$ .

En la Figura N° 64 se presenta la ubicación real del acero longitudinal y de diámetro de  $5/8''$ , el acero transversal lleva de diámetro de  $1/4''$  pero de mala distribución.

- Con la claridad del problema podemos definir un tipo de reforzamiento adecuado como por ejemplo en la columna C1 que muestra grietas y corrosión avanzado, lo recomendado sería reemplazar por una nueva columna con un mejor diseño, concreto de alta resistencia y con correcto procedimiento constructivo.

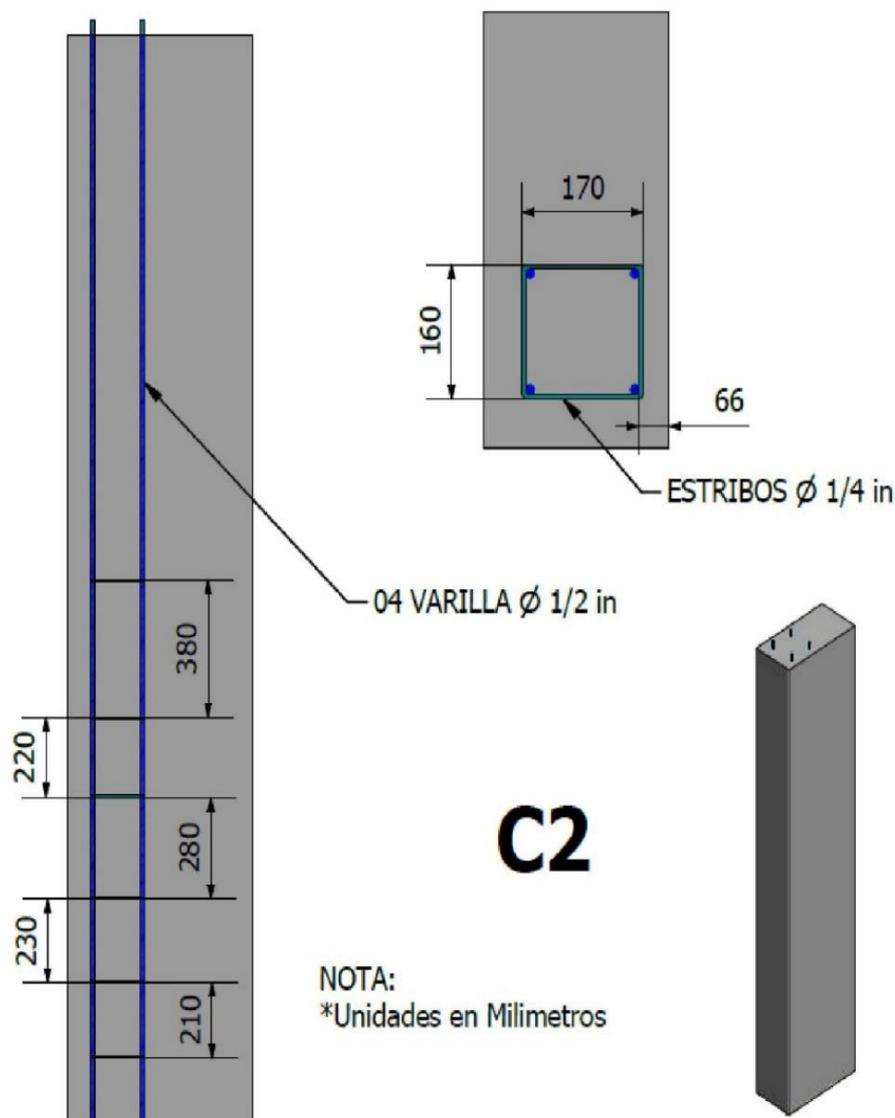
Figura N° 65 Resultados de escaneo a Columna Armada C2.

En la Figura N° 65 se presenta la ubicación real del acero longitudinal y de diámetro de  $1/2''$ , el acero transversal lleva de diámetro de  $1/4''$ , pero de mala distribución y recubrimiento desproporcionado.

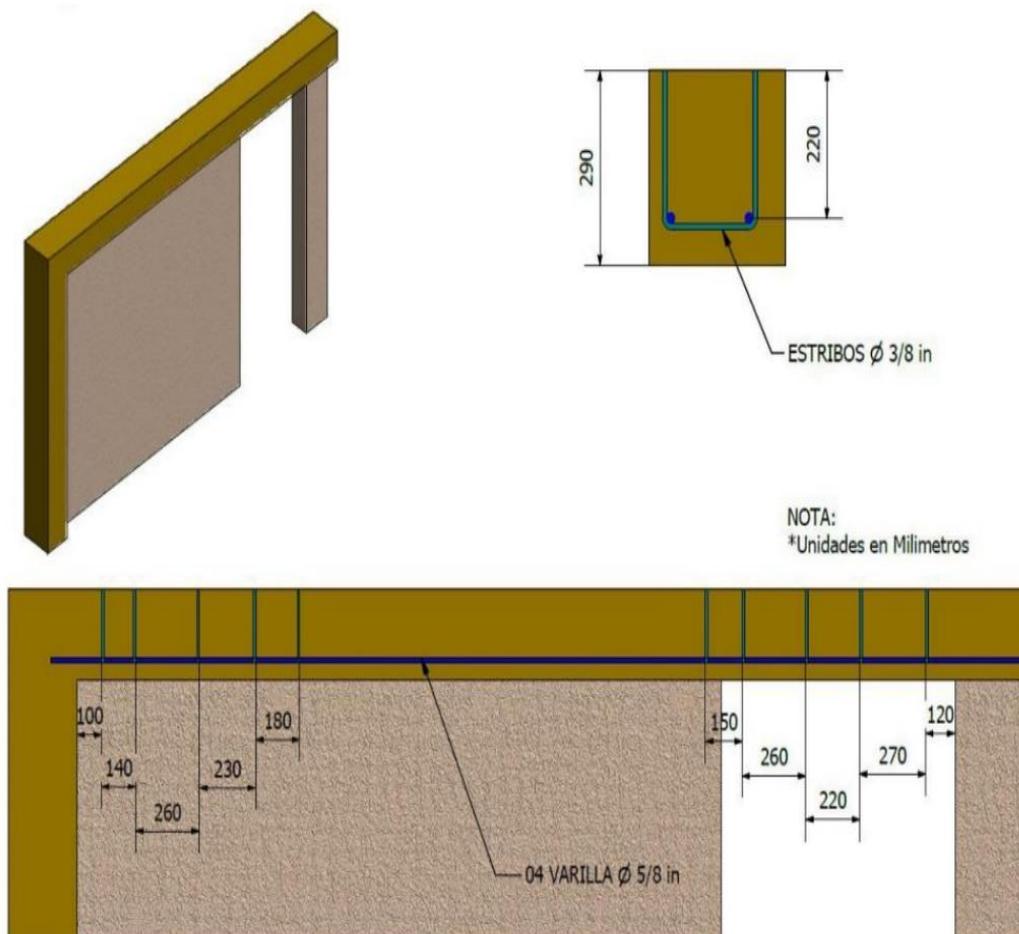
Figura N° 66 Resultados de escaneo a Viga Armada V2.

En la Figura N° 66 se presenta la ubicación real del acero longitudinal y de diámetro de  $5/8"$ , el acero transversal lleva de diámetro de  $3/8"$ , pero de mala distribución, recubrimiento desproporcionado y sin refuerzo en zona de confinamiento.

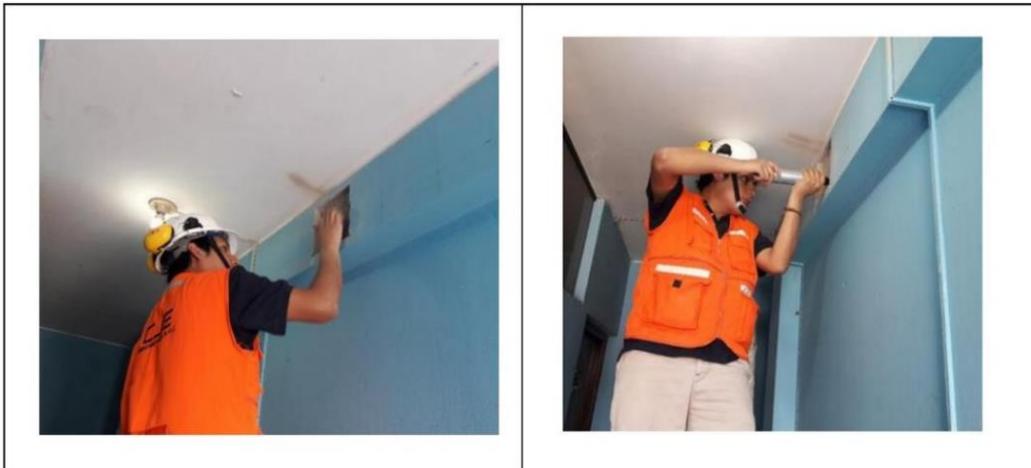
Identificación	Localización	Edad (días)	Dirección de impacto	Nº Rebotes (Prom)	Resistencia (Kg/cm <sup>2</sup> )	Descripción
Pedestal	-	>28	2	30.7	235	Superficie escarificada

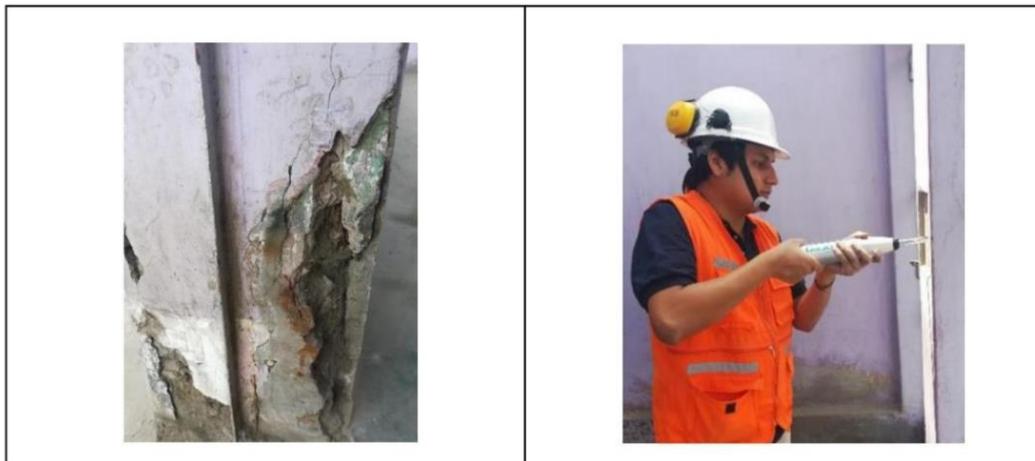
Identificación	Localización	Edad (días)	Dirección de impacto	Nº Rebotes (Prom)	Resistencia (Kg/cm <sup>2</sup> )	Descripción
Pedestal	-	>28	2	23.7	147	Superficie escarificada

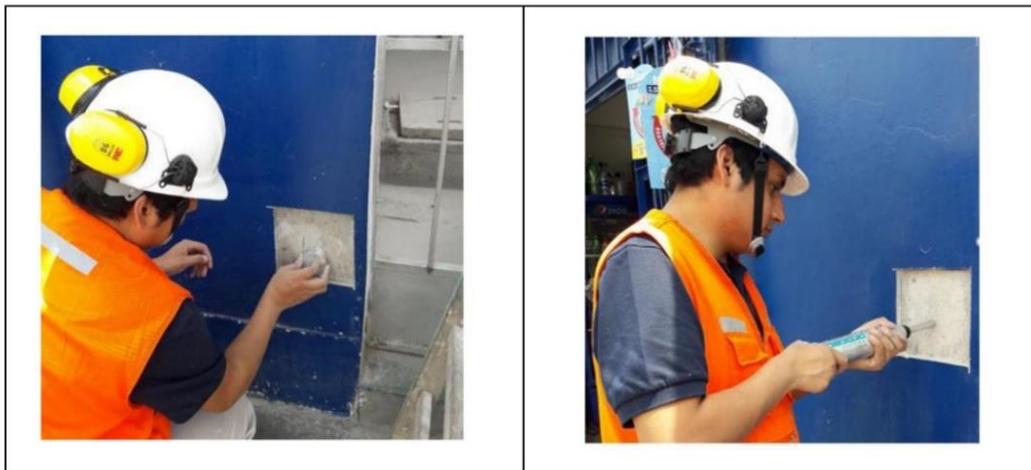
Identificación	Localización	Edad (días)	Dirección de impacto	Nº Rebotes (Prom)	Resistencia (Kg/cm <sup>2</sup> )	Descripción
Pedestal	-	>28	2	27.0	196	Superficie escaificada
