“EVALUACIÓN DEL NIVEL DE EFICIENCIA DEL PLAN DE
SEGURIDAD EN OBRA DEL COMPLEJO TURÍSTICO DE
BAÑOS DEL INCA, CAJAMARCA 2018”

Tesis para optar el título profesional de:

INGENIERA CIVIL

Bach. Flor Vanessa Alcántara Julca

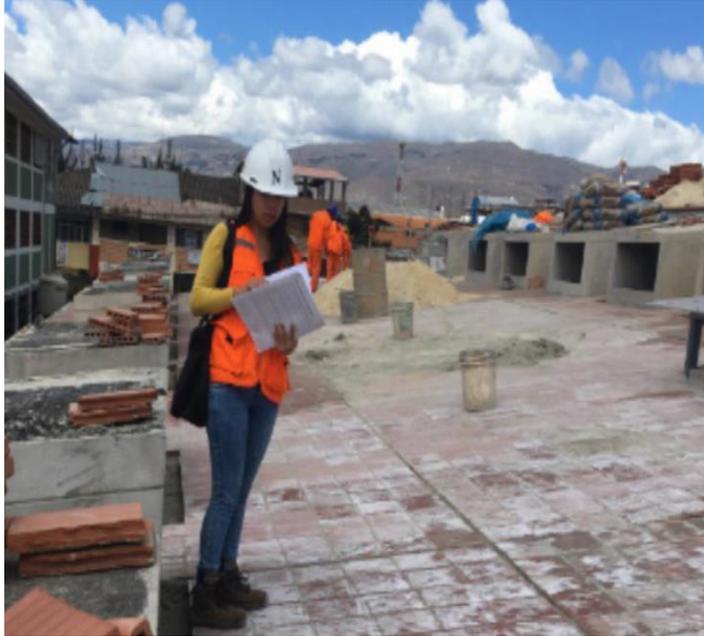
Figura 36: Vista de la evaluación de los sectores de techos.

**ASPECTOS
INCUMPLIDOS:**

EPP

Realizando la inspección y evaluación de los sectores de: **Techo N° 02, 03, 04 y 05**

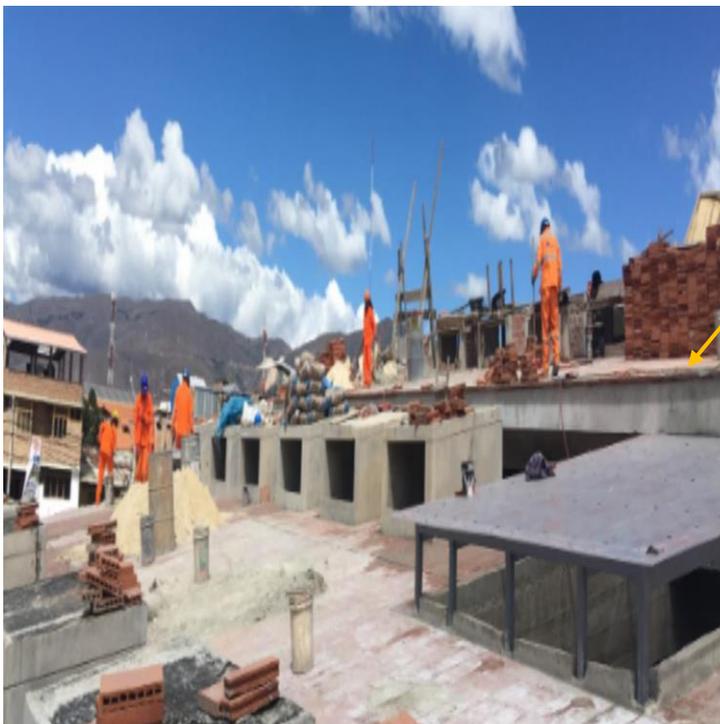
Figura 37: Vistas de sector de techos

Techo N° 02, 03, 04 y 05

- Señalización
- Llenado y difusión del análisis de trabajo seguro AST

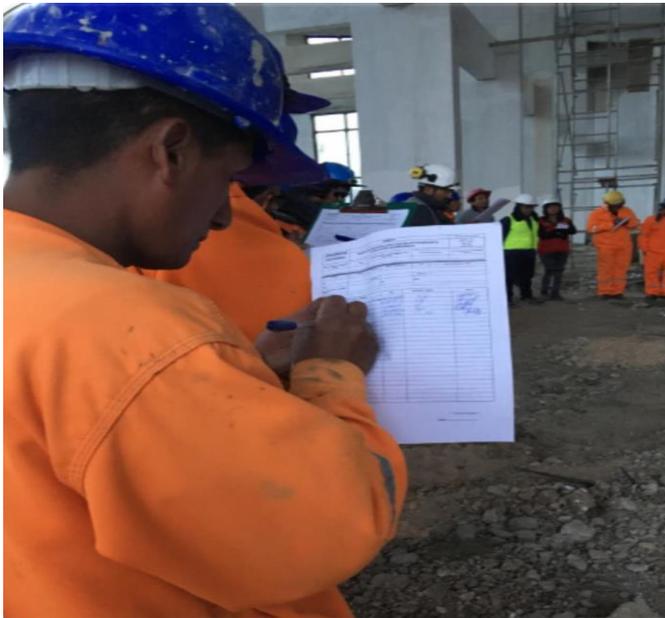
Figura 44: Trabajadores llenando su AST (análisis de trabajo seguro)

Trabajador llenando el formato del Análisis de trabajo seguro (AST), el cual es un método para identificar los peligros que generan riesgos de accidentes o enfermedades potenciales relacionados con cada etapa y/o actividad diaria.
