“ANÁLISIS DE LAS INTERFERENCIAS E INCOMPATIBILIDADES EN EL PROCESO CONSTRUCTIVO, DE UNA EDIFICACIÓN DE 5 NIVELES, EN LA CIUDAD DE CAJAMARCA”

Tesis para optar el título profesional de:

Ingeniero Civil

2019

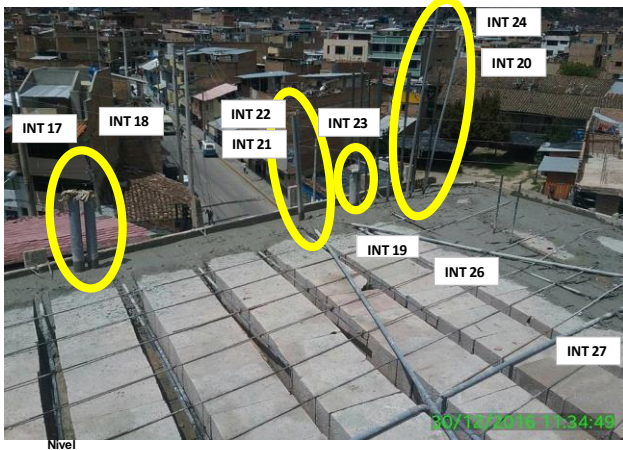
FICHA DE OBSERVACIÓN																																																																																		
#	PARTIDA	Interferencia Incompatibilidad	Arquitectura Estructura	Inst. Sanitarias	Inst. Eléctricas																																																																													
17,18,23	ESTRUCTURAS																																																																																	
	OBRAS DE CONCRETO ARMADO																																																																																	
	VIGAS	X	X	X																																																																														
	INSTALACIONES SANITARIAS																																																																																	
19,21,22,27	ESTRUCTURAS																																																																																	
	OBRAS DE CONCRETO ARMADO																																																																																	
	VIGAS	X	X	X																																																																														
	INSTALACIONES ELÉCTRICAS

DESCRIPCIÓN			ALTERNATIVA DE SOLUCIÓN																																																																															
<p>INTERFERENCIA 17,18,23 (5to Nivel) Interferencia de viga VA 102 (0.15 x 0.35) con tubo PVC de 2" correspondiente a IISS, ésta se encuentra en el Eje 3-3 y el Tramo C-D</p> <p>INTERFERENCIA 21,22 (5to Nivel) Interferencia de viga VA 102 (0.15 x 0.35) con tubo PVC de 3/8" correspondiente a IIEE, ésta se encuentra en el Eje 3-3 y el Tramo C-D</p> <p>INTERFERENCIA 19,27 (5to Nivel) Interferencia de viga VP 101 (0.25 x 0.35) con tubo PVC de 3/8" correspondiente a IIEE, ésta se encuentra en el Eje D-D y el Tramo 2-3</p> <p>INTERFERENCIA 20,24 (5to Nivel) Interferencia de columna C2 (0.15 x 0.40) con tubo PVC de 3/8" correspondiente a IIEE, ésta se encuentra en el Eje D-D y el Eje 3-3</p> <p>INTERFERENCIA 26 (5to Nivel) Interferencia de viga VA 102 (0.15 x 0.35) con tubo PVC de 3/8" correspondiente a IIEE, ésta se encuentra en el Eje 2-2 y el Tramo C-D</p>

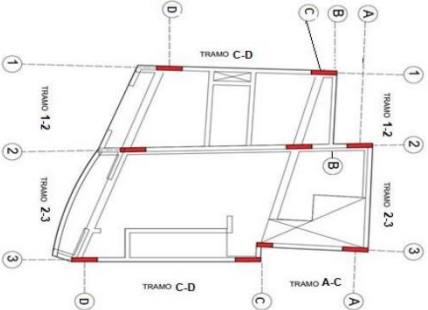
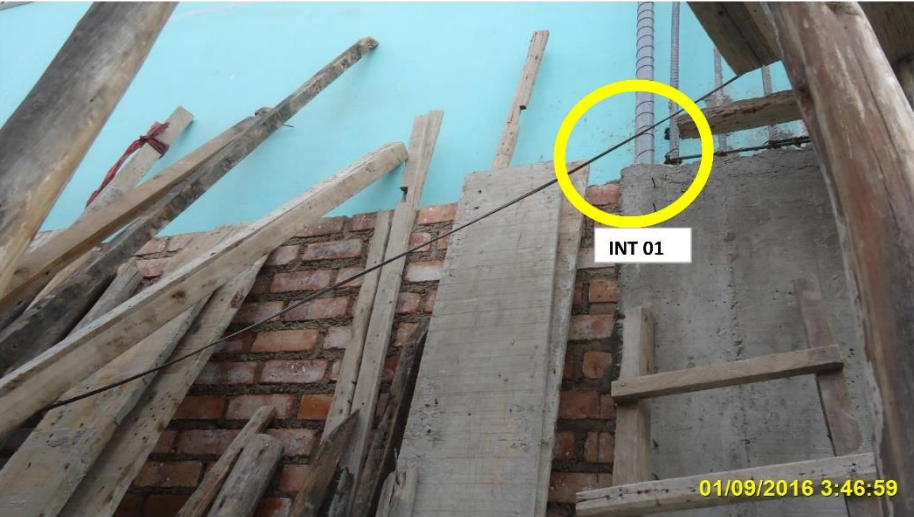
DESCRIPCIÓN				ALTERNATIVA DE SOLUCIÓN																																																																								
<p>INTERFERENCIA 1 (1er Nivel)</p> <p>Interferencia de columna C1 (0.15 x 0.80) con tubo PVC de 2" correspondiente a IISS, ésta se encuentra en el Eje 3-3 y el Tramo C-D</p> <p>SOLUCIÓN</p> <p>Falsa columna.</p>				<p>Página</p>

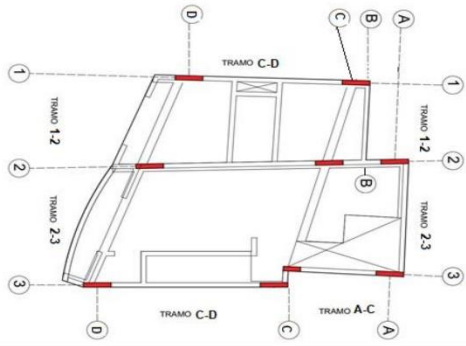
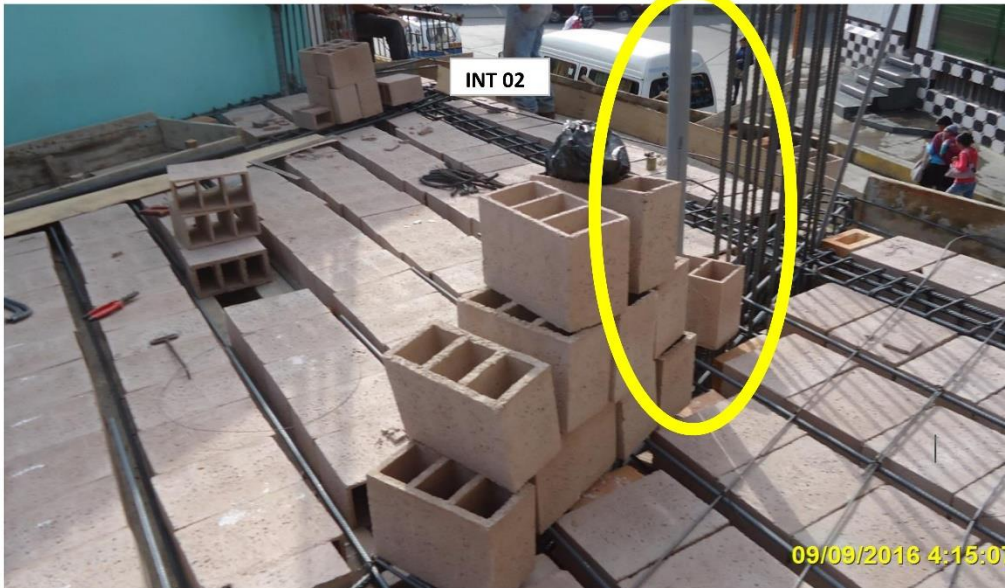
<p>INT 02</p> <p>09/09/2016 4:15:07</p>																																																																																		
<p>Nivel 1ro</p>																																																																																			
DESCRIPCIÓN				ALTERNATIVA DE SOLUCIÓN																																																																															
<p>INTERFERENCIA 02 (1er Nivel)</p> <p>Interferencia de viga VA 102 (0.15 x 0.35) con tubo PVC de 2" (Montante) correspondiente a IISS, ésta se encuentra en el Eje 2-2 y el Tramo C-D</p>				<p>Página</p>

Solución	33	37	39	41	43	44		A	B	C	D	E	F	02		X	X		X	X																																																								
Solución	33	37	39	41	43	44																																																																													
	A	B	C	D	E	F																																																																													
02		X	X		X	X																																																																													
<p>SOLUCIÓN</p> <p>Falsa columna, revestir tubería con alambre.</p>

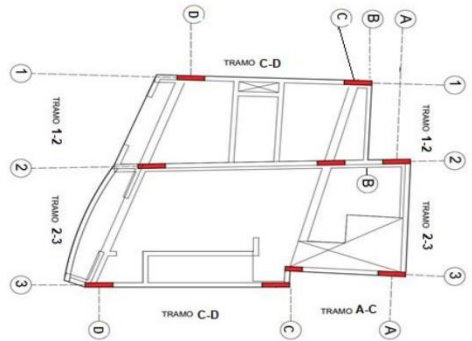
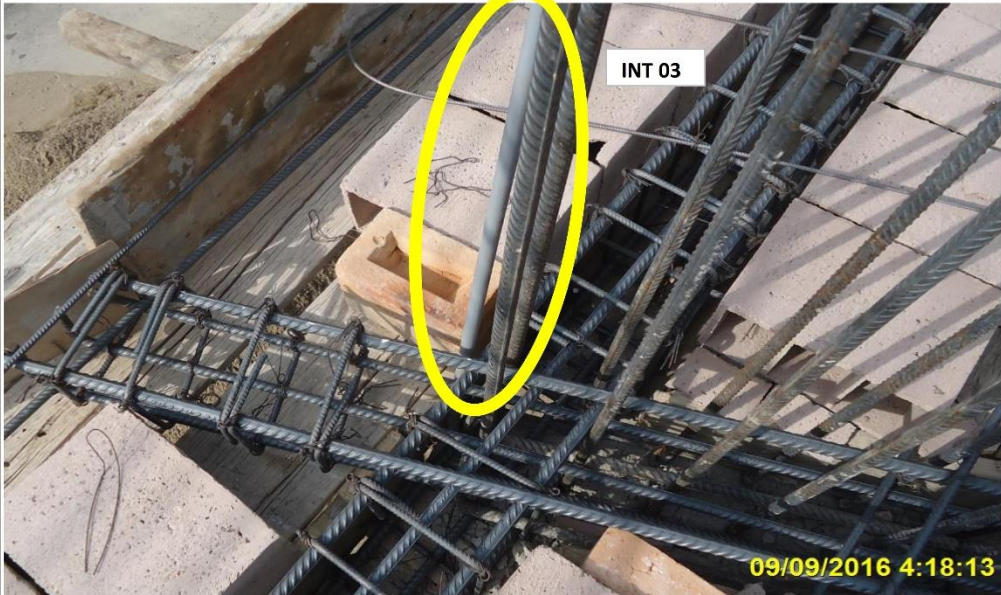
DESCRIPCIÓN				ALTERNATIVA DE SOLUCIÓN																																																																															
<p>INTERFERENCIA 3 (1er Nivel)</p> <p>Interferencia de tubo PVC de 2" correspondiente a IISS con columna C1 (0.15 x 0.80), ésta se encuentra en el Eje D-D y el Eje 2-2</p> <p>SOLUCIÓN</p> <p>Revestir tubería con alambre.</p>				<p>Página</p>

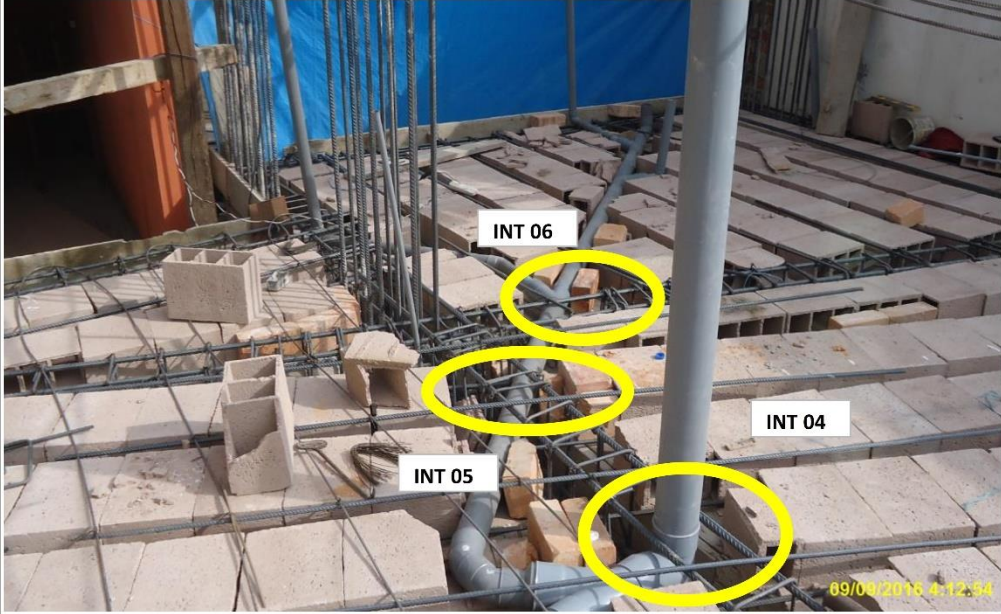
<p style="text-align: center;">Nivel</p>																																																																																		
DESCRIPCIÓN				ALTERNATIVA DE SOLUCIÓN																																																																														
<p style="text-align: center;">INTERFERENCIA 4 (1er Nivel)</p> <p>Interferencia de viga VA 101 (0.15 x 0.35) con tubo PVC de 4" (Montante) correspondiente a IISS, ésta se encuentra en el Eje 2-2 y el Tramo C-D</p> <p style="text-align: center;">INTERFERENCIA 5 (1er Nivel)</p> <p>Interferencia de viga VA 102 (0.15 x 0.35) con tubo PVC de 2" correspondiente a IISS, ésta se encuentra en el Eje 2-2 y el Tramo C-D</p> <p style="text-align: center;">INTERFERENCIA 6 (1er Nivel)</p> <p>Interferencia de viga VP 101 (0.25 x 0.35) con tubo PVC de 2" correspondiente a IISS, ésta se encuentra en el Eje C-C y el Tramo 2-3</p> <p style="text-align: center;">SOLUCIÓN</p> <p>Falsa columna, instalaciones colgantes.</p>				<p style="text-align: center;">Página</p>

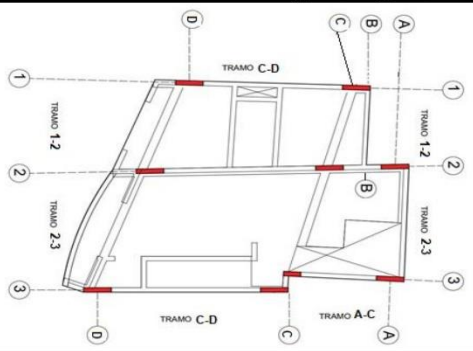
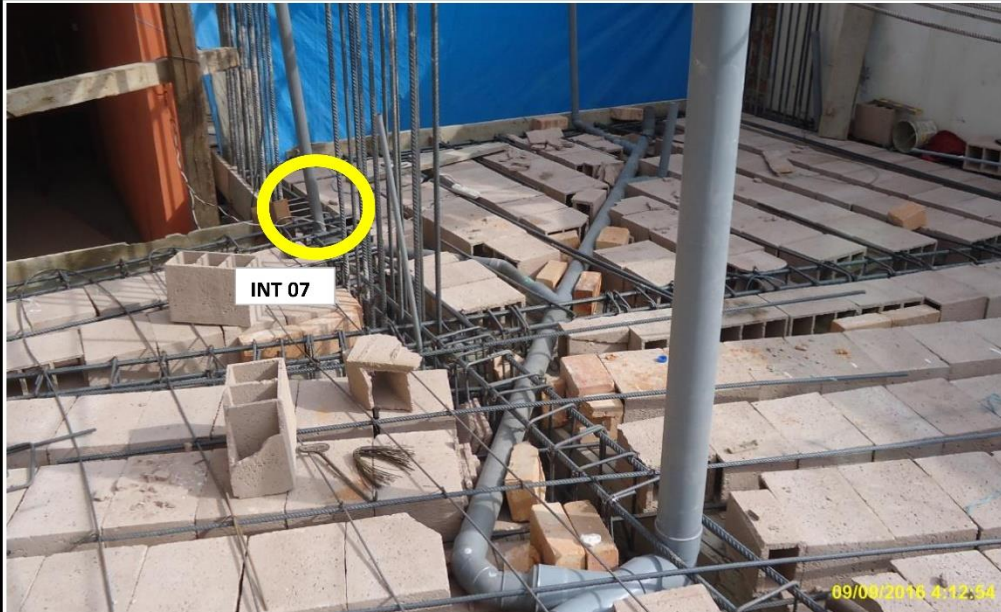
<p>Nivel</p> <p style="text-align: right;">09/09/2016 4:12:34</p>																																																																																
DESCRIPCIÓN				ALTERNATIVA DE SOLUCIÓN																																																																															
<p>INTERFERENCIA 7 (1er Nivel)</p> <p>Interferencia de viga VA 101 (0.15 x 0.35) con tubo PVC de 2" correspondiente a IISS, ésta se encuentra en el Eje B-B y el Eje 2-2</p> <p>SOLUCIÓN</p> <p>Falsa columna</p>				<p>Página</p>

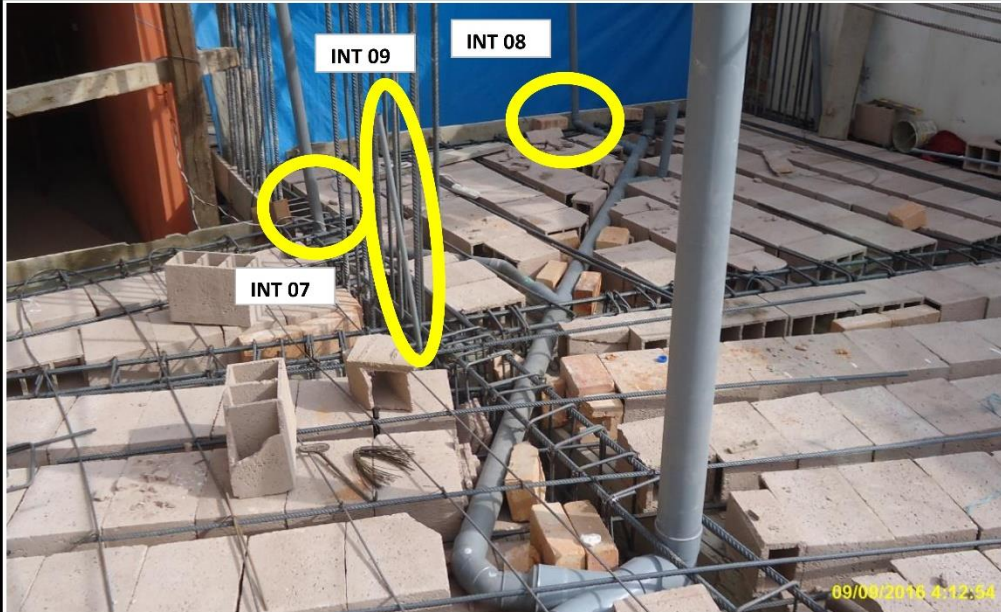
DESCRIPCIÓN				ALTERNATIVA DE SOLUCIÓN																																																									
<p>INTERFERENCIA 8 (1er Nivel) Interferencia de viga VP 101 (0.25 x 0.35) con tubo PVC de 2" correspondiente a IISS, ésta se encuentra en el Eje A-A y el Tramo 2-3</p> <p>SOLUCIÓN Falsa columna o tabique, revestir con alambre la tubería</p> <p>INTERFERENCIA 9 (1er Nivel) Interferencia de viga VP 101 (0.25 x 0.35) con tubo PVC de 3/8" correspondiente a IIEE, ésta se encuentra en el Eje C-C y el Tramo 1-2</p> <p>SOLUCIÓN Revestir con alambre la tubería</p>				<p><i>Página</i></p>

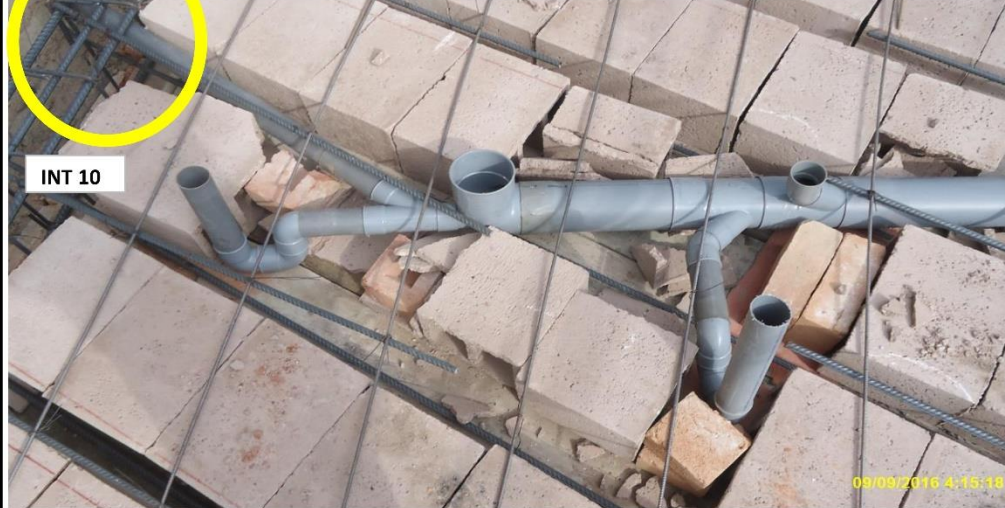
Nivel																																																																																				
DESCRIPCIÓN			ALTERNATIVA DE SOLUCIÓN																																																																																							
<p>INTERFERENCIA 10 (1er Nivel)</p> <p>Interferencia de viga VA 102 (0.15 x 0.35) con tubo PVC de 2" correspondiente a IISS, ésta se encuentra en el Eje 1-1 y el Tramo C-D</p> <p>SOLUCIÓN</p> <p>Falsa columna</p>			<p>Página</p>

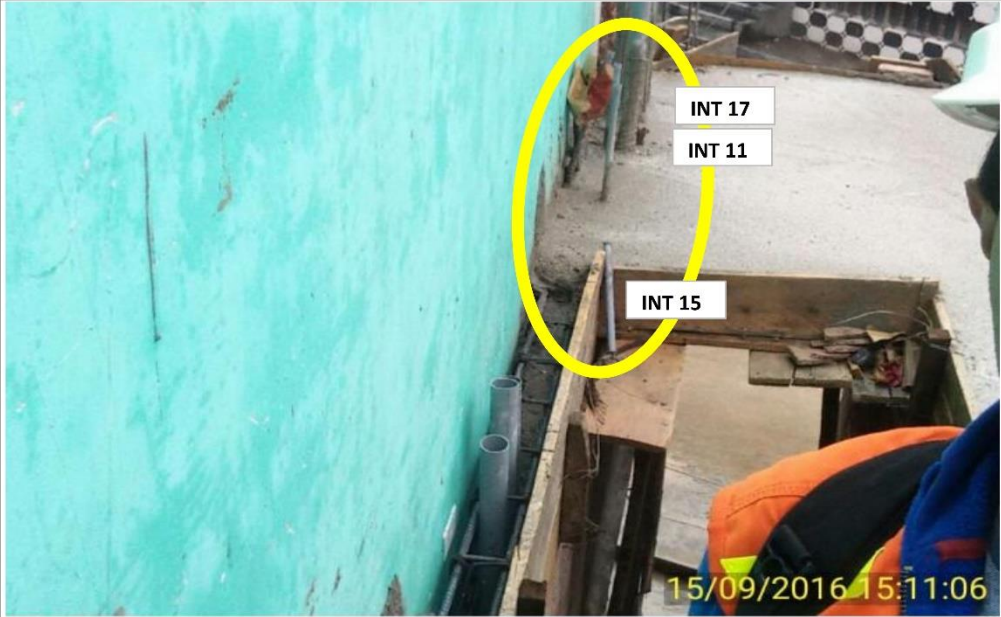
<p style="text-align: center;">DESCRIPCIÓN</p> <p style="text-align: center;">INTERFERENCIA 11,15,17 (1er Nivel)</p> <p>Interferencia de viga VA 102 (0.15 x 0.35) con tubo PVC de 3/8" correspondiente a IIEE, ésta se encuentra en el Eje 3-3 y el Tramo C-D</p> <p style="text-align: center;">SOLUCIÓN</p> <p style="text-align: center;">Revestir con alambre las tuberías.</p>																																																																																		
<p style="text-align: center;">ALTERNATIVA DE SOLUCIÓN</p> <p style="text-align: center;"><i>Página</i></p>

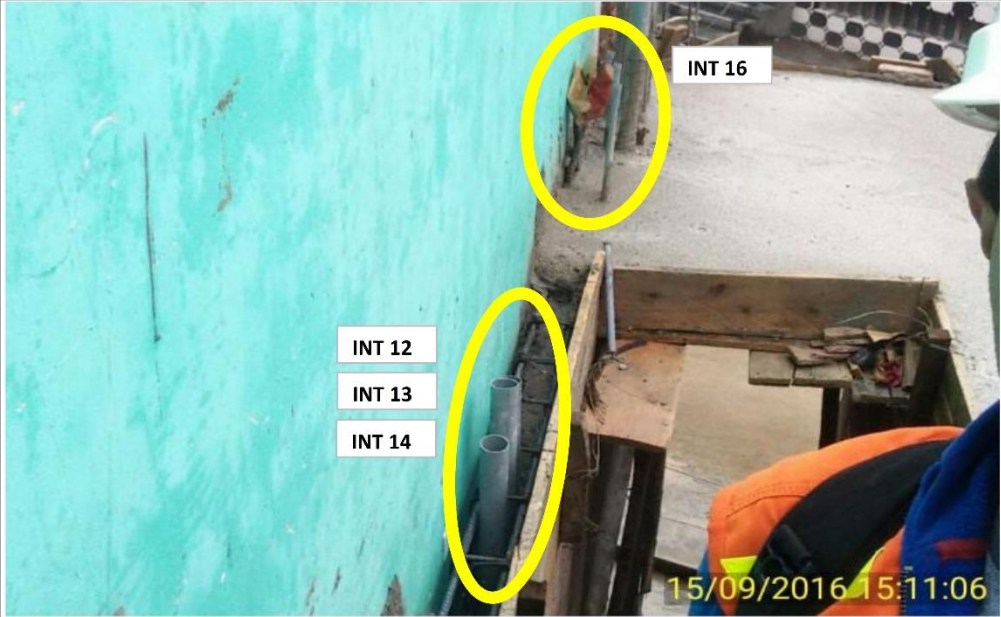
DESCRIPCIÓN				ALTERNATIVA DE SOLUCIÓN																																																																								
<p>INTERFERENCIA 12,13,14,16 (1er Nivel)</p> <p>Interferencia de viga VA 102 (0.15 x 0.35) con tubo PVC de 2" correspondiente a IISS, ésta se encuentra en el Eje 3-3 y el Tramo C-D</p>				<p>Página</p>

Solución	33	37	39	41	43	44		A	B	C	D	E	F	12		X	X		X	X	13		X	X		X	X	14		X	X		X	X	16		X			X	X																												
Solución	33	37	39	41	43	44																																																																						
	A	B	C	D	E	F																																																																						
12		X	X		X	X																																																																						
13		X	X		X	X																																																																						
14		X	X		X	X																																																																						
16		X			X	X																																																																						
<p>SOLUCIÓN</p> <p>Falsa columna o tabique, revestir con alambre las tuberías.</p>

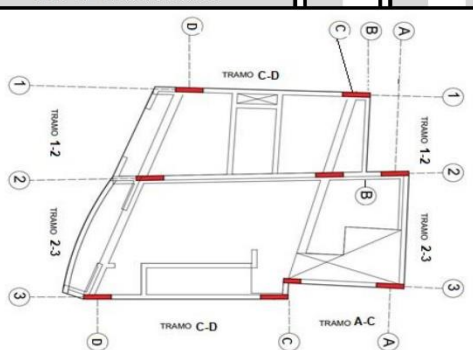
DESCRIPCIÓN			ALTERNATIVA DE SOLUCIÓN																																																																																
<p>INTERFERENCIA 1 (2do Nivel) Interferencia de viga VA 102 (0.15 x 0.35) con tubo PVC de 2" correspondiente a IISS, ésta se encuentra en el Eje 1-1 y el Tramo C-D</p>			<p><i>Página</i></p>

Solución	33	37	39	41	43	44		A	B	C	D	E	F	01		X	X		X	X																																																								
Solución	33	37	39	41	43	44																																																																													
	A	B	C	D	E	F																																																																													
01		X	X		X	X																																																																													
<p>SOLUCIÓN Falsa columna, revestir la tubería con alambre</p>

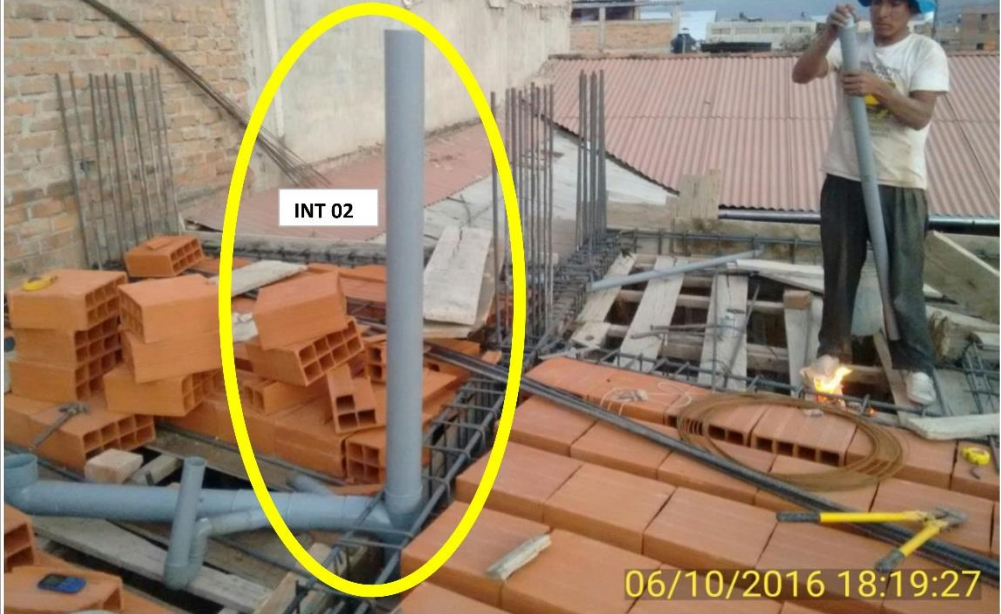
<p>Nivel</p>																																																																																		
DESCRIPCIÓN				ALTERNATIVA DE SOLUCIÓN																																																																															
<p>INTERFERENCIA 2 (2do Nivel)</p> <p>Interferencia de viga VA 102 (0.15 x 0.35) con tubo PVC de 4" (Montante) correspondiente a IISS, ésta se encuentra en el Eje 2-2 y el Tramo C-D</p> <p>SOLUCIÓN</p> <p>Falsa columna, revestir con alambre la tubería.</p>				<p>Página</p>

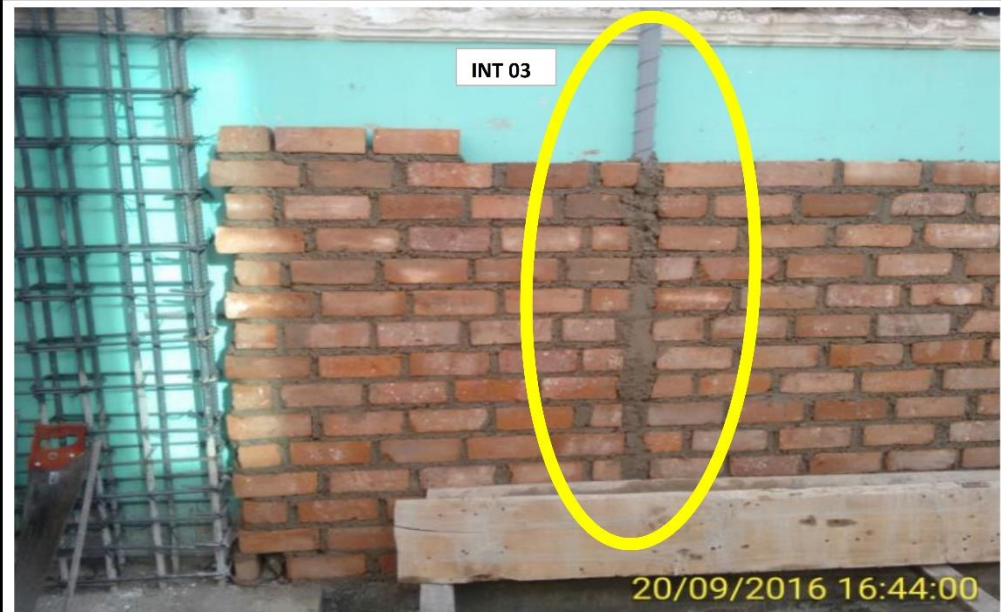
<p style="text-align: center;">Nivel</p>																																																																																			
DESCRIPCIÓN				ALTERNATIVA DE SOLUCIÓN																																																																															
<p style="text-align: center;">INTERFERENCIA 3 (2do Nivel)</p> <p style="text-align: center;">Interferencia de viga VA 102 (0.15 x 0.35) con tubo PVC de 2" correspondiente a IISS, ésta se encuentra en el Eje 3-3 y el Tramo C-D</p> <p style="text-align: center;">SOLUCIÓN</p> <p style="text-align: center;">Falsa columna</p>				<p style="text-align: center;">Página</p>

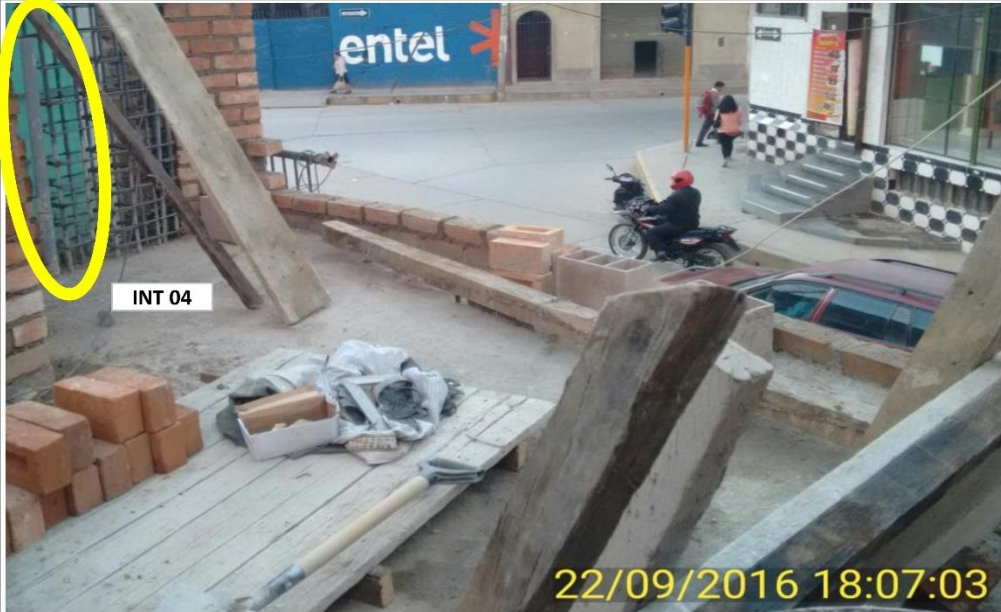
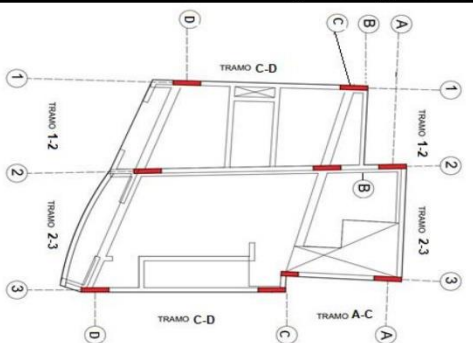
<p style="text-align: center;">Nivel</p>																																																																												
DESCRIPCIÓN				ALTERNATIVA DE SOLUCIÓN																																																																								
<p style="text-align: center;">INTERFERENCIA 4 (2do Nivel)</p> <p>Interferencia de viga VA 102 (0.15 x 0.35) con tubo PVC de 2" correspondiente a IISS, ésta se encuentra en el Eje 3-3 y el Tramo C-D</p> <p style="text-align: center;">SOLUCIÓN</p> <p style="text-align: center;">Falsa columna</p>				<p style="text-align: center;">Página</p>

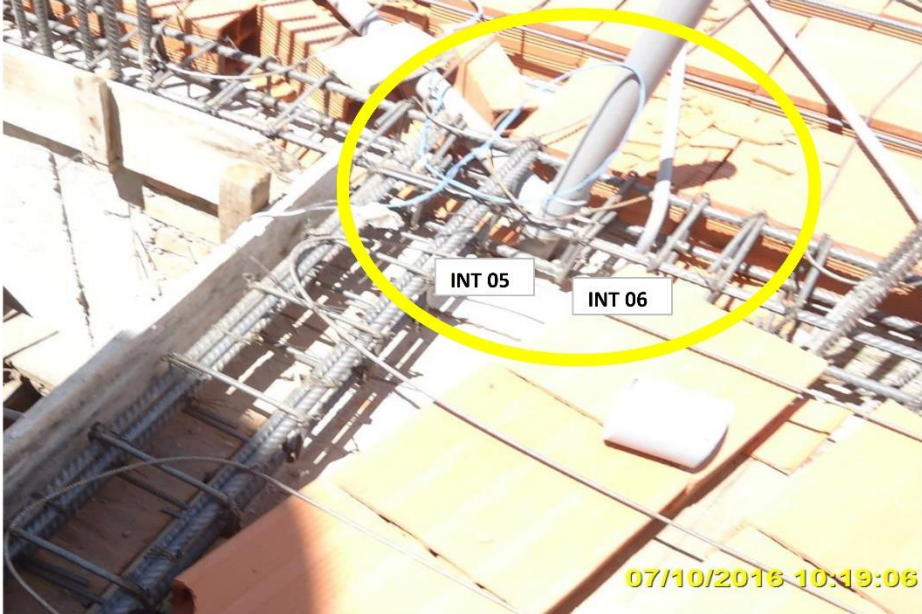
<p style="text-align: center;">Nivel</p>																																																																																										
DESCRIPCIÓN				ALTERNATIVA DE SOLUCIÓN																																																																																						
<p style="text-align: center;">INTERFERENCIA 5 (2do Nivel)</p> <p>Interferencia de viga VA 102 (0.15 x 0.35) con tubo PVC de 2" correspondiente a IISS, ésta se encuentra en el Eje 2-2 y el Eje B-B</p> <p style="text-align: center;">SOLUCIÓN</p> <p>Falsa columna, tubería revstida con alambre</p>				<p style="text-align: center;">Página</p>

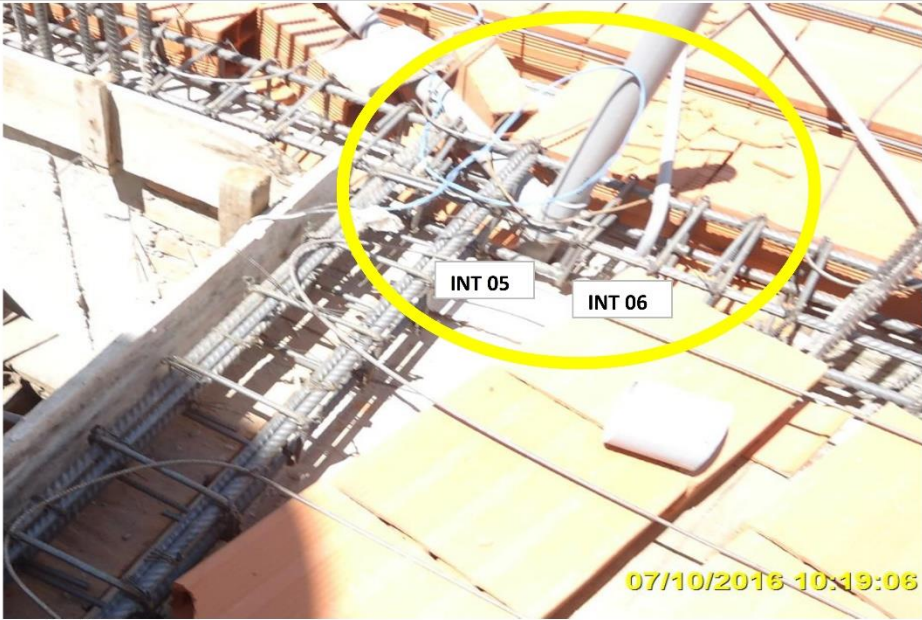
DESCRIPCIÓN				ALTERNATIVA DE SOLUCIÓN																																																																																
<p>INTERFERENCIA 6 (2do Nivel)</p> <p>Interferencia de viga VA 102 (0.15 x 0.35) con tubo PVC de 3/8" correspondiente a IIEE, ésta se encuentra en el Eje 2-2 y el Tramo B-C</p>				<p>Página</p>

Solución	33	37	39	41	43	44		A	B	C	D	E	F	06		X	X		X	X																																																								
Solución	33	37	39	41	43	44																																																																														
	A	B	C	D	E	F																																																																														
06		X	X		X	X																																																																														
<p>SOLUCIÓN</p> <p>Falsa columna, tubería revestida con alambre</p>

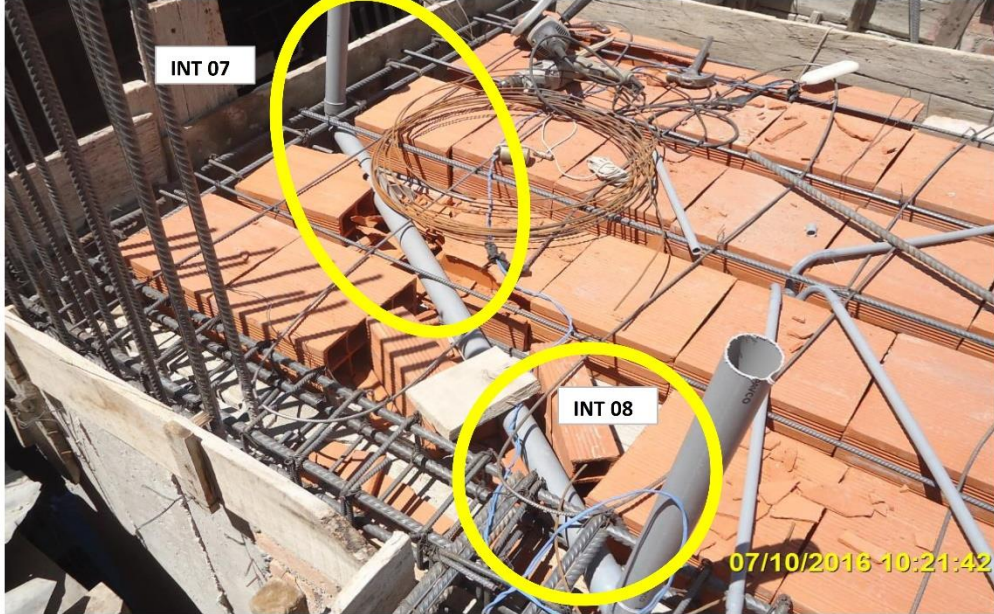
<p style="text-align: center;">Nivel</p>																																																																																		
DESCRIPCIÓN				ALTERNATIVA DE SOLUCIÓN																																																																														
<p style="text-align: center;">INTERFERENCIA 7 (2do Nivel)</p> <p>Interferencia de viga VP 101 (0.25 x 0.35) con tubo PVC de 2" correspondiente a IISS, ésta se encuentra en el Eje A-A y el Tramo 2-3</p> <p style="text-align: center;">INTERFERENCIA 8 (2do Nivel)</p> <p>Interferencia de viga VA 102 (0.15 x 0.35) con tubo PVC de 2" correspondiente a IISS, ésta se encuentra en el Eje 2-2 y el Tramo A-B</p> <p style="text-align: center;">SOLUCIÓN</p> <p>Tuberías colgantes, falsas columnas, tubería revestida con alambre.</p>				<p style="text-align: center;">Página</p>

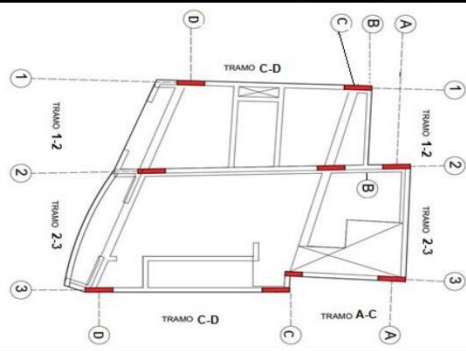
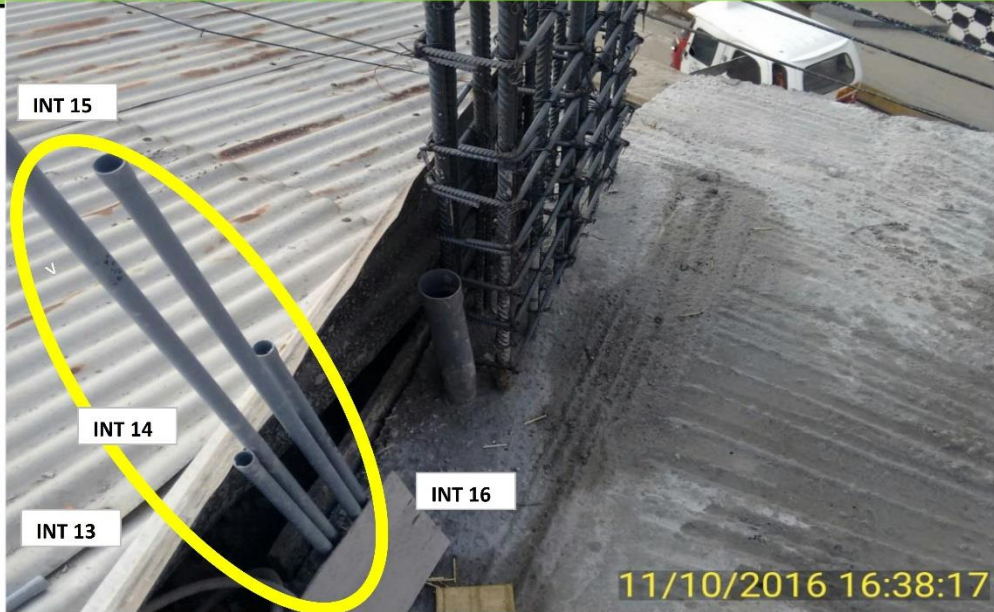
Nivel																																																																		
DESCRIPCIÓN				ALTERNATIVA DE SOLUCIÓN																																																														
INTERFERENCIA 13,14,15,16 (2do Nivel) Interferencia de viga VA 102 (0.15 x 0.35) con tubo PVC de 1/2" correspondiente a IISS, ésta se encuentra en el Eje 3-3 y el Tramo C-D				Página 33 37 39 41 43 44																																																														
SOLUCIÓN Tubos revestidos con alambre, fals columna o tabique.

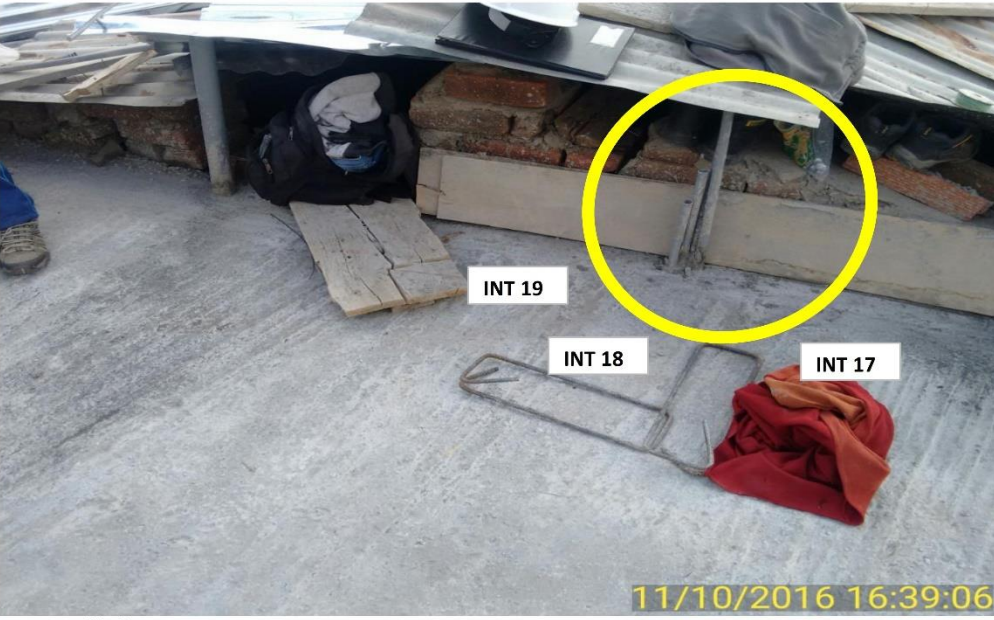
DESCRIPCIÓN			ALTERNATIVA DE SOLUCIÓN																																																																	
<p style="text-align: center;">INTERFERENCIA 17,18,19 (2do Nivel)</p> <p style="text-align: center;">Interferencia de viga VA 102 (0.15 x 0.35) con tubo PVC de 1/2" correspondiente a IISS, ésta se encuentra en el Eje 3-3 y el Tramo C-D</p> <p style="text-align: center;">SOLUCIÓN</p> <p style="text-align: center;">Falsa columna, tubería revestida con alambre</p>			<p style="text-align: center;"><i>Página</i></p>

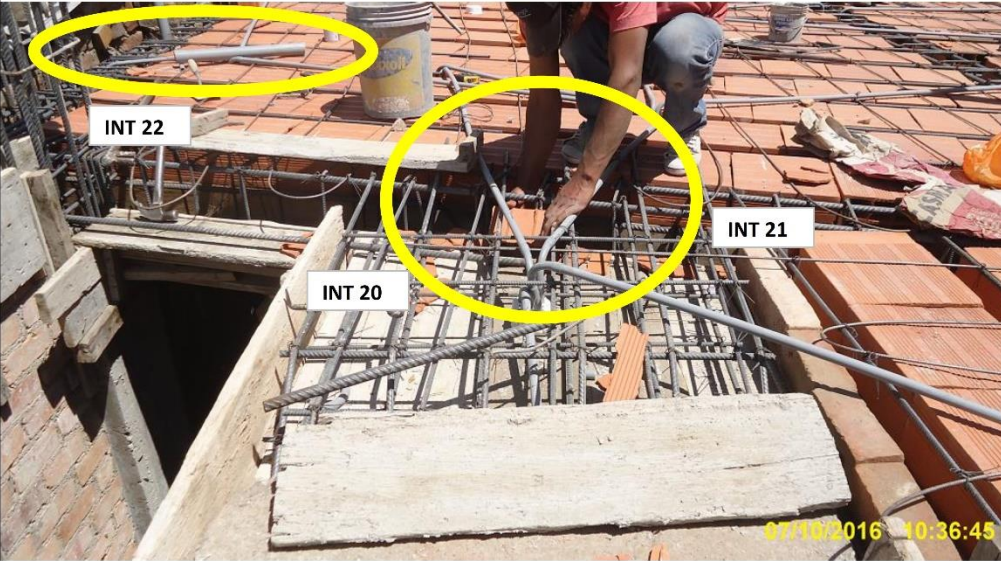
<p style="text-align: center;">Nivel</p>																																																																				
DESCRIPCIÓN				ALTERNATIVA DE SOLUCIÓN																																																																
<p style="text-align: center;">INTERFERENCIA 20,21 (2do Nivel)</p> <p>Interferencia de viga VP 101 (0.25 x 0.35) con tubo PVC de 3/8" correspondiente a IIEE, ésta se encuentra en el Eje C-C y el Tramo 2-3</p> <p style="text-align: center;">INTERFERENCIA 22 (2do Nivel)</p> <p>Interferencia de viga VA 102 (0.15 x 0.35) con tubo PVC de 3/8" correspondiente a IIEE, ésta se encuentra en el Eje 3-3 y el Tramo C-D</p> <p style="text-align: center;">SOLUCIÓN</p> <p style="text-align: center;">Tubería revestida con alambre</p>				<p style="text-align: center;">Página</p>

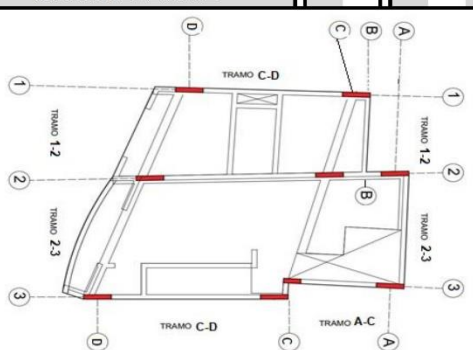
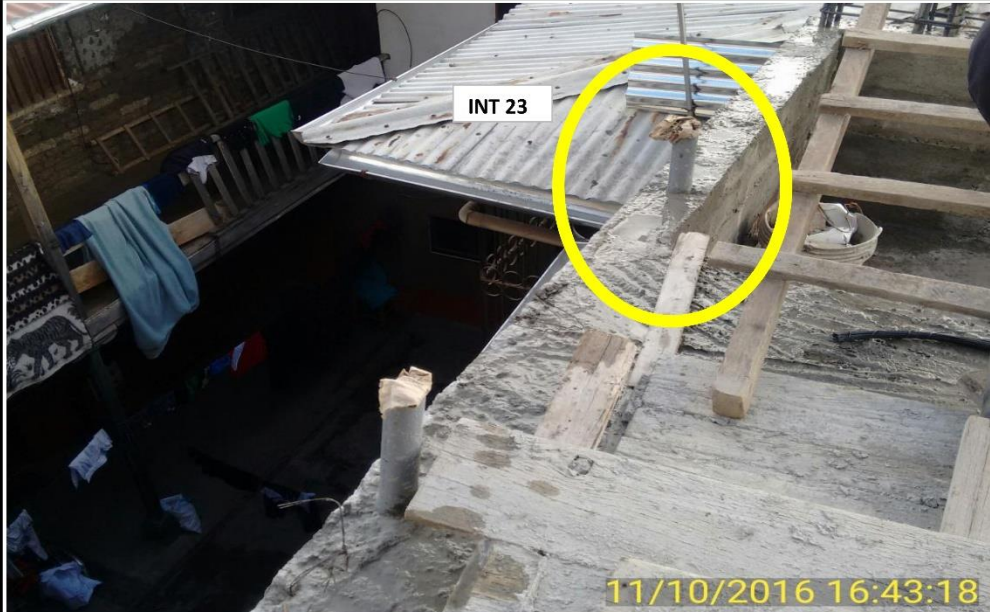
<p style="text-align: center;">Nivel</p>																																																																																			
DESCRIPCIÓN				ALTERNATIVA DE SOLUCIÓN																																																																															
<p style="text-align: center;">INTERFERENCIA 23 (2do Nivel)</p> <p>Interferencia de viga VP 101 (0.25 x 0.35) con tubo PVC de 2" correspondiente a IISS, ésta se encuentra en el Eje A-A y el Tramo 2-3</p>				<p style="text-align: center;"><i>Página</i></p>

Solución	33	37	39	41	43	44		A	B	C	D	E	F	23		X	X		X	X																																																								
Solución	33	37	39	41	43	44																																																																													
	A	B	C	D	E	F																																																																													
23		X	X		X	X																																																																													
<p style="text-align: center;">SOLUCIÓN</p> <p style="text-align: center;">Falsa columna</p>

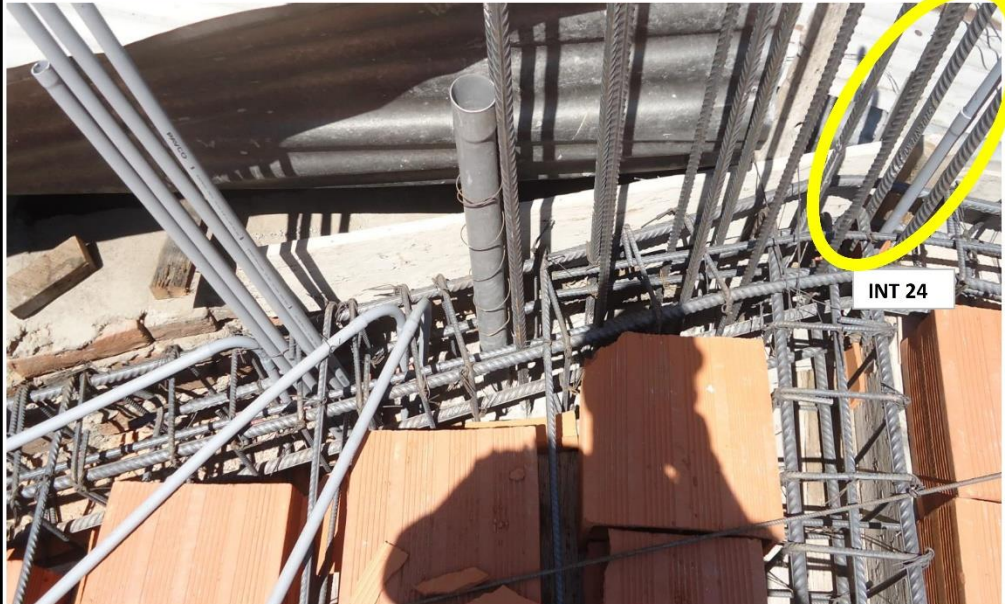
<p>Nivel</p>																																																																											
DESCRIPCIÓN				ALTERNATIVA DE SOLUCIÓN																																																																								
<p>INTERFERENCIA 24 (2do Nivel)</p> <p>Interferencia de columna C2 (0.15 x 0.40) con tubo PVC de 3/8" correspondiente a IIEE, ésta se encuentra en el Eje D-D y el Eje 3-3</p>				<p>Página</p>

Solución	33	37	39	41	43	44		A	B	C	D	E	F	24		X			X	X																																																	
Solución	33	37	39	41	43	44																																																																						
	A	B	C	D	E	F																																																																						
24		X			X	X																																																																						
<p>SOLUCIÓN</p> <p>Falsa columna, revestir tubería con alambre</p>

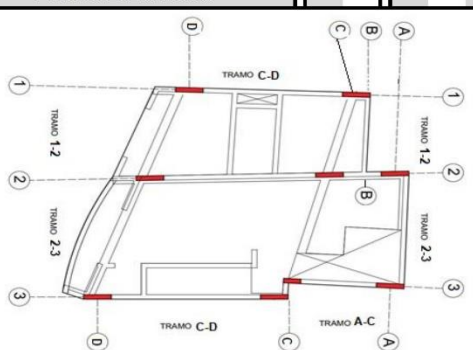
DESCRIPCIÓN				ALTERNATIVA DE SOLUCIÓN																																																																														
<p>INTERFERENCIA 25,26,27 (2do Nivel) Interferencia de viga VA 102 (0.15 x 0.35) con tubo PVC de 3/8" correspondiente a IIEE, ésta se encuentra en el Eje 3-3 y el Tramo C-D</p> <p>SOLUCIÓN Falsa columna, revestir tubería con alambre</p>				<p><i>Página</i></p>

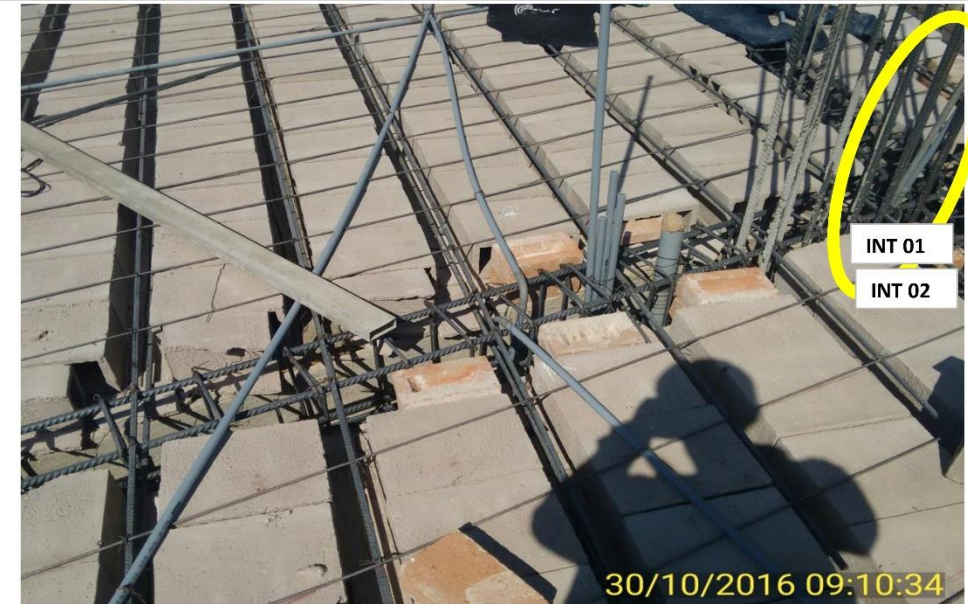
<p style="text-align: center;">Nivel</p>																																																																																		
DESCRIPCIÓN				ALTERNATIVA DE SOLUCIÓN																																																																														
<p>INTERFERENCIA 01,02 (3er Nivel)</p> <p>Interferencia de columna C2 (0.15 x 0.40) con tubo PVC de 3/8" correspondiente a IIEE, ésta se encuentra en el Eje 2-2 y el Eje D-D</p>				<p style="text-align: center;">Página</p>

Solución	33	37	39	41	43	44	A	B	C	D	E	F	01		X			X	X	02		X			X	X																																																	
Solución	33	37	39	41	43	44																																																																												
	A	B	C	D	E	F																																																																												
01		X			X	X																																																																												
02		X			X	X																																																																												
<p>SOLUCIÓN</p> <p>Falsa columna, revestir tubería con alambre</p>

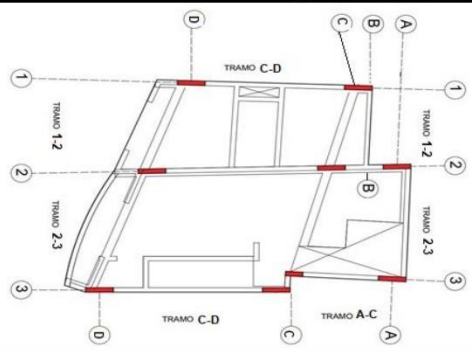
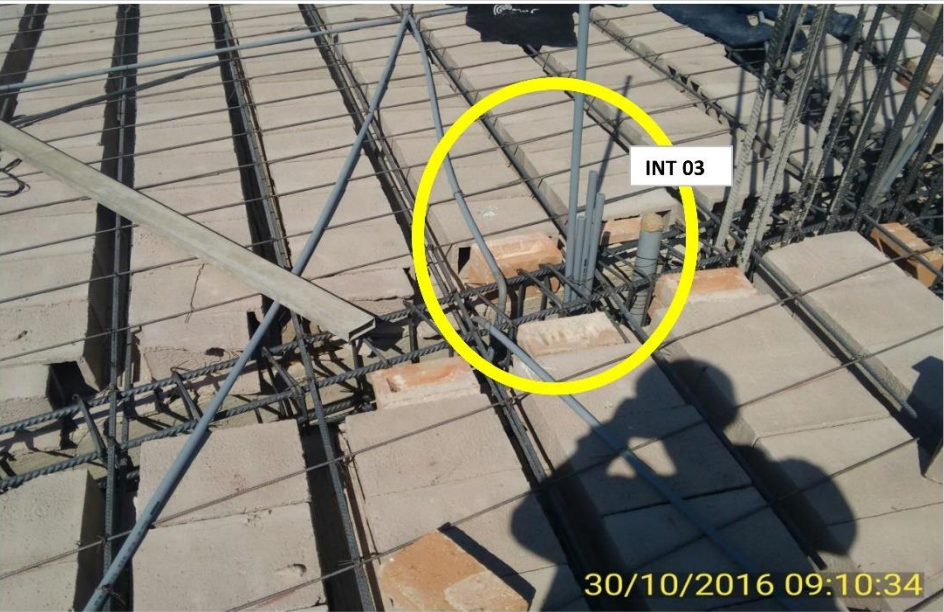
<p>Nivel</p>																																																																												
DESCRIPCIÓN				ALTERNATIVA DE SOLUCIÓN																																																																								
<p>INTERFERENCIA 03 (3er Nivel) Interferencia de viga VA 102 (0.15 x 0.35) con tubo PVC de 2" correspondiente a IISS, ésta se encuentra en el Eje 2-2 y el Tramo C-D</p>				<p><i>Página</i></p>

Solución	33	37	39	41	43	44		A	B	C	D	E	F	03		X	X		X	X																																																	
Solución	33	37	39	41	43	44																																																																						
	A	B	C	D	E	F																																																																						
03		X	X		X	X																																																																						
<p>SOLUCIÓN Falsa columna, revestir tubería con alambre</p>

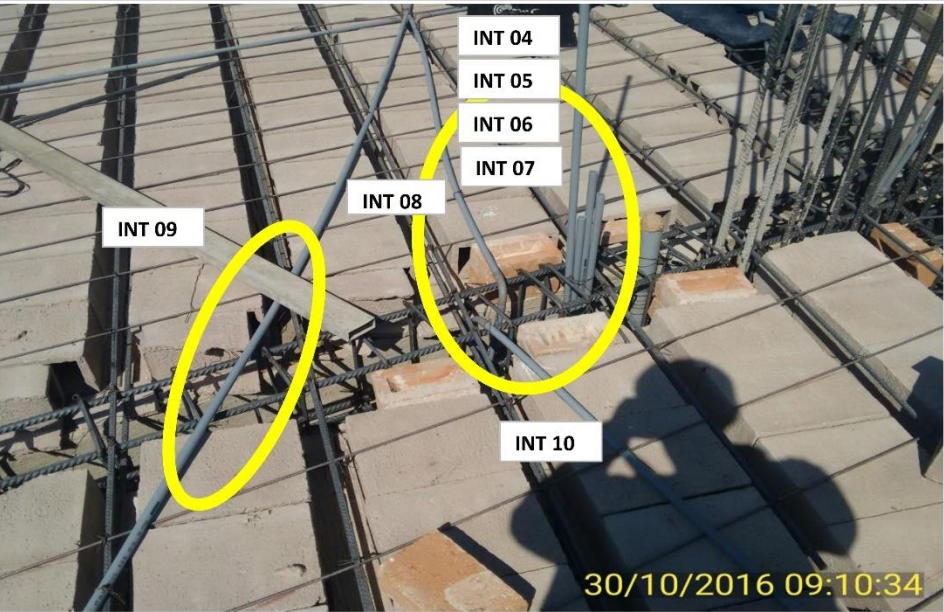
<p style="text-align: right;">30/10/2016 09:10:34</p>																																																																																									
						Nivel																																																																																				
DESCRIPCIÓN				ALTERNATIVA DE SOLUCIÓN																																																																																						
<p>INTERFERENCIA 04,05,06,07,08,09,10 (3er Nivel)</p> <p>Interferencia de viga VA 102 (0.15 x 0.35) con tubo PVC de 3/8" correspondiente a IIEE, ésta se encuentra en el Eje 2-2 y el Tramo C-D</p>				<p>Página</p>

Solución	33	37	39	41	43	44		A	B	C	D	E	F	04		X			X	X	05		X			X	X	06		X			X	X	07		X			X	X	08	X	X			X	X	09	X	X			X	X	10	X	X			X	X																					
Solución	33	37	39	41	43	44																																																																																				
	A	B	C	D	E	F																																																																																				
04		X			X	X																																																																																				
05		X			X	X																																																																																				
06		X			X	X																																																																																				
07		X			X	X																																																																																				
08	X	X			X	X																																																																																				
09	X	X			X	X																																																																																				
10	X	X			X	X																																																																																				
<p>SOLUCIÓN</p> <p>Falsa columna, revestir tubería con alambre</p>

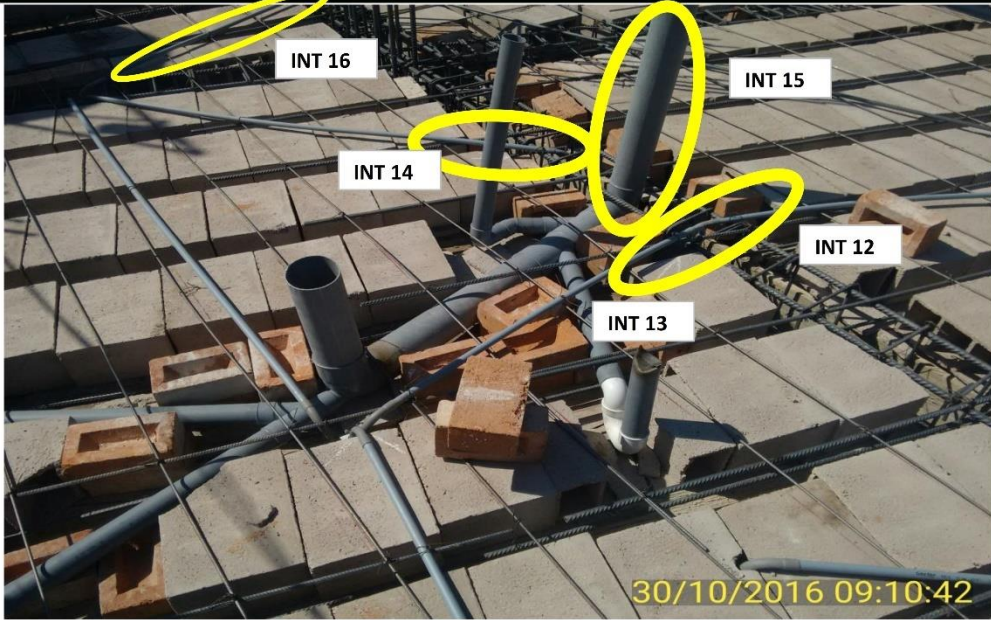
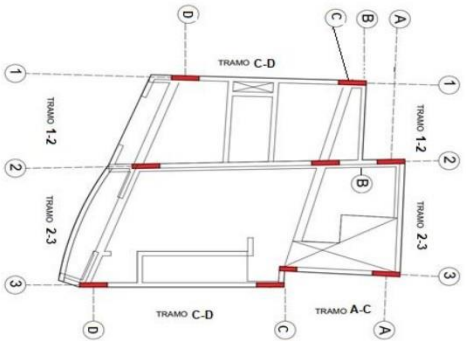
DESCRIPCIÓN				ALTERNATIVA DE SOLUCIÓN																																																																									
<p>INTERFERENCIA 12,13,14 (3er Nivel) Interferencia de viga VA 102 (0.15 x 0.35) con tubo PVC de 3/8" correspondiente a IIEE, ésta se encuentra en el Eje 2-2 y el Tramo C-D</p>				<p><i>Página</i></p>

Solución	33	37	39	41	43	44		A	B	C	D	E	F	12	X	X			X	X	13	X	X			X	X	14	X	X			X	X																																			
Solución	33	37	39	41	43	44																																																																							
	A	B	C	D	E	F																																																																							
12	X	X			X	X																																																																							
13	X	X			X	X																																																																							
14	X	X			X	X																																																																							
<p>SOLUCIÓN Falsa columna, revestir tubería con alambre.</p>
