“ANÁLISIS DE LAS INTERFERENCIAS E INCOMPATIBILIDADES EN EL PROCESO CONSTRUCTIVO, DE UNA EDIFICACIÓN DE 5 NIVELES, EN LA CIUDAD DE CAJAMARCA”

Tesis para optar el título profesional de:

Ingeniero Civil

2019

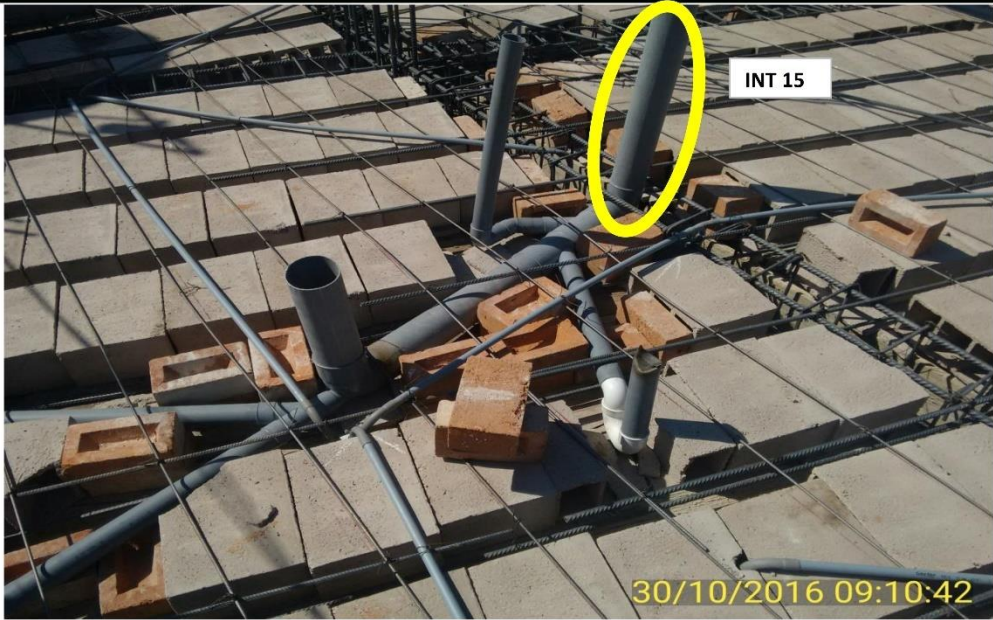
DESCRIPCIÓN			ALTERNATIVA DE SOLUCIÓN																																																																																
<p>INTERFERENCIA 15 (3er Nivel) Interferencia de viga VA 102 (0.15 x 0.35) con tubo PVC de 4" (Montante) correspondiente a IISS, ésta se encuentra en el Eje 2-2 y el Tramo C-D</p> <p>SOLUCIÓN Falsa columna, revestor columna con alambre.</p>			<p><i>Página</i></p>

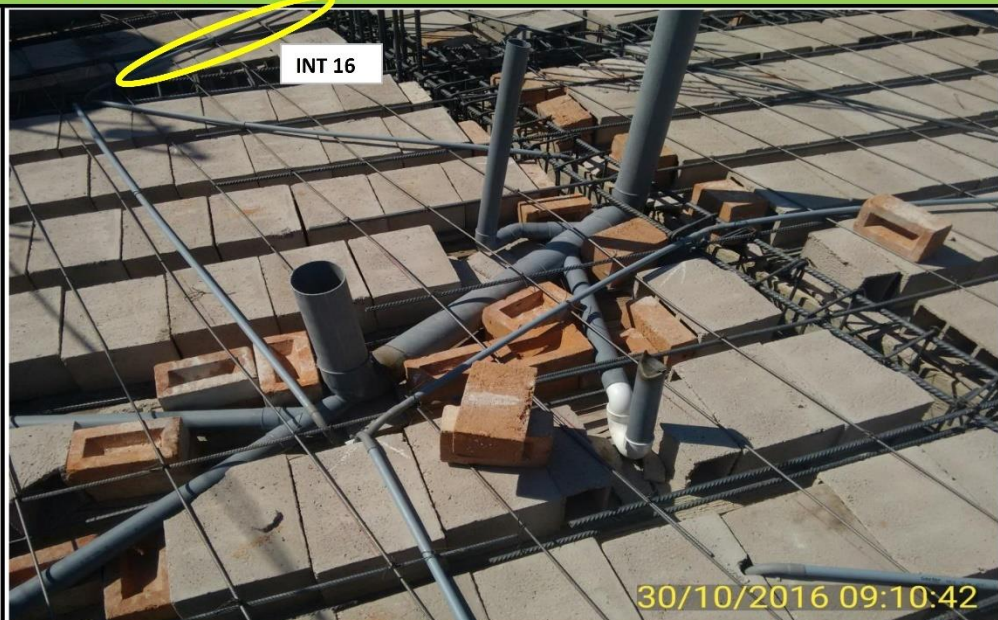
Nivel																																																																																			
DESCRIPCIÓN				ALTERNATIVA DE SOLUCIÓN																																																																															
<p>INTERFERENCIA 16 (3er Nivel)</p> <p>Interferencia de columna C2 (0.15 x 0.40) con tubo PVC de 3/8" correspondiente a IIEE, ésta se encuentra en el Eje 2-2 y el Eje C-C</p> <p>SOLUCIÓN</p> <p>Falsa columna</p>				<p>Página</p>

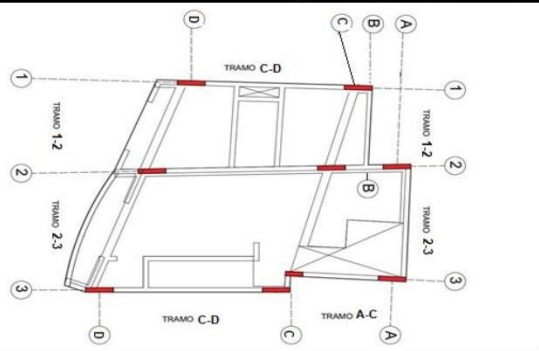
DESCRIPCIÓN				ALTERNATIVA DE SOLUCIÓN																																																																															
<p>INTERFERENCIA 17 (3er Nivel)</p> <p>Interferencia de viga VA 102 (0.15 x 0.35) con tubo PVC de 2" correspondiente a IISS, ésta se encuentra en el Eje 1-1 y el Tramo C-D</p>				<p>Página</p>

Solución	33	37	39	41	43	44		A	B	C	D	E	F	17		X	X		X	X																																																								
Solución	33	37	39	41	43	44																																																																													
	A	B	C	D	E	F																																																																													
17		X	X		X	X																																																																													
<p>SOLUCIÓN</p> <p>Falsa columna, revestir tubería con alambre.</p>

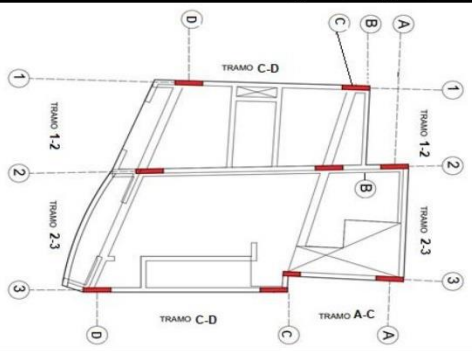
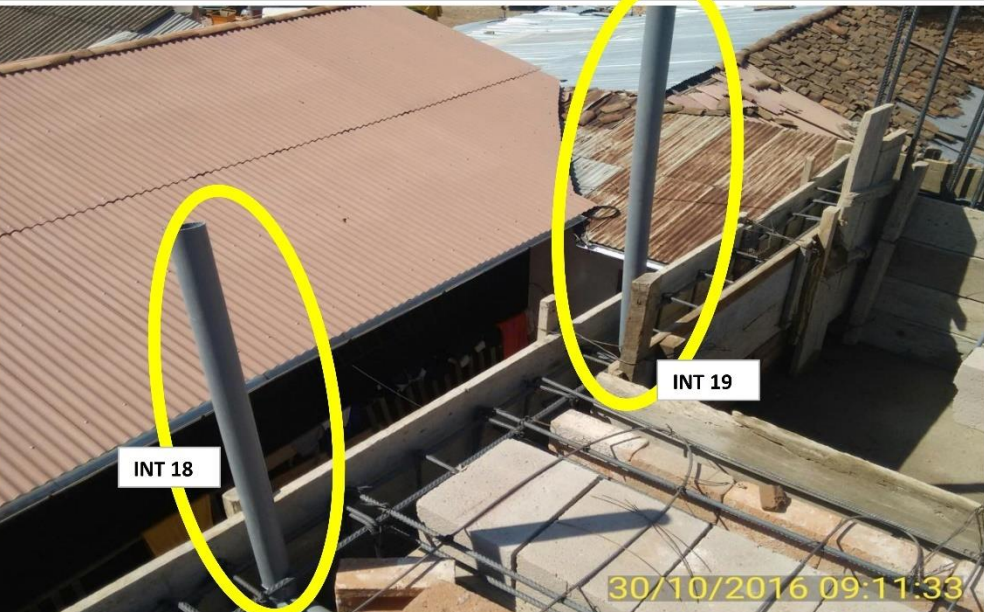
<p>Nivel</p> <p>30/10/2016 09:11:33</p>																																																																																						
<p>DESCRIPCIÓN</p> <p>INTERFERENCIA 18,19 (3er Nivel)</p> <p>Interferencia de viga VP 101 (0.25 x 0.35) con tubo PVC de 2" correspondiente a IISS, ésta se encuentra en el Eje A-A y el Tramo 2-3</p> <p>SOLUCIÓN</p> <p>Falsa columna, revestir tubería con alambre.</p>			<p>ALTERNATIVA DE SOLUCIÓN</p> <p>Página</p>

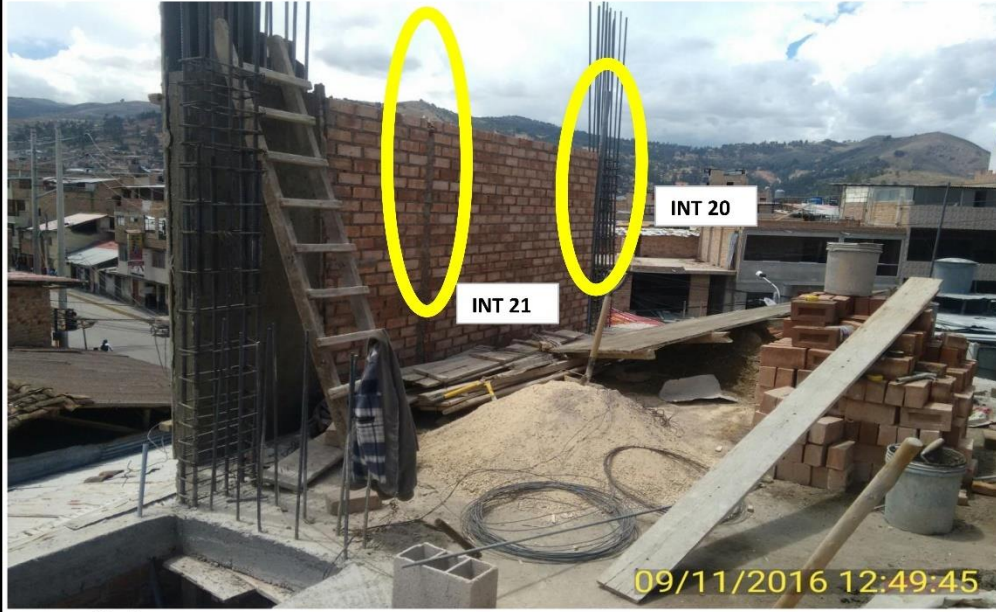
<p>Nivel</p>																																																																																			
DESCRIPCIÓN				ALTERNATIVA DE SOLUCIÓN																																																																															
<p>INTERFERENCIA 20,21 (3er Nivel)</p> <p>Interferencia de viga VA 102 (0.15 x 0.35) con tubo PVC de 2" correspondiente a IISS, ésta se encuentra en el Eje 3-3 y el Tramo C-D</p>				<p>Página</p>

Solución	33	37	39	41	43	44		A	B	C	D	E	F	20		X	X		X	X	21		X	X		X	X																																																	
Solución	33	37	39	41	43	44																																																																													
	A	B	C	D	E	F																																																																													
20		X	X		X	X																																																																													
21		X	X		X	X																																																																													
<p>SOLUCIÓN</p> <p>Falsa columna, revestir tubería con alambre.</p>

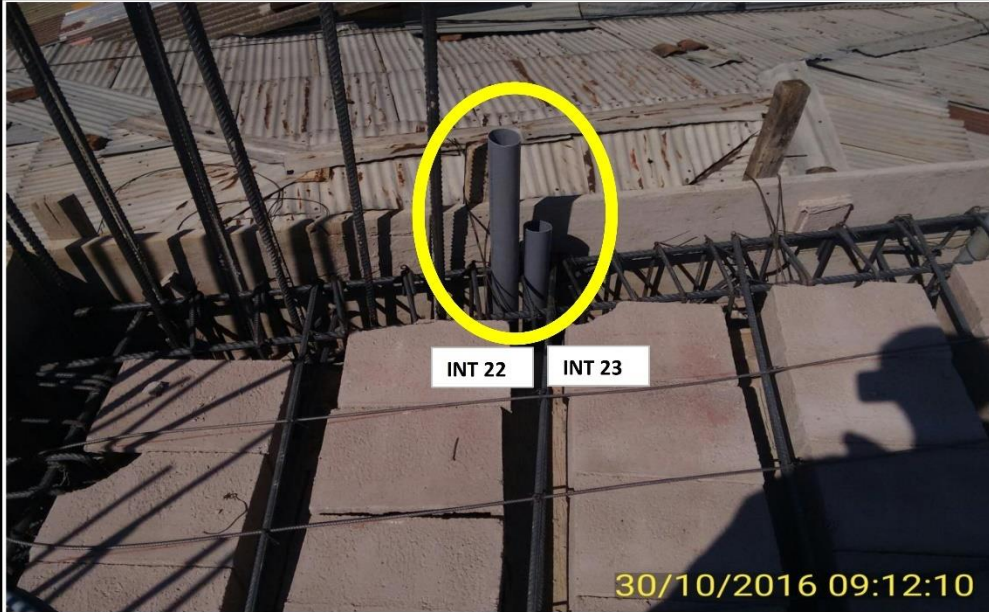
<p>Nivel</p>																																																																																			
DESCRIPCIÓN				ALTERNATIVA DE SOLUCIÓN																																																																															
<p>INTERFERENCIA 22,23 (3er Nivel)</p> <p>Interferencia de viga VA 102 (0.15 x 0.35) con tubo PVC de 2" correspondiente a IISS, ésta se encuentra en el Eje 3-3 y el Tramo C-D</p>				<p>Página</p>

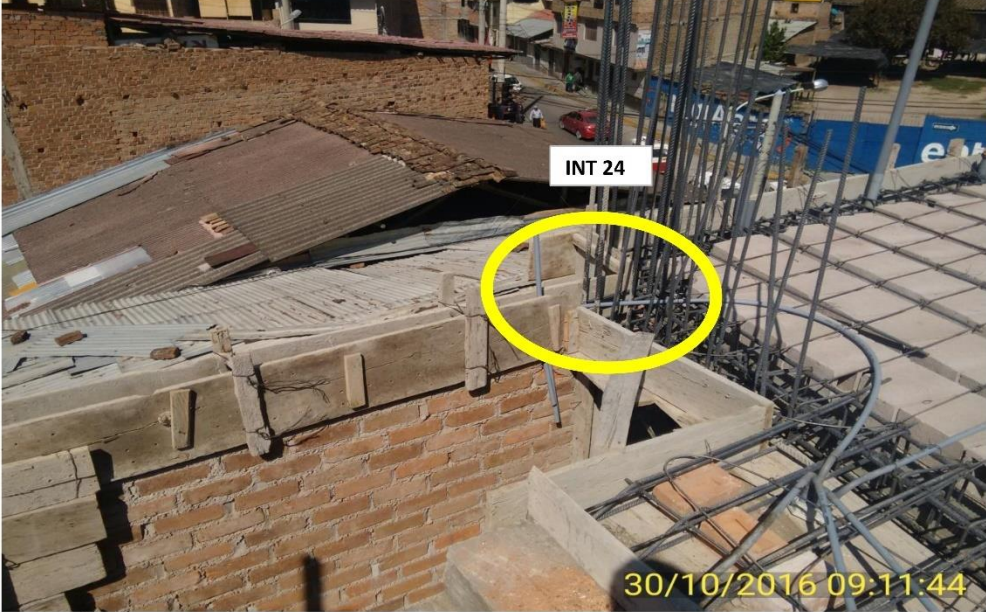
<p>Nivel</p>																																																																												
DESCRIPCIÓN				ALTERNATIVA DE SOLUCIÓN																																																																																
<p>INTERFERENCIA 24 (3er Nivel)</p> <p>Interferencia de columna C2 (0.15 x 0.40) con tubo PVC de 3/8" correspondiente a IIEE, ésta se encuentra en el Eje 3-3 y el Tramo C-C</p>				<p>Página</p>

Solución	33	37	39	41	43	44		A	B	C	D	E	F	24	X	X			X	X																																																								
Solución	33	37	39	41	43	44																																																																														
	A	B	C	D	E	F																																																																														
24	X	X			X	X																																																																														
<p>SOLUCIÓN</p> <p>Revestir tubería con alambre.</p>

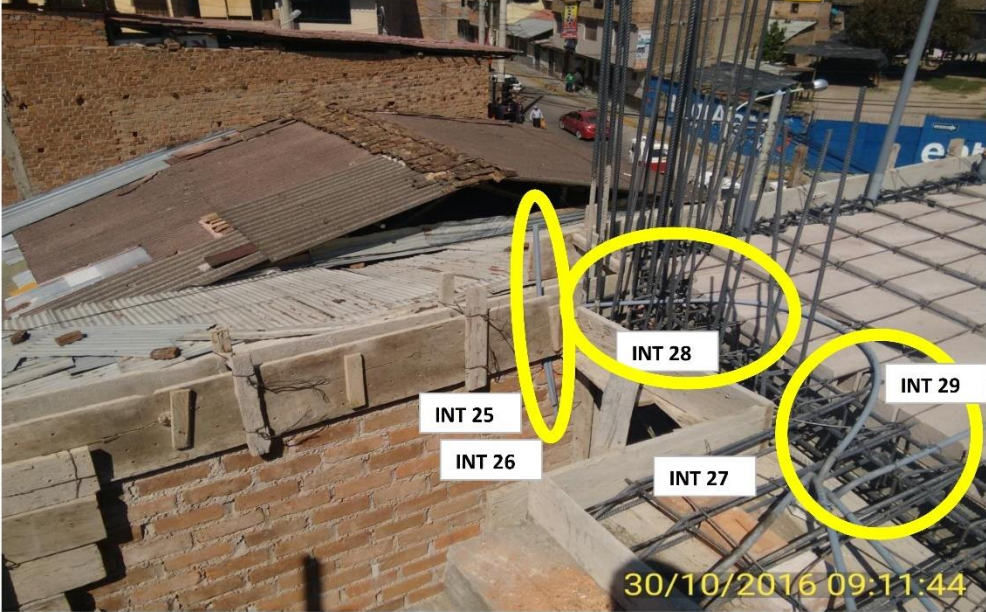
DESCRIPCIÓN				ALTERNATIVA DE SOLUCIÓN																																																																																
<p>INTERFERENCIA 25,26 (3er Nivel) Interferencia de viga VA 102 (0.15 x 0.35) con tubo PVC de 3/8" correspondiente a IIEE, ésta se encuentra en el Eje 3-3 y el Tramo C-C</p> <p>SOLUCIÓN Revestir tubería con alambre.</p> <p>INTERFERENCIA 27,28,29 (3er Nivel) Interferencia de viga VP 101 (0.25 x 0.35) con tubo PVC de 3/8" correspondiente a IIEE, ésta se encuentra en el Eje C-C y el Tramo 2-3</p> <p>SOLUCIÓN Revestir tubería con alambre.</p>				<p><i>Página</i></p>

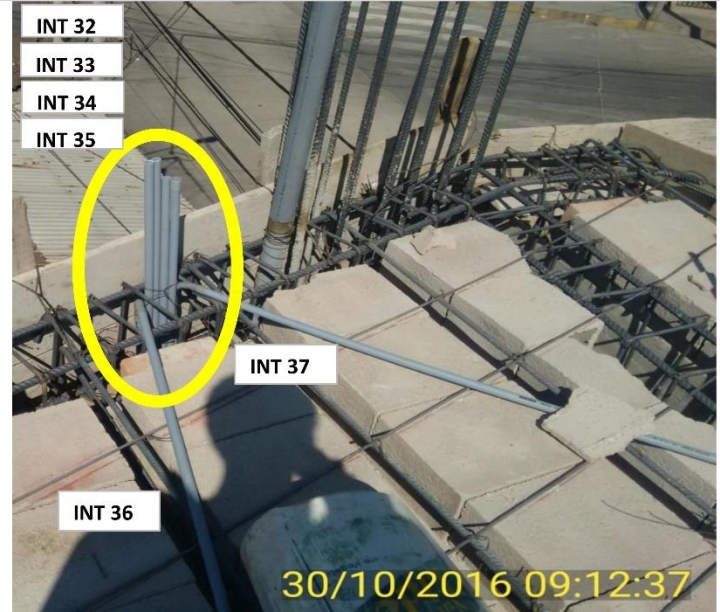
Nivel																																																																																			
DESCRIPCIÓN				ALTERNATIVA DE SOLUCIÓN																																																																															
<p>INTERFERENCIA 32,33,34,35,36,37 (3er Nivel) Interferencia de viga VP 101 (0.25 x 0.35) con tubo PVC de 3/8" correspondiente a IIEE, ésta se encuentra en el Eje 3-3 y el Tramo C-D</p> <p>SOLUCIÓN Falsa columna, tuberías revestidas con alambre.</p>				<p><i>Página</i></p>

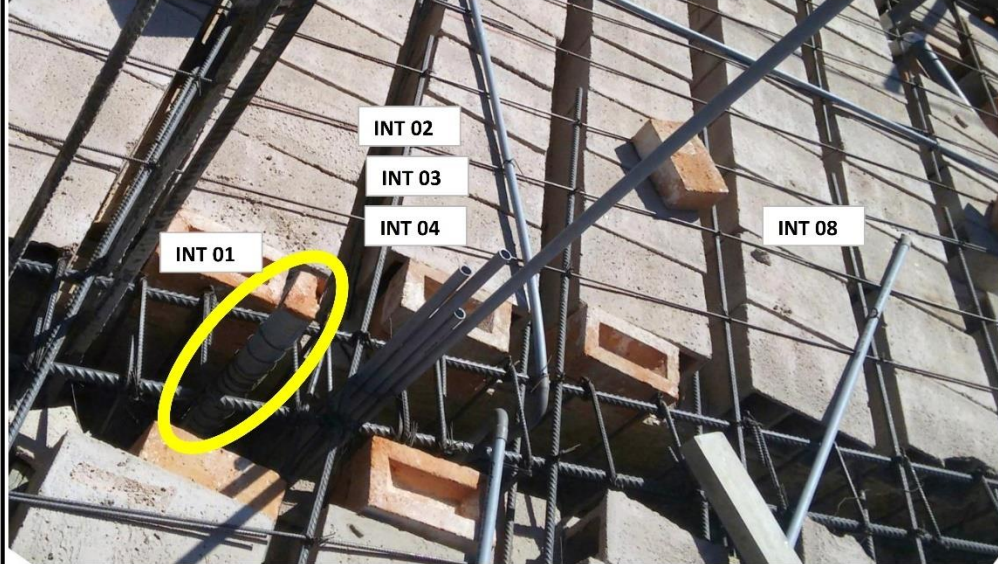
<p style="text-align: center;">Nivel</p>																																																																																		
DESCRIPCIÓN				ALTERNATIVA DE SOLUCIÓN																																																																														
<p style="text-align: center;">INTERFERENCIA 01 (4to Nivel)</p> <p>Interferencia de viga VA 102 (0.15 x 0.35) con tubo PVC de 2" correspondiente a IISS, ésta se encuentra en el Eje 2-2 y el Tramo C-D</p> <p style="text-align: center;">SOLUCIÓN</p> <p>Falsa columna</p>				<p style="text-align: center;">Página</p>

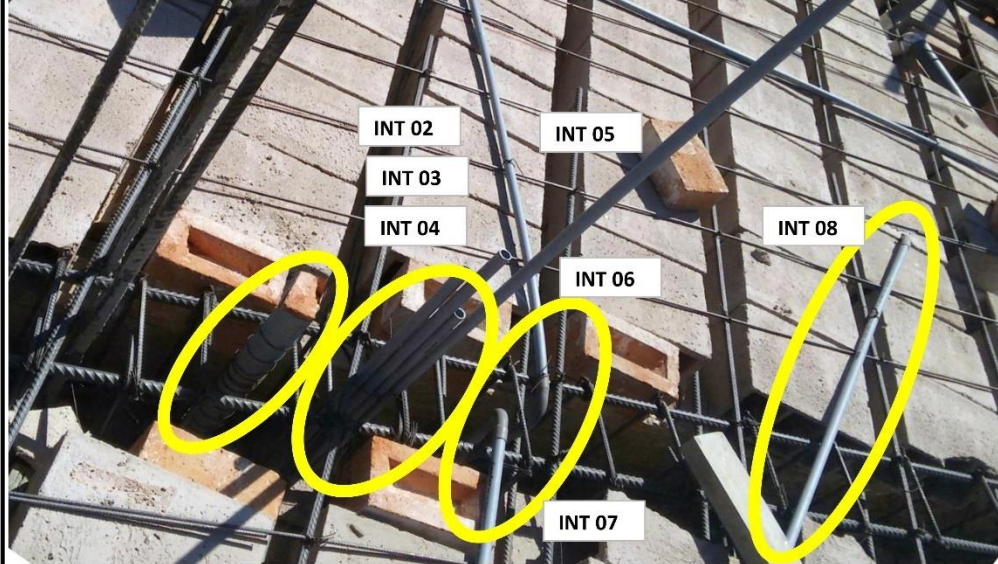
<p style="text-align: center;">Nivel</p>																																																																					
DESCRIPCIÓN				ALTERNATIVA DE SOLUCIÓN																																																																	
<p style="text-align: center;">INTERFERENCIA 02,03,04,06,07,08 (4to Nivel) Interferencia de viga VA 102 (0.15 x 0.35) con tubo PVC de 3/8" correspondiente a IIEE, ésta se encuentra en el Eje 2-2 y el Tramo C-D</p> <p style="text-align: center;">SOLUCIÓN Falsa columna</p>				<p style="text-align: center;"><i>Página</i></p>

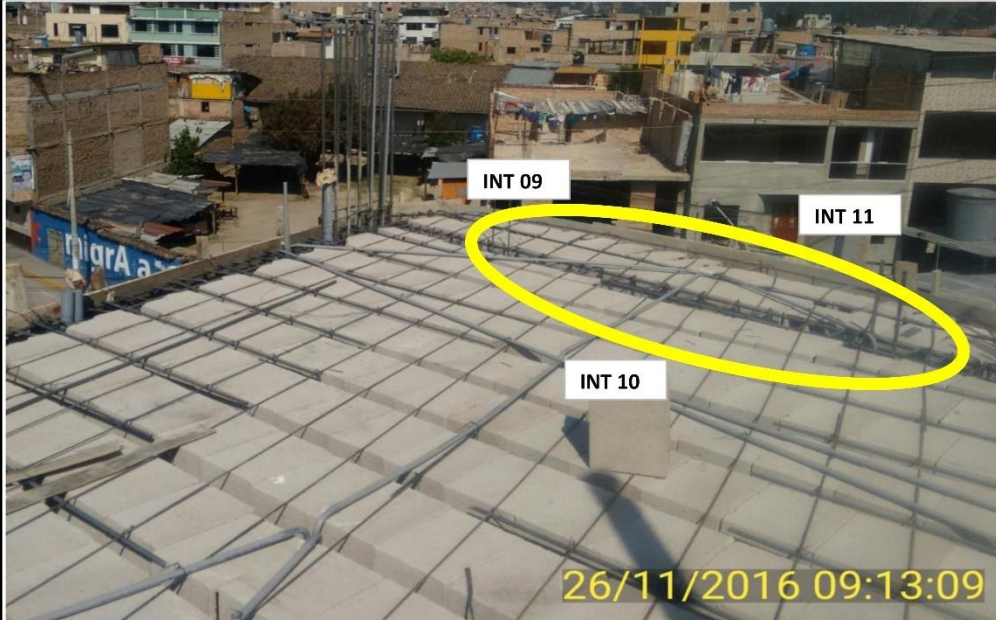
DESCRIPCIÓN				ALTERNATIVA DE SOLUCIÓN																																																																								
<p>INTERFERENCIA 09,10,11 (4to Nivel) Interferencia en la viga VP 101 (0.25 x 0.35) con tubo PVC de 3/8" correspondiente a IIEE, ésta se encuentra en el Eje D-D y el Tramo 2-3</p> <p>SOLUCIÓN Revestir tubo con alambre.</p>				<p><i>Página</i></p>

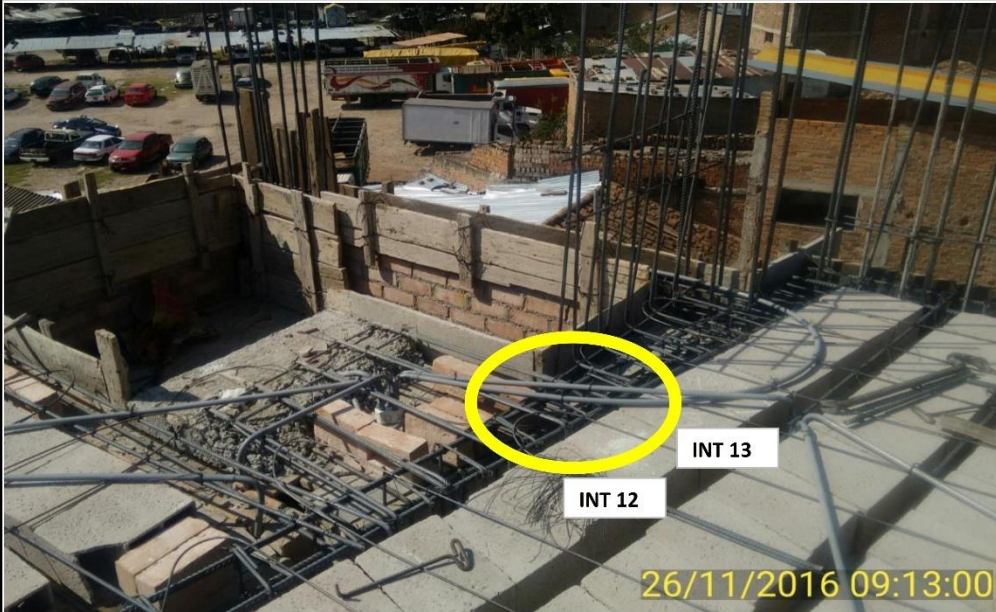
<p style="text-align: right;">26/11/2016 09:13:00</p>																																																																															
Nivel																																																																																		
DESCRIPCIÓN				ALTERNATIVA DE SOLUCIÓN																																																																														
<p>INTERFERENCIA 12 (4to Nivel) Interferencia en la viga VP 101 (0.25 x 0.35) con tubo PVC de 3/8" correspondiente a IIEE, ésta se encuentra en el Eje C-C y el Tramo 2-3</p> <p>SOLUCIÓN Revestir tubo con alambre</p> <p>INTERFERENCIA 13 (4to Nivel) Interferencia en la viga VP 101 (0.25 x 0.35) con tubo PVC de 3/8" correspondiente a IIEE, ésta se encuentra en el Eje C-C y el Tramo 2-3</p> <p>SOLUCIÓN Revestir tubo con alambre</p>				<p style="text-align: center;">Página</p>

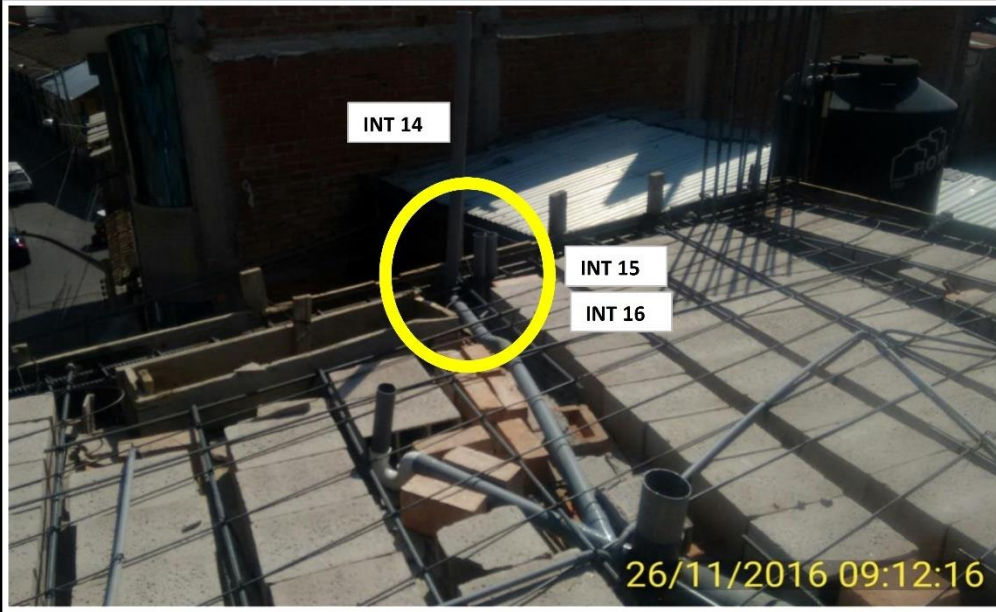
<p>26/11/2016 09:12:16</p>																																																																				
Nivel																																																																					
DESCRIPCIÓN				ALTERNATIVA DE SOLUCIÓN																																																																	
<p>INTERFERENCIA 14,15,16 (4to Nivel)</p> <p>Interferencia en la viga VA 102 (0.15 x 0.35) con tubo PVC de 2" correspondiente a IISS, ésta se encuentra en el Eje 1-1 y el Tramo C-D</p>				<p><i>Página</i></p>

Solución	33	37	39	41	43	44		A	B	C	D	E	F	14		X	X		X	X	15		X	X		X	X	16		X	X		X	X																												
Solución	33	37	39	41	43	44																																																															
	A	B	C	D	E	F																																																															
14		X	X		X	X																																																															
15		X	X		X	X																																																															
16		X	X		X	X																																																															
<p>SOLUCIÓN</p> <p>Falsa columna, revestir los tubos con alambre.</p>

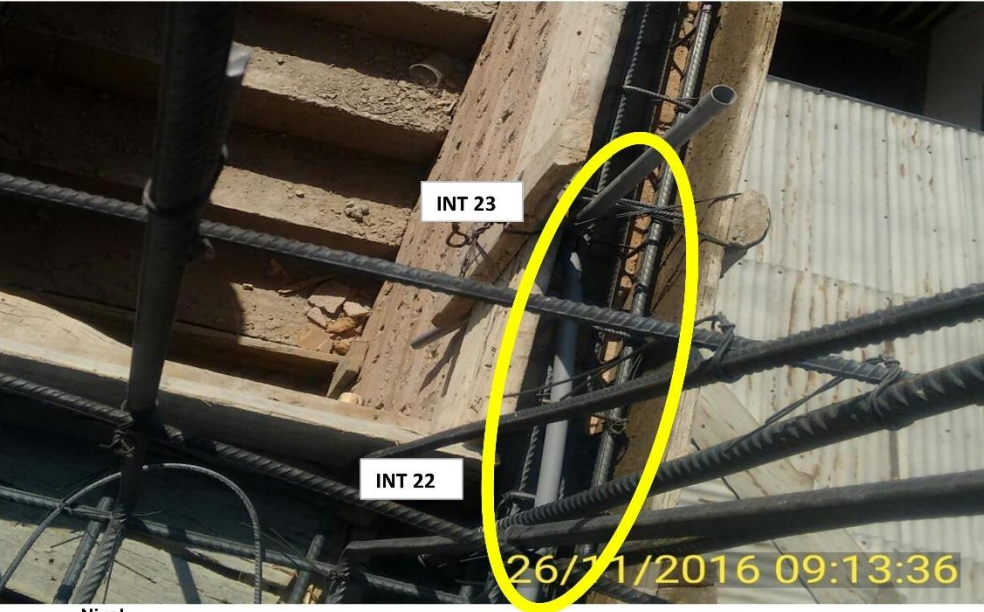
DESCRIPCIÓN			ALTERNATIVA DE SOLUCIÓN																																																																																
<p>INTERFERENCIA 22,23 (4to Nivel) Interferencia de viga VA 102 (0.15 x 0.35) con tubo PVC de 2" correspondiente a IISS, ésta se encuentra en el Eje 3-3 y el Tramo A-C</p> <p>SOLUCIÓN Tubería revestida con alambre.</p>			<p><i>Página</i></p>

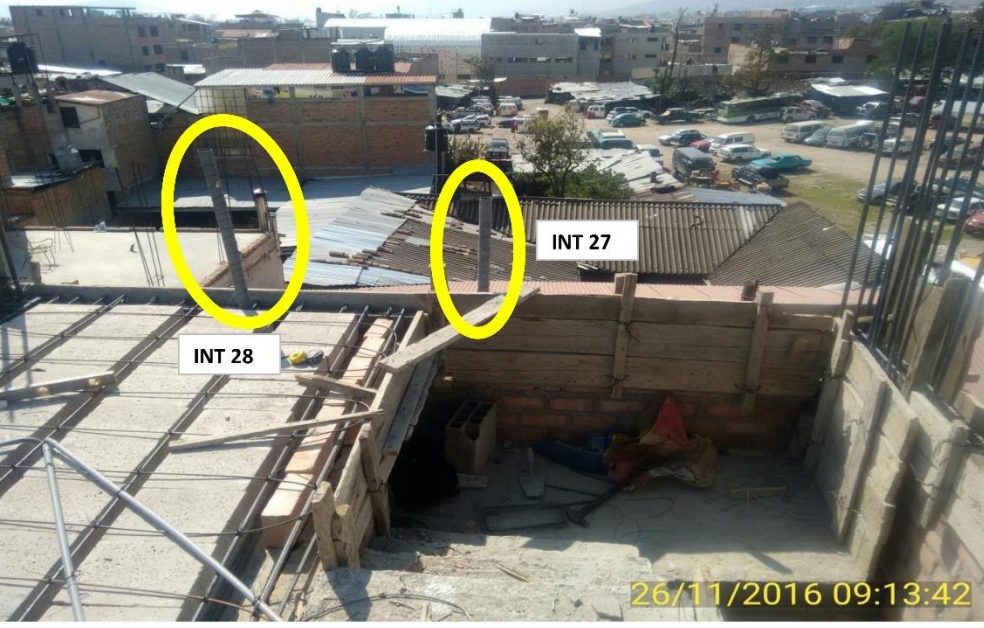
DESCRIPCIÓN				ALTERNATIVA DE SOLUCIÓN																																																																								
<p>INTERFERENCIA 27,28 (4to Nivel) Interferencia de viga VP 101 (0.25 x 0.35) con tubo PVC de 2" correspondiente a IISS, ésta se encuentra en el Eje A-A y el Tramo 2-3</p> <p>SOLUCIÓN Falsa columna, revestir tubo con alambre.</p>				<p><i>Página</i></p>

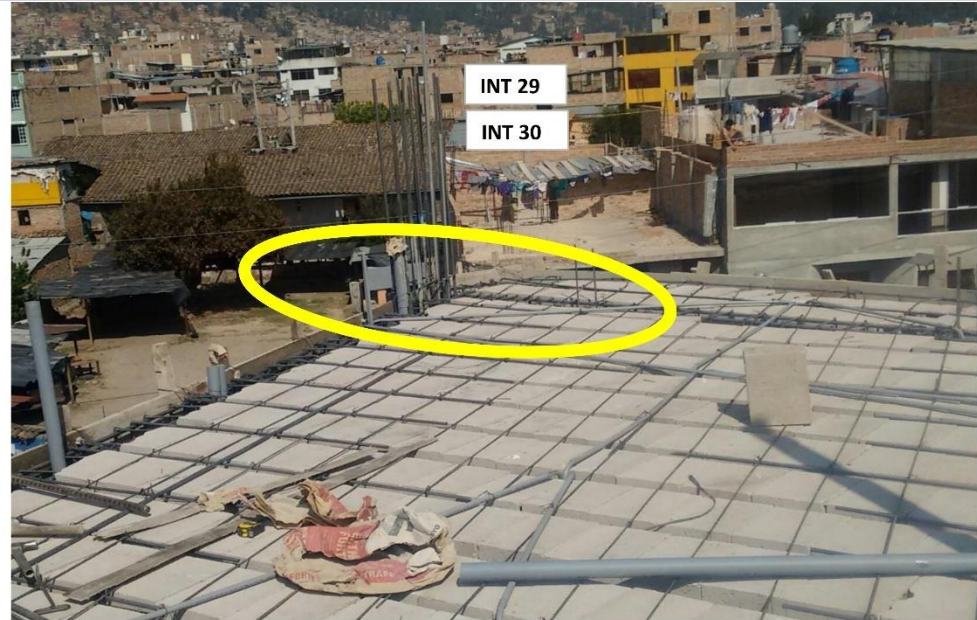
<p>Nivel</p>																																																													
DESCRIPCIÓN				ALTERNATIVA DE SOLUCIÓN																																																										
<p>INTERFERENCIA 29,30 (4to Nivel) Interferencia de columna C2 (0.15 x 0.40) con tubo PVC de 3/8" correspondiente a IIEE, ésta se encuentra en el Eje D-D y el Eje 3-3</p> <p>SOLUCIÓN Revestir tubería con alambre.</p>				<p><i>Página</i></p>

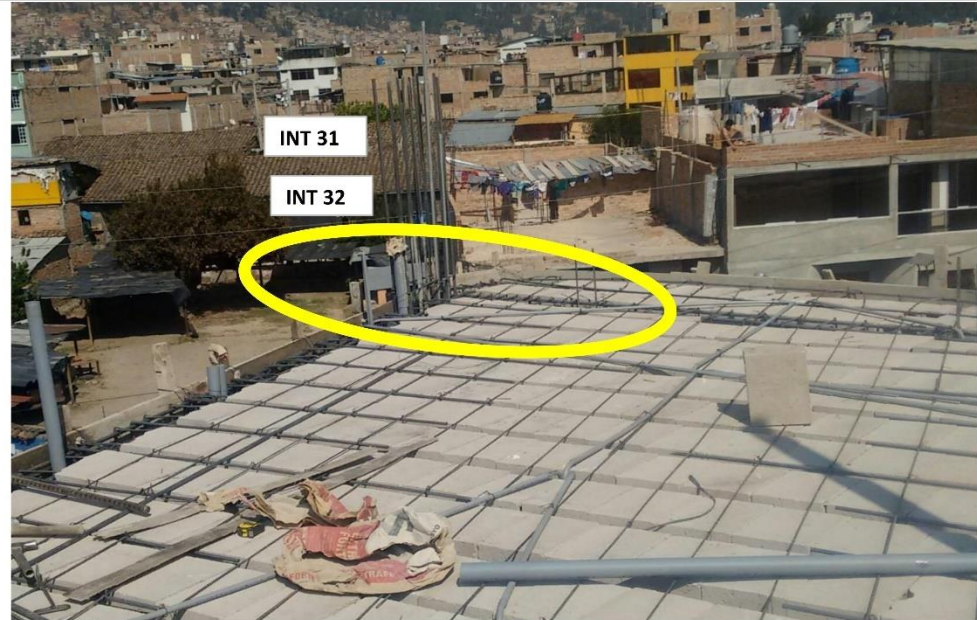
<p>Nivel</p>																																																																																									
DESCRIPCIÓN				ALTERNATIVA DE SOLUCIÓN																																																																																						
<p>INTERFERENCIA 31,32 (4to Nivel) Interferencia de viga VA 102 (0.15 x 0.35) con tubo PVC de 3/8" correspondiente a IIEE, ésta se encuentra en el Eje 3-3 y el Tramo C-D</p> <p>SOLUCIÓN Revestir tubería con alambre.</p>				<p><i>Página</i></p>

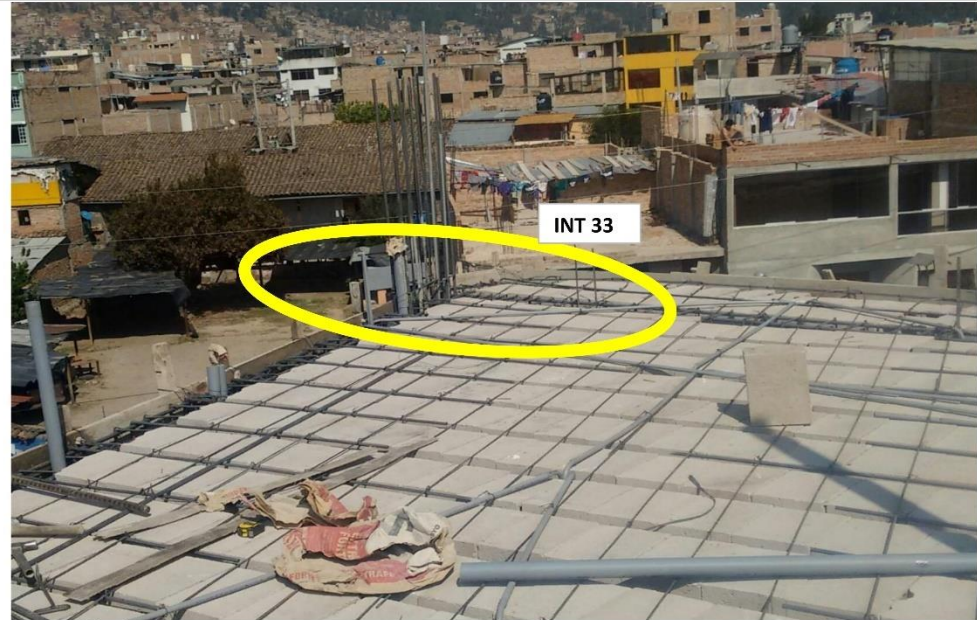
DESCRIPCIÓN				ALTERNATIVA DE SOLUCIÓN																																																																	
<p>INTERFERENCIA 33 (4to Nivel)</p> <p>Interferencia de viga VA 102 (0.15 x 0.35) con tubo PVC de 2" correspondiente a IISS, ésta se encuentra en el Eje 3-3 y el Tramo C-D</p>				<p><i>Página</i></p>

Solución	33	37	39	41	43	44		A	B	C	D	E	F	33		X	X		X	X																																										
Solución	33	37	39	41	43	44																																																															
	A	B	C	D	E	F																																																															
33		X	X		X	X																																																															
<p>SOLUCIÓN</p> <p>Falsa columna</p>

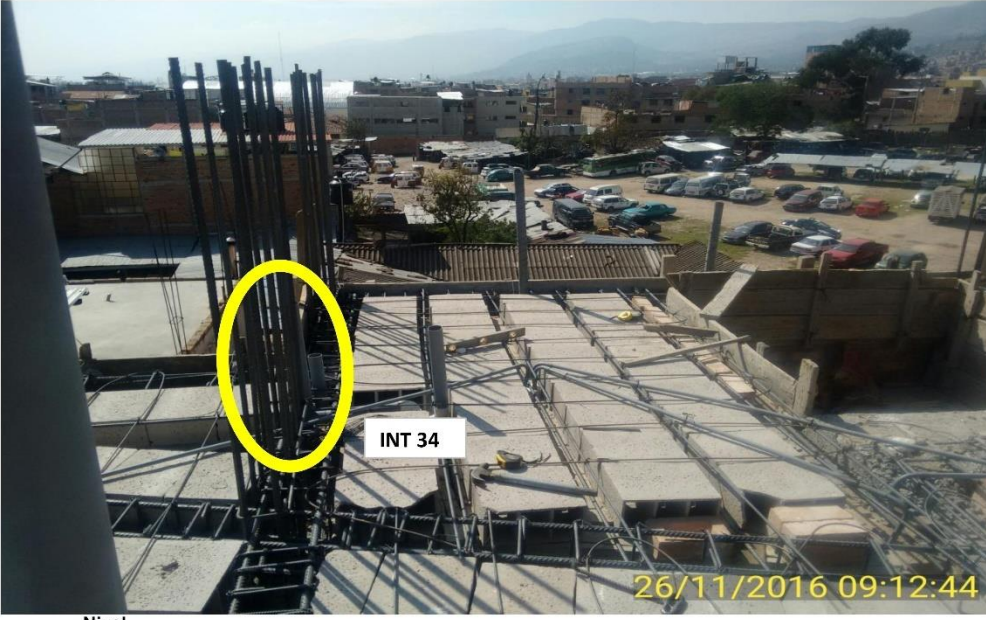
<p>Nivel</p> <p>26/11/2016 09:12:44</p>																																																																																			
	DESCRIPCIÓN																																																																																								
<p>INTERFERENCIA 34 (4to Nivel)</p> <p>Interferencia de columna C2 (0.15 x 0.40) con tubo PVC de 3/8" correspondiente a IIEE, ésta se encuentra en el Eje 2-2 y el Eje C-C</p> <p>SOLUCIÓN</p> <p>Revestir tubería con alambre</p>																																																																																									
ALTERNATIVA DE SOLUCIÓN

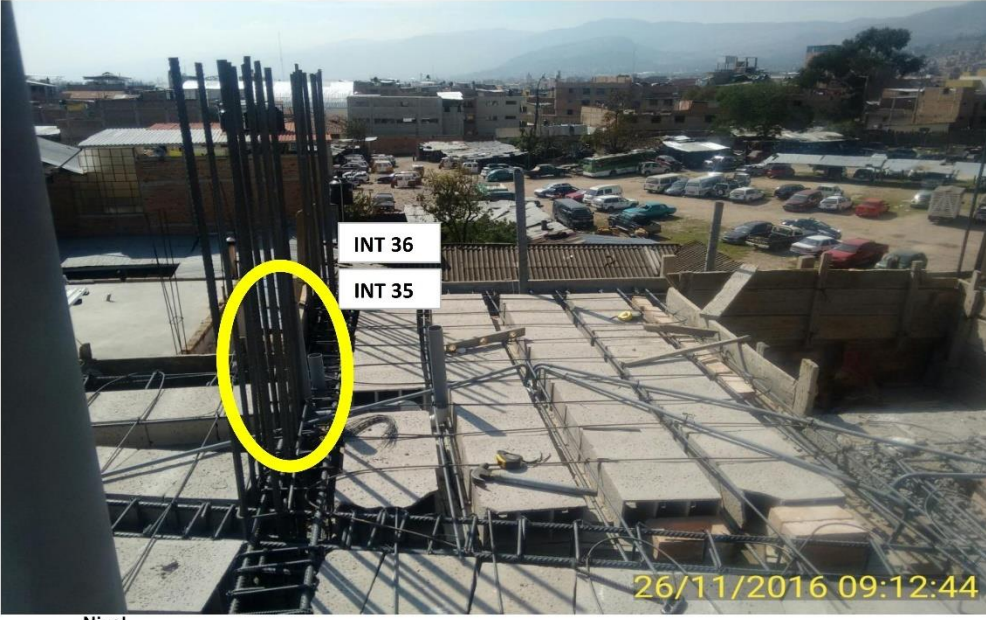
DESCRIPCIÓN				ALTERNATIVA DE SOLUCIÓN																																																																
<p>INTERFERENCIA 35,36 (4to Nivel) Interferencia de viga VA 102 (0.15 x 0.35) con tubo PVC de 2" correspondiente a IISS, ésta se encuentra en el Eje 2-2 y el Eje B-B</p> <p>SOLUCIÓN Falsa columna</p>				<p><i>Página</i></p>

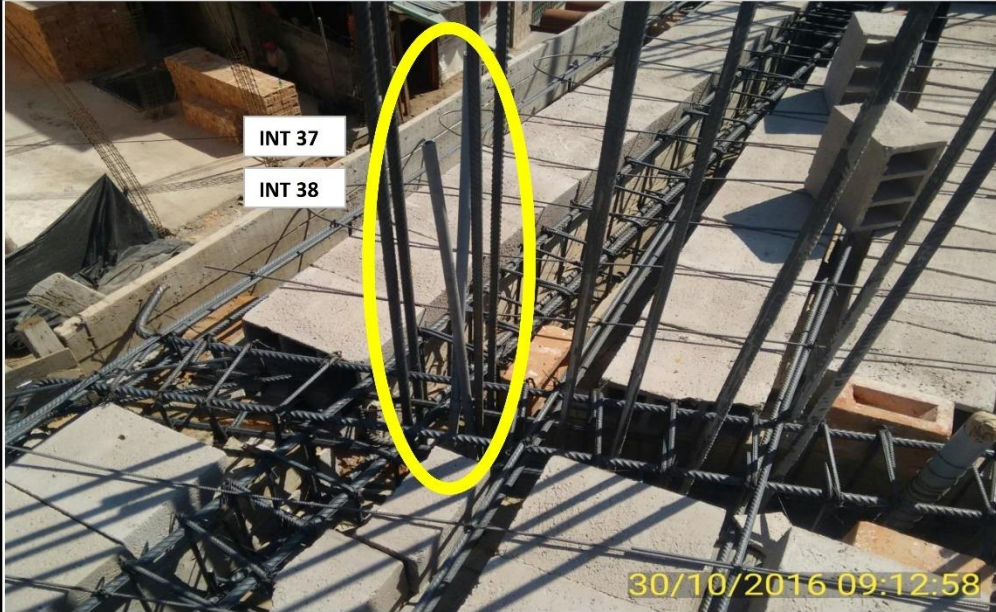
Nivel								
DESCRIPCIÓN				ALTERNATIVA DE SOLUCIÓN					
INTERFERENCIA 37,38 (4to Nivel)				<i>Página</i>					
Interferencia de columna C2 (0.15 x 0.40) con tubo PVC de 3/8" correspondiente a IIEE, ésta se encuentra en el Eje 2-2 y el Eje D-D				33	37	39	41	43	44
				A	B	C	D	E	F
				37	X			X	X
				38	X			X	X
SOLUCIÓN									
Revestir tubería con alambre.

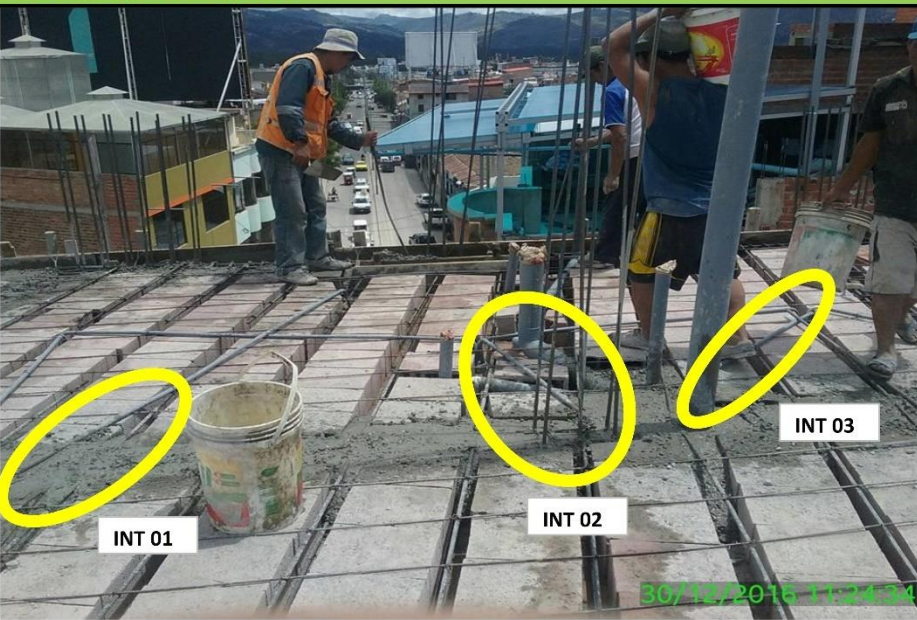
<p>Nivel</p>																																																																																			
DESCRIPCIÓN				ALTERNATIVA DE SOLUCIÓN																																																																															
<p>INTERFERENCIA 01,02,03 (5to Nivel) Interferencia de viga VA 102 (0.15 x 0.35) con tubo PVC de 3/8" correspondiente a IIEE, ésta se encuentra en el Eje 2-2 y el Tramo C-D</p>				<p><i>Página</i></p>

Solución	33	37	39	41	43	44		A	B	C	D	E	F	01	X					X	02	X					X	03	X					X																																										
Solución	33	37	39	41	43	44																																																																													
	A	B	C	D	E	F																																																																													
01	X					X																																																																													
02	X					X																																																																													
03	X					X																																																																													
<p>SOLUCIÓN Revestir tubería con alambre.</p>

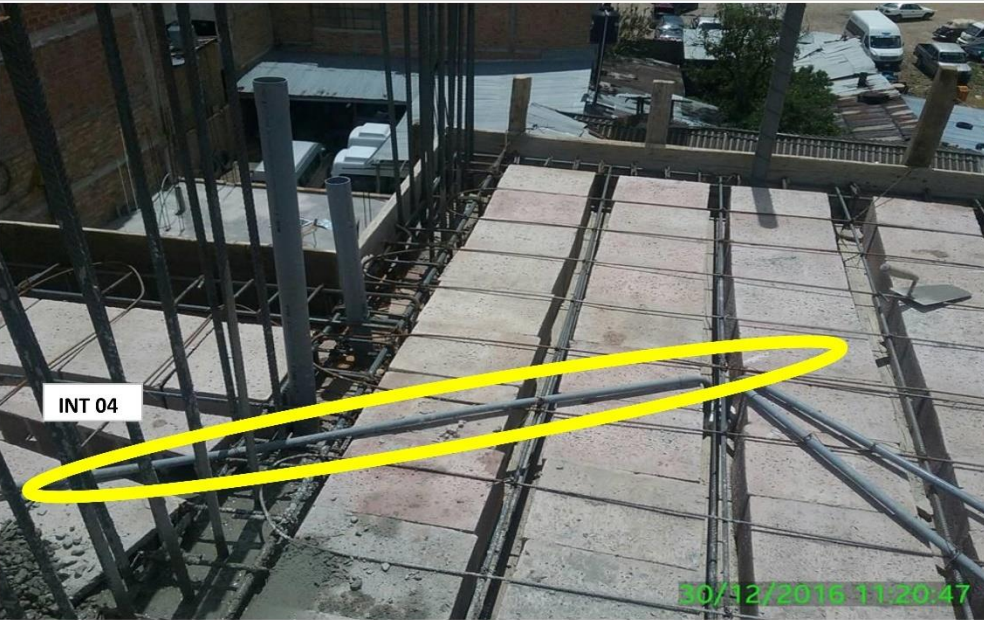
DESCRIPCIÓN			ALTERNATIVA DE SOLUCIÓN																																																																																
<p>INTERFERENCIA 04 (5to Nivel) Interferencia de columna C2 (0.15 x 0.40) con tubo PVC de 3/8" correspondiente a IIEE, ésta se encuentra en el Eje 2-2 y el Eje C-C</p> <p>SOLUCIÓN Revestir el tubo con alambre.</p>			<p><i>Página</i></p>

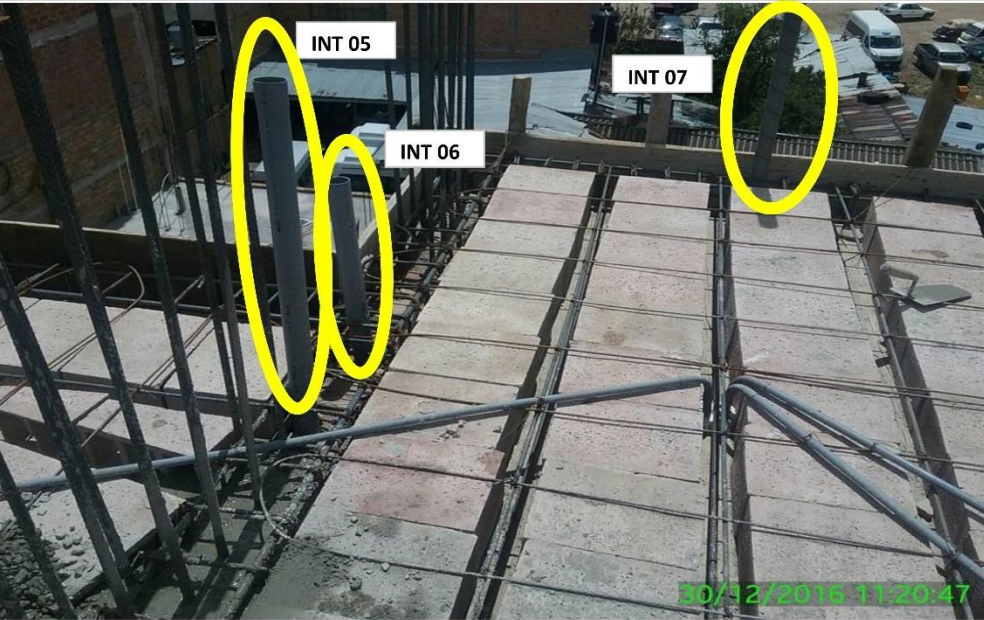
DESCRIPCIÓN						ALTERNATIVA DE SOLUCIÓN																																																													
<p>INTERFERENCIA 05,06 (5to Nivel) Interferencia de viga VA 102 (0.15 x 0.35) con tubo PVC de 2" correspondiente a IISS, ésta se encuentra en el Eje 2-2 y el Eje B-B</p> <p>SOLUCIÓN Falsa columna</p> <p>INTERFERENCIA 07 (5to Nivel) Interferencia de viga VP 101 (0.25 x 0.35) con tubo PVC de 2" correspondiente a IISS, ésta se encuentra en el Eje A-A y el Tramo 2-3</p> <p>SOLUCIÓN Falsa columna</p>					<p>Página</p>

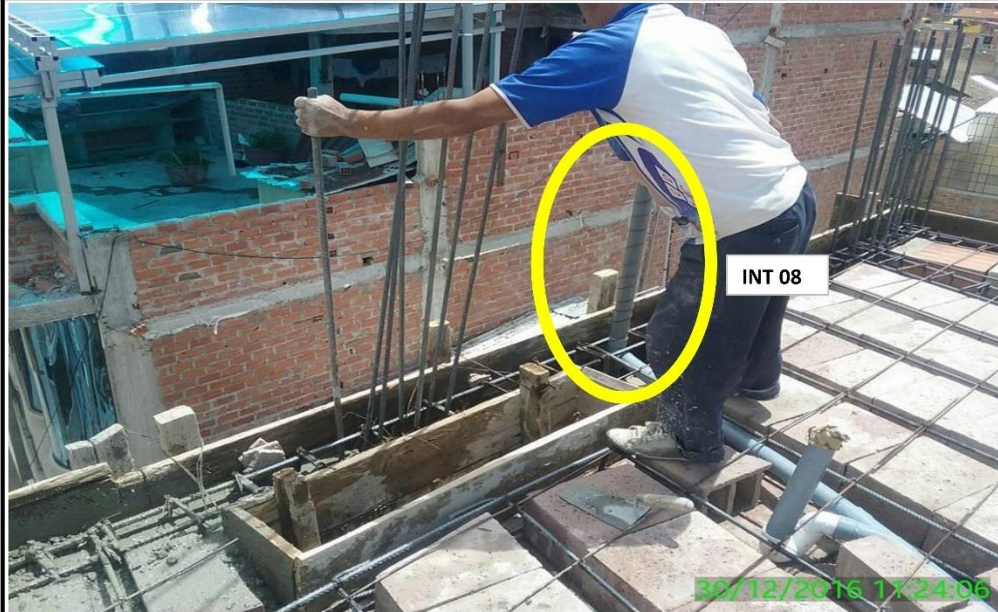
DESCRIPCIÓN			ALTERNATIVA DE SOLUCIÓN																																																																																
<p>INTERFERENCIA 8 (5to Nivel)</p> <p>Interferencia de viga VA 102 (0.15 x 0.35) con tubo PVC de 2" correspondiente a IISS, ésta se encuentra en el Eje 1-1 y el Tramo C-D</p>			<p>Página</p>

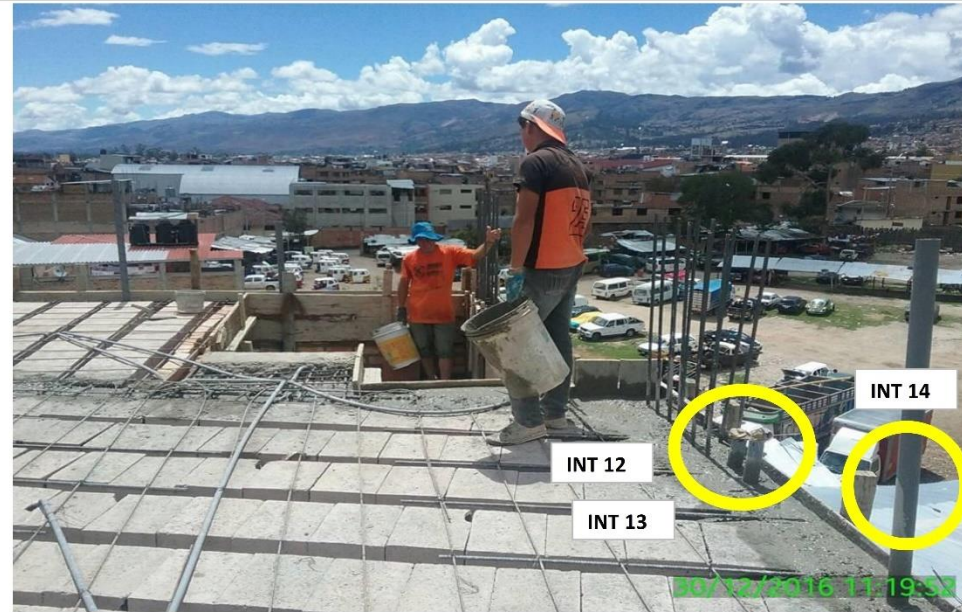
<p>Nivel</p>																																																																								
DESCRIPCIÓN				ALTERNATIVA DE SOLUCIÓN																																																																					
<p>INTERFERENCIA 12,13,14 (5to Nivel) Interferencia de viga VA 102 (0.15 x 0.35) con tubo PVC de 2" correspondiente a IISS, ésta se encuentra en el Eje 3-3 y el Tramo C-D</p> <p>SOLUCIÓN Falsa columna, revestir tubería con alambre.</p>				<p>Página</p>

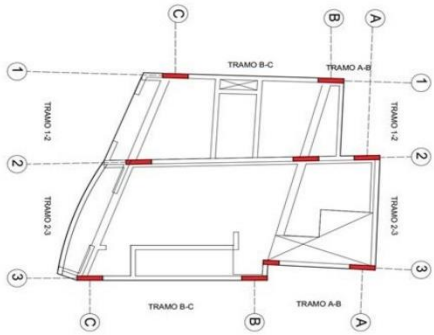
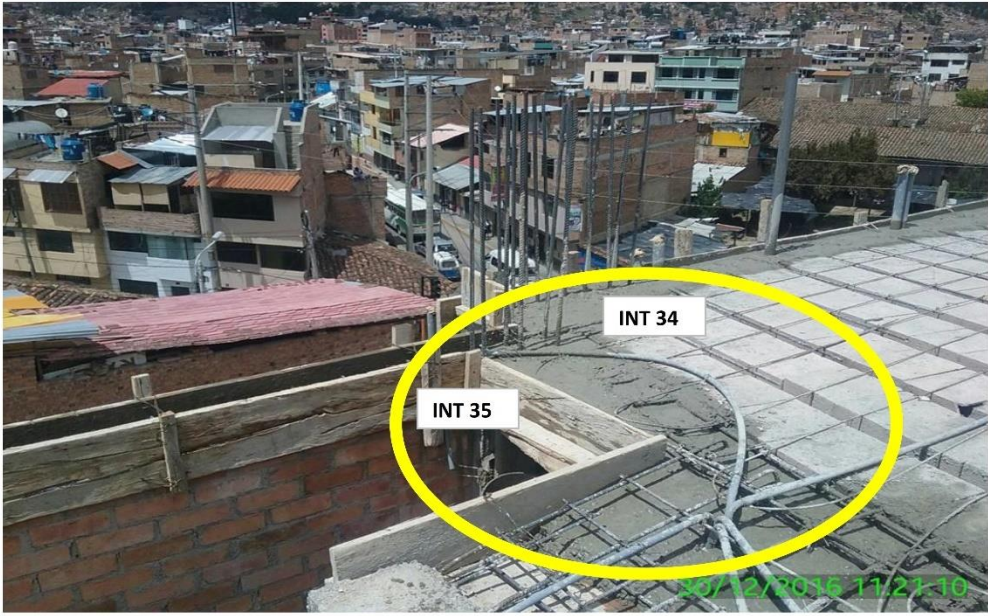
<p>DESCRIPCIÓN</p> <p>INTERFERENCIA 34,35 (5to Nivel) Interferencia de viga VA 102 (0.15 x 0.35) con tubo PVC de 3/8" correspondiente a IISS, ésta se encuentra en el Eje 3-3 y el Tramo A-C</p> <p>SOLUCIÓN Revestir tubería con alambre.</p>		<p>ALTERNATIVA DE SOLUCIÓN</p> <p><i>Página</i></p>

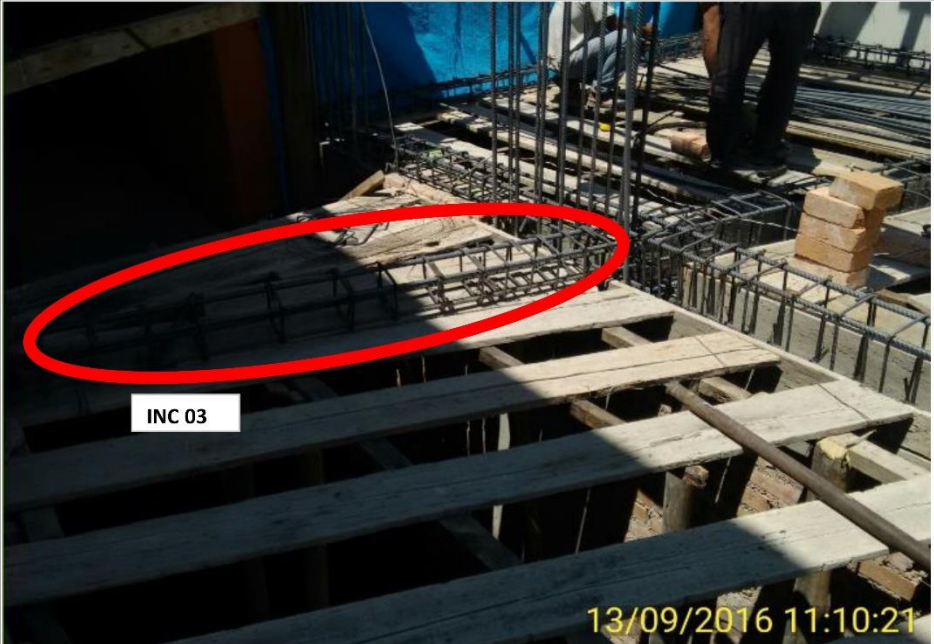
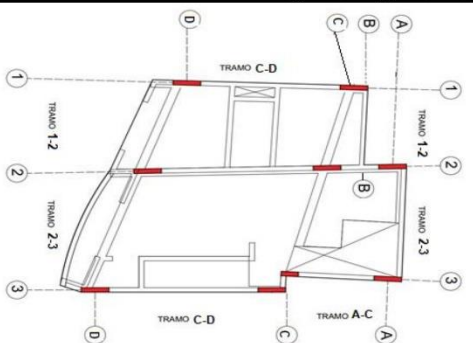
DESCRIPCIÓN				ALTERNATIVA DE SOLUCIÓN																																																																								
<p>INCOMPATIBILIDAD 03 (1er Nivel) Se colocó una nueva viga, la misma que estaba apoyada en una columna y a la mitad de la viga del eje 2-2, se encuentra en el Tramo A-C y el Tramo 1-2</p> <p>INCOMPATIBILIDAD 03 (2do Nivel) Se colocó una nueva viga, la misma que estaba apoyada en una columna y a la mitad de la viga del eje 2-2, se encuentra en el Tramo A-C y el Tramo 1-2</p> <p>INCOMPATIBILIDAD 03 (3er Nivel) Se colocó una nueva viga, la misma que estaba apoyada en una columna y a la mitad de la viga del eje 2-2, se encuentra en el Tramo A-C y el Tramo 1-2</p> <p>INCOMPATIBILIDAD 03 (4to Nivel) Se colocó una nueva viga, la misma que estaba apoyada en una columna y a la mitad de la viga del eje 2-2, se encuentra en el Tramo A-C y el Tramo 1-2</p> <p>INCOMPATIBILIDAD 03 (5to Nivel) Se colocó una nueva viga, la misma que estaba apoyada en una columna y a la mitad de la viga del eje 2-2, se encuentra en el Tramo A-C y el Tramo 1-2</p> <p>SOLUCIÓN Coordinación con el proyectista para ver los cambios en el proyecto a causa de la modificación.</p>				<p style="text-align: center;"><i>Página 51</i></p>

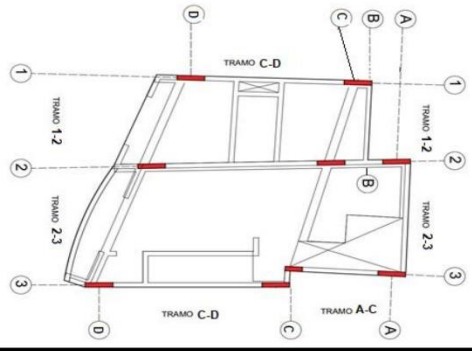
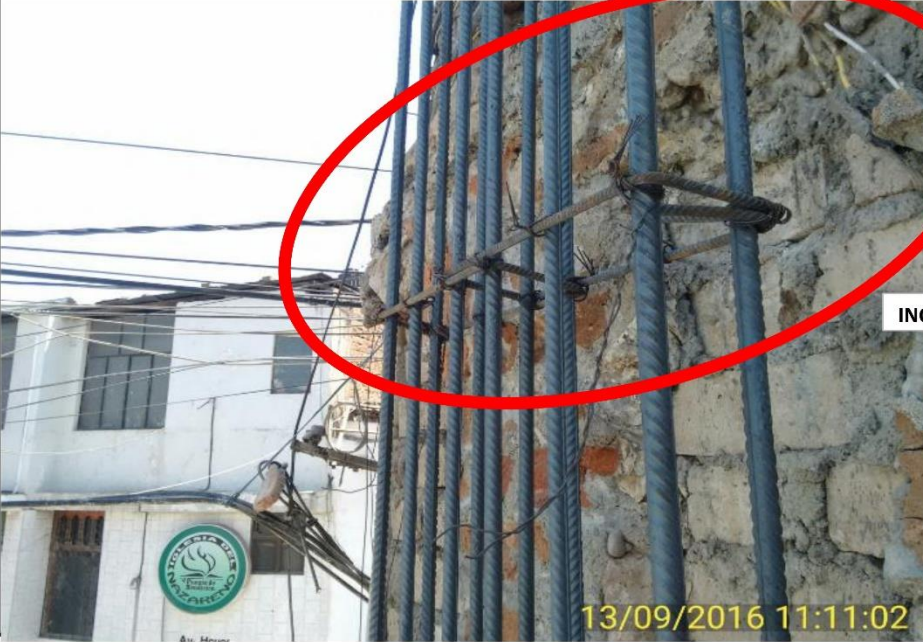
DESCRIPCIÓN				ALTERNATIVA DE SOLUCIÓN																																																																								
<p>INCOMPATIBILIDAD 05 (2do Nivel)</p> <p>El colindante tiene una viga con protuberancias lo que afectará el recubrimiento del muro de la edificación, se encuentra en el Eje 1-1 y el Tramo C-D</p> <p>SOLUCIÓN</p> <p>Anticiparse antes de construir, coordinar con colindante para retirar las protuberancias.</p>				<p><i>Página 51</i></p>
