“ANÁLISIS DE LAS INTERFERENCIAS E INCOMPATIBILIDADES EN EL PROCESO CONSTRUCTIVO, DE UNA EDIFICACIÓN DE 5 NIVELES, EN LA CIUDAD DE CAJAMARCA”

Tesis para optar el título profesional de:

Ingeniero Civil

2019

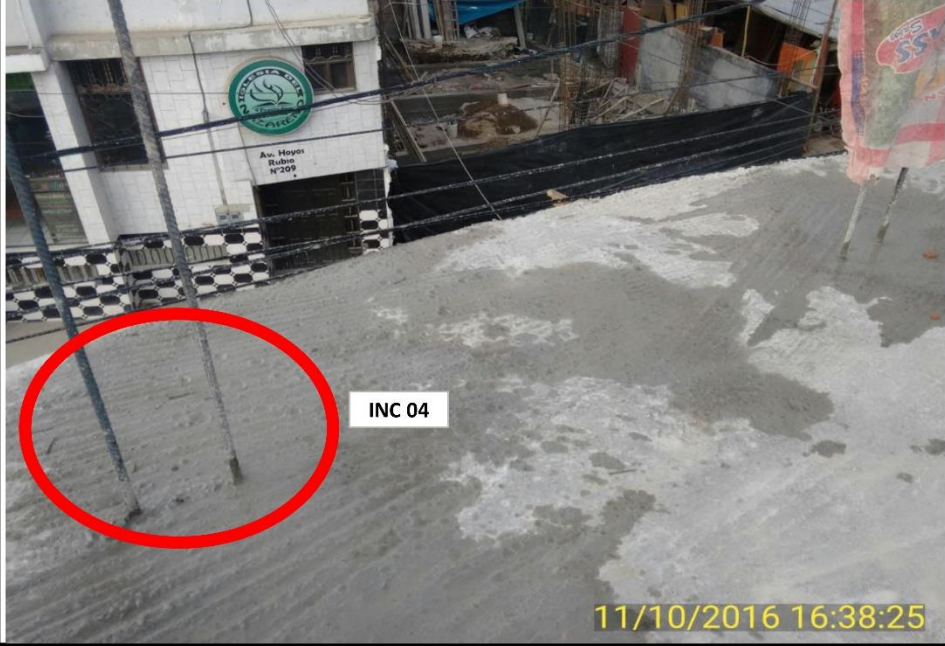
DESCRIPCIÓN				ALTERNATIVA DE SOLUCIÓN																																																										
<p>INCOMPATIBILIDAD 04 (3er Nivel) La columneta no estaba contemplada en el diseño inicial, sin embargo se proyectó al momento de la construcción, se encuentra en el Eje D-D y el Tramo 2-3</p> <p>INCOMPATIBILIDAD 04 (4to Nivel) La columneta no estaba contemplada en el diseño inicial, sin embargo se proyectó al momento de la construcción, se encuentra en el Eje D-D y el Tramo 2-3</p> <p>INCOMPATIBILIDAD 04 (5to Nivel) La columneta no estaba contemplada en el diseño inicial, sin embargo se proyectó al momento de la construcción, se encuentra en el Eje D-D y el Tramo 2-3</p>				<p><i>Página 51</i></p>

Nivel	Inc.	M	N	O	P	Q	3er	02		X			X	4to	02		X			X	5to	02		X			X																												
Nivel	Inc.	M	N	O	P	Q																																																								
3er	02		X			X																																																								
4to	02		X			X																																																								
5to	02		X			X																																																								
<p>SOLUCIÓN Coordinar previamente con el proyectista para la ubicación de dichos elementos.</p>

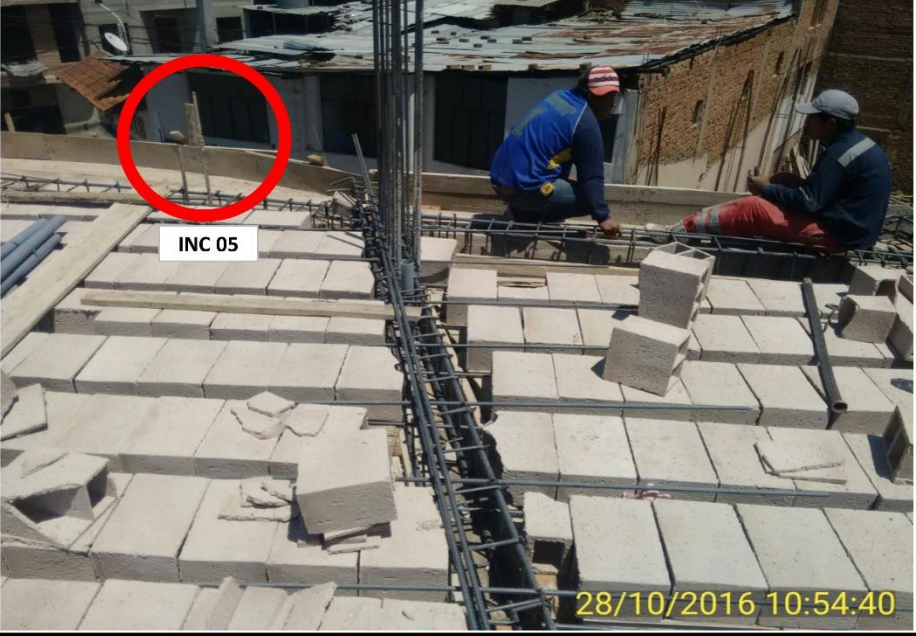
DESCRIPCIÓN			ALTERNATIVA DE SOLUCIÓN																																																																	
<p style="text-align: center;">INCOMPATIBILIDAD 05 (3er Nivel)</p> <p>La columneta no estaba contemplada en el diseño inicial, sin embargo se proyectó al momento de la construcción, se encuentra en el Eje D-D y el Tramo 2-3</p> <p style="text-align: center;">INCOMPATIBILIDAD 05 (4to Nivel)</p> <p>La columneta no estaba contemplada en el diseño inicial, sin embargo se proyectó al momento de la construcción, se encuentra en el Eje D-D y el Tramo 2-3</p> <p style="text-align: center;">INCOMPATIBILIDAD 05 (5to Nivel)</p> <p>La columneta no estaba contemplada en el diseño inicial, sin embargo se proyectó al momento de la construcción, se encuentra en el Eje D-D y el Tramo 2-3</p> <p style="text-align: center;">SOLUCIÓN</p> <p>Coordinar previamente con el proyectista para la ubicación de columnetas en todo el proyecto.</p>			<p style="text-align: center;"><i>Página 51</i></p>

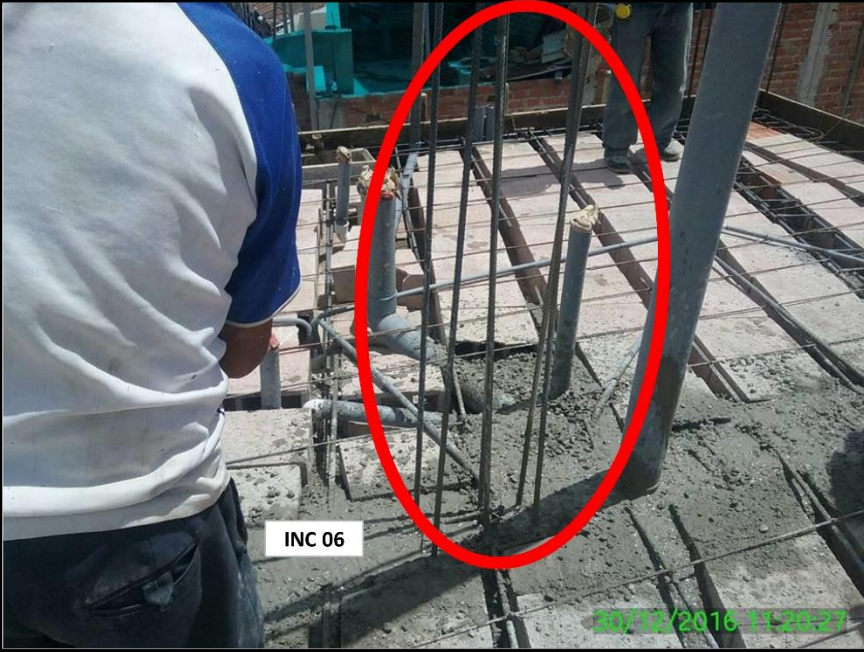
DESCRIPCIÓN				ALTERNATIVA DE SOLUCIÓN			
INCOMPATIBILIDAD 06 (5to Nivel)							
<p>La columneta no estaba contemplada en el diseño inicial, sin embargo se proyectó al momento de la construcción, se encuentra en medio de una viga en el en el Eje 2-2 y el Tramo C-D</p>							
SOLUCIÓN							
<p>Coordinar previamente con el proyectista para la ubicación de columnetas en todo el proyecto.</p>							
				<i>Página 51</i>			
Nivel	Inc.	M	N	O	P	Q	
5to	06		X			X

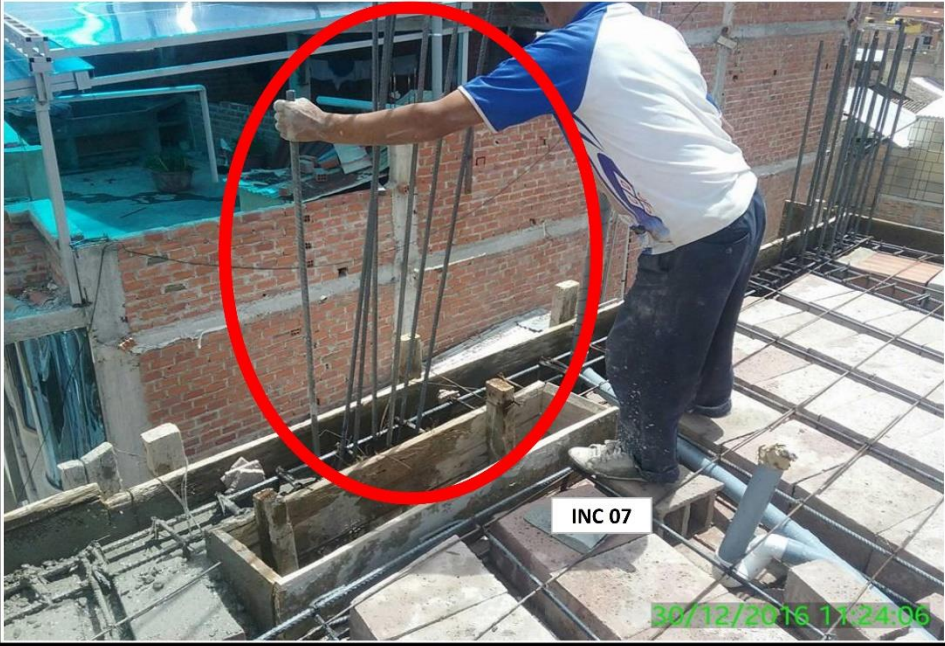
<p align="center">DESCRIPCIÓN</p> <p align="center">INCOMPATIBILIDAD 07 (5to Nivel)</p> <p>La columneta no estaba contemplada en el diseño inicial, sin embargo se proyectó al momento de la construcción, se encuentra en medio de una viga en el Eje 1-1 y el Tramo C-D</p> <p align="center">SOLUCIÓN</p> <p>Coordinar previamente con el proyectista para la ubicación de columnetas en todo el proyecto.</p>				<p align="center">ALTERNATIVA DE SOLUCIÓN</p>
