“EVALUACIÓN GEOLÓGICA Y GEOTÉCNICA
CON FINES DE PREVENIR DAÑOS EN EL
BARRIO CINCO ESQUINAS DEBIDO A FALLAS
ESTRUCTURALES EN LOS SUELOS
BAMBAMARCA – HUALGAYOC – CAJAMARCA:
2019”

Tesis para optar el título profesional de:

Ingeniero Geólogo

2019

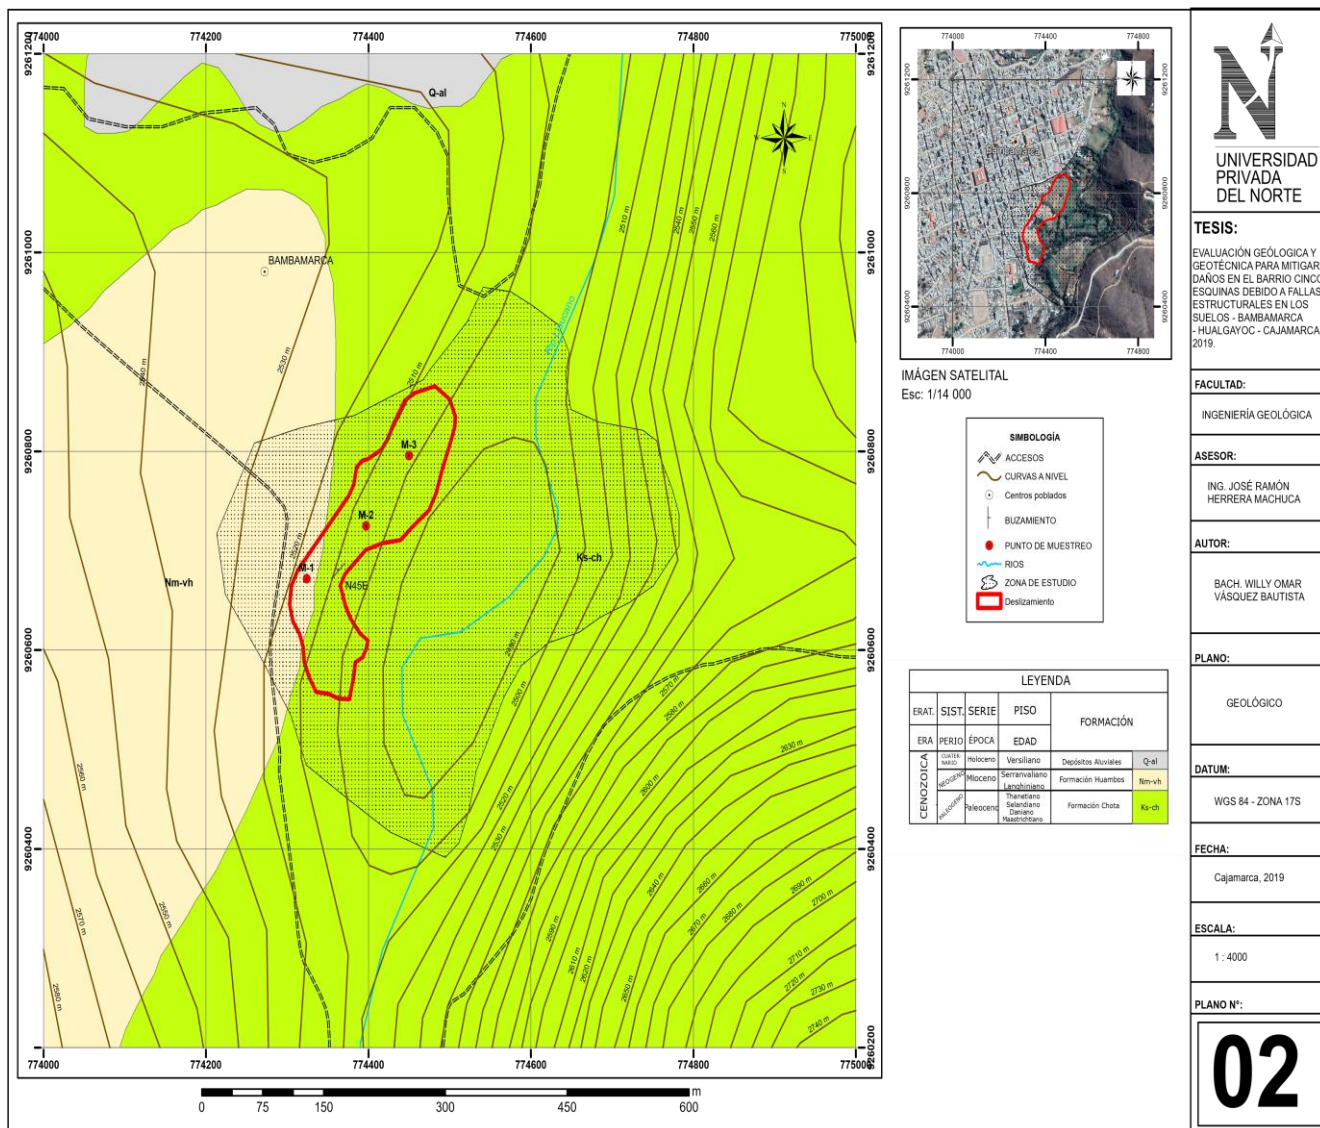
Figura 8: Plano Geológico local

La formación Chota infrayace a la localidad de Bambamarca, la cual está compuesta principalmente de depósitos fluviales, eólicos y aluviales, la formación Chota tiene aproximadamente un espesor de 300 metros, compuesta principalmente de conglomerados, arcillas y arenas. Esta formación se creó en la era Mesozoica, el sistema y serie del Cretáceo superior y entre los pisos Campaniano o Maestrichtiano. Según el INGEMMET (1980), la formación Chota está constituida por conglomerados calcáreos y areniscas rojizas con intercalaciones de arenas tobáceas

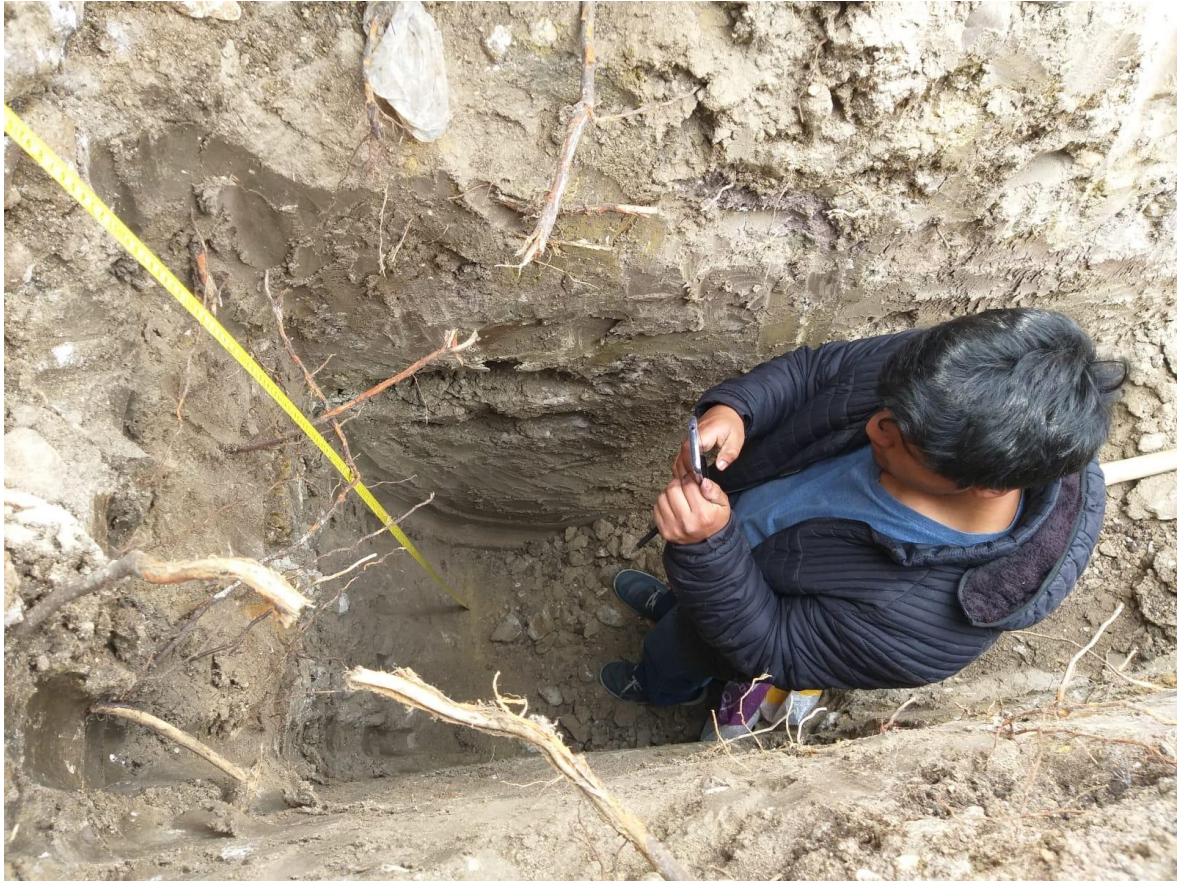
Figura 22: Calicata para sacar la muestra de suelo.

Para el muestreo de suelo se procedió a hacer 3 calicatas de 1x1x3 m., en esta se encontró un suelo tipo coluvial, con componentes de arena, limo y conglomerados de pequeño tamaño.

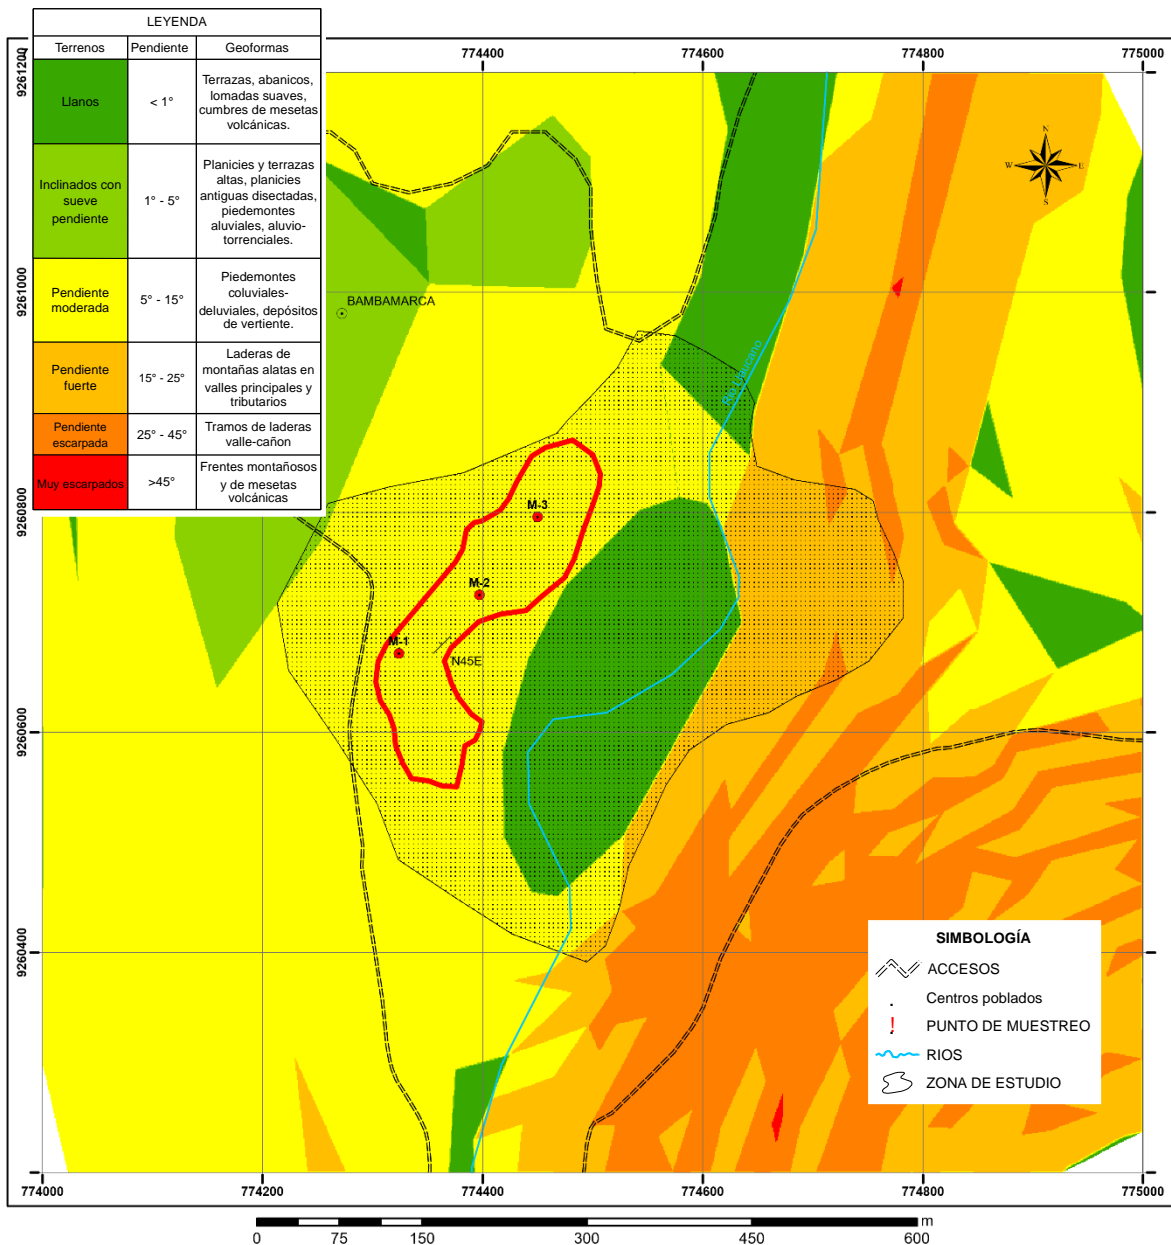
Figura 24: Plano geomorfológico del Barrio Cinco Esquinas

La elevada pendiente es uno de los factores que provocan el movimiento de masa (Pérez, 2007) al ser un material suelto y poco consolidado el suelo se va deslizando por efecto de la gravedad, esto se evidencia en la inclinación de los árboles y en algunas viviendas. La zona de deslizamiento se encuentra en la parte baja de una ladera y está compuesto por material erosionado de las partes altas generando así un terreno muy inestable.

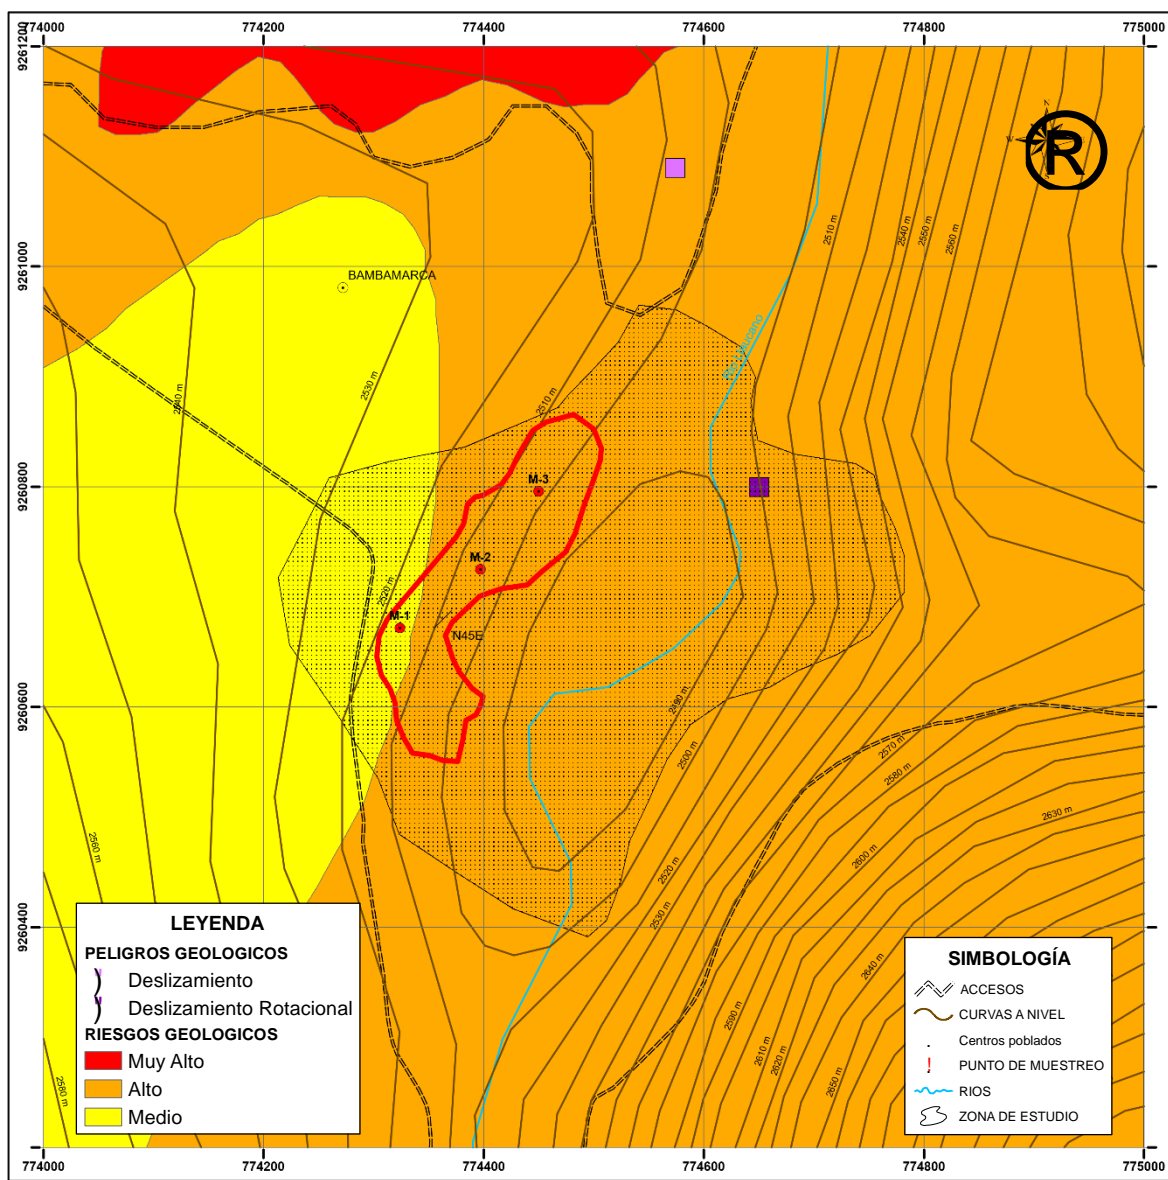
Figura 27: Plano de peligros y riesgos geológicos del barrio Cinco Esquinas.

Lo coluviones indican que tiempo atrás han existido la presencia de deslizamientos (Suarez, 2004), en este caso ha pasado mucho tiempo por eso los pobladores no se han percatado y también porque el deslizamiento es de una velocidad muy lenta difícil de notar, pero como es de suponerse el corrimiento de tierras ha vuelto a reactivarse y al paso de los años se ha hecho muy evidente.

El INGEMMET también considera que es un antiguo deslizamiento compuesto por un flujo de detritos producto del represamiento del río Llaucano, que en la actualidad ha vuelto a reactivarse producto de los pesos de las construcciones y por la infiltración de agua en los suelos. (Zavala y Barrantes, 2007)

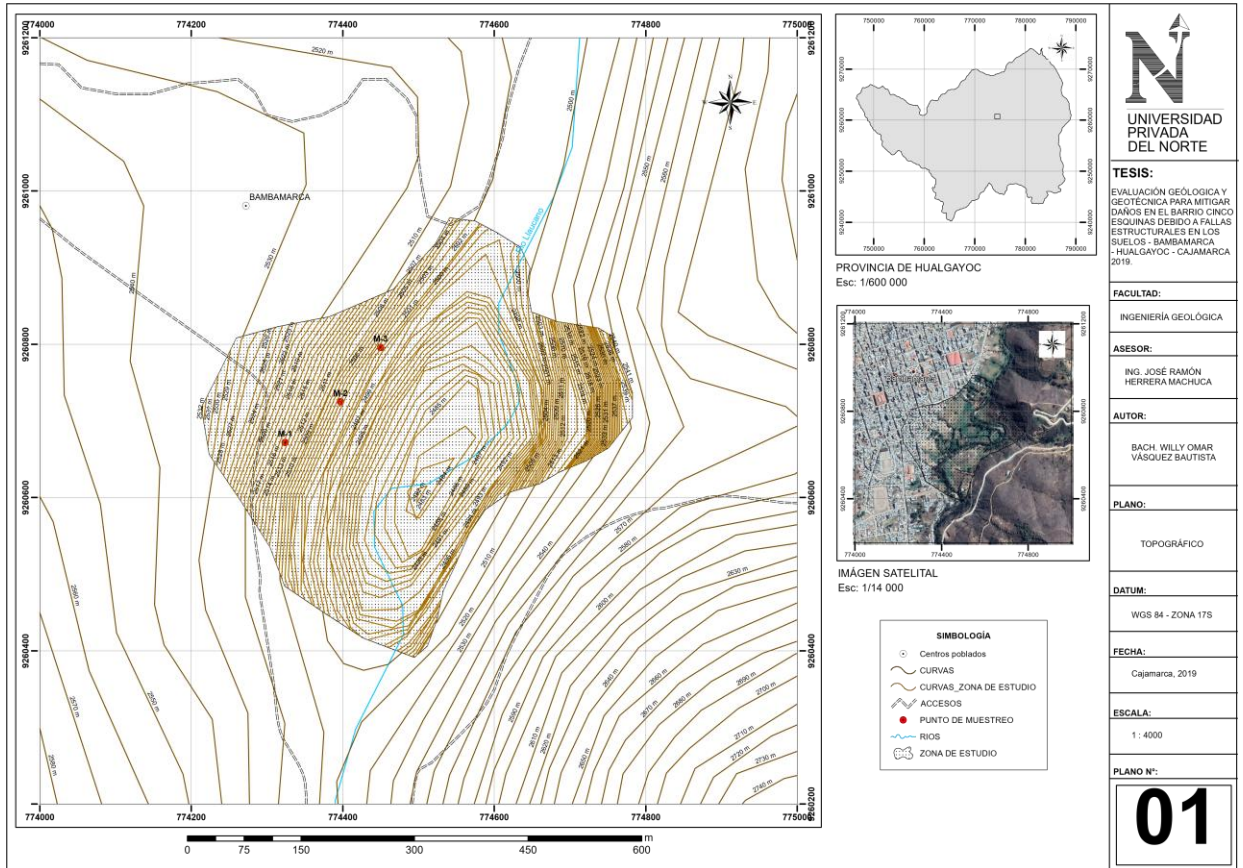
Figura 28: Plano topográfico de la zona de deslizamiento.

La pendiente de la ladera es muy pronunciada, siendo este uno de los factores que han provocado el deslizamiento, la topografía del terreno es una de las causas más comunes de deslizamientos en todas partes y se dan como en este caso a lo largo de la zona de contacto con suelos residuales o coluviales. (Organización Panamericana de la Salud, s.f.)
