“ANÁLISIS ESTRUCTURAL PARA LA ESTABILIDAD DE LA  
CARRETERA CAJABAMBA – JOCOS KM 03+000 AL KM  
04+600”

Tesis para optar el título profesional de:

Ingeniero de Minas

Yoel Oswaldo Gama Retamozo

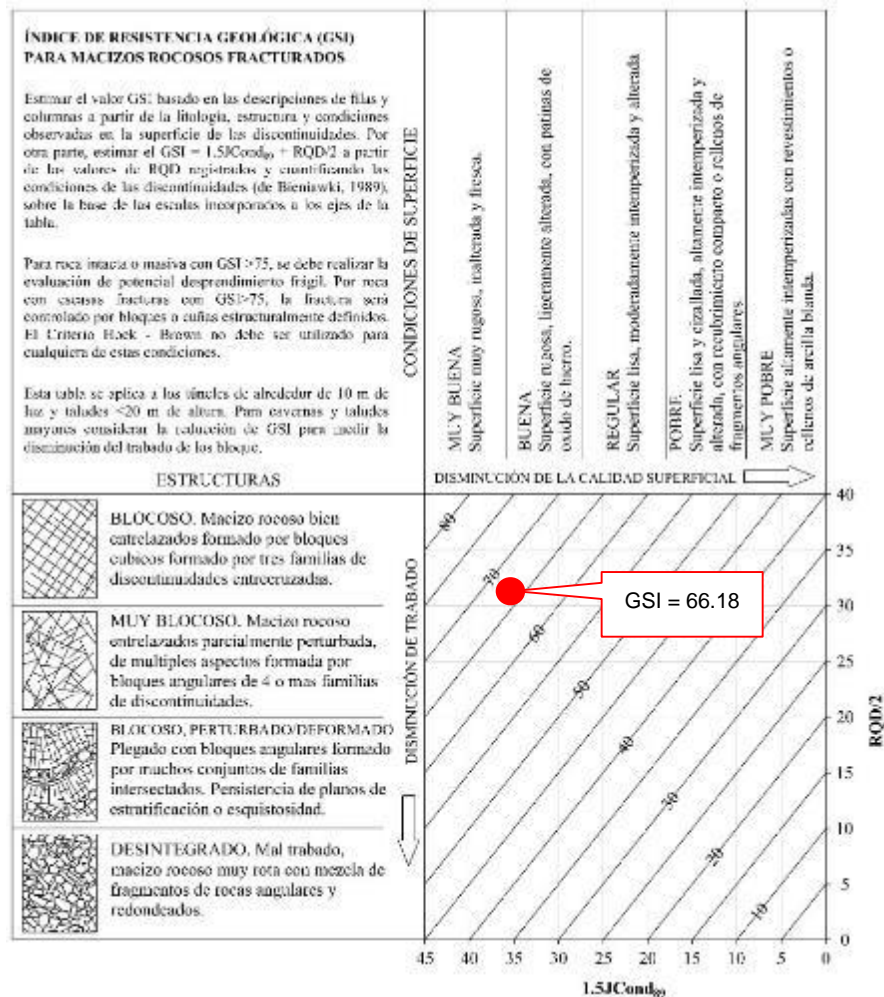
Estación N° 01 - Índice de Resistencia Geológica GSI

Los resultados tras el análisis Dips y Slide muestra el comportamiento inestable del talud, generado por la confluencia de dos familias de discontinuidades, la estratificación del macizo rocoso y el talud generando deslizamiento en cuñas. El factor de seguridad de 0.35 muestra claramente la inestabilidad corroborable en campo, ya que se encuentran rocas sueltas en el talud.

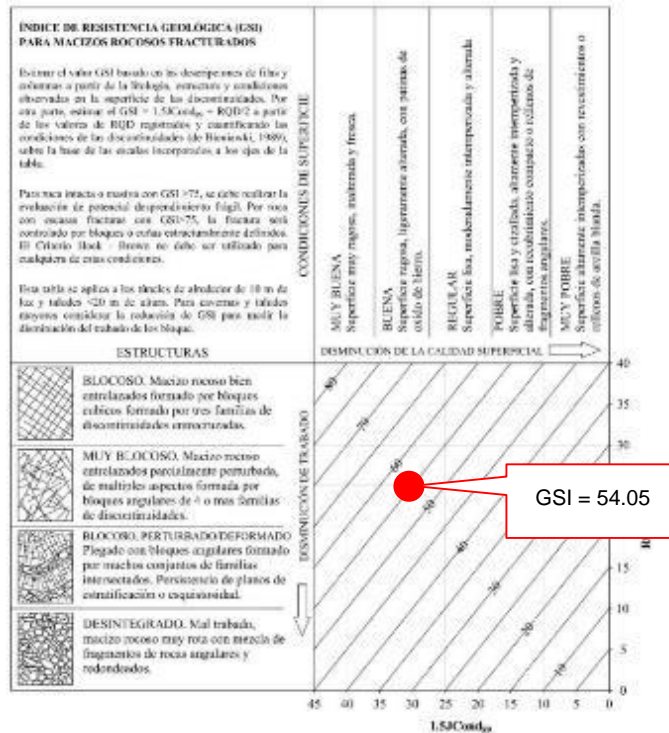
Figura 15

Los resultados tras el análisis Dips, muestran el comportamiento del talud, el cual es inestable provocado al igual que la anterior estación por la confluencia de diversas familias de discontinuidades provocando deslizamiento en cuñas.

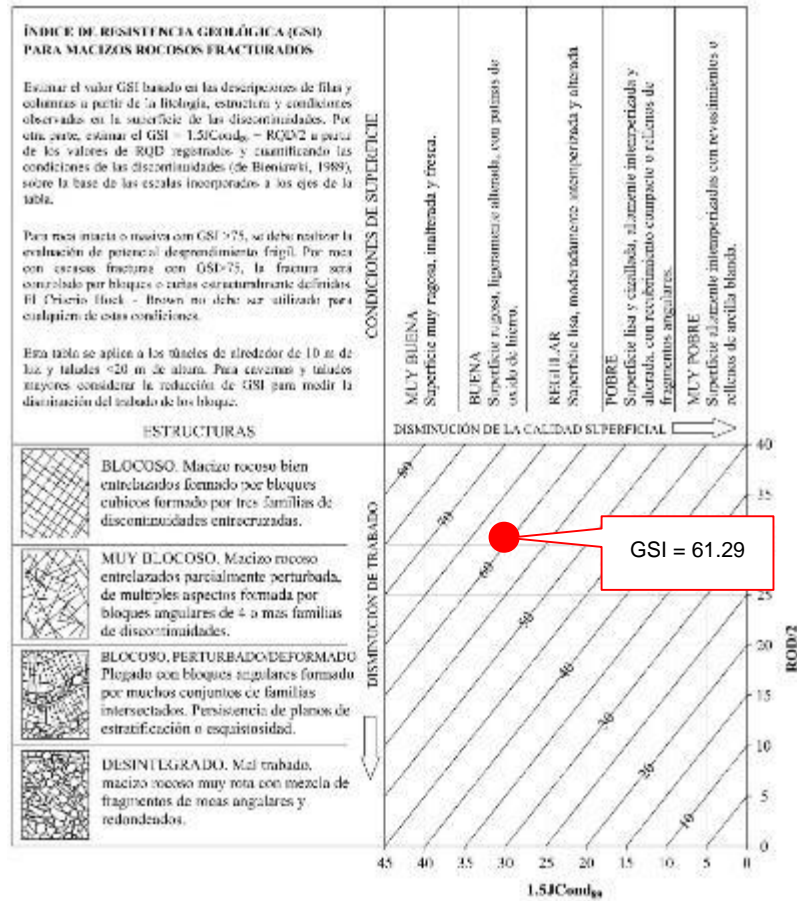
Estación N° 03 - Índice de Resistencia Geológica GSI

Los resultados tras el análisis Dips, muestra el comportamiento del talud, el cual se caracteriza por que el buzamiento de la mayoría de discontinuidades es muy elevado y se distinguen claramente del estrato, estas discontinuidades provocan deslizamientos en cuña.
