FACULTAD DE INGENIERÍA

Carrera de Ingeniería Civil

“EVALUACIÓN DE LAS CARACTERÍSTICAS GEOMÉTRICAS DE LA INFRAESTRUCTURA PEATONAL Y EL MOBILIARIO URBANO EN EL BARRIO NUEVO CAJAMARCA, CAJAMARCA, DE ACUERDO A LA NORMATIVIDAD VIGENTE”

2020

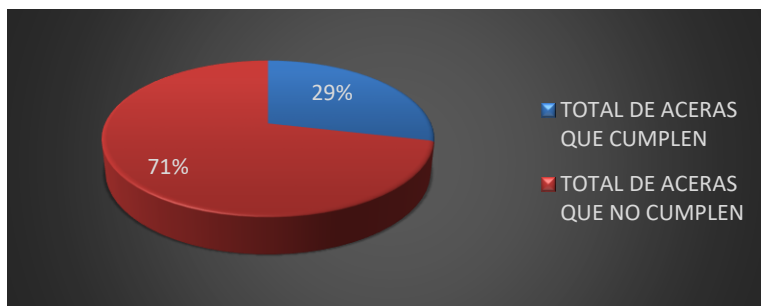
Figura 1. Ancho de vereda.

Se obtuvo que, de las 105 veredas evaluadas, solo el 29% del total cumplen con el ancho mínimo de vereda estipulada por la normativa, según el tipo y el uso de vía (ver tabla 1), el 71% no cumple, principalmente resalto la calle héroes del Cenepa, por contar con anchos de vereda muy angostos.

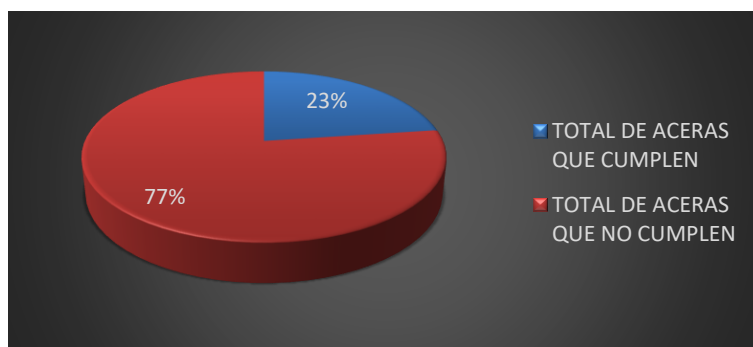
Figura 2. Alto de vereda.

De las 105 veredas evaluadas en ambos lados de las cuadras, solo el 23% del total cumplen con el alto recomendado por la normatividad vigente, y el 77% no cumple con la normativa, presenta alturas menores o mayores al rango indicado en la norma, principalmente se debe a que la mayoría de las calles evaluadas están ubicadas en pendiente.

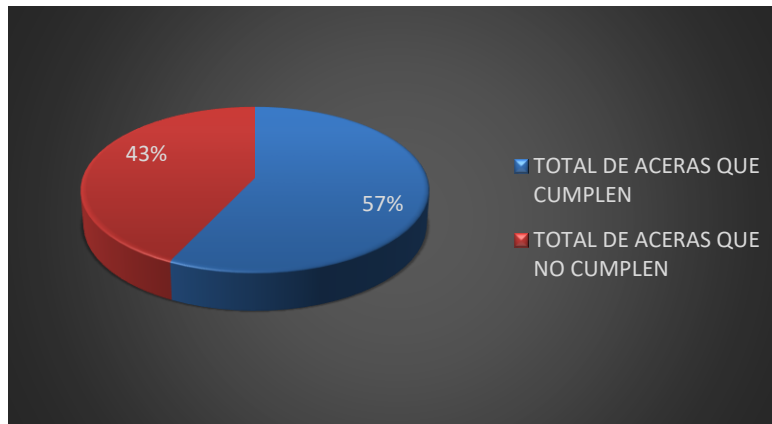
Figura 3. Pendiente de vereda.

De las 105 veredas evaluadas, 91 son veredas en pendientes, mientras que los 14 restantes son pertenecientes a la Av. Nuevo Cajamarca, las cuales no son veredas en pendiente, por lo que no se analizó este parámetro.

Se obtuvo que de las 91 veredas evaluadas (solo veredas en pendiente), el 57% del total cumplen con el tramo de longitud de descanso de acuerdo a la pendiente según la normativa, mientras que el 43% no cumple con los tramos de longitud de descanso necesario en veredas en pendiente.

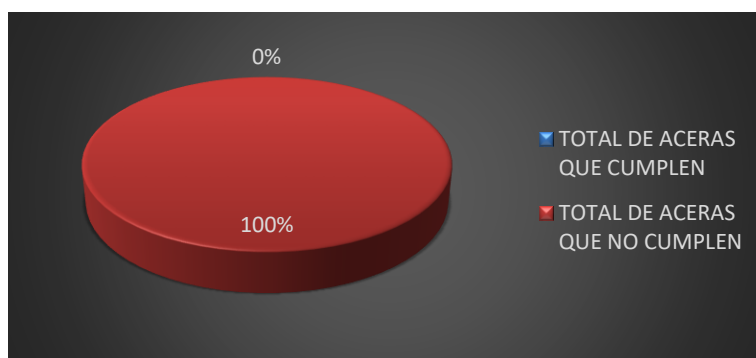
Figura 4. Baranda o parapeto en vereda.

De las 105 veredas evaluadas, se determina que solo existe 1 cuadra con presencia de parapeto en el lado A y en el lado B, ubicada en el Jr. La historia, tiene una altura de 0.25m, mientras que en el lado A y B en las calles restantes no cuentan con barandas de seguridad en muchas cuadras no necesita barandas ni parapetos porque la altura es inferior a 30cm, pero si existen cuadras en donde la altura es mayor y si es necesario la colocación de barandas o parapetos, por lo tanto se obtuvo que de las 105 veredas evaluadas, solo 34 veredas necesitan barandas o parapetos, por tener diferencia de nivel mayor a 0.30m, sin embargo el 100% de las 34 veredas, no cumple con la altura necesario de la baranda o parapeto de seguridad y en muchos casos no existe baranda o parapeto.

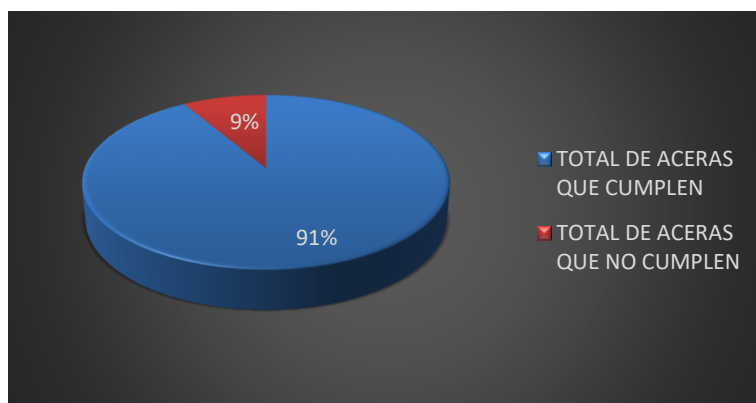
Figura 5. Ancho libre de rampa para discapacitados.

Del total de rampas para discapacitados existentes, el 91% cumplen con el ancho libre mínimo de rampa para discapacitados, mientras que solo el 9% no cumplen con el ancho estipulado según normativa.

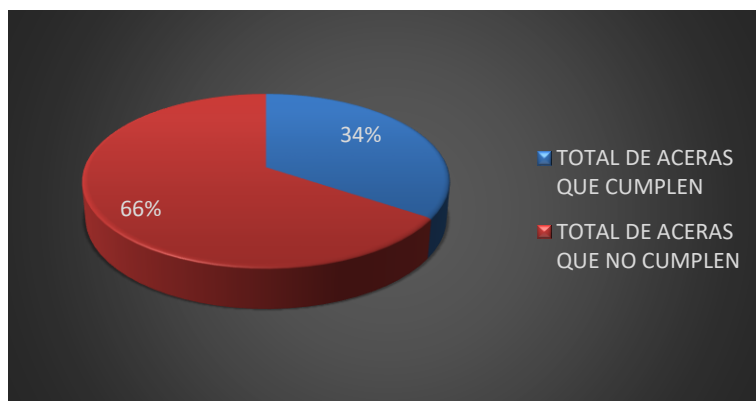
Figura 6. Pendiente de rampa para discapacitados.

También se verificó que las rampas para discapacitados cumplan con la pendiente establecida, calculadas de acuerdo al desnivel de rampa, siendo la mayor de esta 12%. Los resultados que se obtuvieron es que el 34% cumple con el rango de pendientes, mientras que el 66% no cumple con la pendiente, algunas veredas llegan a tener pendientes superiores indicadas según normativa.

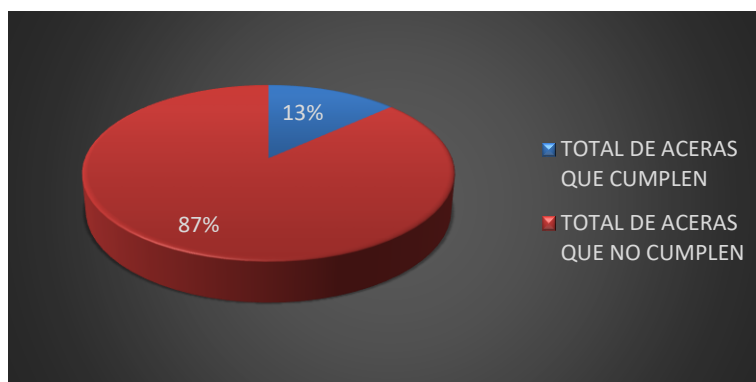
Figura 7. Pendiente de rampa para discapacitados en esquinas.

La accesibilidad de las veredas, es un parámetro que estipula la normativa, sin embargo se puede observar que solo 14 cuadras tienen presencia de rampas en las esquinas mientras que las 91 cuadras restantes no presentan rampas, y de las 14

evaluadas, la pendiente de rampa para discapacitados en esquinas debe ser la adecuada, sin embargo se observa que solo el 13% de cuadras del total, presenta rampas en esquinas para el acceso de personas en silla de ruedas con una pendiente adecuada, mientras que el 87% tiene pendientes inadecuadas que no cumple según la normativa.

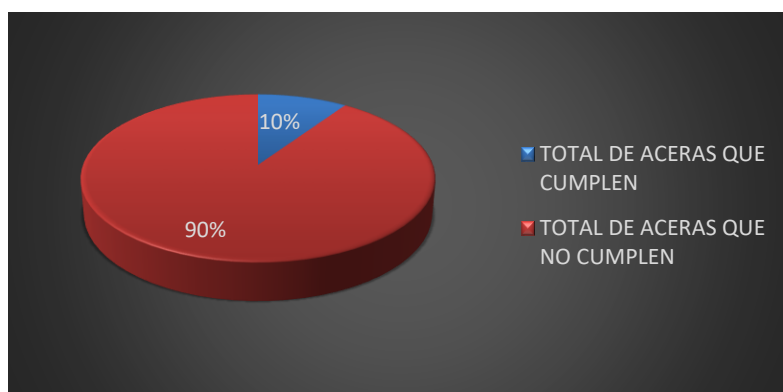
Figura 8. Rampas consecutivas.

Las veredas presentaron rampas consecutivas, por lo que al evaluar se determinó que solo el 10% cumple con la longitud mínima de descanso de 1.20 m sobre el eje de la rampa, mientras que el 90% no cumple con esta longitud.

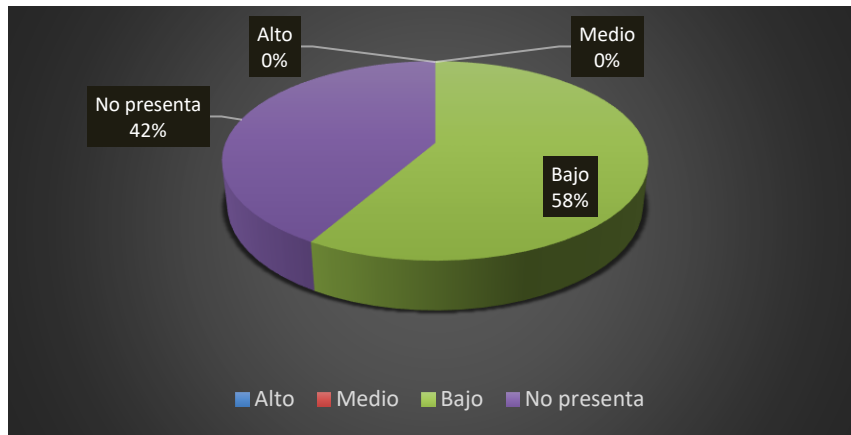
Figura 9. Cuadras con graderío.

De las 105 veredas evaluadas, 9 cuadras tienen presencia de graderío, y 96 cuadras no presentan graderío.

Se evaluó la severidad de la existencia de graderío por calle, en donde se comprobó que el 42% no presenta graderíos en toda la calle, mientras que el 58 % de calles tiene bajo grado de severidad de presencia de graderío, es decir que existe 1 o 2 cuadras con desniveles por calle como en la Av. Tahuantinsuyo y Héroes del Cenepa.

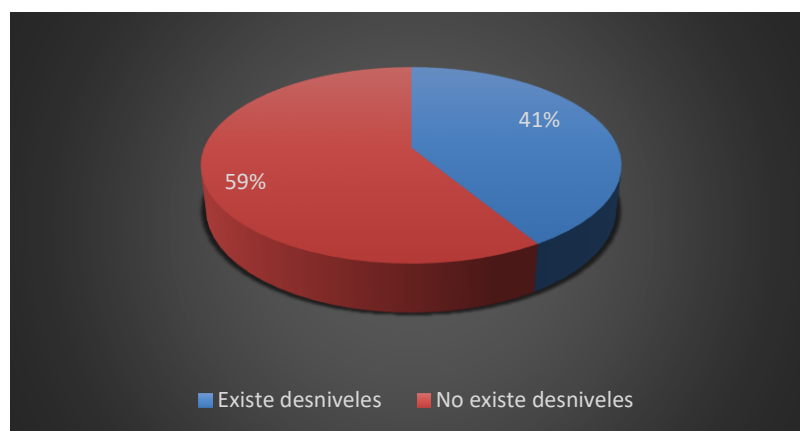
Figura 10. Cuadras con desnivel.

De las 105 veredas observadas, el 41% de veredas presentan diferencias de niveles el cual dificulta la accesibilidad de la vereda, mientras que el 59% de cuadras no presentan desniveles.

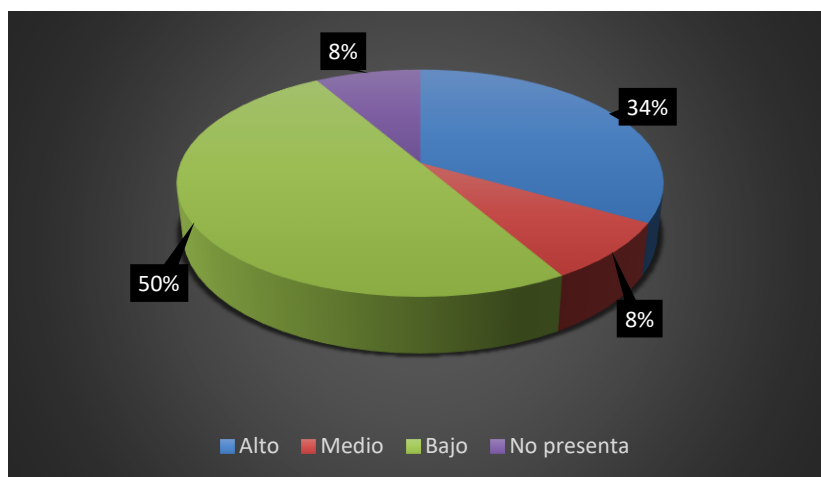
Figura 11. Grado de severidad de existencia de cuadras con cambio de nivel en las calles.

Se realizó la observación de la severidad de existencia de desniveles por calles en donde se encontró que: el 34 % de calles presenta severidad alta de cambios de nivel, es decir que por calle se encontró más de 80% de las cuadras con presencia de desniveles, el 8% de calles presenta severidad medio, es decir mayor al 50% de las cuadras con presencia de desnivel, el 8% no presenta desnivel en toda la calle, y el 50% presenta severidad bajo de presencia de desniveles en las calles, es decir menor al 50% de existencia de desniveles por calles, pero sin embargo con la presencia de un desnivel ya convierte a la vereda inaccesible para personas discapacitadas ya que no podrán transitar de manera continua su viaje, se puede apreciar en el panel fotográfico, que existen varias calles en donde los desniveles presentes tienen una altura notable que hace inaccesible e insegura la vereda para cualquier tipo de peatón.

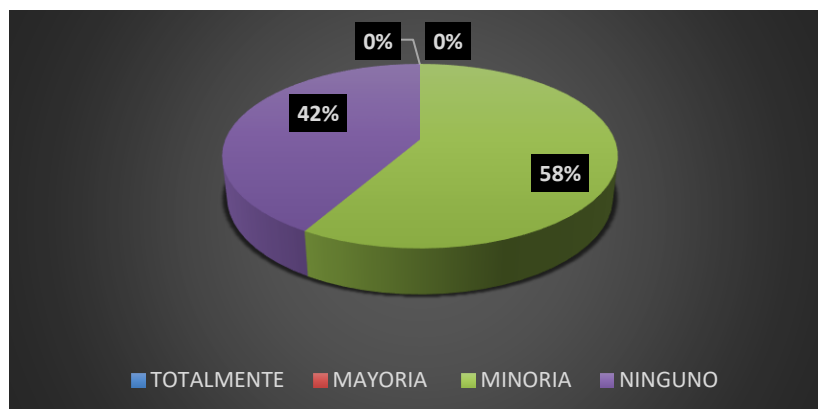
Figura 12. Grietas en las veredas.

De las 13 calles observadas, se determinó que el 58% de calles no presenta grietas en las veredas a lo largo de toda la calle, mientras que el 42 % de calles tiene bajo grado de severidad de presencia de grietas es decir que hay algunas veredas en las calles que presentar grietas, las cuales se pudo observar que en algunas cuadras las grietas son severas y necesitan un mejoramiento, como en la Av. Tahuantinsuyo y Héroes del Cenepa.

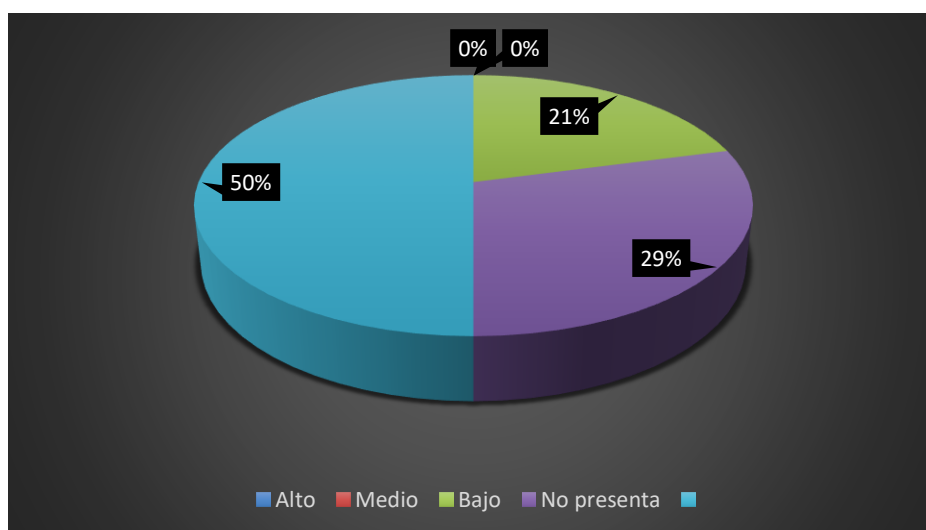
Figura 13. Hoyos en las veredas.

De las 13 calles observadas, se determinó que el 29% de calles no presenta hoyos en las veredas a lo largo de toda la calle, mientras que el 50 % de calles tiene alto grado de severidad de presencia de hoyos en toda la vereda de la calle, y el 21% de calles tiene bajo grado de severidad en presencia de hoyos en las calles, es decir que hay solo algunas cuadras que presentan hoyos por calle. Se puede ver en la figura 34 la existencia de hoyos en el Jr. Cusco, el cual genera una insegura vereda para el peatón, exponiendo al peatón a riesgo de accidentes.

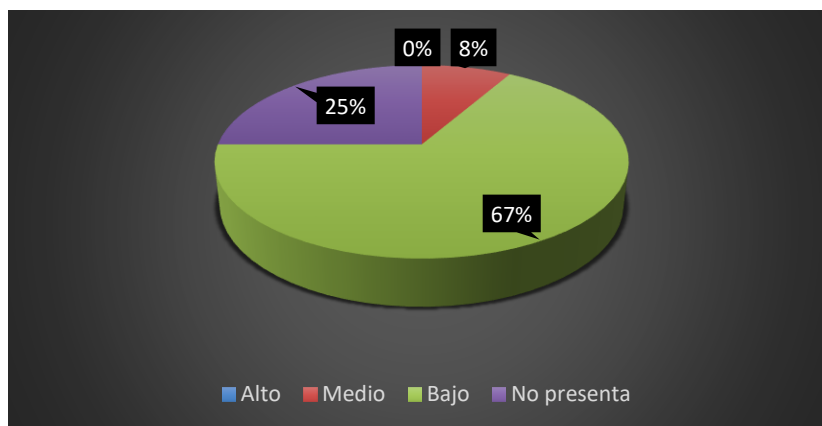
Figura 14. Obstáculos en las veredas.

De todas las calles evaluadas se determina que el 8% de calles presentan un grado de severidad medio de presencia de obstáculos, el 67% de calles presentan un grado de severidad bajo, los obstáculos presentes en las calles fueron comercios ambulantes que no cuentan con permiso para operar, hidrantes contra incendios que no funcionan y solo obstaculizan el pase del peatón, sin embargo, el 25% de calles no presentan obstáculos en las veredas.

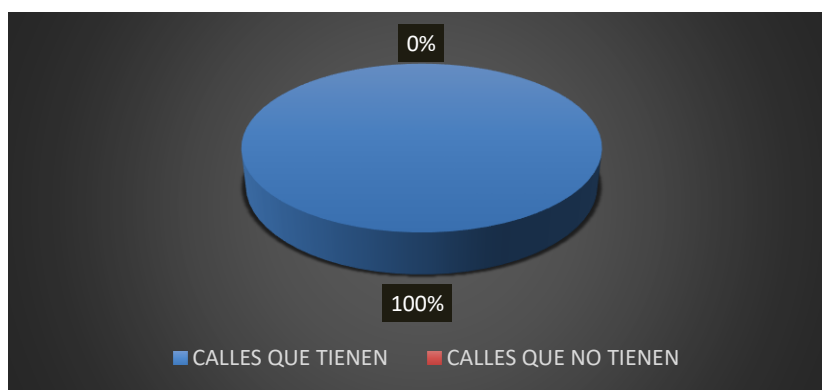
Figura 15. Luminarias en las calles.

Se obtuvo que el 100% de cuadras cuentan con luminaria y todas se encuentran funcionales, sin embargo, los postes están ubicados en lugares que impiden el libre desplazamiento en la vereda, y otras están cerca de las viviendas ya que la gran mayoría de casas tiene voladizo lo que genera la cercanía al alumbrado público. También se observó que el cableado es aéreo en todas las calles, el cual también está demasiado cerca de las viviendas, y puede ocasionar algún tipo de accidentes.

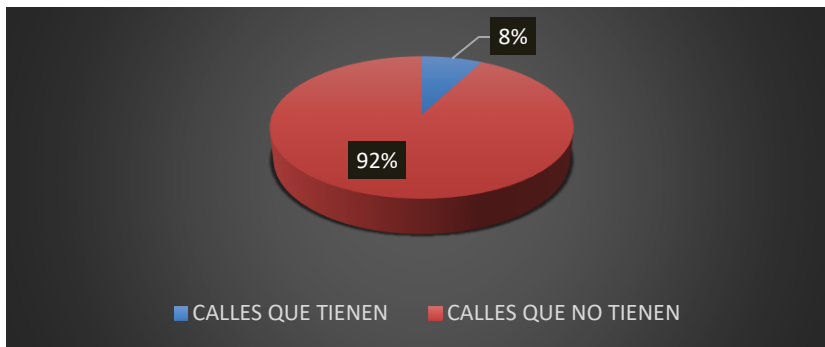
Figura 16. Basureros en las calles.

De las 13 calles evaluadas se determina que solo el 8% cuenta con basureros en las calles, las cuales están ubicadas en el Jr. Larry Jhonson, y el otro 92% de calles no cuentan con basureros. Lo que genera en las calles acumulación de basura y mal aspecto, tal como se puede ver la figura 55, que muestra la acumulación de basura en las esquinas de la Av. Nuevo Cajamarca, ocasionando un ambiente desagradable, expuesto a enfermedades por la basura.

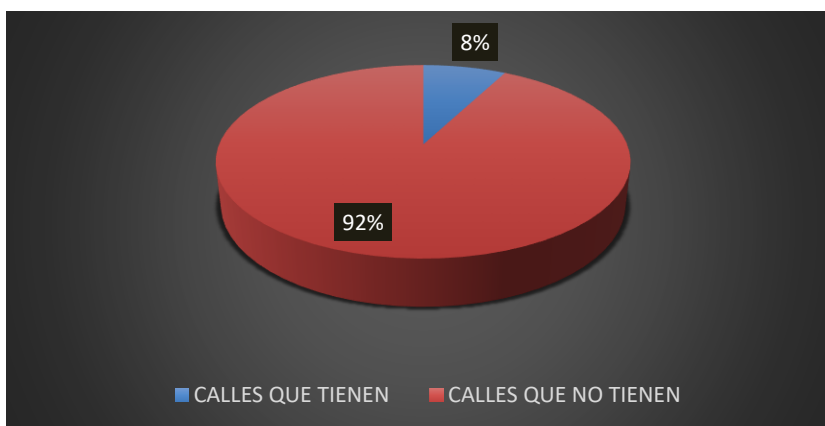
Figura 17. Bancas en las calles.

De las 13 calles evaluadas se determina que solo el 8% de calles cuenta con bancas, las cuales están ubicadas en un área de recreación pública, es considerada como banca colectiva, Estas bancas presentan agrietamiento moderado y falta de pintura,

tal como se muestra en la Figura 56. El otro 92% de calles no cuentan con bancas, ya que no se realizó un diseño previo.

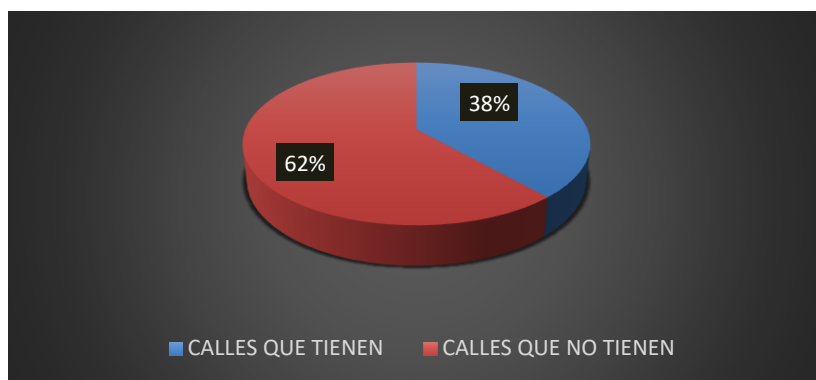
Figura 18. Hidrantes contra incendio en las calles.

De las 13 calles evaluadas se determina que el 38% de calles cuentan con hidrantes contra incendios y el 62% no existen, sin embargo, los hidrantes existentes no están operativos, el cual, no aportar una mejora, al contrario, está obstaculizando el libre desplazamiento por la vereda.

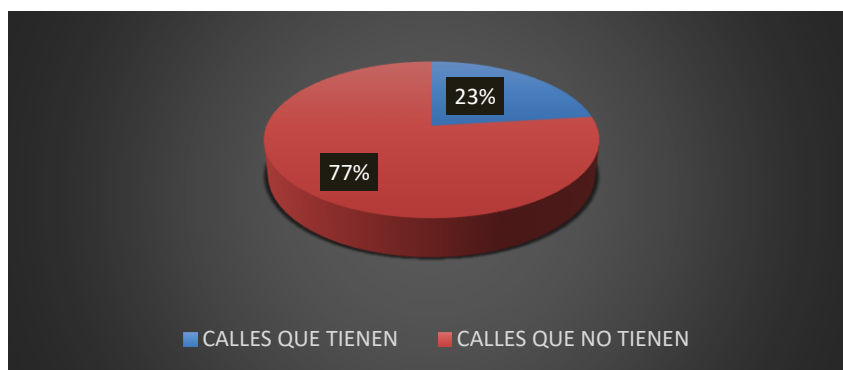
Figura 19. Elementos de señalización en las calles.

De las 13 calles evaluadas se determina que solo el 23% cuenta con elementos de señalización, y el 77% carece de este mobiliario, lo cual, genera calles ineficientes y

peligrosas, ya que no existe señales preventivas informativas y las cuales son necesarias en todo tipo de vías locales.

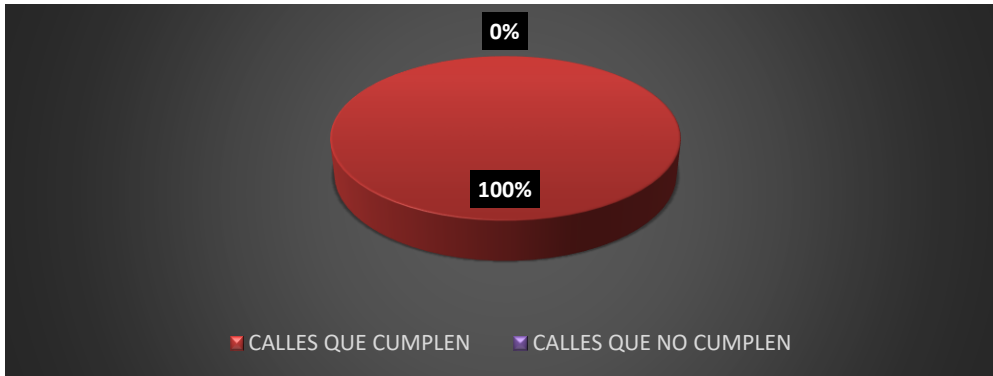
Figura 20. Presencia de mobiliario básico en las calles.

De las 13 calles observadas, el 100% de calles no cumplen con el mobiliario básico, el cual genera una calle ineficiente y poco agradable, el cual no permite a la sociedad interactuar con su entorno de una manera eficaz y al contrario genera calles inseguras para el peatón.

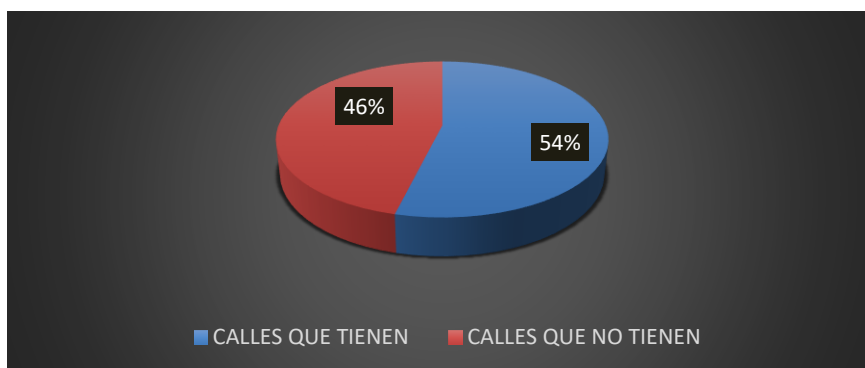
Figura 21. Puestos comerciales en las calles.

De las 13 calles evaluadas se determina que existe 54% de puestos comerciales, sin embargo, son puesto ambulantes sin autorización, las cuales generan desorden y obstáculo en el libre desplazamiento de la vereda y el 46% de calles no tienen puestos comerciales que obstaculicen al peatón.

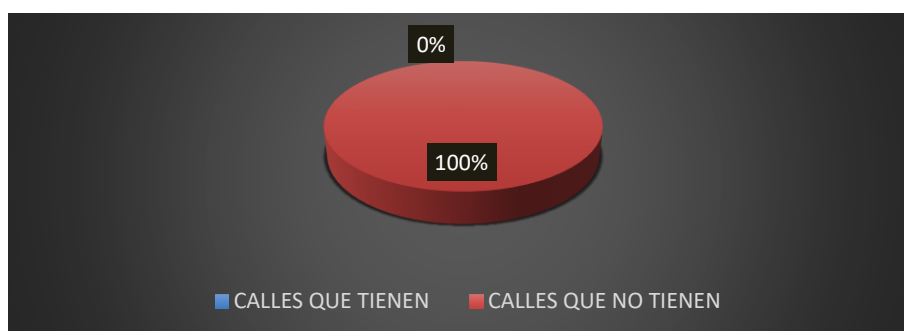
Figura 22. Papelera en las calles.

De las 13 calles evaluadas se determina que en el 100% de calles no cuentan con papelera, lo que genera aglomeración de desechos en las calles como en la Av. Nuevo Cajamarca, esto perjudica a la población ya que no ayuda a generar una cultura ecológica, y además que genera un desagradable ambiente para transitar.

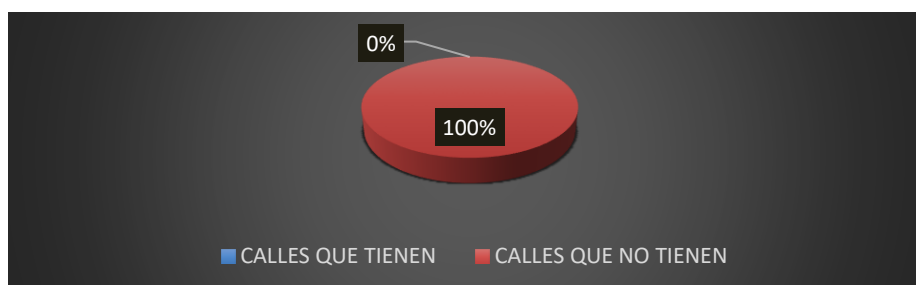
Figura 23. Cabinas telefónicas en las calles.

De las 13 calles evaluadas se determina que en el 100% de calles no cuentan con cabinas telefónicas, se observa la falta de cabinas telefónicas, el cual es necesario para que la población se encuentre comunicada entre sí.

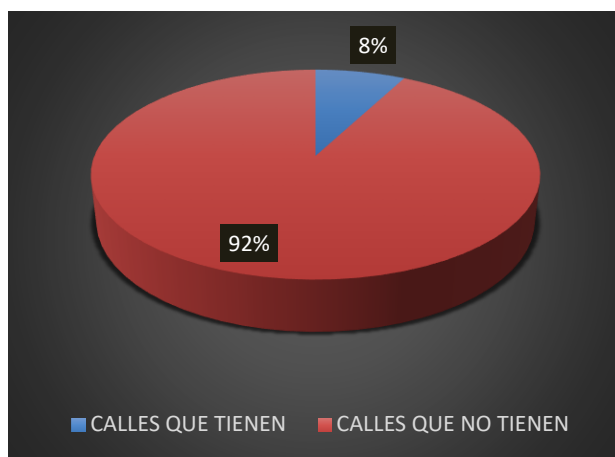
Figura 24. Paraderos en las calles.

De las 13 calles evaluadas se determina que solo el 8% de calles cuentan con paradero, lo cual la falta de este mobiliario urbano genera un gran desorden en la ciudad, ya que obliga a la población a tomar su transporte público en cualquier cuadra, generando desorden y accidentes.

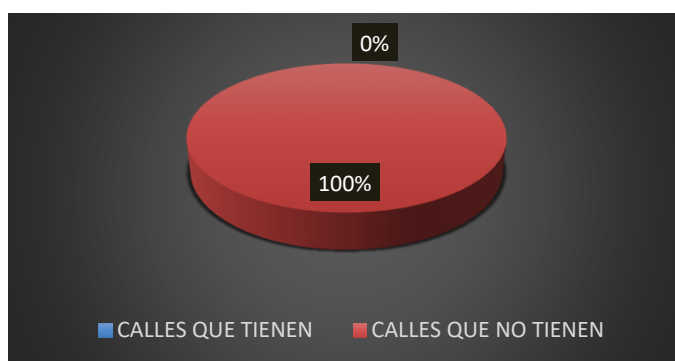
Figura 25. SS.HH. en las calles.

De las 13 calles evaluadas se determina que en el 100% de calles no cuentan con SS.
HH, incluso en el área de parques recreativos.

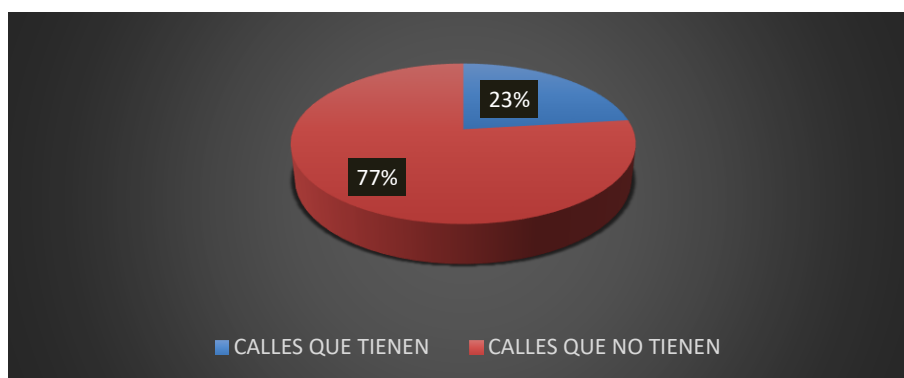
Figura 26. Jardineras en las calles.

De las 13 calles evaluadas se determina que en el 23% de calles tienen jardineras principalmente en las avenidas principales como Héroes del Cenepa y Av. Nuevo Cajamarca y el 77% no tienen jardinera.

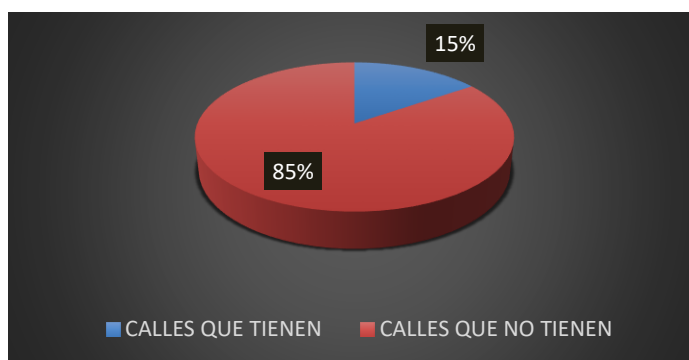
Figura 28. Placas informáticas en las calles.

De las 13 calles evaluadas se determina que en el 15% tienen placas informáticas, y el 85% no cuentan con placas informáticas porque no son necesarias.

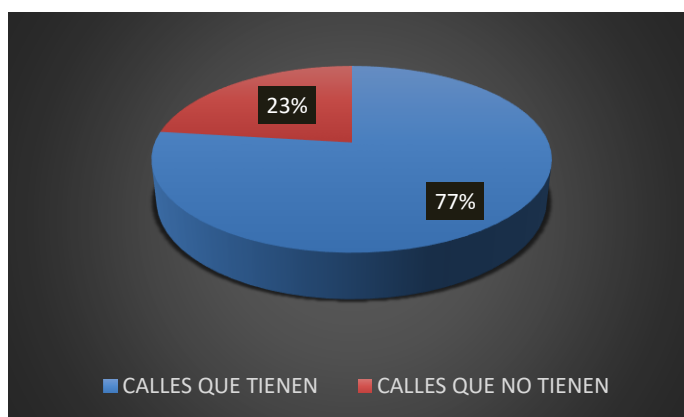
Figura 29. Carteleros en las calles.

De las 13 calles evaluadas se determina que en el 77% tienen carteleros, y el 23% no cuentan con carteleros. Todas las carteleros ubicadas no tienen autorización, sin embargo, no obstaculiza el desplazamiento de los peatones en las veredas.

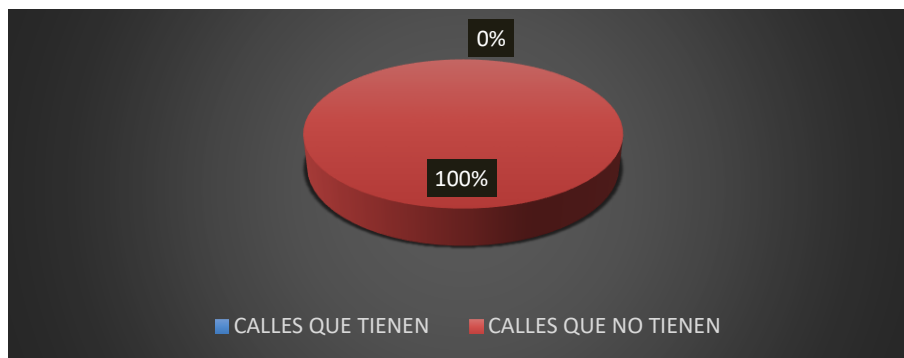
Figura 30. Mapas urbanos. en las calles.

De las 13 calles evaluadas se determina que en el 100% de calles no cuentan con mapas urbanos, a la razón de esta ausencia de mobiliario podría ser porque no estamos en una zona céntrica de la ciudad.

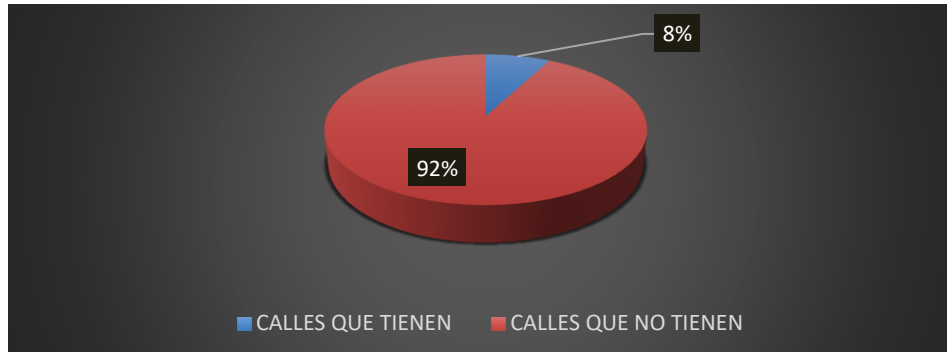
Figura 31. Juegos Infantiles. en las calles.

De las 13 calles evaluadas se determina que el 92% de calles no cuentan con juegos infantiles y solo el 8% del total de calles cuentan con juegos infantiles recreacionales, de los cuales según los planos de zonificaciones (Plano ZU), muestra que en el sector 19 se debe contar con 7 áreas de recreación pública de los cuales 4 áreas recreacionales si están ejecutadas, en algunas estructuras de la zona recreación el pintado está deteriorado y existe algunas grietas de pintado, que no afecta a la

funcionalidad de la misma, y se observó que 3 áreas de recreación aún no están ejecutadas.

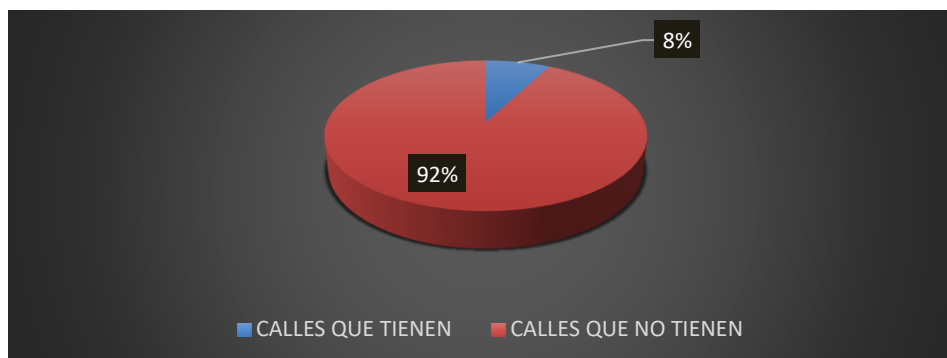
Figura 32. Semáforos vehiculares. en las calles.

De las 13 calles evaluadas se determina que solo el 8% de calles cuentan con semáforos vehiculares, sin embargo, las demás calles carecen de este mobiliario, se ha observado 2 intersecciones que necesita de este mobiliario, ya que son calles principales, en los cuales el no haber este mobiliario genera un gran riesgo al transeúnte.

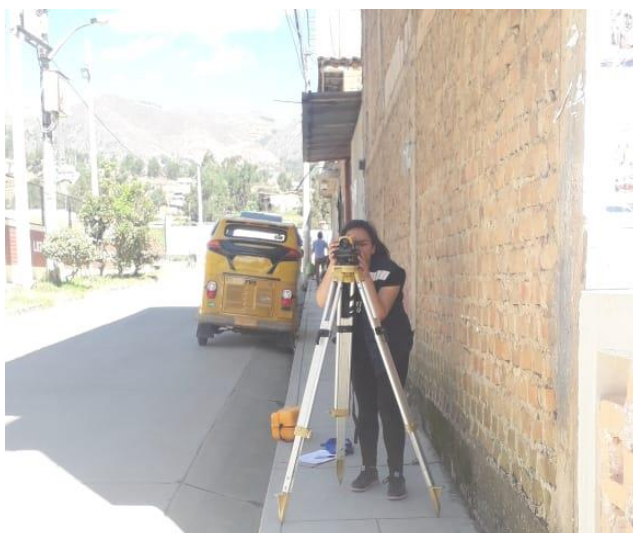
Figura 36. Determinación de pendientes Jr. Larry Johnson.

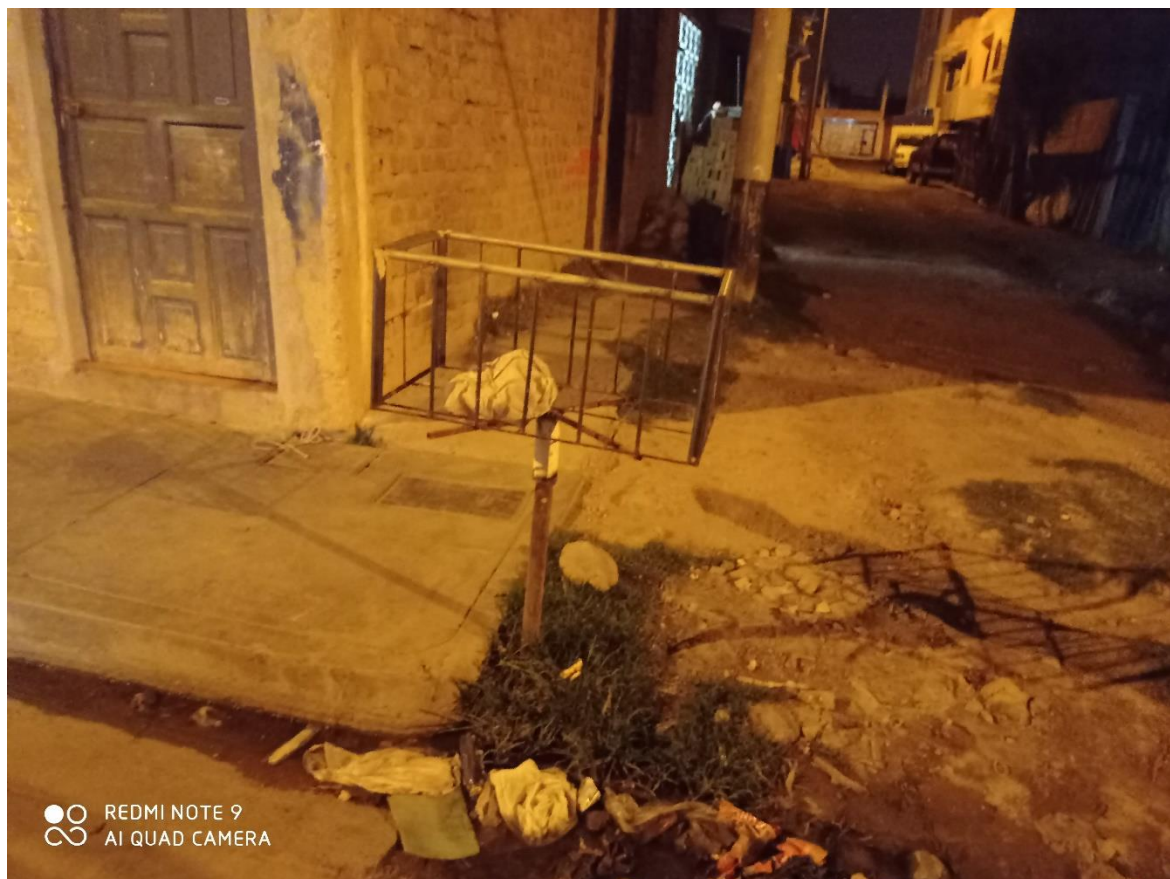
Figura 55. Presencia de basurero.
