**“ACCESIBILIDAD UNIVERSAL EN CALLES,
INTERSECCIONES Y PLAZUELA DE LA
URBANIZACIÓN HORACIO ZEVALLOS,
CAJAMARCA”**

Tesis para optar el título profesional de:

Ingeniero Civil

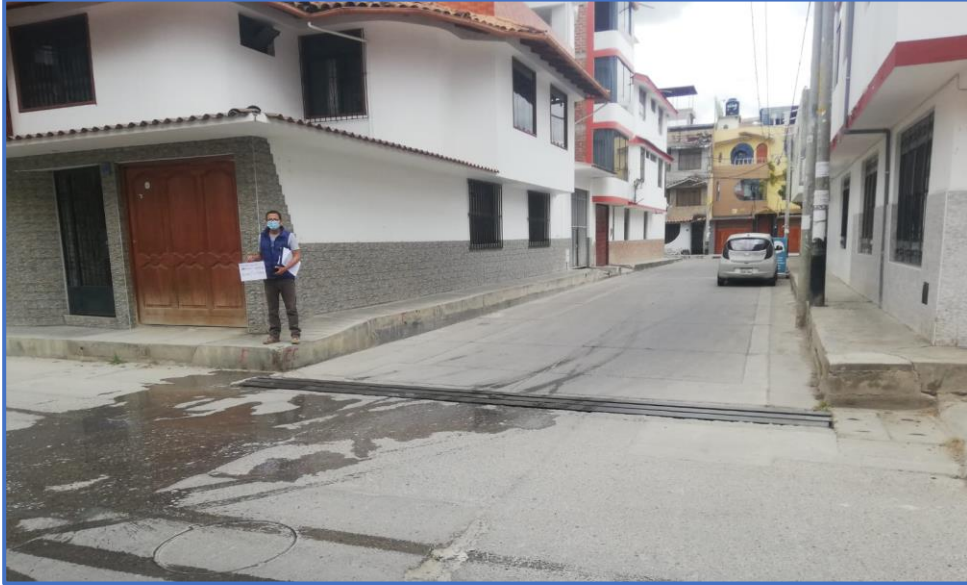
Fotografía N° 41

Intersección Calle Alfonso La Torre y Mariano Iberico

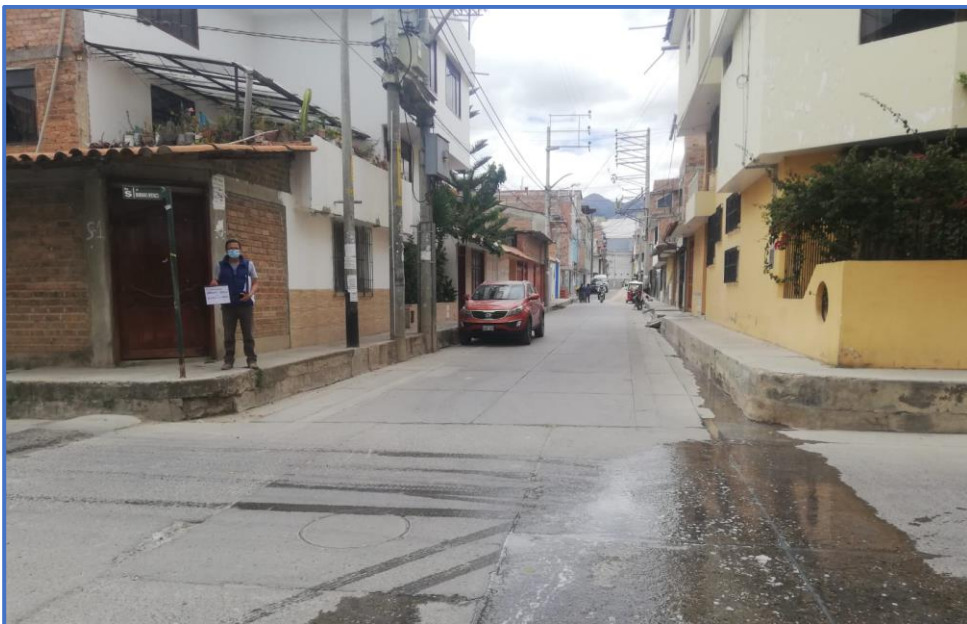
Fotografía N° 42

Intersección Calle Alfonso La Torre y Mariano Iberico

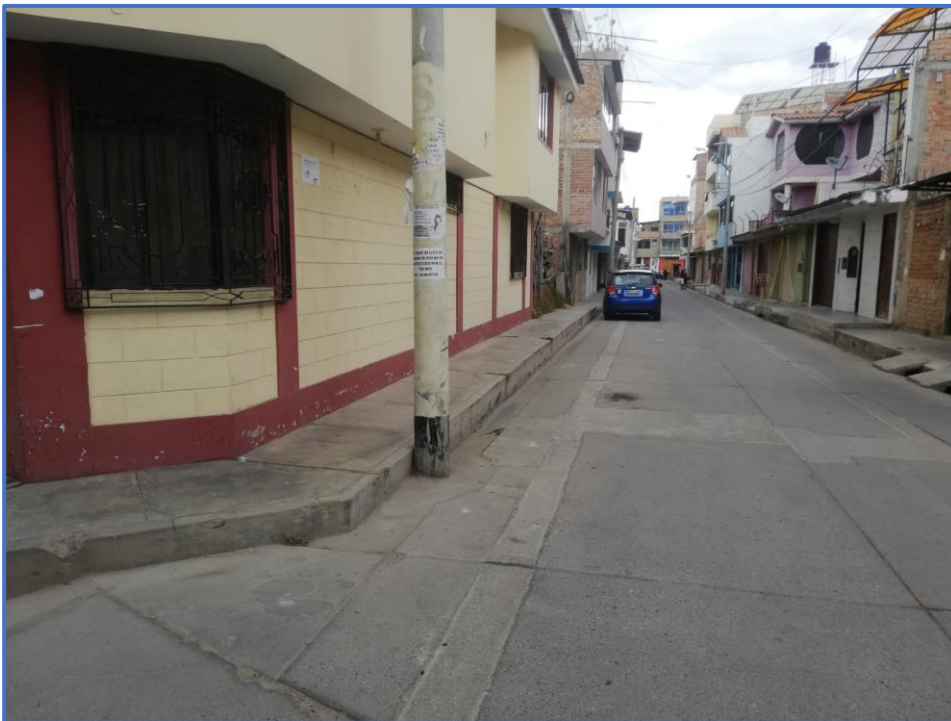
Fotografía N° 62

Intersección Calle Emilio Barrantes y Miguel Gonzáles
