“EVALUACIÓN ESTRUCTURAL Y PATOLÓGICA POR LESIONES FÍSICO-MECÁNICAS EN LAS IGLESIAS MONUMENTALES DE CAJAMARCA, 2017.”

Tesis para optar el título profesional de:
Ingeniero Civil

Cajamarca – Perú
2020

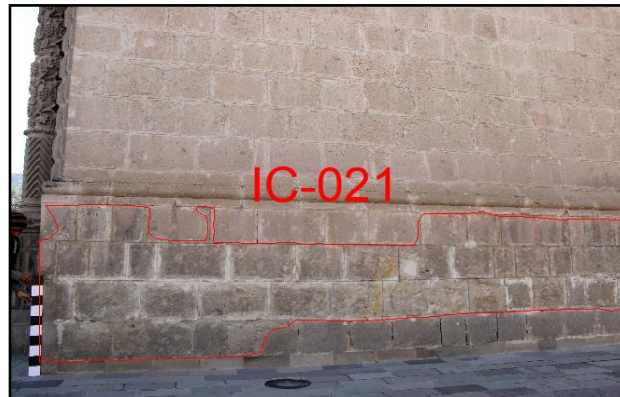
Fig. 19 IC-021 Santa Catalina

Código	Área (m ²)
IC-001	12.12
IC-011	0.69
IC-013	0.52
IC-021	5.96
IC-022	5.22
IC-023	0.80
IC-025	2.01
Total	27.32

Obteniendo un área total de erosión atmosférica de 27.32 m² a lo largo de la iglesia.

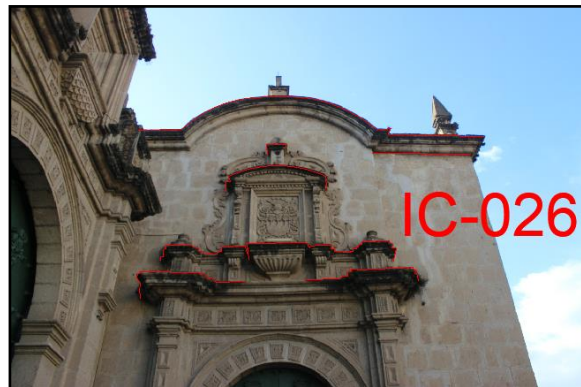
Fig. 20 IC-026 Santa Catalina

Código	Área Aproximada (m²)
IC-004	3.28
IC-005	7.60
IC-006	9.64
IC-008	7.90
IC-010	0.24
IC-020	6.63
IC-024	2.50
IC-026	3.14
Total:	40.93

Obteniendo un área total de suciedad por filtración de agua de 40.93 m² a lo largo de la iglesia.

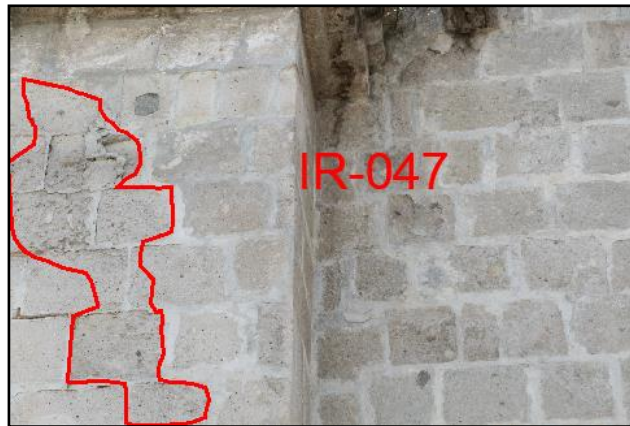
Fig. 26 IR-047 San Sebastián - La Recoleta

Código	Área (m²)
IR-001	1.67
IR-003	0.12
IR-007	0.24
IR-012	0.11
IR-013	0.32
IR-017	0.00
IR-022	0.09
IR-023	0.20
IR-033	0.02
IR-034	0.00
IR-035	0.61
IR-039	0.39
IR-041	1.47
IR-042	0.85
IR-047	0.19
IR-048	0.71
IR-049	1.03
IR-052	0.74
IR-059	0.06
IR-065	0.91
IR-066	3.02
Total	12.76

Obteniendo un área total de erosión de 12.76 m².

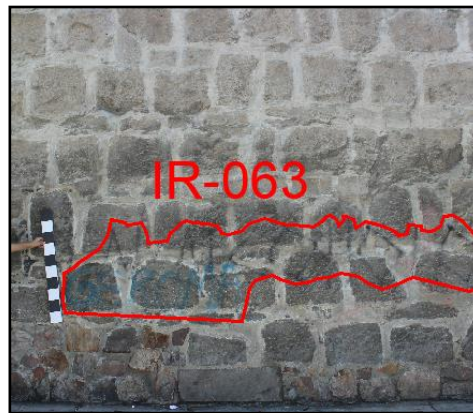
Fig. 27 IR-063 San Sebastián – La Recoleta

Código	Área Afectada (m²)
IR-006	0.001
IR-019	0.004
IR-061	5.53
IR-062	1.25
IR-063	2.22
IR-064	0.61
Total	9.63

Obteniendo un área total aproximada de 9.63 m².

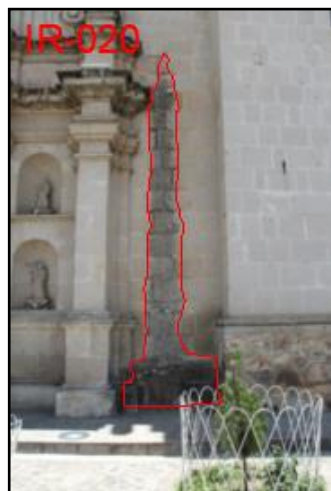
Fig. 28 IR-020 San Sebastián - La Recoleta

Código	Área Afectada (m²)
IR-020	3.40
IR-021	4.62
IR-067	28.12
Total	36.14

Obteniendo un área total aproximada de 36.14 m².

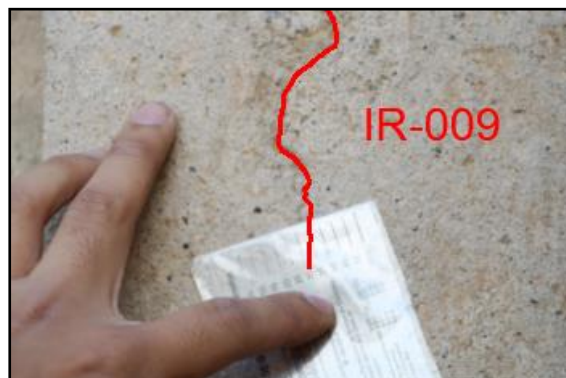
Fig. 30 IR-009

Código	Espesor (m)	Longitud (m)	Área (m ²)
IR-004	3.20E-02	2.00E-04	6.40E-06
IR-008	8.00E-04	8.75E-02	7.00E-05
IR-009	3.50E-04	9.98E-02	3.49E-05
IR-010	2.50E-04	9.66E-02	2.42E-05
IR-024	2.80E-03	2.80E-03	7.84E-06
IR-025	2.80E-03	2.80E-03	7.84E-06
IR-026	2.00E-03	2.00E-03	4.00E-06
IR-027	2.00E-03	2.00E-03	4.00E-06
IR-028	2.00E-03	2.00E-03	4.00E-06
IR-029	2.00E-03	2.00E-03	4.00E-06
IR-030	2.00E-03	2.00E-03	4.00E-06
IR-031	2.00E-03	2.00E-03	4.00E-06
IR-032	3.00E-03	3.00E-03	9.00E-06
IR-036	7.00E-04	7.49E-02	5.24E-05
IR-037	8.00E-04	1.20E-01	9.62E-05
IR-038	2.50E-03	2.50E-03	6.25E-06
IR-053	2.50E-03	2.50E-03	6.25E-06
IR-054	2.50E-03	2.50E-03	6.25E-06
IR-055	2.50E-03	2.50E-03	6.25E-06
IR-056	2.50E-03	2.50E-03	6.25E-06
IR-056	2.50E-02	2.50E-02	6.25E-04
IR-057	2.80E-02	2.80E-02	7.84E-04
Total			1.77E-03

Obteniendo un área total de Fisuras de 1.77E-03 m² a lo largo de la iglesia.

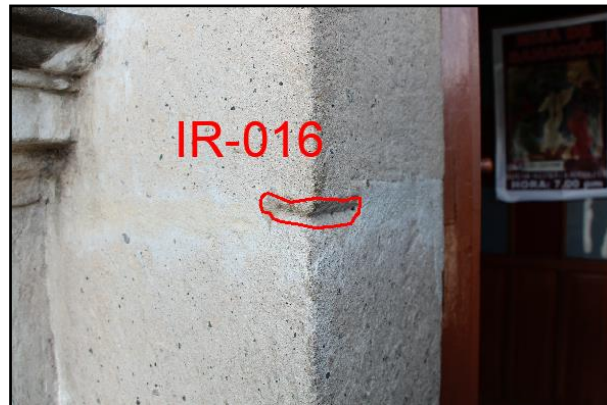
Fig. 32 IR-016 San Sebastián – La Recoleta

Código	Área (m ²)
IR-015	0.0006
IR-016	0.0042

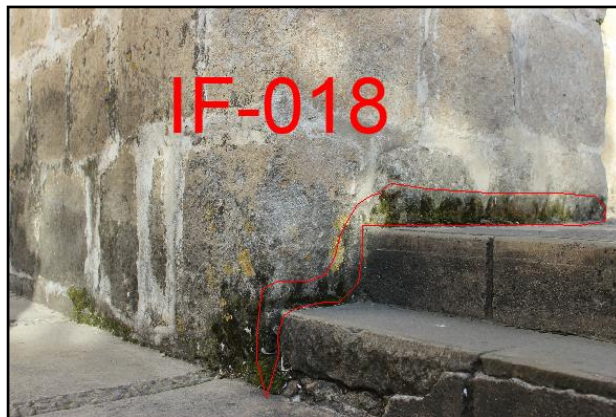
Fig. 35 IF-018 Iglesia San Francisco

Código	Área Afectada (m ²)
IF-018	0.05
IF-042	2.88
Total	2.93

Sumando un área total afectada por humedad de 2.93 m².

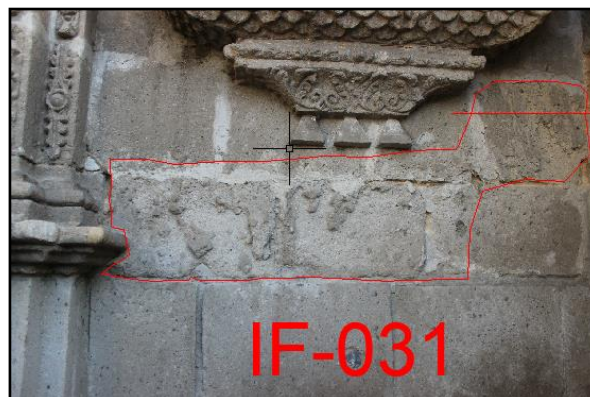
Fig. 36 IF-031 San Francisco

Código	Área (m²)
IF-001	0.88
IF-002	0.15
IF-004	0.01
IF-006	0.05
IF-007	0.52
IF-008	0.74
IF-009	0.01
IF-013	0.13
IF-014	14.40
IF-015	14.36
IF-016	2.49
IF-024	5.21
IF-025	0.32
IF-026	1.24
IF-030	0.60
IF-031	1.08
Total	42.18

Obteniendo un área total de erosión de 42.18 m².

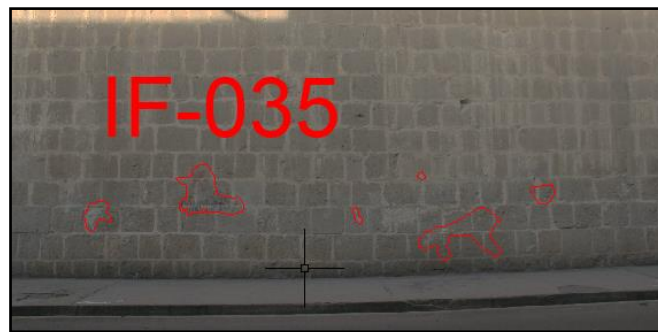
Fig. 37 IF-035 San Francisco

Código	Área Afectada (m ²)
IF-027	0.02
IF-035	1.59
IF-036	3.18
Total	4.79

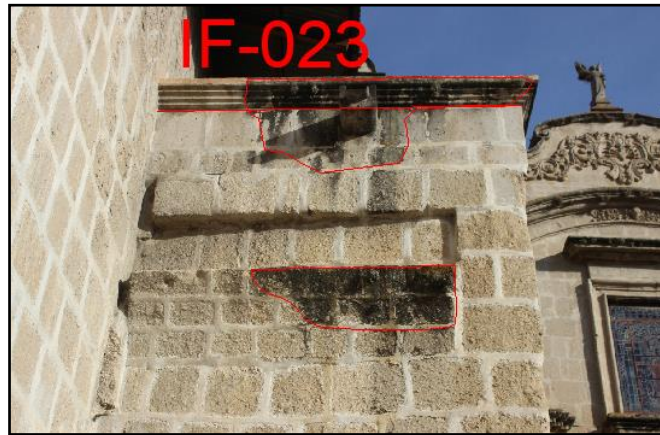
Fig. 38 IF-035 San Francisco

Código	Área (m ²)
IF-023	1.60
IF-028	3.94
IF-037	5.92
IF-038	7.70
IF-039	6.55
IF-040	10.03
IF-041	10.48
Total	46.22

Sumando así un área de 46.22 m².

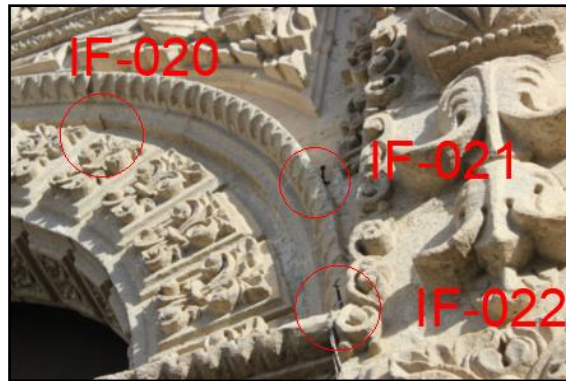
Fig. 40 IF-020, IF-021, IF-022 San Francisco

Código	Espesor (m)	Longitud (m)	Área (m ²)
IF-017	1.50E-02	1.50E-02	2.25E-04
IF-020	1.50E-02	1.50E-02	2.25E-04
IF-021	1.50E-02	1.50E-02	2.25E-04
IF-022	1.50E-02	1.50E-02	2.25E-04
Total			9.00E-04

Sumando así un área de 5.53E-02 m².

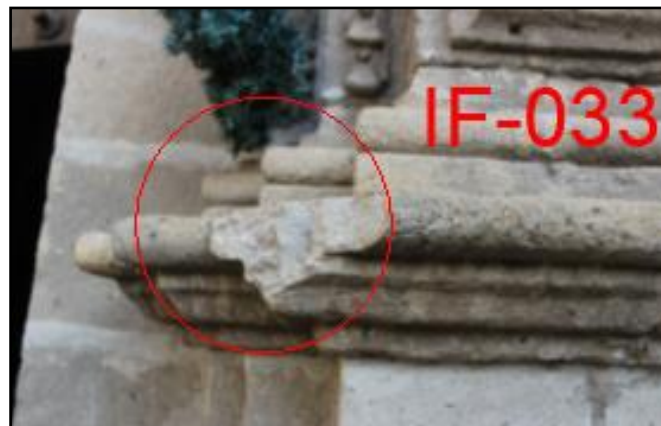
Fig. 41 IF-033 San Francisco

Código	Observación
IF-003	Desprendimiento de acabado de piedra
IF-010	Desprendimiento de acabado de piedra
IF-011	Desprendimiento de acabado de piedra
IF-019	Desprendimiento de acabado de piedra
IF-032	Desprendimiento de acabado de piedra
IF-033	Desprendimiento de acabado de piedra
IF-035	Desprendimiento de las juntas

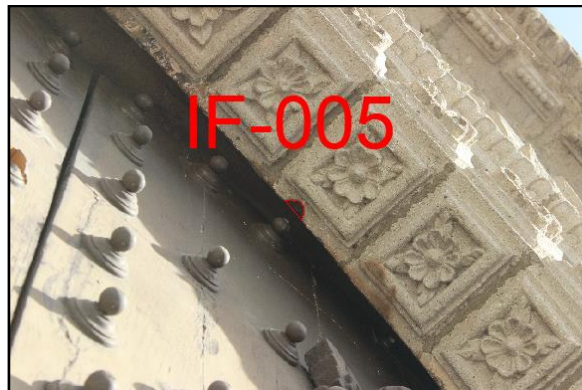
Fig. 42 IF-005 San Francisco

Código	Área (m ²)
IF-005	0.0007

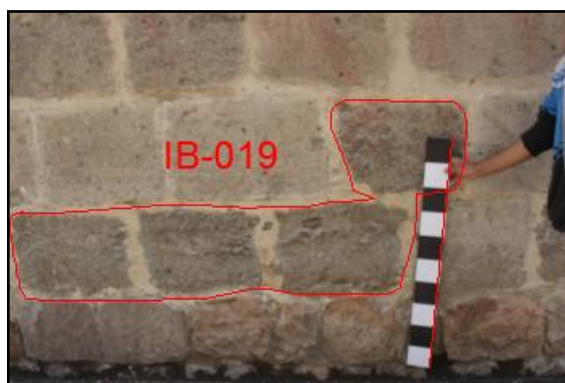
Fig. 45 IB-019 Iglesia Belén

Código	Área (m ²)
IB-001	0.030
IB-002	0.007
IB-003	0.056
IB-004	0.043
IB-007	0.012
IB-009	0.005
IB-010	0.002
IB-019	0.897
IB-020	0.187
IB-026	15.325
IB-028	0.133
IB-030	0.091
Total	16.786

Obteniendo un área total de erosión de 16.786 m².

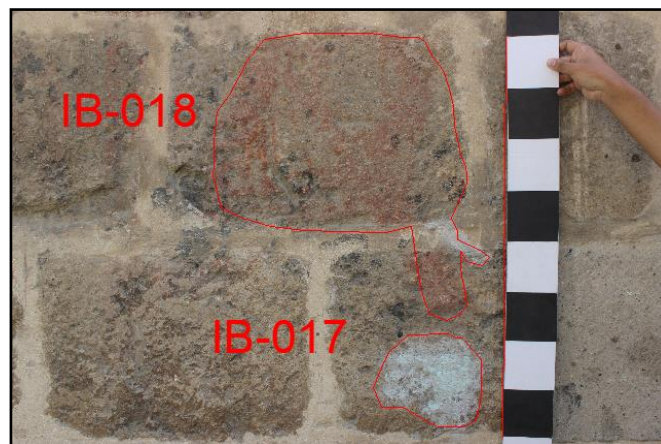
Fig. 46 IB-017 Iglesia Belén

Código	Área Afectada (m ²)
IB-008	0.003
IB-015	0.950
IB-016	0.048
IB-017	0.191
IB-018	0.031
IB-021	0.049
IB-022	0.060
IB-023	0.235
IB-024	0.098
Total	1.665

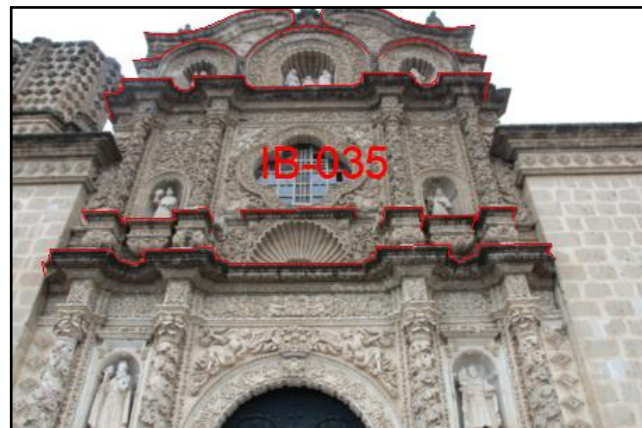
Fig. 47 IB-035 Iglesia Belén

Código	Longitud (m ²)
IB-025	0.10
IB-034	6.17
IB-035	9.81
IB-036	2.55
Total	18.64

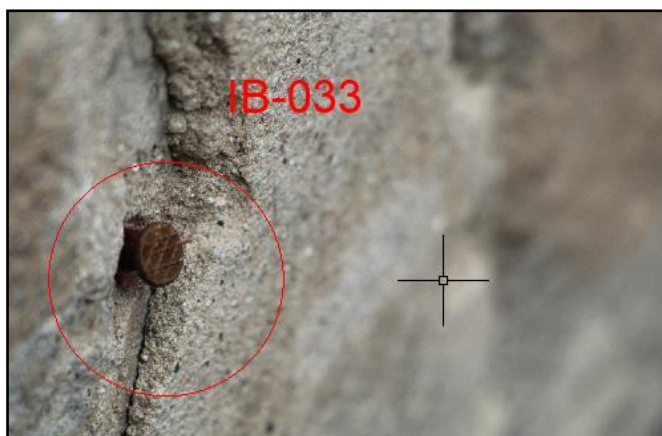
Fig. 48 IB-033 Iglesia Belén

Código	Espesor (m)	Longitud (m)	Área (m ²)
IB-033	2.00E-02	2.00E-02	4.00E-04

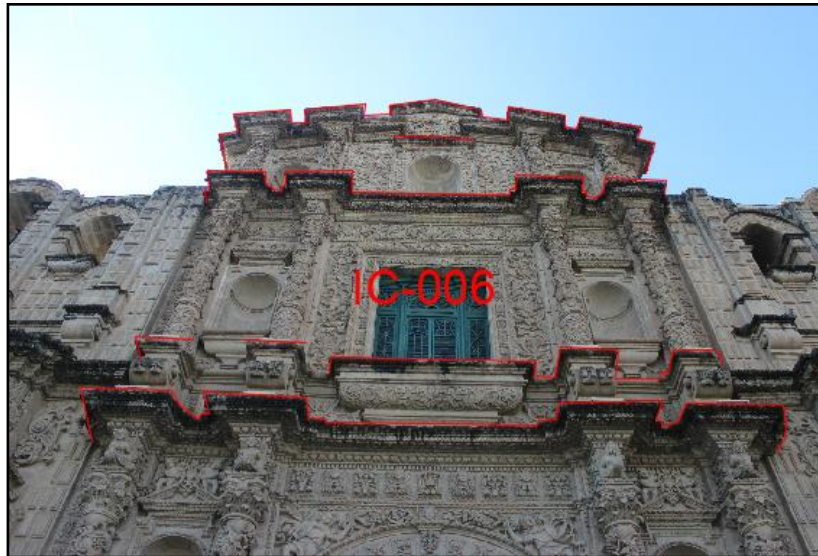
Fig. 51 Suciedad por Filtración de Agua IC-006 (Zona de Mayor Influencia)

La zona de mayor influencia de suciedad por filtración de agua se encuentra en la primera nave de la fachada IC-006 con un área aproximada de 9.64 m² detalla en la Figura.

Esta área afectada es la procedente del agua de lluvia que se acumula en estas salientes por sus mismas características geométricas y que penetra en el interior de la piedra dotándole del color observado.

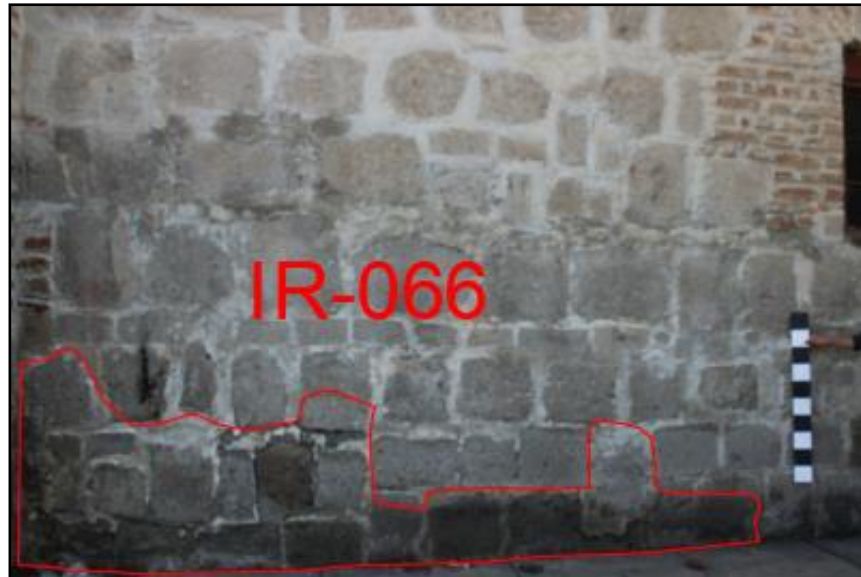
Fig. 54 Erosión IR-066 (Zona de Mayor Influencia de Patología)

El área de erosión más pronunciada IR-066 en la Recoleta se encuentra en la parte lateral de la primera nave de la fachada de la iglesia con un área aproximada de 3.02 m² detallada en la Figura.

Como hemos descrito en el apartado de realidad problemática, este tipo de erosión en piedra se produce por la meteorización de materiales pétreos provocada por la succión de agua de lluvia que cae en esta sección con mayor incidencia por las mismas características de la estructura (Altura de salpicadura y sección de lluvia) que luego, si va acompañada por posteriores heladas y su consecuente dilatación, rompe láminas superficiales del material constructivo.

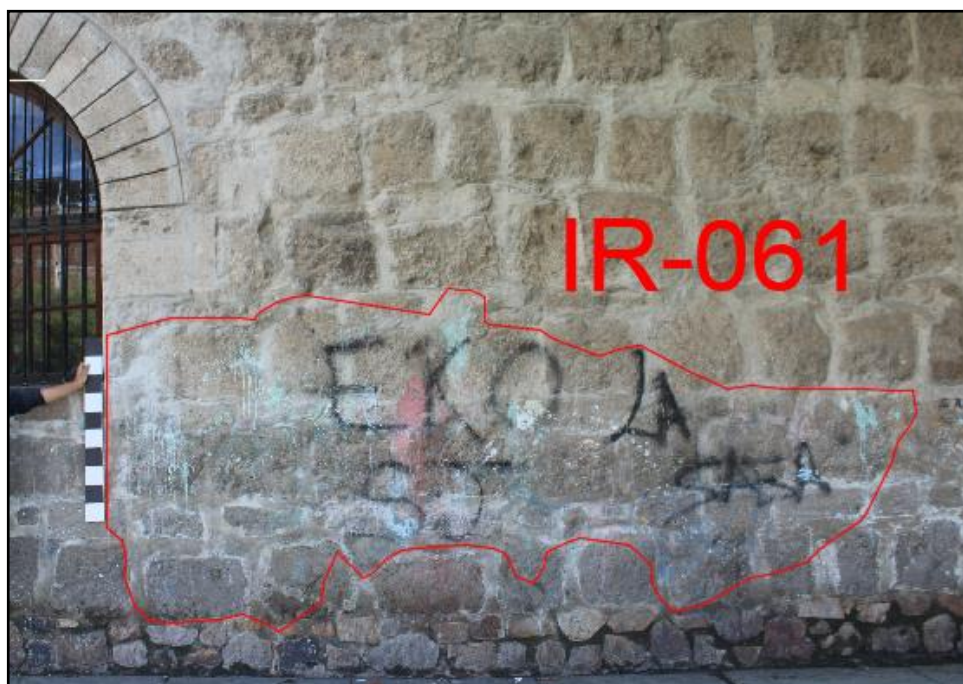
Fig. 55 Suciedad por Pintura Urbana IR-061 (Zona de mayor influencia de Patología)

El área dañada por pintura urbana más pronunciada IR-061 en la recoleta se encuentra en la parte lateral en la Av. Héroes de San Ramón de la fachada de la iglesia con un área aproximada de 3.02 m² detallada en la Figura.

Las pintadas urbanas o grafitis afectan áreas de las estructuras por causas antrópicas, la patología IR-061 es el área de mayor influencia debido a que se encuentra más expuesta a la vía pública. Su remoción es complicada y nunca sin un perjuicio para la superficie.

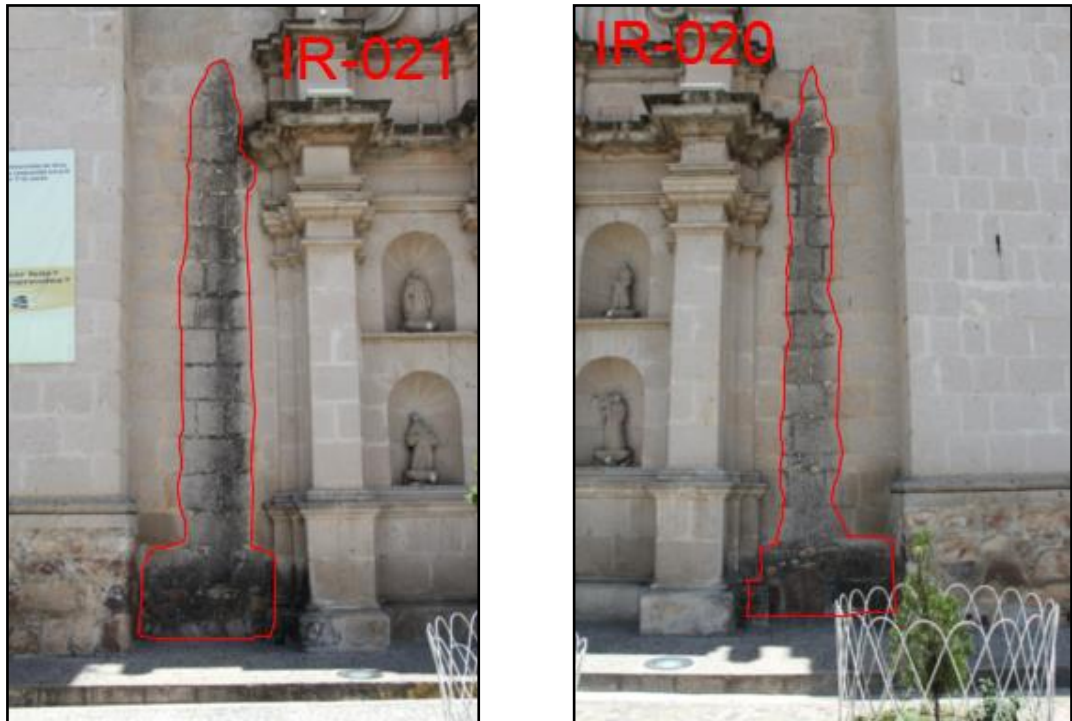
Fig. 56 Suciedad por Filtración de Agua IR-020 y IR-021 (Zona de Mayor influencia de la patología)

Existen dos pátinas de suciedad por filtración de agua IR-020 e IR-021 en la fachada de la iglesia San Sebastián producidas por desembocadura de agua muy corta detallada en la Figura, generando la pátina característica de dicha patología.

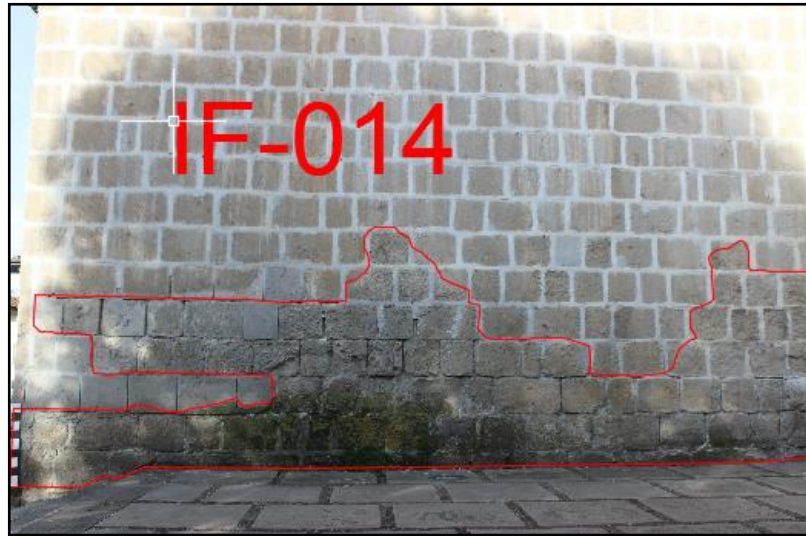
Fig. 57 Erosión IF-014 (Zona de mayor influencia de Patología)

El área de erosión atmosférica más pronunciada IF-014 se encuentra en la parte lateral de la fachada de la iglesia San Francisco con un área aproximada de 3.02 m² detallada en la Figura.

Esta patología se ha generado por la caída y salpicadura del flujo de agua de drenaje pluvial de la torre ubicada sobre esta sección observándose en la siguiente figura.

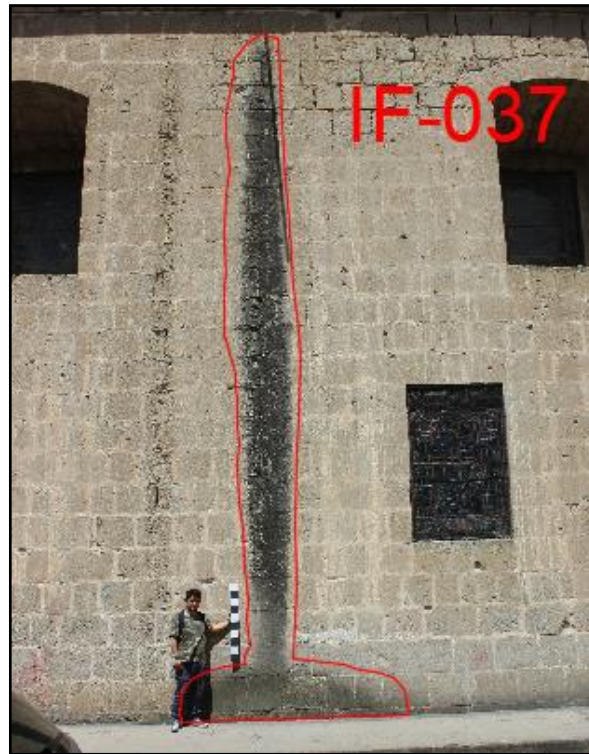
Fig. 59 Suciedad por Filtración de Agua IF-037 (Zona de Mayor Influencia)

Existe una pátina por suciedad por filtración IF-037 de agua al costado de la fachada en el Jr. Amalia Puga producida por una tubería de agua pluvial en mal funcionamiento; está detallada en la Figura 15.

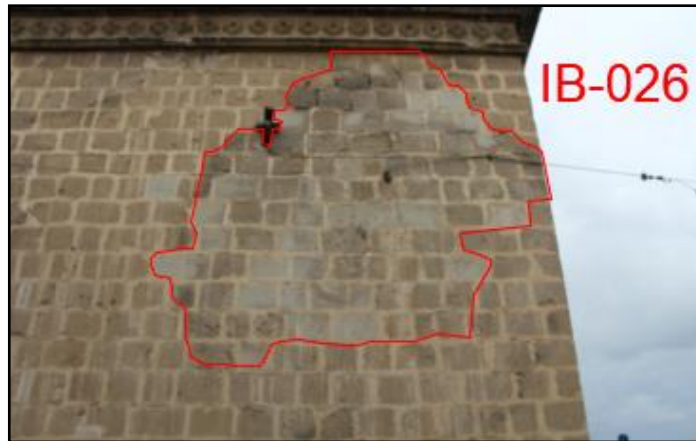
Fig. 61 Erosión IB-026 (Zona de Mayor Influencia de Patología)

El área de erosión más pronunciada IB-026 se encuentra en la parte lateral de la primera nave de la fachada de la iglesia con un área aproximada de 15.325m² detallada en la Figura 20.

Como hemos descrito en el apartado de realidad problemática, este tipo de erosión en piedra se produce por la meteorización de materiales pétreos provocada por la succión de agua de lluvia que cae en esta sección con mayor incidencia por las mismas características de la estructura (Altura de salpicadura y sección de lluvia) que luego, si va acompañada por posteriores heladas y su consecuente dilatación, rompe láminas superficiales del material constructivo.

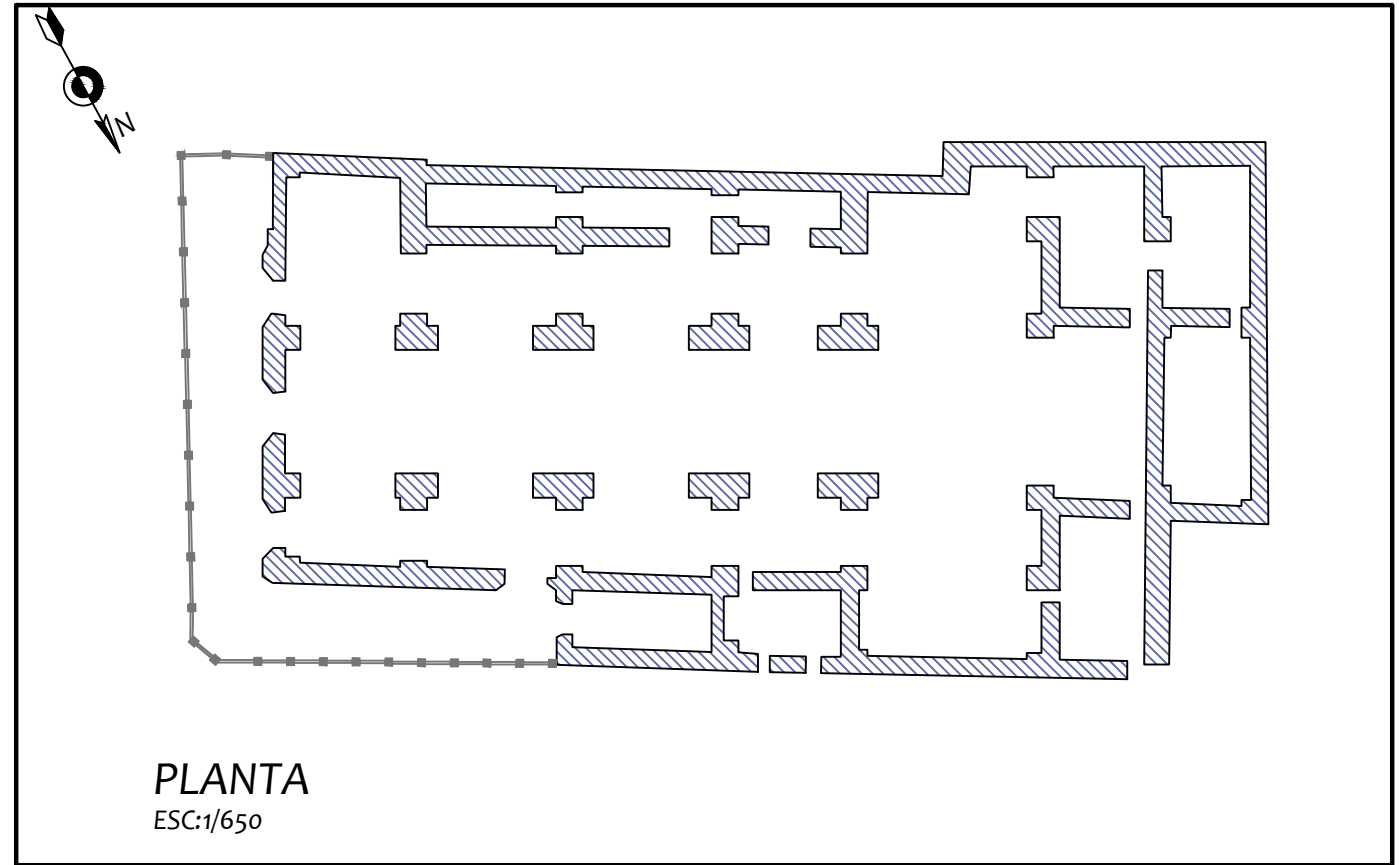
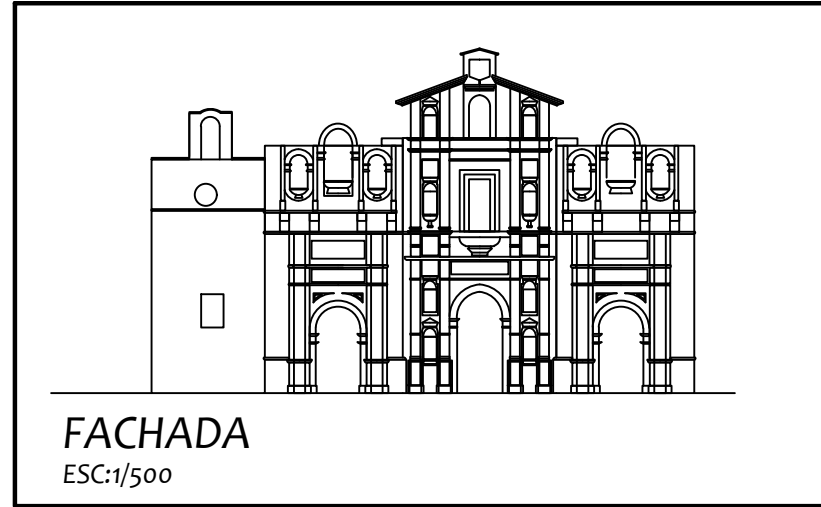
ESTADO DE CONSERVACIÓN: La iglesia se encuentra en regular estado de conservación. No cuenta con un plan de protección de deterioro de la piedra, y no se ha realizado hace mucho tiempo una limpieza adecuada.

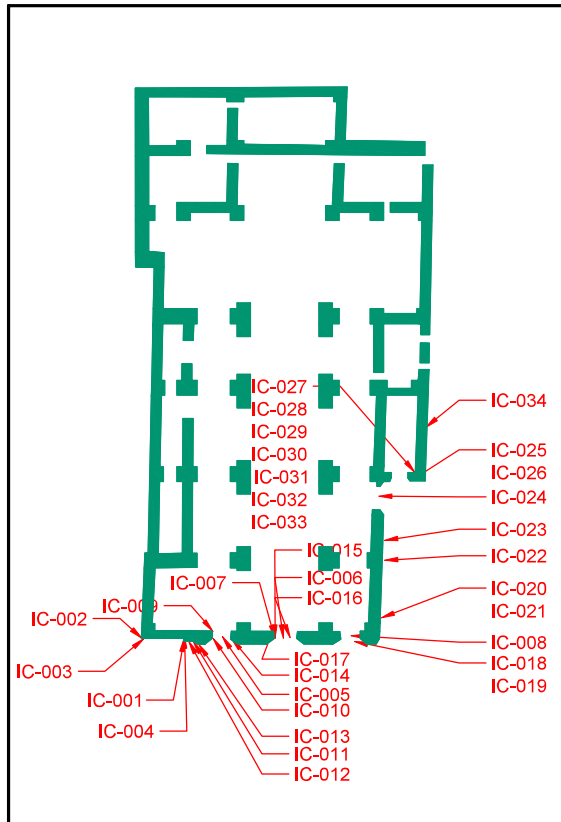
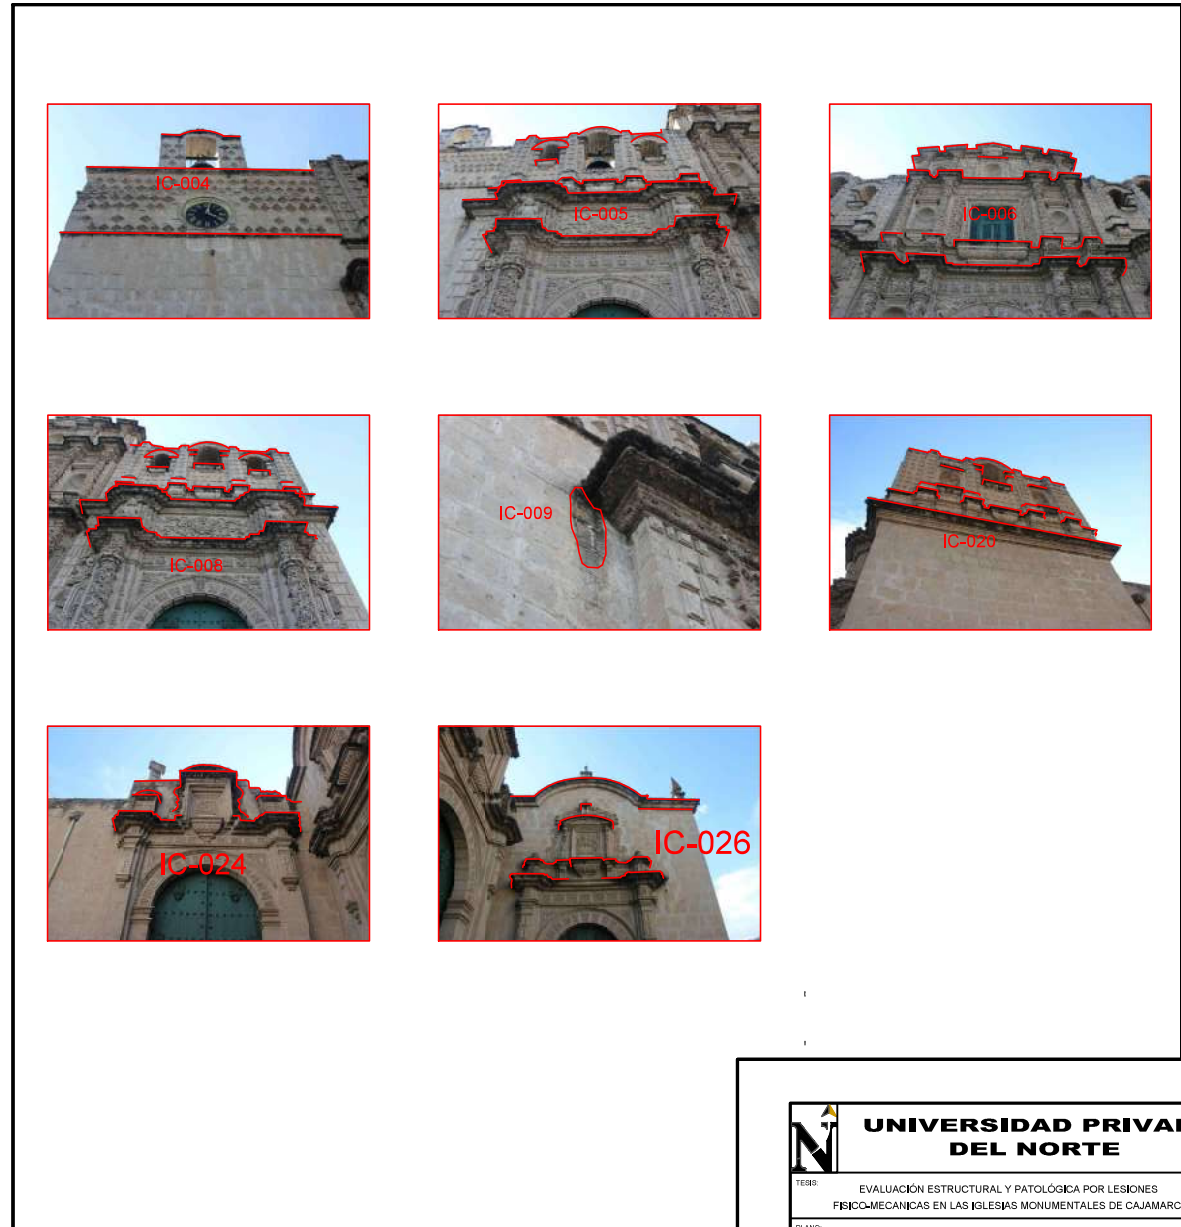
PLANO DE MUESTRAS
ESC:1/750

SUCIEDAD POR FILTRACIÓN DE AGUA	
Código	Área (m2)
IC-004	3.28
IC-005	7.60
IC-006	9.64
IC-008	7.90
IC-009	0.24
IC-020	6.63
IC-024	2.50
IC-026	3.14
Total	40.93

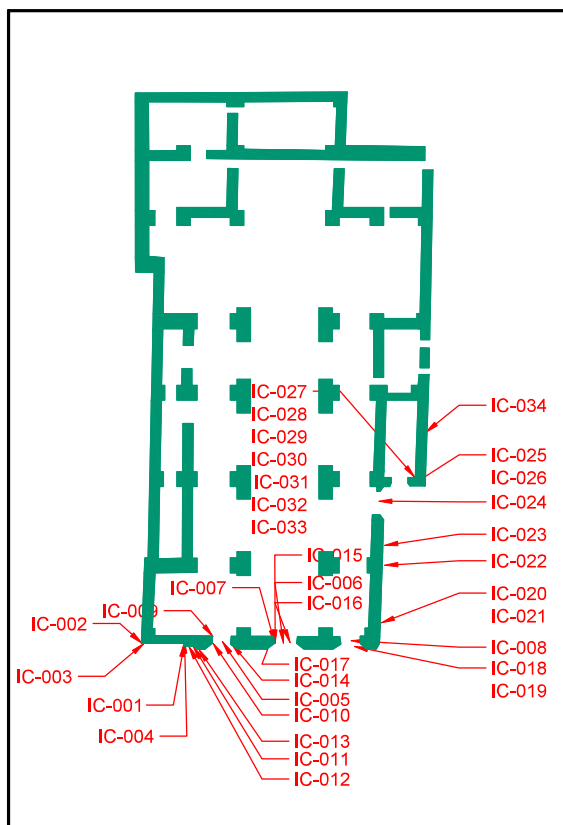
PLANO DE MUESTRAS
ESC:1/750

EROSIÓN ATMOSFÉRICA	
Código	Área (m2)
IC-001	12.12
IC-011	0.69
IC-013	0.52
IC-021	5.96
IC-022	5.22
IC-023	0.80
IC-025	2.01
Total	27.31

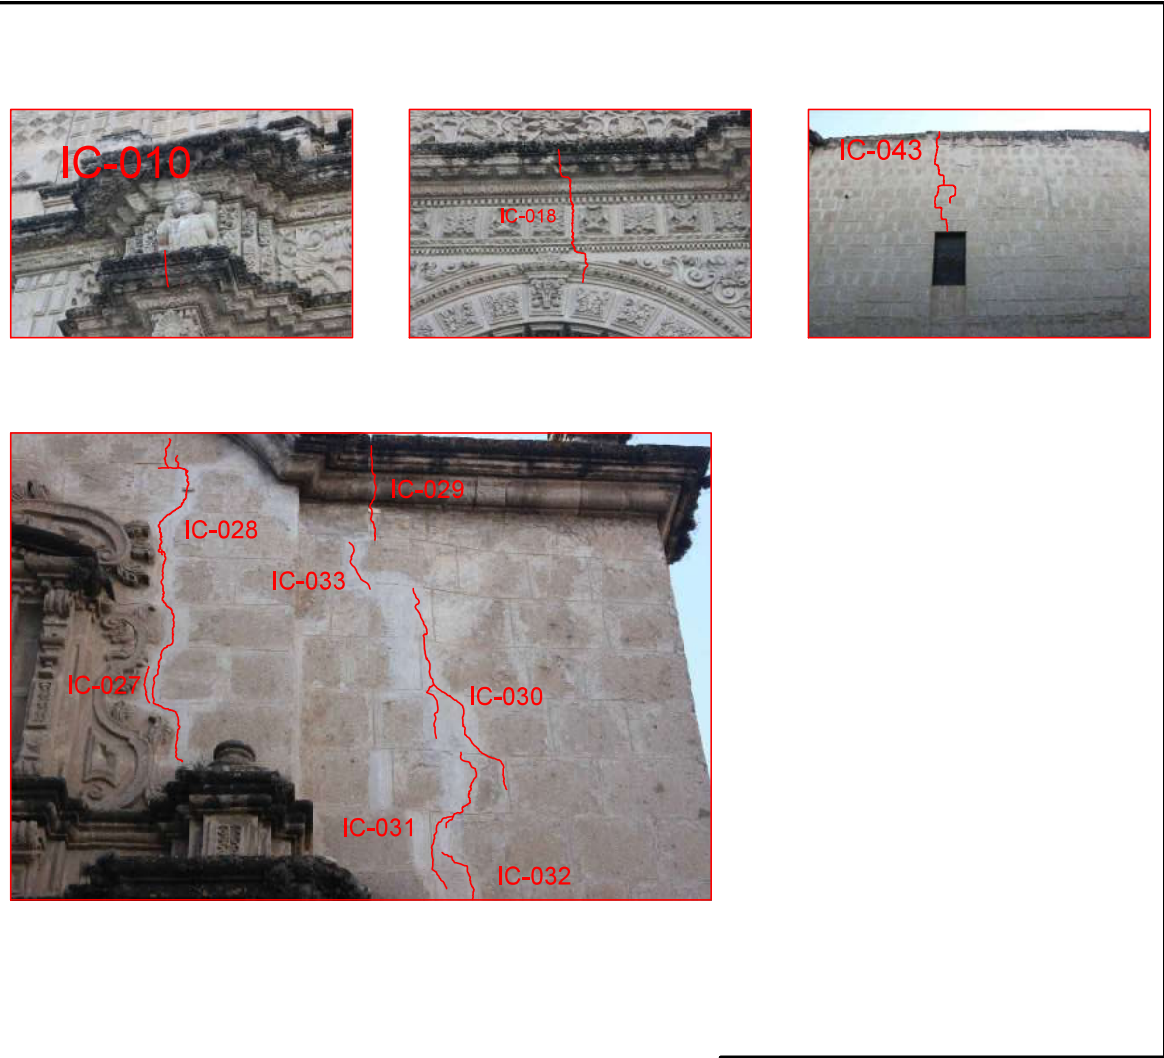
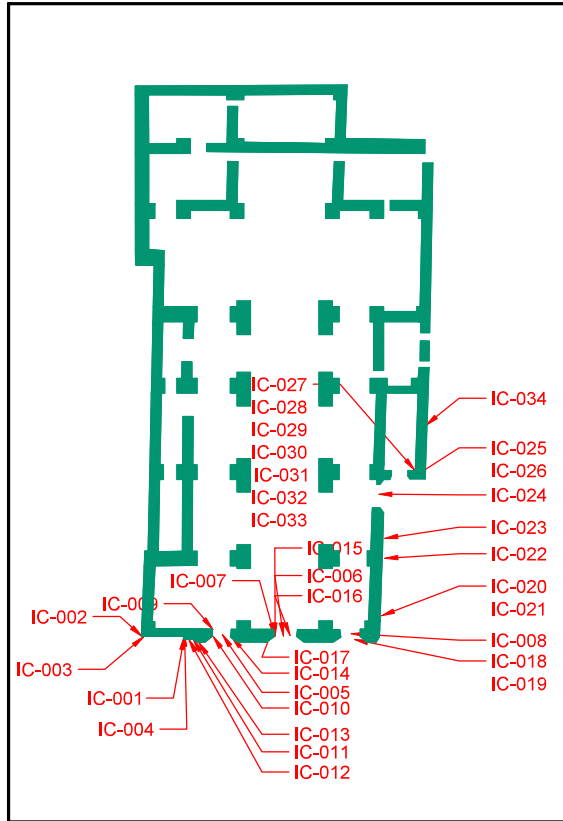
Agrietamiento		
Código	Espesor	Longitud
IC-010	0.0076	0.2191
IC-018	0.0016	1.2109
IC-027	0.001	0.1672
IC-028	0.0015	1.881
IC-029	0.0015	0.4265
IC-030	0.0016	1.3361
IC-031	0.0012	0.8304
IC-032	0.0015	0.2829
IC-033	0.001	0.2399
IC-034	0.0062	4.6314

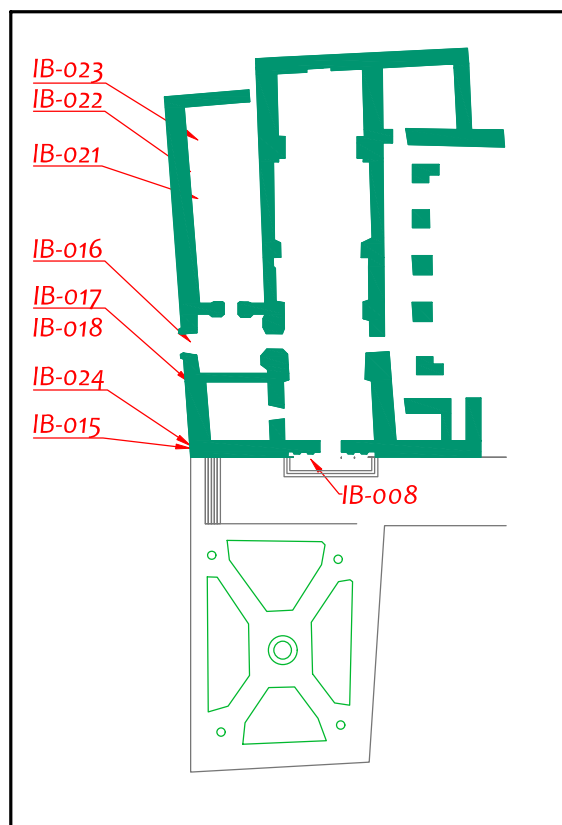
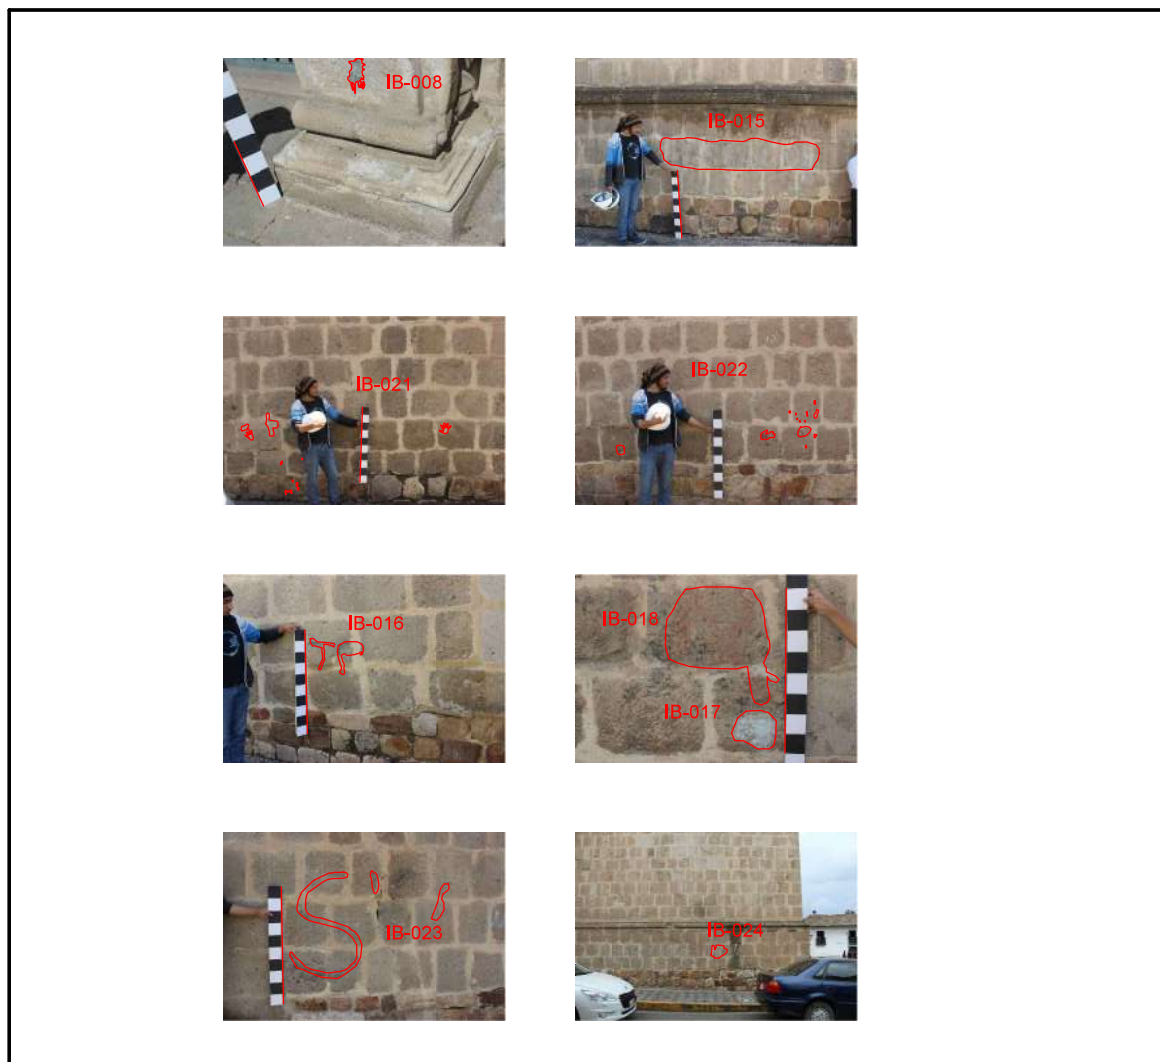
PLANO DE MUESTRAS
ESC:1/750

SUCIEDAD POR PINTURA URBANA	
Código	Área Afectada
IB-008	0.003
IB-015	0.950
IB-016	0.048
IB-017	0.191
IB-018	0.031
IB-021	0.049
IB-022	0.060
IB-023	0.235
IB-024	0.098
Total	1.665

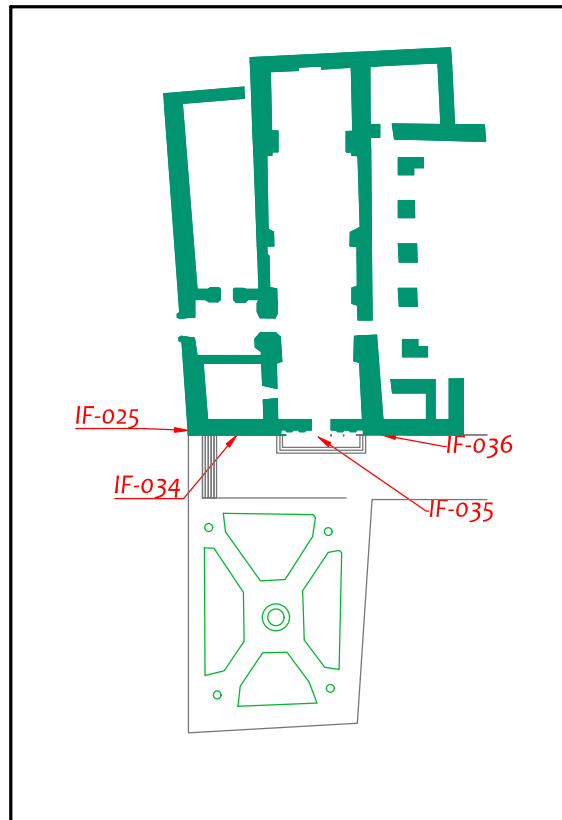
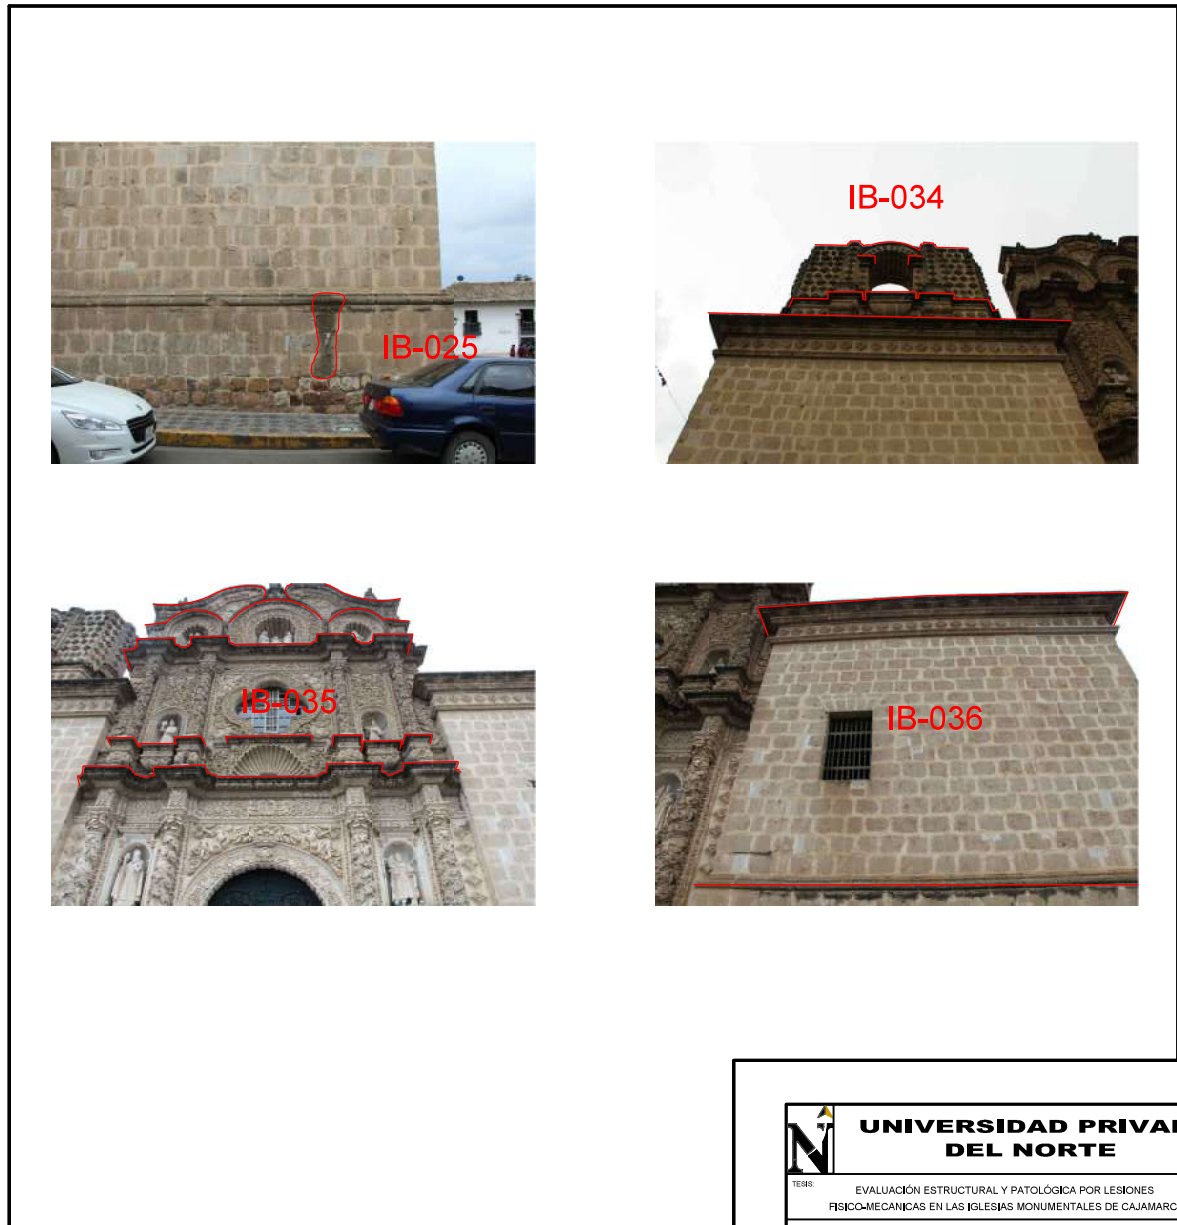
PLANO DE MUESTRAS
ESC:1/750

SUCIEDAD POR FILTRACIÓN DE AGUA	
Código	Longitud
IB-025	0.10
IB-034	6.17
IB-035	9.81
IB-036	2.55
Total	18.64

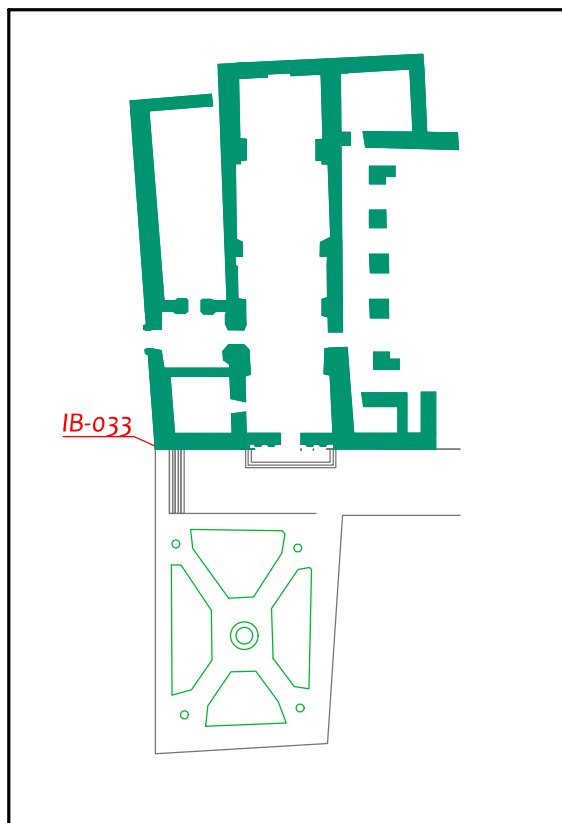
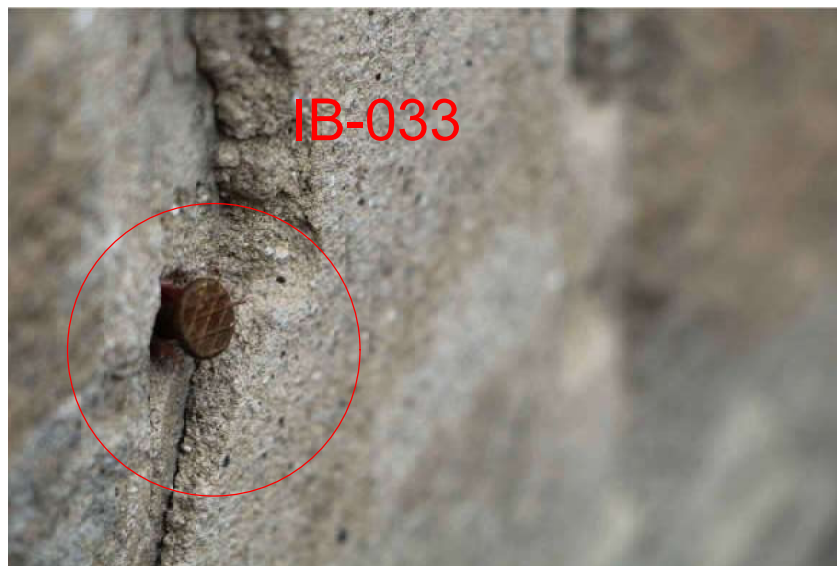
PLANO DE MUESTRAS
ESC:1/750

FISURAS		
Código	Espesor	Longitud
IB-033	0.02	0.02

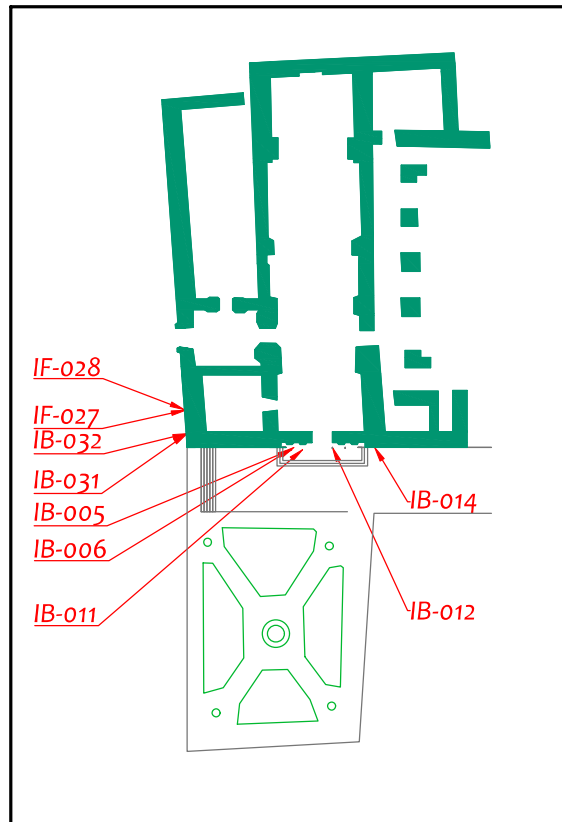
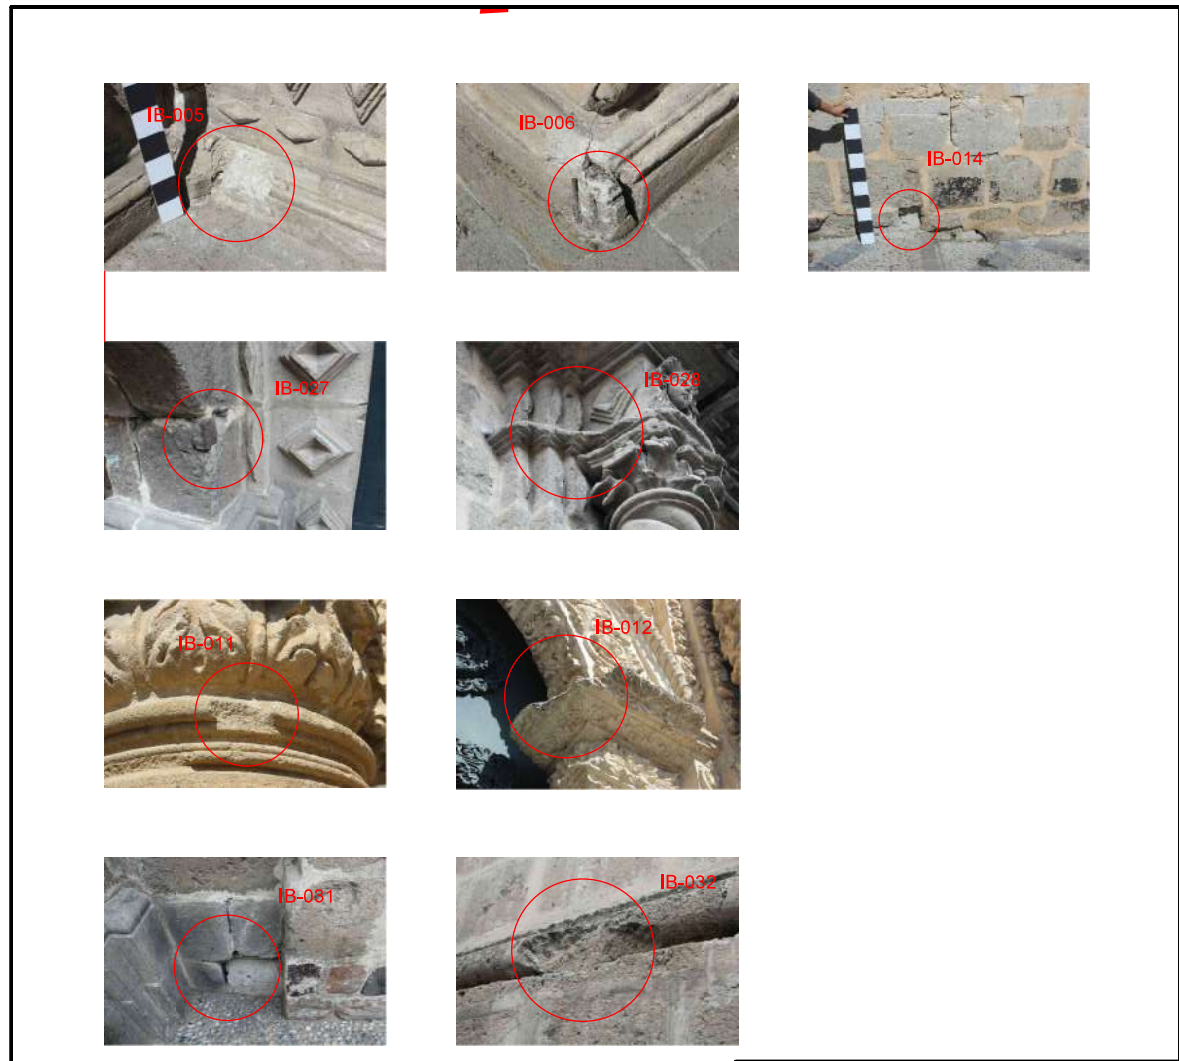
PLANO DE MUESTRAS
ESC:1/750

DESPRENDIMIENTO	
Código	Observación
IB-005	Desprendimiento del acabo de Piedra
IB-006	Desprendimiento de la Esquina
IB-011	Desprendimiento de la Roca
IB-012	Fractura en la Roca
IB-014	Desprendimiento de la Roca
IB-027	Desprendimiento de la roca y subsanación
IB-031	Desprendimiento de la roca
IB-032	Desprendimiento de la Roca
