“SUPERVISIÓN, VERIFICACIÓN Y SEGUIMIENTO PARA LA CONSTRUCCIÓN DE RESERVORIOS EN EL DISTRITO SANTA ROSA DEL NORTE, LIMA, LIMA.”

Trabajo de suficiencia profesional para optar el título profesional
de:

Bach. Jairo Daniel Pariasca Gamarra

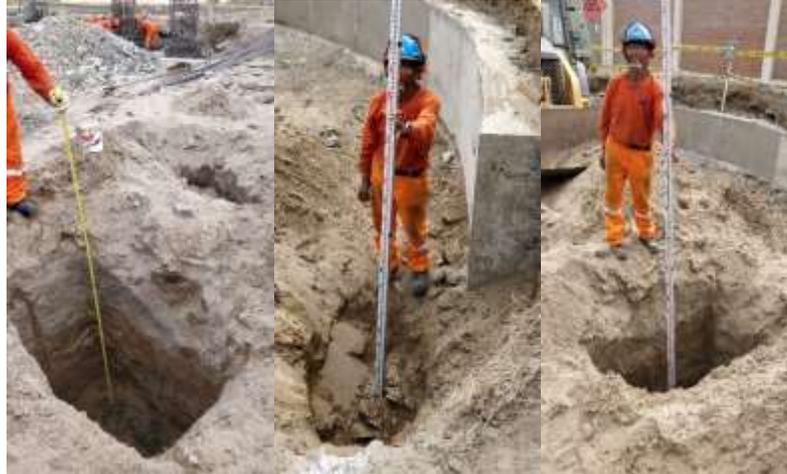
Figura 9 *Calicatas para exploración del terreno*

- En primera instancia se acordó realizar la excavación de 5 calicatas alrededor de todo el terreno para que de esta manera se pueda explorar la zona con más detalle y verificar si se presenta este caso en otras zonas del proyecto. Dichas calicatas se pueden apreciar en la figura n°9 siendo de 1x2m y con una profundidad de 1.90 m para seguridad del proyecto.

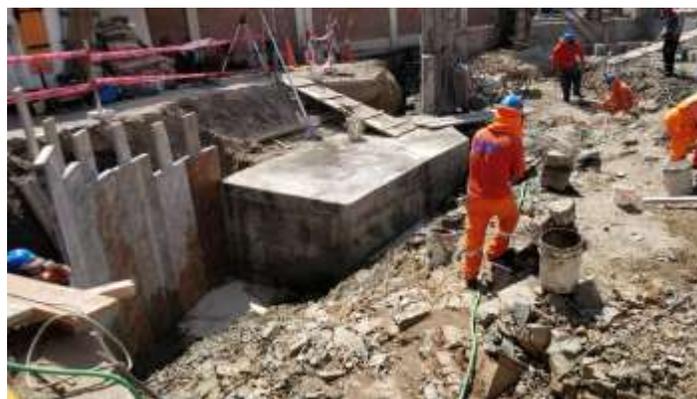
Figura 10 **Construcción falsa zapata**

- En segunda instancia, ya realizada las calicatas y verificando que no se encuentre más material de este tipo, la supervisión pidió realizar la colocación de una falsa zapata, como se observa en la figura n°10), que pueda cumplir con la mejora del terreno para la recepción de cargas que presente el reservorio. Esta fue construida con una profundidad de 1.30m y con concreto de $f'c=140\text{kg/cm}^2$.

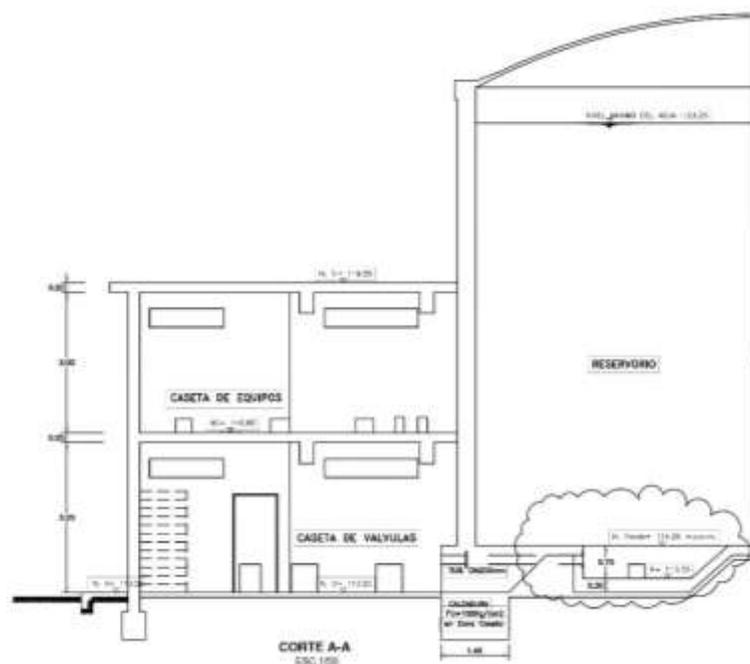
Figura 11 *Plano estructural proyecto inicial*

Este inconveniente llevaría a realizar los primeros replanteos del proyecto tanto para el reservorio como para la caseta de válvulas ya que la cota de fondo para el reservorio inicialmente era de 114.25 m.s.n.m. y para el caso de la caseta de válvulas 113.25 m.s.n.m., como se aprecia en la figura 10, para esta última se mantendría la cota para los accesos a la caseta, pero se profundizaría para la incorporación de una cajuela de 4.20 x 5.20 m aproximadamente en el primer piso la cual llegaría a nivel de la caja de limpia del reservorio siendo su cota de ambas 112.25 m.s.n.m. y por donde saldría la tubería purga y rebose, como se puede observar en la figura n°11. Ambas imágenes se podrán ver con más detalle en el Anexo n°2 donde se adjuntará el plano inicial y el de replanteo para el proyecto.

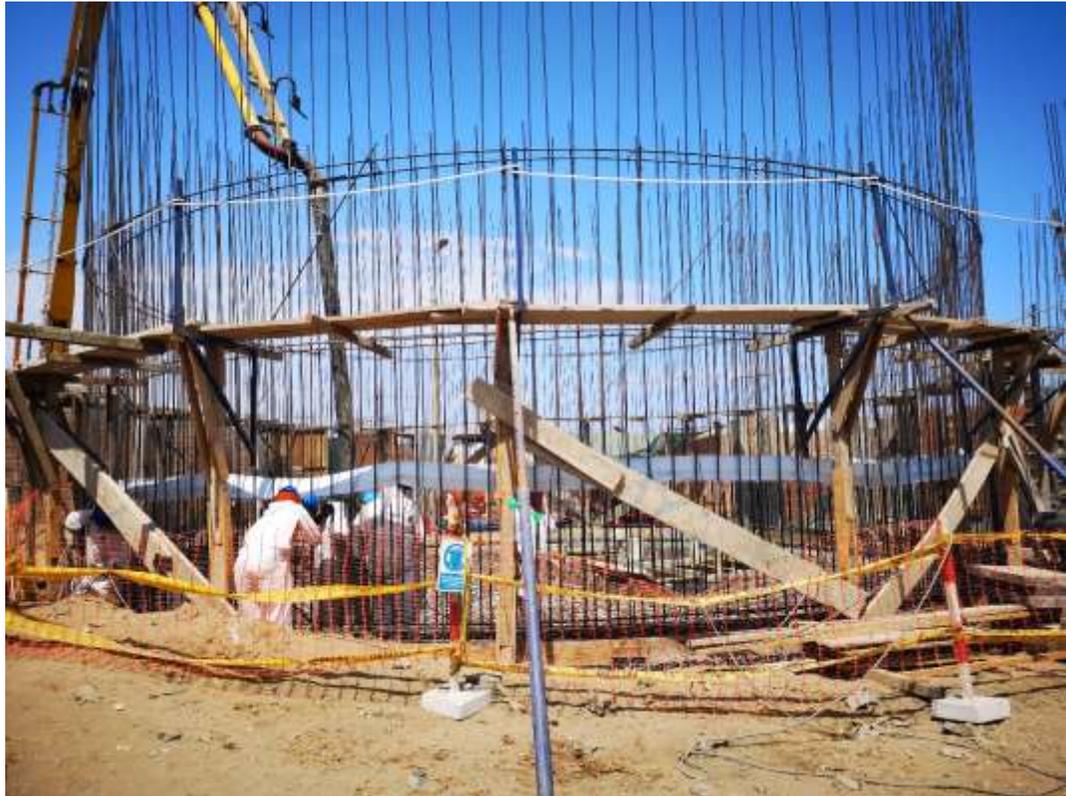
Figura 19 Vaciado del cimiento y losa más colocación de waterstop

Posteriormente, se colocan los fierros verticales de arranque del muro de la cuba como se observa en la figura n°17. La armadura deberá mantener su posición vertical durante el vaciado de concreto que asegure el correcto montaje del encofrado como en la figura n°18. El vaciado de la cimentación se deberá hacer con concreto premezclado de $f'c=280 \text{ Kg/cm}^2$, debiendo emplearse cemento Tipo V y una bomba. Se emplean dos vibradores, los cuales no deben estar en contacto directo con la armadura y por cada 20m³ vaciados se sacarán probetas de muestra para ensayos a compresión en el laboratorio y se constatará la resistencia de diseño pudiendo apreciarse en el Anexo n°3, además se deberá colocar un waterstop de 6'' entre juntas o uniones de anillos para evitar las filtraciones que se puedan producir a futuro como se puede ver en la figura n°19.

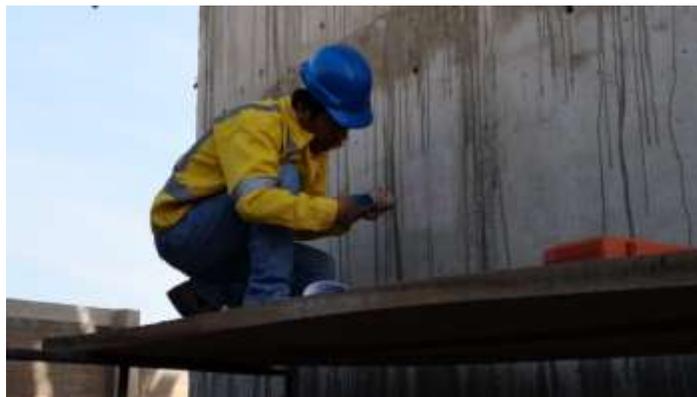
Figura 26 Ensayo de esclerometría

Según el seguimiento de las roturas y el cumplimiento de las resistencias de diseño, llegando a culminar el vaciado del sexto anillo, se recogieron los resultados de la rotura a los 7 días del tercero siendo este un valor demasiado bajo al requerido y dejando en duda su veracidad para la empresa. Al recibir esta noticia se paralizaron actividades para la continuación con los vaciados y la construcción del reservorio alrededor de un mes ya que se rompería otro juego de probetas para el mismo anillo, pero ahora a los 28 días como comprobación de resistencias y validación de la continuación de los trabajos a solicitud de la supervisión de Sedapal y Los Portales. Llegada la fecha se solicitó la rotura de las probetas y esta fue negativa para la resistencia de diseño en la cuba, la cual trabaja con concreto $f'c=280\text{kg/cm}^2$ y los resultados no pasaban de 210kg/cm^2 como se puede observar en la tabla n°6.

Como acuerdo entre todos y por sugerencias de ingenieros consultores se decidió realizar ensayos que puedan comprobar si las resistencias alcanzadas eran por algún mal proceso de ejecución en el laboratorio al momento de la rotura de probetas o confirmar que el concreto vaciado no llegó a su resistencia.

Tabla 9 Resultados ensayo de esclerometría, Anillo 3

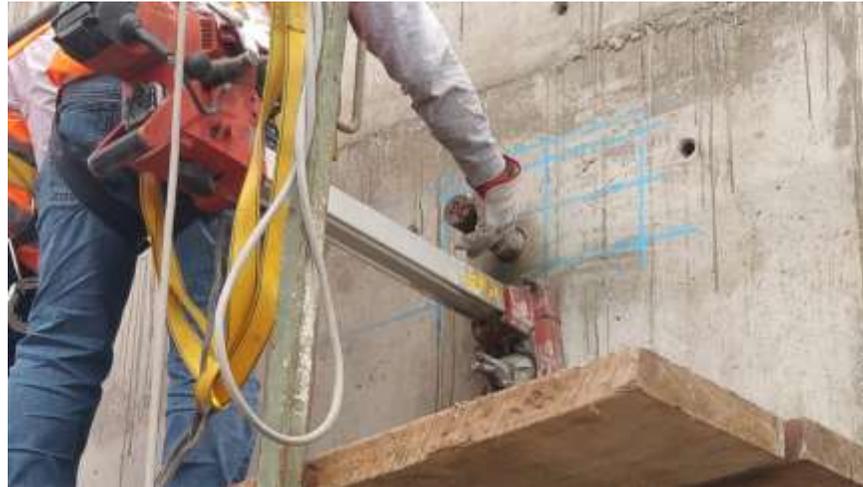
Figura 27 **Ensayo de diamantina**

- Ensayo de diamantina, este es un ensayo destructivo el cual se realizará con un equipo especial diseñado para la extracción de muestras de concreto por medio de una perforación en estructuras ya construidas en este caso se hará la extracción en los anillos que fueron observados con respecto a su resistencia, esto se puede apreciar en la figura n°26 y 27.

Tabla 10 Resultados ensayo de diamantina, Anillo 3

Realizado los ensayos para la comprobación de la resistencia se obtuvieron resultados nuevamente negativos para la situación, frente a ello se conversó con los supervisores e implicados en el proyecto y por acuerdo mutuo se aprobó la demolición de los 4 anillos vaciados por la empresa concretera, perjudicando el proceso constructivo, pero buscando el mejoramiento de la estructura ya que es de suma importancia que la construcción del reservorio cumpla con todos los requisitos necesarios para su óptimo funcionamiento.

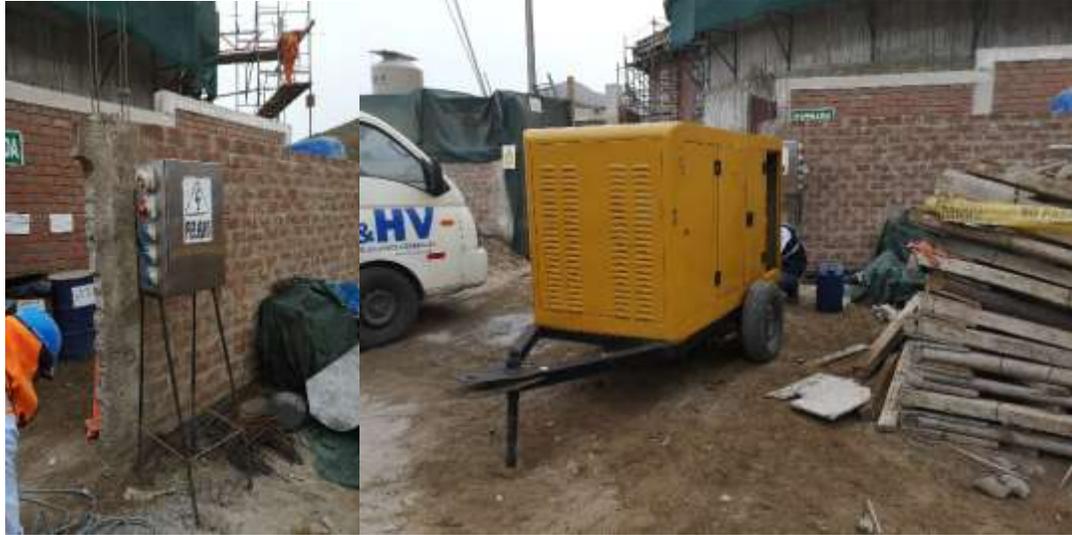
Figura 28 **Generadora para rotomartillos**

Ya aprobado la demolición se dio inicio del mismo para lo cual se tuvo que conseguir equipos que ayuden con el rendimiento para poder acelerar todo el proceso, entre estos estaba la obtención de un generador eléctrico y rotomartillos (ver figura n°27) ya que si solo se realizaba con herramientas manuales la proyección para la culminación de la entrega no iba a ser la requerida.

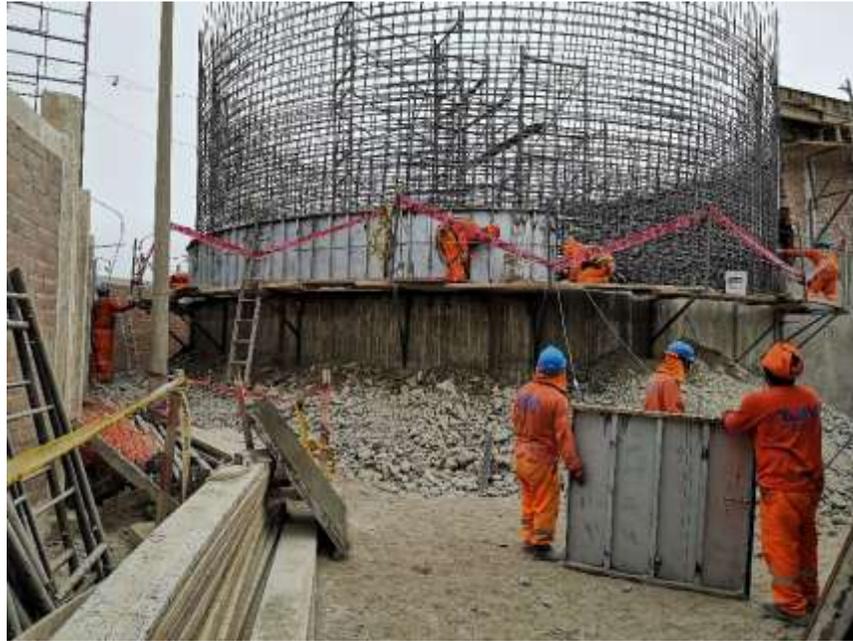
Figura 31 **Encofrado del anillo 3**

Una vez culminado el proceso de demolición y teniendo la aprobación para la continuación de la obra de los respectivos supervisores, tanto de Sedapal como de Los Portales, se dio inicio a la limpieza general del área para así poder realizar la colocación del encofrado en el tercer anillo y continuar con su vaciado retomando los servicios del primer proveedor de concreto y llegando a culminar con este todos los procesos constructivos, que impliquen vaciado de concreto, con las resistencias de diseño para la obra.

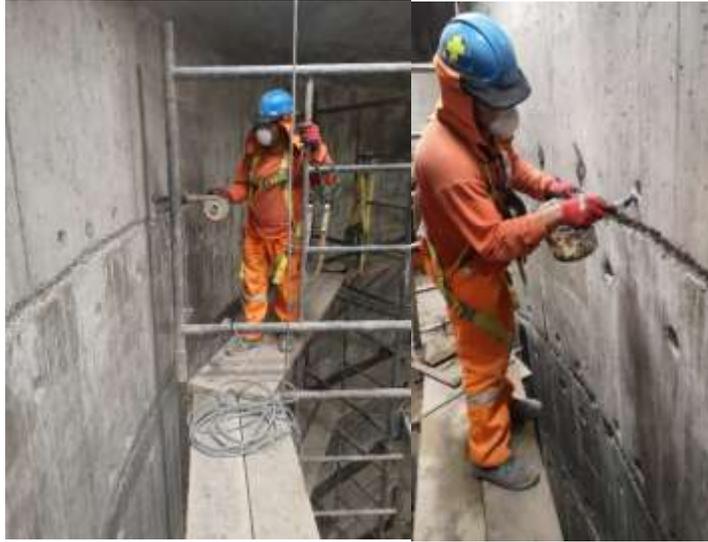
Figura 63 Limpieza y aplicación del Perpox 32

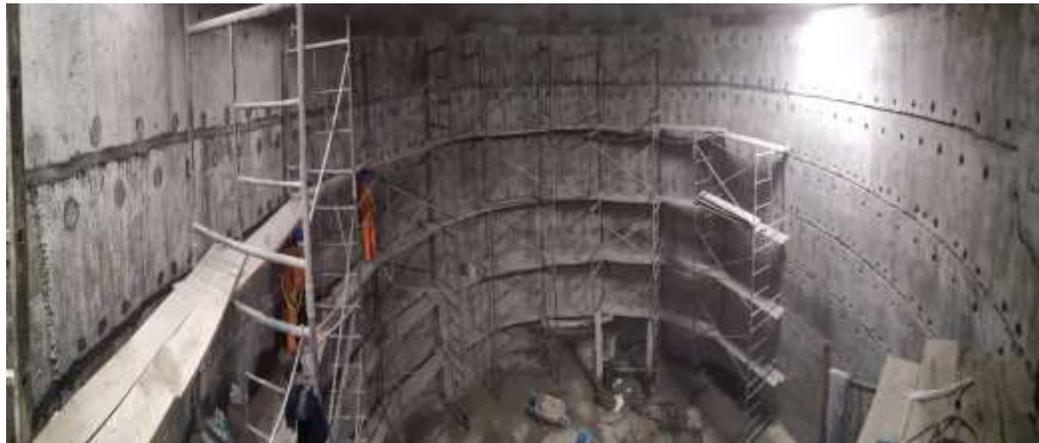
Figura 64 Colocación del Per Grout Mortar

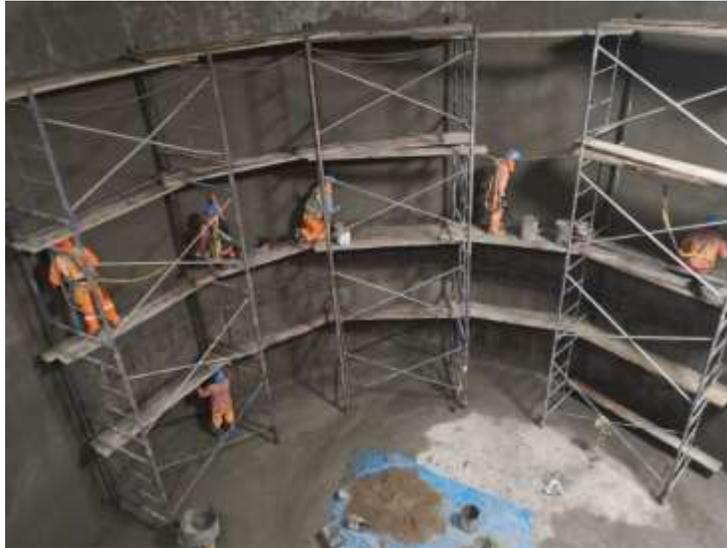
Figura 65 *Solaqueo de la parte interior del reservorio*

- Como punto adicional a el proceso en la parte interna y externa se realizó un solaqueo de todo el reservorio esto con el fin de reforzar el sellado con el Per Grout Mortar (esta consideración no está registrada como parte del
-

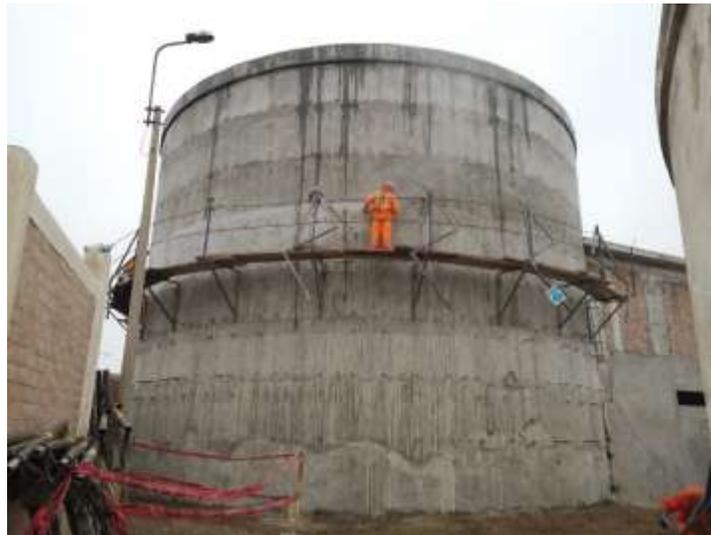
Figura 66 *Solaqueo de la parte externa del reservorio*

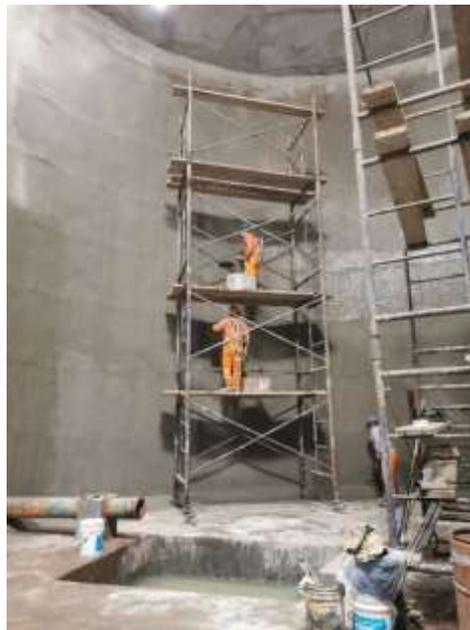
Figura 72 Resane de filtraciones

En el caso de nuestra obra se realizó un llenado previo sin aplicar el impermeabilizante para, en una primera instancia, detectar las posibles filtraciones que se puedan presentar y realizar el resane de estas lo más pronto posible. El resultado de esto fue de cierto modo positivo ya que se pudo observar que las filtraciones no eran tan pronunciadas y además de ello solo se había realizado el resane y solaqueo del reservorio.

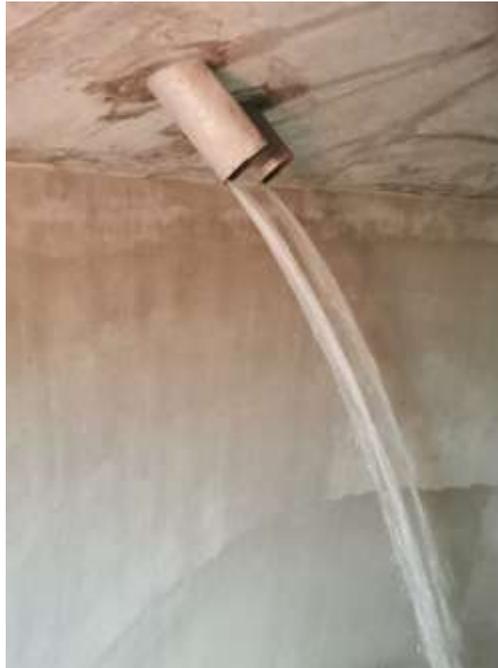
Figura 73 Segundo llenado de reservorio

Para una segunda prueba, ya aplicando el impermeabilizante, se tuvo un resultado muy positivo ya que no se presentaron filtraciones y se dio como aprobado la prueba de impermeabilización del reservorio.

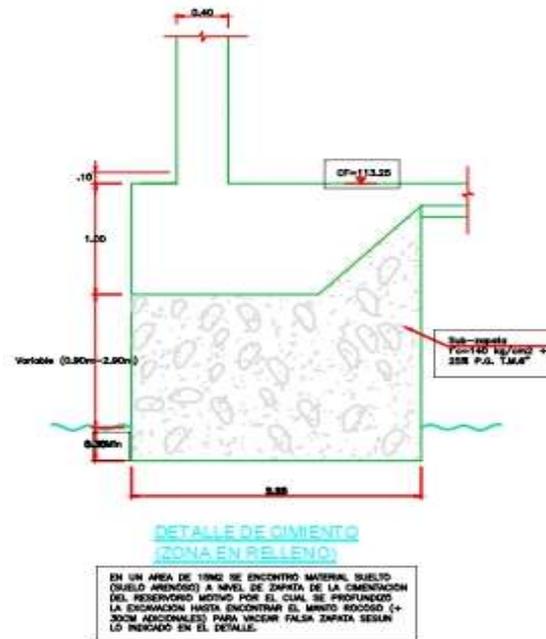
Figura 86 Diseño de falsa zapata para zona donde se encontró el suelo suelto

Según lo explicado para este punto en la descripción de la experiencia laboral, se realizó un diseño óptimo para la construcción de la falsa zapata del reservorio pese a tener el cambio de cotas se cumplió con el objetivo y no se presentaron más complicaciones con el replanteo del diseño para la entrega final de obra.

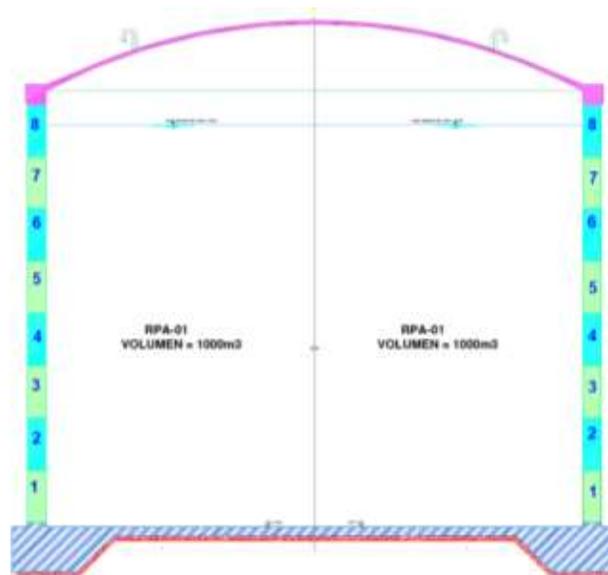
Figura 89 Medición para el avance de la demolición

Como se aprecia en la figura n°86 y cumpliendo con lo establecido para los 30 días se puede deducir que la secuencia que podría tomarse para la demolición sería muy lenta para la producción por ello se decidió trabajarlo como se observa en la figura n°87, llegando a culminar la demolición de los 4 anillos solo en 10 días siendo un trabajo optimo y logrando mejorar la proyección de las fechas quedando 20 días del plazo libres que serían aprovechados para la continuación de las partidas que restaban para la obra. Ya demolido los anillos se dio inicio a la limpieza general y del acero que contenía aun concreto pegado por la demolición para así poder pasar al encofrado de los mismo dejando el área habilitada para los vaciados hasta el final del reservorio.

El vaciado se hizo inter diariamente culminando todos los vaciados hasta la cúpula dentro de los 20 días sobrantes del plazo para la demolición. Con ello se cerraron los temas de vaciados y logrando mejores resultados para sus resistencias.

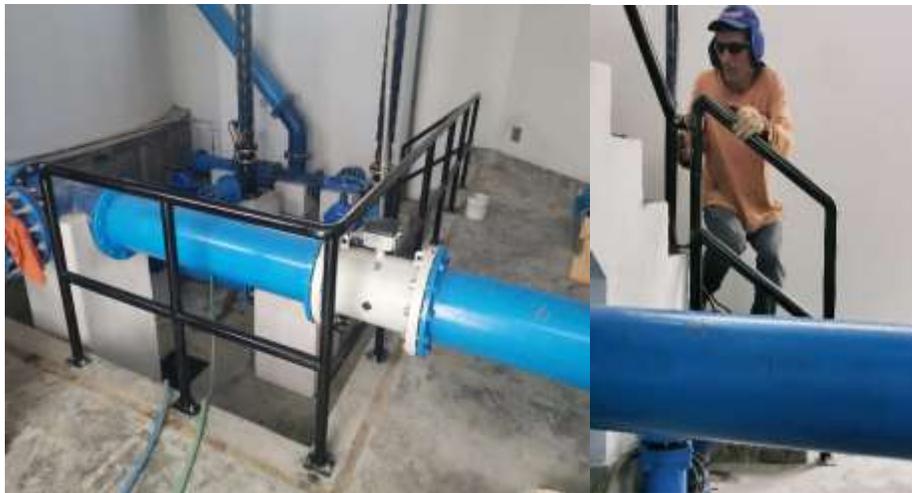
Figura 90 **Instalación de baranda**

Para los acabados finales se hizo seguimiento de lo requerido por la supervisión adicionando, por temas de seguridad, barandas y mejorando las escaleras tipo marinero porque la altura de diseño quedaba muy corta para el acceso hacia el reservorio.

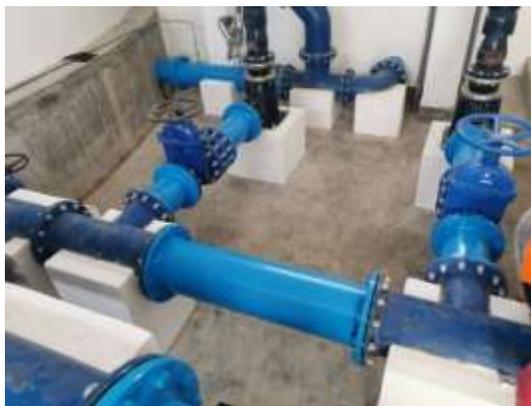
Figura 91 **Cajuela acabada diseñada por el cambio de cotas**

Para la caseta de válvulas se realizó el cambio de cotas sin afectar el diseño estructural de la misma y el replanteo cumplió con lo requerido para la trabajabilidad.

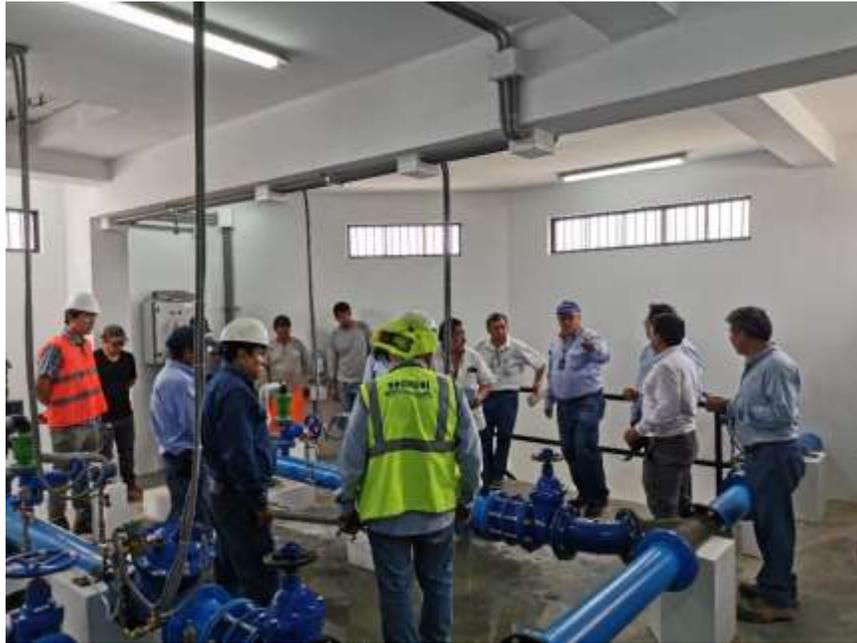
Figura 93 Verificación del funcionamiento para recepción de obra

Se consiguió que para la prueba hidráulica final no se presenten filtraciones por las paredes del reservorio ni por los accesorios que componen el árbol hidráulico todo ello con la verificación del equipo de recepción de obra, en nuestro caso Sedapal, y Los Portales quienes serían nuestros supervisores directos hasta la entrega de proyecto siendo esto positivo para todos y quedando solo pendiente la documentación de recepción.

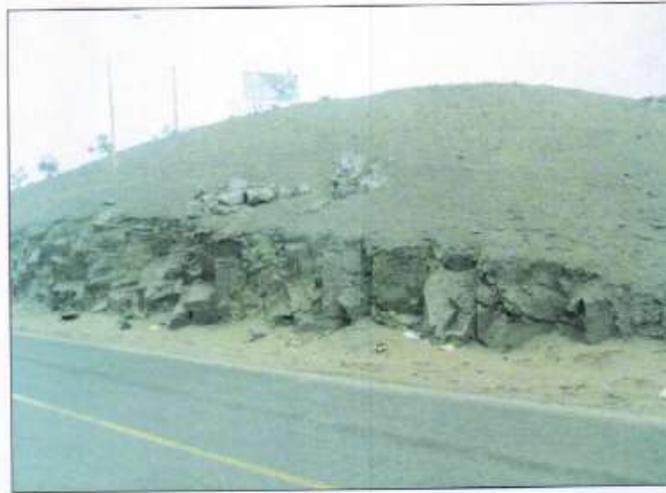
Foto N°2: Al pie del talud se encuentra el macizo rocoso del tipo andesita, moderadamente alterada.

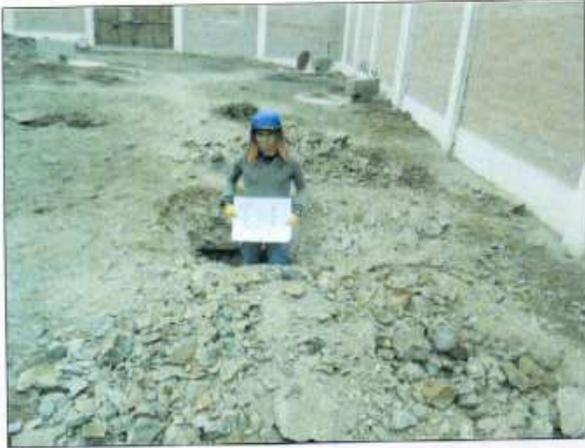
Foto N°3: De 0.00 a -0.10m de profundidad de la calicata C-1, se encuentra una losa de concreto simple (Cs) se encuentra en mal estado de conservación. De -0.10 a -0.20m de profundidad, es una arena mal graduada (SP), contiene gravas sub-redondeadas de tamaño máximo 1", suelta, de color gris, 0.9% de humedad, su composición es: 32.91% de gravas, 62.70% de arenas y 4.39% de finos.

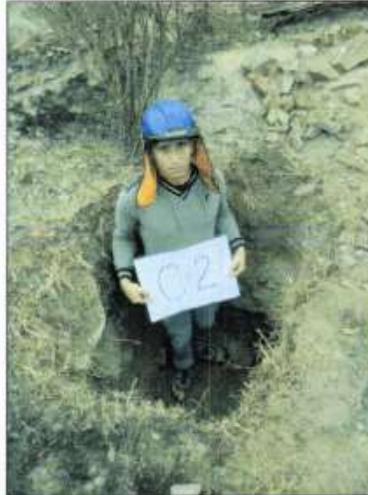
Foto N°5: De 0.00 a -0.55m de profundidad de la calicata C-2, es una arena mal graduada (SP), contiene gravas sub-redondeadas de tamaño máximo 1", suelta, de color gris, 0.9% de humedad, su composición es: 32.91% de gravas, 62.70% de arenas y 4.39% de finos.

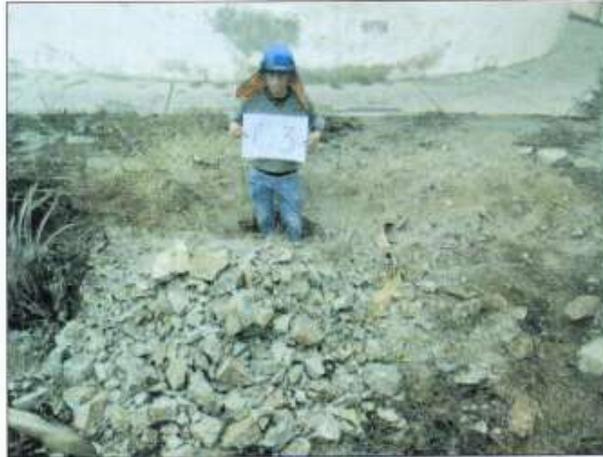
Foto N°7: De 0.00 a -0.25m de profundidad de la calicata C-3, es una arena mal graduada (SP), contiene gravas sub-redondeadas de tamaño máximo 1", suelta, de color gris, 0.9% de humedad, su composición es: 32.91% de gravas, 62.70% de arenas y 4.39% de finos.

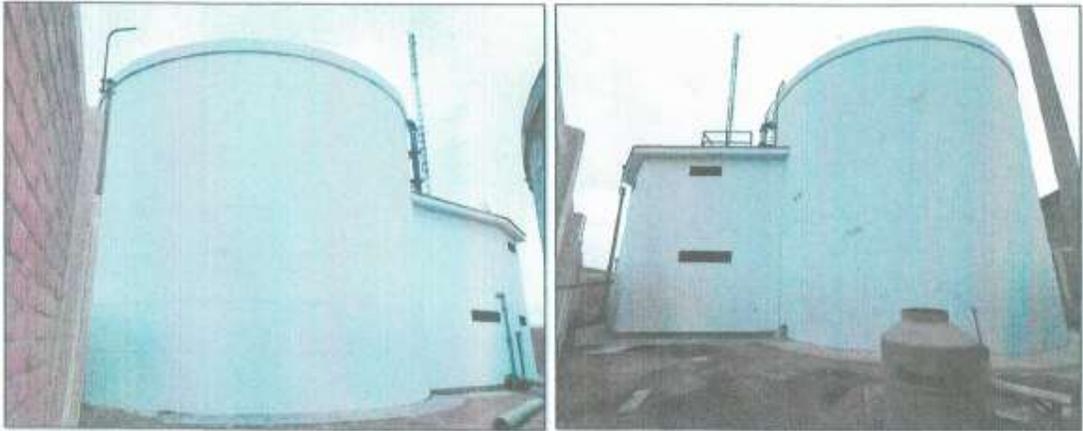
1. Volumen del reservorio: 1000 m ³ 2. Diámetro interior: 6.00 m 3. Altura del reservorio: 12.43 m 4. Nivel de fondo de reservorio: 113.25 msnm 5. Nivel máximo de agua: 122.25 msnm 6. Tiempo de llenado con salida cerrada: 10 horas 7. Días para llenado: 4 días (2,5 horas por día) 8. Fecha inicio de llenado: 10/12/2019 9. Fecha de culminación de llenado: 13/12/2019 10. Fecha inicio de prueba: 14/12/2019 11. Fecha de culminación de prueba: 21/12/2019 12. Duración de la Prueba: 1 semana 13. Filtración habida de la Prueba: 0 14. OBSERVACIONES: No se observó disminución del nivel máximo de agua.

<table><tr> <th>Tiempo</th> <th>Observaciones en Reservorio</th> <th>Observaciones en Tubería y Valvulas Caseta de Valvulas</th> </tr><tr> <td>1-2 días</td> <td>Muros sin presencia de filtraciones</td> <td>Leve fuga por falta de ajuste</td> </tr><tr> <td>2-3 días</td> <td>Muros sin presencia de filtraciones</td> <td>Se ajusta pernos y ya no presenta fugas</td> </tr><tr> <td>3-4 días</td> <td>Muro con leve presencia de humedad</td> <td>No presenta fugas</td> </tr><tr> <td>4-5 días</td> <td>Muro secando al absorber la humedad</td> <td>No presenta fugas</td> </tr></table>
