“EVALUACIÓN DE CONFIABILIDAD DEL DRONE PHANTOM 4 PRO V2.0 PARA CALCULAR EL ÍNDICE DE CONDICIÓN DEL PAVIMENTO FLEXIBLE EN AV. MIRAFLORES DEL DISTRITO DE COMAS, LIMA - 2020”.

Tesis para optar el título profesional de:

Omar Christian Quispe Enriquez

2020

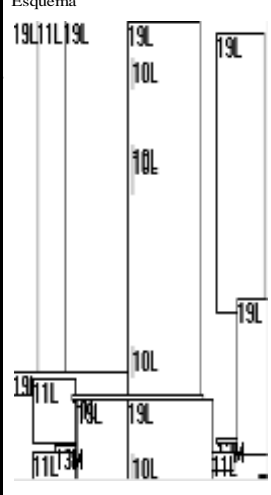
Figura 25.Registro de hoja de datos de la unidad muestral.

7. Grieta de Borde			14. Cruce de Vía Ferrea						
INVENTARIO DE FALLAS DE EXISTENTES									
ITEM	FALLA	SEVERIDAD	X	Y	LONGITUD	ANCHO			
1	13	L	5.8	0.1	0.5	0.8			
2	11	L	5.8	0.2	2.6	0.6			
3	13	M	5.8	2.5	1.2	0.7			
4	11	L	5.8	3.47	34.5	0.5			
5	19	L	5.9	0	33.3	0.7			
6	4	L	2.7	7	22.7	1.7			
7	19	L	1	22.7	17.6	3			
8	10	L	3	0	7	1			
9	10	L	2	15	1.5	1			
10	10	L	3	15	4	1			
11	11	L	1.5	20	10.2	0.8			
12	10	L	0	20	10.2	1			
13									
14									
15									
16									
17									
18									
19									
20

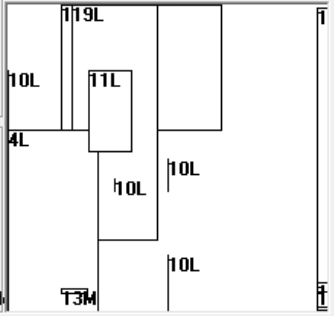
Figura 27. Cálculo automático de PCI en software EvalPav.

TIPO	SEVERIDAD	01	02	03	04	05	06	07	08	09	10	TOTAL	DENSIDAD	VR
▶		L	1.5	4.0	7.0	10.2							22.7	9.9	8
	11	L	1.6	8.2	17.3								27.0	11.7	17
	13	M	3.0										3.0	1.3	36
	19	L	23.3	47.0	52.8								123.2	53.6	14
	4	L	38.6										38.6	16.8	26

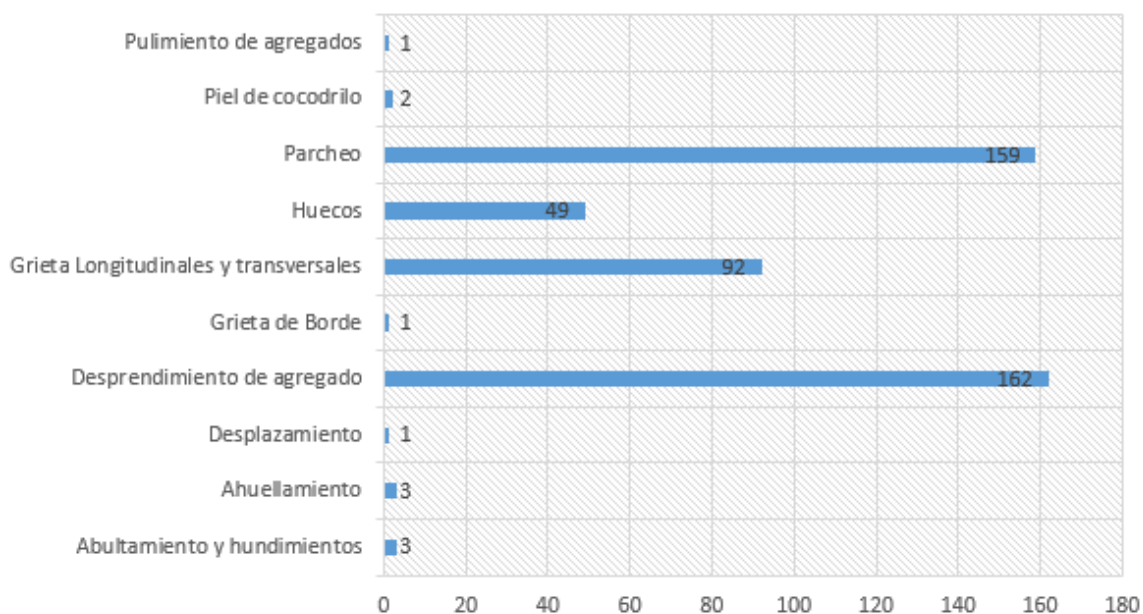
Figura 32. Número de Fallas según su tipo.

En la Figura 32, se indica la cantidad de fallas halladas por tipo, según la considerando el manual del cálculo de PCI. Estas fallas fueran identificadas desde la visualización digital de la ortofoto obtenida con el drone.

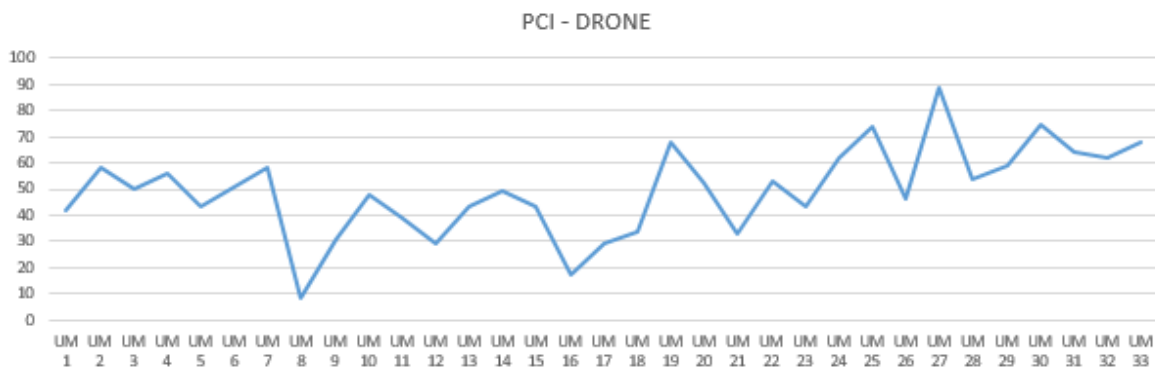
Figura 33.PCI por cada Unidad Muestral (UM).

Es el resumen de cálculo del Índice de Condición de Pavimento (PCI) obtenido con el software Evalpav y su estado en base su caracterización de las 33 (UM) del área de estudio tal y como se muestra en la Tabla 9 y en la Figura 33.

UM 21	0+766	0+804.3	33	POBRE
UM 22	0+804.3	0+842.6	53	REGULAR
UM 23	0+842.6	0+880.9	43	REGULAR
UM 24	0+880.9	0+919.2	62	BUENO
UM 25	0+919.2	0+957.5	74	MUY BUENO
UM 26	0+957.5	0+995.8	46	REGULAR
UM 27	0+995.8	1+034.1	89	EXCELENTE
UM 28	1+034.1	1+072.4	54	POBRE
UM 29	1+072.4	1+110.7	59	BUENO
UM 30	1+110.7	1+149	75	MUY BUENO
UM 31	1+149	1+187.3	64	BUENO
UM 32	1+187.3	1+221.6	62	BUENO
UM 33	1+221.6	1+246.6	68	BUENO

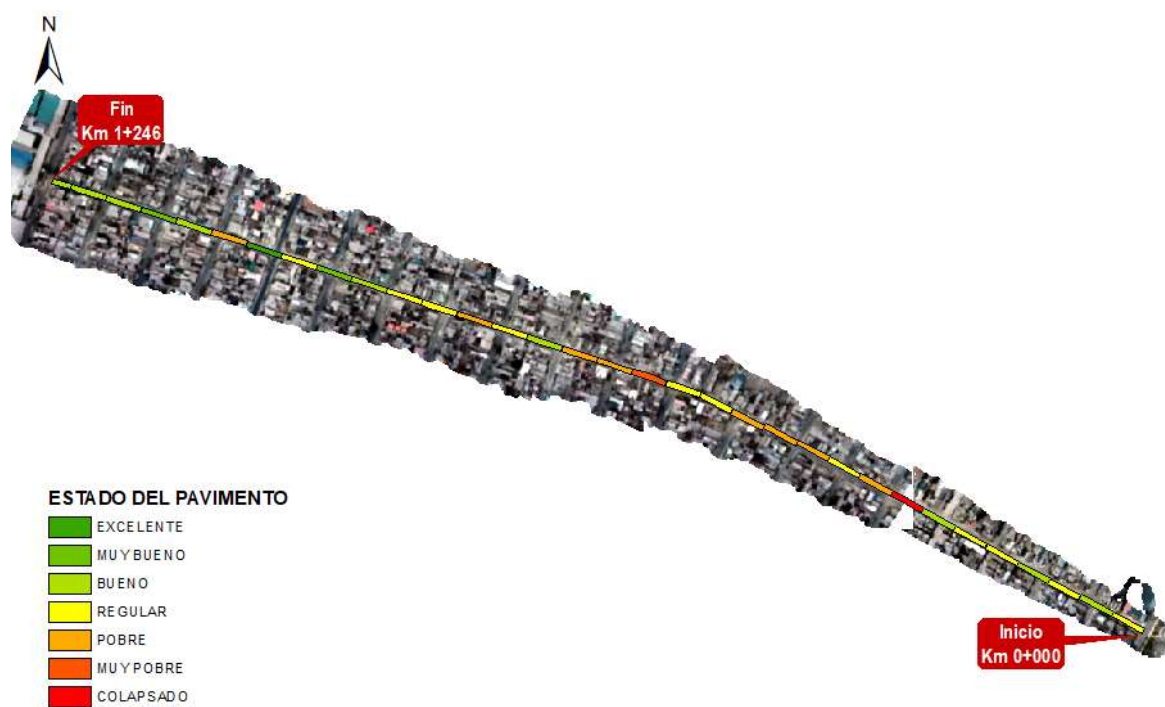
Figura 35. Ubicación de los estados de PCI en el tramo de estudio.

Considerando el procesamiento de información se manifiesta que; los estados predominantes de la vía son de estado Pobre, Regular y Bueno como se indica en la Figura 34 y Figura 35.

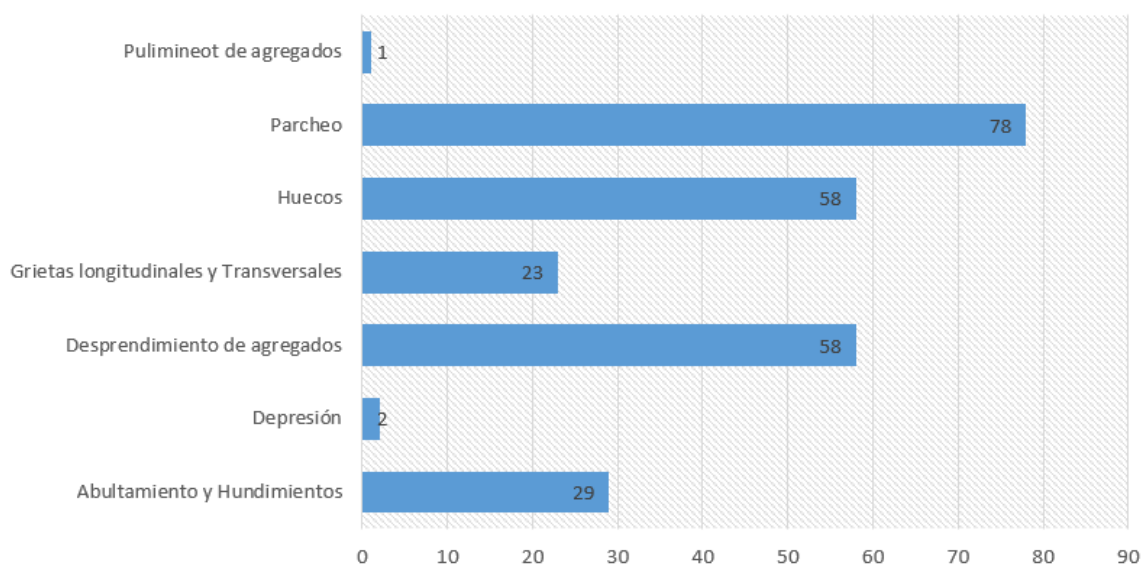
Figura 36. Número de Fallas según su tipo.

En la Figura 36 se observa la cantidad de fallas identificadas por tipo, según la clasificación del manual de PCI , considerando que fueron registrados desde la ortofoto obtenida con el drone la Av. Miraflores .

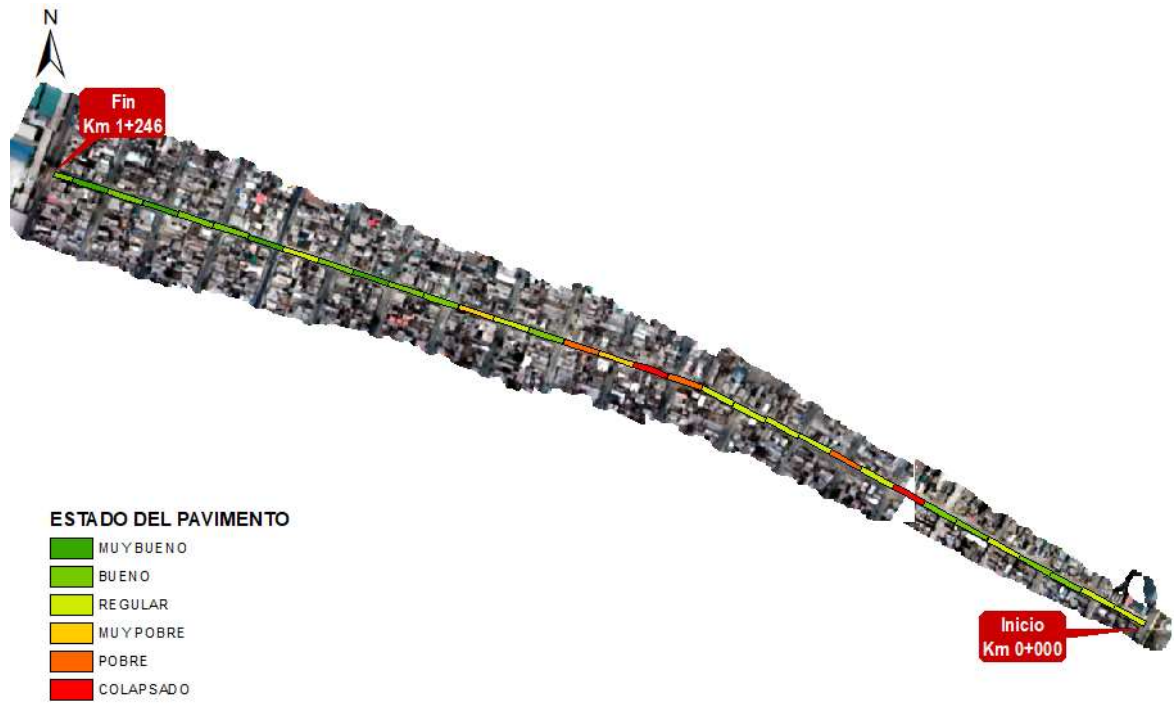
Figura 39. Ubicación de los estados de PCI en el tramo de estudio.

En base procesamiento de información se manifiesta que; los estados predominantes de la vía son de estado Pobre, Regular y Bueno como se indica en la Figura 37 y Figura 38.

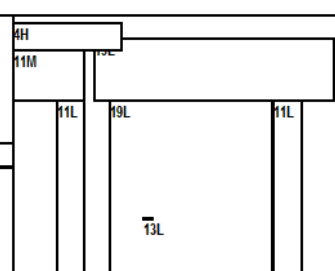
KM 0 AL 1+280		km 00+536			UM 015							
CARRIL CALZADA		PROGRESIVA FINAL			AREA DE MUESTREO							
OCQE		km 00+574			229.8 m²							
INSPECCIONADO POR		FECHA			13 - Ayamarca - 2020							
DAÑOS

6. Depresión			12. Pulimento de agregados			18. Hinchamiento						
19. Desprendimiento de agregados												
DAÑO	SEVERIDAD	CANTIDAD								TOTAL	DENSIDAD	VALOR DEDUCIDO
11	H	1.8								1.8	0.7	17.0
11	L	2.9	15.3							18.2	7.9	14.0
11	M	30.6								30.6	13.3	36.0
4	L	2.1								2.1	0.9	2.0
4	M	3.9								3.9	1.7	16.0
