UNIVERSIDAD
PRIVADA
DEL NORTE

Carrera de Ingeniería Civil

“DESARROLLO DE UN MANUAL DE IDENTIFICACIÓN DE PATOLOGÍAS ESTRUCTURALES PARA LA REPARACIÓN DE VIVIENDAS SOCIALES DE ALBAÑILERÍA EN LIMA METROPOLITANA”.

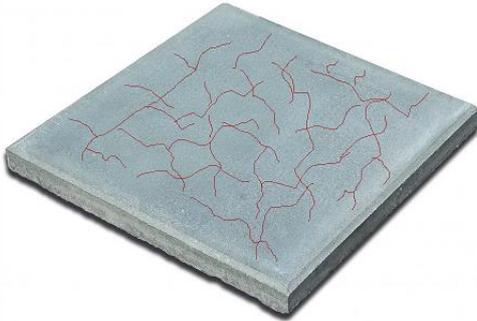
A.9	FISURACION POR CONTRACCION PLASTICA EN LOSAS

<p>4. CARACTERÍSTICAS:</p> <ul style="list-style-type: none"> • Fisuración continua superficial – anchos apreciables de 0.15 a 0.4 mm, se aprecia como piel de cocodrilo. • Este comportamiento se aprecia desde 1 a 6 horas después del vaciado. 	
<p>5. CAUSAS:</p> <ul style="list-style-type: none"> • Calor excesivo o baja humedad. • Evaporación rápida del agua superficial • Exceso de finos en la arena • Producto del curado ineficiente o exceso de agua en el mezclado. 	
<p>6. SOLUCIONES:</p> <p>Tratamiento de la superficie afectada con un mortero cementicio de mayor resistencia al proyectado acompañado con un acrílico para una mejor adherencia.</p>

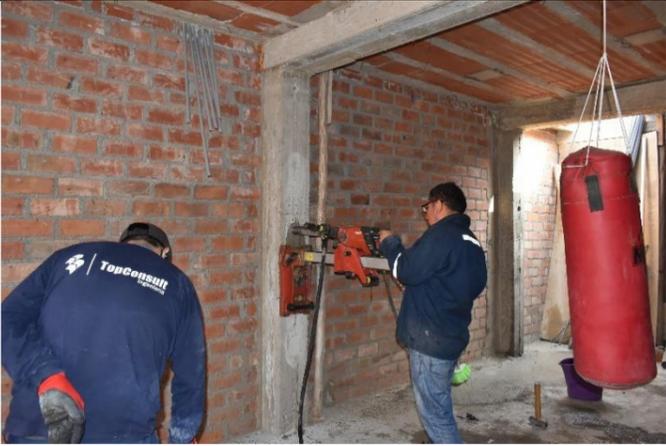
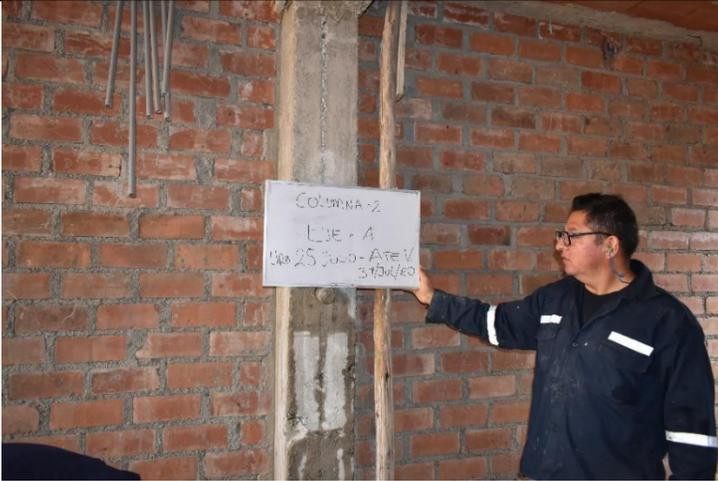
1. B MATERIALES USADOS (si se conocen)	Concreto	Resistencia F'c especificada (kg/cm2)	210 / 97.28			
			Tamaño del agregado	Sin especificar			
Tipo de mezcla:			Preparado en Obra

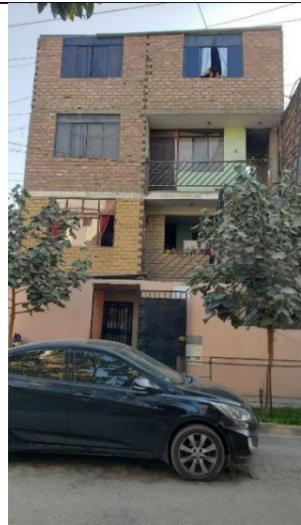
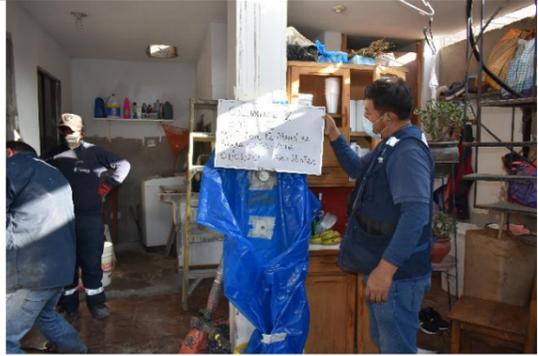
1. B MATERIALES USADOS (si se conocen)	Concreto	Resistencia F'c especificada (kg/cm2)	210/98.99
			Tamaño del agregado	
Tipo de mezcla:				
Proporción de la mezcla			210/ 1 bolsa cemento / 1 bugui de arena 1 piedra/ 2 baldes de 5 galones. h	
Acero		Resistencia Fy (kg/cm2) especificada		
	Otros:

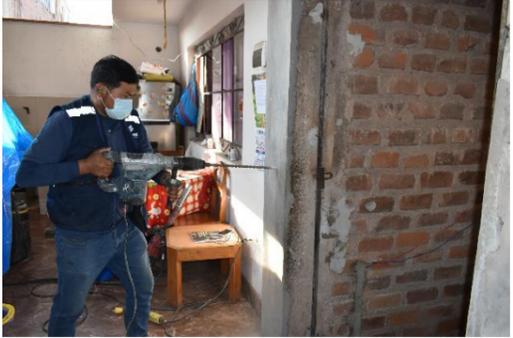
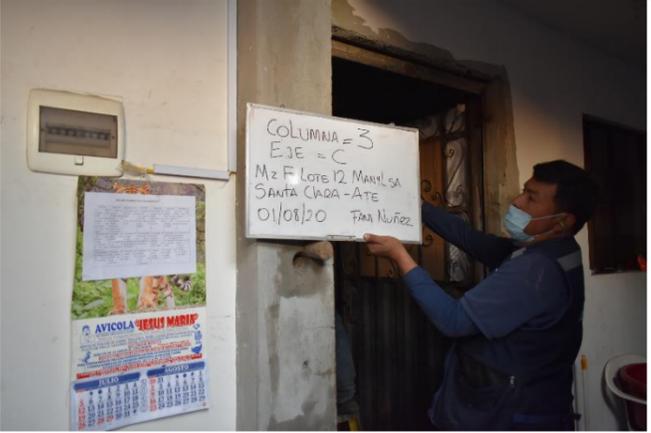
1. B MATERIALES USADOS (si se conocen)	Concreto	Resistencia F'c especificada (kg/cm2)	210/59.95	
			Tamaño del agregado		
Tipo de mezcla:					
Proporción de la mezcla			210/ 1 bolsa cemento / 1 bugui de arena 1 piedra/ 2 baldes de 5 galones. h		
Acero		Resistencia Fy (kg/cm2) especificada	4200		
	Otros:

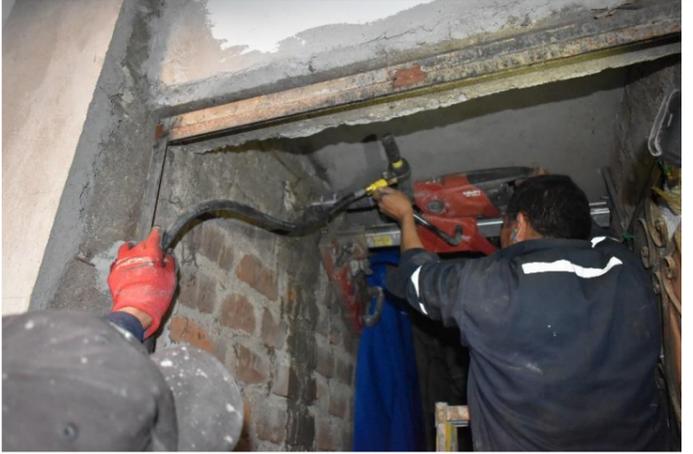
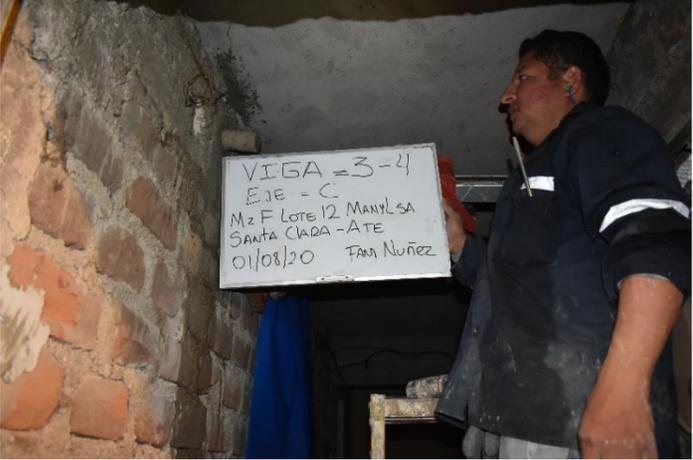
1. B MATERIALES USADOS (si se conocen)	Concreto	Resistencia F'c especificada (kg/cm2)	210/165.21		
			Tamaño del agregado			
Tipo de mezcla:						
Proporción de la mezcla			210/ 1 bolsa cemento / 1 bugui de arena 1 piedra/ 2 baldes de 5 galones. h			
Acero		Resistencia Fy (kg/cm2) especificada				
	Otros:

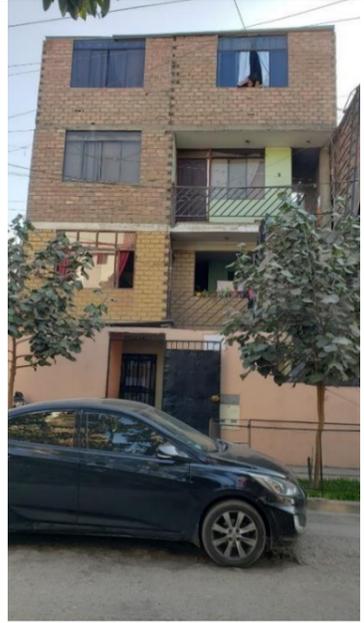
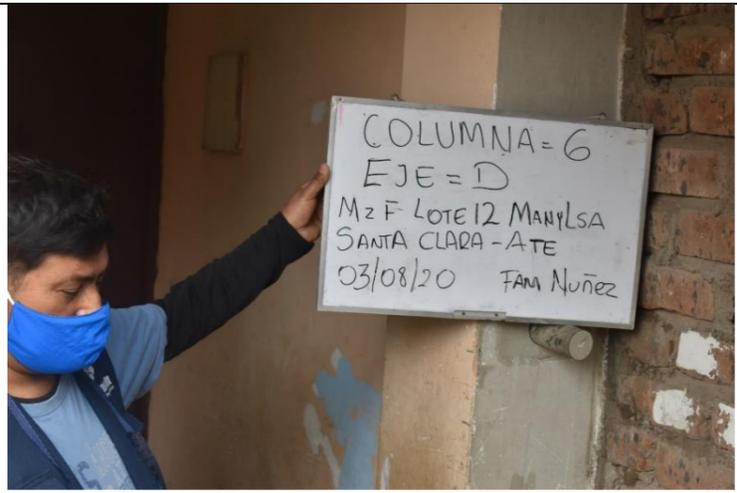
1. B MATERIALES USADOS (si se conocen)	Concreto	Resistencia F'c especificada (kg/cm2)	210/84.88		
			Tamaño del agregado			
Tipo de mezcla:						
Proporción de la mezcla			210/ 1 bolsa cemento / 1 bugui de arena 1 piedra/ 2 baldes de 5 galones. h			
Acero		Resistencia Fy (kg/cm2) especificada	4200 kg/cm2			
	Otros:	-

Control sonoro del elemento	No		
	¿Se observa lixiviación - agregado expuesto?	No		
4. ESTADO ACTUAL DE LA ESTRUCTURA	Aparente alineamiento total de la estructura	Asentamiento	No	
		Deflexión	No	
		Expansión	No	
		Contracción	No	
	Estado de la superficie del concreto	Cond. Gles: Buena/Regular/Mala	Buena	
		Superficies y acabados	Lisa/Porosa	Lisa
			Oquedades?	No
			En forma de panel	No
			Zonas blandas	No
			Juntas frías	No
Coloración	Concreto

4. ESTADO ACTUAL DE LA ESTRUCTURA	Agrietamiento	Ubicación y frecuencia	No	
		Mapa de grieta	No cuenta con grietas visibles	
		Ancho y el patrón	No	
		Lixiviación	No	
	Descascaramiento	Área, profundidad	No	
		Tipo	Ninguno	
	Manchas, eflorescencias	No		
	Refuerzo expuesto: Corrosión?	No		
	Deformaciones y/o deflexiones	No		
	Erosión	Raspadura	No	
		Cavitación	No	
	¿Parche o reparación anterior?			
	Revestimientos de superficie, sistemas de protección, revestimientos Selladores penetrantes	Tipo y espesor	Tarrajeo / exceso de tarrajeo 6- 7 cm	
		Condición	Desprendimiento rápido por la antigüedad	
		Tipo	No	
		Efectividad	No	
Decoloración	No			
Decoloración

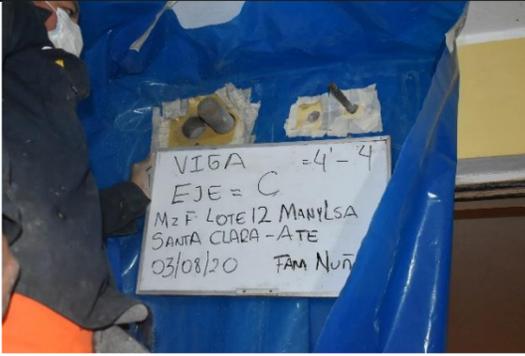
1. B MATERIALES USADOS (si se conocen)	Concreto	Resistencia F'c especificada (kg/cm2)	210/92.02	
		Tamaño del agregado		
		Tipo de mezcla:		
		Proporción de la mezcla	210/ 1 bolsa cemento / 1 bugui de arena 1 piedra/ 2 baldes de 5 galones. h	
	Acero	Resistencia Fy (kg/cm2) especificada		
Otros:

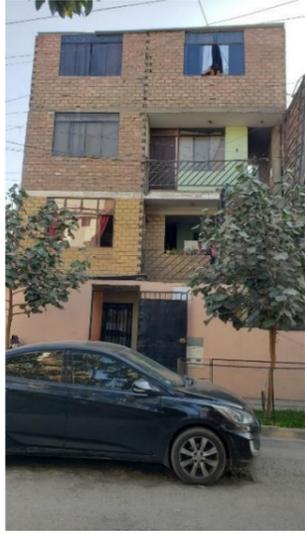
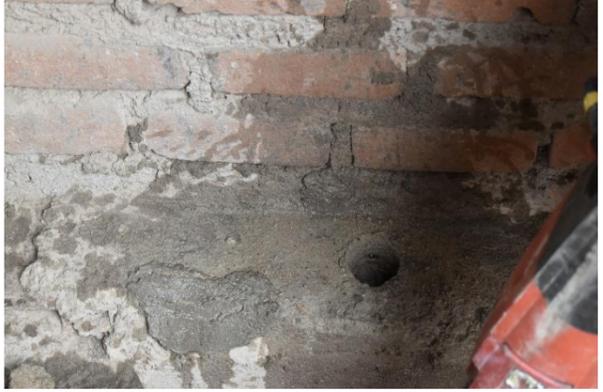
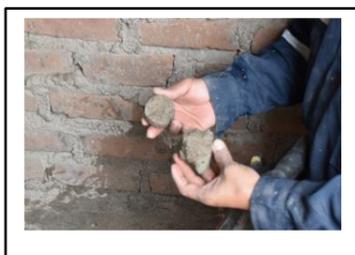
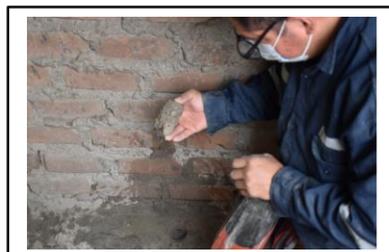
1. B MATERIALES USADOS (si se conocen)	Concreto	Resistencia F'c especificada (kg/cm2)	210/ 93.07
			Tamaño del agregado	
Tipo de mezcla:				
		Proporción de la mezcla	210/ 1 bolsa cemento / 1 bugui de arena 1 piedra/ 2 baldes de 5 galones. h	
Acero		Resistencia Fy (kg/cm2) especificada		
	Otros:

4. ESTADO ACTUAL DE LA ESTRUCTURA	Estado de la superficie del concreto	Agrietamiento	Ubicación y frecuencia	No
			Mapa de grieta	No
			Ancho y el patrón	No
			Lixiviación	No
		Descascaramiento	Área, profundidad	Si, Superficial
			Tipo	Ninguno
		Manchas, eflorescencias	No	
		Refuerzo expuesto: Corrosión?	No	
		Deformaciones y/o deflexiones	No	
		Erosión	Raspadura	Desgaste propio
			Cavitación	No
		¿Parche o reparación anterior?		
		Revestimientos de superficie, sistemas de protección, revestimientos Selladores penetrantes	Tipo y espesor	Concreto sin tarrajeo
			Condición	Mala
			Tipo	No
			Efectividad	No
Decoloración	No			
	Decoloración

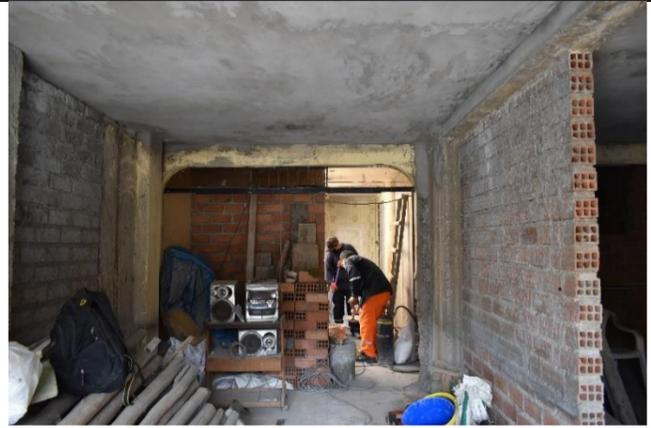
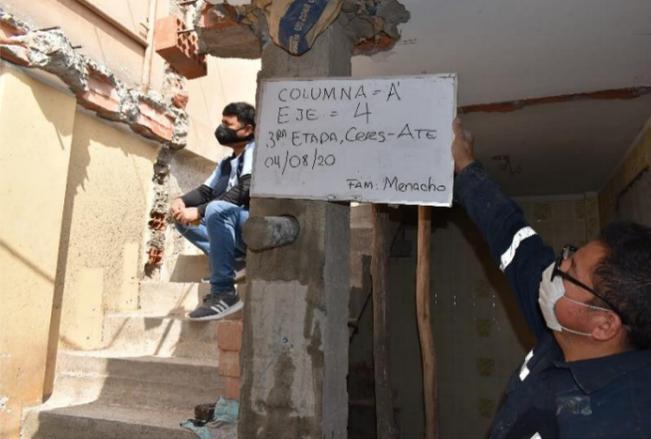
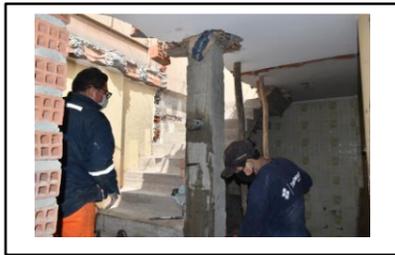
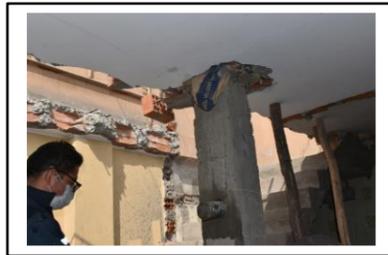
1. B MATERIALES USADOS (si se conocen)	Concreto	Resistencia F'c especificada (kg/cm2)	210/175.07		
			Tamaño del agregado			
Tipo de mezcla:						
Proporción de la mezcla			210/ 1 bolsa cemento / 1 bugui de arena 1 piedra/ 2 baldes de 5 galones. h			
Acero		Resistencia Fy (kg/cm2) especificada	4200			
		Otros:

4. ESTADO ACTUAL DE LA ESTRUCTURA	Agrietamiento	Ubicación y frecuencia	No	
		Mapa de grieta	No	
		Ancho y el patrón	No	
		Lixiviación	No	
	Descascaramiento	Área, profundidad	No	
		Tipo	Ninguno	
	Manchas, eflorescencias	No		
	Refuerzo expuesto: Corrosión?	No	No	
	Deformaciones y/o deflexiones	No		
	Erosión	Raspadura	No	
		Cavitación	No	
	¿Parche o reparación anterior?			
	Revestimientos de superficie, sistemas de protección, revestimientos Selladores penetrantes	Tipo y espesor	Solo concreto	
		Condición	Bueno	
		Tipo	No	
		Efectividad	No	
Decoloración	No			
Decoloración

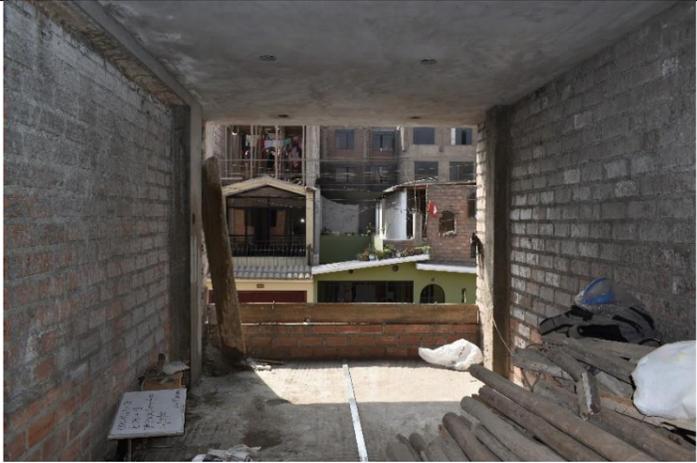
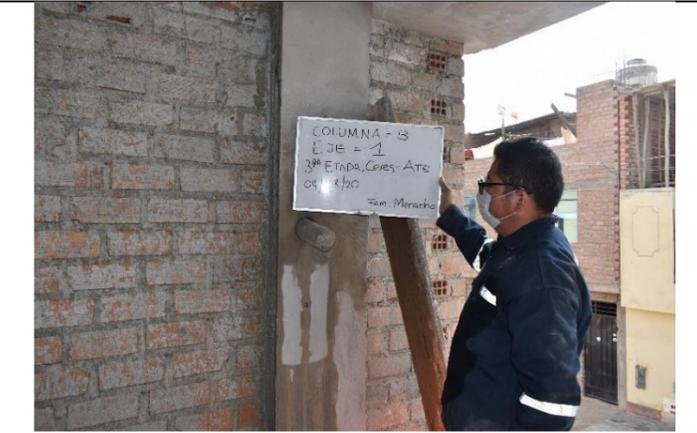
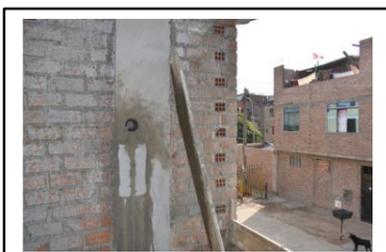
1. B MATERIALES USADOS (si se conocen)	Concreto	Resistencia F'c especificada (kg/cm2)	210/ 159.03			
			Tamaño del agregado				
Tipo de mezcla:							
Proporción de la mezcla			210/ 1 bolsa cemento / 1 bugui de arena 1 piedra/ 2 baldes de 5 galones. h				
Acero	Resistencia Fy (kg/cm2) especificada						
	Otros:

4. ESTADO ACTUAL DE LA ESTRUCTURA	Estado de la superficie del concreto	Agrietamiento	Ubicación y frecuencia	No
			Mapa de grieta	No
			Ancho y el patrón	No
			Lixiviación	No
		Descascaramiento	Área, profundidad	No
			Tipo	Ninguno
		Manchas, eflorescencias	No	
		Refuerzo expuesto: Corrosión?	No No	
		Deformaciones y/o deflexiones	No	
		Erosión	Raspadura	No
	Cavitación		No	
	¿Parche o reparación anterior?			
	Revestimientos de superficie, sistemas de protección, revestimientos Selladores penetrantes	Tipo y espesor	Tarrajeo	
		Condición	Bueno	
		Tipo	No	
		Efectividad	No	
Decoloración	No			
Decoloración

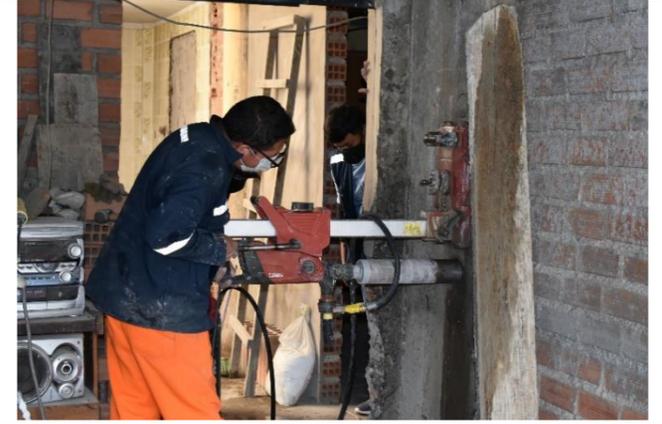
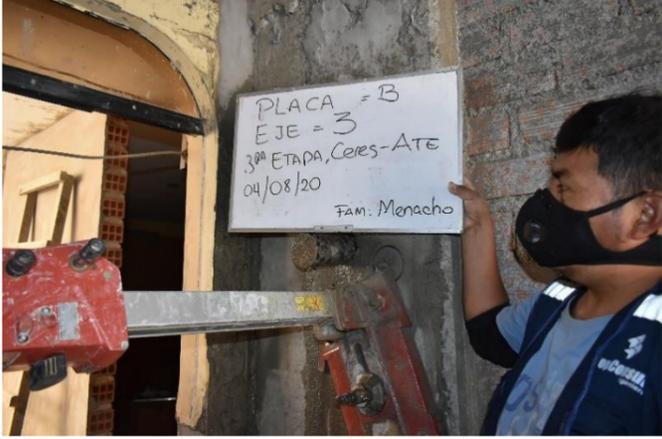
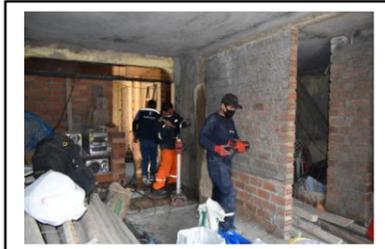
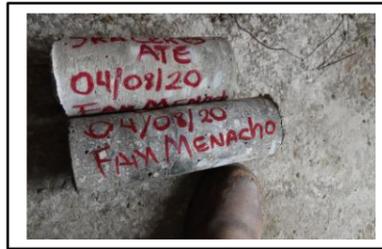
1. B MATERIALES USADOS (si se conocen)	Concreto	Resistencia F'c especificada (kg/cm2)	210/124.45		
			Tamaño del agregado			
Tipo de mezcla:						
Proporción de la mezcla			210/ 1 bolsa cemento / 1 bugui de arena 1 piedra/ 2 baldes de 5 galones. h			
Acero		Resistencia Fy (kg/cm2) especificada	4200			
	Otros:

4. ESTADO ACTUAL DE LA ESTRUCTURA	Estado de la superficie del concreto	Agrietamiento	Ubicación y frecuencia	No	
			Mapa de grieta	No	
			Ancho y el patrón	No	
			Lixiviación	No	
		Descascaramiento	Área, profundidad	No	
			Tipo	Ninguno	
		Manchas, eflorescencias	No		
		Refuerzo expuesto: Corrosión?	No		
		Deformaciones y/o deflexiones	No		
		Erosión	Raspadura	No	
			Cavitación	No	
		¿Parche o reparación anterior?			
		Revestimientos de superficie, sistemas de protección, revestimientos Selladores penetrantes	Tipo y espesor	Concreto	
			Condición	Buena	
			Tipo	No	
			Efectividad	No	
Decoloración	No				
Decoloración

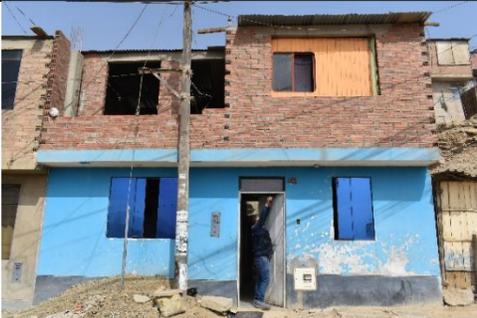
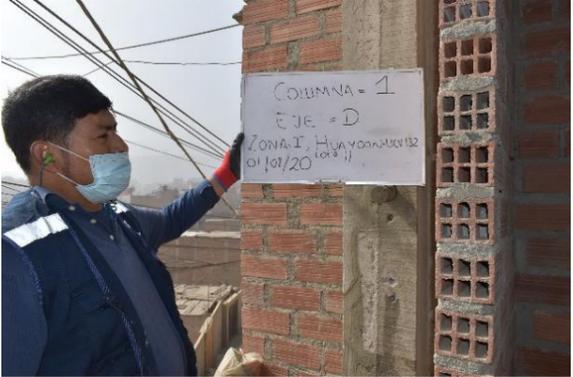
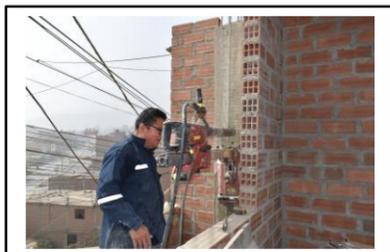
1. B MATERIALES USADOS (si se conocen)	Concreto	Resistencia F'c especificada (kg/cm2)	210/42.32
Tamaño del agregado				
Tipo de mezcla:				
Proporción de la mezcla			210/ 1 bolsa cemento / 1 bugui de arena 1 piedra/ 2 baldes de 5 galones. h	
Acero		Resistencia Fy (kg/cm2) especificada		
	Otros:

4. ESTADO ACTUAL DE LA ESTRUCTURA	Estado de la superficie del concreto	Agrietamiento	Ubicación y frecuencia	No	
			Mapa de grieta	No	
			Ancho y el patrón	No	
			Lixiviación	No	
		Descascaramiento	Área, profundidad	Si, superficial	
			Tipo	Ninguno	
		Manchas, eflorescencias	No		
		Refuerzo expuesto: Corrosión?	No	No	
		Deformaciones y/o deflexiones	No		
		Erosión	Raspadura	No	
			Cavitación	No	
		¿Parche o reparación anterior?			
		Revestimientos de superficie, sistemas de protección, revestimientos Selladores penetrantes	Tipo y espesor	Concreto Propio	
			Condición	Regular	
			Tipo	No	
			Efectividad	No	
			Decoloración	No	
			Decoloración

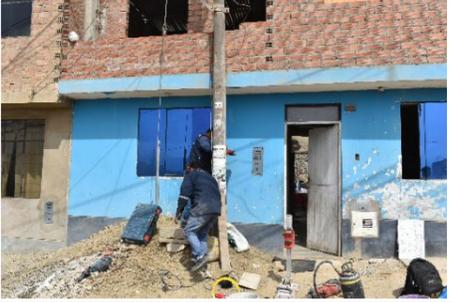
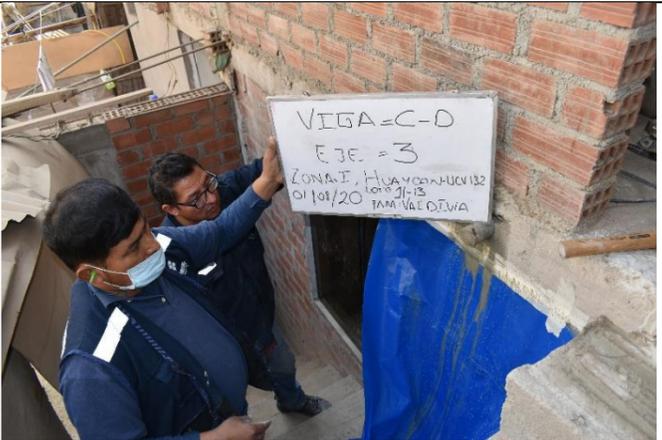
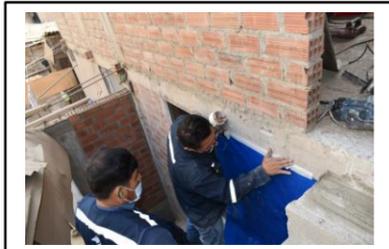
1. B MATERIALES USADOS (si se conocen)	Concreto	Resistencia F'c especificada (kg/cm2)	210/39.84	
			Tamaño del agregado		
Tipo de mezcla:					
Proporción de la mezcla			210/ 1 bolsa cemento / 1 bugui de arena 1 piedra/ 2 baldes de 5 galones. h		
Acero		Resistencia Fy (kg/cm2) especificada	4200		
	Otros:

4. ESTADO ACTUAL DE LA ESTRUCTURA	Estado de la superficie del concreto	Agrietamiento	Ubicación y frecuencia	No	
			Mapa de grieta	No	
			Ancho y el patrón	No	
			Lixiviación	No	
		Descascaramiento	Área, profundidad	SI, AL TACO = A 3 CM	
			Tipo	Ninguno	
		Manchas, eflorescencias	No		
		Refuerzo expuesto: Corrosión?	No		
		Deformaciones y/o deflexiones	No		
		Erosión	Raspadura	No	
			Cavitación	No	
		¿Parche o reparación anterior?			
	Revestimientos de superficie, sistemas de protección, revestimientos Selladores penetrantes	Tipo y espesor	Solo concreto		
		Condición	Regular		
		Tipo	No		
		Efectividad	No		
		Decoloración	No		
		Decoloración

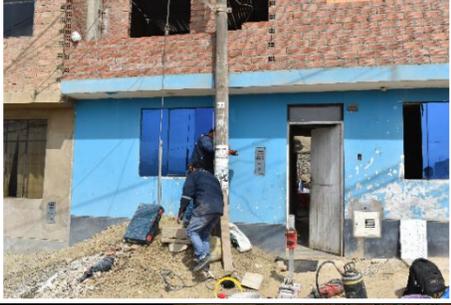
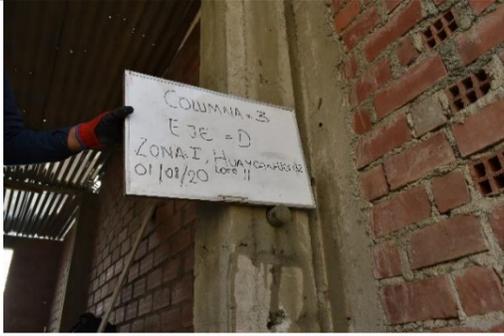
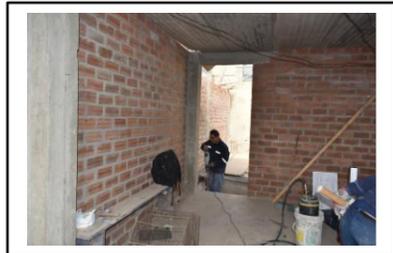
1. B MATERIALES USADOS (si se conocen)	Concreto	Resistencia F'c especificada (kg/cm2)	210/68.41		
			Tamaño del agregado			
Tipo de mezcla:						
Proporción de la mezcla			210/ 1 bolsa cemento / 1 bugui de arena 1 piedra/ 2 baldes de 5 galones. h			
Acero		Resistencia Fy (kg/cm2) especificada	4200			
		Otros:

Estado de la superficie del concreto	Superficies y acabados	Lisa/Porosa	POROSO
			Oquedades?	No
			En forma de panal	No
			Zonas blandas	No
			Juntas frías	No
			Coloración	Concreto
4. ESTADO ACTUAL DE LA ESTRUCTURA	Estado de la superficie del concreto	Agrietamiento	Ubicación y frecuencia	No
			Mapa de grieta	No
			Ancho y el patrón	No
			Lixiviación	No
		Descascaramiento	Área, profundidad	SI , AL TACO = A 3 CM
			Tipo	Ninguno
		Manchas, eflorescencias	No	
		Refuerzo expuesto: Corrosión?	No No	
		Deformaciones y/o deflexiones	No	
		Erosión	Raspadura	No
			Cavitación	No
		¿Parche o reparación anterior?		
		Revestimientos de superficie, sistemas de protección, revestimientos Selladores penetrantes	Tipo y espesor	Concreto Propio
			Condición	Regular
			Tipo	No
	Efectividad	No		
	Decoloración	No		
	Decoloración

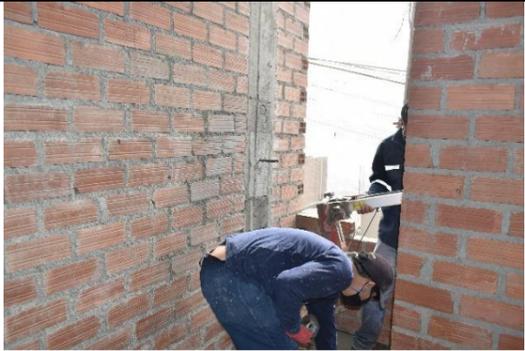
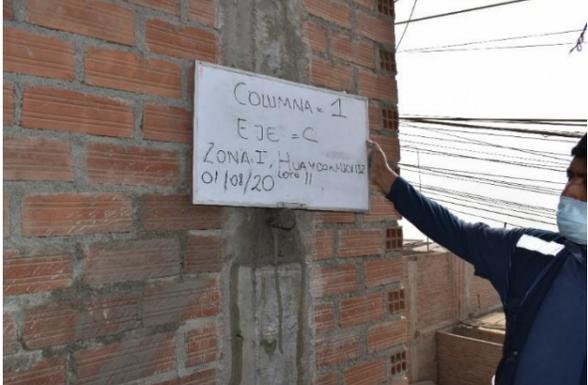
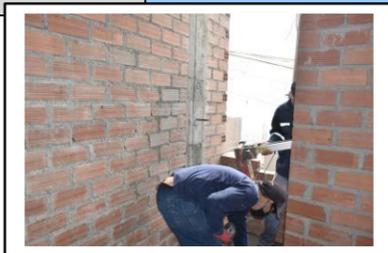
1. B MATERIALES USADOS (si se conocen)	Concreto	Resistencia F'c especificada (kg/cm2)	210/69.71		
		Tamaño del agregado			
		Tipo de mezcla:			
		Proporción de la mezcla	210/ 1 bolsa cemento / 1 bugui de arena 1 piedra/ 2 baldes de 5 galones. h		
	Acero	Resistencia Fy (kg/cm2) especificada	4200		
Otros:

total de la estructura	Expansión	No		
		Contracción	No		
4. ESTADO ACTUAL DE LA ESTRUCTURA	Estado de la superficie del concreto	Cond. Gles: Buena/Regular/Mala	Buena		
		Superficies y acabados	Lisa/Porosa	POROSO	
			Oquedades?	No	
			En forma de panal	No	
			Zonas blandas	No	
			Juntas frías	No	
			Coloración	Concreto	
		Estado de la superficie del concreto	Agrietamiento	Ubicación y frecuencia	No
Mapa de grieta	No				
Ancho y el patrón	No				
Lixiviación	No				
Descascaramiento	Área, profundidad		Superficial		
	Tipo		Ninguno		
Manchas, eflorescencias	No				
Refuerzo expuesto: Corrosión?	No				
Deformaciones y/o deflexiones	No				
Erosión	Raspadura		No		
	Cavitación		No		
¿Parche o reparación anterior?					
Revestimientos de superficie, sistemas de protección, revestimientos Selladores penetrantes	Tipo y espesor		Concreto Propio		
	Condición		Regular		
	Tipo	No			
	Efectividad	No			
Decoloración	No				
Decoloración

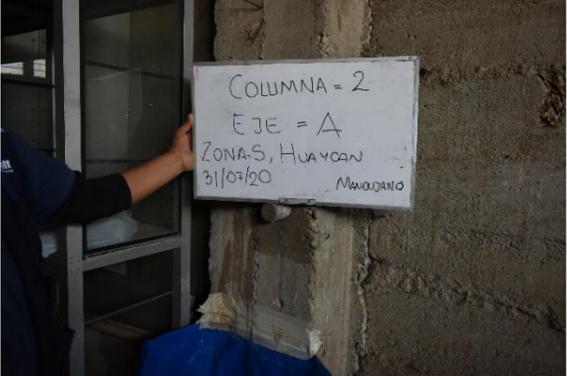
1. A DESCRIPCIÓN DE LA ESTRUCTURA	Nombre	Indicar: COLUMNA - VIGA - PLACA - LOSA - ESCALERA - OTRO: COLUMNA 2			
	Ubicación	EJES: A	NIVEL: 1		
	Tipo				
	Tamaño	Largo (m)	Ancho (m) 0.30	Altura (m)	Espesor (m) 0.30 m
	Proyecto Estructural:	Vivienda Albañilería Confinada			
	Referencia Adicional	Vivienda Actualmente de 4 pisos			
	Fotografías	Vista general			
		Vista Detallada

1. B MATERIALES USADOS (si se conocen)	Concreto	Resistencia F'c especificada (kg/cm2)	210/125.35		
		Tamaño del agregado			
		Tipo de mezcla:			
		Proporción de la mezcla	210/ 1 bolsa cemento / 1 bugui de arena 1 piedra/ 2 baldes de 5 galones. h		
	Acero	Resistencia Fy (kg/cm2) especificada			
		Otros:

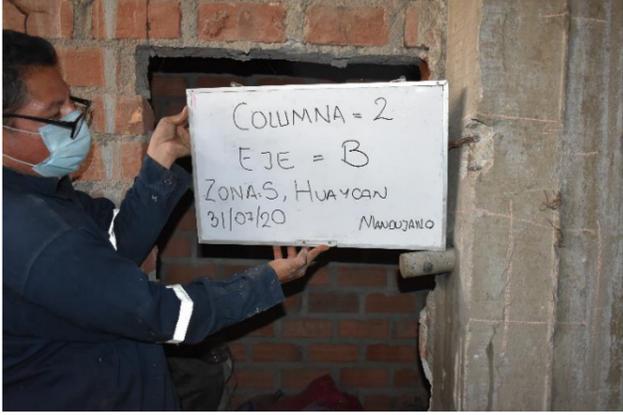
1. A DESCRIPCIÓN DE LA ESTRUCTURA	Nombre	Indicar: COLUMNA - VIGA - PLACA - LOSA - ESCALERA - OTRO: COLUMNA 2			
	Ubicación	EJES: B	NIVEL: 1		
	Tipo				
	Tamaño	Largo (m)	Ancho (m) 0.30	Altura (m)	Espesor (m) 0.30 m
	Proyecto Estructural:	Vivienda Albañilería Confinada			
	Referencia Adicional	Vivienda Actualmente de 4 pisos			
	Fotografías	Vista general

1. B MATERIALES USADOS (si se conocen)	Concreto	Resistencia F'c especificada (kg/cm2)	210/114.73		
		Tamaño del agregado			
		Tipo de mezcla:			
		Proporción de la mezcla	210/ 1 bolsa cemento / 1 bugui de arena 1 piedra/ 2 baldes de 5 galones. h		
	Acero	Resistencia Fy (kg/cm2) especificada			
		Otros:

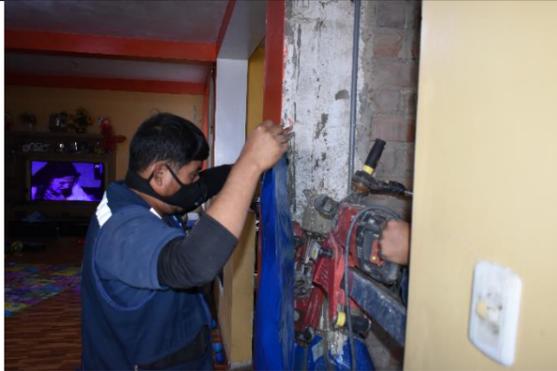
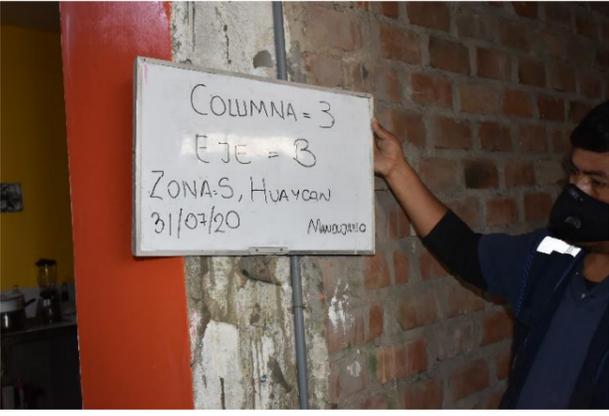
1. A DESCRIPCIÓN DE LA ESTRUCTURA	Nombre	Indicar: COLUMNA - VIGA - PLACA - LOSA - ESCALERA - OTRO: columna 3				
	Ubicación	EJES: B		NIVEL: 2		
	Tipo					
	Tamaño	Largo (m)	0.25	Ancho (m)	0.25	Altura (m) Espesor (m)
	Proyecto Estructural:	Vivienda Albañilería Confinada				
	Referencia Adicional	Vivienda Actualmente de 4 pisos				
	Fotografías	Vista general

1. B MATERIALES USADOS (si se conocen)	Concreto	Resistencia F'c especificada (kg/cm2)	210/98.70		
			Tamaño del agregado			
Tipo de mezcla:						
Proporción de la mezcla			210/ 1 bolsa cemento / 1 bugui de arena 1 piedra/ 2 baldes de 5 galones. h			
Acero		Resistencia Fy (kg/cm2) especificada				
	Otros:

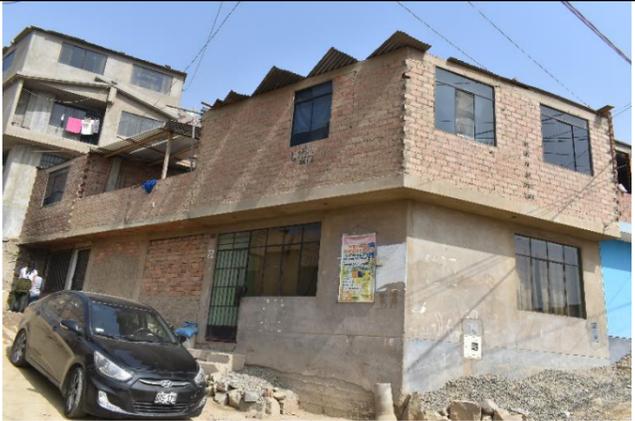
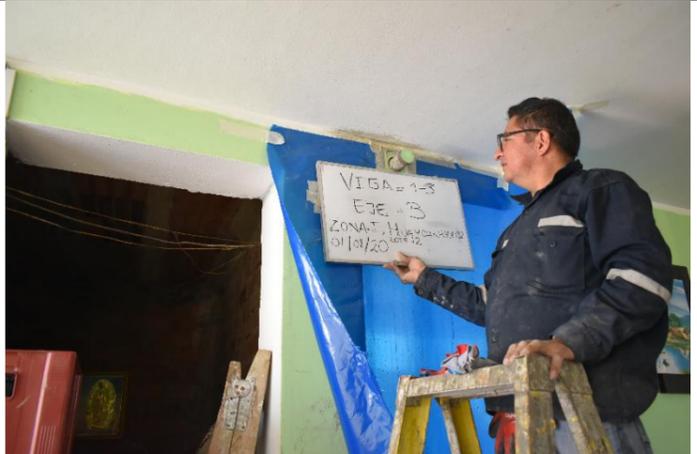
1. A DESCRIPCIÓN DE LA ESTRUCTURA	Nombre	Indicar: COLUMNA - VIGA - PLACA - LOSA - ESCALERA - OTRO: PLACA B					
	Ubicación	EJES:	3	NIVEL:	2		
	Tipo						
	Tamaño	Largo (m)	0.25	Ancho (m)	0.25	Altura (m)	Esesor (m)
	Proyecto Estructural:	Vivienda Albañilería Confinada					
	Referencia Adicional	Vivienda Actualmente de 4 pisos					
	Fotografías	Vista general

1. B MATERIALES USADOS (si se conocen)	Concreto	Resistencia F'c especificada (kg/cm2)	210/39.84			
			Tamaño del agregado				
Tipo de mezcla:							
Proporción de la mezcla			210/ 1 bolsa cemento / 1 bugui de arena 1 piedra/ 2 baldes de 5 galones. h				
Acero		Resistencia Fy (kg/cm2) especificada	4200				
	Otros:

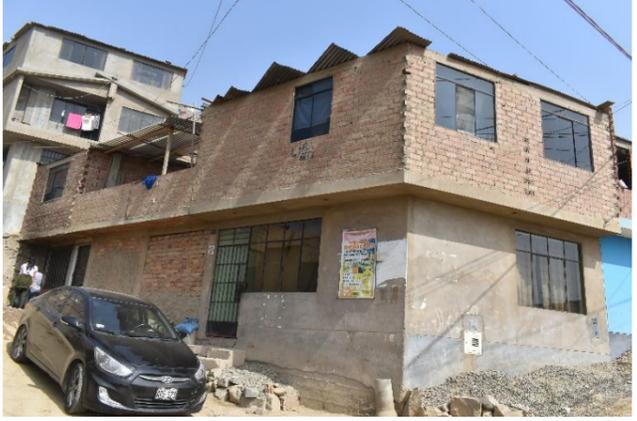
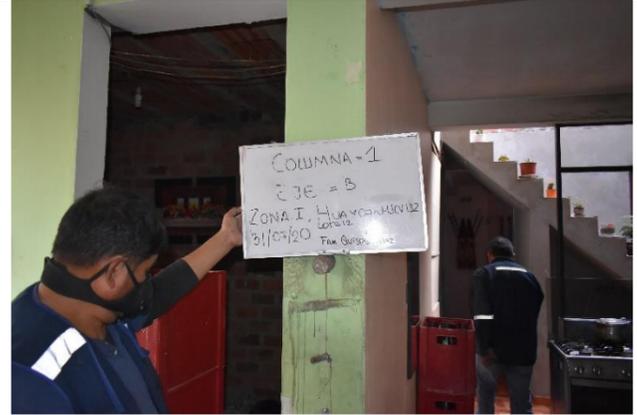
1. A DESCRIPCIÓN DE LA ESTRUCTURA	Nombre	Indicar: COLUMNA - VIGA - PLACA - LOSA - ESCALERA - OTRO: PLACA B					
	Ubicación	EJES:	3	NIVEL:	2		
	Tipo						
	Tamaño	Largo (m)	0.25	Ancho (m)	0.25	Altura (m)	Esesor (m)
	Proyecto Estructural:	Vivienda Albañilería Confinada					
	Referencia Adicional	Vivienda Actualmente de 4 pisos					
	Fotografías	Vista general

1. B MATERIALES USADOS (si se conocen)	Concreto	Resistencia F'c especificada (kg/cm2)	210/42.32			
			Tamaño del agregado				
Tipo de mezcla:							
Proporción de la mezcla			210/ 1 bolsa cemento / 1 bugui de arena 1 piedra/ 2 baldes de 5 galones. h				
Acero		Resistencia Fy (kg/cm2) especificada					
	Otros:

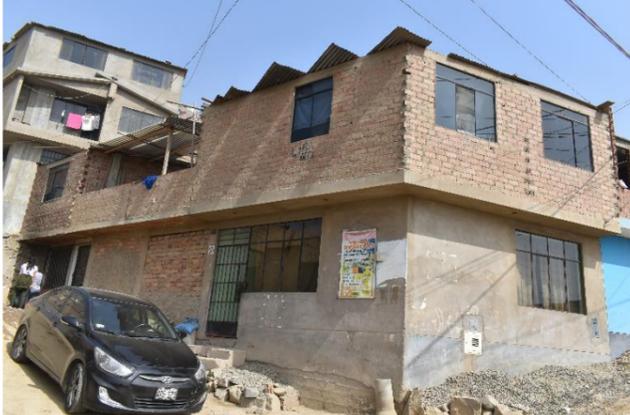
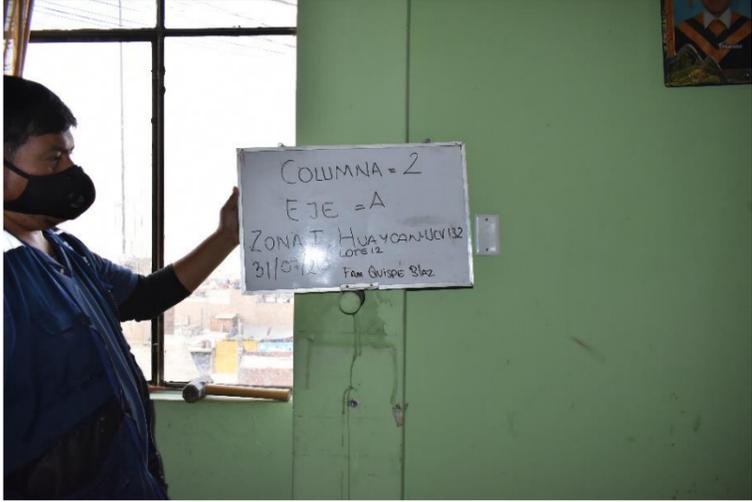
1. A DESCRIPCIÓN DE LA ESTRUCTURA	Nombre	Indicar: COLUMNA - VIGA - PLACA - LOSA - ESCALERA - OTRO: PLACA B				
	Ubicación	EJES:	3	NIVEL: 2		
	Tipo					
	Tamaño	Largo (m)	0.25	Ancho (m)	0.25	Altura (m) Espesor (m)
	Proyecto Estructural:	Vivienda Albañilería Confinada				
	Referencia Adicional	Vivienda Actualmente de 4 pisos				
	Fotografías	Vista general

1. B MATERIALES USADOS (si se conocen)	Concreto	Resistencia F'c especificada (kg/cm2)	210/68.41		
			Tamaño del agregado			
Tipo de mezcla:						
Proporción de la mezcla			210/ 1 bolsa cemento / 1 bugui de arena 1 piedra/ 2 baldes de 5 galones. h			
Acero		Resistencia Fy (kg/cm2) especificada	4200			
	Otros:

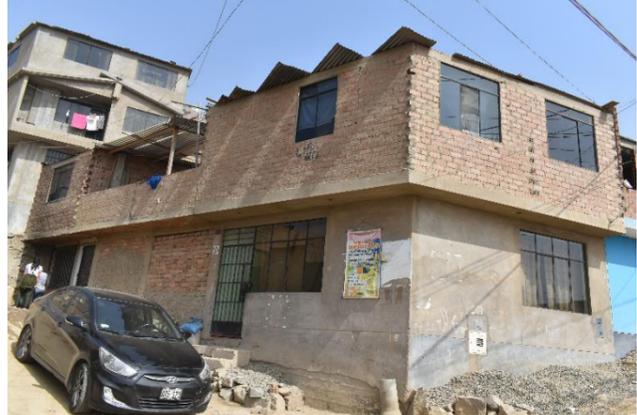
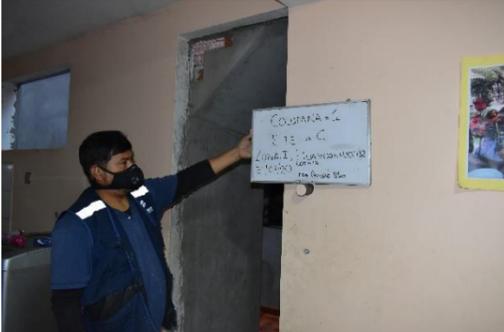
1. A DESCRIPCIÓN DE LA ESTRUCTURA	Nombre	Indicar: COLUMNA - VIGA - PLACA - LOSA - ESCALERA - OTRO: PLACA B				
	Ubicación	EJES:	3	NIVEL: 2		
	Tipo					
	Tamaño	Largo (m)	0.25	Ancho (m)	0.25	Altura (m) Espesor (m)
	Proyecto Estructural:	Vivienda Albañilería Confinada				
	Referencia Adicional	Vivienda Actualmente de 4 pisos				
	Fotografías	Vista general

1. B MATERIALES USADOS (si se conocen)	Concreto	Resistencia F'c especificada (kg/cm2)	210/69.71			
		Tamaño del agregado				
		Tipo de mezcla:				
		Proporción de la mezcla	210/ 1 bolsa cemento / 1 bugui de arena 1 piedra/ 2 baldes de 5 galones. h			
	Acero	Resistencia Fy (kg/cm2) especificada				
Otros:

4. ESTADO ACTUAL DE LA ESTRUCTURA	Estado de la superficie del concreto	Agrietamiento	Ubicación y frecuencia	No se puede apreciar (tarrajeo)	
			Mapa de grieta	No	
			Ancho y el patrón	No	
			Lixiviación	No	
		Descascaramiento	Área, profundidad	No	
			Tipo	Ninguno	
		Manchas, eflorescencias	No		
		Refuerzo expuesto: Corrosión?	No		
		Deformaciones y/o deflexiones	No		
		Erosión	Raspadura	No	
			Cavitación	No	
		¿Parche o reparación anterior?			
		Revestimientos de superficie, sistemas de protección, revestimientos Selladores penetrantes	Tipo y espesor		
			Condición		
			Tipo	No	
			Efectividad	No	
			Decoloración	No	
Decoloración

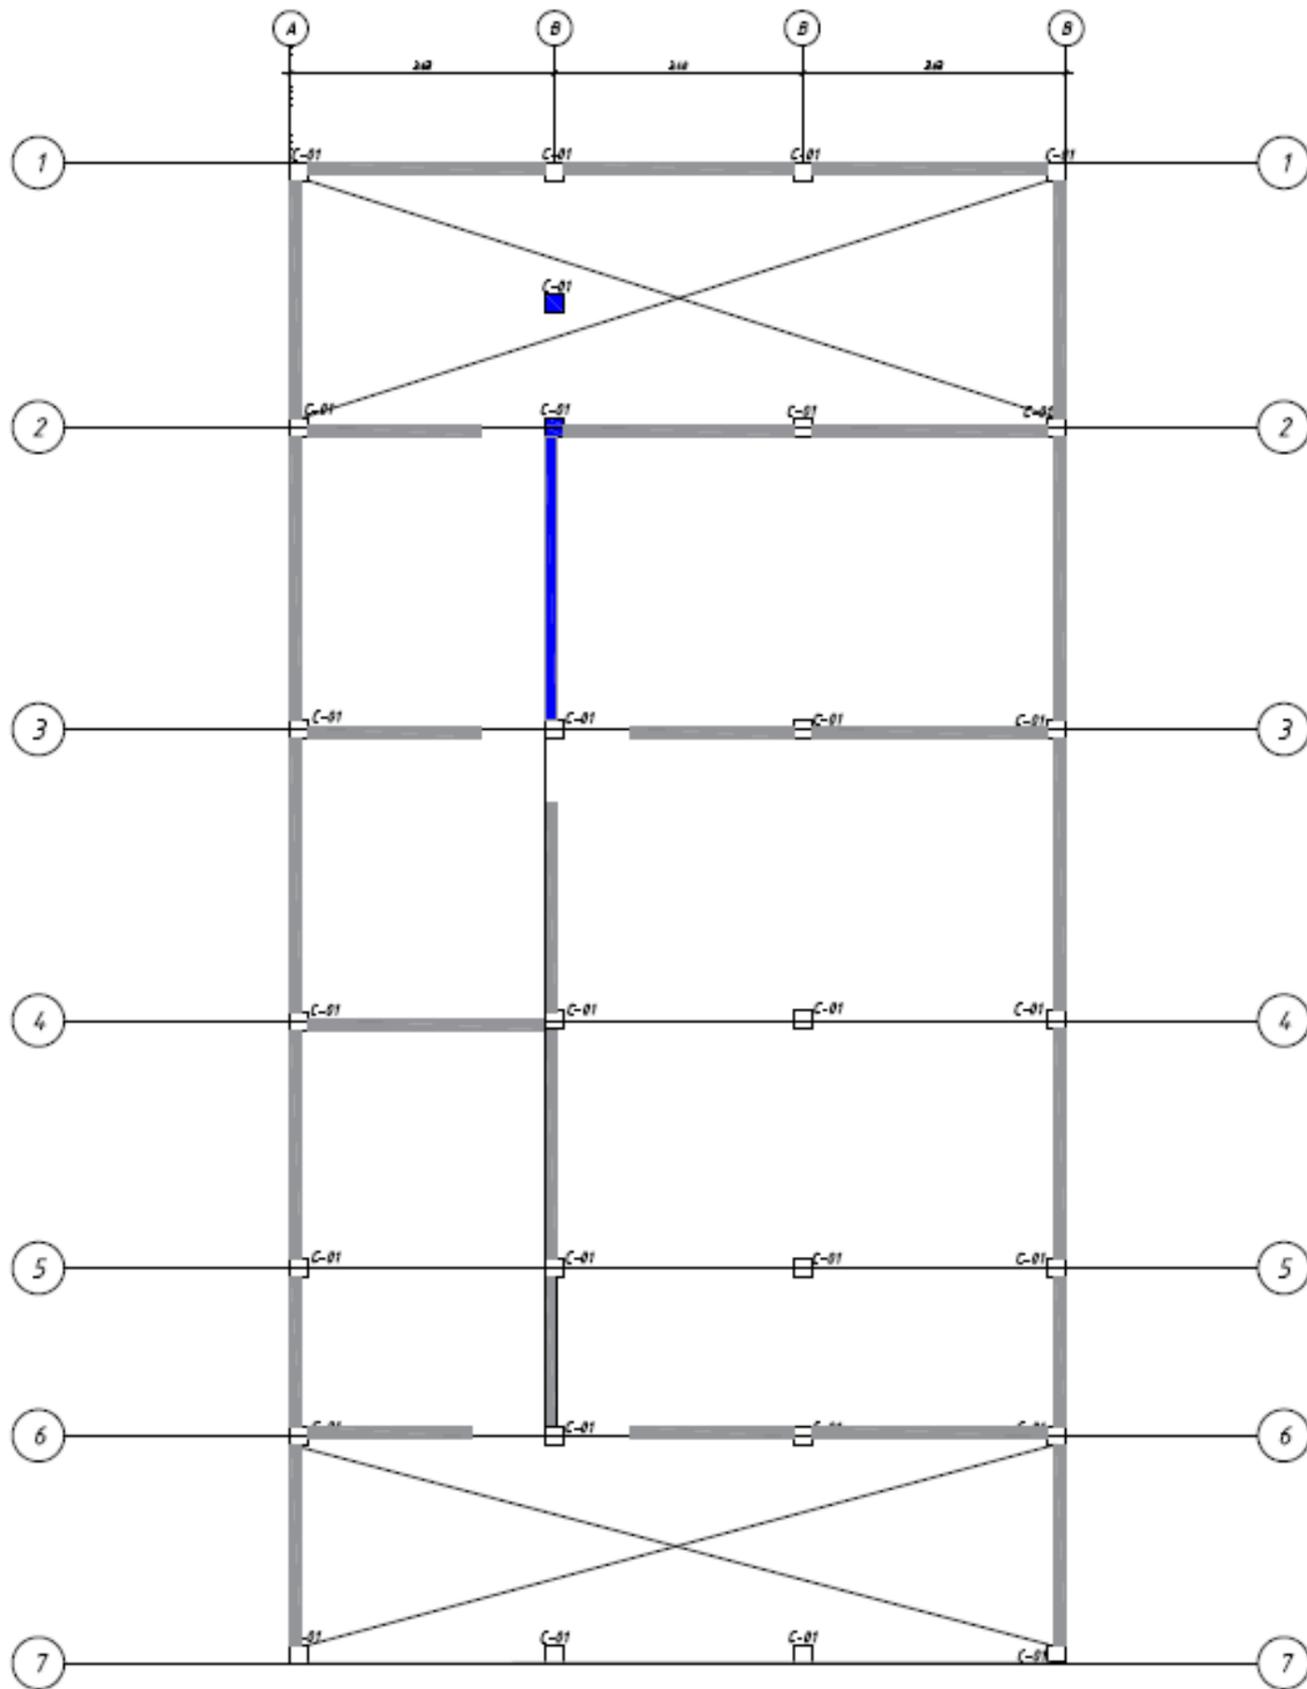
ANEXO N°7.2: PLANOS Fam. Nuñez

- MUROS DE ALBAÑILERÍA SIN REPARAR
- MUROS REPARADOS

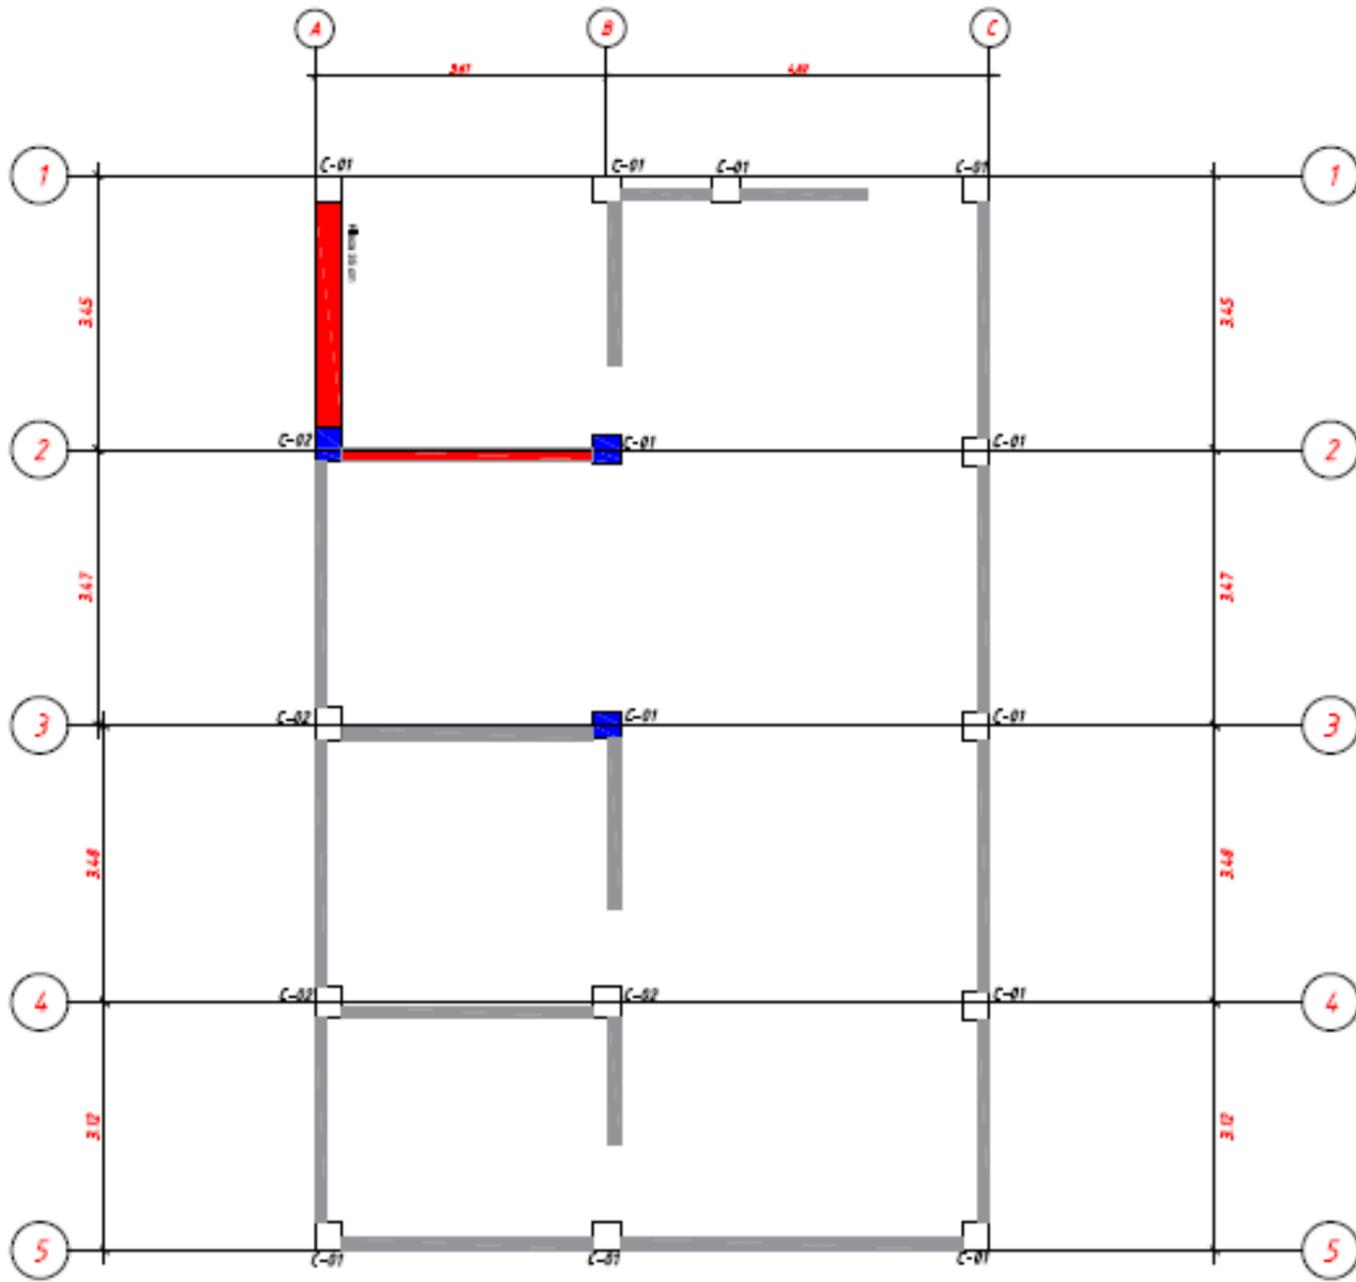
ANEXO N°7.4: PLANOS Fam. Mandujano

PLACA DE CEMENTO DE 10x10cm
	MURO DE ALBAÑILERÍA CON CEMENTO DE 10x10cm
	ALBAÑILERÍA EN REPARACIÓN
