“EVALUACIÓN SUPERFICIAL DEL PAVIMENTO MEDIANTE EL MÉTODO PCI APLICANDO EL SOFTWARE EVALPAV PARA DETERMINAR EL ESTADO DE CONDICIÓN DE LA VÍA DEL TRAMO LIMA-CHOSICA-PUENTE RICARDO PALMA, 2019”.

Trabajo de suficiencia profesional para optar el título profesional de:

Steve Jesús Romero Villegas

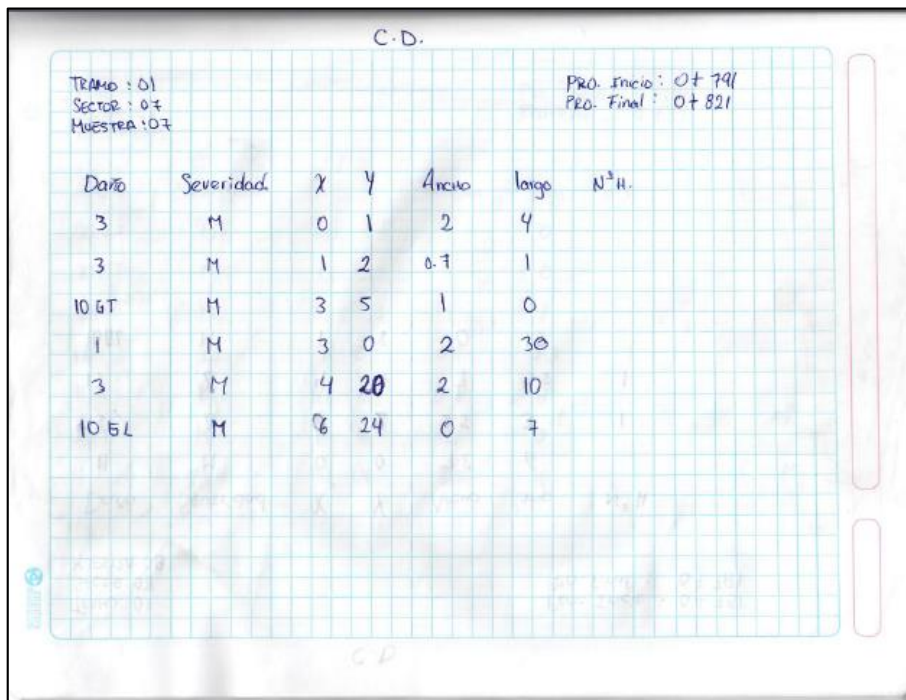
Daño	Severidad	X	Y	Ancho	largo	NºH.
3	M	0	1	2	4	
3	M	1	2	0.7	1	
10 GT	M	3	5	1	0	
1	M	3	0	2	30	
3	M	4	20	2	10	
10 BL	M	6	24	0	7

PRO. Inicio: 0+791  
PRO. Final: 0+821

Figura 86 Libreta de campo del tramo 01 CZD. Unidad de muestra 07. Fuente: Elaboración propia

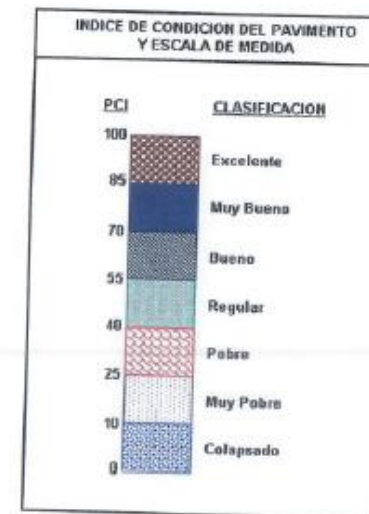
TRAMO: TRAMO 01 K 12+250 K 26+500 CLZ DERECHA / CARRIL UNICA								
N°	AREA (m²)	UNIDAD DE MUESTREO	PROGRESIVA		m	VDC	PCI	CLASIFICACION
			INICIAL	FINAL				
01	234.0	01	12+960	12+960		44	56	Buena
02	234.0	02	14+001	14+031	6.2	49	51	Regular
03	234.0	03	14+832	14+862	6.2	61	39	Pobre
04	234.0	04	14+693	14+683	6.2	51	49	Regular
05	234.0	05	16+540	16+570	6.2	55	45	Regular
06	235.6	06	17+416	17+446	6.2	51	49	Regular
07	234.0	07	18+387	18+417	5.0	74	26	Pobre
08	234.0	08	19+238	19+268	4.6	75	25	Pobre
09	234.0	09	20+189	20+219	6.3	50	50	Regular
10	234.0	10	20+960	20+960	5.5	55	45	Regular
11	234.0	11	21+660	21+690	6.4	52	48	Regular
12	234.0	12	22+081	22+111	3.8	78	22	Muy Pobre
13	234.0	13	23+697	23+727	7.3	35	65	Buena
14	234.0	14	24+293	24+323	6.1	64	36	Pobre
15	234.0	15	25+354	25+384	6.5	42	58	Buena
16	234.0	16	25+635	25+665		1	99	Excelente
PROMEDIO							48	Regular

Anexo N° 19 Resultados de los valores PCI presentado por la concesionaria SUPERCONCRETO, en el plan de mantenimiento de la via. Resultados obtenidos por la empresa ITINERIS PERU S.A. Tramo 1 Calzada derecha

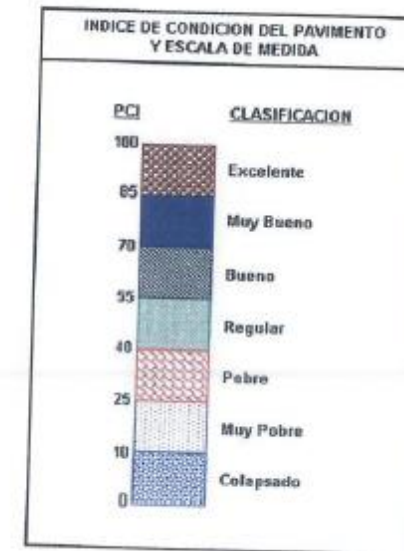
METODO ESTANDAR DE EVALUACION DEL INDICE DE LA CONDICION SUPERFICIAL DEL PAVIMENTO CARRETERAS CON SUPERFICIE ASFALTICA ASTM D 6433 (2003)								
TRAMO: TRAMO 01 K 12+250 K 26+500 CLZ IZQUIERDA / CARRIL UNICA								
N°	AREA (m <sup>2</sup> )	UNIDAD DE MUESTREO	PROGRESIVA		m	VDC	PCI	CLASIFICACION
			INICIAL	FINAL				
01	234.0	01	12+910	12+940		16	84	Muy Bueno
02	234.0	02	14+001	14+031	8.6	26	74	Muy Bueno
03	234.0	03	14+772	14+802		8	92	Excelente
04	234.0	04	15+123	15+153		18	82	Muy Bueno
05	234.0	05	16+174	16+204	8.7	19	81	Muy Bueno
06	234.0	06	17+095	17+125	8.8	6	94	Excelente
07	234.0	07	17+876	17+906	4.4	74	28	Pobre
08	234.0	08	17+047	17+077	8.8	17	83	Muy Bueno
09	234.0	09	18+998	20+028	8.1	29	71	Muy Bueno
10	234.0	10	20+338	20+368		4	96	Excelente
11	234.0	11	21+610	21+640	8.8	17	83	Muy Bueno
12	234.0	12	22+791	22+821		0	100	Excelente
13	234.0	13	22+992	23+022	7.6	32	68	Bueno
14	234.0	14	24+483	24+523	7.1	55	45	Regular

15	234.0	15	25+374	25+404	2.7	85	15	Muy Pobre
16	234.0	16	26+485	26+485	8.1	71	29	Pobre
PROMEDIO							70	Muy Bueno

Anexo N° 20 Resultados de los valores PCI presentado por la concesionaria SUPERCONCRETO, en el plan de mantenimiento de la via. Resultados obtenidos por la empresa ITINERIS PERU S.A. Tramo 1 Calzada izquierda

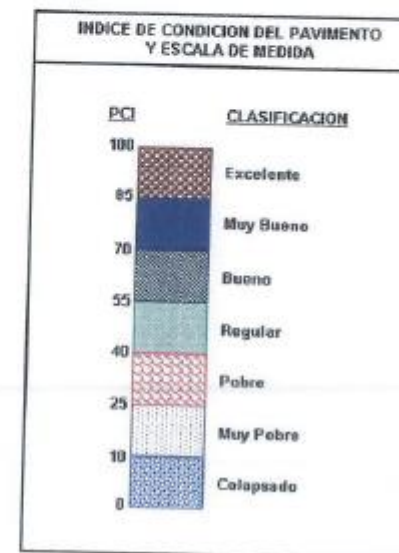
TRAMO: TRAMO 02 K 28+365 K 31+520 CLZ DERECHA / CARRIL UNICA								
N°	AREA (m <sup>2</sup> )	UNIDAD DE MUESTREO	PROGRESIVA		m	VDC	PCI	CLASIFICACION
			INICIAL	FINAL				
01	312.0	01	28+550	28+590	6.6	49	51	Regular
02	312.0	02	28+775	28+815	6.7	50	50	Regular
03	312.0	03	28+910	28+950	7.2	48	52	Regular
04	312.0	04	29+225	29+265	7.6	32	68	Bueno
05	312.0	05	29+265	29+305	6.6	40	60	Bueno
06	312.0	06	29+635	29+675	9.4	13	87	Excelente
07	312.0	07	29+840	29+880	9.0	22	78	Muy Bueno
08	312.0	08	29+980	30+020	6.9	19	81	Muy Bueno
09	312.0	09	30+330	30+370	6.9	19	81	Muy Bueno
10	312.0	10	30+550	30+590		14	86	Excelente
11	312.0	11	30+685	30+705	5.7	79	21	Muy Pobre
12	312.0	12	31+020	31+060	5.6	67	33	Pobre
13	312.0	13	31+085	31+105	8.7	28	72	Muy Bueno
14	312.0	14	31+330	31+370	6.5	23	77	Muy Bueno
PROMEDIO							64	Bueno

Anexo N° 21 Resultados de los valores PCI presentado por la concesionaria SUPERCONCRETO, en el plan de mantenimiento de la via. Resultados obtenidos por la empresa ITINERIS PERU S.A. Tramo 2 Calzada Derecha.

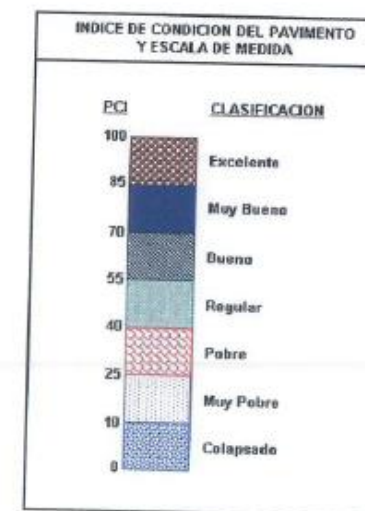
METODO ESTANDAR DE EVALUACION DEL INDICE DE LA CONDICION SUPERFICIAL DEL PAVIMENTO CARRETERAS CON SUPERFICIE ASFALTICA ASTM D 6433 (2003)								
TRAMO: TRAMO 02 K 28+365 K 31+520 CLZ IZQUIERDA / CARRIL UNICA								
Nº	AREA (m²)	UNIDAD DE MUESTREO	PROGRESIVA		m	VDC	PCI	CLASIFICACION
			INICIAL	FINAL				
01	312.0	01	28+465	28+505		31	69	Buena
02	312.0	02	28+770	28+810	6.5	70	30	Pobre
03	312.0	03	28+925	28+965	7.2	38	62	Buena
04	312.0	04	29+225	29+265	5.4	80	40	Regular
05	312.0	05	29+265	29+305	6.3	67	33	Pobre
06	312.0	06	29+825	29+865	8.3	61	49	Regular
07	312.0	07	29+900	29+940	8.1	62	38	Pobre
08	312.0	08	29+990	30+030		39	61	Buena
09	312.0	09	30+265	30+305	9.5	10	90	Excelente
10	312.0	10	30+540	30+580	3.5	77	23	Muy Pobre
11	312.0	11	30+715	30+755	8.8	21	79	Muy Buena
12	312.0	12	30+840	30+880	7.0	63	37	Pobre
13	312.0	13	31+105	31+145	6.0	64	36	Pobre
14	312.0	14	31+340	31+380	8.4	39	61	Buena
PROMEDIO							51	Regular

Anexo N° 22 Resultados de los valores PCI presentado por la concesionaria SUPERCONCRETO, en el plan de mantenimiento de la via. Resultados obtenidos por la empresa ITINERIS PERU S.A. Tramo 2 Calzada Izquierda.

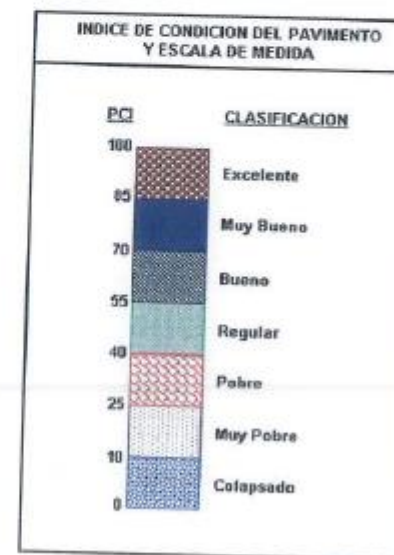
METODO ESTANDAR DE EVALUACION DEL INDICE DE LA CONDICION SUPERFICIAL DEL PAVIMENTO CARRETERAS CON SUPERFICIE ASFALTICA ASTM D 6433 (2003)								
TRAMO: TRAMO 03 K 34+300 K 35+535 / CARRIL UNICA								
N°	AREA (m²)	UNIDAD DE MUESTREO	PROGRESIVA		m	VDC	PCI	CLASIFICACION
			INICIAL	FINAL				
01	195.0	01	34+315	34+340	3.9	77	23	Muy Pobre
02	195.0	02	34+465	34+490	6.9	52	46	Regular
03	195.0	03	34+530	34+555	6.5	44	56	Buena
04	195.0	04	34+605	34+630	9.5	10	90	Excelente
05	312.0	05	34+690	34+715	8.8	19	81	Muy Buena
06	195.0	06	34+845	34+870	4.5	65	34	Pobre
07	195.0	07	34+940	34+965	6.2	54	46	Regular
08	195.0	08	34+975	35+000	6.1	62	39	Pobre
09	195.0	09	35+115	35+140		9	91	Excelente
10	195.0	10	35+185	35+210	8.7	21	79	Muy Buena
11	195.0	11	35+250	35+275	5.3	57	43	Regular
12	195.0	12	35+350	35+375	6.5	50	50	Regular
13	195.0	13	35+490	35+515	7.5	31	69	Buena
PROMEDIO							58	Buena

Anexo N° 23 Resultados de los valores PCI presentado por la concesionaria SUPERCONCRETO, en el plan de mantenimiento de la via. Resultados obtenidos por la empresa ITINERIS PERU S.A. Tramo 3 Calzada Unica.

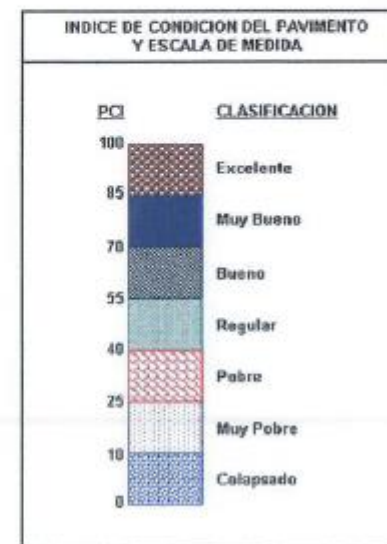
TRAMO: TRAMO 04 K 35+535 K 38+970 / CARRIL UNICA								
N°	AREA (m²)	UNIDAD DE MUESTREO	PROGRESIVA		m	VDC	PCI	CLASIFICACION
			INICIAL	FINAL				
01	234.0	01	36+636	- 36+685		28	72	Muy Bueno
02	234.0	02	35+625	- 35+855	3.8	93	7	Colapsado
03	234.0	03	36+075	- 36+105	2.4	97	3	Colapsado
04	234.0	04	36+485	- 36+515	1.9	92	8	Colapsado
05	234.0	05	36+515	- 36+545	2.5	93	7	Colapsado
06	234.0	06	36+760	- 36+790	3.9	96	4	Colapsado
07	234.0	07	37+205	- 37+235	5.7	94	6	Colapsado
08	234.0	08	37+350	- 37+380	1.3	99	1	Colapsado
09	234.0	09	37+595	- 37+625	6.4	75	25	Pobre
10	234.0	10	37+790	- 37+820	4.3	87	13	Muy Pobre
11	234.0	11	38+005	- 38+035	3.4	95	5	Colapsado
12	234.0	12	38+230	- 38+260	2.3	97	3	Colapsado
13	234.0	13	38+625	- 38+655		18	84	Muy Bueno
14	234.0	14	38+820	- 38+850	8.7	21	79	Muy Bueno
PROMEDIO							23	Muy Pobre

Anexo N° 24 Resultados de los valores PCI presentado por la concesionaria SUPERCONCRETO, en el plan de mantenimiento de la via. Resultados obtenidos por la empresa ITINERIS PERU S.A. Tramo 4 Calzada Unica.

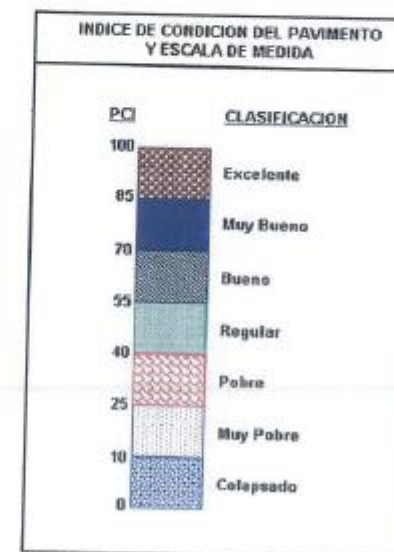
TRAMO: TRAMO 05 K 38+970 K 39+500 / CARRIL UNICA								
N°	AREA (m²)	UNIDAD DE MUESTREO	PROGRESIVA		m	VDC	PCI	CLASIFICACION
			INICIAL	FINAL				
01	234.0	01	38+970	39+000	6.5	56	44	Regular
02	234.0	02	39+039	39+069	8.1	32	68	Buena
03	234.0	03	39+108	39+138	6.4	56	44	Regular
04	234.0	04	39+147	39+177	4.4	81	19	Muy Pobre
05	261.0	05	39+206	39+236		8	94	Excelente
06	234.0	06	39+285	39+315	6.8	40	60	Buena
07	234.0	07	39+334	39+364	3.9	73	27	Pobre
08	234.0	08	39+383	39+413	5.7	70	30	Pobre
09	234.0	09	39+442	39+472	5.7	83	37	Pobre
PROMEDIO							47	Regular

Anexo N° 25 Resultados de los valores PCI presentado por la concesionaria SUPERCONCRETO, en el plan de mantenimiento de la via. Resultados obtenidos por la empresa ITINERIS PERU S.A. Tramo 6 Calzada Unica.
