Carrera de Ingeniería Civil

“DETERMINACIÓN Y EVALUACIÓN DE LAS FISURAS  
Y GRIETAS DE LA RESIDENCIAL LOS CIPRESES II EN  
LA CIUDAD DE CAJAMARCA - 2019”

Oscar Ricardo Bardales Soriano

2021

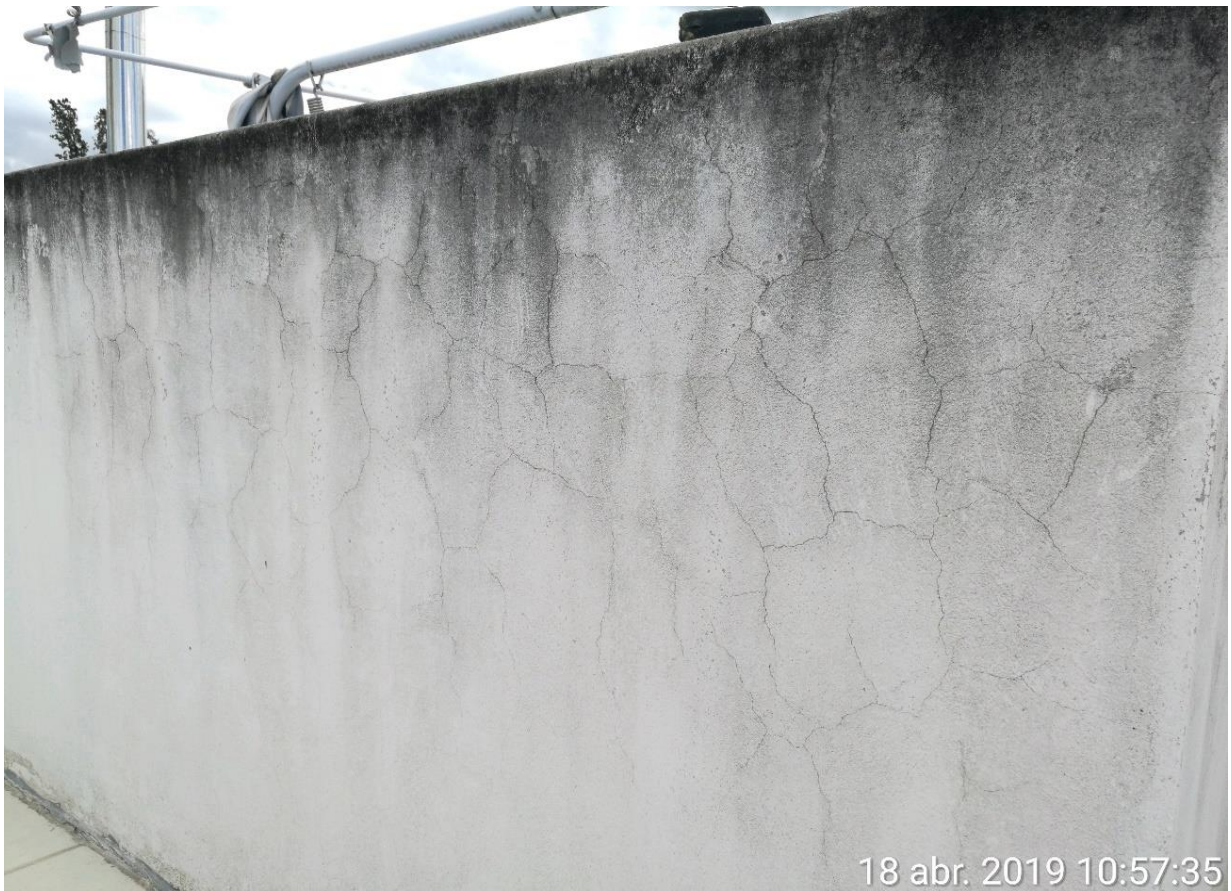
**Fotografía 1:** Fisuras de Parapeto Central (Azotea)

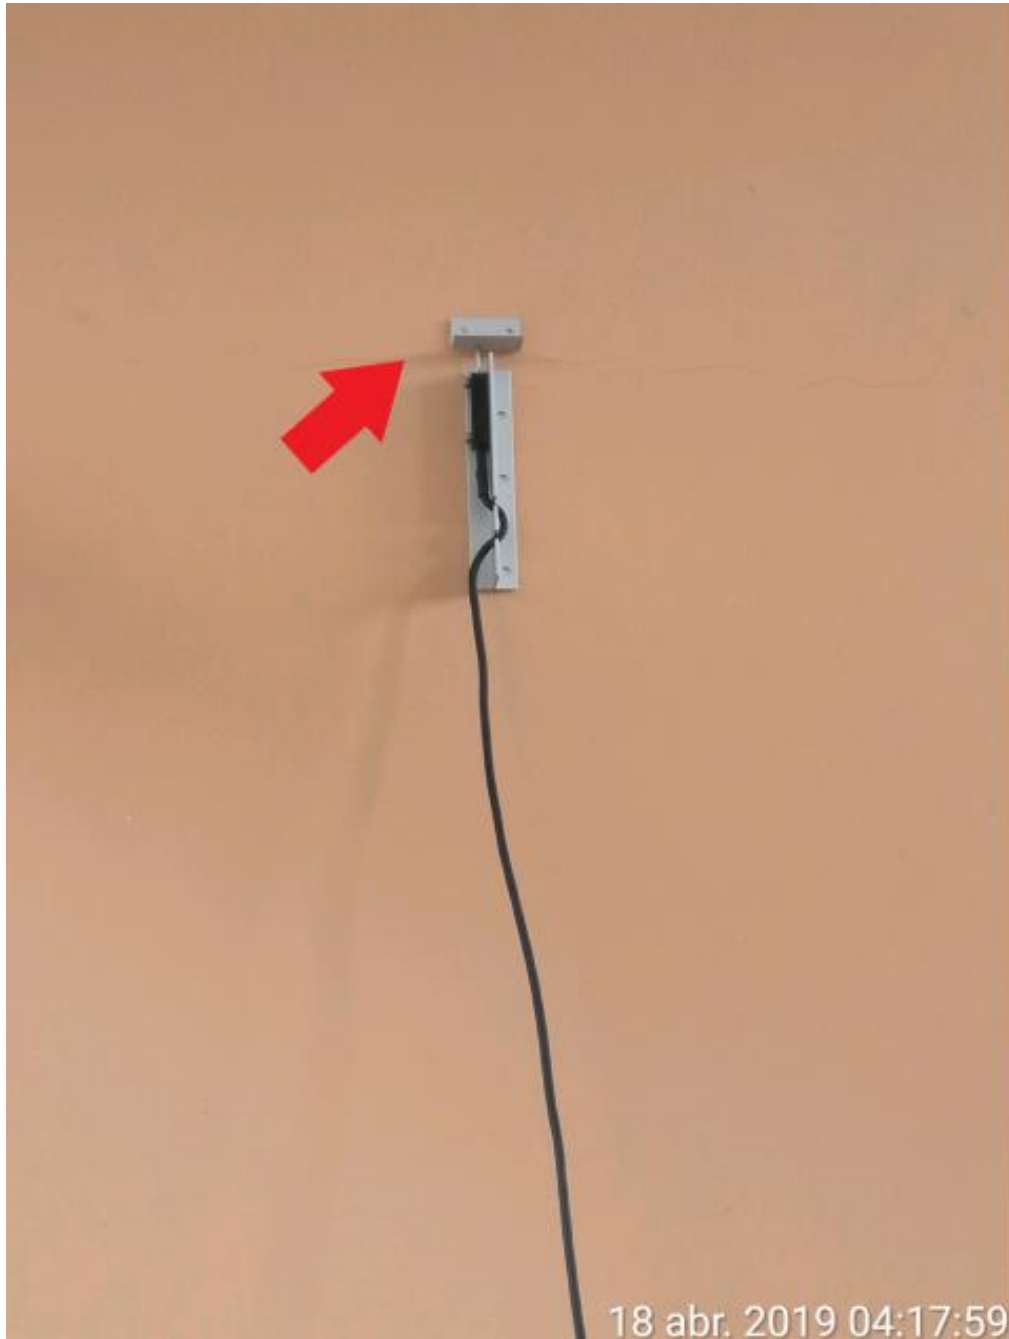
**Fotografía 7:** Fisura en Descanso de Escalera 6<sup>to</sup> piso.

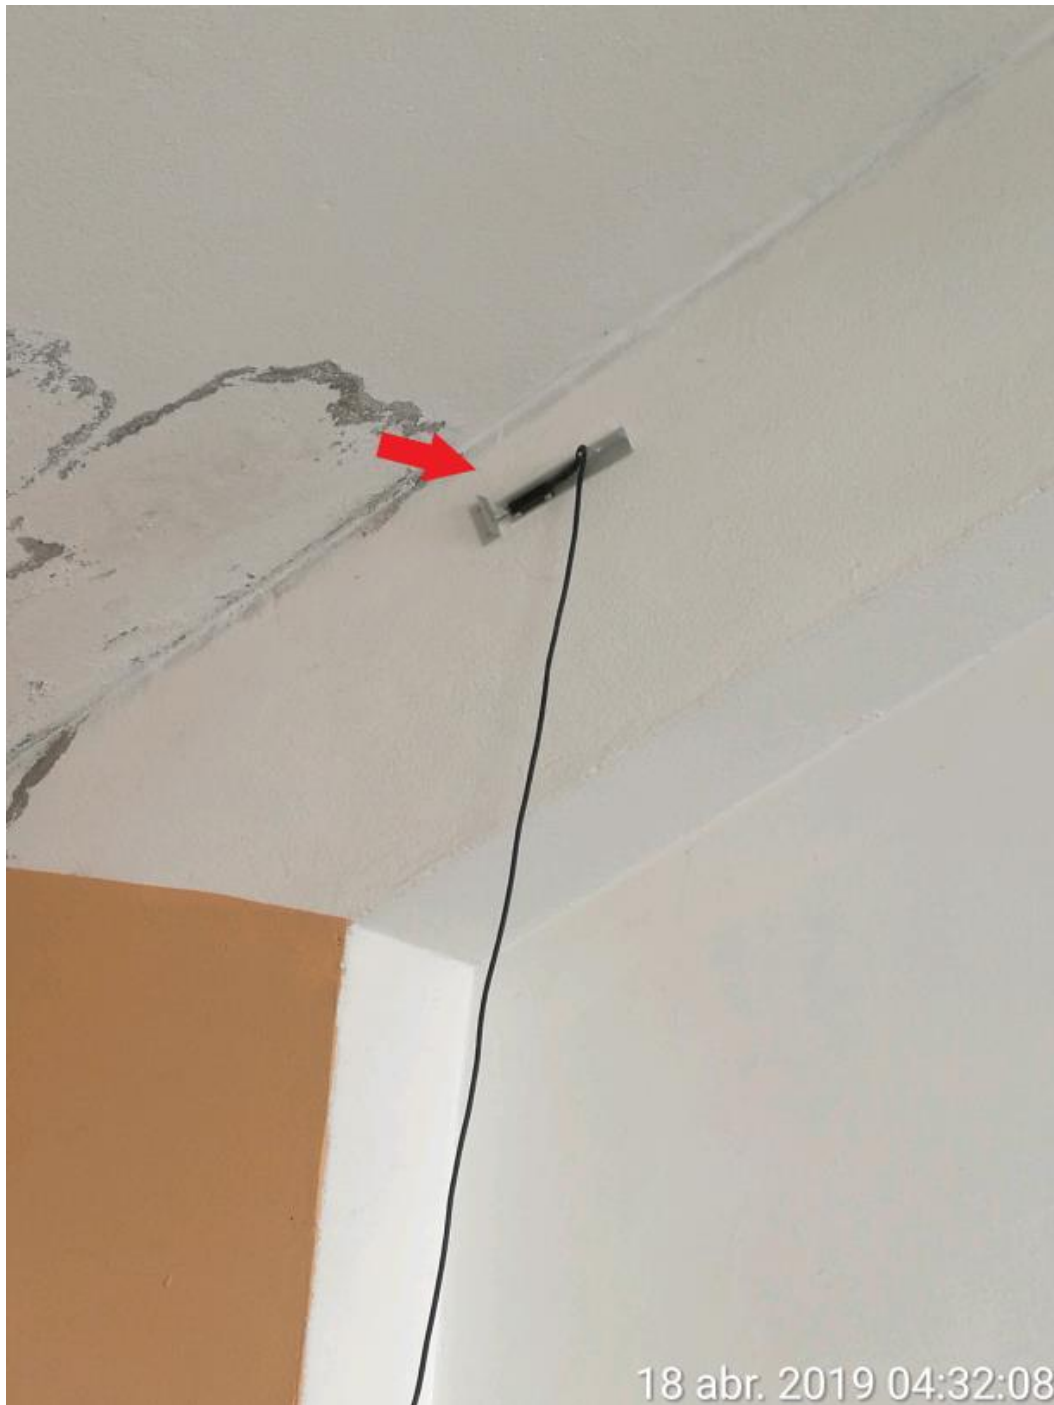
**Fotografía 9:** Fisura en Viga de Escalera 6<sup>to</sup> piso.

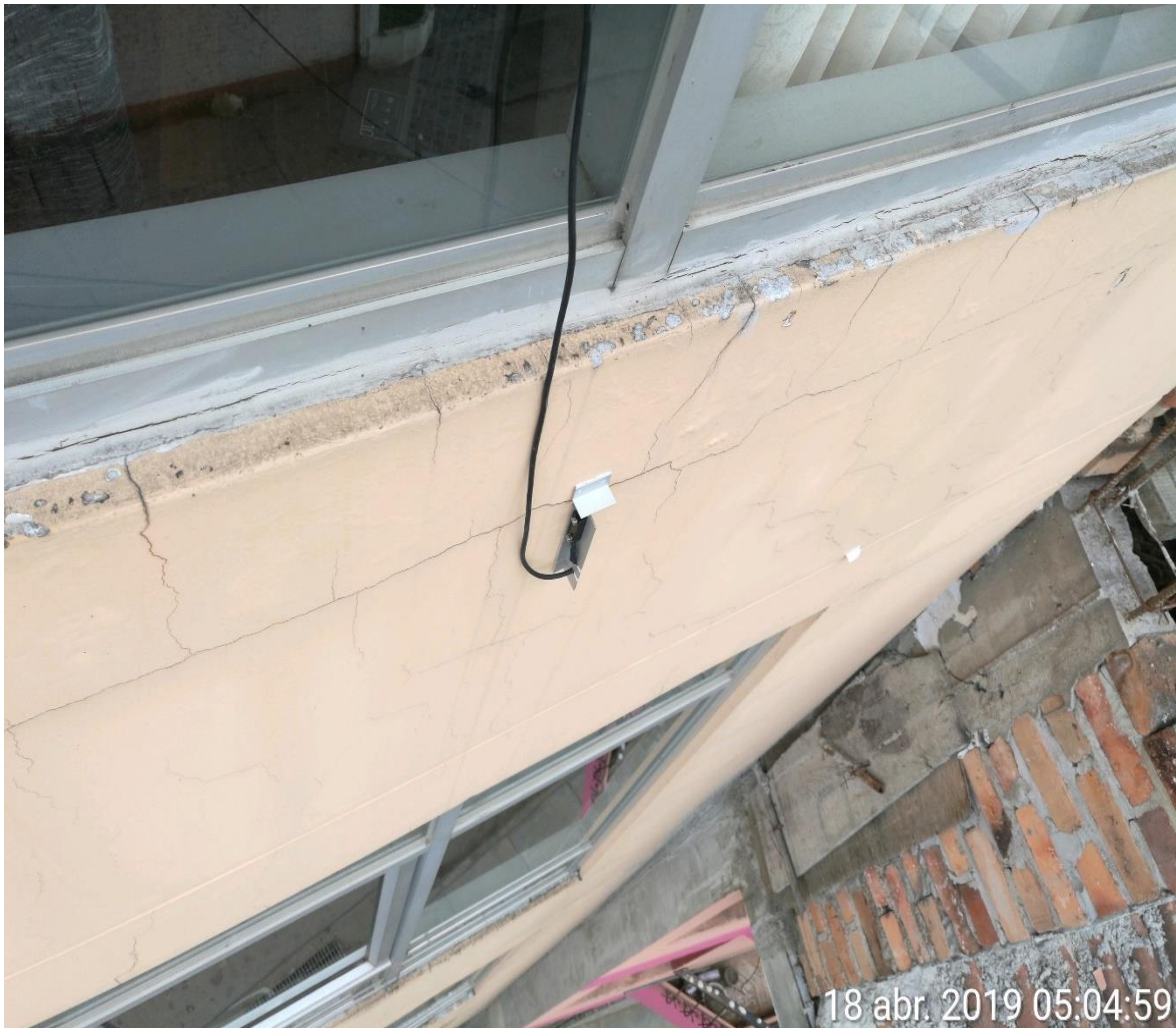
**Fotografía 10:** Fisura en Ventana de Sala, Departamento 502.

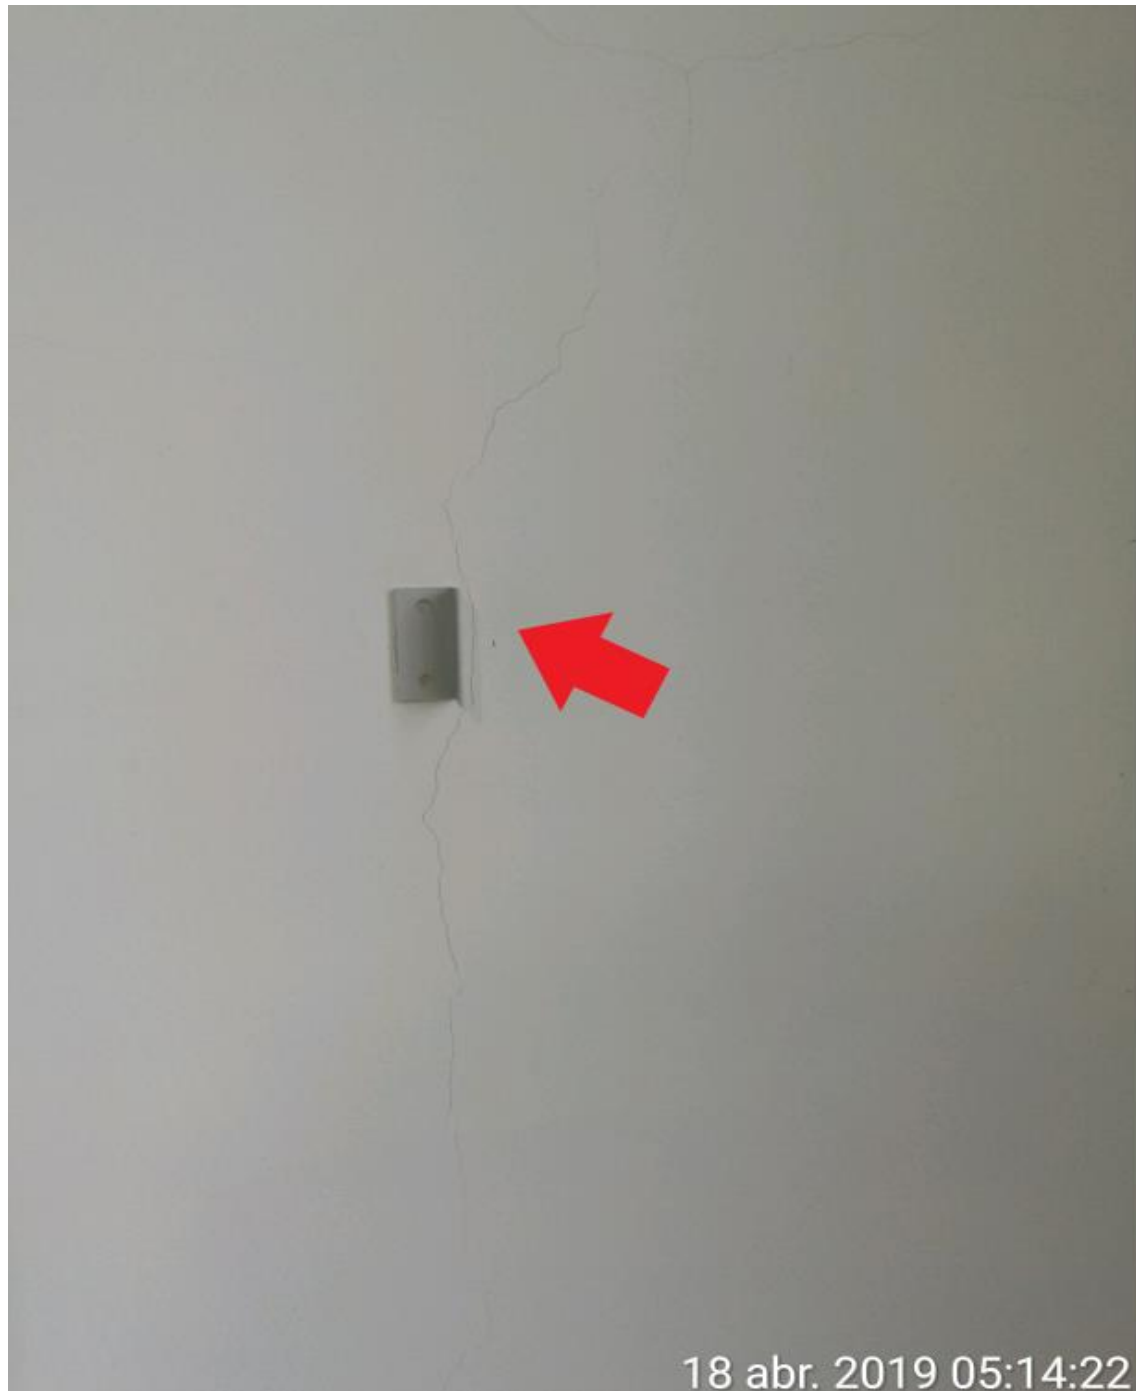
**Fotografía 11:** Fisura en Muro de Sala Comedor, Departamento 502.

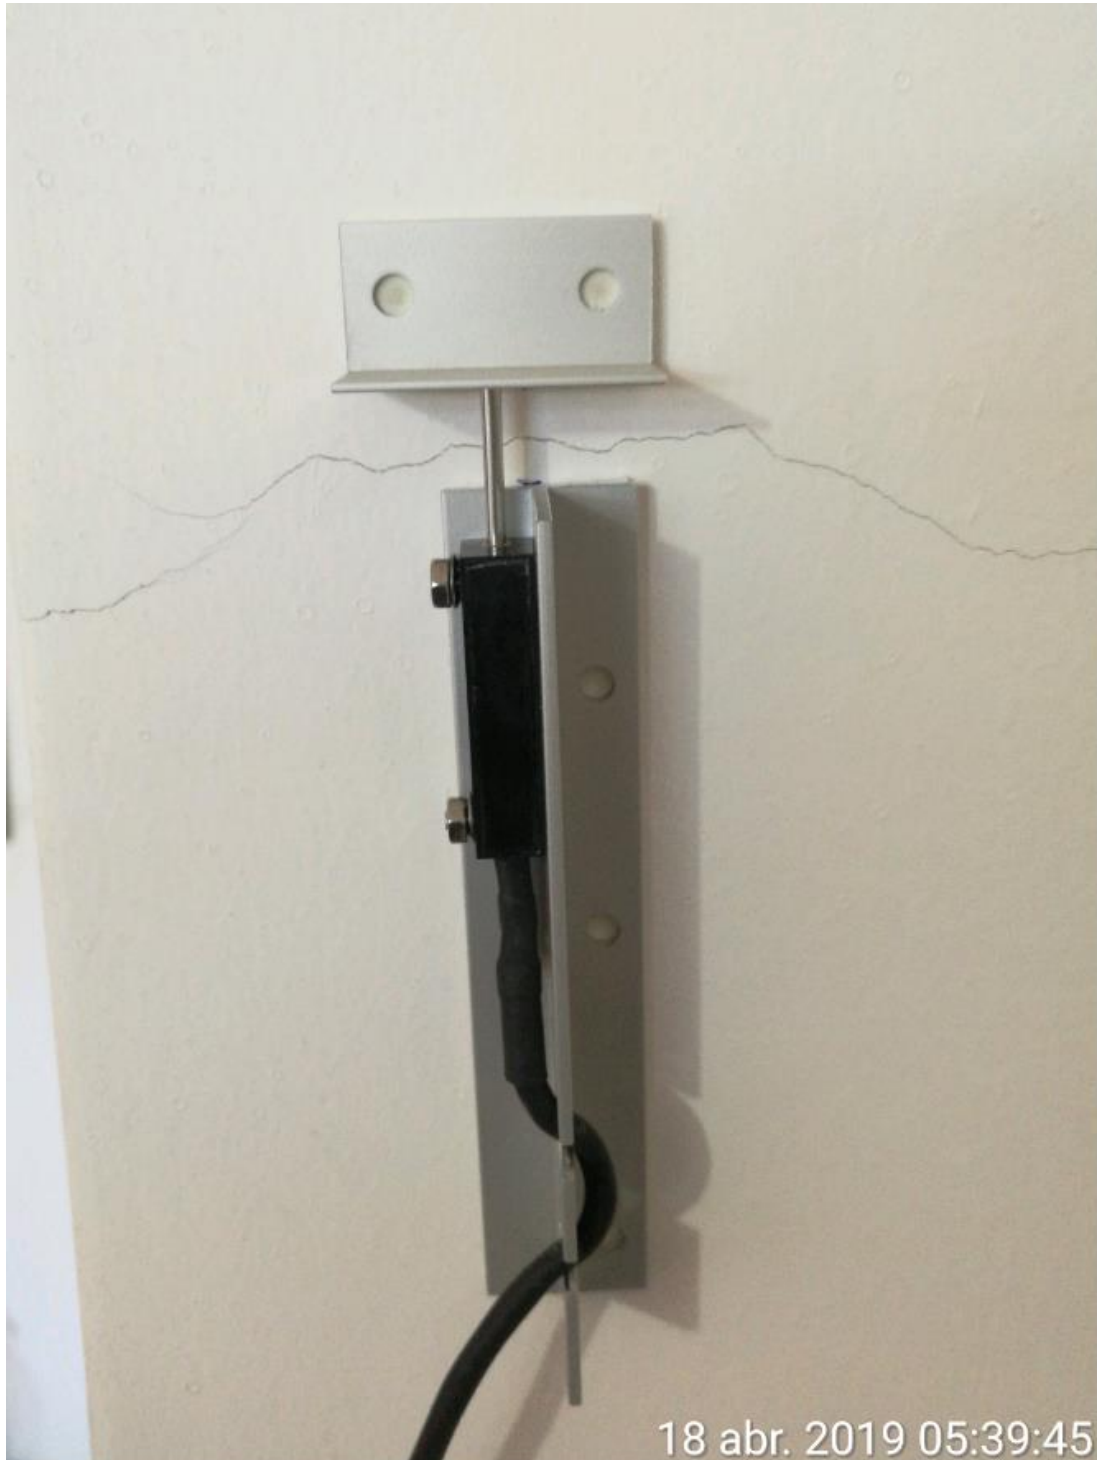
**Fotografía 13:** Fisura en Columna de Sala - Comedor, Departamento 502.

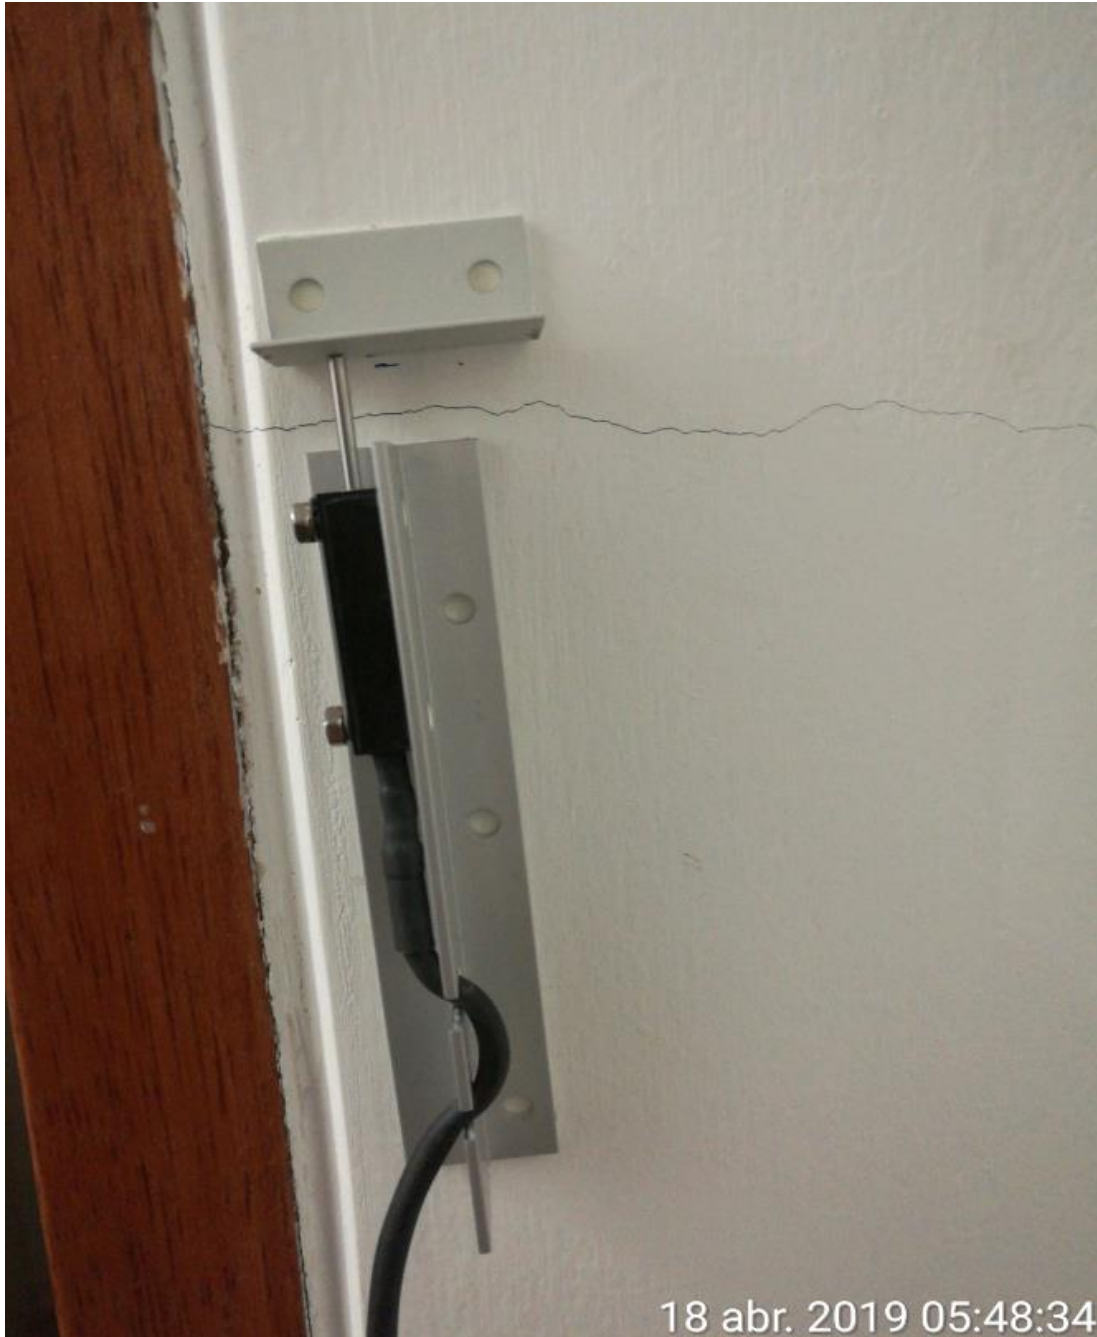
**Fotografía 14:** Fisura en Puerta de Baño N°1, Departamento 502

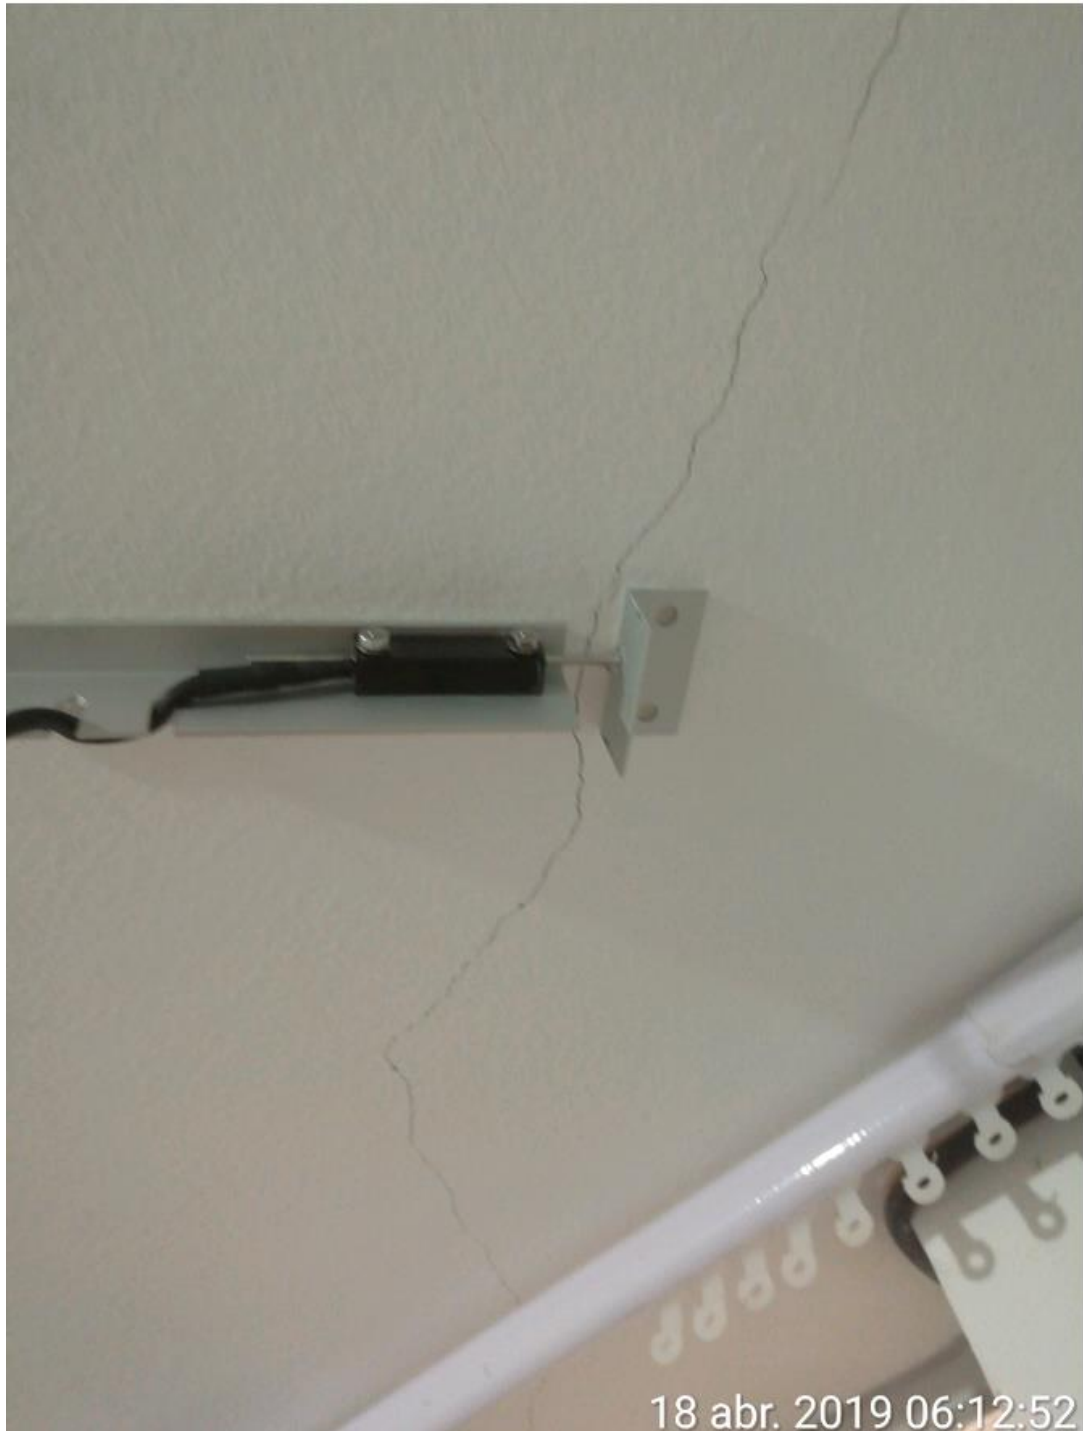
**Fotografía 17:** Fisura en Losa de Sala Estar, Departamento 502

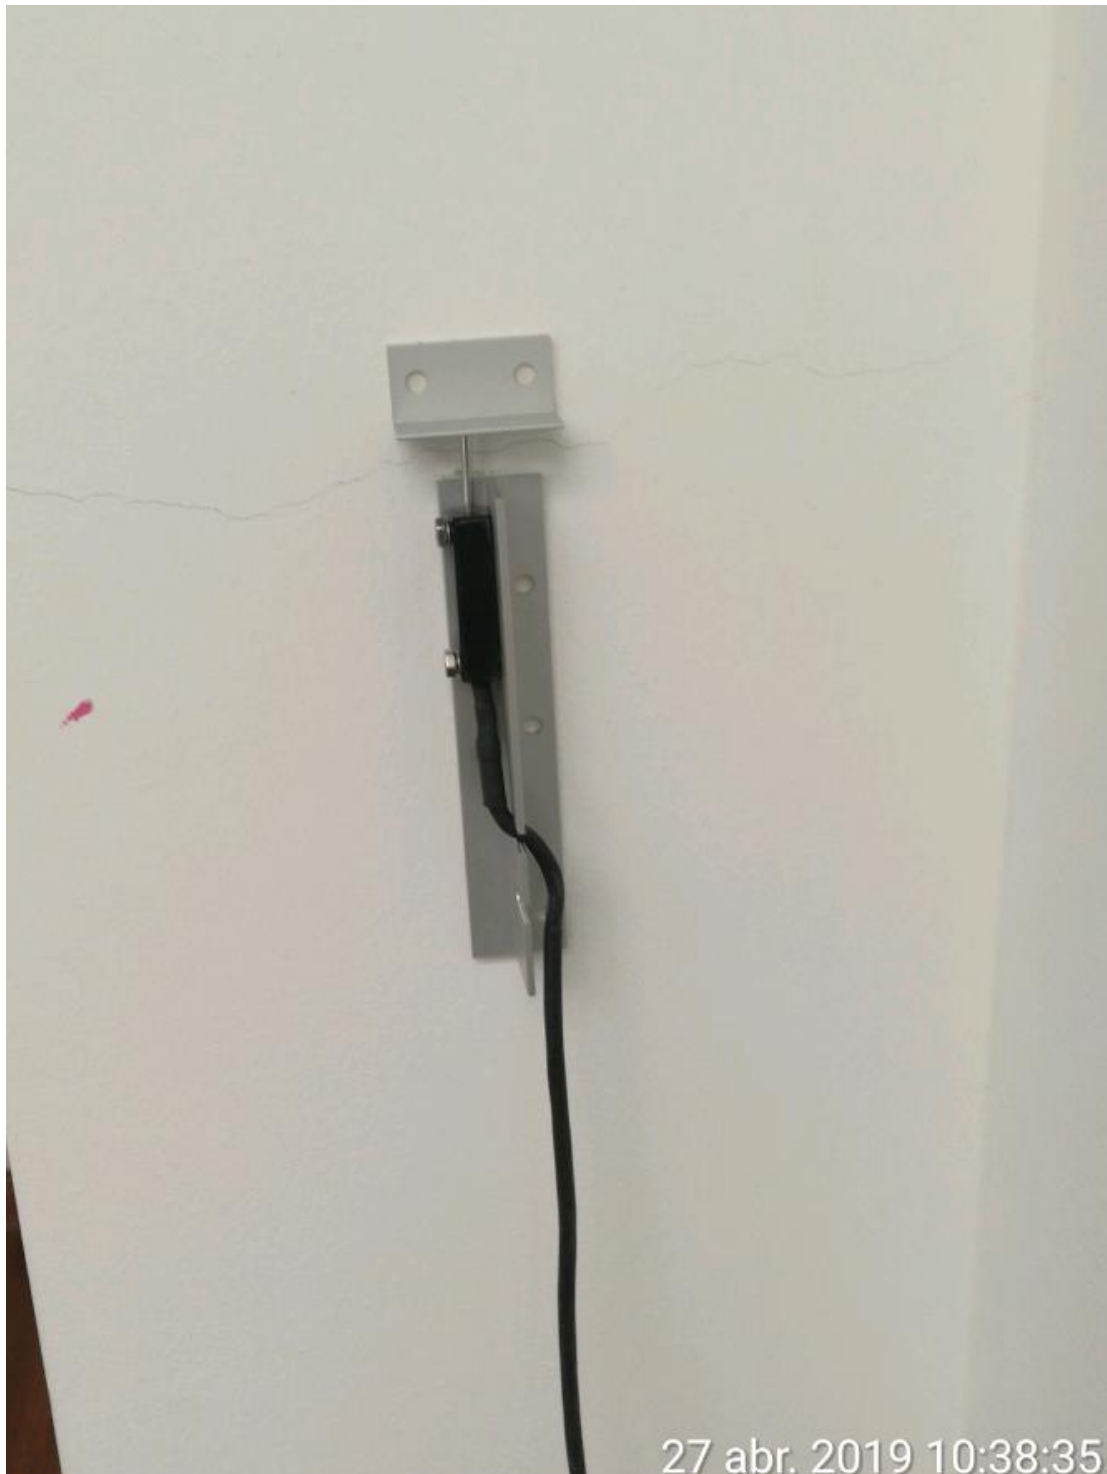
**Fotografía 18:** Fisura en Columna de Dormitorio 01, Departamento 502

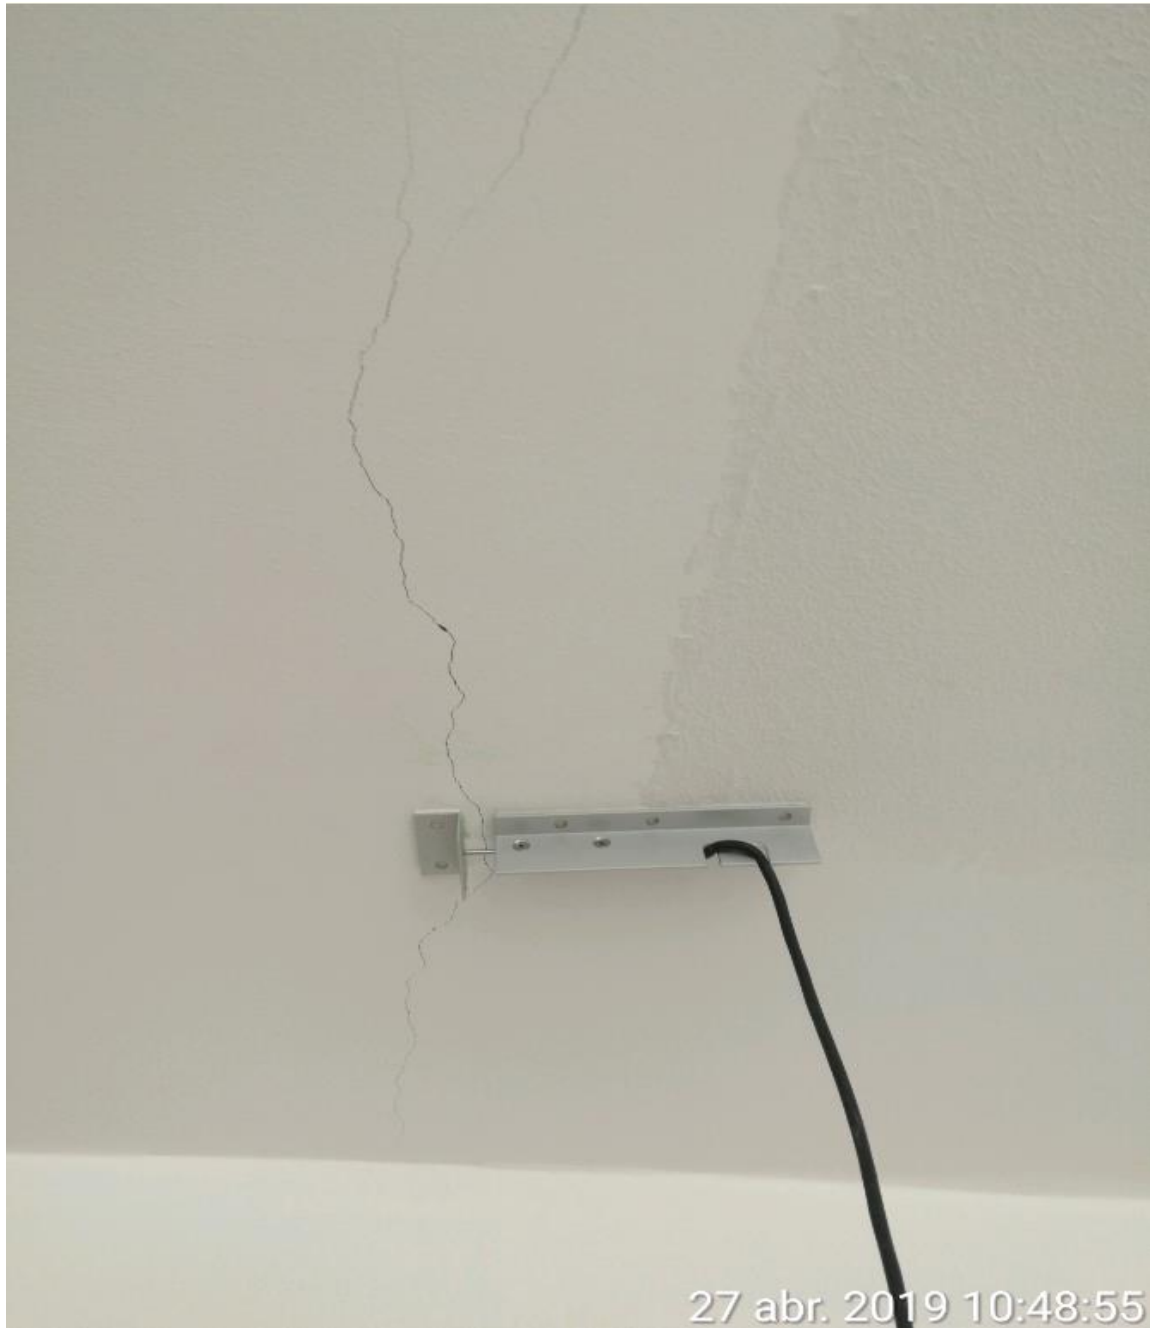
**Fotografía 20:** Fisura en Losa de Dormitorio 01, Departamento 502

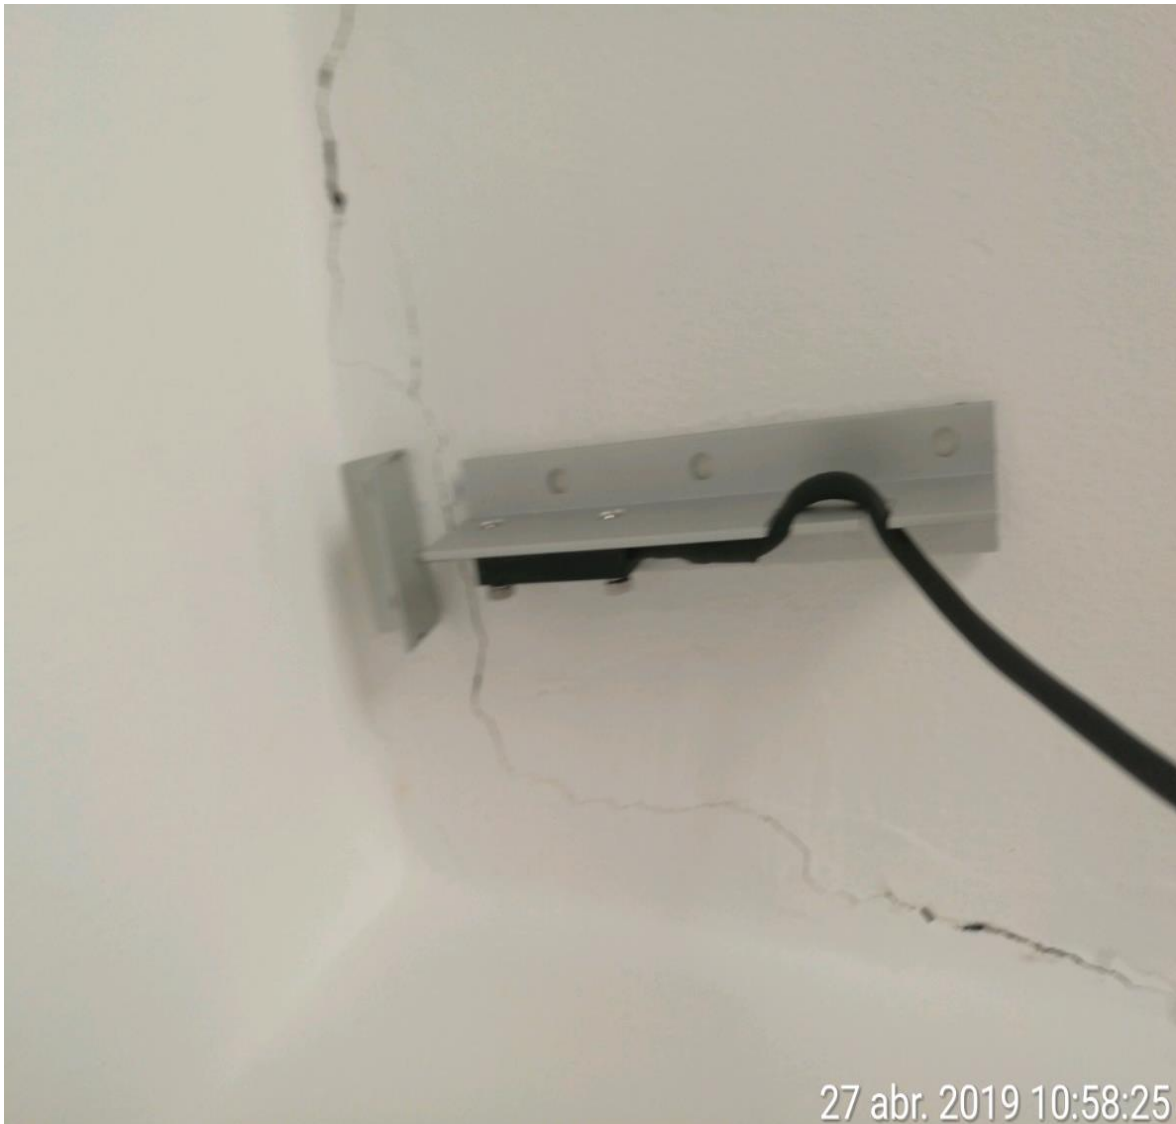
**Fotografía 21:** Fisura en Closet de Dormitorio 01, Departamento 502

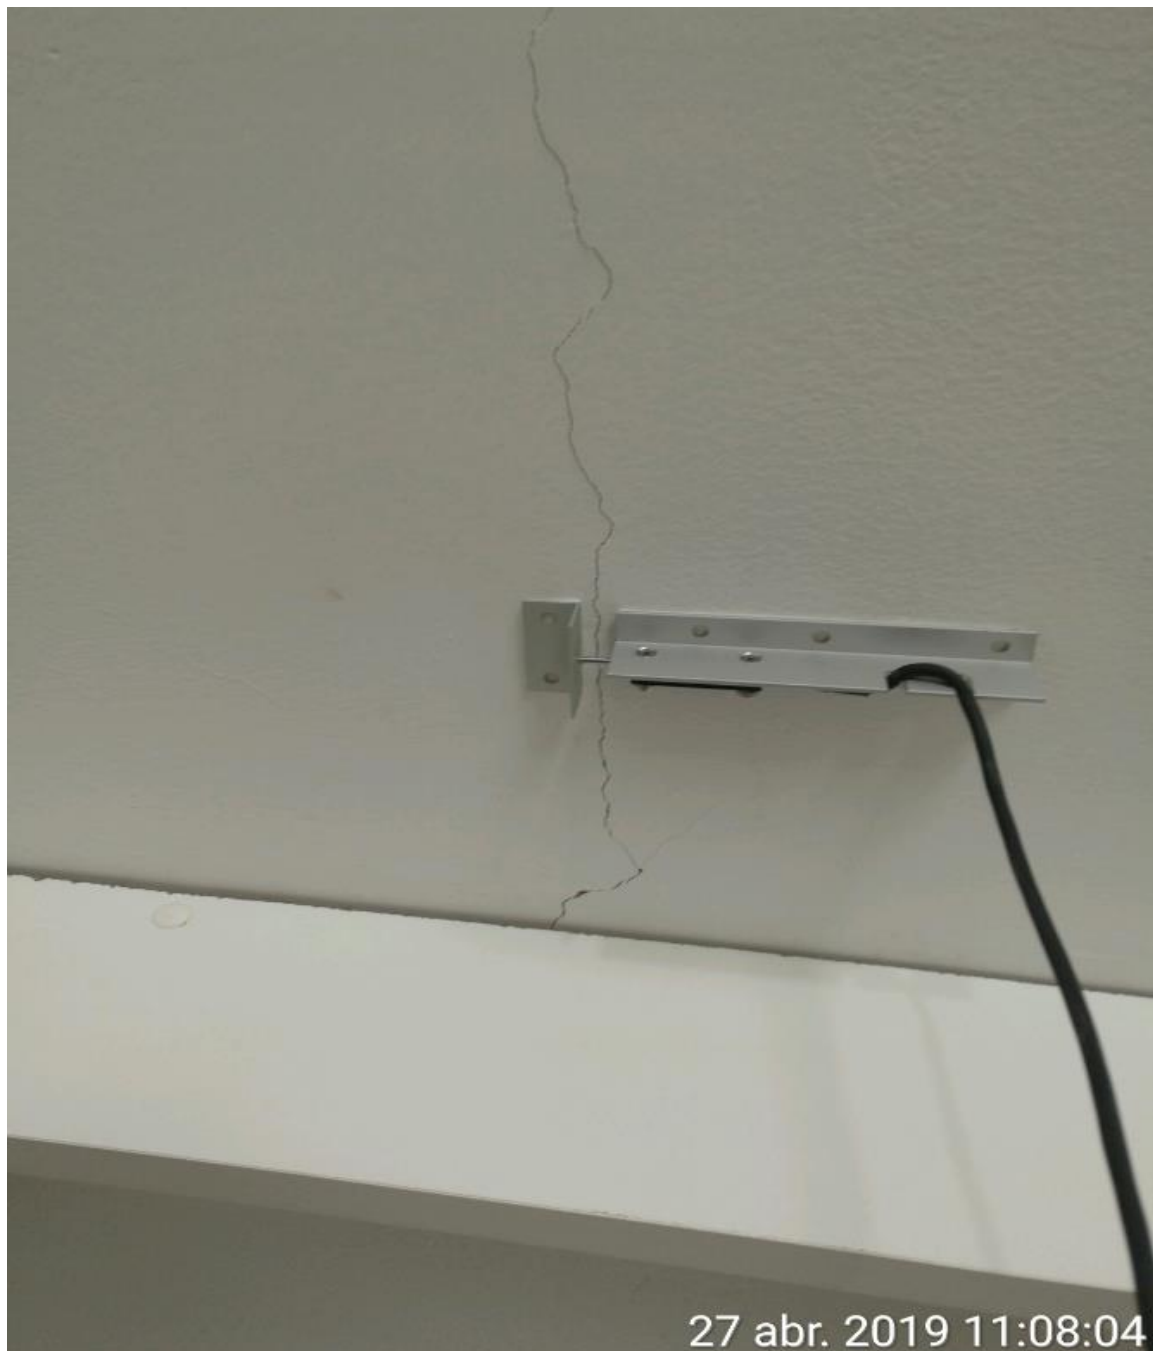
**Fotografía 22:** Fisura en Closet de Dormitorio 02, Departamento 502

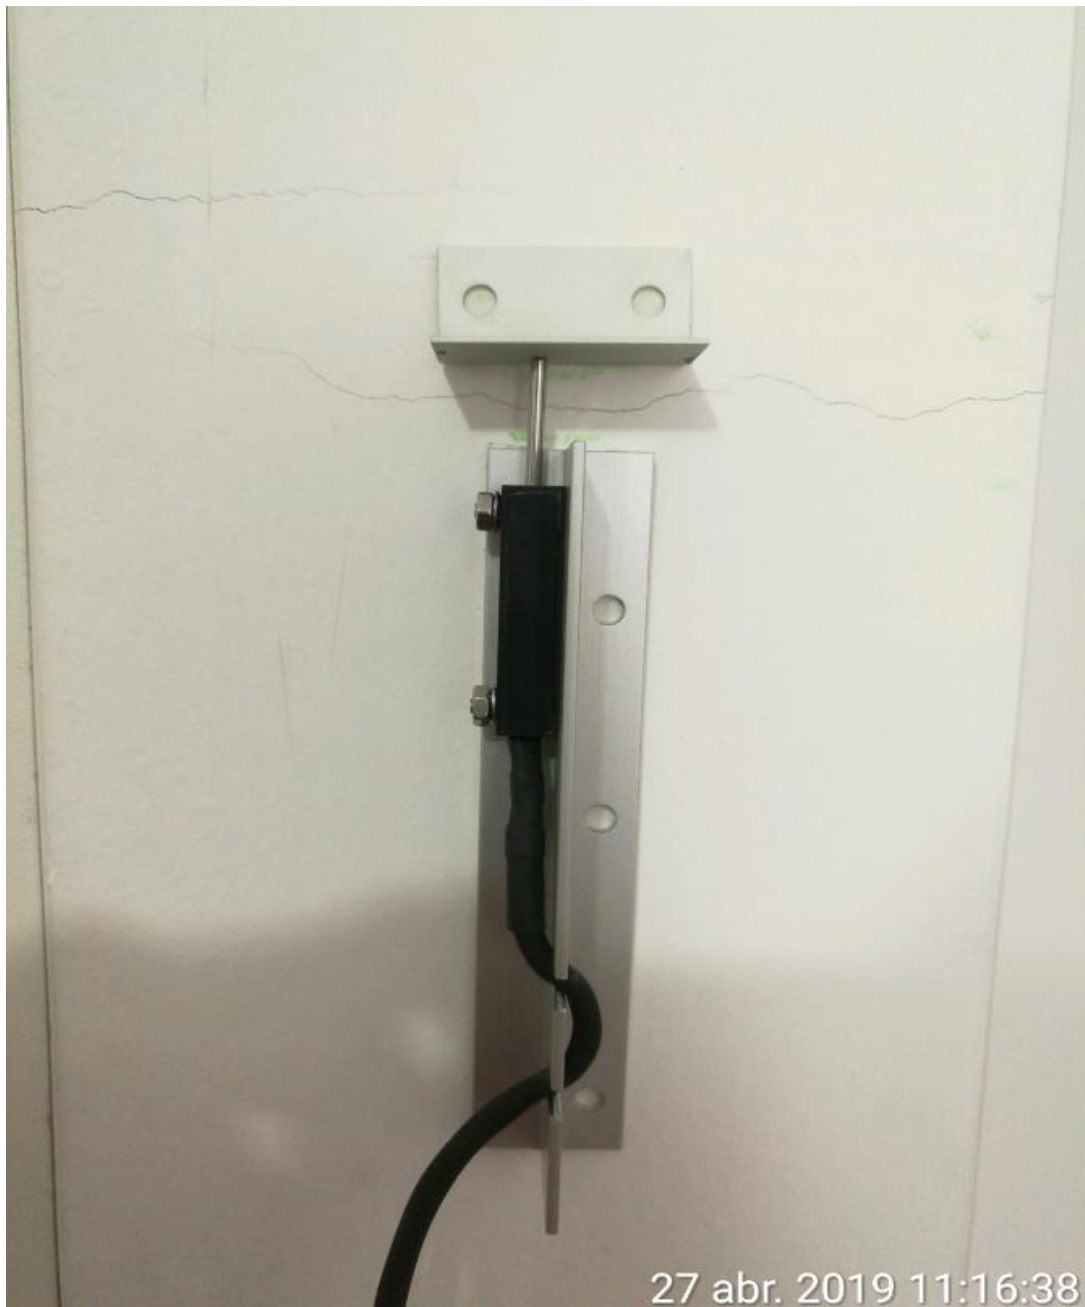
**Fotografía 23:** Fisura en Muro de Closet derecho en Dormitorio 02, Departamento 502

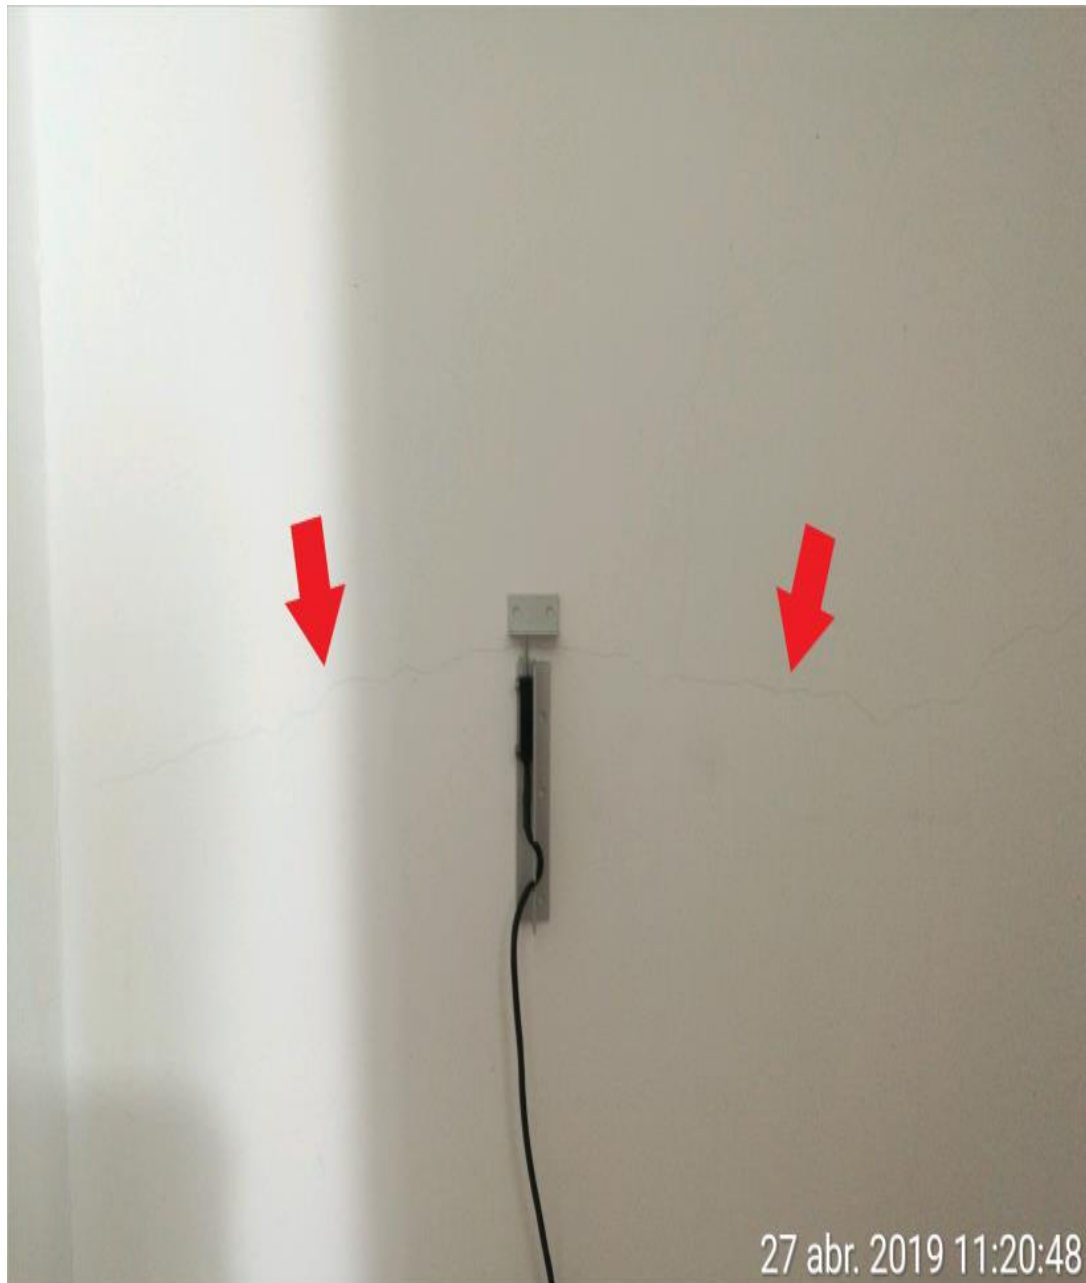
**Fotografía 24:** Fisura en Respaldo de Closet derecho en Dormitorio 02, Departamento 502

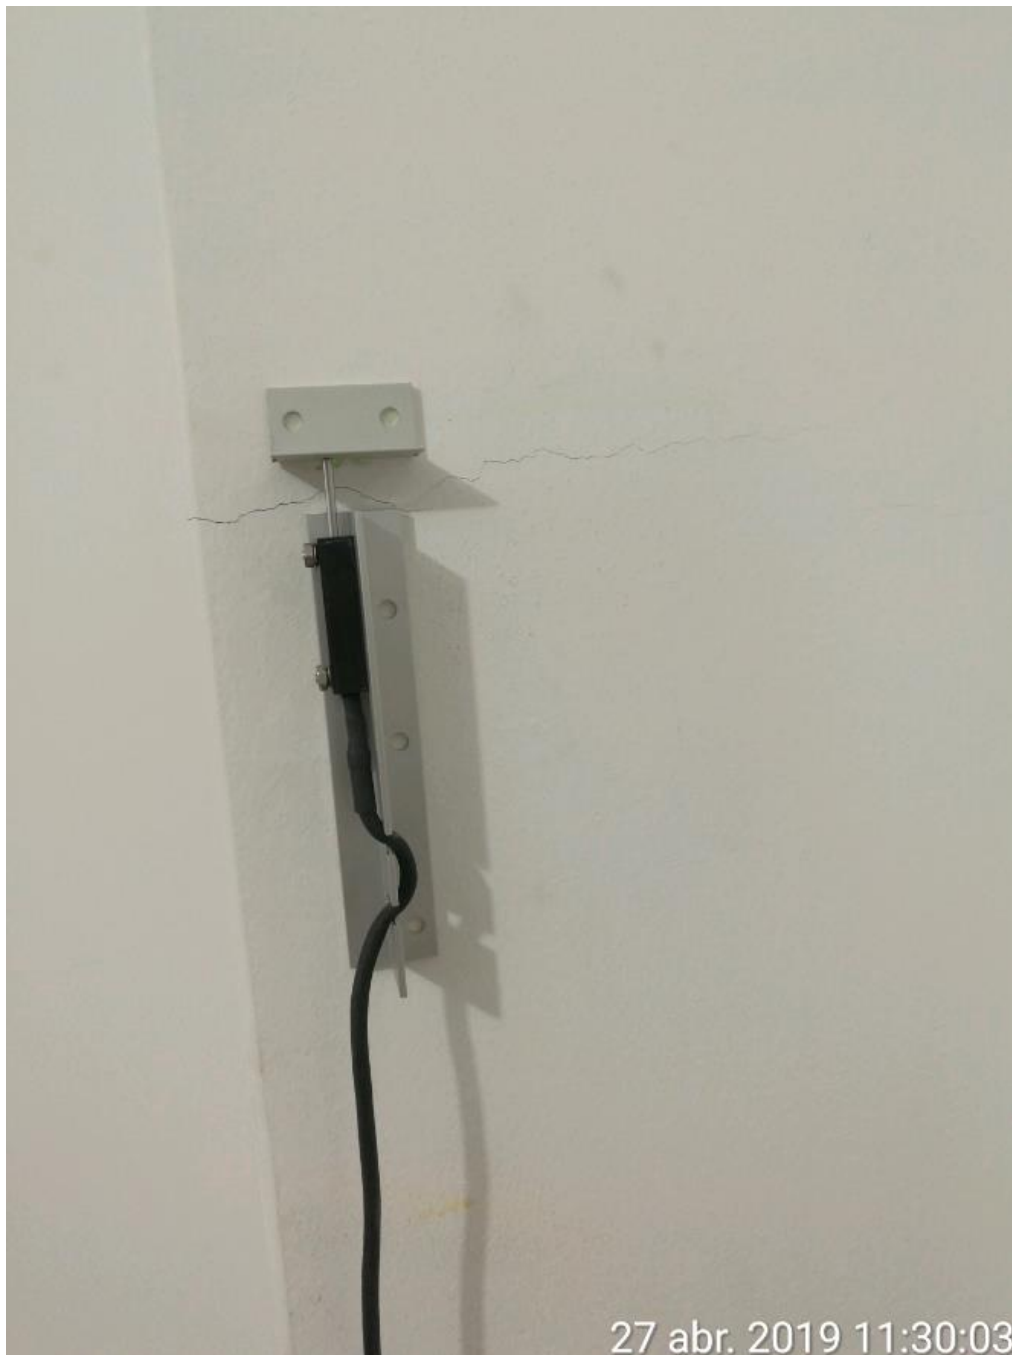
**Fotografía 25:** Fisura en Columna 01 de Dormitorio 02, Departamento 502

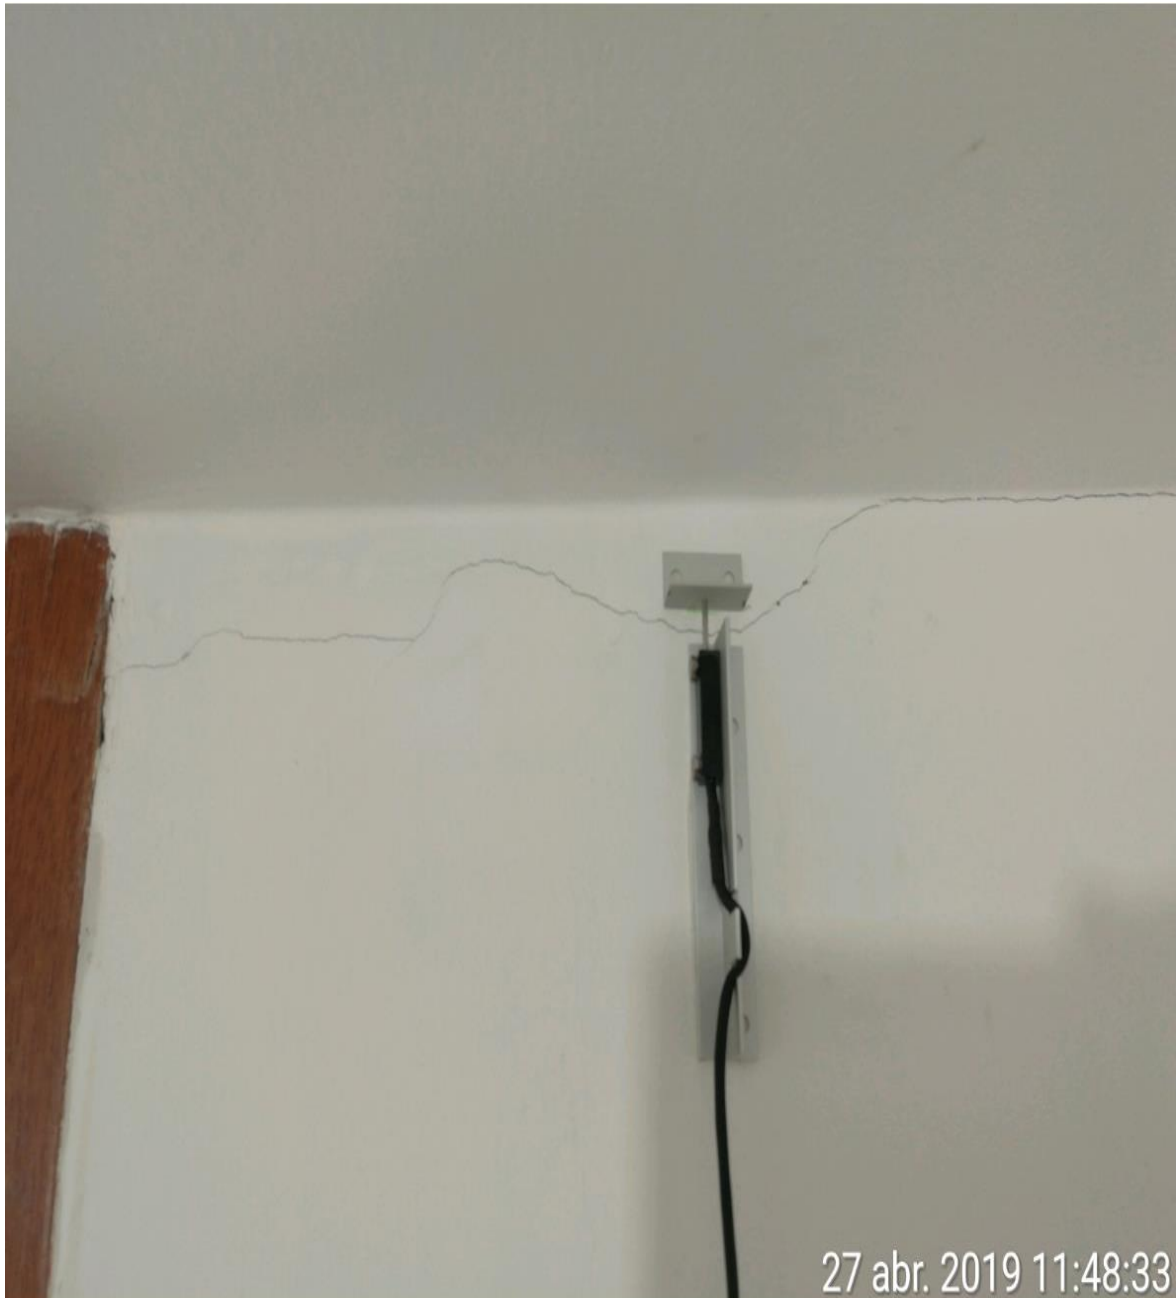
**Fotografía 26:** Fisura en Puerta de Baño en Dormitorio 02, Departamento 502
