Carrera de Ingeniería Civil

“DETERMINACIÓN Y EVALUACIÓN DE LAS FISURAS  
Y GRIETAS DE LA RESIDENCIAL LOS CIPRESES II EN  
LA CIUDAD DE CAJAMARCA - 2019”

Oscar Ricardo Bardales Soriano

2021

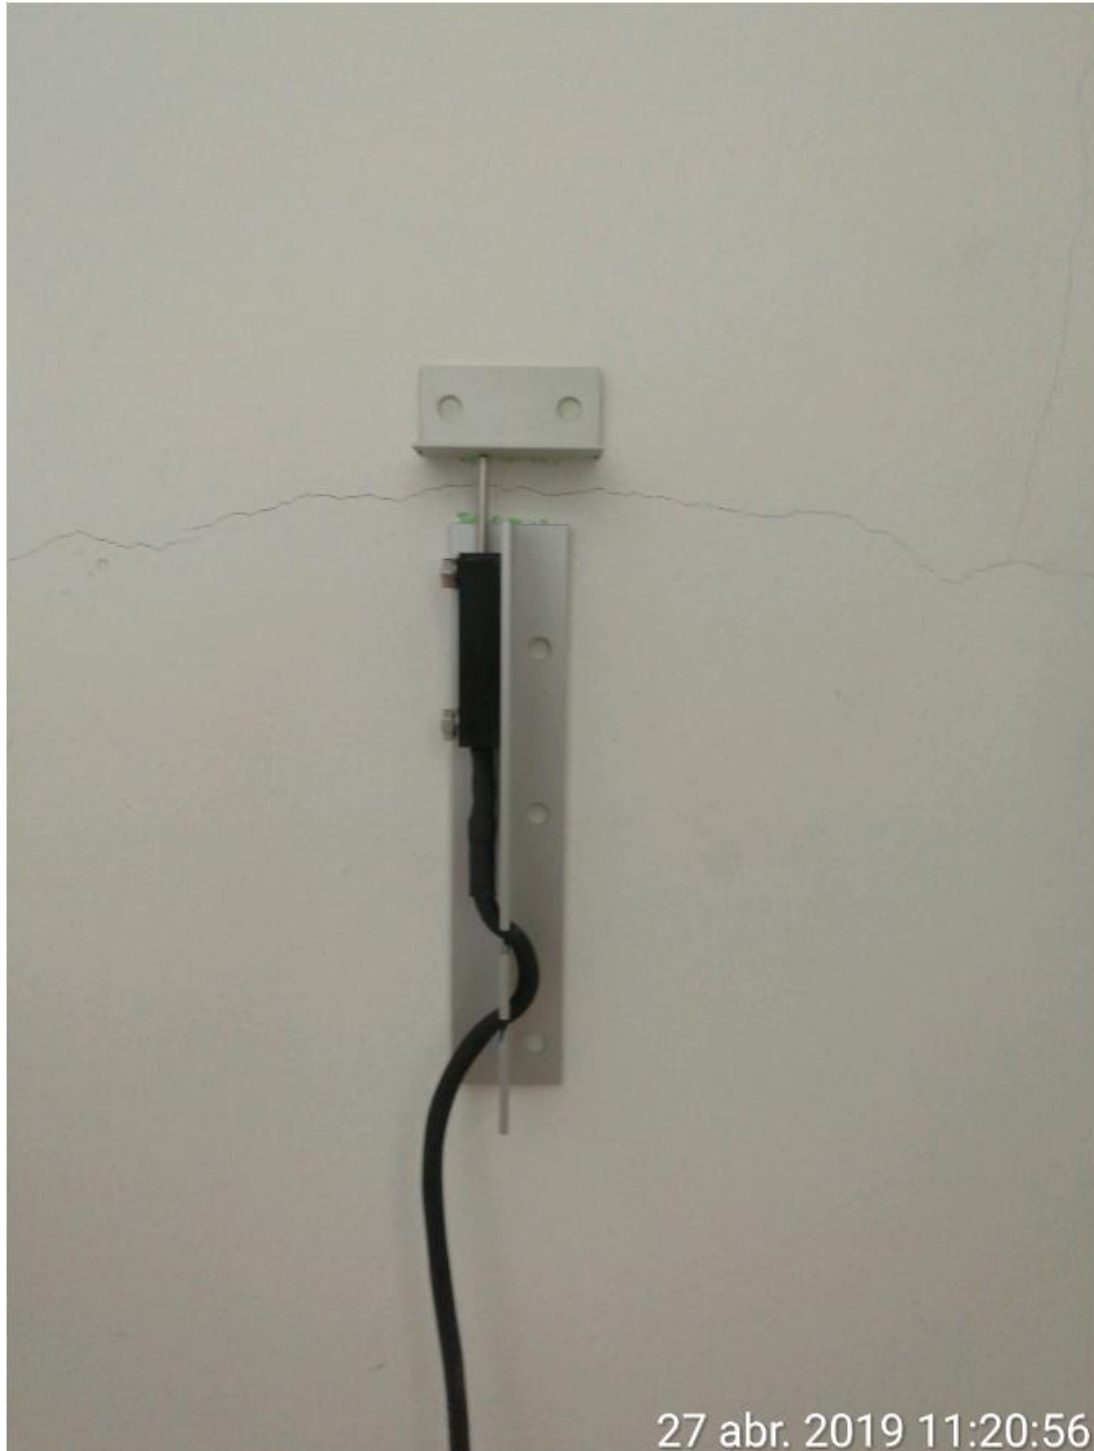
**Fotografía 27:** Fisura en Columna 02 en Dormitorio 02, Departamento 502

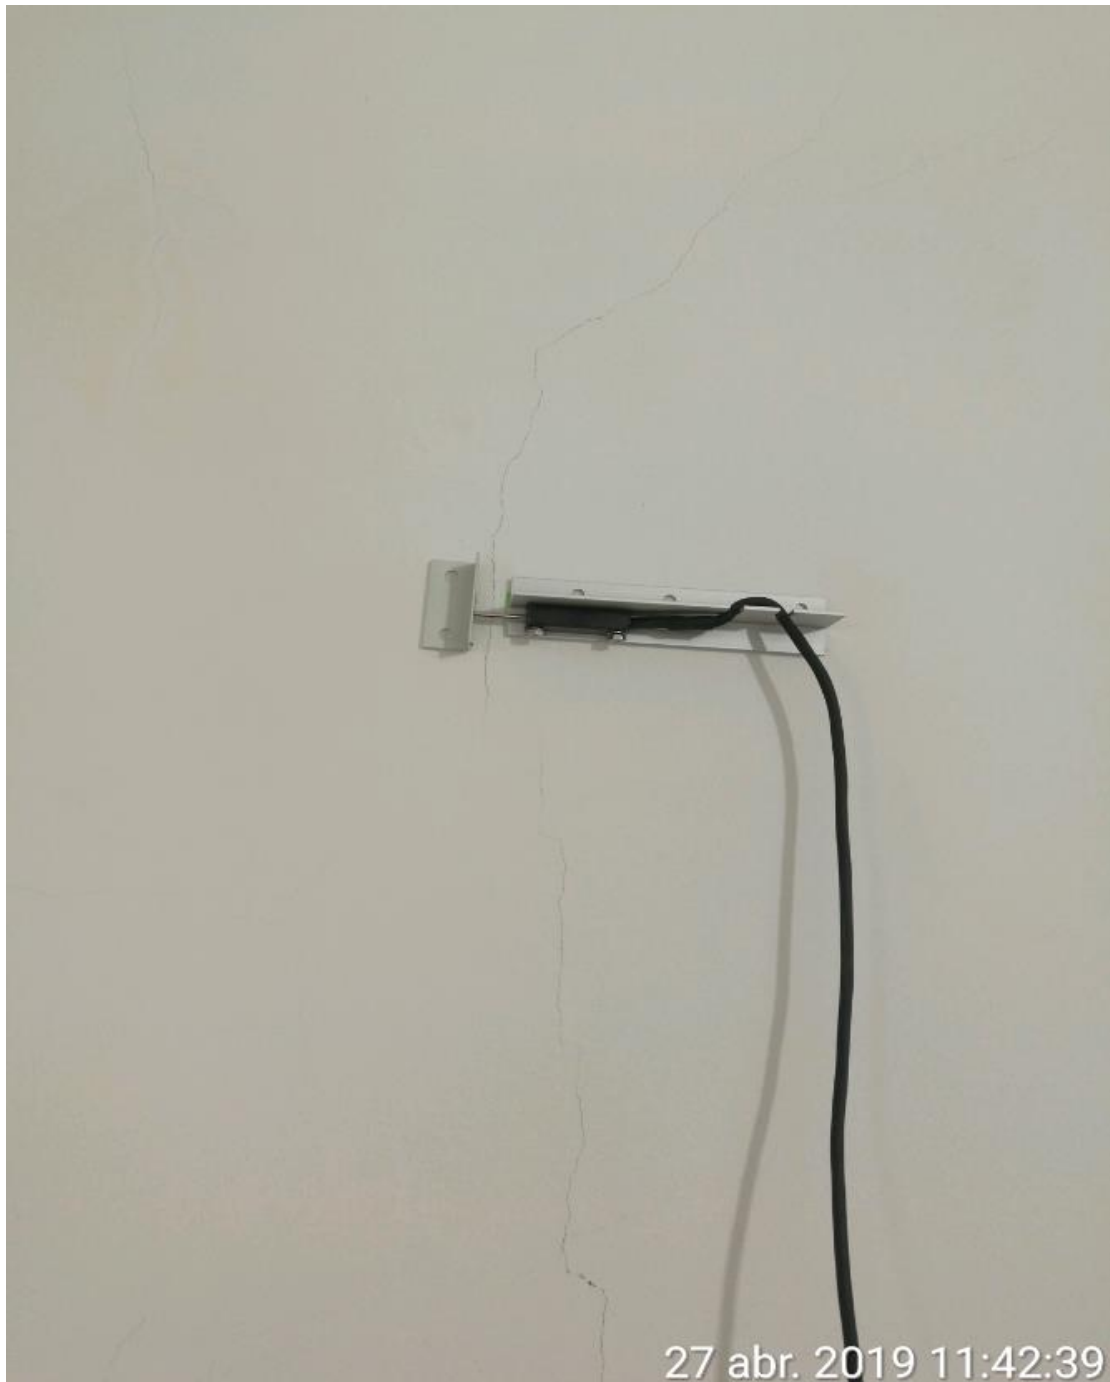
**Fotografía 28:** Fisura en Pared en Dormitorio 02, Departamento 502

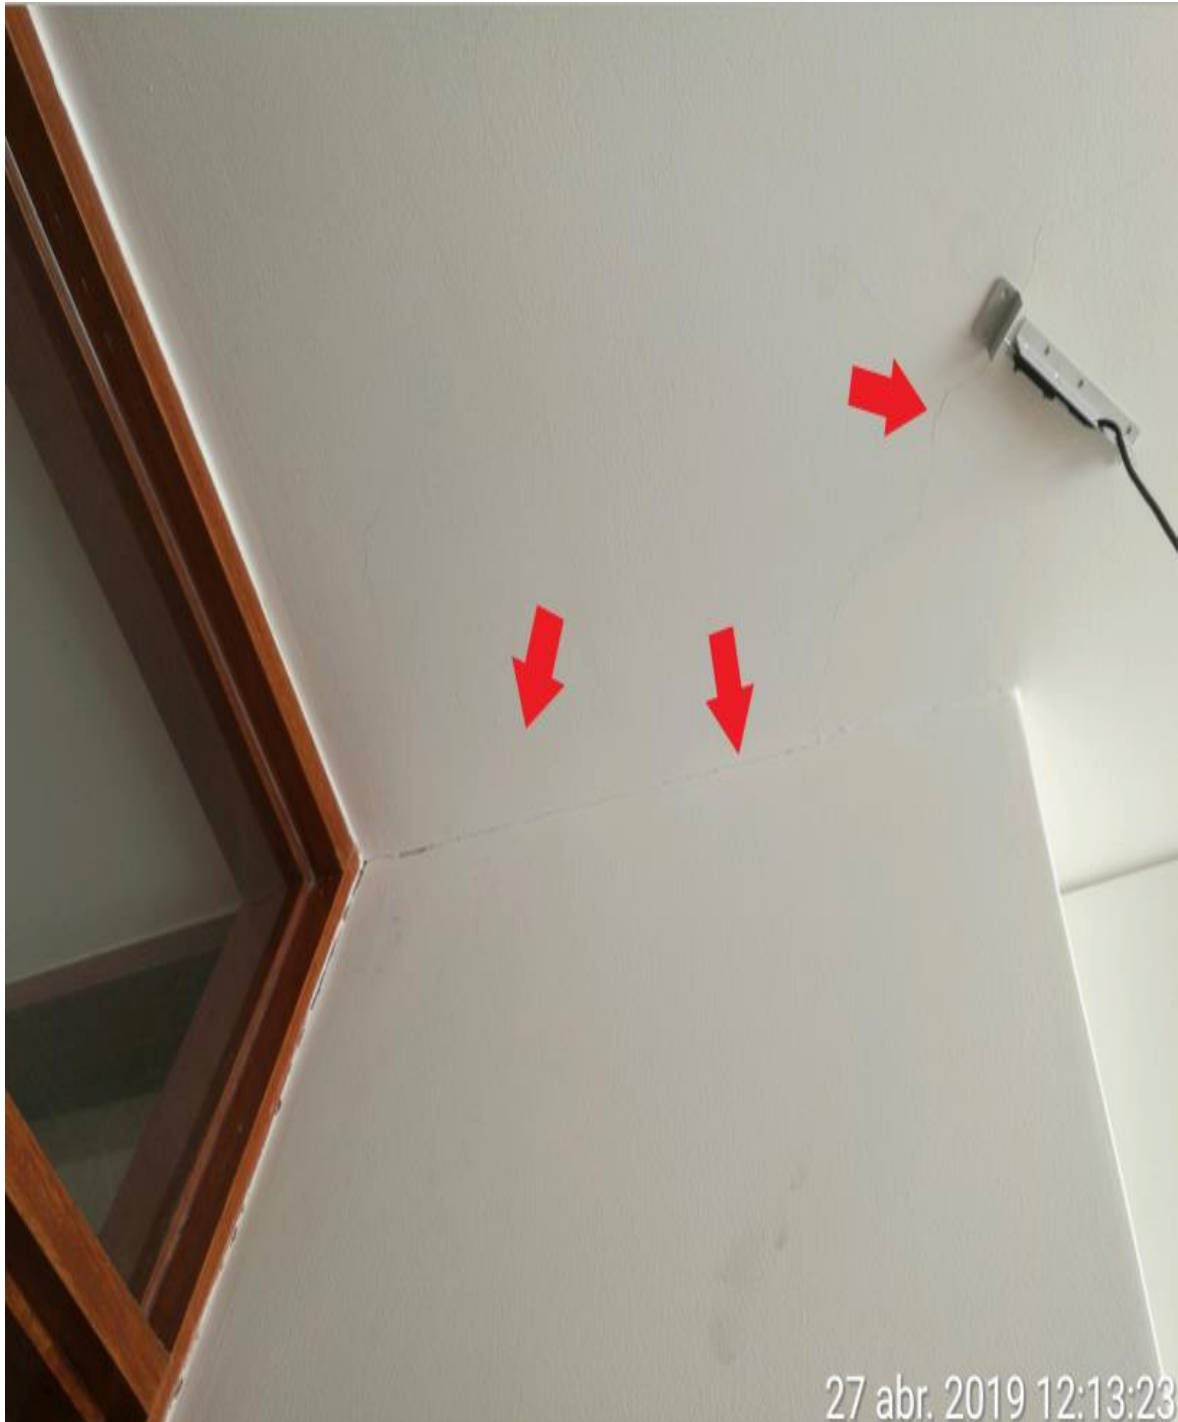
**Fotografía 32:** Fisura en Puerta de Closet en Dormitorio 03, Departamento 502

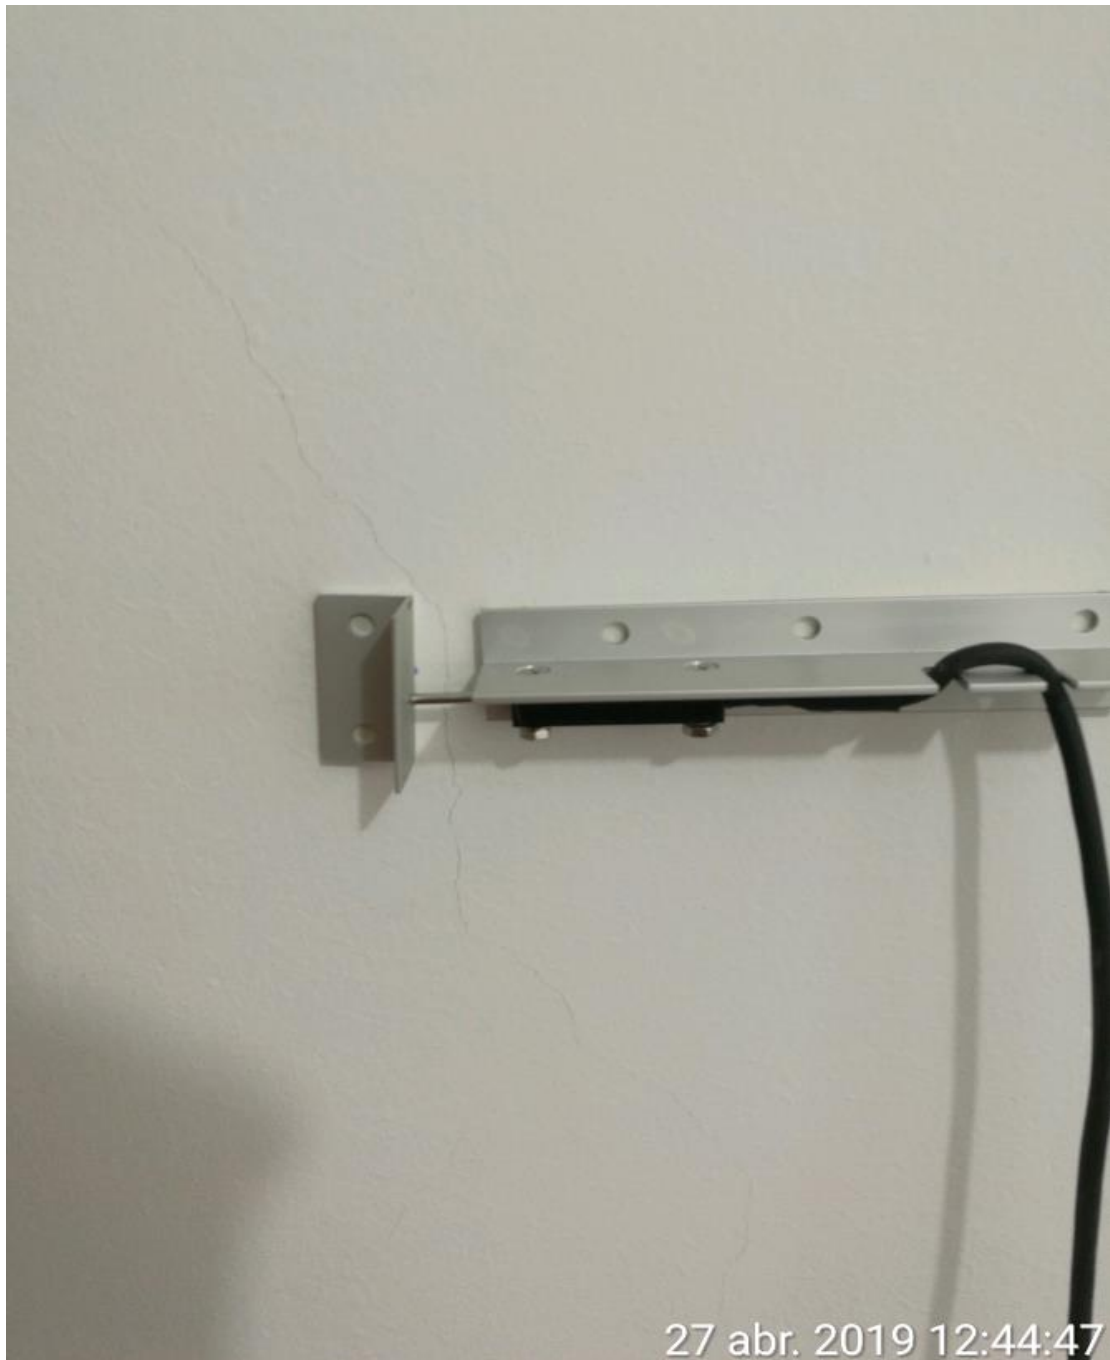
**Fotografía 37:** Fisura en Muro de Dormitorio 03, Departamento 502

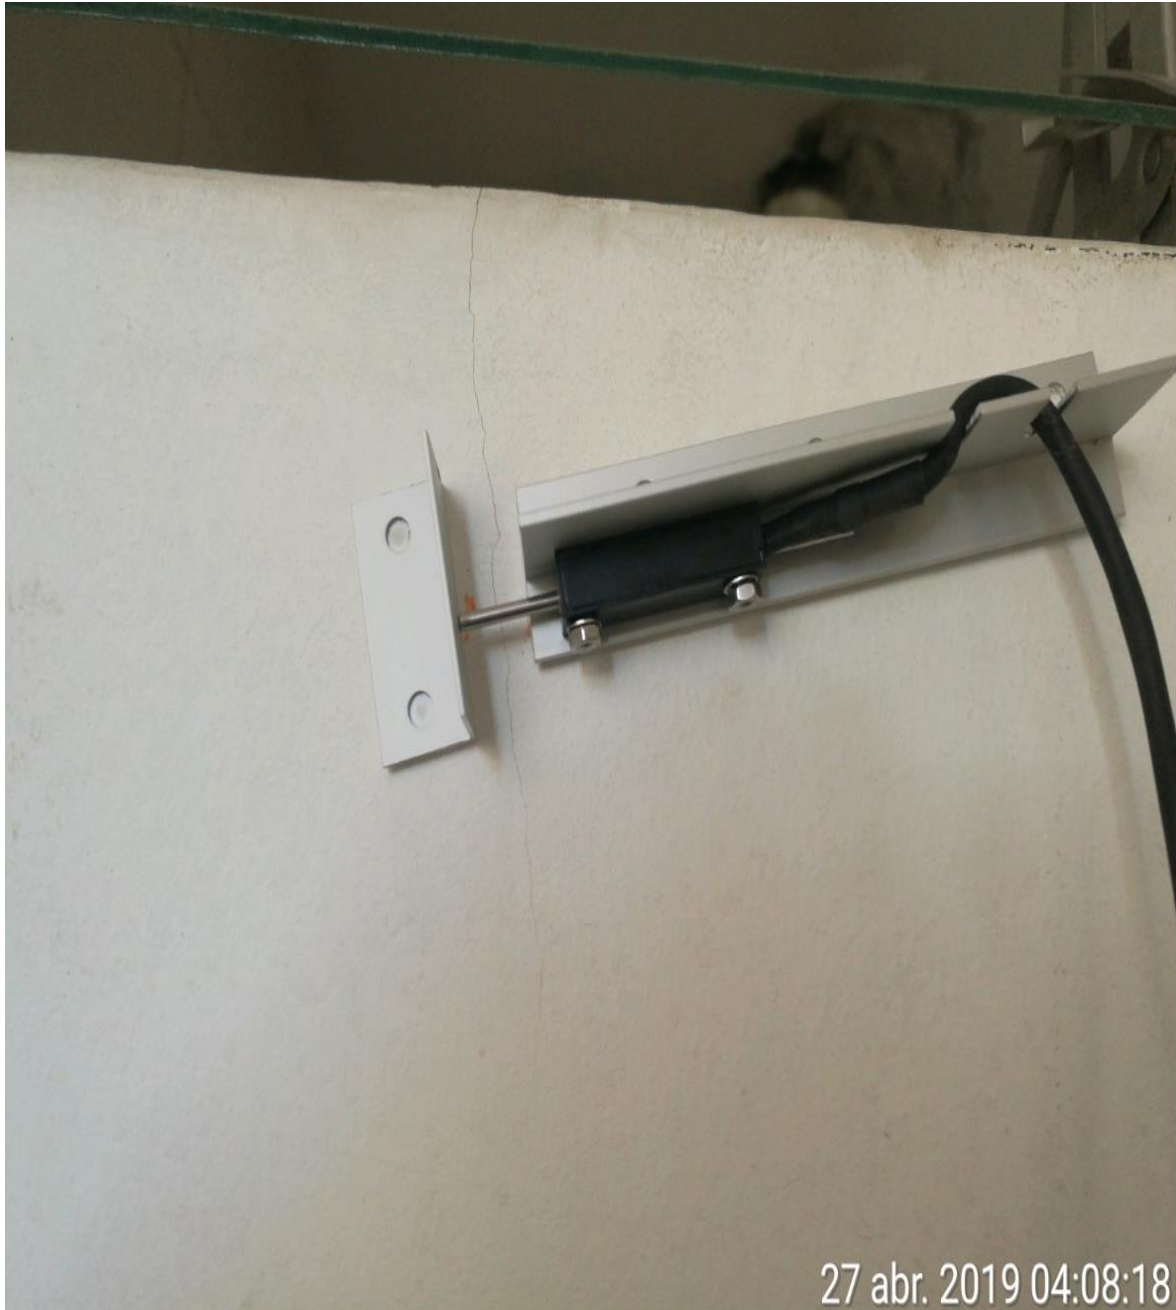
**Fotografía 39:** Fisura en Ventana de Descanso 5 a 4 piso, Zona Común.

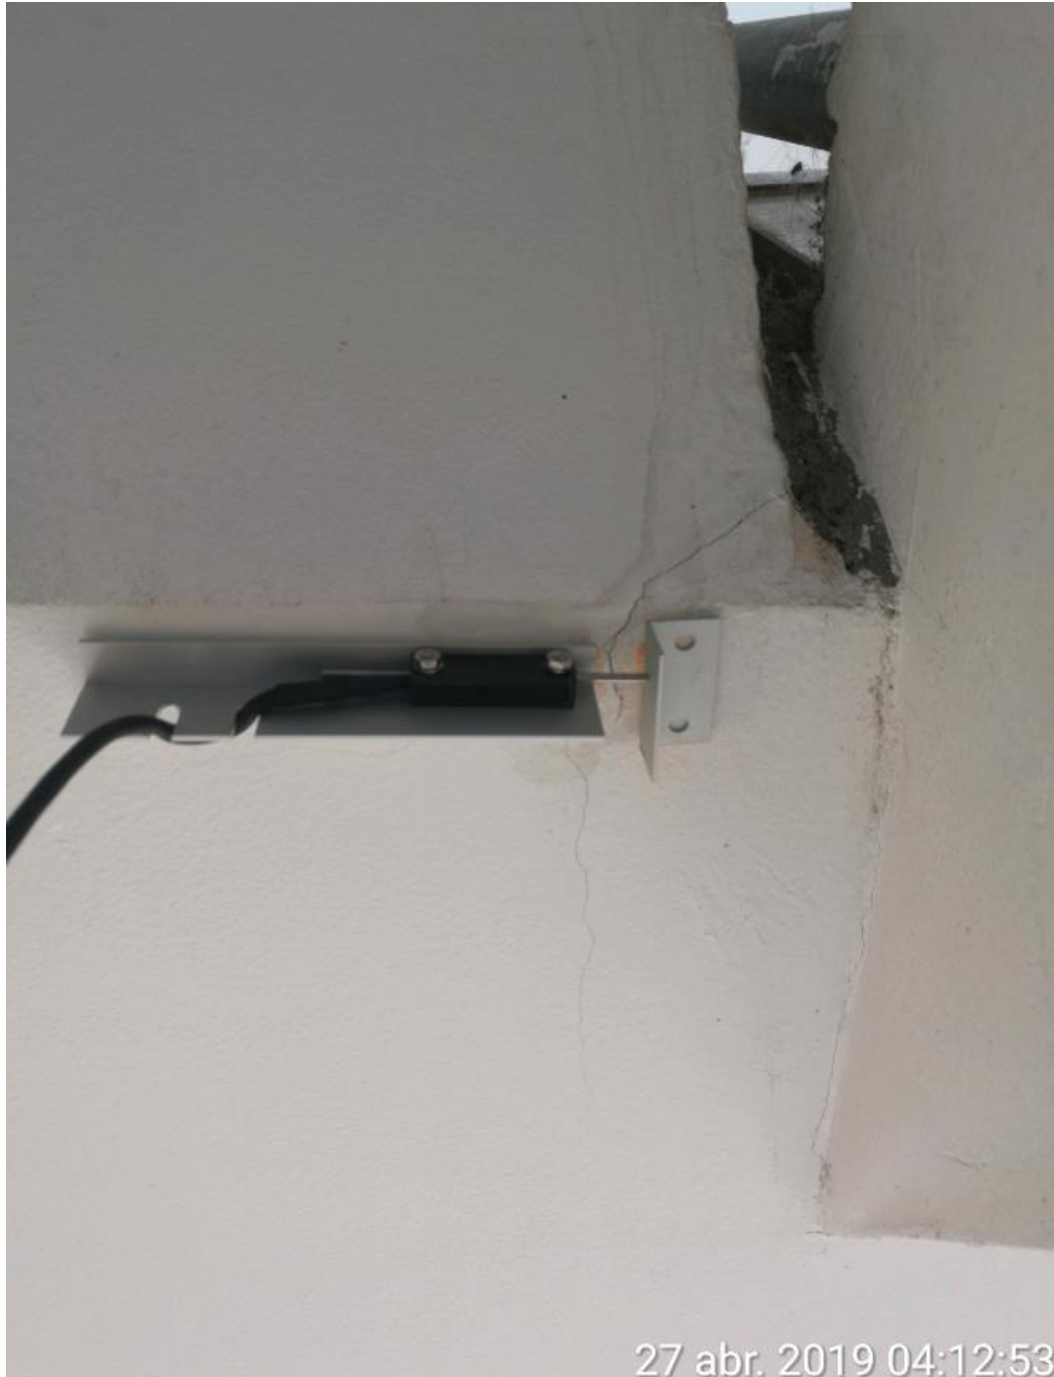
**Fotografía 40:** Fisura en Junta de Escalera en Descanso 5 a 4 piso, Zona Común.

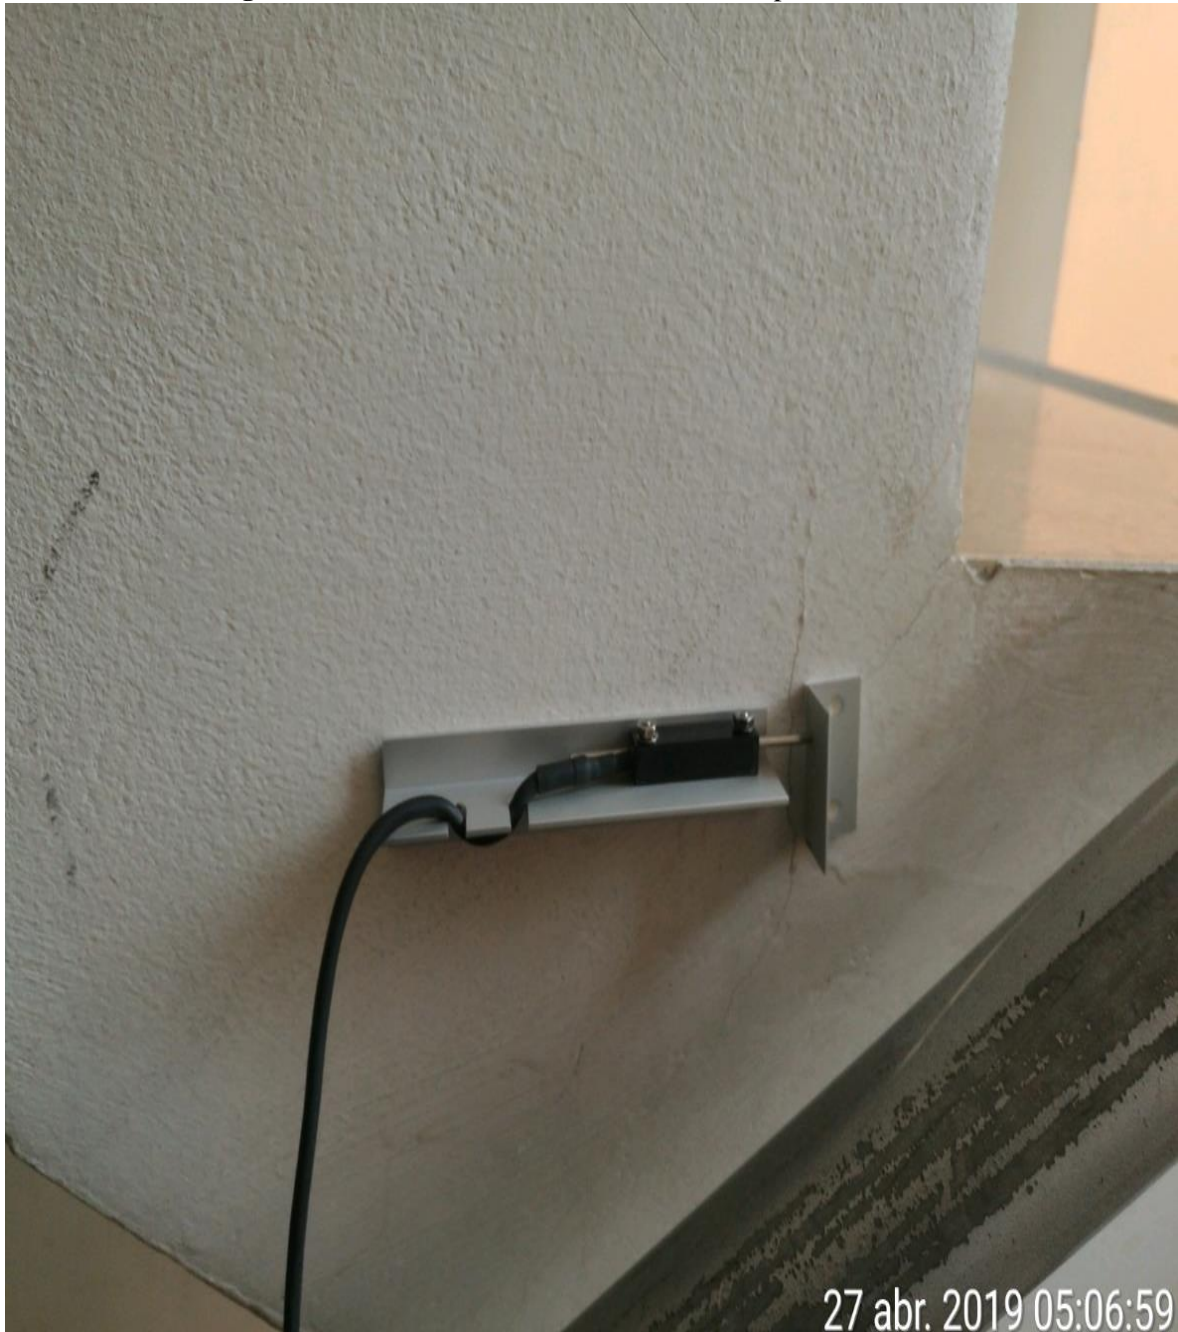
**Fotografía 46:** Fisura en Gradas de Escalera en 4 piso, Zona Común.

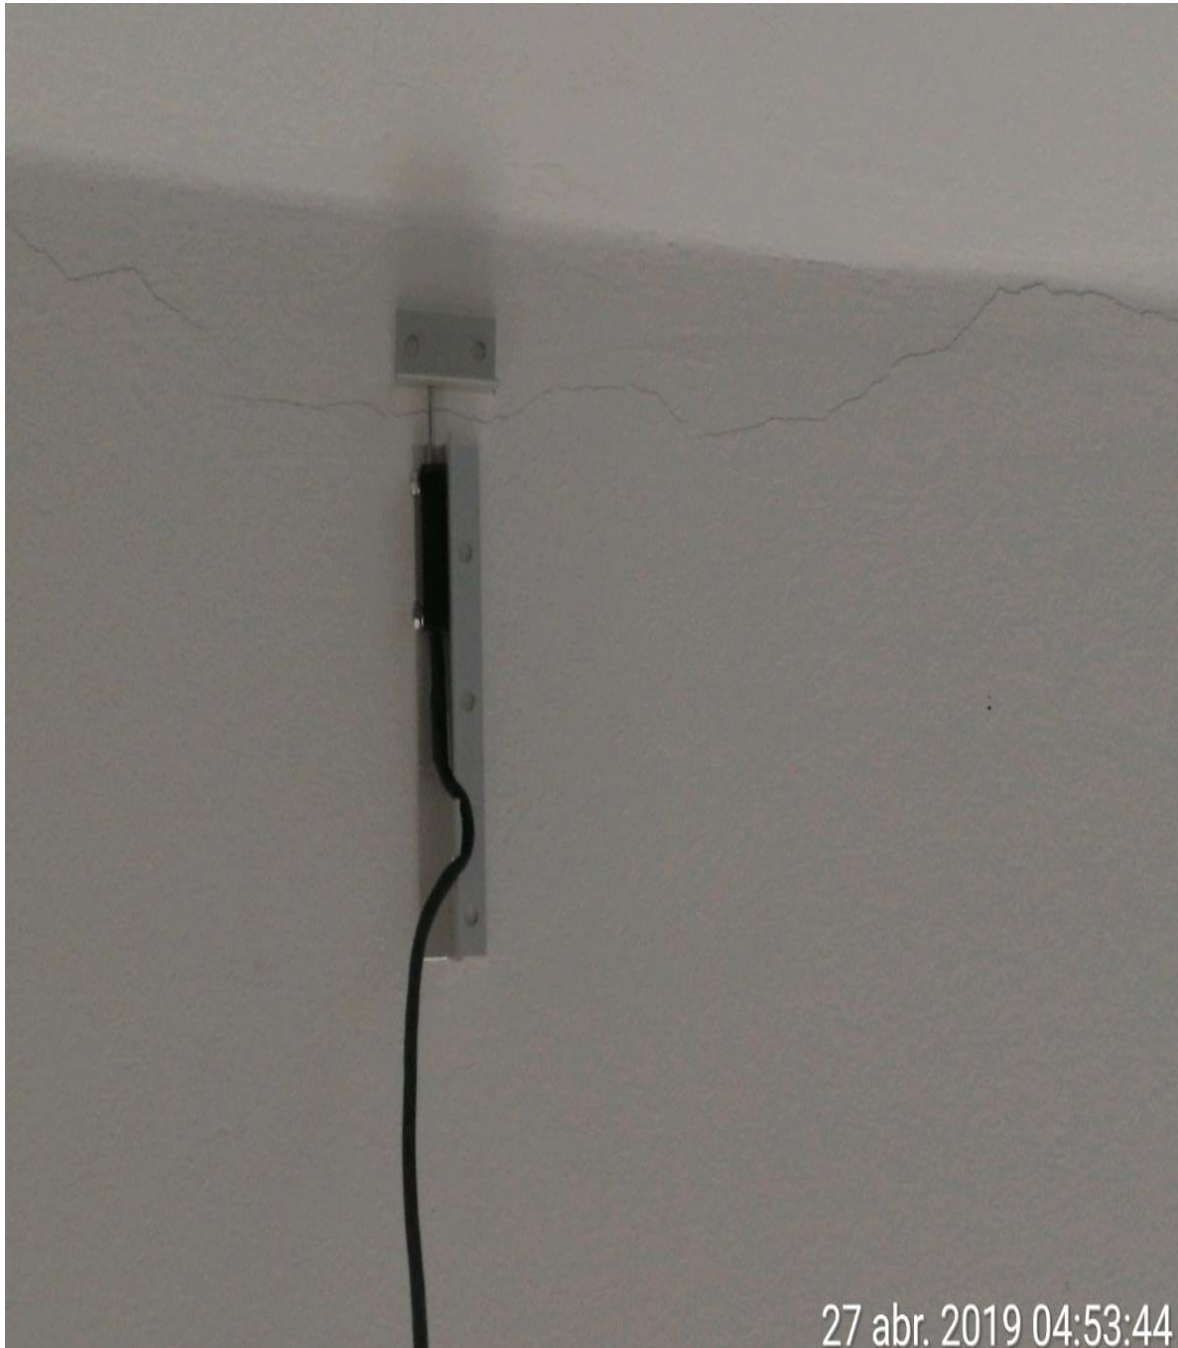
**Fotografía 48:** Fisura en Escalera de Descanso en 3 a 2 piso, Zona Común.

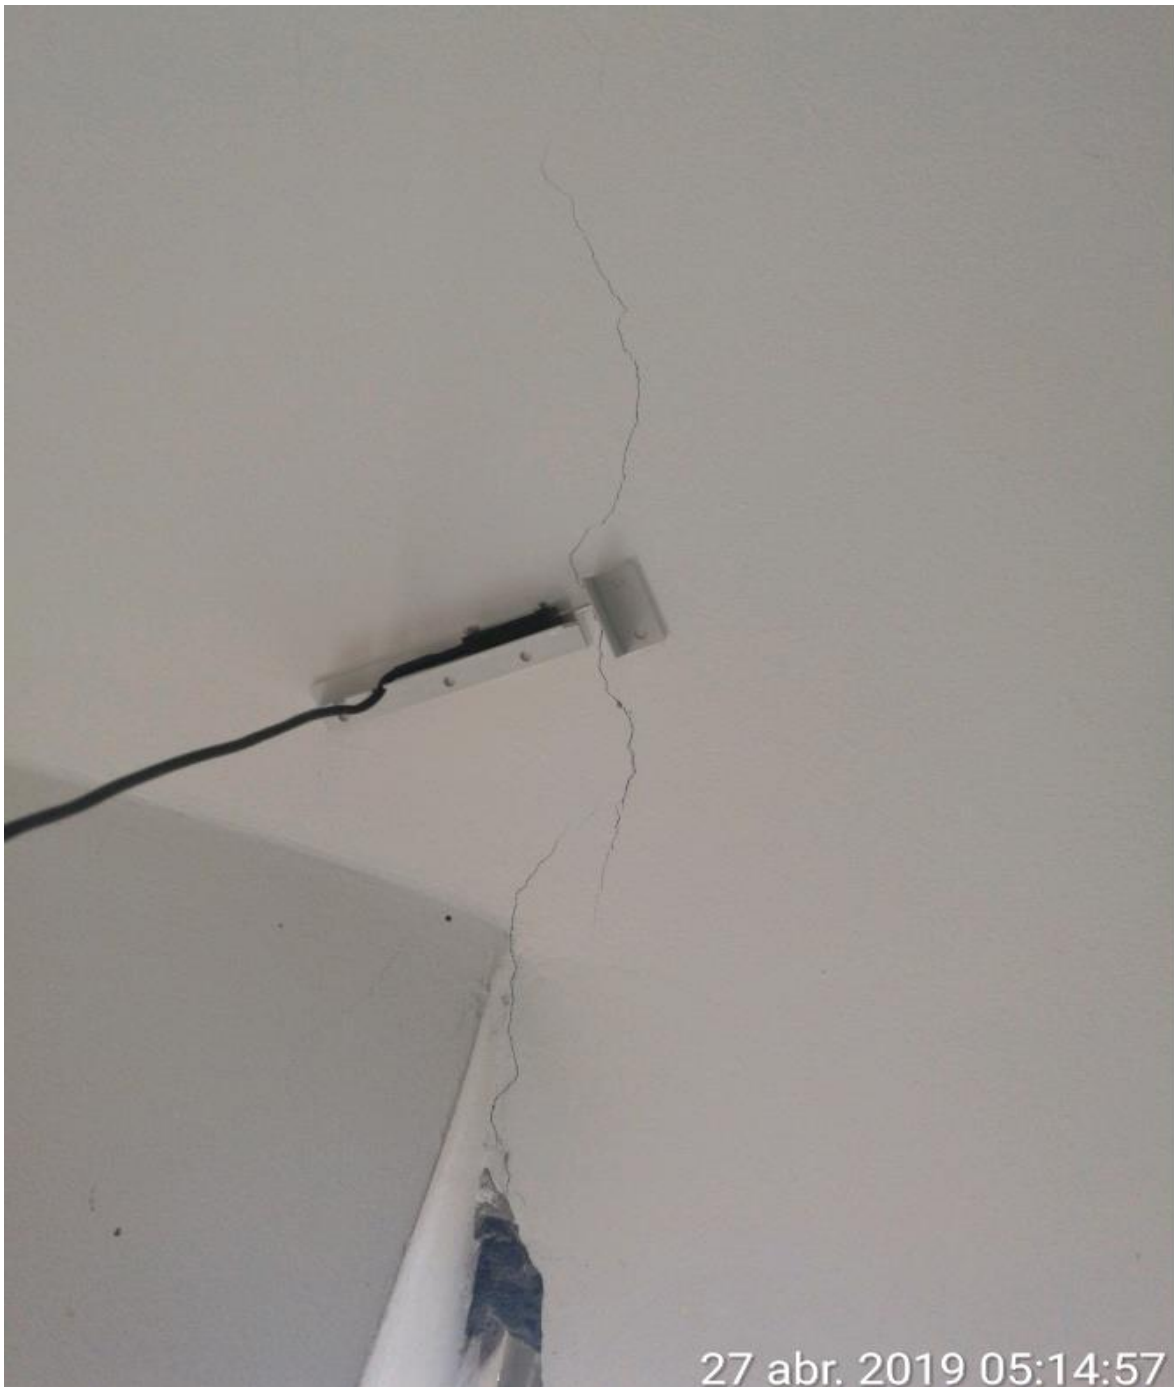
**Fotografía 49:** Fisura en Junta de Escalera en 2 piso, Zona Común.

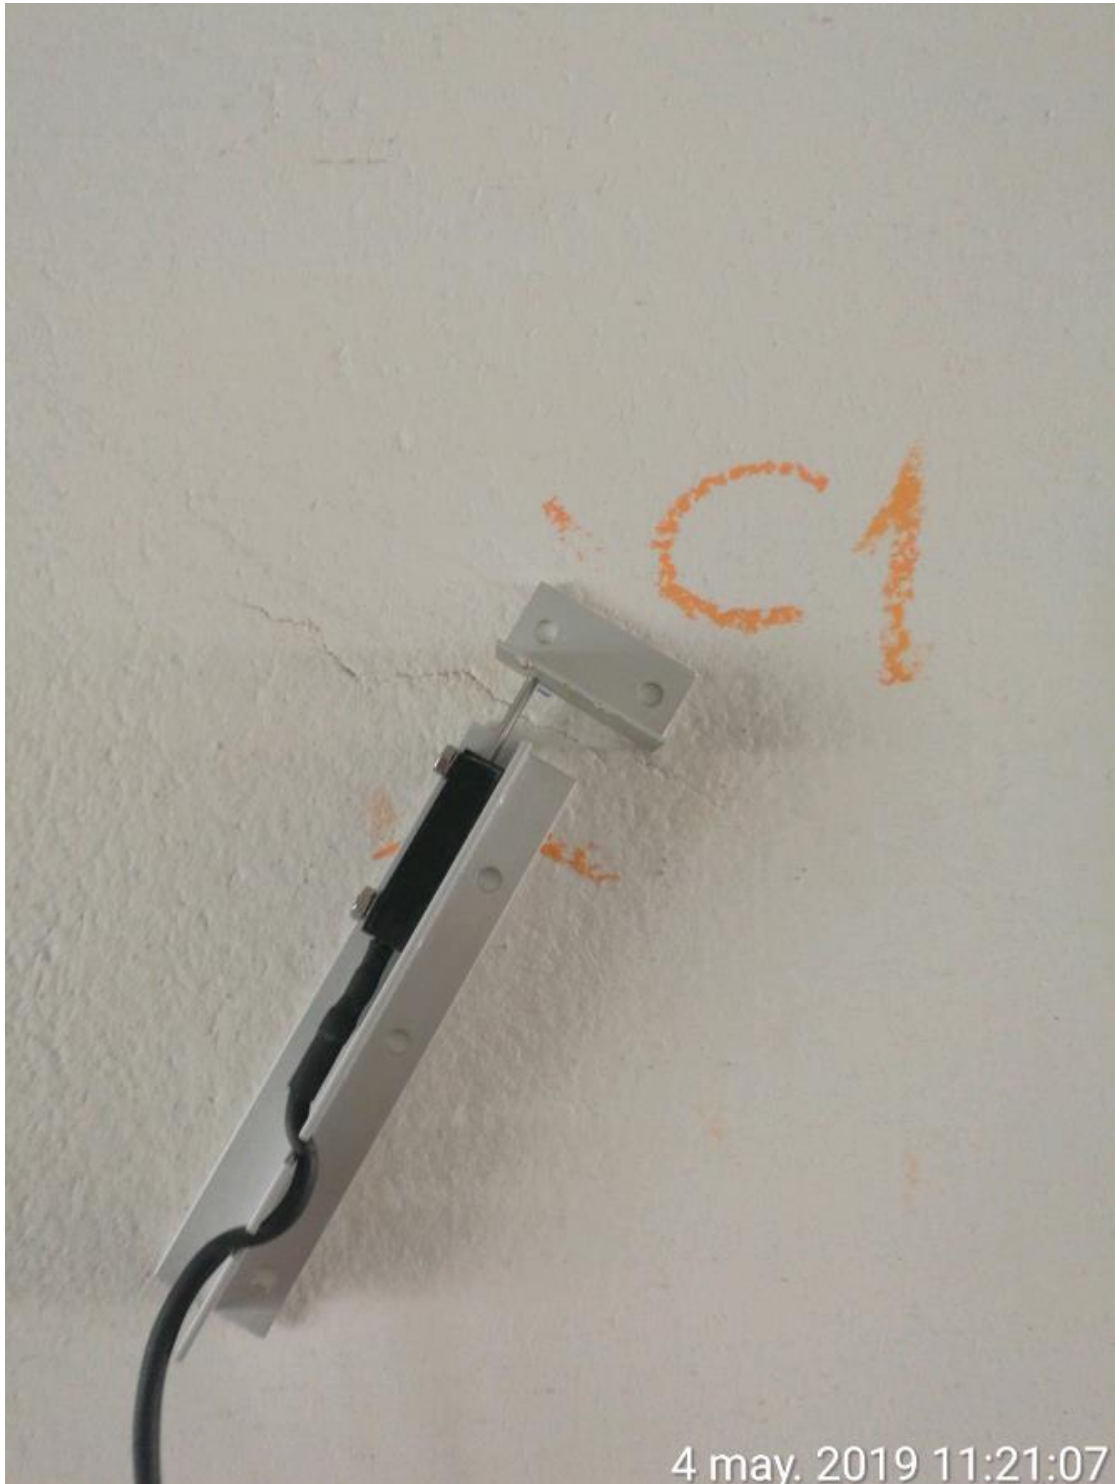
**Fotografía 56:** Fisura 01 en Columna de Estacionamiento, Zona Común.

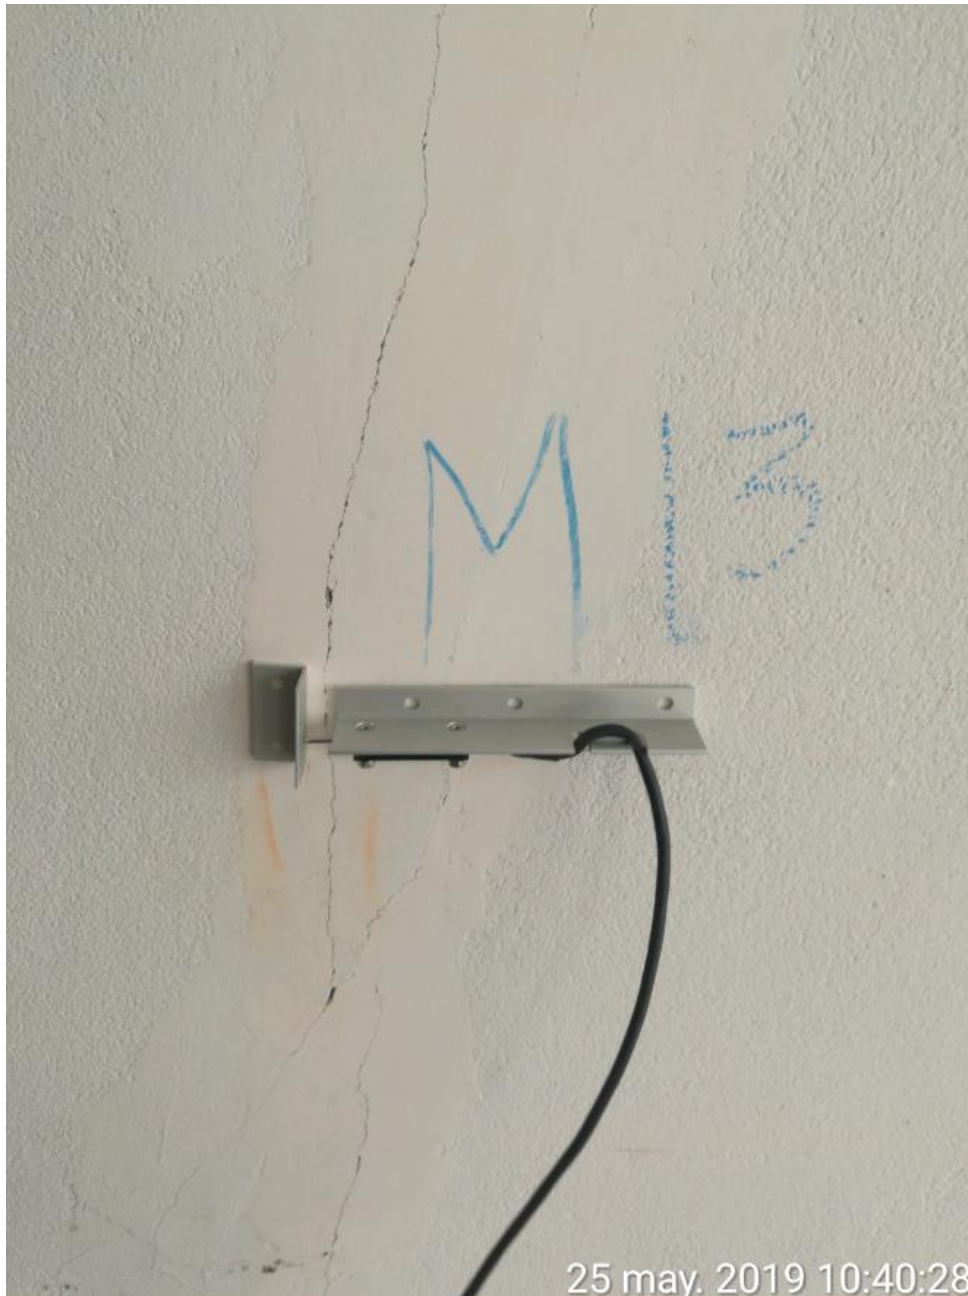
**Fotografía 64:** Fisura 13 en Muro de Estacionamiento, Zona Común.

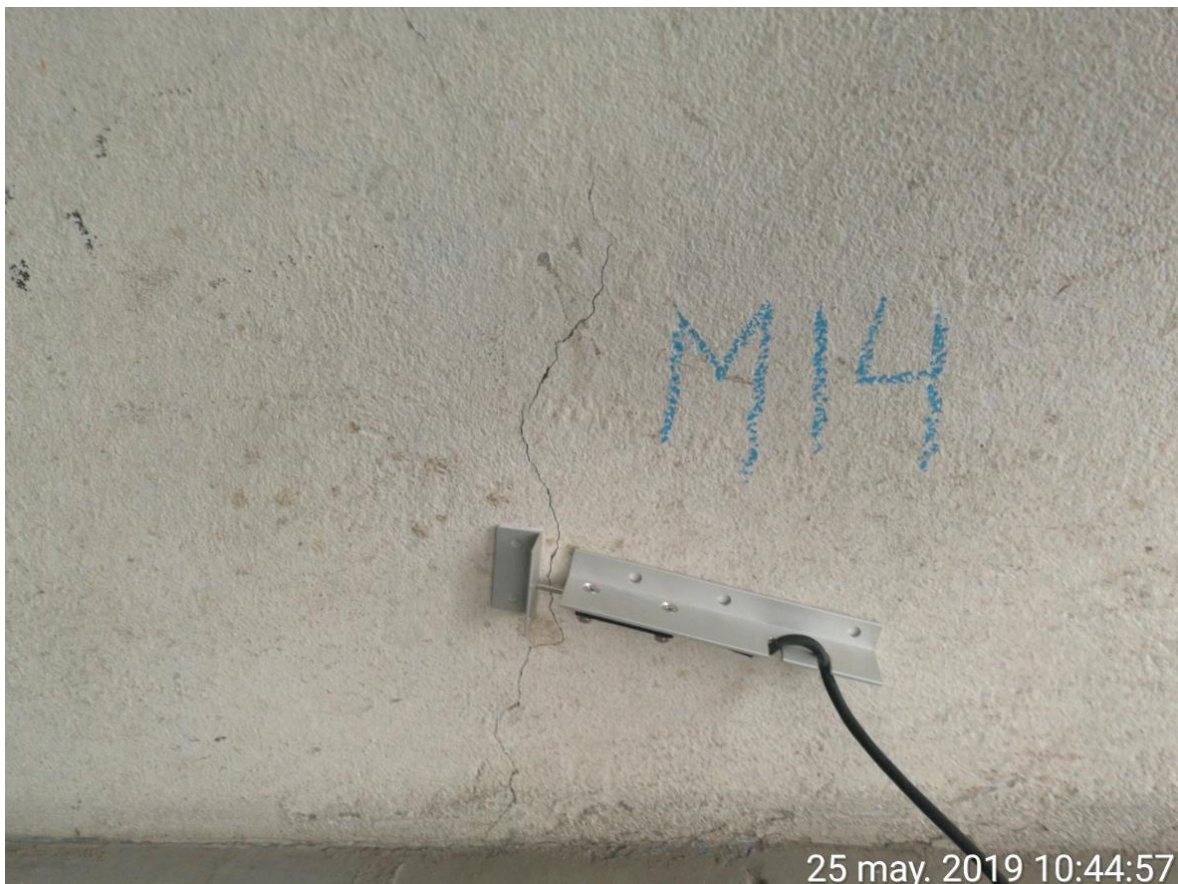
**Fotografía 65:** Fisura 14 en Muro de Estacionamiento, Zona Común.

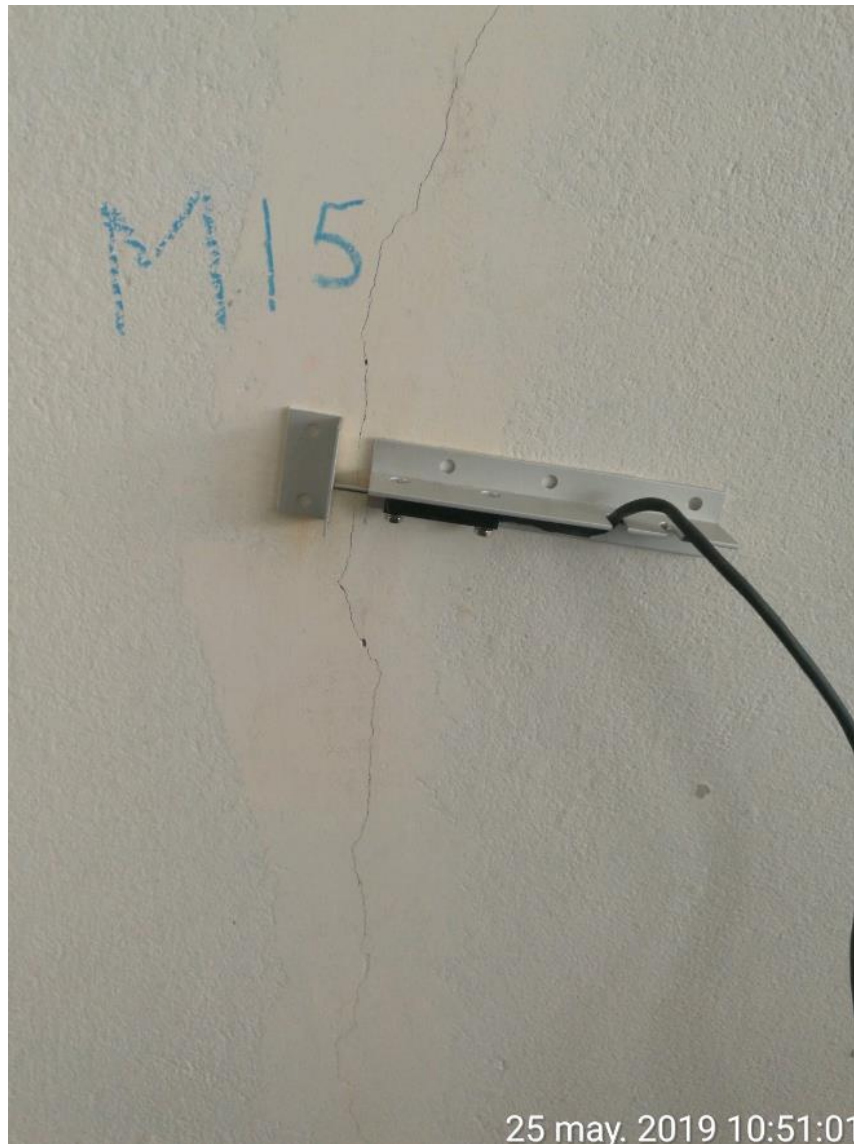
**Fotografía 66:** Fisura 15 en Muro de Estacionamiento, Zona Común.

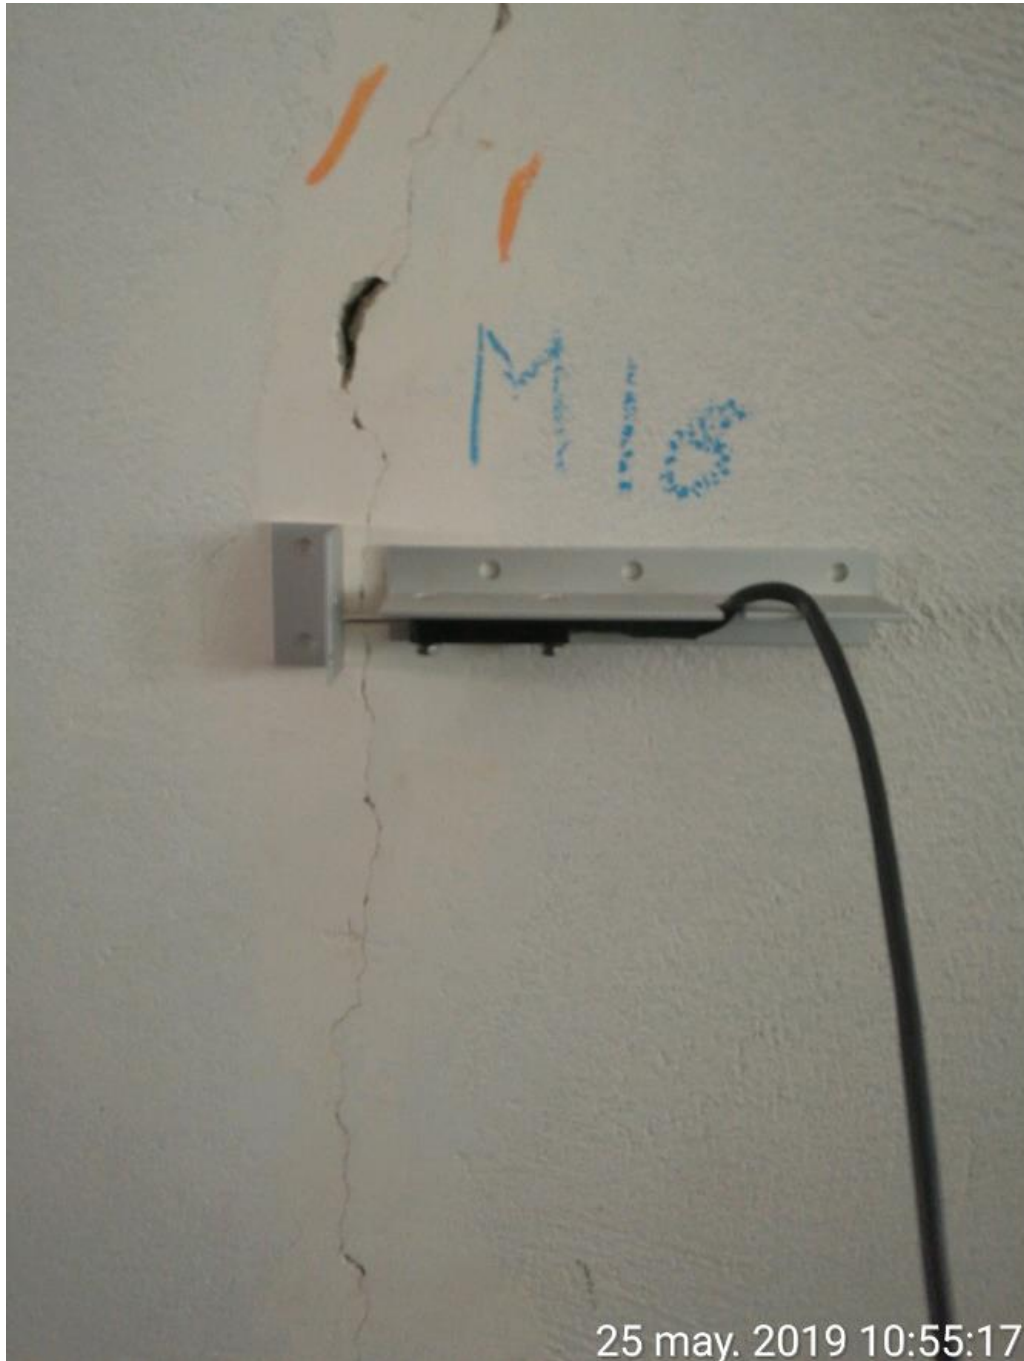
**Fotografía 67:** Fisura 16 en Muro de Estacionamiento, Zona Común.

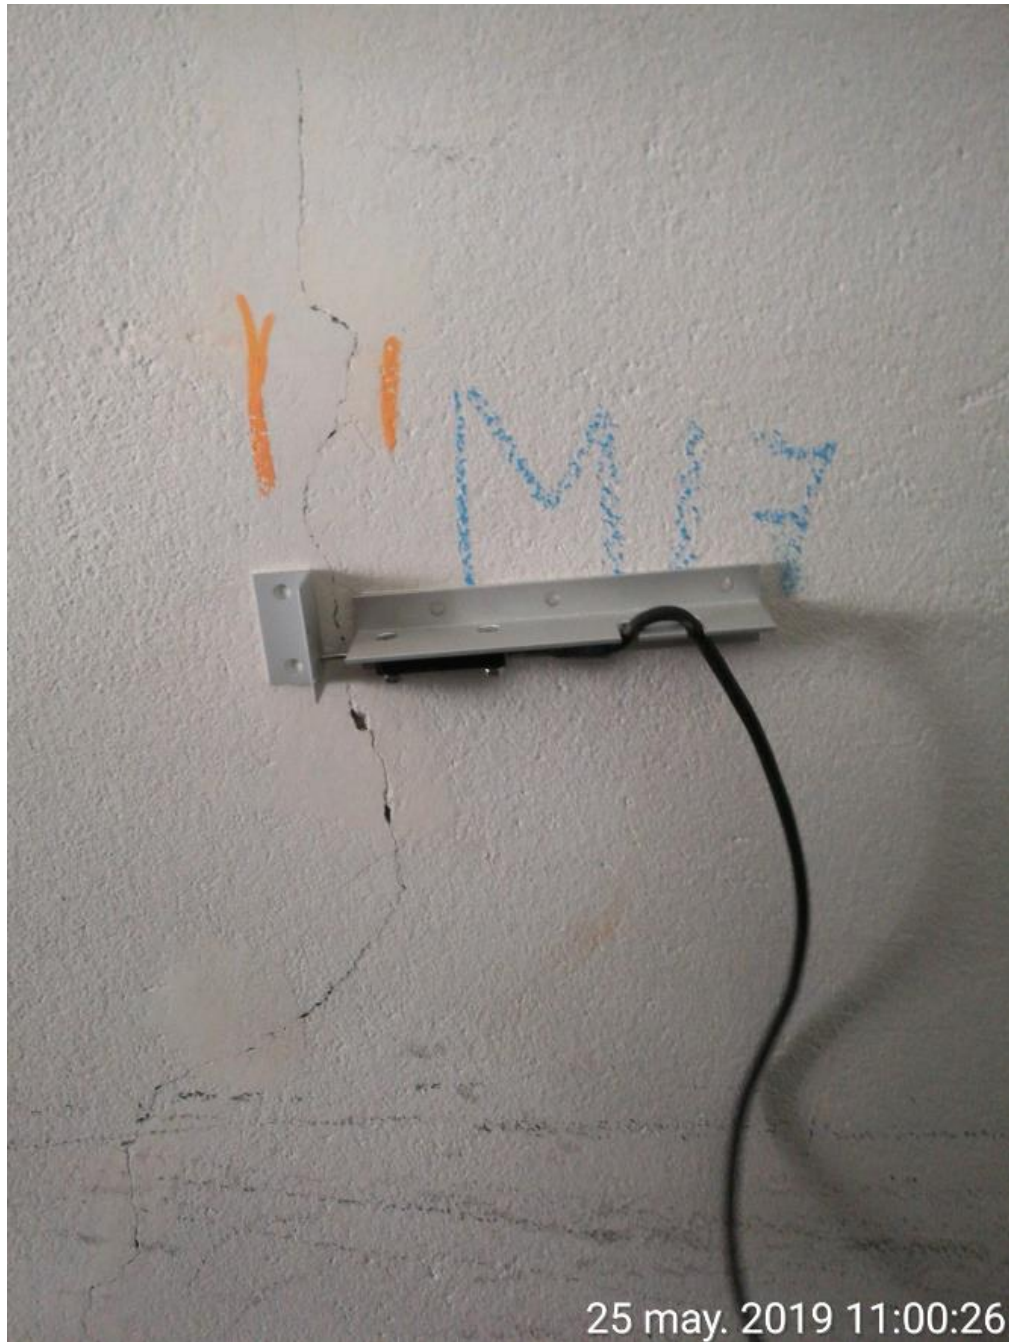
**Fotografía 68:** Fisura 17 en Muro de Estacionamiento, Zona Común.
