Carrera de Ingeniería Civil

“DETERMINACIÓN Y EVALUACIÓN DE LAS FISURAS  
Y GRIETAS DE LA RESIDENCIAL LOS CIPRESES II EN  
LA CIUDAD DE CAJAMARCA - 2019”

Oscar Ricardo Bardales Soriano

2021

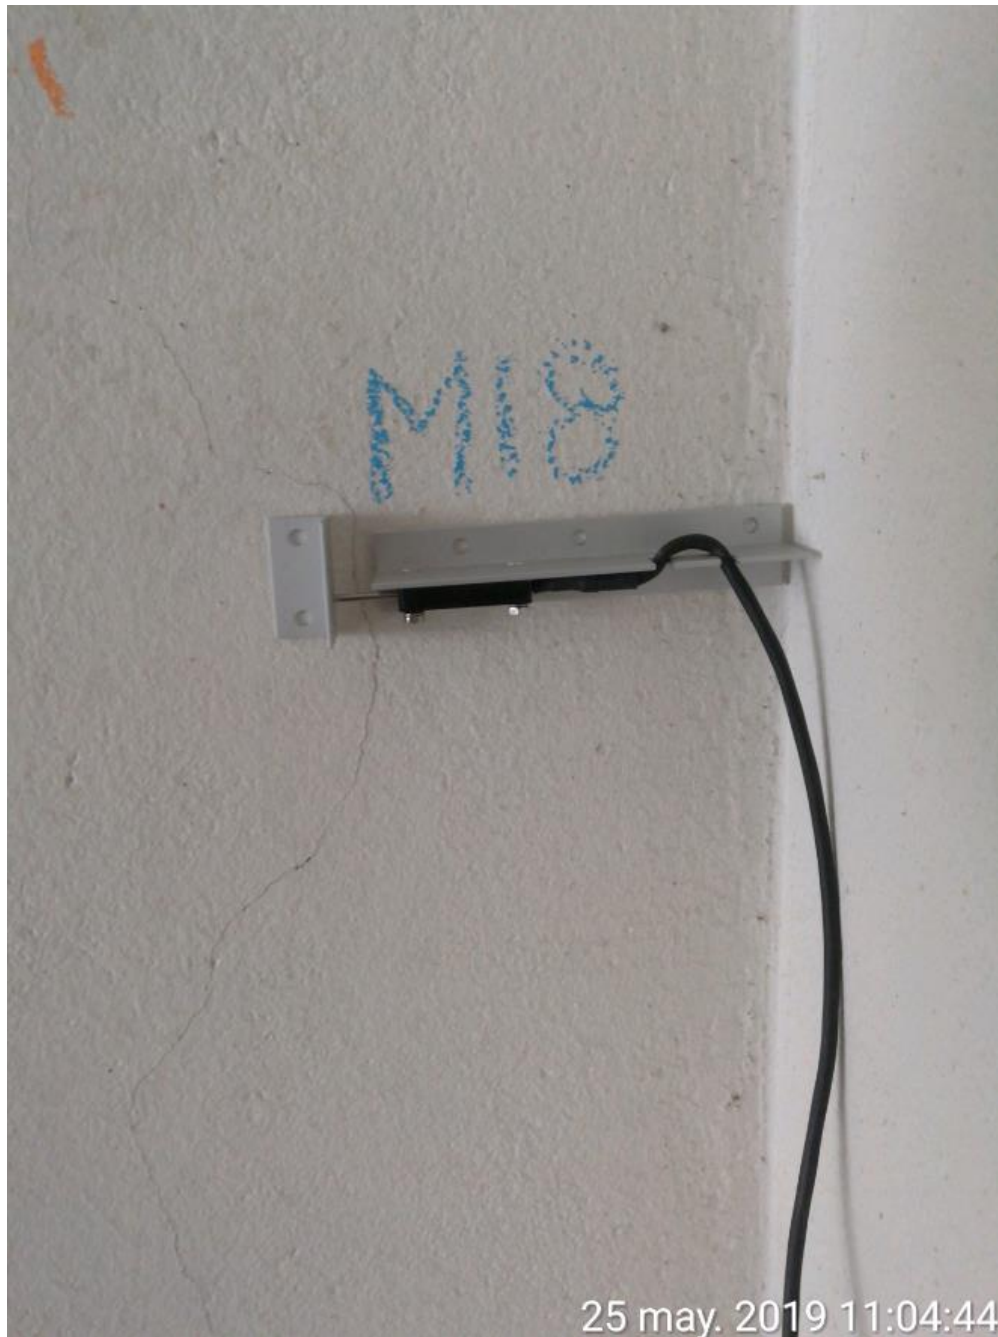
**Fotografía 69:** Fisura 18 en Muro de Estacionamiento, Zona Común.

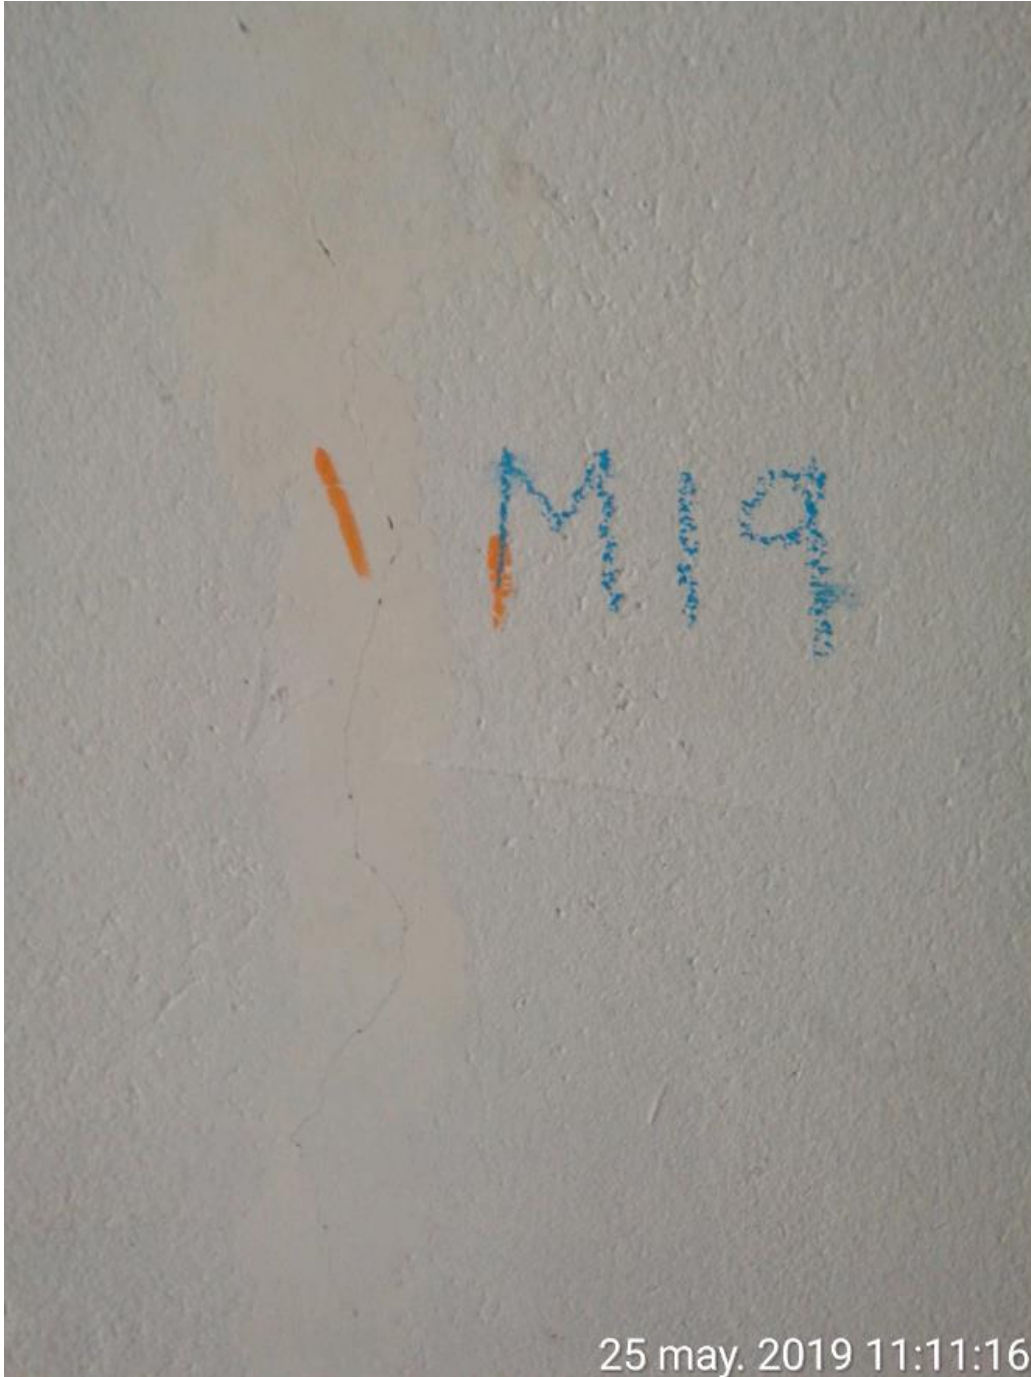
**Fotografía 70:** Fisura 19 en Muro de Estacionamiento, Zona Común.

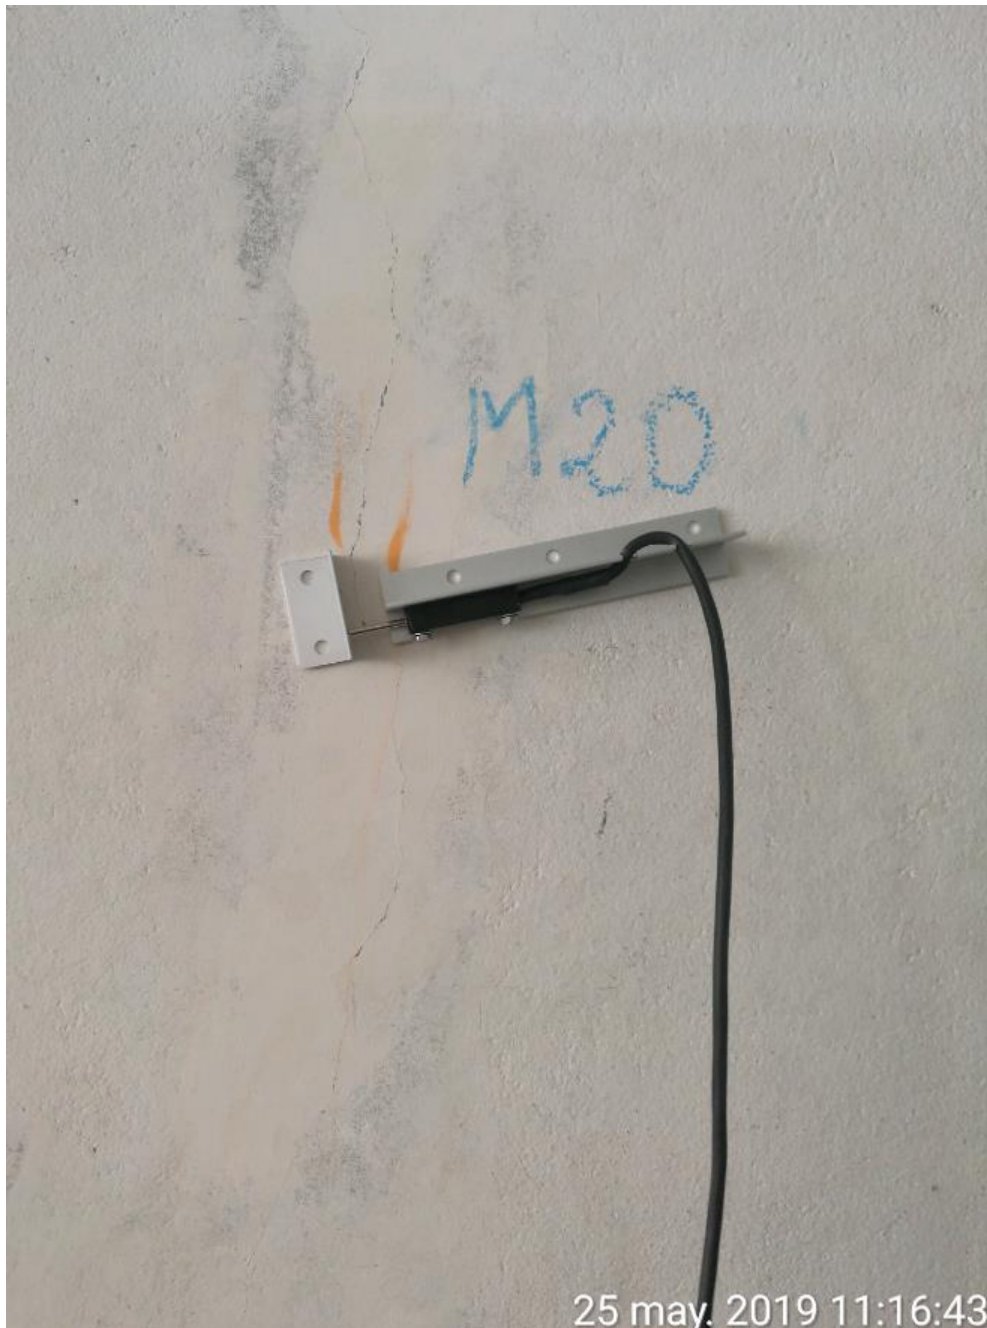
**Fotografía 71:** Fisura 20 en Muro de Estacionamiento, Zona Común.

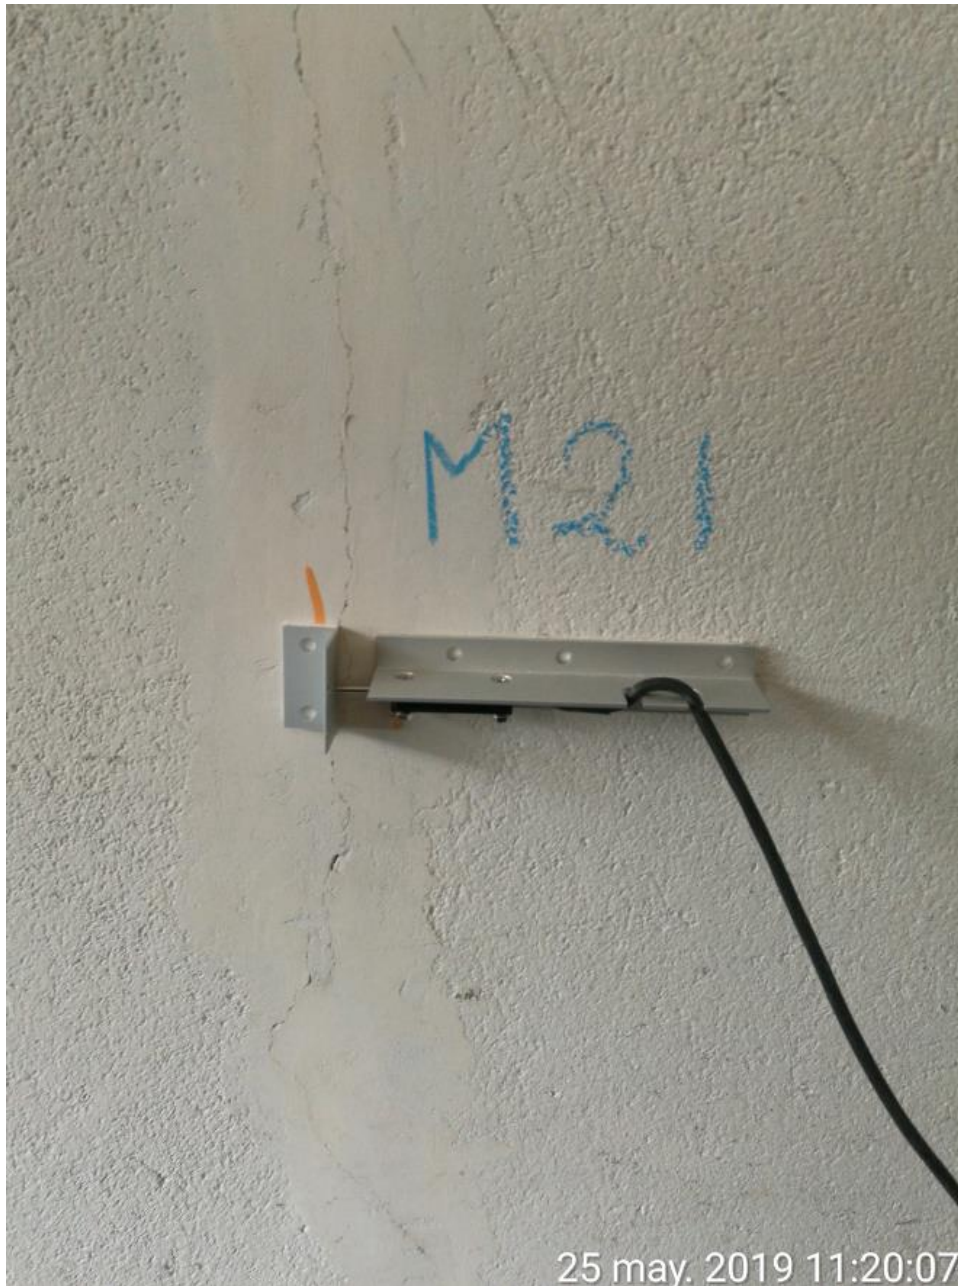
**Fotografía 72:** Fisura 21 en Muro de Estacionamiento, Zona Común.

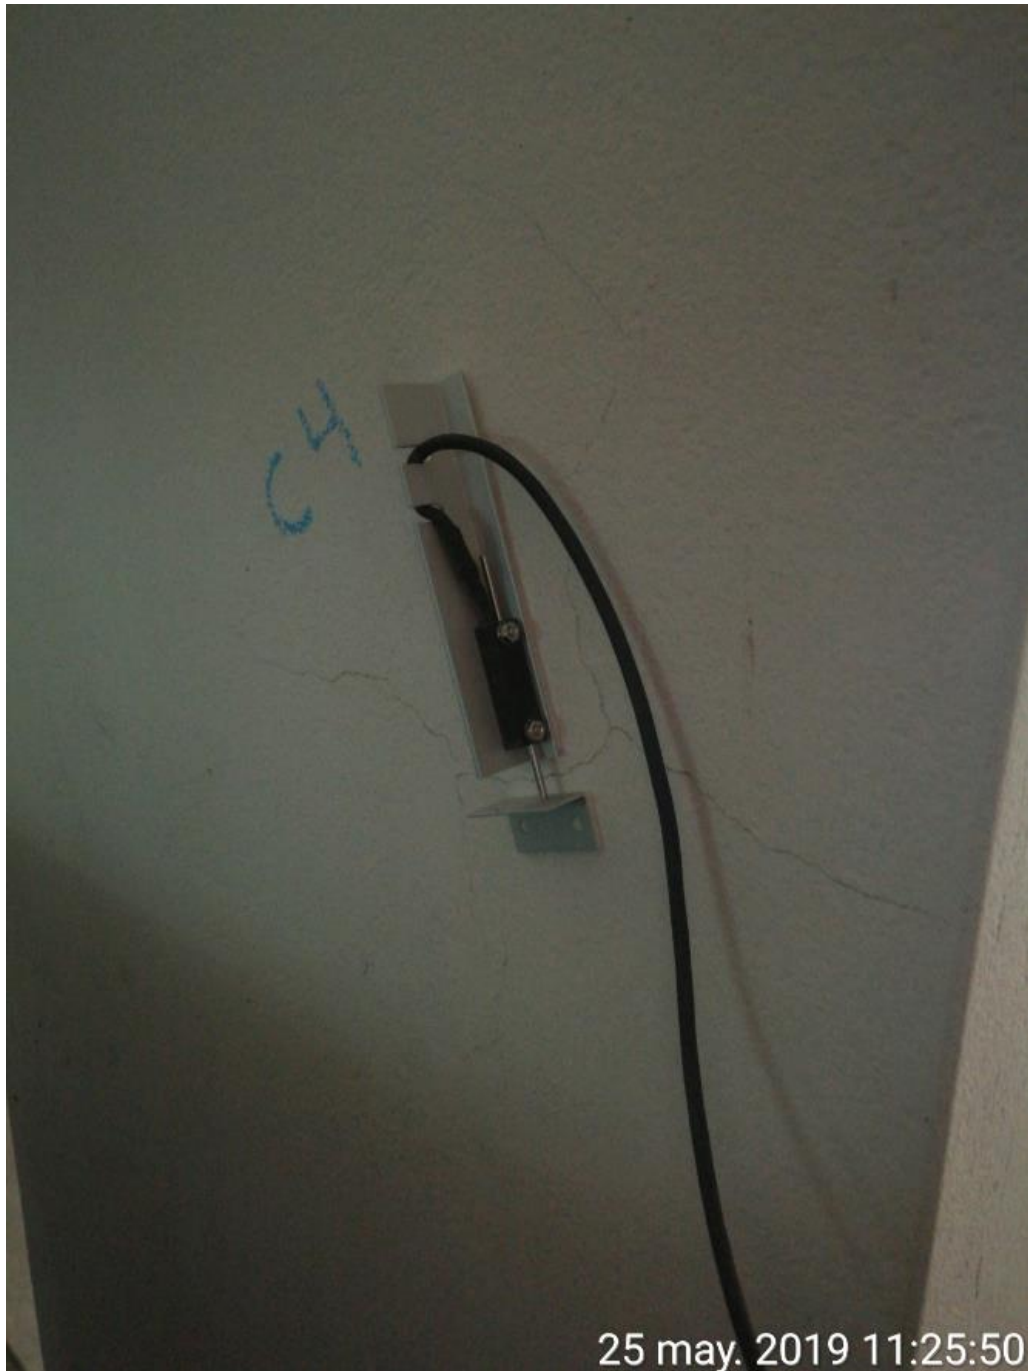
**Fotografía 73:** Fisura 04 en Columna de Estacionamiento, Zona Común.

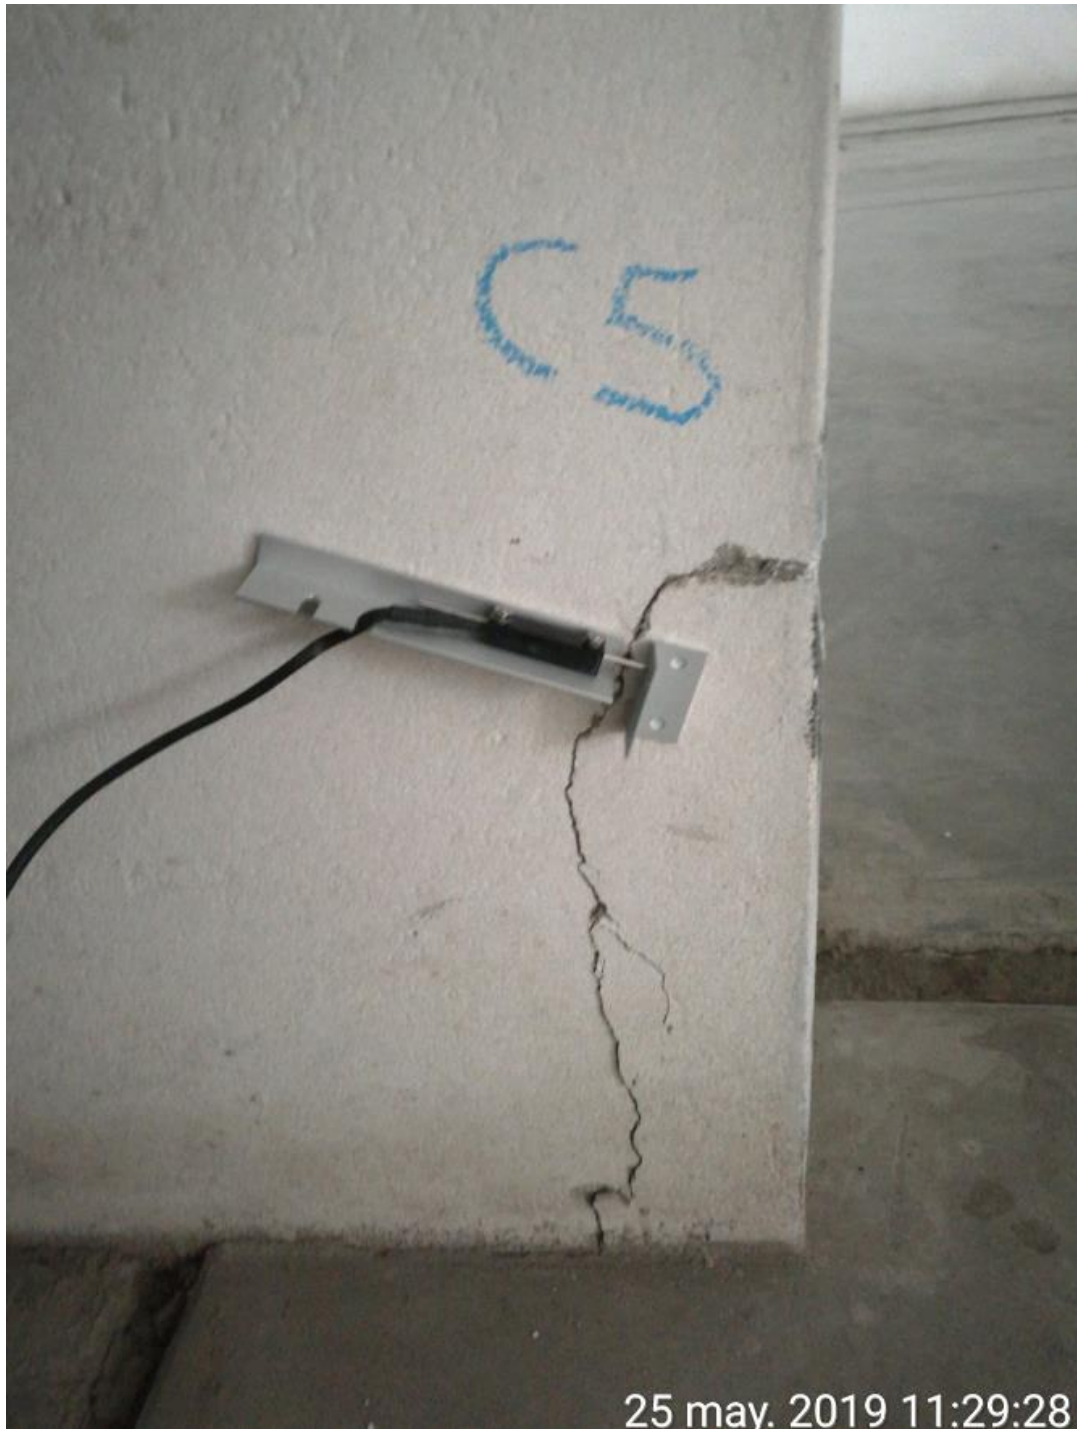
**Fotografía 74:** Fisura 05 en Columna de Estacionamiento, Zona Común.

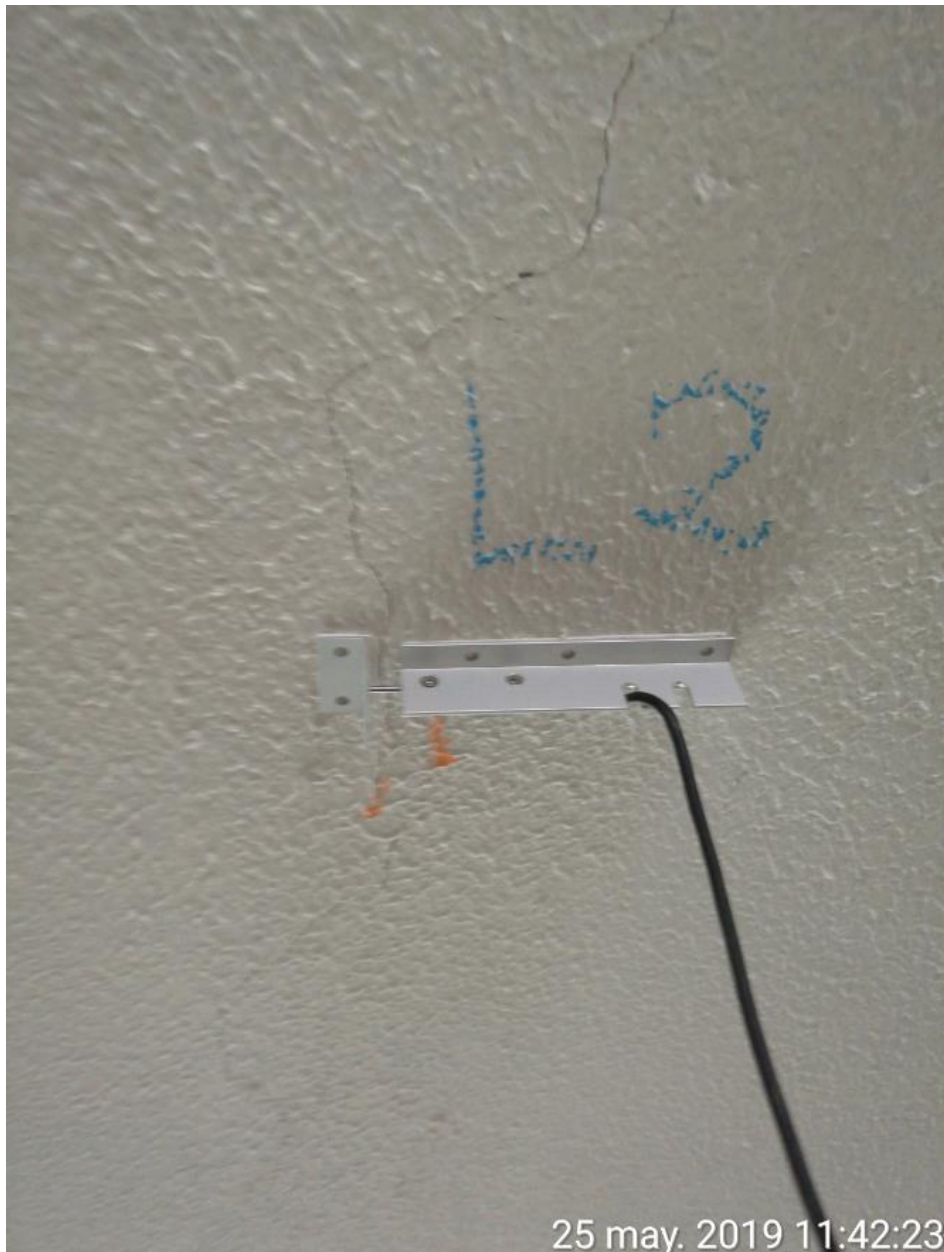
**Fotografía 76:** Fisura 02 en Losa de Estacionamiento, Zona Común.

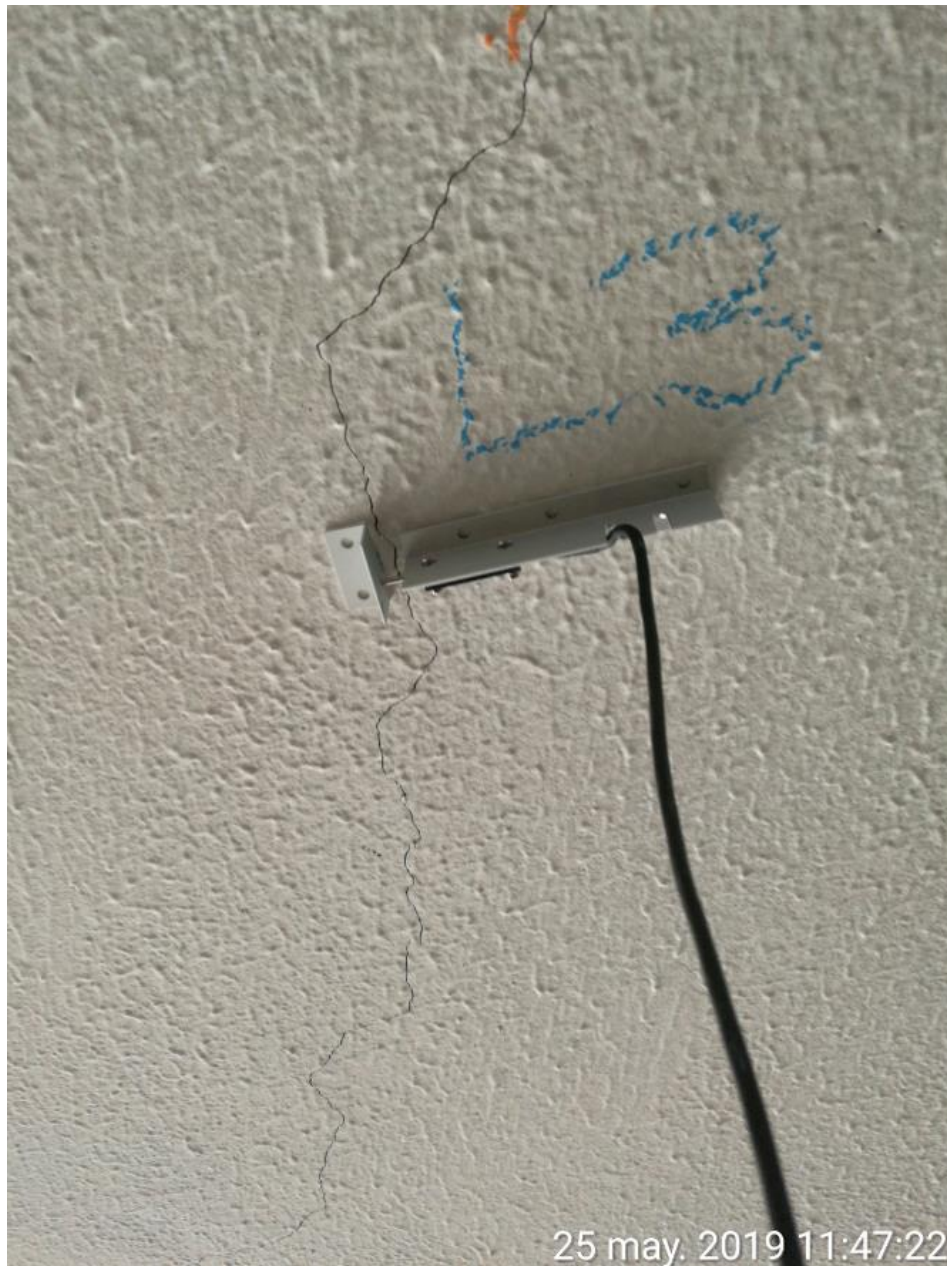
**Fotografía 77:** Fisura 03 en Losa de Estacionamiento, Zona Común.

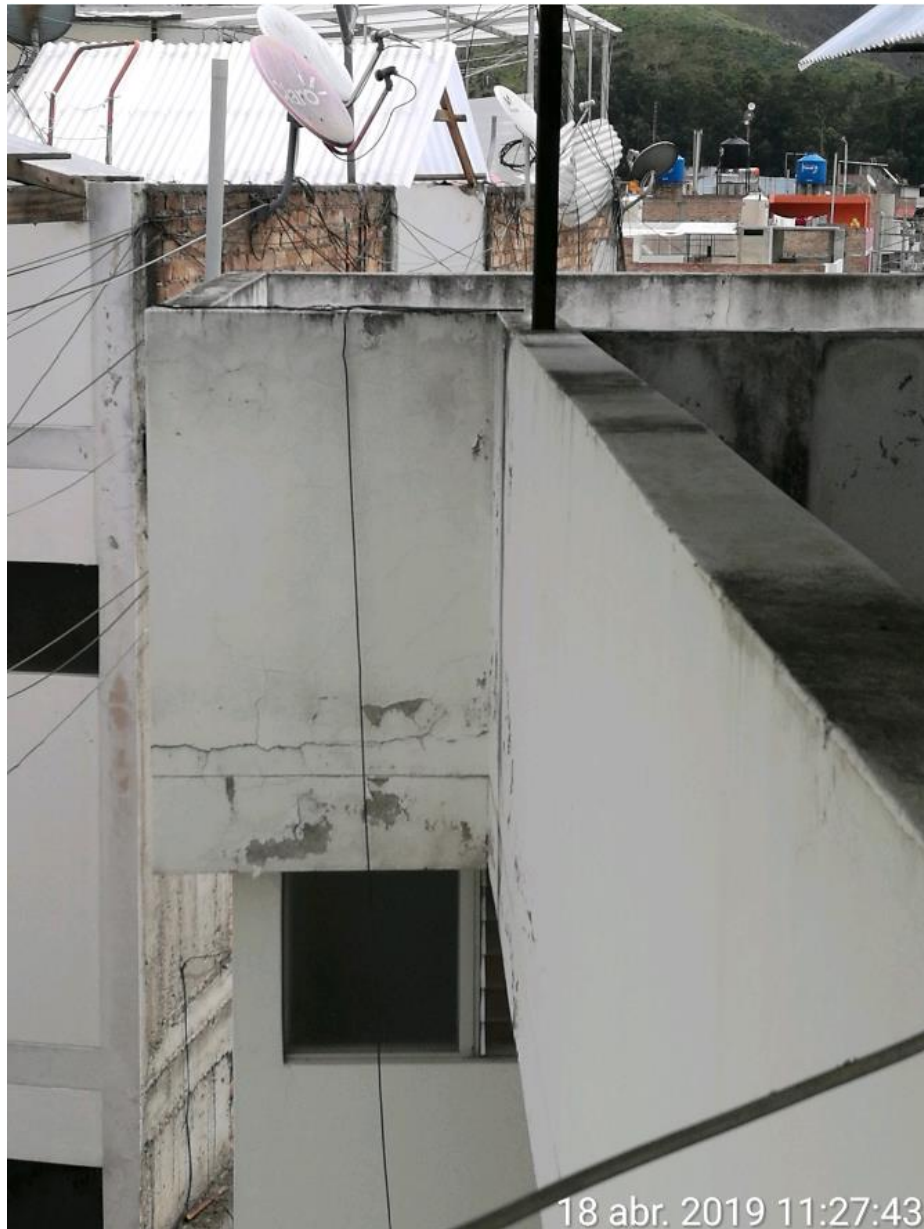
**Fotografía 104:** Fisuras inaccesibles por ubicación de estas.

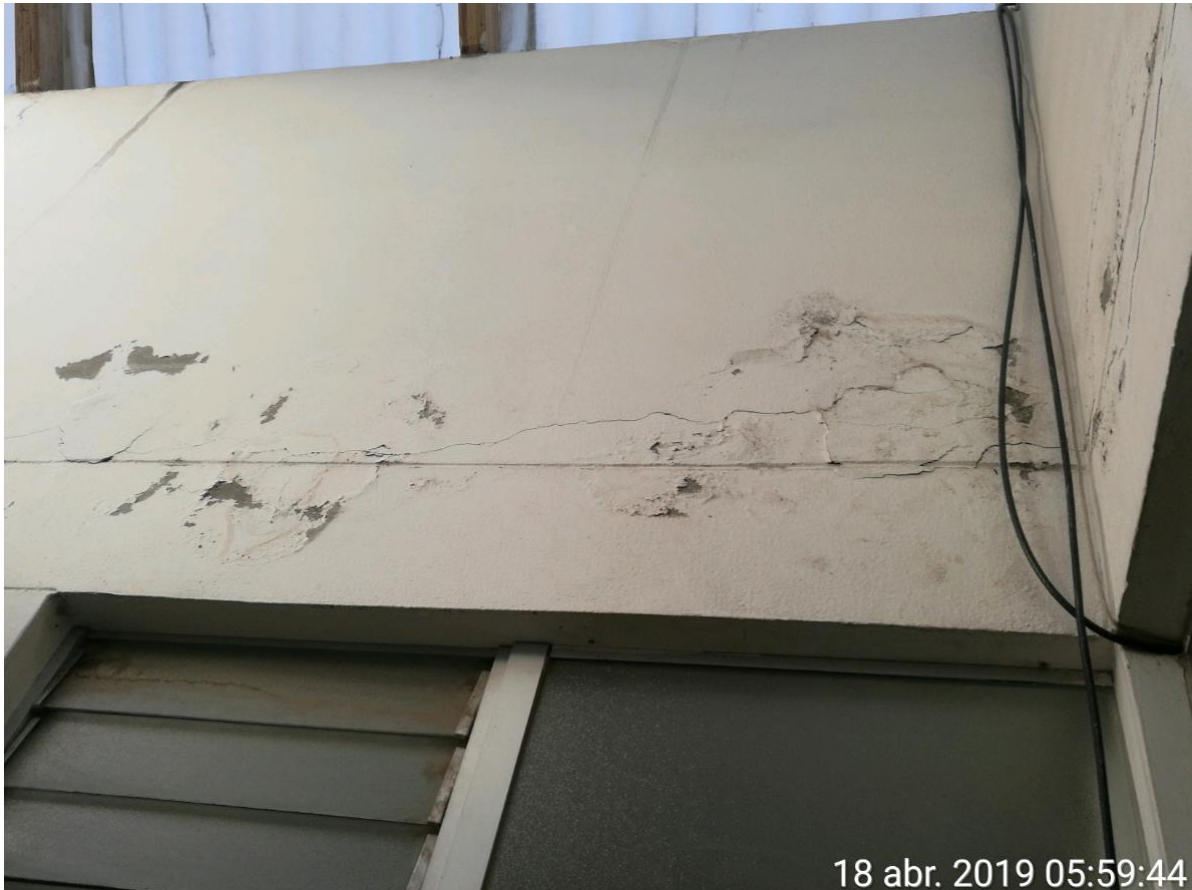
**Fotografía 105:** Fisuras en Ductos.

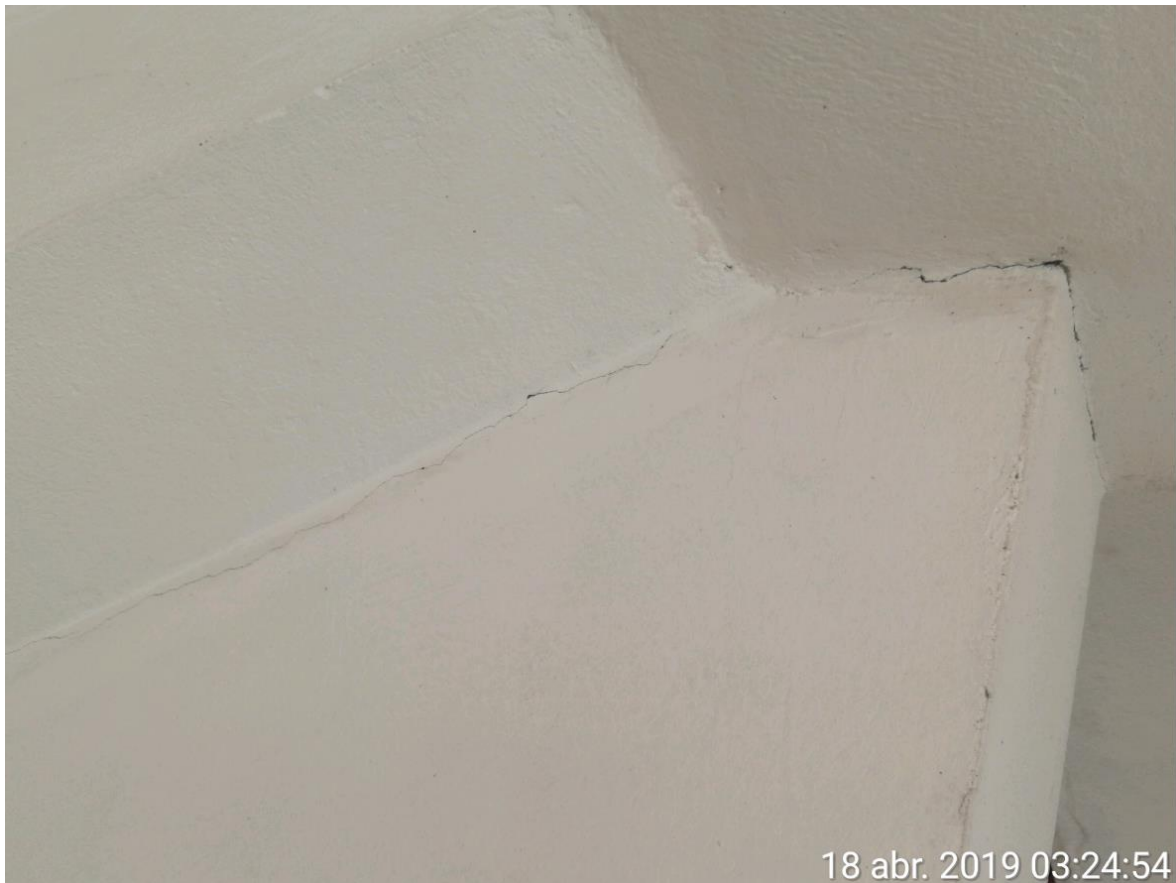
**Fotografía 106:** Fisuras en Intersección de losa y muro en escalera.

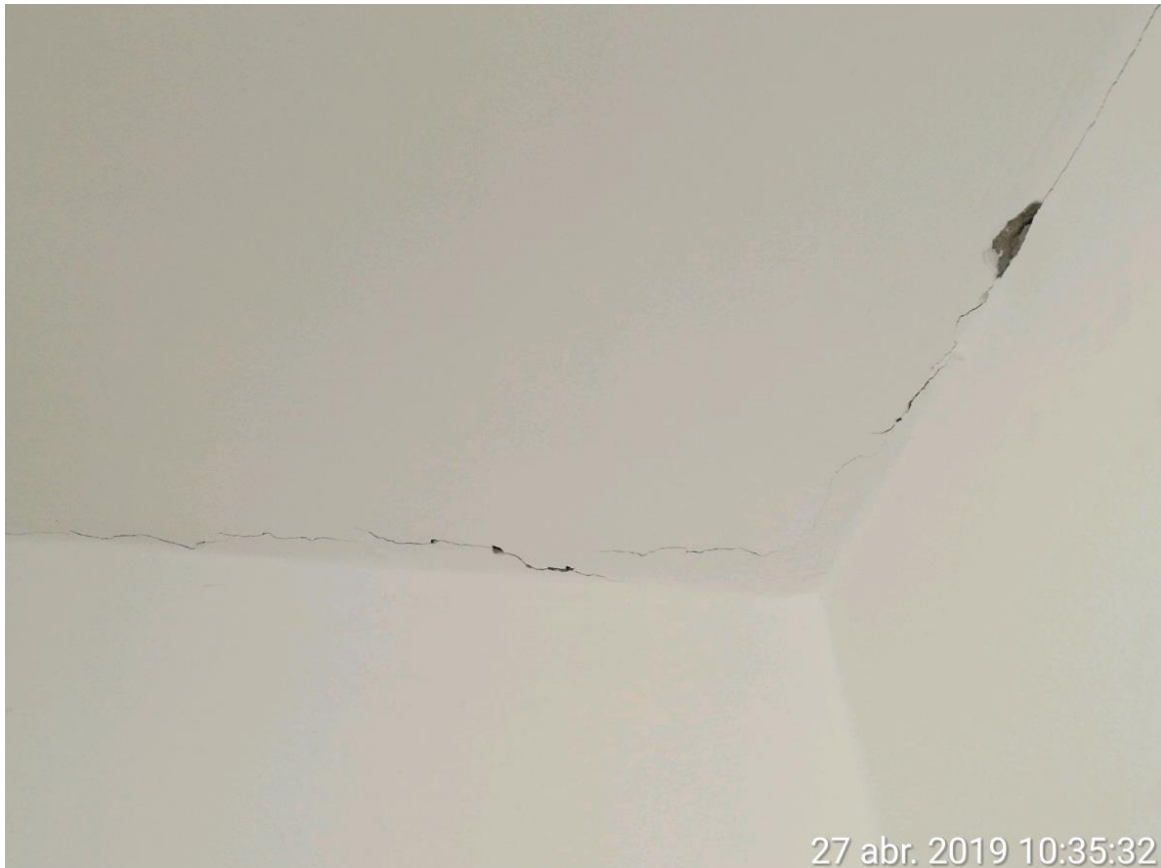
**Fotografía 107:** Fisuras en Closet de Dormitorio.

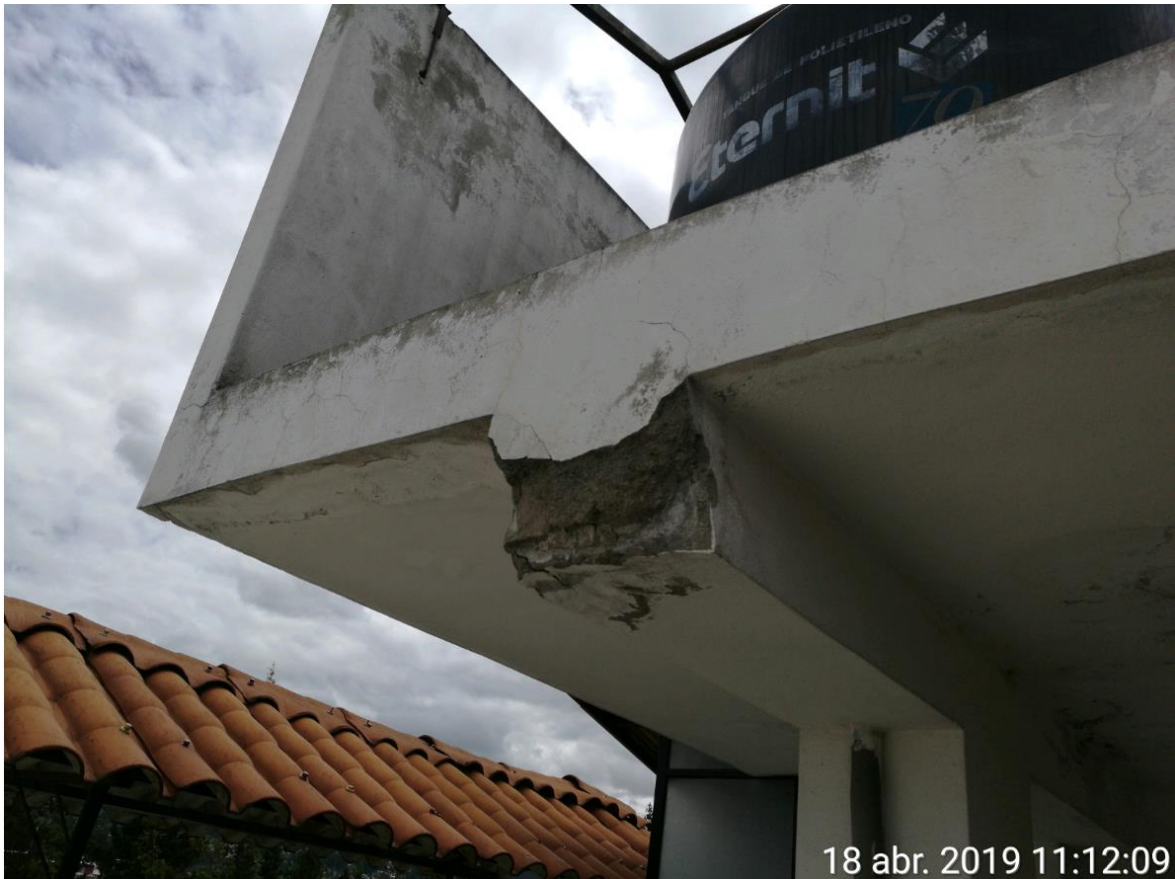
**Fotografía 110:** Desprendimiento de Concreto en viga.

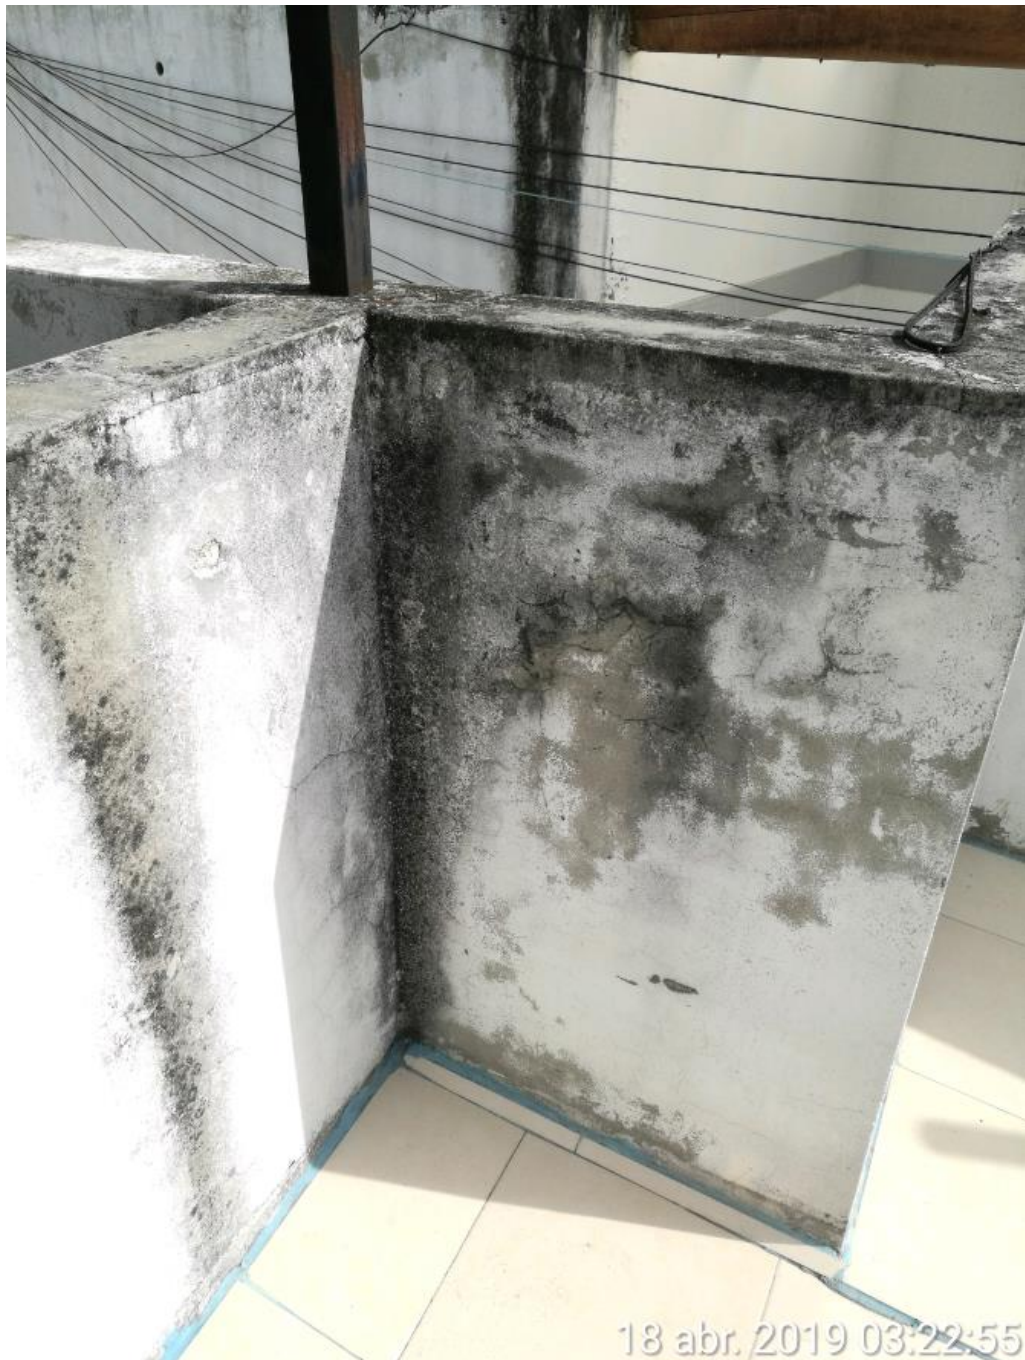
**Fotografía 111:** Humedad en parapetos.

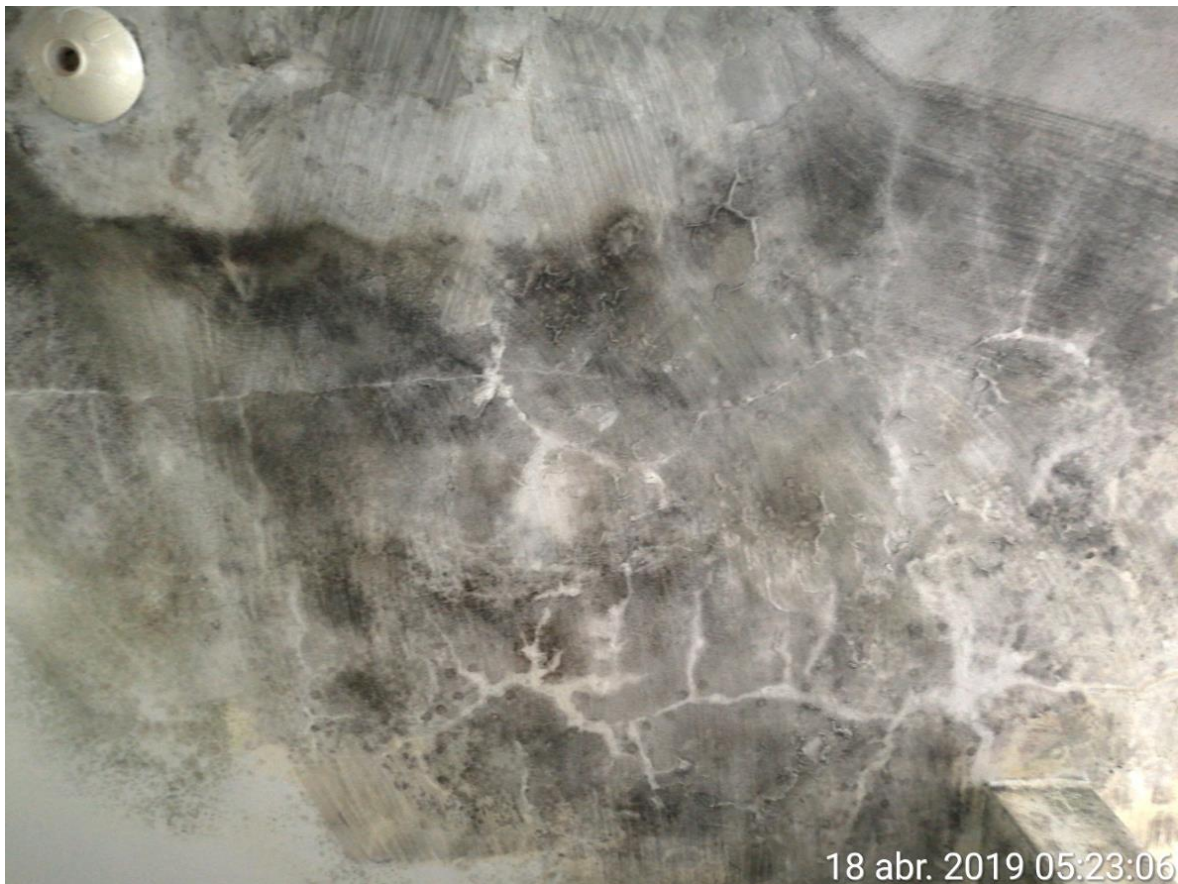
**Fotografía 114:** Filtración de Agua por micro fisuras en departamento 502.
