FACULTAD DE INGENIERÍA

Carrera de Ingeniería Civil

ESTIMACIÓN DEL DETERIORO DEL PAVIMENTO
ASFÁLTICO DE LA AVENIDA LAS PALMERAS, DISTRITO
DE LOS OLIVOS - LIMA

Tesis para optar el título profesional de:

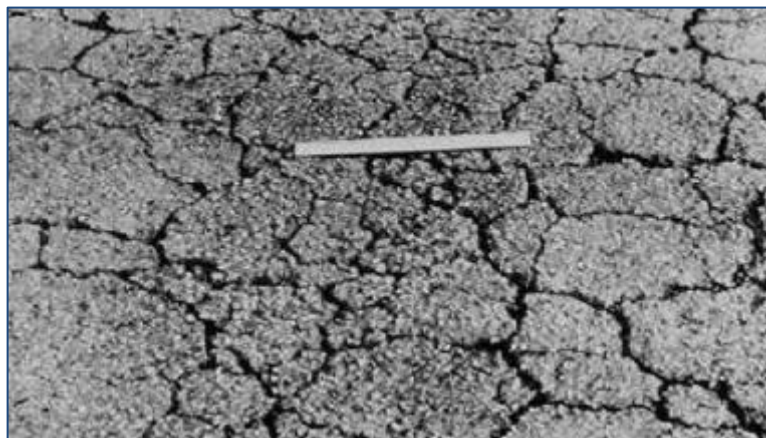
Figura 53. Piel de cocodrilo – alta severidad
Fuente: Norma Técnica ASTM D6433-03 (2004)

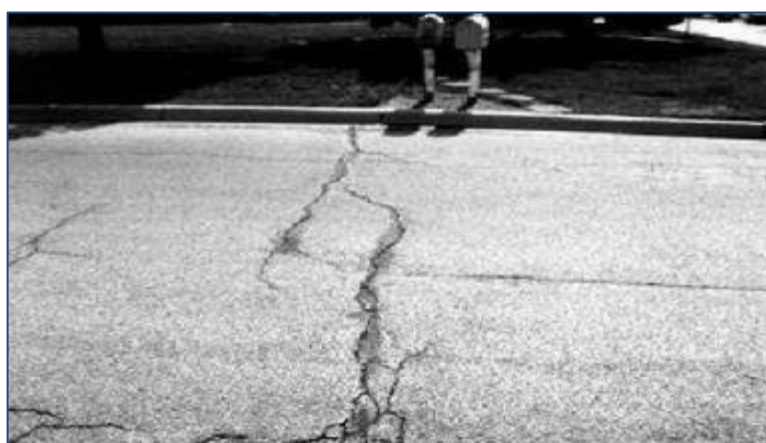
Figura 55. Agrietamiento en bloque – mediana severidad
Fuente: Norma Técnica ASTM D6433-03 (2004)

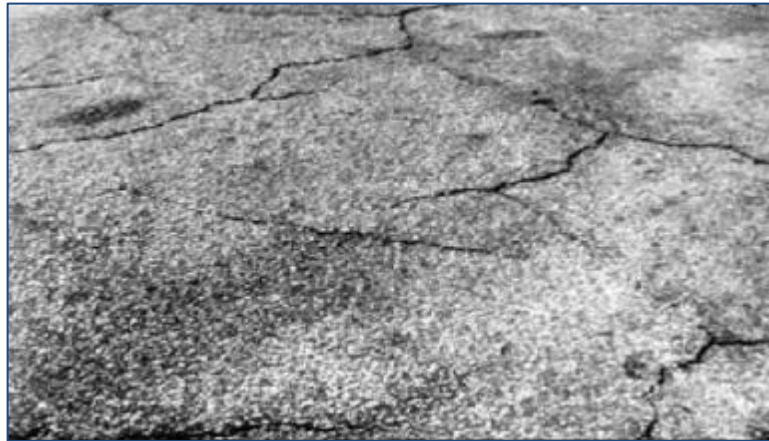
Figura 56. Agrietamiento en bloque – alta severidad
Fuente: Norma Técnica ASTM D6433-03 (2004)

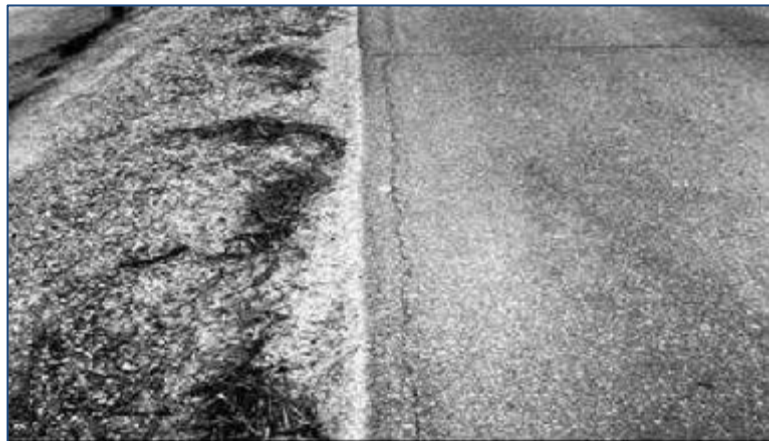
Figura 57. Agrietamiento de borde – baja severidad
Fuente: Norma Técnica ASTM D6433-03 (2004)

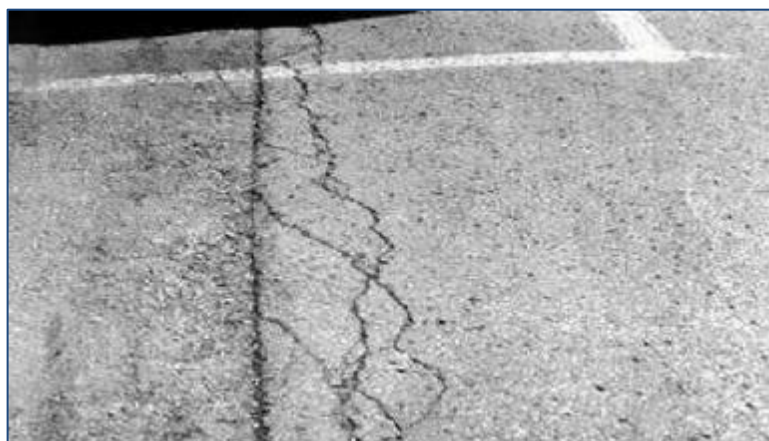
Figura 58. Agrietamiento de borde – mediana severidad
Fuente: Norma Técnica ASTM D6433-03 (2004)

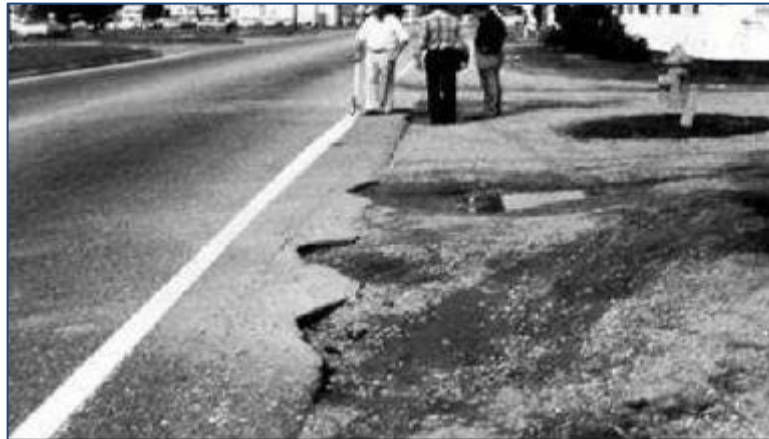
Figura 59. Agrietamiento de borde – alta severidad
Fuente: Norma Técnica ASTM D6433-03 (2004)

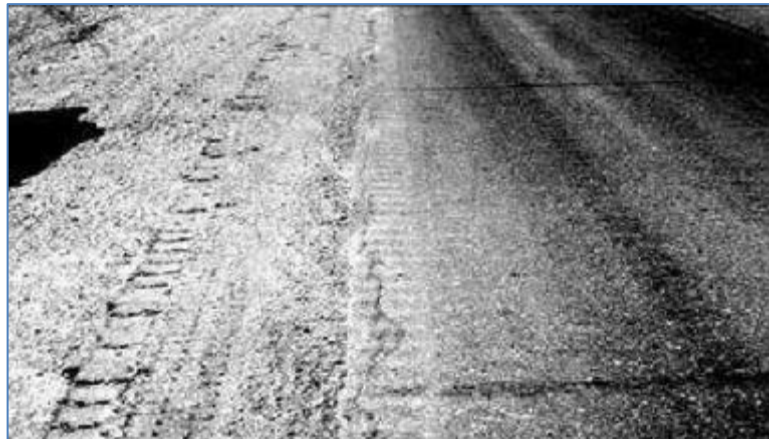
Figura 60. Agrietamiento de reflexión de junta – baja severidad
Fuente: Norma Técnica ASTM D6433-03 (2004)

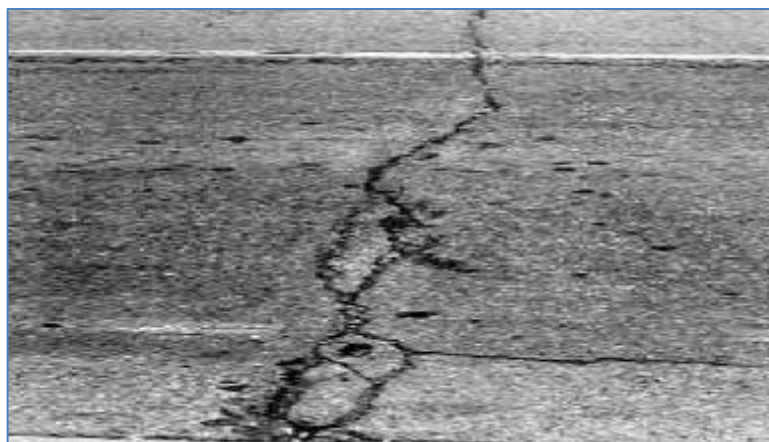
Figura 61. Agrietamiento de reflexión de junta – mediana severidad
Fuente: Norma Técnica ASTM D6433-03 (2004)

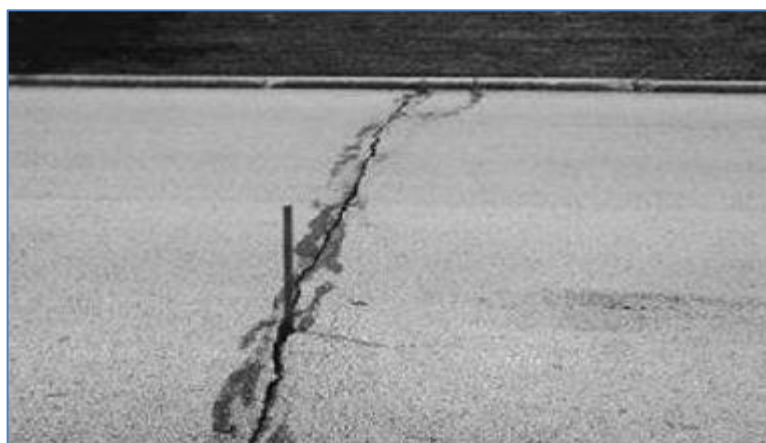
Figura 64. Longitudinales y transversales – mediana severidad
Fuente: Norma Técnica ASTM D6433-03 (2004)

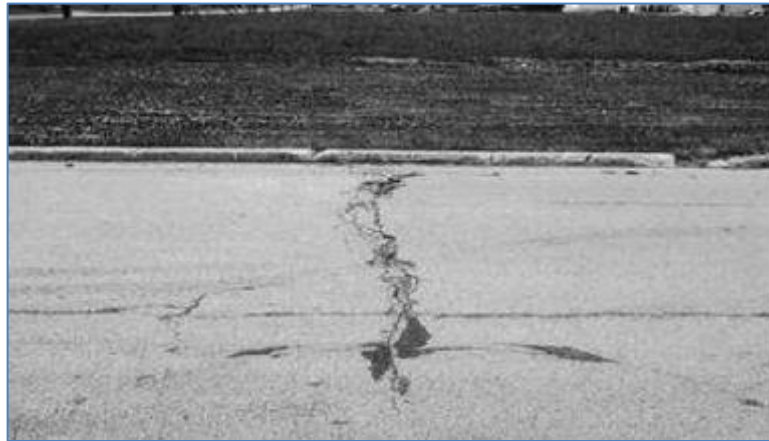
Figura 65. Longitudinales y transversales – alta severidad
Fuente: Norma Técnica ASTM D6433-03 (2004)

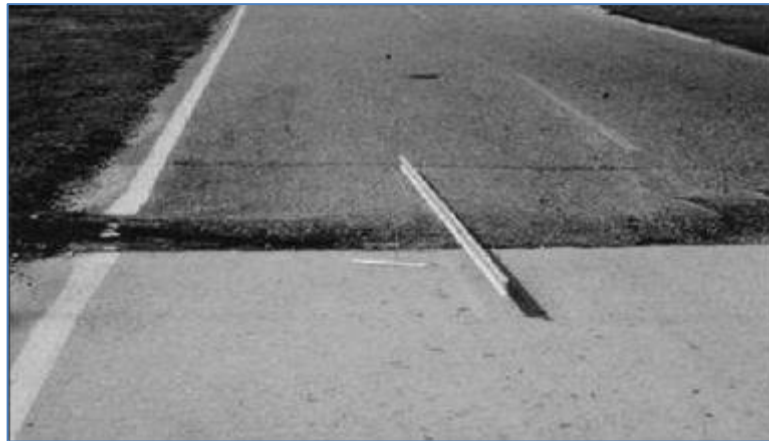
Figura 66. Fisura parabólica o por deslizamiento – baja severidad
Fuente: Norma Técnica ASTM D6433-03 (2004)

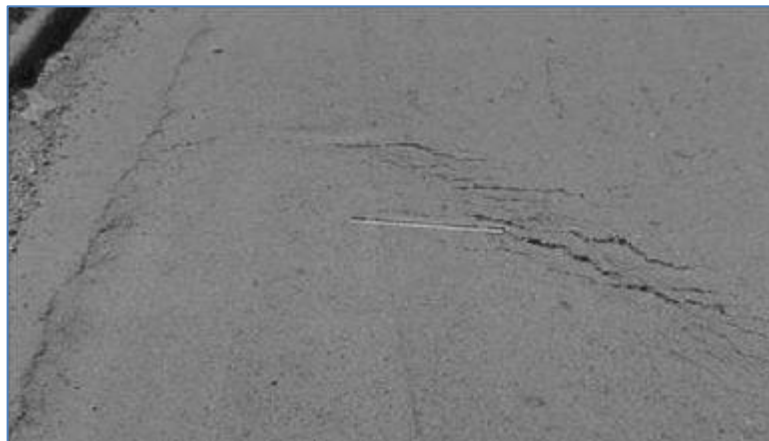
Figura 67. Fisura parabólica o por deslizamiento – mediana severidad
Fuente: Norma Técnica ASTM D6433-03 (2004)

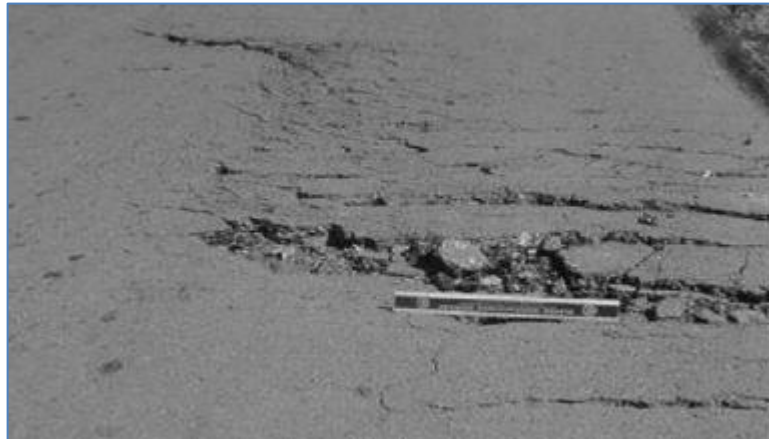
Figura 68. Fisura parabólica o por deslizamiento – alta severidad
Fuente: Norma Técnica ASTM D6433-03 (2004)

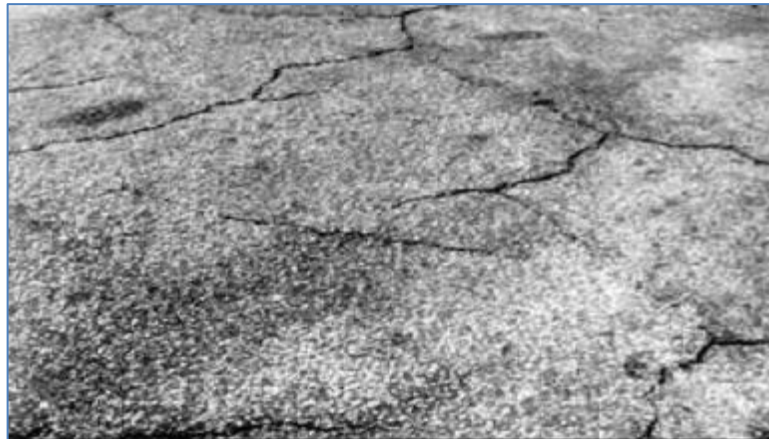
Figura 69. Abultamientos y hundimientos – baja severidad
Fuente: Norma Técnica ASTM D6433-03 (2004)

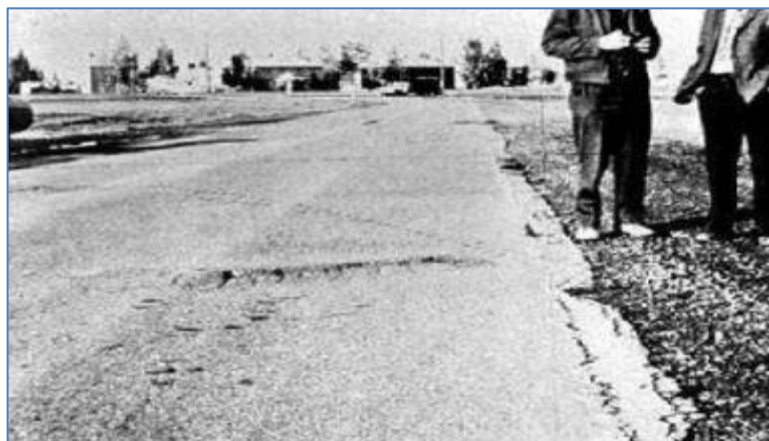
Figura 70. Abultamientos y hundimientos – mediana severidad
Fuente: Norma Técnica ASTM D6433-03 (2004)

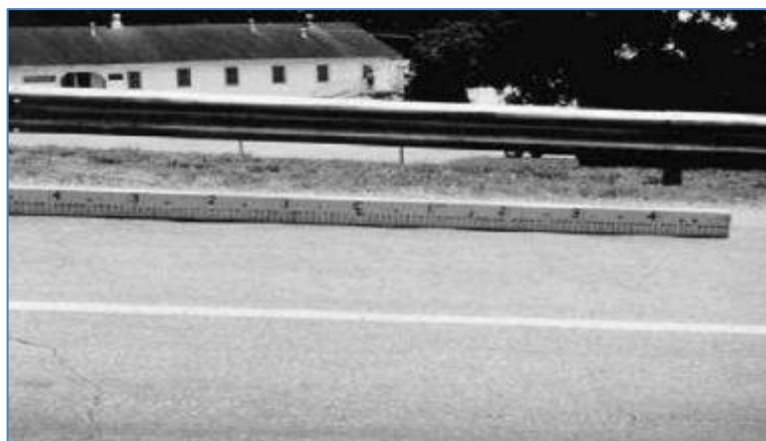
Figura 72. Corrugación – baja severidad
Fuente: Norma Técnica ASTM D6433-03 (2004)

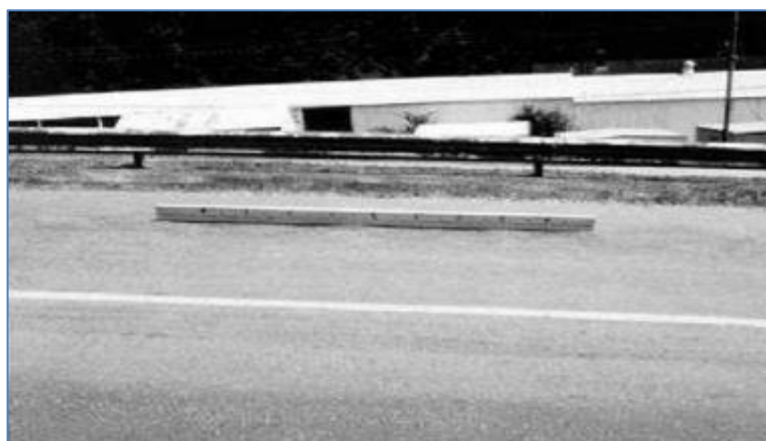
Figura 73. Corrugación – mediana severidad
Fuente: Norma Técnica ASTM D6433-03 (2004)

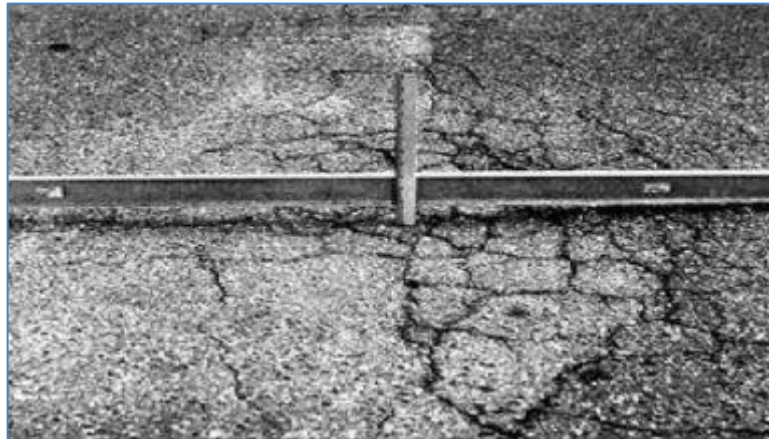
Figura 77. Depresión – alta severidad
Fuente: Norma Técnica ASTM D6433-03 (2004)

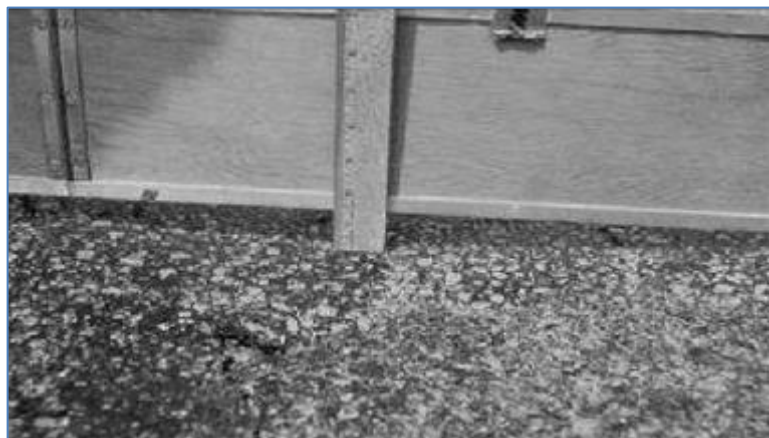
Figura 80. Ahuellamiento – alta severidad
Fuente: Norma Técnica ASTM D6433-03 (2004)

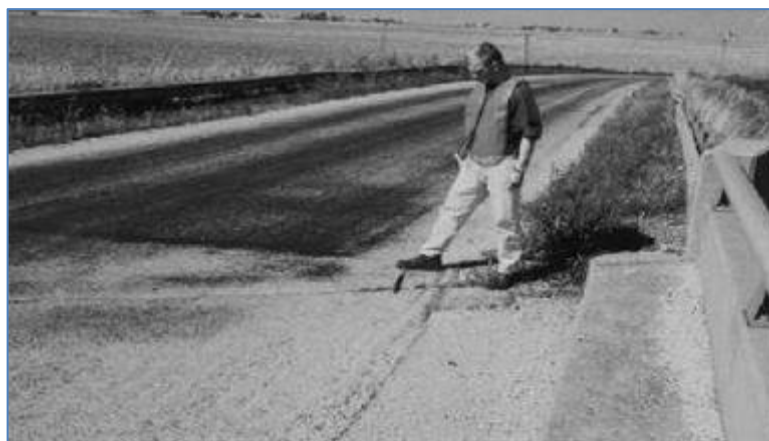
Figura 81. Desplazamiento – baja severidad
Fuente: Norma Técnica ASTM D6433-03 (2004)

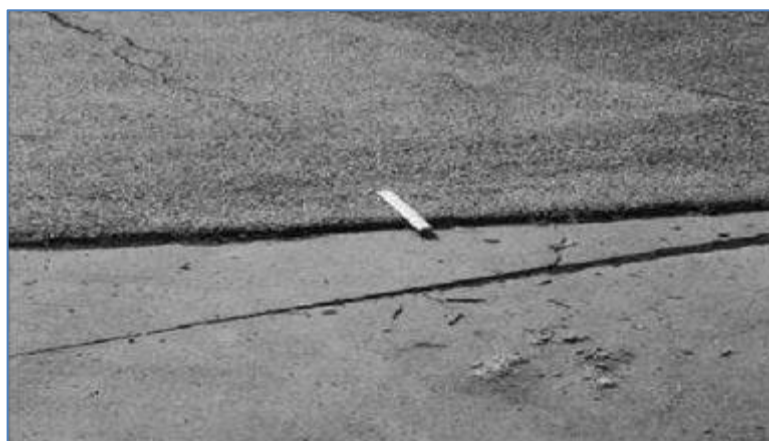
Figura 82. Desplazamiento – mediana severidad
Fuente: Norma Técnica ASTM D6433-03 (2004)

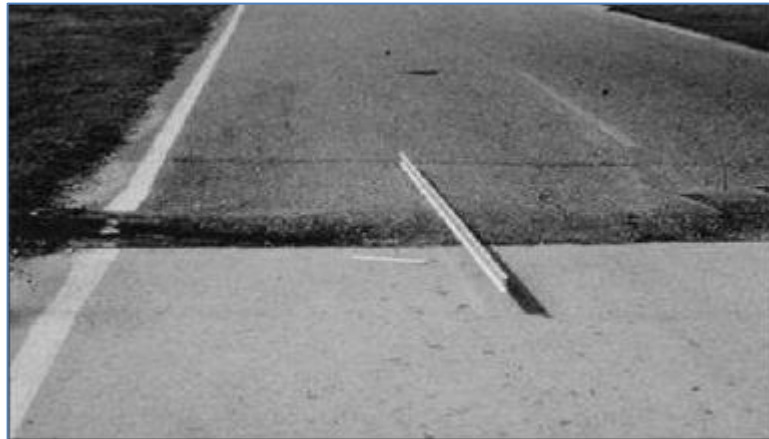
Figura 83. Desplazamiento – alta severidad
Fuente: Norma Técnica ASTM D6433-03 (2004)

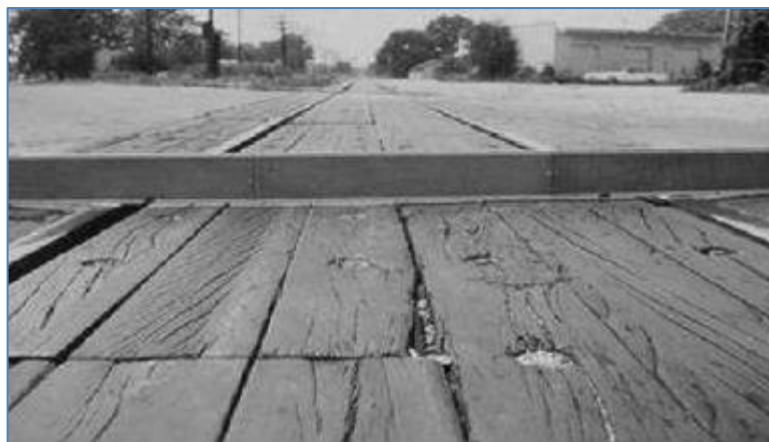
Figura 85. Cruce vía férrea – baja severidad
Fuente: Norma Técnica ASTM D6433-03 (2004)

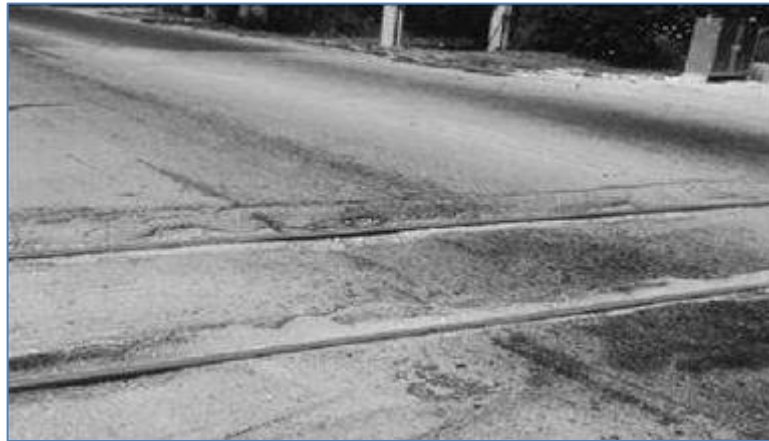
Figura 86. Cruce vía férrea – mediana severidad
Fuente: Norma Técnica ASTM D6433-03 (2004)

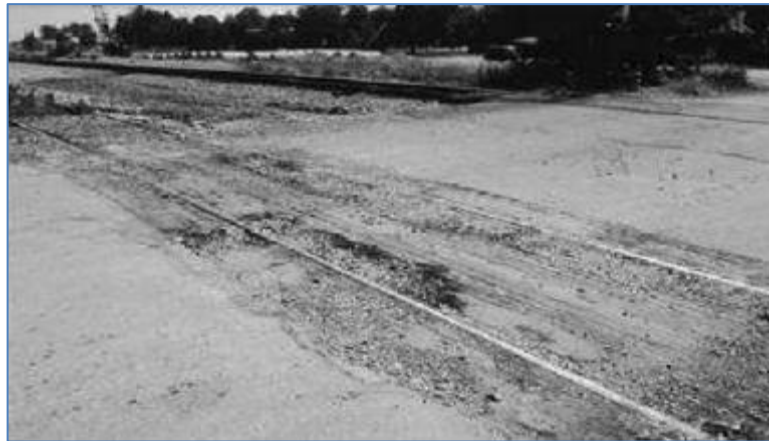
Figura 87. Cruce vía férrea – alta severidad
Fuente: Norma Técnica ASTM D6433-03 (2004)

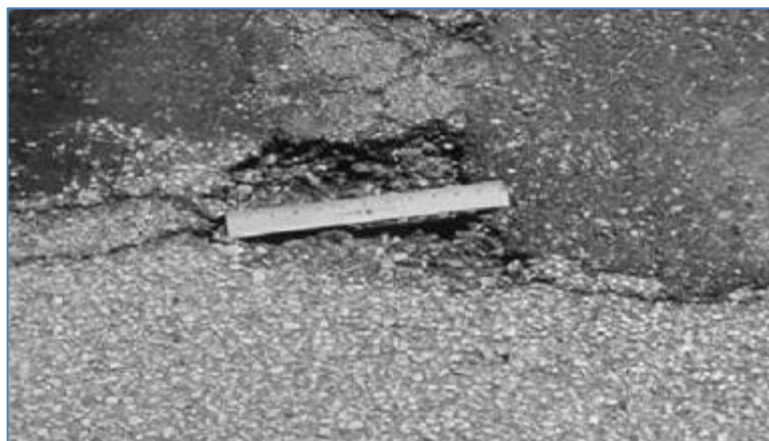
Figura 88. Baches (huecos) – baja severidad
Fuente: Norma Técnica ASTM D6433-03 (2004)

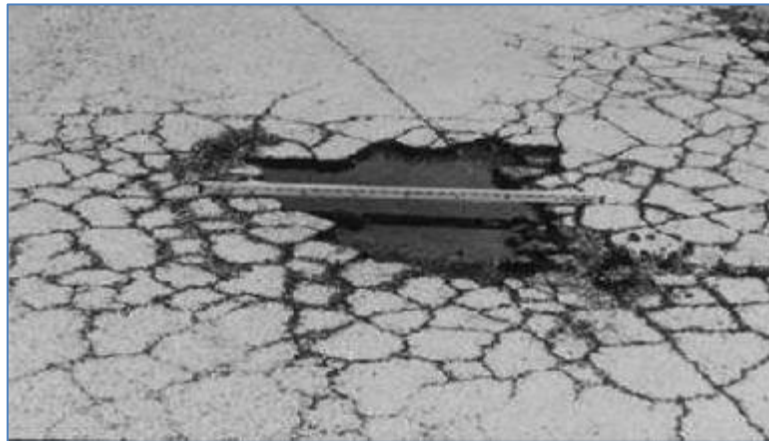
Figura 90. Baches (huecos) – alta severidad
Fuente: Norma Técnica ASTM D6433-03 (2004)

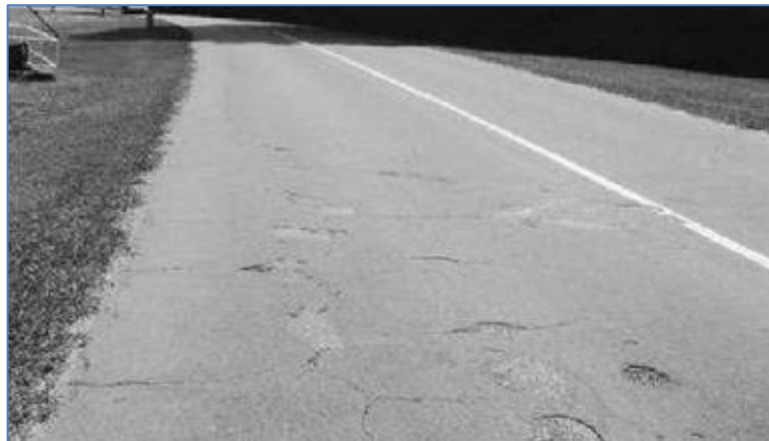
Figura 93. Peladura por intemperismo y desprendimiento de agregados – alta severidad

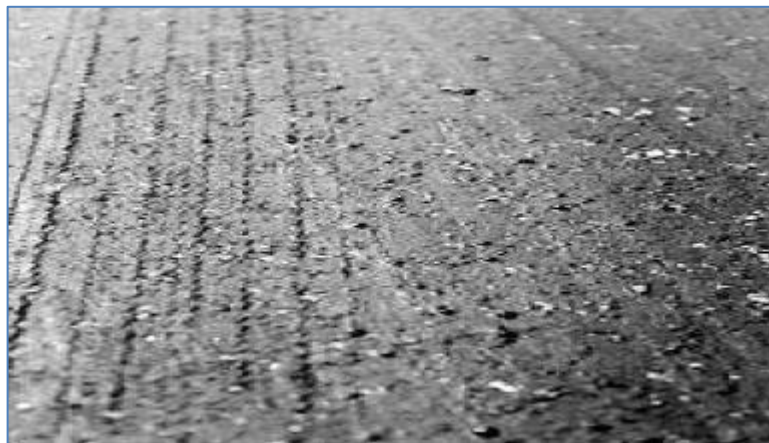
Figura 96. Exudación – alta severidad
Fuente: Norma Técnica ASTM D6433-03 (2004)

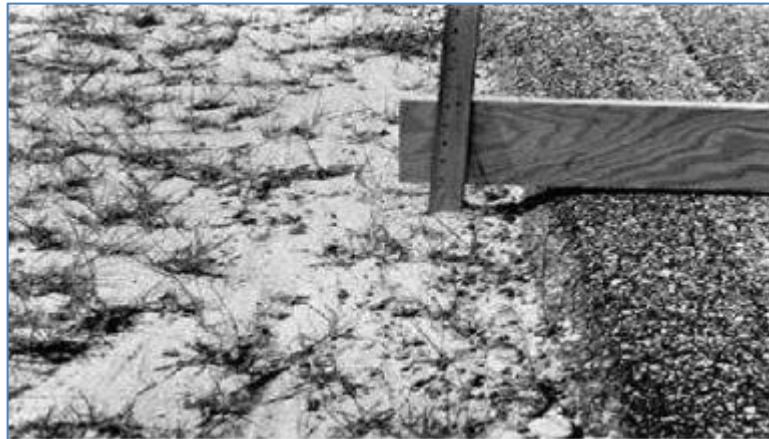
Desnivel carril - berma	es una diferencia de cota entre el borde del pavimento y la superficie de la berma.	este daño se debe a la erosión o el asentamiento de la berma o a la construcción de sobre capas en la calzada sin ajustar el nivel de la berma.

Figura 98. Desnivel carril – berma – baja severidad

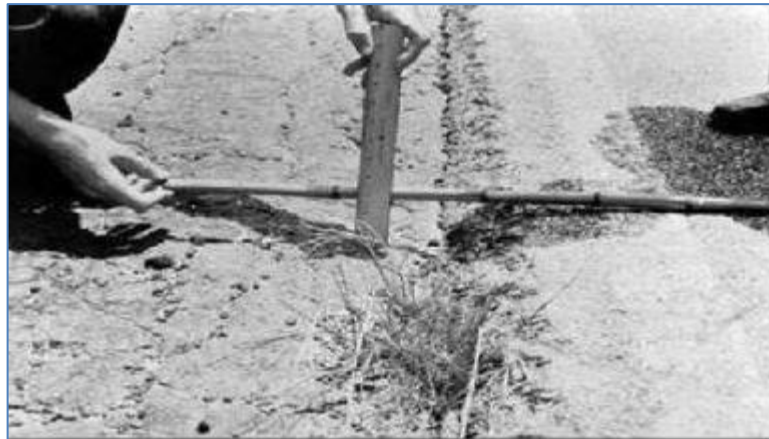
Figura 99. Desnivel carril – berma – mediana severidad

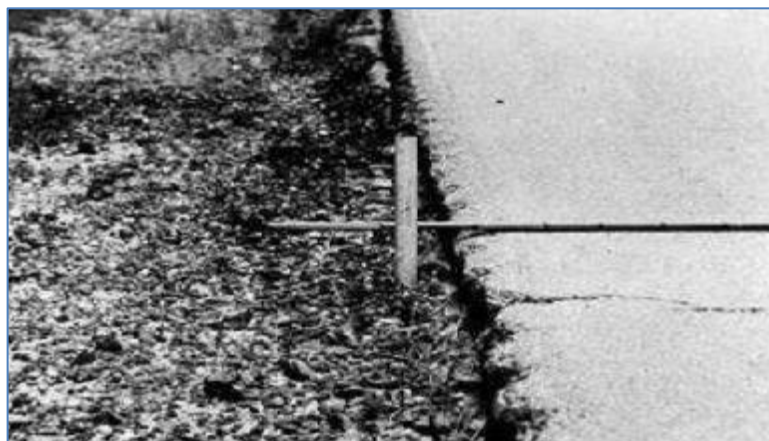
Figura 100. Desnivel carril – berma – alta severidad

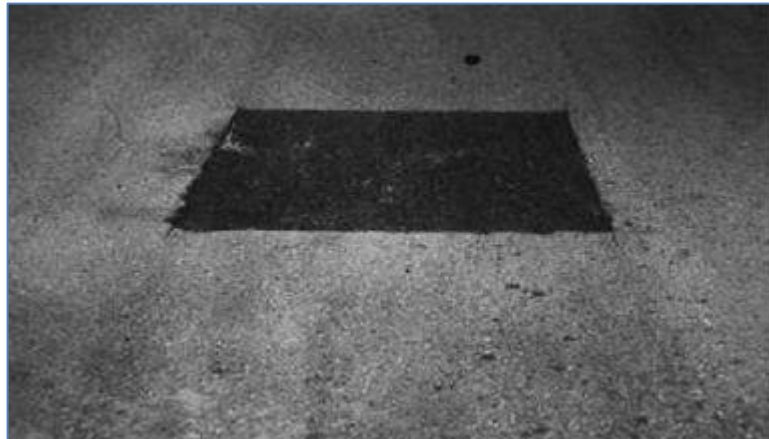
Figura 101. Parches – baja severidad
Fuente: Norma Técnica ASTM D6433-03 (2004)

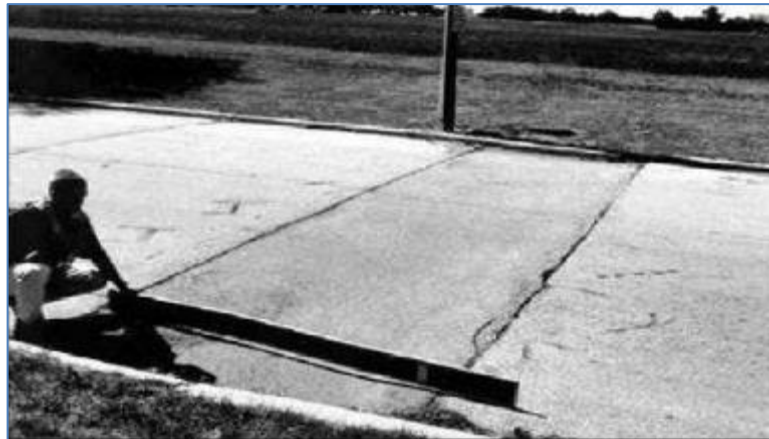
Figura 102. Parches – mediana severidad
Fuente: Norma Técnica ASTM D6433-03 (2004)

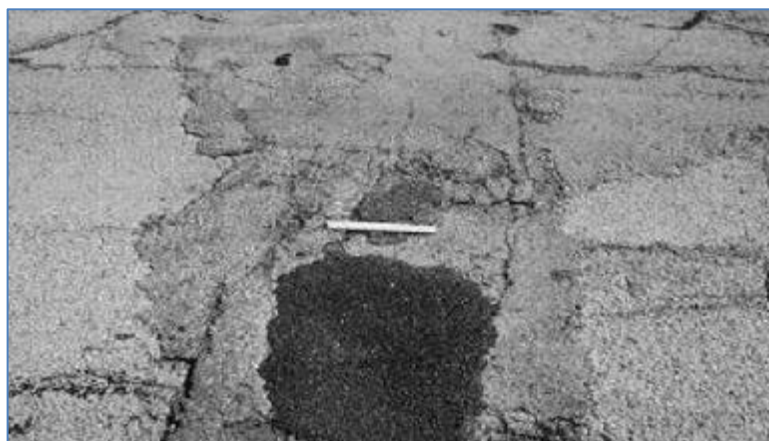
Figura 103. Parches – alta severidad
Fuente: Norma Técnica ASTM D6433-03 (2004)
