# FACULTAD DE INGENIERÍA

“USO DE UN DRON PARA OPTIMIZAR LA EVALUACIÓN SUPERFICIAL DEL PAVIMENTO FLEXIBLE POR EL MÉTODO PCI EN LA AV. LOS CONQUISTADORES, DISTRITO DE SAN ISIDRO, LIMA – 2021”

Tesis para optar el título profesional de:

Bach. Jhanely Esther Cubas Fernandez

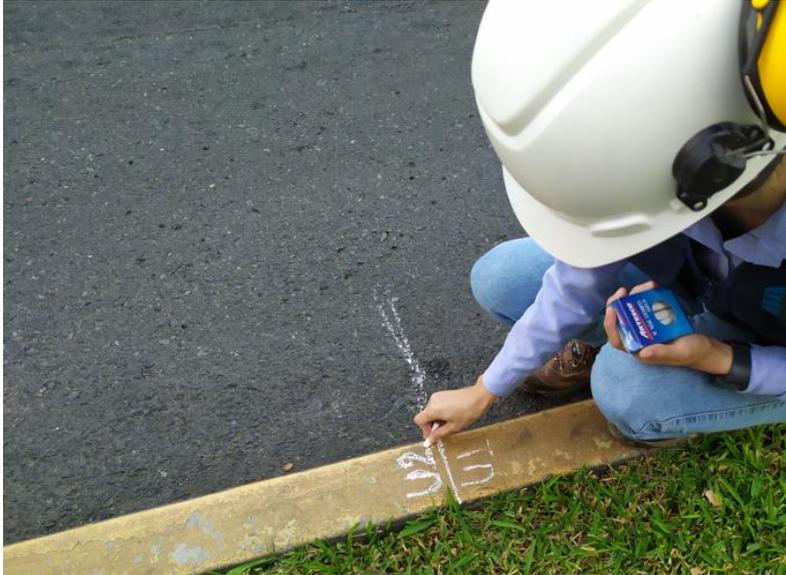
### Figura 65

*Marcación del número de unidades de muestras*

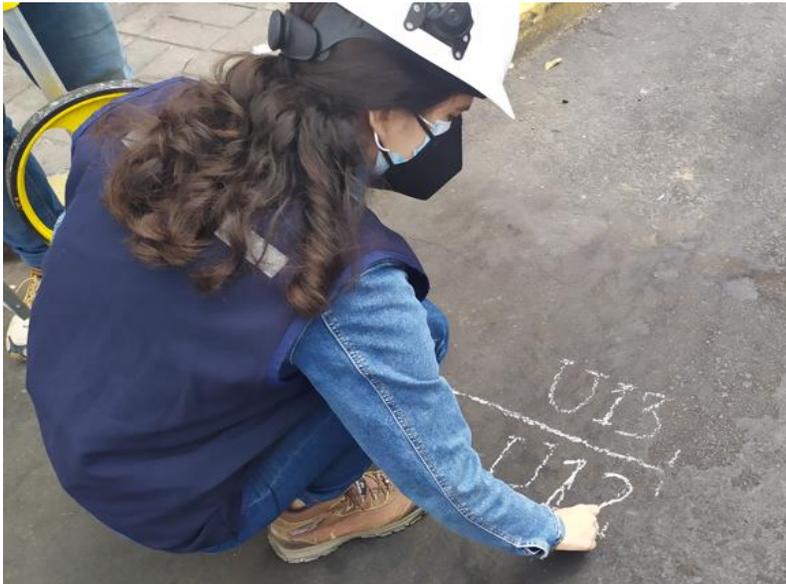
### Figura 66

*Marcación de unidades de muestra*

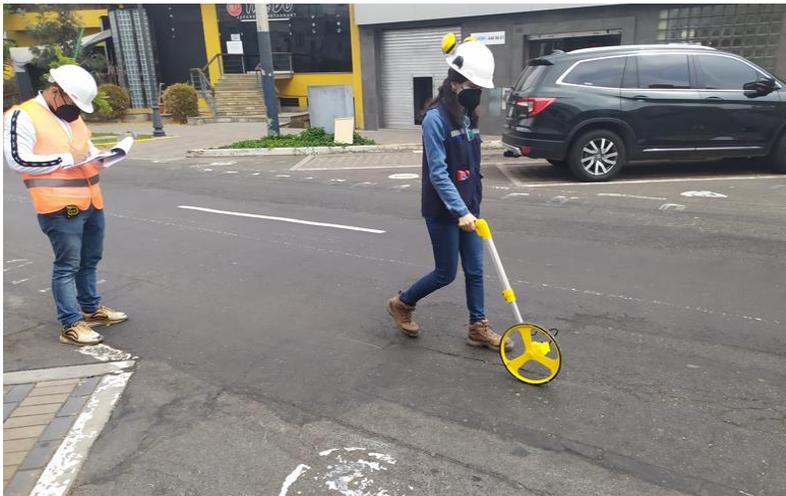
### **Figura 67**

#### *Medición de las fallas*

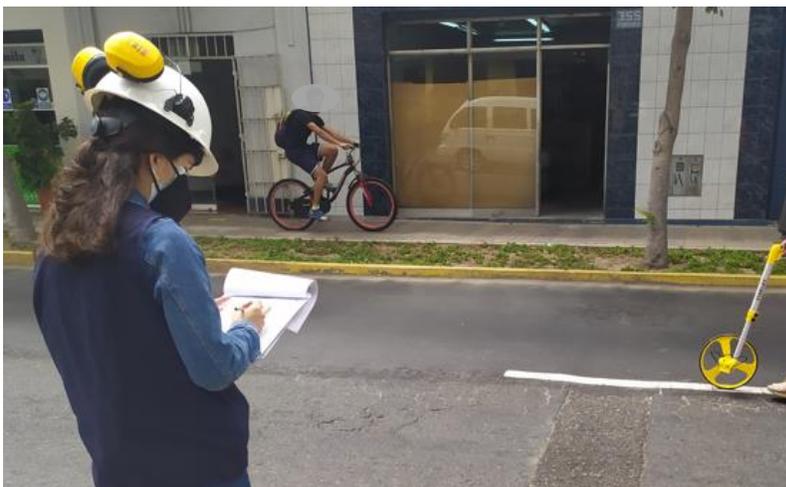
### **Figura 68**

#### *Anotación de las medidas de las fallas*

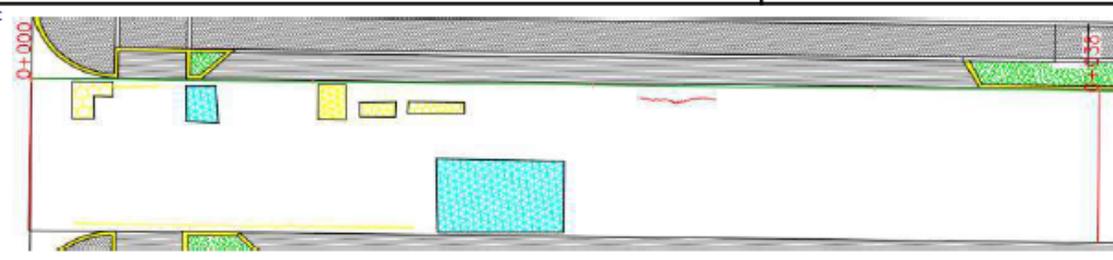
UNIVERSIDAD PRIVADA DEL NORTE FACULTAD DE INGENIERIA ESCUELA PROFESIONAL DE INGENIERIA CIVIL		"USO DE UN DRON PARA OPTIMIZAR LA EVALUACIÓN SUPERFICIAL DEL PAVIMENTO FLEXIBLE POR EL MÉTODO PCI EN LA AV. LOS CONQUISTADORES, DISTRITO DE SAN ISIDRO, LIMA - 2021"										N
Estudio de la Condición del Pavimento Asfáltico de la Av. Los Conquistadores, usando un dron		MÉTODO ESTANDAR DEL ÍNDICE DE CONDICIÓN DEL PAVIMENTO ASTM D6433-03								EVALUADO POR: JHANELY ESTHER CUBAS FERNÁNDEZ		
TRAMO: Ca. Esquilache- Ca. Ignacio Merino		Croquis:										
UNIDAD DE MUESTRA:	001

FECHA:	Abril - 2021											
PROG. INICIAL:	00+000											
PROG. FINAL:	00+038											
ÁREA:	228.00 m <sup>2</sup>											
LONG. MUESTRA:	38.00 m											
ANCHO DE VÍA:	6.00 m											
1	Piel de Cocodrilo.	m <sup>2</sup>	6	Depresión.	m <sup>2</sup>	11	Parqueo.	m <sup>2</sup>	16	Desplazamiento.	m <sup>2</sup>

2	Exudación.	m <sup>2</sup>	7	Grieta de borde.	m	12	Pulimiento de agregado.	m <sup>2</sup>	17	Grieta parabólica (sippage).	m <sup>2</sup>	
3	Agrietamiento en Bloque.	m <sup>2</sup>	8	Grieta de reflexión de junta.	m	13	Huecos.	und	18	Hinchamiento.	m <sup>2</sup>	
4	Abultamiento y Hundimientos.	m <sup>2</sup>	9	Desnivel cam/ berma.	m	14	Cruce de vía férrea.	m <sup>2</sup>	19	Desprendimiento de agregados.	m <sup>2</sup>	
5	Corugación.	m <sup>2</sup>	10	Grieta long y transversal.	m	15	Ahuellamiento.	m <sup>2</sup>				
FALLA	SEVERIDAD	CANTIDADES PARCIALES								TOTAL	DENSIDAD (%)	VALOR DEDUCIDO
1	M	1.56								1.56	0.68	18.03
10	M	1.75	12.37							14.13	6.20	13.25
11	L	1.58	12.79							14.37	6.30	12.15
11	M	1.41								1.41	0.62	7.62
1	L	0.75	0.90							1.65	0.72	7.78
10	H	2.95								2.95	1.29	9.13
										TOTAL DE VALOR DEDUCIDO		67.96
Nº	VALORES DEDUCIDOS VD								m = 8.53	TOTAL	q	CDV
1	18.03	13.25	12.15	9.13	7.78	7.62			67.96	6	31

0.00	0	0	
									0.00	0	0	
											MAX. CDV	31
											PCI	69
											CLASIFICACIÓN	Buena

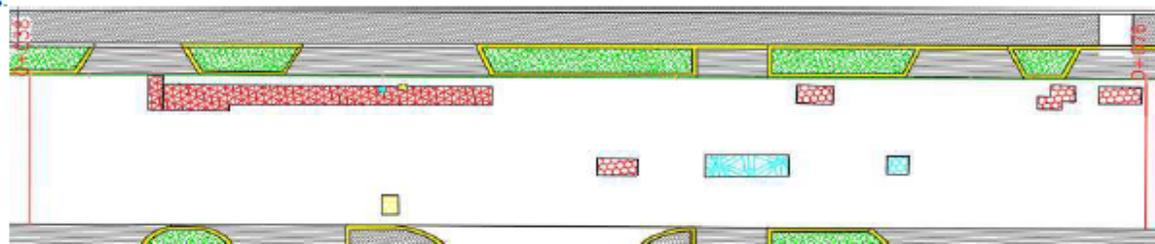
UNIDAD DE MUESTRA:	002														
FECHA:	Abril - 2021														
PROG. INICIAL:	00+038														
PROG. FINAL:	00+076														
ÁREA:	228.00 m <sup>2</sup>														
LONG. MUESTRA:	38.00 m														
ANCHO DE VÍA:	6.00 m														
1	Piel de Cocodrilo.	m <sup>2</sup>	6	Depresión.	m <sup>2</sup>	11	Parqueo.	m <sup>2</sup>	16	Desplazamiento.	m <sup>2</sup>

2	Exudación.	m <sup>2</sup>	7	Grieta de borde.	m	12	Pulimiento de agreg.	m <sup>2</sup>	17	Grieta parabólica (slippage).	m <sup>2</sup>				
3	Agrietamiento en Bloque.	m <sup>2</sup>	8	Grieta de reflexión de jun.	m	13	Huecos.	und	18	Hinchamiento.	m <sup>2</sup>				
4	Abuitamiento y Hundimientos.	m <sup>2</sup>	9	Desnivel carli/ berma.	m	14	Cruce de vía férrea.	m <sup>2</sup>	19	Desprendimiento de agregados.	m <sup>2</sup>				
5	Corugación.	m <sup>2</sup>	10	Grieta long y transversal.	m	15	Ahuellamiento.	m <sup>2</sup>							
FALLA	SEVERIDAD	CANTIDADES PARCIALES										TOTAL	DENSIDAD (%)	VALOR DEDUCIDO	
11	H	0.67	9.03									9.70	4.25	35.66	
1	M	0.45										0.45	0.20	9.20	
13	L	1.00										1.00	0.44	9.79	
13	M	1.00										1.00	0.44	18.47	
1	L	0.52										0.52	0.23	4.04	
1	H	0.95	0.88	0.95	0.88							3.66	1.60	36.03	
2	L	2.52										2.52	1.10	0.12	
											TOTAL DE VALOR DEDUCIDO		113.20

0.00	0	0	
												0.00	0	0	
													MAX. CDV		61
													PCI		39
													CLASIFICACIÓN		Pobre

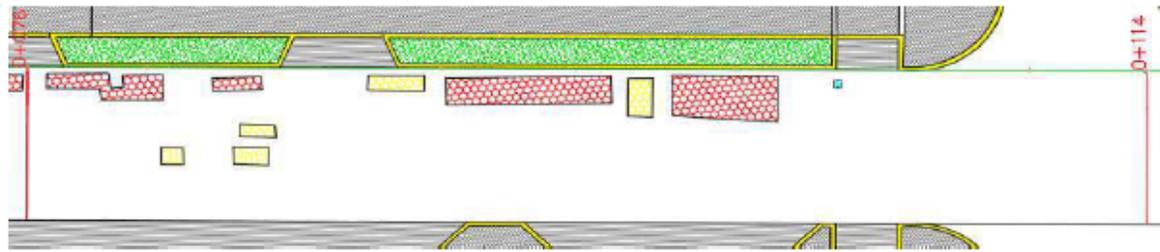
FECHA:	Abril - 2021											
PROG. INICIAL:	00+076											
PROG. FINAL:	00+114											
ÁREA:	228.00 m <sup>2</sup>											
LONG. MUESTRA:	38.00 m											
ANCHO DE VÍA:	6.00 m											
1	Piel de Cocodrilo.	m <sup>2</sup>	6	Depresión.	m <sup>2</sup>	11	Parcheo.	m <sup>2</sup>	16	Desplazamiento.	m <sup>2</sup>	
2	Exudación.	m <sup>2</sup>	7	Grieta de borde.	m	12	Pulimiento de agreg.	m <sup>2</sup>	17	Grieta parabólica (sippage).	m <sup>2</sup>

3	Agrietamiento en Bloque.	m <sup>2</sup>	8	Grieta de reflexión de jun.	m	13	Huecos.	und	18	Hinchamiento.	m <sup>2</sup>	
4	Abuitamiento y Hundimientos.	m <sup>2</sup>	9	Desnivel camí/ berma.	m	14	Cruce de vía férrea.	m <sup>2</sup>	19	Desprendimiento de agregados.	m <sup>2</sup>	
5	Corugación.	m <sup>2</sup>	10	Grieta long y transversal.	m	15	Ahuellamiento.	m <sup>2</sup>				
FALLA	SEVERIDAD	CANTIDADES PARCIALES								TOTAL	DENSIDAD (%)	VALOR DEDUCIDO
1	H	2.87	0.85	5.88	6.02					15.61	6.85	56.38
1	M	1.13	1.25	0.60						2.98	1.31	23.91
3	M	0.49	0.81							1.30	0.57	0.27
13	L	1.00								1.00	0.44	9.79

0.00	0	0		
								0.00	0	0		
								0.00	0	0		
								0.00	0	0		
								0.00	0	0		
								0.00	0	0		
MAX. CDV										11		
PCI										89		
CLASIFICACIÓN										Excelente

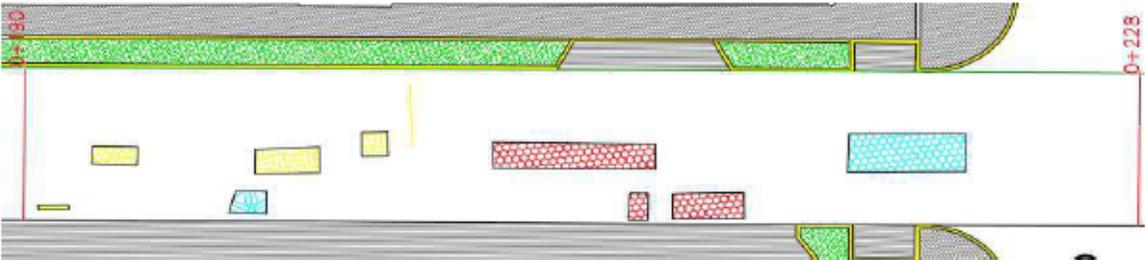
D+228		
UNIDAD DE MUESTRA:	006													
FECHA:	Abril - 2021													
PROG. INICIAL:	00+190													
PROG. FINAL:	00+228													
ÁREA:	228,00 m <sup>2</sup>													
LONG. MUESTRA:	38,00 m													
ANCHO DE VÍA:	6,00 m													
1	Piel de Cocodrilo.	m <sup>2</sup>	6	Depresión.	m <sup>2</sup>	11	Parcheo.	m <sup>2</sup>	16	Desplazamiento.	m <sup>2</sup>

2	Exudación.	m <sup>2</sup>	7	Grieta de borde.	m	12	Pulimiento de agreg.	m <sup>2</sup>	17	Grieta parabólica (slippage).	m <sup>2</sup>			
3	Agrietamiento en Bloque.	m <sup>2</sup>	8	Grieta de reflexión de jur.	m	13	Huecos.	und	18	Hinchamiento.	m <sup>2</sup>			
4	Abultamiento y Hundimientos.	m <sup>2</sup>	9	Desnivel carril/ berma.	m	14	Cruce de vía férrea.	m <sup>2</sup>	19	Desprendimiento de agregados.	m <sup>2</sup>			
5	Corrugación.	m <sup>2</sup>	10	Grieta long y transversal.	m	15	Ahuellamiento.	m <sup>2</sup>						
FALLA	SEVERIDAD	CANTIDADES PARCIALES										TOTAL	DENSIDAD (%)	VALOR DEDUCIDO
3	M	0,17	2,18									2,35	1,03	1,82
1	M	1,12										1,12	0,49	15,17
2	L	0,99										0,99	0,43	0,00
1	H	5,50	0,69	2,47								8,66	3,80	48,53
1	L	6,03										6,03	2,64	19,27
												0,00	0,00	0,00
												TOTAL DE VALOR DEDUCIDO		84,79
Nº	VALORES DEDUCIDOS VD										m = 5,73	TOTAL	q	CDV
1	48,53	19,27	15,17									82,97	3	52

2	48,53	19,27	2,00									69,80	2	51
3	48,53	2,00	2,00									52,53	1	53
												0,00	0	0
												0,00	0	0
												0,00	0	0
												0,00	0	0
												0,00	0	0
MAX. CDV														53
PCI														47
CLASIFICACIÓN														Regular

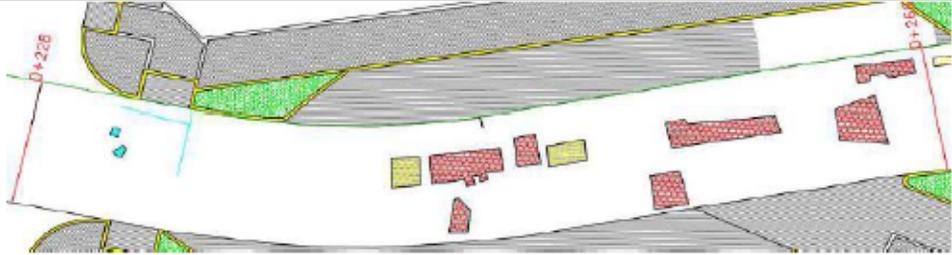
TRAMO: Ca. Esquilache- Ca. Ignacio Merino														
UNIDAD DE MUESTRA:	007													
FECHA:	Abril - 2021													
PROG. INICIAL:	00+228													
PROG. FINAL:	00+266													
ÁREA:	228.00 m <sup>2</sup>													
LONG. MUESTRA:	38.00 m													
ANCHO DE VÍA:	6.00 m													
1	Piel de Cocodrilo.	m <sup>2</sup>	6	Depresión.	m <sup>2</sup>	11	Parqueo.	m <sup>2</sup>	16	Desplazamiento.	m <sup>2</sup>

2	Exudación.	m <sup>2</sup>	7	Grieta de borde.	m	12	Pulimiento de agreg.	m <sup>2</sup>	17	Grieta parabólica (sippage).	m <sup>2</sup>			
3	Agrietamiento en Bloque.	m <sup>2</sup>	8	Grieta de reflexión de jur	m	13	Huecos.	und	18	Hinchamiento.	m <sup>2</sup>			
4	Abultamiento y Hundimientos.	m <sup>2</sup>	9	Desnivel camil/ berma.	m	14	Cruce de vía férrea.	m <sup>2</sup>	19	Desprendimiento de agregados.	m <sup>2</sup>			
5	Corrugación.	m <sup>2</sup>	10	Grieta long y transversal.	m	15	Ahuellamiento.	m <sup>2</sup>						
FALLA	SEVERIDAD	CANTIDADES PARCIALES										TOTAL	DENSIDAD (%)	VALOR DEDUCIDO
1	M	1.88										1.88	0.82	19.99
1	H	4.80	1.87	1.47	2.59	5.58	2.00	3.96				22.27	9.77	61.00
3	M	0.96										0.96	0.42	0.00

0.00	0	0	
												0.00	0	0	
												0.00	0	0	
												0.00	0	0	
												0.00	0	0	
														MAX. CDV	9
														PCI	91
														CLASIFICACIÓN	Excelente

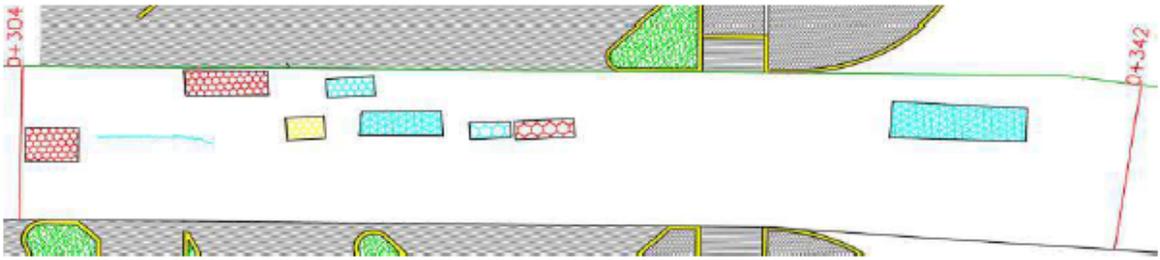
FECHA:	Abril - 2021													
PROG. INICIAL:	00+304													
PROG. FINAL:	00+342													
ÁREA:	228.00 m <sup>2</sup>													
LONG. MUESTRA:	38.00 m													
ANCHO DE VÍA:	6.00 m													
1	Piel de Cocodrilo.	m <sup>2</sup>	6	Depresión.	m <sup>2</sup>	11	Parcheo.	m <sup>2</sup>	16	Desplazamiento.	m <sup>2</sup>

2	Exudación.	m <sup>2</sup>	7	Grieta de borde.	m	12	Pulimiento de agregado.	m <sup>2</sup>	17	Grieta parabólica (slippage).	m <sup>2</sup>			
3	Agrietamiento en Bloque.	m <sup>2</sup>	8	Grieta de reflexión de junta.	m	13	Huecos.	und	18	Hinchamiento.	m <sup>2</sup>			
4	Abultamiento y Hundimientos.	m <sup>2</sup>	9	Desnivel carril/berma.	m	14	Cruce de vía férrea.	m <sup>2</sup>	19	Desprendimiento de agregados.	m <sup>2</sup>			
5	Corugación.	m <sup>2</sup>	10	Grieta long y transversal.	m	15	Ahuellamiento.	m <sup>2</sup>						
FALLA	SEVERIDAD	CANTIDADES PARCIALES										TOTAL	DENSIDAD (%)	VALOR DEDUCIDO
1	H	2.37	2.72	1.43								6.52	2.86	44.73
10	L	4.40										4.40	1.93	0.09
1	L	1.20	0.88									2.08	0.91	9.21
1	M	1.13										1.13	0.50	15.22
11	L	2.61										2.61	1.14	2.60

0.00	0	0
												0.00	0	0
												0.00	0	0
												0.00	0	0
MAX. CDV														51
PCI														49
CLASIFICACIÓN														Regular

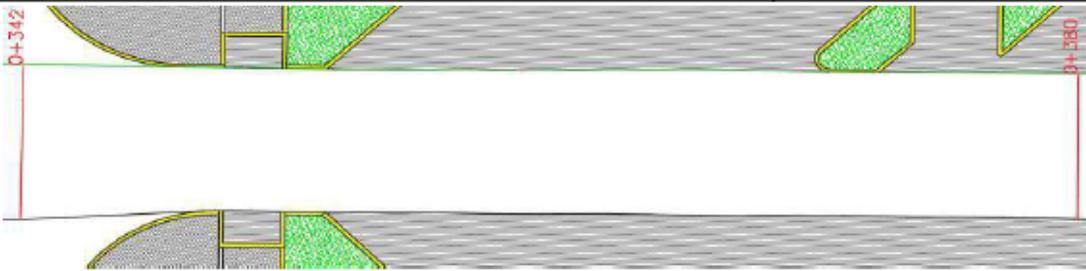
UNIDAD DE MUESTRA:	010											
FECHA:	Abril - 2021											
PROG. INICIAL:	00+342											
PROG. FINAL:	00+380											
ÁREA:	228.00 m <sup>2</sup>											
LONG. MUESTRA:	38.00 m											
ANCHO DE VÍA:	6.00 m											
1	Piel de Cocodrilo.	m <sup>2</sup>	6	Depresión.	m <sup>2</sup>	11	Parcheo.	m <sup>2</sup>	16	Desplazamiento.	m <sup>2</sup>

2	Exudación.	m <sup>2</sup>	7	Grieta de borde.	m	12	Pulimento de agreg.	m <sup>2</sup>	17	Grieta parabólica (slippage).	m <sup>2</sup>	
3	Agrietamiento en Bloque.	m <sup>2</sup>	8	Grieta de reflexión de jun.	m	13	Huecos.	und	18	Hinchamiento.	m <sup>2</sup>	
4	Abuitamiento y Hundimientos.	m <sup>2</sup>	9	Desnivel camli/ berma.	m	14	Cruce de vía férrea.	m <sup>2</sup>	19	Desprendimiento de agregados.	m <sup>2</sup>	
5	Corugación.	m <sup>2</sup>	10	Grieta long y transversal.	m	15	Ahuellamiento.	m <sup>2</sup>				
FALLA	SEVERIDAD	CANTIDADES PARCIALES								TOTAL	DENSIDAD (%)	VALOR DEDUCIDO

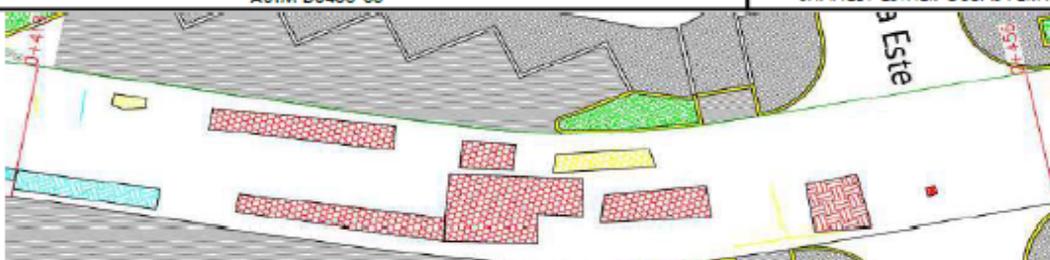
2	Exudación.	m <sup>2</sup>	7	Grieta de borde.	m	12	Pulimiento de agreg.	m <sup>2</sup>	17	Grieta parabólica (slippage).	m <sup>2</sup>	
3	Agrietamiento en Bloque.	m <sup>2</sup>	8	Grieta de reflexión de jur	m	13	Huecos.	und	18	Hinchamiento.	m <sup>2</sup>	
4	Abultamiento y Hundimientos.	m <sup>2</sup>	9	Desnivel camil/ berma.	m	14	Cruce de vía férrea.	m <sup>2</sup>	19	Desprendimiento de agregados.	m <sup>2</sup>	
5	Corrugación.	m <sup>2</sup>	10	Grieta long y transversal.	m	15	Ahuellamiento.	m <sup>2</sup>				
FALLA	SEVERIDAD	CANTIDADES PARCIALES								TOTAL	DENSIDAD (%)	VALOR DEDUCIDO
3	L	4.88								4.88	2.14	1.52
3	M	0.71								0.71	0.31	0.00
10	L	1.39								1.39	0.61	0.00
10	M	0.75								0.75	0.33	0.00
1	H	7.13	2.46	13.10	5.35	7.14				35.19	15.43	66.24
1	M	3.07								3.07	1.35	24.15
3	H	4.64								4.64	2.04	11.21
13	H	1.00								1.00	0.44	37.19
										<b>TOTAL DE VALOR DEDUCIDO</b>		<b>140.32</b>

0.00	0	0	
									0.00	0	0	
									0.00	0	0	
									0.00	0	0	
											<b>MAX. CDV</b>	<b>78</b>
											<b>PCI</b>	<b>22</b>
											<b>CLASIFICACIÓN</b>	<b>Muy Pobre</b>

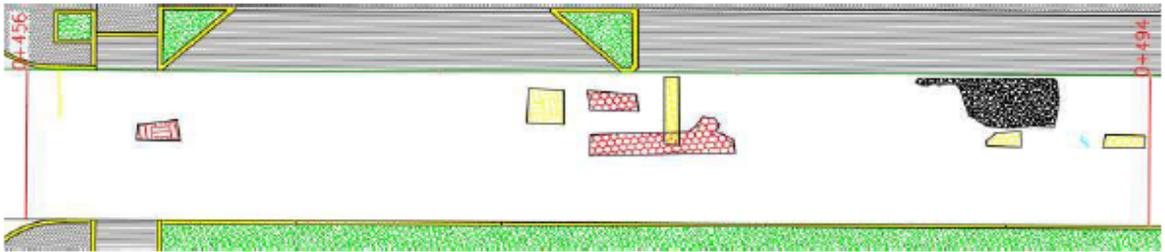
2	Exudación.	m <sup>2</sup>	7	Grieta de borde.	m	12	Pulimento de agreg.	m <sup>2</sup>	17	Grieta parabólica (slippage).	m <sup>2</sup>	
3	Agrietamiento en Bloque.	m <sup>2</sup>	8	Grieta de reflexión de jur.	m	13	Huecos.	und	18	Hinchamiento.	m <sup>2</sup>	
4	Abultamiento y Hundimientos.	m <sup>2</sup>	9	Desnivel camil/ berma.	m	14	Cruce de vía férrea.	m <sup>2</sup>	19	Desprendimiento de agregados.	m <sup>2</sup>	
5	Corrugación.	m <sup>2</sup>	10	Grieta long y transversal.	m	15	Ahuellamiento.	m <sup>2</sup>				
FALLA	SEVERIDAD	CANTIDADES PARCIALES								TOTAL	DENSIDAD (%)	VALOR DEDUCIDO
10	M	2.01								2.01	0.88	2.06
3	H	0.99								0.99	0.44	2.68
3	M	1.70								1.70	0.75	0.98
1	H	4.46	1.18							5.64	2.47	42.63
11	M	1.29								1.29	0.56	7.22
1	M	0.61								0.61	0.27	10.85
12		12.60	0.69							13.29	5.83	1.70
										TOTAL DE VALOR DEDUCIDO		66.43
Nº	VALORES DEDUCIDOS VD						m = 6.27	TOTAL	q	CDV

0.00	0	0			
							0.00	0	0			
							0.00	0	0			
										MAX. CDV	51	
										PCI	49	
										CLASIFICACIÓN	Regular

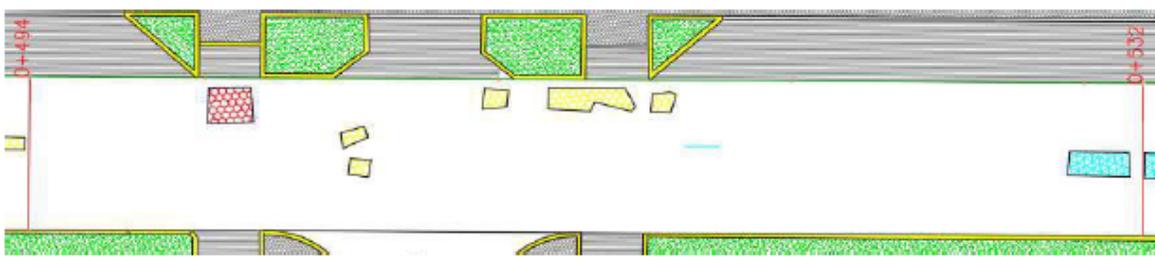
2	Exudación.	m <sup>2</sup>	7	Grieta de borde.	m	12	Pulimiento de agreg.	m <sup>2</sup>	17	Grieta parabólica (slippage).	m <sup>2</sup>										
3	Agrietamiento en Bloque.	m <sup>2</sup>	8	Grieta de reflexión de jun.	m	13	Huecos.	und	18	Hinchamiento.	m <sup>2</sup>										
4	Abultamiento y Hundimientos.	m <sup>2</sup>	9	Desnivel carri/berma.	m	14	Cruce de vía férrea.	m <sup>2</sup>	19	Desprendimiento de agregados.	m <sup>2</sup>										
5	Corrugación.	m <sup>2</sup>	10	Grieta long y transversal.	m	15	Ahuellamiento.	m <sup>2</sup>													
FALLA	SEVERIDAD	CANTIDADES PARCIALES										TOTAL	DENSIDAD (%)	VALOR DEDUCIDO							
1	H	2.11												2.11	0.92	28.91					
1	M	0.47	0.45	0.60	2.25	0.57								4.34	1.90	27.60					
10	L	1.19												1.19	0.82	0.00					
11	L	1.96												1.96	0.86	2.01

0.00	0	0							
												0.00	0	0							
												0.00	0	0							
												0.00	0	0							
												0.00	0	0							
												MAX. CDV		43							
												PCI		57							
												CLASIFICACION		Bueno

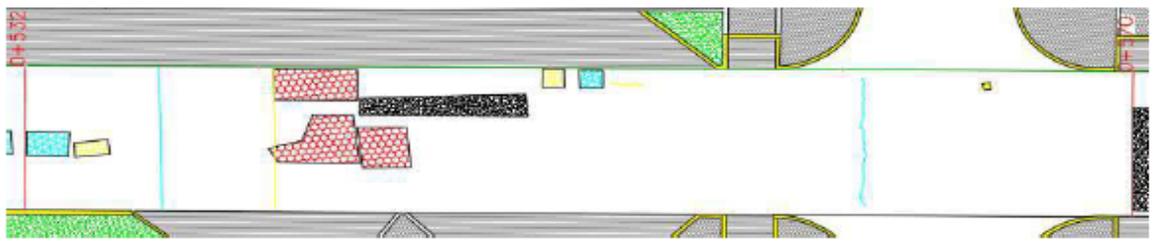
2	Exudación.	m <sup>2</sup>	7	Grieta de borde.	m	12	Pulimento de agreg.	m <sup>2</sup>	17	Grieta parabólica (slippage).	m <sup>2</sup>			
3	Arietamiento en Bloque.	m <sup>2</sup>	8	Grieta de reflexión de jur	m	13	Huecos.	und	18	Hinchamiento.	m <sup>2</sup>			
4	Abultamiento y Hundimientos.	m <sup>2</sup>	9	Desnivel camil/ berma.	m	14	Cruce de vía férrea.	m <sup>2</sup>	19	Desprendimiento de agregados.	m <sup>2</sup>			
5	Corugación.	m <sup>2</sup>	10	Grieta long y transversal.	m	15	Ahuellamiento.	m <sup>2</sup>						
FALLA	SEVERIDAD	CANTIDADES PARCIALES										TOTAL	DENSIDAD (%)	VALOR DEDUCIDO
10	L	6.00										6.00	2.63	1.30
11	L	1.44	0.61									2.05	0.90	2.10
3	M	0.71	0.58									1.29	0.57	0.26
1	H	3.62	4.25	2.80								10.66	4.68	51.26
12		4.66										4.66	2.04	0.00
10	L	5.50										5.50	2.41	0.88
13	M	1.00										1.00	0.44	18.47
10	M	1.18										1.18	0.52	0.26
												TOTAL DE VALOR DEDUCIDO		55.80

0.00	0	0
												0.00	0	0
												0.00	0	0
												0.00	0	0
												0.00	0	0
MAX. CDV														55
PCI														45
CLASIFICACIÓN														Regular

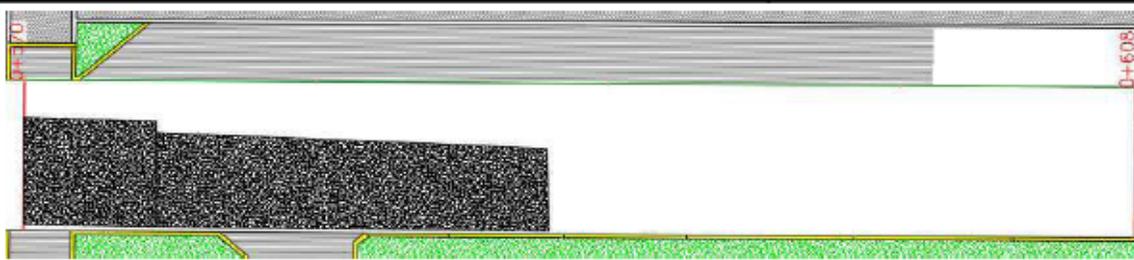
2	Exudación.	m <sup>2</sup>	7	Grieta de borde.	m	12	Pulimiento de agreg.	m <sup>2</sup>	17	Grieta parabólica (slippage).	m <sup>2</sup>			
3	Agrietamiento en Bloque.	m <sup>2</sup>	8	Grieta de reflexión de jur	m	13	Huecos.	und	18	Hinchamiento.	m <sup>2</sup>			
4	Abultamiento y Hundimientos.	m <sup>2</sup>	9	Desnivel carril/ berma.	m	14	Cruce de vía férrea.	m <sup>2</sup>	19	Desprendimiento de agregados.	m <sup>2</sup>			
5	Corugación.	m <sup>2</sup>	10	Grieta long y transversal.	m	15	Ahuellamiento.	m <sup>2</sup>						
FALLA	SEVERIDAD	CANTIDADES PARCIALES										TOTAL	DENSIDAD (%)	VALOR DEDUCIDO
12		19.14	47.14									66.27	29.07	8.13

0.00	0	0
												0.00	0	0
												0.00	0	0
												0.00	0	0
												0.00	0	0
												0.00	0	0
												0.00	0	0
MAX. CDV														8
PCI														92
CLASIFICACIÓN														Excelente

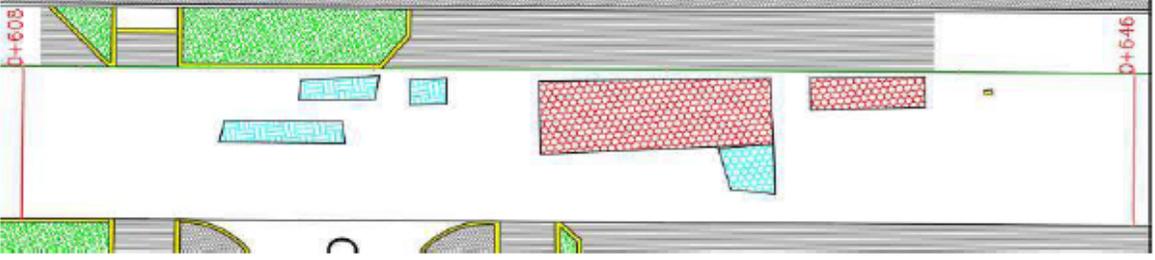
2	Exudación.	m <sup>2</sup>	7	Grieta de borde.	m	12	Pulimento de agregado.	m <sup>2</sup>	17	Grieta parabólica (sippage).	m <sup>2</sup>				
3	Agrietamiento en Bloque.	m <sup>2</sup>	8	Grieta de reflexión de junta.	m	13	Huecos.	und	18	Hinchamiento.	m <sup>2</sup>				
4	Abultamiento y Hundimientos.	m <sup>2</sup>	9	Desnivel camil/berma.	m	14	Cruce de vía férrea.	m <sup>2</sup>	19	Desprendimiento de agregados.	m <sup>2</sup>				
5	Corugación.	m <sup>2</sup>	10	Grieta long y transversal.	m	15	Ahuellamiento.	m <sup>2</sup>							
FALLA	SEVERIDAD	CANTIDADES PARCIALES										TOTAL	DENSIDAD (%)	VALOR DEDUCIDO	
3	L	3.56	2.26	1.26								7.07	3.10	3.02	
1	H	21.64	4.85									26.49	11.62	62.77	
1	L	3.04										3.04	1.33	12.16	
13	M	1.00										1.00	0.44	18.47
