“EVALUACIÓN DE LAS PATOLOGÍAS EXISTENTES Y PROPUESTA DE MEJORA PARA EL CONCRETO COLOCADO EN EL RESERVORIO DE LA PLANTA DE TRATAMIENTO DE AGUA POTABLE DE TRUJILLO, 2021”

Tesis para optar el título profesional de:

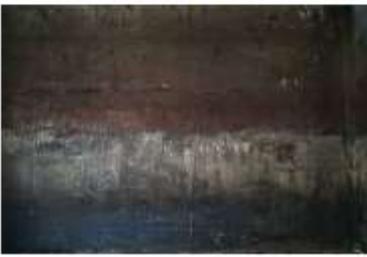
Guía de observación: Evaluación de Patologías Existentes						
Información General:						
Evaluador:	Jhonatan Castro Guzmán, Iván Montoya Balarezo					
Hora de inicio:	8.20 a.m. - 5 de Noviembre del 2021					
Hora de término:	4.13 p.m. - 5 de Noviembre del 2021					
Información Específica:						
Infraestructura:	Reservorio de la PTAP - Trujillo					
Elemento/Secciones de estudio:	Concreto en Muros del Serpentin				48	
Sección de estudio:	1 de 48					
Medición:	Longitud: (m)	4	Alto: (m)	5,3	Área (m2): 21,2	
Identificación de mecanismos de daño existentes:						
Acciones físicas:						
Exposición a cambios por humedad y temperatura					Sí	
Acciones mecánicas:						
Agentes erosivos y daños por abrasión					Sí	
Acciones químicas:						
Exposición a químicos y corrosión del refuerzo					Sí	
Acciones biológicas:						
Presencia de hongos y moho						No
Identificación de mecanismos de deterioro:						
Meteorización:		S-N		S-N	S-N

Patologías:	Fisuramiento	Sí	Desintegración	Sí	Agrietamiento No	
Decoloración y manchado:						
Patologías:	Eflorescencias	Sí	Manchas biorgánicas (Moho, hongos)		No	
Lixiviación:						
Patologías:	Eflorescencias	Sí	Desprendimientos		No	
Reacciones deletéreas:						
Patologías:	R. álcali-agregado	No	Protuberancias	Sí	Huecos No	
Expansión de la masa del concreto:						
Patologías:	Desprendimientos	No	Ablandamientos	No	R. Álcali-silice No	
Despasivación del refuerzo:						
Patologías:	Corrosión del acero de refuerzo			No		
Área afectada: (Seleccionar)						
Hasta 25%		Entre 25 y 50%		Entre 50 y 75%		
X						
Severidad de Patologías:				Fotografía:		
	Leve	Moderado	Severo

Erosión	Menos del 5%	5-20%	Más del 20%			
Seleccionar:	X					
Grieta	Menos a 0.4 mm	0.4 - 1.0 mm	Más de 1.0 mm			
Seleccionar:						
Eflorescencia	Menos del 5%	5-20%	Más del 20%			
Seleccionar:	X					
Corrosión	Capa fina de óxido	Pérdida de ac	Pérdida +15%

Seleccionar:						
Disgregación	Menos del 10%	10-30%	30%			
Seleccionar:	X					
Fuente: Pinedo, M. (2018). Antecedentes de Investigación

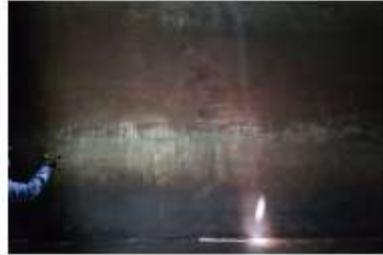
Guía de observación: Evaluación de Patologías Existentes				
Información General:				
Evaluador:	Jhonatan Castro Guzmán, Iván Montoya Balarezo			
Hora de inicio:	8.20 a.m. - 5 de Noviembre del 2021			
Hora de término:	4.13 p.m. - 5 de Noviembre del 2021			
Información Específica:				
Infraestructura:	Reservorio de la PTAP - Trujillo			
Elemento/Secciones de estudio:	Concreto en muros del serpiente			48
Sección de estudio:	2 de 48			
Medición:	Longitud: (m)	4	Alto: (m)	5,3
			Área (m ²):	21,2
Identificación de mecanismos de daño existentes:				
Acciones físicas:				
Exposición a cambios por humedad y temperatura				Sí
Acciones mecánicas:				
Agentes erosivos y daños por abrasión				Sí
Acciones químicas:				
Exposición a químicos y corrosión del refuerzo				Sí
Acciones biológicas:				
Presencia de hongos y moho				No
Identificación de mecanismos de deterioro:				
Meteorización:	S-N		S-N	S-N
Patologías: Fisuramiento	Sí	Desintegración	Sí	Agrietamiento No

Decoloración y manchado:				
Patologías: Eflorescencias	Sí	Manchas biorgánicas (Moho, hongos)		No
Lixiviación:				
Patologías: Eflorescencias	Sí	Desprendimientos		No
Reacciones deletéreas:				
Patologías: R. álcali-agregado	No	Protuberancias	Sí	Huecos No
Expansión de la masa del concreto:				
Patologías: Desprendimientos	No	Ablandamientos	No	R. Álcali-silice No
Despasivación del refuerzo:				
Patologías: Corrosión del acero de refuerzo			No	
Área afectada:				
Hasta 25%	Entre 25 y 50%	Entre 50 y 75%	Sobre 75%	
X				
Severidad de Patologías:				Fotografía:
	Leve	Moderado	Severo

Erosión	Menos del 5%	5-20%	Más del 20%	
Seleccionar: X				
Grieta	Menos a 0.4 mm	0.4 - 1.0 mm	Más de 1.0 mm	
Seleccionar:				
Eflorescencia	Menos del 5%	5-20%	Más del 20%	
Seleccionar: X				
Corrosión	Capa fina de óxido	Pérdida de ac	Pérdida +15%	
Seleccionar:				
Disgregación	Menos del 10%	10-30%	30%	
Seleccionar: X				
Fuente: Pinedo, M. (2018). Antecedentes de Investigación

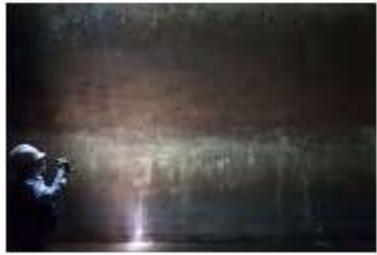
Anexo N° 6: Guía de observación – Muros del Serpentin 3

Guía de observación: Evaluación de Patologías Existentes				
Información General:				
Evaluador:	Jhonatan Castro Guzmán, Iván Montoya Balarezo			
Hora de inicio:	8.20 a.m. - 5 de Noviembre del 2021			
Hora de término:	4.13 p.m. - 5 de Noviembre del 2021			
Información Especifica:				
Infraestructura:	Reservorio de la PTAP - Trujillo			
Elemento/Secciones de estudio:	Concreto en muros del serpiente			48
Sección de estudio:				3 de 48
Medición: Longitud: (m)	4	Alto: (m)	5,3	Área (m2): 21,2
Identificación de mecanismos de daño existentes:				
Acciones físicas:				
Exposición a cambios por humedad y temperatura			Sí	
Acciones mecánicas:				
Agentes erosivos y daños por abrasión			Sí	
Acciones químicas:				
Exposición a químicos y corrosión del refuerzo			Sí	
Acciones biológicas:				
Presencia de hongos y moho				No
Identificación de mecanismos de deterioro:				
Meteorización:	S-N		S-N	S-N
Patologías: Fisuramiento	Sí	Desintegración	Sí	Agrietamiento No

Decoloración y manchado:				
Patologías: Eflorescencias	Sí	Manchas biorgánicas (Moho, hongos)		No
Lixiviación:				
Patologías: Eflorescencias	Sí	Desprendimientos		No
Reacciones deletéreas:				
Patologías: R. álcali-agregado	No	Protuberancias	Sí	Huecos No
Expansión de la masa del concreto:				
Patologías: Desprendimientos	No	Ablandamientos	No	R. Álcali-sílice No
Despasivación del refuerzo:				
Patologías: Corrosión del acero de refuerzo			No	
Área afectada:				
Hasta 25%		Entre 25 y 50%	Entre 50 y 75%	Sobre 75%
		X		
Severidad de Patologías:				Fotografía:
	Leve	Moderado	Severo

Erosión	Menos del 5%	5-20%	Más del 20%	
Seleccionar: X				
Grieta	Menos a 0.4 mm	0.4 - 1.0 mm	Más de 1.0 mm	
Seleccionar:				
Eflorescencia	Menos del 5%	5-20%	Más del 20%	
Seleccionar: X				
Corrosión	Capa fina de óxido	Pérdida de ac	Pérdida +15%	
Seleccionar:				
Disgregación	Menos del 10%	10-30%	30%	
Seleccionar: X				
Fuente: Pinedo, M. (2018). Antecedentes de Investigación

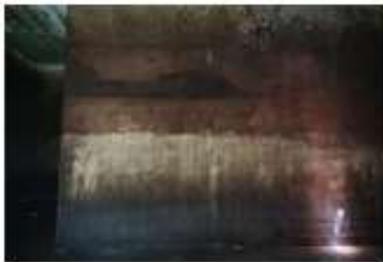
Anexo N° 7: Guía de observación – Muros del Serpentin 4

Guía de observación: Evaluación de Patologías Existentes				
Información General:				
Evaluador:	Jhonatan Castro Guzmán, Iván Montoya Balarezo			
Hora de inicio:	8.20 a.m. - 5 de Noviembre del 2021			
Hora de término:	4.13 p.m. - 5 de Noviembre del 2021			
Información Específica:				
Infraestructura:	Reservorio de la PTAP - Trujillo			
Elemento/Secciones de estudio:	Concreto en muros del serpiente			48
Sección de estudio:	4 de 48			
Medición: Longitud: (m)	4	Alto: (m)	5,3	Área (m ²): 21,2
Identificación de mecanismos de daño existentes:				
Acciones físicas:				
Exposición a cambios por humedad y temperatura			Sí	
Acciones mecánicas:				
Agentes erosivos y daños por abrasión			Sí	
Acciones químicas:				
Exposición a químicos y corrosión del refuerzo			Sí	
Acciones biológicas:				
Presencia de hongos y moho				No
Identificación de mecanismos de deterioro:				
Meteorización:	S-N	S-N	S-N	S-N
Patologías: Fisuramiento	Sí	Desintegración	Sí	Agrietamiento: No

Decoloración y manchado:				
Patologías: Eflorescencias	Sí	Manchas biológicas (Moho, hongos)		No
Lixiviación:				
Patologías: Eflorescencias	Sí	Desprendimientos		No
Reacciones deletéreas:				
Patologías: R. álcali-agregado	No	Protuberancias	Sí	Huecos: No
Expansión de la masa del concreto:				
Patologías: Desprendimientos	No	Ablandamientos	No	R. Álcali-sílice: No
Despasivación del refuerzo:				
Patologías: Corrosión del acero de refuerzo	No			
Área afectada:				
Hasta 25%	Entre 25 y 50%	Entre 50 y 75%	Sobre 75%	
X				
Severidad de Patologías:				Fotografía:
	Leve	Moderado	Severo

Erosión	Menos del 5%	5-20%	Más del 20%	
Seleccionar:	X			
Grieta	Menos a 0.4 mm	0.4 - 1.0 mm	Más de 1.0 mm	
Seleccionar:				
Eflorescencia	Menos del 5%	5-20%	Más del 20%	
Seleccionar:	X			
Corrosión	Capa fina de óxido	Pérdida de ac	Pérdida +15%	
Seleccionar:				
Disgregación	Menos del 10%	10-30%	30%	
Seleccionar:	X			
Fuente: Pinedo, M. (2018). Antecedentes de Investigación

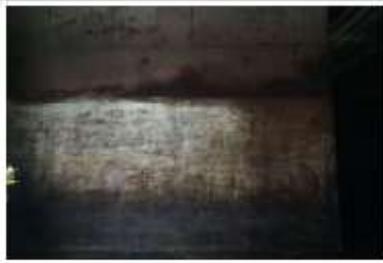
Anexo N° 8: Guía de observación – Muros del Serpentin 5

Guía de observación: Evaluación de Patologías Existentes				
Información General:				
Evaluador:	Jhonatan Castro Guzmán, Iván Montoya Balarezo			
Hora de inicio:	8.20 a.m. - 5 de Noviembre del 2021			
Hora de término:	4.13 p.m. - 5 de Noviembre del 2021			
Información Específica:				
Infraestructura:	Reservorio de la PTAP - Trujillo			
Elemento/Secciones de estudio:	Concreto en muros del serpiente			48
Sección de estudio:	5 de 48			
Medición: Longitud: (m)	4	Alto: (m)	5,3	Área (m2): 21,2
Identificación de mecanismos de daño existentes:				
Acciones físicas:				
Exposición a cambios por humedad y temperatura			Sí	
Acciones mecánicas:				
Agentes erosivos y daños por abrasión			Sí	
Acciones químicas:				
Exposición a químicos y corrosión del refuerzo			Sí	
Acciones biológicas:				
Presencia de hongos y moho				No
Identificación de mecanismos de deterioro:				
Meteorización:	S-N	S-N	S-N	
Patologías: Fisuramiento	Sí	Desintegración	Sí	Agrietamiento No

Decoloración y manchado:				
Patologías: Eflorescencias	Sí	Manchas biorgánicas (Moho, hongos)		No
Lixiviación:				
Patologías: Eflorescencias	Sí	Desprendimientos		No
Reacciones deletéreas:				
Patologías: R. álcali-agregado	No	Protuberancias	Sí	Huecos No
Expansión de la masa del concreto:				
Patologías: Desprendimientos	No	Ablandamientos	No	R. Álcali-silice No
Despasivación del refuerzo:				
Patologías: Corrosión del acero de refuerzo			No	
Área afectada:				
Hasta 25%	Entre 25 y 50%	Entre 50 y 75%	Sobre 75%	
X				
Severidad de Patologías:				Fotografía:
	Leve	Moderado	Severo	
Erosión	Menos del 5%	5-20%	Más del 20%	
Seleccionar:	X			
Grieta	Menos a 0.4 mm	0.4 - 1.0 mm	Más de 1.0 mm	
Seleccionar:	X			
Eflorescencia	Menos del 5%	5-20%	Más del 20%	
Seleccionar:	X			
Corrosión	Capa fina de óxido	Pérdida de ac	Pérdida +15%	
Seleccionar:	X			
Disgregación	Menos del 10%	10-30%	30%	
Seleccionar:	X			
Fuente: Pinedo, M. (2018). Antecedentes de Investigación

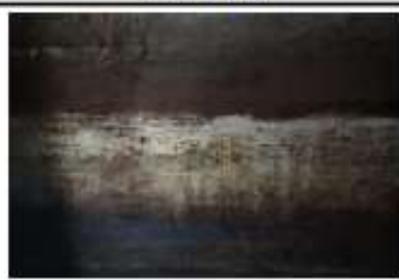
Anexo N° 9: Guía de observación – Muros del Serpentin 6

Guía de observación: Evaluación de Patologías Existentes				
Información General:				
Evaluador:	Jhonatan Castro Guzmán, Iván Montoya Balarezo			
Hora de inicio:	8.20 a.m. - 5 de Noviembre del 2021			
Hora de término:	4.13 p.m. - 5 de Noviembre del 2021			
Información Específica:				
Infraestructura:	Reservorio de la PTAP - Trujillo			
Elemento/Secciones de estudio:	Concreto en muros del serpiente			48
Sección de estudio:	6 de 48			
Medición: Longitud: (m)	4	Alto: (m)	5,3	Área (m ²): 21,2
Identificación de mecanismos de daño existentes:				
Acciones físicas:				
Exposición a cambios por humedad y temperatura			Sí	
Acciones mecánicas:				
Agentes erosivos y daños por abrasión			Sí	
Acciones químicas:				
Exposición a químicos y corrosión del refuerzo			Sí	
Acciones biológicas:				
Presencia de hongos y moho				No
Identificación de mecanismos de deterioro:				
Meteorización:	S-N	S-N	S-N	
Patologías: Fisuramiento	Sí	Desintegración	Sí	Agrietamiento: No

Decoloración y manchado:				
Patologías: Eflorescencias	Sí	Manchas biorgánicas (Moho, hongos)		No
Lixiviación:				
Patologías: Eflorescencias	Sí	Desprendimientos		No
Reacciones deletéreas:				
Patologías: R. álcali-agregado	No	Protuberancias	Sí	Huecos No
Expansión de la masa del concreto:				
Patologías: Desprendimientos	No	Ablandamientos	No	R. Álcali-silíce No
Despasivación del refuerzo:				
Patologías: Corrosión del acero de refuerzo			No	
Área afectada:				
Hasta 25%	Entre 25 y 50%	Entre 50 y 75%	Sobre 75%	
X				
Severidad de Patologías:				Fotografía:
	Leve	Moderado	Severo

Erosión	Menos del 5%	5-20%	Más del 20%	
Seleccionar:	X			
Grieta	Menos a 0.4 mm	0.4 - 1.0 mm	Más de 1.0 mm	
Seleccionar:	X			
Eflorescencia	Menos del 5%	5-20%	Más del 20%	
Seleccionar:	X			
Corrosión	Capa fina de óxido	Pérdida de ac	Pérdida +15%	
Seleccionar:	X			
Disgregación	Menos del 10%	10-30%	30%	
Seleccionar:	X			
Fuente: Pinedo, M. (2018). Antecedentes de Investigación

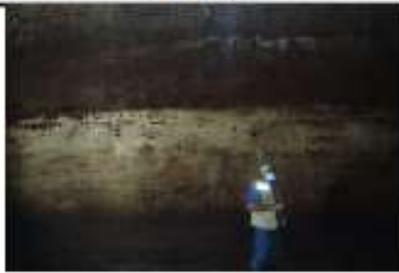
Anexo N° 10: Guía de observación – Muros del Serpentin 7

Guía de observación: Evaluación de Patologías Existentes				
Información General:				
Evaluador:	Jhonatan Castro Guzmán, Iván Montoya Balarezo			
Hora de inicio:	8.20 a.m. - 5 de Noviembre del 2021			
Hora de término:	4.13 p.m. - 5 de Noviembre del 2021			
Información Específica:				
Infraestructura:	Reservorio de la PTAP - Trujillo			
Elemento/Secciones de estudio:	Concreto en muros del serpiente			48
Sección de estudio:	7 de 48			
Medición: Longitud: (m)	4	Alto: (m)	5,3	Área (m2): 21,2
Identificación de mecanismos de daño existentes:				
Acciones físicas:				
Exposición a cambios por humedad y temperatura			Sí	
Acciones mecánicas:				
Agentes erosivos y daños por abrasión			Sí	
Acciones químicas:				
Exposición a químicos y corrosión del refuerzo			Sí	
Acciones biológicas:				
Presencia de hongos y moho				No
Identificación de mecanismos de deterioro:				
Meteorización:	S-N	S-N	S-N	
Patologías: Fisuramiento	Sí	Desintegración	Sí	Agrietamiento: No

Decoloración y manchado:				
Patologías: Eflorescencias	Sí	Manchas biorgánicas (Moho, hongos)		No
Lixiviación:				
Patologías: Eflorescencias	Sí	Desprendimientos		No
Reacciones deletéreas:				
Patologías: R. álcali-agregado	No	Protuberancias	Sí	Huecos No
Expansión de la masa del concreto:				
Patologías: Desprendimientos	No	Ablandamientos	No	R. Álcali-silice No
Despasivación del refuerzo:				
Patologías: Corrosión del acero de refuerzo	No			
Área afectada:				
Hasta 25%	Entre 25 y 50%	Entre 50 y 75%	Sobre 75%	
X				
Severidad de Patologías:				Fotografía:
	Leve	Moderado	Severo

Erosión	Menos del 5%	5-20%	Más del 20%	
Seleccionar: X				
Grieta	Menos a 0.4 mm	0.4 - 1.0 mm	Más de 1.0 mm	
Seleccionar:				
Eflorescencia	Menos del 5%	5-20%	Más del 20%	
Seleccionar:	X			
Corrosión	Capa fina de óxido	Pérdida de ac	Pérdida +15%	
Seleccionar:				
Disgregación	Menos del 10%	10-30%	30%	
Seleccionar: X				
Fuente: Plinedo, M. (2018). Antecedentes de Investigación

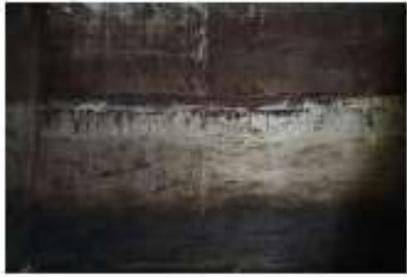
Guía de observación: Evaluación de Patologías Existentes				
Información General:				
Evaluador:	Jhonatan Castro Guzmán, Iván Montoya Balarezo			
Hora de inicio:	8.20 a.m. - 5 de Noviembre del 2021			
Hora de término:	4.13 p.m. - 5 de Noviembre del 2021			
Información Específica:				
Infraestructura:	Reservorio de la PTAP - Trujillo			
Elemento/Secciones de estudio:	Concreto en muros del serpin			48
Sección de estudio:	8 de 48			
Medición: Longitud: (m)	4	Alto: (m)	5,3	Área (m2): 21,2
Identificación de mecanismos de daño existentes:				
Acciones físicas:				
Exposición a cambios por humedad y temperatura				Sí
Acciones mecánicas:				
Agentes erosivos y daños por abrasión				Sí
Acciones químicas:				
Exposición a químicos y corrosión del refuerzo				Sí
Acciones biológicas:				
Presencia de hongos y moho				No
Identificación de mecanismos de deterioro:				
Meteorización:	S-N	S-N	S-N	S-N
Patologías: Fisuramiento	Sí	Desintegración	Sí	Agrietamiento: No

Decoloración y manchado:				
Patologías: Eflorescencias	Sí	Manchas biorgánicas (Moho, hongos)		No
Lixiviación:				
Patologías: Eflorescencias	Sí	Desprendimientos		No
Reacciones deletéreas:				
Patologías: R. álcali-agregado	No	Protuberancias	Sí	Huecos No
Expansión de la masa del concreto:				
Patologías: Desprendimientos	No	Ablandamientos	No	R. Álcali-silice No
Despasivación del refuerzo:				
Patologías: Corrosión del acero de refuerzo				No
Área afectada:				
Hasta 25%	Entre 25 y 50%	Entre 50 y 75%	Sobre 75%	
X				
Severidad de Patologías:				Fotografía:
	Leve	Moderado	Severo

Erosión	Menos del 5%	5-20%	Más del 20%	
Seleccionar:	X			
Grieta	Menos a 0.4 mm	0.4 - 1.0 mm	Más de 1.0 mm	
Seleccionar:	X			
Eflorescencia	Menos del 5%	5-20%	Más del 20%	
Seleccionar:	X			
Corrosión	Capa fina de óxido	Pérdida de ac	Pérdida +15%	
Seleccionar:				
Disgregación	Menos del 10%	10-30%	30%	
Seleccionar:	X			
Fuente: Pinedo, M. (2018). Antecedentes de Investigación

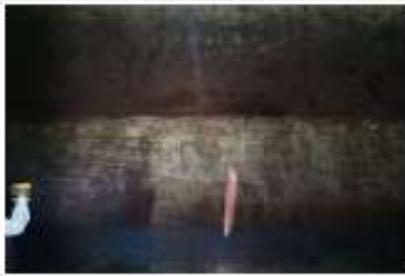
Anexo N° 13: Guía de observación – Muros del Serpentin 10

Guía de observación: Evaluación de Patologías Existentes			
Información General:			
Evaluador:	Jhonatan Castro Guzmán, Iván Montoya Balarezo		
Hora de inicio:	8.20 a.m. - 5 de Noviembre del 2021		
Hora de término:	4.13 p.m. - 5 de Noviembre del 2021		
Información Específica:			
Infraestructura:	Reservorio de la PTAP - Trujillo		
Elemento/Secciones de estudio:	Concreto en muros del serpentin	48	
Sección de estudio:	10 de 48		
Medición:	Longitud: (m) 4	Alto: (m) 5,3	Área (m ²): 21,2
Identificación de mecanismos de daño existentes:			
Acciones físicas:			
Exposición a cambios por humedad y temperatura			Sí
Acciones mecánicas:			
Agentes erosivos y daños por abrasión			Sí
Acciones químicas:			
Exposición a químicos y corrosión del refuerzo			Sí
Acciones biológicas:			
Presencia de hongos y moho			No
Identificación de mecanismos de deterioro:			
Meteorización:	S-N	S-N	S-N
Patologías: Fisuramiento	Sí	Desintegración	Sí Agrietamiento: No

Decoloración y manchado:			
Patologías: Eflorescencias	Sí	Manchas biorgánicas (Moho, hongos)	No
Lixiviación:			
Patologías: Eflorescencias	Sí	Desprendimientos	No
Reacciones deletéreas:			
Patologías: R. álcali-agregado	No	Protuberancias	Sí Huecos: No
Expansión de la masa del concreto:			
Patologías: Desprendimientos	No	Ablandamientos	No R. Álcali-sílice No
Despasivación del refuerzo:			
Patologías: Corrosión del acero de refuerzo	No		
Área afectada:			
Hasta 25%	Entre 25 y 50%	Entre 50 y 75%	Sobre 75%
	X		
Severidad de Patologías:			Fotografía:
	Leve	Moderado	Severo
Erosión	Menos del 5%	5-20%	Más del 20%
Seleccionar:	X		
Grieta	Menos a 0.4 mm	0.4 - 1.0 mm	Más de 1.0 mm
Seleccionar:	X		
Eflorescencia	Menos del 5%	5-20%	Más del 20%
Seleccionar:	X		
Corrosión	Capa fina de óxido	Pérdida de ac	Pérdida +15%
Seleccionar:	X		
Disgregación	Menos del 10%	10-30%	30%
Seleccionar:	X		
Fuente: Pinedo, M. (2018). Antecedentes de Investigación

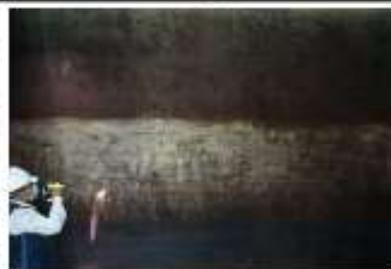
Anexo N° 14: Guía de observación – Muros del Serpentin 11

Guía de observación: Evaluación de Patologías Existentes				
Información General:				
Evaluador:	Jhonatan Castro Guzmán, Iván Montoya Balarezo			
Hora de inicio:	8.20 a.m. - 5 de Noviembre del 2021			
Hora de término:	4.13 p.m. - 5 de Noviembre del 2021			
Información Específica:				
Infraestructura:	Reservorio de la PTAP - Trujillo			
Elemento/Secciones de estudio:	Concreto en muros del serpiente			48
Sección de estudio:	11 de 48			
Medición:	Longitud: (m)	4	Alto: (m)	5,3
			Área (m2):	21,2
Identificación de mecanismos de daño existentes:				
Acciones físicas:				
Exposición a cambios por humedad y temperatura			Sí	
Acciones mecánicas:				
Agentes erosivos y daños por abrasión			Sí	
Acciones químicas:				
Exposición a químicos y corrosión del refuerzo			Sí	
Acciones biológicas:				
Presencia de hongos y moho				No
Identificación de mecanismos de deterioro:				
Meteorización:	S-N		S-N	S-N
Patologías: Fisuramiento	Sí	Desintegración	Sí	Agrietamiento No

Decoloración y manchado:				
Patologías: Eflorescencias	Sí	Manchas biorgánicas (Moho, hongos)		No
Lixiviación:				
Patologías: Eflorescencias	Sí	Desprendimientos		No
Reacciones deletéreas:				
Patologías: R. álcali-agregado	No	Protuberancias	Sí	Huecos No
Expansión de la masa del concreto:				
Patologías: Desprendimientos	No	Ablandamientos	No	R. Álcali-sílice No
Despasivación del refuerzo:				
Patologías: Corrosión del acero de refuerzo			No	
Área afectada:				
Hasta 25%	Entre 25 y 50%	Entre 50 y 75%	Sobre 75%	
	X			
Severidad de Patologías:				Fotografía:
	Leve	Moderado	Severo	
Erosión	Menos del 5%	5-20%	Más del 20%	
Seleccionar:	X			
Grieta	Menos a 0.4 mm	0.4 - 1.0 mm	Más de 1.0 mm	
Seleccionar:				
Eflorescencia	Menos del 5%	5-20%	Más del 20%	
Seleccionar:	X			
Corrosión	Capa fina de óxido	Pérdida de aci	Pérdida +15%	
Seleccionar:				
Disgregación	Menos del 10%	10-30%	30%	
Seleccionar:	X			
Fuente: Pinedo, M. (2018). Antecedentes de Investigación

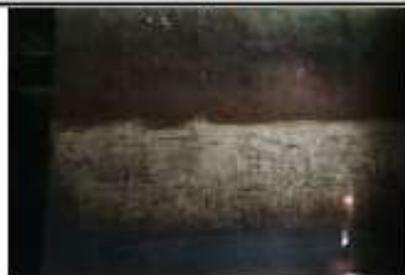
Anexo N° 15: Guía de observación – Muros del Serpentin 12

Guía de observación: Evaluación de Patologías Existentes				
Información General:				
Evaluador:	Jhonatan Castro Guzmán, Iván Montoya Balarezo			
Hora de inicio:	8.20 a.m. - 5 de Noviembre del 2021			
Hora de término:	4.13 p.m. - 5 de Noviembre del 2021			
Información Específica:				
Infraestructura:	Reservorio de la PTAP - Trujillo			
Elemento/Secciones de estudio:	Concreto en muros del serpentín			48
Sección de estudio:	12 de 48			
Medición: Longitud: (m)	5	Alto: (m)	5,3	Área (m2): 26,5
Identificación de mecanismos de daño existentes:				
Acciones físicas:				
Exposición a cambios por humedad y temperatura			Sí	
Acciones mecánicas:				
Agentes erosivos y daños por abrasión			Sí	
Acciones químicas:				
Exposición a químicos y corrosión del refuerzo			Sí	
Acciones biológicas:				
Presencia de hongos y moho				No
Identificación de mecanismos de deterioro:				
Meteorización:	S-N		S-N	S-N
Patologías: Fisuramiento	Sí	Desintegración	Sí	Agrietamiento No

Decoloración y manchado:				
Patologías: Eflorescencias	Sí	Manchas biorgánicas (Moho, hongos)		No
Lixiviación:				
Patologías: Eflorescencias	Sí	Desprendimientos		No
Reacciones deletéreas:				
Patologías: R. álcali-agregado	No	Protuberancias	Sí	Huecos No
Expansión de la masa del concreto:				
Patologías: Desprendimientos	No	Ablandamientos	No	R. Álcali-silíce No
Despasivación del refuerzo:				
Patologías: Corrosión del acero de refuerzo			No	
Área afectada:				
Hasta 25%	Entre 25 y 50%	Entre 50 y 75%	Sobre 75%	
	X			
Severidad de Patologías:			Fotografía:	
	Leve	Moderado	Severo	
Erosión	Menos del 5%	5-20%	Más del 20%	
Seleccionar:	X			
Grieta	Menos a 0.4 mm	0.4 - 1.0 mm	Más de 1.0 mm	
Seleccionar:				
Eflorescencia	Menos del 5%	5-20%	Más del 20%	
Seleccionar:	X			
Corrosión	Capa fina de óxido	Pérdida de ac	Pérdida +15%	
Seleccionar:				
Disgregación	Menos del 10%	10-30%	30%	
Seleccionar:	X			
Fuente: Pinedo, M. (2018). Antecedentes de Investigación

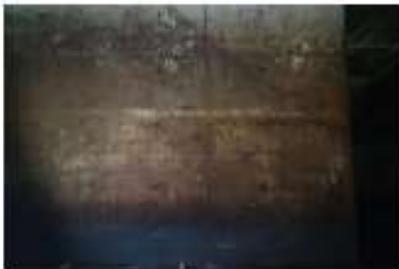
Anexo N° 16: Guía de observación – Muros del Serpentin 13

Guía de observación: Evaluación de Patologías Existentes				
Información General:				
Evaluador:	Jhonatan Castro Guzmán, Iván Montoya Balarezo			
Hora de inicio:	8.20 a.m. - 5 de Noviembre del 2021			
Hora de término:	4.13 p.m. - 5 de Noviembre del 2021			
Información Específica:				
Infraestructura:	Reservorio de la PTAP - Trujillo			
Elemento/Secciones de estudio:	Concreto en muros del serpiente			48
Sección de estudio:	13 de 48			
Medición: Longitud: (m)	4	Alto: (m)	5,3	Área (m2): 21,2
Identificación de mecanismos de daño existentes:				
Acciones físicas:				
Exposición a cambios por humedad y temperatura				Sí
Acciones mecánicas:				
Agentes erosivos y daños por abrasión				Sí
Acciones químicas:				
Exposición a químicos y corrosión del refuerzo				Sí
Acciones biológicas:				
Presencia de hongos y moho				No
Identificación de mecanismos de deterioro:				
Meteorización:	S-N	S-N	S-N	
Patologías: Fisuramiento	Sí	Desintegración	Sí	Agrietamiento: No

Decoloración y manchado:				
Patologías: Eflorescencias	Sí	Manchas biológicas (Moho, hongos)		No
Lixiviación:				
Patologías: Eflorescencias	Sí	Desprendimientos	No	
Reacciones deletéreas:				
Patologías: R. álcali-agregado	No	Protuberancias	Sí	Huecos: No
Expansión de la masa del concreto:				
Patologías: Desprendimientos	No	Ablandamientos	No	R. Álcali-silice: No
Despasivación del refuerzo:				
Patologías: Corrosión del acero de refuerzo				No
Área afectada:				
Hasta 25%	Entre 25 y 50%	Entre 50 y 75%	Sobre 75%	
X				
Severidad de Patologías:				Fotografía:
	Leve	Moderado	Severo

Erosión	Menos del 5%	5-20%	Más del 20%	
Seleccionar: X				
Grieta	Menos a 0.4 mm	0.4 - 1.0 mm	Más de 1.0 mm	
Seleccionar:				
Eflorescencia	Menos del 5%	5-20%	Más del 20%	
Seleccionar: X				
Corrosión	Capa fina de óxido	Pérdida de ac	Pérdida +15%	
Seleccionar:				
Disgregación	Menos del 10%	10-30%	30%	
Seleccionar: X				
Fuente: Pinedo, M. (2018). Antecedentes de Investigación

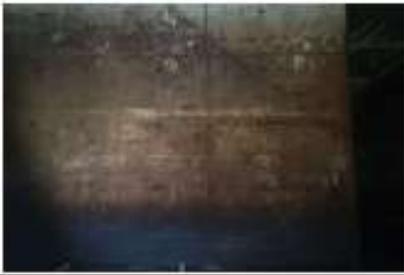
Anexo N° 17: Guía de observación – Muros del Serpentin 14

Guía de observación: Evaluación de Patologías Existentes				
Información General:				
Evaluador:	Jhonatan Castro Guzmán, Iván Montoya Balarezo			
Hora de inicio:	8.20 a.m. - 5 de Noviembre del 2021			
Hora de término:	4.13 p.m. - 5 de Noviembre del 2021			
Información Específica:				
Infraestructura:	Reservorio de la PTAP - Trujillo			
Elemento/Secciones de estudio:	Concreto en muros del serpiente			48
Sección de estudio:	14 de 48			
Medición: Longitud: (m)	4	Alto: (m)	5,3	Área (m ²): 21,2
Identificación de mecanismos de daño existentes:				
Acciones físicas:				
Exposición a cambios por humedad y temperatura				Sí
Acciones mecánicas:				
Agentes erosivos y daños por abrasión				Sí
Acciones químicas:				
Exposición a químicos y corrosión del refuerzo				Sí
Acciones biológicas:				
Presencia de hongos y moho				No
Identificación de mecanismos de deterioro:				
Meteorización:	S-N	S-N	S-N	
Patologías: Fisuramiento	Sí	Desintegración	Sí	Agrietamiento: No

Decoloración y manchado:				
Patologías: Eflorescencias	Sí	Manchas biorgánicas (Moho, hongos)		No
Lixiviación:				
Patologías: Eflorescencias	Sí	Desprendimientos		No
Reacciones deletéreas:				
Patologías: R. álcali-agregado	No	Protuberancias	Sí	Huecos No
Expansión de la masa del concreto:				
Patologías: Desprendimientos	No	Ablandamientos	No	R. Álcali-silíce No
Despasivación del refuerzo:				
Patologías: Corrosión del acero de refuerzo				No
Área afectada:				
Hasta 25%	Entre 25 y 50%	Entre 50 y 75%	Sobre 75%	
X				
Severidad de Patologías:				Fotografía:
	Leve	Moderado	Severo

Erosión	Menos del 5%	5-20%	Más del 20%	
Seleccionar: X				
Grieta	Menos a 0.4 mm	0.4 - 1.0 mm	Más de 1.0 mm	
Seleccionar:				
Eflorescencia	Menos del 5%	5-20%	Más del 20%	
Seleccionar: X				
Corrosión	Capa fina de óxido	Pérdida de ac	Pérdida +15%	
Seleccionar:				
Disgregación	Menos del 10%	10-30%	30%	
Seleccionar: X				
Fuente: Pinedo, M. (2018). Antecedentes de Investigación

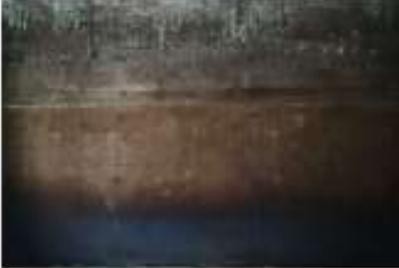
Anexo N° 18: Guía de observación – Muros del Serpentin 15

Guía de observación: Evaluación de Patologías Existentes				
Información General:				
Evaluador:	Jhonatan Castro Guzmán, Iván Montoya Balarezo			
Hora de inicio:	8.20 a.m. - 5 de Noviembre del 2021			
Hora de término:	4.13 p.m. - 5 de Noviembre del 2021			
Información Específica:				
Infraestructura:	Reservorio de la PTAP - Trujillo			
Elemento/Secciones de estudio:	Concreto en muros del serpiente			48
Sección de estudio:	15 de 48			
Medición:	Longitud: (m)	4	Alto: (m)	5,3
			Área (m2):	21,2
Identificación de mecanismos de daño existentes:				
Acciones físicas:				
Exposición a cambios por humedad y temperatura				Sí
Acciones mecánicas:				
Agentes erosivos y daños por abrasión				Sí
Acciones químicas:				
Exposición a químicos y corrosión del refuerzo				Sí
Acciones biológicas:				
Presencia de hongos y moho				No
Identificación de mecanismos de deterioro:				
Meteorización:	S-N		S-N	S-N
Patologías: Fisuramiento	Sí	Desintegración	Sí	Agrietamiento: No

Decoloración y manchado:				
Patologías: Eflorescencias	Sí	Manchas biorgánicas (Moho, hongos)		No
Lixiviación:				
Patologías: Eflorescencias	Sí	Desprendimientos		No
Reacciones deletéreas:				
Patologías: R. álcali-agregado	No	Protuberancias	Sí	Huecos No
Expansión de la masa del concreto:				
Patologías: Desprendimientos	No	Ablandamientos	No	R. Álcali-silíce No
Despasivación del refuerzo:				
Patologías: Corrosión del acero de refuerzo				No
Área afectada:				
Hasta 25%	Entre 25 y 50%	Entre 50 y 75%	Sobre 75%	
X				
Severidad de Patologías:				Fotografía:
	Leve	Moderado	Severo

Erosión	Menos del 5%	5-20%	Más del 20%	
Seleccionar: X				
Grieta	Menos a 0.4 mm	0.4 - 1.0 mm	Más de 1.0 mm	
Seleccionar:				
Eflorescencia	Menos del 5%	5-20%	Más del 20%	
Seleccionar: X				
Corrosión	Capa fina de óxido	Pérdida de ac	Pérdida +15%	
Seleccionar:				
Disgregación	Menos del 10%	10-30%	30%	
Seleccionar: X				
Fuente: Pinedo, M. (2018). Antecedentes de Investigación

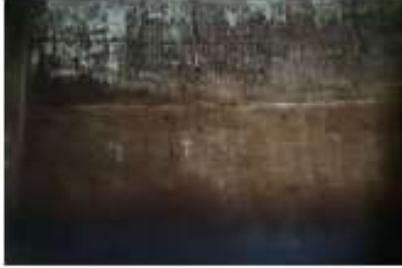
Anexo N° 19: Guía de observación – Muros del Serpentin 16

Guía de observación: Evaluación de Patologías Existentes				
Información General:				
Evaluador:	Jhonatan Castro Guzmán, Iván Montoya Balarezo			
Hora de inicio:	8.20 a.m. - 5 de Noviembre del 2021			
Hora de término:	4.13 p.m. - 5 de Noviembre del 2021			
Información Específica:				
Infraestructura:	Reservorio de la PTAP - Trujillo			
Elemento/Secciones de estudio:	Concreto en muros del serpiente			48
Sección de estudio:	16 de 48			
Medición:	Longitud: (m)	4	Alto: (m)	5,3
			Área (m ²):	21,2
Identificación de mecanismos de daño existentes:				
Acciones físicas:				
Exposición a cambios por humedad y temperatura				Sí
Acciones mecánicas:				
Agentes erosivos y daños por abrasión				Sí
Acciones químicas:				
Exposición a químicos y corrosión del refuerzo				Sí
Acciones biológicas:				
Presencia de hongos y moho				No
Identificación de mecanismos de deterioro:				
Meteorización:	S-N	S-N	S-N	S-N
Patologías: Fisuramiento	Sí	Desintegración	Sí	Agrietamiento No

Decoloración y manchado:				
Patologías: Eflorescencias	Sí	Manchas biorgánicas (Moho, hongos)		No
Lixiviación:				
Patologías: Eflorescencias	Sí	Desprendimientos		No
Reacciones deletéreas:				
Patologías: R. álcali-agregado	No	Protuberancias	Sí	Huecos No
Expansión de la masa del concreto:				
Patologías: Desprendimientos	No	Ablandamientos	No	R. Álcali-silice No
Despasivación del refuerzo:				
Patologías: Corrosión del acero de refuerzo				No
Área afectada:				
Hasta 25%	Entre 25 y 50%	Entre 50 y 75%	Sobre 75%	
X				
Severidad de Patologías:				Fotografía:
	Leve	Moderado	Severo

Erosión	Menos del 5%	5-20%	Más del 20%	
Seleccionar:	X			
Grieta	Menos a 0.4 mm	0.4 - 1.0 mm	Más de 1.0 mm	
Seleccionar:				
Eflorescencia	Menos del 5%	5-20%	Más del 20%	
Seleccionar:	X			
Corrosión	Capa fina de óxido	Pérdida de ac	Pérdida +15%	
Seleccionar:				
Disgregación	Menos del 10%	10-30%	30%	
Seleccionar:	X			
Fuente: Pinedo, M. (2018). Antecedentes de Investigación

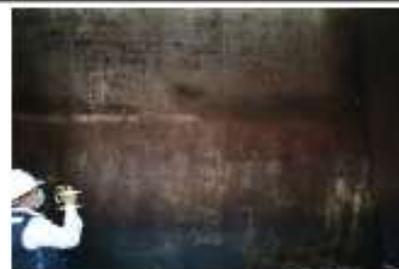
Anexo N° 20: Guía de observación – Muros del Serpentin 17

Guía de observación: Evaluación de Patologías Existentes				
Información General:				
Evaluador:	Jhonatan Castro Guzmán, Iván Montoya Balarezo			
Hora de inicio:	8.20 a.m. - 5 de Noviembre del 2021			
Hora de término:	4.13 p.m. - 5 de Noviembre del 2021			
Información Específica:				
Infraestructura:	Reservorio de la PTAP - Trujillo			
Elemento/Secciones de estudio:	Concreto en muros del serpentín			48
Sección de estudio:	17 de 48			
Medición:	Longitud: (m)	4	Alto: (m)	5,3
			Área (m ²):	21,2
Identificación de mecanismos de daño existentes:				
Acciones físicas:				
Exposición a cambios por humedad y temperatura			Sí	
Acciones mecánicas:				
Agentes erosivos y daños por abrasión			Sí	
Acciones químicas:				
Exposición a químicos y corrosión del refuerzo			Sí	
Acciones biológicas:				
Presencia de hongos y moho				No
Identificación de mecanismos de deterioro:				
Meteorización:	S-N		S-N	S-N
Patologías: Fisuramiento	Sí	Desintegración	Sí	Agrietamiento No

Decoloración y manchado:				
Patologías: Eflorescencias	Sí	Manchas biorgánicas (Moho, hongos)		No
Lixiviación:				
Patologías: Eflorescencias	Sí	Desprendimientos		No
Reacciones deletéreas:				
Patologías: R. álcali-agregado	No	Protuberancias	Sí	Huecos No
Expansión de la masa del concreto:				
Patologías: Desprendimientos	No	Ablandamientos	No	R. Álcali-silíce No
Despasivación del refuerzo:				
Patologías: Corrosión del acero de refuerzo			No	
Área afectada:				
Hasta 25%	Entre 25 y 50%	Entre 50 y 75%	Sobre 75%	
X				
Severidad de Patologías:			Fotografía:	
	Leve	Moderado	Severo	
Erosión	Menos del 5%	5-20%	Más del 20%	
Seleccionar:	X			
Grieta	Menos a 0.4 mm	0.4 - 1.0 mm	Más de 1.0 mm	
Seleccionar:	X			
Eflorescencia	Menos del 5%	5-20%	Más del 20%	
Seleccionar:	X			
Corrosión	Capa fina de óxido	Pérdida de ac	Pérdida +15%	
Seleccionar:	X			
Disgregación	Menos del 10%	10-30%	30%	
Seleccionar:	X			
Fuente: Pinedo, M. (2018). Antecedentes de Investigación

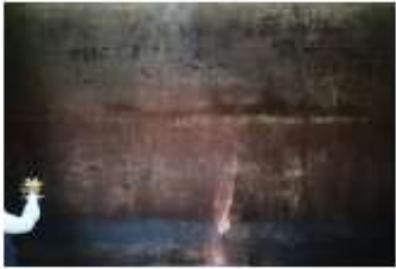
Anexo N° 21: Guía de observación – Muros del Serpentin 18

Guía de observación: Evaluación de Patologías Existentes				
Información General:				
Evaluador:	Jhonatan Castro Guzmán, Iván Montoya Balarezo			
Hora de inicio:	8.20 a.m. - 5 de Noviembre del 2021			
Hora de término:	4.13 p.m. - 5 de Noviembre del 2021			
Información Específica:				
Infraestructura:	Reservorio de la PTAP - Trujillo			
Elemento/Secciones de estudio:	Concreto en muros del serpiente			48
Sección de estudio:	18 de 48			
Medición:	Longitud: (m)	4	Alto: (m)	5,3
			Área (m ²):	21,2
Identificación de mecanismos de daño existentes:				
Acciones físicas:				
Exposición a cambios por humedad y temperatura				Sí
Acciones mecánicas:				
Agentes erosivos y daños por abrasión				Sí
Acciones químicas:				
Exposición a químicos y corrosión del refuerzo				Sí
Acciones biológicas:				
Presencia de hongos y moho				No
Identificación de mecanismos de deterioro:				
Meteorización:	S-N		S-N	S-N
Patologías: Fisuramiento	Sí	Desintegración	Sí	Agrietamiento

No
Decoloración y manchado:				
Patologías: Eflorescencias	Sí	Manchas biorgánicas (Moho, hongos)		No
Lixiviación:				
Patologías: Eflorescencias	Sí	Desprendimientos		No
Reacciones deletéreas:				
Patologías: R. álcali-agregado	No	Protuberancias	Sí	Huecos
				No
Expansión de la masa del concreto:				
Patologías: Desprendimientos	No	Ablandamientos	No	R. Álcali-sílice
				No
Despasivación del refuerzo:				
Patologías: Corrosión del acero de refuerzo				No
Área afectada:				
Hasta 25%	Entre 25 y 50%	Entre 50 y 75%	Sobre 75%	
X				
Severidad de Patologías:				Fotografía:
	Leve	Moderado	Severo	
Erosión	Menos del 5%	5-20%	Más del 20%	
Seleccionar:	X			
Grieta	Menos a 0.4 mm	0.4 - 1.0 mm	Más de 1.0 mm	
Seleccionar:				
Eflorescencia	Menos del 5%	5-20%	Más del 20%	
Seleccionar:	X			
Corrosión	Capa fina de óxido	Pérdida de ac	Pérdida +15%	
Seleccionar:				
Disgregación	Menos del 10%	10-30%	30%	
Seleccionar:	X			
Fuente: Pinedo, M. (2018). Antecedentes de Investigación

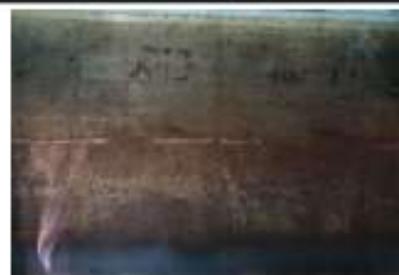
Anexo N° 22: Guía de observación – Muros del Serpentin 19

Guía de observación: Evaluación de Patologías Existentes			
Información General:			
Evaluador:	Jhonatan Castro Guzmán, Iván Montoya Balarezo		
Hora de inicio:	8.20 a.m. - 5 de Noviembre del 2021		
Hora de término:	4.13 p.m. - 5 de Noviembre del 2021		
Información Específica:			
Infraestructura:	Reservorio de la PTAP - Trujillo		
Elemento/Secciones de estudio:	Concreto en muros del serpentin	48	
Sección de estudio:	19 de 48		
Medición: Longitud: (m)	4	Alto: (m)	5,3
Área (m ²):	21,2		
Identificación de mecanismos de daño existentes:			
Acciones físicas:			
Exposición a cambios por humedad y temperatura			Sí
Acciones mecánicas:			
Agentes erosivos y daños por abrasión			Sí
Acciones químicas:			
Exposición a químicos y corrosión del refuerzo			Sí
Acciones biológicas:			
Presencia de hongos y moho			No
Identificación de mecanismos de deterioro:			
Meteorización:	S-N	S-N	S-N
Patologías: Fisuramiento	Sí	Desintegración	Sí

Agrietamiento	No
Decoloración y manchado:			
Patologías: Eflorescencias	Sí	Manchas biorgánicas (Moho, hongos)	No
Lixiviación:			
Patologías: Eflorescencias	Sí	Desprendimientos	No
Reacciones deletéreas:			
Patologías: R. álcali-agregado	No	Protuberancias	Sí
		Huecos	No
Expansión de la masa del concreto:			
Patologías: Desprendimientos	No	Ablandamientos	No

R. Álcali-sílice	No
Despasivación del refuerzo:			
Patologías: Corrosión del acero de refuerzo	No		
Área afectada:			
Hasta 25%	Entre 25 y 50%	Entre 50 y 75%	Sobre 75%
X			
Severidad de Patologías:			Fotografía:
	Leve	Moderado	Severo
Erosión	Menos del 5%	5-20%	Más del 20%
Seleccionar:	X		
Grieta	Menos a 0.4 mm	0.4 - 1.0 mm	Más de 1.0 mm
Seleccionar:			
Eflorescencia	Menos del 5%	5-20%	Más del 20%
Seleccionar:	X		
Corrosión	Capa fina de óxido	Pérdida de ac	Pérdida +15%
Seleccionar:			
Disgregación	Menos del 10%	10-30%	30%
Seleccionar:	X		
Fuente: Pinedo, M. (2018). Antecedentes de Investigación

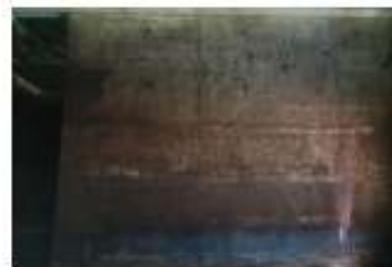
Anexo N° 24: Guía de observación – Muros del Serpentin 21

Guía de observación: Evaluación de Patologías Existentes			
Información General:			
Evaluador:	Jhonatan Castro Guzmán, Iván Montoya Balarezo		
Hora de inicio:	8.20 a.m. - 5 de Noviembre del 2021		
Hora de término:	4.13 p.m. - 5 de Noviembre del 2021		
Información Específica:			
Infraestructura:	Reservorio de la PTAP - Trujillo		
Elemento/Secciones de estudio:	Concreto en muros del serpentin	48	
Sección de estudio:	21 de 48		
Medición: Longitud: (m)	4	Alto: (m)	5,3
Área (m2):	21,2		
Identificación de mecanismos de daño existentes:			
Acciones físicas:			
Exposición a cambios por humedad y temperatura			Sí
Acciones mecánicas:			
Agentes erosivos y daños por abrasión			Sí
Acciones químicas:			
Exposición a químicos y corrosión del refuerzo			Sí
Acciones biológicas:			
Presencia de hongos y moho			No
Identificación de mecanismos de deterioro:			
Meteorización:	S-N	S-N	S-N
Patologías: Fisuramiento	Sí	Desintegración	Sí

Decoloración y manchado:		Agrietamiento	No
Patologías: Eflorescencias	Sí	Manchas biorgánicas (Moho, hongos)	No
Lixiviación:			
Patologías: Eflorescencias	Sí	Desprendimientos	No
Reacciones deletéreas:			
Patologías: R. álcali-agregado	No	Protuberancias	Sí
Expansión de la masa del concreto:		Huecos	No
Patologías: Desprendimientos	Sí	Ablandamientos	Sí
Despasivación del refuerzo:		R. Álcali-sílice	No
Patologías: Corrosión del acero de refuerzo	No		
Área afectada:			
Hasta 25%	Entre 25 y 50%	Entre 50 y 75%	Sobre 75%
X			
Severidad de Patologías:			Fotografía:
	Leve	Moderado	Severo
Erosión	Menos del 5%	5-20%	Más del 20%
Seleccionar:	X		
Grieta	Menos a 0.4 mm	0.4 - 1.0 mm	Más de 1.0 mm
Seleccionar:			
Eflorescencia	Menos del 5%	5-20%	Más del 20%
Seleccionar:	X		
Corrosión	Capa fina de óxido	Pérdida de ac	Pérdida +15%
Seleccionar:			
Disgregación	Menos del 10%	10-30%	30%
Seleccionar:	X		
Fuente: Pinedo, M. (2018). Antecedentes de Investigación

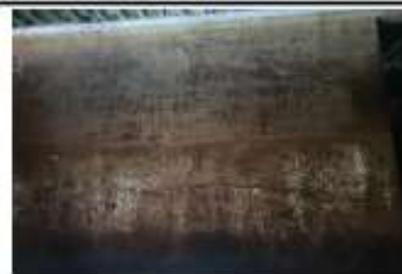
Anexo N° 25: Guía de observación – Muros del Serpentin 22

Guía de observación: Evaluación de Patologías Existentes				
Información General:				
Evaluador:	Jhonatan Castro Guzmán, Iván Montoya Balarezo			
Hora de inicio:	8.20 a.m. - 5 de Noviembre del 2021			
Hora de término:	4.13 p.m. - 5 de Noviembre del 2021			
Información Específica:				
Infraestructura:	Reservorio de la PTAP - Trujillo			
Elemento/Secciones de estudio:	Concreto en muros del serpiente			48
Sección de estudio:	22 de 48			
Medición: Longitud: (m)	4	Alto: (m)	5,3	Área (m2): 21,2
Identificación de mecanismos de daño existentes:				
Acciones físicas:				
Exposición a cambios por humedad y temperatura				Sí
Acciones mecánicas:				
Agentes erosivos y daños por abrasión				Sí
Acciones químicas:				
Exposición a químicos y corrosión del refuerzo				Sí
Acciones biológicas:				
Presencia de hongos y moho				No
Identificación de mecanismos de deterioro:				
Meteorización:	S-N	S-N	S-N	
Patologías: Fisuramiento	Sí	Desintegración	Sí	Agrietamiento No

Decoloración y manchado:				
Patologías: Eflorescencias	Sí	Manchas biorgánicas (Moho, hongos)		No
Lixiviación:				
Patologías: Eflorescencias	Sí	Desprendimientos		No
Reacciones deletéreas:				
Patologías: R. álcali-agregado	No	Protuberancias	Sí	Huecos No
Expansión de la masa del concreto:				
Patologías: Desprendimientos	Sí	Ablandamientos	Sí	R. Álcali-sílice No
Despasivación del refuerzo:				
Patologías: Corrosión del acero de refuerzo				No
Área afectada:				
Hasta 25%	Entre 25 y 50%	Entre 50 y 75%	Sobre 75%	
X				
Severidad de Patologías:				Fotografía:
	Leve	Moderado	Severo

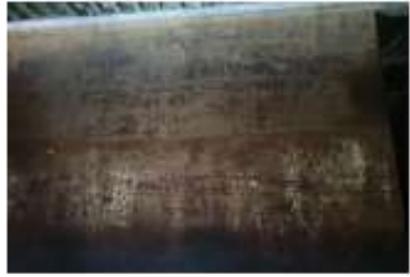
Erosión	Menos del 5%	5-20%	Más del 20%	
Seleccionar:	X			
Grieta	Menos a 0.4 mm	0.4 - 1.0 mm	Más de 1.0 mm	
Seleccionar:	X			
Eflorescencia	Menos del 5%	5-20%	Más del 20%	
Seleccionar:	X			
Corrosión	Capa fina de óxido	Pérdida de ac	Pérdida +15%	
Seleccionar:	X			
Disgregación	Menos del 10%	10-30%	30%	
Seleccionar:	X			
Fuente: Pinedo, M. (2018). Antecedentes de Investigación

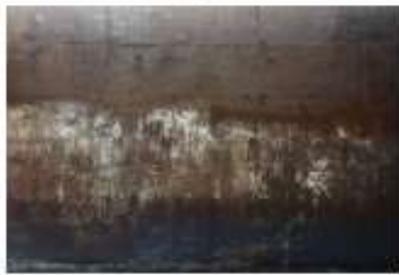
Anexo N° 27: Guía de observación – Muros del Serpentin 24

Guía de observación: Evaluación de Patologías Existentes				
Información General:				
Evaluador:	Jhonatan Castro Guzmán, Iván Montoya Balarezo			
Hora de inicio:	8.20 a.m. - 5 de Noviembre del 2021			
Hora de término:	4.13 p.m. - 5 de Noviembre del 2021			
Información Específica:				
Infraestructura:	Reservorio de la PTAP - Trujillo			
Elemento/Secciones de estudio:	Concreto en muros del serpiente			48
Sección de estudio:	24 de 48			
Medición: Longitud: (m)	4	Alto: (m)	5,3	Área (m ²): 21,2
Identificación de mecanismos de daño existentes:				
Acciones físicas:				
Exposición a cambios por humedad y temperatura				Sí
Acciones mecánicas:				
Agentes erosivos y daños por abrasión				Sí
Acciones químicas:				
Exposición a químicos y corrosión del refuerzo				Sí
Acciones biológicas:				
Presencia de hongos y moho				No
Identificación de mecanismos de deterioro:				
Meteorización:	S-N	S-N	S-N	S-N
Patologías: Fisuramiento	Sí	Desintegración	Sí	Agrietamiento No

Decoloración y manchado:				
Patologías: Eflorescencias	Sí	Manchas biorgánicas (Moho, hongos)		No
Lixiviación:				
Patologías: Eflorescencias	Sí	Desprendimientos		No
Reacciones deletéreas:				
Patologías: R. álcali-agregado	No	Protuberancias	Sí	Huecos No
Expansión de la masa del concreto:				
Patologías: Desprendimientos	Sí	Ablandamientos	Sí	R. Álcali-sílice No
Despasivación del refuerzo:				
Patologías: Corrosión del acero de refuerzo				No
Área afectada:				
Hasta 25%	Entre 25 y 50%	Entre 50 y 75%	Sobre 75%	
	X			
Severidad de Patologías:				Fotografía:
	Leve	Moderado	Severo

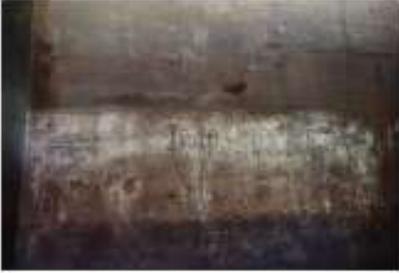
Erosión	Menos del 5%	5-20%	Más del 20%	
Seleccionar:	X			
Grieta	Menos a 0.4 mm	0.4 - 1.0 mm	Más de 1.0 mm	
Seleccionar:				
Eflorescencia	Menos del 5%	5-20%	Más del 20%	
Seleccionar:	X			
Corrosión	Capa fina de óxido	Pérdida de ac	Pérdida +15%	
Seleccionar:				
Disgregación	Menos del 10%	10-30%	30%	
Seleccionar:	X			
Fuente: Pinedo, M. (2018). Antecedentes de Investigación

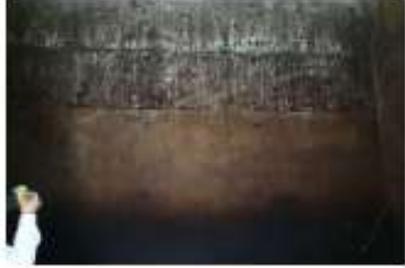
Anexo N° 29: Guía de observación – Muros del Serpentin 26

Guía de observación: Evaluación de Patologías Existentes				
Información General:				
Evaluador:	Jhonatan Castro Guzmán, Iván Montoya Balarezo			
Hora de inicio:	8.20 a.m. - 5 de Noviembre del 2021			
Hora de término:	4.13 p.m. - 5 de Noviembre del 2021			
Información Específica:				
Infraestructura:	Reservorio de la PTAP - Trujillo			
Elemento/Secciones de estudio:	Concreto en muros del serpentín			48
Sección de estudio:	26 de 48			
Medición:	Longitud: (m)	4	Alto: (m)	5,3
			Área (m2):	21,2
Identificación de mecanismos de daño existentes:				
Acciones físicas:				
Exposición a cambios por humedad y temperatura			Sí	
Acciones mecánicas:				
Agentes erosivos y daños por abrasión			Sí	
Acciones químicas:				
Exposición a químicos y corrosión del refuerzo			Sí	
Acciones biológicas:				
Presencia de hongos y moho				No
Identificación de mecanismos de deterioro:				
Meteorización:	S-N		S-N	S-N
Patologías: Fisuramiento	Sí	Desintegración	Sí	Agrietamiento No

Decoloración y manchado:				
Patologías: Eflorescencias	Sí	Manchas biorgánicas (Moho, hongos)		No
Lixiviación:				
Patologías: Eflorescencias	Sí	Desprendimientos		No
Reacciones deletéreas:				
Patologías: R. álcali-agregado	No	Protuberancias	Sí	Huecos No
Expansión de la masa del concreto:				
Patologías: Desprendimientos	No	Ablandamientos	Sí	R. Álcali-silíce No
Despasivación del refuerzo:				
Patologías: Corrosión del acero de refuerzo			No	
Área afectada:				
Hasta 25%	Entre 25 y 50%	Entre 50 y 75%	Sobre 75%	
X				
Severidad de Patologías:				Fotografía:
	Leve	Moderado	Severo

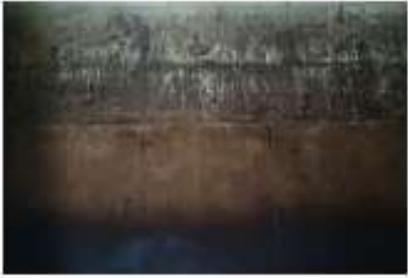
Erosión	Menos del 5%	5-20%	Más del 20%	
Seleccionar: X				
Grieta	Menos a 0.4 mm	0.4 - 1.0 mm	Más de 1.0 mm	
Seleccionar:				
Eflorescencia	Menos del 5%	5-20%	Más del 20%	
Seleccionar: X				
Corrosión	Capa fina de óxido	Pérdida de ac	Pérdida +15%	
Seleccionar:				
Disgregación	Menos del 10%	10-30%	30%	
Seleccionar: X				
Fuente: Pinedo, M. (2018). Antecedentes de Investigación

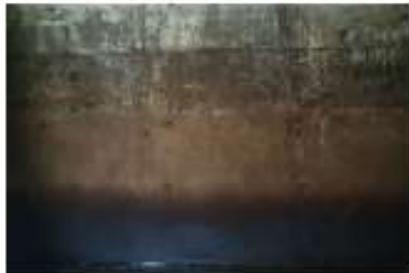
Guía de observación: Evaluación de Patologías Existentes				
Información General:				
Evaluador:	Jhonatan Castro Guzmán, Iván Montoya Balarezo			
Hora de inicio:	8.20 a.m. - 5 de Noviembre del 2021			
Hora de término:	4.13 p.m. - 5 de Noviembre del 2021			
Información Específica:				
Infraestructura:	Reservorio de la PTAP - Trujillo			
Elemento/Secciones de estudio:	Concreto en muros del serpiente			48
Sección de estudio:	27 de 48			
Medición: Longitud: (m)	4	Alto: (m)	5,3	Área (m2): 21,2
Identificación de mecanismos de daño existentes:				
Acciones físicas:				
Exposición a cambios por humedad y temperatura				Sí
Acciones mecánicas:				
Agentes erosivos y daños por abrasión				Sí
Acciones químicas:				
Exposición a químicos y corrosión del refuerzo				Sí
Acciones biológicas:				
Presencia de hongos y moho				No
Identificación de mecanismos de deterioro:				
Meteorización:	S-N	S-N	S-N	
Patologías: Fisuramiento	Sí	Desintegración	Sí	Agrietamiento No

Decoloración y manchado:				
Patologías: Eflorescencias	Sí	Manchas biorgánicas (Moho, hongos)		No
Lixiviación:				
Patologías: Eflorescencias	Sí	Desprendimientos		No
Reacciones deletéreas:				
Patologías: R. álcali-agregado	No	Protuberancias	Sí	Huecos No
Expansión de la masa del concreto:				
Patologías: Desprendimientos	No	Ablandamientos	Sí	R. Álcali-sílice No
Despasivación del refuerzo:				
Patologías: Corrosión del acero de refuerzo				No
Área afectada:				
Hasta 25%	Entre 25 y 50%	Entre 50 y 75%	Sobre 75%	
X				
Severidad de Patologías:				Fotografía:
	Leve	Moderado	Severo

Erosión	Menos del 5%	5-20%	Más del 20%	
Seleccionar: X				
Grieta	Menos a 0.4 mm	0.4 - 1.0 mm	Más de 1.0 mm	
Seleccionar:				
Eflorescencia	Menos del 5%	5-20%	Más del 20%	
Seleccionar: X				
Corrosión	Capa fina de óxido	Pérdida de ac	Pérdida +15%	
Seleccionar:				
Disgregación	Menos del 10%	10-30%	30%	
Seleccionar: X				
Fuente: Pinedo, M. (2018). Antecedentes de Investigación

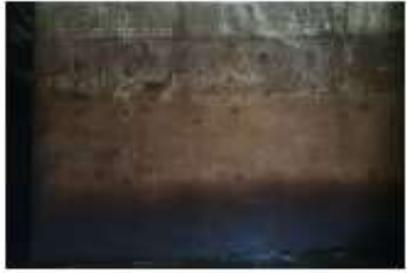
Guía de observación: Evaluación de Patologías Existentes				
Información General:				
Evaluador:	Jhonatan Castro Guzmán, Iván Montoya Balarezo			
Hora de inicio:	8.20 a.m. - 5 de Noviembre del 2021			
Hora de término:	4.13 p.m. - 5 de Noviembre del 2021			
Información Específica:				
Infraestructura:	Reservorio de la PTAP - Trujillo			
Elemento/Secciones de estudio:	Concreto en muros del serpiente			48
Sección de estudio:	28 de 48			
Medición: Longitud: (m)	4	Alto: (m)	5,3	Área (m ²): 21,2
Identificación de mecanismos de daño existentes:				
Acciones físicas:				
Exposición a cambios por humedad y temperatura			Sí	
Acciones mecánicas:				
Agentes erosivos y daños por abrasión			Sí	
Acciones químicas:				
Exposición a químicos y corrosión del refuerzo			Sí	
Acciones biológicas:				
Presencia de hongos y moho				No
Identificación de mecanismos de deterioro:				
Meteorización:	S-N	S-N	S-N	
Patologías: Fisuramiento	Sí	Desintegración	Sí	Agrietamiento No

Decoloración y manchado:				
Patologías: Eflorescencias	Sí	Manchas biorgánicas (Moho, hongos)		No
Lixiviación:				
Patologías: Eflorescencias	Sí	Desprendimientos		No
Reacciones deletéreas:				
Patologías: R. álcali-agregado	No	Protuberancias	Sí	Huecos No
Expansión de la masa del concreto:				
Patologías: Desprendimientos	No	Ablandamientos	Sí	R. Álcali-sílice No
Despasivación del refuerzo:				
Patologías: Corrosión del acero de refuerzo			No	
Área afectada:				
Hasta 25%	Entre 25 y 50%	Entre 50 y 75%	Sobre 75%	
X				
Severidad de Patologías:				Fotografía:
	Leve	Moderado	Severo

Erosión	Menos del 5%	5-20%	Más del 20%	
Seleccionar:	X			
Grieta	Menos a 0.4 mm	0.4 - 1.0 mm	Más de 1.0 mm	
Seleccionar:				
Eflorescencia	Menos del 5%	5-20%	Más del 20%	
Seleccionar:	X			
Corrosión	Capa fina de óxido	Pérdida de ac	Pérdida +15%	
Seleccionar:				
Disgregación	Menos del 10%	10-30%	30%	
Seleccionar:	X			
Fuente: Pinedo, M. (2018). Antecedentes de Investigación

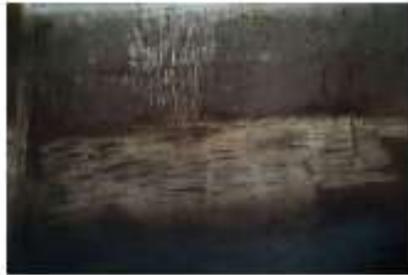
Guía de observación: Evaluación de Patologías Existentes				
Información General:				
Evaluador:	Jhonatan Castro Guzmán, Iván Montoya Balarezo			
Hora de inicio:	8.20 a.m. - 5 de Noviembre del 2021			
Hora de término:	4.13 p.m. - 5 de Noviembre del 2021			
Información Específica:				
Infraestructura:	Reservorio de la PTAP - Trujillo			
Elemento/Secciones de estudio:	Concreto en muros del serpentin			48
Sección de estudio:	32 de 48			
Medición: Longitud: (m)	4	Alto: (m)	5,3	Área (m2): 21,2
Identificación de mecanismos de daño existentes:				
Acciones físicas:				
Exposición a cambios por humedad y temperatura				Sí
Acciones mecánicas:				
Agentes erosivos y daños por abrasión				Sí
Acciones químicas:				
Exposición a químicos y corrosión del refuerzo				Sí
Acciones biológicas:				
Presencia de hongos y moho				No
Identificación de mecanismos de deterioro:				
Meteorización:	S-N	S-N	S-N	S-N
Patologías: Fisuramiento	Sí	Desintegración	Sí	Agrietamiento: No

Decoloración y manchado:				
Patologías: Eflorescencias	Sí	Manchas biorgánicas (Moho, hongos)		No
Lixiviación:				
Patologías: Eflorescencias	Sí	Desprendimientos		No
Reacciones deletéreas:				
Patologías: R. álcali-agregado	No	Protuberancias	Sí	Huecos No
Expansión de la masa del concreto:				
Patologías: Desprendimientos	No	Ablandamientos	Sí	R. Álcali-silíce No
Despasivación del refuerzo:				
Patologías: Corrosión del acero de refuerzo				No
Área afectada:				
Hasta 25%	Entre 25 y 50%	Entre 50 y 75%	Sobre 75%	
	X			
Severidad de Patologías:				Fotografía:
	Leve	Moderado	Severo

Erosión	Menos del 5%	5-20%	Más del 20%	
Seleccionar: X				
Grieta	Menos a 0.4 mm	0.4 - 1.0 mm	Más de 1.0 mm	
Seleccionar:				
Eflorescencia	Menos del 5%	5-20%	Más del 20%	
Seleccionar: X				
Corrosión	Capa fina de óxido	Pérdida de ac	Pérdida +15%	
Seleccionar:				
Disgregación	Menos del 10%	10-30%	30%	
Seleccionar: X				
Fuente: Pinedo, M. (2018). Antecedentes de Investigación

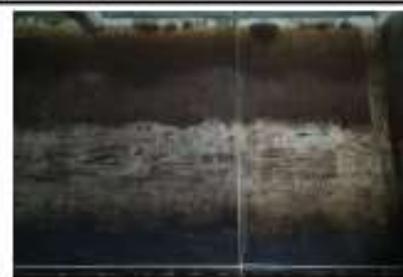
Anexo N° 37: Guía de observación – Muros del Serpentin 34

Guía de observación: Evaluación de Patologías Existentes				
Información General:				
Evaluador:	Jhonatan Castro Guzmán, Iván Montoya Balarezo			
Hora de inicio:	8.20 a.m. - 5 de Noviembre del 2021			
Hora de término:	4.13 p.m. - 5 de Noviembre del 2021			
Información Específica:				
Infraestructura:	Reservorio de la PTAP - Trujillo			
Elemento/Secciones de estudio:	Concreto en muros del serpiente			48
Sección de estudio:	34 de 48			
Medición: Longitud: (m)	4	Alto: (m)	5,3	Área (m ²): 21,2
Identificación de mecanismos de daño existentes:				
Acciones físicas:				
Exposición a cambios por humedad y temperatura			Si	
Acciones mecánicas:				
Agentes erosivos y daños por abrasión			Si	
Acciones químicas:				
Exposición a químicos y corrosión del refuerzo			Si	
Acciones biológicas:				
Presencia de hongos y moho				No
Identificación de mecanismos de deterioro:				
Meteorización:	S-N	S-N	S-N	S-N
Patologías: Fisuramiento	Si	Desintegración	Si	Agrietamiento: No

Decoloración y manchado:				
Patologías: Eflorescencias	Si	Manchas biorgánicas (Moho, hongos)		No
Lixiviación:				
Patologías: Eflorescencias	Si	Desprendimientos		No
Reacciones deletéreas:				
Patologías: R. álcali-agregado	No	Protuberancias	Si	Huecos No
Expansión de la masa del concreto:				
Patologías: Desprendimientos	No	Ablandamientos	No	R. Álcali-sílice No
Despasivación del refuerzo:				
Patologías: Corrosión del acero de refuerzo			No	
Área afectada:				
Hasta 25%	Entre 25 y 50%	Entre 50 y 75%	Sobre 75%	
	X			
Severidad de Patologías:			Fotografía:	
	Leve	Moderado	Severo	
Erosión	Menos del 5%	5-20%	Más del 20%	
Seleccionar:	X			
Grieta	Menos a 0.4 mm	0.4 - 1.0 mm	Más de 1.0 mm	
Seleccionar:	X			
Eflorescencia	Menos del 5%	5-20%	Más del 20%	
Seleccionar:	X			
Corrosión	Capa fina de óxido	Pérdida de ac	Pérdida +15%	
Seleccionar:	X			
Disgregación	Menos del 10%	10-30%	30%	
Seleccionar:	X			
Fuente: Pinedo, M. (2018). Antecedentes de Investigación

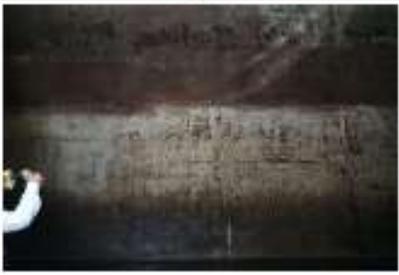
Guía de observación: Evaluación de Patologías Existentes				
Información General:				
Evaluador:	Jhonatan Castro Guzmán, Iván Montoya Balarezo			
Hora de inicio:	8.20 a.m. - 5 de Noviembre del 2021			
Hora de término:	4.13 p.m. - 5 de Noviembre del 2021			
Información Específica:				
Infraestructura:	Reservorio de la PTAP - Trujillo			
Elemento/Secciones de estudio:	Concreto en muros del serpentín			48
Sección de estudio:	35 de 48			
Medición: Longitud: (m)	4	Alto: (m)	5,3	Área (m ²): 21,2
Identificación de mecanismos de daño existentes:				
Acciones físicas:				
Exposición a cambios por humedad y temperatura				Sí
Acciones mecánicas:				
Agentes erosivos y daños por abrasión				Sí
Acciones químicas:				
Exposición a químicos y corrosión del refuerzo				Sí
Acciones biológicas:				
Presencia de hongos y moho				No
Identificación de mecanismos de deterioro:				
Meteorización:	S-N	S-N	S-N	
Patologías: Fisuramiento	Sí	Desintegración	Sí	Agrietamiento: No

Decoloración y manchado:				
Patologías: Eflorescencias	Sí	Manchas biorgánicas (Moho, hongos)		No
Lixiviación:				
Patologías: Eflorescencias	Sí	Desprendimientos		No
Reacciones deletéreas:				
Patologías: R. álcali-agregado	No	Protuberancias	Sí	Huecos: No
Expansión de la masa del concreto:				
Patologías: Desprendimientos	No	Ablandamientos	No	R. Álcali-sílice: No
Despasivación del refuerzo:				
Patologías: Corrosión del acero de refuerzo				No
Área afectada:				
Hasta 25%		Entre 25 y 50%	Entre 50 y 75%	Sobre 75%
X				
Severidad de Patologías:				Fotografía:
	Leve	Moderado	Severo

Erosión	Menos del 5%	5-20%	Más del 20%	
Seleccionar:	X			
Grieta	Menos a 0.4 mm	0.4 - 1.0 mm	Más de 1.0 mm	
Seleccionar:	X			
Eflorescencia	Menos del 5%	5-20%	Más del 20%	
Seleccionar:	X			
Corrosión	Capa fina de óxido	Pérdida de ac	Pérdida +15%	
Seleccionar:	X			
Disgregación	Menos del 10%	10-30%	30%	
Seleccionar:	X			
Fuente: Pinedo, M. (2018). Antecedentes de Investigación

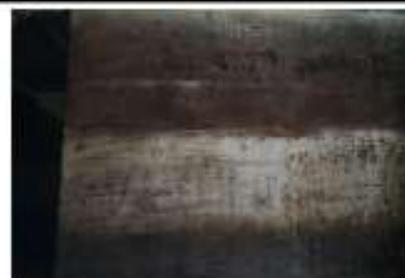
Anexo N° 39: Guía de observación – Muros del Serpentin 36

Guía de observación: Evaluación de Patologías Existentes				
Información General:				
Evaluador:	Jhonatan Castro Guzmán, Iván Montoya Balarezo			
Hora de inicio:	8.20 a.m. - 5 de Noviembre del 2021			
Hora de término:	4.13 p.m. - 5 de Noviembre del 2021			
Información Específica:				
Infraestructura:	Reservorio de la PTAP - Trujillo			
Elemento/Secciones de estudio:	Concreto en muros del serpentín			48
Sección de estudio:	36 de 48			
Medición: Longitud: (m)	4	Alto: (m)	5,3	Área (m ²): 21,2
Identificación de mecanismos de daño existentes:				
Acciones físicas:				
Exposición a cambios por humedad y temperatura				Sí
Acciones mecánicas:				
Agentes erosivos y daños por abrasión				Sí
Acciones químicas:				
Exposición a químicos y corrosión del refuerzo				Sí
Acciones biológicas:				
Presencia de hongos y moho				No
Identificación de mecanismos de deterioro:				
Meteorización:	S-N		S-N	S-N
Patologías: Fisuramiento	Sí	Desintegración	Sí	Agrietamiento: No

Decoloración y manchado:				
Patologías: Eflorescencias	Sí	Manchas biorgánicas (Moho, hongos)		No
Lixiviación:				
Patologías: Eflorescencias	Sí	Desprendimientos		No
Reacciones deletéreas:				
Patologías: R. álcali-agregado	No	Protuberancias	Sí	Huecos: No
Expansión de la masa del concreto:				
Patologías: Desprendimientos	No	Ablandamientos	No	R. Álcali-sílice: No
Despasivación del refuerzo:				
Patologías: Corrosión del acero de refuerzo				No
Área afectada:				
Hasta 25%	Entre 25 y 50%	Entre 50 y 75%	Sobre 75%	
X				
Severidad de Patologías:				Fotografía:
	Leve	Moderado	Severo	
Erosión	Menos del 5%	5-20%	Más del 20%	
Seleccionar:	X			
Grieta	Menos a 0.4 mm	0.4 - 1.0 mm	Más de 1.0 mm	
Seleccionar:	X			
Eflorescencia	Menos del 5%	5-20%	Más del 20%	
Seleccionar:	X			
Corrosión	Capa fina de óxido	Pérdida de ac	Pérdida +15%	
Seleccionar:	X			
Disgregación	Menos del 10%	10-30%	30%	
Seleccionar:	X			
Fuente: Pinedo, M. (2018). Antecedentes de Investigación

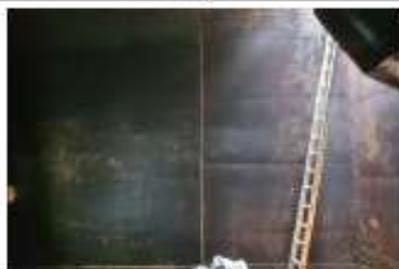
Anexo N° 52: Guía de observación – Muros Interiores 1

Guía de observación: Evaluación de Patologías Existentes			
Información General:			
Evaluador:	Jhonatan Castro Guzmán, Iván Montoya Balarezo		
Hora de inicio:	8.20 a.m. - 5 de Noviembre del 2021		
Hora de término:	4.13 p.m. - 5 de Noviembre del 2021		
Información Específica:			
Infraestructura:	Reservorio de la PTAP - Trujillo		
Elemento/Secciones de estudio:	Concreto de muros interiores	24	
Sección de estudio:	1 de 24		
Medición: Longitud: (m)	4	Alto: (m)	5,3
Área (m ²):	21,2		
Identificación de mecanismos de daño existentes:			
Acciones físicas:			
Exposición a cambios por humedad y temperatura			Sí
Acciones mecánicas:			
Agentes erosivos y daños por abrasión			Sí
Acciones químicas:			
Exposición a químicos y corrosión del refuerzo			Sí
Acciones biológicas:			
Presencia de hongos y moho			No
Identificación de mecanismos de deterioro:			
Meteorización:	S-N	S-N	S-N
Patologías: Fisuramiento	Sí	Desintegración	No

Agrietamiento	No
Decoloración y manchado:			
Patologías: Eflorescencias	Sí	Manchas biorgánicas (Moho, hongos)	No
Lixiviación:			
Patologías: Eflorescencias	Sí	Desprendimientos	No
Reacciones deletéreas:			
Patologías: R. álcali-agregado	No	Protuberancias	No
		Huecos	No
Expansión de la masa del concreto:			
Patologías: Desprendimientos	No	Ablandamientos	Sí

R. Álcali-sílice	No
Despasivación del refuerzo:			
Patologías: Corrosión del acero de refuerzo	No		
Área afectada: (Seleccionar)			
Hasta 25%	Entre 25 y 50%	Entre 50 y 75%	Sobre 75%
X			
Severidad de Patologías:			Fotografía:
	Leve	Moderado	Severo
Erosión	Menos del 5%	5-20%	Más del 20%
Seleccionar:	X		
Grieta	Menos a 0.4 mm	0.4 - 1.0 mm	Más de 1.0 mm
Seleccionar:	X		
Eflorescencia	Menos del 5%	5-20%	Más del 20%
Seleccionar:	X		
Corrosión	Capa fina de óxido	Pérdida de ac	Pérdida +15%
Seleccionar:	X		
Disgregación	Menos del 10%	10-30%	30%
Seleccionar:	X		
Fuente: Pinedo, M. (2018). Antecedentes de Investigación

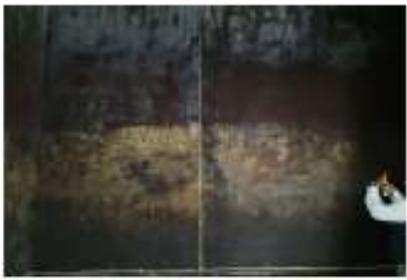
Anexo N° 56: Guía de observación – Muros Interiores 5

Guía de observación: Evaluación de Patologías Existentes				
Información General:				
Evaluador:	Jhonatan Castro Guzmán, Iván Montoya Balarezo			
Hora de inicio:	8.20 a.m. - 5 de Noviembre del 2021			
Hora de término:	4.13 p.m. - 5 de Noviembre del 2021			
Información Específica:				
Infraestructura:	Reservorio de la PTAP - Trujillo			
Elemento/Secciones de estudio:	Concreto de muros interiores			24
Sección de estudio:	5 de 24			
Medición: Longitud: (m)	4	Alto: (m)	5,3	Área (m ²): 21,2
Identificación de mecanismos de daño existentes:				
Acciones físicas:				
Exposición a cambios por humedad y temperatura				Sí
Acciones mecánicas:				
Agentes erosivos y daños por abrasión				Sí
Acciones químicas:				
Exposición a químicos y corrosión del refuerzo				Sí
Acciones biológicas:				
Presencia de hongos y moho				No
Identificación de mecanismos de deterioro:				
Meteorización:	S-N	S-N	S-N	S-N
Patologías: Fisuramiento	Sí	Desintegración	No	Agrietamiento

Decoloración y manchado:				
Patologías: Eflorescencias	Sí	Manchas biorgánicas (Moho, hongos)		No
Lixiviación:				
Patologías: Eflorescencias	Sí	Desprendimientos		No
Reacciones deletéreas:				
Patologías: R. álcali-agregado	No	Protuberancias	No	Huecos
Expansión de la masa del concreto:				
Patologías: Desprendimientos	No	Ablandamientos	Sí	R. Álcali-silice
Despasivación del refuerzo:				
Patologías: Corrosión del acero de refuerzo				No
Área afectada: (Seleccionar)				
Hasta 25%	Entre 25 y 50%	Entre 50 y 75%	Sobre 75%	
	X			
Severidad de Patologías:				Fotografía:
	Leve	Moderado	Severo

Erosión	Menos del 5%	5-20%	Más del 20%	
Seleccionar:	X			
Grieta	Menos a 0.4 mm	0.4 - 1.0 mm	Más de 1.0 mm	
Seleccionar:	X			
Eflorescencia	Menos del 5%	5-20%	Más del 20%	
Seleccionar:	X			
Corrosión	Capa fina de óxido	Pérdida de ac	Pérdida +15%	
Seleccionar:				
Disgregación	Menos del 10%	10-30%	30%	
Seleccionar:	X			
Fuente: Pinedo, M. (2018). Antecedentes de Investigación

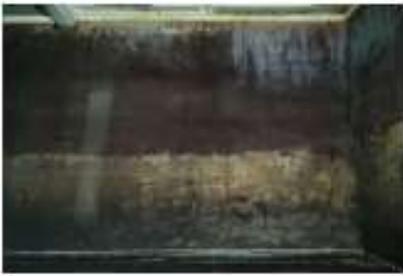
Anexo N° 57: Guía de observación – Muros Interiores 6

Guía de observación: Evaluación de Patologías Existentes					
Información General:					
Evaluador:	Jhonatan Castro Guzmán, Iván Montoya Balarezo				
Hora de inicio:	8.20 a.m. - 5 de Noviembre del 2021				
Hora de término:	4.13 p.m. - 5 de Noviembre del 2021				
Información Específica:					
Infraestructura:	Reservorio de la PTAP - Trujillo				
Elemento/Secciones de estudio:	Concreto de muros interiores			24	
Sección de estudio:	6 de 24				
Medición: Longitud: (m)	4	Alto: (m)	5,3	Área (m ²): 21,2	
Identificación de mecanismos de daño existentes:					
Acciones físicas:					
Exposición a cambios por humedad y temperatura			<input checked="" type="checkbox"/>	<input type="checkbox"/>	
Acciones mecánicas:					
Agentes erosivos y daños por abrasión			<input checked="" type="checkbox"/>	<input type="checkbox"/>	
Acciones químicas:					
Exposición a químicos y corrosión del refuerzo			<input checked="" type="checkbox"/>	<input type="checkbox"/>

Acciones biológicas:					
Presencia de hongos y moho			<input type="checkbox"/>	<input checked="" type="checkbox"/>	
Identificación de mecanismos de deterioro:					
Meteorización:	S-N	S-N	S-N	S-N	
Patologías: Fisuramiento	<input checked="" type="checkbox"/>	Desintegración	<input checked="" type="checkbox"/>	Agrietamiento	<input type="checkbox"/>
Decoloración y manchado:					
Patologías: Eflorescencias	<input checked="" type="checkbox"/>	Manchas biorgánicas (Moho, hongos)		<input type="checkbox"/>	
Lixiviación:					
Patologías: Eflorescencias	<input checked="" type="checkbox"/>	Desprendimientos		<input type="checkbox"/>	
Reacciones deletéreas:					
Patologías: R. álcali-agregado	<input type="checkbox"/>	Protuberancias	<input type="checkbox"/>	Huecos	<input type="checkbox"/>
Expansión de la masa del concreto:					
Patologías: Desprendimientos	<input type="checkbox"/>	Ablandamientos	<input type="checkbox"/>	R. Álcali-silíce	<input type="checkbox"/>

Despasivación del refuerzo:					
Patologías: Corrosión del acero de refuerzo			<input type="checkbox"/>	<input type="checkbox"/>	
Área afectada: (Seleccionar)					
<input type="checkbox"/> Hasta 25%	<input type="checkbox"/> Entre 25 y 50%	<input type="checkbox"/> Entre 50 y 75%	<input type="checkbox"/> Sobre 75%		
<input checked="" type="checkbox"/>					
Severidad de Patologías:				Fotografía:	
	Leve	Moderado	Severo

Erosión	Menos del 5%	5-20%	Más del 20%		
Seleccionar:	<input checked="" type="checkbox"/>				
Grieta	Menos a 0.4 mm	0.4 - 1.0 mm	Más de 1.0 mm		
Seleccionar:	<input checked="" type="checkbox"/>				
Eflorescencia	Menos del 5%	5-20%	Más del 20%		
Seleccionar:	<input checked="" type="checkbox"/>				
Corrosión	Capa fina de óxido	Pérdida de ac	Pérdida +15%		
Seleccionar:	<input type="checkbox"/>				
Disgregación	Menos del 10%	10-30%	30%		
Seleccionar:	<input checked="" type="checkbox"/>				
Fuente: Pinedo, M. (2018). Antecedentes de Investigación
