“EVALUACIÓN DE LAS PATOLOGÍAS EXISTENTES Y PROPUESTA DE MEJORA PARA EL CONCRETO COLOCADO EN EL RESERVORIO DE LA PLANTA DE TRATAMIENTO DE AGUA POTABLE DE TRUJILLO, 2021”

Tesis para optar el título profesional de:

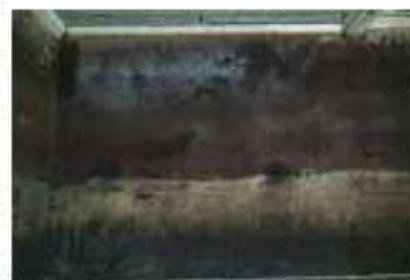
Anexo N° 58: Guía de observación – Muros Interiores 7

Guía de observación: Evaluación de Patologías Existentes				
Información General:				
Evaluador:	Jhonatan Castro Guzmán, Iván Montoya Balarezo			
Hora de inicio:	8.20 a.m. - 5 de Noviembre del 2021			
Hora de término:	4.13 p.m. - 5 de Noviembre del 2021			
Información Específica:				
Infraestructura:	Reservorio de la PTAP - Trujillo			
Elemento/Secciones de estudio:	Concreto de muros interiores			24
Sección de estudio:	7 de 24			
Medición: Longitud: (m)	4	Alto: (m)	5,3	Área (m2): 21,2
Identificación de mecanismos de daño existentes:				
Acciones físicas:				
Exposición a cambios por humedad y temperatura				Sí
Acciones mecánicas:				
Agentes erosivos y daños por abrasión				Sí
Acciones químicas:				
Exposición a químicos y corrosión del refuerzo				Sí
Acciones biológicas:				
Presencia de hongos y moho				No
Identificación de mecanismos de deterioro:				
Meteorización:	S-N	S-N	S-N	
Patologías: Fisuramiento	Sí	Desintegración	No	Agrietamiento: No

Decoloración y manchado:				
Patologías: Eflorescencias	Sí	Manchas biorgánicas (Moho, hongos)		No
Lixiviación:				
Patologías: Eflorescencias	Sí	Desprendimientos	No	
Reacciones deletéreas:				
Patologías: R. álcali-agregado	No	Protuberancias	No	Huecos No
Expansión de la masa del concreto:				
Patologías: Desprendimientos	No	Ablandamientos	No	R. Álcali-silice No
Despasivación del refuerzo:				
Patologías: Corrosión del acero de refuerzo				No
Área afectada: (Seleccionar)				
Hasta 25%	Entre 25 y 50%	Entre 50 y 75%	Sobre 75%	
X				
Severidad de Patologías:				Fotografía:
	Leve	Moderado	Severo	
Erosión	Menos del 5%	5-20%	Más del 20%	
Seleccionar: X				
Grieta	Menos a 0.4 mm	0.4 - 1.0 mm	Más de 1.0 mm	
Seleccionar: X				
Eflorescencia	Menos del 5%	5-20%	Más del 20%	
Seleccionar: X				
Corrosión	Capa fina de óxido	Pérdida de ac	Pérdida +15%	
Seleccionar:				
Disgregación	Menos del 10%	10-30%	30%	
Seleccionar: X				
Fuente: Pinedo, M. (2018). Antecedentes de Investigación

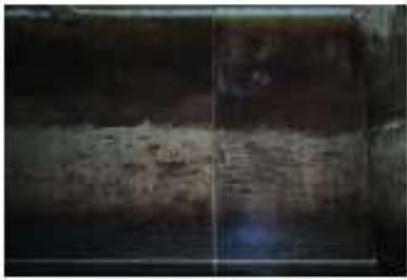
Guía de observación: Evaluación de Patologías Existentes			
Información General:			
Evaluador:	Jhonatan Castro Guzmán, Iván Montoya Balarezo		
Hora de inicio:	8.20 a.m. - 5 de Noviembre del 2021		
Hora de término:	4.13 p.m. - 5 de Noviembre del 2021		
Información Específica:			
Infraestructura:	Reservorio de la PTAP - Trujillo		
Elemento/Secciones de estudio:	Concreto de muros interiores	24	
Sección de estudio:	8 de 24		
Medición: Longitud: (m)	4	Alto: (m)	5,3
Área (m ²):	21,2		
Identificación de mecanismos de daño existentes:			
Acciones físicas:			
Exposición a cambios por humedad y temperatura			Si
Acciones mecánicas:			
Agentes erosivos y daños por abrasión			Si
Acciones químicas:			
Exposición a químicos y corrosión del refuerzo			Si
Acciones biológicas:			
Presencia de hongos y moho			No
Identificación de mecanismos de deterioro:			
Meteorización:	S-N	S-N	S-N
Patologías: Fisuramiento	Si	Desintegración: No	Agrietamiento: No

Decoloración y manchado:			
Patologías: Eflorescencias	Si	Manchas biorgánicas (Moho, hongos)	No
Lixiviación:			
Patologías: Eflorescencias	Si	Desprendimientos	No
Reacciones deletéreas:			
Patologías: R. álcali-agregado	No	Protuberancias: No	Huecos: No
Expansión de la masa del concreto:			
Patologías: Desprendimientos	No	Ablandamientos: Si	R. Álcali-sílice: No
Despasivación del refuerzo:			
Patologías: Corrosión del acero de refuerzo	No		
Área afectada: (Seleccionar)			
Hasta 25%	Entre 25 y 50%	Entre 50 y 75%	Sobre 75%
	X		
Severidad de Patologías:			Fotografía:
	Leve	Moderado	Severo
Erosión	Menos del 5%	5-20%	Más del 20%
Seleccionar:	X		
Grieta	Menos a 0.4 mm	0.4 - 1.0 mm	Más de 1.0 mm
Seleccionar:	X		
Eflorescencia	Menos del 5%	5-20%	Más del 20%
Seleccionar:	X		
Corrosión	Capa fina de óxido	Pérdida de ac	Pérdida +15%
Seleccionar:			
Disgregación	Menos del 10%	10-30%	30%
Seleccionar:	X		
Fuente: Pinedo, M. (2018). Antecedentes de Investigación

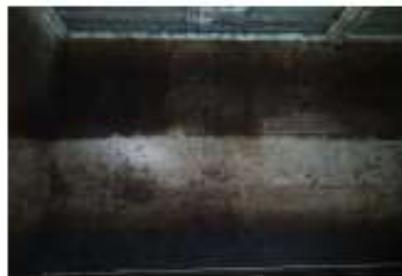
Guía de observación: Evaluación de Patologías Existentes				
Información General:				
Evaluador:	Jhonatan Castro Guzmán, Iván Montoya Balarezo			
Hora de inicio:	8.20 a.m. - 5 de Noviembre del 2021			
Hora de término:	4.13 p.m. - 5 de Noviembre del 2021			
Información Específica:				
Infraestructura:	Reservorio de la PTAP - Trujillo			
Elemento/Secciones de estudio:	Concreto de muros interiores			24
Sección de estudio:	9 de 24			
Medición: Longitud: (m)	4	Alto: (m)	5,3	Área (m ²): 21,2
Identificación de mecanismos de daño existentes:				
Acciones físicas:				
Exposición a cambios por humedad y temperatura				Sí
Acciones mecánicas:				
Agentes erosivos y daños por abrasión				Sí
Acciones químicas:				
Exposición a químicos y corrosión del refuerzo				Sí
Acciones biológicas:				
Presencia de hongos y moho				No
Identificación de mecanismos de deterioro:				
Meteorización:	S-N		S-N	S-N
Patologías: Fisuramiento	Sí	Desintegración	No	Agrietamiento No

Decoloración y manchado:				
Patologías: Eflorescencias	Sí	Manchas biorgánicas (Moho, hongos)		No
Lixiviación:				
Patologías: Eflorescencias	Sí	Desprendimientos		No
Reacciones deletéreas:				
Patologías: R. álcali-agregado	No	Protuberancias	No	Huecos No
Expansión de la masa del concreto:				
Patologías: Desprendimientos	No	Ablandamientos	Sí	R. Álcali-silice No
Despasivación del refuerzo:				
Patologías: Corrosión del acero de refuerzo				No
Área afectada: (Seleccionar)				
Hasta 25%	Entre 25 y 50%	Entre 50 y 75%	Sobre 75%	
	X			
Severidad de Patologías:				Fotografía:
	Leve	Moderado	Severo	
Erosión	Menos del 5%	5-20%	Más del 20%	
Seleccionar:	X			
Grieta	Menos a 0.4 mm	0.4 - 1.0 mm	Más de 1.0 mm	
Seleccionar:	X			
Eflorescencia	Menos del 5%	5-20%	Más del 20%	
Seleccionar:	X			
Corrosión	Capa fina de óxido	Pérdida de ac	Pérdida +15%	
Seleccionar:				
Disgregación	Menos del 10%	10-30%	30%	
Seleccionar:	X			
Fuente: Pinedo, M. (2018). Antecedentes de Investigación

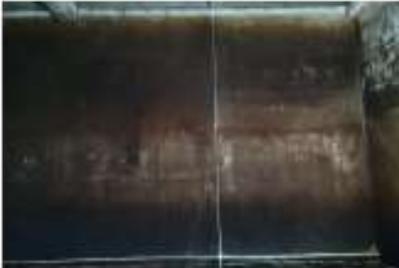
Anexo N° 61: Guía de observación – Muros Interiores 10

Guía de observación: Evaluación de Patologías Existentes				
Información General:				
Evaluador:	Jhonatan Castro Guzmán, Iván Montoya Balarezo			
Hora de inicio:	8.20 a.m. - 5 de Noviembre del 2021			
Hora de término:	4.13 p.m. - 5 de Noviembre del 2021			
Información Específica:				
Infraestructura:	Reservorio de la PTAP - Trujillo			
Elemento/Secciones de estudio:	Concreto de muros interiores			24
Sección de estudio:	10 de 24			
Medición: Longitud: (m)	4	Alto: (m)	5,3	Área (m2): 21,2
Identificación de mecanismos de daño existentes:				
Acciones físicas:				
Exposición a cambios por humedad y temperatura				Sí
Acciones mecánicas:				
Agentes erosivos y daños por abrasión				Sí
Acciones químicas:				
Exposición a químicos y corrosión del refuerzo				Sí
Acciones biológicas:				
Presencia de hongos y moho				No
Identificación de mecanismos de deterioro:				
Meteorización:	S-N	S-N	S-N	
Patologías: Fisuramiento	Sí	Desintegración	No	Agrietamiento

Decoloración y manchado:				
Patologías: Eflorescencias	Sí	Manchas biorgánicas (Moho, hongos)	No	
Lixiviación:				
Patologías: Eflorescencias	Sí	Desprendimientos	No	
Reacciones deletéreas:				
Patologías: R. álcali-agregado	No	Protuberancias	No	Huecos
Expansión de la masa del concreto:				
Patologías: Desprendimientos	No	Ablandamientos	Sí	R. Álcali-silíce
Despasivación del refuerzo:				
Patologías: Corrosión del acero de refuerzo				No
Área afectada: (Seleccionar)				
Hasta 25%	Entre 25 y 50%		Entre 50 y 75%	Sobre 75%
	X			
Severidad de Patologías:				Fotografía:
	Leve	Moderado	Severo

Erosión	Menos del 5%	5-20%	Más del 20%	
Seleccionar: X				
Grieta	Menos a 0.4 mm	0.4 - 1.0 mm	Más de 1.0 mm	
Seleccionar: X				
Eflorescencia	Menos del 5%	5-20%	Más del 20%	
Seleccionar: X				
Corrosión	Capa fina de óxido	Pérdida de ac	Pérdida +15%	
Seleccionar:				
Disgregación	Menos del 10%	10-30%	30%	
Seleccionar: X				
Fuente: Pinedo, M. (2018). Antecedentes de Investigación

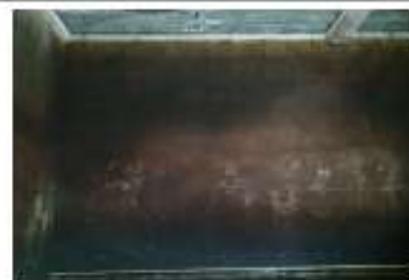
Anexo N° 62: Guía de observación – Muros Interiores 11

Guía de observación: Evaluación de Patologías Existentes				
Información General:				
Evaluador:	Jhonatan Castro Guzmán, Iván Montoya Balarezo			
Hora de inicio:	8.20 a.m. - 5 de Noviembre del 2021			
Hora de término:	4.13 p.m. - 5 de Noviembre del 2021			
Información Específica:				
Infraestructura:	Reservorio de la PTAP - Trujillo			
Elemento/Secciones de estudio:	Concreto de muros interiores			24
Sección de estudio:	11 de 24			
Medición: Longitud: (m)	4	Alto: (m)	5,3	Área (m ²): 21,2
Identificación de mecanismos de daño existentes:				
Acciones físicas:				
Exposición a cambios por humedad y temperatura				Sí
Acciones mecánicas:				
Agentes erosivos y daños por abrasión				Sí
Acciones químicas:				
Exposición a químicos y corrosión del refuerzo				Sí
Acciones biológicas:				
Presencia de hongos y moho				No
Identificación de mecanismos de deterioro:				
Meteorización:	S-N	S-N	S-N	S-N
Patologías: Fisuramiento	Sí	Desintegración	Sí	Agrietamiento: No

Decoloración y manchado:				
Patologías: Eflorescencias	Sí	Manchas biorgánicas (Moho, hongos)		No
Lixiviación:				
Patologías: Eflorescencias	Sí	Desprendimientos		No
Reacciones deletéreas:				
Patologías: R. álcali-agregado	No	Protuberancias	Sí	Huecos No
Expansión de la masa del concreto:				
Patologías: Desprendimientos	No	Ablandamientos	Sí	R. Álcali-sílice No
Despasivación del refuerzo:				
Patologías: Corrosión del acero de refuerzo				No
Área afectada: (Seleccionar)				
Hasta 25%	Entre 25 y 50%	Entre 50 y 75%	Sobre 75%	
X				
Severidad de Patologías:				Fotografía:
	Leve	Moderado	Severo	
Erosión	Menos del 5%	5-20%	Más del 20%	
Seleccionar:	X			
Grieta	Menos a 0.4 mm	0.4 - 1.0 mm	Más de 1.0 mm	
Seleccionar:	X			
Eflorescencia	Menos del 5%	5-20%	Más del 20%	
Seleccionar:	X			
Corrosión	Capa fina de óxido	Pérdida de ac	Pérdida +15%	
Seleccionar:				
Disgregación	Menos del 10%	10-30%	30%	
Seleccionar:	X			
Fuente: Pinedo, M. (2018). Antecedentes de Investigación

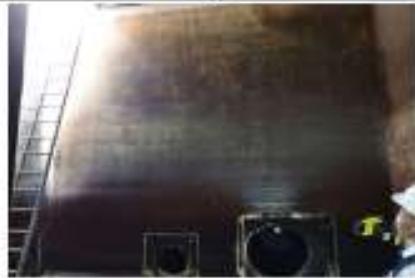
Guía de observación: Evaluación de Patologías Existentes					
Información General:					
Evaluador:	Jhonatan Castro Guzmán, Iván Montoya Balarezo				
Hora de inicio:	8.20 a.m. - 5 de Noviembre del 2021				
Hora de término:	4.13 p.m. - 5 de Noviembre del 2021				
Información Específica:					
Infraestructura:	Reservorio de la PTAP - Trujillo				
Elemento/Secciones de estudio:	Concreto de muros interiores			24	
Sección de estudio:	12 de 24				
Medición: Longitud: (m)	4	Alto: (m)	5,3	Área (m ²): 21,2	
Identificación de mecanismos de daño existentes:					
Acciones físicas:					
Exposición a cambios por humedad y temperatura				Sí	
Acciones mecánicas:					
Agentes erosivos y daños por abrasión				Sí	
Acciones químicas:					
Exposición a químicos y corrosión del refuerzo				Sí	
Acciones biológicas:					
Presencia de hongos y moho				No	
Identificación de mecanismos de deterioro:					
Meteorización:	S-N	S-N	S-N	S-N	
Patologías: Fisuramiento	Sí	Desintegración	No	Agrietamiento	No

Decoloración y manchado:					
Patologías: Eflorescencias	Sí	Manchas biorgánicas (Moho, hongos)		No	
Lixiviación:					
Patologías: Eflorescencias	Sí	Desprendimientos	No		
Reacciones deletéreas:					
Patologías: R. álcali-agregado	No	Protuberancias	No	Huecos	No
Expansión de la masa del concreto:					
Patologías: Desprendimientos	No	Ablandamientos	No	R. Álcali-sílice	No
Despasivación del refuerzo:					
Patologías: Corrosión del acero de refuerzo				No	
Área afectada: (Seleccionar)					
Hasta 25%	Entre 25 y 50%		Entre 50 y 75%	Sobre 75%	
X					
Severidad de Patologías:				Fotografía:	
	Leve	Moderado	Severo

Erosión	Menos del 5%	5-20%	Más del 20%		
Seleccionar:	X				
Grieta	Menos a 0.4 mm	0.4 - 1.0 mm	Más de 1.0 mm		
Seleccionar:	X				
Eflorescencia	Menos del 5%	5-20%	Más del 20%		
Seleccionar:	X				
Corrosión	Capa fina de óxido	Pérdida de ac	Pérdida +15%		
Seleccionar:					
Disgregación	Menos del 10%	10-30%	30%

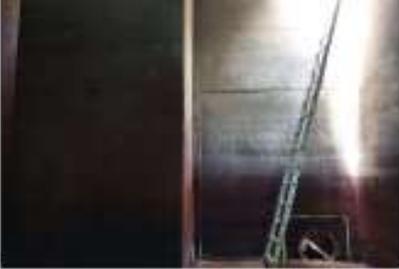
Guía de observación: Evaluación de Patologías Existentes			
Información General:			
Evaluador:	Jhonatan Castro Guzmán, Iván Montoya Balarezo		
Hora de inicio:	8.20 a.m. - 5 de Noviembre del 2021		
Hora de término:	4.13 p.m. - 5 de Noviembre del 2021		
Información Específica:			
Infraestructura:	Reservorio de la PTAP - Trujillo		
Elemento/Secciones de estudio:	Concreto de muros interiores	24	
Sección de estudio:	13 de 24		
Medición:	Longitud: (m) 4	Alto: (m) 5,3	Área (m2): 21,2
Identificación de mecanismos de daño existentes:			
Acciones físicas:			
Exposición a cambios por humedad y temperatura			Sí
Acciones mecánicas:			
Agentes erosivos y daños por abrasión			Sí
Acciones químicas:			
Exposición a químicos y corrosión del refuerzo			Sí
Acciones biológicas:			
Presencia de hongos y moho			No
Identificación de mecanismos de deterioro:			
Meteorización:	S-N	S-N	S-N
Patologías: Fisuramiento	Sí	Desintegración No	Agrietamiento No

Decoloración y manchado:			
Patologías: Eflorescencias	Sí	Manchas biorgánicas (Moho, hongos)	No
Lixiviación:			
Patologías: Eflorescencias	Sí	Desprendimientos	No
Reacciones deletéreas:			
Patologías: R. álcali-agregado	No	Protuberancias No	Huecos No
Expansión de la masa del concreto:			
Patologías: Desprendimientos	No	Ablandamientos Sí	R. Álcali-sílice No
Despasivación del refuerzo:			
Patologías: Corrosión del acero de refuerzo	No		
Área afectada: (Seleccionar)			
Hasta 25%	Entre 25 y 50%	Entre 50 y 75%	Sobre 75%
	X		
Severidad de Patologías:			Fotografía:
	Leve	Moderado	Severo
Erosión	Menos del 5%	5-20%	Más del 20%
Seleccionar:	X		
Grieta	Menos a 0.4 mm	0.4 - 1.0 mm	Más de 1.0 mm
Seleccionar:	X		
Eflorescencia	Menos del 5%	5-20%	Más del 20%
Seleccionar:	X		
Corrosión	Capa fina de óxido	Pérdida de ac	Pérdida +15%
Seleccionar:			
Disgregación	Menos del 10%	10-30%	30%
Seleccionar:	X		
Fuente: Pinedo, M. (2018). Antecedentes de Investigación

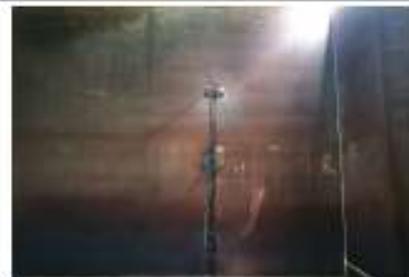
Anexo N° 65: Guía de observación – Muros Interiores 14

Guía de observación: Evaluación de Patologías Existentes				
Información General:				
Evaluador:	Jhonatan Castro Guzmán, Iván Montoya Balarezo			
Hora de inicio:	8.20 a.m. - 5 de Noviembre del 2021			
Hora de término:	4.13 p.m. - 5 de Noviembre del 2021			
Información Específica:				
Infraestructura:	Reservorio de la PTAP - Trujillo			
Elemento/Secciones de estudio:	Concreto de muros interiores			24
Sección de estudio:	14 de 24			
Medición: Longitud: (m)	4	Alto: (m)	5,3	Área (m2): 21,2
Identificación de mecanismos de daño existentes:				
Acciones físicas:				
Exposición a cambios por humedad y temperatura				Sí
Acciones mecánicas:				
Agentes erosivos y daños por abrasión				Sí
Acciones químicas:				
Exposición a químicos y corrosión del refuerzo				Sí
Acciones biológicas:				
Presencia de hongos y moho				No
Identificación de mecanismos de deterioro:				
Meteorización:	S-N	S-N	S-N	S-N
Patologías: Fisuramiento	Sí	Desintegración	No	Agrietamiento

Decoloración y manchado:				
Patologías: Eflorescencias	Sí	Manchas biorgánicas (Moho, hongos)		No
Lixiviación:				
Patologías: Eflorescencias	Sí	Desprendimientos		No
Reacciones deletéreas:				
Patologías: R. álcali-agregado	No	Protuberancias	No	Huecos
Expansión de la masa del concreto:				
Patologías: Desprendimientos	No	Ablandamientos	Sí	R. Álcali-sílice
Despasivación del refuerzo:				
Patologías: Corrosión del acero de refuerzo				No
Área afectada: (Seleccionar)				
Hasta 25%		Entre 25 y 50%	Entre 50 y 75%	Sobre 75%
		X		
Severidad de Patologías:			Fotografía:	
	Leve	Moderado	Severo	
Erosión	Menos del 5%	5-20%	Más del 20%	
Seleccionar:	X			
Grieta	Menos a 0.4 mm	0.4 - 1.0 mm	Más de 1.0 mm	
Seleccionar:	X			
Eflorescencia	Menos del 5%	5-20%	Más del 20%	
Seleccionar:	X			
Corrosión	Capa fina de óxido	Pérdida de ac	Pérdida +15%	
Seleccionar:				
Disgregación	Menos del 10%	10-30%	30%	
Seleccionar:	X			
Fuente: Pinedo, M. (2018). Antecedentes de Investigación

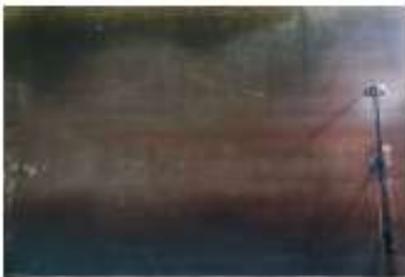
Anexo N° 66: Guía de observación – Muros Interiores 15

Guía de observación: Evaluación de Patologías Existentes				
Información General:				
Evaluador:	Jhonatan Castro Guzmán, Iván Montoya Balarezo			
Hora de inicio:	8.20 a.m. - 5 de Noviembre del 2021			
Hora de término:	4.13 p.m. - 5 de Noviembre del 2021			
Información Específica:				
Infraestructura:	Reservorio de la PTAP - Trujillo			
Elemento/Secciones de estudio:	Concreto de muros interiores			24
Sección de estudio:	15 de 24			
Medición: Longitud: (m)	4	Alto: (m)	5,3	Área (m ²): 21,2
Identificación de mecanismos de daño existentes:				
Acciones físicas:				
Exposición a cambios por humedad y temperatura				Sí
Acciones mecánicas:				
Agentes erosivos y daños por abrasión				Sí
Acciones químicas:				
Exposición a químicos y corrosión del refuerzo				Sí
Acciones biológicas:				
Presencia de hongos y moho				No
Identificación de mecanismos de deterioro:				
Meteorización:	S-N	S-N	S-N	S-N
Patologías: Fisuramiento	Sí	Desintegración	No	Agrietamiento: No

Decoloración y manchado:				
Patologías: Eflorescencias	Sí	Manchas biorgánicas (Moho, hongos)		No
Lixiviación:				
Patologías: Eflorescencias	Sí	Desprendimientos		No
Reacciones deletéreas:				
Patologías: R. álcali-agregado	No	Protuberancias	Sí	Huecos
				No
Expansión de la masa del concreto:				
Patologías: Desprendimientos	No	Ablandamientos	Sí	R. Álcali-silíce
				No
Despasivación del refuerzo:				
Patologías: Corrosión del acero de refuerzo				No
Área afectada: (Seleccionar)				
Hasta 25%	Entre 25 y 50%	Entre 50 y 75%	Sobre 75%	
	X			
Severidad de Patologías:				Fotografía:
	Leve	Moderado	Severo

Erosión	Menos del 5%	5-20%	Más del 20%	
Seleccionar:	X			
Grieta	Menos a 0.4 mm	0.4 - 1.0 mm	Más de 1.0 mm	
Seleccionar:	X			
Eflorescencia	Menos del 5%	5-20%	Más del 20%	
Seleccionar:	X			
Corrosión	Capa fina de óxido	Pérdida de ac	Pérdida +15%	
Seleccionar:				
Disgregación	Menos del 10%	10-30%	30%	
Seleccionar:	X

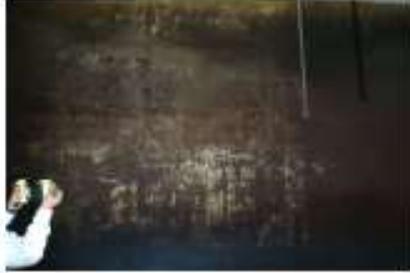
Guía de observación: Evaluación de Patologías Existentes				
Información General:				
Evaluador:	Jhonatan Castro Guzmán, Iván Montoya Balarezo			
Hora de inicio:	8.20 a.m. - 5 de Noviembre del 2021			
Hora de término:	4.13 p.m. - 5 de Noviembre del 2021			
Información Específica:				
Infraestructura:	Reservorio de la PTAP - Trujillo			
Elemento/Secciones de estudio:	Concreto de muros interiores			24
Sección de estudio:	16 de 24			
Medición:	Longitud: (m)	4	Alto: (m)	5,3
			Área (m2):	21,2
Identificación de mecanismos de daño existentes:				
Acciones físicas:				
Exposición a cambios por humedad y temperatura				Sí
Acciones mecánicas:				
Agentes erosivos y daños por abrasión				Sí
Acciones químicas:				
Exposición a químicos y corrosión del refuerzo				Sí
Acciones biológicas:				
Presencia de hongos y moho				No
Identificación de mecanismos de deterioro:				
Meteorización:	S-N		S-N	S-N
Patologías: Fisuramiento	Sí	Desintegración	Sí	Agrietamiento: No

Decoloración y manchado:				
Patologías: Eflorescencias	Sí	Manchas biorgánicas (Moho, hongos)		No
Lixiviación:				
Patologías: Eflorescencias	Sí	Desprendimientos		No
Reacciones deletéreas:				
Patologías: R. álcali-agregado	No	Protuberancias	No	Huecos: No
Expansión de la masa del concreto:				
Patologías: Desprendimientos	No	Ablandamientos	Sí	R. Álcali-sílice: No
Despasivación del refuerzo:				
Patologías: Corrosión del acero de refuerzo			No	
Área afectada: (Seleccionar)				
Hasta 25%		Entre 25 y 50%		Sobre 75%
		X		
Severidad de Patologías:				Fotografía:
	Leve	Moderado	Severo

Erosión	Menos del 5%	5-20%	Más del 20%	
Seleccionar:	X			
Grieta	Menos a 0.4 mm	0.4 - 1.0 mm	Más de 1.0 mm	
Seleccionar:	X			
Eflorescencia	Menos del 5%	5-20%	Más del 20%	
Seleccionar:	X			
Corrosión	Capa fina de óxido	Pérdida de ac	Pérdida +15%	
Seleccionar:	X			
Disgregación	Menos del 10%	10-30%	30%	
Seleccionar:	X			
Fuente: Pinedo, M. (2018). Antecedentes de Investigación

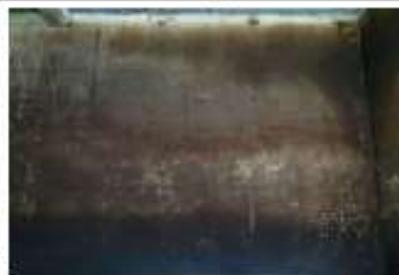
Guía de observación: Evaluación de Patologías Existentes			
Información General:			
Evaluador:	Jhonatan Castro Guzmán, Iván Montoya Balarezo		
Hora de inicio:	8.20 a.m. - 5 de Noviembre del 2021		
Hora de término:	4.13 p.m. - 5 de Noviembre del 2021		
Información Específica:			
Infraestructura:	Reservorio de la PTAP - Trujillo		
Elemento/Secciones de estudio:	Concreto de muros interiores	24	
Sección de estudio:	18 de 24		
Medición: Longitud: (m)	4	Alto: (m)	5,3 Área (m2): 21,2
Identificación de mecanismos de daño existentes:			
Acciones físicas:			
Exposición a cambios por humedad y temperatura			Si
Acciones mecánicas:			
Agentes erosivos y daños por abrasión			Si
Acciones químicas:			
Exposición a químicos y corrosión del refuerzo			Si
Acciones biológicas:			
Presencia de hongos y moho			No
Identificación de mecanismos de deterioro:			
Meteorización:	S-N	S-N	S-N
Patologías: Fisuramiento	Si	Desintegración No	Agrietamiento No

Decoloración y manchado:			
Patologías: Eflorescencias	Si	Manchas biorgánicas (Moho, hongos)	No
Lixiviación:			
Patologías: Eflorescencias	Si	Desprendimientos	No
Reacciones deletéreas:			
Patologías: R. álcali-agregado	No	Protuberancias No	Huecos No
Expansión de la masa del concreto:			
Patologías: Desprendimientos	No	Ablandamientos No	R. Álcali-silíce No
Despasivación del refuerzo:			
Patologías: Corrosión del acero de refuerzo	No		
Área afectada: (Seleccionar)			
Hasta 25%	Entre 25 y 50%	Entre 50 y 75%	Sobre 75%
	X		
Severidad de Patologías:			Fotografía:
	Leve	Moderado	Severo
Erosión	Menos del 5%	5-20%	Más del 20%
Seleccionar:	X		
Grieta	Menos a 0.4 mm	0.4 - 1.0 mm	Más de 1.0 mm
Seleccionar:	X		
Eflorescencia	Menos del 5%	5-20%	Más del 20%
Seleccionar:	X		
Corrosión	Capa fina de óxido	Pérdida de ac	Pérdida +15%
Seleccionar:			
Disgregación	Menos del 10%	10-30%	30%
Seleccionar:	X		
Fuente: Pinedo, M. (2018). Antecedentes de Investigación

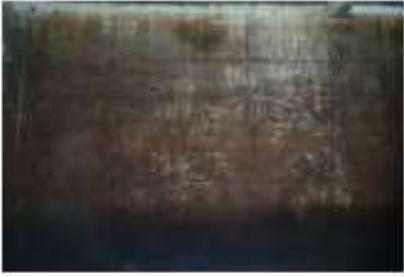
Anexo N° 70: Guía de observación – Muros Interiores 19

Guía de observación: Evaluación de Patologías Existentes				
Información General:				
Evaluidor:	Jhonatan Castro Guzmán, Iván Montoya Balarezo			
Hora de inicio:	8.20 a.m. - 5 de Noviembre del 2021			
Hora de término:	4.13 p.m. - 5 de Noviembre del 2021			
Información Específica:				
Infraestructura:	Reservorio de la PTAP - Trujillo			
Elemento/Secciones de estudio:	Concreto de muros interiores			24
Sección de estudio:	19 de 24			
Medición: Longitud: (m)	4	Alto: (m)	5,3	Área (m ²): 21,2
Identificación de mecanismos de daño existentes:				
Acciones físicas:				
Exposición a cambios por humedad y temperatura				Sí
Acciones mecánicas:				
Agentes erosivos y daños por abrasión				Sí
Acciones químicas:				
Exposición a químicos y corrosión del refuerzo				Sí
Acciones biológicas:				
Presencia de hongos y moho				No
Identificación de mecanismos de deterioro:				
Meteorización:	S-N	S-N	S-N	S-N
Patologías: Fisuramiento	Sí	Desintegración	Sí	Agrietamiento No

Decoloración y manchado:				
Patologías: Eflorescencias	Sí	Manchas biorgánicas (Moho, hongos)		No
Lixiviación:				
Patologías: Eflorescencias	Sí	Desprendimientos		No
Reacciones deletéreas:				
Patologías: R. álcali-agregado	No	Protuberancias	No	Huecos No
Expansión de la masa del concreto:				
Patologías: Desprendimientos	No	Ablandamientos	Sí	R. Álcali-silice No
Despasivación del refuerzo:				
Patologías: Corrosión del acero de refuerzo				No
Área afectada: (Seleccionar)				
Hasta 25%	Entre 25 y 50%	Entre 50 y 75%	Sobre 75%	
	X			
Severidad de Patologías:				Fotografía:
	Leve	Moderado	Severo

Erosión	Menos del 5%	5-20%	Más del 20%	
Seleccionar:	X			
Grieta	Menos a 0.4 mm	0.4 - 1.0 mm	Más de 1.0 mm	
Seleccionar:	X			
Eflorescencia	Menos del 5%	5-20%	Más del 20%	
Seleccionar:	X			
Corrosión	Capa fina de óxido	Pérdida de ac	Pérdida +15%	
Seleccionar:				
Disgregación	Menos del 10%	10-30%	30%	
Seleccionar:	X			
Fuente: Pinedo, M. (2018). Antecedentes de Investigación

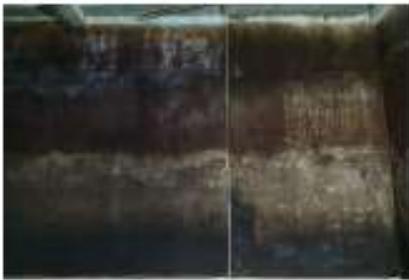
Guía de observación: Evaluación de Patologías Existentes				
Información General:				
Evaluador:	Jhonatan Castro Guzmán, Iván Montoya Balarezo			
Hora de inicio:	8.20 a.m. - 5 de Noviembre del 2021			
Hora de término:	4.13 p.m. - 5 de Noviembre del 2021			
Información Específica:				
Infraestructura:	Reservorio de la PTAP - Trujillo			
Elemento/Secciones de estudio:	Concreto de muros interiores			24
Sección de estudio:	22 de 24			
Medición: Longitud: (m)	4	Alto: (m)	5,3	Área (m ²): 21,2
Identificación de mecanismos de daño existentes:				
Acciones físicas:				
Exposición a cambios por humedad y temperatura				Sí
Acciones mecánicas:				
Agentes erosivos y daños por abrasión				Sí
Acciones químicas:				
Exposición a químicos y corrosión del refuerzo				Sí
Acciones biológicas:				
Presencia de hongos y moho				No
Identificación de mecanismos de deterioro:				
Meteorización:	S-N	S-N	S-N	S-N
Patologías: Fisuramiento	Sí	Desintegración	Sí	Agrietamiento No

Decoloración y manchado:				
Patologías: Eflorescencias	Sí	Manchas biorgánicas (Moho, hongos)		No
Lixiviación:				
Patologías: Eflorescencias	Sí	Desprendimientos		No
Reacciones deletéreas:				
Patologías: R. álcali-agregado	No	Protuberancias	No	Huecos No
Expansión de la masa del concreto:				
Patologías: Desprendimientos	No	Ablandamientos	Sí	R. Álcali-silice No
Despasivación del refuerzo:				
Patologías: Corrosión del acero de refuerzo				No
Área afectada: (Seleccionar)				
Hasta 25%	Entre 25 y 50%	Entre 50 y 75%	Sobre 75%	
	X			
Severidad de Patologías:				Fotografía:
	Leve	Moderado	Severo

Erosión	Menos del 5%	5-20%	Más del 20%	
Seleccionar: X				
Grieta	Menos a 0.4 mm	0.4 - 1.0 mm	Más de 1.0 mm	
Seleccionar: X				
Eflorescencia	Menos del 5%	5-20%	Más del 20%	
Seleccionar:	X			
Corrosión	Capa fina de óxido	Pérdida de ac	Pérdida +15%	
Seleccionar:				
Disgregación	Menos del 10%	10-30%	30%	
Seleccionar: X

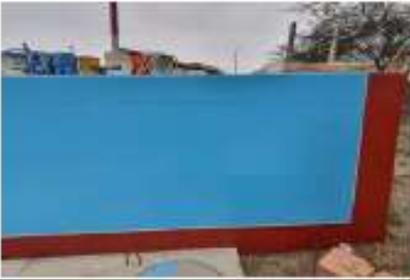
Guía de observación: Evaluación de Patologías Existentes				
Información General:				
Evaluador:	Jhonatan Castro Guzmán, Iván Montoya Balarezo			
Hora de inicio:	8.20 a.m. - 5 de Noviembre del 2021			
Hora de término:	4.13 p.m. - 5 de Noviembre del 2021			
Información Específica:				
Infraestructura:	Reservorio de la PTAP - Trujillo			
Elemento/Secciones de estudio:	Concreto de muros exteriores			60
Sección de estudio:	1 de 60			
Medición: Longitud: (m)	2	Alto: (m)	2,2	Área (m ²): 4,4
Identificación de mecanismos de daño existentes:				
Acciones físicas:				
Exposición a cambios por humedad y temperatura				Sí
Acciones mecánicas:				
Agentes erosivos, vibraciones y daños por abrasión				Sí
Acciones químicas:				
Exposición a químicos y corrosión del refuerzo				No
Acciones biológicas:				
Presencia de hongos y moho				Sí
Identificación de mecanismos de deterioro:				
Meteorización:	S-N	S-N	S-N	S-N
Patologías: Fisuramiento	Sí	Desintegración	No	Agrietamiento: No

Decoloración y manchado:				
Patologías: Eflorescencias	No	Manchas biorgánicas (Moho, hongos)		No
Lixiviación:				
Patologías: Eflorescencias	No	Desprendimientos		No
Reacciones deletéreas:				
Patologías: R. álcali-agregado	No	Protuberancias		Huecos: No
Expansión de la masa del concreto:				
Patologías: Desprendimientos	No	Ablandamientos	No	R. Álcali-sílice No
Despasivación del refuerzo:				
Patologías: Corrosión del acero de refuerzo				No
Área afectada:				
Hasta 25%	Entre 25 y 50%	Entre 50 y 75%	Sobre 75%	
X				
Severidad de Patologías:				Fotografía:
	Leve	Moderado	Severo

Erosión	Menos del 5%	5-20%	Más del 20%	
Seleccionar:				
Grieta	Menos a 0.4 mm	0.4 - 1.0 mm	Más de 1.0 mm	
Seleccionar: X				
Eflorescencia	Menos del 5%	5-20%	Más del 20%	
Seleccionar:				
Corrosión	Capa fina de óxido	Pérdida de ac	Pérdida +15%	
Seleccionar:				
Disgregación	Menos del 10%	10-30%	30%	
Seleccionar: X				
Fuente: Pinedo, M. (2018). Antecedentes de Investigación

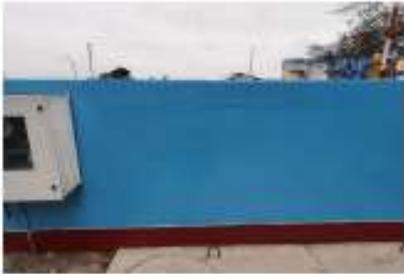
Anexo N° 77: Guía de observación – Muros Exteriores 2

Guía de observación: Evaluación de Patologías Existentes				
Información General:				
Evaluador:	Jhonatan Castro Guzmán, Iván Montoya Balarezo			
Hora de inicio:	8.20 a.m. - 5 de Noviembre del 2021			
Hora de término:	4.13 p.m. - 5 de Noviembre del 2021			
Información Específica:				
Infraestructura:	Reservorio de la PTAP - Trujillo			
Elemento/Secciones de estudio:	Concreto de muros exteriores			60
Sección de estudio:	2 de 60			
Medición: Longitud: (m)	2	Alto: (m)	2,2	Área (m ²): 4,4
Identificación de mecanismos de daño existentes:				
Acciones físicas:				
Exposición a cambios por humedad y temperatura				<input checked="" type="checkbox"/> Sí
Acciones mecánicas:				
Agentes erosivos y daños por abrasión				<input checked="" type="checkbox"/> Sí
Acciones químicas:				
Exposición a químicos y corrosión del refuerzo				<input type="checkbox"/> No
Acciones biológicas:				
Presencia de hongos y moho				<input checked="" type="checkbox"/> Sí

Identificación de mecanismos de deterioro:				
Meteorización:	S-N	S-N	S-N	S-N
Patologías: Fisuramiento	<input checked="" type="checkbox"/> Sí	Desintegración	<input type="checkbox"/> No	Agrietamiento
Decoloración y manchado:				
Patologías: Eflorescencias	<input type="checkbox"/> No	Manchas biorgánicas (Moho, hongos)		<input type="checkbox"/> No
Lixiviación:				
Patologías: Eflorescencias	<input type="checkbox"/> No	Desprendimientos		<input type="checkbox"/> No
Reacciones deletéreas:				
Patologías: R. álcali-agregado	<input type="checkbox"/> No	Protuberancias		Huecos <input type="checkbox"/> No
Expansión de la masa del concreto:				
Patologías: Desprendimientos	<input type="checkbox"/> No	Ablandamientos	<input type="checkbox"/> No	R. Álcali-sílice <input type="checkbox"/> No
Despasivación del refuerzo:				
Patologías: Corrosión del acero de refuerzo				<input type="checkbox"/> No
Área afectada:				
Hasta 25%	<input type="checkbox"/>	Entre 25 y 50%	<input type="checkbox"/>	Entre 50 y 75%

Sobre 75%	<input type="checkbox"/>			<input type="checkbox"/>
X				
Severidad de Patologías:				Fotografía:
	Leve	Moderado	Severo

Erosión	Menos del 5%	5-20%	Más del 20%	
Seleccionar:				
Grieta	Menos a 0.4 mm	0.4 - 1.0 mm	Más de 1.0 mm	
Seleccionar: X				
Eflorescencia	Menos del 5%	5-20%	Más del 20%	
Seleccionar:				
Corrosión	Capa fina de óxido	Pérdida de ac	Pérdida +15%	
Seleccionar:				
Disgregación	Menos del 10%	10-30%	30%	
Seleccionar: X				
Fuente: Pinedo, M. (2018). Antecedentes de Investigación

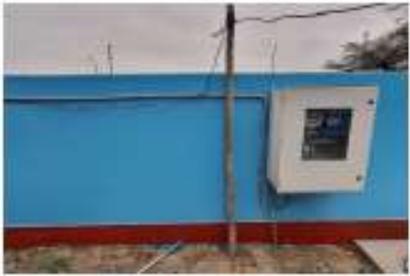
Anexo N° 78: Guía de observación – Muros Exteriores 3

Guía de observación: Evaluación de Patologías Existentes				
Información General:				
Evaluador:	Jhonatan Castro Guzmán, Iván Montoya Balarezo			
Hora de inicio:	8.20 a.m. - 5 de Noviembre del 2021			
Hora de término:	4.13 p.m. - 5 de Noviembre del 2021			
Información Específica:				
Infraestructura:	Reservorio de la PTAP - Trujillo			
Elemento/Secciones de estudio:	Concreto de muros exteriores			60
Sección de estudio:	3 de 60			
Medición: Longitud: (m)	2	Alto: (m)	5,3	Área (m ²): 10,6
Identificación de mecanismos de daño existentes:				
Acciones físicas:				
Exposición a cambios por humedad y temperatura			Sí	
Acciones mecánicas:				
Agentes erosivos y daños por abrasión			Sí	
Acciones químicas:				
Exposición a químicos y corrosión del refuerzo				No
Acciones biológicas:				
Presencia de hongos y moho			Sí	
Identificación de mecanismos de deterioro:				
Meteorización:	S-N		S-N	S-N
Patologías: Fisuramiento	Sí	Desintegración	No	Agrietamiento: No

Decoloración y manchado:				
Patologías: Eflorescencias	No	Manchas biorgánicas (Moho, hongos)		Sí
Lixiviación:				
Patologías: Eflorescencias	No	Desprendimientos		No
Reacciones deletéreas:				
Patologías: R. álcali-agregado	No	Protuberancias		Huecos Sí
Expansión de la masa del concreto:				
Patologías: Desprendimientos	No	Ablandamientos	No	R. Álcali-silice No
Despasivación del refuerzo:				
Patologías: Corrosión del acero de refuerzo			No	
Área afectada:				
Hasta 25%	Entre 25 y 50%	Entre 50 y 75%	Sobre 75%	
X				
Severidad de Patologías:				Fotografía:
	Leve	Moderado	Severo	
Erosión	Menos del 5%	5-20%	Más del 20%	
Seleccionar:				
Grieta	Menos a 0.4 mm	0.4 - 1.0 mm	Más de 1.0 mm	
Seleccionar: X				
Eflorescencia	Menos del 5%	5-20%	Más del 20%	
Seleccionar:				
Corrosión	Capa fina de óxido	Pérdida de ac	Pérdida +15%	
Seleccionar:				
Disgregación	Menos del 10%	10-30%	30%	
Seleccionar: X				
Fuente: Pinedo, M. (2018). Antecedentes de Investigación

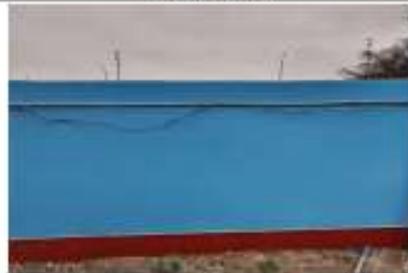
Anexo N° 79: Guía de observación – Muros Exteriores 4

Guía de observación: Evaluación de Patologías Existentes				
Información General:				
Evaluador:	Jhonatan Castro Guzmán, Iván Montoya Balarezo			
Hora de inicio:	8.20 a.m. - 5 de Noviembre del 2021			
Hora de término:	4.13 p.m. - 5 de Noviembre del 2021			
Información Específica:				
Infraestructura:	Reservorio de la PTAP - Trujillo			
Elemento/Secciones de estudio:	Concreto de muros exteriores			60
Sección de estudio:	4 de 60			
Medición:	Longitud: (m)	2	Alto: (m)	2,2
			Área (m2):	4,4
Identificación de mecanismos de daño existentes:				
Acciones físicas:				
Exposición a cambios por humedad y temperatura				Sí
Acciones mecánicas:				
Agentes erosivos y daños por abrasión				Sí
Acciones químicas:				
Exposición a químicos y corrosión del refuerzo				No
Acciones biológicas:				
Presencia de hongos y moho				Sí
Identificación de mecanismos de deterioro:				
Meteorización:	S-N		S-N	S-N
Patologías: Fisuramiento	Sí	Desintegración	No	Agrietamiento No

Decoloración y manchado:				
Patologías: Eflorescencias	No	Manchas biorgánicas (Moho, hongos)		No
Lixiviación:				
Patologías: Eflorescencias	No	Desprendimientos	No	
Reacciones deletéreas:				
Patologías: R. álcali-agregado	No	Protuberancias	Huecos	No
Expansión de la masa del concreto:				
Patologías: Desprendimientos	No	Ablandamientos	No	R. Álcali-silíce No
Despasivación del refuerzo:				
Patologías: Corrosión del acero de refuerzo				No
Área afectada:				
Hasta 25%	Entre 25 y 50%	Entre 50 y 75%	Sobre 75%	
X				
Severidad de Patologías:				Fotografía:
	Leve	Moderado	Severo	
Erosión	Menos del 5%	5-20%	Más del 20%	
Seleccionar:				
Grieta	Menos a 0.4 mm	0.4 - 1.0 mm	Más de 1.0 mm	
Seleccionar: X				
Eflorescencia	Menos del 5%	5-20%	Más del 20%	
Seleccionar:				
Corrosión	Capa fina de óxido	Pérdida de ac	Pérdida +15%	
Seleccionar:				
Disgregación	Menos del 10%	10-30%	30%	
Seleccionar: X				
Fuente: Pinedo, M. (2018). Antecedentes de Investigación

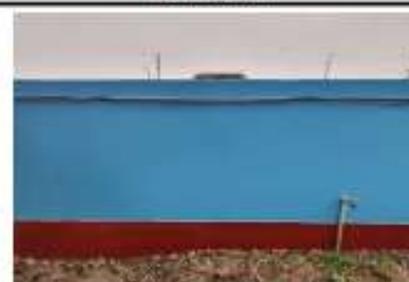
Guía de observación: Evaluación de Patologías Existentes				
Información General:				
Evaluador:	Jhonatan Castro Guzmán, Iván Montoya Balarezo			
Hora de inicio:	8.20 a.m. - 5 de Noviembre del 2021			
Hora de término:	4.13 p.m. - 5 de Noviembre del 2021			
Información Específica:				
Infraestructura:	Reservorio de la PTAP - Trujillo			
Elemento/Secciones de estudio:	Concreto de muros exteriores			60
Sección de estudio:	6 de 60			
Medición:	Longitud: (m)	2	Alto: (m)	2,2
			Área (m ²):	4,4
Identificación de mecanismos de daño existentes:				
Acciones físicas:				
Exposición a cambios por humedad y temperatura			Sí	
Acciones mecánicas:				
Agentes erosivos y daños por abrasión			Sí	
Acciones químicas:				
Exposición a químicos y corrosión del refuerzo				No
Acciones biológicas:				
Presencia de hongos y moho			Sí	
Identificación de mecanismos de deterioro:				
Meteorización:	S-N		S-N	S-N
Patologías: Fisuramiento	Sí	Desintegración	No	Agrietamiento: No

Decoloración y manchado:				
Patologías: Eflorescencias	No	Manchas biorgánicas (Moho, hongos)		No
Lixiviación:				
Patologías: Eflorescencias	No	Desprendimientos		No
Reacciones deletéreas:				
Patologías: R. álcali-agregado	No	Protuberancias		Huecos No
Expansión de la masa del concreto:				
Patologías: Desprendimientos	No	Ablandamientos	No	R. Álcali-sílice No
Despasivación del refuerzo:				
Patologías: Corrosión del acero de refuerzo			No	
Área afectada:				
Hasta 25%	Entre 25 y 50%	Entre 50 y 75%	Sobre 75%	
X				
Severidad de Patologías:			Fotografía:	
	Leve	Moderado	Severo	
Erosión	Menos del 5%	5-20%	Más del 20%	
Seleccionar:				
Grieta	Menos a 0.4 mm	0.4 - 1.0 mm	Más de 1.0 mm	
Seleccionar: X				
Eflorescencia	Menos del 5%	5-20%	Más del 20%	
Seleccionar:				
Corrosión	Capa fina de óxido	Pérdida de ac	Pérdida +15%	
Seleccionar:				
Disgregación	Menos del 10%	10-30%	30%	
Seleccionar: X				
Fuente: Pinedo, M. (2018). Antecedentes de Investigación

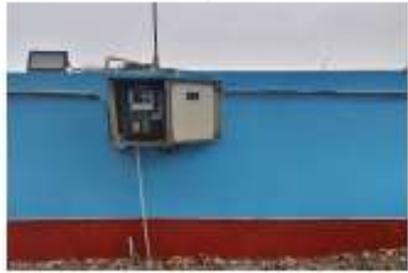
Guía de observación: Evaluación de Patologías Existentes			
Información General:			
Evaluador:	Jhonatan Castro Guzmán, Iván Montoya Balarezo		
Hora de inicio:	8.20 a.m. - 5 de Noviembre del 2021		
Hora de término:	4.13 p.m. - 5 de Noviembre del 2021		
Información Específica:			
Infraestructura:	Reservorio de la PTAP - Trujillo		
Elemento/Secciones de estudio:	Concreto de muros exteriores	60	
Sección de estudio:	7 de 60		
Medición: Longitud: (m)	2	Alto: (m)	2,2 Área (m2): 4,4
Identificación de mecanismos de daño existentes:			
Acciones físicas:			
Exposición a cambios por humedad y temperatura	Sí		
Acciones mecánicas:			
Agentes erosivos y daños por abrasión	Sí		
Acciones químicas:			
Exposición a químicos y corrosión del refuerzo			No
Acciones biológicas:			
Presencia de hongos y moho	Sí		
Identificación de mecanismos de deterioro:			
Meteorización:	S-N	S-N	S-N
Patologías: Fisuramiento	Sí	Desintegración No	Agrietamiento No

Decoloración y manchado:			
Patologías: Eflorescencias	No	Manchas biorgánicas (Moho, hongos)	No
Lixiviación:			
Patologías: Eflorescencias	No	Desprendimientos	No
Reacciones deletéreas:			
Patologías: R. álcali-agregado	No	Protuberancias	Huecos No
Expansión de la masa del concreto:			
Patologías: Desprendimientos	No	Ablandamientos No	R. Álcali-silice No
Despasivación del refuerzo:			
Patologías: Corrosión del acero de refuerzo	No		
Área afectada:			
Hasta 25% <input type="checkbox"/>	Entre 25 y 50% <input type="checkbox"/>	Entre 50 y 75% <input type="checkbox"/>	Sobre 75% <input type="checkbox"/>
X			
Severidad de Patologías:			Fotografía:
	Leve	Moderado	Severo
Erosión	Menos del 5%	5-20%	Más del 20%
Seleccionar:			
Grieta	Menos a 0.4 mm	0.4 - 1.0 mm	Más de 1.0 mm
Seleccionar: X			
Eflorescencia	Menos del 5%	5-20%	Más del 20%
Seleccionar:			
Corrosión	Capa fina de óxido	Pérdida de ac	Pérdida +15%
Seleccionar:

Disgregación	Menos del 10%	10-30%	30%
Seleccionar: X			
Fuente: Pinedo, M. (2018). Antecedentes de Investigación

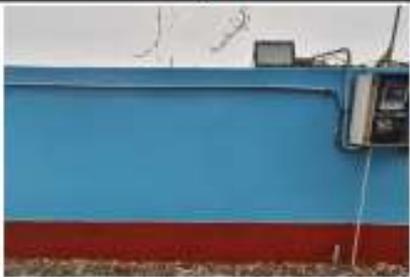
Guía de observación: Evaluación de Patologías Existentes				
Información General:				
Evaluador:	Jhonatan Castro Guzmán, Iván Montoya Balarezo			
Hora de inicio:	8.20 a.m. - 5 de Noviembre del 2021			
Hora de término:	4.13 p.m. - 5 de Noviembre del 2021			
Información Específica:				
Infraestructura:	Reservorio de la PTAP - Trujillo			
Elemento/Secciones de estudio:	Concreto de muros exteriores			60
Sección de estudio:	8 de 60			
Medición: Longitud: (m)	2	Alto: (m)	2,2	Área (m ²): 4,4
Identificación de mecanismos de daño existentes:				
Acciones físicas:				
Exposición a cambios por humedad y temperatura				Sí
Acciones mecánicas:				
Agentes erosivos y daños por abrasión				Sí
Acciones químicas:				
Exposición a químicos y corrosión del refuerzo				No
Acciones biológicas:				
Presencia de hongos y moho				Sí
Identificación de mecanismos de deterioro:				
Meteorización:	S-N	S-N	S-N	S-N
Patologías: Fisuramiento	Sí	Desintegración	No	Agrietamiento

Decoloración y manchado:				
Patologías: Eflorescencias	No	Manchas biorgánicas (Moho, hongos)		No
Lixiviación:				
Patologías: Eflorescencias	No	Desprendimientos		No
Reacciones deletéreas:				
Patologías: R. álcali-agregado	No	Protuberancias		Huecos
Expansión de la masa del concreto:				
Patologías: Desprendimientos	No	Ablandamientos	No	R. Álcali-sílice
Despasivación del refuerzo:				
Patologías: Corrosión del acero de refuerzo			No	
Área afectada:				
Hasta 25%	Entre 25 y 50%	Entre 50 y 75%	Sobre 75%	
X				
Severidad de Patologías:				Fotografía:
	Leve	Moderado	Severo

Erosión	Menos del 5%	5-20%	Más del 20%	
Seleccionar:				
Grieta	Menos a 0.4 mm	0.4 - 1.0 mm	Más de 1.0 mm	
Seleccionar: X				
Eflorescencia	Menos del 5%	5-20%	Más del 20%	
Seleccionar:				
Corrosión	Capa fina de óxido	Pérdida de ac	Pérdida +15%	
Seleccionar:				
Disgregación	Menos del 10%	10-30%	30%	
Seleccionar: X				
Fuente: Pinedo, M. (2018). Antecedentes de Investigación

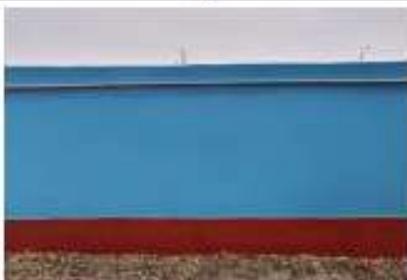
Anexo N° 84: Guía de observación – Muros Exteriores 9

Guía de observación: Evaluación de Patologías Existentes				
Información General:				
Evaluador:	Jhonatan Castro Guzmán, Iván Montoya Balarezo			
Hora de inicio:	8.20 a.m. - 5 de Noviembre del 2021			
Hora de término:	4.13 p.m. - 5 de Noviembre del 2021			
Información Específica:				
Infraestructura:	Reservorio de la PTAP - Trujillo			
Elemento/Secciones de estudio:	Concreto de muros exteriores			60
Sección de estudio:	9 de 60			
Medición: Longitud: (m)	2	Alto: (m)	2,2	Área (m ²): 4,4
Identificación de mecanismos de daño existentes:				
Acciones físicas:				
Exposición a cambios por humedad y temperatura				Sí
Acciones mecánicas:				
Agentes erosivos y daños por abrasión				Sí
Acciones químicas:				
Exposición a químicos y corrosión del refuerzo				No
Acciones biológicas:				
Presencia de hongos y moho				Sí
Identificación de mecanismos de deterioro:				
Meteorización:	S-N	S-N	S-N	S-N
Patologías: Fisuramiento	Sí	Desintegración No	Agrietamiento	No

Decoloración y manchado:				
Patologías: Eflorescencias	No	Manchas biorgánicas (Moho, hongos)		No
Lixiviación:				
Patologías: Eflorescencias	No	Desprendimientos	No	
Reacciones deletéreas:				
Patologías: R. álcali-agregado	No	Protuberancias	Huecos	No
Expansión de la masa del concreto:				
Patologías: Desprendimientos	No	Ablandamientos No	R. Álcali-sílice	No
Despasivación del refuerzo:				
Patologías: Corrosión del acero de refuerzo				No
Área afectada:				
Hasta 25%	Entre 25 y 50%	Entre 50 y 75%	Sobre 75%

X.				
Severidad de Patologías:				Fotografía:
	Leve	Moderado	Severo

Erosión	Menos del 5%	5-20%	Más del 20%	
Seleccionar:				
Grieta	Menos a 0.4 mm.	0.4 - 1.0 mm	Más de 1.0 mm	
Seleccionar: X				
Eflorescencia	Menos del 5%	5-20%	Más del 20%	
Seleccionar:				
Corrosión	Capa fina de óxido	Pérdida de ac	Pérdida +15%	
Seleccionar:				
Disgregación	Menos del 10%	10-30%	30%	
Seleccionar: X				
Fuente: Pinedo, M. (2018). Antecedentes de Investigación

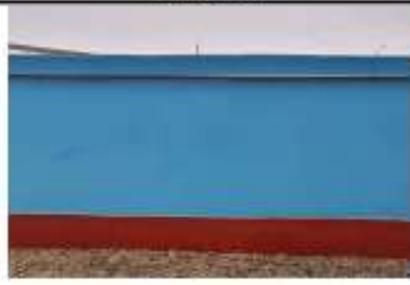
Anexo N° 85: Guía de observación – Muros Exteriores 10

Guía de observación: Evaluación de Patologías Existentes				
Información General:				
Evaluador:	Jhonatan Castro Guzmán, Iván Montoya Balarezo			
Hora de inicio:	8.20 a.m. - 5 de Noviembre del 2021			
Hora de término:	4.13 p.m. - 5 de Noviembre del 2021			
Información Específica:				
Infraestructura:	Reservorio de la PTAP - Trujillo			
Elemento/Secciones de estudio:	Concreto de muros exteriores			60
Sección de estudio:	10 de 60			
Medición:	Longitud: (m)	2	Alto: (m)	2,2
			Área (m ²):	4,4
Identificación de mecanismos de daño existentes:				
Acciones físicas:				
Exposición a cambios por humedad y temperatura				<input checked="" type="checkbox"/>
Acciones mecánicas:				
Agentes erosivos y daños por abrasión				<input checked="" type="checkbox"/>
Acciones químicas:				
Exposición a químicos y corrosión del refuerzo				<input type="checkbox"/>
Acciones biológicas:				
Presencia de hongos y moho				<input checked="" type="checkbox"/>

Identificación de mecanismos de deterioro:				
Meteorización:	S-N	S-N	S-N	
Patologías: Fisuramiento	<input checked="" type="checkbox"/>	Desintegración	<input type="checkbox"/>	Agrietamiento
Decoloración y manchado:				
Patologías: Eflorescencias	<input type="checkbox"/>	Manchas biorgánicas (Moho, hongos)		<input type="checkbox"/>
Lixiviación:				
Patologías: Eflorescencias	<input type="checkbox"/>	Desprendimientos		<input type="checkbox"/>
Reacciones deletéreas:				
Patologías: R. álcali-agregado	<input type="checkbox"/>	Protuberancias		Huecos
Expansión de la masa del concreto:				
Patologías: Desprendimientos	<input type="checkbox"/>	Ablandamientos	<input type="checkbox"/>	R. Álcali-sílice
Despasivación del refuerzo:				
Patologías: Corrosión del acero de refuerzo		<input type="checkbox"/>		
Área afectada:				
Hasta 25%	<input type="checkbox"/>	Entre 25 y 50%	<input checked="" type="checkbox"/>	Entre 50 y 75%

Sobre 75%
				X
Severidad de Patologías:				Fotografía:
	Leve	Moderado	Severo

Erosión	Menos del 5%	5-20%	Más del 20%	
Seleccionar:				
Grieta	Menos a 0.4 mm	0.4 - 1.0 mm	Más de 1.0 mm	
Seleccionar: X				
Eflorescencia	Menos del 5%	5-20%	Más del 20%	
Seleccionar:				
Corrosión	Capa fina de óxido	Pérdida de ac	Pérdida +15%	
Seleccionar:				
Disgregación	Menos del 10%	10-30%	30%	
Seleccionar: X				
Fuente: Pinedo, M. (2018). Antecedentes de Investigación

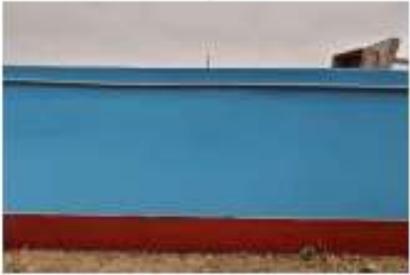
Guía de observación: Evaluación de Patologías Existentes				
Información General:				
Evaluador:	Jhonatan Castro Guzmán, Iván Montoya Balarezo			
Hora de inicio:	8.20 a.m. - 5 de Noviembre del 2021			
Hora de término:	4.13 p.m. - 5 de Noviembre del 2021			
Información Específica:				
Infraestructura:	Reservorio de la PTAP - Trujillo			
Elemento/Secciones de estudio:	Concreto de muros exteriores			60
Sección de estudio:	12 de 60			
Medición: Longitud: (m)	2	Alto: (m)	2,2	Área (m ²): 4,4
Identificación de mecanismos de daño existentes:				
Acciones físicas:				
Exposición a cambios por humedad y temperatura				Sí
Acciones mecánicas:				
Agentes erosivos y daños por abrasión				Sí
Acciones químicas:				
Exposición a químicos y corrosión del refuerzo				No
Acciones biológicas:				
Presencia de hongos y moho				Sí
Identificación de mecanismos de deterioro:				
Meteorización:	S-N	S-N	S-N	
Patologías: Fisuramiento	Sí	Desintegración No	Agrietamiento No

Decoloración y manchado:				
Patologías: Eflorescencias	No	Manchas biorgánicas (Moho, hongos)	No	
Lixiviación:				
Patologías: Eflorescencias	No	Desprendimientos	No	
Reacciones deletéreas:				
Patologías: R. álcali-agregado	No	Protuberancias	Huecos	No
Expansión de la masa del concreto:				
Patologías: Desprendimientos	No	Ablandamientos	No	R. Álcali-sílice No
Despasivación del refuerzo:				
Patologías: Corrosión del acero de refuerzo				No
Área afectada:				
Hasta 25%	Entre 25 y 50%	Entre 50 y 75%	Sobre 75%	
X				
Severidad de Patologías:				Fotografía:
	Leve	Moderado	Severo

Erosión	Menos del 5%	5-20%	Más del 20%	
Seleccionar:				
Grieta	Menos a 0.4 mm	0.4 - 1.0 mm	Más de 1.0 mm	
Seleccionar: X				
Eflorescencia	Menos del 5%	5-20%	Más del 20%	
Seleccionar:				
Corrosión	Capa fina de óxido	Pérdida de ac	Pérdida +15%	
Seleccionar:				
Disgregación	Menos del 10%	10-30%	30%	
Seleccionar: X				
Fuente: Pinedo, M. (2018). Antecedentes de Investigación

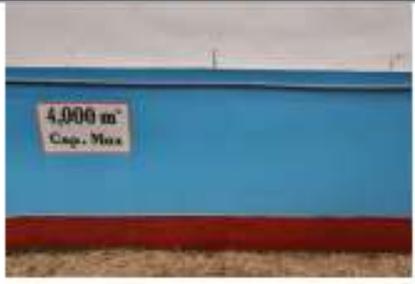
Anexo N° 88: Guía de observación – Muros Exteriores 13

Guía de observación: Evaluación de Patologías Existentes				
Información General:				
Evaluador:	Jhonatan Castro Guzmán, Iván Montoya Balarezo			
Hora de inicio:	8.20 a.m. - 5 de Noviembre del 2021			
Hora de término:	4.13 p.m. - 5 de Noviembre del 2021			
Información Específica:				
Infraestructura:	Reservorio de la PTAP - Trujillo			
Elemento/Secciones de estudio:	Concreto de muros exteriores			60
Sección de estudio:	13 de 60			
Medición: Longitud: (m)	2	Alto: (m)	2,2	Área (m ²): 4,4
Identificación de mecanismos de daño existentes:				
Acciones físicas:				
Exposición a cambios por humedad y temperatura			Sí	
Acciones mecánicas:				
Agentes erosivos y daños por abrasión			Sí	
Acciones químicas:				
Exposición a químicos y corrosión del refuerzo				No
Acciones biológicas:				
Presencia de hongos y moho			Sí	
Identificación de mecanismos de deterioro:				
Meteorización:	S-N	S-N	S-N	
Patologías: Fisuramiento	Sí	Desintegración	No	Agrietamiento: No

Decoloración y manchado:				
Patologías: Eflorescencias	No	Manchas biorgánicas (Moho, hongos)		No
Lixiviación:				
Patologías: Eflorescencias	No	Desprendimientos	No	
Reacciones deletéreas:				
Patologías: R. álcali-agregado	No	Protuberancias	Huecos	No
Expansión de la masa del concreto:				
Patologías: Desprendimientos	No	Ablandamientos	No	R. Álcali-sílice No
Despasivación del refuerzo:				
Patologías: Corrosión del acero de refuerzo			No	
Área afectada:				
Hasta 25%	Entre 25 y 50%	Entre 50 y 75%	Sobre 75%	
X				
Severidad de Patologías:				Fotografía:
	Leve	Moderado	Severo	
Erosión	Menos del 5%	5-20%	Más del 20%	
Seleccionar:				
Grieta	Menos a 0.4 mm	0.4 - 1.0 mm	Más de 1.0 mm	
Seleccionar: X				
Eflorescencia	Menos del 5%	5-20%	Más del 20%	
Seleccionar:				
Corrosión	Capa fina de óxido	Pérdida de ac	Pérdida +15%	
Seleccionar:				
Disgregación	Menos del 10%	10-30%	30%	
Seleccionar: X				
Fuente: Pinedo, M. (2018). Antecedentes de Investigación

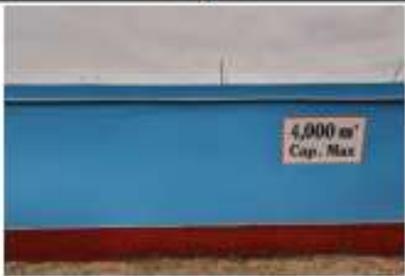
Guía de observación: Evaluación de Patologías Existentes				
Información General:				
Evaluador:	Jhonatan Castro Guzmán, Iván Montoya Balarezo			
Hora de inicio:	8.20 a.m. - 5 de Noviembre del 2021			
Hora de término:	4.13 p.m. - 5 de Noviembre del 2021			
Información Específica:				
Infraestructura:	Reservorio de la PTAP - Trujillo			
Elemento/Secciones de estudio:	Concreto de muros exteriores			60
Sección de estudio:	14 de 60			
Medición: Longitud: (m)	2	Alto: (m)	2,2	Área (m ²): 4,4
Identificación de mecanismos de daño existentes:				
Acciones físicas:				
Exposición a cambios por humedad y temperatura				Sí
Acciones mecánicas:				
Agentes erosivos y daños por abrasión				Sí
Acciones químicas:				
Exposición a químicos y corrosión del refuerzo				No
Acciones biológicas:				
Presencia de hongos y moho				Sí
Identificación de mecanismos de deterioro:				
Meteorización:	S-N	S-N	S-N	S-N
Patologías: Fisuramiento	Sí	Desintegración	No	Agrietamiento

Decoloración y manchado:				
Patologías: Eflorescencias	No	Manchas biorgánicas (Moho, hongos)		No
Lixiviación:				
Patologías: Eflorescencias	No	Desprendimientos		No
Reacciones deletéreas:				
Patologías: R. álcali-agregado	No	Protuberancias		Huecos
Expansión de la masa del concreto:				
Patologías: Desprendimientos	No	Ablandamientos	No	R. Álcali-silíce
Despasivación del refuerzo:				
Patologías: Corrosión del acero de refuerzo				No
Área afectada:				
Hasta 25%	Entre 25 y 50%	Entre 50 y 75%	Sobre 75%

X.				
Severidad de Patologías:				Fotografía:
	Leve	Moderado	Severo

Erosión	Menos del 5%	5-20%	Más del 20%	
Seleccionar:				
Grieta	Menos a 0.4 mm	0.4 - 1.0 mm	Más de 1.0 mm	
Seleccionar: X				
Eflorescencia	Menos del 5%	5-20%	Más del 20%	
Seleccionar:				
Corrosión	Capa fina de óxido	Pérdida de ac	Pérdida +15%	
Seleccionar:				
Disgregación	Menos del 10%	10-30%	30%	
Seleccionar: X				
Fuente: Pinedo, M. (2018). Antecedentes de Investigación

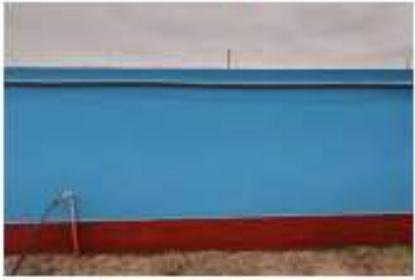
Guía de observación: Evaluación de Patologías Existentes				
Información General:				
Evaluador:	Jhonatan Castro Guzmán, Iván Montoya Balarezo			
Hora de inicio:	8.20 a.m. - 5 de Noviembre del 2021			
Hora de término:	4.13 p.m. - 5 de Noviembre del 2021			
Información Específica:				
Infraestructura:	Reservorio de la PTAP - Trujillo			
Elemento/Secciones de estudio:	Concreto de muros exteriores:			60
Sección de estudio:	15 de 60			
Medición: Longitud: (m)	2	Alto: (m)	2,2	Área (m ²): 4,4
Identificación de mecanismos de daño existentes:				
Acciones físicas:				
Exposición a cambios por humedad y temperatura				Si
Acciones mecánicas:				
Agentes erosivos y daños por abrasión				Si
Acciones químicas:				
Exposición a químicos y corrosión del refuerzo				No
Acciones biológicas:				
Presencia de hongos y moho				Si
Identificación de mecanismos de deterioro:				
Meteorización:	S-N	S-N	S-N	S-N
Patologías: Fisuramiento	Si	Desintegración	No	Agrietamiento

Decoloración y manchado:				
Patologías: Eflorescencias	No	Manchas biorgánicas (Moho, hongos)		No
Lixiviación:				
Patologías: Eflorescencias	No	Desprendimientos		No
Reacciones deletéreas:				
Patologías: R. álcali-agregado	No	Protuberancias		Huecos
Expansión de la masa del concreto:				
Patologías: Desprendimientos	No	Ablandamientos	No	R. Álcali-silíce
Despasivación del refuerzo:				
Patologías: Corrosión del acero de refuerzo				No
Área afectada:				
Hasta 25%	Entre 25 y 50%	Entre 50 y 75%	Sobre 75%	
X				
Severidad de Patologías:				Fotografía:
	Leve	Moderado	Severo

Erosión	Menos del 5%	5-20%	Más del 20%	
Seleccionar:				
Grieta	Menos a 0.4 mm	0.4 - 1.0 mm	Más de 1.0 mm	
Seleccionar: X				
Eflorescencia	Menos del 5%	5-20%	Más del 20%	
Seleccionar:				
Corrosión	Capa fina de óxido	Pérdida de ac	Pérdida +15%	
Seleccionar:				
Disgregación	Menos del 10%	10-30%	30%	
Seleccionar: X				
Fuente: Pinedo, M. (2018). Antecedentes de Investigación

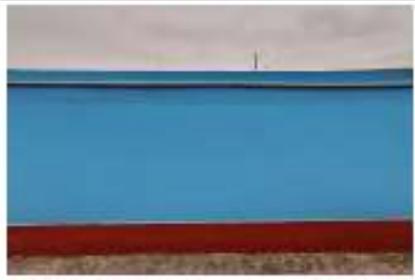
Guía de observación: Evaluación de Patologías Existentes				
Información General:				
Evaluador:	Jhonatan Castro Guzmán, Iván Montoya Balarezo			
Hora de inicio:	8.20 a.m. - 5 de Noviembre del 2021			
Hora de término:	4.13 p.m. - 5 de Noviembre del 2021			
Información Específica:				
Infraestructura:	Reservorio de la PTAP - Trujillo			
Elemento/Secciones de estudio:	Concreto de muros exteriores			60
Sección de estudio:	17 de 60			
Medición: Longitud: (m)	2	Alto: (m)	2,2	Área (m ²): 4,4
Identificación de mecanismos de daño existentes:				
Acciones físicas:				
Exposición a cambios por humedad y temperatura			Sí	
Acciones mecánicas:				
Agentes erosivos y daños por abrasión			Sí	
Acciones químicas:				
Exposición a químicos y corrosión del refuerzo				No
Acciones biológicas:				
Presencia de hongos y moho			Sí	
Identificación de mecanismos de deterioro:				
Meteorización:	S-N		S-N	S-N
Patologías: Fisuramiento	Sí	Desintegración	No	Agrietamiento

Decoloración y manchado:				
Patologías: Eflorescencias	No	Manchas biorgánicas (Moho, hongos)		No
Lixiviación:				
Patologías: Eflorescencias	No	Desprendimientos		No
Reacciones deletéreas:				
Patologías: R. álcali-agregado	No	Protuberancias		Huecos
Expansión de la masa del concreto:				
Patologías: Desprendimientos	No	Ablandamientos	No	R. Álcali-sílice
Despasivación del refuerzo:				
Patologías: Corrosión del acero de refuerzo			No	
Área afectada:				
Hasta 25%	Entre 25 y 50%	Entre 50 y 75%	Sobre 75%	
X				
Severidad de Patologías:				Fotografía:
	Leve	Moderado	Severo

Erosión	Menos del 5%	5-20%	Más del 20%	
Seleccionar:				
Grieta	Menos a 0.4 mm	0.4 - 1.0 mm	Más de 1.0 mm	
Seleccionar: X				
Eflorescencia	Menos del 5%	5-20%	Más del 20%	
Seleccionar:				
Corrosión	Capa fina de óxido	Pérdida de ac	Pérdida +15%	
Seleccionar:				
Disgregación	Menos del 10%	10-30%	30%	
Seleccionar: X				
Fuente: Pinedo, M. (2018). Antecedentes de Investigación

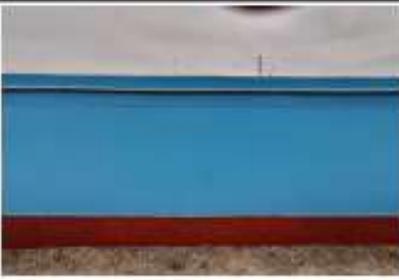
Guía de observación: Evaluación de Patologías Existentes				
Información General:				
Evaluador:	Jhonatan Castro Guzmán, Iván Montoya Balarezo			
Hora de inicio:	8.20 a.m. - 5 de Noviembre del 2021			
Hora de término:	4.13 p.m. - 5 de Noviembre del 2021			
Información Específica:				
Infraestructura:	Reservorio de la PTAP - Trujillo			
Elemento/Secciones de estudio:	Concreto de muros exteriores			60
Sección de estudio:	18 de 60			
Medición:	Longitud: (m)	2	Alto: (m)	2,2
			Área (m ²):	4,4
Identificación de mecanismos de daño existentes:				
Acciones físicas:				
Exposición a cambios por humedad y temperatura				Sí
Acciones mecánicas:				
Agentes erosivos y daños por abrasión				Sí
Acciones químicas:				
Exposición a químicos y corrosión del refuerzo				No
Acciones biológicas:				
Presencia de hongos y moho				Sí
Identificación de mecanismos de deterioro:				
Meteorización:	S-N	S-N	S-N	
Patologías: Fisuramiento	Sí	Desintegración	No	Agrietamiento

Decoloración y manchado:				
Patologías: Eflorescencias	No	Manchas biorgánicas (Moho, hongos)		No
Lixiviación:				
Patologías: Eflorescencias	No	Desprendimientos		No
Reacciones deletéreas:				
Patologías: R. álcali-agregado	No	Protuberancias		Huecos
Expansión de la masa del concreto:				
Patologías: Desprendimientos	No	Ablandamientos	No	R. Álcali-silice
Despasivación del refuerzo:				
Patologías: Corrosión del acero de refuerzo	No			
Área afectada:				
Hasta 25%	Entre 25 y 50%	Entre 50 y 75%	Sobre 75%	
X				
Severidad de Patologías:				Fotografía:
	Leve	Moderado	Severo

Erosión	Menos del 5%	5-20%	Más del 20%	
Seleccionar:				
Grieta	Menos a 0.4 mm	0.4 - 1.0 mm	Más de 1.0 mm	
Seleccionar: X				
Eflorescencia	Menos del 5%	5-20%	Más del 20%	
Seleccionar:				
Corrosión	Capa fina de óxido	Pérdida de ac	Pérdida +15%	
Seleccionar:				
Disgregación	Menos del 10%	10-30%	30%	
Seleccionar: X				
Fuente: Pinedo, M. (2018). Antecedentes de Investigación

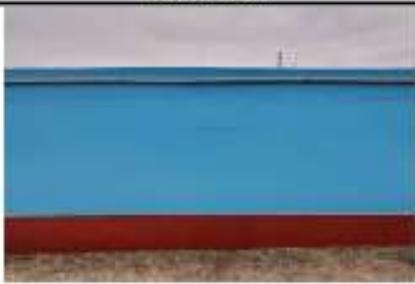
Guía de observación: Evaluación de Patologías Existentes				
Información General:				
Evaluador:	Jhonatan Castro Guzmán, Iván Montoya Balarezo			
Hora de inicio:	8.20 a.m. - 5 de Noviembre del 2021			
Hora de término:	4.13 p.m. - 5 de Noviembre del 2021			
Información Específica:				
Infraestructura:	Reservorio de la PTAP - Trujillo			
Elemento/Secciones de estudio:	Concreto de muros exteriores			60
Sección de estudio:	19 de 60			
Medición: Longitud: (m)	2	Alto: (m)	2,2	Área (m ²): 4,4
Identificación de mecanismos de daño existentes:				
Acciones físicas:				
Exposición a cambios por humedad y temperatura			Sí	
Acciones mecánicas:				
Agentes erosivos y daños por abrasión			Sí	
Acciones químicas:				
Exposición a químicos y corrosión del refuerzo				No
Acciones biológicas:				
Presencia de hongos y moho			Sí	
Identificación de mecanismos de deterioro:				
Meteorización:	S-N	S-N	S-N	
Patologías: Fisuramiento	Sí	Desintegración No	Agrietamiento No

Decoloración y manchado:				
Patologías: Eflorescencias	No	Manchas biorgánicas (Moho, hongos)	No	
Lixiviación:				
Patologías: Eflorescencias	No	Desprendimientos	No	
Reacciones deletéreas:				
Patologías: R. álcali-agregado	No	Protuberancias	Huecos	No
Expansión de la masa del concreto:				
Patologías: Desprendimientos	No	Ablandamientos	No	R. Álcali-sílice No
Despasivación del refuerzo:				
Patologías: Corrosión del acero de refuerzo			No	
Área afectada:				
Hasta 25%	Entre 25 y 50%	Entre 50 y 75%	Sobre 75%	
X				
Severidad de Patologías:				Fotografía:
	Leve	Moderado	Severo

Erosión	Menos del 5%	5-20%	Más del 20%	
Seleccionar:				
Grieta	Menos a 0.4 mm	0.4 - 1.0 mm	Más de 1.0 mm	
Seleccionar: X				
Eflorescencia	Menos del 5%	5-20%	Más del 20%	
Seleccionar:				
Corrosión	Capa fina de óxido	Pérdida de ac	Pérdida +15%	
Seleccionar:				
Disgregación	Menos del 10%	10-30%	30%	
Seleccionar: X				
Fuente: Pinedo, M. (2018). Antecedentes de Investigación

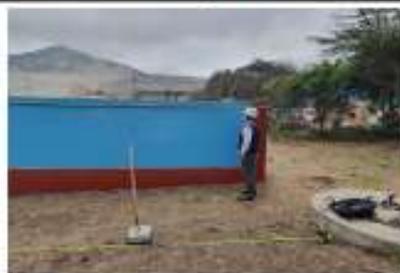
Guía de observación: Evaluación de Patologías Existentes				
Información General:				
Evaluador:	Jhonatan Castro Guzmán, Iván Montoya Balarezo			
Hora de inicio:	8.20 a.m. - 5 de Noviembre del 2021			
Hora de término:	4.13 p.m. - 5 de Noviembre del 2021			
Información Específica:				
Infraestructura:	Reservorio de la PTAP - Trujillo			
Elemento/Secciones de estudio:	Concreto de muros exteriores			60
Sección de estudio:	21 de 60			
Medición: Longitud: (m)	2	Alto: (m)	2,2	Área (m2): 4,4
Identificación de mecanismos de daño existentes:				
Acciones físicas:				
Exposición a cambios por humedad y temperatura				Sí
Acciones mecánicas:				
Agentes erosivos y daños por abrasión				Sí
Acciones químicas:				
Exposición a químicos y corrosión del refuerzo				No
Acciones biológicas:				
Presencia de hongos y moho				Sí
Identificación de mecanismos de deterioro:				
Meteorización:	S-N		S-N	S-N
Patologías: Fisuramiento	Sí	Desintegración	No	Agrietamiento: No

Decoloración y manchado:				
Patologías: Eflorescencias	No	Manchas biorgánicas (Moho, hongos)		No
Lixiviación:				
Patologías: Eflorescencias	No	Desprendimientos		No
Reacciones deletéreas:				
Patologías: R. álcali-agregado	No	Protuberancias		Huecos No
Expansión de la masa del concreto:				
Patologías: Desprendimientos	No	Ablandamientos	No	R. Álcali-silíce No
Despasivación del refuerzo:				
Patologías: Corrosión del acero de refuerzo				No
Área afectada:				
Hasta 25%	Entre 25 y 50%	Entre 50 y 75%	Sobre 75%	
X				
Severidad de Patologías:				Fotografía:
	Leve	Moderado	Severo	
Erosión	Menos del 5%	5-20%	Más del 20%	
Seleccionar:				
Grieta	Menos a 0.4 mm	0.4 - 1.0 mm	Más de 1.0 mm	
Seleccionar: X				
Eflorescencia	Menos del 5%	5-20%	Más del 20%	
Seleccionar:				
Corrosión	Capa fina de óxido	Pérdida de ac	Pérdida +15%	
Seleccionar:				
Disgregación	Menos del 10%	10-30%	30%	
Seleccionar: X				
Fuente: Pinedo, M. (2018). Antecedentes de Investigación

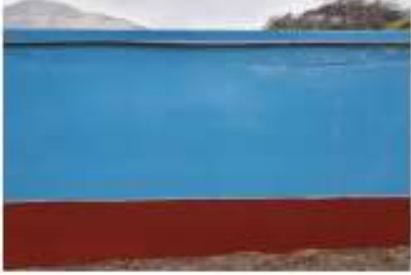
Guía de observación: Evaluación de Patologías Existentes				
Información General:				
Evaluador:	Jhonatan Castro Guzmán, Iván Montoya Balarezo			
Hora de inicio:	8.20 a.m. - 5 de Noviembre del 2021			
Hora de término:	4.13 p.m. - 5 de Noviembre del 2021			
Información Específica:				
Infraestructura:	Reservorio de la PTAP - Trujillo			
Elemento/Secciones de estudio:	Concreto de muros exteriores			60
Sección de estudio:	22 de 60			
Medición: Longitud: (m)	2	Alto: (m)	2,2	Área (m ²): 4,4
Identificación de mecanismos de daño existentes:				
Acciones físicas:				
Exposición a cambios por humedad y temperatura			Sí	
Acciones mecánicas:				
Agentes erosivos y daños por abrasión			Sí	
Acciones químicas:				
Exposición a químicos y corrosión del refuerzo				No
Acciones biológicas:				
Presencia de hongos y moho			Sí	
Identificación de mecanismos de deterioro:				
Meteorización:	S-N		S-N	S-N
Patologías: Fisuramiento	Sí	Desintegración	No	Agrietamiento: No

Decoloración y manchado:				
Patologías: Eflorescencias	No	Manchas biorgánicas (Moho, hongos)		No
Lixiviación:				
Patologías: Eflorescencias	No	Desprendimientos		No
Reacciones deletéreas:				
Patologías: R. álcali-agregado	No	Protuberancias		Huecos: No
Expansión de la masa del concreto:				
Patologías: Desprendimientos	No	Ablandamientos	No	R. Álcali-sílice No
Despasivación del refuerzo:				
Patologías: Corrosión del acero de refuerzo			No	
Área afectada:				
Hasta 25%	Entre 25 y 50%	Entre 50 y 75%	Sobre 75%	
X				
Severidad de Patologías:				Fotografía:
	Leve	Moderado	Severo	
Erosión	Menos del 5%	5-20%	Más del 20%	
Seleccionar:				
Grieta	Menos a 0.4 mm	0.4 - 1.0 mm	Más de 1.0 mm	
Seleccionar: X				
Eflorescencia	Menos del 5%	5-20%	Más del 20%	
Seleccionar:				
Corrosión	Capa fina de óxido	Pérdida de ac	Pérdida +15%	
Seleccionar:				
Disgregación	Menos del 10%	10-30%	30%	
Seleccionar: X				
Fuente: Pinedo, M. (2018). Antecedentes de Investigación

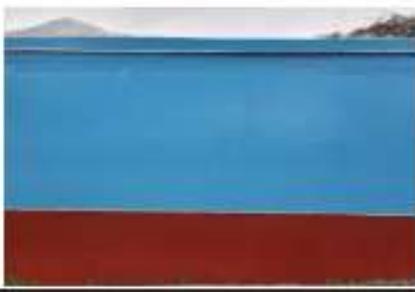
Guía de observación: Evaluación de Patologías Existentes				
Información General:				
Evaluador:	Jhonatan Castro Guzmán, Iván Montoya Balarezo			
Hora de inicio:	8.20 a.m. - 5 de Noviembre del 2021			
Hora de término:	4.13 p.m. - 5 de Noviembre del 2021			
Información Específica:				
Infraestructura:	Reservorio de la PTAP - Trujillo			
Elemento/Secciones de estudio:	Concreto de muros exteriores			60
Sección de estudio:	23 de 60			
Medición: Longitud: (m)	2	Alto: (m)	2,2	Área (m ²): 4,4
Identificación de mecanismos de daño existentes:				
Acciones físicas:				
Exposición a cambios por humedad y temperatura				Si
Acciones mecánicas:				
Agentes erosivos y daños por abrasión				Si
Acciones químicas:				
Exposición a químicos y corrosión del refuerzo				No
Acciones biológicas:				
Presencia de hongos y moho				Si
Identificación de mecanismos de deterioro:				
Meteorización:	S-N	S-N	S-N	S-N
Patologías: Fisuramiento	Si	Desintegración	No	Agrietamiento

Decoloración y manchado:				
Patologías: Eflorescencias	No	Manchas biorgánicas (Moho, hongos)		No
Lixiviación:				
Patologías: Eflorescencias	No	Desprendimientos	No	
Reacciones deletéreas:				
Patologías: R. álcali-agregado	No	Protuberancias	Huecos	No
Expansión de la masa del concreto:				
Patologías: Desprendimientos	No	Ablandamientos	No	R. Álcali-sílice
Despasivación del refuerzo:				
Patologías: Corrosión del acero de refuerzo				No
Área afectada:				
Hasta 25%	Entre 25 y 50%	Entre 50 y 75%	Sobre 75%	
X				
Severidad de Patologías:				Fotografía:
	Leve	Moderado	Severo	
Erosión	Menos del 5%	5-20%	Más del 20%	
Seleccionar:				
Grieta	Menos a 0.4 mm	0.4 - 1.0 mm	Más de 1.0 mm	
Seleccionar: X				
Eflorescencia	Menos del 5%	5-20%	Más del 20%	
Seleccionar:				
Corrosión	Capa fina de óxido	Pérdida de ac	Pérdida +15%	
Seleccionar:				
Disgregación	Menos del 10%	10-30%	30%	
Seleccionar: X				
Fuente: Pinedo, M. (2018). Antecedentes de Investigación
