“EVALUACIÓN DE LAS PATOLOGÍAS EXISTENTES Y PROPUESTA DE MEJORA PARA EL CONCRETO COLOCADO EN EL RESERVORIO DE LA PLANTA DE TRATAMIENTO DE AGUA POTABLE DE TRUJILLO, 2021”

Tesis para optar el título profesional de:

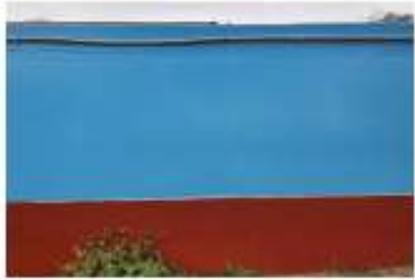
Guía de observación: Evaluación de Patologías Existentes				
Información General:				
Evaluador:	Jhonatan Castro Guzmán, Iván Montoya Balarezo			
Hora de inicio:	8.20 a.m. - 5 de Noviembre del 2021			
Hora de término:	4.13 p.m. - 5 de Noviembre del 2021			
Información Específica:				
Infraestructura:	Reservorio de la PTAP - Trujillo			
Elemento/Secciones de estudio:	Concreto de muros exteriores			60
Sección de estudio:	24 de 60			
Medición: Longitud: (m)	2	Alto: (m)	2,2	Área (m ²): 4,4
Identificación de mecanismos de daño existentes:				
Acciones físicas:				
Exposición a cambios por humedad y temperatura			Sí	
Acciones mecánicas:				
Agentes erosivos y daños por abrasión			Sí	
Acciones químicas:				
Exposición a químicos y corrosión del refuerzo				No
Acciones biológicas:				
Presencia de hongos y moho			Sí	
Identificación de mecanismos de deterioro:				
Meteorización:	S-N		S-N	S-N
Patologías: Fisuramiento	Sí	Desintegración	No	Agrietamiento: No

Decoloración y manchado:				
Patologías: Eflorescencias	No	Manchas biorgánicas (Moho, hongos)		No
Lixiviación:				
Patologías: Eflorescencias	No	Desprendimientos		No
Reacciones deletéreas:				
Patologías: R. álcali-agregado	No	Protuberancias		Huecos No
Expansión de la masa del concreto:				
Patologías: Desprendimientos	No	Ablandamientos	No	R. Álcali-silíceo No
Despasivación del refuerzo:				
Patologías: Corrosión del acero de refuerzo			No	
Área afectada:				
Hasta 25%	Entre 25 y 50%	Entre 50 y 75%	Sobre 75%	
X				
Severidad de Patologías:				Fotografía:
	Leve	Moderado	Severo	
Erosión	Menos del 5%	5-20%	Más del 20%	
Seleccionar:				
Grieta	Menos a 0.4 mm	0.4 - 1.0 mm	Más de 1.0 mm	
Seleccionar: X				
Eflorescencia	Menos del 5%	5-20%	Más del 20%	
Seleccionar:				
Corrosión	Capa fina de óxido	Pérdida de ac	Pérdida +15%	
Seleccionar:				
Disgregación	Menos del 10%	10-30%	30%	
Seleccionar: X				
Fuente: Pinedo, M. (2018). Antecedentes de Investigación

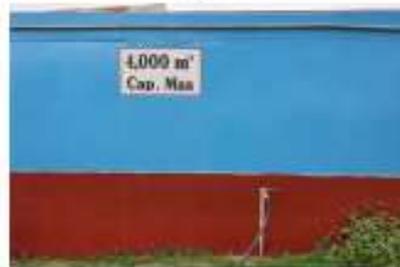
Guía de observación: Evaluación de Patologías Existentes				
Información General:				
Evaluador:	Jhonatan Castro Guzmán, Iván Montoya Balarezo			
Hora de inicio:	8.20 a.m. - 5 de Noviembre del 2021			
Hora de término:	4.13 p.m. - 5 de Noviembre del 2021			
Información Específica:				
Infraestructura:	Reservorio de la PTAP - Trujillo			
Elemento/Secciones de estudio:	Concreto de muros exteriores			60
Sección de estudio:	25 de 60			
Medición: Longitud: (m)	2	Alto: (m)	2,2	Área (m2): 4,4
Identificación de mecanismos de daño existentes:				
Acciones físicas:				
Exposición a cambios por humedad y temperatura			Sí	
Acciones mecánicas:				
Agentes erosivos y daños por abrasión			Sí	
Acciones químicas:				
Exposición a químicos y corrosión del refuerzo				No
Acciones biológicas:				
Presencia de hongos y moho			Sí	
Identificación de mecanismos de deterioro:				
Meteorización:	S-N	S-N	S-N	
Patologías: Fisuramiento	Sí	Desintegración No	Agrietamiento No

Decoloración y manchado:				
Patologías: Eflorescencias	No	Manchas biorgánicas (Moho, hongos)	No	
Lixiviación:				
Patologías: Eflorescencias	No	Desprendimientos	No	
Reacciones deletéreas:				
Patologías: R. álcali-agregado	No	Protuberancias No	Huecos No	
Expansión de la masa del concreto:				
Patologías: Desprendimientos	No	Ablandamientos No	R. Álcali-silice No	
Despasivación del refuerzo:				
Patologías: Corrosión del acero de refuerzo			No	
Área afectada:				
Hasta 25%	Entre 25 y 50%	Entre 50 y 75%	Sobre 75%	
X				
Severidad de Patologías:			Fotografía:	
	Leve	Moderado	Severo	
Erosión	Menos del 5%	5-20%	Más del 20%	
Seleccionar:				
Grieta	Menos a 0.4 mm	0.4 - 1.0 mm	Más de 1.0 mm	
Seleccionar: X				
Eflorescencia	Menos del 5%	5-20%	Más del 20%	
Seleccionar:				
Corrosión	Capa fina de óxido	Pérdida de ac	Pérdida +15%	
Seleccionar:				
Disgregación	Menos del 10%	10-30%	30%	
Seleccionar: X				
Fuente: Pinedo, M. (2018). Antecedentes de Investigación

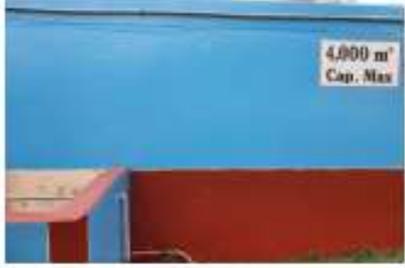
Guía de observación: Evaluación de Patologías Existentes				
Información General:				
Evaluador:	Jhonatan Castro Guzmán, Iván Montoya Balarezo			
Hora de inicio:	8.20 a.m. - 5 de Noviembre del 2021			
Hora de término:	4.13 p.m. - 5 de Noviembre del 2021			
Información Específica:				
Infraestructura:	Reservorio de la PTAP - Trujillo			
Elemento/Secciones de estudio:	Concreto de muros exteriores	60		
Sección de estudio:	26 de 60			
Medición: Longitud: (m)	2	Alto: (m)	2,2	Área (m ²): 4,4
Identificación de mecanismos de daño existentes:				
Acciones físicas:				
Exposición a cambios por humedad y temperatura				Sí
Acciones mecánicas:				
Agentes erosivos y daños por abrasión				Sí
Acciones químicas:				
Exposición a químicos y corrosión del refuerzo				No
Acciones biológicas:				
Presencia de hongos y moho				Sí
Identificación de mecanismos de deterioro:				
Meteorización:	S-N	S-N	S-N	
Patologías: Fisuramiento	Sí	Desintegración	No	Agrietamiento: No

Decoloración y manchado:				
Patologías: Eflorescencias	No	Manchas biorgánicas (Moho, hongos)		No
Lixiviación:				
Patologías: Eflorescencias	No	Desprendimientos		No
Reacciones deletéreas:				
Patologías: R. álcali-agregado	No	Protuberancias	No	Huecos
Expansión de la masa del concreto:				
Patologías: Desprendimientos	No	Ablandamientos	No	R. Álcali-sílice
Despasivación del refuerzo:				
Patologías: Corrosión del acero de refuerzo			No	
Área afectada:				
Hasta 25%	Entre 25 y 50%	Entre 50 y 75%	Sobre 75%	
X				
Severidad de Patologías:				Fotografía:
	Leve	Moderado	Severo

Erosión	Menos del 5%	5-20%	Más del 20%	
Seleccionar:				
Grieta	Menos a 0.4 mm	0.4 - 1.0 mm	Más de 1.0 mm	
Seleccionar: X				
Eflorescencia	Menos del 5%	5-20%	Más del 20%	
Seleccionar:				
Corrosión	Capa fina de óxido	Pérdida de ac	Pérdida +15%	
Seleccionar:				
Disgregación	Menos del 10%	10-30%	30%	
Seleccionar: X				
Fuente: Pinedo, M. (2018). Antecedentes de Investigación

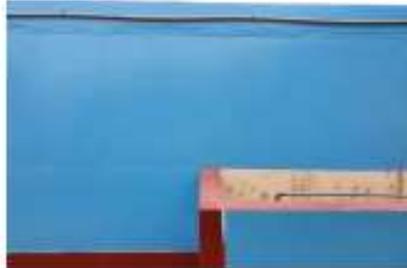
Guía de observación: Evaluación de Patologías Existentes				
Información General:				
Evaluador:	Jhonatan Castro Guzmán, Iván Montoya Balarezo			
Hora de inicio:	8.20 a.m. - 5 de Noviembre del 2021			
Hora de término:	4.13 p.m. - 5 de Noviembre del 2021			
Información Específica:				
Infraestructura:	Reservorio de la PTAP - Trujillo			
Elemento/Secciones de estudio:	Concreto de muros exteriores			60
Sección de estudio:	27 de 60			
Medición:	Longitud: (m)	2	Alto: (m)	2,2
			Área (m2):	4,4
Identificación de mecanismos de daño existentes:				
Acciones físicas:				
Exposición a cambios por humedad y temperatura			Sí	
Acciones mecánicas:				
Agentes erosivos y daños por abrasión			Sí	
Acciones químicas:				
Exposición a químicos y corrosión del refuerzo				No
Acciones biológicas:				
Presencia de hongos y moho			Sí	
Identificación de mecanismos de deterioro:				
Meteorización:	S-N		S-N	S-N
Patologías: Fisuramiento	Sí	Desintegración	No	Agrietamiento: No

Decoloración y manchado:				
Patologías: Eflorescencias	No	Manchas biorgánicas (Moho, hongos)		No
Lixiviación:				
Patologías: Eflorescencias	No	Desprendimientos		No
Reacciones deletéreas:				
Patologías: R. álcali-agregado	No	Protuberancias		Huecos No
Expansión de la masa del concreto:				
Patologías: Desprendimientos	No	Ablandamientos	No	R. Álcali-sílice No
Despasivación del refuerzo:				
Patologías: Corrosión del acero de refuerzo			No	
Área afectada:				
Hasta 25%	Entre 25 y 50%	Entre 50 y 75%	Sobre 75%	
X				
Severidad de Patologías:				Fotografía:
	Leve	Moderado	Severo

Erosión	Menos del 5%	5-20%	Más del 20%	
Seleccionar:				
Grieta	Menos a 0.4 mm	0.4 - 1.0 mm	Más de 1.0 mm	
Seleccionar: X				
Eflorescencia	Menos del 5%	5-20%	Más del 20%	
Seleccionar:				
Corrosión	Capa fina de óxido	Pérdida de ac	Pérdida +15%	
Seleccionar:				
Disgregación	Menos del 10%	10-30%	30%	
Seleccionar: X				
Fuente: Pinedo, M. (2018). Antecedentes de Investigación

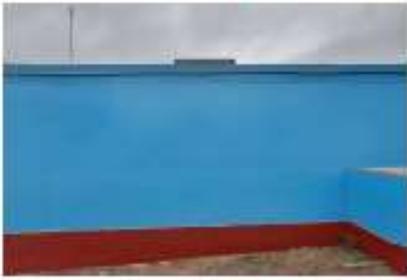
Guía de observación: Evaluación de Patologías Existentes					
Información General:					
Evaluador:	Jhonatan Castro Guzmán, Iván Montoya Balarezo				
Hora de inicio:	8.20 a.m. - 5 de Noviembre del 2021				
Hora de término:	4.13 p.m. - 5 de Noviembre del 2021				
Información Específica:					
Infraestructura:	Reservorio de la PTAP - Trujillo				
Elemento/Secciones de estudio:	Concreto de muros exteriores			60	
Sección de estudio:	28 de 60				
Medición: Longitud: (m)	2	Alto: (m)	2,2	Área (m ²): 4,4	
Identificación de mecanismos de daño existentes:					
Acciones físicas:					
Exposición a cambios por humedad y temperatura			Sí		
Acciones mecánicas:					
Agentes erosivos y daños por abrasión			Sí		
Acciones químicas:					
Exposición a químicos y corrosión del refuerzo				No	
Acciones biológicas:					
Presencia de hongos y moho			Sí		
Identificación de mecanismos de deterioro:					
Meteorización:	S-N		S-N	S-N	
Patologías: Fisuramiento	Sí	Desintegración	No	Agrietamiento	No

Decoloración y manchado:					
Patologías: Eflorescencias	No	Manchas biorgánicas (Moho, hongos)		No	
Lixiviación:					
Patologías: Eflorescencias	No	Desprendimientos		No	
Reacciones deletéreas:					
Patologías: R. álcali-agregado	No	Protuberancias		Huecos	No
Expansión de la masa del concreto:					
Patologías: Desprendimientos	No	Ablandamientos	No	R. Álcali-sílice	No
Despasivación del refuerzo:					
Patologías: Corrosión del acero de refuerzo			No		
Área afectada:					
Hasta 25%	Entre 25 y 50%	Entre 50 y 75%	Sobre 75%		
X					
Severidad de Patologías:				Fotografía:	
	Leve	Moderado	Severo		
Erosión	Menos del 5%	5-20%	Más del 20%		
Seleccionar:					
Grieta	Menos a 0.4 mm	0.4 - 1.0 mm	Más de 1.0 mm		
Seleccionar: X					
Eflorescencia	Menos del 5%	5-20%	Más del 20%		
Seleccionar:					
Corrosión	Capa fina de óxido	Pérdida de ac	Pérdida +15%		
Seleccionar:					
Disgregación	Menos del 10%	10-30%	30%		
Seleccionar: X

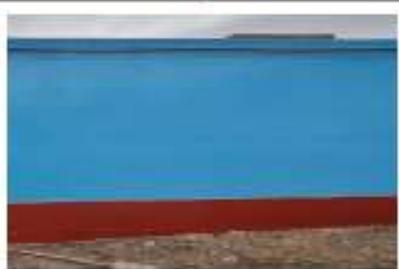
Guía de observación: Evaluación de Patologías Existentes				
Información General:				
Evaluador:	Jhonatan Castro Guzmán, Iván Montoya Balarezo			
Hora de inicio:	8.20 a.m. - 5 de Noviembre del 2021			
Hora de término:	4.13 p.m. - 5 de Noviembre del 2021			
Información Específica:				
Infraestructura:	Reservorio de la PTAP - Trujillo			
Elemento/Secciones de estudio:	Concreto de muros exteriores			60
Sección de estudio:	29 de 60			
Medición: Longitud: (m)	2	Alto: (m)	2,2	Área (m2): 4,4
Identificación de mecanismos de daño existentes:				
Acciones físicas:				
Exposición a cambios por humedad y temperatura			Sí	
Acciones mecánicas:				
Agentes erosivos y daños por abrasión			Sí	
Acciones químicas:				
Exposición a químicos y corrosión del refuerzo				No
Acciones biológicas:				
Presencia de hongos y moho			Sí	
Identificación de mecanismos de deterioro:				
Meteorización:	S-N	S-N	S-N	
Patologías: Fisuramiento	Sí	Desintegración	No	Agrietamiento: No

Decoloración y manchado:				
Patologías: Eflorescencias	No	Manchas biorgánicas (Moho, hongos)		No
Lixiviación:				
Patologías: Eflorescencias	No	Desprendimientos	No	
Reacciones deletéreas:				
Patologías: R. álcali-agregado	No	Protuberancias	Huecos	No
Expansión de la masa del concreto:				
Patologías: Desprendimientos	No	Ablandamientos	No	R. Álcali-silíce No
Despasivación del refuerzo:				
Patologías: Corrosión del acero de refuerzo			No	
Área afectada:				
Hasta 25%	Entre 25 y 50%	Entre 50 y 75%	Sobre 75%	
X				
Severidad de Patologías:				Fotografía:
	Leve	Moderado	Severo

Erosión	Menos del 5%	5-20%	Más del 20%	
Seleccionar:				
Grieta	Menos a 0.4 mm	0.4 - 1.0 mm	Más de 1.0 mm	
Seleccionar: X				
Eflorescencia	Menos del 5%	5-20%	Más del 20%	
Seleccionar:				
Corrosión	Capa fina de óxido	Pérdida de ac	Pérdida +15%	
Seleccionar:				
Disgregación	Menos del 10%	10-30%	30%	
Seleccionar: X				
Fuente: Pinedo, M. (2018). Antecedentes de investigación

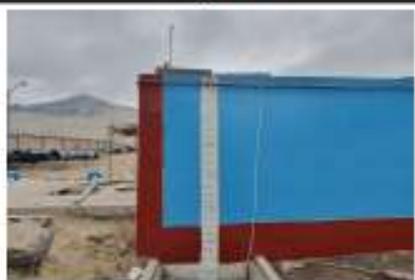
Guía de observación: Evaluación de Patologías Existentes				
Información General:				
Evaluador:	Jhonatan Castro Guzmán, Iván Montoya Balarezo			
Hora de inicio:	8.20 a.m. - 5 de Noviembre del 2021			
Hora de término:	4.13 p.m. - 5 de Noviembre del 2021			
Información Específica:				
Infraestructura:	Reservorio de la PTAP - Trujillo			
Elemento/Secciones de estudio:	Concreto de muros exteriores			60
Sección de estudio:	30 de 60			
Medición: Longitud: (m)	2	Alto: (m)	2,2	Área (m2): 4,4
Identificación de mecanismos de daño existentes:				
Acciones físicas:				
Exposición a cambios por humedad y temperatura				Sí
Acciones mecánicas:				
Agentes erosivos y daños por abrasión				Sí
Acciones químicas:				
Exposición a químicos y corrosión del refuerzo				No
Acciones biológicas:				
Presencia de hongos y moho				Sí
Identificación de mecanismos de deterioro:				
Meteorización:	S-N	S-N	S-N	S-N
Patologías: Fisuramiento	Sí	Desintegración	No	Agrietamiento: No

Decoloración y manchado:				
Patologías: Eflorescencias	No	Manchas biorgánicas (Moho, hongos)		No
Lixiviación:				
Patologías: Eflorescencias	No	Desprendimientos		No
Reacciones deletéreas:				
Patologías: R. álcali-agregado	No	Protuberancias	No	Huecos
Expansión de la masa del concreto:				
Patologías: Desprendimientos	No	Ablandamientos	No	R. Álcali-silíce
Despasivación del refuerzo:				
Patologías: Corrosión del acero de refuerzo			No	
Área afectada:				
Hasta 25%	Entre 25 y 50%	Entre 50 y 75%	Sobre 75%	
X				
Severidad de Patologías:			Fotografía:	
	Leve	Moderado	Severo	
Erosión	Menos del 5%	5-20%	Más del 20%	
Seleccionar:				
Grieta	Menos a 0.4 mm	0.4 - 1.0 mm	Más de 1.0 mm	
Seleccionar: X				
Eflorescencia	Menos del 5%	5-20%	Más del 20%	
Seleccionar:				
Corrosión	Capa fina de óxido	Pérdida de ac	Pérdida +15%	
Seleccionar:				
Disgregación	Menos del 10%	10-30%	30%	
Seleccionar: X				
Fuente: Pinedo, M. (2018). Antecedentes de Investigación

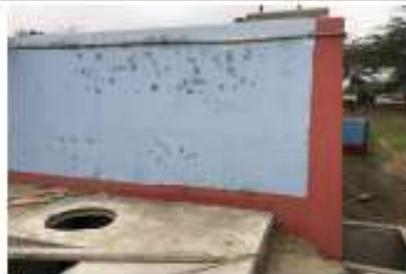
Guía de observación: Evaluación de Patologías Existentes			
Información General:			
Evaluador:	Jhonatan Castro Guzmán, Iván Montoya Balarezo		
Hora de inicio:	8.20 a.m. - 5 de Noviembre del 2021		
Hora de término:	4.13 p.m. - 5 de Noviembre del 2021		
Información Específica:			
Infraestructura:	Reservorio de la PTAP - Trujillo		
Elemento/Secciones de estudio:	Concreto de muros exteriores:		60
Sección de estudio:	31 de 60		
Medición: Longitud: (m)	2	Alto: (m)	2,2
Área (m ²):			4,4
Identificación de mecanismos de daño existentes:			
Acciones físicas:			
Exposición a cambios por humedad y temperatura			Sí
Acciones mecánicas:			
Agentes erosivos y daños por abrasión			Sí
Acciones químicas:			
Exposición a químicos y corrosión del refuerzo			No
Acciones biológicas:			
Presencia de hongos y moho			Sí
Identificación de mecanismos de deterioro:			
Meteorización:	S-N	S-N	S-N
Patologías: Fisuramiento	Sí	Desintegración No	Agrietamiento No

Decoloración y manchado:			
Patologías: Eflorescencias	Sí	Manchas biorgánicas (Moho, hongos)	Sí
Lixiviación:			
Patologías: Eflorescencias	Sí	Desprendimientos	Sí
Reacciones deletéreas:			
Patologías: R. álcali-agregado	No	Protuberancias No	Huecos Sí
Expansión de la masa del concreto:			
Patologías: Desprendimientos	No	Ablandamientos No	R. Álcali-silice No
Despasivación del refuerzo:			
Patologías: Corrosión del acero de refuerzo	No		
Área afectada:			
Hasta 25%	Entre 25 y 50%	Entre 50 y 75%	Sobre 75%
X			
Severidad de Patologías:			Fotografía:
	Leve	Moderado	Severo
Erosión	Menos del 5%	5-20%	Más del 20%
Seleccionar:			
Grieta	Menos a 0.4 mm	0.4 - 1.0 mm	Más de 1.0 mm
Seleccionar: X			
Eflorescencia	Menos del 5%	5-20%	Más del 20%
Seleccionar:			
Corrosión	Capa fina de óxido	Pérdida de ac	Pérdida +15%
Seleccionar:			
Disgregación	Menos del 10%	10-30%	30%
Seleccionar: X			
Fuente: Pinedo, M. (2018). Antecedentes de Investigación

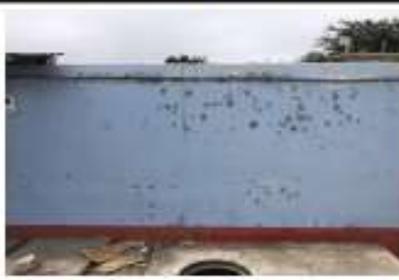
Guía de observación: Evaluación de Patologías Existentes				
Información General:				
Evaluador:	Jhonatan Castro Guzmán, Iván Montoya Balarezo			
Hora de inicio:	8.20 a.m. - 5 de Noviembre del 2021			
Hora de término:	4.13 p.m. - 5 de Noviembre del 2021			
Información Específica:				
Infraestructura:	Reservorio de la PTAP - Trujillo			
Elemento/Secciones de estudio:	Concreto de muros exteriores			60
Sección de estudio:	32 de 60			
Medición: Longitud: (m)	2	Alto: (m)	2,2	Área (m ²): 4,4
Identificación de mecanismos de daño existentes:				
Acciones físicas:				
Exposición a cambios por humedad y temperatura	Sí			
Acciones mecánicas:				
Agentes erosivos y daños por abrasión	Sí			
Acciones químicas:				
Exposición a químicos y corrosión del refuerzo			No	
Acciones biológicas:				
Presencia de hongos y moho	Sí			
Identificación de mecanismos de deterioro:				
Meteorización:	S-N	S-N	S-N	
Patologías: Fisuramiento	Sí	Desintegración	No	Agrietamiento: No

Decoloración y manchado:				
Patologías: Eflorescencias	Sí	Manchas biorgánicas (Moho, hongos)		Sí
Lixiviación:				
Patologías: Eflorescencias	Sí	Desprendimientos	No	
Reacciones deletéreas:				
Patologías: R. álcali-agregado	No	Protuberancias	No	Huecos: Sí
Expansión de la masa del concreto:				
Patologías: Desprendimientos	No	Ablandamientos	No	R. Álcali-silíce: No
Despasivación del refuerzo:				
Patologías: Corrosión del acero de refuerzo	No			
Área afectada:				
Hasta 25%	Entre 25 y 50%	Entre 50 y 75%	Sobre 75%	
X				
Severidad de Patologías:				Fotografía:
	Leve	Moderado	Severo	
Erosión	Menos del 5%	5-20%	Más del 20%	
Seleccionar:				
Grieta	Menos a 0.4 mm	0.4 - 1.0 mm	Más de 1.0 mm	
Seleccionar: X				
Eflorescencia	Menos del 5%	5-20%	Más del 20%	
Seleccionar:				
Corrosión	Capa fina de óxido	Pérdida de ac	Pérdida +15%	
Seleccionar:				
Disgregación	Menos del 10%	10-30%	30%	
Seleccionar: X				
Fuente: Pinedo, M. (2018). Antecedentes de Investigación

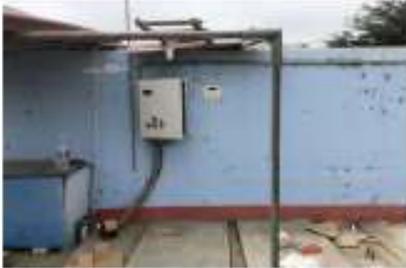
Guía de observación: Evaluación de Patologías Existentes				
Información General:				
Evaluador:	Jhonatan Castro Guzmán, Iván Montoya Balarezo			
Hora de inicio:	8.20 a.m. - 5 de Noviembre del 2021			
Hora de término:	4.13 p.m. - 5 de Noviembre del 2021			
Información Específica:				
Infraestructura:	Reservorio de la PTAP - Trujillo			
Elemento/Secciones de estudio:	Concreto de muros exteriores			60
Sección de estudio:	33 de 60			
Medición: Longitud: (m)	2	Alto: (m)	2,2	Área (m ²): 4,4
Identificación de mecanismos de daño existentes:				
Acciones físicas:				
Exposición a cambios por humedad y temperatura			Sí	
Acciones mecánicas:				
Agentes erosivos y daños por abrasión			Sí	
Acciones químicas:				
Exposición a químicos y corrosión del refuerzo				No
Acciones biológicas:				
Presencia de hongos y moho			Sí	
Identificación de mecanismos de deterioro:				
Meteorización:	S-N		S-N	S-N
Patologías: Fisuramiento	Sí	Desintegración	No	Agrietamiento No

Decoloración y manchado:				
Patologías: Eflorescencias	Sí	Manchas biorgánicas (Moho, hongos)		Sí
Lixiviación:				
Patologías: Eflorescencias	Sí	Desprendimientos		No
Reacciones deletéreas:				
Patologías: R. álcali-agregado	No	Protuberancias	No	Huecos Sí
Expansión de la masa del concreto:				
Patologías: Desprendimientos	No	Ablandamientos	No	R. Álcali-silíce No
Despasivación del refuerzo:				
Patologías: Corrosión del acero de refuerzo			No	
Área afectada:				
Hasta 25%		Entre 25 y 50%	Entre 50 y 75%	Sobre 75%
X				
Severidad de Patologías:				Fotografía:
	Leve	Moderado	Severo

Erosión	Menos del 5%	5-20%	Más del 20%	
Seleccionar:				
Grieta	Menos a 0.4 mm	0.4 - 1.0 mm	Más de 1.0 mm	
Seleccionar: X				
Eflorescencia	Menos del 5%	5-20%	Más del 20%	
Seleccionar:				
Corrosión	Capa fina de óxido	Pérdida de ac	Pérdida +15%	
Seleccionar:				
Disgregación	Menos del 10%	10-30%	30%	
Seleccionar: X				
Fuente: Pinedo, M. (2018). Antecedentes de Investigación

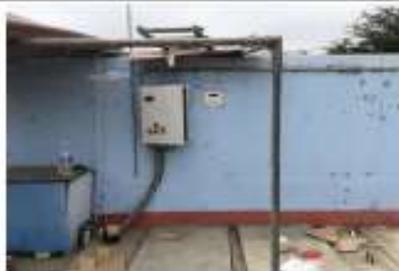
Guía de observación: Evaluación de Patologías Existentes				
Información General:				
Evaluador:	Jhonatan Castro Guzmán, Iván Montoya Balarezo			
Hora de inicio:	8.20 a.m. - 5 de Noviembre del 2021			
Hora de término:	4.13 p.m. - 5 de Noviembre del 2021			
Información Específica:				
Infraestructura:	Reservorio de la PTAP - Trujillo			
Elemento/Secciones de estudio:	Concreto de muros exteriores			60
Sección de estudio:	33 de 60			
Medición:	Longitud: (m)	2	Alto: (m)	2,2
			Área (m2):	4,4
Identificación de mecanismos de daño existentes:				
Acciones físicas:				
Exposición a cambios por humedad y temperatura			Sí	
Acciones mecánicas:				
Agentes erosivos y daños por abrasión			Sí	
Acciones químicas:				
Exposición a químicos y corrosión del refuerzo				No
Acciones biológicas:				
Presencia de hongos y moho			Sí	
Identificación de mecanismos de deterioro:				
Meteorización:	S-N		S-N	S-N
Patologías: Fisuramiento	Sí	Desintegración	No	Agrietamiento: No

Decoloración y manchado:				
Patologías: Eflorescencias	Sí	Manchas biorgánicas (Moho, hongos)		Sí
Lixiviación:				
Patologías: Eflorescencias	Sí	Desprendimientos		No
Reacciones deletéreas:				
Patologías: R. álcali-agregado	No	Protuberancias	No	Huecos Sí
Expansión de la masa del concreto:				
Patologías: Desprendimientos	No	Ablandamientos	No	R. Álcali-silice No
Despasivación del refuerzo:				
Patologías: Corrosión del acero de refuerzo			No	
Área afectada:				
Hasta 25%	Entre 25 y 50%	Entre 50 y 75%	Sobre 75%	
	X			
Severidad de Patologías:				Fotografía:
	Leve	Moderado	Severo	
Erosión	Menos del 5%	5-20%	Más del 20%	
Seleccionar:				
Grieta	Menos a 0.4 mm	0.4 - 1.0 mm	Más de 1.0 mm	
Seleccionar: X				
Eflorescencia	Menos del 5%	5-20%	Más del 20%	
Seleccionar:				
Corrosión	Capa fina de óxido	Pérdida de ac	Pérdida +15%	
Seleccionar:				
Disgregación	Menos del 10%	10-30%	30%	
Seleccionar: X				
Fuente: Pinedo, M. (2018). Antecedentes de Investigación

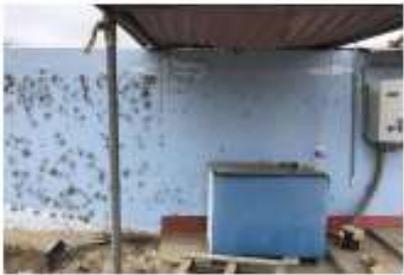
Guía de observación: Evaluación de Patologías Existentes				
Información General:				
Evaluador:	Jhonatan Castro Guzmán, Iván Montoya Balarezo			
Hora de inicio:	8.20 a.m. - 5 de Noviembre del 2021			
Hora de término:	4.13 p.m. - 5 de Noviembre del 2021			
Información Específica:				
Infraestructura:	Reservorio de la PTAP - Trujillo			
Elemento/Secciones de estudio:	Concreto de muros exteriores			60
Sección de estudio:	34 de 60			
Medición: Longitud: (m)	2	Alto: (m)	2,2	Área (m ²): 4,4
Identificación de mecanismos de daño existentes:				
Acciones físicas:				
Exposición a cambios por humedad y temperatura				Sí
Acciones mecánicas:				
Agentes erosivos y daños por abrasión				Sí
Acciones químicas:				
Exposición a químicos y corrosión del refuerzo				No
Acciones biológicas:				
Presencia de hongos y moho				Sí
Identificación de mecanismos de deterioro:				
Meteorización:	S-N	S-N	S-N	
Patologías: Fisuramiento	Sí	Desintegración	No	Agrietamiento: No

Decoloración y manchado:				
Patologías: Eflorescencias	Sí	Manchas biorgánicas (Moho, hongos)		Sí
Lixiviación:				
Patologías: Eflorescencias	Sí	Desprendimientos		Sí
Reacciones deletéreas:				
Patologías: R. álcali-agregado	No	Protuberancias	No	Huecos: Sí
Expansión de la masa del concreto:				
Patologías: Desprendimientos	No	Ablandamientos	No	R. Álcali-silíce: No
Despasivación del refuerzo:				
Patologías: Corrosión del acero de refuerzo				No
Área afectada:				
Hasta 25%	Entre 25 y 50%	Entre 50 y 75%	Sobre 75%	
X				
Severidad de Patologías:				Fotografía:
	Leve	Moderado	Severo

Erosión	Menos del 5%	5-20%	Más del 20%	
Seleccionar:				
Grieta	Menos a 0.4 mm	0.4 - 1.0 mm	Más de 1.0 mm	
Seleccionar: X				
Eflorescencia	Menos del 5%	5-20%	Más del 20%	
Seleccionar:	X			
Corrosión	Capa fina de óxido	Pérdida de ac	Pérdida +15%	
Seleccionar:				
Disgregación	Menos del 10%	10-30%	30%	
Seleccionar: X				
Fuente: Pinedo, M. (2018). Antecedentes de Investigación

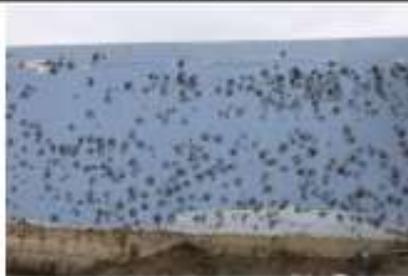
Guía de observación: Evaluación de Patologías Existentes				
Información General:				
Evaluador:	Jhonatan Castro Guzmán, Iván Montoya Balarezo			
Hora de inicio:	8.20 a.m. - 5 de Noviembre del 2021			
Hora de término:	4.13 p.m. - 5 de Noviembre del 2021			
Información Específica:				
Infraestructura:	Reservorio de la PTAP - Trujillo			
Elemento/Secciones de estudio:	Concreto de muros exteriores			60
Sección de estudio:	35 de 60			
Medición: Longitud: (m)	2	Alto: (m)	2,2	Área (m2): 4,4
Identificación de mecanismos de daño existentes:				
Acciones físicas:				
Exposición a cambios por humedad y temperatura			Sí	
Acciones mecánicas:				
Agentes erosivos y daños por abrasión			Sí	
Acciones químicas:				
Exposición a químicos y corrosión del refuerzo				No
Acciones biológicas:				
Presencia de hongos y moho			Sí	
Identificación de mecanismos de deterioro:				
Meteorización:	S-N	S-N	S-N	S-N
Patologías: Fisuramiento	Sí	Desintegración No	Agrietamiento	No

Decoloración y manchado:				
Patologías: Eflorescencias	No	Manchas biorgánicas (Moho, hongos)		Sí
Lixiviación:				
Patologías: Eflorescencias	No	Desprendimientos	No	
Reacciones deletéreas:				
Patologías: R. álcali-agregado	No	Protuberancias	Huecos	No
Expansión de la masa del concreto:				
Patologías: Desprendimientos	No	Ablandamientos No	R. Álcali-sílice	No
Despasivación del refuerzo:				
Patologías: Corrosión del acero de refuerzo			No	
Área afectada:				
Hasta 25%	Entre 25 y 50%	Entre 50 y 75%	Sobre 75%	
X				
Severidad de Patologías:				Fotografía:
	Leve	Moderado	Severo

Erosión	Menos del 5%	5-20%	Más del 20%	
Seleccionar:				
Grieta	Menos a 0.4 mm	0.4 - 1.0 mm	Más de 1.0 mm	
Seleccionar: X				
Eflorescencia	Menos del 5%	5-20%	Más del 20%	
Seleccionar:	X			
Corrosión	Capa fina de óxido	Pérdida de ac	Pérdida +15%	
Seleccionar:				
Disgregación	Menos del 10%	10-30%	30%	
Seleccionar: X				
Fuente: Pinedo, M. (2018). Antecedentes de Investigación

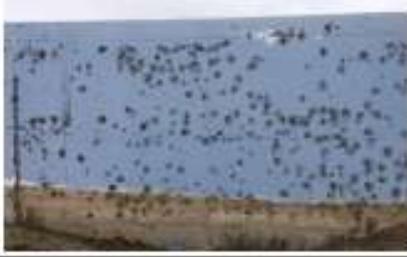
Guía de observación: Evaluación de Patologías Existentes				
Información General:				
Evaluador:	Jhonatan Castro Guzmán, Iván Montoya Balarezo			
Hora de inicio:	8.20 a.m. - 5 de Noviembre del 2021			
Hora de término:	4.13 p.m. - 5 de Noviembre del 2021			
Información Específica:				
Infraestructura:	Reservorio de la PTAP - Trujillo			
Elemento/Secciones de estudio:	Concreto de muros exteriores			60
Sección de estudio:	36 de 60			
Medición: Longitud: (m)	2	Alto: (m)	2,2	Área (m ²): 4,4
Identificación de mecanismos de daño existentes:				
Acciones físicas:				
Exposición a cambios por humedad y temperatura			Sí	
Acciones mecánicas:				
Agentes erosivos y daños por abrasión			Sí	
Acciones químicas:				
Exposición a químicos y corrosión del refuerzo				No
Acciones biológicas:				
Presencia de hongos y moho			Sí	
Identificación de mecanismos de deterioro:				
Meteorización:	S-N		S-N	S-N
Patologías: Fisuramiento	Sí	Desintegración	No	Agrietamiento: No

Decoloración y manchado:				
Patologías: Eflorescencias	Sí	Manchas biorgánicas (Moho, hongos)		Sí
Lixiviación:				
Patologías: Eflorescencias	Sí	Desprendimientos		Sí
Reacciones deletéreas:				
Patologías: R. álcali-agregado	No	Protuberancias	No	Huecos: Sí
Expansión de la masa del concreto:				
Patologías: Desprendimientos	No	Ablandamientos	No	R. Álcali-silíce: No
Despasivación del refuerzo:				
Patologías: Corrosión del acero de refuerzo			No	
Área afectada:				
Hasta 25%	Entre 25 y 50%	Entre 50 y 75%	Sobre 75%	
X				
Severidad de Patologías:				Fotografía:
	Leve	Moderado	Severo

Erosión	Menos del 5%	5-20%	Más del 20%	
Seleccionar:				
Grieta	Menos a 0.4 mm	0.4 - 1.0 mm	Más de 1.0 mm	
Seleccionar: X				
Eflorescencia	Menos del 5%	5-20%	Más del 20%	
Seleccionar: X				
Corrosión	Capa fina de óxido	Pérdida de ac	Pérdida +15%	
Seleccionar:				
Disgregación	Menos del 10%	10-30%	30%	
Seleccionar: X				
Fuente: Pinedo, M. (2018). Antecedentes de Investigación

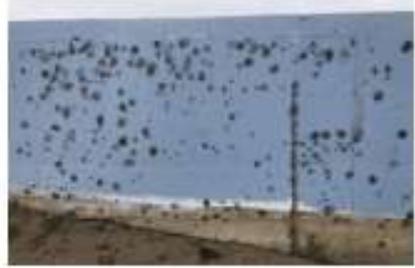
Guía de observación: Evaluación de Patologías Existentes				
Información General:				
Evaluador:	Jhonatan Castro Guzmán, Iván Montoya Balarezo			
Hora de inicio:	8.20 a.m. - 5 de Noviembre del 2021			
Hora de término:	4.13 p.m. - 5 de Noviembre del 2021			
Información Específica:				
Infraestructura:	Reservorio de la PTAP - Trujillo			
Elemento/Secciones de estudio:	Concreto de muros exteriores:			60
Sección de estudio:	37 de 60			
Medición:	Longitud: (m)	2	Alto: (m)	2,2
			Área (m2):	4,4
Identificación de mecanismos de daño existentes:				
Acciones físicas:				
Exposición a cambios por humedad y temperatura			Sí	
Acciones mecánicas:				
Agentes erosivos y daños por abrasión			Sí	
Acciones químicas:				
Exposición a químicos y corrosión del refuerzo				No
Acciones biológicas:				
Presencia de hongos y moho			Sí	
Identificación de mecanismos de deterioro:				
Meteorización:	S-N		S-N	S-N
Patologías: Fisuramiento	Sí	Desintegración	No	Agrietamiento

Decoloración y manchado:				
Patologías: Eflorescencias	Sí	Manchas biorgánicas (Moho, hongos)		Sí
Lixiviación:				
Patologías: Eflorescencias	Sí	Desprendimientos		Sí
Reacciones deletéreas:				
Patologías: R. álcali-agregado	No	Protuberancias	No	Huecos
Expansión de la masa del concreto:				
Patologías: Desprendimientos	No	Ablandamientos	No	R. Álcali-silice
Despasivación del refuerzo:				
Patologías: Corrosión del acero de refuerzo			No	
Área afectada:				
Hasta 25%	Entre 25 y 50%	Entre 50 y 75%	Sobre 75%	
		X		
Severidad de Patologías:			Fotografía:	
	Leve	Moderado	Severo	
Erosión	Menos del 5%	5-20%	Más del 20%	
Seleccionar:				
Grieta	Menos a 0.4 mm	0.4 - 1.0 mm	Más de 1.0 mm	
Seleccionar:	X			
Eflorescencia	Menos del 5%	5-20%	Más del 20%	
Seleccionar:	X			
Corrosión	Capa fina de óxido	Pérdida de ac	Pérdida +15%	
Seleccionar:				
Disgregación	Menos del 10%	10-30%	30%	
Seleccionar:	X			
Fuente: Pinedo, M. (2018). Antecedentes de Investigación

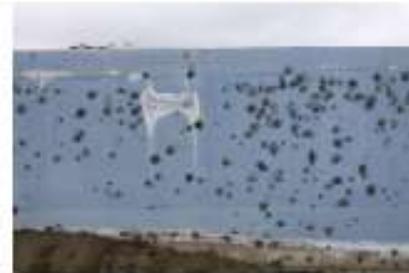
Guía de observación: Evaluación de Patologías Existentes				
Información General:				
Evaluador:	Jhonatan Castro Guzmán, Iván Montoya Balarezo			
Hora de inicio:	8.20 a.m. - 5 de Noviembre del 2021			
Hora de término:	4.13 p.m. - 5 de Noviembre del 2021			
Información Específica:				
Infraestructura:	Reservorio de la PTAP - Trujillo			
Elemento/Secciones de estudio:	Concreto de muros exteriores:			60
Sección de estudio:	38 de 60			
Medición: Longitud: (m)	2	Alto: (m)	2,2	Área (m ²): 4,4
Identificación de mecanismos de daño existentes:				
Acciones físicas:				
Exposición a cambios por humedad y temperatura			Sí	
Acciones mecánicas:				
Agentes erosivos y daños por abrasión			Sí	
Acciones químicas:				
Exposición a químicos y corrosión del refuerzo				No
Acciones biológicas:				
Presencia de hongos y moho			Sí	
Identificación de mecanismos de deterioro:				
Meteorización:	S-N		S-N	S-N
Patologías: Fisuramiento	Sí	Desintegración	No	Agrietamiento: No

Decoloración y manchado:				
Patologías: Eflorescencias	Sí	Manchas biorgánicas (Moho, hongos)		Sí
Lixiviación:				
Patologías: Eflorescencias	Sí	Desprendimientos		Sí
Reacciones deletéreas:				
Patologías: R. álcali-agregado	No	Protuberancias	No	Huecos: Sí
Expansión de la masa del concreto:				
Patologías: Desprendimientos	No	Ablandamientos	No	R. Álcali-silice: No
Despasivación del refuerzo:				
Patologías: Corrosión del acero de refuerzo			No	
Área afectada:				
Hasta 25%	Entre 25 y 50%	Entre 50 y 75%	Sobre 75%	
X				
Severidad de Patologías:				Fotografía:
	Leve	Moderado	Severo	
Erosión	Menos del 5%	5-20%	Más del 20%	
Seleccionar:				
Grieta	Menos a 0.4 mm	0.4 - 1.0 mm	Más de 1.0 mm	
Seleccionar: X				
Eflorescencia	Menos del 5%	5-20%	Más del 20%	
Seleccionar: X				
Corrosión	Capa fina de óxido	Pérdida de ac	Pérdida +15%	
Seleccionar:				
Disgregación	Menos del 10%	10-30%	30%	
Seleccionar: X				
Fuente: Pinedo, M. (2018). Antecedentes de Investigación

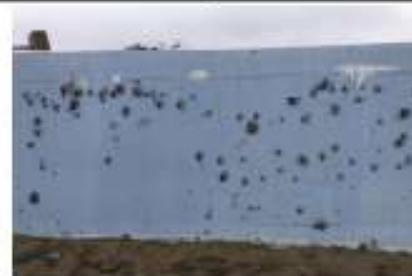
Guía de observación: Evaluación de Patologías Existentes			
Información General:			
Evaluador:	Jhonatan Castro Guzmán, Iván Montoya Balarezo		
Hora de inicio:	8.20 a.m. - 5 de Noviembre del 2021		
Hora de término:	4.13 p.m. - 5 de Noviembre del 2021		
Información Específica:			
Infraestructura:	Reservorio de la PTAP - Trujillo		
Elemento/Secciones de estudio:	Concreto de muros exteriores	60	
Sección de estudio:	39 de 60		
Medición: Longitud: (m)	2	Alto: (m)	2,2
Área (m ²):	4,4		
Identificación de mecanismos de daño existentes:			
Acciones físicas:			
Exposición a cambios por humedad y temperatura			Sí
Acciones mecánicas:			
Agentes erosivos y daños por abrasión			Sí
Acciones químicas:			
Exposición a químicos y corrosión del refuerzo			No
Acciones biológicas:			
Presencia de hongos y moho			Sí
Identificación de mecanismos de deterioro:			
Meteorización:	S-N	S-N	S-N
Patologías: Fisuramiento	Sí	Desintegración No	Agrietamiento No

Decoloración y manchado:			
Patologías: Eflorescencias	Sí	Manchas biorgánicas (Moho, hongos)	Sí
Lixiviación:			
Patologías: Eflorescencias	Sí	Desprendimientos	Sí
Reacciones deletéreas:			
Patologías: R. álcali-agregado	No	Protuberancias No	Huecos Sí
Expansión de la masa del concreto:			
Patologías: Desprendimientos	No	Ablandamientos No	R. Álcali-sílice No
Despasivación del refuerzo:			
Patologías: Corrosión del acero de refuerzo	No		
Área afectada:			
Hasta 25%	Entre 25 y 50%	Entre 50 y 75%	Sobre 75%
	X		
Severidad de Patologías:			Fotografía:
	Leve	Moderado	Severo
Erosión	Menos del 5%	5-20%	Más del 20%
Seleccionar:			
Grieta	Menos a 0.4 mm	0.4 - 1.0 mm	Más de 1.0 mm
Seleccionar: X			
Eflorescencia	Menos del 5%	5-20%	Más del 20%
Seleccionar: X			
Corrosión	Capa fina de óxido	Pérdida de ac	Pérdida +15%
Seleccionar:			
Disgregación	Menos del 10%	10-30%	30%
Seleccionar: X			
Fuente: Pinedo, M. (2018). Antecedentes de Investigación

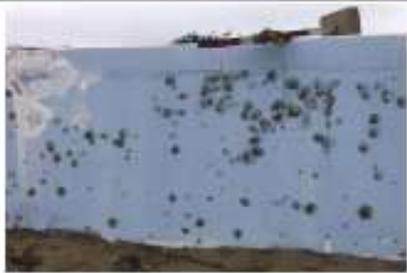
Guía de observación: Evaluación de Patologías Existentes				
Información General:				
Evaluador:	Jhonatan Castro Guzmán, Iván Montoya Balarezo			
Hora de inicio:	8.20 a.m. - 5 de Noviembre del 2021			
Hora de término:	4.13 p.m. - 5 de Noviembre del 2021			
Información Específica:				
Infraestructura:	Reservorio de la PTAP - Trujillo			
Elemento/Secciones de estudio:	Concreto de muros exteriores			60
Sección de estudio:	40 de 60			
Medición: Longitud: (m)	2	Alto: (m)	2,2	Área (m2): 4,4
Identificación de mecanismos de daño existentes:				
Acciones físicas:				
Exposición a cambios por humedad y temperatura			Sí	
Acciones mecánicas:				
Agentes erosivos y daños por abrasión			Sí	
Acciones químicas:				
Exposición a químicos y corrosión del refuerzo				No
Acciones biológicas:				
Presencia de hongos y moho			Sí	
Identificación de mecanismos de deterioro:				
Meteorización:	S-N	S-N	S-N	
Patologías: Fisuramiento	Sí	Desintegración	No	Agrietamiento: No

Decoloración y manchado:				
Patologías: Eflorescencias	Sí	Manchas biorgánicas (Moho, hongos)		Sí
Lixiviación:				
Patologías: Eflorescencias	Sí	Desprendimientos		Sí
Reacciones deletéreas:				
Patologías: R. álcali-agregado	No	Protuberancias	No	Huecos: Sí
Expansión de la masa del concreto:				
Patologías: Desprendimientos	No	Ablandamientos	No	R. Álcali-sílice: No
Despasivación del refuerzo:				
Patologías: Corrosión del acero de refuerzo			No	
Área afectada:				
Hasta 25%	Entre 25 y 50%	Entre 50 y 75%	Sobre 75%	
		X		
Severidad de Patologías:				Fotografía:
	Leve	Moderado	Severo	
Erosión	Menos del 5%	5-20%	Más del 20%	
Seleccionar:				
Grieta	Menos a 0.4 mm	0.4 - 1.0 mm	Más de 1.0 mm	
Seleccionar: X				
Eflorescencia	Menos del 5%	5-20%	Más del 20%	
Seleccionar:	X			
Corrosión	Capa fina de óxido	Pérdida de ac	Pérdida +15%	
Seleccionar:				
Disgregación	Menos del 10%	10-30%	30%	
Seleccionar: X				
Fuente: Pinedo, M. (2018). Antecedentes de Investigación

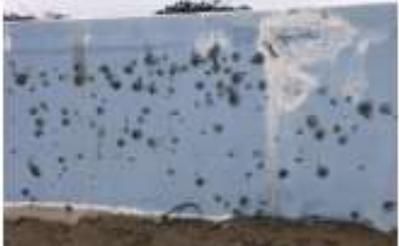
Guía de observación: Evaluación de Patologías Existentes				
Información General:				
Evaluador:	Jhonatan Castro Guzmán, Iván Montoya Balarezo			
Hora de inicio:	8.20 a.m. - 5 de Noviembre del 2021			
Hora de término:	4.13 p.m. - 5 de Noviembre del 2021			
Información Específica:				
Infraestructura:	Reservorio de la PTAP - Trujillo			
Elemento/Secciones de estudio:	Concreto de muros exteriores			60
Sección de estudio:	41 de 60			
Medición: Longitud: (m)	2	Alto: (m)	2,2	Área (m2): 4,4
Identificación de mecanismos de daño existentes:				
Acciones físicas:				
Exposición a cambios por humedad y temperatura				Sí
Acciones mecánicas:				
Agentes erosivos y daños por abrasión				Sí
Acciones químicas:				
Exposición a químicos y corrosión del refuerzo				No
Acciones biológicas:				
Presencia de hongos y moho				Sí
Identificación de mecanismos de deterioro:				
Meteorización:	S-N	S-N	S-N	S-N
Patologías: Fisuramiento	Sí	Desintegración	No	Agrietamiento: No

Decoloración y manchado:				
Patologías: Eflorescencias	Sí	Manchas biorgánicas (Moho, hongos)		Sí
Lixiviación:				
Patologías: Eflorescencias	Sí	Desprendimientos		Sí
Reacciones deletéreas:				
Patologías: R. álcali-agregado	No	Protuberancias	No	Huecos: Sí
Expansión de la masa del concreto:				
Patologías: Desprendimientos	No	Ablandamientos	No	R. Álcali-silice No
Despasivación del refuerzo:				
Patologías: Corrosión del acero de refuerzo				No
Área afectada:				
Hasta 25%	Entre 25 y 50%	Entre 50 y 75%	Sobre 75%	
X				
Severidad de Patologías:				Fotografía:
	Leve	Moderado	Severo

Erosión	Menos del 5%	5-20%	Más del 20%	
Seleccionar:				
Grieta	Menos a 0.4 mm	0.4 - 1.0 mm	Más de 1.0 mm	
Seleccionar: X				
Eflorescencia	Menos del 5%	5-20%	Más del 20%	
Seleccionar: X				
Corrosión	Capa fina de óxido	Pérdida de ac	Pérdida +15%	
Seleccionar:				
Disgregación	Menos del 10%	10-30%	30%	
Seleccionar: X				
Fuente: Pinedo, M. (2018). Antecedentes de Investigación

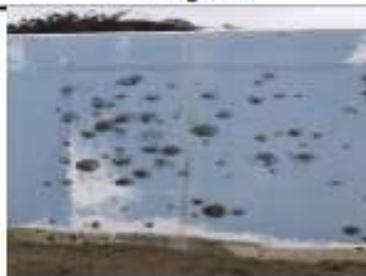
Guía de observación: Evaluación de Patologías Existentes			
Información General:			
Evaluador:	Jhonatan Castro Guzmán, Iván Montoya Balarezo		
Hora de inicio:	8.20 a.m. - 5 de Noviembre del 2021		
Hora de término:	4.13 p.m. - 5 de Noviembre del 2021		
Información Específica:			
Infraestructura:	Reservorio de la PTAP - Trujillo		
Elemento/Secciones de estudio:	Concreto de muros exteriores	60	
Sección de estudio:	42 de 60		
Medición:	Longitud: (m)	2 Alto: (m)	2,2 Área (m2): 4,4
Identificación de mecanismos de daño existentes:			
Acciones físicas:			
Exposición a cambios por humedad y temperatura			Sí
Acciones mecánicas:			
Agentes erosivos y daños por abrasión			Sí
Acciones químicas:			
Exposición a químicos y corrosión del refuerzo			No
Acciones biológicas:			
Presencia de hongos y moho			Sí
Identificación de mecanismos de deterioro:			
Meteorización:	S-N	S-N	S-N
Patologías: Fisuramiento	Sí	Desintegración No	Agrietamiento No

Decoloración y manchado:			
Patologías: Eflorescencias	Sí	Manchas biorgánicas (Moho, hongos)	Sí
Lixiviación:			
Patologías: Eflorescencias	Sí	Desprendimientos	Sí
Reacciones deletéreas:			
Patologías: R. álcali-agregado	No	Protuberancias No	Huecos Sí
Expansión de la masa del concreto:			
Patologías: Desprendimientos	No	Ablandamientos No	R. Álcali-sílice No
Despasivación del refuerzo:			
Patologías: Corrosión del acero de refuerzo			No
Área afectada:			
Hasta 25%	Entre 25 y 50%	Entre 50 y 75%	Sobre 75%
X			
Severidad de Patologías:			Fotografía:
	Leve	Moderado	Severo
Erosión	Menos del 5%	5-20%	Más del 20%
Seleccionar:			
Grieta	Menos a 0.4 mm	0.4 - 1.0 mm	Más de 1.0 mm
Seleccionar: X			
Eflorescencia	Menos del 5%	5-20%	Más del 20%
Seleccionar:	X		
Corrosión	Capa fina de óxido	Pérdida de ac	Pérdida +15%
Seleccionar:			
Disgregación	Menos del 10%	10-30%	30%
Seleccionar: X			
Fuente: Pinedo, M. (2018). Antecedentes de Investigación

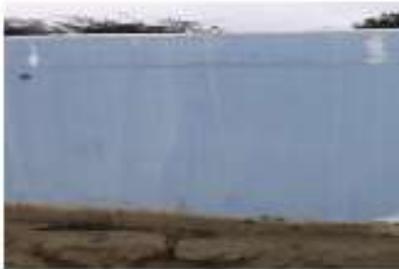
Guía de observación: Evaluación de Patologías Existentes				
Información General:				
Evaluador:	Jhonatan Castro Guzmán, Iván Montoya Balarezo			
Hora de inicio:	8.20 a.m. - 5 de Noviembre del 2021			
Hora de término:	4.13 p.m. - 5 de Noviembre del 2021			
Información Específica:				
Infraestructura:	Reservorio de la PTAP - Trujillo			
Elemento/Secciones de estudio:	Concreto de muros exteriores			60
Sección de estudio:	43 de 60			
Medición:	Longitud: (m)	2	Alto: (m)	2,2
			Área (m2):	4,4
Identificación de mecanismos de daño existentes:				
Acciones físicas:				
Exposición a cambios por humedad y temperatura			Si	
Acciones mecánicas:				
Agentes erosivos y daños por abrasión			Si	
Acciones químicas:				
Exposición a químicos y corrosión del refuerzo				No
Acciones biológicas:				
Presencia de hongos y moho			Si	
Identificación de mecanismos de deterioro:				
Meteorización:	S-N		S-N	S-N
Patologías: Fisuramiento	Si	Desintegración	No	Agrietamiento: No

Decoloración y manchado:				
Patologías: Eflorescencias	Si	Manchas biorgánicas (Moho, hongos)		Si
Lixiviación:				
Patologías: Eflorescencias	Si	Desprendimientos		No
Reacciones deletéreas:				
Patologías: R. álcali-agregado	No	Protuberancias	No	Huecos Si
Expansión de la masa del concreto:				
Patologías: Desprendimientos	No	Ablandamientos	No	R. Álcali-sílice No
Despasivación del refuerzo:				
Patologías: Corrosión del acero de refuerzo			No	
Área afectada:				
Hasta 25%		Entre 25 y 50%	Entre 50 y 75%	Sobre 75%
		X		
Severidad de Patologías:				Fotografía:
	Leve	Moderado	Severo

Erosión	Menos del 5%	5-20%	Más del 20%	
Seleccionar:				
Grieta	Menos a 0.4 mm	0.4 - 1.0 mm	Más de 1.0 mm	
Seleccionar: X				
Eflorescencia	Menos del 5%	5-20%	Más del 20%	
Seleccionar: X				
Corrosión	Capa fina de óxido	Pérdida de ac	Pérdida +15%	
Seleccionar:				
Disgregación	Menos del 10%	10-30%	30%	
Seleccionar: X				
Fuente: Pinedo, M. (2018). Antecedentes de Investigación

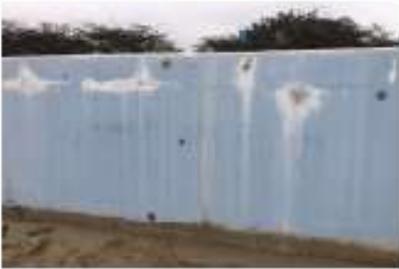
Guía de observación: Evaluación de Patologías Existentes					
Información General:					
Evaluador:	Jhonatan Castro Guzmán, Iván Montoya Balarezo				
Hora de inicio:	8.20 a.m. - 5 de Noviembre del 2021				
Hora de término:	4.13 p.m. - 5 de Noviembre del 2021				
Información Específica:					
Infraestructura:	Reservorio de la PTAP - Trujillo				
Elemento/Secciones de estudio:	Concreto de muros exteriores			60	
Sección de estudio:	44 de 60				
Medición: Longitud: (m)	2	Alto: (m)	2,2	Área (m ²): 4,4	
Identificación de mecanismos de daño existentes:					
Acciones físicas:					
Exposición a cambios por humedad y temperatura	<input checked="" type="checkbox"/> Sí			<input type="checkbox"/> No	
Acciones mecánicas:					
Agentes erosivos y daños por abrasión	<input checked="" type="checkbox"/> Sí			<input type="checkbox"/> No	
Acciones químicas:					
Exposición a químicos y corrosión del refuerzo	<input type="checkbox"/> Sí			<input checked="" type="checkbox"/> No

Acciones biológicas:					
Presencia de hongos y moho	<input checked="" type="checkbox"/> Sí			<input type="checkbox"/> No	
Identificación de mecanismos de deterioro:					
Meteorización:	S-N	S-N	S-N		
Patologías: Fisuramiento	<input checked="" type="checkbox"/> Sí	Desintegración	<input type="checkbox"/> No	Agrietamiento	<input type="checkbox"/> No
Decoloración y manchado:					
Patologías: Eflorescencias	<input checked="" type="checkbox"/> Sí	Manchas biorgánicas (Moho, hongos)		<input checked="" type="checkbox"/> Sí	
Lixiviación:					
Patologías: Eflorescencias	<input checked="" type="checkbox"/> Sí	Desprendimientos	<input type="checkbox"/> No		
Reacciones deletéreas:					
Patologías: R. álcali-agregado	<input type="checkbox"/> No	Protuberancias	<input type="checkbox"/> No	Huecos	<input checked="" type="checkbox"/> Sí
Expansión de la masa del concreto:					
Patologías: Desprendimientos	<input type="checkbox"/> No	Ablandamientos	<input type="checkbox"/> No	R. Álcali-sílice	<input type="checkbox"/> No

Despasivación del refuerzo:					
Patologías: Corrosión del acero de refuerzo	<input type="checkbox"/> No				
Área afectada:					
Hasta 25%	<input type="checkbox"/>	Entre 25 y 50%	<input checked="" type="checkbox"/>	Entre 50 y 75%	<input type="checkbox"/>
				Sobre 75%	<input type="checkbox"/>
X					
Severidad de Patologías:				Fotografía:	
	Leve	Moderado	Severo

Erosión	Menos del 5%	5-20%	Más del 20%		
Seleccionar:					
Grieta	Menos a 0.4 mm	0.4 - 1.0 mm	Más de 1.0 mm		
Seleccionar: X					
Eflorescencia	Menos del 5%	5-20%	Más del 20%		
Seleccionar:	X				
Corrosión	Capa fina de óxido	Pérdida de ac	Pérdida +15%		
Seleccionar:					
Disgregación	Menos del 10%	10-30%	30%		
Seleccionar: X					
Fuente: Pinedo, M. (2018). Antecedentes de Investigación

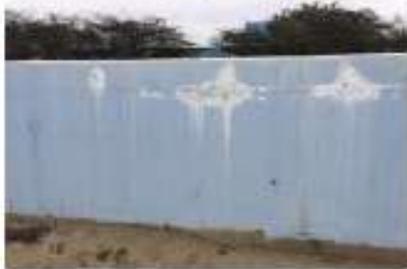
Guía de observación: Evaluación de Patologías Existentes				
Información General:				
Evaluador:	Jhonatan Castro Guzmán, Iván Montoya Balarezo			
Hora de inicio:	8.20 a.m. - 5 de Noviembre del 2021			
Hora de término:	4.13 p.m. - 5 de Noviembre del 2021			
Información Específica:				
Infraestructura:	Reservorio de la PTAP - Trujillo			
Elemento/Secciones de estudio:	Concreto de muros exteriores			60
Sección de estudio:	45 de 60			
Medición: Longitud: (m)	2	Alto: (m)	2,2	Área (m ²): 4,4
Identificación de mecanismos de daño existentes:				
Acciones físicas:				
Exposición a cambios por humedad y temperatura				Sí
Acciones mecánicas:				
Agentes erosivos y daños por abrasión				Sí
Acciones químicas:				
Exposición a químicos y corrosión del refuerzo				No
Acciones biológicas:				
Presencia de hongos y moho				Sí
Identificación de mecanismos de deterioro:				
Meteorización:	S-N	S-N	S-N	
Patologías: Fisuramiento	Sí	Desintegración: No	Agrietamiento: No

Decoloración y manchado:				
Patologías: Eflorescencias	Sí	Manchas biorgánicas (Moho, hongos)	Sí	
Lixiviación:				
Patologías: Eflorescencias	Sí	Desprendimientos	No	
Reacciones deletéreas:				
Patologías: R. álcali-agregado	No	Protuberancias	No	Huecos Sí
Expansión de la masa del concreto:				
Patologías: Desprendimientos	No	Ablandamientos	No	R. Álcali-sílice No
Despasivación del refuerzo:				
Patologías: Corrosión del acero de refuerzo				No
Área afectada:				
Hasta 25%	Entre 25 y 50%	Entre 50 y 75%	Sobre 75%	
X				
Severidad de Patologías:				Fotografía:
	Leve	Moderado	Severo

Erosión	Menos del 5%	5-20%	Más del 20%	
Seleccionar:				
Grieta	Menos a 0.4 mm	0.4 - 1.0 mm	Más de 1.0 mm	
Seleccionar: X				
Eflorescencia	Menos del 5%	5-20%	Más del 20%	
Seleccionar: X				
Corrosión	Capa fina de óxido	Pérdida de ac	Pérdida +15%	
Seleccionar:				
Disgregación	Menos del 10%	10-30%	30%	
Seleccionar: X				
Fuente: Pinedo, M. (2018). Antecedentes de Investigación

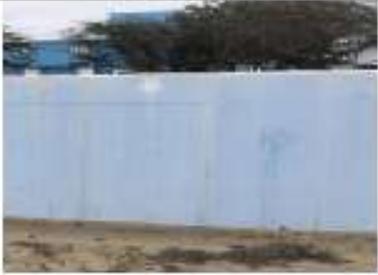
Guía de observación: Evaluación de Patologías Existentes			
Información General:			
Evaluador:	Jhonatan Castro Guzmán, Iván Montoya Balarezo		
Hora de inicio:	8.20 a.m. - 5 de Noviembre del 2021		
Hora de término:	4.13 p.m. - 5 de Noviembre del 2021		
Información Específica:			
Infraestructura:	Reservorio de la PTAP - Trujillo		
Elemento/Secciones de estudio:	Concreto de muros exteriores	60	
Sección de estudio:	46 de 60		
Medición: Longitud: (m)	2	Alto: (m)	2,2
Área (m ²):	4,4		
Identificación de mecanismos de daño existentes:			
Acciones físicas:			
Exposición a cambios por humedad y temperatura	<input checked="" type="checkbox"/> Sí		<input type="checkbox"/> No
Acciones mecánicas:			
Agentes erosivos y daños por abrasión	<input checked="" type="checkbox"/> Sí		<input type="checkbox"/> No
Acciones químicas:			
Exposición a químicos y corrosión del refuerzo	<input type="checkbox"/> Sí		<input checked="" type="checkbox"/> No

Acciones biológicas:			
Presencia de hongos y moho	<input checked="" type="checkbox"/> Sí		<input type="checkbox"/> No
Identificación de mecanismos de deterioro:			
Meteorización:	S-N	S-N	S-N
Patologías: Fisuramiento	<input checked="" type="checkbox"/> Sí	Desintegración <input type="checkbox"/> No	Agrietamiento <input type="checkbox"/> No
Decoloración y manchado:			
Patologías: Eflorescencias	<input checked="" type="checkbox"/> Sí	Manchas biorgánicas (Moho, hongos)	<input checked="" type="checkbox"/> Sí
Lixiviación:			
Patologías: Eflorescencias	<input checked="" type="checkbox"/> Sí	Desprendimientos	<input type="checkbox"/> No
Reacciones deletéreas:			
Patologías: R. álcali-agregado	<input type="checkbox"/> No	Protuberancias <input type="checkbox"/> No	Huecos <input checked="" type="checkbox"/> Sí
Expansión de la masa del concreto:			
Patologías: Desprendimientos	<input type="checkbox"/> No	Ablandamientos <input type="checkbox"/> No	R. Álcali-sílice <input type="checkbox"/> No

Despasivación del refuerzo:			
Patologías: Corrosión del acero de refuerzo	<input type="checkbox"/> Sí		<input checked="" type="checkbox"/> No
Área afectada:			
Hasta 25%	<input type="checkbox"/>	Entre 25 y 50%	<input checked="" type="checkbox"/>
Entre 50 y 75%	<input type="checkbox"/>	Sobre 75%	<input type="checkbox"/>
X			
Severidad de Patologías:			Fotografía:
	Leve	Moderado	Severo
Erosión	Menos del 5%	5-20%	Más del 20%
Seleccionar:			
Grieta	Menos a 0.4 mm	0.4 - 1.0 mm	Más de 1.0 mm
Seleccionar: X			
Eflorescencia	Menos del 5%	5-20%	Más del 20%
Seleccionar: X			
Corrosión	Capa fina de óxido	Pérdida de ac	Pérdida +15%
Seleccionar:			
Disgregación	Menos del 10%	10-30%	30%
Seleccionar: X			
Fuente: Pinedo, M. (2018). Antecedentes de Investigación

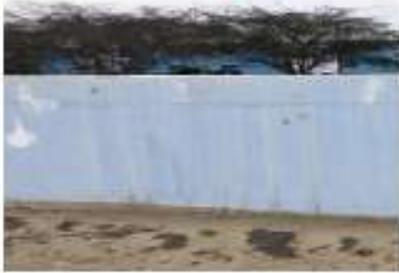
Guía de observación: Evaluación de Patologías Existentes				
Información General:				
Evaluador:	Jhonatan Castro Guzmán, Iván Montoya Balarezo			
Hora de inicio:	8.20 a.m. - 5 de Noviembre del 2021			
Hora de término:	4.13 p.m. - 5 de Noviembre del 2021			
Información Específica:				
Infraestructura:	Reservorio de la PTAP - Trujillo			
Elemento/Secciones de estudio:	Concreto de muros exteriores			60
Sección de estudio:	47 de 60			
Medición: Longitud: (m)	2	Alto: (m)	2,2	Área (m ²): 4,4
Identificación de mecanismos de daño existentes:				
Acciones físicas:				
Exposición a cambios por humedad y temperatura				Sí
Acciones mecánicas:				
Agentes erosivos y daños por abrasión				Sí
Acciones químicas:				
Exposición a químicos y corrosión del refuerzo				No
Acciones biológicas:				
Presencia de hongos y moho				Sí
Identificación de mecanismos de deterioro:				
Meteorización:	S-N		S-N	S-N
Patologías: Fisuramiento	Sí	Desintegración	No	Agrietamiento No

Decoloración y manchado:				
Patologías: Eflorescencias	Sí	Manchas biorgánicas (Moho, hongos)		Sí
Lixiviación:				
Patologías: Eflorescencias	Sí	Desprendimientos	No	
Reacciones deletéreas:				
Patologías: R. álcali-agregado	No	Protuberancias	No	Huecos Sí
Expansión de la masa del concreto:				
Patologías: Desprendimientos	No	Ablandamientos	No	R. Álcali-silíce No
Despasivación del refuerzo:				
Patologías: Corrosión del acero de refuerzo				No
Área afectada:				
Hasta 25%		Entre 25 y 50%	Entre 50 y 75%	Sobre 75%
X				
Severidad de Patologías:				Fotografía:
	Leve	Moderado	Severo

Erosión	Menos del 5%	5-20%	Más del 20%	
Seleccionar:				
Grieta	Menos a 0.4 mm	0.4 - 1.0 mm	Más de 1.0 mm	
Seleccionar: X				
Eflorescencia	Menos del 5%	5-20%	Más del 20%	
Seleccionar: X				
Corrosión	Capa fina de óxido	Pérdida de ac	Pérdida +15%	
Seleccionar:				
Disgregación	Menos del 10%	10-30%	30%	
Seleccionar: X				
Fuente: Pinedo, M. (2018). Antecedentes de Investigación

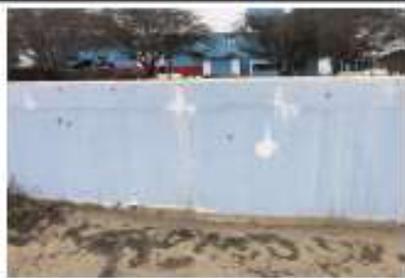
Guía de observación: Evaluación de Patologías Existentes					
Información General:					
Evaluador:	Jhonatan Castro Guzmán, Iván Montoya Balarezo				
Hora de inicio:	8.20 a.m. - 5 de Noviembre del 2021				
Hora de término:	4.13 p.m. - 5 de Noviembre del 2021				
Información Específica:					
Infraestructura:	Reservorio de la PTAP - Trujillo				
Elemento/Secciones de estudio:	Concreto de muros exteriores			60	
Sección de estudio:	48 de 60				
Medición: Longitud: (m)	2	Alto: (m)	2,2	Área (m2): 4,4	
Identificación de mecanismos de daño existentes:					
Acciones físicas:					
Exposición a cambios por humedad y temperatura	<input checked="" type="checkbox"/> Sí			<input type="checkbox"/> No	
Acciones mecánicas:					
Agentes erosivos y daños por abrasión	<input checked="" type="checkbox"/> Sí			<input type="checkbox"/> No	
Acciones químicas:					
Exposición a químicos y corrosión del refuerzo	<input type="checkbox"/> Sí			<input checked="" type="checkbox"/> No

Acciones biológicas:					
Presencia de hongos y moho	<input checked="" type="checkbox"/> Sí			<input type="checkbox"/> No	
Identificación de mecanismos de deterioro:					
Meteorización:	S-N	S-N	S-N	S-N	
Patologías: Fisuramiento	<input checked="" type="checkbox"/> Sí	Desintegración	<input type="checkbox"/> No	Agrietamiento	<input type="checkbox"/> No
Decoloración y manchado:					
Patologías: Eflorescencias	<input checked="" type="checkbox"/> Sí	Manchas biorgánicas (Moho, hongos)		<input checked="" type="checkbox"/> Sí	
Lixiviación:					
Patologías: Eflorescencias	<input checked="" type="checkbox"/> Sí	Desprendimientos		<input type="checkbox"/> No	
Reacciones deletéreas:					
Patologías: R. álcali-agregado	<input type="checkbox"/> No	Protuberancias	<input type="checkbox"/> No	Huecos	<input checked="" type="checkbox"/> Sí
Expansión de la masa del concreto:					
Patologías: Desprendimientos	<input type="checkbox"/> No	Ablandamientos	<input type="checkbox"/> No	R. Álcali-sílice	<input type="checkbox"/> No

Despasivación del refuerzo:					
Patologías: Corrosión del acero de refuerzo	<input type="checkbox"/> No				
Área afectada:					
Hasta 25%	<input type="checkbox"/>	Entre 25 y 50%	<input checked="" type="checkbox"/>	Entre 50 y 75%	<input type="checkbox"/>
		X		Sobre 75%	<input type="checkbox"/>
Severidad de Patologías:			Fotografía:		
	Leve	Moderado	Severo		
Erosión	Menos del 5%	5-20%	Más del 20%		
Seleccionar:					
Grieta	Menos a 0.4 mm	0.4 - 1.0 mm	Más de 1.0 mm		
Seleccionar:	X				
Eflorescencia	Menos del 5%	5-20%	Más del 20%		
Seleccionar:	X				
Corrosión	Capa fina de óxido	Pérdida de ac	Pérdida +15%		
Seleccionar:					
Disgregación	Menos del 10%	10-30%	30%		
Seleccionar:	X				
Fuente: Pinedo, M. (2018). Antecedentes de Investigación

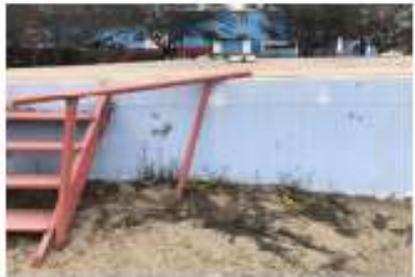
Guía de observación: Evaluación de Patologías Existentes				
Información General:				
Evaluador:	Jhonatan Castro Guzmán, Iván Montoya Balarezo			
Hora de inicio:	8.20 a.m. - 5 de Noviembre del 2021			
Hora de término:	4.13 p.m. - 5 de Noviembre del 2021			
Información Específica:				
Infraestructura:	Reservorio de la PTAP - Trujillo			
Elemento/Secciones de estudio:	Concreto de muros exteriores			60
Sección de estudio:	49 de 60			
Medición: Longitud: (m)	2	Alto: (m)	2,2	Área (m ²): 4,4
Identificación de mecanismos de daño existentes:				
Acciones físicas:				
Exposición a cambios por humedad y temperatura				Sí
Acciones mecánicas:				
Agentes erosivos y daños por abrasión				Sí
Acciones químicas:				
Exposición a químicos y corrosión del refuerzo				No
Acciones biológicas:				
Presencia de hongos y moho				Sí
Identificación de mecanismos de deterioro:				
Meteorización:	S-N	S-N	S-N	
Patologías: Fisuramiento	Sí	Desintegración	No	Agrietamiento: No

Decoloración y manchado:				
Patologías: Eflorescencias	Sí	Manchas biorgánicas (Moho, hongos)		Sí
Lixiviación:				
Patologías: Eflorescencias	Sí	Desprendimientos	No	
Reacciones deletéreas:				
Patologías: R. álcali-agregado	No	Protuberancias	No	Huecos: Sí
Expansión de la masa del concreto:				
Patologías: Desprendimientos	No	Ablandamientos	No	R. Álcali-silice: No
Despasivación del refuerzo:				
Patologías: Corrosión del acero de refuerzo				No
Área afectada:				
Hasta 25%	Entre 25 y 50%	Entre 50 y 75%	Sobre 75%	
X				
Severidad de Patologías:				Fotografía:
	Leve	Moderado	Severo	
Erosión	Menos del 5%	5-20%	Más del 20%	
Seleccionar:				
Grieta	Menos a 0.4 mm	0.4 - 1.0 mm	Más de 1.0 mm	
Seleccionar: X				
Eflorescencia	Menos del 5%	5-20%	Más del 20%	
Seleccionar: X				
Corrosión	Capa fina de óxido	Pérdida de ac	Pérdida +15%	
Seleccionar:				
Disgregación	Menos del 10%	10-30%	30%	
Seleccionar: X				
Fuente: Pinedo, M. (2018). Antecedentes de Investigación

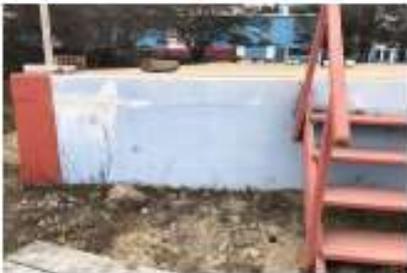
Guía de observación: Evaluación de Patologías Existentes				
Información General:				
Evaluador:	Jhonatan Castro Guzmán, Iván Montoya Balarezo			
Hora de inicio:	8.20 a.m. - 5 de Noviembre del 2021			
Hora de término:	4.13 p.m. - 5 de Noviembre del 2021			
Información Específica:				
Infraestructura:	Reservorio de la PTAP - Trujillo			
Elemento/Secciones de estudio:	Concreto de muros exteriores			60
Sección de estudio:	50 de 60			
Medición: Longitud: (m)	2	Alto: (m)	2,2	Área (m ²): 4,4
Identificación de mecanismos de daño existentes:				
Acciones físicas:				
Exposición a cambios por humedad y temperatura			Sí	
Acciones mecánicas:				
Agentes erosivos y daños por abrasión			Sí	
Acciones químicas:				
Exposición a químicos y corrosión del refuerzo				No
Acciones biológicas:				
Presencia de hongos y moho			Sí	
Identificación de mecanismos de deterioro:				
Meteorización:	S-N	S-N	S-N	
Patologías: Fisuramiento	Sí	Desintegración No	Agrietamiento No

Decoloración y manchado:				
Patologías: Eflorescencias	Sí	Manchas biorgánicas (Moho, hongos)	Sí	
Lixiviación:				
Patologías: Eflorescencias	Sí	Desprendimientos	Sí	
Reacciones deletéreas:				
Patologías: R. álcali-agregado	No	Protuberancias No	Huecos Sí	
Expansión de la masa del concreto:				
Patologías: Desprendimientos	No	Ablandamientos No	R. Álcali-sílice No	
Despasivación del refuerzo:				
Patologías: Corrosión del acero de refuerzo			Sí	
Área afectada:				
Hasta 25%	Entre 25 y 50%	Entre 50 y 75%	Sobre 75%	
	X			
Severidad de Patologías:				Fotografía:
	Leve	Moderado	Severo

Erosión	Menos del 5%	5-20%	Más del 20%	
Seleccionar:	X			
Grieta	Menos a 0.4 mm	0.4 - 1.0 mm	Más de 1.0 mm	
Seleccionar:	X			
Eflorescencia	Menos del 5%	5-20%	Más del 20%	
Seleccionar:	X			
Corrosión	Capa fina de óxido	Pérdida de ac	Pérdida +15%	
Seleccionar:				
Disgregación	Menos del 10%	10-30%	30%	
Seleccionar:	X			
Fuente: Pinedo, M. (2018). Antecedentes de investigación

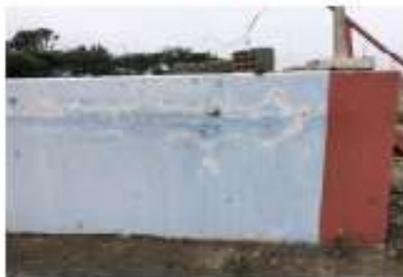
Guía de observación: Evaluación de Patologías Existentes				
Información General:				
Evaluador:	Jhonatan Castro Guzmán, Iván Montoya Balarezo			
Hora de inicio:	8.20 a.m. - 5 de Noviembre del 2021			
Hora de término:	4.13 p.m. - 5 de Noviembre del 2021			
Información Específica:				
Infraestructura:	Reservorio de la PTAP - Trujillo			
Elemento/Secciones de estudio:	Concreto de muros exteriores			60
Sección de estudio:	51 de 60			
Medición: Longitud: (m)	2	Alto: (m)	2,2	Área (m ²): 4,4
Identificación de mecanismos de daño existentes:				
Acciones físicas:				
Exposición a cambios por humedad y temperatura				Sí
Acciones mecánicas:				
Agentes erosivos y daños por abrasión				Sí
Acciones químicas:				
Exposición a químicos y corrosión del refuerzo				No
Acciones biológicas:				
Presencia de hongos y moho				Sí
Identificación de mecanismos de deterioro:				
Meteorización:	S-N	S-N	S-N	S-N
Patologías: Fisuramiento	Sí	Desintegración	No	Agrietamiento No

Decoloración y manchado:				
Patologías: Eflorescencias	Sí	Manchas biorgánicas (Moho, hongos)		Sí
Lixiviación:				
Patologías: Eflorescencias	Sí	Desprendimientos		Sí
Reacciones deletéreas:				
Patologías: R. álcali-agregado	No	Protuberancias	No	Huecos Sí
Expansión de la masa del concreto:				
Patologías: Desprendimientos	No	Ablandamientos	No	R. Álcali-silice No
Despasivación del refuerzo:				
Patologías: Corrosión del acero de refuerzo				No
Área afectada:				
Hasta 25%	Entre 25 y 50%	Entre 50 y 75%	Sobre 75%	
X				
Severidad de Patologías:				Fotografía:
	Leve	Moderado	Severo	
Erosión	Menos del 5%	5-20%	Más del 20%	
Seleccionar:	X			
Grieta	Menos a 0.4 mm	0.4 - 1.0 mm	Más de 1.0 mm	
Seleccionar:	X			
Eflorescencia	Menos del 5%	5-20%	Más del 20%	
Seleccionar:	X			
Corrosión	Capa fina de óxido	Pérdida de ac	Pérdida +15%	
Seleccionar:				
Disgregación	Menos del 10%	10-30%	30%	
Seleccionar:	X			
Fuente: Pinedo, M. (2018). Antecedentes de Investigación

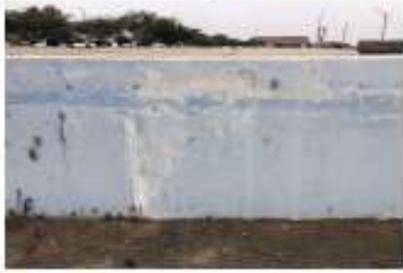
Guía de observación: Evaluación de Patologías Existentes					
Información General:					
Evaluador:	Jhonatan Castro Guzmán, Iván Montoya Balarezo				
Hora de inicio:	8.20 a.m. - 5 de Noviembre del 2021				
Hora de término:	4.13 p.m. - 5 de Noviembre del 2021				
Información Específica:					
Infraestructura:	Reservorio de la PTAP - Trujillo				
Elemento/Secciones de estudio:	Concreto de muros exteriores			60	
Sección de estudio:	52 de 60				
Medición: Longitud: (m)	2	Alto: (m)	2,2	Área (m ²): 4,4	
Identificación de mecanismos de daño existentes:					
Acciones físicas:					
Exposición a cambios por humedad y temperatura	<input checked="" type="checkbox"/> Sí			<input type="checkbox"/> No	
Acciones mecánicas:					
Agentes erosivos y daños por abrasión	<input checked="" type="checkbox"/> Sí			<input type="checkbox"/> No	
Acciones químicas:					
Exposición a químicos y corrosión del refuerzo	<input type="checkbox"/> Sí			<input checked="" type="checkbox"/> No

Acciones biológicas:					
Presencia de hongos y moho	<input checked="" type="checkbox"/> Sí			<input type="checkbox"/> No	
Identificación de mecanismos de deterioro:					
Meteorización:	S-N	S-N	S-N	S-N	
Patologías: Fisuramiento	<input checked="" type="checkbox"/> Sí	Desintegración	<input type="checkbox"/> No	Agrietamiento	<input type="checkbox"/> No
Decoloración y manchado:					
Patologías: Eflorescencias	<input checked="" type="checkbox"/> Sí	Manchas biorgánicas (Moho, hongos)		<input checked="" type="checkbox"/> Sí	
Lixiviación:					
Patologías: Eflorescencias	<input checked="" type="checkbox"/> Sí	Desprendimientos		<input checked="" type="checkbox"/> Sí	
Reacciones deletéreas:					
Patologías: R. álcali-agregado	<input type="checkbox"/> No	Protuberancias	<input type="checkbox"/> No	Huecos	<input checked="" type="checkbox"/> Sí
Expansión de la masa del concreto:					
Patologías: Desprendimientos	<input type="checkbox"/> No	Ablandamientos	<input type="checkbox"/> No	R. Álcali-sílice	<input type="checkbox"/> No

Despasivación del refuerzo:					
Patologías: Corrosión del acero de refuerzo	<input type="checkbox"/> No				
Área afectada:					
Hasta 25%	<input type="checkbox"/>	Entre 25 y 50%	<input checked="" type="checkbox"/>	Entre 50 y 75%	<input type="checkbox"/>
				Sobre 75%	<input type="checkbox"/>
X					
Severidad de Patologías:				Fotografía:	
	Leve	Moderado	Severo

Erosión	Menos del 5%	5-20%	Más del 20%		
Seleccionar:	<input checked="" type="checkbox"/> X				
Grieta	Menos a 0.4 mm	0.4 - 1.0 mm	Más de 1.0 mm		
Seleccionar:	<input checked="" type="checkbox"/> X				
Eflorescencia	Menos del 5%	5-20%	Más del 20%		
Seleccionar:	<input checked="" type="checkbox"/> X				
Corrosión	Capa fina de óxido	Pérdida de ac	Pérdida +15%		
Seleccionar:	<input type="checkbox"/>				
Disgregación	Menos del 10%	10-30%	30%		
Seleccionar:	<input checked="" type="checkbox"/> X				
Fuente: Pinedo, M. (2018). Antecedentes de Investigación

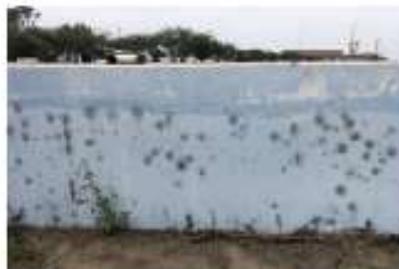
Guía de observación: Evaluación de Patologías Existentes				
Información General:				
Evaluador:	Jhonatan Castro Guzmán, Iván Montoya Balarezo			
Hora de inicio:	8.20 a.m. - 5 de Noviembre del 2021			
Hora de término:	4.13 p.m. - 5 de Noviembre del 2021			
Información Específica:				
Infraestructura:	Reservorio de la PTAP - Trujillo			
Elemento/Secciones de estudio:	Concreto de muros exteriores			60
Sección de estudio:	53 de 60			
Medición: Longitud: (m)	2	Alto: (m)	2,2	Área (m ²): 4,4
Identificación de mecanismos de daño existentes:				
Acciones físicas:				
Exposición a cambios por humedad y temperatura			Sí	
Acciones mecánicas:				
Agentes erosivos y daños por abrasión			Sí	
Acciones químicas:				
Exposición a químicos y corrosión del refuerzo				No
Acciones biológicas:				
Presencia de hongos y moho			Sí	
Identificación de mecanismos de deterioro:				
Meteorización:	S-N	S-N	S-N	
Patologías: Fisuramiento	Sí	Desintegración	No	Agrietamiento No

Decoloración y manchado:				
Patologías: Eflorescencias	Sí	Manchas biorgánicas (Moho, hongos)		Sí
Lixiviación:				
Patologías: Eflorescencias	Sí	Desprendimientos	Sí	
Reacciones deletéreas:				
Patologías: R. álcali-agregado	No	Protuberancias	No	Huecos Sí
Expansión de la masa del concreto:				
Patologías: Desprendimientos	No	Ablandamientos	No	R. Álcali-silíce No
Despasivación del refuerzo:				
Patologías: Corrosión del acero de refuerzo			No	
Área afectada:				
Hasta 25%	Entre 25 y 50%	Entre 50 y 75%	Sobre 75%	
X				
Severidad de Patologías:				Fotografía:
	Leve	Moderado	Severo	
Erosión	Menos del 5%	5-20%	Más del 20%	
Seleccionar:				
Grieta	Menos a 0.4 mm	0.4 - 1.0 mm	Más de 1.0 mm	
Seleccionar:	X			
Eflorescencia	Menos del 5%	5-20%	Más del 20%	
Seleccionar:	X			
Corrosión	Capa fina de óxido	Pérdida de ac	Pérdida +15%	
Seleccionar:				
Disgregación	Menos del 10%	10-30%	30%	
Seleccionar:	X			
Fuente: Pinedo, M. (2018). Antecedentes de Investigación
