“EVALUACIÓN DE LAS PATOLOGÍAS EXISTENTES Y PROPUESTA DE MEJORA PARA EL CONCRETO COLOCADO EN EL RESERVORIO DE LA PLANTA DE TRATAMIENTO DE AGUA POTABLE DE TRUJILLO, 2021”

Tesis para optar el título profesional de:

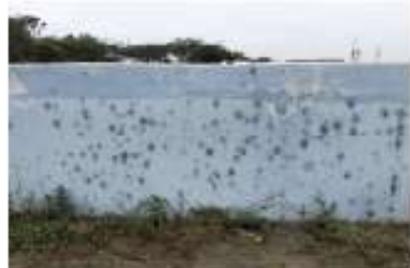
Guía de observación: Evaluación de Patologías Existentes				
Información General:				
Evaluador:	Jhonatan Castro Guzmán, Iván Montoya Balarezo			
Hora de inicio:	8.20 a.m. - 5 de Noviembre del 2021			
Hora de término:	4.13 p.m. - 5 de Noviembre del 2021			
Información Específica:				
Infraestructura:	Reservorio de la PTAP - Trujillo			
Elemento/Secciones de estudio:	Concreto de muros exteriores			60
Sección de estudio:	54 de 60			
Medición: Longitud: (m)	2	Alto: (m)	2,2	Área (m ²): 4,4
Identificación de mecanismos de daño existentes:				
Acciones físicas:				
Exposición a cambios por humedad y temperatura				Sí
Acciones mecánicas:				
Agentes erosivos y daños por abrasión				Sí
Acciones químicas:				
Exposición a químicos y corrosión del refuerzo				No
Acciones biológicas:				
Presencia de hongos y moho				Sí
Identificación de mecanismos de deterioro:				
Meteorización:	S-N	S-N	S-N	S-N
Patologías: Fisuramiento	Sí	Desintegración	No	Agrietamiento No

Decoloración y manchado:				
Patologías: Eflorescencias	Sí	Manchas biorgánicas (Moho, hongos)		Sí
Lixiviación:				
Patologías: Eflorescencias	Sí	Desprendimientos	No	
Reacciones deletéreas:				
Patologías: R. álcali-agregado	No	Protuberancias	No	Huecos Sí
Expansión de la masa del concreto:				
Patologías: Desprendimientos	No	Ablandamientos	No	R. Álcali-sílice No
Despasivación del refuerzo:				
Patologías: Corrosión del acero de refuerzo				No
Área afectada:				
Hasta 25%	Entre 25 y 50%	Entre 50 y 75%	Sobre 75%	
X				
Severidad de Patologías:				Fotografía:
	Leve	Moderado	Severo	
Erosión	Menos del 5%	5-20%	Más del 20%	
Seleccionar:				
Grieta	Menos a 0.4 mm	0.4 - 1.0 mm	Más de 1.0 mm	
Seleccionar: X				
Eflorescencia	Menos del 5%	5-20%	Más del 20%	
Seleccionar: X				
Corrosión	Capa fina de óxido	Pérdida de ac	Pérdida +15%	
Seleccionar:				
Disgregación	Menos del 10%	10-30%	30%	
Seleccionar: X				
Fuente: Pinedo, M. (2018). Antecedentes de Investigación

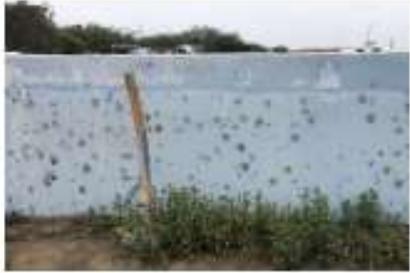
Guía de observación: Evaluación de Patologías Existentes				
Información General:				
Evaluador:	Jhonatan Castro Guzmán, Iván Montoya Balarezo			
Hora de inicio:	8.20 a.m. - 5 de Noviembre del 2021			
Hora de término:	4.13 p.m. - 5 de Noviembre del 2021			
Información Específica:				
Infraestructura:	Reservorio de la PTAP - Trujillo			
Elemento/Secciones de estudio:	Concreto de muros exteriores			60
Sección de estudio:	55 de 60			
Medición: Longitud: (m)	2	Alto: (m)	2,2	Área (m ²): 4,4
Identificación de mecanismos de daño existentes:				
Acciones físicas:				
Exposición a cambios por humedad y temperatura			Sí	
Acciones mecánicas:				
Agentes erosivos y daños por abrasión			Sí	
Acciones químicas:				
Exposición a químicos y corrosión del refuerzo				No
Acciones biológicas:				
Presencia de hongos y moho			Sí	
Identificación de mecanismos de deterioro:				
Meteorización:	S-N		S-N	S-N
Patologías: Fisuramiento	Sí	Desintegración	No	Agrietamiento No

Decoloración y manchado:				
Patologías: Eflorescencias	Sí	Manchas biorgánicas (Moho, hongos)		Sí
Lixiviación:				
Patologías: Eflorescencias	Sí	Desprendimientos		No
Reacciones deletéreas:				
Patologías: R. álcali-agregado	No	Protuberancias	No	Huecos Sí
Expansión de la masa del concreto:				
Patologías: Desprendimientos	No	Ablandamientos	No	R. Álcali-silice No
Despasivación del refuerzo:				
Patologías: Corrosión del acero de refuerzo			No	
Área afectada:				
Hasta 25%		Entre 25 y 50%	Entre 50 y 75%	Sobre 75%
X				
Severidad de Patologías:				Fotografía:
	Leve	Moderado	Severo

Erosión	Menos del 5%	5-20%	Más del 20%	
Seleccionar:				
Grieta	Menos a 0.4 mm	0.4 - 1.0 mm	Más de 1.0 mm	
Seleccionar: X				
Eflorescencia	Menos del 5%	5-20%	Más del 20%	
Seleccionar: X				
Corrosión	Capa fina de óxido	Pérdida de ac	Pérdida +15%	
Seleccionar:				
Disgregación	Menos del 10%	10-30%	30%	
Seleccionar: X				
Fuente: Pinedo, M. (2018). Antecedentes de Investigación

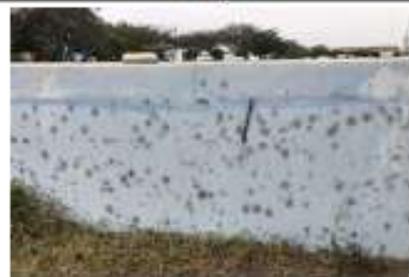
Guía de observación: Evaluación de Patologías Existentes				
Información General:				
Evaluador:	Jhonatan Castro Guzmán, Iván Montoya Balarezo			
Hora de inicio:	8.20 a.m. - 5 de Noviembre del 2021			
Hora de término:	4.13 p.m. - 5 de Noviembre del 2021			
Información Específica:				
Infraestructura:	Reservorio de la PTAP - Trujillo			
Elemento/Secciones de estudio:	Concreto de muros exteriores			60
Sección de estudio:	56 de 60			
Medición: Longitud: (m)	2	Alto: (m)	2,2	Área (m2): 4,4
Identificación de mecanismos de daño existentes:				
Acciones físicas:				
Exposición a cambios por humedad y temperatura				Sí
Acciones mecánicas:				
Agentes erosivos y daños por abrasión				Sí
Acciones químicas:				
Exposición a químicos y corrosión del refuerzo				No
Acciones biológicas:				
Presencia de hongos y moho				Sí
Identificación de mecanismos de deterioro:				
Meteorización:	S-N	S-N	S-N	
Patologías: Fisuramiento	Sí	Desintegración	No	Agrietamiento No

Decoloración y manchado:				
Patologías: Eflorescencias	Sí	Manchas biorgánicas (Moho, hongos)		Sí
Uxiviación:				
Patologías: Eflorescencias	Sí	Desprendimientos	No	
Reacciones deletéreas:				
Patologías: R. álcali-agregado	No	Protuberancias	No	Huecos Sí
Expansión de la masa del concreto:				
Patologías: Desprendimientos	No	Ablandamientos	No	R. Álcali-sílice No
Despasivación del refuerzo:				
Patologías: Corrosión del acero de refuerzo				No
Área afectada:				
Hasta 25%	Entre 25 y 50%	Entre 50 y 75%	Sobre 75%	
	X			
Severidad de Patologías:				Fotografía:
	Leve	Moderado	Severo	
Erosión	Menos del 5%	5-20%	Más del 20%	
Seleccionar:	X			
Grieta	Menos a 0.4 mm	0.4 - 1.0 mm	Más de 1.0 mm	
Seleccionar:	X			
Eflorescencia	Menos del 5%	5-20%	Más del 20%	
Seleccionar:	X			
Corrosión	Capa fina de óxido	Pérdida de ac	Pérdida +15%	
Seleccionar:				
Disgregación	Menos del 10%	10-30%	30%	
Seleccionar:	X			
Fuente: Pinedo, M. (2018). Antecedentes de Investigación

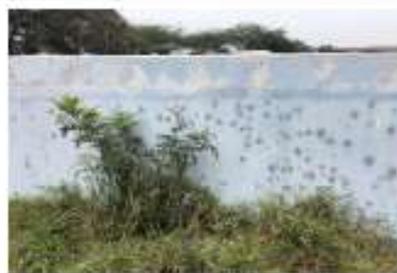
Guía de observación: Evaluación de Patologías Existentes				
Información General:				
Evalúador:	Jhonatan Castro Guzmán, Iván Montoya Balarezo			
Hora de inicio:	8.20 a.m. - 5 de Noviembre del 2021			
Hora de término:	4.13 p.m. - 5 de Noviembre del 2021			
Información Específica:				
Infraestructura:	Reservorio de la PTAP - Trujillo			
Elemento/Secciones de estudio:	Concreto de muros exteriores			60
Sección de estudio:	57 de 60			
Medición: Longitud: (m)	2	Alto: (m)	2,2	Área (m2): 4,4
Identificación de mecanismos de daño existentes:				
Acciones físicas:				
Exposición a cambios por humedad y temperatura				Sí
Acciones mecánicas:				
Agentes erosivos y daños por abrasión				Sí
Acciones químicas:				
Exposición a químicos y corrosión del refuerzo				No
Acciones biológicas:				
Presencia de hongos y moho				Sí
Identificación de mecanismos de deterioro:				
Meteorización:	S-N	S-N	S-N	
Patologías: Fisuramiento	Sí	Desintegración	No	Agrietamiento: No

Decoloración y manchado:				
Patologías: Eflorescencias	Sí	Manchas biorgánicas (Moho, hongos)		Sí
Lixiviación:				
Patologías: Eflorescencias	Sí	Desprendimientos	No	
Reacciones deletéreas:				
Patologías: R. álcali-agregado	No	Protuberancias	No	Huecos: Sí
Expansión de la masa del concreto:				
Patologías: Desprendimientos	No	Ablandamientos	No	R. Álcali-silice: No
Despasivación del refuerzo:				
Patologías: Corrosión del acero de refuerzo				No
Área afectada:				
Hasta 25%	Entre 25 y 50%	Entre 50 y 75%	Sobre 75%	
X				
Severidad de Patologías:				Fotografía:
	Leve	Moderado	Severo	
Erosión	Menos del 5%	5-20%	Más del 20%	
Seleccionar:	X			
Grieta	Menos a 0.4 mm	0.4 - 1.0 mm	Más de 1.0 mm	
Seleccionar:	X			
Eflorescencia	Menos del 5%	5-20%	Más del 20%	
Seleccionar:	X			
Corrosión	Capa fina de óxido	Pérdida de ac	Pérdida +15%	
Seleccionar:				
Disgregación	Menos del 10%	10-30%	30%	
Seleccionar:	X			
Fuente: Plinedo, M. (2018). Antecedentes de Investigación

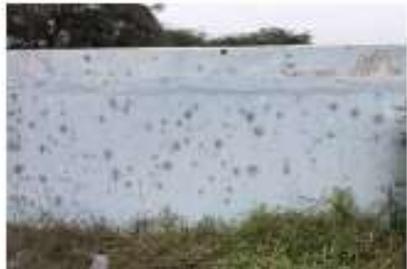
Guía de observación: Evaluación de Patologías Existentes				
Información General:				
Evaluador:	Jhonatan Castro Guzmán, Iván Montoya Balarezo			
Hora de inicio:	8.20 a.m. - 5 de Noviembre del 2021			
Hora de término:	4.13 p.m. - 5 de Noviembre del 2021			
Información Específica:				
Infraestructura:	Reservorio de la PTAP - Trujillo			
Elemento/Secciones de estudio:	Concreto de muros exteriores			60
Sección de estudio:	58 de 60			
Medición:	Longitud: (m)	2	Alto: (m)	2,2 Área (m ²): 4,4
Identificación de mecanismos de daño existentes:				
Acciones físicas:				
Exposición a cambios por humedad y temperatura				Sí
Acciones mecánicas:				
Agentes erosivos y daños por abrasión				Sí
Acciones químicas:				
Exposición a químicos y corrosión del refuerzo				No
Acciones biológicas:				
Presencia de hongos y moho				Sí
Identificación de mecanismos de deterioro:				
Meteorización:	S-N	S-N	S-N	S-N
Patologías: Fisuramiento	Sí	Desintegración	No	Agrietamiento No

Decoloración y manchado:				
Patologías: Eflorescencias	Sí	Manchas biorgánicas (Moho, hongos)		Sí
Lixiviación:				
Patologías: Eflorescencias	Sí	Desprendimientos	No	
Reacciones deletéreas:				
Patologías: R. álcali-agregado	No	Protuberancias	No	Huecos Sí
Expansión de la masa del concreto:				
Patologías: Desprendimientos	No	Ablandamientos	No	R. Álcali-sílice No
Despasivación del refuerzo:				
Patologías: Corrosión del acero de refuerzo		No		
Área afectada:				
Hasta 25%	Entre 25 y 50%	Entre 50 y 75%	Sobre 75%	
	X			
Severidad de Patologías:				Fotografía:
	Leve	Moderado	Severo

Erosión	Menos del 5%	5-20%	Más del 20%	
Seleccionar:	X			
Grieta	Menos a 0.4 mm	0.4 - 1.0 mm	Más de 1.0 mm	
Seleccionar:	X			
Eflorescencia	Menos del 5%	5-20%	Más del 20%	
Seleccionar:	X			
Corrosión	Capa fina de óxido	Pérdida de ac	Pérdida +15%	
Seleccionar:				
Disgregación	Menos del 10%	10-30%	30%	
Seleccionar:	X			
Fuente: Pinedo, M. (2018). Antecedentes de Investigación

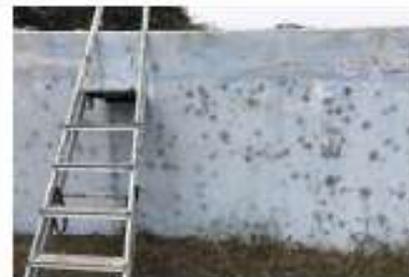
Guía de observación: Evaluación de Patologías Existentes				
Información General:				
Evaluador:	Jhonatan Castro Guzmán, Iván Montoya Balarezo			
Hora de inicio:	8.20 a.m. - 5 de Noviembre del 2021			
Hora de término:	4.13 p.m. - 5 de Noviembre del 2021			
Información Específica:				
Infraestructura:	Reservorio de la PTAP - Trujillo			
Elemento/Secciones de estudio:	Concreto de muros exteriores			60
Sección de estudio:	59 de 60			
Medición: Longitud: (m)	2	Alto: (m)	2,2	Área (m2): 4,4
Identificación de mecanismos de daño existentes:				
Acciones físicas:				
Exposición a cambios por humedad y temperatura			Sí	
Acciones mecánicas:				
Agentes erosivos y daños por abrasión			Sí	
Acciones químicas:				
Exposición a químicos y corrosión del refuerzo				No
Acciones biológicas:				
Presencia de hongos y moho			Sí	
Identificación de mecanismos de deterioro:				
Meteorización:	S-N		S-N	S-N
Patologías: Fisuramiento	Sí	Desintegración	No	Agrietamiento: No

Decoloración y manchado:				
Patologías: Eflorescencias	Sí	Manchas biorgánicas (Moho, hongos)		Sí
Lixiviación:				
Patologías: Eflorescencias	Sí	Desprendimientos		No
Reacciones deletéreas:				
Patologías: R. álcali-agregado	No	Protuberancias	No	Huecos Sí
Expansión de la masa del concreto:				
Patologías: Desprendimientos	No	Ablandamientos	No	R. Álcali-silíce No
Despasivación del refuerzo:				
Patologías: Corrosión del acero de refuerzo			No	
Área afectada:				
Hasta 25%		Entre 25 y 50%	Entre 50 y 75%	Sobre 75%
X				
Severidad de Patologías:			Fotografía:	
	Leve	Moderado	Severo	
Erosión	Menos del 5%	5-20%	Más del 20%	
Seleccionar:	X			
Grieta	Menos a 0.4 mm	0.4 - 1.0 mm	Más de 1.0 mm	
Seleccionar:	X			
Eflorescencia	Menos del 5%	5-20%	Más del 20%	
Seleccionar:	X			
Corrosión	Capa fina de óxido	Pérdida de ac	Pérdida +15%	
Seleccionar:				
Disgregación	Menos del 10%	10-30%	30%	
Seleccionar:	X			
Fuente: Pinedo, M. (2018). Antecedentes de Investigación

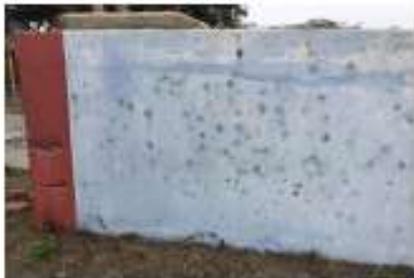
Guía de observación: Evaluación de Patologías Existentes				
Información General:				
Evaluador:	Jhonatan Castro Guzmán, Iván Montoya Balarezo			
Hora de inicio:	8.20 a.m. - 5 de Noviembre del 2021			
Hora de término:	4.13 p.m. - 5 de Noviembre del 2021			
Información Específica:				
Infraestructura:	Reservorio de la PTAP - Trujillo			
Elemento/Secciones de estudio:	Concreto de muros exteriores			60
Sección de estudio:	60 de 60			
Medición:	Longitud: (m)	2	Alto: (m)	2,2
			Área (m2):	4,4
Identificación de mecanismos de daño existentes:				
Acciones físicas:				
Exposición a cambios por humedad y temperatura			Sí	
Acciones mecánicas:				
Agentes erosivos y daños por abrasión			Sí	
Acciones químicas:				
Exposición a químicos y corrosión del refuerzo				No
Acciones biológicas:				
Presencia de hongos y moho			Sí	
Identificación de mecanismos de deterioro:				
Meteorización:	S-N		S-N	S-N
Patologías: Fisuramiento	Sí	Desintegración	No	Agrietamiento: No

Decoloración y manchado:				
Patologías: Eflorescencias	Sí	Manchas biorgánicas (Moho, hongos)		Sí
Lixiviación:				
Patologías: Eflorescencias	Sí	Desprendimientos		Sí
Reacciones deletéreas:				
Patologías: R. álcali-agregado	No	Protuberancias	Sí	Huecos: Sí
Expansión de la masa del concreto:				
Patologías: Desprendimientos	No	Ablandamientos	No	R. Alcali-sílice No
Despasivación del refuerzo:				
Patologías: Corrosión del acero de refuerzo			Sí	
Área afectada:				
Hasta 25%		Entre 25 y 50%	Entre 50 y 75%	Sobre 75%
		X		
Severidad de Patologías:				Fotografía:
	Leve	Moderado	Severo

Erosión	Menos del 5%	5-20%	Más del 20%	
Seleccionar:	X			
Grieta	Menos a 0.4 mm	0.4 - 1.0 mm	Más de 1.0 mm	
Seleccionar:	X			
Eflorescencia	Menos del 5%	5-20%	Más del 20%	
Seleccionar:	X			
Corrosión	Capa fina de óxido	Pérdida de ac	Pérdida +15%	
Seleccionar:				
Disgregación	Menos del 10%	10-30%	30%	
Seleccionar:	X			
Fuente: Pinedo, M. (2018). Antecedentes de Investigación

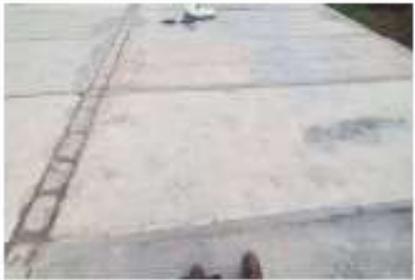
Guía de observación: Evaluación de Patologías Existentes				
Información General:				
Evaluador:	Jhonatan Castro Guzmán, Iván Montoya Balarezo			
Hora de inicio:	8.20 a.m. - 5 de Noviembre del 2021			
Hora de término:	4.13 p.m. - 5 de Noviembre del 2021			
Información Específica:				
Infraestructura:	Reservorio de la PTAP - Trujillo			
Elemento/Secciones de estudio:	Concreto en tapas prefabricadas (Cara exterior)			70
Sección de estudio:	1 de 70			
Medición: Longitud: (m)	5,8	Ancho: (m)	2,002	Área (m2): 11,612
Identificación de mecanismos de daño existentes:				
Acciones físicas:				
Exposición a cambios por humedad y temperatura				Sí
Acciones mecánicas:				
Agentes erosivos, vibraciones y daños por abrasión				Sí
Acciones químicas:				
Exposición a químicos y corrosión del refuerzo				Sí
Acciones biológicas:				
Presencia de hongos y moho				Sí
Identificación de mecanismos de deterioro:				
Meteorización:	S-N	S-N	S-N

Patologías: Fisuramiento	Sí	Desintegración	Sí	Agrietamiento: No
Decoloración y manchado:				
Patologías: Eflorescencias	Sí	Manchas biorgánicas (Moho, hongos)	Sí	
Lixiviación:				
Patologías: Eflorescencias	Sí	Desprendimientos	Sí	
Reacciones deletéreas:				
Patologías: R. álcali-agregado	No	Protuberancias	Sí	Huecos: No
Expansión de la masa del concreto:				
Patologías: Desprendimientos	Sí	Ablandamientos	No	R. Álcali-sílice: No
Despasivación del refuerzo:				
Patologías: Corrosión del acero de refuerzo				No
Área afectada:				
Hasta 25%	Entre 25 y 50%	Entre 50 y 75%	Sobre 75%	
X				
Severidad de Patologías:				Fotografía:
	Leve	Moderado	Severo	
Erosión	Menos del 5%	5-20%	Más del 20%	
Seleccionar:	x			
Grieta	Menos a 0.4 mm	0.4 - 1.0 mm	Más de 1.0 mm	
Seleccionar:	X			
Eflorescencia	Menos del 5%	5-20%	Más del 20%	
Seleccionar:	X			
Corrosión	Capa fina de óxido	Pérdida de ac	Pérdida +15%	
Seleccionar:				
Disgregación	Menos del 10%	10-30%	30%

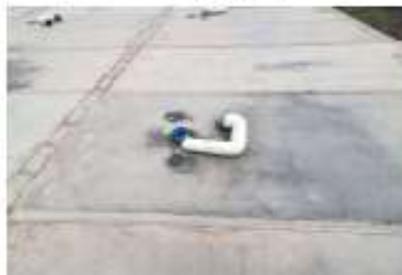
Guía de observación: Evaluación de Patologías Existentes				
Información General:				
Evaluador:	Jhonatan Castro Guzmán, Iván Montoya Balarezo			
Hora de inicio:	8.20 a.m. - 5 de Noviembre del 2021			
Hora de término:	4.13 p.m. - 5 de Noviembre del 2021			
Información Específica:				
Infraestructura:	Reservorio de la PTAP - Trujillo			
Elemento/Secciones de estudio:	Concreto en tapas prefabricadas (Cara exterior)			70
Sección de estudio:	702 de 24			
Medición:	Longitud: (m)	5,8	Ancho: (m)	2,002
			Área (m ²):	11,612
Identificación de mecanismos de daño existentes:				
Acciones físicas:				
Exposición a cambios por humedad y temperatura				Sí
Acciones mecánicas:				
Agentes erosivos, vibraciones y daños por abrasión				Sí
Acciones químicas:				
Exposición a químicos y corrosión del refuerzo				Sí
Acciones biológicas:				
Presencia de hongos y moho				Sí
Identificación de mecanismos de deterioro:				
Meteorización:	S-N	S-N	S-N

Patologías: Fisuramiento	Sí	Desintegración	Sí	Agrietamiento: No
Decoloración y manchado:				
Patologías: Eflorescencias	Sí	Manchas biorgánicas (Moho, hongos)		Sí
Lixiviación:				
Patologías: Eflorescencias	Sí	Desprendimientos	Sí	
Reacciones deletéreas:				
Patologías: R. álcali-agregado	No	Protuberancias	Sí	Huecos: No
Expansión de la masa del concreto:				
Patologías: Desprendimientos	Sí	Ablandamientos	No	R. Álcali-silice: No
Despasivación del refuerzo:				
Patologías: Corrosión del acero de refuerzo				No
Área afectada:				
Hasta 25%	Entre 25 y 50%	Entre 50 y 75%	Sobre 75%	
		X		
Severidad de Patologías:				Fotografía:
	Leve	Moderado	Severo	
Erosión	Menos del 5%	5-20%	Más del 20%	
Seleccionar:	x			
Grieta	Menos a 0.4 mm	0.4 - 1.0 mm	Más de 1.0 mm	
Seleccionar:	X			
Eflorescencia	Menos del 5%	5-20%	Más del 20%	
Seleccionar:	X			
Corrosión	Capa fina de óxido	Pérdida de ac	Pérdida +15%	
Seleccionar:				
Disgregación	Menos del 10%	10-30%	30%

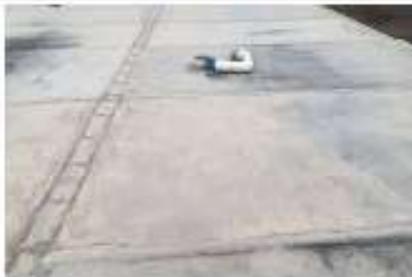
Guía de observación: Evaluación de Patologías Existentes				
Información General:				
Evaluador:	Jhonatan Castro Guzmán, Iván Montoya Balarezo			
Hora de inicio:	8.20 a.m. - 5 de Noviembre del 2021			
Hora de término:	4.13 p.m. - 5 de Noviembre del 2021			
Información Específica:				
Infraestructura:	Reservorio de la PTAP - Trujillo			
Elemento/Secciones de estudio:	Concreto en tapas prefabricadas (Cara exterior)			70
Sección de estudio:	3 de 70			
Medición: Longitud: (m)	5,8	Ancho: (m)	2,002	Área (m ²): 11,612
Identificación de mecanismos de daño existentes:				
Acciones físicas:				
Exposición a cambios por humedad y temperatura			Sí	
Acciones mecánicas:				
Agentes erosivos, vibraciones y daños por abrasión			Sí	
Acciones químicas:				
Exposición a químicos y corrosión del refuerzo			Sí	
Acciones biológicas:				
Presencia de hongos y moho			Sí	
Identificación de mecanismos de deterioro:				
Meteorización:	S-N	S-N	S-N

Patologías: Fisuramiento	Sí	Desintegración	Sí	Agrietamiento: No
Decoloración y manchado:				
Patologías: Eflorescencias	Sí	Manchas biorgánicas (Moho, hongos)		Sí
Lixiviación:				
Patologías: Eflorescencias	Sí	Desprendimientos		Sí
Reacciones deletéreas:				
Patologías: R. álcali-agregado	No	Protuberancias	Sí	Huecos: No
Expansión de la masa del concreto:				
Patologías: Desprendimientos	Sí	Ablandamientos	No	R. Álcali-sílice: No
Despasivación del refuerzo:				
Patologías: Corrosión del acero de refuerzo			No	
Área afectada:				
Hasta 25%	Entre 25 y 50%	Entre 50 y 75%	Sobre 75%	
X				
Severidad de Patologías:				Fotografía:
	Leve	Moderado	Severo

Erosión	Menos del 5%	5-20%	Más del 20%	
Seleccionar:	x			
Grieta	Menos a 0.4 mm	0.4 - 1.0 mm	Más de 1.0 mm	
Seleccionar:	X			
Eflorescencia	Menos del 5%	5-20%	Más del 20%	
Seleccionar:	X			
Corrosión	Capa fina de óxido	Pérdida de ac	Pérdida +15%	
Seleccionar:				
Disgregación	Menos del 10%	10-30%	30%

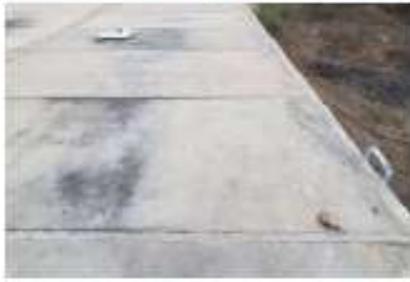
Guía de observación: Evaluación de Patologías Existentes				
Información General:				
Evaluador:	Jhonatan Castro Guzmán, Iván Montoya Balarezo			
Hora de inicio:	8.20 a.m. - 5 de Noviembre del 2021			
Hora de término:	4.13 p.m. - 5 de Noviembre del 2021			
Información Específica:				
Infraestructura:	Reservorio de la PTAP - Trujillo			
Elemento/Secciones de estudio:	Concreto en tapas prefabricadas (Cara exterior)			70
Sección de estudio:	4 de 70			
Medición: Longitud: (m)	5,8	Ancho: (m)	2,002	Área (m2): 11,612
Identificación de mecanismos de daño existentes:				
Acciones físicas:				
Exposición a cambios por humedad y temperatura				Sí
Acciones mecánicas:				
Agentes erosivos, vibraciones y daños por abrasión				Sí
Acciones químicas:				
Exposición a químicos y corrosión del refuerzo				Sí
Acciones biológicas:				
Presencia de hongos y moho				Sí
Identificación de mecanismos de deterioro:				
Meteorización:	S-N	S-N	S-N	S-N

Patologías: Fisuramiento	Sí	Desintegración	Sí	Agrietamiento: No
Decoloración y manchado:				
Patologías: Eflorescencias	Sí	Manchas biorgánicas (Moho, hongos)		Sí
Lixiviación:				
Patologías: Eflorescencias	Sí	Desprendimientos		Sí
Reacciones deletéreas:				
Patologías: R. álcali-agregado	No	Protuberancias	Sí	Huecos No
Expansión de la masa del concreto:				
Patologías: Desprendimientos	Sí	Ablandamientos	No	R. Álcali-sílice No
Despasivación del refuerzo:				
Patologías: Corrosión del acero de refuerzo				No
Área afectada:				
Hasta 25%	Entre 25 y 50%	Entre 50 y 75%	Sobre 75%	
X				
Severidad de Patologías:				Fotografía:
	Leve	Moderado	Severo

Erosión	Menos del 5%	5-20%	Más del 20%	
Seleccionar:	x			
Grieta	Menos a 0.4 mm	0.4 - 1.0 mm	Más de 1.0 mm	
Seleccionar:	X			
Eflorescencia	Menos del 5%	5-20%	Más del 20%	
Seleccionar:	X			
Corrosión	Capa fina de óxido	Pérdida de ac	Pérdida +15%	
Seleccionar:				
Disgregación	Menos del 10%	10-30%	30%

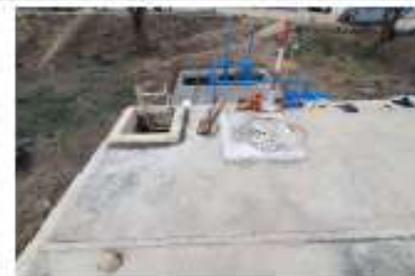
Guía de observación: Evaluación de Patologías Existentes			
Información General:			
Evaluador:	Jhonatan Castro Guzmán, Iván Montoya Balarezo		
Hora de inicio:	8.20 a.m. - 5 de Noviembre del 2021		
Hora de término:	4.13 p.m. - 5 de Noviembre del 2021		
Información Específica:			
Infraestructura:	Reservorio de la PTAP - Trujillo		
Elemento/Secciones de estudio:	Concreto en tapas prefabricadas (Cara exterior)		70
Sección de estudio:	5 de 70		
Medición: Longitud: (m)	5,8	Ancho: (m)	2,002
Área (m ²):	11,612		
Identificación de mecanismos de daño existentes:			
Acciones físicas:			
Exposición a cambios por humedad y temperatura	Si		
Acciones mecánicas:			
Agentes erosivos, vibraciones y daños por abrasión	Si		
Acciones químicas:			
Exposición a químicos y corrosión del refuerzo	Si		
Acciones biológicas:			
Presencia de hongos y moho	Si		
Identificación de mecanismos de deterioro:			
Meteorización:	S-N	S-N	S-N
Patologías: Fisuramiento	Si	Desintegración	Si Agrietamiento No

Decoloración y manchado:			
Patologías: Eflorescencias	Si	Manchas biorgánicas (Moho, hongos)	Si
Lixiviación:			
Patologías: Eflorescencias	Si	Desprendimientos	Si
Reacciones deletéreas:			
Patologías: R. álcali-agregado	No	Protuberancias	Si Huecos No
Expansión de la masa del concreto:			
Patologías: Desprendimientos	Si	Ablandamientos	No R. Álcali-silíceo No
Despasivación del refuerzo:			
Patologías: Corrosión del acero de refuerzo		No	
Área afectada:			
Hasta 25%	Entre 25 y 50%	Entre 50 y 75%	Sobre 75%
		X	
Severidad de Patologías:			Fotografía:
	Leve	Moderado	Severo
Erosión	Menos del 5%	5-20%	Más del 20%
Seleccionar:	X		
Grieta	Menos a 0.4 mm	0.4 - 1.0 mm	Más de 1.0 mm
Seleccionar:	X		
Eflorescencia	Menos del 5%	5-20%	Más del 20%
Seleccionar:	X		
Corrosión	Capa fina de óxido	Pérdida de ac	Pérdida +15%
Seleccionar:			
Disgregación	Menos del 10%	10-30%	30%
Seleccionar:	X		
Fuente: Pinedo, M. (2018). Antecedentes de Investigación

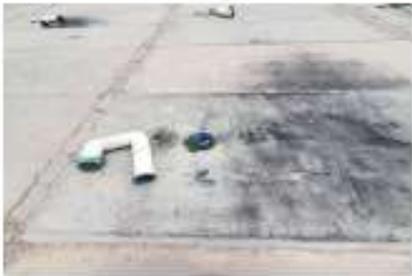
Guía de observación: Evaluación de Patologías Existentes				
Información General:				
Evaluador:	Jhonatan Castro Guzmán, Iván Montoya Balarezo			
Hora de inicio:	8.20 a.m. - 5 de Noviembre del 2021			
Hora de término:	4.13 p.m. - 5 de Noviembre del 2021			
Información Específica:				
Infraestructura:	Reservorio de la PTAP - Trujillo			
Elemento/Secciones de estudio:	Concreto en tapas prefabricadas (Cara exterior)			70
Sección de estudio:	7 de 70			
Medición: Longitud: (m)	5,8	Ancho: (m)	2,002	Área (m2): 11,612
Identificación de mecanismos de daño existentes:				
Acciones físicas:				
Exposición a cambios por humedad y temperatura				Sí
Acciones mecánicas:				
Agentes erosivos, vibraciones y daños por abrasión				Sí
Acciones químicas:				
Exposición a químicos y corrosión del refuerzo				Sí
Acciones biológicas:				
Presencia de hongos y moho				Sí
Identificación de mecanismos de deterioro:				
Meteorización:	S-N	S-N	S-N

Patologías: Fisuramiento	Sí	Desintegración	Sí	Agrietamiento: No
Decoloración y manchado:				
Patologías: Eflorescencias	Sí	Manchas biorgánicas (Moho, hongos)		Sí
Lixiviación:				
Patologías: Eflorescencias	Sí	Desprendimientos	Sí	
Reacciones deletéreas:				
Patologías: R. álcali-agregado	No	Protuberancias	Sí	Huecos: No
Expansión de la masa del concreto:				
Patologías: Desprendimientos	Sí	Ablandamientos	No	R. Álcali-sílice: No
Despasivación del refuerzo:				
Patologías: Corrosión del acero de refuerzo				No
Área afectada:				
Hasta 25%	Entre 25 y 50%	Entre 50 y 75%	Sobre 75%	
		X		
Severidad de Patologías:				Fotografía:
	Leve	Moderado	Severo	
Erosión	Menos del 5%	5-20%	Más del 20%	
Seleccionar:	x			
Grieta	Menos a 0.4 mm	0.4 - 1.0 mm	Más de 1.0 mm	
Seleccionar:	X			
Eflorescencia	Menos del 5%	5-20%	Más del 20%	
Seleccionar:	X			
Corrosión	Capa fina de óxido	Pérdida de ac	Pérdida +15%	
Seleccionar:				
Disgregación	Menos del 10%	10-30%	30%

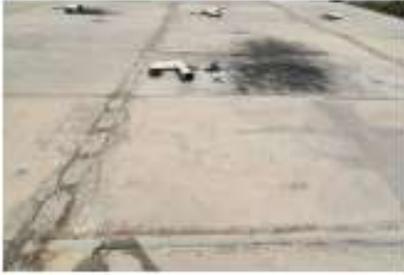
Guía de observación: Evaluación de Patologías Existentes			
Información General:			
Evaluador:	Jhonatan Castro Guzmán, Iván Montoya Balarezo		
Hora de inicio:	8.20 a.m. - 5 de Noviembre del 2021		
Hora de término:	4.13 p.m. - 5 de Noviembre del 2021		
Información Específica:			
Infraestructura:	Reservorio de la PTAP - Trujillo		
Elemento/Secciones de estudio:	Concreto en tapas prefabricadas (Cara exterior)	70	
Sección de estudio:	8 de 70		
Medición: Longitud: (m)	5,8	Ancho: (m)	2,002
Área (m ²):	11,612		
Identificación de mecanismos de daño existentes:			
Acciones físicas:			
Exposición a cambios por humedad y temperatura			Sí
Acciones mecánicas:			
Agentes erosivos, vibraciones y daños por abrasión			Sí
Acciones químicas:			
Exposición a químicos y corrosión del refuerzo			Sí
Acciones biológicas:			
Presencia de hongos y moho			Sí
Identificación de mecanismos de deterioro:			
Meteorización:	S-N	S-N	S-N
Patologías: Fisuramiento	Sí	Desintegración	Sí

Agrietamiento	No
Decoloración y manchado:			
Patologías: Eflorescencias	Sí	Manchas biorgánicas (Moho, hongos)	Sí
Lixiviación:			
Patologías: Eflorescencias	Sí	Desprendimientos	Sí
Reacciones deletéreas:			
Patologías: R. álcali-agregado	No	Protuberancias	Sí
		Huecos	No
Expansión de la masa del concreto:			
Patologías: Desprendimientos	Sí	Ablandamientos	No

R. Álcali-sílice	No
Despasivación del refuerzo:			
Patologías: Corrosión del acero de refuerzo			No
Área afectada:			
Hasta 25%	Entre 25 y 50%	Entre 50 y 75%	Sobre 75%
		X	
Severidad de Patologías:			Fotografía:
	Leve	Moderado	Severo
Erosión	Menos del 5%	5-20%	Más del 20%
Seleccionar:	X		
Grieta	Menos a 0.4 mm	0.4 - 1.0 mm	Más de 1.0 mm
Seleccionar:	X		
Eflorescencia	Menos del 5%	5-20%	Más del 20%
Seleccionar:	X		
Corrosión	Capa fina de óxido	Pérdida de ac	Pérdida +15%
Seleccionar:			
Disgregación	Menos del 10%	10-30%	30%
Seleccionar:	X		
Fuente: Pinedo, M. (2018). Antecedentes de Investigación

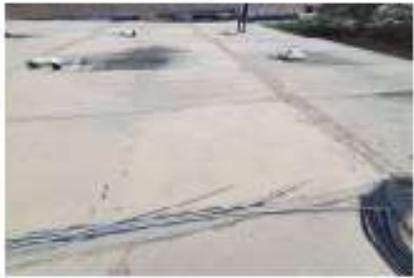
Guía de observación: Evaluación de Patologías Existentes				
Información General:				
Evaluador:	Jhonatan Castro Guzmán, Iván Montoya Balarezo			
Hora de inicio:	8.20 a.m. - 5 de Noviembre del 2021			
Hora de término:	4.13 p.m. - 5 de Noviembre del 2021			
Información Específica:				
Infraestructura:	Reservorio de la PTAP - Trujillo			
Elemento/Secciones de estudio:	Concreto en tapas prefabricadas (Cara exterior)			70
Sección de estudio:	9 de 70			
Medición: Longitud: (m)	5,8	Ancho: (m)	2,002	Área (m ²): 11,612
Identificación de mecanismos de daño existentes:				
Acciones físicas:				
Exposición a cambios por humedad y temperatura				Sí
Acciones mecánicas:				
Agentes erosivos, vibraciones y daños por abrasión				Sí
Acciones químicas:				
Exposición a químicos y corrosión del refuerzo				Sí
Acciones biológicas:				
Presencia de hongos y moho				Sí
Identificación de mecanismos de deterioro:				
Meteorización:	S-N	S-N	S-N	S-N

Patologías: Fisuramiento	Sí	Desintegración	Sí	Agrietamiento: No
Decoloración y manchado:				
Patologías: Eflorescencias	Sí	Manchas biorgánicas (Moho, hongos)		Sí
Lixiviación:				
Patologías: Eflorescencias	Sí	Desprendimientos		Sí
Reacciones deletéreas:				
Patologías: R. álcali-agregado	No	Protuberancias	Sí	Huecos: No
Expansión de la masa del concreto:				
Patologías: Desprendimientos	Sí	Ablandamientos	No	R. Álcali-sílice: No
Despasivación del refuerzo:				
Patologías: Corrosión del acero de refuerzo				No
Área afectada:				
Hasta 25%	Entre 25 y 50%	Entre 50 y 75%	Sobre 75%	
X				
Severidad de Patologías:				Fotografía:
	Leve	Moderado	Severo

Erosión	Menos del 5%	5-20%	Más del 20%	
Seleccionar:	x			
Grieta	Menos a 0.4 mm	0.4 - 1.0 mm	Más de 1.0 mm	
Seleccionar:	X			
Eflorescencia	Menos del 5%	5-20%	Más del 20%	
Seleccionar:	X			
Corrosión	Capa fina de óxido	Pérdida de ac	Pérdida +15%	
Seleccionar:				
Disgregación	Menos del 10%	10-30%	30%

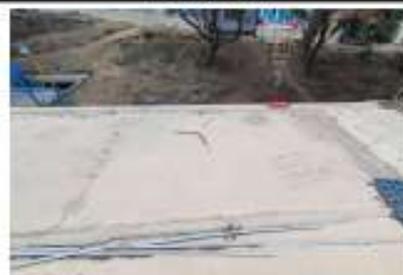
Guía de observación: Evaluación de Patologías Existentes				
Información General:				
Evaluador:	Jhonatan Castro Guzmán, Iván Montoya Balarezo			
Hora de inicio:	8.20 a.m. - 5 de Noviembre del 2021			
Hora de término:	4.13 p.m. - 5 de Noviembre del 2021			
Información Específica:				
Infraestructura:	Reservorio de la PTAP - Trujillo			
Elemento/Secciones de estudio:	Concreto en tapas prefabricadas (Cara exterior)			70
Sección de estudio:				10 de 70
Medición:	Longitud: (m)	5,8	Ancho: (m)	2,002
			Área (m2):	11,612
Identificación de mecanismos de daño existentes:				
Acciones físicas:				
Exposición a cambios por humedad y temperatura			Sí	
Acciones mecánicas:				
Agentes erosivos, vibraciones y daños por abrasión			Sí	
Acciones químicas:				
Exposición a químicos y corrosión del refuerzo			Sí	
Acciones biológicas:				
Presencia de hongos y moho			Sí	
Identificación de mecanismos de deterioro:				
Meteorización:	S-N		S-N	S-N

Patologías: Fisuramiento	Sí	Desintegración	Sí	Agrietamiento: No
Decoloración y manchado:				
Patologías: Eflorescencias	Sí	Manchas biorgánicas (Moho, hongos)		Sí
Lixiviación:				
Patologías: Eflorescencias	Sí	Desprendimientos		Sí
Reacciones deletéreas:				
Patologías: R. álcali-agregado	No	Protuberancias	Sí	Huecos: No
Expansión de la masa del concreto:				
Patologías: Desprendimientos	Sí	Ablandamientos	No	R. Álcali-sílice: No
Despasivación del refuerzo:				
Patologías: Corrosión del acero de refuerzo			No	
Área afectada:				
Hasta 25%	Entre 25 y 50%	Entre 50 y 75%	Sobre 75%	
X				
Severidad de Patologías:				Fotografía:
	Leve	Moderado	Severo	
Erosión	Menos del 5%	5-20%	Más del 20%	
Seleccionar:	x			
Grieta	Menos a 0.4 mm	0.4 - 1.0 mm	Más de 1.0 mm	
Seleccionar:	X			
Eflorescencia	Menos del 5%	5-20%	Más del 20%	
Seleccionar:	X			
Corrosión	Capa fina de óxido	Pérdida de ac	Pérdida +15%	
Seleccionar:				
Disgregación	Menos del 10%	10-30%	30%

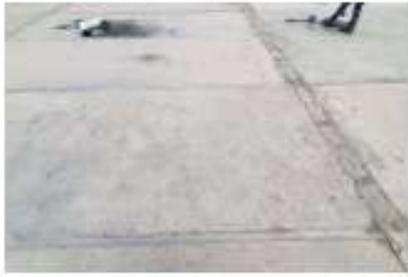
Guía de observación: Evaluación de Patologías Existentes				
Información General:				
Evaluador:	Jhonatan Castro Guzmán, Iván Montoya Balarezo			
Hora de inicio:	8.20 a.m. - 5 de Noviembre del 2021			
Hora de término:	4.13 p.m. - 5 de Noviembre del 2021			
Información Específica:				
Infraestructura:	Reservorio de la PTAP - Trujillo			
Elemento/Secciones de estudio:	Concreto en tapas prefabricadas (Cara exterior)			70
Sección de estudio:	11 de 70			
Medición: Longitud: (m)	5,8	Ancho: (m)	2,002	Área (m2): 11,612
Identificación de mecanismos de daño existentes:				
Acciones físicas:				
Exposición a cambios por humedad y temperatura			Sí	
Acciones mecánicas:				
Agentes erosivos, vibraciones y daños por abrasión			Sí	
Acciones químicas:				
Exposición a químicos y corrosión del refuerzo			Sí	
Acciones biológicas:				
Presencia de hongos y moho			Sí	
Identificación de mecanismos de deterioro:				
Meteorización:	S-N		S-N	S-N

Patologías: Fisuramiento	Sí	Desintegración	Sí	Agrietamiento: No
Decoloración y manchado:				
Patologías: Eflorescencias	Sí	Manchas biorgánicas (Moho, hongos)		Sí
Lixiviación:				
Patologías: Eflorescencias	Sí	Desprendimientos		Sí
Reacciones deletéreas:				
Patologías: R. álcali-agregado	No	Protuberancias	Sí	Huecos: No
Expansión de la masa del concreto:				
Patologías: Desprendimientos	Sí	Ablandamientos	No	R. Álcali-sílice: No
Despasivación del refuerzo:				
Patologías: Corrosión del acero de refuerzo			No	
Área afectada:				
Hasta 25%	Entre 25 y 50%	Entre 50 y 75%	Sobre 75%	
		X		
Severidad de Patologías:				Fotografía:
	Leve	Moderado	Severo

Erosión	Menos del 5%	5-20%	Más del 20%	
Seleccionar:	x			
Grieta	Menos a 0.4 mm	0.4 - 1.0 mm	Más de 1.0 mm	
Seleccionar:	X			
Eflorescencia	Menos del 5%	5-20%	Más del 20%	
Seleccionar:	X			
Corrosión	Capa fina de óxido	Pérdida de ac	Pérdida +15%	
Seleccionar:				
Disgregación	Menos del 10%	10-30%	30%

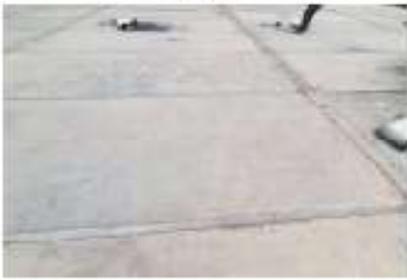
Guía de observación: Evaluación de Patologías Existentes				
Información General:				
Evaluador:	Jhonatan Castro Guzmán, Iván Montoya Balarezo			
Hora de inicio:	8.20 a.m. - 5 de Noviembre del 2021			
Hora de término:	4.13 p.m. - 5 de Noviembre del 2021			
Información Específica:				
Infraestructura:	Reservorio de la PTAP - Trujillo			
Elemento/Secciones de estudio:	Concreto en tapas prefabricadas (Cara exterior)			70
Sección de estudio:	12 de 70			
Medición: Longitud: (m)	5,8	Ancho: (m)	2,002	Área (m2): 11,612
Identificación de mecanismos de daño existentes:				
Acciones físicas:				
Exposición a cambios por humedad y temperatura				<input type="checkbox"/> Sí <input type="checkbox"/>
Acciones mecánicas:				
Agentes erosivos, vibraciones y daños por abrasión				<input type="checkbox"/> Sí <input type="checkbox"/>
Acciones químicas:				
Exposición a químicos y corrosión del refuerzo				<input type="checkbox"/> Sí <input type="checkbox"/>

Acciones biológicas:				
Presencia de hongos y moho				<input type="checkbox"/> Sí <input type="checkbox"/>
Identificación de mecanismos de deterioro:				
Meteorización:	S-N	S-N	S-N	
Patologías: Fisuramiento	<input type="checkbox"/> Sí	Desintegración	<input type="checkbox"/> Sí	Agrietamiento: <input type="checkbox"/> No
Decoloración y manchado:				
Patologías: Eflorescencias	<input type="checkbox"/> Sí	Manchas biorgánicas (Moho, hongos)		<input type="checkbox"/> Sí
Lixiviación:				
Patologías: Eflorescencias	<input type="checkbox"/> Sí	Desprendimientos		<input type="checkbox"/> Sí
Reacciones deletéreas:				
Patologías: R. álcál-agregado	<input type="checkbox"/> No	Protuberancias	<input type="checkbox"/> Sí	Huecos: <input type="checkbox"/> No
Expansión de la masa del concreto:				
Patologías: Desprendimientos	<input type="checkbox"/> Sí	Ablandamientos	<input type="checkbox"/> No	R. Álcál-silice: <input type="checkbox"/> No

Despasivación del refuerzo:				
Patologías: Corrosión del acero de refuerzo				<input type="checkbox"/> No
Área afectada:				
Hasta 25%	Entre 25 y 50%	Entre 50 y 75%	Sobre 75%	
<input checked="" type="checkbox"/>				
Severidad de Patologías:				Fotografía:
	Leve	Moderado	Severo

Erosión	Menos del 5%	5-20%	Más del 20%	
Seleccionar:	<input checked="" type="checkbox"/>			
Grieta	Menos a 0.4 mm	0.4 - 1.0 mm	Más de 1.0 mm	
Seleccionar:	<input checked="" type="checkbox"/>			
Eflorescencia	Menos del 5%	5-20%	Más del 20%	
Seleccionar:	<input checked="" type="checkbox"/>			
Corrosión	Capa fina de óxido	Pérdida de ac	Pérdida +15%	
Seleccionar:	<input type="checkbox"/>			
Disgregación	Menos del 10%	10-30%	30%	
Seleccionar:	<input checked="" type="checkbox"/>			
Fuente: Pinedo, M. (2018). Antecedentes de Investigación

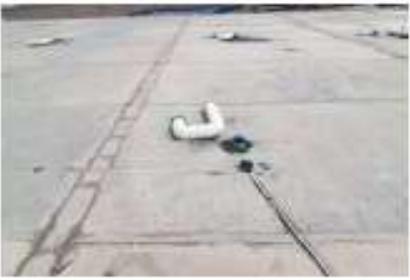
Guía de observación: Evaluación de Patologías Existentes				
Información General:				
Evaluador:	Jhonatan Castro Guzmán, Iván Montoya Balarezo			
Hora de inicio:	8.20 a.m. - 5 de Noviembre del 2021			
Hora de término:	4.13 p.m. - 5 de Noviembre del 2021			
Información Específica:				
Infraestructura:	Reservorio de la PTAP - Trujillo			
Elemento/Secciones de estudio:	Concreto en tapas prefabricadas (Cara exterior)			70
Sección de estudio:				13 de 70
Medición:	Longitud: (m)	5,8	Ancho: (m)	2,002
			Área (m2):	11,612
Identificación de mecanismos de daño existentes:				
Acciones físicas:				
Exposición a cambios por humedad y temperatura			Sí	
Acciones mecánicas:				
Agentes erosivos, vibraciones y daños por abrasión			Sí	
Acciones químicas:				
Exposición a químicos y corrosión del refuerzo			Sí	
Acciones biológicas:				
Presencia de hongos y moho			Sí	
Identificación de mecanismos de deterioro:				
Meteorización:	S-N		S-N	S-N

Patologías: Fisuramiento	Sí	Desintegración	Sí	Agrietamiento: No
Decoloración y manchado:				
Patologías: Eflorescencias	Sí	Manchas biorgánicas (Moho, hongos)		Sí
Lixiviación:				
Patologías: Eflorescencias	Sí	Desprendimientos		Sí
Reacciones deletéreas:				
Patologías: R. álcali-agregado	No	Protuberancias	Sí	Huecos: No
Expansión de la masa del concreto:				
Patologías: Desprendimientos	Sí	Ablandamientos	No	R. Álcali-sílice No
Despasivación del refuerzo:				
Patologías: Corrosión del acero de refuerzo			No	
Área afectada:				
Hasta 25%	Entre 25 y 50%	Entre 50 y 75%	Sobre 75%	
		X		
Severidad de Patologías:				Fotografía:
	Leve	Moderado	Severo	
Erosión	Menos del 5%	5-20%	Más del 20%	
Seleccionar:	x			
Grieta	Menos a 0.4 mm	0.4 - 1.0 mm	Más de 1.0 mm	
Seleccionar:	X			
Eflorescencia	Menos del 5%	5-20%	Más del 20%	
Seleccionar:	X			
Corrosión	Capa fina de óxido	Pérdida de ac	Pérdida +15%	
Seleccionar:				
Disgregación	Menos del 10%	10-30%	30%

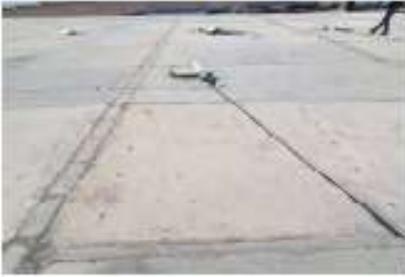
Guía de observación: Evaluación de Patologías Existentes				
Información General:				
Evaluador:	Jhonatan Castro Guzmán, Iván Montoya Balarezo			
Hora de inicio:	8.20 a.m. - 5 de Noviembre del 2021			
Hora de término:	4.13 p.m. - 5 de Noviembre del 2021			
Información Específica:				
Infraestructura:	Reservorio de la PTAP - Trujillo			
Elemento/Secciones de estudio:	Concreto en tapas prefabricadas (Cara exterior)			70
Sección de estudio:	14 de 70			
Medición:	Longitud: (m)	5,8	Ancho: (m)	2,002
			Área (m ²):	11,612
Identificación de mecanismos de daño existentes:				
Acciones físicas:				
Exposición a cambios por humedad y temperatura			Sí	
Acciones mecánicas:				
Agentes erosivos, vibraciones y daños por abrasión			Sí	
Acciones químicas:				
Exposición a químicos y corrosión del refuerzo			Sí	
Acciones biológicas:				
Presencia de hongos y moho			Sí	
Identificación de mecanismos de deterioro:				
Meteorización:	S-N	S-N	S-N

Patologías: Fisuramiento	Sí	Desintegración	Sí	Agrietamiento: No
Decoloración y manchado:				
Patologías: Eflorescencias	Sí	Manchas biorgánicas (Moho, hongos)		Sí
Lixiviación:				
Patologías: Eflorescencias	Sí	Desprendimientos		Sí
Reacciones deletéreas:				
Patologías: R. álcali-agregado	No	Protuberancias	Sí	Huecos: No
Expansión de la masa del concreto:				
Patologías: Desprendimientos	Sí	Ablandamientos	No	R. Álcali-silice: No
Despasivación del refuerzo:				
Patologías: Corrosión del acero de refuerzo			No	
Área afectada:				
Hasta 25%	Entre 25 y 50%	Entre 50 y 75%	Sobre 75%	
		X		
Severidad de Patologías:				Fotografía:
	Leve	Moderado	Severo

Erosión	Menos del 5%	5-20%	Más del 20%	
Seleccionar:	x			
Grieta	Menos a 0.4 mm	0.4 - 1.0 mm	Más de 1.0 mm	
Seleccionar:	X			
Eflorescencia	Menos del 5%	5-20%	Más del 20%	
Seleccionar:	X			
Corrosión	Capa fina de óxido	Pérdida de ac	Pérdida +15%	
Seleccionar:				
Disgregación	Menos del 10%	10-30%	30%

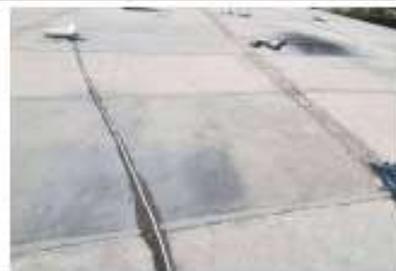
Guía de observación: Evaluación de Patologías Existentes				
Información General:				
Evaluador:	Jhonatan Castro Guzmán, Iván Montoya Balarezo			
Hora de inicio:	8.20 a.m. - 5 de Noviembre del 2021			
Hora de término:	4.13 p.m. - 5 de Noviembre del 2021			
Información Específica:				
Infraestructura:	Reservorio de la PTAP - Trujillo			
Elemento/Secciones de estudio:	Concreto en tapas prefabricadas (Cara exterior)			70
Sección de estudio:	15 de 70			
Medición:	Longitud: (m)	5,8	Ancho: (m)	2,002
			Área (m2):	11,612
Identificación de mecanismos de daño existentes:				
Acciones físicas:				
Exposición a cambios por humedad y temperatura			Sí	
Acciones mecánicas:				
Agentes erosivos, vibraciones y daños por abrasión			Sí	
Acciones químicas:				
Exposición a químicos y corrosión del refuerzo			Sí	
Acciones biológicas:				
Presencia de hongos y moho			Sí	
Identificación de mecanismos de deterioro:				
Meteorización:	S-N		S-N	S-N

Patologías: Fisuramiento	Sí	Desintegración	Sí	Agrietamiento
Decoloración y manchado:				No
Patologías: Eflorescencias	Sí	Manchas biorgánicas (Moho, hongos)		Sí
Lixiviación:				
Patologías: Eflorescencias	Sí	Desprendimientos		Sí
Reacciones deletéreas:				
Patologías: R. álcali-agregado	No	Protuberancias	Sí	Huecos
Expansión de la masa del concreto:				No
Patologías: Desprendimientos	Sí	Ablandamientos	No	R. Álcali-sílice
Despasivación del refuerzo:				No
Patologías: Corrosión del acero de refuerzo			No	
Área afectada:				
Hasta 25%	Entre 25 y 50%	Entre 50 y 75%	Sobre 75%	
		X		
Severidad de Patologías:				Fotografía:
	Leve	Moderado	Severo	
Erosión	Menos del 5%	5-20%	Más del 20%	
Seleccionar:	X			
Grieta	Menos a 0.4 mm	0.4 - 1.0 mm	Más de 1.0 mm	
Seleccionar:	X			
Eflorescencia	Menos del 5%	5-20%	Más del 20%	
Seleccionar:	X			
Corrosión	Capa fina de óxido	Pérdida de ac	Pérdida +15%	
Seleccionar:				
Disgregación	Menos del 10%	10-30%	30%

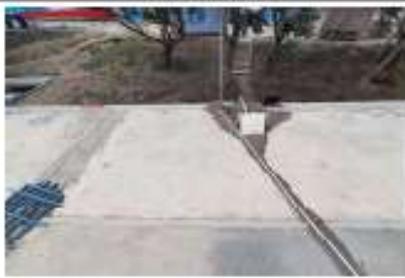
Guía de observación: Evaluación de Patologías Existentes				
Información General:				
Evaluador:	Jhonatan Castro Guzmán, Iván Montoya Balarezo			
Hora de inicio:	8.20 a.m. - 5 de Noviembre del 2021			
Hora de término:	4.13 p.m. - 5 de Noviembre del 2021			
Información Específica:				
Infraestructura:	Reservorio de la PTAP - Trujillo			
Elemento/Secciones de estudio:	Concreto en tapas prefabricadas (Cara exterior)			70
Sección de estudio:	16 de 70			
Medición:	Longitud: (m)	5,8	Ancho: (m)	2,002
			Área (m2):	11,612
Identificación de mecanismos de daño existentes:				
Acciones físicas:				
Exposición a cambios por humedad y temperatura				Sí
Acciones mecánicas:				
Agentes erosivos, vibraciones y daños por abrasión				Sí
Acciones químicas:				
Exposición a químicos y corrosión del refuerzo				Sí
Acciones biológicas:				
Presencia de hongos y moho				Sí
Identificación de mecanismos de deterioro:				
Meteorización:	S-N	S-N	S-N	S-N

Patologías: Fisuramiento	Sí	Desintegración	Sí	Agrietamiento
Decoloración y manchado:				No
Patologías: Eflorescencias	Sí	Manchas biorgánicas (Moho, hongos)	Sí	
Lixiviación:				
Patologías: Eflorescencias	Sí	Desprendimientos	Sí	
Reacciones deletéreas:				
Patologías: R. álcali-agregado	No	Protuberancias	Sí	Huecos
Expansión de la masa del concreto:				No
Patologías: Desprendimientos	Sí	Ablandamientos	No	R. Álcali-silíce
Despasivación del refuerzo:				No
Patologías: Corrosión del acero de refuerzo	No			
Área afectada:				
Hasta 25%	Entre 25 y 50%	Entre 50 y 75%	Sobre 75%	
X				
Severidad de Patologías:				Fotografía:
	Leve	Moderado	Severo	
Erosión	Menos del 5%	5-20%	Más del 20%	
Seleccionar:	x			
Grieta	Menos a 0.4 mm	0.4 - 1.0 mm	Más de 1.0 mm	
Seleccionar:	X			
Eflorescencia	Menos del 5%	5-20%	Más del 20%	
Seleccionar:	X			
Corrosión	Capa fina de óxido	Pérdida de ac	Pérdida +15%	
Seleccionar:	X			
Disgregación	Menos del 10%	10-30%	30%

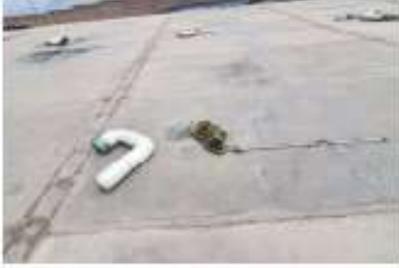
Guía de observación: Evaluación de Patologías Existentes				
Información General:				
Evaluador:	Jhonatan Castro Guzmán, Iván Montoya Balarezo			
Hora de inicio:	8.20 a.m. - 5 de Noviembre del 2021			
Hora de término:	4.13 p.m. - 5 de Noviembre del 2021			
Información Específica:				
Infraestructura:	Reservorio de la PTAP - Trujillo			
Elemento/Secciones de estudio:	Concreto en tapas prefabricadas (Cara exterior)			70
Sección de estudio:	18 de 70			
Medición:	Longitud: (m)	5,8	Ancho: (m)	2,002 Área (m2): 11,612
Identificación de mecanismos de daño existentes:				
Acciones físicas:				
Exposición a cambios por humedad y temperatura				Sí
Acciones mecánicas:				
Agentes erosivos, vibraciones y daños por abrasión				Sí
Acciones químicas:				
Exposición a químicos y corrosión del refuerzo				Sí
Acciones biológicas:				
Presencia de hongos y moho				Sí
Identificación de mecanismos de deterioro:				
Meteorización:	S-N		S-N	S-N

Patologías: Fisuramiento	Sí	Desintegración	Sí	Agrietamiento No
Decoloración y manchado:				
Patologías: Eflorescencias	Sí	Manchas biorgánicas (Moho, hongos)		Sí
Lixiviación:				
Patologías: Eflorescencias	Sí	Desprendimientos		Sí
Reacciones deletéreas:				
Patologías: R. álcali-agregado	No	Protuberancias	Sí	Huecos No
Expansión de la masa del concreto:				
Patologías: Desprendimientos	Sí	Ablandamientos	No	R. Álcali-silice No
Despasivación del refuerzo:				
Patologías: Corrosión del acero de refuerzo				No
Área afectada:				
Hasta 25%	Entre 25 y 50%	Entre 50 y 75%	Sobre 75%	
		X		
Severidad de Patologías:				Fotografía:
	Leve	Moderado	Severo

Erosión	Menos del 5%	5-20%	Más del 20%	
Seleccionar:	X			
Grieta	Menos a 0.4 mm	0.4 - 1.0 mm	Más de 1.0 mm	
Seleccionar:	X			
Eflorescencia	Menos del 5%	5-20%	Más del 20%	
Seleccionar:	X			
Corrosión	Capa fina de óxido	Pérdida de ac	Pérdida +15%	
Seleccionar:				
Disgregación	Menos del 10%	10-30%	30%

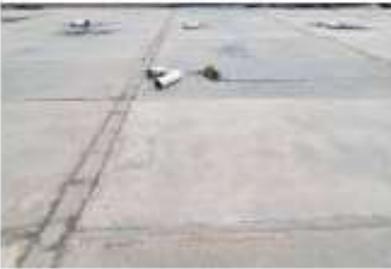
Guía de observación: Evaluación de Patologías Existentes					
Información General:					
Evaluador:	Jhonatan Castro Guzmán, Iván Montoya Balarezo				
Hora de inicio:	8.20 a.m. - 5 de Noviembre del 2021				
Hora de término:	4.13 p.m. - 5 de Noviembre del 2021				
Información Específica:					
Infraestructura:	Reservorio de la PTAP - Trujillo				
Elemento/Secciones de estudio:	Concreto en tapas prefabricadas (Cara exterior)				70
Sección de estudio:	19 de 70				
Medición: Longitud: (m)	5,8	Ancho: (m)	2,002	Área (m2):	11,612
Identificación de mecanismos de daño existentes:					
Acciones físicas:					
Exposición a cambios por humedad y temperatura					Sí
Acciones mecánicas:					
Agentes erosivos, vibraciones y daños por abrasión					Sí
Acciones químicas:					
Exposición a químicos y corrosión del refuerzo					Sí
Acciones biológicas:					
Presencia de hongos y moho					Sí
Identificación de mecanismos de deterioro:

Meteorización:	S-N		S-N		S-N
Patologías: Fisuramiento	Sí	Desintegración	Sí	Agrietamiento	No
Decoloración y manchado:					
Patologías: Eflorescencias	Sí	Manchas biorgánicas (Moho, hongos)			Sí
Lixiviación:					
Patologías: Eflorescencias	Sí	Desprendimientos		Sí	
Reacciones deletéreas:					
Patologías: R. álcali-agregado	No	Protuberancias	Sí	Huecos	No
Expansión de la masa del concreto:					
Patologías: Desprendimientos	Sí	Ablandamientos	No	R. Álcali-silice	No
Despasivación del refuerzo:					
Patologías: Corrosión del acero de refuerzo	No				
Área afectada:					
Hasta 25%	Entre 25 y 50%	Entre 50 y 75%	Sobre 75%		
		X			
Severidad de Patologías:				Fotografía:	
	Leve	Moderado	Severo

Erosión	Menos del 5%	5-20%	Más del 20%		
Seleccionar:	x				
Grieta	Menos a 0.4 mm	0.4 - 1.0 mm	Más de 1.0 mm		
Seleccionar:	X				
Eflorescencia	Menos del 5%	5-20%	Más del 20%		
Seleccionar:	X				
Corrosión	Capa fina de óxido	Pérdida de ac	Pérdida +15%

Seleccionar:	X				
Disgregación	Menos del 10%	10-30%	30%		
Seleccionar:	X				
Fuente: Pinedo, M. (2018). Antecedentes de Investigación

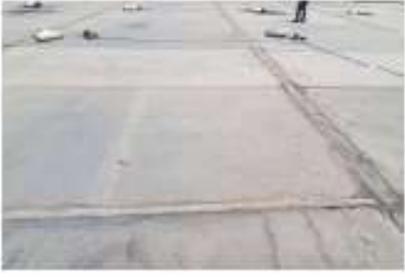
Guía de observación: Evaluación de Patologías Existentes				
Información General:				
Evaluador:	Jhonatan Castro Guzmán, Iván Montoya Balarezo			
Hora de inicio:	8.20 a.m. - 5 de Noviembre del 2021			
Hora de término:	4.13 p.m. - 5 de Noviembre del 2021			
Información Específica:				
Infraestructura:	Reservorio de la PTAP - Trujillo			
Elemento/Secciones de estudio:	Concreto en tapas prefabricadas (Cara exterior)			70
Sección de estudio:	20 de 70			
Medición: Longitud: (m)	5,8	Ancho: (m)	2,002	Área (m ²): 11,612
Identificación de mecanismos de daño existentes:				
Acciones físicas:				
Exposición a cambios por humedad y temperatura				Sí
Acciones mecánicas:				
Agentes erosivos, vibraciones y daños por abrasión				Sí
Acciones químicas:				
Exposición a químicos y corrosión del refuerzo				Sí
Acciones biológicas:				
Presencia de hongos y moho				Sí
Identificación de mecanismos de deterioro:				
Meteorización:	S-N	S-N	S-N

Patologías: Fisuramiento	Sí	Desintegración	Sí	Agrietamiento: No
Decoloración y manchado:				
Patologías: Eflorescencias	Sí	Manchas biorgánicas (Moho, hongos)		Sí
Lixiviación:				
Patologías: Eflorescencias	Sí	Desprendimientos		Sí
Reacciones deletéreas:				
Patologías: R. álcali-agregado	No	Protuberancias	Sí	Huecos No
Expansión de la masa del concreto:				
Patologías: Desprendimientos	Sí	Ablandamientos	No	R. Álcali-silice No
Despasivación del refuerzo:				
Patologías: Corrosión del acero de refuerzo				No
Área afectada:				
Hasta 25%	Entre 25 y 50%	Entre 50 y 75%	Sobre 75%	
X				
Severidad de Patologías:				Fotografía:
	Leve	Moderado	Severo

Erosión	Menos del 5%	5-20%	Más del 20%	
Seleccionar:	X			
Grieta	Menos a 0.4 mm	0.4 - 1.0 mm	Más de 1.0 mm	
Seleccionar:	X			
Eflorescencia	Menos del 5%	5-20%	Más del 20%	
Seleccionar:	X			
Corrosión	Capa fina de óxido	Pérdida de ac	Pérdida +15%	
Seleccionar:				
Disgregación	Menos del 10%	10-30%	30%

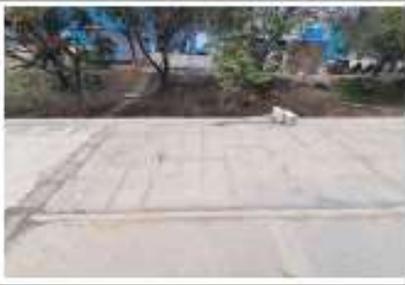
Guía de observación: Evaluación de Patologías Existentes				
Información General:				
Evaluador:	Jhonatan Castro Guzmán, Iván Montoya Balarezo			
Hora de inicio:	8.20 a.m. - 5 de Noviembre del 2021			
Hora de término:	4.13 p.m. - 5 de Noviembre del 2021			
Información Específica:				
Infraestructura:	Reservorio de la PTAP - Trujillo			
Elemento/Secciones de estudio:	Concreto en tapas prefabricadas (Cara exterior)			70
Sección de estudio:	21 de 70			
Medición: Longitud: (m)	5,8	Ancho: (m)	2,002	Área (m ²): 11,612
Identificación de mecanismos de daño existentes:				
Acciones físicas:				
Exposición a cambios por humedad y temperatura				Si
Acciones mecánicas:				
Agentes erosivos, vibraciones y daños por abrasión				Si
Acciones químicas:				
Exposición a químicos y corrosión del refuerzo				Si
Acciones biológicas:				
Presencia de hongos y moho				Si
Identificación de mecanismos de deterioro:				
Meteorización:	S-N	S-N	S-N

Patologías: Fisuramiento	Si	Desintegración	Si	Agrietamiento: No
Decoloración y manchado:				
Patologías: Eflorescencias	Si	Manchas biorgánicas (Moho, hongos)		Si
Lixiviación:				
Patologías: Eflorescencias	Si	Desprendimientos		Si
Reacciones deletéreas:				
Patologías: R. álcali-agregado	No	Protuberancias	Si	Huecos: No
Expansión de la masa del concreto:				
Patologías: Desprendimientos	Si	Ablandamientos	No	R. Álcali-sílice: No
Despasivación del refuerzo:				
Patologías: Corrosión del acero de refuerzo				No
Área afectada:				
Hasta 25%	Entre 25 y 50%	Entre 50 y 75%	Sobre 75%	
X				
Severidad de Patologías:				Fotografía:
	Leve	Moderado	Severo

Erosión	Menos del 5%	5-20%	Más del 20%	
Seleccionar:	X			
Grieta	Menos a 0.4 mm	0.4 - 1.0 mm	Más de 1.0 mm	
Seleccionar:	X			
Eflorescencia	Menos del 5%	5-20%	Más del 20%	
Seleccionar:	X			
Corrosión	Capa fina de óxido	Pérdida de ac	Pérdida +15%	
Seleccionar:				
Disgregación	Menos del 10%	10-30%	30%

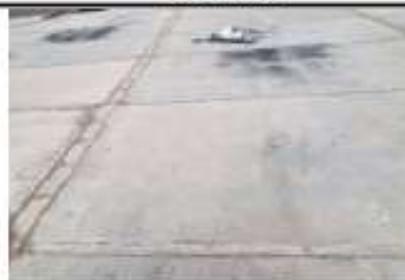
Guía de observación: Evaluación de Patologías Existentes				
Información General:				
Evaluador:	Jhonatan Castro Guzmán, Iván Montoya Balarezo			
Hora de inicio:	8.20 a.m. - 5 de Noviembre del 2021			
Hora de término:	4.13 p.m. - 5 de Noviembre del 2021			
Información Específica:				
Infraestructura:	Reservorio de la PTAP - Trujillo			
Elemento/Secciones de estudio:	Concreto en tapas prefabricadas (Cara exterior)			70
Sección de estudio:	22 de 70			
Medición: Longitud: (m)	5,8	Ancho: (m)	2,002	Área (m2): 11,612
Identificación de mecanismos de daño existentes:				
Acciones físicas:				
Exposición a cambios por humedad y temperatura				Sí
Acciones mecánicas:				
Agentes erosivos, vibraciones y daños por abrasión				Sí
Acciones químicas:				
Exposición a químicos y corrosión del refuerzo				Sí
Acciones biológicas:				
Presencia de hongos y moho				Sí
Identificación de mecanismos de deterioro:				
Meteorización:	S-N		S-N	S-N

Patologías: Fisuramiento	Sí	Desintegración	Sí	Agrietamiento: No
Decoloración y manchado:				
Patologías: Eflorescencias	Sí	Manchas biorgánicas (Moho, hongos)		Sí
Lixiviación:				
Patologías: Eflorescencias	Sí	Desprendimientos		Sí
Reacciones deletéreas:				
Patologías: R. álcali-agregado	No	Protuberancias	Sí	Huecos: No
Expansión de la masa del concreto:				
Patologías: Desprendimientos	Sí	Ablandamientos	No	R. Álcali-sílice: No
Despasivación del refuerzo:				
Patologías: Corrosión del acero de refuerzo				No
Área afectada:				
Hasta 25%	Entre 25 y 50%	Entre 50 y 75%	Sobre 75%	
		X		
Severidad de Patologías:				Fotografía:
	Leve	Moderado	Severo	
Erosión	Menos del 5%	5-20%	Más del 20%	
Seleccionar:	x			
Grieta	Menos a 0.4 mm	0.4 - 1.0 mm	Más de 1.0 mm	
Seleccionar:	X			
Eflorescencia	Menos del 5%	5-20%	Más del 20%	
Seleccionar:	X			
Corrosión	Capa fina de óxido	Pérdida de ac	Pérdida +15%	
Seleccionar:				
Disgregación	Menos del 10%	10-30%	30%

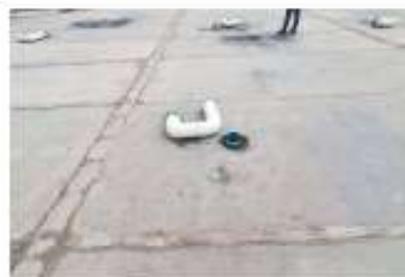
Guía de observación: Evaluación de Patologías Existentes				
Información General:				
Evaluador:	Jhonatan Castro Guzmán, Iván Montoya Balarezo			
Hora de inicio:	8.20 a.m. - 5 de Noviembre del 2021			
Hora de término:	4.13 p.m. - 5 de Noviembre del 2021			
Información Específica:				
Infraestructura:	Reservorio de la PTAP - Trujillo			
Elemento/Secciones de estudio:	Concreto en tapas prefabricadas (Cara exterior)			70
Sección de estudio:	23 de 70			
Medición:	Longitud: (m)	5,8	Ancho: (m)	2,002
			Área (m2):	11,612
Identificación de mecanismos de daño existentes:				
Acciones físicas:				
Exposición a cambios por humedad y temperatura			Sí	
Acciones mecánicas:				
Agentes erosivos, vibraciones y daños por abrasión			Sí	
Acciones químicas:				
Exposición a químicos y corrosión del refuerzo			Sí	
Acciones biológicas:				
Presencia de hongos y moho			Sí	
Identificación de mecanismos de deterioro:				
Meteorización:	S-N		S-N	S-N

Patologías: Fisuramiento	Sí	Desintegración	Sí	Agrietamiento No
Decoloración y manchado:				
Patologías: Eflorescencias	Sí	Manchas biorgánicas (Moho, hongos)		Sí
Lixiviación:				
Patologías: Eflorescencias	Sí	Desprendimientos		Sí
Reacciones deletéreas:				
Patologías: R. álcali-agregado	No	Protuberancias	Sí	Huecos No
Expansión de la masa del concreto:				
Patologías: Desprendimientos	Sí	Ablandamientos	No	R. Álcali-silice No
Despasivación del refuerzo:				
Patologías: Corrosión del acero de refuerzo			No	
Área afectada:				
Hasta 25%		Entre 25 y 50%	Entre 50 y 75%	Sobre 75%
			X	
Severidad de Patologías:			Fotografía:	
	Leve	Moderado	Severo	
Erosión	Menos del 5%	5-20%	Más del 20%	
Seleccionar:	x			
Grieta	Menos a 0.4 mm	0.4 - 1.0 mm	Más de 1.0 mm	
Seleccionar:	X			
Eflorescencia	Menos del 5%	5-20%	Más del 20%	
Seleccionar:	X			
Corrosión	Capa fina de óxido	Pérdida de ac	Pérdida +15%	
Seleccionar:				
Disgregación	Menos del 10%	10-30%	30%

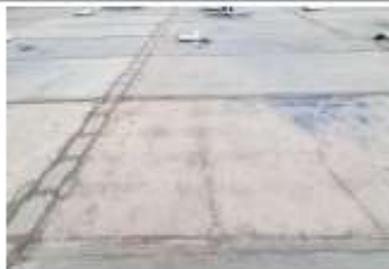
Guía de observación: Evaluación de Patologías Existentes				
Información General:				
Evaluador:	Jhonatan Castro Guzmán, Iván Montoya Balarezo			
Hora de inicio:	8.20 a.m. - 5 de Noviembre del 2021			
Hora de término:	4.13 p.m. - 5 de Noviembre del 2021			
Información Específica:				
Infraestructura:	Reservorio de la PTAP - Trujillo			
Elemento/Secciones de estudio:	Concreto en tapas prefabricadas (Cara exterior)			70
Sección de estudio:	25 de 70			
Medición: Longitud: (m)	5,8	Ancho: (m)	2,002	Área (m2): 11,612
Identificación de mecanismos de daño existentes:				
Acciones físicas:				
Exposición a cambios por humedad y temperatura				Sí
Acciones mecánicas:				
Agentes erosivos, vibraciones y daños por abrasión				Sí
Acciones químicas:				
Exposición a químicos y corrosión del refuerzo				Sí
Acciones biológicas:				
Presencia de hongos y moho				Sí
Identificación de mecanismos de deterioro:				
Meteorización:	S-N	S-N	S-N	S-N

Patologías: Fisuramiento	Sí	Desintegración	Sí	Agrietamiento: No
Decoloración y manchado:				
Patologías: Eflorescencias	Sí	Manchas biorgánicas (Moho, hongos)		Sí
Lixiviación:				
Patologías: Eflorescencias	Sí	Desprendimientos		Sí
Reacciones deletéreas:				
Patologías: R. álcali-agregado	No	Protuberancias	Sí	Huecos: No
Expansión de la masa del concreto:				
Patologías: Desprendimientos	Sí	Ablandamientos	No	R. Álcali-sílice: No
Despasivación del refuerzo:				
Patologías: Corrosión del acero de refuerzo				No
Área afectada:				
Hasta 25%	Entre 25 y 50%	Entre 50 y 75%	Sobre 75%	
		X		
Severidad de Patologías:			Fotografía:	
	Leve	Moderado	Severo	
Erosión	Menos del 5%	5-20%	Más del 20%	
Seleccionar:	X			
Grieta	Menos a 0.4 mm	0.4 - 1.0 mm	Más de 1.0 mm	
Seleccionar:	X			
Eflorescencia	Menos del 5%	5-20%	Más del 20%	
Seleccionar:	X			
Corrosión	Capa fina de óxido	Pérdida de ac	Pérdida +15%	
Seleccionar:				
Disgregación	Menos del 10%	10-30%	30%

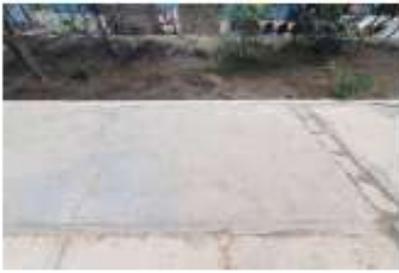
Guía de observación: Evaluación de Patologías Existentes				
Información General:				
Evaluador:	Jhonatan Castro Guzmán, Iván Montoya Balarezo			
Hora de inicio:	8.20 a.m. - 5 de Noviembre del 2021			
Hora de término:	4.13 p.m. - 5 de Noviembre del 2021			
Información Específica:				
Infraestructura:	Reservorio de la PTAP - Trujillo			
Elemento/Secciones de estudio:	Concreto en tapas prefabricadas (Cara exterior)			70
Sección de estudio:	26 de 70			
Medición: Longitud: (m)	5,8	Ancho: (m)	2,002	Área (m2): 11,612
Identificación de mecanismos de daño existentes:				
Acciones físicas:				
Exposición a cambios por humedad y temperatura			Sí	
Acciones mecánicas:				
Agentes erosivos, vibraciones y daños por abrasión			Sí	
Acciones químicas:				
Exposición a químicos y corrosión del refuerzo			Sí	
Acciones biológicas:				
Presencia de hongos y moho			Sí	
Identificación de mecanismos de deterioro:				
Meteorización:	S-N	S-N	S-N

Patologías: Fisuramiento	Sí	Desintegración	Sí	Agrietamiento No
Decoloración y manchado:				
Patologías: Eflorescencias	Sí	Manchas biológicas (Moho, hongos)		Sí
Lixiviación:				
Patologías: Eflorescencias	Sí	Desprendimientos		Sí
Reacciones deletéreas:				
Patologías: R. álcali-agregado	No	Protuberancias	Sí	Huecos No
Expansión de la masa del concreto:				
Patologías: Desprendimientos	Sí	Ablandamientos	No	R. Álcali-sílice No
Despasivación del refuerzo:				
Patologías: Corrosión del acero de refuerzo			No	
Área afectada:				
Hasta 25%	Entre 25 y 50%	Entre 50 y 75%	Sobre 75%	
		X		
Severidad de Patologías:				Fotografía:
	Leve	Moderado	Severo

Erosión	Menos del 5%	5-20%	Más del 20%	
Seleccionar:	x			
Grieta	Menos a 0.4 mm	0.4 - 1.0 mm	Más de 1.0 mm	
Seleccionar:	X			
Eflorescencia	Menos del 5%	5-20%	Más del 20%	
Seleccionar:	X			
Corrosión	Capa fina de óxido	Pérdida de ac	Pérdida +15%	
Seleccionar:	X			
Disgregación	Menos del 10%	10-30%	30%

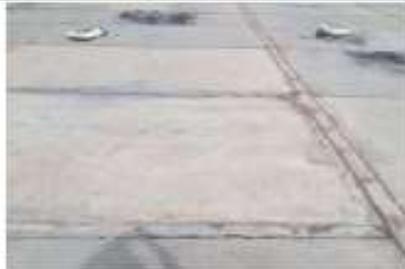
Guía de observación: Evaluación de Patologías Existentes				
Información General:				
Evaluador:	Jhonatan Castro Guzmán, Iván Montoya Balarezo			
Hora de inicio:	8.20 a.m. - 5 de Noviembre del 2021			
Hora de término:	4.13 p.m. - 5 de Noviembre del 2021			
Información Específica:				
Infraestructura:	Reservorio de la PTAP - Trujillo			
Elemento/Secciones de estudio:	Concreto en tapas prefabricadas (Cara exterior)			70
Sección de estudio:	27 de 70			
Medición: Longitud: (m)	5,8	Ancho: (m)	2,002	Área (m2): 11,612
Identificación de mecanismos de daño existentes:				
Acciones físicas:				
Exposición a cambios por humedad y temperatura			Sí	
Acciones mecánicas:				
Agentes erosivos, vibraciones y daños por abrasión			Sí	
Acciones químicas:				
Exposición a químicos y corrosión del refuerzo			Sí	
Acciones biológicas:				
Presencia de hongos y moho			Sí	
Identificación de mecanismos de deterioro:				
Meteorización:	S-N	S-N	S-N

Patologías: Fisuramiento	Sí	Desintegración	Sí	Agrietamiento: No
Decoloración y manchado:				
Patologías: Eflorescencias	Sí	Manchas biorgánicas (Moho, hongos)		Sí
Lixiviación:				
Patologías: Eflorescencias	Sí	Desprendimientos:		Sí
Reacciones deletéreas:				
Patologías: R. álcali-agregado	No	Protuberancias	Sí	Huecos No
Expansión de la masa del concreto:				
Patologías: Desprendimientos	Sí	Ablandamientos	No	R. Álcali-silice No
Despasivación del refuerzo:				
Patologías: Corrosión del acero de refuerzo			No	
Área afectada:				
Hasta 25%	Entre 25 y 50%	Entre 50 y 75%	Sobre 75%	
X				
Severidad de Patologías:				Fotografía:
	Leve	Moderado	Severo

Erosión	Menos del 5%	5-20%	Más del 20%	
Seleccionar:	x			
Grieta	Menos a 0.4 mm	0.4 - 1.0 mm	Más de 1.0 mm	
Seleccionar:	X			
Eflorescencia	Menos del 5%	5-20%	Más del 20%	
Seleccionar:	X			
Corrosión	Capa fina de óxido	Pérdida de ac	Pérdida +15%	
Seleccionar:				
Disgregación	Menos del 10%	10-30%	30%

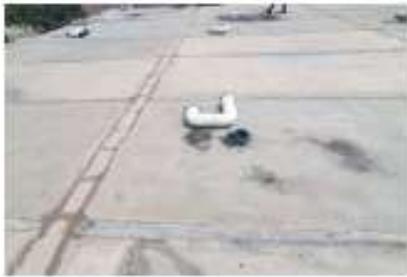
Guía de observación: Evaluación de Patologías Existentes				
Información General:				
Evaluador:	Jhonatan Castro Guzmán, Iván Montoya Balarezo			
Hora de inicio:	8.20 a.m. - 5 de Noviembre del 2021			
Hora de término:	4.13 p.m. - 5 de Noviembre del 2021			
Información Específica:				
Infraestructura:	Reservorio de la PTAP - Trujillo			
Elemento/Secciones de estudio:	Concreto en tapas prefabricadas (Cara exterior)			70
Sección de estudio:	28 de 70			
Medición: Longitud: (m)	5,8	Ancho: (m)	2,002	Área (m2): 11,612
Identificación de mecanismos de daño existentes:				
Acciones físicas:				
Exposición a cambios por humedad y temperatura				Sí
Acciones mecánicas:				
Agentes erosivos, vibraciones y daños por abrasión				Sí
Acciones químicas:				
Exposición a químicos y corrosión del refuerzo				Sí
Acciones biológicas:				
Presencia de hongos y moho				Sí
Identificación de mecanismos de deterioro:				
Meteorización:	S-N	S-N	S-N	S-N

Patologías: Fisuramiento	Sí	Desintegración	Sí	Agrietamiento: No
Decoloración y manchado:				
Patologías: Eflorescencias	Sí	Manchas biorgánicas (Moho, hongos)		Sí
Lixiviación:				
Patologías: Eflorescencias	Sí	Desprendimientos		Sí
Reacciones deletéreas:				
Patologías: R. álcali-agregado	No	Protuberancias	Sí	Huecos: No
Expansión de la masa del concreto:				
Patologías: Desprendimientos	Sí	Ablandamientos	No	R. Álcali-silice: No
Despasivación del refuerzo:				
Patologías: Corrosión del acero de refuerzo			No	
Área afectada:				
Hasta 25%	Entre 25 y 50%	Entre 50 y 75%	Sobre 75%	
X				
Severidad de Patologías:				Fotografía:
	Leve	Moderado	Severo

Erosión	Menos del 5%	5-20%	Más del 20%	
Seleccionar:	x			
Grieta	Menos a 0.4 mm	0.4 - 1.0 mm	Más de 1.0 mm	
Seleccionar:	X			
Eflorescencia	Menos del 5%	5-20%	Más del 20%	
Seleccionar:	X			
Corrosión	Capa fina de óxido	Pérdida de ac	Pérdida +15%	
Seleccionar:				
Disgregación	Menos del 10%	10-30%	30%
