“EVALUACIÓN DE LAS PATOLOGÍAS EXISTENTES Y PROPUESTA DE MEJORA PARA EL CONCRETO COLOCADO EN EL RESERVORIO DE LA PLANTA DE TRATAMIENTO DE AGUA POTABLE DE TRUJILLO, 2021”

Tesis para optar el título profesional de:

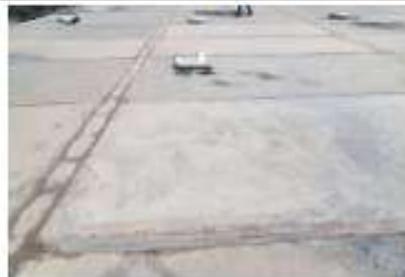
Guía de observación: Evaluación de Patologías Existentes				
Información General:				
Evaluador:	Jhonatan Castro Guzmán, Iván Montoya Balarezo			
Hora de inicio:	8.20 a.m. - 5 de Noviembre del 2021			
Hora de término:	4.13 p.m. - 5 de Noviembre del 2021			
Información Específica:				
Infraestructura:	Reservorio de la PTAP - Trujillo			
Elemento/Secciones de estudio:	Concreto en tapas prefabricadas (Cara exterior)			70
Sección de estudio:	29 de 70			
Medición:	Longitud: (m)	5,8	Ancho: (m)	2,002
			Área (m2):	11,612
Identificación de mecanismos de daño existentes:				
Acciones físicas:				
Exposición a cambios por humedad y temperatura			Si	
Acciones mecánicas:				
Agentes erosivos, vibraciones y daños por abrasión			Si	
Acciones químicas:				
Exposición a químicos y corrosión del refuerzo			Si	
Acciones biológicas:				
Presencia de hongos y moho			Si	
Identificación de mecanismos de deterioro:				
Meteorización:	S-N		S-N	S-N

Patologías: Fisuramiento	Si	Desintegración	Si	Agrietamiento: No
Decoloración y manchado:				
Patologías: Eflorescencias	Si	Manchas biorgánicas (Moho, hongos)		Si
Lixiviación:				
Patologías: Eflorescencias	Si	Desprendimientos		Si
Reacciones deletéreas:				
Patologías: R. álcali-agregado	No	Protuberancias	Si	Huecos No
Expansión de la masa del concreto:				
Patologías: Desprendimientos	Si	Ablandamientos	No	R. Álcali-silice No
Despasivación del refuerzo:				
Patologías: Corrosión del acero de refuerzo			No	
Área afectada:				
Hasta 25%	Entre 25 y 50%	Entre 50 y 75%	Sobre 75%	
X				
Severidad de Patologías:				Fotografía:
	Leve	Moderado	Severo	
Erosión	Menos del 5%	5-20%	Más del 20%	
Seleccionar:	x			
Grieta	Menos a 0.4 mm	0.4 - 1.0 mm	Más de 1.0 mm	
Seleccionar:	X			
Eflorescencia	Menos del 5%	5-20%	Más del 20%	
Seleccionar:	X			
Corrosión	Capa fina de óxido	Pérdida de ac	Pérdida +15%	
Seleccionar:				
Disgregación	Menos del 10%	10-30%	30%

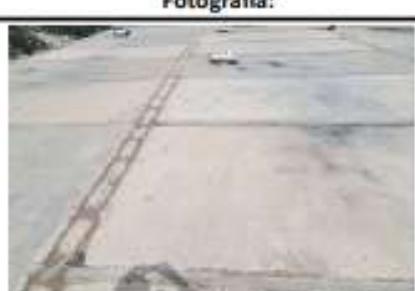
Guía de observación: Evaluación de Patologías Existentes				
Información General:				
Evaluador:	Jhonatan Castro Guzmán, Iván Montoya Balarezo			
Hora de inicio:	8.20 a.m. - 5 de Noviembre del 2021			
Hora de término:	4.13 p.m. - 5 de Noviembre del 2021			
Información Específica:				
Infraestructura:	Reservorio de la PTAP - Trujillo			
Elemento/Secciones de estudio:	Concreto en tapas prefabricadas (Cara exterior)			70
Sección de estudio:	30 de 70			
Medición: Longitud: (m)	5,8	Ancho: (m)	2,002	Área (m ²): 11,612
Identificación de mecanismos de daño existentes:				
Acciones físicas:				
Exposición a cambios por humedad y temperatura				Sí
Acciones mecánicas:				
Agentes erosivos, vibraciones y daños por abrasión				Sí
Acciones químicas:				
Exposición a químicos y corrosión del refuerzo				Sí
Acciones biológicas:				
Presencia de hongos y moho				Sí
Identificación de mecanismos de deterioro:				
Meteorización:	S-N	S-N	S-N	S-N

Patologías: Fisuramiento	Sí	Desintegración	Sí	Agrietamiento: No
Decoloración y manchado:				
Patologías: Eflorescencias	Sí	Manchas biorgánicas (Moho, hongos)		Sí
Lixiviación:				
Patologías: Eflorescencias	Sí	Desprendimientos		Sí
Reacciones deletéreas:				
Patologías: R. álcali-agregado	No	Protuberancias	Sí	Huecos: No
Expansión de la masa del concreto:				
Patologías: Desprendimientos	Sí	Ablandamientos	No	R. Álcali-sílice: No
Despasivación del refuerzo:				
Patologías: Corrosión del acero de refuerzo				No
Área afectada:				
Hasta 25%	Entre 25 y 50%	Entre 50 y 75%	Sobre 75%	
X				
Severidad de Patologías:				Fotografía:
	Leve	Moderado	Severo

Erosión	Menos del 5%	5-20%	Más del 20%	
Seleccionar:	X			
Grieta	Menos a 0.4 mm	0.4 - 1.0 mm	Más de 1.0 mm	
Seleccionar:	X			
Eflorescencia	Menos del 5%	5-20%	Más del 20%	
Seleccionar:	X			
Corrosión	Capa fina de óxido	Pérdida de ac	Pérdida +15%	
Seleccionar:				
Disgregación	Menos del 10%	10-30%	30%

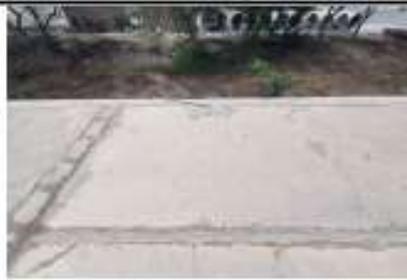
Guía de observación: Evaluación de Patologías Existentes						
Información General:						
Evaluador:	Jhonatan Castro Guzmán, Iván Montoya Balarezo					
Hora de inicio:	8.20 a.m. - 5 de Noviembre del 2021					
Hora de término:	4.13 p.m. - 5 de Noviembre del 2021					
Información Específica:						
Infraestructura:	Reservorio de la PTAP - Trujillo					
Elemento/Secciones de estudio:	Concreto en tapas prefabricadas (Cara exterior)				70	
Sección de estudio:	31 de 70					
Medición:	Longitud: (m)	5,8	Ancho: (m)	2,002	Área (m ²): 11,612	
Identificación de mecanismos de daño existentes:						
Acciones físicas:						
Exposición a cambios por humedad y temperatura					Sí	
Acciones mecánicas:						
Agentes erosivos, vibraciones y daños por abrasión					Sí	
Acciones químicas:						
Exposición a químicos y corrosión del refuerzo					Sí	
Acciones biológicas:						
Presencia de hongos y moho					Sí	
Identificación de mecanismos de deterioro:

Meteorización:	S-N		S-N		S-N	
Patologías: Fisuramiento	Sí		Desintegración	Sí	Agrietamiento No	
Decoloración y manchado:						
Patologías: Eflorescencias	Sí		Manchas biorgánicas (Moho, hongos)		Sí	
Lixiviación:						
Patologías: Eflorescencias	Sí		Desprendimientos		Sí	
Reacciones deletéreas:						
Patologías: R. álcali-agregado	No		Protuberancias	Sí	Huecos No	
Expansión de la masa del concreto:						
Patologías: Desprendimientos	Sí		Ablandamientos	No	R. Álcali-sílice No	
Despasivación del refuerzo:						
Patologías: Corrosión del acero de refuerzo				No		
Área afectada:						
Hasta 25%		Entre 25 y 50%		Entre 50 y 75%	Sobre 75%	
				X		
Severidad de Patologías:				Fotografía:		
	Leve	Moderado	Severo

Erosión	Menos del 5%	5-20%	Más del 20%			
Seleccionar:	x					
Grieta	Menos a 0.4 mm	0.4 - 1.0 mm	Más de 1.0 mm			
Seleccionar:	X					
Eflorescencia	Menos del 5%	5-20%	Más del 20%			
Seleccionar:	X					
Corrosión	Capa fina de óxido	Pérdida de ac	Pérdida +15%

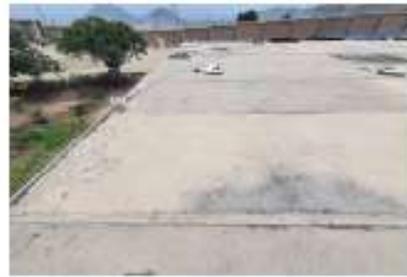
Guía de observación: Evaluación de Patologías Existentes				
Información General:				
Evaluador:	Jhonatan Castro Guzmán, Iván Montoya Balarezo			
Hora de inicio:	8.20 a.m. - 5 de Noviembre del 2021			
Hora de término:	4.13 p.m. - 5 de Noviembre del 2021			
Información Específica:				
Infraestructura:	Reservorio de la PTAP - Trujillo			
Elemento/Secciones de estudio:	Concreto en tapas prefabricadas (Cara exterior)			70
Sección de estudio:	32 de 70			
Medición:	Longitud: (m)	5,8	Ancho: (m)	2,002
			Área (m2):	11,612
Identificación de mecanismos de daño existentes:				
Acciones físicas:				
Exposición a cambios por humedad y temperatura			Sí	
Acciones mecánicas:				
Agentes erosivos, vibraciones y daños por abrasión			Sí	
Acciones químicas:				
Exposición a químicos y corrosión del refuerzo			Sí	
Acciones biológicas:				
Presencia de hongos y moho			Sí	
Identificación de mecanismos de deterioro:				
Meteorización:	S-N		S-N	S-N

Patologías: Fisuramiento	Sí	Desintegración	Sí	Agrietamiento: No
Decoloración y manchado:				
Patologías: Eflorescencias	Sí	Manchas biorgánicas (Moho, hongos)		Sí
Lixiviación:				
Patologías: Eflorescencias	Sí	Desprendimientos		Sí
Reacciones deletéreas:				
Patologías: R. álcali-agregado	No	Protuberancias	Sí	Huecos: No
Expansión de la masa del concreto:				
Patologías: Desprendimientos	Sí	Ablandamientos	No	R. Álcali-silice: No
Despasivación del refuerzo:				
Patologías: Corrosión del acero de refuerzo			No	
Área afectada:				
Hasta 25%	Entre 25 y 50%	Entre 50 y 75%	Sobre 75%	
		X		
Severidad de Patologías:				Fotografía:
	Leve	Moderado	Severo	
Erosión	Menos del 5%	5-20%	Más del 20%	
Seleccionar:	x			
Grieta	Menos a 0.4 mm	0.4 - 1.0 mm	Más de 1.0 mm	
Seleccionar:	X			
Eflorescencia	Menos del 5%	5-20%	Más del 20%	
Seleccionar:	X			
Corrosión	Capa fina de óxido	Pérdida de ac	Pérdida +15%	
Seleccionar:				
Disgregación	Menos del 10%	10-30%	30%

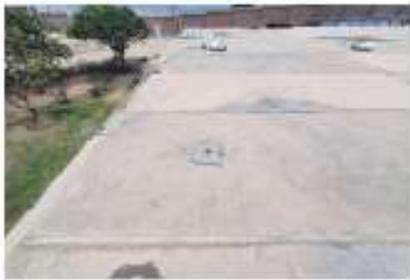
Guía de observación: Evaluación de Patologías Existentes				
Información General:				
Evaluador:	Jhonatan Castro Guzmán, Iván Montoya Balarezo			
Hora de inicio:	8.20 a.m. - 5 de Noviembre del 2021			
Hora de término:	4.13 p.m. - 5 de Noviembre del 2021			
Información Específica:				
Infraestructura:	Reservorio de la PTAP - Trujillo			
Elemento/Secciones de estudio:	Concreto en tapas prefabricadas (Cara exterior)			70
Sección de estudio:	33 de 70			
Medición: Longitud: (m)	5,8	Ancho: (m)	2,002	Área (m ²): 11,612
Identificación de mecanismos de daño existentes:				
Acciones físicas:				
Exposición a cambios por humedad y temperatura				Sí
Acciones mecánicas:				
Agentes erosivos, vibraciones y daños por abrasión				Sí
Acciones químicas:				
Exposición a químicos y corrosión del refuerzo				Sí
Acciones biológicas:				
Presencia de hongos y moho				Sí
Identificación de mecanismos de deterioro:				
Meteorización:	S-N	S-N	S-N

Patologías: Fisuramiento	Sí	Desintegración	Sí	Agrietamiento: No
Decoloración y manchado:				
Patologías: Eflorescencias	Sí	Manchas biorgánicas (Moho, hongos)		Sí
Lixiviación:				
Patologías: Eflorescencias	Sí	Desprendimientos		Sí
Reacciones deletéreas:				
Patologías: R. álcali-agregado	No	Protuberancias	Sí	Huecos: No
Expansión de la masa del concreto:				
Patologías: Desprendimientos	Sí	Ablandamientos	No	R. Álcali-sílice: No
Despasivación del refuerzo:				
Patologías: Corrosión del acero de refuerzo				No
Área afectada:				
Hasta 25%	Entre 25 y 50%	Entre 50 y 75%	Sobre 75%	
X				
Severidad de Patologías:				Fotografía:
	Leve	Moderado	Severo

Erosión	Menos del 5%	5-20%	Más del 20%	
Seleccionar:	x			
Grieta	Menos a 0.4 mm	0.4 - 1.0 mm	Más de 1.0 mm	
Seleccionar:	X			
Eflorescencia	Menos del 5%	5-20%	Más del 20%	
Seleccionar:	X			
Corrosión	Capa fina de óxido	Pérdida de ac	Pérdida +15%	
Seleccionar:				
Disgregación	Menos del 10%	10-30%	30%

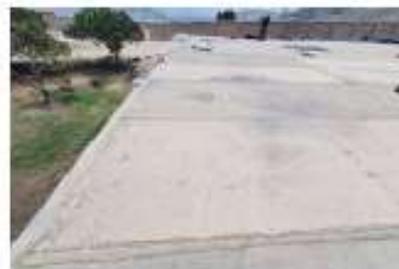
Guía de observación: Evaluación de Patologías Existentes				
Información General:				
Evaluador:	Jhonatan Castro Guzmán, Iván Montoya Balarezo			
Hora de inicio:	8.20 a.m. - 5 de Noviembre del 2021			
Hora de término:	4.13 p.m. - 5 de Noviembre del 2021			
Información Específica:				
Infraestructura:	Reservorio de la PTAP - Trujillo			
Elemento/Secciones de estudio:	Concreto en tapas prefabricadas (Cara exterior)			70
Sección de estudio:	34 de 70			
Medición: Longitud: (m)	5,8	Ancho: (m)	2,002	Área (m2): 11,612
Identificación de mecanismos de daño existentes:				
Acciones físicas:				
Exposición a cambios por humedad y temperatura			Sí	
Acciones mecánicas:				
Agentes erosivos, vibraciones y daños por abrasión			Sí	
Acciones químicas:				
Exposición a químicos y corrosión del refuerzo			Sí	
Acciones biológicas:				
Presencia de hongos y moho			Sí	
Identificación de mecanismos de deterioro:				
Meteorización:	S-N	S-N	S-N

Patologías: Fisuramiento	Sí	Desintegración	Sí	Agrietamiento: No
Decoloración y manchado:				
Patologías: Eflorescencias	Sí	Manchas biorgánicas (Moho, hongos)		Sí
Lixiviación:				
Patologías: Eflorescencias	Sí	Desprendimientos:		Sí
Reacciones deletéreas:				
Patologías: R. álcali-agregado	No	Protuberancias	Sí	Huecos No
Expansión de la masa del concreto:				
Patologías: Desprendimientos	Sí	Ablandamientos	No	R. Álcali-silice No
Despasivación del refuerzo:				
Patologías: Corrosión del acero de refuerzo			No	
Área afectada:				
Hasta 25%	Entre 25 y 50%	Entre 50 y 75%	Sobre 75%	
		X		
Severidad de Patologías:			Fotografía:	
	Leve	Moderado	Severo	
Erosión	Menos del 5%	5-20%	Más del 20%	
Seleccionar:	X			
Grieta	Menos a 0.4 mm	0.4 - 1.0 mm	Más de 1.0 mm	
Seleccionar:	X			
Eflorescencia	Menos del 5%	5-20%	Más del 20%	
Seleccionar:	X			
Corrosión	Capa fina de óxido	Pérdida de ac	Pérdida +15%	
Seleccionar:				
Disgregación	Menos del 10%	10-30%	30%

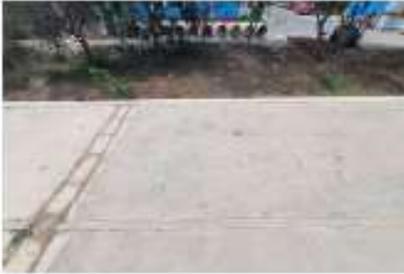
Guía de observación: Evaluación de Patologías Existentes				
Información General:				
Evaluador:	Jhonatan Castro Guzmán, Iván Montoya Balarezo			
Hora de inicio:	8.20 a.m. - 5 de Noviembre del 2021			
Hora de término:	4.13 p.m. - 5 de Noviembre del 2021			
Información Específica:				
Infraestructura:	Reservorio de la PTAP - Trujillo			
Elemento/Secciones de estudio:	Concreto en tapas prefabricadas (Cara exterior)			70
Sección de estudio:	35 de 70			
Medición:	Longitud: (m)	5,8	Ancho: (m)	2,002
			Área (m2):	11,612
Identificación de mecanismos de daño existentes:				
Acciones físicas:				
Exposición a cambios por humedad y temperatura				Sí
Acciones mecánicas:				
Agentes erosivos, vibraciones y daños por abrasión				Sí
Acciones químicas:				
Exposición a químicos y corrosión del refuerzo				Sí
Acciones biológicas:				
Presencia de hongos y moho				Sí
Identificación de mecanismos de deterioro:				
Meteorización:	S-N		S-N	S-N

Patologías: Fisuramiento	Sí	Desintegración	Sí	Agrietamiento No
Decoloración y manchado:				
Patologías: Eflorescencias	Sí	Manchas biorgánicas (Moho, hongos)		Sí
Lixiviación:				
Patologías: Eflorescencias	Sí	Desprendimientos		Sí
Reacciones deletéreas:				
Patologías: R. álcali-agregado	No	Protuberancias	Sí	Huecos No
Expansión de la masa del concreto:				
Patologías: Desprendimientos	Sí	Ablandamientos	No	R. Alkali-sílice No
Despasivación del refuerzo:				
Patologías: Corrosión del acero de refuerzo			No	
Área afectada:				
Hasta 25%	Entre 25 y 50%	Entre 50 y 75%	Sobre 75%	
		X		
Severidad de Patologías:				Fotografía:
	Leve	Moderado	Severo	
Erosión	Menos del 5%	5-20%	Más del 20%	
Seleccionar:	x			
Grieta	Menos a 0.4 mm	0.4 - 1.0 mm	Más de 1.0 mm	
Seleccionar:	X			
Eflorescencia	Menos del 5%	5-20%	Más del 20%	
Seleccionar:	X			
Corrosión	Capa fina de óxido	Pérdida de ac	Pérdida +15%	
Seleccionar:				
Disgregación	Menos del 10%	10-30%	30%

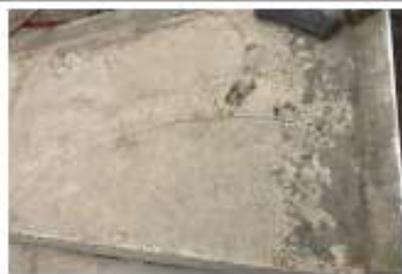
Guía de observación: Evaluación de Patologías Existentes				
Información General:				
Evaluador:	Jhonatan Castro Guzmán, Iván Montoya Balarezo			
Hora de inicio:	8.20 a.m. - 5 de Noviembre del 2021			
Hora de término:	4.13 p.m. - 5 de Noviembre del 2021			
Información Específica:				
Infraestructura:	Reservorio de la PTAP - Trujillo			
Elemento/Secciones de estudio:	Concreto en tapas prefabricadas (Cara exterior)			70
Sección de estudio:	36 de 70			
Medición:	Longitud: (m)	5,8	Ancho: (m)	2,002
			Área (m2):	11,612
Identificación de mecanismos de daño existentes:				
Acciones físicas:				
Exposición a cambios por humedad y temperatura			Sí	
Acciones mecánicas:				
Agentes erosivos, vibraciones y daños por abrasión			Sí	
Acciones químicas:				
Exposición a químicos y corrosión del refuerzo			Sí	
Acciones biológicas:				
Presencia de hongos y moho			Sí	
Identificación de mecanismos de deterioro:				
Meteorización:	S-N	S-N	S-N

Patologías: Fisuramiento	Sí	Desintegración	Sí	Agrietamiento: No
Decoloración y manchado:				
Patologías: Eflorescencias	Sí	Manchas biorgánicas (Moho, hongos)		Sí
Lixiviación:				
Patologías: Eflorescencias	Sí	Desprendimientos		Sí
Reacciones deletéreas:				
Patologías: R. álcali-agregado	No	Protuberancias	Sí	Huecos: No
Expansión de la masa del concreto:				
Patologías: Desprendimientos	Sí	Ablandamientos	No	R. Álcali-silíce: No
Despasivación del refuerzo:				
Patologías: Corrosión del acero de refuerzo			No	
Área afectada:				
Hasta 25%	Entre 25 y 50%	Entre 50 y 75%	Sobre 75%	
		X		
Severidad de Patologías:			Fotografía:	
	Leve	Moderado	Severo	
Erosión	Menos del 5%	5-20%	Más del 20%	
Seleccionar:	x			
Grieta	Menos a 0.4 mm	0.4 - 1.0 mm	Más de 1.0 mm	
Seleccionar:	X			
Eflorescencia	Menos del 5%	5-20%	Más del 20%	
Seleccionar:	X			
Corrosión	Capa fina de óxido	Pérdida de ac	Pérdida +15%	
Seleccionar:				
Disgregación	Menos del 10%	10-30%	30%

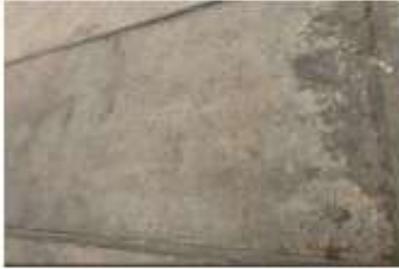
Guía de observación: Evaluación de Patologías Existentes				
Información General:				
Evaluador:	Jhonatan Castro Guzmán, Iván Montoya Balarezo			
Hora de inicio:	8.20 a.m. - 5 de Noviembre del 2021			
Hora de término:	4.13 p.m. - 5 de Noviembre del 2021			
Información Específica:				
Infraestructura:	Reservorio de la PTAP - Trujillo			
Elemento/Secciones de estudio:	Concreto en tapas prefabricadas (Cara exterior)			70
Sección de estudio:	37 de 70			
Medición: Longitud: (m)	5,8	Ancho: (m)	2,002	Área (m ²): 11,612
Identificación de mecanismos de daño existentes:				
Acciones físicas:				
Exposición a cambios por humedad y temperatura				<input checked="" type="checkbox"/>
Acciones mecánicas:				
Agentes erosivos, vibraciones y daños por abrasión				<input checked="" type="checkbox"/>
Acciones químicas:				
Exposición a químicos y corrosión del refuerzo				<input checked="" type="checkbox"/>
Acciones biológicas:

Presencia de hongos y moho				<input checked="" type="checkbox"/>
Identificación de mecanismos de deterioro:				
Meteorización:	S-N	S-N	S-N	
Patologías: Fisuramiento	<input checked="" type="checkbox"/>	Desintegración	<input checked="" type="checkbox"/>	Agrietamiento: <input type="checkbox"/>
Decoloración y manchado:				
Patologías: Eflorescencias	<input checked="" type="checkbox"/>	Manchas biorgánicas (Moho, hongos)		<input checked="" type="checkbox"/>
Lixiviación:				
Patologías: Eflorescencias	<input checked="" type="checkbox"/>	Desprendimientos	<input checked="" type="checkbox"/>	
Reacciones deletéreas:				
Patologías: R. álcali-agregado	<input type="checkbox"/>	Protuberancias	<input checked="" type="checkbox"/>	Huecos <input type="checkbox"/>
Expansión de la masa del concreto:				
Patologías: Desprendimientos	<input checked="" type="checkbox"/>	Ablandamientos	<input type="checkbox"/>	R. Álcali-sílice <input type="checkbox"/>

Despasivación del refuerzo:				
Patologías: Corrosión del acero de refuerzo				<input type="checkbox"/>
Área afectada:				
Hasta 25%	<input type="checkbox"/>	Entre 25 y 50%	<input checked="" type="checkbox"/>	Entre 50 y 75%
			<input checked="" type="checkbox"/>	Sobre 75%
Severidad de Patologías:				
	Leve	Moderado	Severo	
Erosión	Menos del 5%	5-20%	Más del 20%	
Seleccionar:	<input checked="" type="checkbox"/>			
Grieta	Menos a 0.4 mm	0.4 - 1.0 mm	Más de 1.0 mm	
Seleccionar:	<input checked="" type="checkbox"/>			
Eflorescencia	Menos del 5%	5-20%	Más del 20%	
Seleccionar:	<input checked="" type="checkbox"/>			
Corrosión	Capa fina de óxido	Pérdida de ac	Pérdida +15%	
Seleccionar:	<input type="checkbox"/>			
Disgregación	Menos del 10%	10-30%	30%	
Seleccionar:	<input checked="" type="checkbox"/>			
Fuente: Pinedo, M. (2018). Antecedentes de Investigación				
Fotografía:

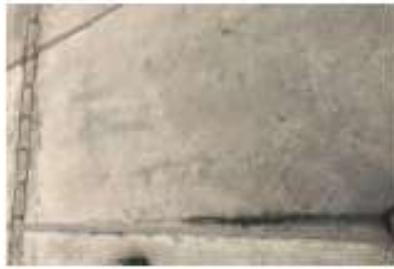
Guía de observación: Evaluación de Patologías Existentes			
Información General:			
Evaluador:	Jhonatan Castro Guzmán, Iván Montoya Balarezo		
Hora de inicio:	8.20 a.m. - 5 de Noviembre del 2021		
Hora de término:	4.13 p.m. - 5 de Noviembre del 2021		
Información Específica:			
Infraestructura:	Reservorio de la PTAP - Trujillo		
Elemento/Secciones de estudio:	Concreto en tapas prefabricadas (Cara exterior)	70	
Sección de estudio:	38 de 70		
Medición: Longitud: (m)	5,8	Ancho: (m)	2,002 Área (m2): 11,612
Identificación de mecanismos de daño existentes:			
Acciones físicas:			
Exposición a cambios por humedad y temperatura			Sí
Acciones mecánicas:			
Agentes erosivos, vibraciones y daños por abrasión			Sí
Acciones químicas:			
Exposición a químicos y corrosión del refuerzo			Sí
Acciones biológicas:			
Presencia de hongos y moho			Sí
Identificación de mecanismos de deterioro:			
Meteorización:	S-N	S-N	S-N
Patologías: Fisuramiento	Sí	Desintegración	Sí Agrietamiento No

Decoloración y manchado:			
Patologías: Eflorescencias	Sí	Manchas biorgánicas (Moho, hongos) Sí	
Lixiviación:			
Patologías: Eflorescencias	Sí	Desprendimientos	Sí
Reacciones deletéreas:			
Patologías: R. álcali-agregado	No	Protuberancias	Sí Huecos No
Expansión de la masa del concreto:			
Patologías: Desprendimientos	Sí	Ablandamientos	No R. Álcali-sílice No
Despasivación del refuerzo:			
Patologías: Corrosión del acero de refuerzo			No
Área afectada:			
Hasta 25%	Entre 25 y 50%	Entre 50 y 75%	Sobre 75%
		X	
Severidad de Patologías:			Fotografía:
	Leve	Moderado	Severo
Erosión	Menos del 5%	5-20%	Más del 20%
Seleccionar:	x		
Grieta	Menos a 0.4 mm	0.4 - 1.0 mm	Más de 1.0 mm
Seleccionar:	X		
Eflorescencia	Menos del 5%	5-20%	Más del 20%
Seleccionar:	X		
Corrosión	Capa fina de óxido	Pérdida de ac	Pérdida +15%
Seleccionar:			
Disgregación	Menos del 10%	10-30%	30%
Seleccionar:	X		
Fuente: Pinedo, M. (2018). Antecedentes de Investigación

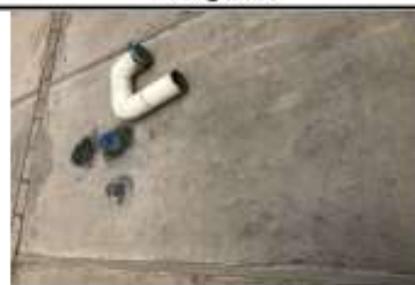
Guía de observación: Evaluación de Patologías Existentes				
Información General:				
Evaluador:	Jhonatan Castro Guzmán, Iván Montoya Balarezo			
Hora de inicio:	8.20 a.m. - 5 de Noviembre del 2021			
Hora de término:	4.13 p.m. - 5 de Noviembre del 2021			
Información Específica:				
Infraestructura:	Reservorio de la PTAP - Trujillo			
Elemento/Secciones de estudio:	Concreto en tapas prefabricadas (Cara exterior)			70
Sección de estudio:				39 de 70
Medición:	Longitud: (m)	5,8	Ancho: (m)	2,002
			Área (m ²):	11,612
Identificación de mecanismos de daño existentes:				
Acciones físicas:				
Exposición a cambios por humedad y temperatura				Sí
Acciones mecánicas:				
Agentes erosivos, vibraciones y daños por abrasión				Sí
Acciones químicas:				
Exposición a químicos y corrosión del refuerzo				Sí
Acciones biológicas:				
Presencia de hongos y moho				Sí
Identificación de mecanismos de deterioro:				
Meteorización:	S-N	S-N	S-N	S-N

Patologías: Fisuramiento	Sí	Desintegración	Sí	Agrietamiento No
Decoloración y manchado:				
Patologías: Eflorescencias	Sí	Manchas biorgánicas (Moho, hongos)		Sí
Lixiviación:				
Patologías: Eflorescencias	Sí	Desprendimientos		Sí
Reacciones deletéreas:				
Patologías: R. álcali-agregado	No	Protuberancias	Sí	Huecos No
Expansión de la masa del concreto:				
Patologías: Desprendimientos	Sí	Ablandamientos	No	R. Álcali-silice No
Despasivación del refuerzo:				
Patologías: Corrosión del acero de refuerzo			No	
Área afectada:				
Hasta 25%	Entre 25 y 50%	Entre 50 y 75%	Sobre 75%	
			X	
Severidad de Patologías:			Fotografía:	
	Leve	Moderado	Severo	
Erosión	Menos del 5%	5-20%	Más del 20%	
Seleccionar:	X			
Grieta	Menos a 0.4 mm	0.4 - 1.0 mm	Más de 1.0 mm	
Seleccionar:	X			
Eflorescencia	Menos del 5%	5-20%	Más del 20%	
Seleccionar:	X			
Corrosión	Capa fina de óxido	Pérdida de ac	Pérdida +15%	
Seleccionar:				
Disgregación	Menos del 10%	10-30%	30%

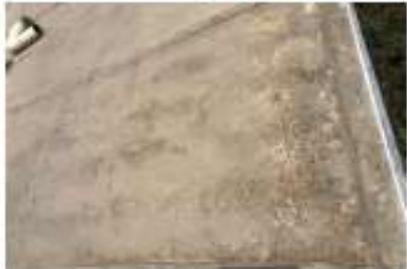
Guía de observación: Evaluación de Patologías Existentes				
Información General:				
Evaluador:	Jhonatan Castro Guzmán, Iván Montoya Balarezo			
Hora de inicio:	8.20 a.m. - 5 de Noviembre del 2021			
Hora de término:	4.13 p.m. - 5 de Noviembre del 2021			
Información Específica:				
Infraestructura:	Reservorio de la PTAP - Trujillo			
Elemento/Secciones de estudio:	Concreto en tapas prefabricadas (Cara exterior)			70
Sección de estudio:	40 de 70			
Medición: Longitud: (m)	5,8	Ancho: (m)	2,002	Área (m ²): 11,612
Identificación de mecanismos de daño existentes:				
Acciones físicas:				
Exposición a cambios por humedad y temperatura				Sí
Acciones mecánicas:				
Agentes erosivos, vibraciones y daños por abrasión				Sí
Acciones químicas:				
Exposición a químicos y corrosión del refuerzo				Sí
Acciones biológicas:				
Presencia de hongos y moho				Sí
Identificación de mecanismos de deterioro:				
Meteorización:	S-N	S-N	S-N

Patologías: Fisuramiento	Sí	Desintegración	Sí	Agrietamiento: No
Decoloración y manchado:				
Patologías: Eflorescencias	Sí	Manchas biorgánicas (Moho, hongos)		Sí
Lixiviación:				
Patologías: Eflorescencias	Sí	Desprendimientos		Sí
Reacciones deletéreas:				
Patologías: R. álcali-agregado	No	Protuberancias	Sí	Huecos No
Expansión de la masa del concreto:				
Patologías: Desprendimientos	Sí	Ablandamientos	No	R. Álcali-sílice No
Despasivación del refuerzo:				
Patologías: Corrosión del acero de refuerzo				No
Área afectada:				
Hasta 25%	Entre 25 y 50%	Entre 50 y 75%	Sobre 75%	
		X		
Severidad de Patologías:				Fotografía:
	Leve	Moderado	Severo

Erosión	Menos del 5%	5-20%	Más del 20%	
Seleccionar:	x			
Grieta	Menos a 0.4 mm	0.4 - 1.0 mm	Más de 1.0 mm	
Seleccionar:	X			
Eflorescencia	Menos del 5%	5-20%	Más del 20%	
Seleccionar:	X			
Corrosión	Capa fina de óxido	Pérdida de ac	Pérdida +15%	
Seleccionar:				
Disgregación	Menos del 10%	10-30%	30%

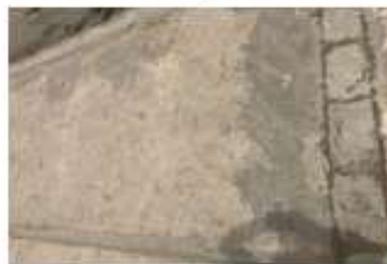
Guía de observación: Evaluación de Patologías Existentes				
Información General:				
Evaluador:	Jhonatan Castro Guzmán, Iván Montoya Balarezo			
Hora de inicio:	8.20 a.m. - 5 de Noviembre del 2021			
Hora de término:	4.13 p.m. - 5 de Noviembre del 2021			
Información Específica:				
Infraestructura:	Reservorio de la PTAP - Trujillo			
Elemento/Secciones de estudio:	Concreto en tapas prefabricadas (Cara exterior)			70
Sección de estudio:	41 de 70			
Medición:	Longitud: (m)	5,8	Ancho: (m)	2,002
			Área (m2):	11,612
Identificación de mecanismos de daño existentes:				
Acciones físicas:				
Exposición a cambios por humedad y temperatura			Sí	
Acciones mecánicas:				
Agentes erosivos, vibraciones y daños por abrasión			Sí	
Acciones químicas:				
Exposición a químicos y corrosión del refuerzo			Sí	
Acciones biológicas:				
Presencia de hongos y moho			Sí	
Identificación de mecanismos de deterioro:				
Meteorización:	S-N		S-N	S-N

Patologías: Fisuramiento	Sí	Desintegración	Sí	Agrietamiento
Decoloración y manchado:				No
Patologías: Eflorescencias	Sí	Manchas biorgánicas (Moho, hongos)		Sí
Lixiviación:				
Patologías: Eflorescencias	Sí	Desprendimientos		Sí
Reacciones deletéreas:				
Patologías: R. álcali-agregado	No	Protuberancias	Sí	Huecos
Expansión de la masa del concreto:				No
Patologías: Desprendimientos	Sí	Ablandamientos	No	R. Álcali-sílice
Despasivación del refuerzo:				No
Patologías: Corrosión del acero de refuerzo			No	
Área afectada:				
Hasta 25%	Entre 25 y 50%	Entre 50 y 75%	Sobre 75%	
		X		
Severidad de Patologías:				Fotografía:
	Leve	Moderado	Severo	
Erosión	Menos del 5%	5-20%	Más del 20%	
Seleccionar:	x			
Grieta	Menos a 0.4 mm	0.4 - 1.0 mm	Más de 1.0 mm	
Seleccionar:	X			
Eflorescencia	Menos del 5%	5-20%	Más del 20%	
Seleccionar:	X			
Corrosión	Capa fina de óxido	Pérdida de ac	Pérdida +15%	
Seleccionar:				
Disgregación	Menos del 10%	10-30%	30%

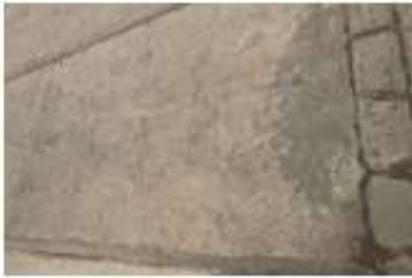
Patologías: Fisuramiento	Sí	Desintegración	Sí	Agrietamiento No
Decoloración y manchado:				
Patologías: Eflorescencias	Sí	Manchas biorgánicas (Moho, hongos)		Sí
Lixiviación:				
Patologías: Eflorescencias	Sí	Desprendimientos		Sí
Reacciones deletéreas:				
Patologías: R. álcali-agregado	No	Protuberancias	Sí	Huecos No
Expansión de la masa del concreto:				
Patologías: Desprendimientos	Sí	Ablandamientos	No	R. Álcali-sílice No
Despasivación del refuerzo:				
Patologías: Corrosión del acero de refuerzo			No	
Área afectada:				
Hasta 25%	Entre 25 y 50%	Entre 50 y 75%	Sobre 75%	
		X		
Severidad de Patologías:				Fotografía:
	Leve	Moderado	Severo

Erosión	Menos del 5%	5-20%	Más del 20%	
Seleccionar:	x			
Grieta	Menos a 0.4 mm	0.4 - 1.0 mm	Más de 1.0 mm	
Seleccionar:	X			
Eflorescencia	Menos del 5%	5-20%	Más del 20%	
Seleccionar:	X			
Corrosión	Capa fina de óxido	Pérdida de ac	Pérdida +15%	
Seleccionar:				
Disgregación	Menos del 10%	10-30%	30%

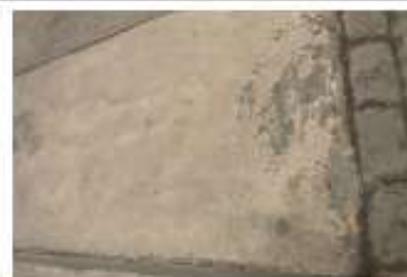
Agrietamiento	No
Decoloración y manchado:			
Patologías: Eflorescencias	Sí	Manchas biorgánicas (Moho, hongos)	Sí
Lixiviación:			
Patologías: Eflorescencias	Sí	Desprendimientos	Sí
Reacciones deletéreas:			
Patologías: R. álcali-agregado	No	Protuberancias	Sí
		Huecos	No
Expansión de la masa del concreto:			
Patologías: Desprendimientos	Sí	Ablandamientos	No

R. Álcali-sílice	No
Despasivación del refuerzo:			
Patologías: Corrosión del acero de refuerzo			No
Área afectada:			
Hasta 25%	Entre 25 y 50%	Entre 50 y 75%	Sobre 75%
		X	
Severidad de Patologías:			Fotografía:
	Leve	Moderado	Severo
Erosión	Menos del 5%	5-20%	Más del 20%
Seleccionar:	x		
Grieta	Menos a 0.4 mm	0.4 - 1.0 mm	Más de 1.0 mm
Seleccionar:	X		
Eflorescencia	Menos del 5%	5-20%	Más del 20%
Seleccionar:	X		
Corrosión	Capa fina de óxido	Pérdida de ac	Pérdida +15%
Seleccionar:			
Disgregación	Menos del 10%	10-30%	30%
Seleccionar:	X		
Fuente: Pinedo, M. (2018). Antecedentes de Investigación

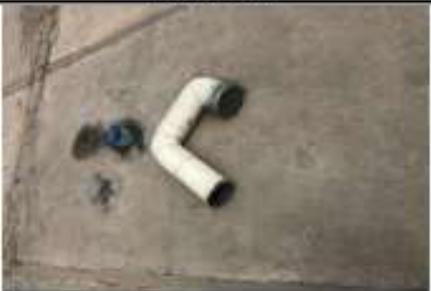
Patologías: Fisuramiento	Sí	Desintegración	Sí	Agrietamiento No
Decoloración y manchado:				
Patologías: Eflorescencias	Sí	Manchas biorgánicas (Moho, hongos)		Sí
Lixiviación:				
Patologías: Eflorescencias	Sí	Desprendimientos		Sí
Reacciones deletéreas:				
Patologías: R. álcali-agregado	No	Protuberancias	Sí	Huecos No
Expansión de la masa del concreto:				
Patologías: Desprendimientos	Sí	Ablandamientos	No	R. Álcali-silíceo No
Despasivación del refuerzo:				
Patologías: Corrosión del acero de refuerzo			No	
Área afectada:				
Hasta 25%	Entre 25 y 50%	Entre 50 y 75%	Sobre 75%	
		X		
Severidad de Patologías:			Fotografía:	
	Leve	Moderado	Severo	
Erosión	Menos del 5%	5-20%	Más del 20%	
Seleccionar:	X			
Grieta	Menos a 0.4 mm	0.4 - 1.0 mm	Más de 1.0 mm	
Seleccionar:	X			
Eflorescencia	Menos del 5%	5-20%	Más del 20%	
Seleccionar:	X			
Corrosión	Capa fina de óxido	Pérdida de ac	Pérdida +15%	
Seleccionar:				
Disgregación	Menos del 10%	10-30%	30%

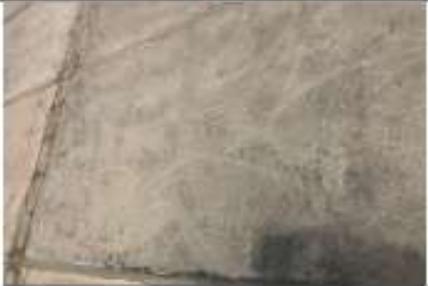
Patologías: Fisuramiento	Sí	Desintegración	Sí	Agrietamiento No
Decoloración y manchado:				
Patologías: Eflorescencias	Sí	Manchas biorgánicas (Moho, hongos)		Sí
Lixiviación:				
Patologías: Eflorescencias	Sí	Desprendimientos		Sí
Reacciones deletéreas:				
Patologías: R. álcali-agregado	No	Protuberancias	Sí	Huecos No
Expansión de la masa del concreto:				
Patologías: Desprendimientos	Sí	Ablandamientos	No	R. Álcali-sílice No
Despasivación del refuerzo:				
Patologías: Corrosión del acero de refuerzo			No	
Área afectada:				
Hasta 25%	Entre 25 y 50%	Entre 50 y 75%	Sobre 75%	
X				
Severidad de Patologías:				Fotografía:
	Leve	Moderado	Severo

Erosión	Menos del 5%	5-20%	Más del 20%	
Seleccionar:	x			
Grieta	Menos a 0.4 mm	0.4 - 1.0 mm	Más de 1.0 mm	
Seleccionar:	X			
Eflorescencia	Menos del 5%	5-20%	Más del 20%	
Seleccionar:	X			
Corrosión	Capa fina de óxido	Pérdida de ac	Pérdida +15%	
Seleccionar:				
Disgregación	Menos del 10%	10-30%	30%

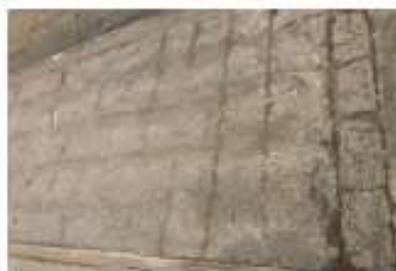
Patologías: Fisuramiento	Sí	Desintegración	Sí	Agrietamiento: No
Decoloración y manchado:				
Patologías: Eflorescencias	Sí	Manchas biorgánicas (Moho, hongos)		Sí
Lixiviación:				
Patologías: Eflorescencias	Sí	Desprendimientos		Sí
Reacciones deletéreas:				
Patologías: R. álcali-agregado	No	Protuberancias	Sí	Huecos No
Expansión de la masa del concreto:				
Patologías: Desprendimientos	Sí	Ablandamientos	No	R. Álcali-silice No
Despasivación del refuerzo:				
Patologías: Corrosión del acero de refuerzo			No	
Área afectada:				
Hasta 25%	Entre 25 y 50%	Entre 50 y 75%	Sobre 75%	
		X		
Severidad de Patologías:			Fotografía:	
	Leve	Moderado	Severo	
Erosión	Menos del 5%	5-20%	Más del 20%	
Seleccionar:	X			
Grieta	Menos a 0.4 mm	0.4 - 1.0 mm	Más de 1.0 mm	
Seleccionar:	X			
Eflorescencia	Menos del 5%	5-20%	Más del 20%	
Seleccionar:	X			
Corrosión	Capa fina de óxido	Pérdida de ac	Pérdida +15%	
Seleccionar:	X			
Disgregación	Menos del 10%	10-30%	30%

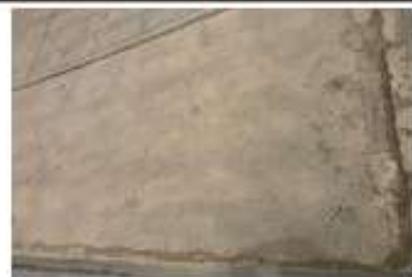
Agrietamiento	No
Decoloración y manchado:			
Patologías: Eflorescencias	Sí	Manchas biorgánicas (Moho, hongos)	Sí
Lixiviación:			
Patologías: Eflorescencias	Sí	Desprendimientos	Sí
Reacciones deletéreas:			
Patologías: R. álcali-agregado	No	Protuberancias	Sí
		Huecos	No
Expansión de la masa del concreto:			
Patologías: Desprendimientos	Sí	Ablandamientos	No

R. Álcali-sílice	No
Despasivación del refuerzo:			
Patologías: Corrosión del acero de refuerzo		No	
Área afectada:			
Hasta 25%	Entre 25 y 50%	Entre 50 y 75%	Sobre 75%
		X	
Severidad de Patologías:		Fotografía:	
	Leve	Moderado	Severo
Erosión	Menos del 5%	5-20%	Más del 20%
Seleccionar:	X		
Grieta	Menos a 0.4 mm	0.4 - 1.0 mm	Más de 1.0 mm
Seleccionar:	X		
Eflorescencia	Menos del 5%	5-20%	Más del 20%
Seleccionar:	X		
Corrosión	Capa fina de óxido	Pérdida de ac	Pérdida +15%
Seleccionar:	X		
Disgregación	Menos del 10%	10-30%	30%
Seleccionar:	X		
Fuente: Pinedo, M. (2018). Antecedentes de Investigación

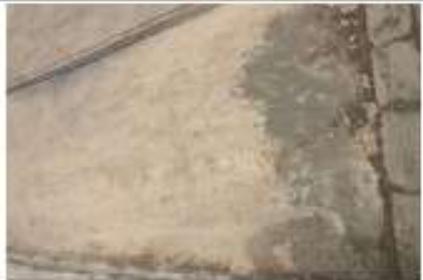
Patologías: Fisuramiento	Sí	Desintegración	Sí	Agrietamiento: No
Decoloración y manchado:				
Patologías: Eflorescencias	Sí	Manchas biorgánicas (Moho, hongos)		Sí
Lixiviación:				
Patologías: Eflorescencias	Sí	Desprendimientos		Sí
Reacciones deletéreas:				
Patologías: R. álcali-agregado	No	Protuberancias	Sí	Huecos: No
Expansión de la masa del concreto:				
Patologías: Desprendimientos	Sí	Ablandamientos	No	R. Álcali-silíceo: No
Despasivación del refuerzo:				
Patologías: Corrosión del acero de refuerzo				No
Área afectada:				
Hasta 25%		Entre 25 y 50%	Entre 50 y 75%	Sobre 75%
			X	
Severidad de Patologías:			Fotografía:	
	Leve	Moderado	Severo	
Erosión	Menos del 5%	5-20%	Más del 20%	
Seleccionar:	x			
Grieta	Menos a 0.4 mm	0.4 - 1.0 mm	Más de 1.0 mm	
Seleccionar:	X			
Eflorescencia	Menos del 5%	5-20%	Más del 20%	
Seleccionar:	X			
Corrosión	Capa fina de óxido	Pérdida de ac	Pérdida +15%	
Seleccionar:				
Disgregación	Menos del 10%	10-30%	30%

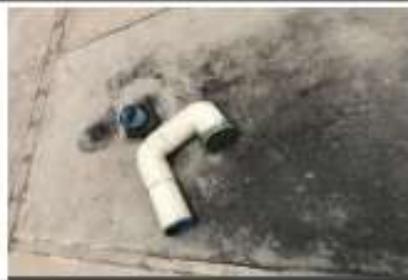
Patologías: Fisuramiento	Sí	Desintegración	Sí	Agrietamiento No
Decoloración y manchado:				
Patologías: Eflorescencias	Sí	Manchas biorgánicas (Moho, hongos)		Sí
Lixiviación:				
Patologías: Eflorescencias	Sí	Desprendimientos		Sí
Reacciones deletéreas:				
Patologías: R. álcali-agregado	No	Protuberancias	Sí	Huecos No
Expansión de la masa del concreto:				
Patologías: Desprendimientos	Sí	Ablandamientos	No	R. Álcali-sílice No
Despasivación del refuerzo:				
Patologías: Corrosión del acero de refuerzo			No	
Área afectada:				
Hasta 25%	Entre 25 y 50%	Entre 50 y 75%	Sobre 75%	
		X		
Severidad de Patologías:			Fotografía:	
	Leve	Moderado	Severo	
Erosión	Menos del 5%	5-20%	Más del 20%	
Seleccionar:	x			
Grieta	Menos a 0.4 mm	0.4 - 1.0 mm	Más de 1.0 mm	
Seleccionar:	X			
Eflorescencia	Menos del 5%	5-20%	Más del 20%	
Seleccionar:	X			
Corrosión	Capa fina de óxido	Pérdida de ac	Pérdida +15%	
Seleccionar:				
Disgregación	Menos del 10%	10-30%	30%

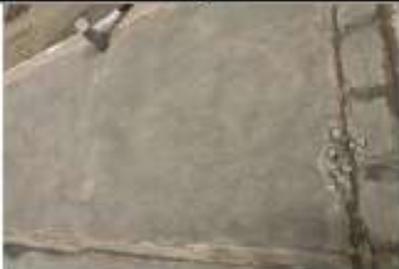
Patologías: Fisuramiento	Sí	Desintegración	Sí	Agrietamiento
Decoloración y manchado:				
Patologías: Eflorescencias	Sí	Manchas biorgánicas (Moho, hongos)		Sí
Lixiviación:				
Patologías: Eflorescencias	Sí	Desprendimientos		Sí
Reacciones deletéreas:				
Patologías: R. álcali-agregado	No	Protuberancias	Sí	Huecos
Expansión de la masa del concreto:				
Patologías: Desprendimientos	Sí	Ablandamientos	No	R. Álcali-sílice
Despasivación del refuerzo:				
Patologías: Corrosión del acero de refuerzo				No
Área afectada:				
Hasta 25%	Entre 25 y 50%	Entre 50 y 75%	Sobre 75%	
X				
Severidad de Patologías:				Fotografía:
	Leve	Moderado	Severo

Erosión	Menos del 5%	5-20%	Más del 20%	
Seleccionar:	x			
Grieta	Menos a 0.4 mm	0.4 - 1.0 mm	Más de 1.0 mm	
Seleccionar:	X			
Eflorescencia	Menos del 5%	5-20%	Más del 20%	
Seleccionar:	X			
Corrosión	Capa fina de óxido	Pérdida de ac	Pérdida +15%	
Seleccionar:				
Disgregación	Menos del 10%	10-30%	30%

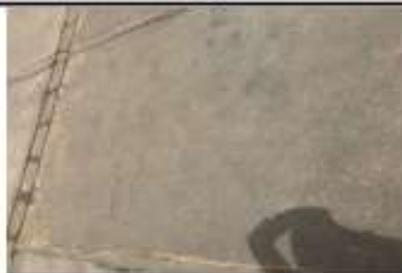
Patologías: Fisuramiento	Sí	Desintegración	Sí	Agrietamiento: No
Decoloración y manchado:				
Patologías: Eflorescencias	Sí	Manchas biorgánicas (Moho, hongos)		Sí
Lixiviación:				
Patologías: Eflorescencias	Sí	Desprendimientos		Sí
Reacciones deletéreas:				
Patologías: R. álcali-agregado	No	Protuberancias	Sí	Huecos No
Expansión de la masa del concreto:				
Patologías: Desprendimientos	Sí	Ablandamientos	No	R. Álcali-sílice No
Despasivación del refuerzo:				
Patologías: Corrosión del acero de refuerzo				No
Área afectada:				
Hasta 25%	Entre 25 y 50%	Entre 50 y 75%	Sobre 75%	
		X		
Severidad de Patologías:				Fotografía:
	Leve	Moderado	Severo	
Erosión	Menos del 5%	5-20%	Más del 20%	
Seleccionar:	X			
Grieta	Menos a 0.4 mm	0.4 - 1.0 mm	Más de 1.0 mm	
Seleccionar:	X			
Eflorescencia	Menos del 5%	5-20%	Más del 20%	
Seleccionar:	X			
Corrosión	Capa fina de óxido	Pérdida de ac	Pérdida +15%	
Seleccionar:				
Disgregación	Menos del 10%	10-30%	30%

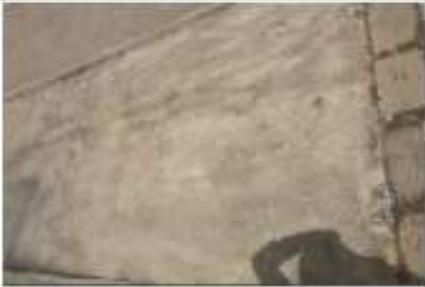
Patologías: Fisuramiento	Sí	Desintegración	Sí	Agrietamiento No
Decoloración y manchado:				
Patologías: Eflorescencias	Sí	Manchas biorgánicas (Moho, hongos)		Sí
Lixiviación:				
Patologías: Eflorescencias	Sí	Desprendimientos		Sí
Reacciones deletéreas:				
Patologías: R. álcali-agregado	No	Protuberancias	Sí	Huecos No
Expansión de la masa del concreto:				
Patologías: Desprendimientos	Sí	Ablandamientos	No	R. Álcali-sílice No
Despasivación del refuerzo:				
Patologías: Corrosión del acero de refuerzo			No	
Área afectada:				
Hasta 25%	Entre 25 y 50%	Entre 50 y 75%	Sobre 75%	
		X		
Severidad de Patologías:				Fotografía:
	Leve	Moderado	Severo

Erosión	Menos del 5%	5-20%	Más del 20%	
Seleccionar:	x			
Grieta	Menos a 0.4 mm	0.4 - 1.0 mm	Más de 1.0 mm	
Seleccionar:	X			
Eflorescencia	Menos del 5%	5-20%	Más del 20%	
Seleccionar:	X			
Corrosión	Capa fina de óxido	Pérdida de ac	Pérdida +15%	
Seleccionar:				
Disgregación	Menos del 10%	10-30%	30%

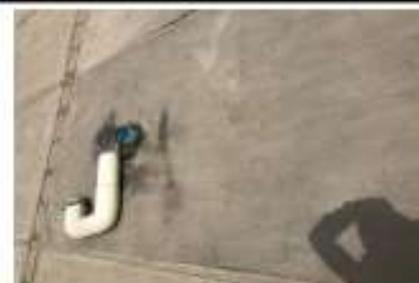
Patologías: Fisuramiento	Sí	Desintegración	Sí	Agrietamiento: No
Decoloración y manchado:				
Patologías: Eflorescencias	Sí	Manchas biorgánicas (Moho, hongos)		Sí
Lixiviación:				
Patologías: Eflorescencias	Sí	Desprendimientos		Sí
Reacciones deletéreas:				
Patologías: R. álcali-agregado	No	Protuberancias	Sí	Huecos: No
Expansión de la masa del concreto:				
Patologías: Desprendimientos	Sí	Ablandamientos	No	R. Álcali-sílice: No
Despasivación del refuerzo:				
Patologías: Corrosión del acero de refuerzo				No
Área afectada:				
Hasta 25%	Entre 25 y 50%	Entre 50 y 75%	Sobre 75%	
		X		
Severidad de Patologías:			Fotografía:	
	Leve	Moderado	Severo	
Erosión	Menos del 5%	5-20%	Más del 20%	
Seleccionar:	X			
Grieta	Menos a 0.4 mm	0.4 - 1.0 mm	Más de 1.0 mm	
Seleccionar:	X			
Eflorescencia	Menos del 5%	5-20%	Más del 20%	
Seleccionar:	X			
Corrosión	Capa fina de óxido	Pérdida de ac	Pérdida +15%	
Seleccionar:				
Disgregación	Menos del 10%	10-30%	30%

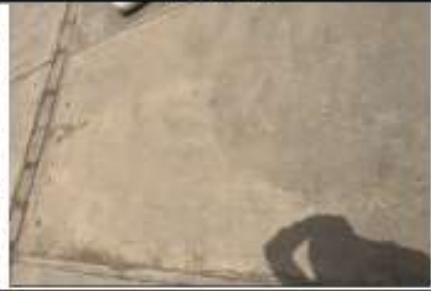
Patologías: Fisuramiento	Sí	Desintegración	Sí	Agrietamiento: No
Decoloración y manchado:				
Patologías: Eflorescencias	Sí	Manchas biorgánicas (Moho, hongos)		Sí
Lixiviación:				
Patologías: Eflorescencias	Sí	Desprendimientos		Sí
Reacciones deletéreas:				
Patologías: R. álcali-agregado	No	Protuberancias	Sí	Huecos: No
Expansión de la masa del concreto:				
Patologías: Desprendimientos	Sí	Ablandamientos	No	R. Álcali-silice: No
Despasivación del refuerzo:				
Patologías: Corrosión del acero de refuerzo				No
Área afectada:				
Hasta 25%	Entre 25 y 50%	Entre 50 y 75%	Sobre 75%	
		X		
Severidad de Patologías:				Fotografía:
	Leve	Moderado	Severo

Erosión	Menos del 5%	5-20%	Más del 20%	
Seleccionar:	x			
Grieta	Menos a 0.4 mm	0.4 - 1.0 mm	Más de 1.0 mm	
Seleccionar:	X			
Eflorescencia	Menos del 5%	5-20%	Más del 20%	
Seleccionar:	X			
Corrosión	Capa fina de óxido	Pérdida de ac	Pérdida +15%	
Seleccionar:				
Disgregación	Menos del 10%	10-30%	30%

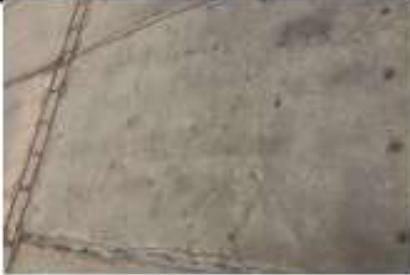
Patologías: Fisuramiento	Sí	Desintegración	Sí	Agrietamiento: No
Decoloración y manchado:				
Patologías: Eflorescencias	Sí	Manchas biorgánicas (Moho, hongos)		Sí
Lixiviación:				
Patologías: Eflorescencias	Sí	Desprendimientos		Sí
Reacciones deletéreas:				
Patologías: R. álcali-agregado	No	Protuberancias	Sí	Huecos: No
Expansión de la masa del concreto:				
Patologías: Desprendimientos	Sí	Ablandamientos	No	R. Álcali-sílice: No
Despasivación del refuerzo:				
Patologías: Corrosión del acero de refuerzo				No
Área afectada:				
Hasta 25%	Entre 25 y 50%	Entre 50 y 75%	Sobre 75%	
X				
Severidad de Patologías:				Fotografía:
	Leve	Moderado	Severo

Erosión	Menos del 5%	5-20%	Más del 20%	
Seleccionar:	x			
Grieta	Menos a 0.4 mm	0.4 - 1.0 mm	Más de 1.0 mm	
Seleccionar:	X			
Eflorescencia	Menos del 5%	5-20%	Más del 20%	
Seleccionar:	X			
Corrosión	Capa fina de óxido	Pérdida de ac	Pérdida +15%	
Seleccionar:				
Disgregación	Menos del 10%	10-30%	30%

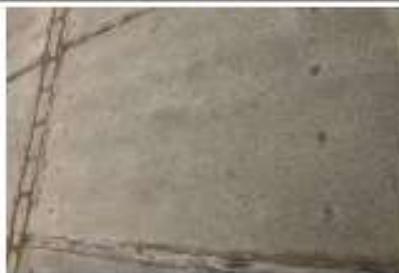
Guía de observación: Evaluación de Patologías Existentes				
Información General:				
Evaluador:	Jhonatan Castro Guzmán, Iván Montoya Balarezo			
Hora de inicio:	8.20 a.m. - 5 de Noviembre del 2021			
Hora de término:	4.13 p.m. - 5 de Noviembre del 2021			
Información Específica:				
Infraestructura:	Reservorio de la PTAP - Trujillo			
Elemento/Secciones de estudio:	Concreto en tapas prefabricadas (Cara exterior)			70
Sección de estudio:	59 de 70			
Medición:	Longitud: (m)	5,8	Ancho: (m)	2,002
			Área (m2):	11,612
Identificación de mecanismos de daño existentes:				
Acciones físicas:				
Exposición a cambios por humedad y temperatura		Sí		
Acciones mecánicas:				
Agentes erosivos, vibraciones y daños por abrasión		Sí		
Acciones químicas:				
Exposición a químicos y corrosión del refuerzo		Sí		
Acciones biológicas:				
Presencia de hongos y moho		Sí		
Identificación de mecanismos de deterioro:				
Meteorización:	S-N		S-N	S-N

Patologías: Fisuramiento	Sí	Desintegración	Sí	Agrietamiento: No
Decoloración y manchado:				
Patologías: Eflorescencias	Sí	Manchas biorgánicas (Moho, hongos)		Sí
Lixiviación:				
Patologías: Eflorescencias	Sí	Desprendimientos		Sí
Reacciones deletéreas:				
Patologías: R. álcali-agregado	No	Protuberancias	Sí	Huecos: No
Expansión de la masa del concreto:				
Patologías: Desprendimientos	Sí	Ablandamientos	No	R. Álcali-sílice: No
Despasivación del refuerzo:				
Patologías: Corrosión del acero de refuerzo		No		
Área afectada:				
Hasta 25%	Entre 25 y 50%	Entre 50 y 75%	Sobre 75%	
		X		
Severidad de Patologías:				Fotografía:
	Leve	Moderado	Severo	
Erosión	Menos del 5%	5-20%	Más del 20%	
Seleccionar:	X			
Grieta	Menos a 0.4 mm	0.4 - 1.0 mm	Más de 1.0 mm	
Seleccionar:	X			
Eflorescencia	Menos del 5%	5-20%	Más del 20%	
Seleccionar:	X			
Corrosión	Capa fina de óxido	Pérdida de ac	Pérdida +15%	
Seleccionar:				
Disgregación	Menos del 10%	10-30%	30%

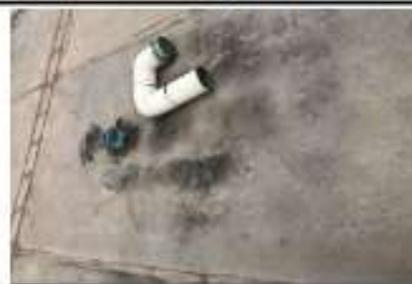
Guía de observación: Evaluación de Patologías Existentes			
Información General:			
Evaluador:	Jhonatan Castro Guzmán, Iván Montoya Balarezo		
Hora de inicio:	8.20 a.m. - 5 de Noviembre del 2021		
Hora de término:	4.13 p.m. - 5 de Noviembre del 2021		
Información Específica:			
Infraestructura:	Reservorio de la PTAP - Trujillo		
Elemento/Secciones de estudio:	Concreto en tapas prefabricadas (Cara exterior)		70
Sección de estudio:	60 de 70		
Medición: Longitud: (m)	5,8	Ancho: (m)	2,002
Área (m ²):	11,612		
Identificación de mecanismos de daño existentes:			
Acciones físicas:			
Exposición a cambios por humedad y temperatura			Sí
Acciones mecánicas:			
Agentes erosivos, vibraciones y daños por abrasión			Sí
Acciones químicas:			
Exposición a químicos y corrosión del refuerzo			Sí
Acciones biológicas:			
Presencia de hongos y moho			Sí
Identificación de mecanismos de deterioro:			
Meteorización:	S-N	S-N	S-N
Patologías: Fisuramiento	Sí	Desintegración	Sí

Agrietamiento	No
Decoloración y manchado:			
Patologías: Eflorescencias	Sí	Manchas biológicas (Moho, hongos)	Sí
Lixiviación:			
Patologías: Eflorescencias	Sí	Desprendimientos	Sí
Reacciones deletéreas:			
Patologías: R. álcali-agregado	No	Protuberancias	Sí
		Huecos	No
Expansión de la masa del concreto:			
Patologías: Desprendimientos	Sí	Ablandamientos	No

R. Álcali-sílice	No
Despasivación del refuerzo:			
Patologías: Corrosión del acero de refuerzo	No		
Área afectada:			
Hasta 25%	Entre 25 y 50%	Entre 50 y 75%	Sobre 75%
		X	
Severidad de Patologías:			Fotografía:
	Leve	Moderado	Severo
Erosión	Menos del 5%	5-20%	Más del 20%
Seleccionar:	X		
Grieta	Menos a 0.4 mm	0.4 - 1.0 mm	Más de 1.0 mm
Seleccionar:	X		
Eflorescencia	Menos del 5%	5-20%	Más del 20%
Seleccionar:	X		
Corrosión	Capa fina de óxido	Pérdida de ac	Pérdida +15%
Seleccionar:			
Disgregación	Menos del 10%	10-30%	30%
Seleccionar:	X		
Fuente: Pinedo, M. (2018). Antecedentes de Investigación.

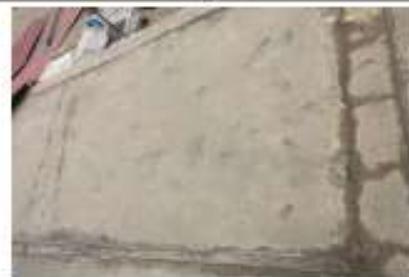
Guía de observación: Evaluación de Patologías Existentes				
Información General:				
Evaluador:	Jhonatan Castro Guzmán, Iván Montoya Balarezo			
Hora de inicio:	8.20 a.m. - 5 de Noviembre del 2021			
Hora de término:	4.13 p.m. - 5 de Noviembre del 2021			
Información Específica:				
Infraestructura:	Reservorio de la PTAP - Trujillo			
Elemento/Secciones de estudio:	Concreto en tapas prefabricadas (Cara exterior)			70
Sección de estudio:	62 de 70			
Medición: Longitud: (m)	5,8	Ancho: (m)	2,002	Área (m2): 11,612
Identificación de mecanismos de daño existentes:				
Acciones físicas:				
Exposición a cambios por humedad y temperatura				Sí
Acciones mecánicas:				
Agentes erosivos, vibraciones y daños por abrasión				Sí
Acciones químicas:				
Exposición a químicos y corrosión del refuerzo				Sí
Acciones biológicas:				
Presencia de hongos y moho				Sí
Identificación de mecanismos de deterioro:				
Meteorización:	S-N	S-N	S-N

Patologías: Fisuramiento	Sí	Desintegración	Sí	Agrietamiento: No
Decoloración y manchado:				
Patologías: Eflorescencias	Sí	Manchas biorgánicas (Moho, hongos)		Sí
Lixiviación:				
Patologías: Eflorescencias	Sí	Desprendimientos		Sí
Reacciones deletéreas:				
Patologías: R. álcali-agregado	No	Protuberancias	Sí	Huecos: No
Expansión de la masa del concreto:				
Patologías: Desprendimientos	Sí	Ablandamientos	No	R. Álcali-sílice: No
Despasivación del refuerzo:				
Patologías: Corrosión del acero de refuerzo				No
Área afectada:				
Hasta 25%	Entre 25 y 50%	Entre 50 y 75%	Sobre 75%	
		X		
Severidad de Patologías:				Fotografía:
	Leve	Moderado	Severo

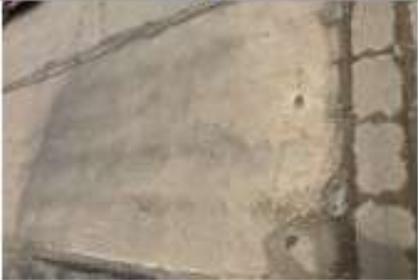
Erosión	Menos del 5%	5-20%	Más del 20%	
Seleccionar:	x			
Grieta	Menos a 0.4 mm	0.4 - 1.0 mm	Más de 1.0 mm	
Seleccionar:	X			
Eflorescencia	Menos del 5%	5-20%	Más del 20%	
Seleccionar:	X			
Corrosión	Capa fina de óxido	Pérdida de ac	Pérdida +15%	
Seleccionar:				
Disgregación	Menos del 10%	10-30%	30%

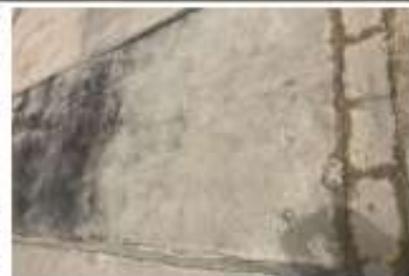
Guía de observación: Evaluación de Patologías Existentes				
Información General:				
Evaluador:	Jhonatan Castro Guzmán, Iván Montoya Balarezo			
Hora de inicio:	8.20 a.m. - 5 de Noviembre del 2021			
Hora de término:	4.13 p.m. - 5 de Noviembre del 2021			
Información Específica:				
Infraestructura:	Reservorio de la PTAP - Trujillo			
Elemento/Secciones de estudio:	Concreto en tapas prefabricadas (Cara exterior)		70	
Sección de estudio:	64 de 70			
Medición:	Longitud: (m)	5,8	Ancho: (m)	2,002 Área (m2): 11,612
Identificación de mecanismos de daño existentes:				
Acciones físicas:				
Exposición a cambios por humedad y temperatura		Sí		
Acciones mecánicas:				
Agentes erosivos, vibraciones y daños por abrasión		Sí		
Acciones químicas:				
Exposición a químicos y corrosión del refuerzo		Sí		
Acciones biológicas:				
Presencia de hongos y moho		Sí		
Identificación de mecanismos de deterioro:				
Meteorización:	S-N		S-N	S-N

Patologías: Fisuramiento	Sí	Desintegración	Sí	Agrietamiento: No
Decoloración y manchado:				
Patologías: Eflorescencias	Sí	Manchas biorgánicas (Moho, hongos)		Sí
Lixiviación:				
Patologías: Eflorescencias	Sí	Desprendimientos		Sí
Reacciones deletéreas:				
Patologías: R. álcali-agregado	No	Protuberancias	Sí	Huecos No
Expansión de la masa del concreto:				
Patologías: Desprendimientos	Sí	Ablandamientos	No	R. Álcali-sílice No
Despasivación del refuerzo:				
Patologías: Corrosión del acero de refuerzo		No		
Área afectada:				
Hasta 25%	Entre 25 y 50%	Entre 50 y 75%	Sobre 75%	
		X		
Severidad de Patologías:				Fotografía:
	Leve	Moderado	Severo

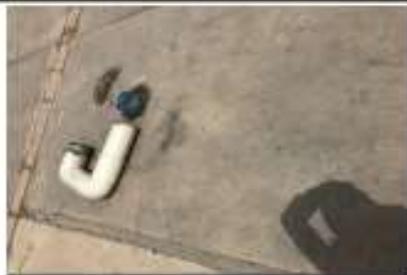
Erosión	Menos del 5%	5-20%	Más del 20%	
Seleccionar:	X			
Grieta	Menos a 0.4 mm	0.4 - 1.0 mm	Más de 1.0 mm	
Seleccionar:	X			
Eflorescencia	Menos del 5%	5-20%	Más del 20%	
Seleccionar:	X			
Corrosión	Capa fina de óxido	Pérdida de ac	Pérdida +15%	
Seleccionar:	X			
Disgregación	Menos del 10%	10-30%	30%

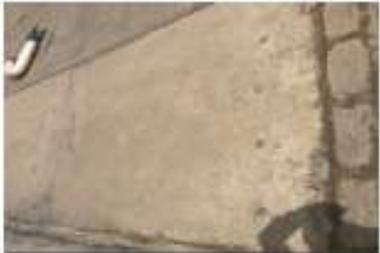
Guía de observación: Evaluación de Patologías Existentes			
Información General:			
Evaluador:	Jhonatan Castro Guzmán, Iván Montoya Balarezo		
Hora de inicio:	8.20 a.m. - 5 de Noviembre del 2021		
Hora de término:	4.13 p.m. - 5 de Noviembre del 2021		
Información Específica:			
Infraestructura:	Reservorio de la PTAP - Trujillo		
Elemento/Secciones de estudio:	Concreto en tapas prefabricadas (Cara exterior)	70	
Sección de estudio:	65 de 70		
Medición: Longitud: (m)	5,8	Ancho: (m)	2,002 Área (m2): 11,612
Identificación de mecanismos de daño existentes:			
Acciones físicas:			
Exposición a cambios por humedad y temperatura			Sí
Acciones mecánicas:			
Agentes erosivos, vibraciones y daños por abrasión			Sí
Acciones químicas:			
Exposición a químicos y corrosión del refuerzo			Sí
Acciones biológicas:			
Presencia de hongos y moho			Sí
Identificación de mecanismos de deterioro:			
Meteorización:	S-N	S-N	S-N
Patologías: Fisuramiento	Sí	Desintegración	Sí Agrietamiento No

Decoloración y manchado:			
Patologías: Eflorescencias	Sí	Manchas biorgánicas (Moho, hongos)	Sí
Lixiviación:			
Patologías: Eflorescencias	Sí	Desprendimientos	Sí
Reacciones deletéreas:			
Patologías: R. álcali-agregado	No	Protuberancias	Sí Huecos No
Expansión de la masa del concreto:			
Patologías: Desprendimientos	Sí	Ablandamientos	No R. Álcali-sílice No
Despasivación del refuerzo:			
Patologías: Corrosión del acero de refuerzo	No		
Área afectada:			
Hasta 25%	Entre 25 y 50%	Entre 50 y 75%	Sobre 75%
		X	
Severidad de Patologías:			Fotografía:
	Leve	Moderado	Severo
Erosión	Menos del 5%	5-20%	Más del 20%
Seleccionar:	x		
Grieta	Menos a 0.4 mm	0.4 - 1.0 mm	Más de 1.0 mm
Seleccionar:	X		
Eflorescencia	Menos del 5%	5-20%	Más del 20%
Seleccionar:	X		
Corrosión	Capa fina de óxido	Pérdida de ac	Pérdida +15%
Seleccionar:			
Disgregación	Menos del 10%	10-30%	30%
Seleccionar:	X		
Fuente: Pinedo, M. (2018). Antecedentes de Investigación

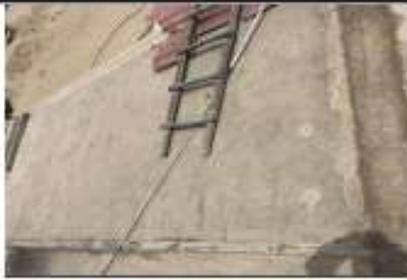
Guía de observación: Evaluación de Patologías Existentes				
Información General:				
Evaluador:	Jhonatan Castro Guzmán, Iván Montoya Balarezo			
Hora de inicio:	8.20 a.m. - 5 de Noviembre del 2021			
Hora de término:	4.13 p.m. - 5 de Noviembre del 2021			
Información Específica:				
Infraestructura:	Reservorio de la PTAP - Trujillo			
Elemento/Secciones de estudio:	Concreto en tapas prefabricadas (Cara exterior)			70
Sección de estudio:	66 de 70			
Medición: Longitud: (m)	5,8	Ancho: (m)	2,002	Área (m ²): 11,612
Identificación de mecanismos de daño existentes:				
Acciones físicas:				
Exposición a cambios por humedad y temperatura				<input checked="" type="checkbox"/>
Acciones mecánicas:				
Agentes erosivos, vibraciones y daños por abrasión				<input checked="" type="checkbox"/>
Acciones químicas:				
Exposición a químicos y corrosión del refuerzo				<input checked="" type="checkbox"/>
Acciones biológicas:

Presencia de hongos y moho				<input checked="" type="checkbox"/>
Identificación de mecanismos de deterioro:				
Meteorización:	S-N	S-N	S-N	
Patologías: Fisuramiento	<input checked="" type="checkbox"/>	Desintegración	<input checked="" type="checkbox"/>	Agrietamiento: <input type="checkbox"/>
Decoloración y manchado:				
Patologías: Eflorescencias	<input checked="" type="checkbox"/>	Manchas biorgánicas (Moho, hongos)		<input checked="" type="checkbox"/>
Lixiviación:				
Patologías: Eflorescencias	<input checked="" type="checkbox"/>	Desprendimientos		<input checked="" type="checkbox"/>
Reacciones deletéreas:				
Patologías: R. álcali-agregado	<input type="checkbox"/>	Protuberancias	<input checked="" type="checkbox"/>	Huecos: <input type="checkbox"/>
Expansión de la masa del concreto:				
Patologías: Desprendimientos	<input checked="" type="checkbox"/>	Ablandamientos	<input type="checkbox"/>	R. Álcali-sílice: <input type="checkbox"/>

Despasivación del refuerzo:				
Patologías: Corrosión del acero de refuerzo				<input type="checkbox"/>
Área afectada:				
Hasta 25%	<input type="checkbox"/>	Entre 25 y 50%	<input checked="" type="checkbox"/>	Entre 50 y 75%
				Sobre 75%
				X
Severidad de Patologías:			Fotografía:	
	Leve	Moderado	Severo

Erosión	Menos del 5%	5-20%	Más del 20%	
Seleccionar:	x			
Grieta	Menos a 0.4 mm	0.4 - 1.0 mm	Más de 1.0 mm	
Seleccionar:	X			
Eflorescencia	Menos del 5%	5-20%	Más del 20%	
Seleccionar:	X			
Corrosión	Capa fina de óxido	Pérdida de aci	Pérdida +15%	
Seleccionar:				
Disgregación	Menos del 10%	10-30%	30%	
Seleccionar:	X			
Fuente: Pinedo, M. (2018). Antecedentes de investigación

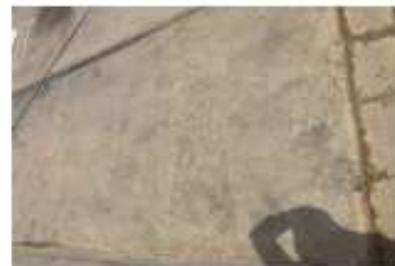
Guía de observación: Evaluación de Patologías Existentes				
Información General:				
Evaluador:	Jhonatan Castro Guzmán, Iván Montoya Balarezo			
Hora de inicio:	8.20 a.m. - 5 de Noviembre del 2021			
Hora de término:	4.13 p.m. - 5 de Noviembre del 2021			
Información Específica:				
Infraestructura:	Reservorio de la PTAP - Trujillo			
Elemento/Secciones de estudio:	Concreto en tapas prefabricadas (Cara exterior)			70
Sección de estudio:	69 de 70			
Medición:	Longitud: (m)	5,8	Ancho: (m)	2,002
			Área (m2):	11,612
Identificación de mecanismos de daño existentes:				
Acciones físicas:				
Exposición a cambios por humedad y temperatura			Sí	
Acciones mecánicas:				
Agentes erosivos, vibraciones y daños por abrasión			Sí	
Acciones químicas:				
Exposición a químicos y corrosión del refuerzo			Sí	
Acciones biológicas:				
Presencia de hongos y moho			Sí	
Identificación de mecanismos de deterioro:				
Meteorización:	S-N		S-N	S-N

Patologías: Fisuramiento	Sí	Desintegración	Sí	Agrietamiento: No
Decoloración y manchado:				
Patologías: Eflorescencias	Sí	Manchas biorgánicas (Moho, hongos)		Sí
Lixiviación:				
Patologías: Eflorescencias	Sí	Desprendimientos		Sí
Reacciones deletéreas:				
Patologías: R. álcali-agregado	No	Protuberancias	Sí	Huecos No
Expansión de la masa del concreto:				
Patologías: Desprendimientos	Sí	Ablandamientos	No	R. Álcali-silice No
Despasivación del refuerzo:				
Patologías: Corrosión del acero de refuerzo			No	
Área afectada:				
Hasta 25%		Entre 25 y 50%	Entre 50 y 75%	Sobre 75%
			X	
Severidad de Patologías:			Fotografía:	
	Leve	Moderado	Severo	
Erosión	Menos del 5%	5-20%	Más del 20%	
Seleccionar:	x			
Grieta	Menos a 0.4 mm	0.4 - 1.0 mm	Más de 1.0 mm	
Seleccionar:	X			
Eflorescencia	Menos del 5%	5-20%	Más del 20%	
Seleccionar:	X			
Corrosión	Capa fina de óxido	Pérdida de ac	Pérdida +15%	
Seleccionar:				
Disgregación	Menos del 10%	10-30%	30%

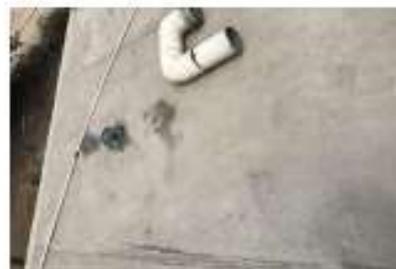
Guía de observación: Evaluación de Patologías Existentes				
Información General:				
Evaluador:	Jhonatan Castro Guzmán, Iván Montoya Balarezo			
Hora de inicio:	8.20 a.m. - 5 de Noviembre del 2021			
Hora de término:	4.13 p.m. - 5 de Noviembre del 2021			
Información Específica:				
Infraestructura:	Reservorio de la PTAP - Trujillo			
Elemento/Secciones de estudio:	Concreto en tapas prefabricadas (Cara exterior)			70
Sección de estudio:	70 de 70			
Medición: Longitud: (m)	5,8	Ancho: (m)	2,002	Área (m ²): 11,612
Identificación de mecanismos de daño existentes:				
Acciones físicas:				
Exposición a cambios por humedad y temperatura				Sí
Acciones mecánicas:				
Agentes erosivos, vibraciones y daños por abrasión				Sí
Acciones químicas:				
Exposición a químicos y corrosión del refuerzo				Sí
Acciones biológicas:				
Presencia de hongos y moho				Sí
Identificación de mecanismos de deterioro:				
Meteorización:	S-N	S-N	S-N	S-N

Patologías: Fisuramiento	Sí	Desintegración	Sí	Agrietamiento: No
Decoloración y manchado:				
Patologías: Eflorescencias	Sí	Manchas biorgánicas (Moho, hongos)		Sí
Lixiviación:				
Patologías: Eflorescencias	Sí	Desprendimientos		Sí
Reacciones deletéreas:				
Patologías: R. álcali-agregado	No	Protuberancias	Sí	Huecos: No
Expansión de la masa del concreto:				
Patologías: Desprendimientos	Sí	Ablandamientos	No	R. Álcali-sílice: No
Despasivación del refuerzo:				
Patologías: Corrosión del acero de refuerzo				No
Área afectada:				
Hasta 25%	Entre 25 y 50%	Entre 50 y 75%	Sobre 75%	
		X		
Severidad de Patologías:				Fotografía:
	Leve	Moderado	Severo

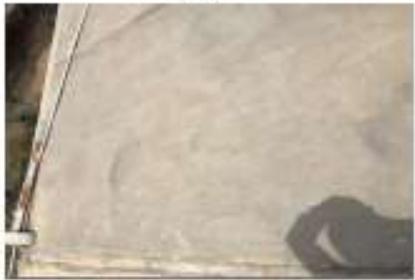
Erosión	Menos del 5%	5-20%	Más del 20%	
Seleccionar:	X			
Grieta	Menos a 0.4 mm	0.4 - 1.0 mm	Más de 1.0 mm	
Seleccionar:	X			
Eflorescencia	Menos del 5%	5-20%	Más del 20%	
Seleccionar:	X			
Corrosión	Capa fina de óxido	Pérdida de ac	Pérdida +15%	
Seleccionar:				
Disgregación	Menos del 10%	10-30%	30%

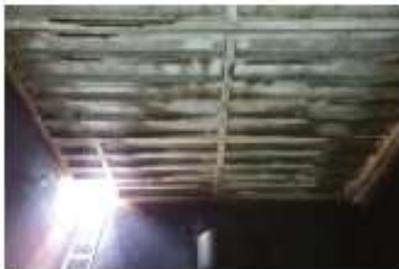
Guía de observación: Evaluación de Patologías Existentes				
Información General:				
Evaluador:	Jhonatan Castro Guzmán, Iván Montoya Balarezo			
Hora de inicio:	8.20 a.m. - 5 de Noviembre del 2021			
Hora de término:	4.13 p.m. - 5 de Noviembre del 2021			
Información Específica:				
Infraestructura:	Reservorio de la PTAP - Trujillo			
Elemento/Secciones de estudio:	Concreto en tapas prefabricadas (Cara interior)			35
Sección de estudio:				1 de 35
Medición:	Longitud: (m)	5,8	Ancho: (m)	4,004
			Área (m2):	23,223
Identificación de mecanismos de daño existentes:				
Acciones físicas:				
Exposición a cambios por humedad y temperatura				Sí
Acciones mecánicas:				
Agentes erosivos y daños por abrasión				Sí
Acciones químicas:				
Exposición a químicos y corrosión del refuerzo				Sí
Acciones biológicas:				
Presencia de hongos y moho				Sí
Identificación de mecanismos de deterioro:				
Meteorización:	S-N		S-N	S-N

Patologías: Fisuramiento	Sí	Desintegración	Sí	Agrietamiento No
Decoloración y manchado:				
Patologías: Eflorescencias	Sí	Manchas biorgánicas (Moho, hongos)		Sí
Lixiviación:				
Patologías: Eflorescencias	Sí	Desprendimientos		Sí
Reacciones deletéreas:				
Patologías: R. álcali-agregado	No	Protuberancias	Sí	Huecos Sí
Expansión de la masa del concreto:				
Patologías: Desprendimientos	Sí	Ablandamientos	No	R. Álcali-silice No
Despasivación del refuerzo:				
Patologías: Corrosión del acero de refuerzo			Sí	
Área afectada:				
Hasta 25%	Entre 25 y 50%	Entre 50 y 75%	Sobre 75%	
		X		
Severidad de Patologías:				Fotografía:
	Leve	Moderado	Severo

Erosión	Menos del 5%	5-20%	Más del 20%	
Seleccionar:	x			
Grieta	Menos a 0.4 mm	0.4 - 1.0 mm	Más de 1.0 mm	
Seleccionar:	X			
Eflorescencia	Menos del 5%	5-20%	Más del 20%	
Seleccionar:	X			
Corrosión	Capa fina de óxido	Pérdida de ac	Pérdida +15%	
Seleccionar:	X			
Disgregación	Menos del 10%	10-30%	30%

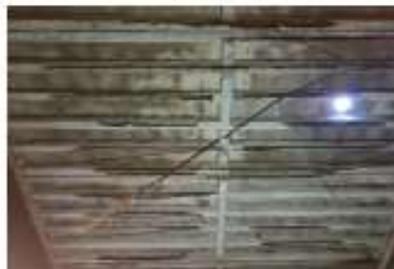
Guía de observación: Evaluación de Patologías Existentes				
Información General:				
Evaluador:	Jhonatan Castro Guzmán, Iván Montoya Balarezo			
Hora de inicio:	8.20 a.m. - 5 de Noviembre del 2021			
Hora de término:	4.13 p.m. - 5 de Noviembre del 2021			
Información Específica:				
Infraestructura:	Reservorio de la PTAP - Trujillo			
Elemento/Secciones de estudio:	Concreto en tapas prefabricadas (Cara Interior)			35
Sección de estudio:	3 de 35			
Medición: Longitud: (m)	5,8	Ancho: (m)	4,004	Área (m ²): 23,223
Identificación de mecanismos de daño existentes:				
Acciones físicas:				
Exposición a cambios por humedad y temperatura				Sí
Acciones mecánicas:				
Agentes erosivos y daños por abrasión				Sí
Acciones químicas:				
Exposición a químicos y corrosión del refuerzo				Sí
Acciones biológicas:				
Presencia de hongos y moho				Sí
Identificación de mecanismos de deterioro:				
Meteorización:	S-N	S-N	S-N

Patologías: Fisuramiento	Sí	Desintegración	Sí	Agrietamiento: No
Decoloración y manchado:				
Patologías: Eflorescencias	Sí	Manchas biorgánicas (Moho, hongos)	Sí	
Lixiviación:				
Patologías: Eflorescencias	Sí	Desprendimientos	Sí	
Reacciones deletéreas:				
Patologías: R. álcali-agregado	No	Protuberancias	Sí	Huecos: Sí
Expansión de la masa del concreto:				
Patologías: Desprendimientos	Sí	Ablandamientos	No	R. Álcali-silíce: No
Despasilación del refuerzo:				
Patologías: Corrosión del acero de refuerzo				Sí
Área afectada:				
Hasta 25%	Entre 25 y 50%	Entre 50 y 75%	Sobre 75%	
		X		
Severidad de Patologías:			Fotografía:	
	Leve	Moderado	Severo	
Erosión	Menos del 5%	5-20%	Más del 20%	
Seleccionar:	X			
Grieta	Menos a 0.4 mm	0.4 - 1.0 mm	Más de 1.0 mm	
Seleccionar:	X			
Eflorescencia	Menos del 5%	5-20%	Más del 20%	
Seleccionar:	X			
Corrosión	Capa fina de óxido	Pérdida de ac	Pérdida +15%	
Seleccionar:	X			
Disgregación	Menos del 10%	10-30%	30%
