“EVALUACIÓN DE LAS PATOLOGÍAS EXISTENTES Y PROPUESTA DE MEJORA PARA EL CONCRETO COLOCADO EN EL RESERVORIO DE LA PLANTA DE TRATAMIENTO DE AGUA POTABLE DE TRUJILLO, 2021”

Tesis para optar el título profesional de:

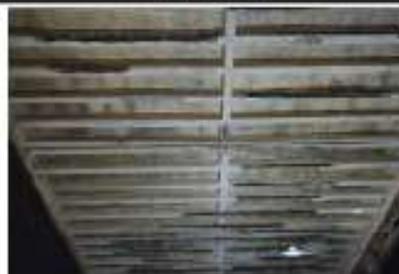
Guía de observación: Evaluación de Patologías Existentes						
Información General:						
Evaluador:	Jhonatan Castro Guzmán, Iván Montoya Balarezo					
Hora de inicio:	8.20 a.m. - 5 de Noviembre del 2021					
Hora de término:	4.13 p.m. - 5 de Noviembre del 2021					
Información Específica:						
Infraestructura:	Reservorio de la PTAP - Trujillo					
Elemento/Secciones de estudio:	Concreto en tapas prefabricadas (Cara interior)				35	
Sección de estudio:	4 de 35					
Medición:	Longitud: (m)	5,8	Ancho: (m)	4,004	Área (m ²): 23,223	
Identificación de mecanismos de daño existentes:						
Acciones físicas:						
Exposición a cambios por humedad y temperatura					Si	
Acciones mecánicas:						
Agentes erosivos y daños por abrasión					Si	
Acciones químicas:						
Exposición a químicos y corrosión del refuerzo					Si	
Acciones biológicas:						
Presencia de hongos y moho					Si	
Identificación de mecanismos de deterioro:

Meteorización:	S-N		S-N		S-N	
Patologías: Fisuramiento	Sí		Desintegración	Sí	Agrietamiento No	
Decoloración y manchado:						
Patologías: Eflorescencias	Sí		Manchas biorgánicas (Moho, hongos)		Sí	
Lixiviación:						
Patologías: Eflorescencias	Sí		Desprendimientos		Sí	
Reacciones deletéreas:						
Patologías: R. álcali-agregado	No		Protuberancias	Sí	Huecos Sí	
Expansión de la masa del concreto:						
Patologías: Desprendimientos	Sí		Ablandamientos	No	R. Álcali-sílice No	
Despasivación del refuerzo:						
Patologías: Corrosión del acero de refuerzo				Sí		
Área afectada:						
Hasta 25%		Entre 25 y 50%		Entre 50 y 75%	Sobre 75%	
				X		
Severidad de Patologías:				Fotografía:		
	Leve	Moderado	Severo

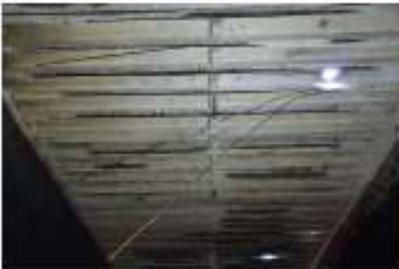
Erosión	Menos del 5%	5-20%	Más del 20%			
Seleccionar:	X					
Grieta	Menos a 0.4 mm	0.4 - 1.0 mm	Más de 1.0 mm			
Seleccionar:	X					
Eflorescencia	Menos del 5%	5-20%	Más del 20%			
Seleccionar:	X					
Corrosión	Capa fina de óxido	Pérdida de ac	Pérdida +15%

Seleccionar:	X					
Disgregación	Menos del 10%	10-30%	30%			
Seleccionar:	X					
Fuente: Pinedo, M. (2018). Antecedentes de Investigación

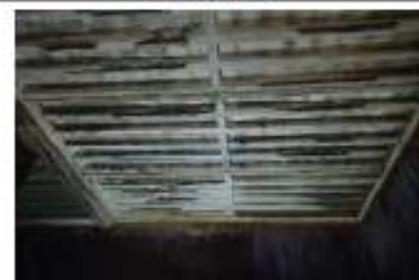
Guía de observación: Evaluación de Patologías Existentes				
Información General:				
Evaluador:	Jhonatan Castro Guzmán, Iván Montoya Balarezo			
Hora de inicio:	8.20 a.m. - 5 de Noviembre del 2021			
Hora de término:	4.13 p.m. - 5 de Noviembre del 2021			
Información Específica:				
Infraestructura:	Reservorio de la PTAP - Trujillo			
Elemento/Secciones de estudio:	Concreto en tapas prefabricadas (Cara interior)			35
Sección de estudio:	6 de 35			
Medición: Longitud: (m)	5,8	Ancho: (m)	4,004	Área (m2): 23,223
Identificación de mecanismos de daño existentes:				
Acciones físicas:				
Exposición a cambios por humedad y temperatura				Sí
Acciones mecánicas:				
Agentes erosivos y daños por abrasión				Sí
Acciones químicas:				
Exposición a químicos y corrosión del refuerzo				Sí
Acciones biológicas:				
Presencia de hongos y moho				Sí
Identificación de mecanismos de deterioro:				
Meteorización:	S-N	S-N	S-N	S-N

Patologías: Fisuramiento	Sí	Desintegración	Sí	Agrietamiento: No
Decoloración y manchado:				
Patologías: Eflorescencias	Sí	Manchas biorgánicas (Moho, hongos)		Sí
Lixiviación:				
Patologías: Eflorescencias	Sí	Desprendimientos		Sí
Reacciones deletéreas:				
Patologías: R. álcali-agregado	No	Protuberancias	Sí	Huecos
Expansión de la masa del concreto:				
Patologías: Desprendimientos	Sí	Ablandamientos	No	R. Álcali-sílice No
Despasivación del refuerzo:				
Patologías: Corrosión del acero de refuerzo			Sí	
Área afectada:				
Hasta 25%	Entre 25 y 50%	Entre 50 y 75%	Sobre 75%	
		X		
Severidad de Patologías:				Fotografía:
	Leve	Moderado	Severo	
Erosión	Menos del 5%	5-20%	Más del 20%	
Seleccionar:	X			
Grieta	Menos a 0.4 mm	0.4 - 1.0 mm	Más de 1.0 mm	
Seleccionar:	X			
Eflorescencia	Menos del 5%	5-20%	Más del 20%	
Seleccionar:	X			
Corrosión	Capa fina de óxido	Pérdida de ac	Pérdida +15%	
Seleccionar:	X			
Disgregación	Menos del 10%	10-30%	30%

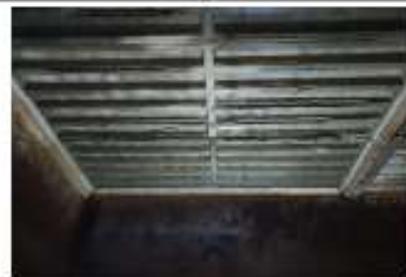
Guía de observación: Evaluación de Patologías Existentes				
Información General:				
Evaluador:	Jhonatan Castro Guzmán, Iván Montoya Balarezo			
Hora de inicio:	8.20 a.m. - 5 de Noviembre del 2021			
Hora de término:	4.13 p.m. - 5 de Noviembre del 2021			
Información Específica:				
Infraestructura:	Reservorio de la PTAP - Trujillo			
Elemento/Secciones de estudio:	Concreto en tapas prefabricadas (Cara interior)			35
Sección de estudio:	7 de 35			
Medición: Longitud: (m)	5,8	Ancho: (m)	4,004	Área (m ²): 23,223
Identificación de mecanismos de daño existentes:				
Acciones físicas:				
Exposición a cambios por humedad y temperatura				Sí
Acciones mecánicas:				
Agentes erosivos y daños por abrasión				Sí
Acciones químicas:				
Exposición a químicos y corrosión del refuerzo				Sí
Acciones biológicas:				
Presencia de hongos y moho				Sí
Identificación de mecanismos de deterioro:				
Meteorización:	S-N	S-N	S-N	S-N

Patologías: Fisuramiento	Sí	Desintegración	Sí	Agrietamiento No
Decoloración y manchado:				
Patologías: Eflorescencias	Sí	Manchas biorgánicas (Moho, hongos)		Sí
Lixiviación:				
Patologías: Eflorescencias	Sí	Desprendimientos		Sí
Reacciones deletéreas:				
Patologías: R. álcali-agregado	No	Protuberancias	Sí	Huecos Sí
Expansión de la masa del concreto:				
Patologías: Desprendimientos	Sí	Ablandamientos	No	R. Álcali-silice No
Despasivación del refuerzo:				
Patologías: Corrosión del acero de refuerzo			Sí	
Área afectada:				
Hasta 25%	Entre 25 y 50%	Entre 50 y 75%	Sobre 75%	
		X		
Severidad de Patologías:				Fotografía:
	Leve	Moderado	Severo

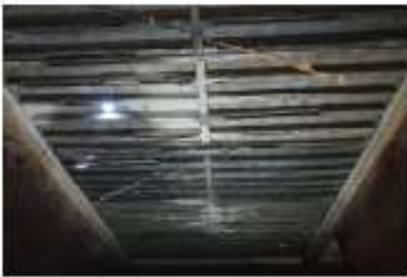
Erosión	Menos del 5%	5-20%	Más del 20%	
Seleccionar:	X			
Grieta	Menos a 0.4 mm	0.4 - 1.0 mm	Más de 1.0 mm	
Seleccionar:	X			
Eflorescencia	Menos del 5%	5-20%	Más del 20%	
Seleccionar:	X			
Corrosión	Capa fina de óxido	Pérdida de ac	Pérdida +15%	
Seleccionar:	X			
Disgregación	Menos del 10%	10-30%	30%

Seleccionar:	X			
Fuente: Pinedo, M. (2018). Antecedentes de Investigación

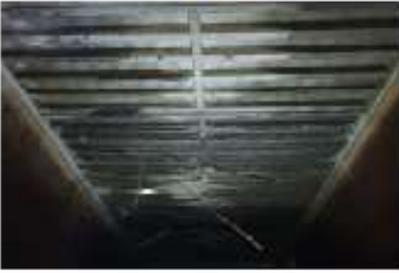
Erosión	Menos del 5%	5-20%	Más del 20%		
Seleccionar:	X				
Grieta	Menos a 0.4 mm	0.4 - 1.0 mm	Más de 1.0 mm		
Seleccionar:	X				
Eflorescencia	Menos del 5%	5-20%	Más del 20%		
Seleccionar:	X				
Corrosión	Capa fina de óxido	Pérdida de ac	Pérdida +15%		
Seleccionar:	X

Disgregación	Menos del 10%	10-30%	30%		
Seleccionar:	X				
Fuente: Pinedo, M. (2018). Antecedentes de Investigación

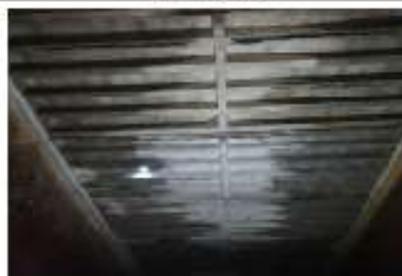
Guía de observación: Evaluación de Patologías Existentes				
Información General:				
Evaluador:	Jhonatan Castro Guzmán, Iván Montoya Balarezo			
Hora de inicio:	8.20 a.m. - 5 de Noviembre del 2021			
Hora de término:	4.13 p.m. - 5 de Noviembre del 2021			
Información Específica:				
Infraestructura:	Reservorio de la PTAP - Trujillo			
Elemento/Secciones de estudio:	Concreto en tapas prefabricadas (Cara Interior)			35
Sección de estudio:	10 de 35			
Medición: Longitud: (m)	5,8	Ancho: (m)	4,004	Área (m ²): 23,223
Identificación de mecanismos de daño existentes:				
Acciones físicas:				
Exposición a cambios por humedad y temperatura				Sí
Acciones mecánicas:				
Agentes erosivos y daños por abrasión				Sí
Acciones químicas:				
Exposición a químicos y corrosión del refuerzo				Sí
Acciones biológicas:				
Presencia de hongos y moho				Sí
Identificación de mecanismos de deterioro:				
Meteorización:	S-N	S-N	S-N

Patologías: Fisuramiento	Sí	Desintegración	Sí	Agrietamiento No
Decoloración y manchado:				
Patologías: Eflorescencias	Sí	Manchas biorgánicas (Moho, hongos)		Sí
Lixiviación:				
Patologías: Eflorescencias	Sí	Desprendimientos		Sí
Reacciones deletéreas:				
Patologías: R. álcali-agregado	No	Protuberancias	Sí	Huecos Sí
Expansión de la masa del concreto:				
Patologías: Desprendimientos	Sí	Ablandamientos	No	R. Álcali-sílice No
Despasivación del refuerzo:				
Patologías: Corrosión del acero de refuerzo			Sí	
Área afectada:				
Hasta 25%	Entre 25 y 50%	Entre 50 y 75%	Sobre 75%	
		X		
Severidad de Patologías:			Fotografía:	
	Leve	Moderado	Severo	
Erosión	Menos del 5%	5-20%	Más del 20%	
Seleccionar:	X			
Grieta	Menos a 0.4 mm	0.4 - 1.0 mm	Más de 1.0 mm	
Seleccionar:	X			
Eflorescencia	Menos del 5%	5-20%	Más del 20%	
Seleccionar:	X			
Corrosión	Capa fina de óxido	Pérdida de ac	Pérdida +15%	
Seleccionar:	X			
Disgregación	Menos del 10%	10-30%	30%

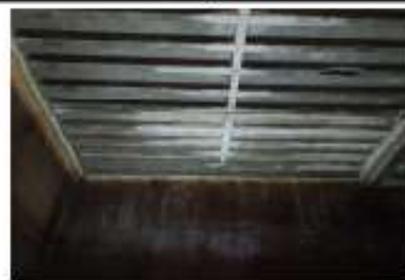
Guía de observación: Evaluación de Patologías Existentes				
Información General:				
Evaluador:	Jhonatan Castro Guzmán, Iván Montoya Balarezo			
Hora de inicio:	8.20 a.m. - 5 de Noviembre del 2021			
Hora de término:	4.13 p.m. - 5 de Noviembre del 2021			
Información Específica:				
Infraestructura:	Reservorio de la PTAP - Trujillo			
Elemento/Secciones de estudio:	Concreto en tapas prefabricadas (Cara interior)			35
Sección de estudio:	11 de 35			
Medición: Longitud: (m)	5,8	Ancho: (m)	4,004	Área (m2): 23,223
Identificación de mecanismos de daño existentes:				
Acciones físicas:				
Exposición a cambios por humedad y temperatura			Si	
Acciones mecánicas:				
Agentes erosivos y daños por abrasión			Si	
Acciones químicas:				
Exposición a químicos y corrosión del refuerzo			Si	
Acciones biológicas:				
Presencia de hongos y moho			Si	
Identificación de mecanismos de deterioro:				
Meteorización:	S-N		S-N	S-N

Patologías: Fisuramiento	Si	Desintegración	Si	Agrietamiento No
Decoloración y manchado:				
Patologías: Eflorescencias	Si	Manchas biorgánicas (Moho, hongos)		Si
Lixiviación:				
Patologías: Eflorescencias	Si	Desprendimientos		Si
Reacciones deletéreas:				
Patologías: R. álcali-agregado	No	Protuberancias	Si	Huecos Si
Expansión de la masa del concreto:				
Patologías: Desprendimientos	Si	Ablandamientos	No	R. Álcali-sílice No
Despasivación del refuerzo:				
Patologías: Corrosión del acero de refuerzo			Si	
Área afectada:				
Hasta 25%	Entre 25 y 50%	Entre 50 y 75%	Sobre 75%	
			X	
Severidad de Patologías:				Fotografía:
	Leve	Moderado	Severo	
Erosión	Menos del 5%	5-20%	Más del 20%	
Seleccionar:	x			
Grieta	Menos a 0.4 mm	0.4 - 1.0 mm	Más de 1.0 mm	
Seleccionar:	X			
Eflorescencia	Menos del 5%	5-20%	Más del 20%	
Seleccionar:	X			
Corrosión	Capa fina de óxido	Pérdida de ac	Pérdida +15%	
Seleccionar:	X			
Disgregación	Menos del 10%	10-30%	30%

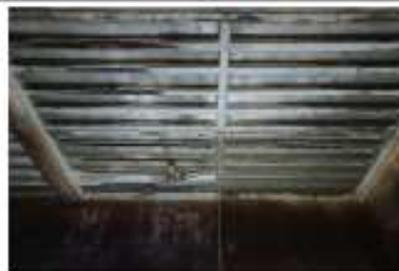
Guía de observación: Evaluación de Patologías Existentes				
Información General:				
Evaluador:	Jhonatan Castro Guzmán, Iván Montoya Balarezo			
Hora de inicio:	8.20 a.m. - 5 de Noviembre del 2021			
Hora de término:	4.13 p.m. - 5 de Noviembre del 2021			
Información Específica:				
Infraestructura:	Reservorio de la PTAP - Trujillo			
Elemento/Secciones de estudio:	Concreto en tapas prefabricadas (Cara interior)			35
Sección de estudio:	12 de 35			
Medición:	Longitud: (m)	5,8	Ancho: (m)	4,004
			Área (m ²):	23,223
Identificación de mecanismos de daño existentes:				
Acciones físicas:				
Exposición a cambios por humedad y temperatura			Sí	
Acciones mecánicas:				
Agentes erosivos y daños por abrasión			Sí	
Acciones químicas:				
Exposición a químicos y corrosión del refuerzo			Sí	
Acciones biológicas:				
Presencia de hongos y moho			Sí	
Identificación de mecanismos de deterioro:				
Meteorización:	S-N		S-N	S-N

Patologías: Fisuramiento	Sí		Desintegración	Sí
				Agrietamiento: No
Decoloración y manchado:				
Patologías: Eflorescencias	Sí		Manchas biorgánicas (Moho, hongos)	Sí
Lixiviación:				
Patologías: Eflorescencias	Sí		Desprendimientos	Sí
Reacciones deletéreas:				
Patologías: R. álcali-agregado	No		Protuberancias	Sí
				Huecos
				Sí
Expansión de la masa del concreto:				
Patologías: Desprendimientos	Sí		Ablandamientos	No

R. Álcali-sílice
				No
Despasivación del refuerzo:				
Patologías: Corrosión del acero de refuerzo			Sí	
Área afectada:				
Hasta 25%	Entre 25 y 50%	Entre 50 y 75%	Sobre 75%	
			X	
Severidad de Patologías:				Fotografía:
	Leve	Moderado	Severo	
Erosión	Menos del 5%	5-20%	Más del 20%	
Seleccionar:	X			
Grieta	Menos a 0.4 mm	0.4 - 1.0 mm	Más de 1.0 mm	
Seleccionar:	X			
Eflorescencia	Menos del 5%	5-20%	Más del 20%	
Seleccionar:	X			
Corrosión	Capa fina de óxido	Pérdida de ac	Pérdida +15%	
Seleccionar:	X			
Disgregación	Menos del 10%	10-30%	30%	
Seleccionar:	X			
Fuente: Pinedo, M. (2018). Antecedentes de Investigación

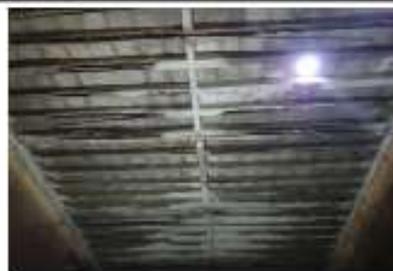
Guía de observación: Evaluación de Patologías Existentes				
Información General:				
Evaluador:	Jhonatan Castro Guzmán, Iván Montoya Balarezo			
Hora de inicio:	8.20 a.m. - 5 de Noviembre del 2021			
Hora de término:	4.13 p.m. - 5 de Noviembre del 2021			
Información Específica:				
Infraestructura:	Reservorio de la PTAP - Trujillo			
Elemento/Secciones de estudio:	Concreto en tapas prefabricadas (Cara interior)	35		
Sección de estudio:	13 de 35			
Medición: Longitud: (m)	5,8	Ancho: (m)	4,004	Área (m2): 23,223
Identificación de mecanismos de daño existentes:				
Acciones físicas:				
Exposición a cambios por humedad y temperatura	Sí			
Acciones mecánicas:				
Agentes erosivos y daños por abrasión	Sí			
Acciones químicas:				
Exposición a químicos y corrosión del refuerzo	Sí			
Acciones biológicas:				
Presencia de hongos y moho	Sí			
Identificación de mecanismos de deterioro:				
Meteorización:	S-N	S-N	S-N

Patologías: Fisuramiento	Sí	Desintegración	Sí	Agrietamiento No
Decoloración y manchado:				
Patologías: Eflorescencias	Sí	Manchas biorgánicas (Moho, hongos)		Sí
Lixiviación:				
Patologías: Eflorescencias	Sí	Desprendimientos	Sí	
Reacciones deletéreas:				
Patologías: R. álcali-agregado	No	Protuberancias	Sí	Huecos Sí
Expansión de la masa del concreto:				
Patologías: Desprendimientos	Sí	Ablandamientos	No	R. Álcali-sílice No
Despasivación del refuerzo:				
Patologías: Corrosión del acero de refuerzo			Sí	
Área afectada:				
Hasta 25%	Entre 25 y 50%	Entre 50 y 75%	Sobre 75%	
		X		
Severidad de Patologías:				Fotografía:
	Leve	Moderado	Severo	
Erosión	Menos del 5%	5-20%	Más del 20%	
Seleccionar:	X			
Grieta	Menos a 0.4 mm	0.4 - 1.0 mm	Más de 1.0 mm	
Seleccionar:	X			
Eflorescencia	Menos del 5%	5-20%	Más del 20%	
Seleccionar:	X			
Corrosión	Capa fina de óxido	Pérdida de ac	Pérdida +15%	
Seleccionar:	X			
Disgregación	Menos del 10%	10-30%	30%

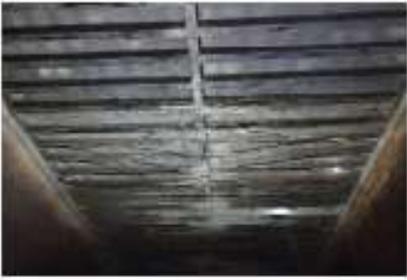
Guía de observación: Evaluación de Patologías Existentes				
Información General:				
Evaluador:	Jhonatan Castro Guzmán, Iván Montoya Balarezo			
Hora de inicio:	8.20 a.m. - 5 de Noviembre del 2021			
Hora de término:	4.13 p.m. - 5 de Noviembre del 2021			
Información Específica:				
Infraestructura:	Reservorio de la PTAP - Trujillo			
Elemento/Secciones de estudio:	Concreto en tapas prefabricadas (Cara Interior)			35
Sección de estudio:	14 de 35			
Medición:	Longitud: (m)	5,8	Ancho: (m)	4,004
			Área (m2):	23,223
Identificación de mecanismos de daño existentes:				
Acciones físicas:				
Exposición a cambios por humedad y temperatura			Sí	
Acciones mecánicas:				
Agentes erosivos y daños por abrasión			Sí	
Acciones químicas:				
Exposición a químicos y corrosión del refuerzo			Sí	
Acciones biológicas:				
Presencia de hongos y moho			Sí	
Identificación de mecanismos de deterioro:				
Meteorización:	S-N		S-N	S-N

Patologías: Fisuramiento	Sí	Desintegración	Sí	Agrietamiento No
Decoloración y manchado:				
Patologías: Eflorescencias	Sí	Manchas biorgánicas (Moho, hongos)		Sí
Lixiviación:				
Patologías: Eflorescencias	Sí	Desprendimientos		Sí
Reacciones deletéreas:				
Patologías: R. álcali-agregado	No	Protuberancias	Sí	Huecos Sí
Expansión de la masa del concreto:				
Patologías: Desprendimientos	Sí	Ablandamientos	No	R. Álcali-silice No
Despasivación del refuerzo:				
Patologías: Corrosión del acero de refuerzo			Sí	
Área afectada:				
Hasta 25%	Entre 25 y 50%	Entre 50 y 75%	Sobre 75%	
		X		
Severidad de Patologías:				Fotografía:
	Leve	Moderado	Severo	
Erosión	Menos del 5%	5-20%	Más del 20%	
Seleccionar:	x			
Grieta	Menos a 0.4 mm	0.4 - 1.0 mm	Más de 1.0 mm	
Seleccionar:	X			
Eflorescencia	Menos del 5%	5-20%	Más del 20%	
Seleccionar:	X			
Corrosión	Capa fina de óxido	Pérdida de ac	Pérdida +15%	
Seleccionar:	X			
Disgregación	Menos del 10%	10-30%	30%

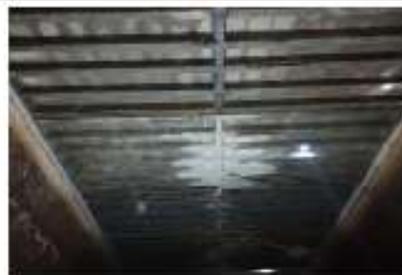
Guía de observación: Evaluación de Patologías Existentes			
Información General:			
Evaluador:	Jhonatan Castro Guzmán, Iván Montoya Balarezo		
Hora de inicio:	8.20 a.m. - 5 de Noviembre del 2021		
Hora de término:	4.13 p.m. - 5 de Noviembre del 2021		
Información Específica:			
Infraestructura:	Reservorio de la PTAP - Trujillo		
Elemento/Secciones de estudio:	Concreto en tapas prefabricadas (Cara interior)	35	
Sección de estudio:	15 de 35		
Medición: Longitud: (m)	5,8	Ancho: (m)	4,004
Área (m2):	23,223		
Identificación de mecanismos de daño existentes:			
Acciones físicas:			
Exposición a cambios por humedad y temperatura			Sí
Acciones mecánicas:			
Agentes erosivos y daños por abrasión			Sí
Acciones químicas:			
Exposición a químicos y corrosión del refuerzo			Sí
Acciones biológicas:			
Presencia de hongos y moho			Sí
Identificación de mecanismos de deterioro:			
Meteorización:	S-N	S-N	S-N
Patologías: Fisuramiento	Sí	Desintegración	Sí

Agrietamiento	No
Decoloración y manchado:			
Patologías: Eflorescencias	Sí	Manchas biorgánicas (Moho, hongos)	Sí
Lixiviación:			
Patologías: Eflorescencias	Sí	Desprendimientos	Sí
Reacciones deletéreas:			
Patologías: R. álcali-agregado	No	Protuberancias	Sí
		Huecos	Sí
Expansión de la masa del concreto:			
Patologías: Desprendimientos	Sí	Ablandamientos	No

R. Álcali-silice	No
Despasivación del refuerzo:			
Patologías: Corrosión del acero de refuerzo			Sí
Área afectada:			
Hasta 25%	Entre 25 y 50%	Entre 50 y 75%	Sobre 75%
		X	
Severidad de Patologías:			Fotografía:
	Leve	Moderado	Severo
Erosión	Menos del 5%	5-20%	Más del 20%
Seleccionar:	X		
Grieta	Menos a 0.4 mm	0.4 - 1.0 mm	Más de 1.0 mm
Seleccionar:	X		
Eflorescencia	Menos del 5%	5-20%	Más del 20%
Seleccionar:	X		
Corrosión	Capa fina de óxido	Pérdida de ac	Pérdida +15%
Seleccionar:	X		
Disgregación	Menos del 10%	10-30%	30%
Seleccionar:	X		
Fuente: Pinedo, M. (2018). Antecedentes de Investigación

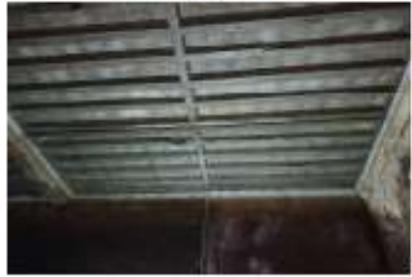
Guía de observación: Evaluación de Patologías Existentes				
Información General:				
Evaluador:	Jhonatan Castro Guzmán, Iván Montoya Balarezo			
Hora de inicio:	8.20 a.m. - 5 de Noviembre del 2021			
Hora de término:	4.13 p.m. - 5 de Noviembre del 2021			
Información Específica:				
Infraestructura:	Reservorio de la PTAP - Trujillo			
Elemento/Secciones de estudio:	Concreto en tapas prefabricadas (Cara interior)			35
Sección de estudio:	16 de 35			
Medición: Longitud: (m)	5,8	Ancho: (m)	4,004	Área (m2): 23,223
Identificación de mecanismos de daño existentes:				
Acciones físicas:				
Exposición a cambios por humedad y temperatura			Sí	
Acciones mecánicas:				
Agentes erosivos y daños por abrasión			Sí	
Acciones químicas:				
Exposición a químicos y corrosión del refuerzo			Sí	
Acciones biológicas:				
Presencia de hongos y moho			Sí	
Identificación de mecanismos de deterioro:				
Meteorización:	S-N	S-N	S-N

Patologías: Fisuramiento	Sí	Desintegración	Sí	Agrietamiento: No
Decoloración y manchado:				
Patologías: Eflorescencias	Sí	Manchas biorgánicas (Moho, hongos)		Sí
Lixiviación:				
Patologías: Eflorescencias	Sí	Desprendimientos		Sí
Reacciones deletéreas:				
Patologías: R. álcali-agregado	No	Protuberancias	Sí	Huecos: Sí
Expansión de la masa del concreto:				
Patologías: Desprendimientos	Sí	Ablandamientos	No	R. Álcali-sílice: No
Despasivación del refuerzo:				
Patologías: Corrosión del acero de refuerzo			Sí	
Área afectada:				
Hasta 25%	Entre 25 y 50%	Entre 50 y 75%	Sobre 75%	
		X		
Severidad de Patologías:				Fotografía:
	Leve	Moderado	Severo	
Erosión	Menos del 5%	5-20%	Más del 20%	
Seleccionar:				X
Grieta	Menos a 0.4 mm	0.4 - 1.0 mm	Más de 1.0 mm	
Seleccionar:				X
Eflorescencia	Menos del 5%	5-20%	Más del 20%	
Seleccionar:				X
Corrosión	Capa fina de óxido	Pérdida de ac	Pérdida +15%	
Seleccionar:				X
Disgregación	Menos del 10%	10-30%	30%

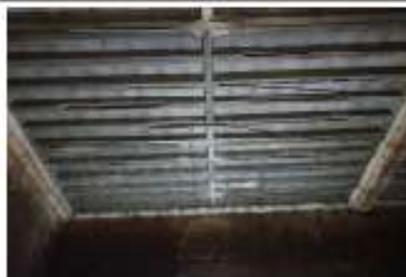
Guía de observación: Evaluación de Patologías Existentes				
Información General:				
Evaluador:	Jhonatan Castro Guzmán, Iván Montoya Balarezo			
Hora de inicio:	8.20 a.m. - 5 de Noviembre del 2021			
Hora de término:	4.13 p.m. - 5 de Noviembre del 2021			
Información Específica:				
Infraestructura:	Reservorio de la PTAP - Trujillo			
Elemento/Secciones de estudio:	Concreto en tapas prefabricadas (Cara Interior)			35
Sección de estudio:	17 de 35			
Medición:	Longitud: (m)	5,8	Ancho: (m)	4,004 Área (m2): 23,223
Identificación de mecanismos de daño existentes:				
Acciones físicas:				
Exposición a cambios por humedad y temperatura				Sí
Acciones mecánicas:				
Agentes erosivos y daños por abrasión				Sí
Acciones químicas:				
Exposición a químicos y corrosión del refuerzo				Sí
Acciones biológicas:				
Presencia de hongos y moho				Sí
Identificación de mecanismos de deterioro:				
Meteorización:	S-N	S-N	S-N

Patologías: Fisuramiento	Sí	Desintegración	Sí	Agrietamiento: No
Decoloración y manchado:				
Patologías: Eflorescencias	Sí	Manchas biorgánicas (Moho, hongos)		Sí
Lixiviación:				
Patologías: Eflorescencias	Sí	Desprendimientos		Sí
Reacciones deletéreas:				
Patologías: R. álcali-agregado	No	Protuberancias	Sí	Huecos: Sí
Expansión de la masa del concreto:				
Patologías: Desprendimientos	Sí	Ablandamientos	No	R. Álcali-sílice: No
Despasivación del refuerzo:				
Patologías: Corrosión del acero de refuerzo				Sí
Área afectada:				
Hasta 25%	Entre 25 y 50%	Entre 50 y 75%	Sobre 75%	
		X		
Severidad de Patologías:				Fotografía:
	Leve	Moderado	Severo	
Erosión	Menos del 5%	5-20%	Más del 20%	
Seleccionar:	X			
Grieta	Menos a 0.4 mm	0.4 - 1.0 mm	Más de 1.0 mm	
Seleccionar:	X			
Eflorescencia	Menos del 5%	5-20%	Más del 20%	
Seleccionar:	X			
Corrosión	Capa fina de óxido	Pérdida de ac	Pérdida +15%	
Seleccionar:	X			
Disgregación	Menos del 10%	10-30%	30%

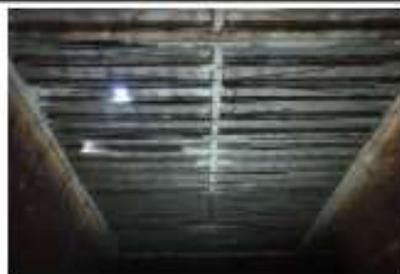
Guía de observación: Evaluación de Patologías Existentes				
Información General:				
Evaluador:	Jhonatan Castro Guzmán, Iván Montoya Balarezo			
Hora de inicio:	8.20 a.m. - 5 de Noviembre del 2021			
Hora de término:	4.13 p.m. - 5 de Noviembre del 2021			
Información Específica:				
Infraestructura:	Reservorio de la PTAP - Trujillo			
Elemento/Secciones de estudio:	Concreto en tapas prefabricadas (Cara interior)	35		
Sección de estudio:	18 de 35			
Medición: Longitud: (m)	5,8	Ancho: (m)	4,004	Área (m2): 23,223
Identificación de mecanismos de daño existentes:				
Acciones físicas:				
Exposición a cambios por humedad y temperatura			Sí	
Acciones mecánicas:				
Agentes erosivos y daños por abrasión			Sí	
Acciones químicas:				
Exposición a químicos y corrosión del refuerzo			Sí	
Acciones biológicas:				
Presencia de hongos y moho			Sí	
Identificación de mecanismos de deterioro:				
Meteorización:	S-N	S-N	S-N

Patologías: Fisuramiento	Sí	Desintegración	Sí	Agrietamiento: No
Decoloración y manchado:				
Patologías: Eflorescencias	Sí	Manchas biorgánicas (Moho, hongos)		Sí
Lixiviación:				
Patologías: Eflorescencias	Sí	Desprendimientos		Sí
Reacciones deletéreas:				
Patologías: R. álcali-agregado	No	Protuberancias	Sí	Huecos: Sí
Expansión de la masa del concreto:				
Patologías: Desprendimientos	Sí	Ablandamientos	No	R. Álcali-sílice: No
Despasivación del refuerzo:				
Patologías: Corrosión del acero de refuerzo			Sí	
Área afectada:				
Hasta 25%	Entre 25 y 50%	Entre 50 y 75%	Sobre 75%	
		X		
Severidad de Patologías:				Fotografía:
	Leve	Moderado	Severo

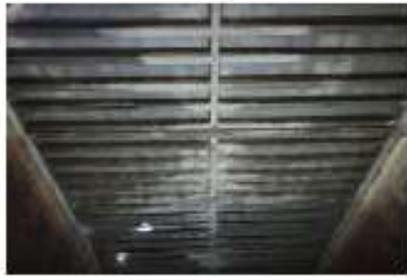
Guía de observación: Evaluación de Patologías Existentes				
Información General:				
Evaluador:	Jhonatan Castro Guzmán, Iván Montoya Balarezo			
Hora de inicio:	8.20 a.m. - 5 de Noviembre del 2021			
Hora de término:	4.13 p.m. - 5 de Noviembre del 2021			
Información Específica:				
Infraestructura:	Reservorio de la PTAP - Trujillo			
Elemento/Secciones de estudio:	Concreto en tapas prefabricadas (Cara interior)			35
Sección de estudio:	19 de 35			
Medición:	Longitud: (m)	5,8	Ancho: (m)	4,004 Área (m2): 23,223
Identificación de mecanismos de daño existentes:				
Acciones físicas:				
Exposición a cambios por humedad y temperatura			Sí	
Acciones mecánicas:				
Agentes erosivos y daños por abrasión			Sí	
Acciones químicas:				
Exposición a químicos y corrosión del refuerzo			Sí	
Acciones biológicas:				
Presencia de hongos y moho			Sí	
Identificación de mecanismos de deterioro:				
Meteorización:	S-N		S-N	S-N

Patologías: Fisuramiento	Sí	Desintegración	Sí	Agrietamiento No
Decoloración y manchado:				
Patologías: Eflorescencias	Sí	Manchas biorgánicas (Moho, hongos)		Sí
Lixiviación:				
Patologías: Eflorescencias	Sí	Desprendimientos		Sí
Reacciones deletéreas:				
Patologías: R. álcali-agregado	No	Protuberancias	Sí	Huecos Sí
Expansión de la masa del concreto:				
Patologías: Desprendimientos	Sí	Ablandamientos	No	R. Álcali-sílice No
Despasivación del refuerzo:				
Patologías: Corrosión del acero de refuerzo			Sí	
Área afectada:				
Hasta 25%	Entre 25 y 50%	Entre 50 y 75%	Sobre 75%	
X				
Severidad de Patologías:				Fotografía:
	Leve	Moderado	Severo

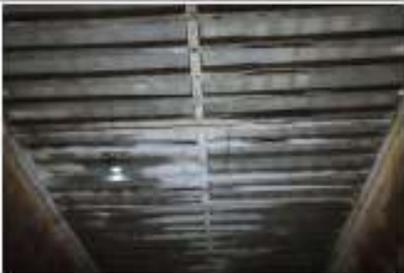
Guía de observación: Evaluación de Patologías Existentes			
Información General:			
Evaluador:	Jhonatan Castro Guzmán, Iván Montoya Balarezo		
Hora de inicio:	8.20 a.m. - 5 de Noviembre del 2021		
Hora de término:	4.13 p.m. - 5 de Noviembre del 2021		
Información Específica:			
Infraestructura:	Reservorio de la PTAP - Trujillo		
Elemento/Secciones de estudio:	Concreto en tapas prefabricadas (Cara interior)	35	
Sección de estudio:	20 de 35		
Medición:	Longitud: (m) 5,8	Ancho: (m) 4,004	Área (m2): 23,223
Identificación de mecanismos de daño existentes:			
Acciones físicas:			
Exposición a cambios por humedad y temperatura	<input type="checkbox"/>		<input checked="" type="checkbox"/>
Acciones mecánicas:			
Agentes erosivos y daños por abrasión	<input type="checkbox"/>		<input checked="" type="checkbox"/>
Acciones químicas:			
Exposición a químicos y corrosión del refuerzo	<input type="checkbox"/>		<input checked="" type="checkbox"/>

Acciones biológicas:			
Presencia de hongos y moho	<input type="checkbox"/>		<input checked="" type="checkbox"/>
Identificación de mecanismos de deterioro:			
Meteorización:	S-N	S-N	S-N
Patologías: Fisuramiento	<input checked="" type="checkbox"/>	Desintegración <input checked="" type="checkbox"/>	Agrietamiento <input type="checkbox"/>
Decoloración y manchado:			
Patologías: Eflorescencias	<input checked="" type="checkbox"/>	Manchas biológicas (Moho, hongos)	<input checked="" type="checkbox"/>
Lixiviación:			
Patologías: Eflorescencias	<input checked="" type="checkbox"/>	Desprendimientos	<input checked="" type="checkbox"/>
Reacciones deletéreas:			
Patologías: R. álcali-agregado	<input type="checkbox"/>	Protuberancias <input checked="" type="checkbox"/>	Huecos <input checked="" type="checkbox"/>
Expansión de la masa del concreto:			
Patologías: Desprendimientos	<input checked="" type="checkbox"/>	Ablandamientos <input type="checkbox"/>	R. Álcali-silíceo <input type="checkbox"/>

Despasivación del refuerzo:			
Patologías: Corrosión del acero de refuerzo	<input type="checkbox"/>		<input checked="" type="checkbox"/>
Área afectada:			
Hasta 25%	Entre 25 y 50%	Entre 50 y 75%	Sobre 75%
<input type="checkbox"/>	<input type="checkbox"/>	<input checked="" type="checkbox"/>	<input type="checkbox"/>
Severidad de Patologías:			
	Leve	Moderado	Severo
Erosión	Menos del 5%	5-20%	Más del 20%
Seleccionar:	<input checked="" type="checkbox"/>		
Grieta	Menos a 0.4 mm	0.4 - 1.0 mm	Más de 1.0 mm
Seleccionar:	<input checked="" type="checkbox"/>		
Eflorescencia	Menos del 5%	5-20%	Más del 20%
Seleccionar:	<input checked="" type="checkbox"/>		
Corrosión	Capa fina de óxido	Pérdida de ac	Pérdida +15%
Seleccionar:	<input checked="" type="checkbox"/>		
Disgregación	Menos del 10%	10-30%	30%
Seleccionar:	<input checked="" type="checkbox"/>		
Fuente: Pinedo, M. (2018). Antecedentes de Investigación			
Fotografía:

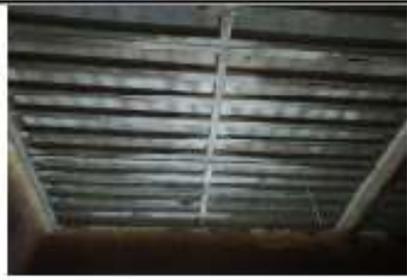
Guía de observación: Evaluación de Patologías Existentes			
Información General:			
Evaluador:	Jhonatan Castro Guzmán, Iván Montoya Balarezo		
Hora de inicio:	8.20 a.m. - 5 de Noviembre del 2021		
Hora de término:	4.13 p.m. - 5 de Noviembre del 2021		
Información Específica:			
Infraestructura:	Reservorio de la PTAP - Trujillo		
Elemento/Secciones de estudio:	Concreto en tapas prefabricadas (Cara Interior)	35	
Sección de estudio:	21 de 35		
Medición: Longitud: (m)	5,8	Ancho: (m)	4,004
		Área (m ²):	23,223
Identificación de mecanismos de daño existentes:			
Acciones físicas:			
Exposición a cambios por humedad y temperatura			Sí
Acciones mecánicas:			
Agentes erosivos y daños por abrasión			Sí
Acciones químicas:			
Exposición a químicos y corrosión del refuerzo			Sí
Acciones biológicas:			
Presencia de hongos y moho			Sí
Identificación de mecanismos de deterioro:			
Meteorización:	S-N	S-N	S-N
Patologías: Fisuramiento	Sí	Desintegración	Sí

Agrietamiento	No
Decoloración y manchado:			
Patologías: Eflorescencias	Sí	Manchas biorgánicas (Moho, hongos)	Sí
Lixiviación:			
Patologías: Eflorescencias	Sí	Desprendimientos	Sí
Reacciones deletéreas:			
Patologías: R. álcali-agregado	No	Protuberancias	Sí
		Huecos	Sí
Expansión de la masa del concreto:			
Patologías: Desprendimientos	Sí	Ablandamientos	No

R. Álcali-sílice	No
Despasivación del refuerzo:			
Patologías: Corrosión del acero de refuerzo			Sí
Área afectada:			
Hasta 25%	Entre 25 y 50%	Entre 50 y 75%	Sobre 75%
		X	
Severidad de Patologías:			Fotografía:
	Leve	Moderado	Severo
Erosión	Menos del 5%	5-20%	Más del 20%
Seleccionar:	X		
Grieta	Menos a 0.4 mm	0.4 - 1.0 mm	Más de 1.0 mm
Seleccionar:	X		
Eflorescencia	Menos del 5%	5-20%	Más del 20%
Seleccionar:	X		
Corrosión	Capa fina de óxido	Pérdida de ac	Pérdida +15%
Seleccionar:	X		
Disgregación	Menos del 10%	10-30%	30%
Seleccionar:	X		
Fuente: Pinedo, M. (2018). Antecedentes de Investigación

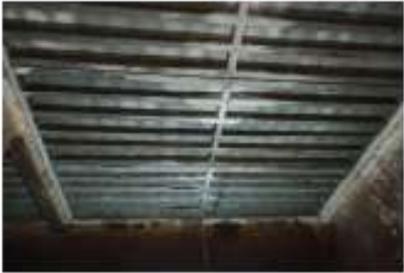
Guía de observación: Evaluación de Patologías Existentes				
Información General:				
Evaluador:	Jhonatan Castro Guzmán, Iván Montoya Balarezo			
Hora de inicio:	8.20 a.m. - 5 de Noviembre del 2021			
Hora de término:	4.13 p.m. - 5 de Noviembre del 2021			
Información Específica:				
Infraestructura:	Reservorio de la PTAP - Trujillo			
Elemento/Secciones de estudio:	Concreto en tapas prefabricadas (Cara interior)			35
Sección de estudio:	22 de 35			
Medición:	Longitud: (m)	5,8	Ancho: (m)	4,004
			Área (m2):	23,223
Identificación de mecanismos de daño existentes:				
Acciones físicas:				
Exposición a cambios por humedad y temperatura			Sí	
Acciones mecánicas:				
Agentes erosivos y daños por abrasión			Sí	
Acciones químicas:				
Exposición a químicos y corrosión del refuerzo			Sí	
Acciones biológicas:				
Presencia de hongos y moho			Sí	
Identificación de mecanismos de deterioro:				
Meteorización:	S-N	S-N	S-N	S-N

Patologías: Fisuramiento	Sí	Desintegración	Sí	Agrietamiento
Decoloración y manchado:				No
Patologías: Eflorescencias	Sí	Manchas biorgánicas (Moho, hongos)		Sí
Lixiviación:				
Patologías: Eflorescencias	Sí	Desprendimientos		Sí
Reacciones deletéreas:				
Patologías: R. álcali-agregado	No	Protuberancias	Sí	Huecos
Expansión de la masa del concreto:				Sí
Patologías: Desprendimientos	Sí	Ablandamientos	No	R. Álcali-sílice
Despasivación del refuerzo:				No
Patologías: Corrosión del acero de refuerzo			Sí	
Área afectada:				
Hasta 25%	Entre 25 y 50%	Entre 50 y 75%	Sobre 75%	
		X		
Severidad de Patologías:				Fotografía:
	Leve	Moderado	Severo	
Erosión	Menos del 5%	5-20%	Más del 20%	
Seleccionar:	X			
Grieta	Menos a 0.4 mm	0.4 - 1.0 mm	Más de 1.0 mm	
Seleccionar:	X			
Eflorescencia	Menos del 5%	5-20%	Más del 20%	
Seleccionar:	X			
Corrosión	Capa fina de óxido	Pérdida de ac	Pérdida +15%	
Seleccionar:	X			
Disgregación	Menos del 10%	10-30%	30%

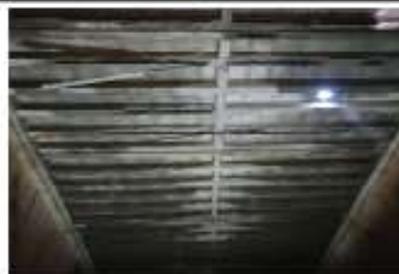
Guía de observación: Evaluación de Patologías Existentes				
Información General:				
Evaluador:	Jhonatan Castro Guzmán, Iván Montoya Balarezo			
Hora de inicio:	8.20 a.m. - 5 de Noviembre del 2021			
Hora de término:	4.13 p.m. - 5 de Noviembre del 2021			
Información Específica:				
Infraestructura:	Reservorio de la PTAP - Trujillo			
Elemento/Secciones de estudio:	Concreto en tapas prefabricadas (Cara Interior)			35
Sección de estudio:	23 de 35			
Medición: Longitud: (m)	5,8	Ancho: (m)	4,004	Área (m ²): 23,223
Identificación de mecanismos de daño existentes:				
Acciones físicas:				
Exposición a cambios por humedad y temperatura				Sí
Acciones mecánicas:				
Agentes erosivos y daños por abrasión				Sí
Acciones químicas:				
Exposición a químicos y corrosión del refuerzo				Sí
Acciones biológicas:				
Presencia de hongos y moho				Sí
Identificación de mecanismos de deterioro:				
Meteorización:	S-N	S-N	S-N

Patologías: Fisuramiento	Sí	Desintegración	Sí	Agrietamiento No
Decoloración y manchado:				
Patologías: Eflorescencias	Sí	Manchas biorgánicas (Moho, hongos)		Sí
Lixiviación:				
Patologías: Eflorescencias	Sí	Desprendimientos		Sí
Reacciones deletéreas:				
Patologías: R. álcali-agregado	No	Protuberancias	Sí	Huecos Sí
Expansión de la masa del concreto:				
Patologías: Desprendimientos	Sí	Ablandamientos	No	R. Álcali-sílice No
Despasivación del refuerzo:				
Patologías: Corrosión del acero de refuerzo			Sí	
Área afectada:				
Hasta 25%	Entre 25 y 50%	Entre 50 y 75%	Sobre 75%	
		X		
Severidad de Patologías:				Fotografía:
	Leve	Moderado	Severo	
Erosión	Menos del 5%	5-20%	Más del 20%	
Seleccionar:	X			
Grieta	Menos a 0.4 mm	0.4 - 1.0 mm	Más de 1.0 mm	
Seleccionar:	X			
Eflorescencia	Menos del 5%	5-20%	Más del 20%	
Seleccionar:	X			
Corrosión	Capa fina de óxido	Pérdida de ac	Pérdida +15%	
Seleccionar:	X			
Disgregación	Menos del 10%	10-30%	30%

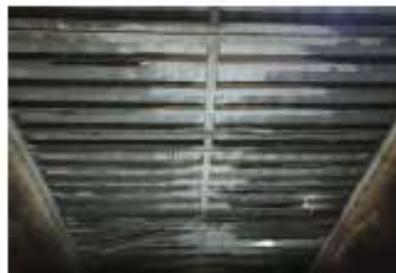
Guía de observación: Evaluación de Patologías Existentes				
Información General:				
Evaluador:	Jhonatan Castro Guzmán, Iván Montoya Balarezo			
Hora de inicio:	8.20 a.m. - 5 de Noviembre del 2021			
Hora de término:	4.13 p.m. - 5 de Noviembre del 2021			
Información Específica:				
Infraestructura:	Reservorio de la PTAP - Trujillo			
Elemento/Secciones de estudio:	Concreto en tapas prefabricadas (Cara interior)			35
Sección de estudio:	24 de 35			
Medición:	Longitud: (m)	5,8	Ancho: (m)	4,004
			Área (m ²):	23,223
Identificación de mecanismos de daño existentes:				
Acciones físicas:				
Exposición a cambios por humedad y temperatura			Sí	
Acciones mecánicas:				
Agentes erosivos y daños por abrasión			Sí	
Acciones químicas:				
Exposición a químicos y corrosión del refuerzo			Sí	
Acciones biológicas:				
Presencia de hongos y moho			Sí	
Identificación de mecanismos de deterioro:				
Meteorización:	S-N		S-N	S-N

Patologías: Fisuramiento	Sí	Desintegración	Sí	Agrietamiento No
Decoloración y manchado:				
Patologías: Eflorescencias	Sí	Manchas biorgánicas (Moho, hongos)		Sí
Lixiviación:				
Patologías: Eflorescencias	Sí	Desprendimientos		Sí
Reacciones deletéreas:				
Patologías: R. álcali-agregado	No	Protuberancias	Sí	Huecos Sí
Expansión de la masa del concreto:				
Patologías: Desprendimientos	Sí	Ablandamientos	No	R. Álcali-sílice No
Despasivación del refuerzo:				
Patologías: Corrosión del acero de refuerzo			Sí	
Área afectada:				
Hasta 25%	Entre 25 y 50%	Entre 50 y 75%	Sobre 75%	
		X		
Severidad de Patologías:				Fotografía:
	Leve	Moderado	Severo

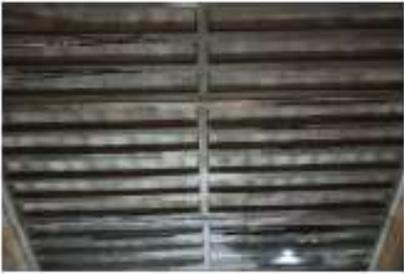
Guía de observación: Evaluación de Patologías Existentes				
Información General:				
Evaluador:	Jhonatan Castro Guzmán, Iván Montoya Balarezo			
Hora de inicio:	8.20 a.m. - 5 de Noviembre del 2021			
Hora de término:	4.13 p.m. - 5 de Noviembre del 2021			
Información Específica:				
Infraestructura:	Reservorio de la PTAP - Trujillo			
Elemento/Secciones de estudio:	Concreto en tapas prefabricadas (Cara interior)			35
Sección de estudio:	25 de 35			
Medición: Longitud: (m)	5,8	Ancho: (m)	4,004	Área (m ²): 23,223
Identificación de mecanismos de daño existentes:				
Acciones físicas:				
Exposición a cambios por humedad y temperatura				Sí
Acciones mecánicas:				
Agentes erosivos y daños por abrasión				Sí
Acciones químicas:				
Exposición a químicos y corrosión del refuerzo				Sí
Acciones biológicas:				
Presencia de hongos y moho				Sí
Identificación de mecanismos de deterioro:				
Meteorización:	S-N	S-N	S-N	S-N

Patologías: Fisuramiento	Sí	Desintegración	Sí	Agrietamiento No
Decoloración y manchado:				
Patologías: Eflorescencias	Sí	Manchas biorgánicas (Moho, hongos)		Sí
Lixiviación:				
Patologías: Eflorescencias	Sí	Desprendimientos		Sí
Reacciones deletéreas:				
Patologías: R. álcali-agregado	No	Protuberancias	Sí	Huecos Sí
Expansión de la masa del concreto:				
Patologías: Desprendimientos	Sí	Ablandamientos	No	R. Álcali-sílice No
Despasivación del refuerzo:				
Patologías: Corrosión del acero de refuerzo			Sí	
Área afectada:				
Hasta 25%	Entre 25 y 50%	Entre 50 y 75%	Sobre 75%	
		X		
Severidad de Patologías:				Fotografía:
	Leve	Moderado	Severo	
Erosión	Menos del 5%	5-20%	Más del 20%	
Seleccionar:	X			
Grieta	Menos a 0.4 mm	0.4 - 1.0 mm	Más de 1.0 mm	
Seleccionar:	X			
Eflorescencia	Menos del 5%	5-20%	Más del 20%	
Seleccionar:	X			
Corrosión	Capa fina de óxido	Pérdida de ac	Pérdida +15%	
Seleccionar:	X			
Disgregación	Menos del 10%	10-30%	30%

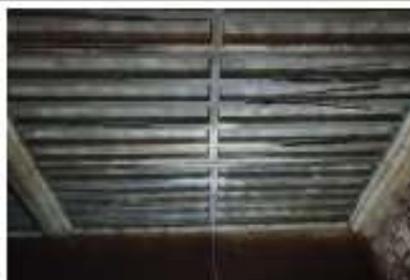
Guía de observación: Evaluación de Patologías Existentes				
Información General:				
Evaluador:	Jhonatan Castro Guzmán, Iván Montoya Balarezo			
Hora de inicio:	8.20 a.m. - 5 de Noviembre del 2021			
Hora de término:	4.13 p.m. - 5 de Noviembre del 2021			
Información Específica:				
Infraestructura:	Reservorio de la PTAP - Trujillo			
Elemento/Secciones de estudio:	Concreto en tapas prefabricadas (Cara interior)			35
Sección de estudio:	26 de 35			
Medición: Longitud: (m)	5,8	Ancho: (m)	4,004	Área (m2): 23,223
Identificación de mecanismos de daño existentes:				
Acciones físicas:				
Exposición a cambios por humedad y temperatura			Sí	
Acciones mecánicas:				
Agentes erosivos y daños por abrasión			Sí	
Acciones químicas:				
Exposición a químicos y corrosión del refuerzo			Sí	
Acciones biológicas:				
Presencia de hongos y moho			Sí	
Identificación de mecanismos de deterioro:				
Meteorización:	S-N	S-N	S-N

Patologías: Fisuramiento	Sí	Desintegración	Sí	Agrietamiento: No
Decoloración y manchado:				
Patologías: Eflorescencias	Sí	Manchas biorgánicas (Moho, hongos)		Sí
Lixiviación:				
Patologías: Eflorescencias	Sí	Desprendimientos		Sí
Reacciones deletéreas:				
Patologías: R. álcali-agregado	No	Protuberancias	Sí	Huecos Sí
Expansión de la masa del concreto:				
Patologías: Desprendimientos	Sí	Ablandamientos	No	R. Álcali-silice No
Despasivación del refuerzo:				
Patologías: Corrosión del acero de refuerzo			Sí	
Área afectada:				
Hasta 25%	Entre 25 y 50%	Entre 50 y 75%	Sobre 75%	
		X		
Severidad de Patologías:			Fotografía:	
	Leve	Moderado	Severo	
Erosión	Menos del 5%	5-20%	Más del 20%	
Seleccionar:	X			
Grieta	Menos a 0.4 mm	0.4 - 1.0 mm	Más de 1.0 mm	
Seleccionar:	X			
Eflorescencia	Menos del 5%	5-20%	Más del 20%	
Seleccionar:	X			
Corrosión	Capa fina de óxido	Pérdida de ac	Pérdida +15%	
Seleccionar:	X			
Disgregación	Menos del 10%	10-30%	30%

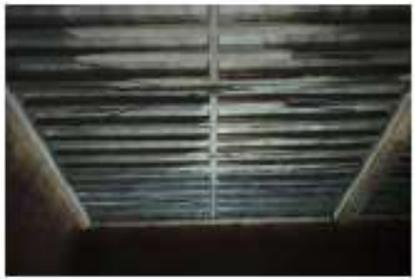
Guía de observación: Evaluación de Patologías Existentes				
Información General:				
Evaluador:	Jhonatan Castro Guzmán, Iván Montoya Balarezo			
Hora de inicio:	8.20 a.m. - 5 de Noviembre del 2021			
Hora de término:	4.13 p.m. - 5 de Noviembre del 2021			
Información Específica:				
Infraestructura:	Reservorio de la PTAP - Trujillo			
Elemento/Secciones de estudio:	Concreto en tapas prefabricadas (Cara interior)			35
Sección de estudio:	27 de 35			
Medición:	Longitud: (m)	5,8	Ancho: (m)	4,004
			Área (m2):	23,223
Identificación de mecanismos de daño existentes:				
Acciones físicas:				
Exposición a cambios por humedad y temperatura			Sí	
Acciones mecánicas:				
Agentes erosivos y daños por abrasión			Sí	
Acciones químicas:				
Exposición a químicos y corrosión del refuerzo			Sí	
Acciones biológicas:				
Presencia de hongos y moho			Sí	
Identificación de mecanismos de deterioro:				
Meteorización:	S-N		S-N	S-N

Patologías: Fisuramiento	Sí	Desintegración	Sí	Agrietamiento No
Decoloración y manchado:				
Patologías: Eflorescencias	Sí	Manchas biorgánicas (Moho, hongos)		Sí
Lixiviación:				
Patologías: Eflorescencias	Sí	Desprendimientos		Sí
Reacciones deletéreas:				
Patologías: R. álcali-agregado	No	Protuberancias	Sí	Huecos Sí
Expansión de la masa del concreto:				
Patologías: Desprendimientos	Sí	Ablandamientos	No	R. Álcali-silíce No
Despasivación del refuerzo:				
Patologías: Corrosión del acero de refuerzo			Sí	
Área afectada:				
Hasta 25%	Entre 25 y 50%	Entre 50 y 75%	Sobre 75%	
		X		
Severidad de Patologías:				Fotografía:
	Leve	Moderado	Severo	
Erosión	Menos del 5%	5-20%	Más del 20%	
Seleccionar:	X			
Grieta	Menos a 0.4 mm	0.4 - 1.0 mm	Más de 1.0 mm	
Seleccionar:	X			
Eflorescencia	Menos del 5%	5-20%	Más del 20%	
Seleccionar:	X			
Corrosión	Capa fina de óxido	Pérdida de aci	Pérdida +15%	
Seleccionar:	X			
Disgregación	Menos del 10%	10-30%	30%

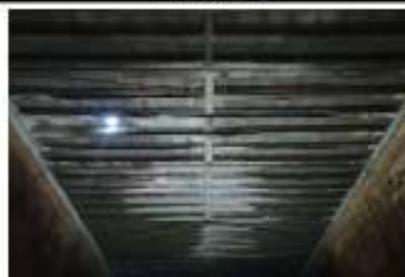
Guía de observación: Evaluación de Patologías Existentes				
Información General:				
Evaluador:	Jhonatan Castro Guzmán, Iván Montoya Balarezo			
Hora de inicio:	8.20 a.m. - 5 de Noviembre del 2021			
Hora de término:	4.13 p.m. - 5 de Noviembre del 2021			
Información Específica:				
Infraestructura:	Reservorio de la PTAP - Trujillo			
Elemento/Secciones de estudio:	Concreto en tapas prefabricadas (Cara interior)			35
Sección de estudio:	28 de 35			
Medición:	Longitud: (m) 5,8	Ancho: (m) 4,004	Área (m ²):	23,223
Identificación de mecanismos de daño existentes:				
Acciones físicas:				
Exposición a cambios por humedad y temperatura			Sí	
Acciones mecánicas:				
Agentes erosivos y daños por abrasión			Sí	
Acciones químicas:				
Exposición a químicos y corrosión del refuerzo			Sí	
Acciones biológicas:				
Presencia de hongos y moho			Sí	
Identificación de mecanismos de deterioro:				
Meteorización:	S-N	S-N	S-N

Patologías: Fisuramiento	Sí	Desintegración	Sí	Agrietamiento No
Decoloración y manchado:				
Patologías: Eflorescencias	Sí	Manchas biorgánicas (Moho, hongos)		Sí
Lixiviación:				
Patologías: Eflorescencias	Sí	Desprendimientos		Sí
Reacciones deletéreas:				
Patologías: R. álcali-agregado	No	Protuberancias	Sí	Huecos Sí
Expansión de la masa del concreto:				
Patologías: Desprendimientos	Sí	Ablandamientos	No	R. Álcali-sílice No
Despasivación del refuerzo:				
Patologías: Corrosión del acero de refuerzo			Sí	
Área afectada:				
Hasta 25%	Entre 25 y 50%	Entre 50 y 75%	Sobre 75%	
		X		
Severidad de Patologías:			Fotografía:	
	Leve	Moderado	Severo

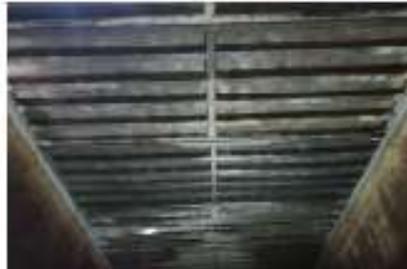
Guía de observación: Evaluación de Patologías Existentes				
Información General:				
Evaluador:	Jhonatan Castro Guzmán, Iván Montoya Balarezo			
Hora de inicio:	8.20 a.m. - 5 de Noviembre del 2021			
Hora de término:	4.13 p.m. - 5 de Noviembre del 2021			
Información Específica:				
Infraestructura:	Reservorio de la PTAP - Trujillo			
Elemento/Secciones de estudio:	Concreto en tapas prefabricadas (Cara interior)			35
Sección de estudio:	29 de 35			
Medición:	Longitud: (m)	5,8	Ancho: (m)	4,004
			Área (m ²):	23,223
Identificación de mecanismos de daño existentes:				
Acciones físicas:				
Exposición a cambios por humedad y temperatura			Sí	
Acciones mecánicas:				
Agentes erosivos y daños por abrasión			Sí	
Acciones químicas:				
Exposición a químicos y corrosión del refuerzo			Sí	
Acciones biológicas:				
Presencia de hongos y moho			Sí	
Identificación de mecanismos de deterioro:				
Meteorización:	S-N		S-N	S-N

Patologías: Fisuramiento	Sí	Desintegración	Sí	Agrietamiento No
Decoloración y manchado:				
Patologías: Eflorescencias	Sí	Manchas biorgánicas (Moho, hongos)		Sí
Lixiviación:				
Patologías: Eflorescencias	Sí	Desprendimientos		Sí
Reacciones deletéreas:				
Patologías: R. álcali-agregado	No	Protuberancias	Sí	Huecos Sí
Expansión de la masa del concreto:				
Patologías: Desprendimientos	Sí	Ablandamientos	No	R. Álcali-sílice No
Despasivación del refuerzo:				
Patologías: Corrosión del acero de refuerzo			Sí	
Área afectada:				
Hasta 25%	Entre 25 y 50%	Entre 50 y 75%	Sobre 75%	
		X		
Severidad de Patologías:			Fotografía:	
	Leve	Moderado	Severo	
Erosión	Menos del 5%	5-20%	Más del 20%	
Seleccionar:	X			
Grieta	Menos a 0.4 mm	0.4 - 1.0 mm	Más de 1.0 mm	
Seleccionar:	X			
Eflorescencia	Menos del 5%	5-20%	Más del 20%	
Seleccionar:	X			
Corrosión	Capa fina de óxido	Pérdida de ac	Pérdida +15%	
Seleccionar:	X			
Disgregación	Menos del 10%	10-30%	30%

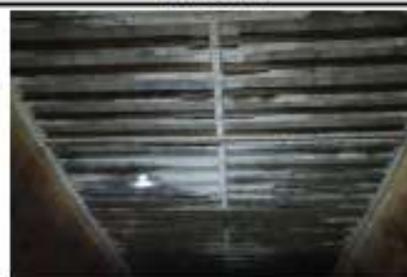
Guía de observación: Evaluación de Patologías Existentes				
Información General:				
Evaluador:	Jhonatan Castro Guzmán, Iván Montoya Balarezo			
Hora de inicio:	8.20 a.m. - 5 de Noviembre del 2021			
Hora de término:	4.13 p.m. - 5 de Noviembre del 2021			
Información Específica:				
Infraestructura:	Reservorio de la PTAP - Trujillo			
Elemento/Secciones de estudio:	Concreto en tapas prefabricadas (Cara interior)			35
Sección de estudio:	30 de 35			
Medición:	Longitud: (m)	5,8	Ancho: (m)	4,004
			Área (m2):	23,223
Identificación de mecanismos de daño existentes:				
Acciones físicas:				
Exposición a cambios por humedad y temperatura			Sí	
Acciones mecánicas:				
Agentes erosivos y daños por abrasión			Sí	
Acciones químicas:				
Exposición a químicos y corrosión del refuerzo			Sí	
Acciones biológicas:				
Presencia de hongos y moho			Sí	
Identificación de mecanismos de deterioro:				
Meteorización:	S-N		S-N	S-N

Patologías: Fisuramiento	Sí	Desintegración	Sí	Agrietamiento No
Decoloración y manchado:				
Patologías: Eflorescencias	Sí	Manchas biorgánicas (Moho, hongos)		Sí
Lixiviación:				
Patologías: Eflorescencias	Sí	Desprendimientos		Sí
Reacciones deletéreas:				
Patologías: R. álcali-agregado	No	Protuberancias	Sí	Huecos Sí
Expansión de la masa del concreto:				
Patologías: Desprendimientos	Sí	Ablandamientos	No	R. Álcali-sílice No
Despasivación del refuerzo:				
Patologías: Corrosión del acero de refuerzo			Sí	
Área afectada:				
Hasta 25%	Entre 25 y 50%	Entre 50 y 75%	Sobre 75%	
		X		
Severidad de Patologías:				Fotografía:
	Leve	Moderado	Severo	
Erosión	Menos del 5%	5-20%	Más del 20%	
Seleccionar:	X			
Grieta	Menos a 0.4 mm	0.4 - 1.0 mm	Más de 1.0 mm	
Seleccionar:	X			
Eflorescencia	Menos del 5%	5-20%	Más del 20%	
Seleccionar:	X			
Corrosión	Capa fina de óxido	Pérdida de ac	Pérdida +15%	
Seleccionar:	X			
Disgregación	Menos del 10%	10-30%	30%

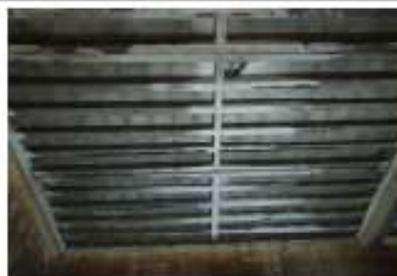
Guía de observación: Evaluación de Patologías Existentes				
Información General:				
Evaluador:	Jhonatan Castro Guzmán, Iván Montoya Balarezo			
Hora de inicio:	8.20 a.m. - 5 de Noviembre del 2021			
Hora de término:	4.13 p.m. - 5 de Noviembre del 2021			
Información Específica:				
Infraestructura:	Reservorio de la PTAP - Trujillo			
Elemento/Secciones de estudio:	Concreto en tapas prefabricadas (Cara interior)			35
Sección de estudio:	31 de 35			
Medición:	Longitud: (m)	5,8	Ancho: (m)	4,004
			Área (m2):	23,223
Identificación de mecanismos de daño existentes:				
Acciones físicas:				
Exposición a cambios por humedad y temperatura			Sí	
Acciones mecánicas:				
Agentes erosivos y daños por abrasión			Sí	
Acciones químicas:				
Exposición a químicos y corrosión del refuerzo			Sí	
Acciones biológicas:				
Presencia de hongos y moho			Sí	
Identificación de mecanismos de deterioro:				
Meteorización:	S-N	S-N	S-N

Patologías: Fisuramiento	Sí	Desintegración	Sí	Agrietamiento: No
Decoloración y manchado:				
Patologías: Eflorescencias	Sí	Manchas biorgánicas (Moho, hongos)		Sí
Lixiviación:				
Patologías: Eflorescencias	Sí	Desprendimientos		Sí
Reacciones deletéreas:				
Patologías: R. álcali-agregado	No	Protuberancias	Sí	Huecos: Sí
Expansión de la masa del concreto:				
Patologías: Desprendimientos	Sí	Ablandamientos	No	R. Álcali-sílice: No
Despasivación del refuerzo:				
Patologías: Corrosión del acero de refuerzo			Sí	
Área afectada:				
Hasta 25%	Entre 25 y 50%	Entre 50 y 75%	Sobre 75%	
		X		
Severidad de Patologías:				Fotografía:
	Leve	Moderado	Severo	
Erosión	Menos del 5%	5-20%	Más del 20%	
Seleccionar:	X			
Grieta	Menos a 0.4 mm	0.4 - 1.0 mm	Más de 1.0 mm	
Seleccionar:	X			
Eflorescencia	Menos del 5%	5-20%	Más del 20%	
Seleccionar:	X			
Corrosión	Capa fina de óxido	Pérdida de ac	Pérdida +15%	
Seleccionar:	X			
Disgregación	Menos del 10%	10-30%	30%

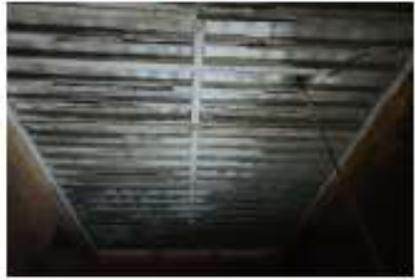
Patologías: Fisuramiento	Sí	Desintegración	Sí	Agrietamiento: No
Decoloración y manchado:				
Patologías: Eflorescencias	Sí	Manchas biorgánicas (Moho, hongos)		Sí
Lixiviación:				
Patologías: Eflorescencias	Sí	Desprendimientos		Sí
Reacciones deletéreas:				
Patologías: R. álcali-agregado	No	Protuberancias	Sí	Huecos: Sí
Expansión de la masa del concreto:				
Patologías: Desprendimientos	Sí	Ablandamientos	No	R. Álcali-sílice: No
Despasivación del refuerzo:				
Patologías: Corrosión del acero de refuerzo				Sí
Área afectada:				
Hasta 25%	Entre 25 y 50%	Entre 50 y 75%	Sobre 75%	
X				
Severidad de Patologías:				Fotografía:
	Leve	Moderado	Severo

Erosión	Menos del 5%	5-20%	Más del 20%	
Seleccionar:	X			
Grieta	Menos a 0.4 mm	0.4 - 1.0 mm	Más de 1.0 mm	
Seleccionar:	X			
Eflorescencia	Menos del 5%	5-20%	Más del 20%	
Seleccionar:	X			
Corrosión	Capa fina de óxido	Pérdida de ac	Pérdida +15%	
Seleccionar:	X			
Disgregación	Menos del 10%	10-30%	30%

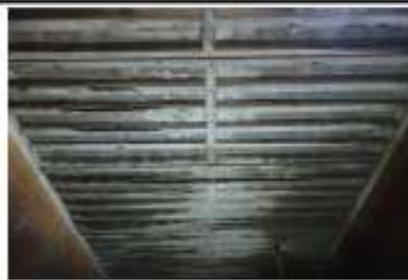
Patologías: Fisuramiento	Sí	Desintegración	Sí	Agrietamiento: No
Decoloración y manchado:				
Patologías: Eflorescencias	Sí	Manchas biorgánicas (Moho, hongos)		Sí
Lixiviación:				
Patologías: Eflorescencias	Sí	Desprendimientos		Sí
Reacciones deletéreas:				
Patologías: R. álcali-agregado	No	Protuberancias	Sí	Huecos: Sí
Expansión de la masa del concreto:				
Patologías: Desprendimientos	Sí	Ablandamientos	No	R. Álcali-silice: No
Despasivación del refuerzo:				
Patologías: Corrosión del acero de refuerzo			Sí	
Área afectada:				
Hasta 25%	Entre 25 y 50%	Entre 50 y 75%	Sobre 75%	
		X		
Severidad de Patologías:			Fotografía:	
	Leve	Moderado	Severo	
Erosión	Menos del 5%	5-20%	Más del 20%	
Seleccionar:	X			
Grieta	Menos a 0.4 mm	0.4 - 1.0 mm	Más de 1.0 mm	
Seleccionar:	X			
Eflorescencia	Menos del 5%	5-20%	Más del 20%	
Seleccionar:	X			
Corrosión	Capa fina de óxido	Pérdida de ac	Pérdida +15%	
Seleccionar:	X			
Disgregación	Menos del 10%	10-30%	30%

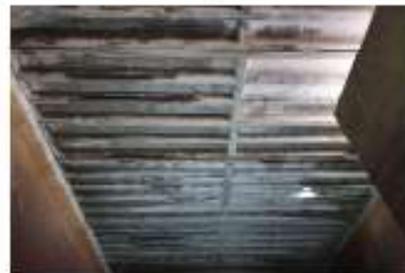
Patologías: Fisuramiento	Sí	Desintegración	Sí	Agrietamiento: No
Decoloración y manchado:				
Patologías: Eflorescencias	Sí	Manchas biorgánicas (Moho, hongos)		Sí
Lixiviación:				
Patologías: Eflorescencias	Sí	Desprendimientos		Sí
Reacciones deletéreas:				
Patologías: R. álcali-agregado	No	Protuberancias	Sí	Huecos: Sí
Expansión de la masa del concreto:				
Patologías: Desprendimientos	Sí	Ablandamientos	No	R. Álcali-sílice: No
Despasivación del refuerzo:				
Patologías: Corrosión del acero de refuerzo			Sí	
Área afectada:				
Hasta 25%	Entre 25 y 50%	Entre 50 y 75%	Sobre 75%	
		X		
Severidad de Patologías:			Fotografía:	
	Leve	Moderado	Severo	
Erosión	Menos del 5%	5-20%	Más del 20%	
Seleccionar:	X			
Grieta	Menos a 0.4 mm	0.4 - 1.0 mm	Más de 1.0 mm	
Seleccionar:	X			
Eflorescencia	Menos del 5%	5-20%	Más del 20%	
Seleccionar:	X			
Corrosión	Capa fina de óxido	Pérdida de ac	Pérdida +15%	
Seleccionar:	X			
Disgregación	Menos del 10%	10-30%	30%

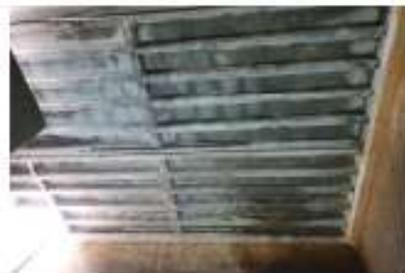
Patologías: Fisuramiento	Sí	Desintegración	Sí	Agrietamiento: No
Decoloración y manchado:				
Patologías: Eflorescencias	Sí	Manchas biorgánicas (Moho, hongos)		Sí
Lixiviación:				
Patologías: Eflorescencias	Sí	Desprendimientos		Sí
Reacciones deletéreas:				
Patologías: R. álcali-agregado	No	Protuberancias	Sí	Huecos Sí
Expansión de la masa del concreto:				
Patologías: Desprendimientos	Sí	Ablandamientos	No	R. Álcali-sílice No
Despasivación del refuerzo:				
Patologías: Corrosión del acero de refuerzo			Sí	
Área afectada:				
Hasta 25%	Entre 25 y 50%	Entre 50 y 75%	Sobre 75%	
		X		
Severidad de Patologías:				Fotografía:
	Leve	Moderado	Severo	
Erosión	Menos del 5%	5-20%	Más del 20%	
Seleccionar:	X			
Grieta	Menos a 0.4 mm	0.4 - 1.0 mm	Más de 1.0 mm	
Seleccionar:	X			
Eflorescencia	Menos del 5%	5-20%	Más del 20%	
Seleccionar:	X			
Corrosión	Capa fina de óxido	Pérdida de ac	Pérdida +15%	
Seleccionar:	X			
Disgregación	Menos del 10%	10-30%	30%

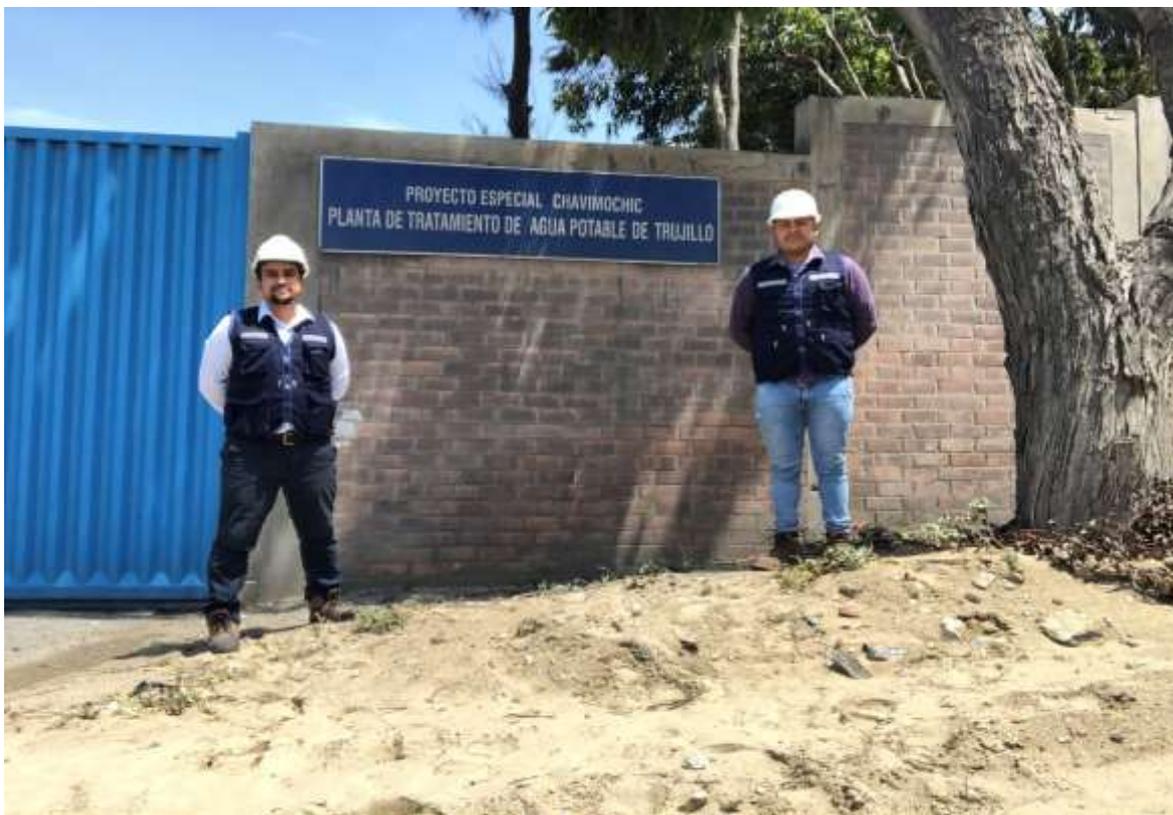
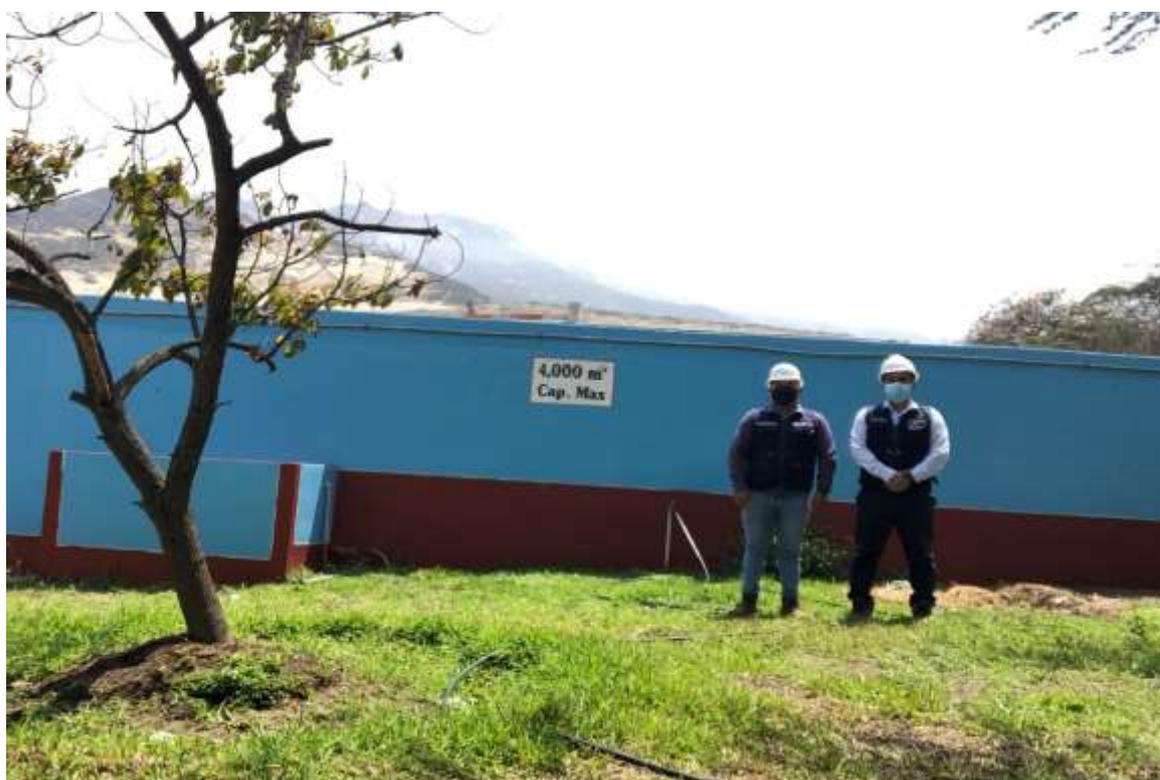
Anexo N° 247: Registro Fotográfico 1:

Inicio de labores de inspección al reservorio de 4000 m³.

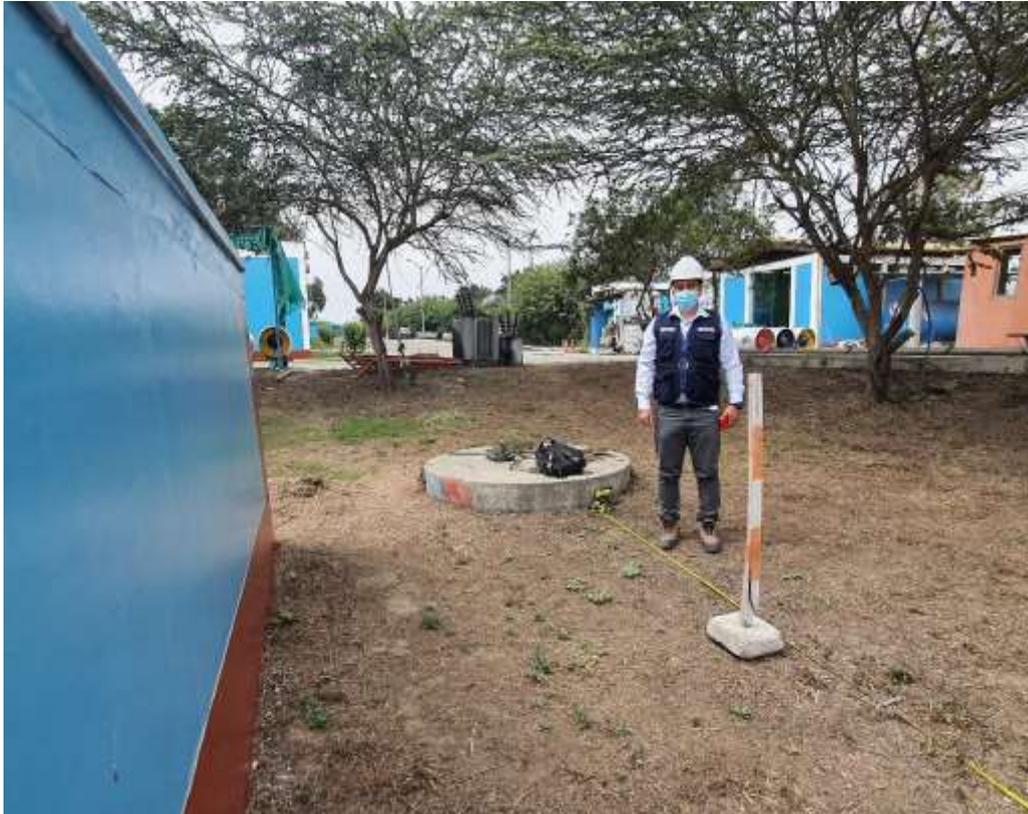
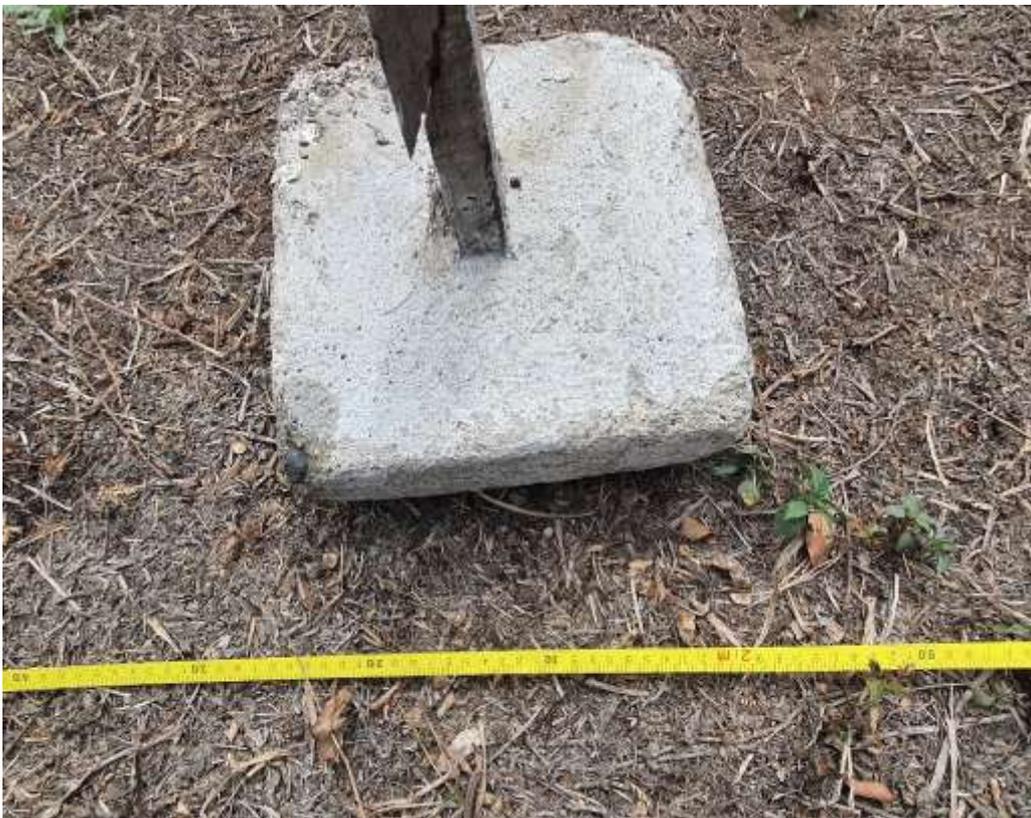
Ubicación del hito para la observación de los muros exteriores.
