“EVALUACIÓN DE LAS PATOLOGÍAS EXISTENTES Y PROPUESTA DE MEJORA PARA EL CONCRETO COLOCADO EN EL RESERVORIO DE LA PLANTA DE TRATAMIENTO DE AGUA POTABLE DE TRUJILLO, 2021”

Tesis para optar el título profesional de:

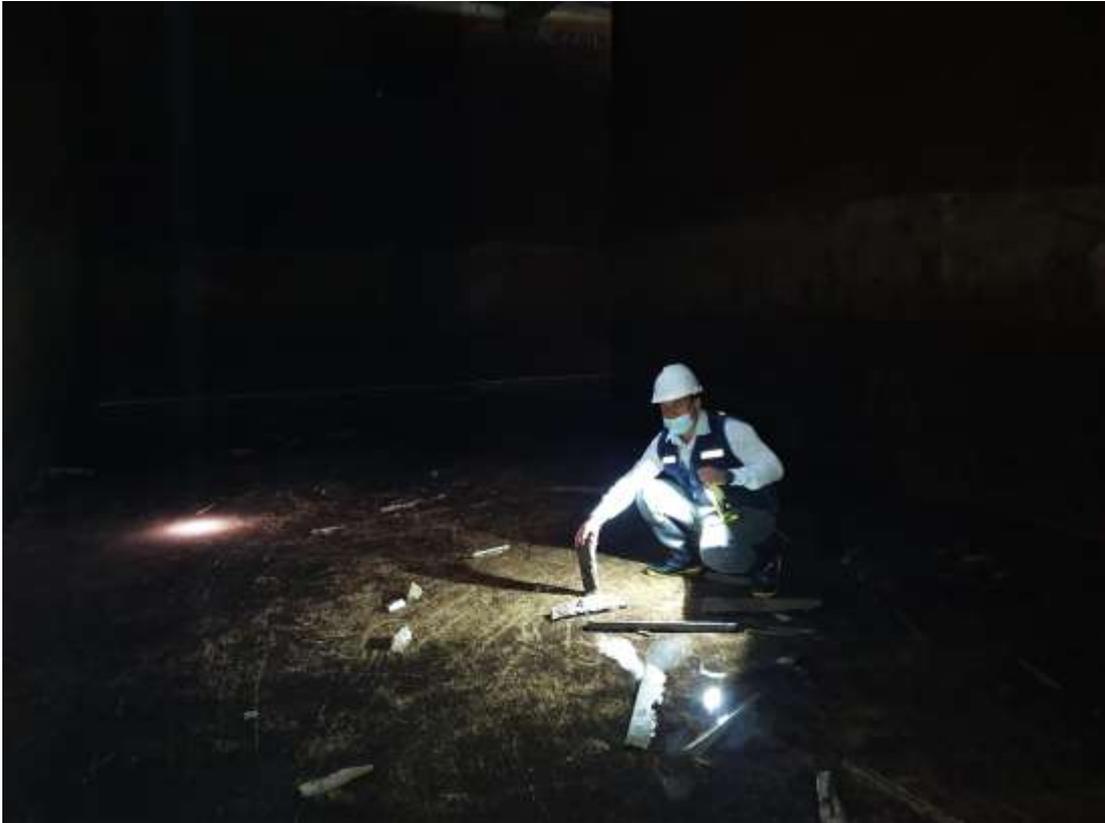
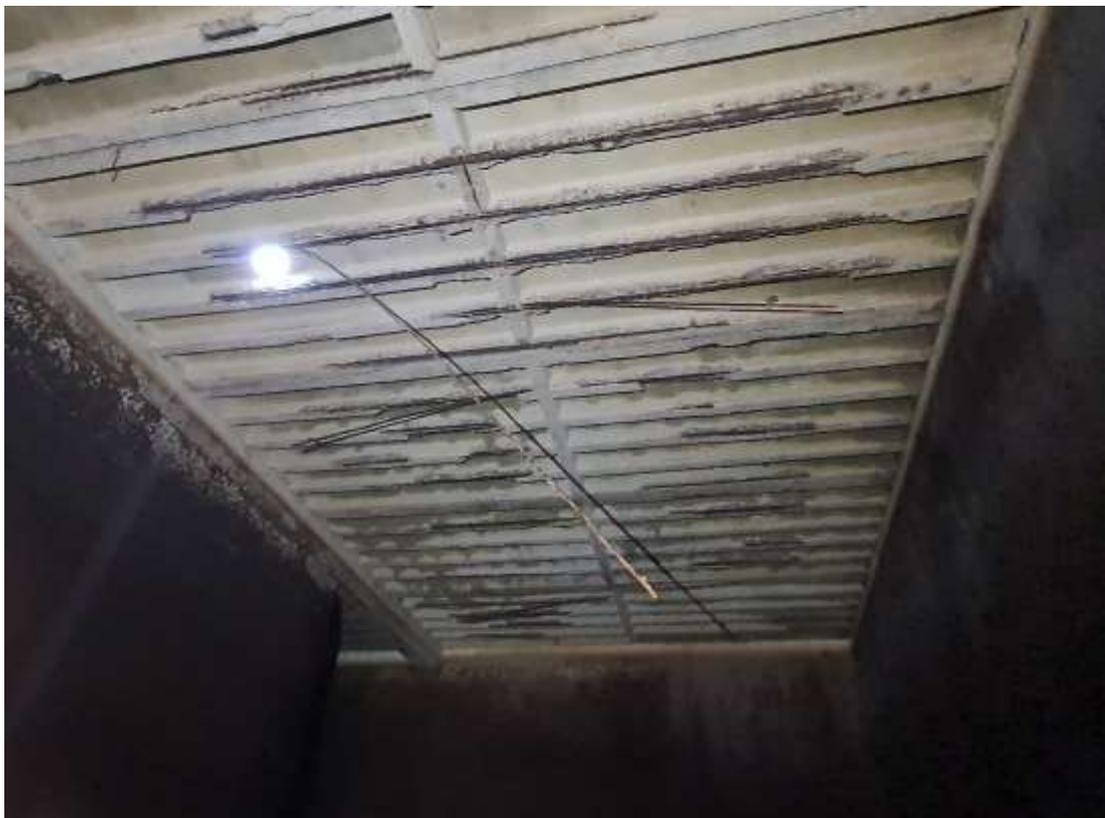
Desprendimientos y corrosión en el interior del reservorio

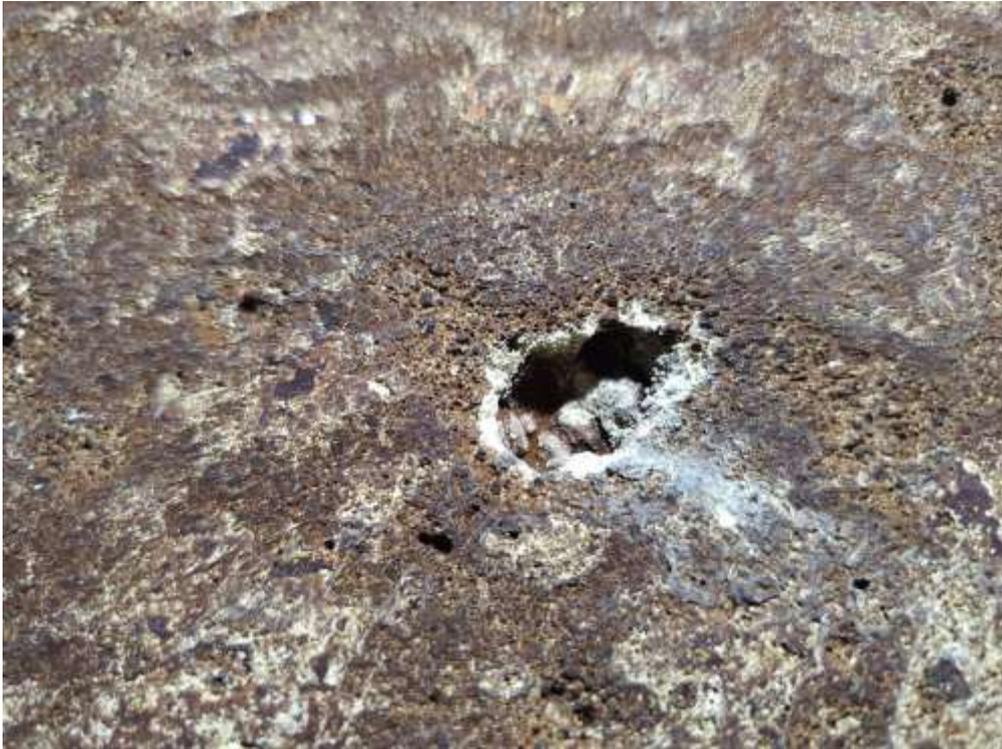
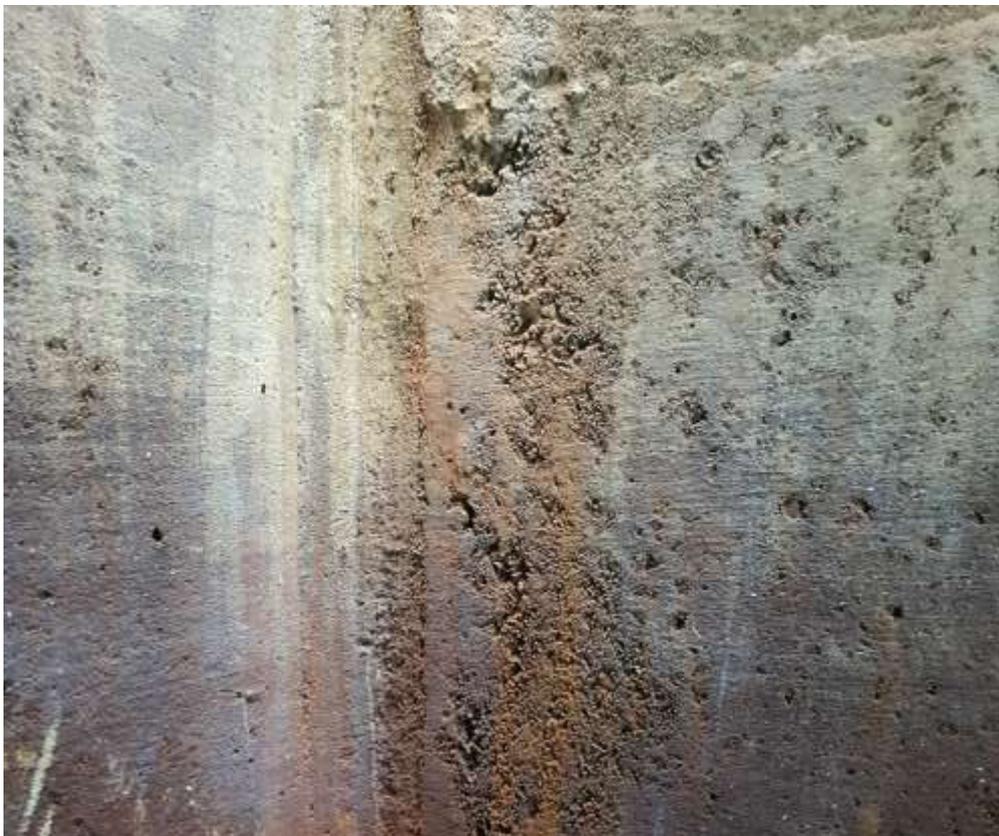
Anexo N° 251: Registro Fotográfico 5

Huecos y desprendimientos en el reservorio
