FACULTAD DE INGENIERÍA

Carrera de Ingeniería Civil

“ANÁLISIS COMPARATIVO DEL ESTADO DE CONSERVACION DE LA CARRETERA SAN MARCOS-ICHOCÁN CON LOS MÉTODOS VIZIR Y PCI, CAJAMARCA, 2021”

Cajamarca - Perú

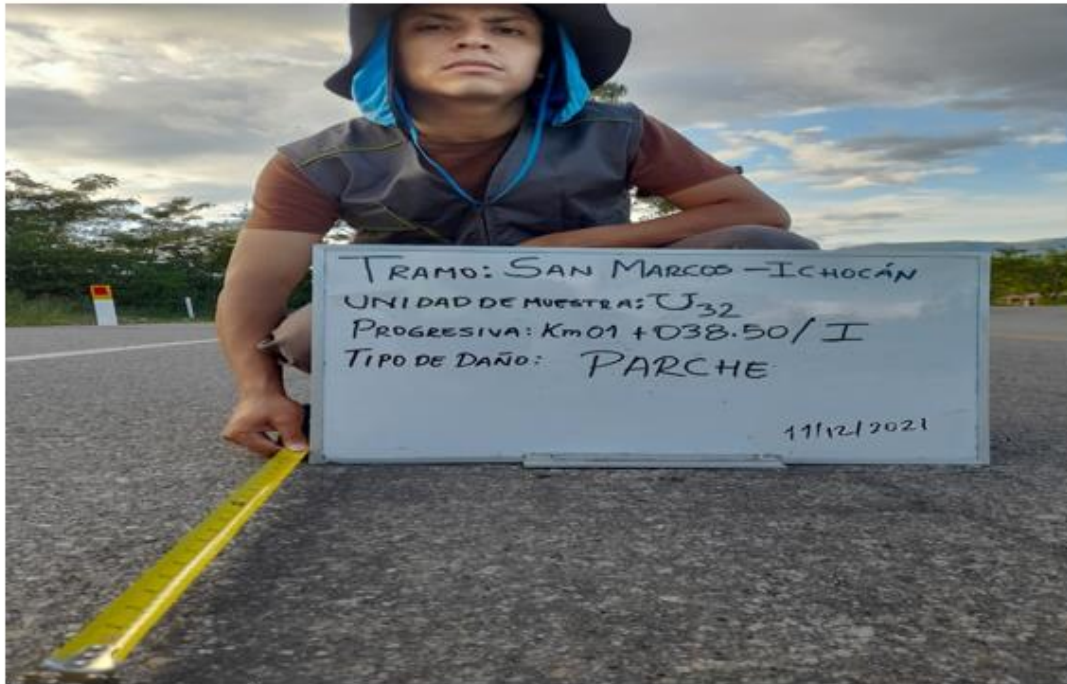
FOTOGRAFÍA 07

En la progresiva Km. 01+038.50, lado izquierdo, se observó una falla tipo Parche, con nivel de severidad media (PCI) y nivel de gravedad 2 (VIZIR).

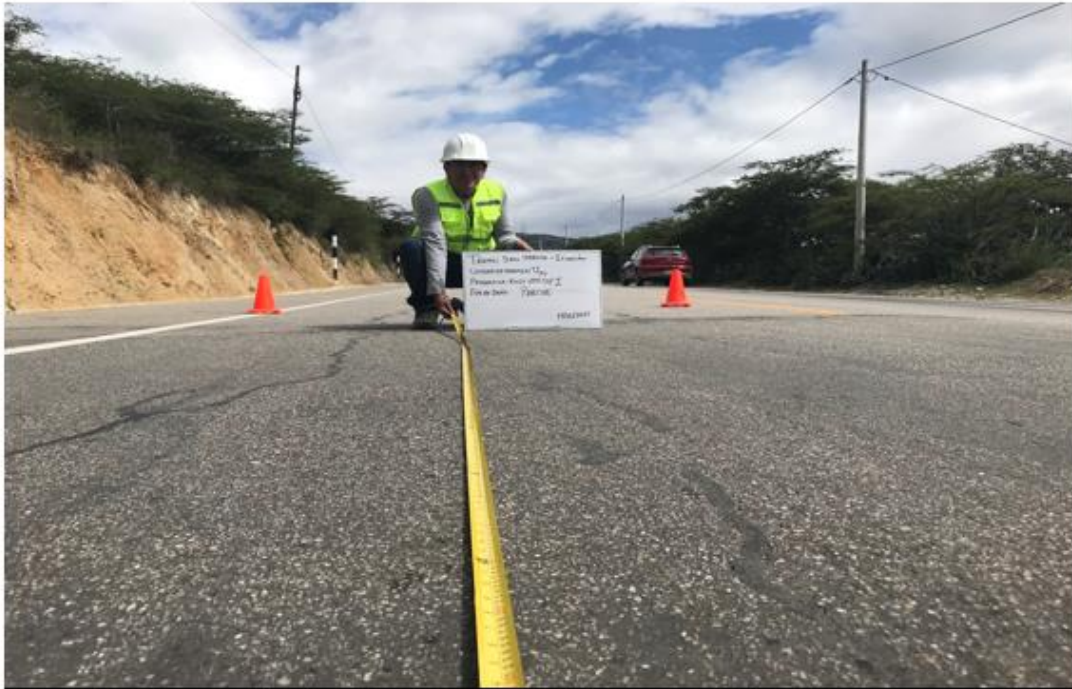
FOTOGRAFÍA 08

En la progresiva Km. 01+105.50, lado izquierdo, se observó una falla tipo Parche, con nivel de severidad media (PCI) y nivel de gravedad 2 (VIZIR).

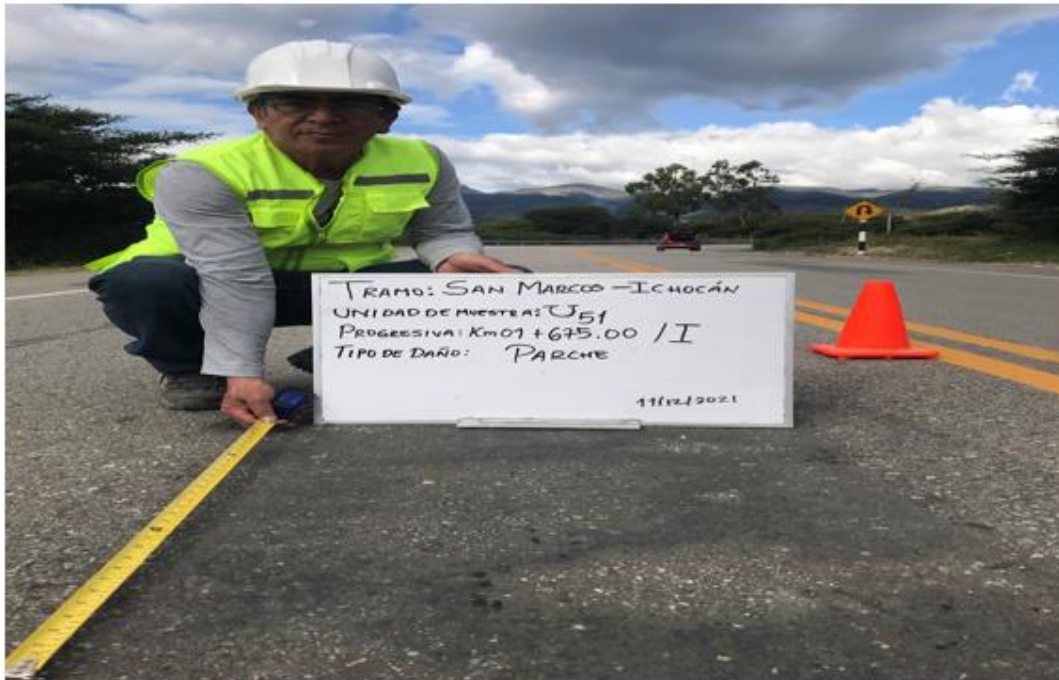
FOTOGRAFÍA 09

En la progresiva Km. 01+675.00, lado izquierdo, se observó una falla tipo Parche, con nivel de severidad media (PCI) y nivel de gravedad 2 (VIZIR).

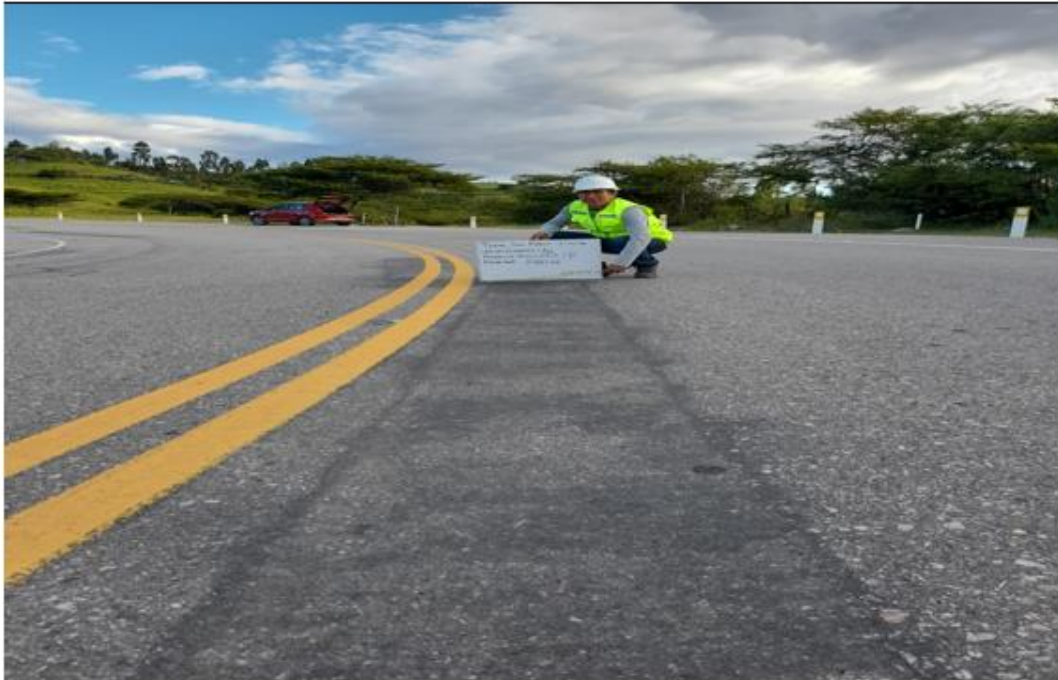
FOTOGRAFÍA 10

En la progresiva Km. 02+211.00, lado derecho, se observó una falla tipo Parche, con nivel de severidad baja (PCI) y nivel de gravedad 1 (VIZIR).

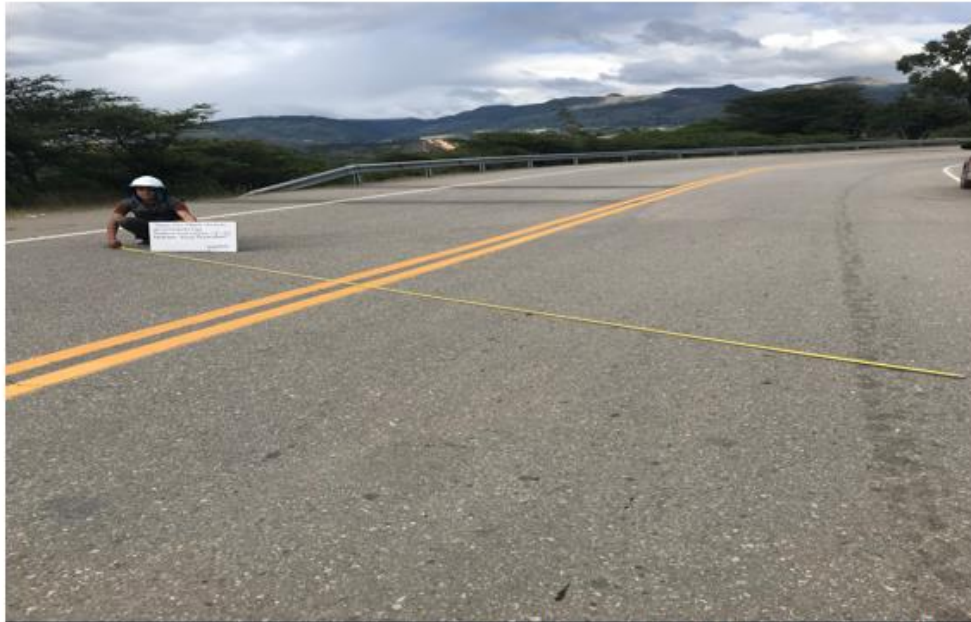
FOTOGRAFÍA 11

En la progresiva Km. 02+244.50, del izquierdo al derecho, se observó una falla tipo Fisura Transversal, con nivel de severidad baja (PCI) y nivel de gravedad 1 (VIZIR).

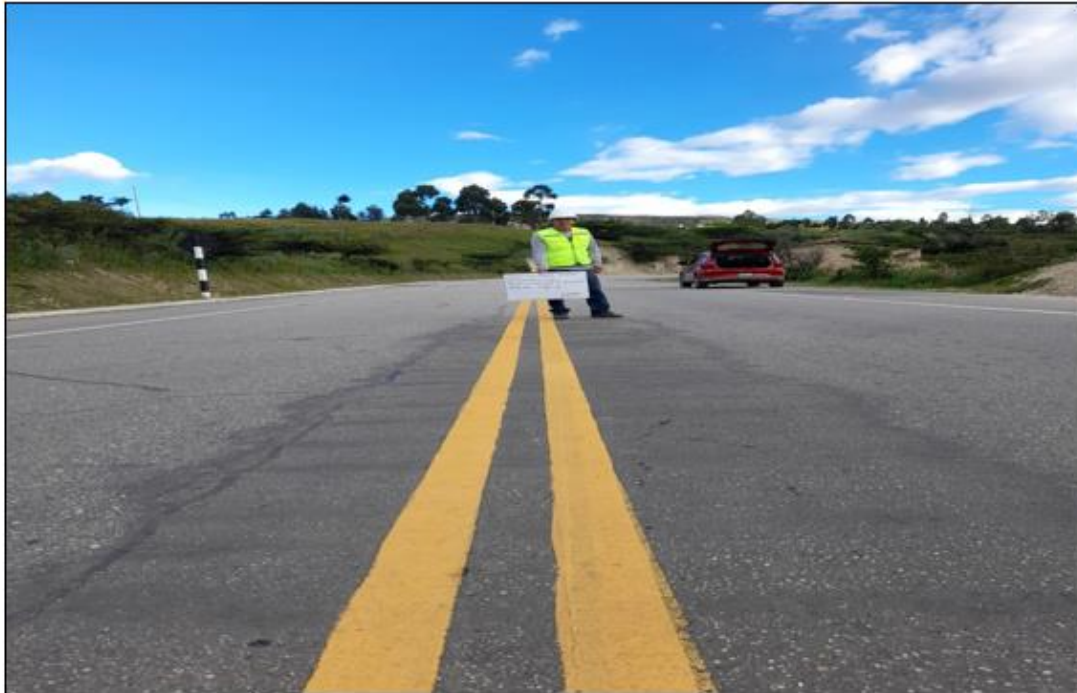
FOTOGRAFÍA 12

En la progresiva Km.02+345.00, al centro, se observó una falla tipo parche, con nivel de severidad baja (PCI) y nivel de gravedad 1 (VIZIR).

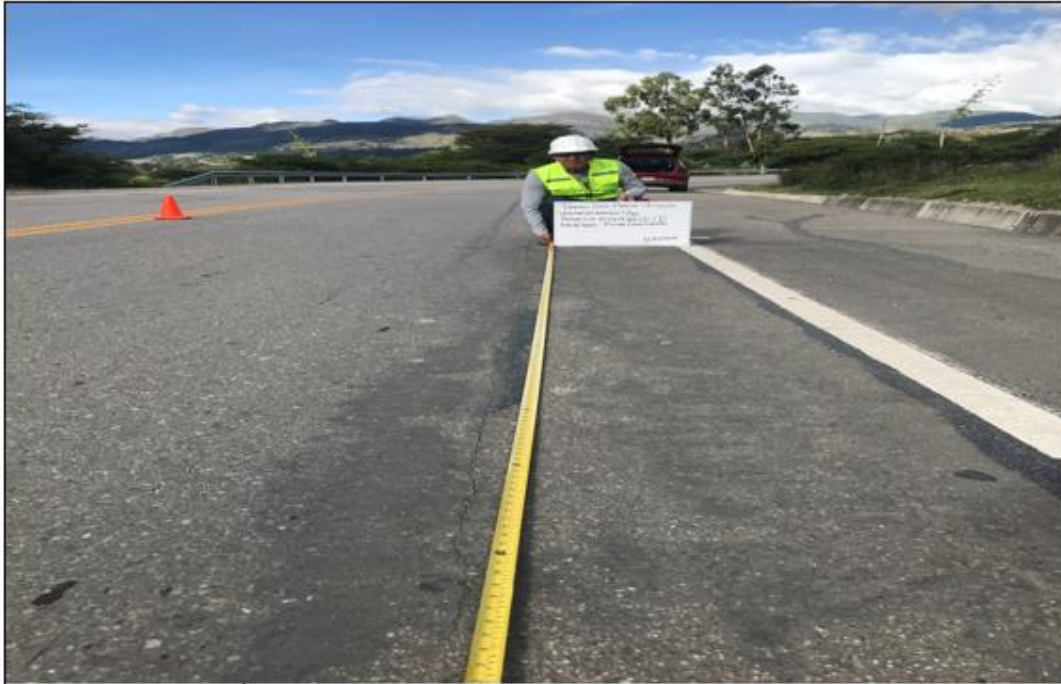
FOTOGRAFÍA 13

En la progresiva Km. 03+082.00, lado derecho, se observó una falla tipo parche, con nivel de severidad media (PCI) y nivel de gravedad 2 (VIZIR).

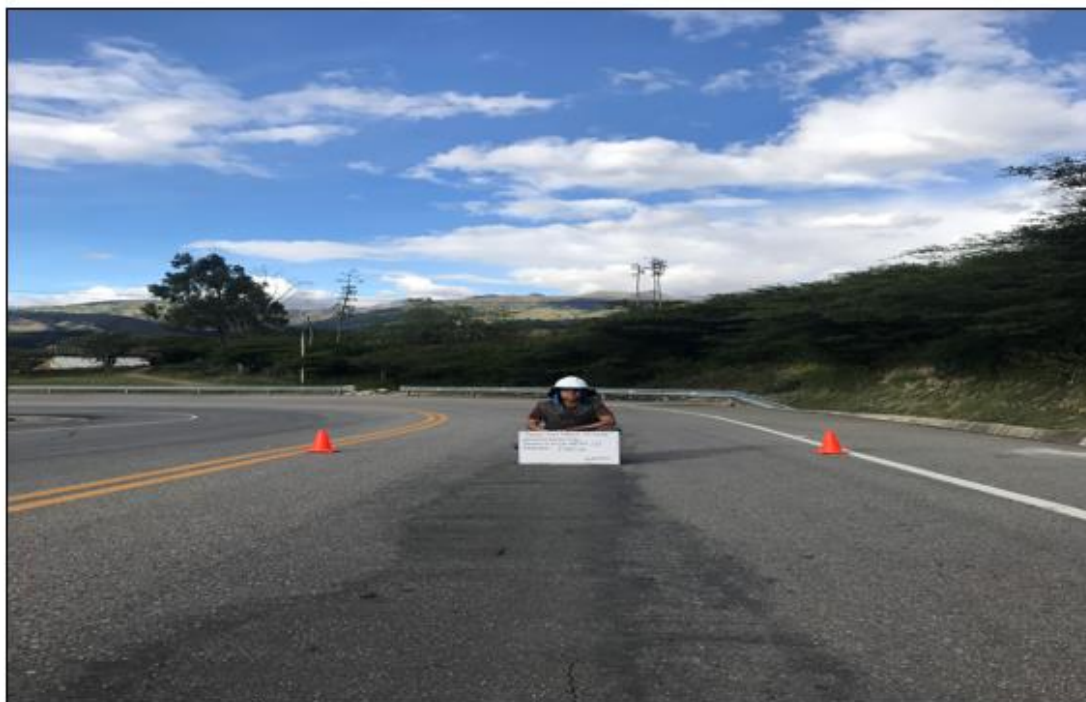
FOTOGRAFÍA 14

En la progresiva Km. 03+149.00, lado derecho, se observó una falla tipo parche, con nivel de severidad baja (PCI) y nivel de gravedad 1 (VIZIR).

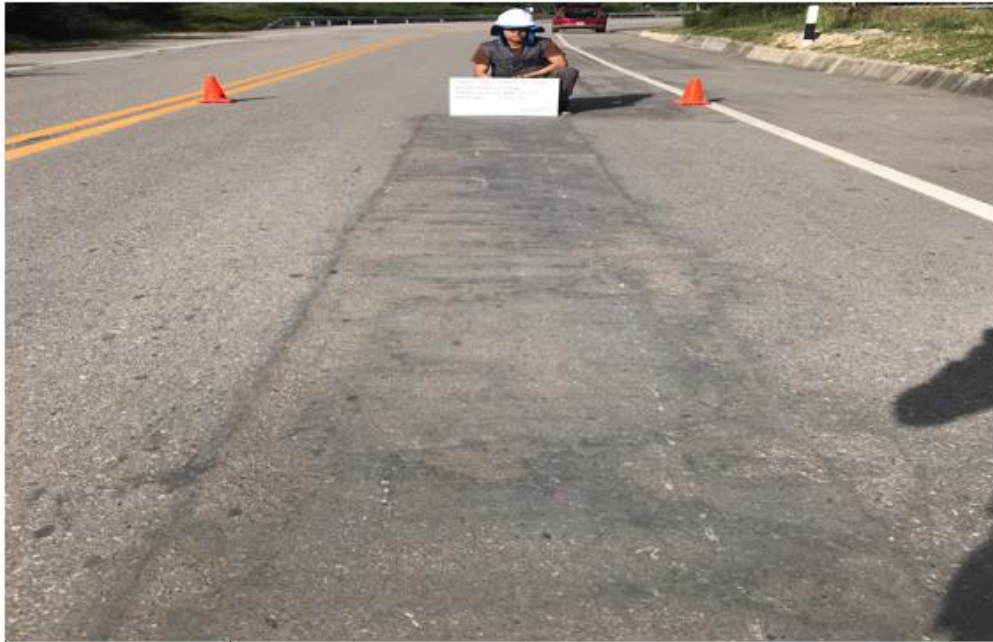
FOTOGRAFÍA 15

En la progresiva Km. 03+886.00, lado derecho, se observó una falla tipo parche, con nivel de severidad baja (PCI) y nivel de gravedad 1 (VIZIR).

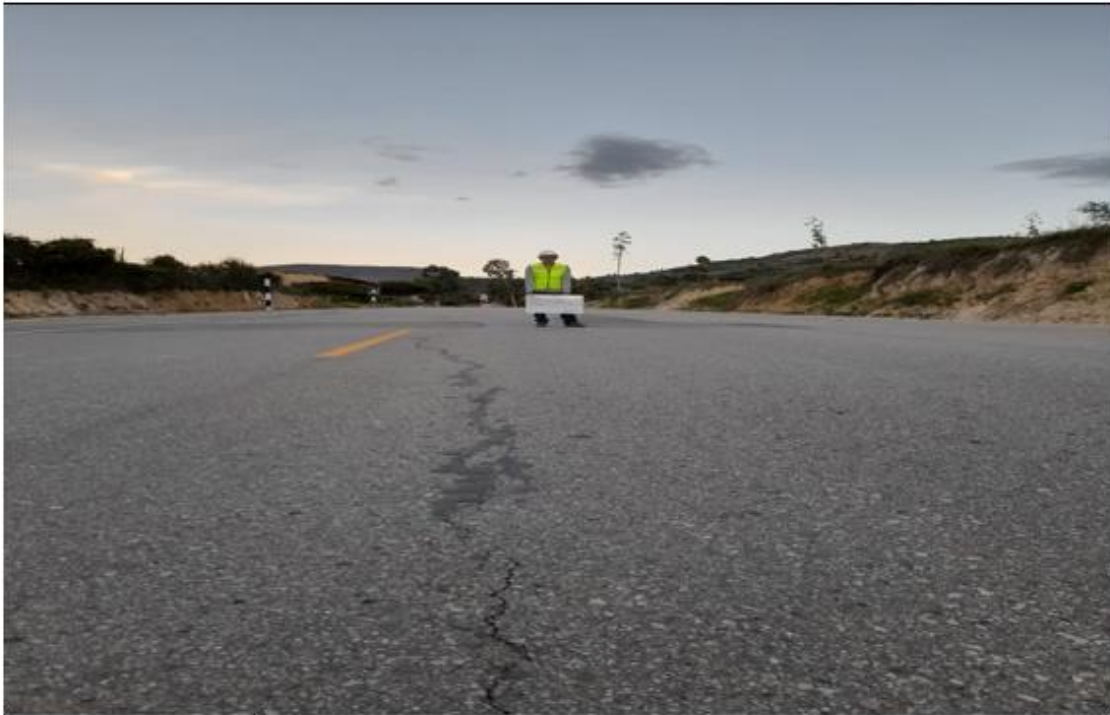
FOTOGRAFÍA 16

En la progresiva Km. 04+288.00, lado derecho, se observó una falla tipo Fisura Longitudinal, con nivel de severidad baja (PCI) y nivel de gravedad 1 (VIZIR).

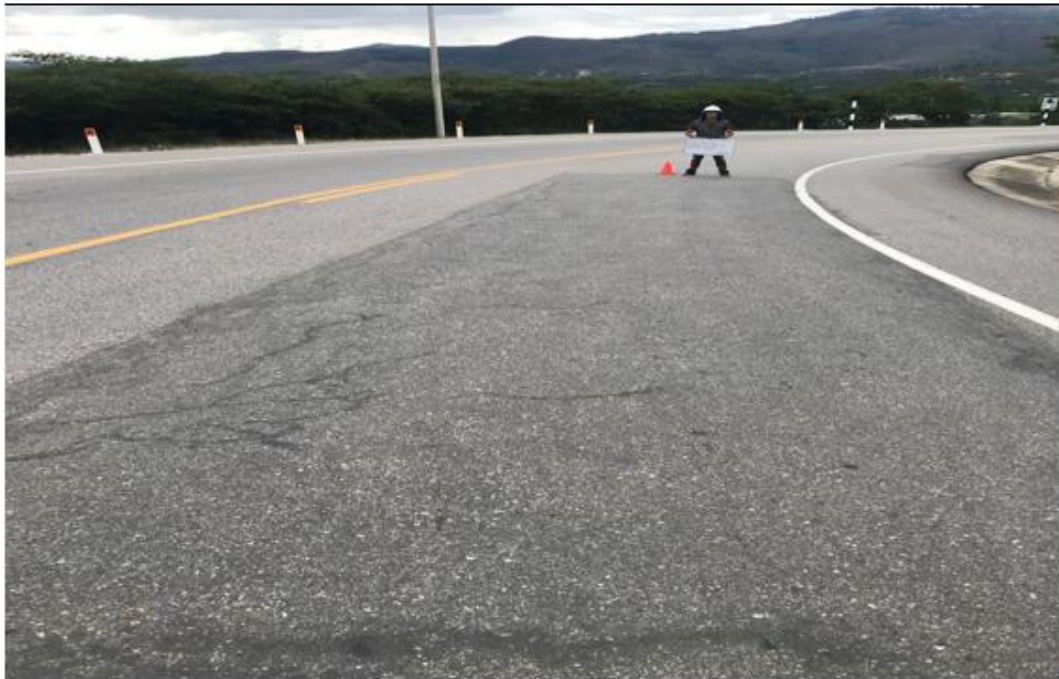
FOTOGRAFÍA 17

En la progresiva Km. 04+489.00, lado derecho, se observó una falla tipo Parche, con nivel de severidad baja (PCI) y nivel de gravedad 1 (VIZIR).

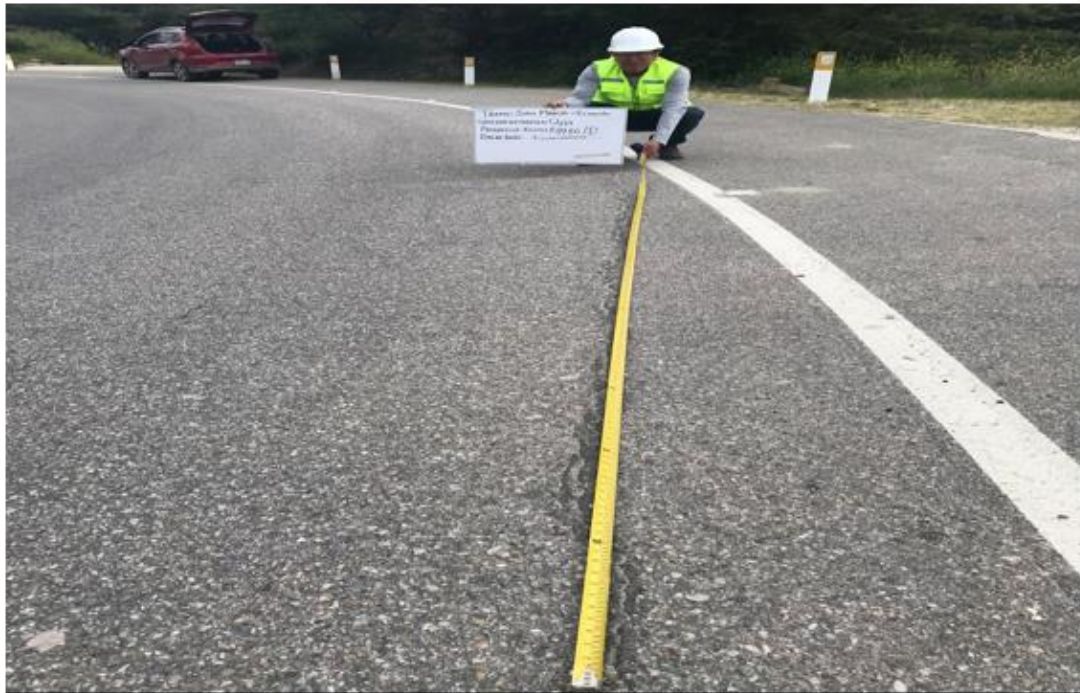
FOTOGRAFÍA 18

En la progresiva Km. 04+589.50, lado derecho, se observó una falla tipo Fisura Longitudinal, con nivel de severidad baja (PCI) y nivel de gravedad 1 (VIZIR).

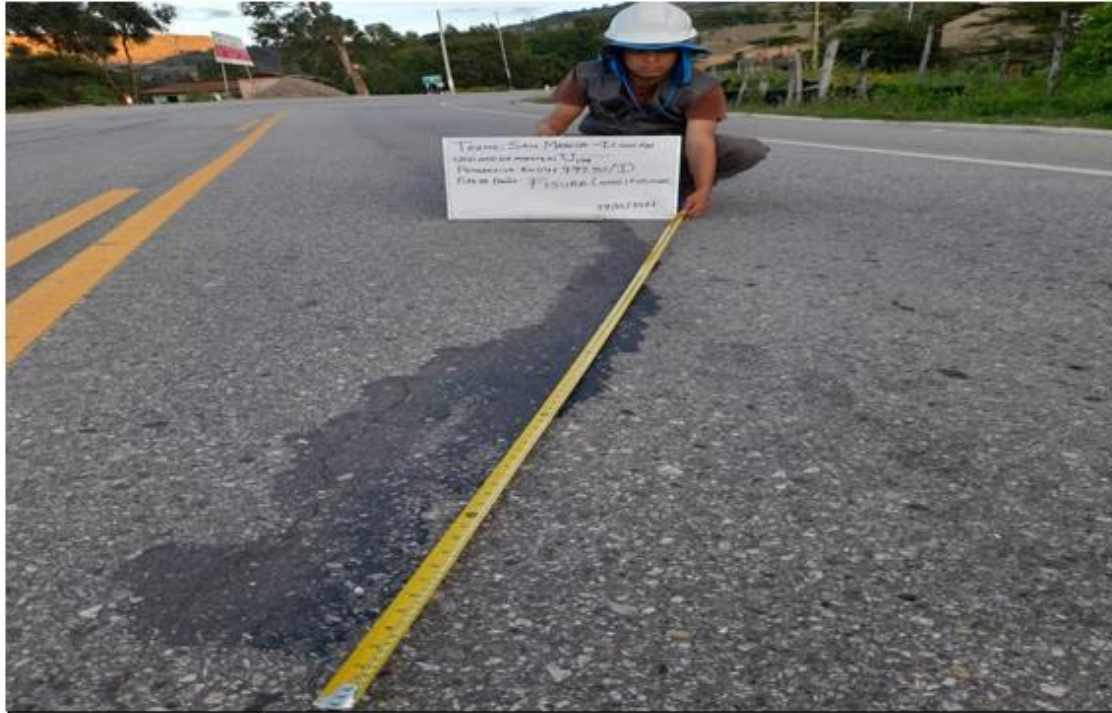
FOTOGRAFÍA 19

En la progresiva Km. 04+991.50, lado derecho, se observó una falla tipo Fisura Longitudinal, con nivel de severidad baja (PCI) y nivel de gravedad 1 (VIZIR).

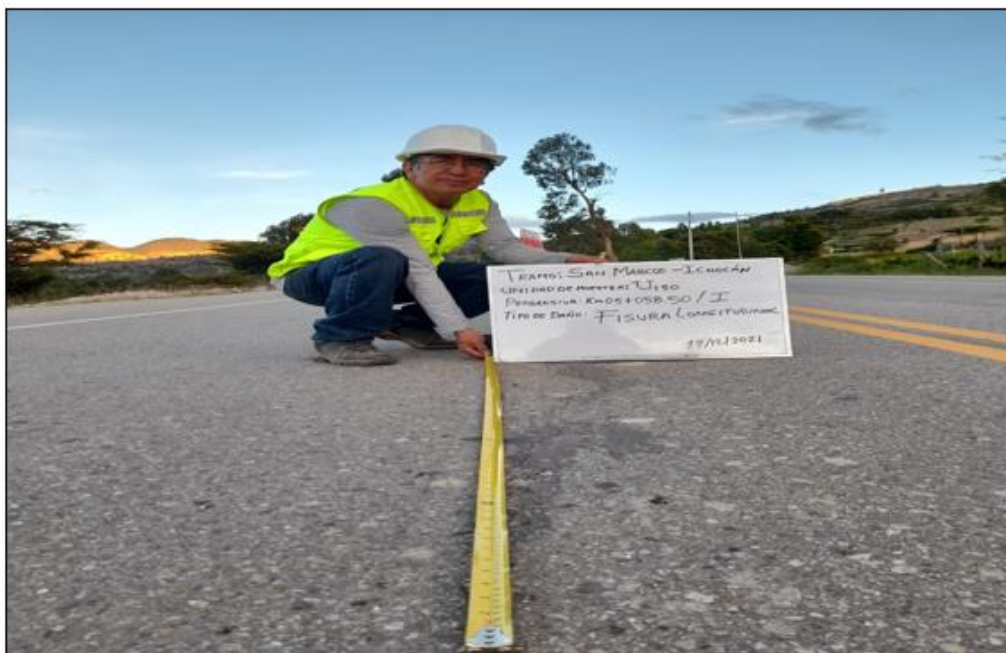
FOTOGRAFÍA 20

En la progresiva Km. 05+058.50, lado izquierda, se observó una falla tipo Fisura Longitudinal, con nivel de severidad media (PCI) y nivel de gravedad 2 (VIZIR).
