FACULTAD DE INGENIERÍA
Carrera de **INGENIERÍA CIVIL**

“PROPUESTA DE SOLUCIÓN PARA PATOLOGÍAS DE
CONCRETO EN LA I.E CARLOS MANUEL COX ROSSE.
UBICADO EN EL DISTRITO LA ESPERANZA - TRUJILLO”

Tesis para optar el título profesional de:
Ingeniero Civil

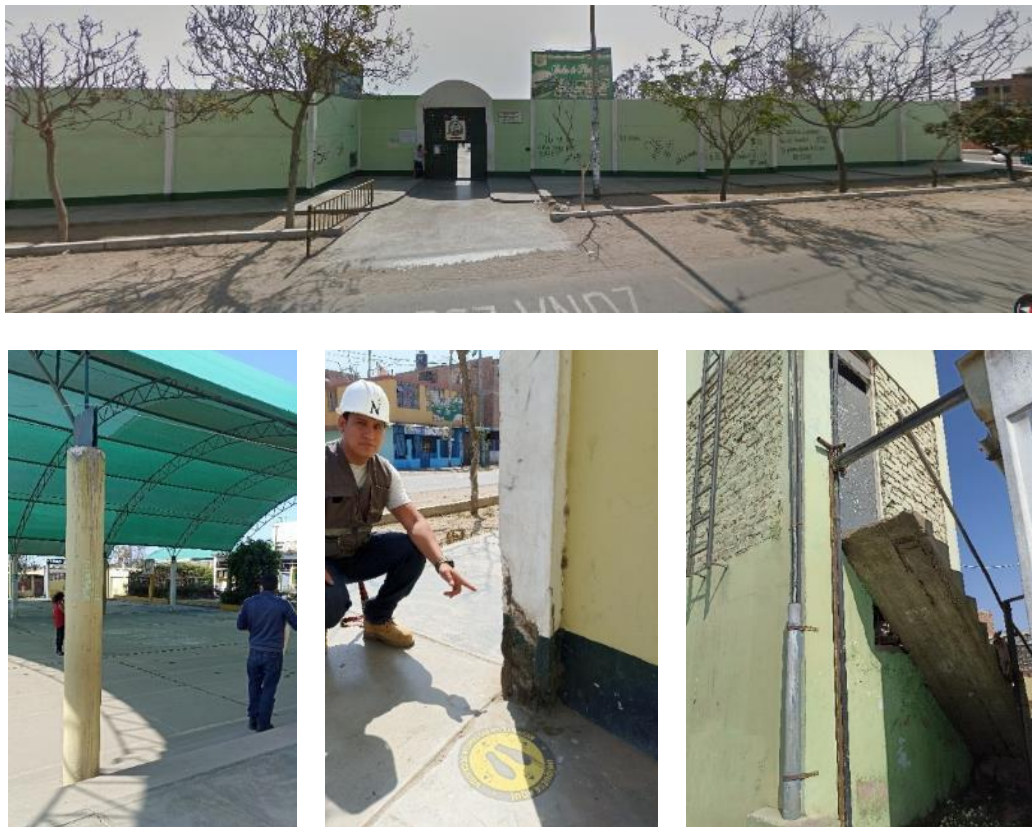
La Institución Educativa, presenta diferentes patologías que se deben corregir a fin de mantener su conservación, y es una estructura que no está prevista su reconstrucción, el mantenimiento temprano evitaría que se siga degradado e incrementaría muchos años más lo que amerita la presente investigación.

Figura 1. Diferentes patologías que se deben corregir a fin de mantener su conservación.

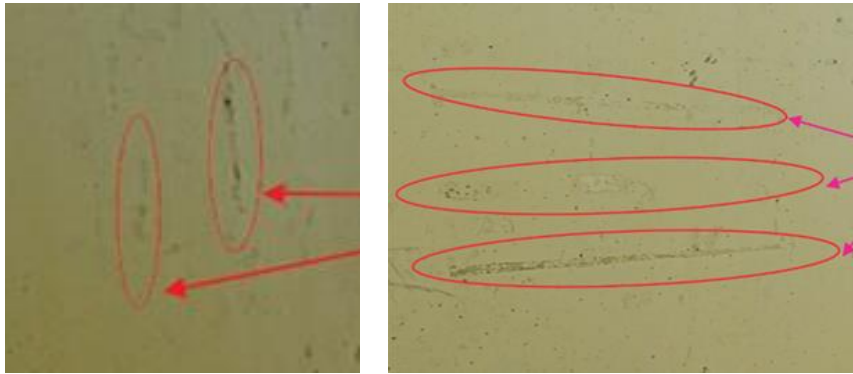
Figura 25. Disgregaciones leves.

Se recomienda realizar las siguientes actividades:

- Ligamiento de la pared
- Masillado
- Pintura interior o Pintura exterior (resistente UV)

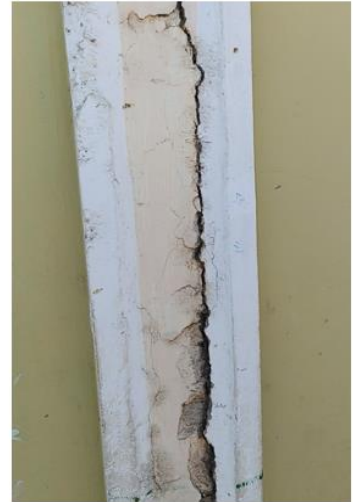
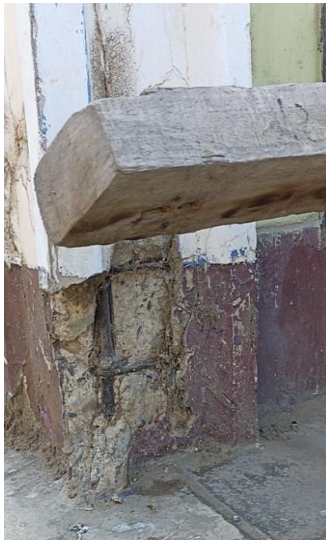
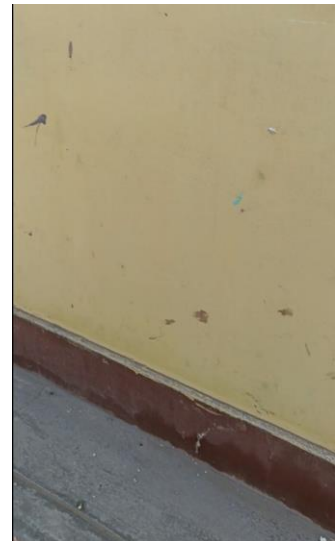
Columnas de los servicios
higiénicos totalmente
deterioradas

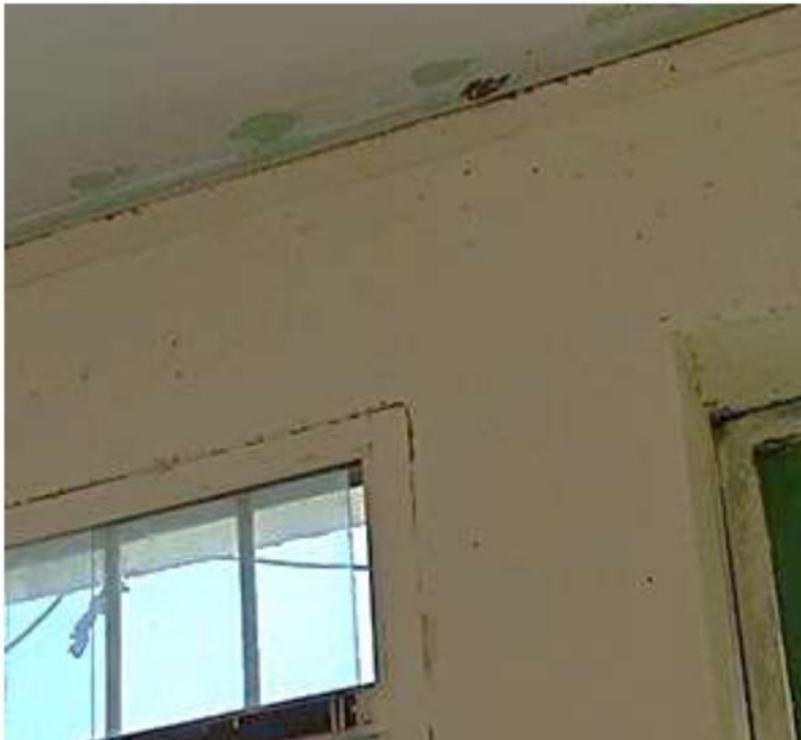
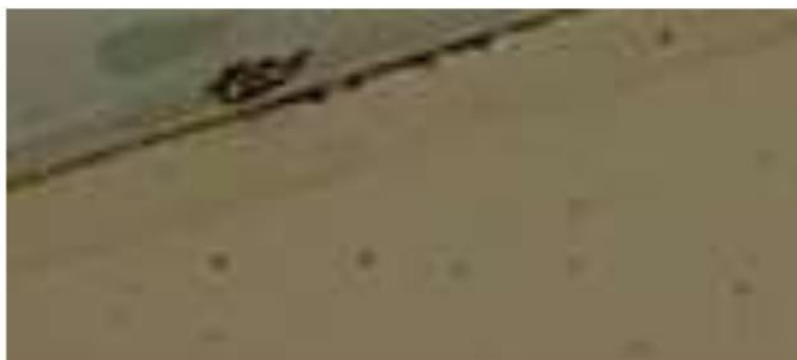
Ficha N°: 5

La pared, la parte tarrajéada presenta pequeñas pero abundantes disgregaciones por alteración del concreto, mucho de ello por inadecuadas pinturas que reaccionaron inadecuadamente con el concreto del tarrajeo. Este es una patología porque en determinadas áreas se presenta marcadamente.

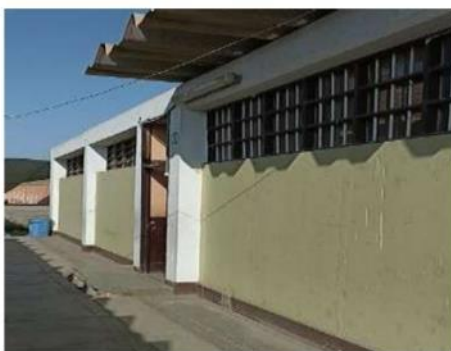
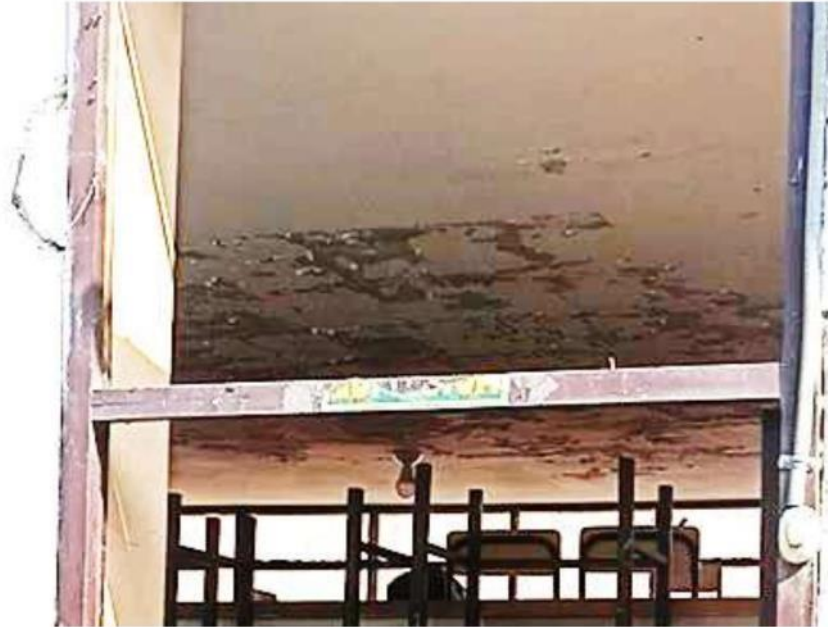
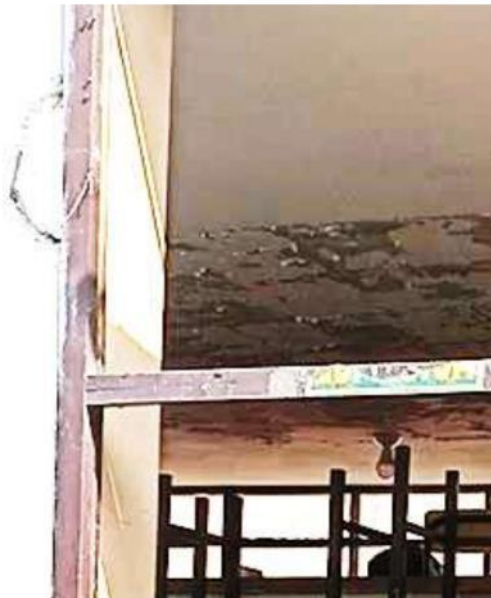
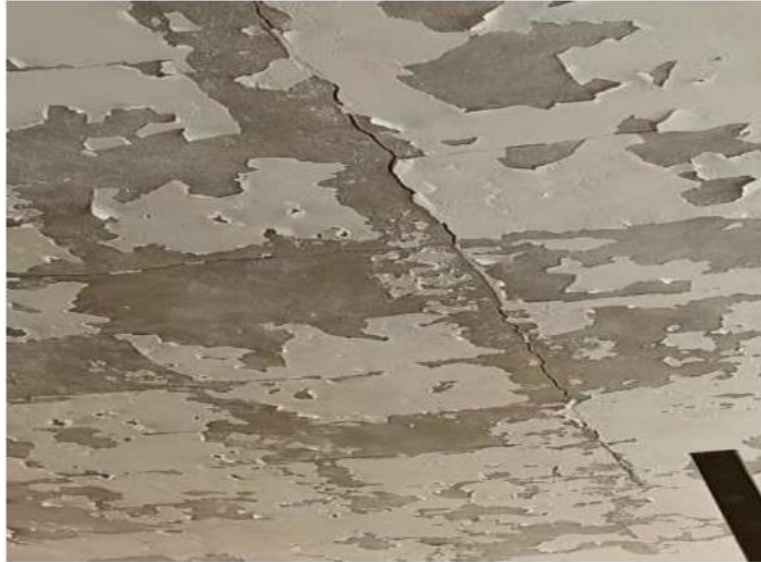
Ficha N°: 12

Una tercera patología en las columnas es la fisuración y disgregaciones debido a la humedad y peso de la loza del techo, pues no fue diseñada por esa carga y a falta de alero los muros y vigas han recibido humedad de la lluvia, y la humedad de la loza aligerada se ha acumulado en los ladrillos huecos y se ha transmitido a los muros.

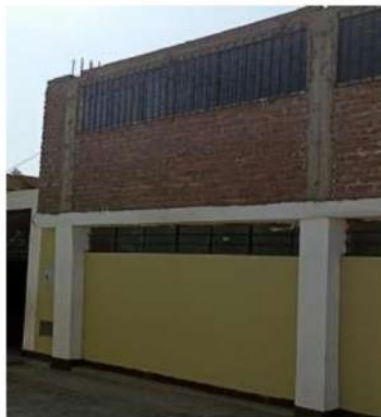
Ficha N°: 12

Otra patología es la erosión o desprendimiento por el deterioro del mortero se puede comparar el efecto entre las columnas que tienen segundo piso y las que no tienen (son originales), se aplica también el desgaste en las paredes. El desgaste del hormigón se aprecia en el desprendimiento de la pintura.

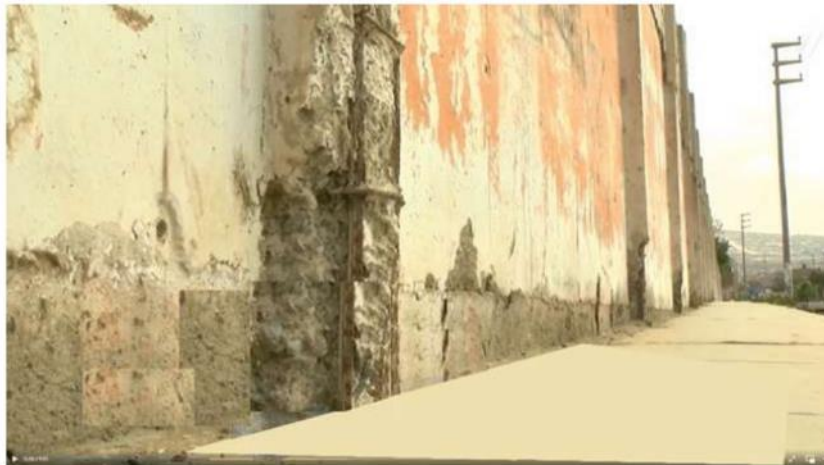
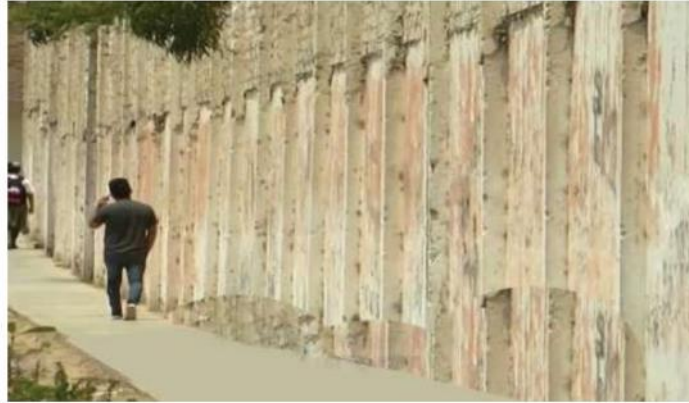
Ficha N°: 17

Se aprecia sulfatación en las bases de columna en la biga de cimentación. Otra patología que se aprecia es la erosión y disgregaciones por la sobrecarga de su construcción (que incremento el peso en las vigas de cimentación y en las columnas, la falta de mantenimiento, hundimiento facilito la humeada en las bases de las vigas.
