FACULTAD DE INGENIERÍA

“IMPORTANCIA DEL USO DE LAS ODNAS PARA EL CONTROL DEL MANTENIMIENTO Y/O CONSERVACIÓN EN LA RUTA PE-5N; CHAMAYA (DV. OLMOS) - JAÉN - SAN IGNACIO - PTE. INTEGRACIÓN (FRONTERA CON ECUADOR)”

Trabajo de suficiencia profesional para optar el título profesional de:

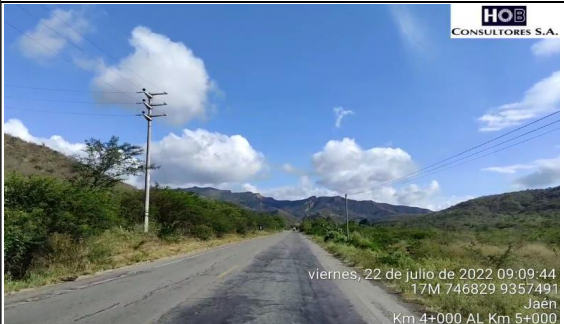
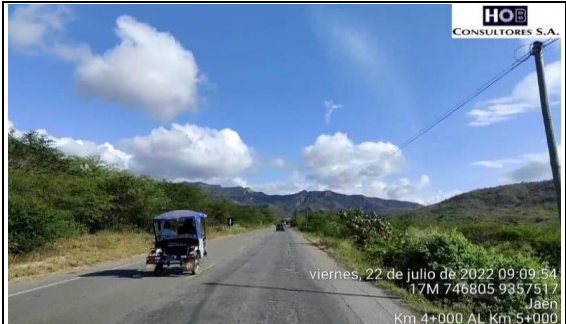
1401 ROCE DE VEGETACIÓN Ubic. (km): 004+000 004+100 Roce 01 Roce				1401 ROCE DE VEGETACIÓN Ubic. (km): 004+000 004+100 Roce 01 Roce			
Lado: AL CARRETERAS ASFALTADAS				Lado: AL CARRETERAS ASFALTADAS

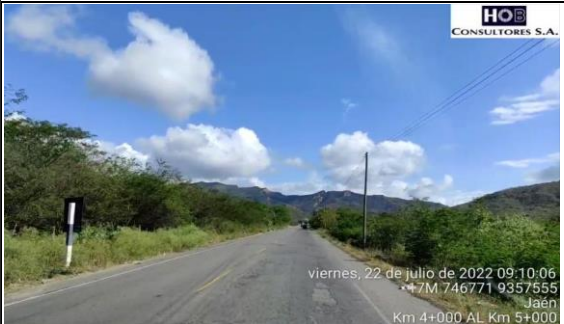
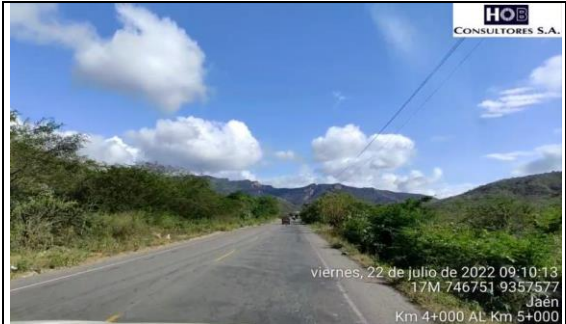
viernes, 22 de julio de 2022 09:09:44 17M 746829 9357491 Jaén Km 4+000 AL Km 5+000				viernes, 22 de julio de 2022 09:09:54 17M 746805 9357517 Jaén Km 4+000 AL Km 5+000			
401 SELLADO FISURAS > 3 mm Ubic. (km): 004+000 004+100 Fisura 01 Sellar				401 SELLADO FISURAS > 3 mm Ubic. (km): 004+000 004+100 Fisura 01 Sellar			
Lado: AL CARRETERAS ASFALTADAS				Lado: AL CARRETERAS ASFALTADAS

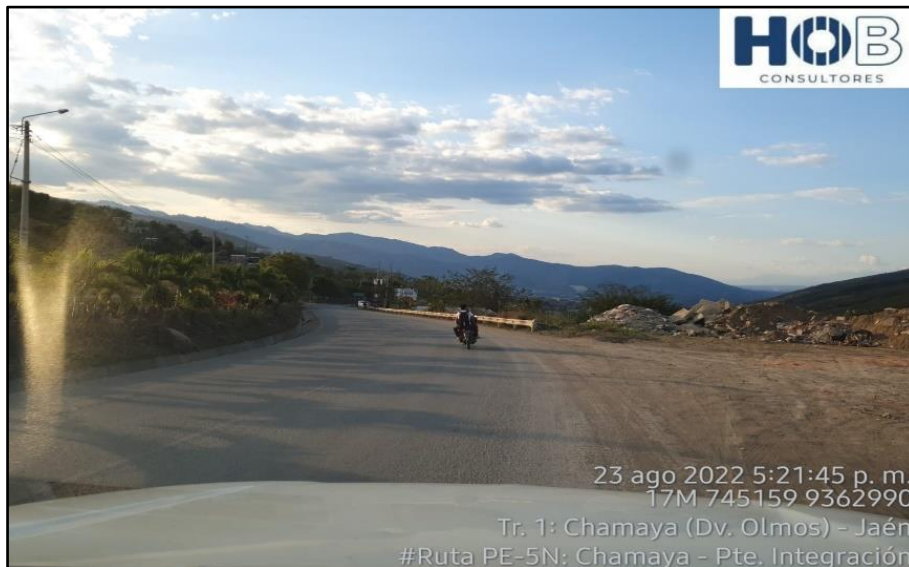
Figura N° 50 - Indicador de Limp. de General del Km. 12+000 al Km. 12+100

Hacemos énfasis que en la Figura N° 50, la incidencia era concerniente a la Limpieza General (Calzada y Berma) pero al momento de efectuar el levantamiento se encontró que no estaba en su totalidad limpio y se procede a comunicar al CC. para su subsanación teniendo presente que de haber pasado el plazo establecido se comenzara a contabilizar los días para generar las penalidades pertinentes.

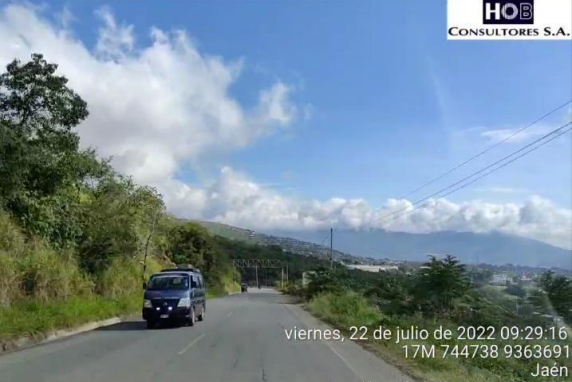
<p style="text-align: right; font-size: small;">viernes, 22 de julio de 2022 09:29:08 17M 744793 9363563 Jaén Km 12+000 AL Km 13+000</p>	  <p style="text-align: right; font-size: small;">17/08/2022 14:23:13.7 5.753355645574629S 78.78972452133894W 349° N KM 12+700 AL KM 12+800 DURANTE LID #SELLADO DE FISURAS</p>	  <p style="text-align: right; font-size: small;">19 ago 2022 10:47:46 a.m. 17M 744794 9363572 Tr. 1: Chamaya (Dv. Olmos) - Jaén #Ruta PE-5N Chamaya - Pte. Integración</p>
201 LIMP. GRAL. (Calz. y Bermas)		
Ubic. (km): 012+800 012+900 Limpieza 04 Limp.	Fechas: 10-Ago-22 11-Ago-22 Limpieza 04 Limp.	Fechas: 10-Ago-22 11-Ago-22 Limpieza 04 Limp.
Lado: LI ANTES	Corregido en fecha DURANTE	Corregido en fecha DESPUES

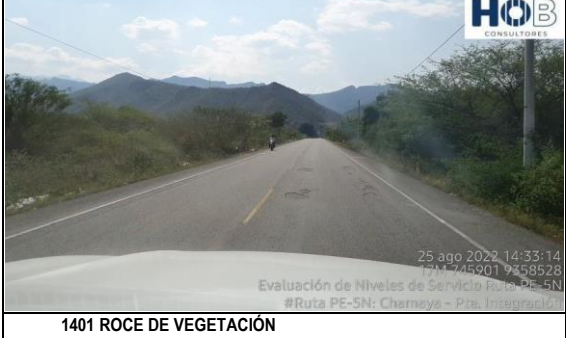
<p>25 ago 2022 14:33:00 TM 745768 9358451 Evaluación de Niveles de Servicio Ruta PE-5N #Ruta PE-5N: Chamaya - Pte. Integración</p> <p>1401 ROCE DE VEGETACIÓN Ubic. (km): 005+400 005+500 Roce 05 Roce Lado: AL CARRETERAS ASFALTADAS</p>

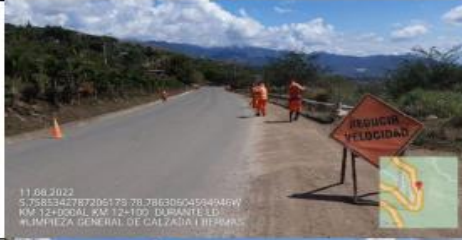
11/08/2022 S 7585188560187620 78 78636504958406W KM 12+000 AL KM 12+100 DURANTE LD LIMPIEZA GENERAL DE CALZADA Y BERMAS

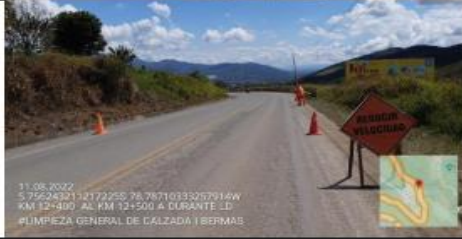
11/08/2022 S 7585188560187620 78 78636504958406W KM 12+400 AL KM 12+500 A DURANTE LD LIMPIEZA GENERAL DE CALZADA Y BERMAS

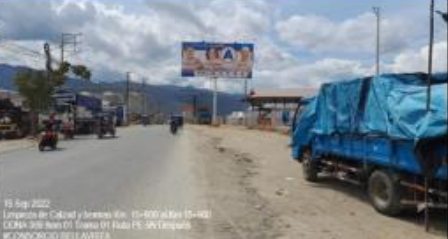
<p>08 Sep 2022 Limpieza de Calzada y Bermas Km. 15+800 al Km. 15+900 ODNA 309 Item 01 Tramo 01 Ruta PE-5N CONSORCIO BELLA VISTA</p>

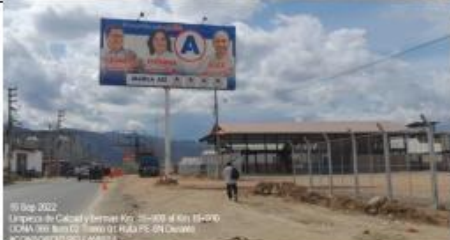
<p>08 Sep 2022 Limpieza de Calzada y Bermas Km. 15+900 al Km. 16+000 ODNA 309 Item 02 Tramo 01 Ruta PE-5N CONSORCIO BELLA VISTA</p>

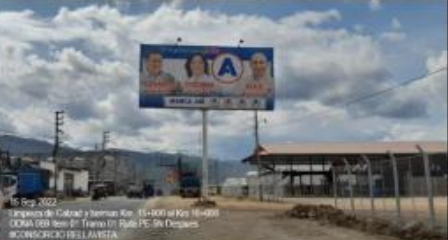
<p>08 Sep 2022 Limpieza de Calzada y Bermas Km. 15+900 al Km. 16+000 ODNA 309 Item 02 Tramo 01 Ruta PE-5N CONSORCIO BELLA VISTA</p>
03	Chamaya - Jaén	16+700-16+800	Limpieza Calzada y Bermas	069-7r-01	8/09/2022	9/08/2022	15/09/2022	37.00

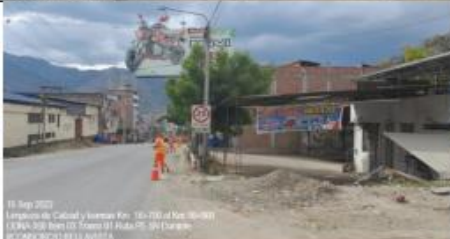
<p>08 Sep 2022 Limpieza de Calzada y Bermas Km. 16+700 al Km. 16+800 ODNA 309 Item 03 Tramo 01 Ruta PE-5N CONSORCIO BELLA VISTA</p>

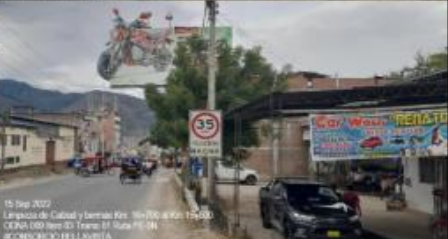
<p>08 Sep 2022 Limpieza de Calzada y Bermas Km. 16+700 al Km. 16+800 ODNA 309 Item 03 Tramo 01 Ruta PE-5N CONSORCIO BELLA VISTA</p>
