“FALLAS EN EL PAVIMENTO FLEXIBLE DE LA  
AVENIDA VÍA DE EVITAMIENTO SUR, CAJAMARCA,  
2015”

Tesis para optar el título profesional de:

Cajamarca – Perú

2015

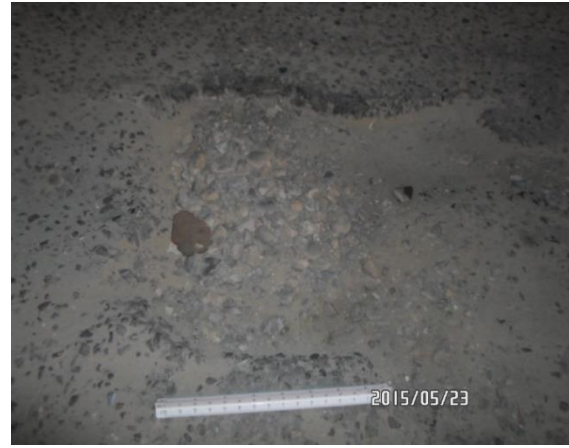
Foto 06. Bache (BCH) de severidad alta que afecta al tránsito normal.

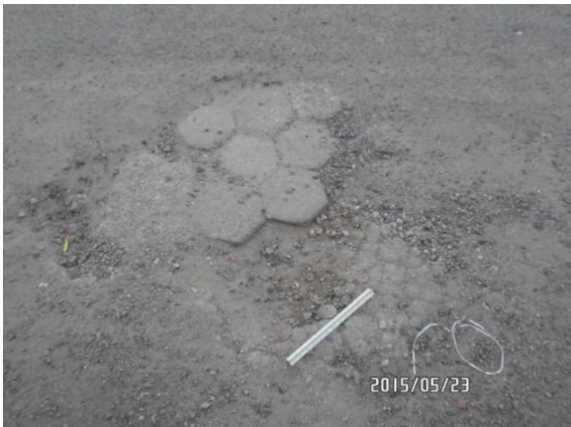
Foto 09. Parche PCH de severidad media con bloques de concreto.

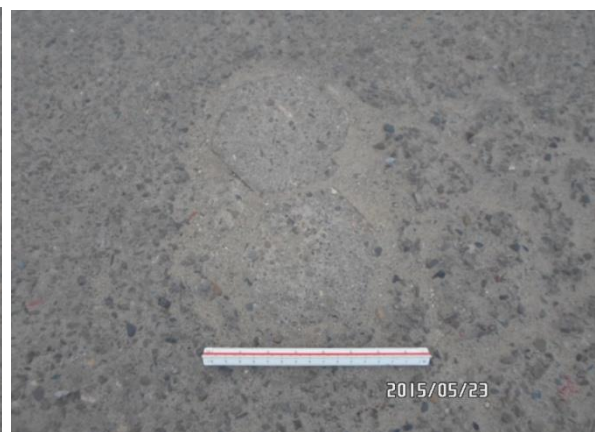
Foto 12. Parche PCH de severidad baja con bloques de concreto.

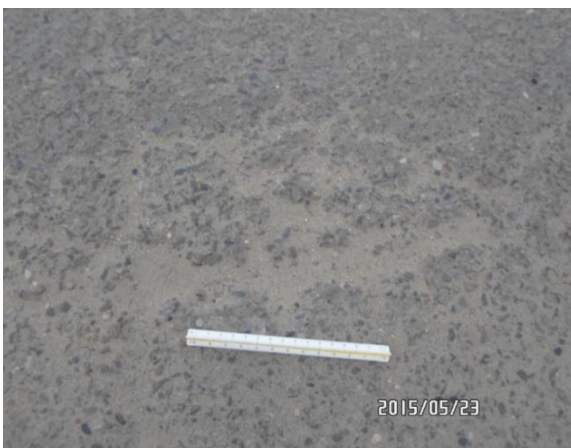
- Asentamientos de la subrasante.
- Deficiencia de compactación de las capas inferiores del pavimento, del terraplén o en las zonas de acceso a obras de arte o puentes.
- Deficiencia de drenaje que afecta a los materiales granulares (Bogotá, 2006).

Foto 13. Hundimiento HUN que no afecta al tráfico.

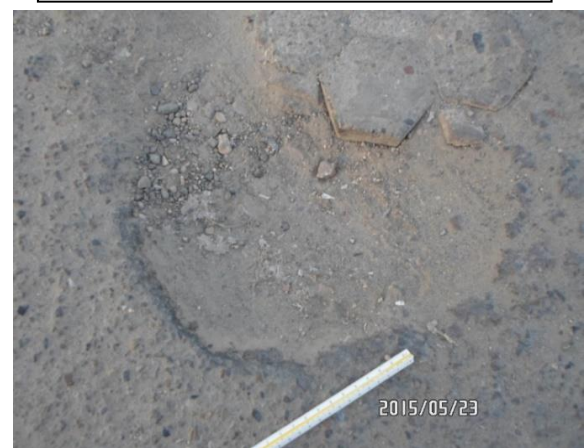
Foto 14. Bache (BCH) de severidad alta, ocasiona mal servicio de la vía.

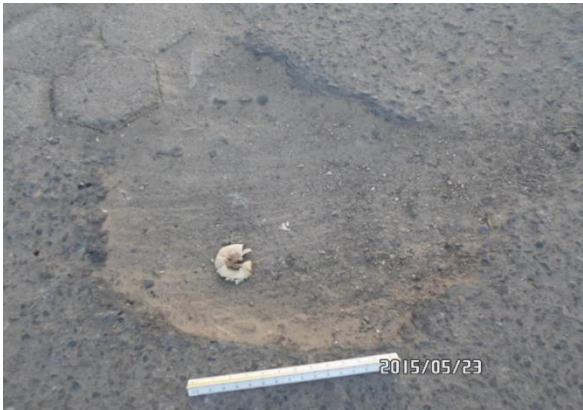
Foto 15. Bache (BCH) de severidad alta, ocasiona mal servicio de la vía.

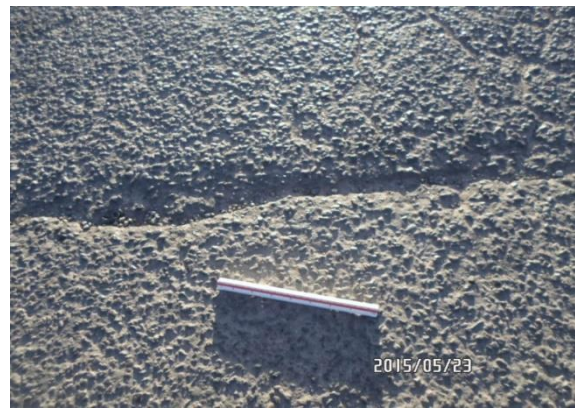
Foto 16. Fisura longitudinal (FL) de severidad alta con abertura > 3mm.

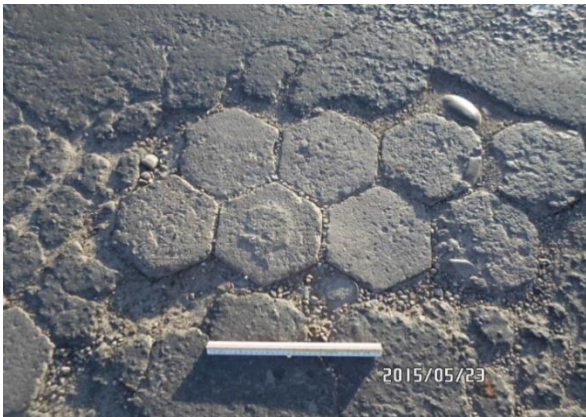
Foto 17. Parche (PCH) de severidad alta con bloques de concreto

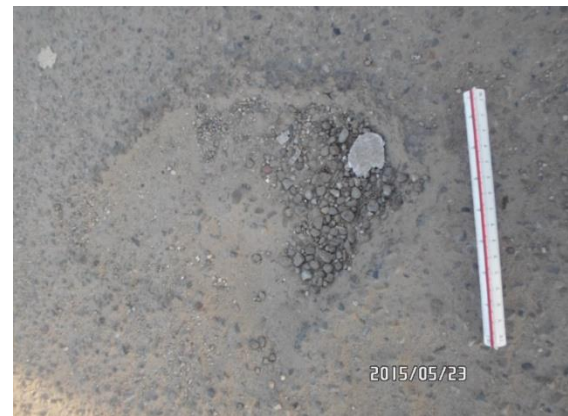
Foto 18. Bache (BCH) de severidad alta que afecta al tráfico.

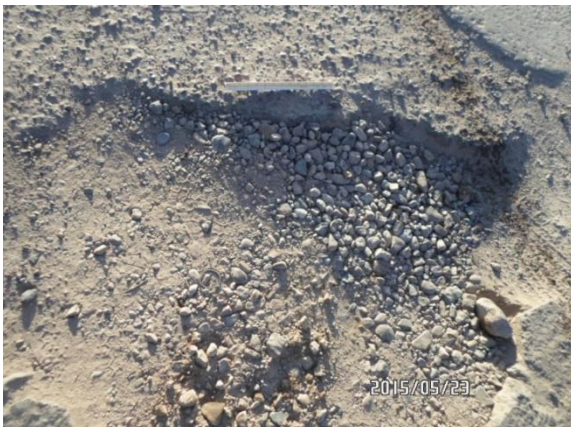
Foto 19. Bache (BCH) de severidad alta de gran dimensión.

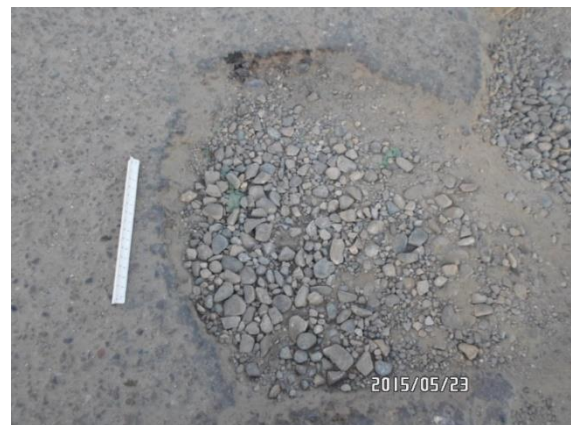
Foto 20. Bache (BCH) de severidad alta con una profundidad > 50 mm.

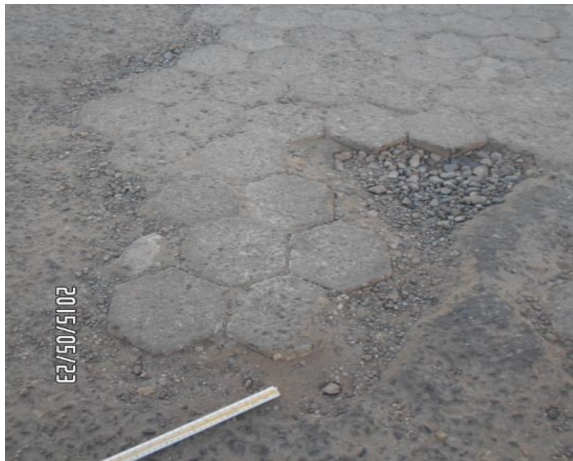
Foto 21. Parche (PCH) de severidad media con bloques de concreto.

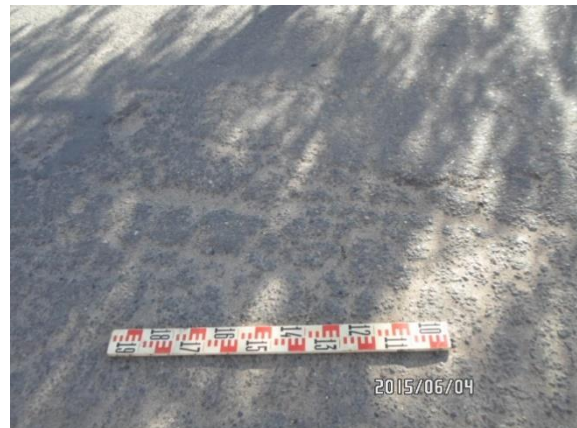
Foto 24. Piel de cocodrilo (PC) de severidad alta con fisuras pronunciadas.

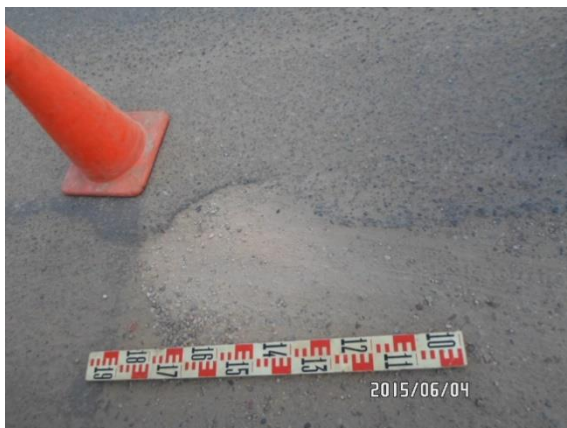
Foto 25. Hundimiento (HUN) de severidad media, dimensión apreciable.

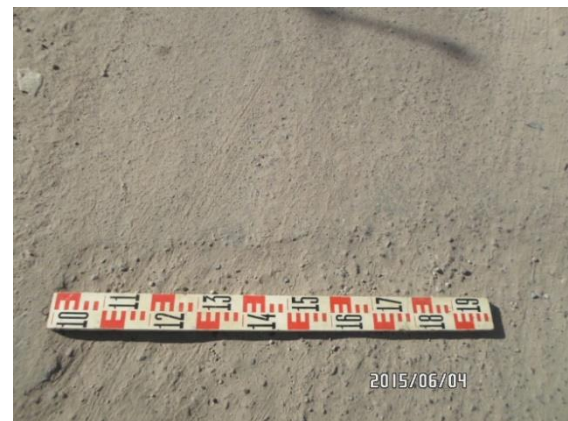
Foto 26. Hundimiento (HUN) de severidad baja

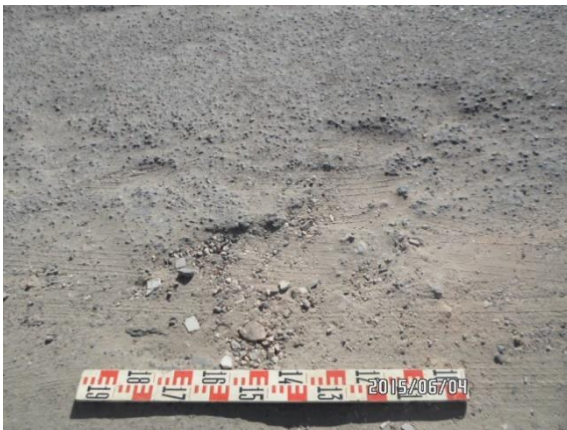
Foto 27. Hundimiento (HUN) con severidad media que si afecta al tráfico.

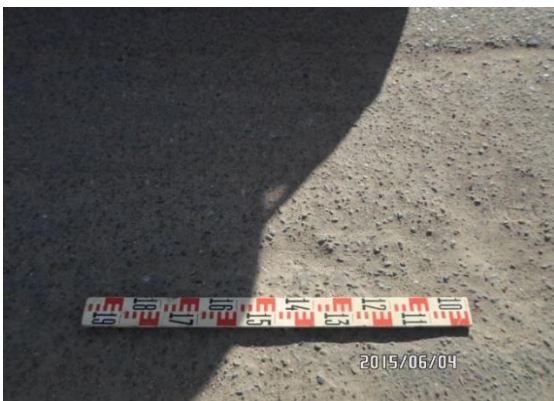
Foto 29. Hundimiento (HUN) de severidad baja en el tramo CDR 3

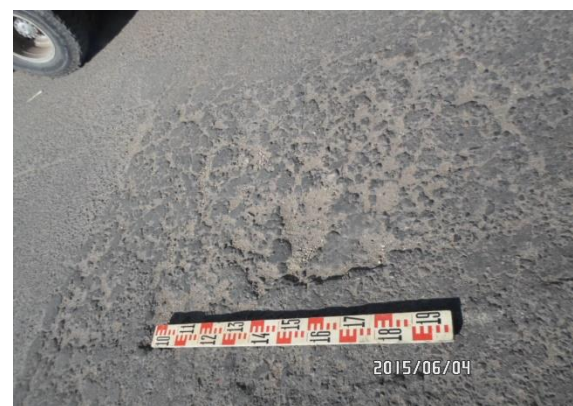
Foto 32. Piel de cocodrilo (PC) de severidad alta.

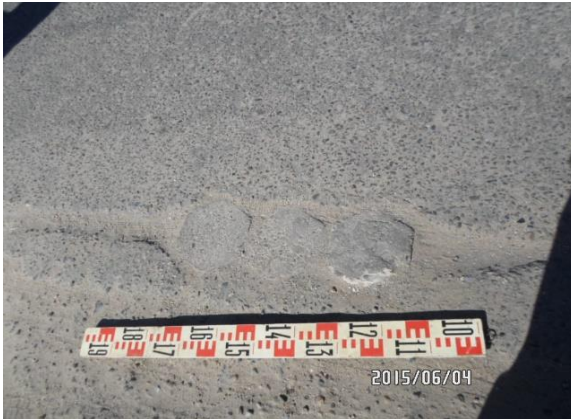
Foto 33. Parche (PCH) de severidad  
baja con bloques de concreto.

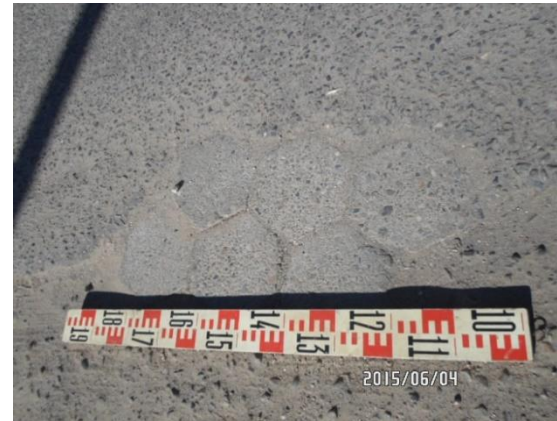
Foto 34. Parche (PCH) de severidad  
baja con bloques de concreto.

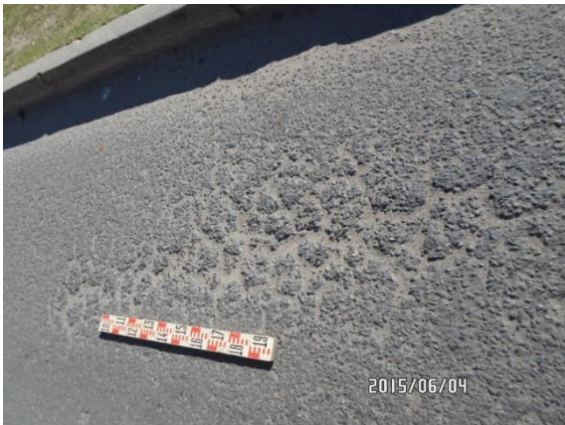
Foto 35. Piel de cocodrilo (PC) de  
severidad alta con fisuras pronunciadas.

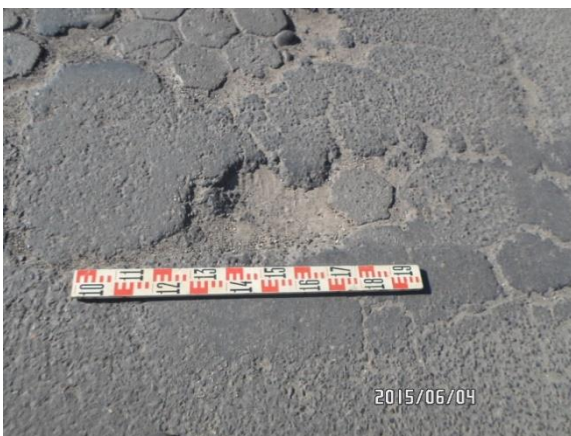
Foto 37. Parche (PCH) de severidad alta  
con fisuras pronunciadas. Y  
hundimiento (HUN) alto

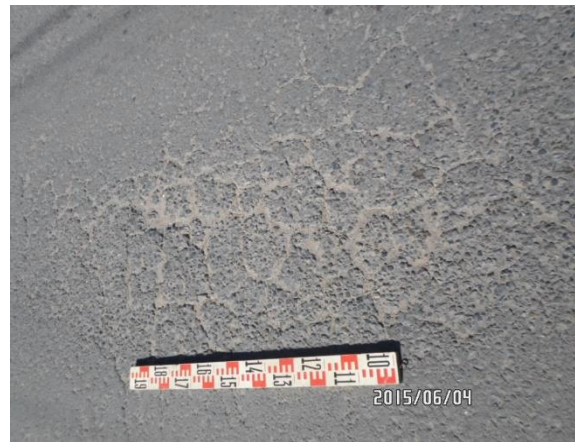
Foto 40. Piel de cocodrilo (PC) de severidad alta con fisuras pronunciadas.

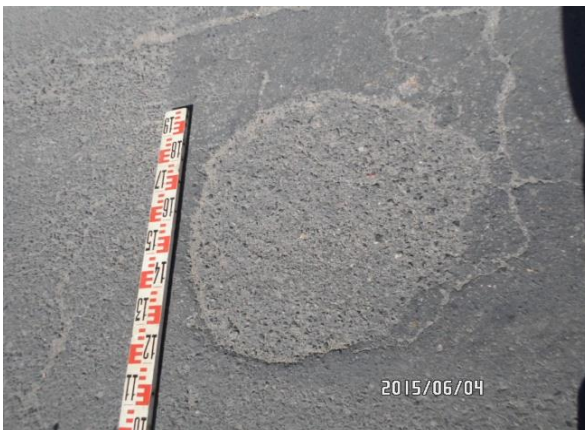
Foto 41. Parche (PCH) de severidad media

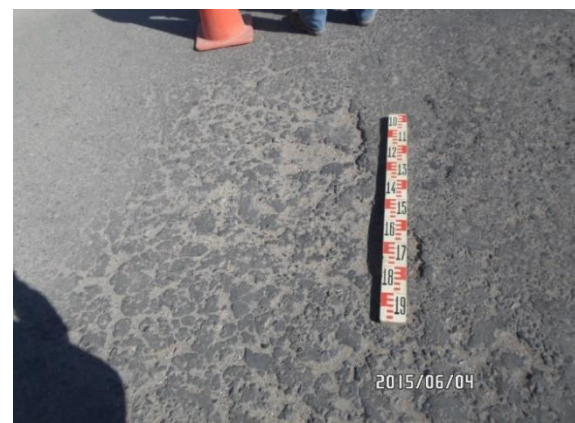
Foto 42. Parche (PCH) de severidad alta que afecta ya al tráfico.

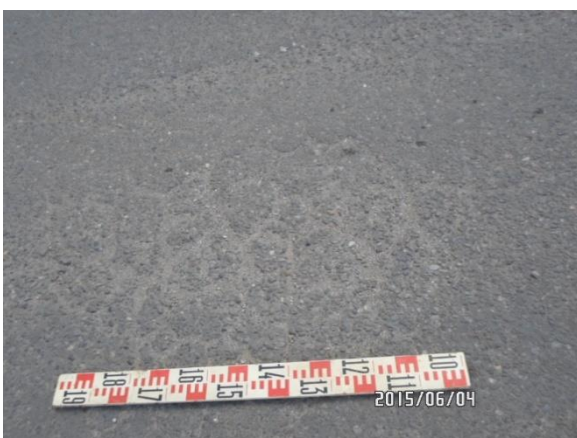
Foto 43. Piel de cocodrilo (PC) de severidad media

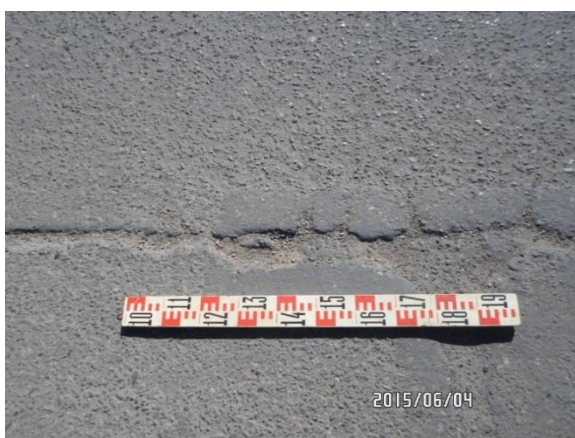
Foto 44. Fisura longitudinal (FL) de severidad alta con abertura > de 3 mm.

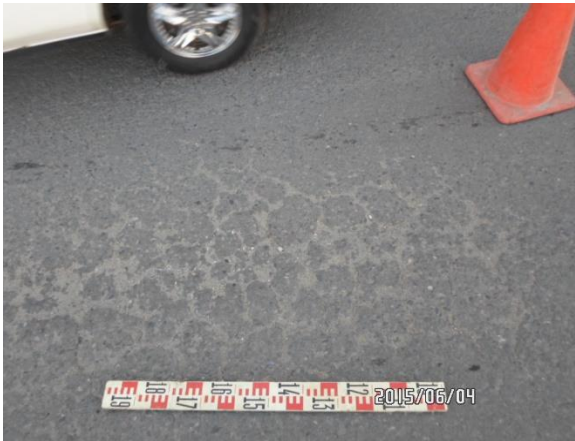
Foto 45. Piel de cocodrilo (PC) de severidad media con fisuras no tan pronunciadas

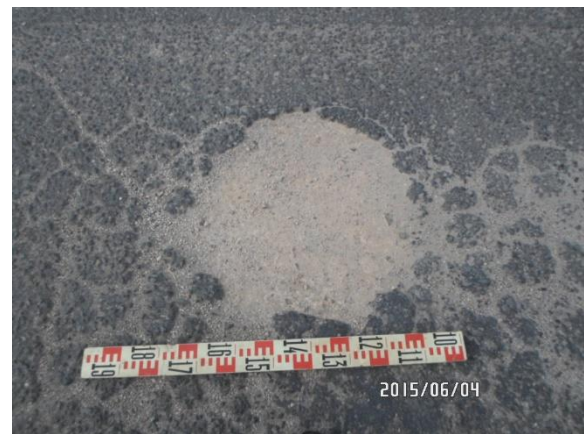
Foto 48. Hundimiento (HUN) de severidad media con una profundidad entre 20-40 mm.

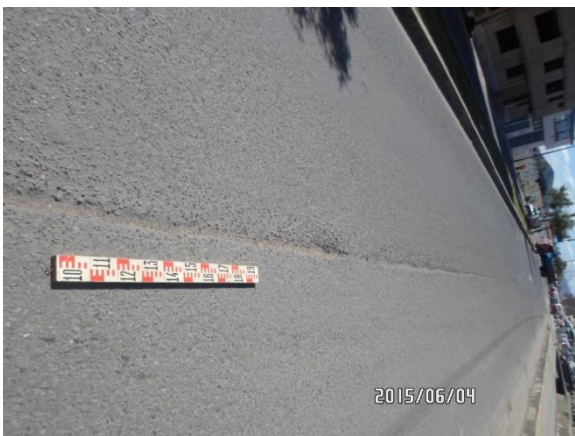
Foto 49. Fisura longitudinal (FL) de severidad media y de extensa

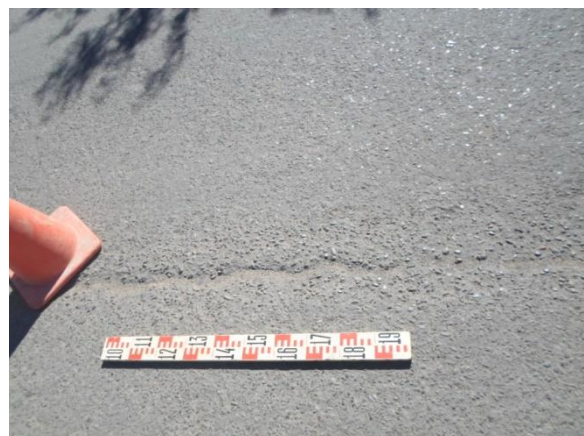
Foto 50. Fisura longitudinal (FL) de severidad alta y de abertura > 3 mm.

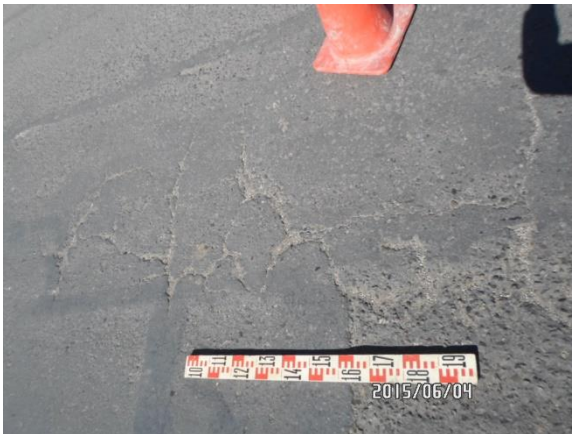
Foto 51. Parche (PCH) de severidad baja junto a fisuras.

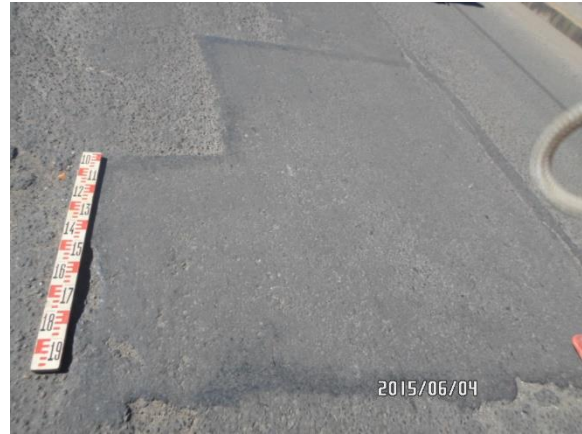
Foto 52. Parche (PCH) de severidad baja con área de afectación.

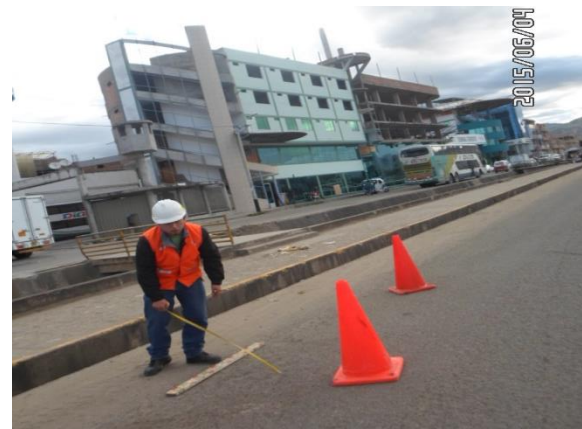
Foto 56. Descascaramiento (DC) en tramo frente a terminal Dias.

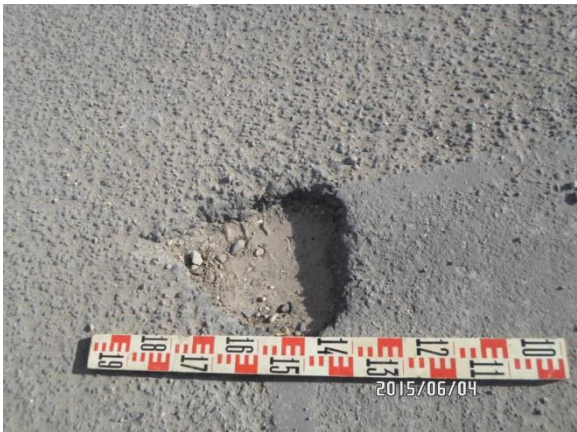
Foto 57. Bache (BCH) de severidad alta, ocasiona malestar a los usuarios.

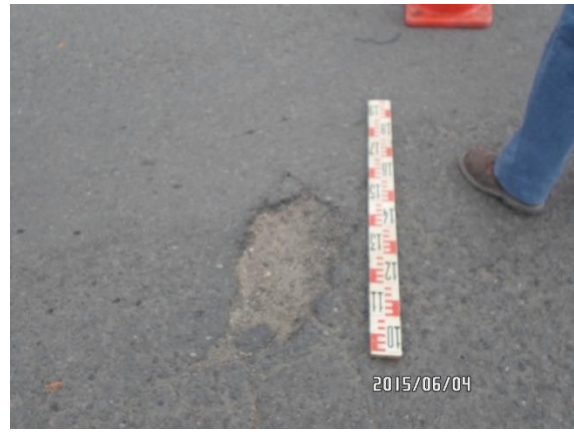
Foto 58. Bache (BCH) de severidad baja, con profundidad < 25 mm.

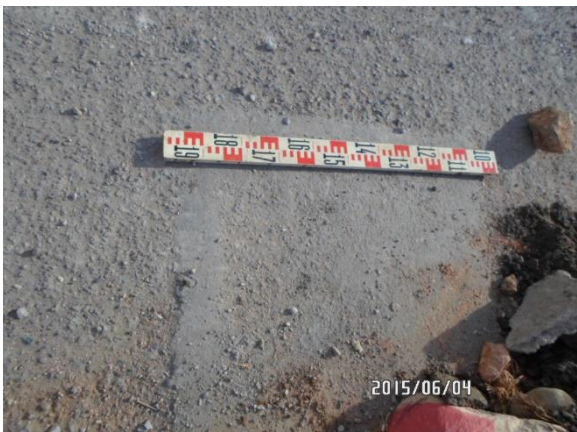
Foto 59. Parche (PCH) de severidad baja de material asfáltico.

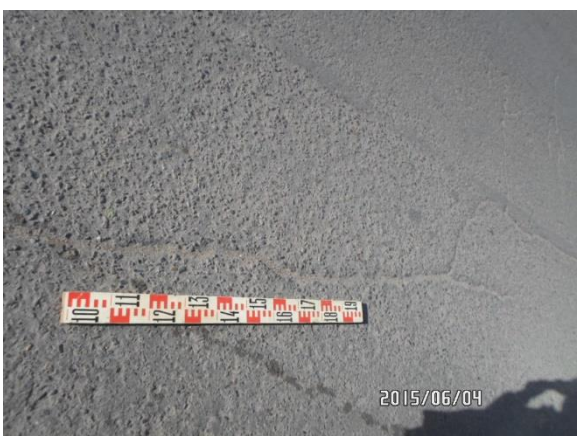
Foto 61. Fisura longitudinal (FL) de severidad alta con abertura > 3 mm

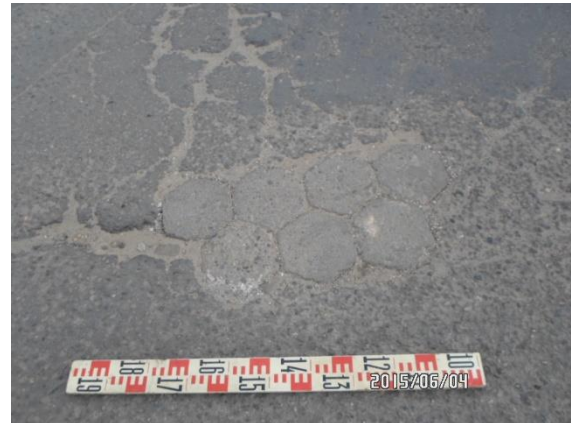
Foto 64. Parche (PCH) con severidad media presenta algunas fisuras

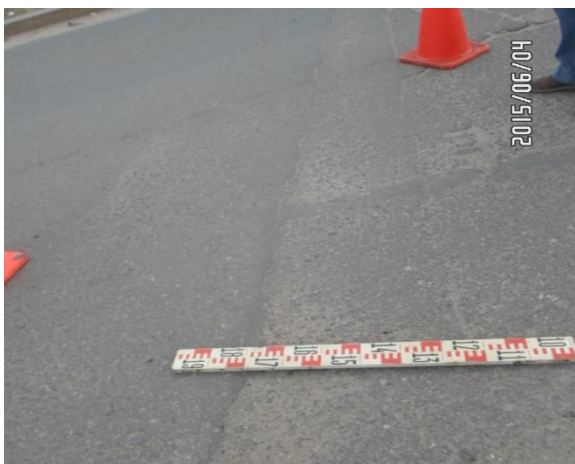
Foto 65. Parche (PCH) de severidad baja. Conexión de desagüe.

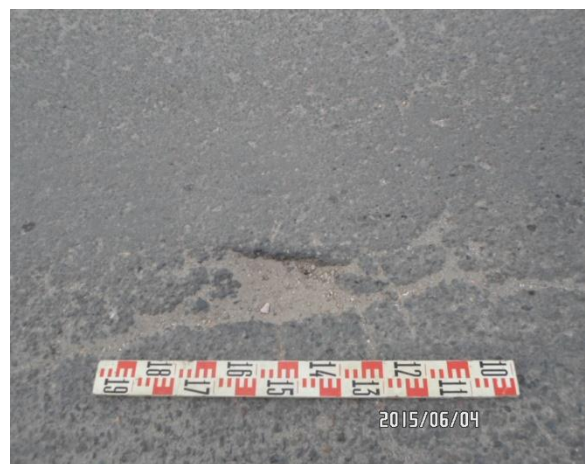
Foto 66. Hundimiento HUN de severidad media con profundidad entre 20-40 mm.

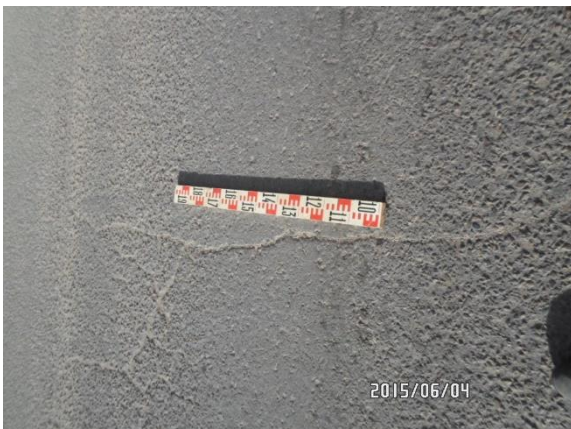
Foto 67. Fisura longitudinal FL de severidad media con abertura entre 1-3 mm

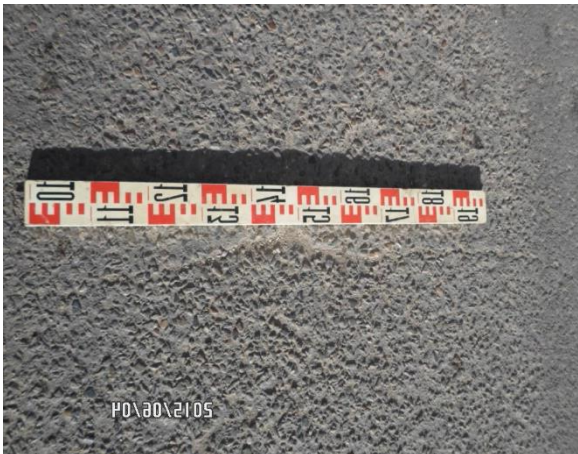
Foto 69. Desgaste superficial (DSU) con severidad media.

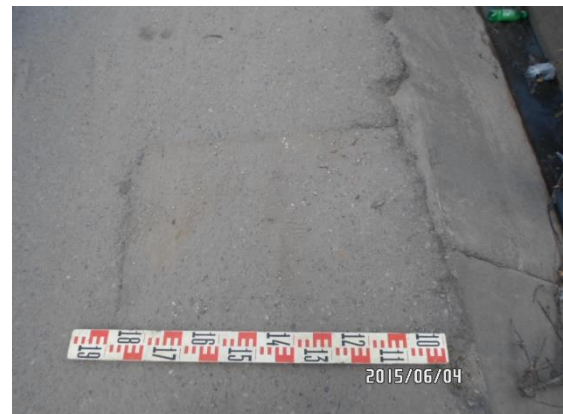
Foto 72. Parche (PCH) de severidad media con fisuras.

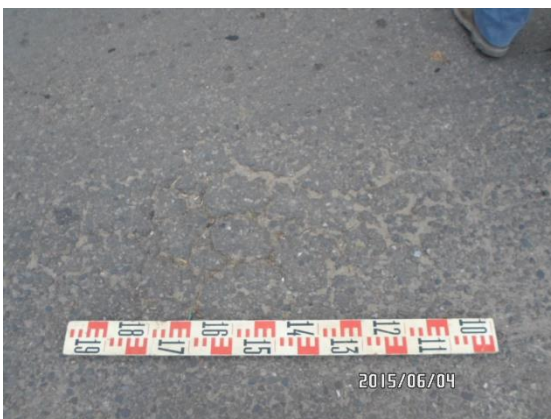
Foto 73. Piel de cocodrilo (PC) de severidad baja.

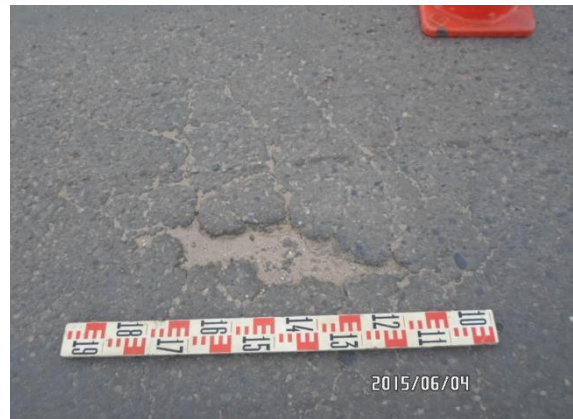
Foto 74. Hundimiento (HUN) de severidad media.

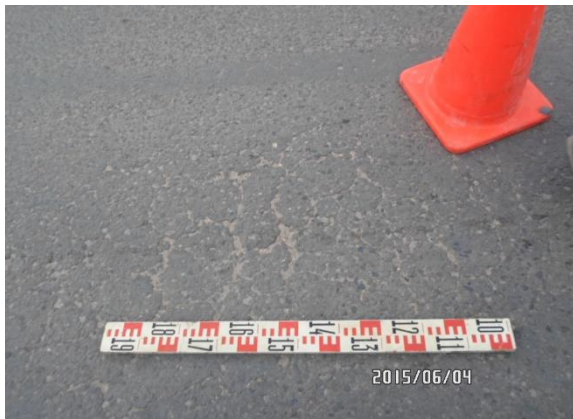
Foto 75. Piel de cocodrilo (PC) de severidad media.

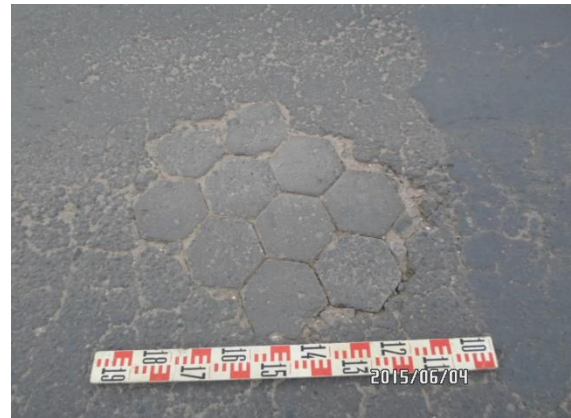
Foto 76. Parche (PCH) de severidad media con bloques de concreto.

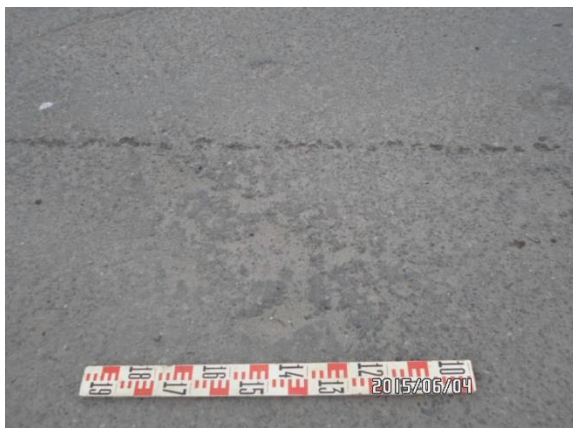
Foto 77. Hundimiento (HUN) de severidad baja.

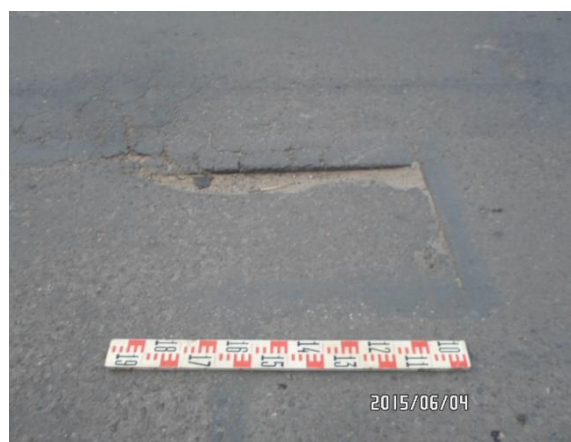
Foto 80. Hundimiento HUN de severidad media con profundidad entre 20-40 mm

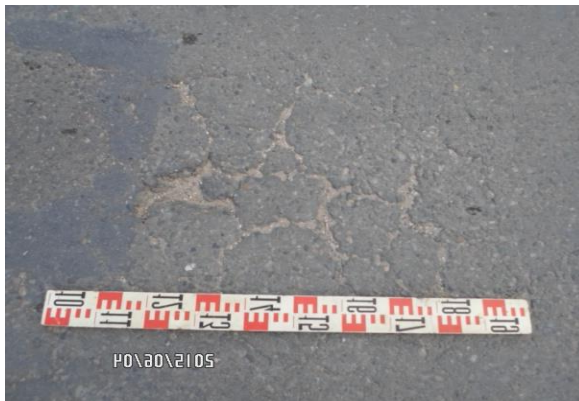
Foto 81. Piel de cocodrilo (PC) de severidad media.

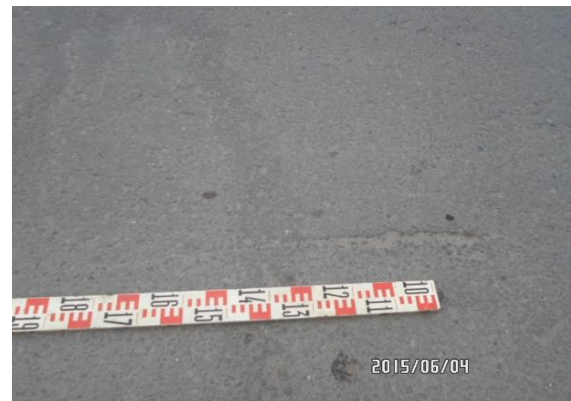
Foto 82. Fisura longitudinal (FL) de severidad baja

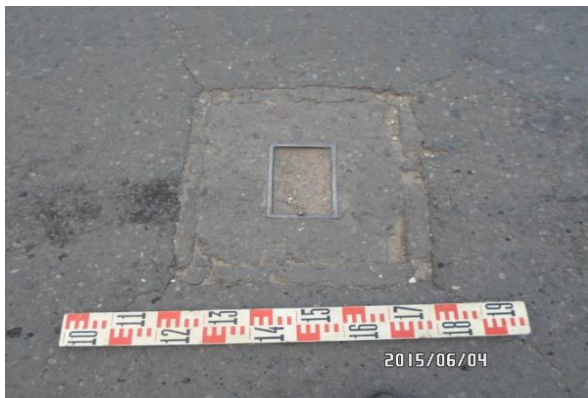
Foto 83. Parche (PCH) de severidad media, caja de agua.

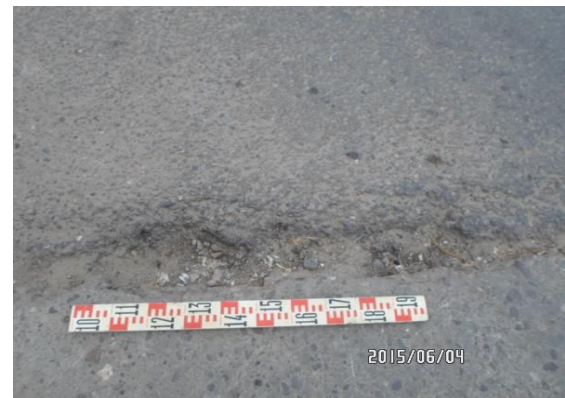
Foto 84. Hundimiento (HUN) de severidad alta

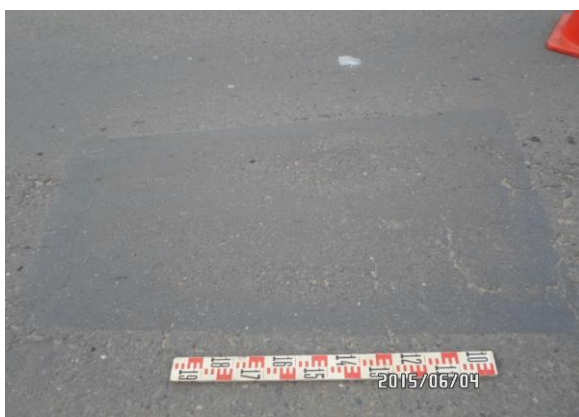
Foto 85. Parche (PCH) de severidad baja

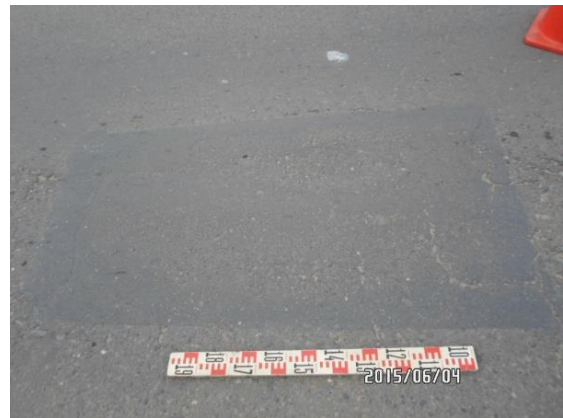
Foto 88. Parche (PCH) de severidad baja.

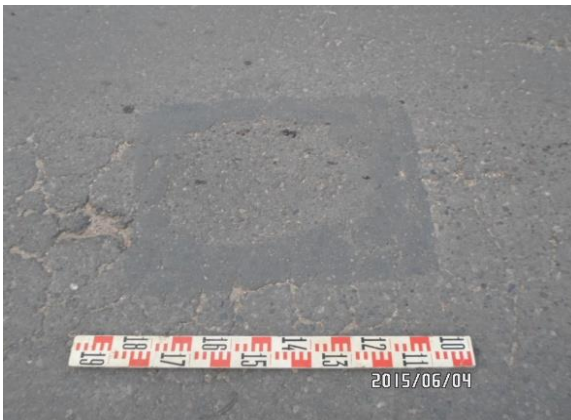
Foto 89. Parche (PCH) de severidad baja.

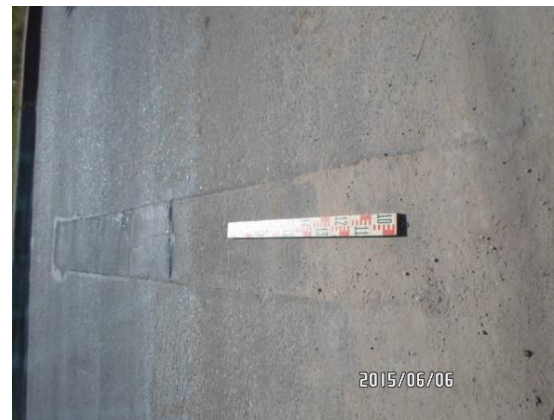
Foto 90. Parche (PCH) de severidad baja. Con un leve hundimiento

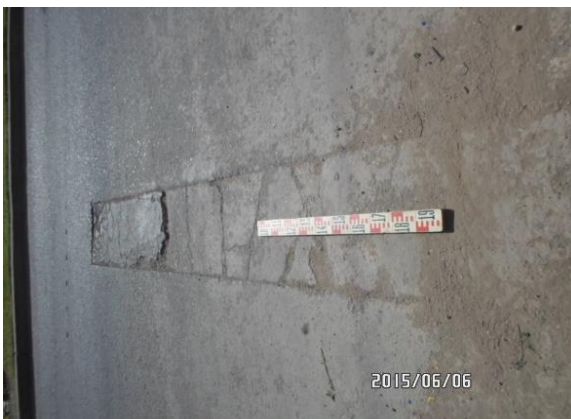
Foto 91. Parche (PCH) de severidad media.

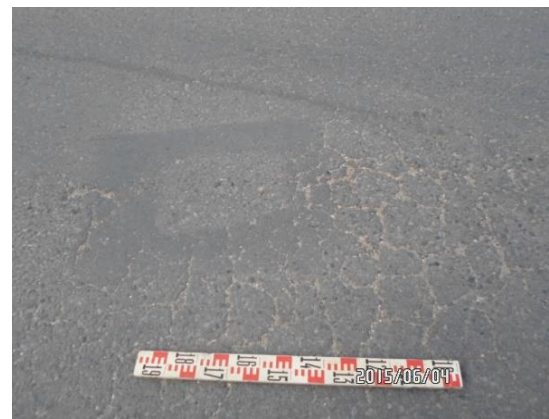
Foto 92. Piel de cocodrilo (PC) de severidad baja.

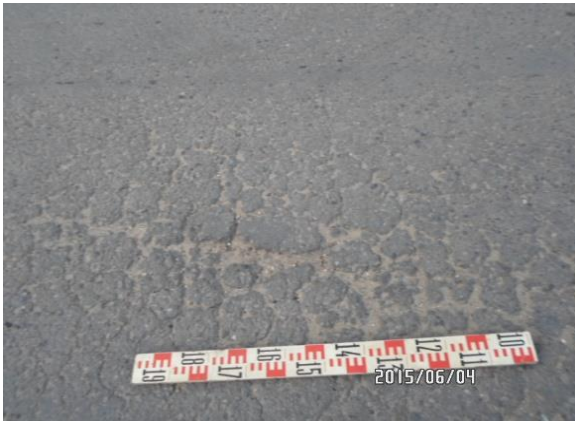
Foto 93. Piel de cocodrilo (PC) de severidad alta.

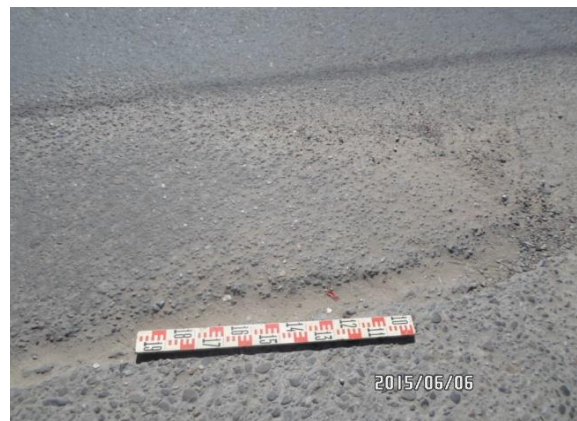
Foto 96. Hundimiento (HUN) de severidad alta.

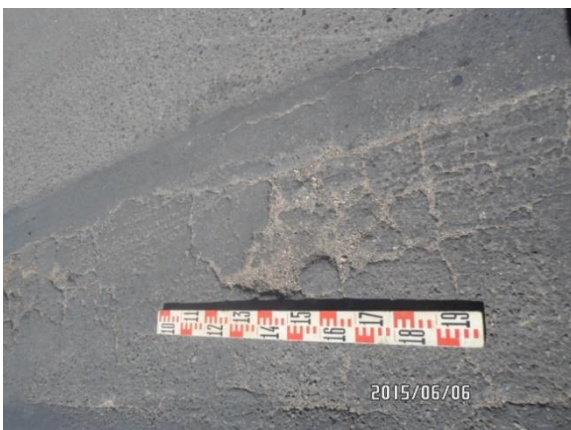
Foto 97. Hundimiento (HUN) de severidad media.

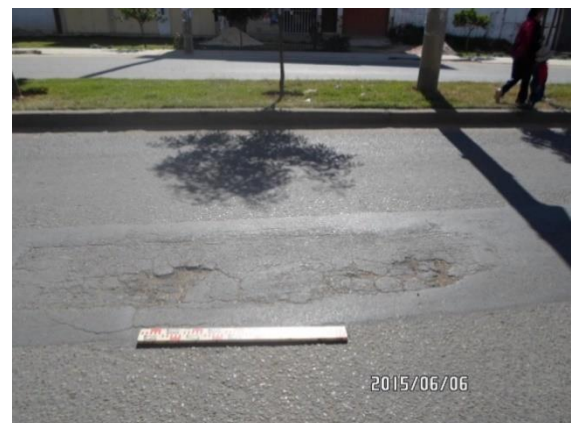
Foto 98. Parche (PCH) de severidad media.

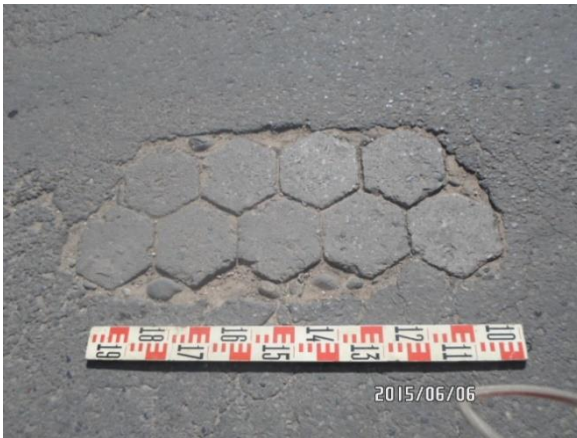
Foto 99. Parche (PCH) de severidad baja con bloques de concreto.

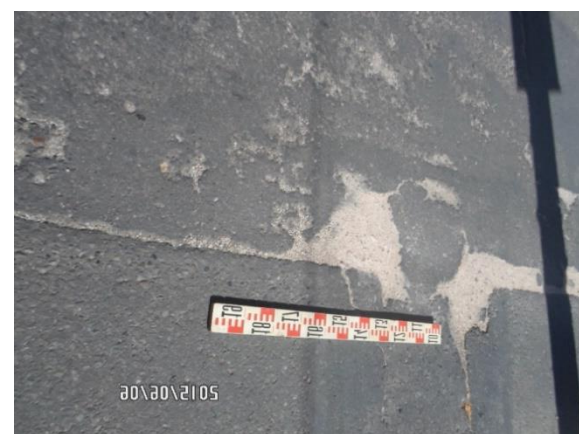
Foto 102. Parche (PCH) de severidad baja.

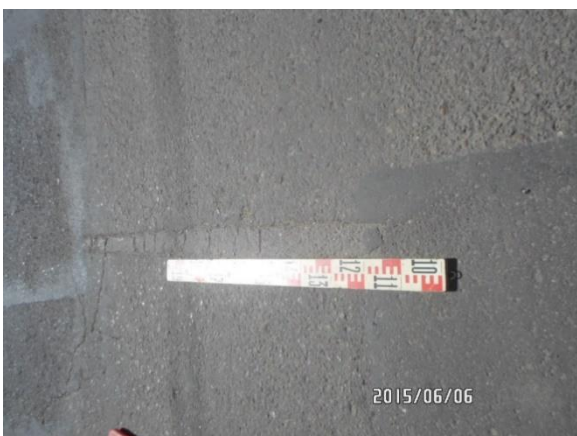
Foto 103. Parche (PCH) de severidad baja.

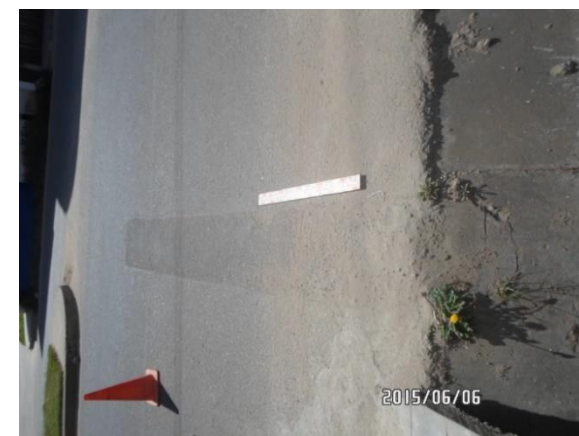
Foto 104. Parche (PCH) de severidad baja.

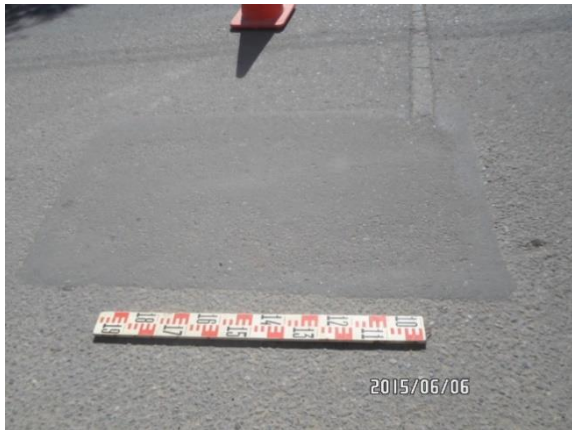
Foto 105. Parche (PCH) de severidad baja.

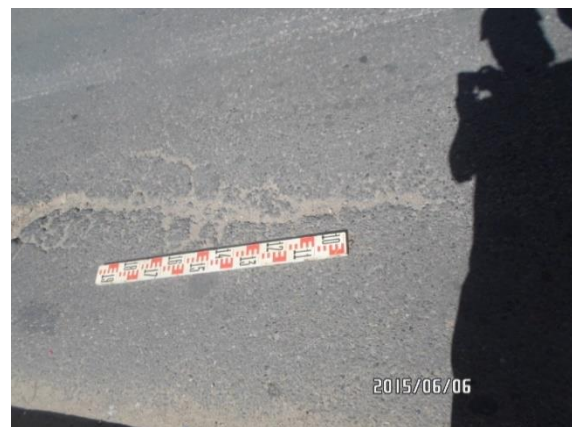
Foto 108. Hundimiento HUN de severidad media.

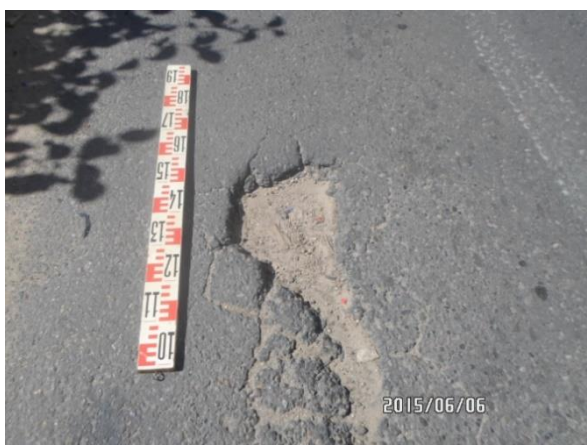
Foto 109. Hundimiento (HUN) de severidad alta.

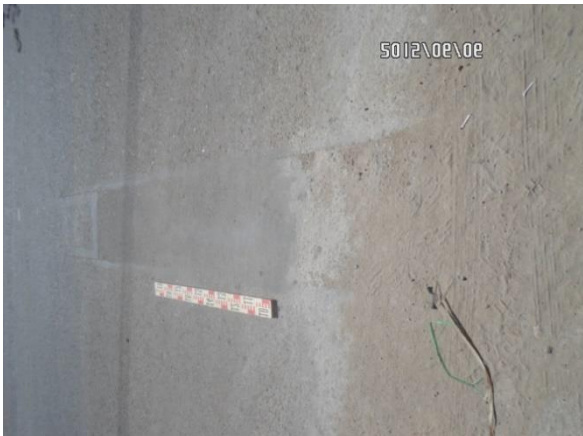
Foto 111. Parche (PCH) de severidad baja.

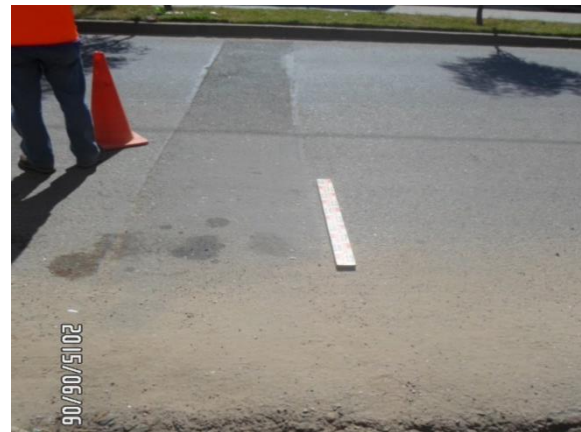
Foto 112. parche (PCH) de severidad baja.

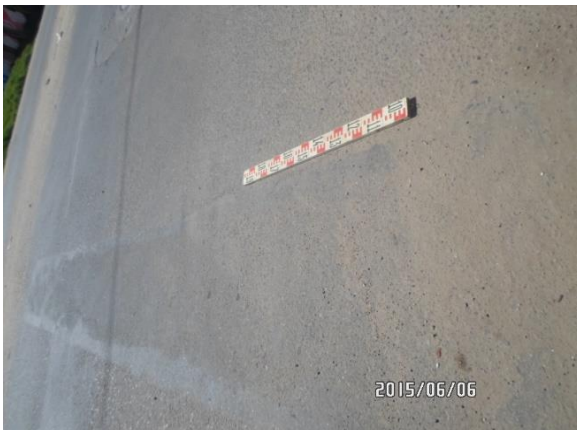
Foto 113. Parche (PCH) de severidad baja.

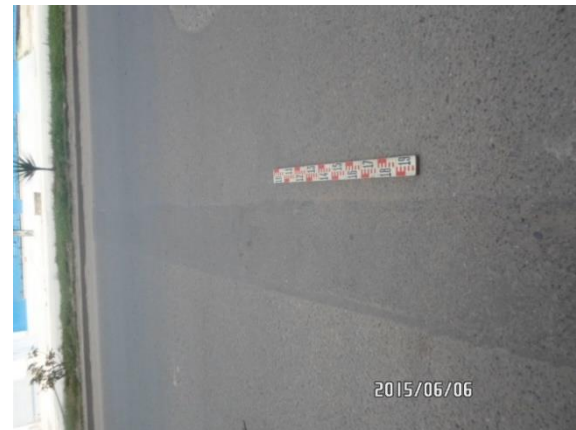
Foto 114. Parche (PCH) de severidad baja.

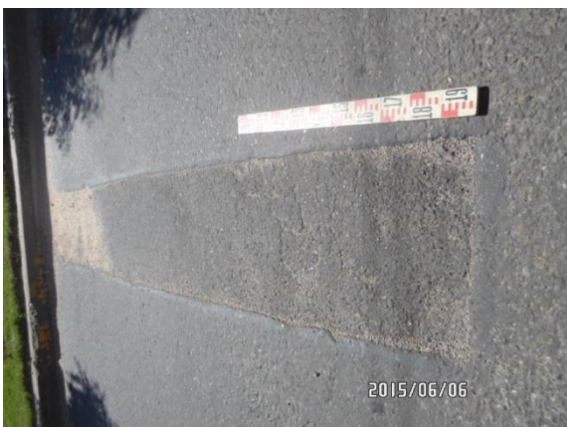
Foto 115. Parche (PCH) de severidad alta.

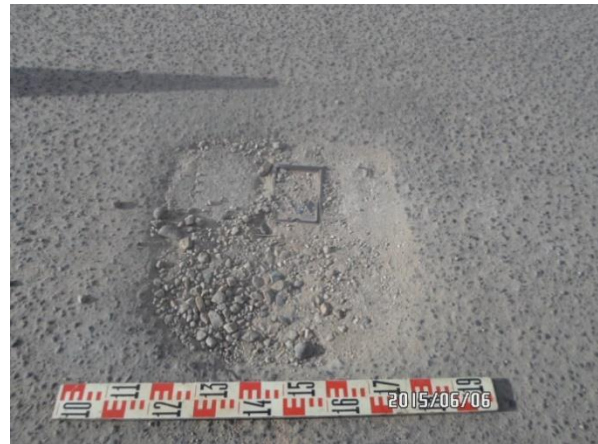
Foto 118. Parche (PCH) de severidad alta.

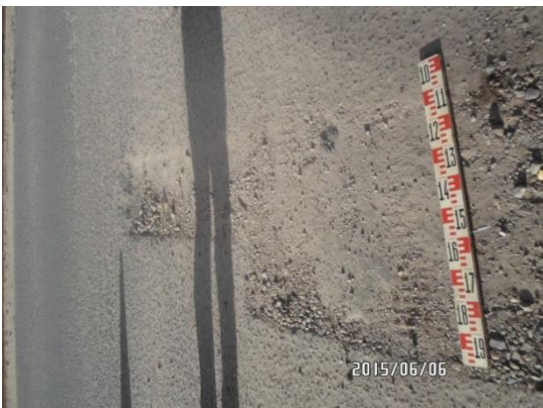
Foto 119. Parche (PCH) de severidad alta.

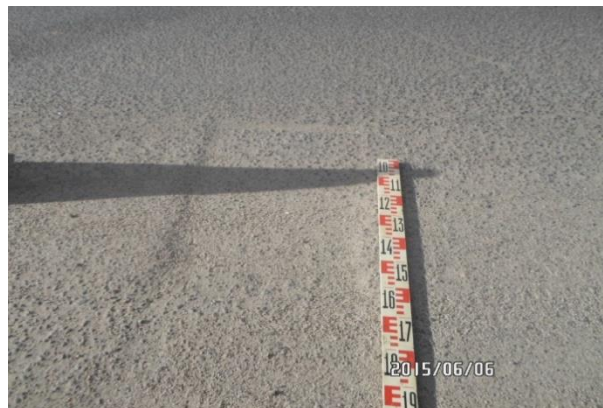
Foto 120. Parche (PCH) de severidad baja.

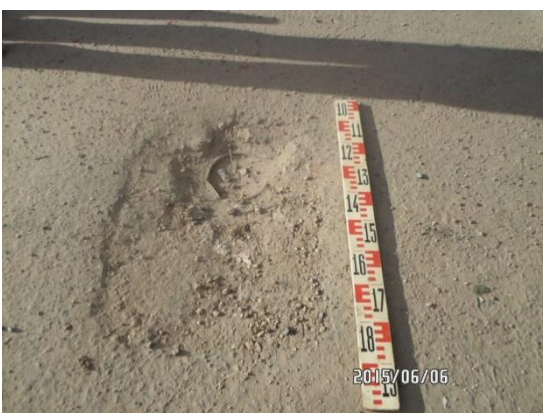
Foto 121. Hundimiento (HUN) de severidad media

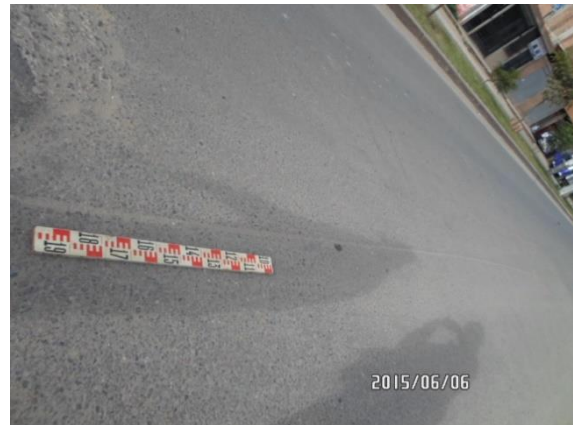
Foto 124. Fisura longitudinal (FL) de severidad baja.

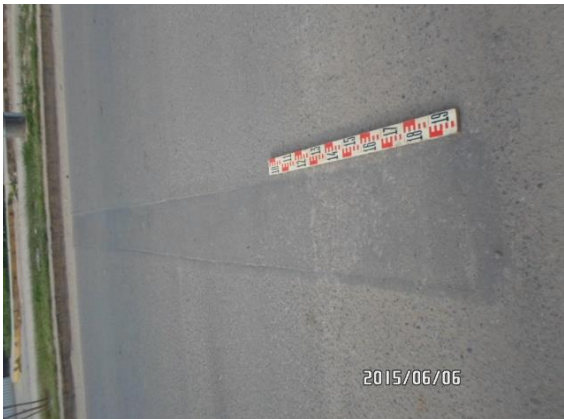
Foto 125. Parche (PCH) de severidad baja

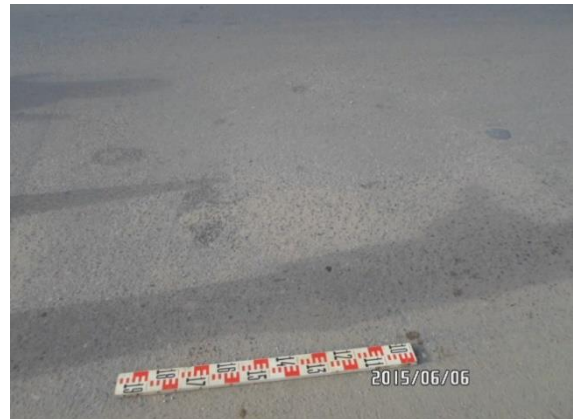
Foto 126. Parche (PCH) de severidad baja.

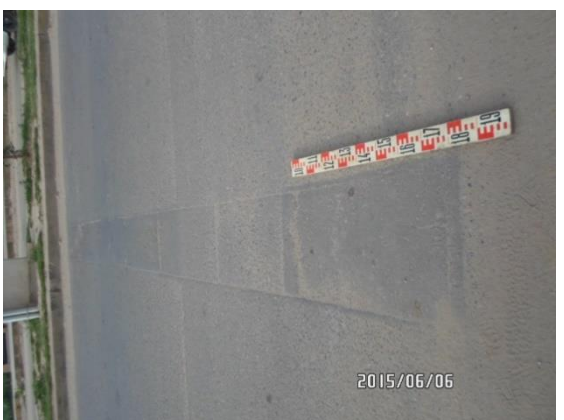
Foto 127. Parche (PCH) de severidad baja.

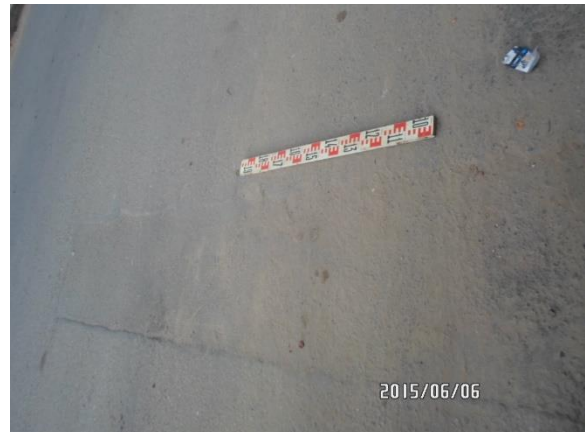
Foto 130. Parche (PCH) de severidad baja.

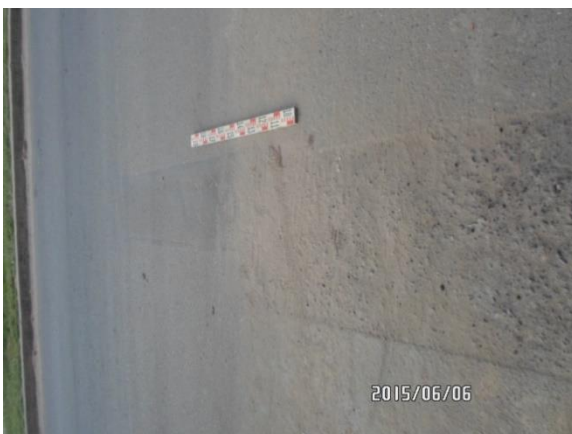
Foto 131. Parche (PCH) de severidad baja.

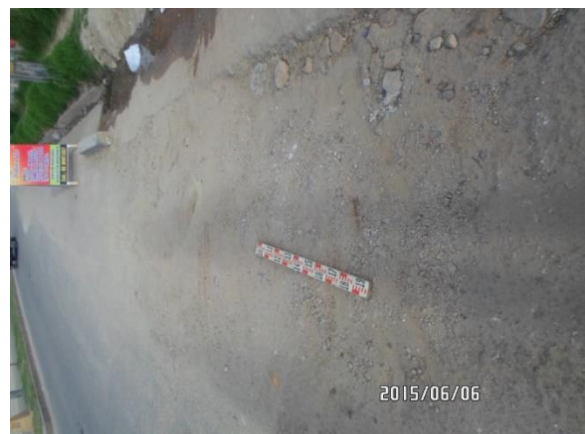
Foto 132. Hundimiento (HUN) de severidad alta.

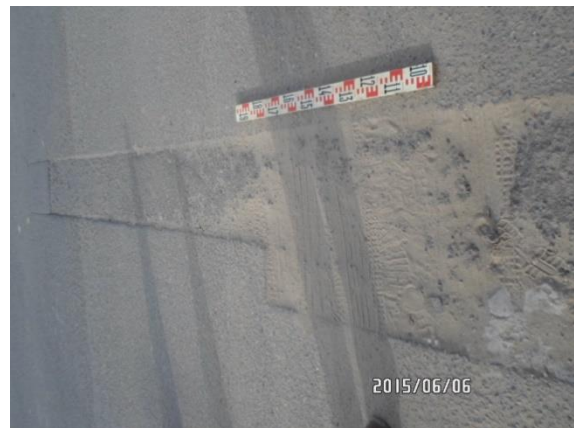
Foto 136. Parche (PCH) de severidad media.
