“FALLAS EN EL PAVIMENTO FLEXIBLE DE LA  
AVENIDA VÍA DE EVITAMIENTO SUR, CAJAMARCA,  
2015”

Tesis para optar el título profesional de:

Cajamarca – Perú

2015

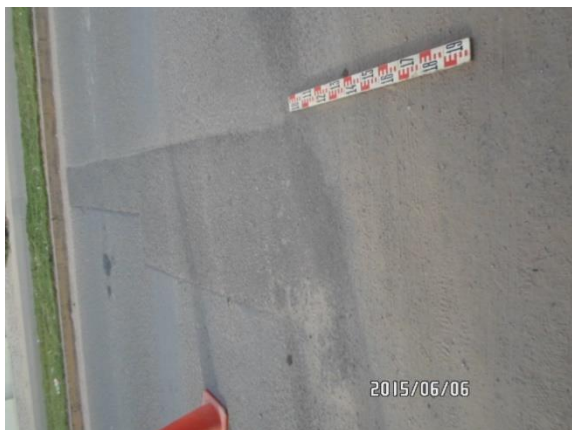
Foto 137. Parche (PCH) de severidad baja.

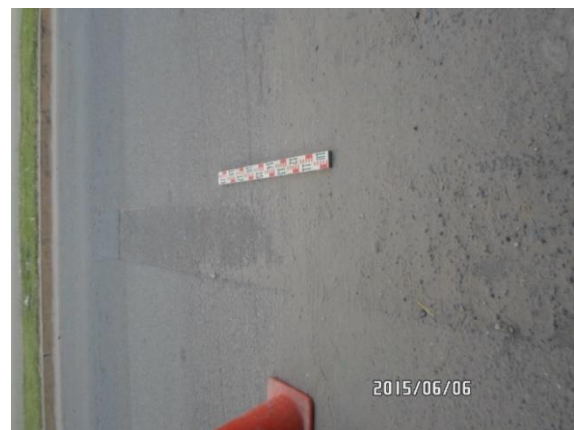
Foto 138. Parche (PCH) de severidad baja.

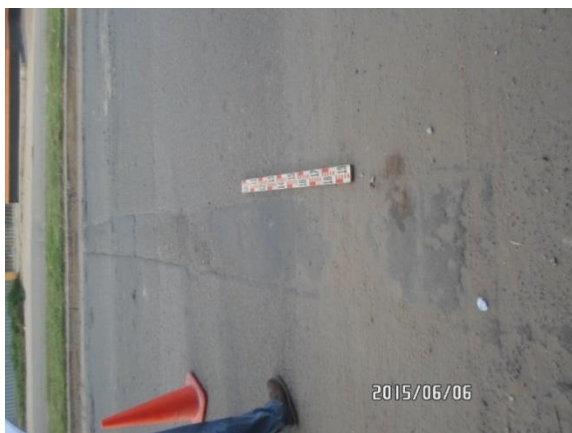
Foto 139. Parche (PCH) de severidad baja.

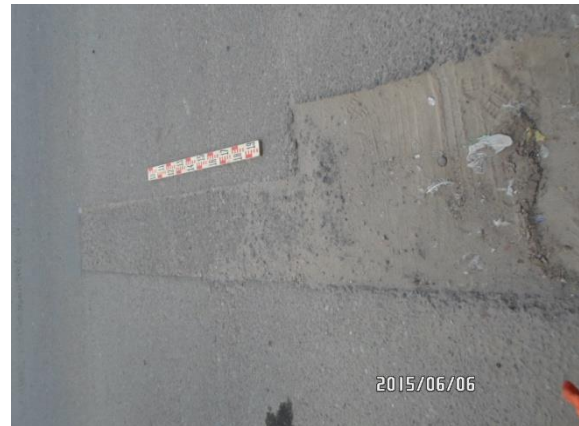
Foto 142. Parche (PCH) de severidad media.

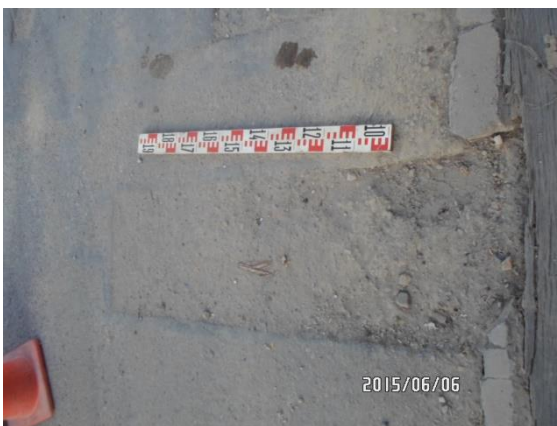
Foto 143. Parche (PCH) de severidad alta.

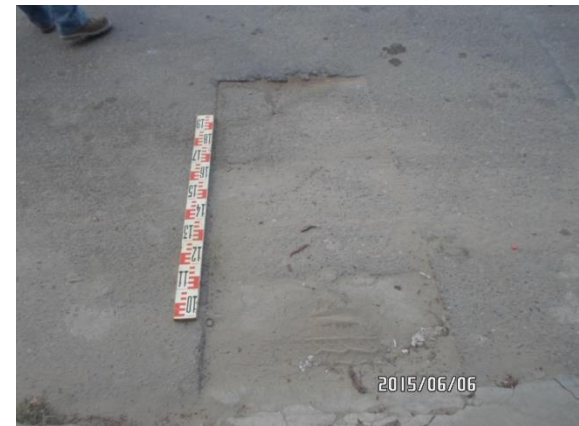
Foto 144. Parche (PCH) de severidad alta.

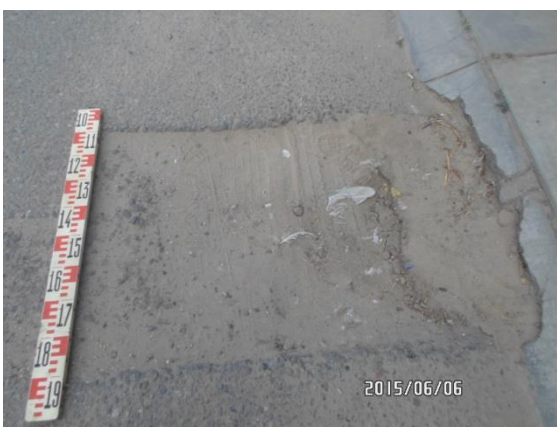
Foto 145. Parche (PCH) de severidad media.

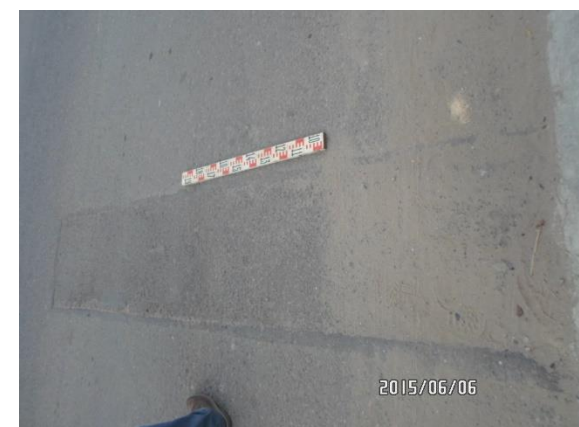
Foto 146. Parche (PCH) de severidad baja.

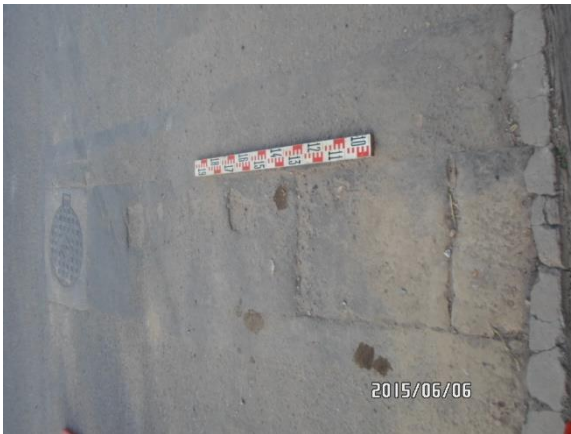
Foto 147. Parche (PCH) de severidad media.

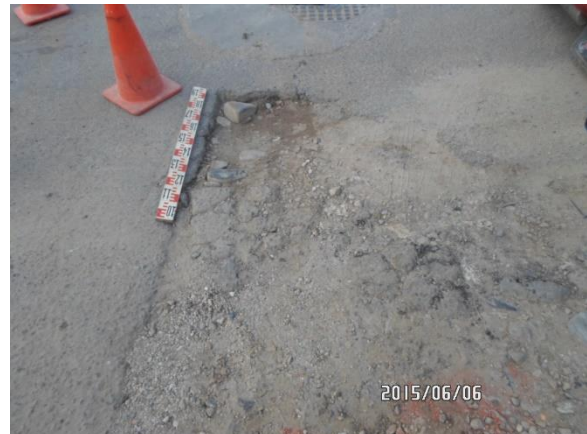
Foto 148. Parche (PCH) de severidad alta.
