FACULTAD DE INGENIERÍA

Carrera de Ingeniería Civil

CONTROL DE CALIDAD DEL CONCRETO Y SU RELACIÓN CON EL DESEMPEÑO ESTRUCTURAL EN LA CONSTRUCCIÓN DEL ESTABLECIMIENTO DE SALUD SALVACIÓN, DISTRITO DE MANU, MADRE DE DIOS

**Trabajo de suficiencia profesional para optar al título
profesional de:**

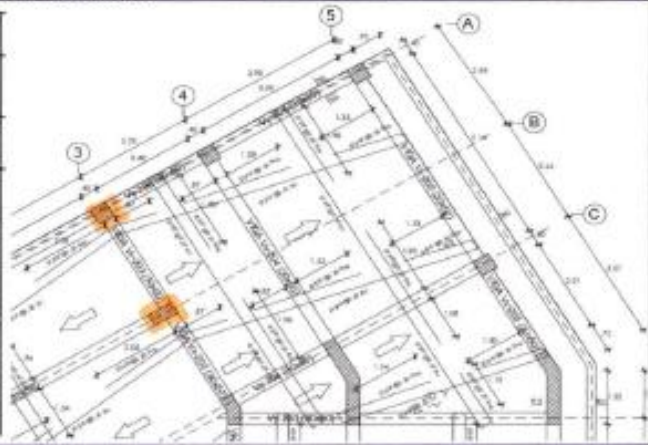
PISO	C2	C3

0.40 x 0.38 140.50"	0.40 x 0.40 40.34" x 40.50"												
	3 Ø 3/8" 1Ø 1/2, 1Ø 1/4, 1Ø 3/8	2 Ø 3/8" 1Ø 1/2, 1Ø 1/4, 1Ø 3/8												
DATOS DIMENSIONALES														
DIMENSIÓN:	A	B	C	D	E	F	G	H	I	J	K	L	M	N
MEDIDA NOMINAL:	1"16	3/8"	5/8"	5"16	3/8"	3/8"	5/8"							
MEDIDA REAL:	1"16	3/8"	5/8"	5"16	3/8"	3/8"	5/8"							
RESULTADO SATISFACTORIO:	<input checked="" type="checkbox"/> SI <input type="checkbox"/> NO													
VERIFICACIÓN DEL ACERO DE REFUERZO														
PUNTOS DE CONTROL	VERIFICACIÓN				COMENTARIOS									
	C	NC	NA	R										
LIMPIEZA (Corrosión, concreto, grasa)	X				LIMPIEZA DE OXIDO CON ADITIVO									
CUIDADO DEL ACERO (Norma ASTM, grado, marca)	X				SEGUN NORMA DE ACERO PERUANA									
DIÁMETRO DE VARILLA (pulg.) Indicar si es liso o corrugado	X				CORRUGADO									
LONGITUD DE TRASLAPE (mm)	X				CUMPLE PLANO E-R1A-02									
CORRECCIÓN UBICACIÓN DE TRASLAPES	X				CUMPLE PLANO E-R1A-02

LONGITUD DE GANCHO (mm)	X				CUMPLE SEGUN DIÁMETRO DE ACERO									
RADIO DE DOBLEZ (mm)	X				CUMPLE SEGUN DIÁMETRO DE ACERO									
ESPACIAMIENTO ENTRE BARRAS (mm)	X				CUMPLE PLANO E-R1A-02									
ESPACIAMIENTO DE ESTRIBOS (mm)	X				CUMPLE PLANO E-R1A-02									
ALAMBRE DE AMARRE	X				VERIFICACIÓN DE AMARRE									
SOPORTES PARA RECUBRIMIENTO CONTRA BASE (mm)	X				SEPARADORES PARA RECUBRIMIENTO									
SOPORTE PARA RECUBRIMIENTO LATERAL (mm)	X				SEPARADORES PARA RECUBRIMIENTO									
VERTICALIDAD (Plomada)	X				VERIFICACIÓN CON PLOMADA Y ESTACIÓN TOTAL									
HORIZONTALIDAD (Nivel)	X				VERIFICACIÓN CON NIVEL									
COMENTARIOS / OBSERVACIONES														
SE REALIZA LA HABILITACIÓN Y COLOCACIÓN DE ACERO DE REFUERZO FY=4200 KG/CM2, SEGUN DIMENSIONES DEL ELEMENTO ESTRUCTURAL.

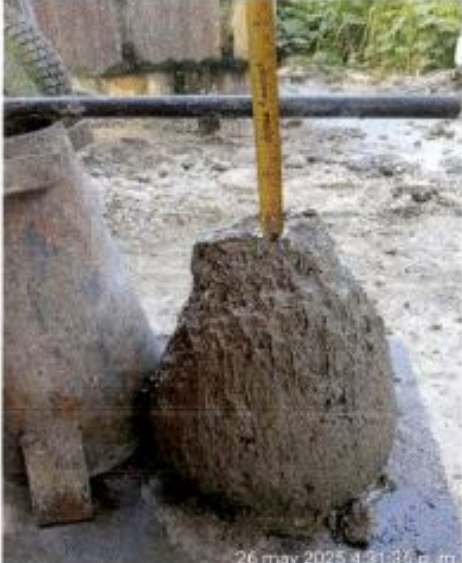
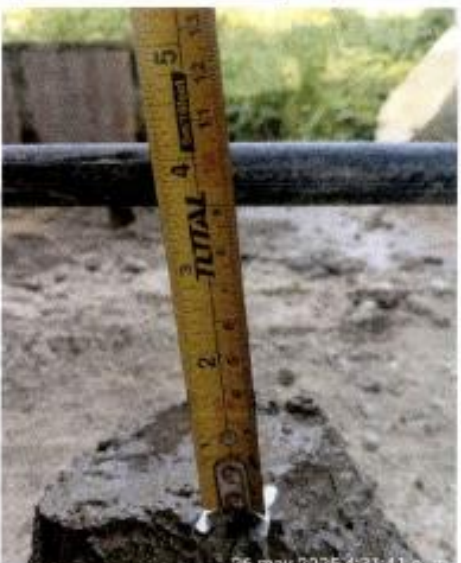
<p>26 may 2025 4:31:41 p. m.</p>																													
VERIFICACION DEL SLUMP																															
PUNTOS DE CONTROL:	VERIFICACION slump (altura) consistencia 3.3' Plástica	COMENTARIOS:

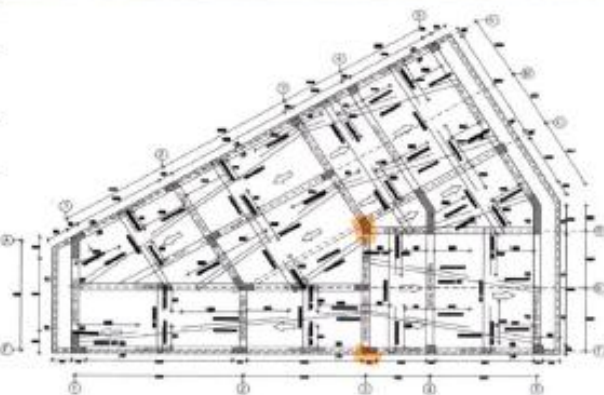
DATOS DIMENSIONALES														
DIMENSIÓN	A	B	C	D	E	F	G	H	I	J	K	L	M	N
MEDIDA NOMINAL	1"18	3"6	5"8	8"16	2"6	5"8								
MEDIDA REAL	1"18	3"6	5"8	8"16	2"6	5"8								
RESULTADO SATISFACTORIO	<input checked="" type="checkbox"/> SI <input type="checkbox"/> NO													
VERIFICACIÓN DEL ACERO DE REFUERZO

PUNTOS DE CONTROL	VERIFICACIÓN				COMENTARIOS									
	C	FC	NA	FI										
LIMPIEZA (Corrosión, concreto, grasa)	X				LIMPIEZA DE OXIDO CON ADITIVO									
CUIDADO DEL ACERO (Norma ASTM, grado, marca)	X				SEGUN NORMA DE ACERO PERUANA									
DIAMETRO DE VARILLA (plg). Indicar si es liso o corrugado	X				CORRUGADO									
LONGITUD DE TRASLAPE (mm)	X				CUMPLE PLANO E-B1A-02									
CORRECTA UBICACIÓN DE TRASLAPE	X				CUMPLE PLANO E-B1A-02									
L _c 2 DE GANCHO (mm)	X				CUMPLE SEGUN DIAMETRO DE ACERO									
RADIO DE DOBLEZ (mm)	X				CUMPLE SEGUN DIAMETRO DE ACERO									
ESPACIAMIENTO ENTRE BARRAS (mm)	X				CUMPLE PLANO E-B1A-02									
ESPACIAMIENTO DE ESTRIBOS (mm)	X				CUMPLE PLANO E-B1A-02									
ALAMBRE DE AMARRE	X				VERIFICACIÓN DE AMARRE									
SOPORTES PARA RECUBRIMIENTO CONTRA BASE (mm)	X				SEPARADORES PARA RECUBRIMIENTO									
SOPORTE PARA RECUBRIMIENTO LATERAL (mm)	X				SEPARADORES PARA RECUBRIMIENTO

VERTICALIDAD (Plomada)	X				VERIFICACIÓN CON PLOMADA Y ESTACIÓN TOTAL									
HORIZONTALIDAD (Nivel)	X				VERIFICACIÓN CON NIVEL									
COMENTARIOS / OBSERVACIONES														
SE REALIZA LA HABILITACIÓN Y COLOCACIÓN DE ACERO DE REFUERZO Fy=4200 KG/CM2, SEGUN DIMENSIONES DEL ELEMENTO ESTRUCTURAL.

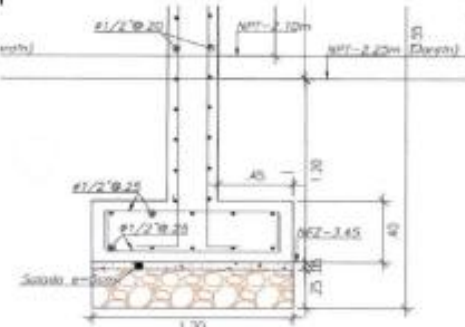
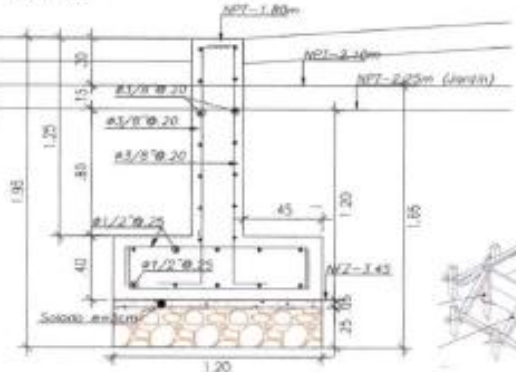
SECCION A-A ESC. 1/25			SECCION B-B ESC. 1/25

DATOS DIMENSIONALES (Cm)														
DIMENSION	PP1	PP2	PP3	PP4	PP5	PP6	PP7	PP8	PP9	PP10	PP11	PP12	PP13	PP14
MEDIDA NOMINAL	-	-	-	-	-	-	-	-	-	-	-	-	-	-
MEDIDA REAL	-	-	-	-	-	-	-	-	-	-	-	-	-	-
DESVIACIÓN	-	-	-	-	-	-	-	-	-	-	-	-	-	-
RESULTADO SATISFACTORIO: SI <input checked="" type="checkbox"/> NO <input type="checkbox"/>														
VERIFICACIÓN DEL ACERO DE REFUERZO														
PUNTOS DE CONTROL	VERIFICACIÓN				COMENTARIOS									
	C	NC	NA	R										
MATERIAL DEL ENCOFRADO		X			ADECUADA									
CONDICIÓN DEL ENCOFRADO		X			ADECUADA									
LI DE FORMAS DE ENCOFRADO		X			ADECUADA									
FL DIMENSIONES DE ENCOFRADO		X			ADECUADA									
APLICACIÓN DE DESMOLDANTE (espelique)		X			ADECUADA									
ASEGURAMIENTO DE SOLERAS		X			ADECUADA									
APUNTALAMIENTO Y FUNDACIÓN		X			ADECUADA									
ALINEAMIENTO	X				ADECUADA

VERTICALIDAD (Plomada)	X				ADECUADA									
HERMETICIDAD DEL ENCOFRADO		X			ADECUADA									
CORTE Y PERFLADO	X				ADECUADA									
COMENTARIOS / OBSERVACIONES														
SE CONSIDERA EL ENCOFRADO DE FORMA NATURAL DEBIDO A LA EXCAVACIÓN Y PERFLADO PARA EL ELEMENTO.														
V.P.

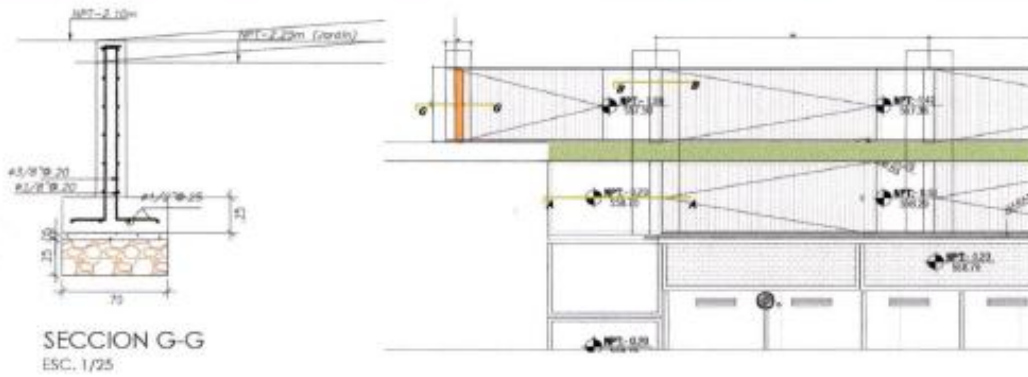
SECCION G-G
ESC. 1/25

SE UTILIZA ADITIVO DESMOLDANTE PARA ENCOFRADO, EN LOS PANELES FENÓLICOS, ASI EVITAR DAÑOS DENTRO DEL MATERIAL DE ENCOFRADO.

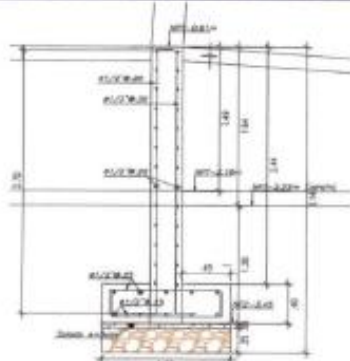
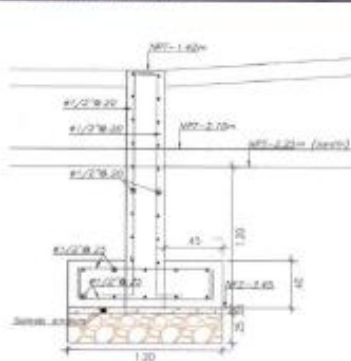
UBICACION EXACTA (Ejes de referencia): ZAPATA Z-02 SECCION C-C Y SECCION D-D

PUNTOS DE CONTROL	VERIFICACION				COMENTARIOS
	C	NC	NA	R	
LIMPIEZA (Corrosión, concreto, grasa)	X				LIMPIEZA DE OXIDO CON ADITIVO
CLUIDADO DEL ACERO (Norma ASTM, grado, marca)	X				SEGUN NORMA DE ACERO PERUANA
DIAMETRO DE VARILLA (pulg.) Indicar si es liso o corrugado	X				CORRUGADO
LONGITUD DE TRASLAPE (mm)		X			CUMPLE PLANO E-81A-02
CORRECTA UBICACION DE TRASLAPES		X			CUMPLE PLANO E-81A-02
L D DE GANCHO (mm)	X				CUMPLE SEGUN DIAMETRO DE ACERO
RADIO DE DOBLEZ (mm)	X				CUMPLE SEGUN DIAMETRO DE ACERO
ESPACIAMIENTO ENTRE BARRIAS (mm)	X				CUMPLE PLANO E-81A-02
ESPACIAMIENTO DE ESTRIOS (mm)		X			CUMPLE PLANO E-81A-02
ALAMBRE DE AMARRE	X				VERIFICACION DE AMARRE
SEPARADORES PARA RECUBRIMIENTO LONGITUDINAL (mm)	X				SEPARADORES PARA RECUBRIMIENTO
SEPARADORES PARA RECUBRIMIENTO LATERAL (mm)	X				SEPARADORES PARA RECUBRIMIENTO
VERTICALIDAD (Plomada)		X			VERIFICACION CON PLOMADA Y ESTACION TOTAL
HORIZONTALIDAD (Nivel)	X				VERIFICACION CON NIVEL

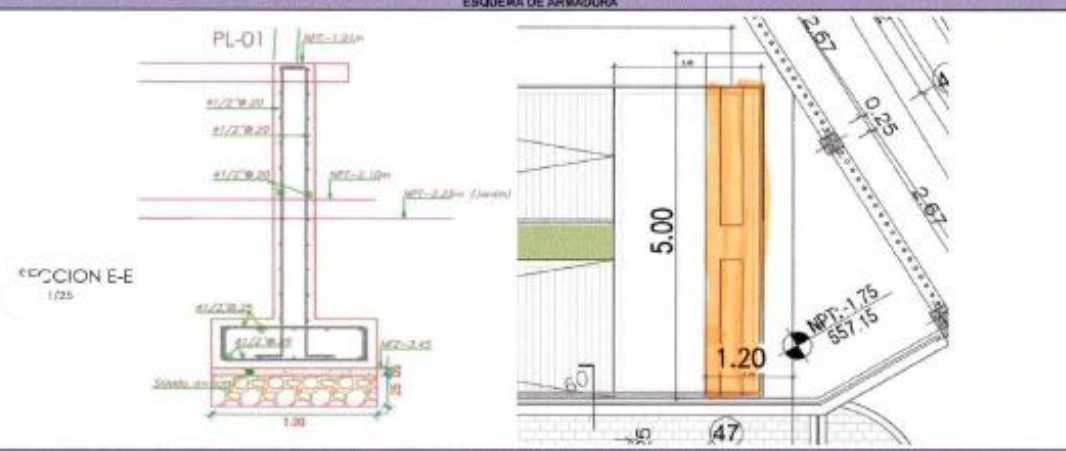
DIMENSION	A	B	C	D	E	F	G	H	I	J	K	L	M	N
MEDIDA NOMINAL	1/2"	1/2"	1/2"											
MEDIDA REAL	1/2"	1/2"	1/2"											
RESULTADO SATISFACTORIO	<input checked="" type="checkbox"/>		<input type="checkbox"/>											
VERIFICACIÓN DEL ACERO DE REFUERZO														
PUNTOS DE CONTROL	VERIFICACIÓN				COMENTARIOS									
	C	NC	MA	R										
LIMPIEZA (Corrosión, concreto, grasa)	<input checked="" type="checkbox"/>				LIMPIEZA DE OXIDO CON ADITIVO									
CUIDADO DEL ACERO (Norma ASTM, grado, marca)	<input checked="" type="checkbox"/>				SEGÚN NORMA DE ACERO PERUANA									
DIÁMETRO DE VARILLA (pulg). Indicar si es liso o corrugado	<input checked="" type="checkbox"/>				CORRUGADO									
LONGITUD DE TRASLAPE (mm)			<input checked="" type="checkbox"/>		CUMPLE PLANO E-006-21									
C T A UBICACIÓN DE TRASLAPES			<input checked="" type="checkbox"/>		CUMPLE PLANO E-006-21									
L D DE GANCHO (mm)	<input checked="" type="checkbox"/>				CUMPLE SEGÚN DIÁMETRO DE ACERO

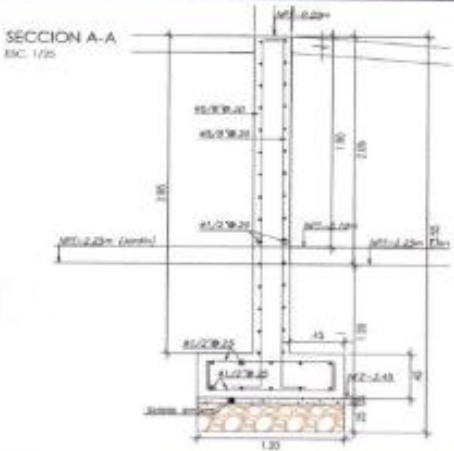
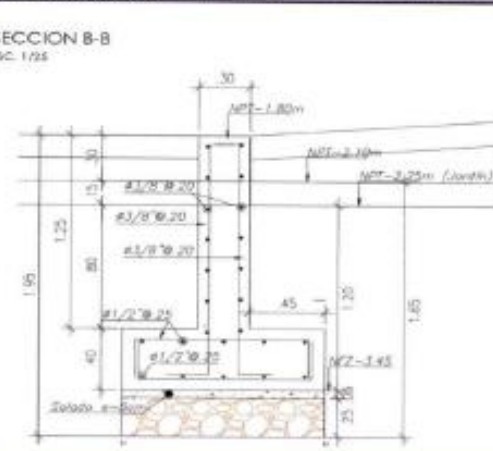
SECCION A-A
ESC. 1/25

DATOS DIMENSIONALES														
DIMENSIÓN	A	B	C	D	E	F	G	H	I	J	K	L	M	N
MEDIDA NOMINAL:	17"8	5"8"	1"2"	17"18	2"8"	1"2"								
MEDIDA REAL:	17"8	5"8"	1"2"	17"18	2"8"	1"2"								
RESULTADO SATISFACTORIO:	SI <input checked="" type="checkbox"/>		NO <input type="checkbox"/>

VERIFICACIÓN DEL ACERO DE REFUERZO					
PUNTOS DE CONTROL	VERIFICACIÓN				COMENTARIOS
	C	NC	NA	R	
LIMPIEZA (Comesión, concreto, grasa)	X				LIMPIEZA DE OXIDO CON ADITIVO
CUIDADO DEL ACERO (Norma ASTM, grado, marcas)	X				SEGÚN NORMA DE ACERO PERLIANA
DIÁMETRO DE VARILLA (pulg.) Indicar si es liso o corrugado	X				CORRUGADO
LONGITUD DE TRASLAPE (mm)	X				CUMPLE PLANO E-066-21
UBICACIÓN DE TRASLAPES	X				CUMPLE PLANO E-066-21
LONGITUD DE GANCHO (mm)	X				CUMPLE SEGÚN DIÁMETRO DE ACERO
RADIO DE DOBLEZ (mm)	X				CUMPLE SEGÚN DIÁMETRO DE ACERO
ESPACIAMIENTO ENTRE BARRAS (mm)	X				CUMPLE PLANO E-066-21
ESPACIAMIENTO DE ESTRIBOS (mm)	X				CUMPLE PLANO E-066-21
ALAMBRE DE AMARRE	X				VERIFICACIÓN DE AMARRE
SOPORTES PARA RECUBRIMIENTO CONTRA BASE (mm)	X				SEPARADORES PARA RECUBRIMIENTO
SOPORTE PARA RECUBRIMIENTO LATERAL (mm)	X				SEPARADORES PARA RECUBRIMIENTO
VERTICALIDAD (Pplomada)	X				VERIFICACIÓN CON PLOMADA Y ESTACION TOTAL

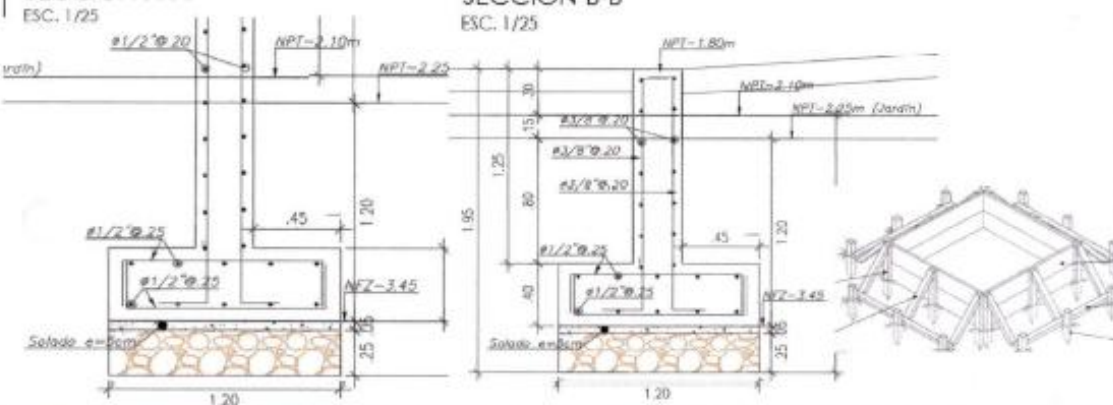
SECCION A-A ESC. 1/25		SECCION B-B ESC. 1/25

DATOS DIMENSIONALES (Cm)														
DIMENSION:	PP1	PP2	PP3	PP4	PP5	PP6	PP7	PP8	PP9	PP10	PP11	PP12	PP13	PP14
MEDIDA NOMINAL:	25.6	23.9	24.1											
MEDIDA REAL:	25.3	23.2	24.4											
DEVIACION:	0.3	0.7	0.3											
RESULTADO SATISFACTORIO:	SI <input checked="" type="checkbox"/>	NO <input type="checkbox"/>												
MEDICIÓN DEL APORTE DE RECURSO														
PUNTOS DE CONTROL	VERIFICACIÓN				COMENTARIOS									
	C	NC	NA	R										
MATERIAL DEL ENCOFRADO	X				ADECUADA									
CONDICIÓN DEL ENCOFRADO	X				ADECUADA									
TIPO DE FORMAS DE ENCOFRADO	X				ADECUADA									
FORMA Y DIMENSIONES DE ENCOFRADO	X				ADECUADA									
APLICACIÓN DE DESMOLDANTE (especificar)	X				ADECUADA									
ASEGURAMIENTO DE SOLERAS	X				ADECUADA									
APUNTALAMIENTO Y FLUJACIÓN	X				ADECUADA									
ALINEAMIENTO	X				ADECUADA

VERTICALIDAD (Plomada)	X				ADECUADA									
HERMETICIDAD DEL ENCOFRADO	X				ADECUADA									
CORTE Y PERFILADO	X				ADECUADA									
COMENTARIOS / OBSERVACIONES														
SE CONSIDERA EL ENCOFRADO DE FORMA NATURAL DEBIDO A LA EXCAVACIÓN Y PERFILADO PARA EL ELEMENTO.														
VSR														
GOBIERNO REGIONAL DE MADRE DE DIOS SUB GERENCIA DE OBRAS

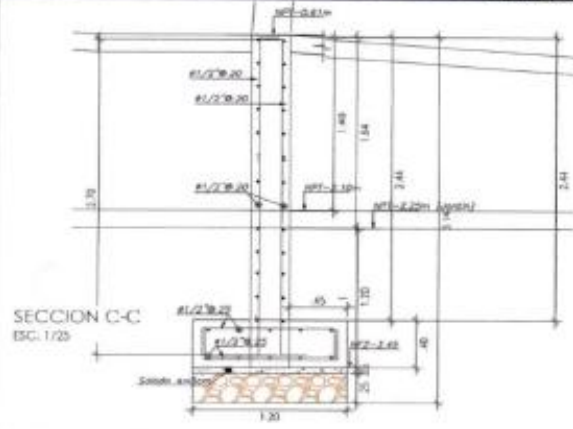
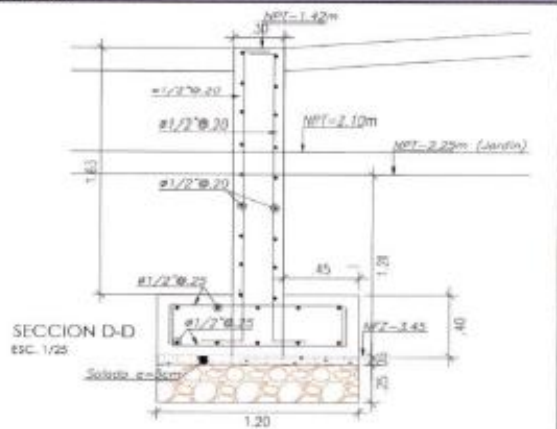
<p>SECCION C-C ESC. 1/25</p>

DIMENSION	A	B	C	D	E	F
MEDIDA NOMINAL	N°18	1/2"	1/2"	N°18	1/2"	1/2"
MEDIDA REAL	N°18	1/2"	1/2"	N°18	1/2"	1/2"
RESPUESTA SATISFACTORIO	SI	<input checked="" type="checkbox"/>	NO	<input type="checkbox"/>		
VERIFICACIÓN DEL ACERO DE REFUERZO						
PUNTOS DE CONTROL	VERIFICACIÓN				COMENTARIOS	
	C	NC	NA	R		
LIMPIEZA (Corrosión, concreto, grasa)	<input checked="" type="checkbox"/>				LIMPIEZA DE OXIDO CON ADITIVO	
CUIDADO DEL ACERO (Norma ASTM, grado, marca)	<input checked="" type="checkbox"/>				SEGUN NORMA DE ACERO PERUANA	
DIAMETRO DE VARILLA (pulg.) Indicar si es liso o corrugado	<input checked="" type="checkbox"/>				CORRUGADO	
LONGITUD DE TRASLAP (mm)	<input checked="" type="checkbox"/>				CUMPLE PLANO E-065-21	
COR: UBICACIÓN DE TRASLAPES	<input checked="" type="checkbox"/>				CUMPLE PLANO E-065-21	
LONG: XE GANCHO (mm)	<input checked="" type="checkbox"/>				CUMPLE SEGUN DIAMETRO DE ACERO	
RADIO DE DOBLEZ (mm)	<input checked="" type="checkbox"/>				CUMPLE SEGUN DIAMETRO DE ACERO

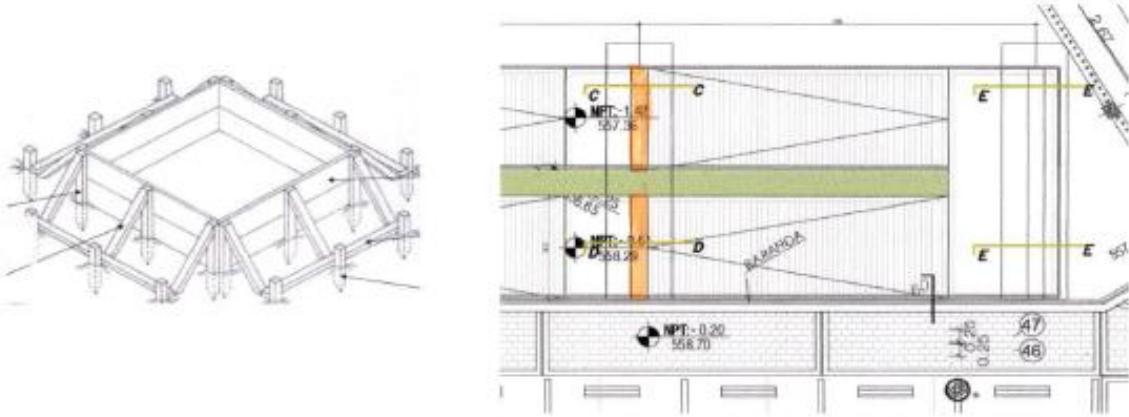
UBICACION EXACTA (Ejes de referencia): PLACA PL-02, SECCION C-C Y SECCION D-D *PLANTA PL-05*

DATOS DIMENSIONALES (Cm)														
DIMENSION:	PP1	PP2	PP3	PP4	PP5	PP6	PP7	PP8	PP9	PP10	PP11	PP12	PP13	PP14
MEDIDA NOMINAL	23.0	25.2	23.2	21.0	21.1	21.0	20.0							
MEDIDA REAL	23.2	25.4	23.5	21.2	21.3	21.1	20.1							
DESVIACION	0.2	0.2	0.3	0.2	0.2	0.1	0.1

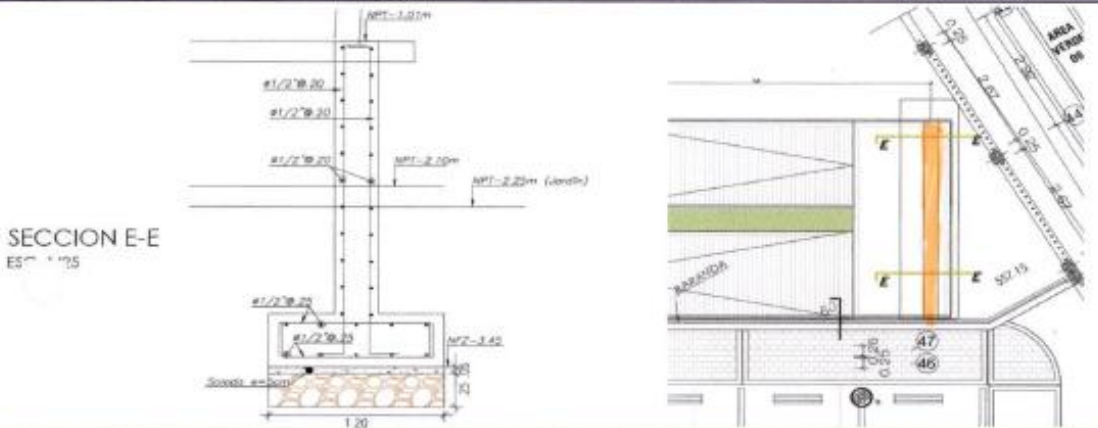
MEDIDA NOMINAL:	1/2"	1/2"	1/2"											
MEDIDA REAL:	1/2"	1/2"	1/2"											
RESULTADO SATISFACTORIO:	SI <input checked="" type="checkbox"/>		NO <input type="checkbox"/>											
VERIFICACIÓN DEL ACERO DE REFUERZO														
PUNTOS DE CONTROL	VERIFICACIÓN				COMENTARIOS									
	C	NC	NA	R										
LIMPIEZA (Corrosión, concreto, grasa)	<input checked="" type="checkbox"/>				LIMPIEZA DE OXIDO CON ADITIVO									
CUIDADO DEL ACERO (Norma ASTM, grado, marca)	<input checked="" type="checkbox"/>				SEGUN NORMA DE ACERO PERUANA									
DIÁMETRO DE VARILLA (pulg.) Indicar si es liso o corrugado	<input checked="" type="checkbox"/>				CORRUGADO									
LONGITUD DE TRASLAPE (mm)	<input checked="" type="checkbox"/>				CUMPLE PLANO E-06B-21									
COR. UBICACIÓN DE TRASLAPES	<input checked="" type="checkbox"/>				CUMPLE PLANO E-06B-21									
CON. GANCHO (mm)	<input checked="" type="checkbox"/>				CUMPLE SEGUN DIÁMETRO DE ACERO

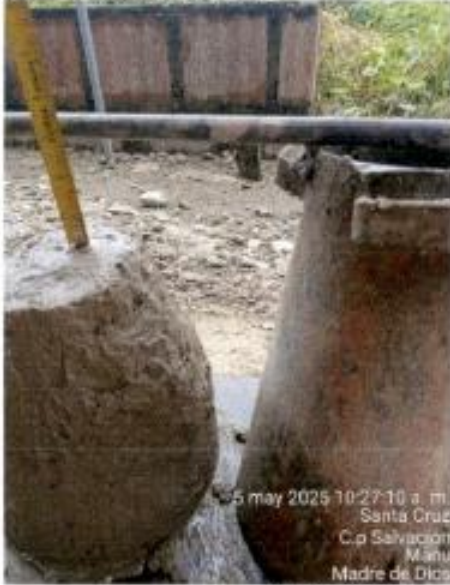
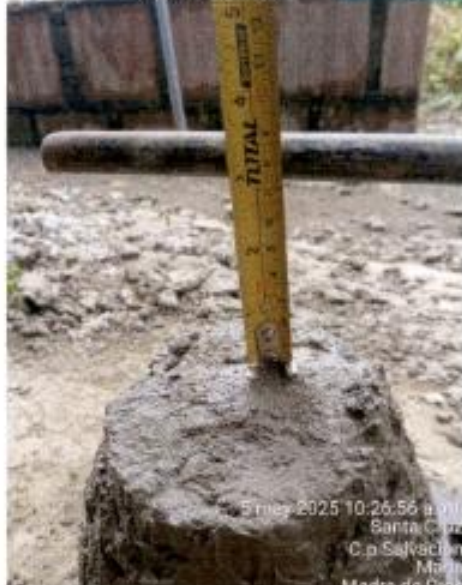
<p style="text-align: right; font-size: 8pt;">5 may 2025 10:26:56 a. m. Santa Cruz C.p Salvacion Manu Madre de Dios</p>																						
VERIFICACIÓN DEL SLUMP																								
PUNTOS DE CONTROL	VERIFICACIÓN slump (in) consistencia	COMENTARIOS

3.1 Plástica

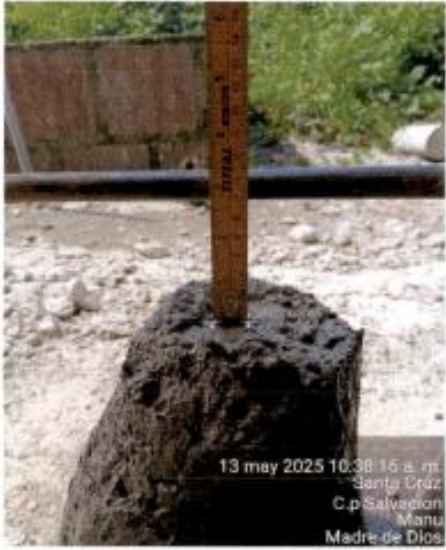
<p>13 may 2025 10:38:16 a. m. Santa Cruz C.p. Salvacion Manu Madre de Dios</p>		  <p>13 may 2025 10:38:23 a. m. Cocha Cashu C.p. Salvacion Manu Madre de Dios</p>																													
VERIFICACION DEL SLUMP																															
PUNTOS DE CONTROL	VERIFICACION slump (pulg) consistencia	COMENTARIOS																													
	3" Plastica

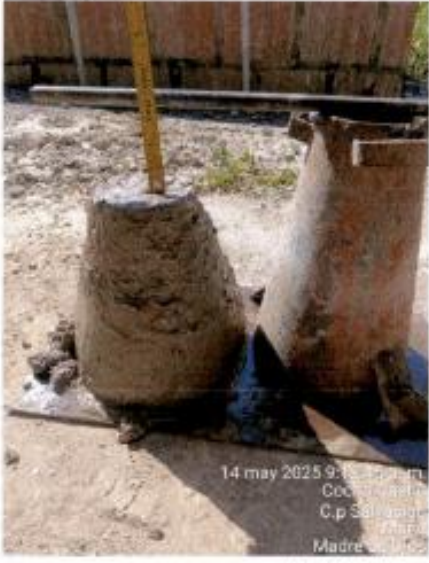
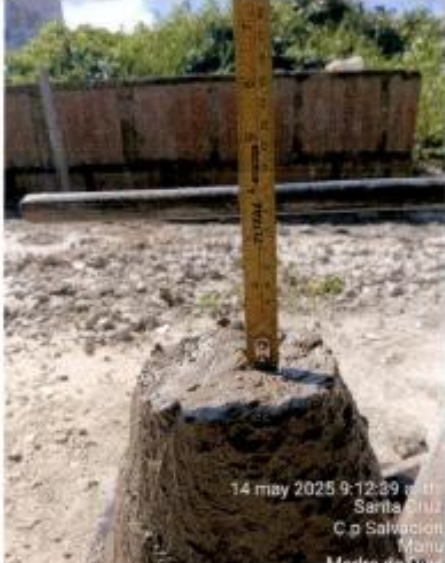
<p>14 may 2025 9:12:39 AM Santa Cruz C.p Salvación Manu Madre de Dios</p>																													
VERIFICACIÓN DEL SLUMP																															
PUNTOS DE CONTROL		COMENTARIOS																													
VERIFICACIÓN																															
slump (pulg) consistencia																															
3.4" Plástica

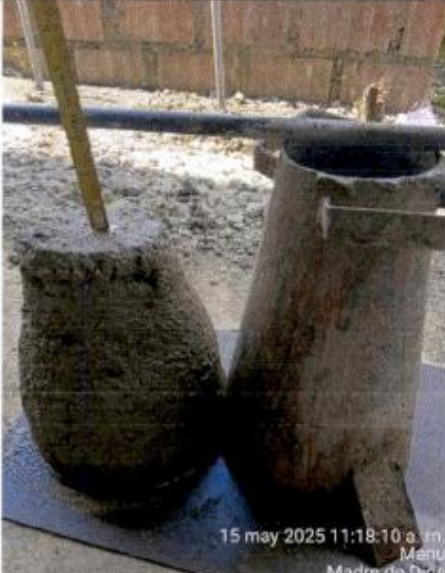
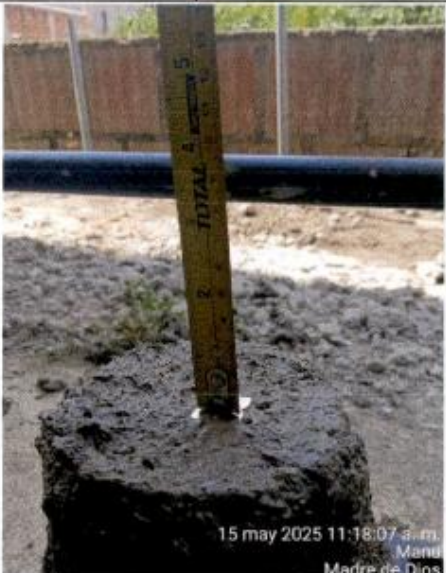
<p>15 may 2025 11:18:07 a. m. Manu Madre de Dios</p>																			
VERIFICACIÓN DEL SLUMP																					
PUNTOS DE CONTROL		COMENTARIOS																			
VERIFICACIÓN slump (pul) consistencia 3.2" Plástica

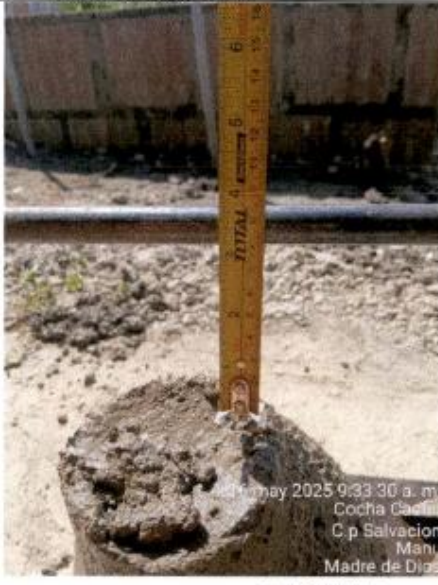
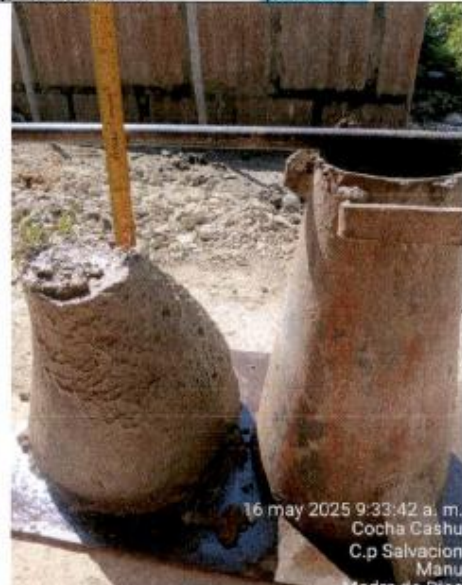
<p>16 may 2025 9:33:42 a. m. Cocha Cashu C.p Salvacion Manu Madre de Dios</p>																			
VERIFICACIÓN DEL SLUMP																					
PUNTOS DE CONTROL		COMENTARIOS																			
VERIFICACIÓN slump (pu) consistencia 3.3" Plastica

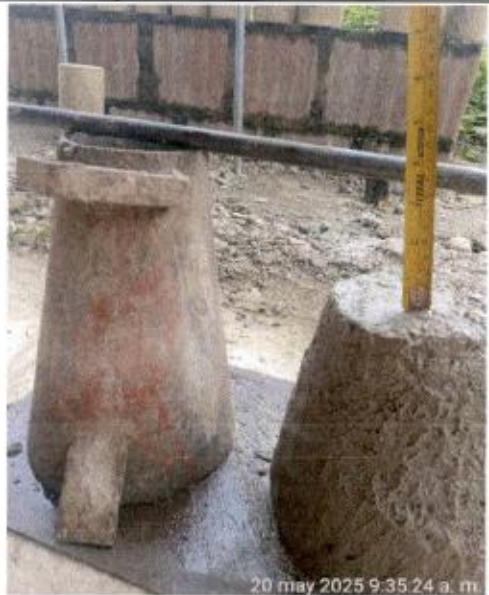
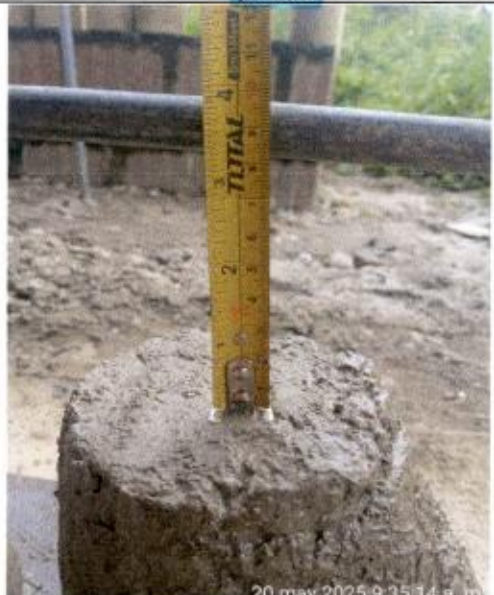
PUNTOS DE CONTROL	VERIFICACION	COMENTARIOS
	slump (pulg) consistencia	
	3.2" Plastica

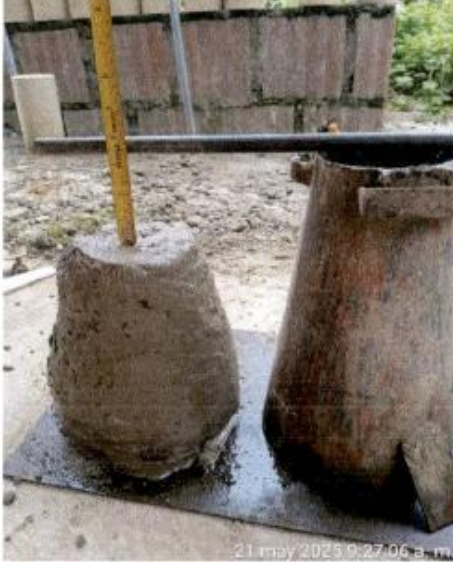
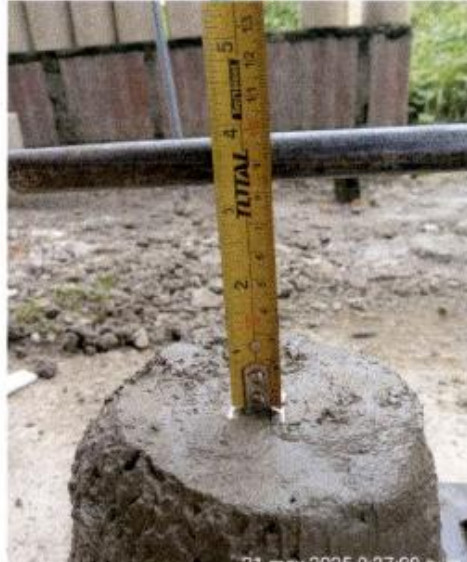
<p>21 may 2025 9:27:00 a.m.</p>																													
VERIFICACION DEL SLUMP																															
PUNTOS DE CONTROL		COMENTARIOS																													
VERIFICACION																															
slump (peg)																															
3.3" Plastica

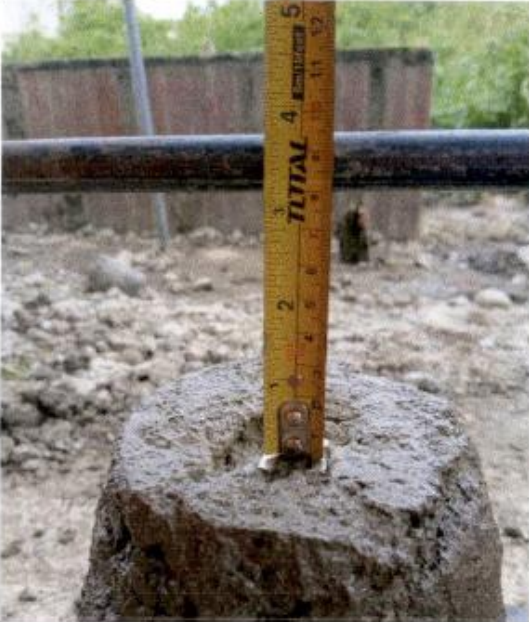
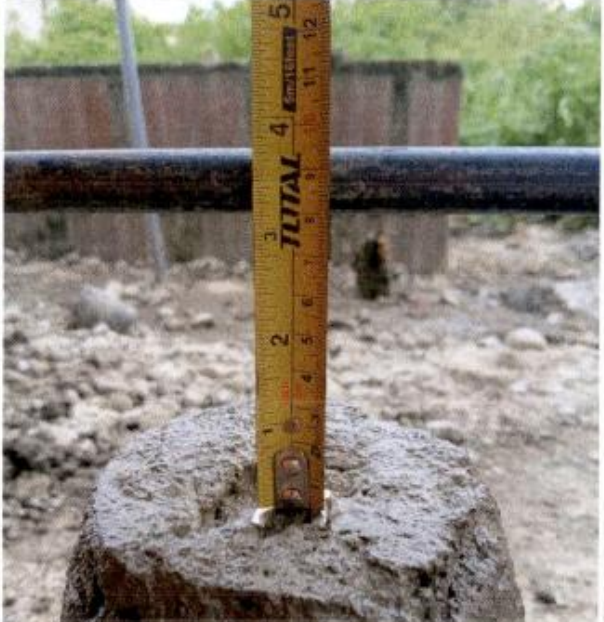
GERENCIA REGIONAL DE INFRAESTRUCTURA SUB GERENCIA DE OBRAS ASEGURAMIENTO DE CALIDAD ASENTAMIENTO DEL CONCRETO (SLUMP)		ID del Documento: AC-CC-015 Revisión: 0 Fecha de emisión: 25-Ene-25 Especialidad: Civil	000131																																			
PROYECTO "MEJORAMIENTO Y AMPLIACION DE LOS SERVICIOS DE SALUD EN EL ESTABLECIMIENTO DE SALUD SALVACION" AREA: OE-06 ESPECIFICACIÓN: ESTRUCTURAS PLANOS: E-OEF-21																																						
ELEMENTO(S): ZAPATA Z-01, BLOQUE OE-06 RAMPA.		FECHA ELABORACION:	26-May-25

VERIFICACIÓN DEL SLUMP																																						
PUNTOS DE CONTROL	VERIFICACIÓN slump (pulg) consistencia 3.1" Plástica	COMENTARIOS

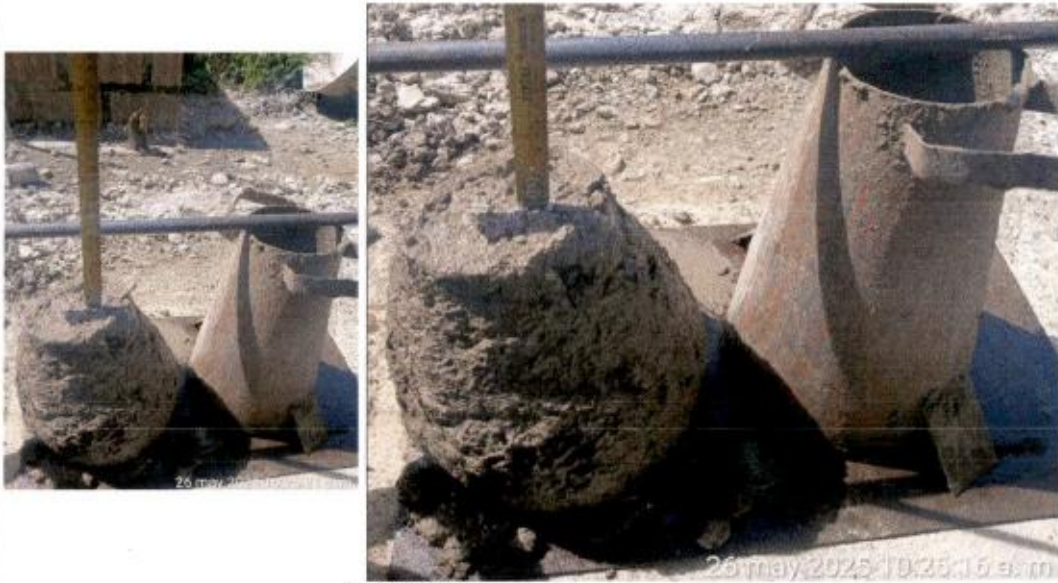
ELEMENTO(S): FALSO PISO PARA TERRAZO, JARDINERAS, TRAMO 4 FECHA ELABORACION: 26-May-25

PUNTOS DE CONTROL	VERIFICACIÓN	COMENTARIOS
	slump (pulg) consistencia	
	3.6 Plástica

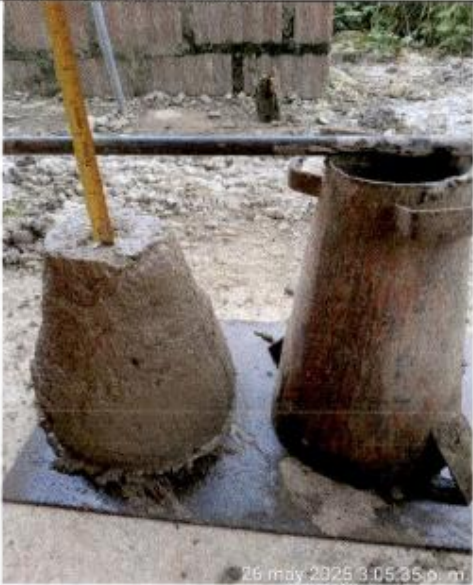
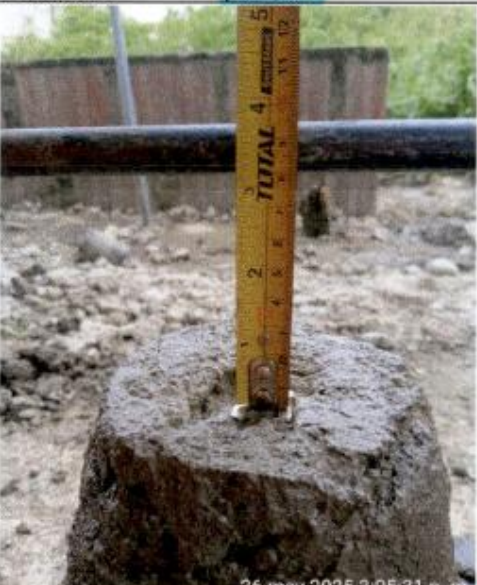
GERENCIA REGIONAL DE INFRAESTRUCTURA SUB GERENCIA DE OBRAS ASEGURAMIENTO DE CALIDAD ASENTAMIENTO DEL CONCRETO (SLUMP)		ID del Documento: AC-CC-015 Revisión: 0 Fecha de emisión: 25-Ene-25 Especialidad: Civil	000130																												
PROYECTO: "MEJORAMIENTO Y AMPLIACION DE LOS SERVICIOS DE SALUD EN EL ESTABLECIMIENTO DE SALUD SALVACION" AREA: BLOQUE 02 ESPECIFICACION: ESTRUCTURAS PLANOS: E-82-02																															
ELEMENTO(s):	BASE DE COBERTURA DE CEMENTO CON IMPERMEABILIZANTE e=5cm	FECHA ELABORACION:	26-May-25

<p style="text-align: center;">26 may 2025 3:05:31 p. m</p>																													
PUNTOS DE CONTROL VERIFICACION slump (pulg) consistencia 3.1" Plastica		COMENTARIOS

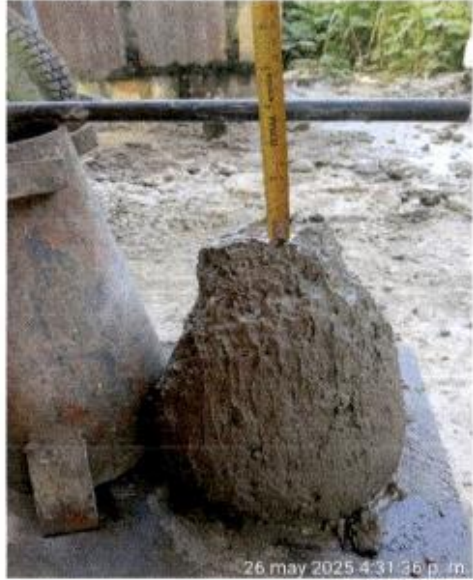
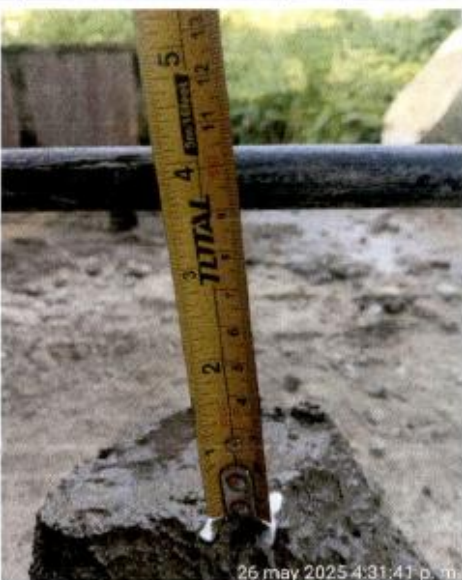
<p>GERENCIA REGIONAL DE INFRAESTRUCTURA SUB GERENCIA DE OBRAS ASEGURAMIENTO DE CALIDAD ASENTAMIENTO DEL CONCRETO (SLUMP)</p>		ID del Documento: AC-CC-015 Revisión: 0 Fecha de emisión: 25-Ene-25 Especialidad: Civil																																				
PROYECTO: "MEJORAMIENTO Y AMPLIACION DE LOS SERVICIOS DE SALUD EN EL ESTABLECIMIENTO DE SALUD SALVACION" AREA: BLOQUE LA, EJE 3A Y EJE 3B ESPECIFICACION: ESTRUCTURAS PLANOS: E-83A-01																																						
ELEMENTO(s): COLUMNAS C3 Y C2		FECHA ELABORACION: 26-May-25

3.5 Plástica

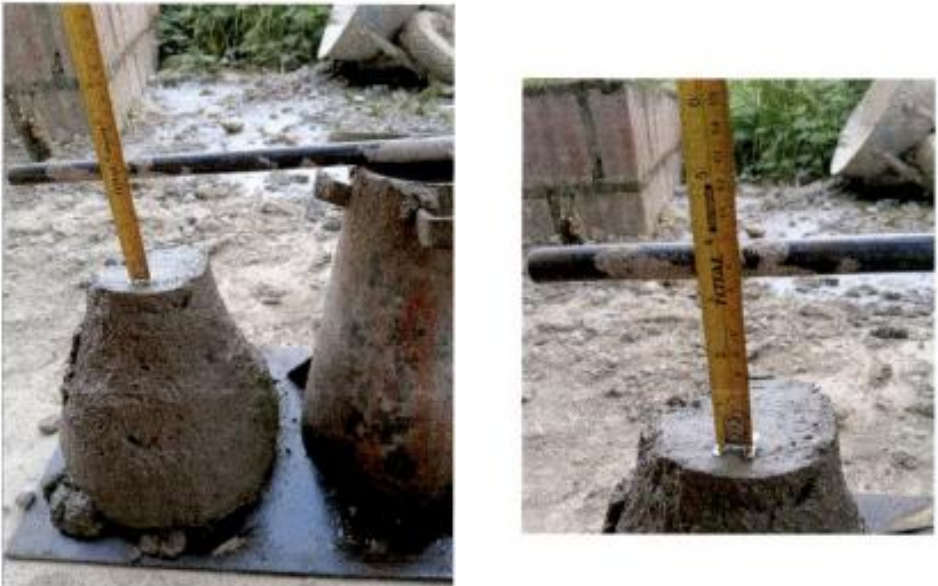
<p>GERENCIA REGIONAL DE INFRAESTRUCTURA SUB GERENCIA DE OBRAS ASEGURAMIENTO DE CALIDAD ASENTAMIENTO DEL CONCRETO (SLUMP)</p>		ID del Documento: AC-CC-015 Revisión: 0 Fecha de emisión: 25-Ene-25 Especialidad: Civil																																				
PROYECTO "MEJORAMIENTO Y AMPLIACION DE LOS SERVICIOS DE SALUD EN EL ESTABLECIMIENTO DE SALUD SALVACION" AREA: DE-06 ESPECIFICACION: ESTRUCTURAS PLANOS: E-066-21																																						
ELEMENTO(s): ZAPATA Z-02, SECCIÓN A Y SECCIÓN B		FECHA ELABORACION: 27-May-25

VERIFICACION DEL SLUMP																																						
PUNTOS DE CONTROL	VERIFICACION slump (pulg) consistencia 3.3" Plastica	COMENTARIOS

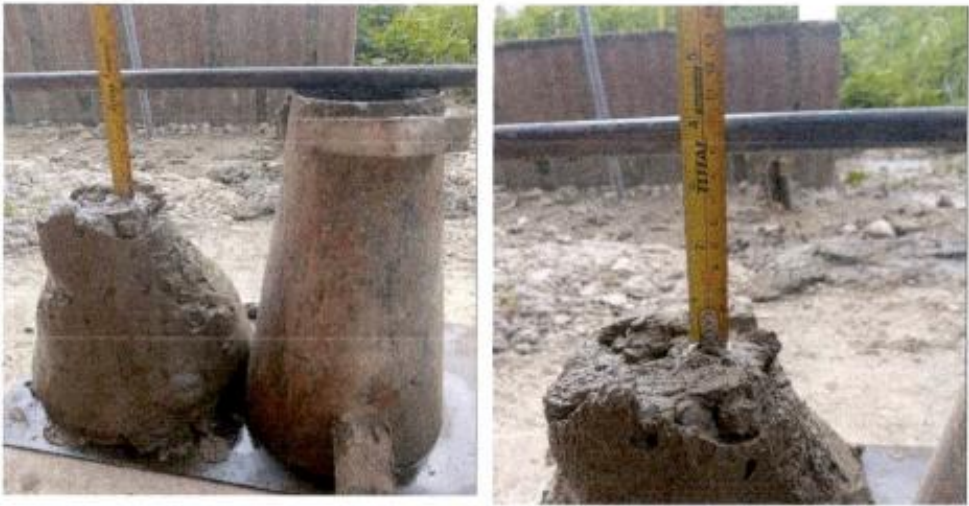
GERENCIA REGIONAL DE INFRAESTRUCTURA SUB GERENCIA DE OBRAS ASEGURAMIENTO DE CALIDAD ASENTAMIENTO DEL CONCRETO (SLUMP)		ID del Documento: AC-CC-015 Revisión: 0 Fecha de emisión: 25-ene-25 Especialidad: Civil																																				
PROYECTO "MEJORAMIENTO Y AMPLIACIÓN DE LOS SERVICIOS DE SALUD EN EL ESTABLECIMIENTO DE SALUD SALVACION" AREA: OE-06 ESPECIFICACIÓN: ESTRUCTURAS PLANOS: E-06F-23																																						
ELEMENTO(S): PLACA P1-01, SECCIÓN G-G		FECHA ELABORACION: 27-May-25

3.4" Plástica

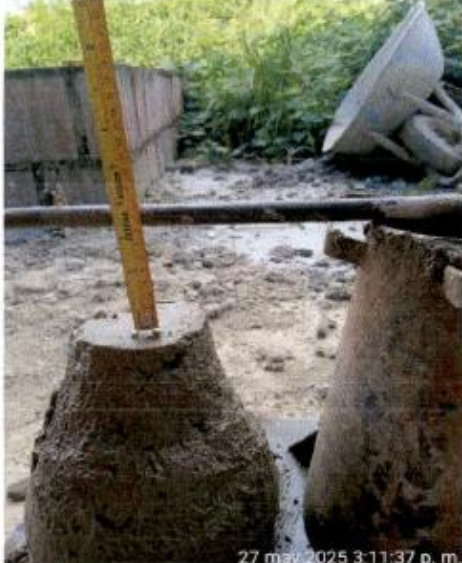
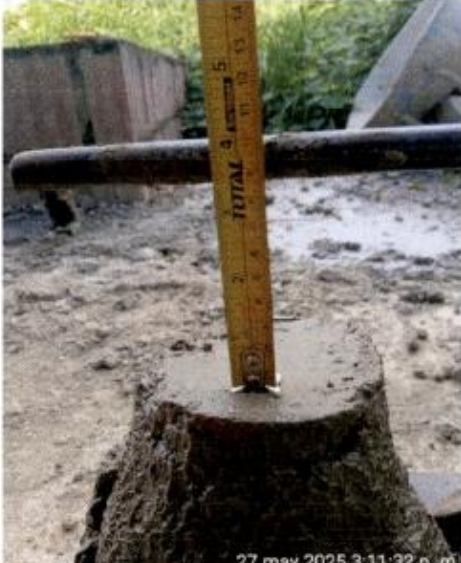
<p>GERENCIA REGIONAL DE INFRAESTRUCTURA SUB GERENCIA DE OBRAS ASEGURAMIENTO DE CALIDAD ASENTAMIENTO DEL CONCRETO (SLUMP)</p>		ID del Documento: AC-CC-015 Revisión: 0 Fecha de emisión: 25-Ene-25 Especialidad: Civil																			
PROYECTO "MEJORAMIENTO Y AMPLIACION DE LOS SERVICIOS DE SALUD EN EL ESTABLECIMIENTO DE SALUD SALVACION" AREA: BLOQUE 10 (ESPECIFICACIÓN: ESTRUCTURAS) PLANOS: E-B10-02																					
ELEMENTO(S):		FECHA ELABORACION:																			
BASE DE COBERTURA DE CEMENTO CON IMPERMEABILIZANTE e=5cm, BLOQUE 10		27-May-25

3.4" Plástica

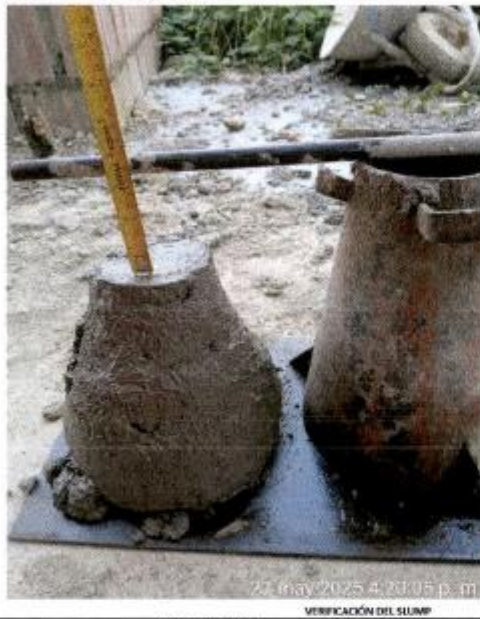
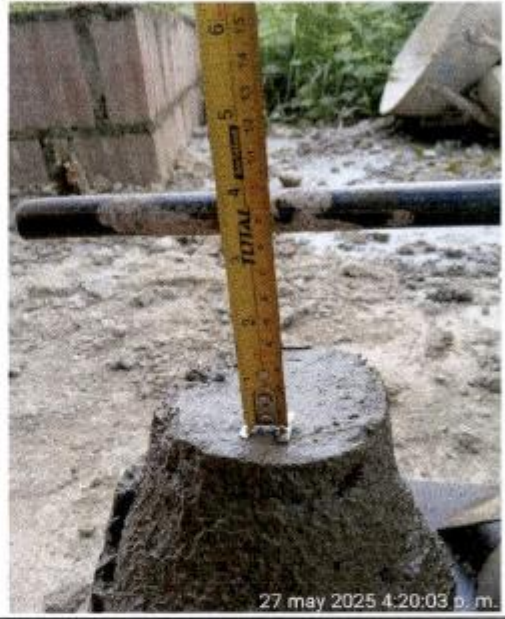
ELEMENTO(S):	FALSO PISO PARA TERRAZO, JARDINERAS, TRAMO 5, BLOQUE DE-05	FECHA ELABORACION:	27-May-25
--------------	--	--------------------	-----------

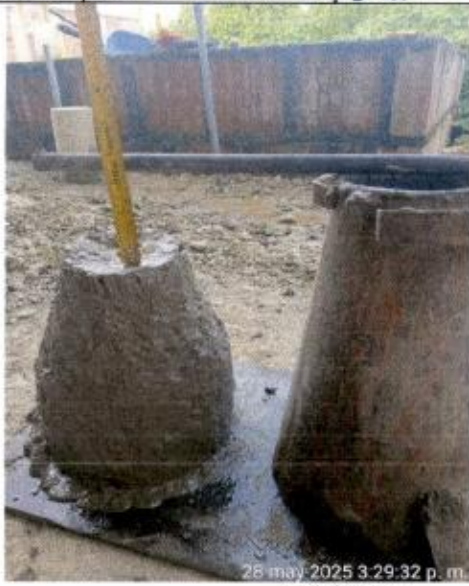
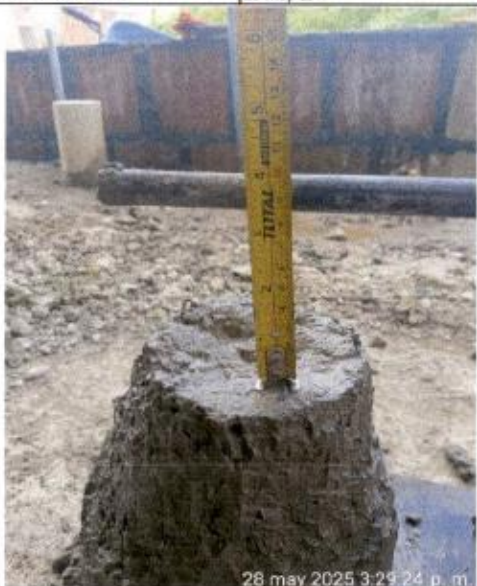
<p>GERENCIA REGIONAL DE INFRAESTRUCTURA SUB GERENCIA DE OBRAS ASEGURAMIENTO DE CALIDAD ASENTAMIENTO DEL CONCRETO (SLUMP)</p>		ID del Documento: AC-CC-015 Revisión: 0 Fecha de emisión: 25-Ene-25 Especialidad: Civil																													
PROYECTO: "MEJORAMIENTO Y AMPLIACION DE LOS SERVICIOS DE SALUD EN EL ESTABLECIMIENTO DE SALUD SALVACION" AREA: BLOQUE OE-6 ESPECIFICACION: ESTRUCTURAS PLANOS: E-OE6-14																															
ELEMENTO(s): ZAPATA DEL BLOQUE OE-06 RAMPA, 2-02		FECHA ELABORACION: 28-May-25

<p>28 may 2025 3:29:24 p. m.</p>																													
VERIFICACIÓN DEL SLUMP																															
PUNTOS DE CONTROL	VERIFICACIÓN	COMENTARIOS																													
	slump (pulg) consistencia																														
	3.5" Plástica

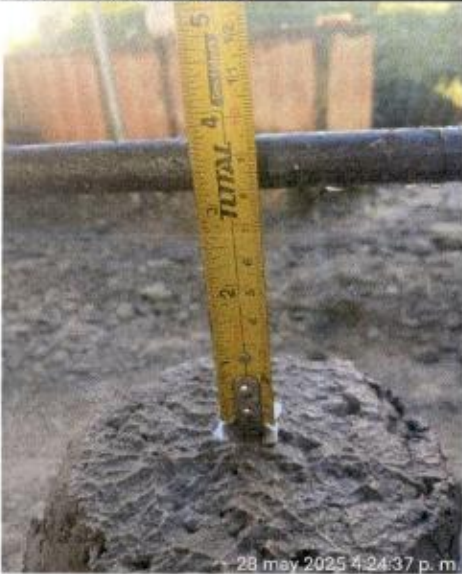
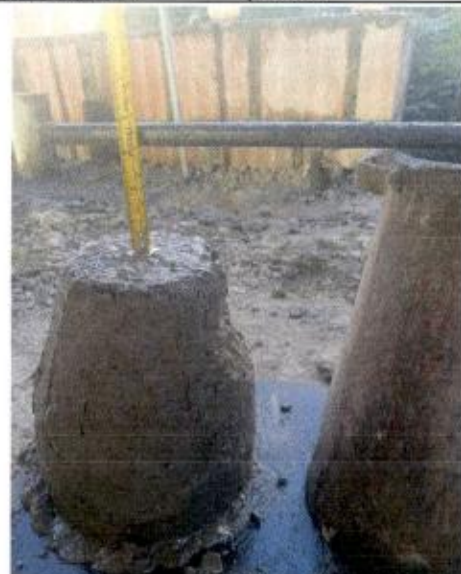
GERENCIA REGIONAL DE INFRAESTRUCTURA SUB GERENCIA DE OBRAS ASEGURAMIENTO DE CALIDAD ASENTAMIENTO DEL CONCRETO (SLUMP)		ID del Documento: AC-CC-015 Revisión: 0 Fecha de emisión: 25-Ene-25 Especialidad: CIVIL																			
PROYECTO: "MEJORAMIENTO Y AMPLIACION DE LOS SERVICIOS DE SALUD EN EL ESTABLECIMIENTO DE SALUD SALVACION" AREA: BLOQUE 1A ESPECIFICACION: ESTRUCTURAS PLANOS: E-B1A-01																					
ELEMENTO(S): COLUMNA C7 Y C2		FECHA ELABORACION: 28-May-25

<p>28 may 2025 4:24:48 p. m.</p>																			
VERIFICACIÓN DEL SLUMP																					
PUNTOS DE CONTROL	VERIFICACIÓN slump (pulg) consistencia 3.2" Plástica	COMENTARIOS

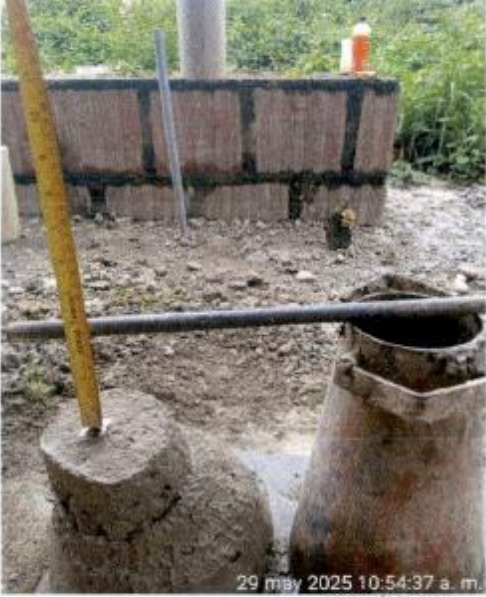
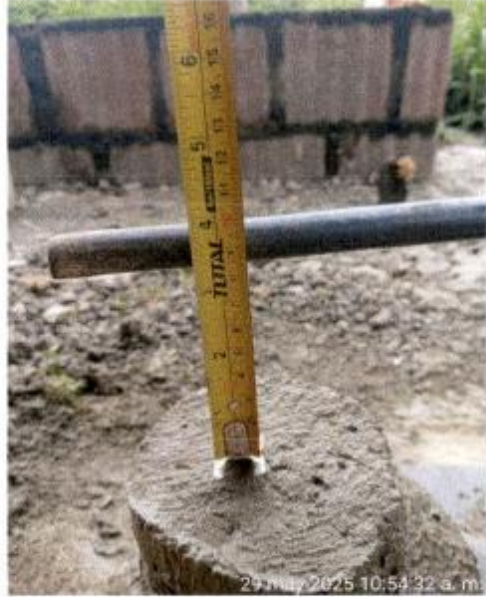
GERENCIA REGIONAL DE INFRAESTRUCTURA SUB GERENCIA DE OBRAS ASEGURAMIENTO DE CALIDAD ASENTAMIENTO DEL CONCRETO (SLUMP)		ID del Documento: AC-CC-015 Revisión: 0 Fecha de emisión: 25-Ene-25 Especialidad: Civil																																					
PROYECTO: "MEJORAMIENTO Y AMPLIACION DE LOS SERVICIOS DE SALUD EN EL ESTABLECIMIENTO DE SALUD SALVACION" AREA: BLOQUE 10 ESPECIFICACION: ESTRUCTURAS PLANOS: E-B10-01																																							
ELEMENTO(S):		BASE DE COBERTURA DE CEMENTO CON IMPERMEABILIZANTE e=5cm, BLOQUE 10	FECHA ELABORACION:	29-May-25

3.4" Plástica

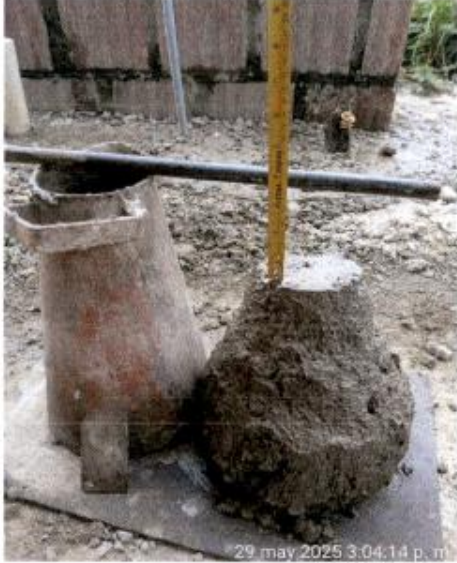
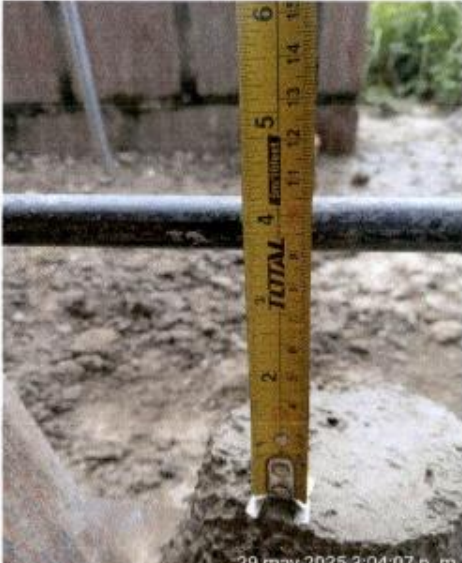
<p>GERENCIA REGIONAL DE INFRAESTRUCTURA SUB GERENCIA DE OBRAS ASEGURAMIENTO DE CALIDAD ASENTAMIENTO DEL CONCRETO (SLUMP)</p>		ID del Documento: AC-CC-015 Revisión: 0 Fecha de emisión: 25-Ene-25 Especialidad: Civil															
PROYECTO "MEJORAMIENTO Y AMPLIACION DE LOS SERVICIOS DE SALUD EN EL ESTABLECIMIENTO DE SALUD SALVACION" AREA: BLOQUE OE-05 ESPECIFICACION: ESTRUCTURAS PLANOS: E-R3A-01																	
ELEMENTO(s): FALSO PISO PARA TERRAZO, JARDINERAS, TRAMO 6, BLOQUE OE-05		FECHA ELABORACION: 29-May-25

<p>29 may 2025 3:04:07 p. m.</p>															
PUNTOS DE CONTROL VERIFICACIÓN slump (pulg) consistencia 3.5" Plastica		COMENTARIOS

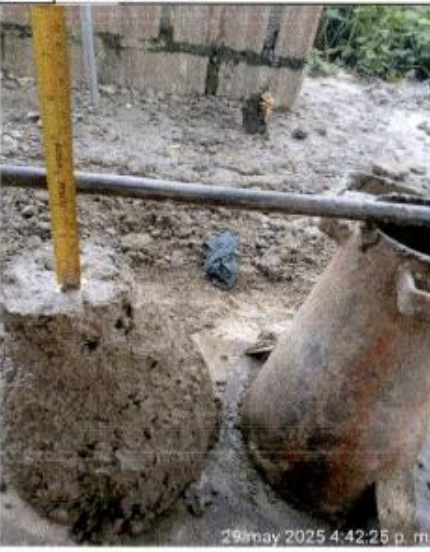
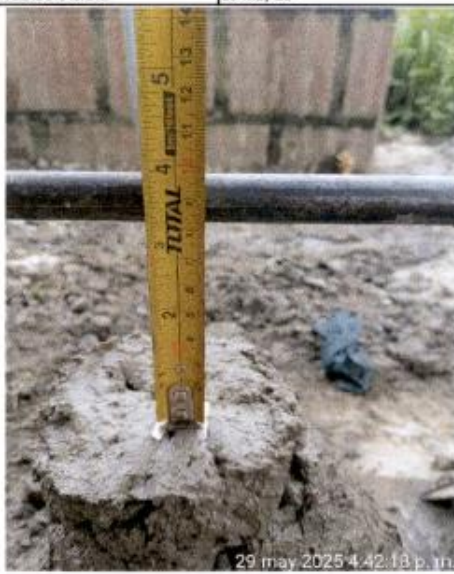
<p>GERENCIA REGIONAL DE INFRAESTRUCTURA SUB GERENCIA DE OBRAS ASEGURAMIENTO DE CALIDAD ASENTAMIENTO DEL CONCRETO (SLUMP)</p>		<p>ID del Documento: AC-CC-015 Revisión: 0 Fecha de emisión: 25-Ene-25 Especialidad: Civil</p>																													
<p>PROYECTO: "MEJORAMIENTO Y AMPLIACIÓN DE LOS SERVICIOS DE SALUD EN EL ESTABLECIMIENTO DE SALUD SALVACIÓN"</p> <p>AREA: BLOQUE OE-06 ESPECIFICACIÓN: ESTRUCTURAS PLANOS: E-066-21</p>																															
ELEMENTO(S): ZAPATA 7-02, SECCIÓN E-E		FECHA ELABORACION: 29-May-25

<p>29 may 2025 4:42:18 p. m.</p>																													
VERIFICACIÓN DEL SLUMP																															
PUNTOS DE CONTROL		COMENTARIOS																													
<table border="1"> <tr> <th>VERIFICACIÓN</th> <th></th> </tr> <tr> <td>slump (pulg) consistencia</td> <td></td> </tr> <tr> <td>3.3" Plástica</td> <td></td> </tr> </table>		VERIFICACIÓN		slump (pulg) consistencia		3.3" Plástica

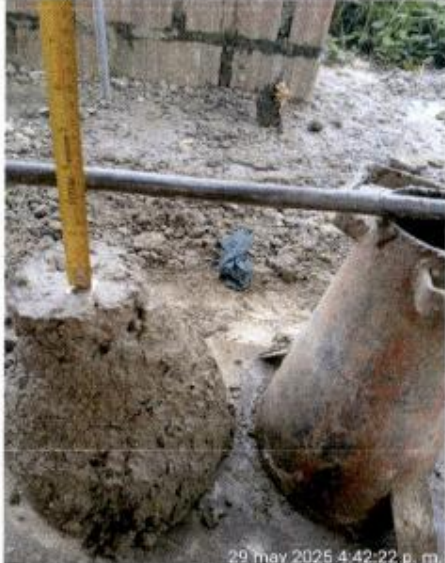
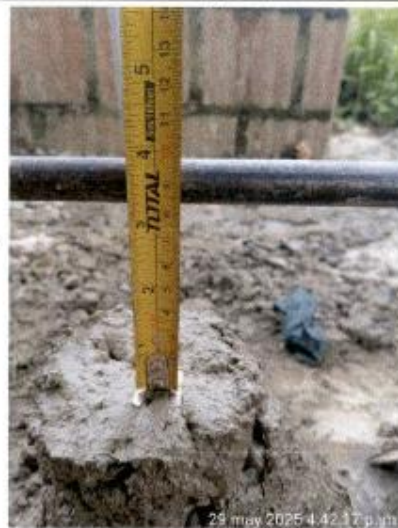
<p>GERENCIA REGIONAL DE INFRAESTRUCTURA SUB GERENCIA DE OBRAS ASEGURAMIENTO DE CALIDAD ASENTAMIENTO DEL CONCRETO (SLUMP)</p>		ID del Documento: AC-CC-015 Revisión: 0 Fecha de emisión: 25-Ene-25 Especialidad: Civil																													
PROYECTO: "MEJORAMIENTO Y AMPLIACION DE LOS SERVICIOS DE SALUD EN EL ESTABLECIMIENTO DE SALUD SALVACION" AREA: OE-06 ESPECIFICACION: ESTRUCTURAS PLANOS: E-OE6-21																															
ELEMENTO(s):		PLACA PL-02, SECCIÓN B-B, BLOQUE OE-06	FECHA ELABORACION:	29-May-25

3.2" Plástica
