FACULTAD DE INGENIERÍA

Carrera de Ingeniería Civil

CONTROL DE CALIDAD DEL CONCRETO Y SU RELACIÓN CON EL DESEMPEÑO ESTRUCTURAL EN LA CONSTRUCCIÓN DEL ESTABLECIMIENTO DE SALUD SALVACIÓN, DISTRITO DE MANU, MADRE DE DIOS

**Trabajo de suficiencia profesional para optar al título
profesional de:**

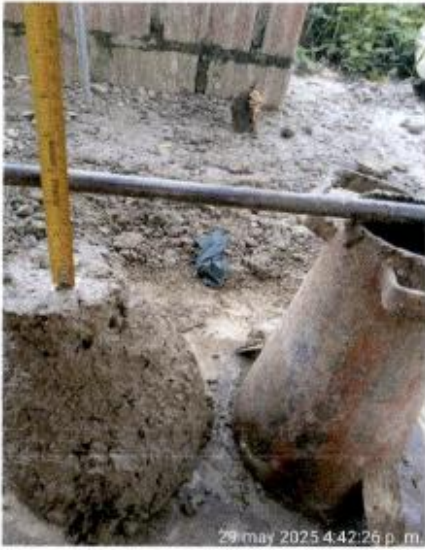
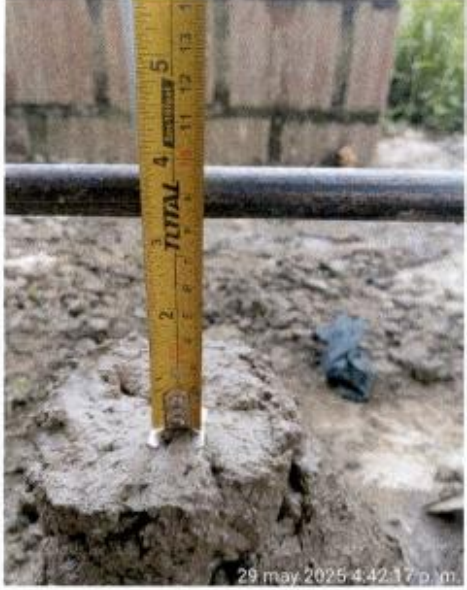
<p>GERENCIA REGIONAL DE INFRAESTRUCTURA SUB GERENCIA DE OBRAS ASEGURAMIENTO DE CALIDAD ASENTAMIENTO DEL CONCRETO (SLUMP)</p>		ID del Documento: AC-CC-015 Revisión: 0 Fecha de emisión: 25-Ene-25 Especialidad: Civil																																				
PROYECTO: "MEJORAMIENTO Y AMPLIACION DE LOS SERVICIOS DE SALUD EN EL ESTABLECIMIENTO DE SALUD SALVACION" AREA: OE-06 ESPECIFICACION: ESTRUCTURAS PLANOS: E-OE6-21																																						
ELEMENTO(S): PLACA PL-06, SECCIÓN A-A, BLOQUE OE-06		FECHA ELABORACION: 29-May-25

3.3" Plástica

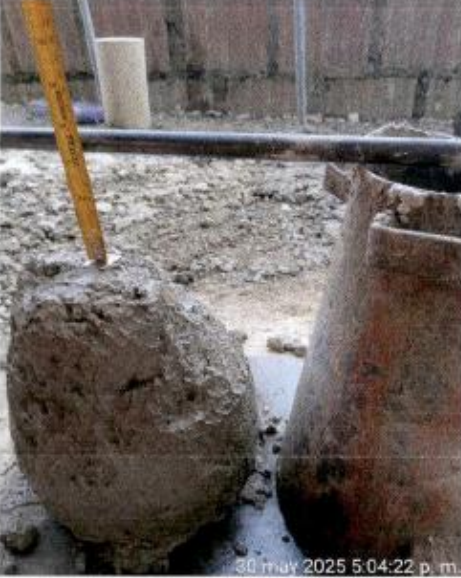
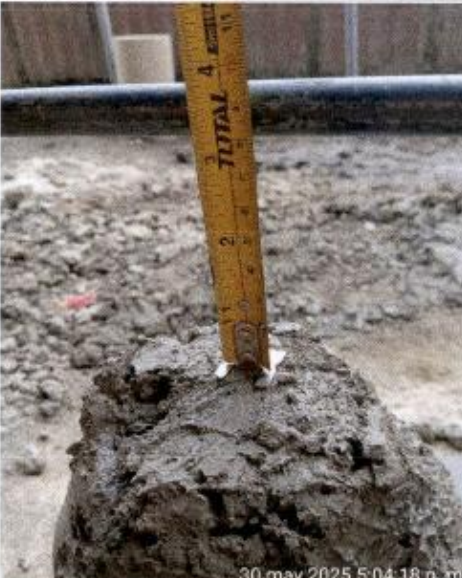
<p>GERENCIA REGIONAL DE INFRAESTRUCTURA SUB GERENCIA DE OBRAS ASEGURAMIENTO DE CALIDAD ASENTAMIENTO DEL CONCRETO (SLUMP)</p>		ID del Documento: AC-CC-015 Revisión: 0 Fecha de emisión: 25 Ene-25 Especialidad: Civil																													
PROYECTO: "MEJORAMIENTO Y AMPLIACION DE LOS SERVICIOS DE SALUD EN EL ESTABLECIMIENTO DE SALUD SALVACION" AREA: OE-05 ESPECIFICACION: ESTRUCTURAS PLANOS: E-OE5-01																															
ELEMENTO(S): FALSO PISO, ESPALDA DEL BLOQUE 7, VEREDA		FECHA ELABORACION: 30-May-25

PUNTOS DE CONTROL	VERIFICACION	COMENTARIOS																													
	slump (pulg) consistencia																														
	3.2" Plastica

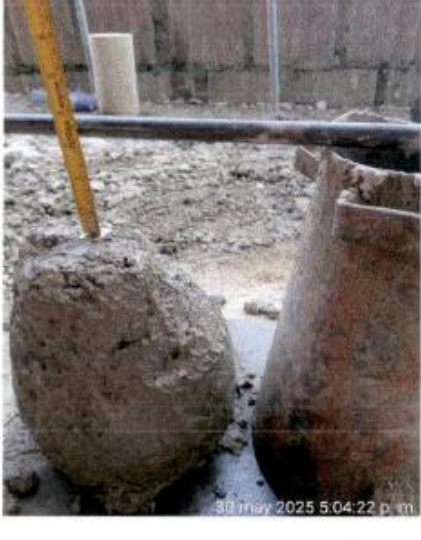
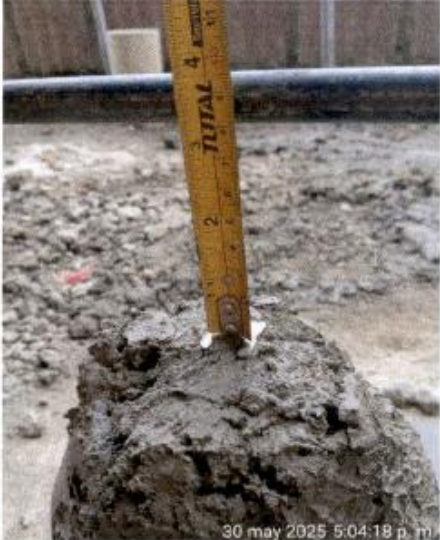
<p>GERENCIA REGIONAL DE INFRAESTRUCTURA SUB GERENCIA DE OBRAS ASEGURAMIENTO DE CALIDAD ASENTAMIENTO DEL CONCRETO (SLUMP)</p>		ID del Documento: AC-CC-015 Revisión: 0 Fecha de emisión: 25-Ene-25 Especialidad: CIVIL																													
PROYECTO: "MEJORAMIENTO Y AMPLIACION DE LOS SERVICIOS DE SALUD EN EL ESTABLECIMIENTO DE SALUD SALVACION" AREA: BLOQUE DE-06 ESPECIFICACION: ESTRUCTURAS PLANOS: E-OE6-21																															
ELEMENTO(S): PLACA PL-03		FECHA ELABORACION: 30-May-25

<p>30 may 2025 5:04:18 p. m.</p>																													
VERIFICACIÓN DEL SLUMP																															
PUNTOS DE CONTROL	VERIFICACIÓN	COMENTARIOS																													
	slump (pulg) consistencia																														
	3.2" Plástica

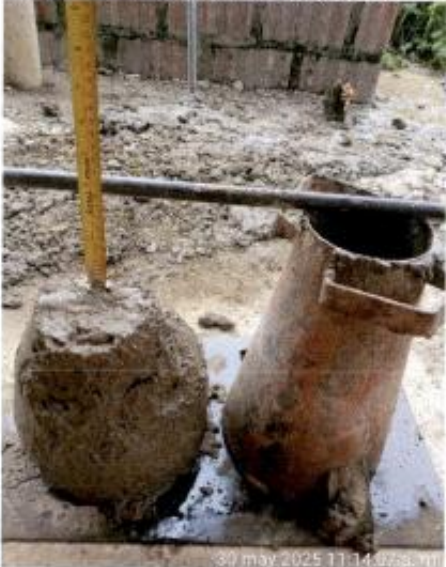
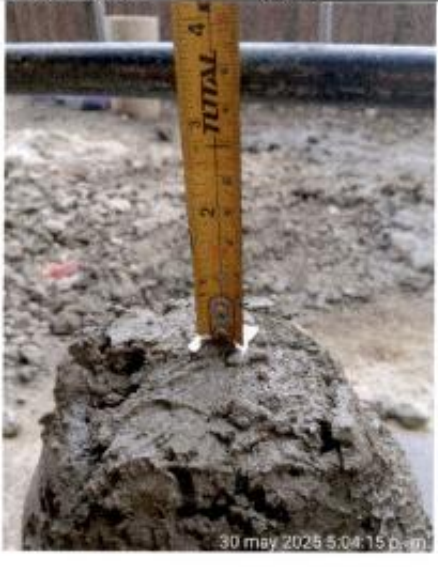
GERENCIA REGIONAL DE INFRAESTRUCTURA SUB GERENCIA DE OBRAS ASEGURAMIENTO DE CALIDAD ASENTAMIENTO DEL CONCRETO (SLUMP)		ID del Documento: AC-CC-015 Revisión: 0 Fecha de emisión: 25-Ene-25 Especialidad: Civil															
PROYECTO "MEJORAMIENTO Y AMPLIACIÓN DE LOS SERVICIOS DE SALUD EN EL ESTABLECIMIENTO DE SALUD SALVACION" AREA: OE-06 ESPECIFICACIÓN: ESTRUCTURAS PLANOS: E-OE6-21																	
ELEMENTO(S): PLACA PL-04, SECCIÓN E-E, BLOQUE OE-06		FECHA ELABORACIÓN: 30-Jun-25

VERIFICACIÓN DEL SLUMP																	
PUNTO DE CONTROL:		VERIFICACIÓN slump [pulg] consistencia 3.2" Plástica															
		COMENTARIOS

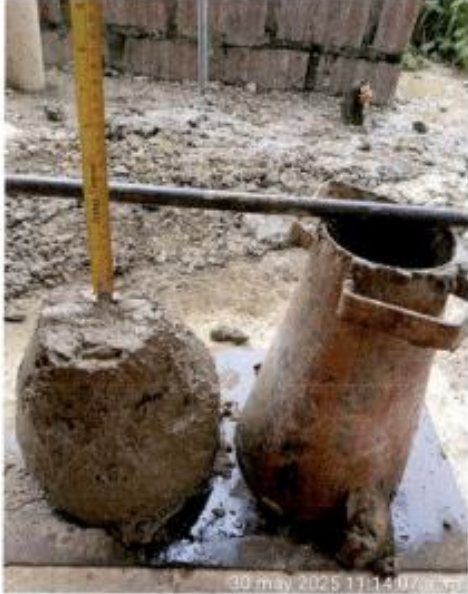
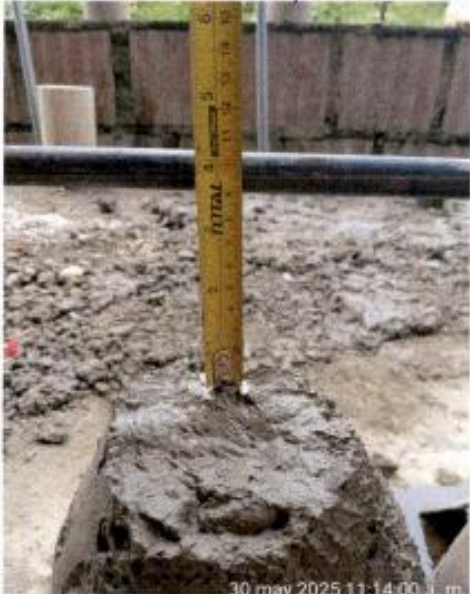
<p>GERENCIA REGIONAL DE INFRAESTRUCTURA SUB GERENCIA DE OBRAS ASEGURAMIENTO DE CALIDAD ASENTAMIENTO DEL CONCRETO (SLUMP)</p>		<p>ID del Documento: AC-00-015 Revisión: 0 Fecha de emisión: 25-Ene-25 Especialidad: Civil</p>															
<p>PROYECTO "MEJORAMIENTO Y AMPLIACION DE LOS SERVICIOS DE SALUD EN EL ESTABLECIMIENTO DE SALUD SALVACION"</p> <p>AREA: DE-OS ESPECIFICACION: ESTRUCTURAS PLANOS: E-OS-1</p>																	
ELEMENTO(S): FALSO PISO PARA TERRAZO, JARDINERAS, TRAMO 7		FECHA ELABORACION: 30-May-25

3.5" Plastica
