“EVALUACIÓN DE LA RELACIÓN DE LOS FACTORES ESTRUCTURALES EN LA VULNERABILIDAD SÍSMICA DE VIVIENDAS EN LADERAS DE LA URBANIZACIÓN TAHUANTINSUYO DEL DISTRITO DE INDEPENDENCIA, LIMA”

Tesis para optar el título profesional de:

Ingeniero Civil

2016

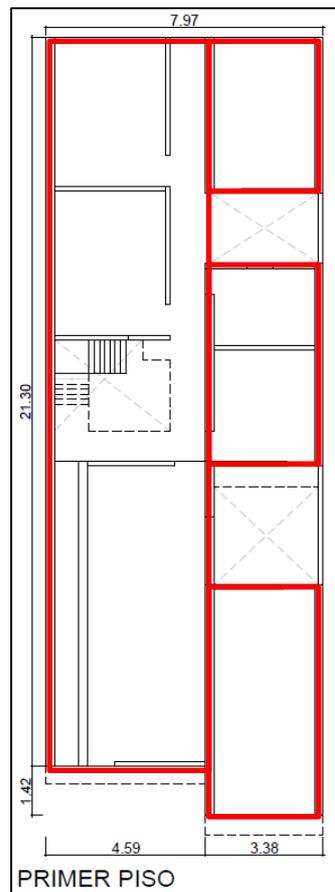
Gráfico n.º 20. Plano del primer piso. (Fuente: Propio)

El valor de $\frac{a}{L}$ es menor que 0.4 (D) y el valor de $\frac{b}{L}$ se encuentra entre 0.1 y 0.2 (B), para lo cual se elegirá la calificación más baja. El parámetro se calificará con D.

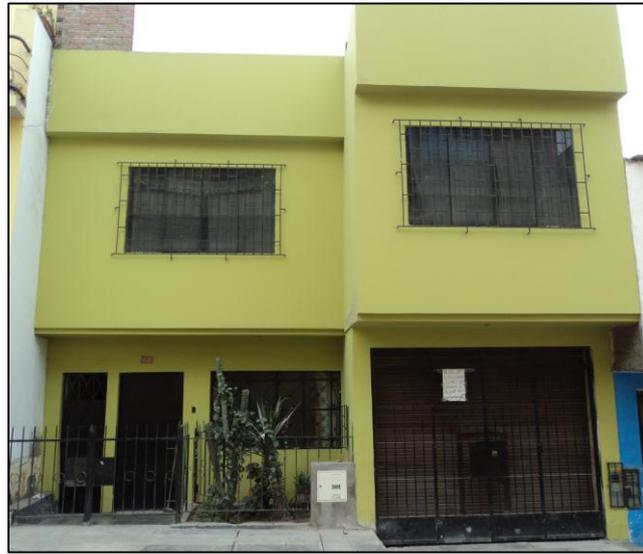
Gráfico n.º 21. Fachada de vivienda. (Fuente: Propio)

Al igual que el parámetro de resistencia convencional, éste parámetro se calcula multiplicando $1 \text{ ton}/\text{m}^2$ por el área de los niveles respectivos para hallar el peso. Calificando como D por tener el segundo nivel un mayor tamaño que el primer nivel para lo cual se considera un valor positivo mayor que 0.

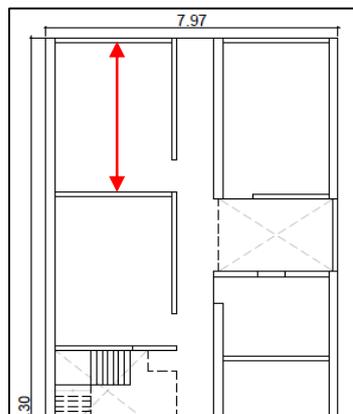
Gráfico n.º 22. Sección del plano del primer piso. (Fuente: Propio)

$$L = 4.35 \text{ m} \quad S = 0.24 \text{ m}$$

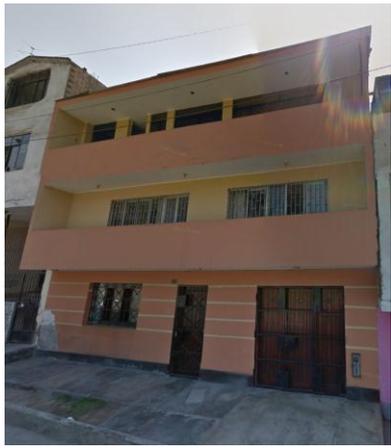
FICHA DE REPORTE						
DIBUJO		Dirección: N°: 06 Jr. Yamaoca 125		Número de pisos: 3		
		Año de construcción: 1970-1975		Área total construida: 140.00		
		Uso: Vivienda

ASESORAMIENTO TÉCNICO		TIPO DE SUELO		PELIGRO DE CAER		
Diseño de planos X		A (B) C		Parapetos X		
Supervisión en construcción X		Areanoso Limoso Arcilloso		Tarrajeo (fachada)		
ESCALA NUMÉRICA DEL ÍNDICE DE VULNERABILIDAD						
i	Parámetro	Ki.A	Ki.B	Ki.C	Ki.D	Wi
1	Organización del sistema resistente	(0)	5	20	45	1.0
2	Calidad del sistema resistente	(0)	5	25	45	0.25
3	Resistencia convencional	0	(5)	25	45	1.5
	Área del primer nivel, A0			140.00	m2	
	Área del nivel típico, Ai			141.00	m2	
	Área resistente sentido x, Ax			3.61	m2	
	Área resistente sentido y, Ay			13.59	m2	
	Altura de la edificación, H			7.20	m	
4	Posición del edificio y cimentación	(0)	5	25	45	0.75
5	Diafragmas horizontales	(0)	5	15	45	1.0
	Ausencia de desniveles			X		
	Abertura de diafragma <30%			X

Conexión muro-diafragma eficaz			X		
6	Configuración en planta	0	5	25	(45)	0.5
	a/L 0.3212	≥0.8	≥0.6	≥0.4	0.4>	
	b/L 0.1939	≤0.1	≤0.2	≤0.3	0.3<	
7	Configuración en elevación	(0)	5	25	45	1.0
	± ΔMM 0.01	<10%	<20%	20%<	0<+	
8	Separación máxima entre los muros	0	5	25	(45)	0.25
	L/S 34.615	<15	<18	<25	25≤	
9	Elementos no estructurales	0	(0)	25	45	0.25
10	Estado de conservación	0	(5)	25	45	1.0
VALOR DE INDICE DE VULNERABILIDAD						46.25

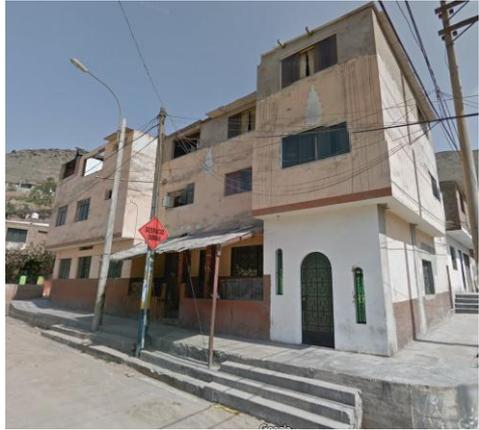
FICHA DE REPORTE						
DIBUJO			Dirección: N°: 13		Jr. Huarucondo 287	
			Número de pisos: 3		Año de construcción: 1975 - 1985	
			Área total construida: 220.0		Uso: Vivienda

ASESORAMIENTO TÉCNICO		TIPO DE SUELO			PELIGRO DE CAER	
Diseño de planos X		A B C			Parapetos	
Supervisión en construcción		Arenoso Limoso Arcilloso			Tarrajeo (fachada)	
ESCALA NUMÉRICA DEL ÍNDICE DE VULNERABILIDAD						
i	Parámetro	Ki.A	Ki.B	Ki.C	Ki.D	Wi
1	Organización del sistema resistente	0	5	(20)	45	1.0
2	Calidad del sistema resistente	0	5	(25)	45	0.25
3	Resistencia convencional	0	(5)	25	45	1.5
	Área del primer nivel, A0			220.0	m2	
	Área del nivel típico, Ai			200.0	m2	
	Área resistente sentido x, Ax			5.86	m2	
	Área resistente sentido y, Ay			20.64	m2	
	Altura de la edificación, H			7.40	m	
4	Posición del edificio y cimentación	0	5	(25)	45	0.75
5	Diafragmas horizontales	0	(5)	15	45	1.0
	Ausencia de desniveles			X		
	Abertura de diafragma <30%			X

Conexión muro-diafragma eficaz					
6	Configuración en planta	0	5	(25)	45	0.5
	a/L 0.4245	≥0.8	≥0.6	≥0.4	0.4>	
	b/L 0.1085	≤0.1	≤0.2	≤0.3	0.3<	
7	Configuración en elevación	0	5	25	(45)	1.0
	± ΔMM 0.09	<10%	<20%	20%<	0<+	
8	Separación máxima entre los muros	0	(5)	25	45	0.25
	L/S 16.667	<15	<18	<25	25≤	
9	Elementos no estructurales	0	0	(25)	45	0.25
10	Estado de conservación	0	5	(25)	45	1.0
VALOR DE INDICE DE VULNERABILIDAD						147.5

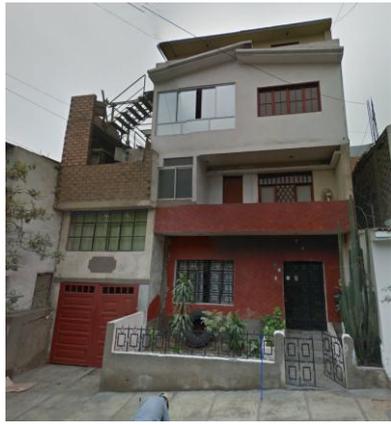
FICHA DE REPORTE						
DIBUJO			Dirección: N°: 22 Jr. Antisuyo 148		Número de pisos: 4	
			Año de construcción: 1975 - 1980		Área total construida: 120.0	
			Uso: Vivienda

ASESORAMIENTO TÉCNICO			TIPO DE SUELO		PELIGRO DE CAER	
Diseño de planos X			A B C		Parapetos X	
Supervisión en construcción X			Arenoso Limoso Arcilloso		Tarrajeo (fachada)	
ESCALA NUMÉRICA DEL ÍNDICE DE VULNERABILIDAD						
i	Parámetro	Ki.A	Ki.B	Ki.C	Ki.D	Wi
1	Organización del sistema resistente	0	5	(20)	45	1.0
2	Calidad del sistema resistente	0	5	(25)	45	0.25
3	Resistencia convencional	0	(5)	25	45	1.5
	Área del primer nivel, A0			120.0	m2	
	Área del nivel típico, Ai			123.0	m2	
	Área resistente sentido x, Ax			4.27	m2	
	Área resistente sentido y, Ay			8.43	m2	
	Altura de la edificación, H			9.80	m	
4	Posición del edificio y cimentación	0	5	25	(45)	0.75
5	Diafragmas horizontales	0	5	(15)	45	1.0
	Ausencia de desniveles					
	Abertura de diafragma <30%			X

Conexión muro-diafragma eficaz					
6	Configuración en planta	0	5	(25)	45	0.5
	a/L 0.4808	≥0.8	≥0.6	≥0.4	0.4>	
	b/L 0.2308	≤0.1	≤0.2	≤0.3	0.3<	
7	Configuración en elevación	0	5	25	(45)	1.0
	± ΔMM 0.03	<10%	<20%	20%<	0<+	
8	Separación máxima entre los muros	0	(5)	25	45	0.25
	L/S 16.667	<15	<18	<25	25≤	
9	Elementos no estructurales	0	0	(25)	45	0.25
10	Estado de conservación	0	5	(25)	45	1.0
VALOR DE INDICE DE VULNERABILIDAD						172.5

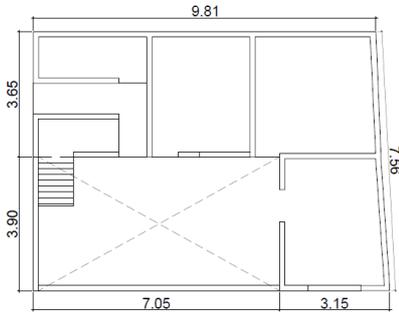
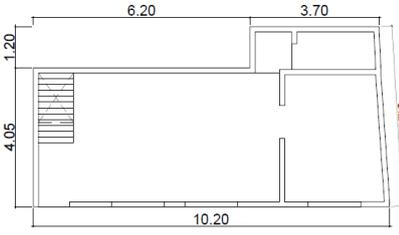
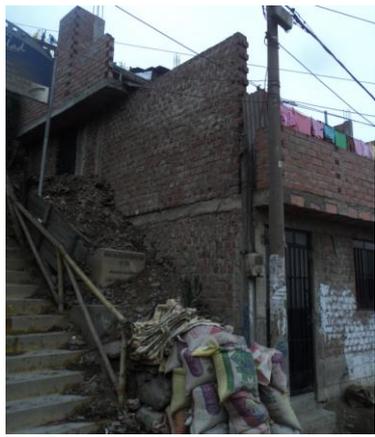
<p>PRIMER PISO</p>			Dirección: N°: 31 ... Número de pisos: 2 Año de construcción: 1995 - 2005 Área total construida: 45.32 Uso: Vivienda

18. Tipo de daño en la vivienda: <i>Fisuración</i>	
19. Calidad de los materiales: <i>Bajo</i>	
20. Estado de conservación de la vivienda: <i>Mediocre</i>

ASESORAMIENTO TÉCNICO		TIPO DE SUELO		PELIGRO DE CAER		
Diseño de planos X		A B C		Parapetos X		
Supervisión en construcción		Arenoso Limoso Arcilloso		Tarrajeo (fachada)		
ESCALA NUMÉRICA DEL ÍNDICE DE VULNERABILIDAD						
i	Parámetro	Ki.A	Ki.B	Ki.C	Ki.D	Wi
1	Organización del sistema resistente	0	5	(20)	45	1.0
2	Calidad del sistema resistente	0	5	(25)	45	0.25
3	Resistencia convencional	(0)	5	25	45	1.5
	Área del primer nivel, A0			45.32	m2	
	Área del nivel típico, Ai			48.03	m2	
	Área resistente sentido x, Ax			2.64	m2	
	Área resistente sentido y, Ay			2.12	m2	
	Altura de la edificación, H			3.10	m	
4	Posición del edificio y cimentación	0	5	25	(45)	0.75
5	Diafragmas horizontales	0	5	(15)	45	1.0
	Ausencia de desniveles

Abertura de diafragma <30%					
	Conexión muro-diafragma eficaz					
6	Configuración en planta	0	5	25	(45)	0.5
	a/L 0.397	≥0.8	≥0.6	≥0.4	0.4>	
	b/L 0.118	≤0.1	≤0.2	≤0.3	0.3<	
7	Configuración en elevación	0	5	25	(45)	1.0
	± ΔMM + 0.0598	<10%	<20%	20%<	0<+	
8	Separación máxima entre los muros	0	5	25	(45)	0.25
	L/S 28.46	<15	<18	<25	25≤	
9	Elementos no estructurales	0	0	25	(45)	0.25
10	Estado de conservación	0	5	(25)	45	1.0
VALOR DE ÍNDICE DE VULNERABILIDAD						190.0

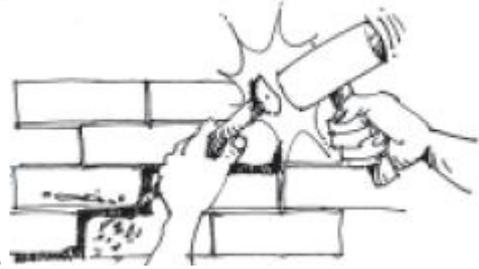
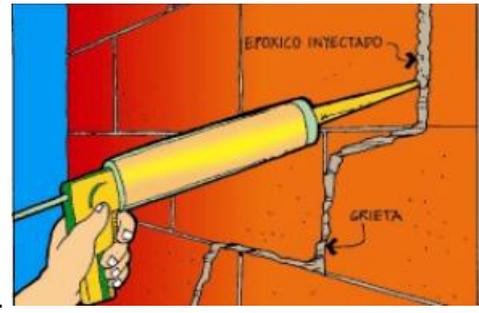
Agrietamiento diagonal en muro	Esfuerzos horizontales causados por sismos sobre el muro.	Picar la grieta 5cm, limpiar y llenar con concreto.

</p>
<p>Problema:</p> <p>Agrietamiento</p> <p>Procedimientos:</p> <ul style="list-style-type: none"> ▪ Picar alrededor de la grieta aproximadamente 5cm. ▪ Limpiar el área y aplicar epóxico o concreto para sellar la grieta. 	<p>1.
