“EVALUACIÓN DE LAS DEFICIENCIAS Y FALLAS EN LA INFRAESTRUCTURA Y MOBILIARIO URBANO DE LA ZONA MONUMENTAL DE CAJAMARCA – PROPUESTAS DE MEJORA”

Tesis para optar el título profesional de:

Kevin Alberto Chávarry Rabanal

Cajamarca – Perú  
2018

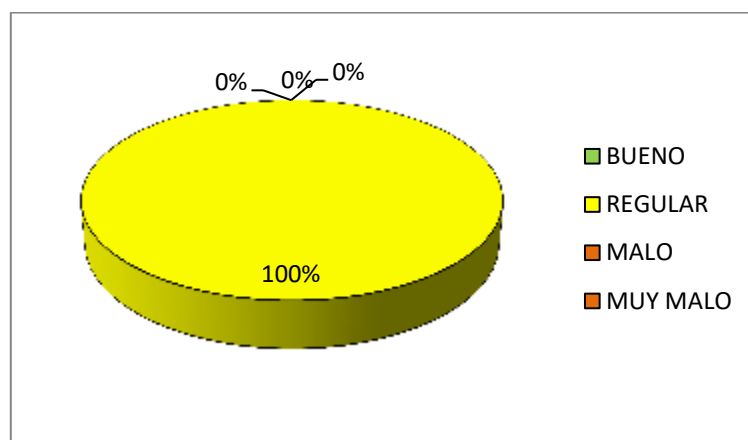
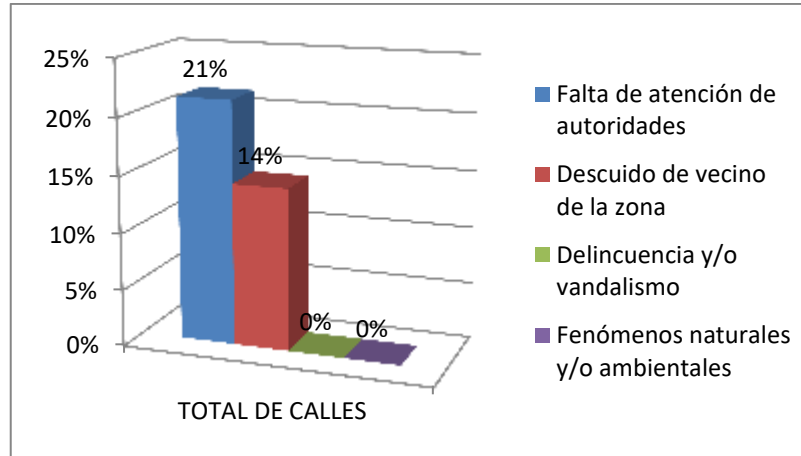
**Figura 41: Estado de puestos o casetas**

- Solo se cuenta con puestos en la minoría de una sola calle.
- Los puestos observados presentan deficiencia en su minoría.
- Los puestos observados no cumplen con la normativa en la mayoría.
- Los puestos reciben mantenimiento proporcionado por sus propios dueños.

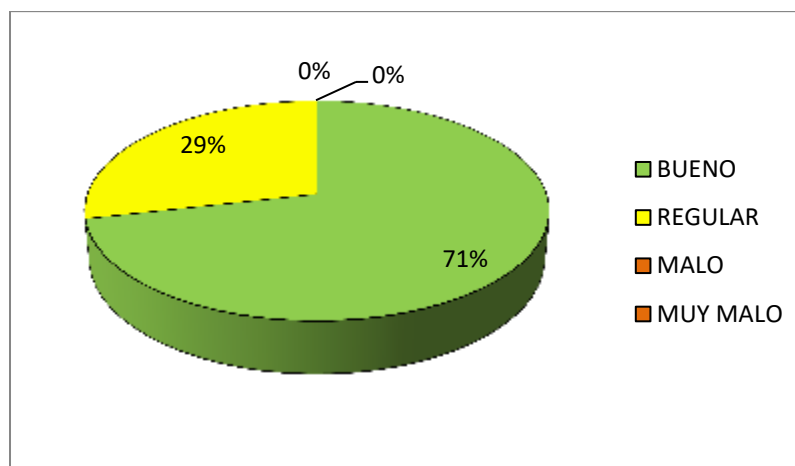
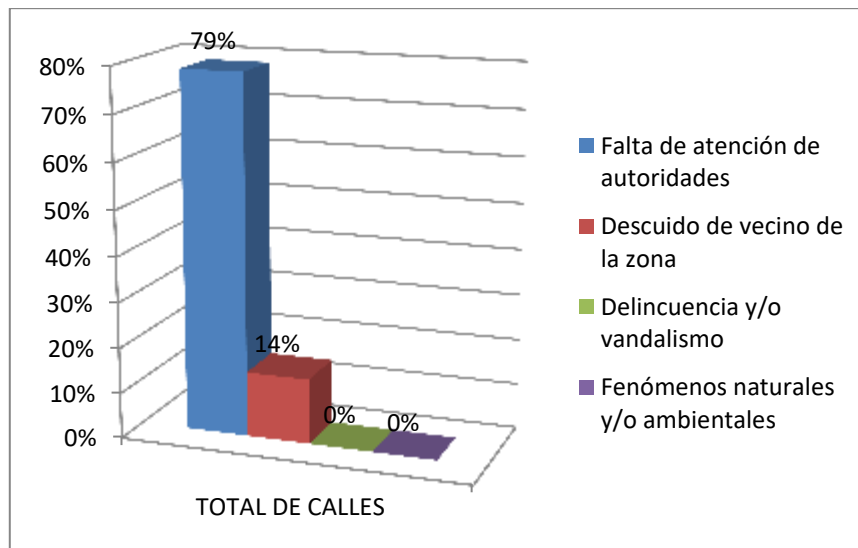
**Figura 43: Estado de señalética informativa**

- En 6 calles se cuenta con señalética en todas sus cuadras, mientras que en las 8 restantes se cuenta con señalética en la mayoría de sus cuadras.
- En 10 calles se observó deficiencia en la minoría de su señalética, como deterioro por el tiempo, en las 4 calles restantes no se encontró deficiencia alguna.
- En 3 calles su cumple totalmente con la normativa, en otras 6 se cumple en la mayoría, en 4 calles se cumple en la minoría con la normativa, y solo en 1 calle no cumple con la normativa en absoluto.

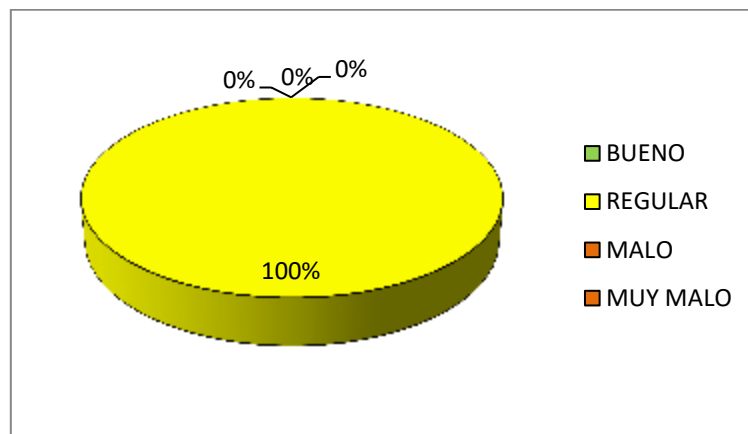
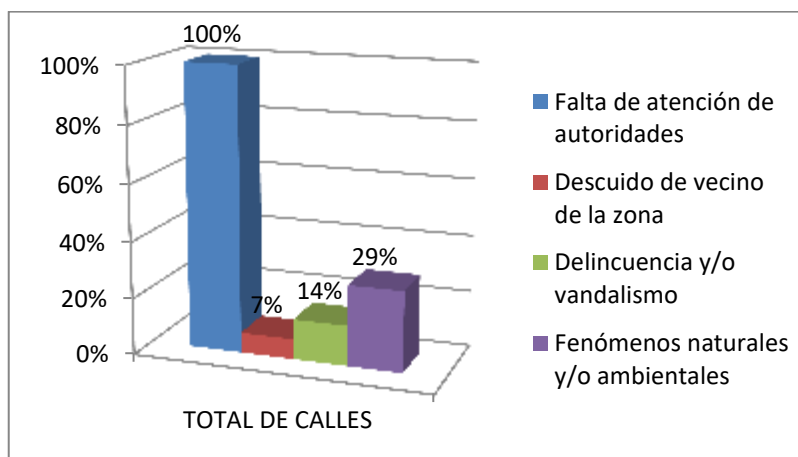
**Figura 45: Estado de tachos de basura**

- Solo 3 calles cuentan con tachos de basura, y cuentan en su minoría de cuadras.
- En 2 calles se observó tachos de basura que presentan deficiencia, mientras que en la otra sus tachos de basura no cuentan con deficiencias.
- En 1 calle se cumple con la normativa totalmente, en otra se cumple con la minoría y en la última calle que cuenta con tachos de basura no se cumple con la normativa en lo absoluto.
- En 2 calles los tachos presentan mantenimiento en su minoría, mientras que en la calle restante no presenta ningún mantenimiento.

- La falta de tachos de basura en las 14 calles (100%) se debe a falta de responsabilidad de las autoridades.
- En 1 de las calles (7%) se considera responsabilidad de los vecinos ya que la acumulación de basura sobrepasa los niveles de los tachos.
- En 2 calles (14%) se consideró responsabilidad del vandalismo ya que se observó tachos de basura destruidos o que incluso han sido retirados.
- En 4 calles (29%) se está considerando responsabilidad de fenómenos naturales como el clima y la lluvia que deterioran los tachos de basura de metal.

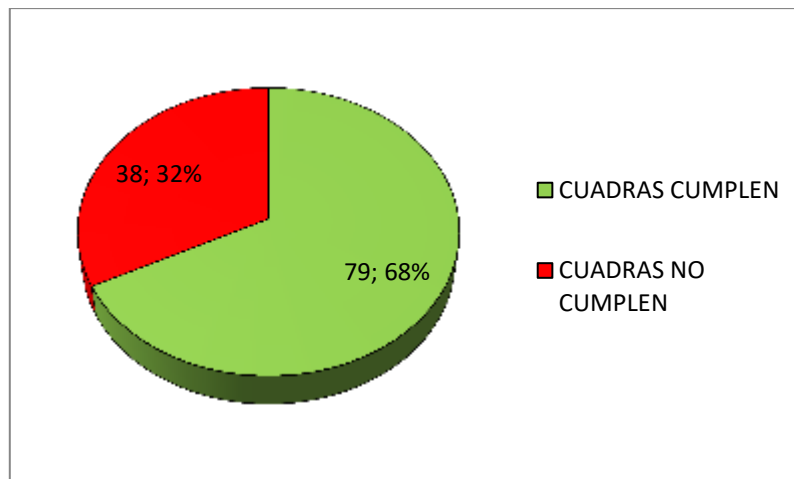
**Figura 56: Ancho de vereda**

Se obtuvo que de las 117 cuadras en observación, solo el 68% cumple con el ancho de vereda que exige la normativa, según el tipo de vía y de habilitación como se indica en la Tabla 1, por lo que se tuvo en cuenta que las 14 calles en observación pertenecen al tipo de habilitación de vivienda y comercial.

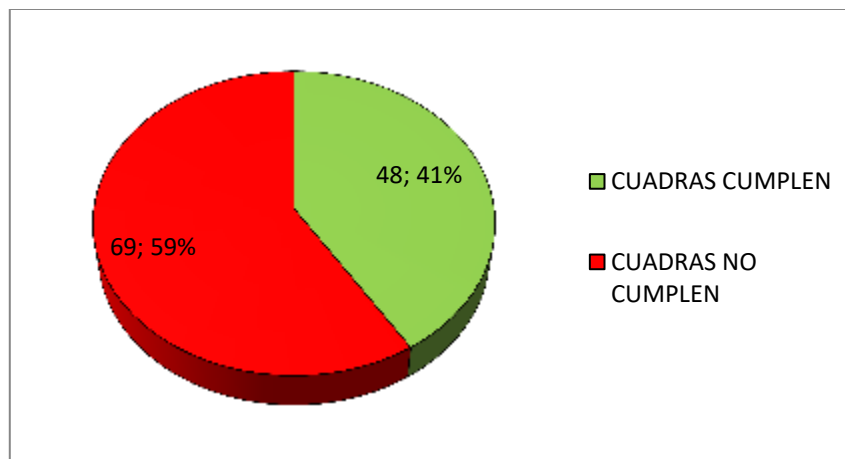
**Figura 57: Altura de vereda**

Con respecto a la altura de veredas se obtuvo que solo el 41% de cuadras cumplen con la altura de vereda normada que es entre 0,15 m y 0,20 m, mientras que el otro 59% presenta alturas menores o mayores al rango indicado en el reglamento.

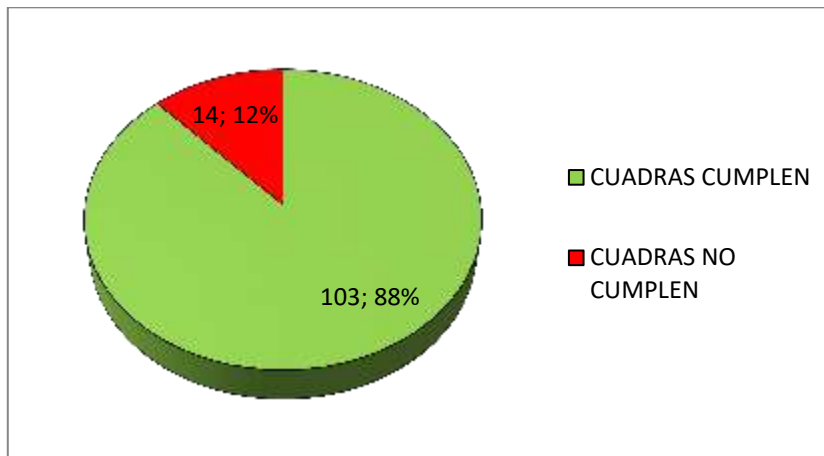
**Figura 58: Cuadras sin gradas**

De las 117 cuadras en observación se obtuvo que el 88% de estas cumple con no contar con gradas, mientras que el 12% restante posee gradas debido a que este porcentaje pertenece en gran parte a calles ubicadas en pendiente.

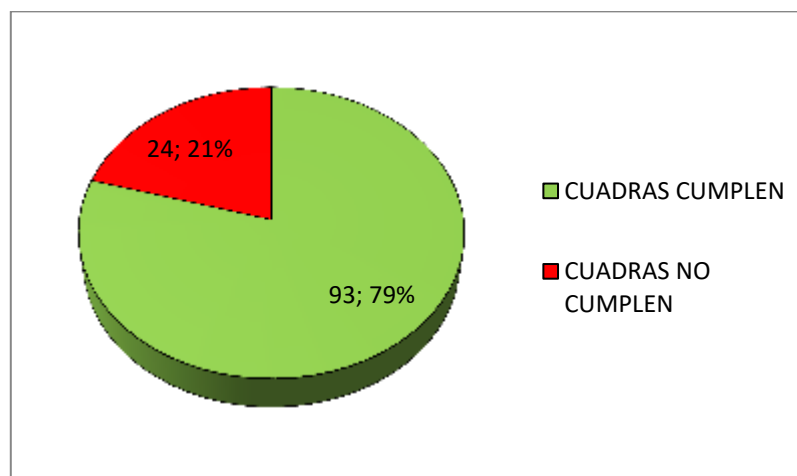
**Figura 59: Cuadras sin cambio de nivel en veredas**

De las 117 cuadras en observación el 79% cumple con no poseer cambios de nivel, mientras que el 21% restante no cumple, debido a las gradas que poseen las veredas en observación o incluso debido a entradas de cocheras para viviendas.

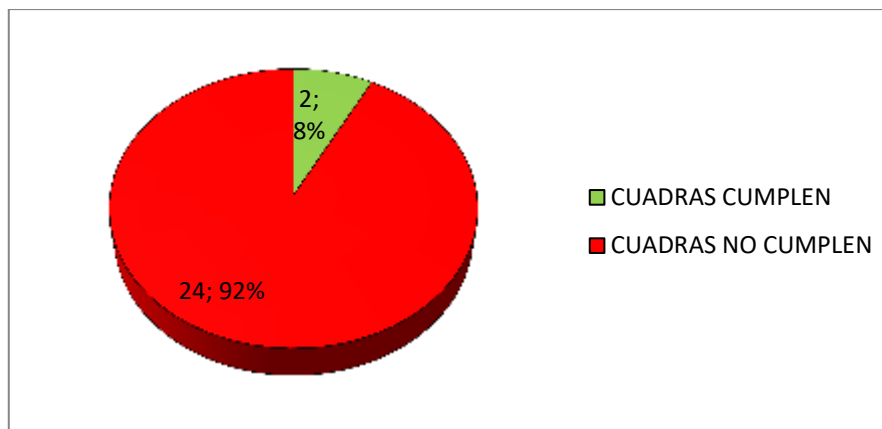
**Figura 60: Veredas mayores a 0.30 m que cuentan con baranda**

Del total de veredas que no cumplen con la altura indicada se obtuvo que 26 veredas tienen una altura mayor a 0.30 m, y de estas, el 8% cumple con poseer barandas como indica la normativa que debería ser, sin embargo las barandas que poseen, no se encuentran en toda la cuadra, solo frente a locales públicos como centros educativos.

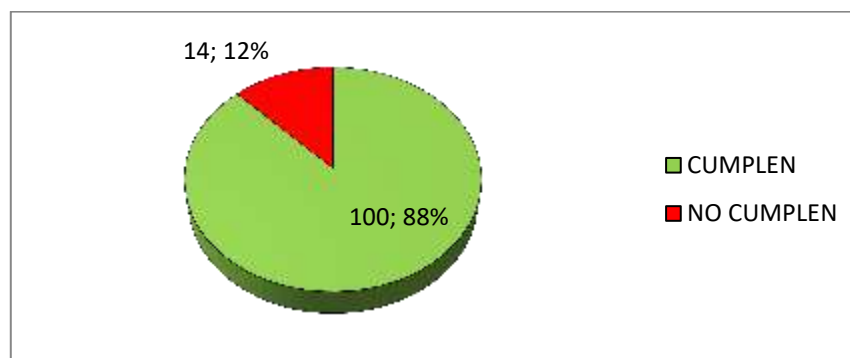
**Figura 61: Ancho de calzada**

En total 114 cuadras presentan calzada, ya que las otras 3 vienen a ser pasajes peatonales, y de estas 114 cuadras con calzada, el 88% cumple con el ancho de calzada reglamentario; mientras que el 14% que no cumple principalmente se debe a cuadras ubicadas en el límite de la zona monumental de Cajamarca, como en las calles Tarapacá, A.G. Urrelo, Apurímac, etc.; en las cuales sus primeras cuadras son demasiado angostas.

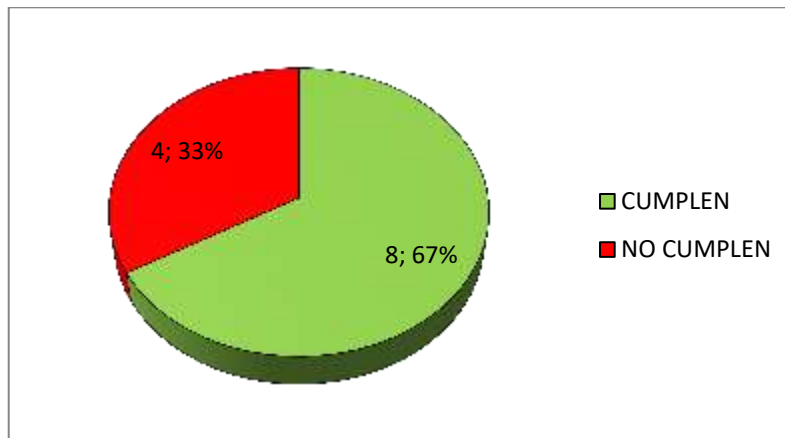
**Figura 64: Altura de gibas**

La altura de gibas establecida en la normativa es 0,03 y 0,08 m, por lo que de las 12 gibas en observación, el 67% cumple con esta altura. Siendo el 33% restante de gibas los responsables de quejas de conductores por la gran altura que roza con la parte inferior de sus automóviles.

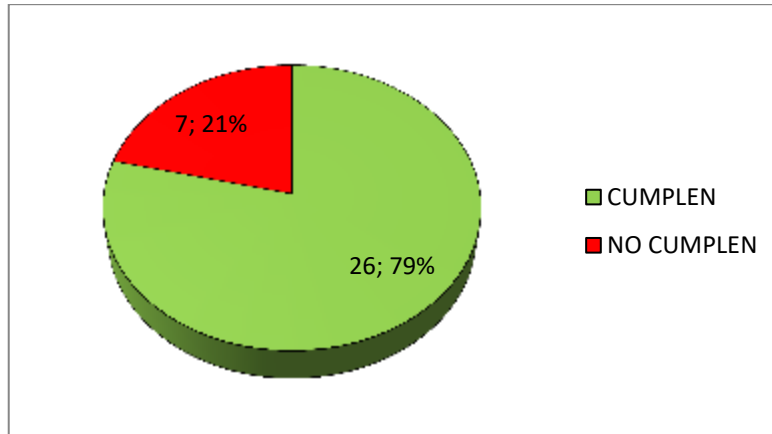
**Figura 66: Ancho de cruce peatonal**

El ancho de franja de cruce peatonal es entre 0,30 y 0,50 m, por lo que el 79% de cruces cumple con esta medida normada; mientras que el 21% restante presentan franjas de un ancho mayor.

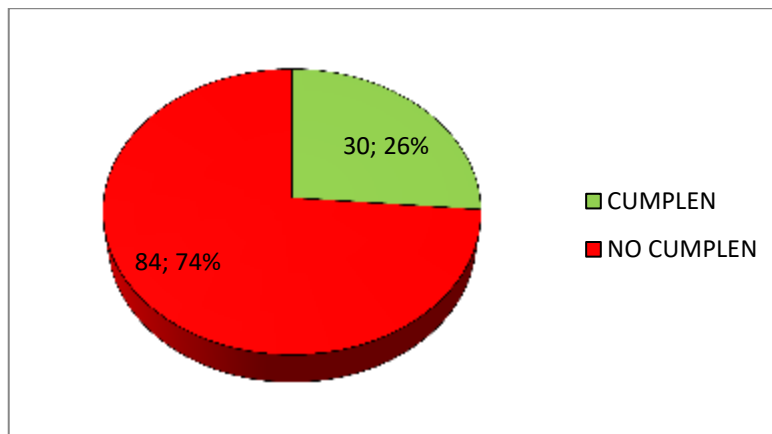
**Figura 67: Cuadras con señalización**

Se evaluó si las calles en observación presentan señalización adecuada para el tránsito, de lo que se obtuvo que solo el 26% de las cuadras está correctamente señalizada.

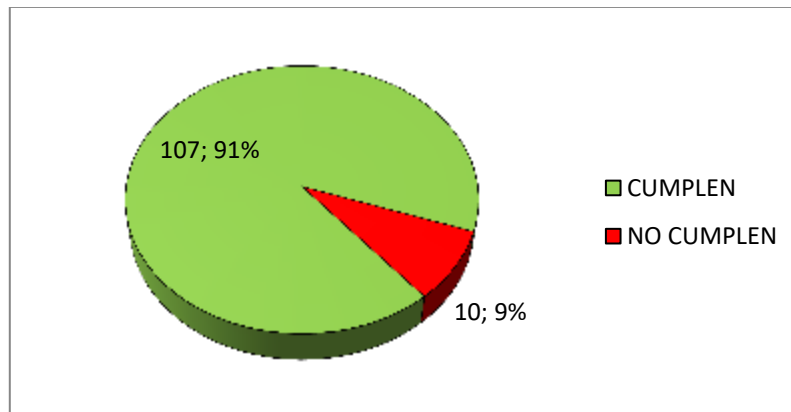
**Figura 72: Iluminación suficiente**

Se obtuvo también que solo el 91% de cuadras presenta una iluminación adecuada, mientras que en el 9% restante se pudo observar que la causal es postes de luz dañados y fuera de funcionamiento, como los que se llegan a ubicar en las primeras cuadras de los jirones Apurímac, Tarapacá, etc. Siendo esto un riesgo tanto para transeúntes como para vecinos de la zona debido al gran índice de delincuencia en la ciudad.

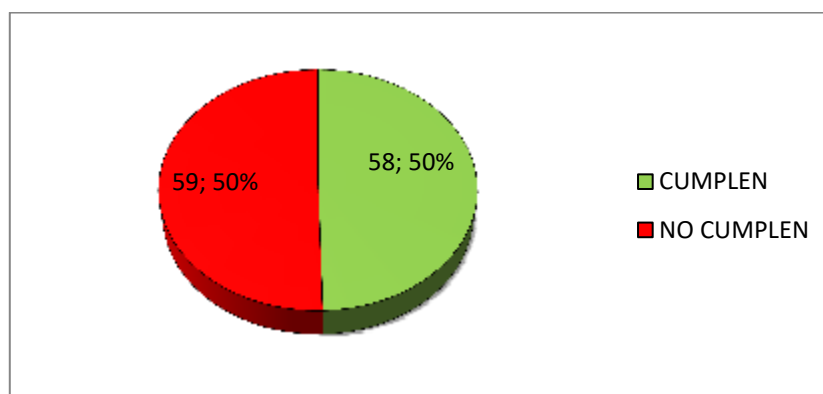
**Figura 74: Cableado lejos de vivienda**

Al obtenerse que la mayor parte de la muestra evaluada presenta cableado aéreo se obtuvo que el 50% de cuadras en observación presenta el cableado demasiado cercano a las viviendas, pudiendo ocasionar esto accidente debido al cercano contacto del cableado con balcones, voladizos, ventanas, etc. Siendo esto visible en la mayor parte de la ciudad que presenta cableado aéreo.

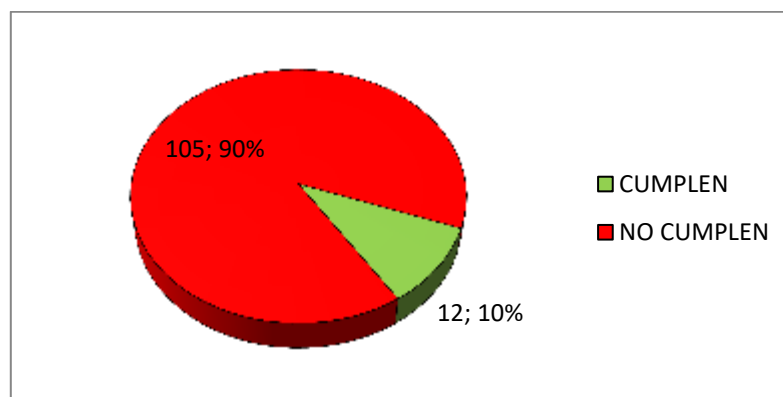
**Figura 77: Rampas en esquinas**

La accesibilidad para discapacitados está incluida en el objetivo de la presente investigación, por lo que se pudo observar que solo el 10% de cuadras presenta rampas en esquinas para el acceso de personas en silla de ruedas, mientras que en el 90% restante no se cuenta con esta accesibilidad.

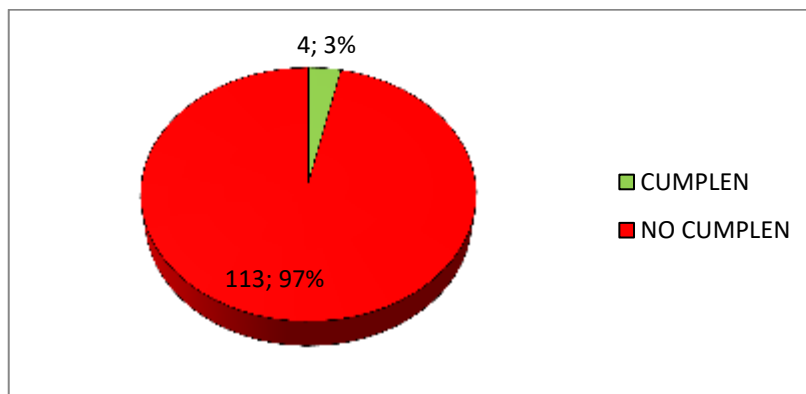
**Figura 79: Rampas en locales**

Con lo que respecta a rampas en locales públicos, se pudo observar que son muy pocos los que presentan este servicio, a pesar de la gran cantidad de locales como bancos, colegios, universidades, etc. Se obtuvo que el 3% de cuadras presenta las presentes rampas para el acceso de persona discapacitadas a locales públicos.

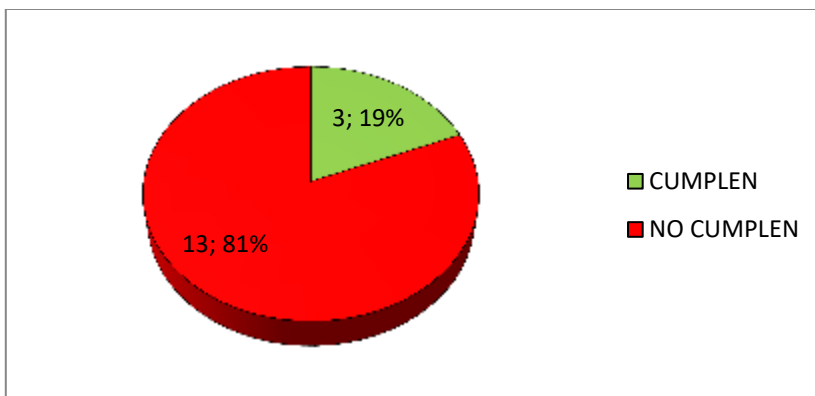
**Figura 80: Pendiente de rampas**

Así también se tuvo que verificar que las rampas observadas deben cumplir con la pendiente establecida, calculada de acuerdo a la altura que se suba, siendo la mayor de esta 12%. Los resultados nos brindaron que solo el 19% cumple con el rango de pendiente.

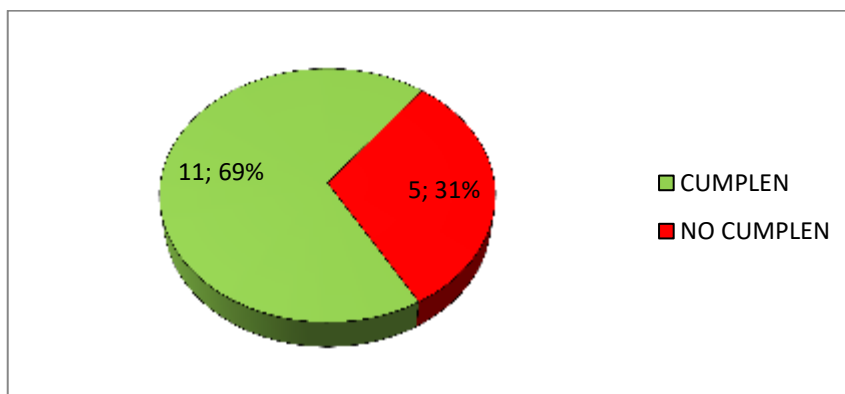
**Figura 81: Ancho de rampas**

Así mismo se verificó que el ancho minio de rampas debe ser 0,90 m, sin embargo de las rampas observadas se obtuvo que solo el 69% cumple con el ancho reglamentario, por lo que el 31% restante no permite el paso de silla de ruedas debido a tener ancho menor

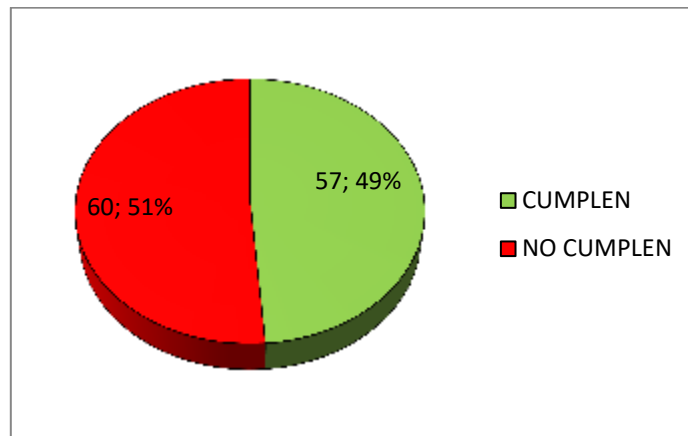
**Figura 82: Cuadras con cunetas**

Se obtuvo que solo el 49% de cuadras presenta cunetas, mientras que en el 51% restante se carece de cunetas, ocasionando la acumulación de aguas en la calzada debido a que Cajamarca es de las ciudades más lluviosas en periodo de fin de año.

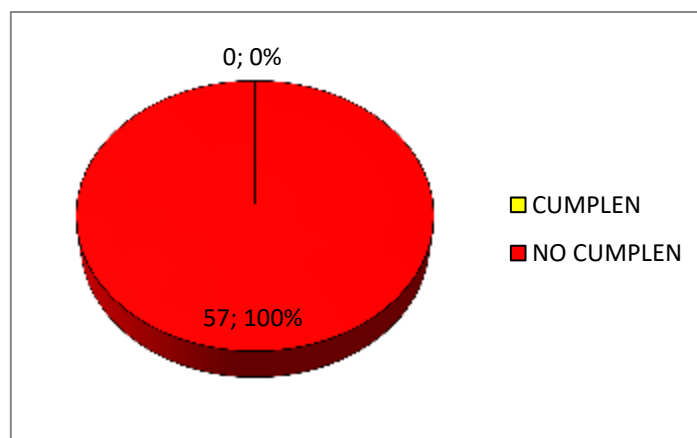
**Figura 83: Ancho de cuneta**

De las 57 cuadras que se encontró con cunetas de drenaje pluvial, se evaluó el ancho según la sección de esta, obteniendo que el 100% de las cunetas no cumplen con el ancho reglamentario; ya sea la sección de la cuneta trapezoidal, triangular o rectangular.

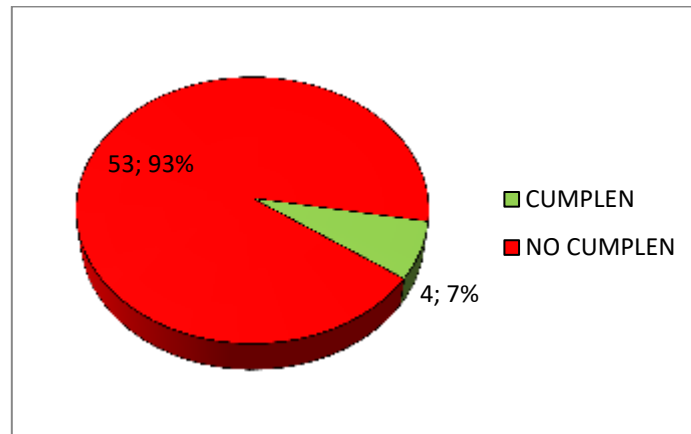
**Figura 84: Altura de cuneta**

El siguiente parámetro en evaluación fue la altura de cuneta, obteniendo que solo el 7% cumplir con la altura de cuneta, por lo que el 93% no cumple con su función y el agua de lluvia se desborda por toda la calzada, ocasionando esto incomodidad y riesgos para transeúntes y conductores que circulen por la zona.

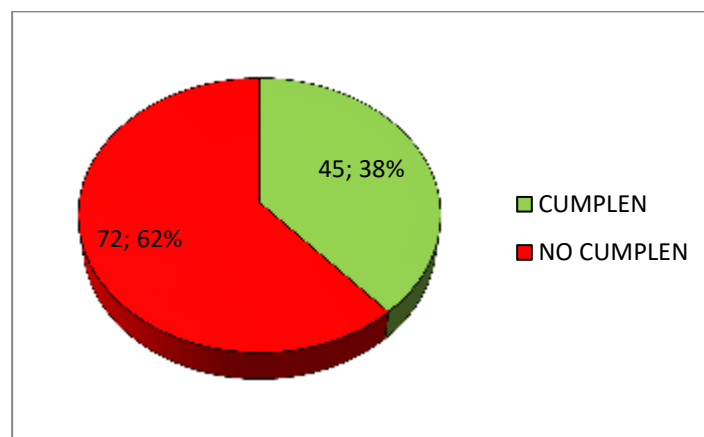
**Figura 85: Cuadras con sumidero**

Se obtuvo que de las 117 cuadras en observación, el 38% cuenta con sumideros, incluyendo sumideros de fondo y laterales, mientras que el 62% restante no posee estos sumideros y esto origina la acumulación de agua de lluvia en los periodos lluviosos de la ciudad de Cajamarca; así también se debe tener en cuenta que en calles verticales los sumideros están ubicados cada ciertas cuadras mas no en todas.

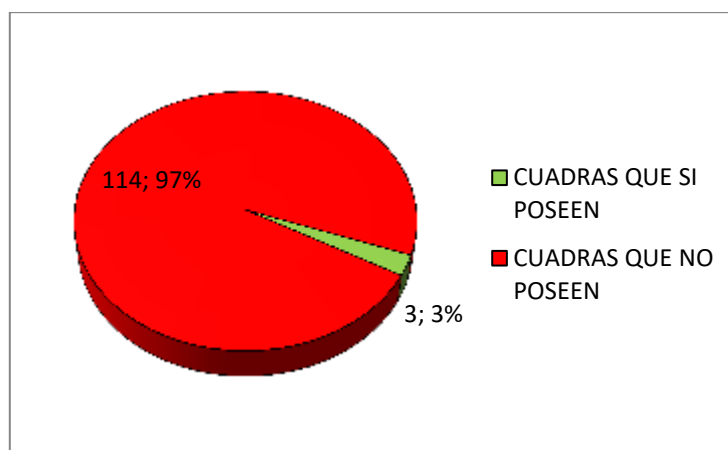
**Figura 86: Cuadras que poseen bancas**

En la evaluación de las calles de la muestra se observó aquellas que posean bancas para el descanso de transeúntes, sin embargo solo se obtuvo que en el 3% de las 117 cuadras evaluadas se posee bancas, más específicamente en Jr. Del Comercio y Jr. Dos de Mayo, ya que estos poseen pasajes peatonales. Mientras que en el 97% de cuadras restantes no poseen bancas, debido a su poco espacio, ya que solo están diseñadas con espacio para transeúntes o incluso algunas no cumplen con eso. En la Tabla 68 se puede observar que el 100% de calles que posee bancas cumple con la altura y sección de bancas especificadas en la base normativa, considerando que se tratan de bancas colectivas.

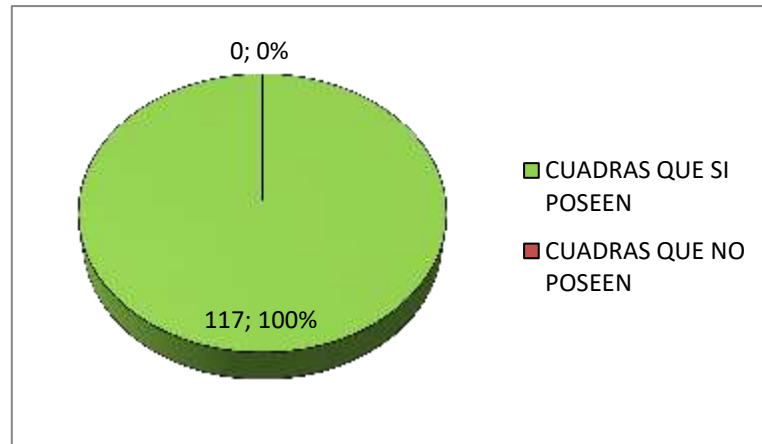
**Figura 87: Señalética informativa en cuadras**

Se pudo observar que de las 117 cuadras de las 14 calles en observación, el 100% presenta señalética informativa, lo que permite la ubicación tanto para transeúntes como para vehículos. Así también se pudo notar que la señalética se encuentra sobre las paredes de viviendas para la adecuada visibilidad y no estorbar el tránsito peatonal, no estando ubicada en postes como en otras ciudades. En la Tabla 100 se pudo observar que solo el 30% de calles cumple con poseer señalética a la altura especificada para su correcta visibilidad.

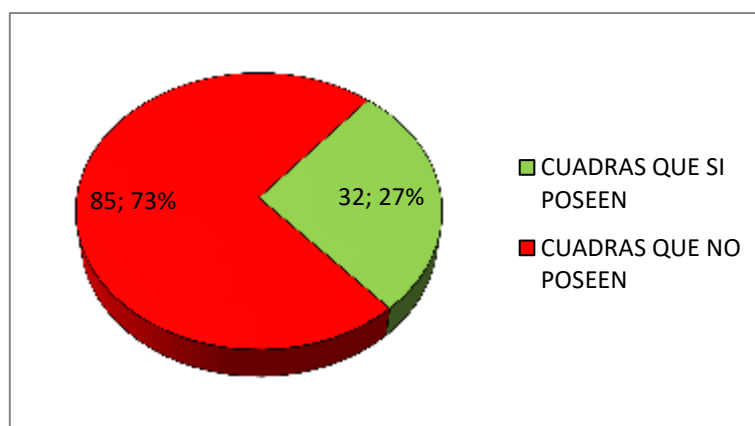
**Figura 88: Semáforos en calles**

Se obtuvo que de las 117 cuadras, solo el 27% presenta semáforos, sin embargo esto no es un problema, ya que solo se ubicarán semáforos en las calles que se necesitan. Sin embargo aun así se ha podido observar intersecciones de vías que necesitan semáforos para su mejorar su tránsito, como se podrá observar en las propuestas de mejora. En la Tabla 132 podemos observar que solo en el 75% de calles se cumple con la altura respectiva para semáforos de tipo poste. Mientras que solo el 56% cumple con la distancia especificada con respecto a líneas de pare, esto debido también a la falta de líneas de pare o mantenimiento de estas.

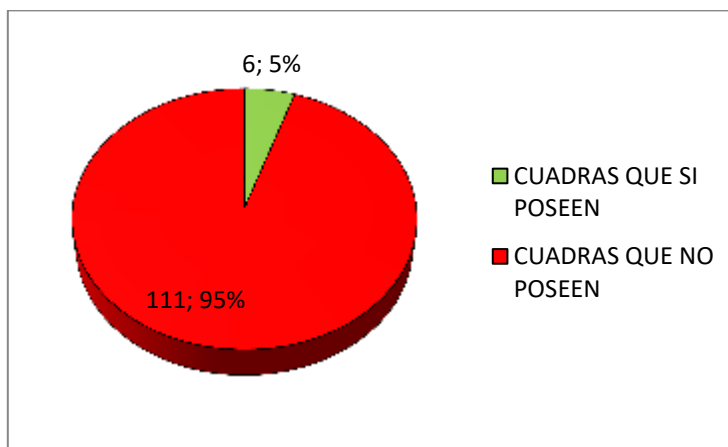
**Figura 89: Tachos de basura en calles**

De las 117 cuadras se obtuvo que solo el 5% presentan tachos de basura, obteniendo el problema de que en el 95% restante la gente no tiene donde depositar su basura y acaban arrojándola a la calzada o al drenaje pluvial, ensuciando estos y dando mal aspecto a la ciudad. Así también se pudo observar que los tachos de basura encontrados no están organizados por colores para el adecuado reciclaje de materiales, como se recomienda que debiera ser. En la Tabla 108 podemos observar que el 33% de cuadras que presentan tachos de basura, presentan tachos que no cumplen con la altura establecida. Así mismo en solo en 33% se cumple con la distancia mínima entre basureros.

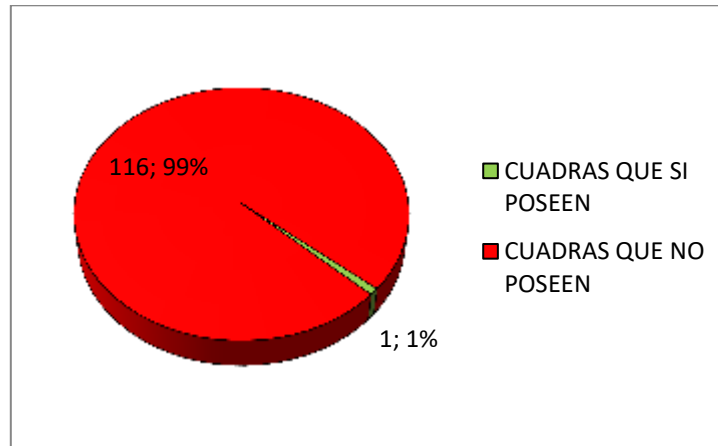
**Figura 90: Puestos y/o casetas en calles**

Como se puede observar en el gráfico de la Figura 56 de las 117 cuadras, solo se encontró que el 1% posee puestos de comercio, más específicamente en Jr. Del Batán. La mayoría de calles tiene pequeños puestos de venta, sin embargo estos no siempre se encuentran en el mismo punto, por lo que para esto se ha considerado los puestos de periódico ubicados desde muchos años en la calle especificada.

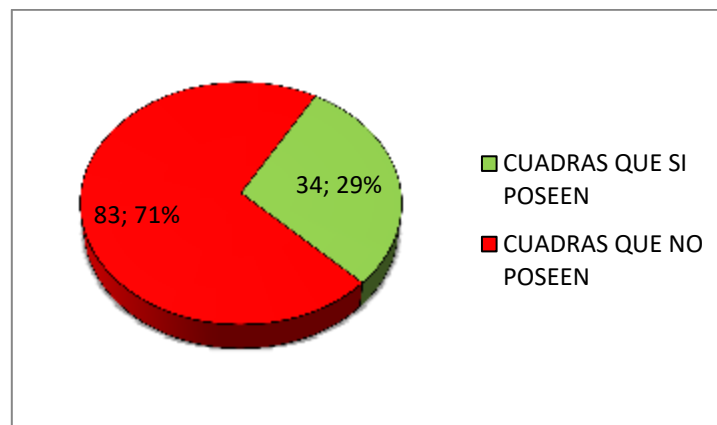
**Figura 92: Teléfonos públicos**

De las 117 cuadras en observación se encontró teléfonos públicos en el 29% de estas, de los cuales la mayoría son teléfonos públicos en paredes, por lo que se puede observar la falta de cabinas telefónicas, inclusive para personas discapacitadas como indica la normativa que se debería encontrar. Así también se observó en la Tabla 124 que la cabina telefónica encontrada en Jr. José Sabogal no posee las dimensiones especificadas por la normativa; lo mismo para el 42% de teléfonos en paredes que no cumple con el espacio libre para no interrumpir el tránsito peatonal.

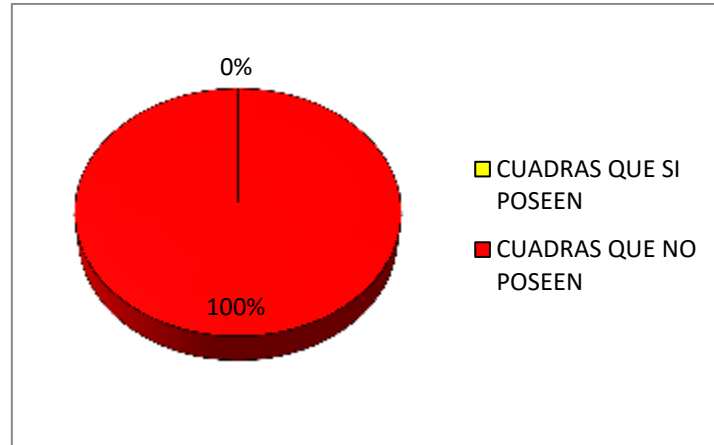
**Figura 94: Cicloparqueadero en calles**

Como se puede observar en el grafico a continuación no se cuenta con cicloparqueadero en ninguna calle de las evaluadas, no generando riesgo, aunque es posible que si incomodidad para las personas que usen bicicletas como transporte diario a sus centros educativos o de trabajo. Siendo una de las razones del presente problema la falta de espacio en la vía pública.
