UNIVERSIDAD  
PRIVADA  
DEL NORTE

CARRERA DE INGENIERÍA DE MINAS

“EFECTO DE LA ESTRATEGIA PBR (PURPOSE BUILT AND REBUILT) EN LA REPARACIÓN DE MOTORES DE CAMIONES CAT 793, PARA INCREMENTAR LA DISPONIBILIDAD Y MEJORAR EL COSTO HORARIO DE LA FLOTA DE ACARREO EN MINERA YANACOCHA SRL., 2018”

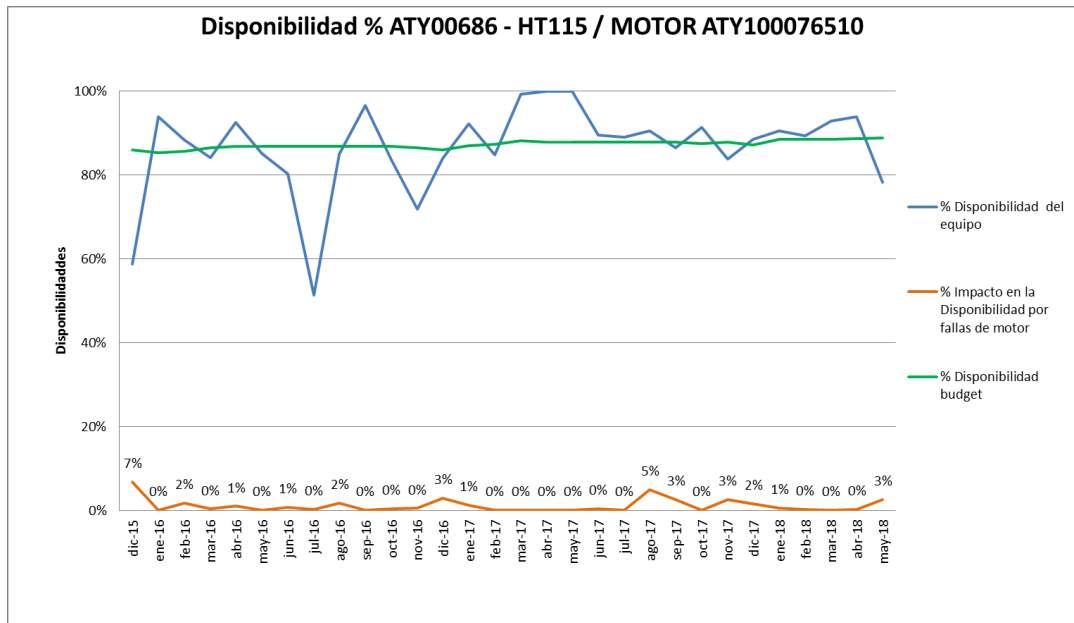
Gráfico 16. Detalle de disponibilidad del camión HT115/Motor ATY100076510.

En este equipo el motor fue instalado el 10 de diciembre del 2015 y fue cambiado programado por horas de trabajo el 22 de mayo del 2018 trabajando un total de 15,245 horas operativas y 16,550 horas VIMS de 14,000 horas presupuestadas. Consiguiendo una disponibilidad promedio de 87.00% como equipo y un promedio de impacto en la disponibilidad perdida por fallas en el motor durante su ciclo de vida trabajado de 1.0%.

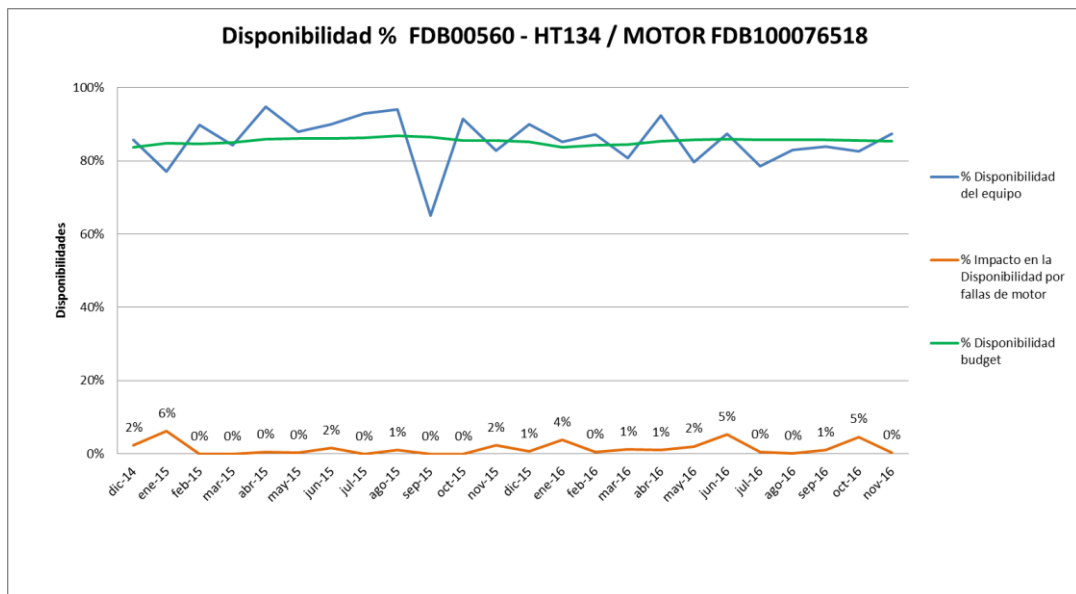
Gráfico 17. Detalle de disponibilidad del camión HT134/Motor FDB100076518.  
Fuente: Elaboración Propia, 2018.

En este equipo el motor fue instalado el 13 de diciembre del 2014 y fue cambiado programado por horas de trabajo el 27 de enero del 2018 trabajando un total de 14,129 horas operativas y 15,197 horas VIMS de 14,000 horas presupuestadas. Consiguiendo una disponibilidad promedio de 86.00% como equipo y un promedio de impacto en la disponibilidad perdida por fallas en el motor durante su ciclo de vida trabajado de 1.0%.

- Los metales de biela y bancada serán reemplazadas por política de reparación PBR-A2 descritos en la solicitud de servicio.
- Monoblock ingresó a reparación general con OT CR50796 con 14,129 horas de trabajo. Por lo tanto el block tiene un total de 28 017 horas de trabajo acumulados.

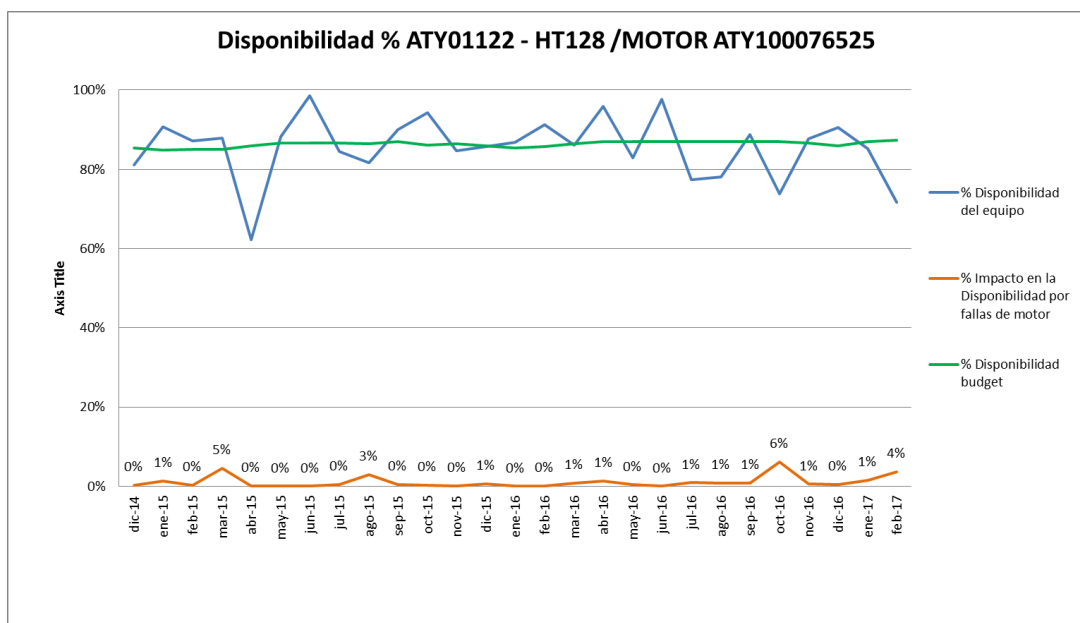
Gráfico 18. Detalle de disponibilidad del camión HT128/Motor ATY100076525.  
Fuente: Elaboración Propia, 2018.

En este equipo el motor fue instalado el 24 de diciembre del 2014 y fue cambiado programado por horas de trabajo el 12 de febrero del 2017 trabajando un total de 15,089 horas operativas y 16,203 VIMS de 14,000 horas presupuestadas. Consiguiendo una disponibilidad promedio de 86.00% como equipo y un promedio de impacto en la disponibilidad perdida por fallas en el motor durante su ciclo de vida trabajado de 1.0%.

- Los metales de biela y bancada serán reemplazadas por política de reparación PBR-A2 descritos en la solicitud de servicio.
- Monoblock ingresó a reparación general con OT CR48842 con 15,089 horas de trabajo.

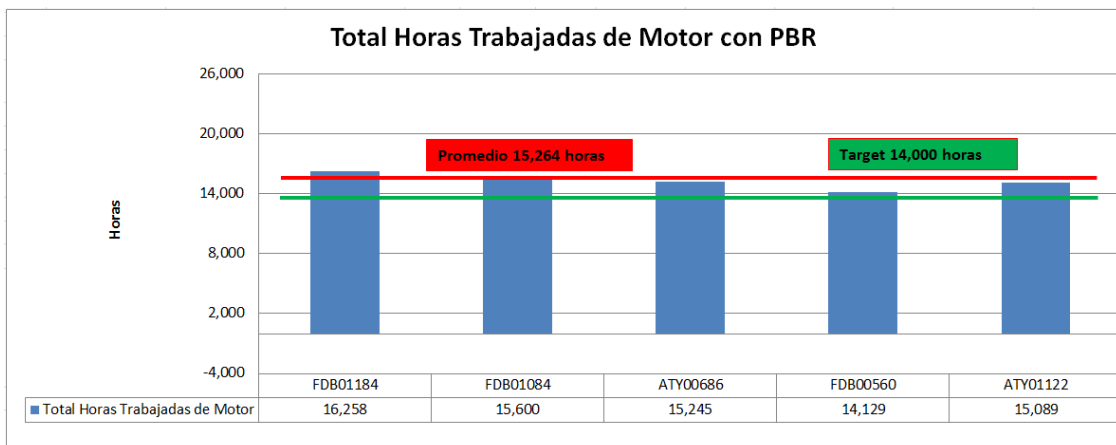
Gráfico 19. Total Horas Trabajadas de Motor con PBR y Target.

En el presente estudio se ha obtenido notables resultados con la aplicación de la nueva estrategia de reparación de motores de camiones CAT 793, mejorando la confiabilidad y disponibilidad de la flota de acarreo en una mina a tajo abierto en el norte del Perú. Tal y como lo indica en su estudio “Mr. Greame Robinson - “Planeamiento y Estrategia de Mantenimiento de Equipo Minero, 2010”, la problemática de las pocas horas de duración en el ciclo de vida de los motores de los camiones 793 plantea la búsqueda de alternativas de solución, entre ellas proponer cambios en Planeamiento y Estrategia de reparación de Motores de Camiones CAT 793. En este caso en específico se puede comprobar que el incremento en el ciclo de vida de los motores es significativo pasando de una duración promedio 5,709 horas a un promedio de 15,264 representando un 167% de incremento en la vida del motor CAT 793. Esto corrobora que el cambio en la estrategia de reparación de motores mejora notablemente la vida útil de componentes críticos de los motores de la flota de camiones 793 en esta operación minera.

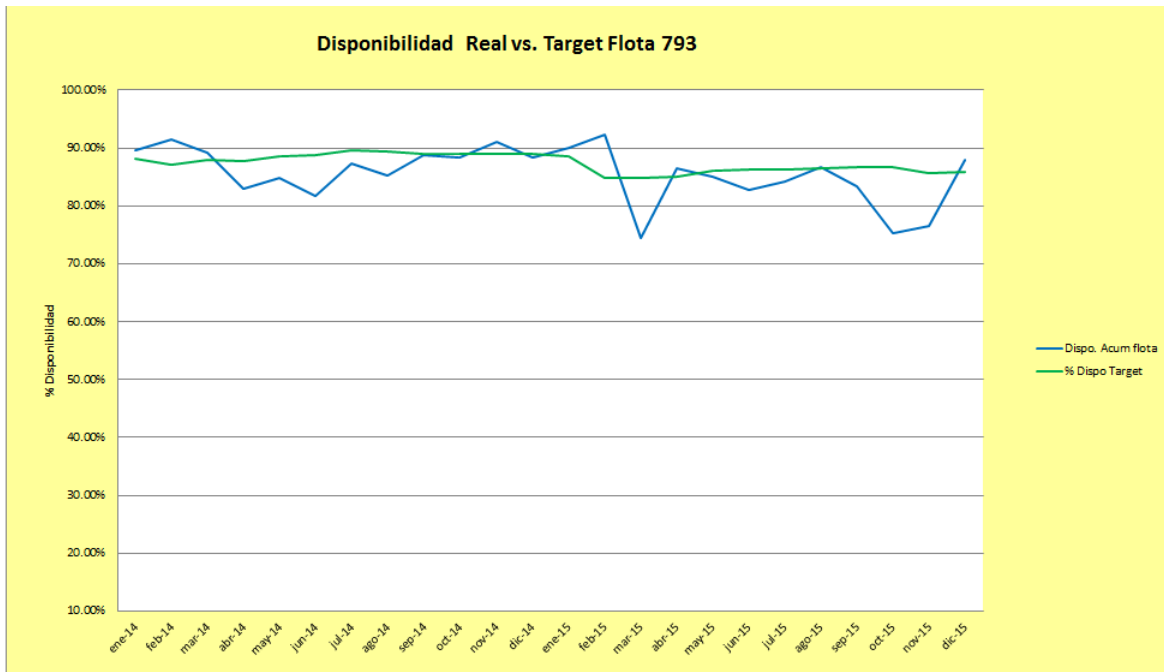
Gráfico 20. Disponibilidad Real Vs. Target de Flota de camiones con motores sin PBR.

la confiabilidad de los camiones CAT 793; teniendo concordancia con los resultados encontrados en el presente trabajo de investigación. Así lo podemos afirmar indicando que la Disponibilidad de Camiones CAT 793 antes del cambio de estrategia fue de 85.52% en promedio (10 camiones), con el uso de motores reparados bajo el esquema PCR. Este resultado comparado con la Disponibilidad presupuestada de 87.10%, para el periodo correspondiente entre enero de 2014 y Octubre de 2016, donde se obtuvo una diferencia negativa de -1.58% menos de disponibilidad en la flota de acarreo tomada para este estudio.

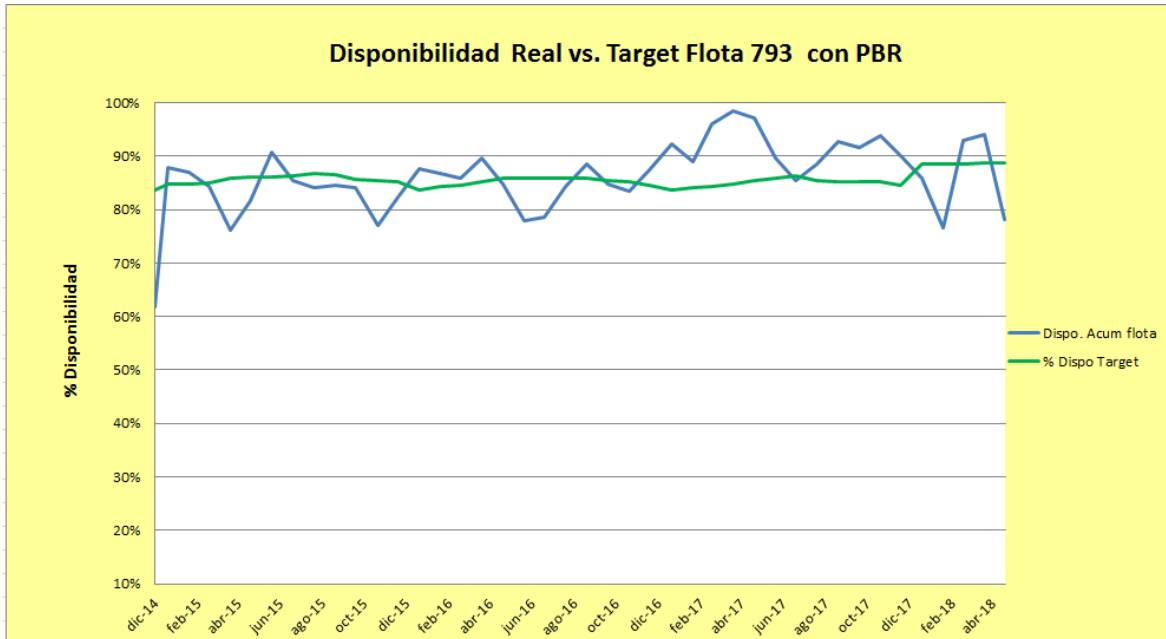
Gráfico 21. Disponibilidad Real Vs. Target de Flota de camiones con motores con PBR.  
 Fuente: Elaboración Propia, 2018.

Luego de aplicar la nueva estrategia de reparación PBR en motores de camiones CAT 793 la Disponibilidad de los equipos fue de 86.82% en promedio (05 camiones) que al compararla con la Disponibilidad obtenida anteriormente de 85.52%, tenemos un incremento de +1.3% de disponibilidad en la flota de acarreo parte de este estudio.
