UNIVERSIDAD
PRIVADA
DEL NORTE

Carrera de Ingeniería Civil

“FUNCIONAMIENTO, OPERACIÓN Y
MANTENIMIENTO DE LA INFRAESTRUCTURA
SANITARIA DE LAS VIVIENDAS DEL ÁMBITO
URBANO DEL DISTRITO DE HUALGAYOC, 2017”

2018

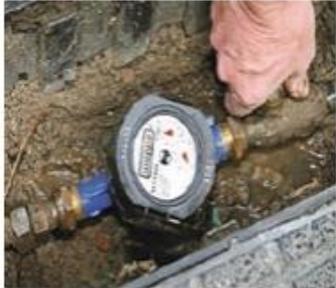
N°	Descripción	Problemática	Foto	Propuesta de mejora	Foto
1	Micro medidor	ninguna de las viviendas cuenta con micro medidor

Poner en marcha un programa de implementación de micro medidores en las viviendas de Hualgayoc

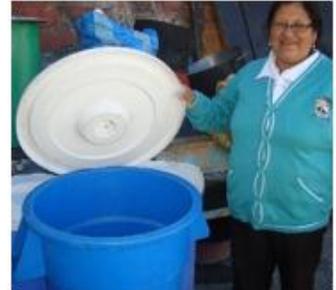
2	Sistemas de almacenamiento de agua	Almacenamiento en cilindros y valdes

<p>*Gestionar la implementación de tanque elevado</p> <p>*Cilindros y baldes deben estar correctamente tapados</p>

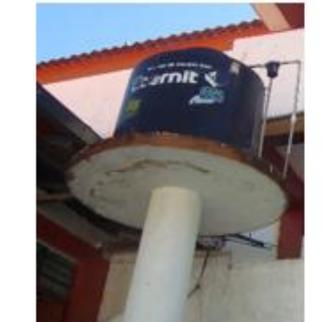
3	Tanque elevado	* tanques elevados colocados en bases no apropiadas

* se recomienda construir una base adecuada donde pueda estar el tanque elevado

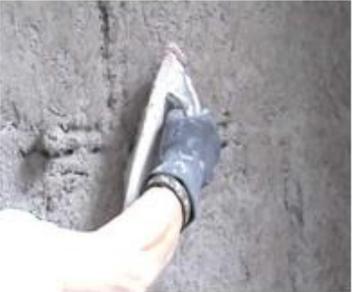
Nº	Descripción	Problemática	Foto	Propuesta de mejora	Foto
4	Tuberías	Las tuberías se encuentran expuestas

*Cubrir con un revestimiento de mortero las tuberías expuestas para proteger la red de agua

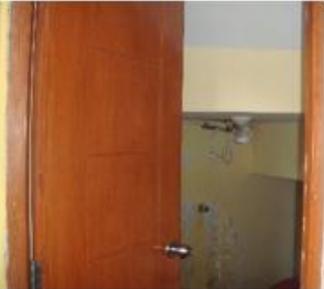
5	Puertas	* Puertas en mal estado * El sentido de abrir la puerta no es el correcto

*Realizar la reparación de las puertas en mal estado para mayor comodidad del habitante

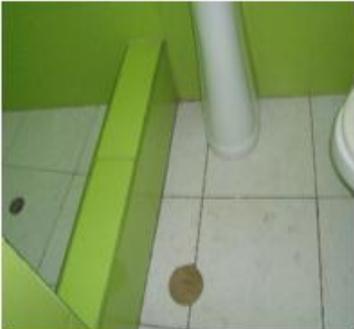
6	Pisos	*Piso en mal estado *Inclinacion de drenaje no apta

* Gestionar el cambio del piso por cerámico nuevo * Dar la inclinación adecuada para facilitar el drenaje de agua al realizar la limpieza

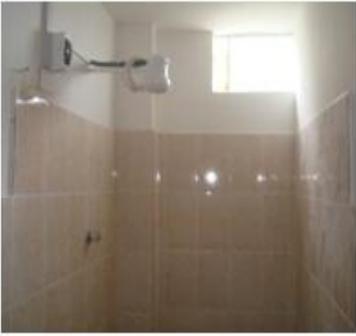
Nº	Descripción	Problemática	Foto	Propuesta de mejora	Foto
7	Pared	<ul style="list-style-type: none"> * Pared en mal estado * Los baños no cuentan con zócalo * La pintura no está en buen estado

<ul style="list-style-type: none"> * Reparar las fisuras en las paredes * Colocar Zócalo de cerámico en las paredes * Realizar el pintado de las paredes

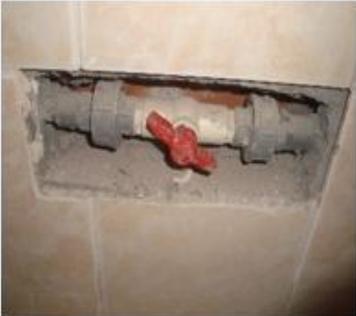
8	Válvulas	<ul style="list-style-type: none"> * Válvulas en mal estado * Presentan corrosión

<ul style="list-style-type: none"> * Realizar el cambio de válvula * proteger, limpiar y pintar para evitar la corrosión

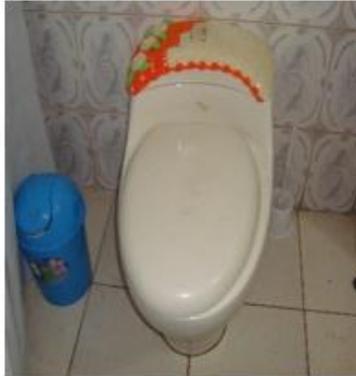
9	Inodoro	<ul style="list-style-type: none"> * Inodoro en muy mal estado * no tiene tanque de agua * oxidado en las paredes

<ul style="list-style-type: none"> * Realizar el cambio de inodoro * Implementar un inodoro con tanque de agua * Limpiar las paredes y gestionar la colocación de cerámico

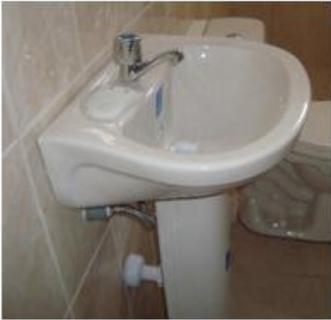
Nº	Descripción	Problemática	Foto	Propuesta de mejora	Foto
10	Lavatorio	<ul style="list-style-type: none"> *Lavatorio de baño en mal estado *pared con los cerámicos rotos

<ul style="list-style-type: none"> *Realizar el cambio de lavatorio *Limpiar las paredes y gestionar la colocación de cerámico nuevo

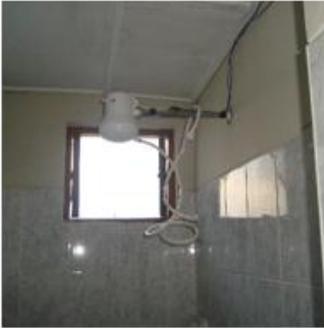
11	Ducha	<ul style="list-style-type: none"> *Ducha en total mal estado *Paredes no presentan una adecuada higiene

<ul style="list-style-type: none"> *Realizar el cambio de ducha *Limpiar las paredes y gestionar la colocación de cerámico nuevo

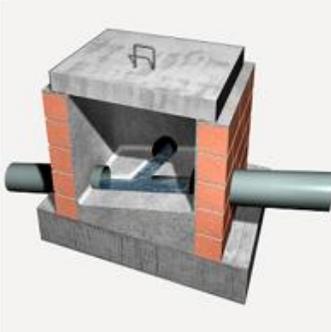
12	Cajas de registro	<ul style="list-style-type: none"> *Caja de registro en total mal estado *basura acumulada * No tiene tapa

<ul style="list-style-type: none"> *Realizar el cambio por una caja de registro apta. *Limpiar y colocar una rejilla para impedir el paso de basura * Colocar una tapa

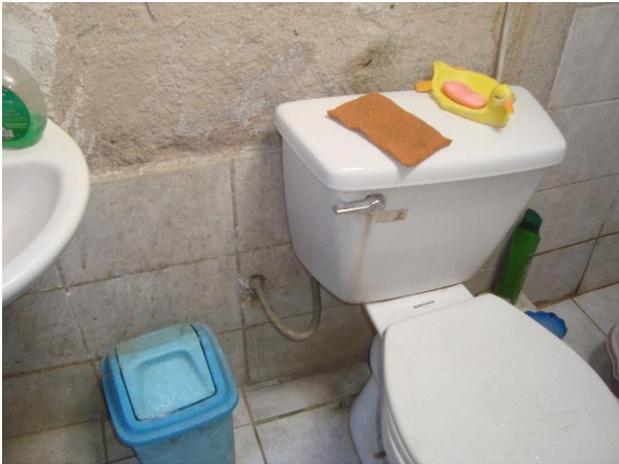
Inspección servicios higiénicos,
notamos que se encuentran en
buen estado.

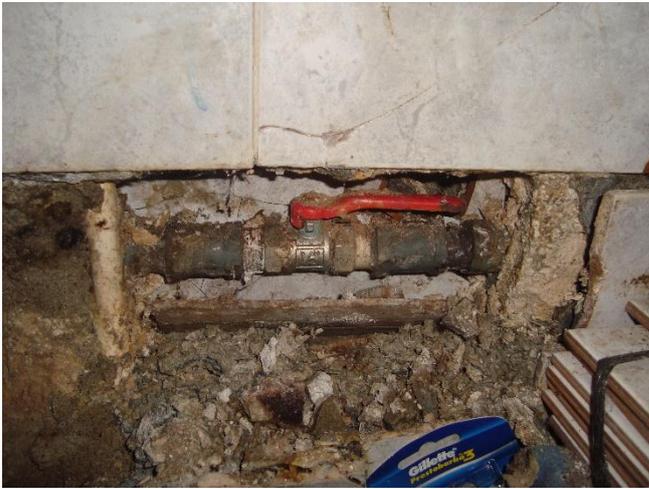
Válvula que se encuentra expuesta y en mal estado, notamos óxido y suciedad.

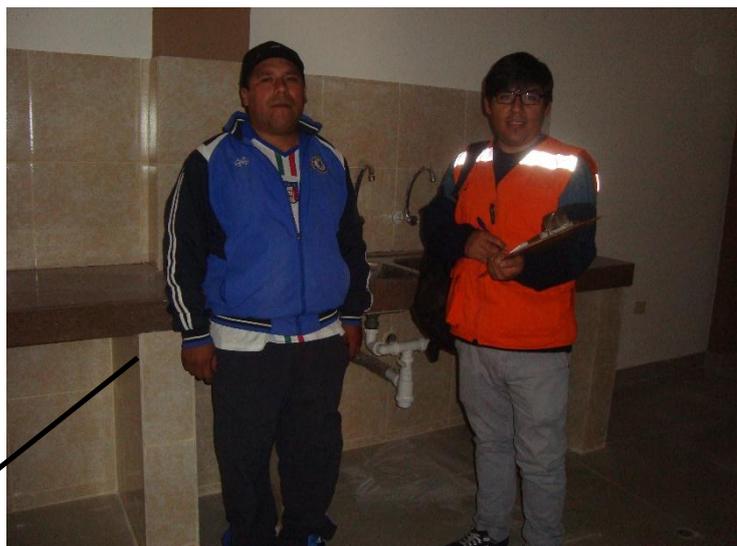
Foto con el propietario, observamos que todo se encuentra en buen estado

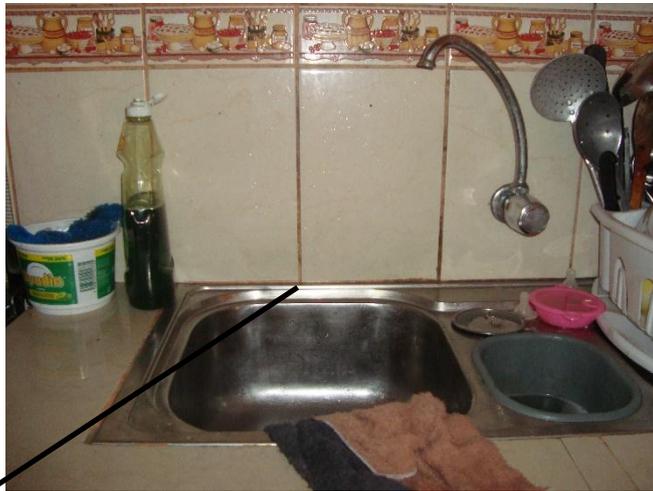
Lavadero de platos en buen estado
y perfecto funcionamiento.

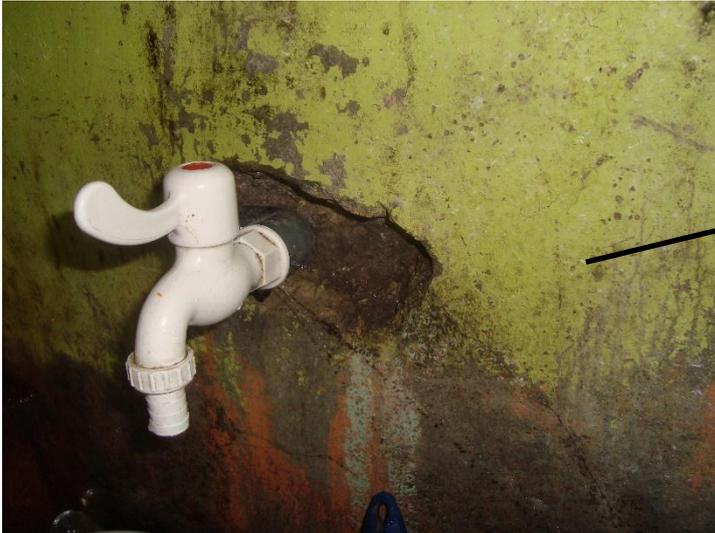
Grifo de plástico, notamos la pared en mal estado.

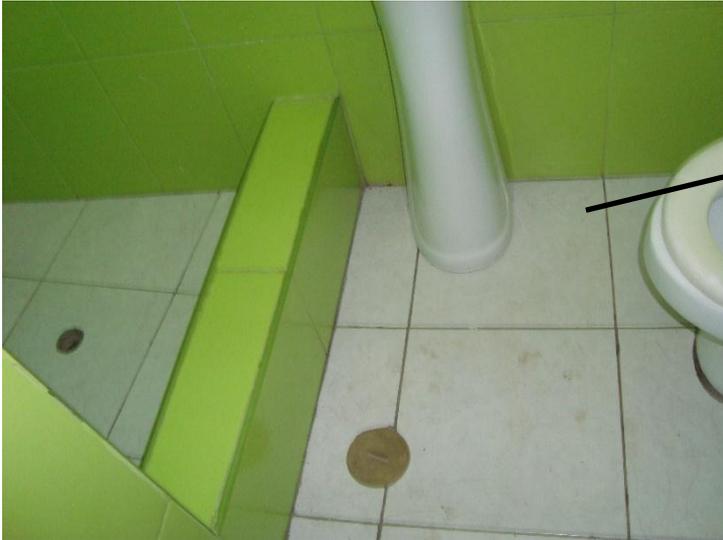
Baño en perfecto estado,
observamos registro y sumidero.

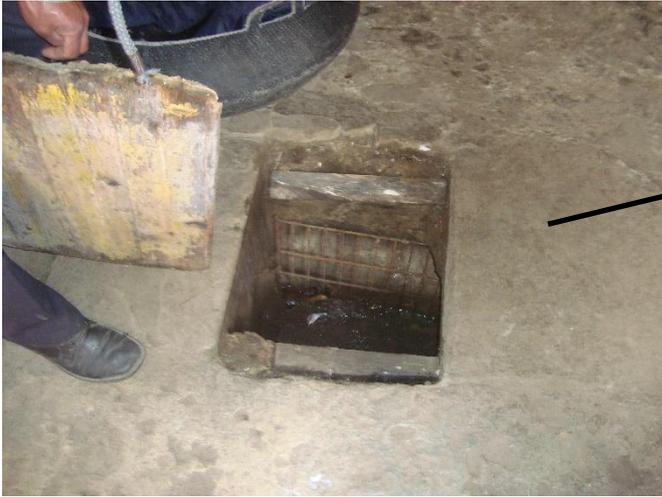
Caja de registro en mal estado, se observa una malla para retener residuos sólidos, hace falta limpieza.
