“FACTORES QUE MÁS INFLUYEN EN EL DETERIORO DE LAS CARRETERAS NO PAVIMENTADAS (AFIRMADAS) DE CAJAMARCA – SANTA BARBARA, CAJAMARCA – TRES MOLINOS, CAJAMARCA – CUMBE MAYO, CAJAMARCA 2017.”

Tesis para optar el título profesional de:

Cajamarca – Perú

2019

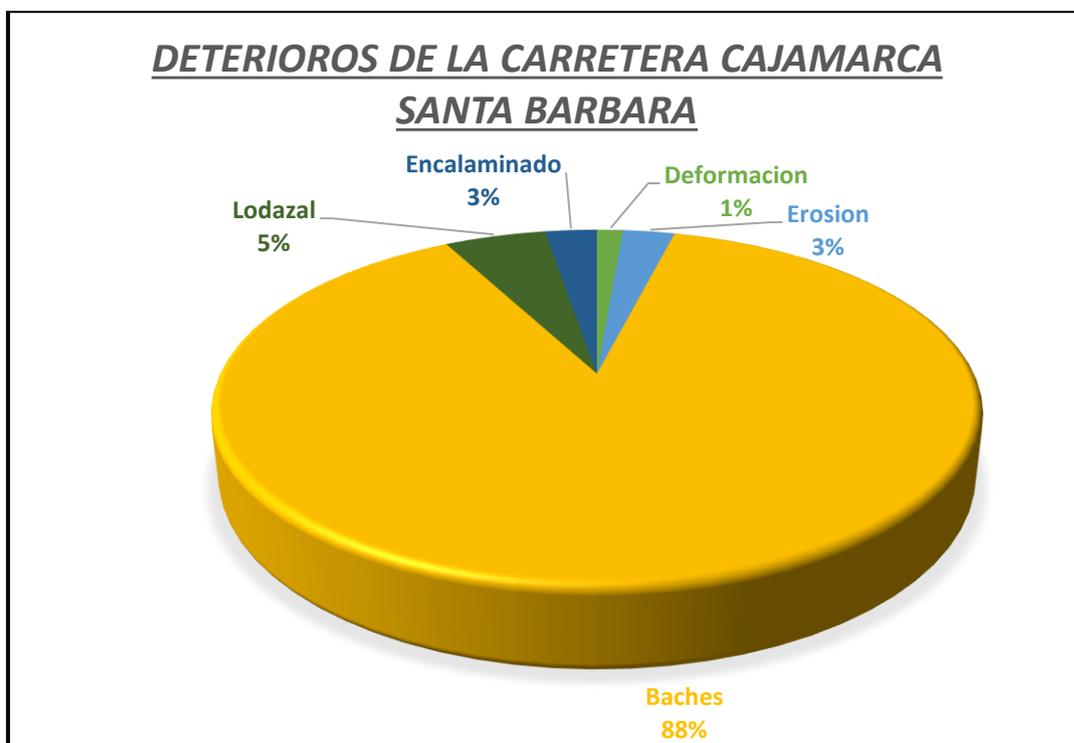
Figura 7 Porcentaje de cada tipo de falla existente.

<u>Deterioro</u>	<u>Estado</u>	<u>Longitud (m)</u>	<u>%</u>
Deformación	Leve	3	1%
Erosión	Leve	6	3%
Baches	Moderada	201.70	88%
Encalaminado	Leve	6	3%
Lodazal	Leve	11.7	5%

- El deterioro con más incidencia en la carretera no pavimentada (afirmada) Cajamarca – Santa Bárbara es el bache con 88%, erosión 3%, deformación 1%, lodazal 5%, encalaminado 3%. Ver figura 7 (Deterioros de la carretera Cajamarca – Santa Barbara).

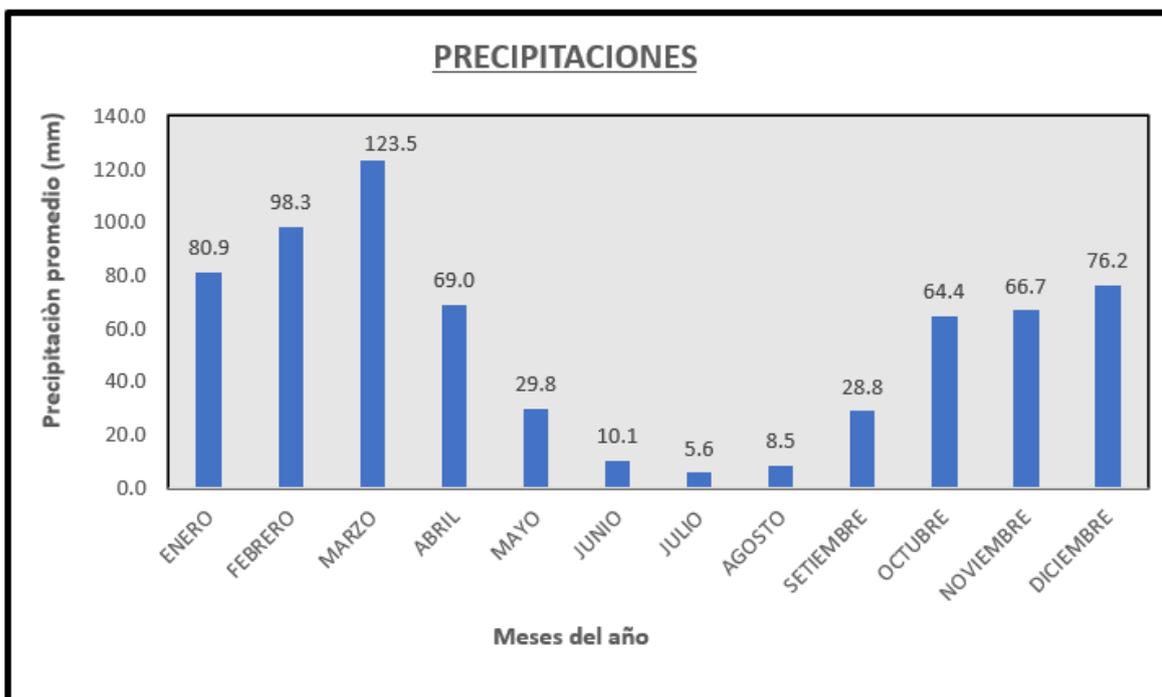
Figura 8 Precipitación anual (Estación Augusto Weberbauer de los años 1968 -2018)

Observamos que las precipitaciones empiezan desde el mes de octubre, noviembre y diciembre con una intensidad regular; pero en los meses de enero, febrero y marzo son los meses con mayor precipitación, lo cual implica que el estado de la carretera no pavimentada (afirmada), de Cajamarca – Santa Bárbara, sufre daños como deformación, erosión, baches (huecos), encalaminados y lodazal, debido a la falta de cunetas y al mal drenaje de la superficie de la carretera. Ocasionando un malestar a la población y daños reparables al parque automotor que circula por dichas vías.

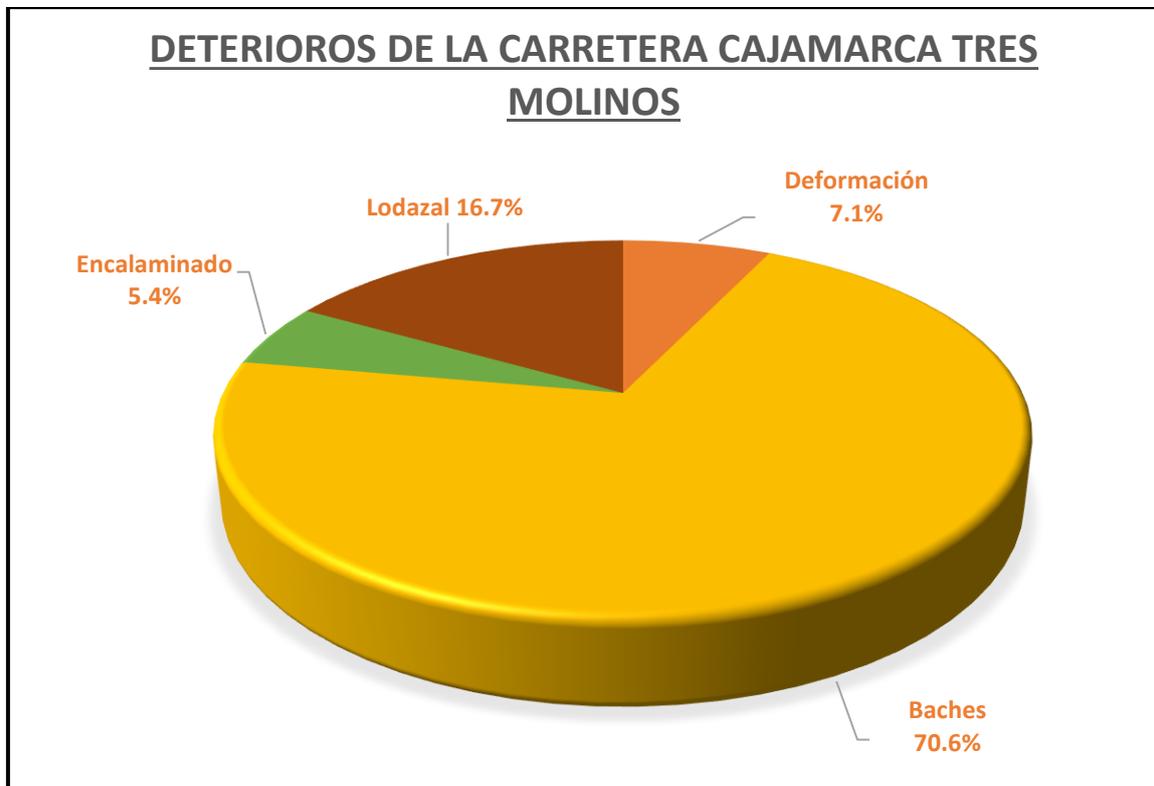
Figura 14 Porcentaje de cada tipo de falla existente.

Deterioro	Estado	Longitud (m)	%
Deformación	Moderada	26	7.1%
Baches	Moderada	260	70.6%
Encalaminado	Leve	20	5.4%
Lodazal	Moderada	61.5	16.7%
Cruce de Agua	Leve	1	0.3%

- El deterioro con más incidencia en la carretera no pavimentada (afirmada) Cajamarca – Tres Molinos es el bache con 70.6%, lodazal 16.7%, deformación 7.1%, encalaminado 5.4%, cruce de agua 0.3%. Ver figura 14 (Deterioros de la carretera Cajamarca – Tres Molinos).

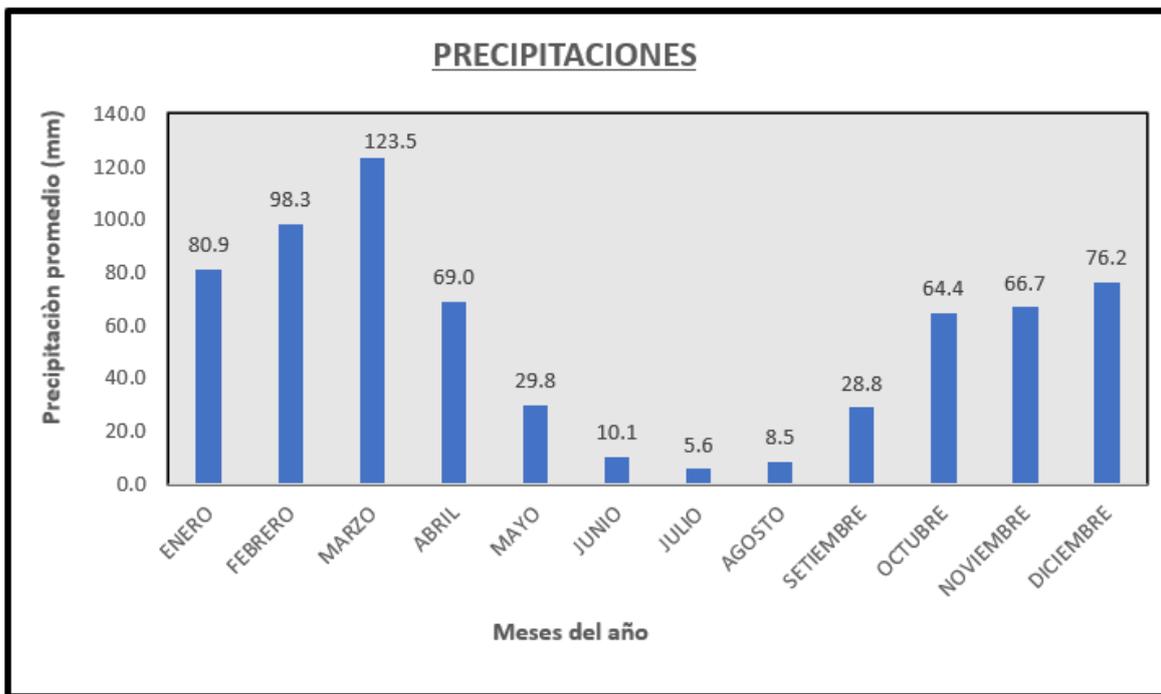
Figura 15 precipitación anual (Estación Augusto Weberbauer de los años 1968 - 2018)

Observamos que las precipitaciones empiezan desde el mes de octubre, noviembre y diciembre con una intensidad regular; pero en los meses de enero, febrero y marzo son los meses con mayor precipitación, lo cual implica que el estado de la carretera no pavimentada (afirmadas), de Cajamarca – Tres Molinos, sufre daños como deformación, erosión, baches (huecos), encalaminados y lodazal, debido a la falta de cunetas y mal drenaje que ocasionan aguas estancadas sobre la superficie de la carretera. Ocasionando un malestar a la población y daños reparables al parque automotor que circula por dichas vías.

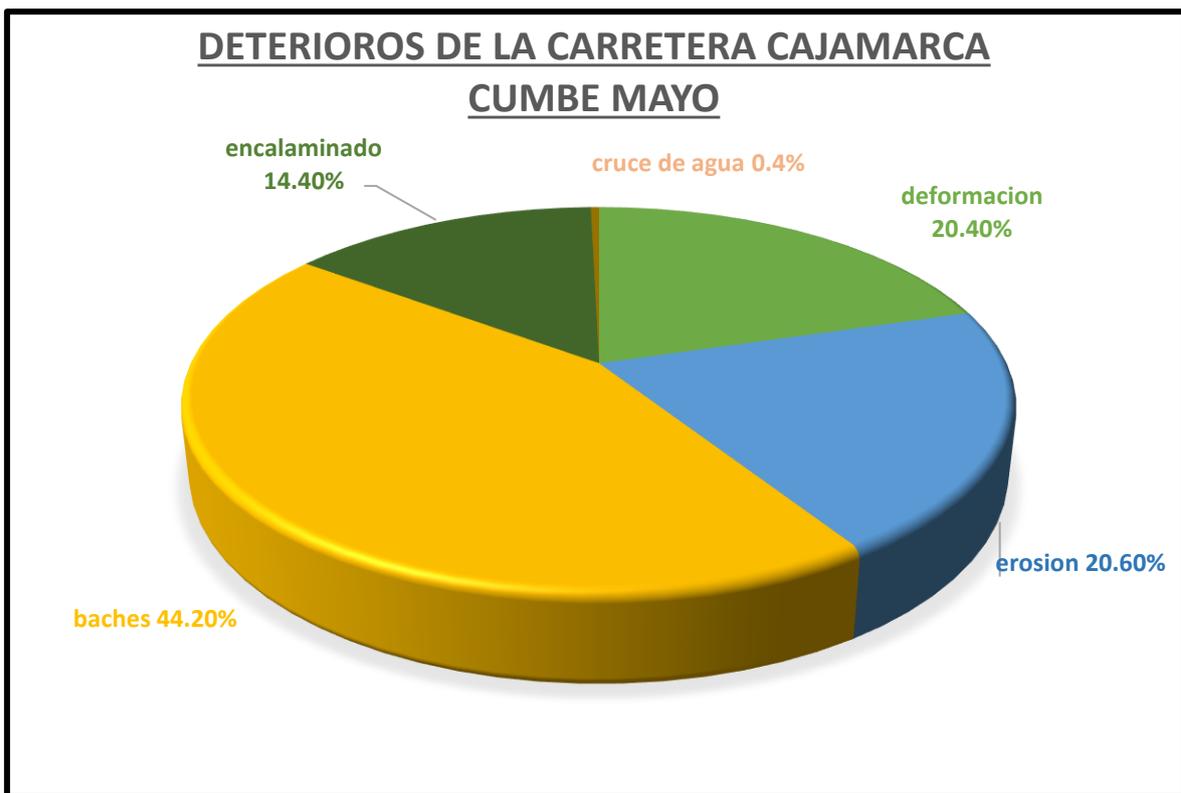
Figura 21 Porcentaje de cada tipo de falla existente.

Deterioro	Estado	Longitud (m)	%
Deformación	Moderada	844.04	20.40%
Erosión	Leve	851.30	20.60%
Baches	Moderada	1831.50	44.20%
Encalaminado	Leve	596.90	14.40%
Cruce de agua	Sin deterioro	16	0.4%

- El deterioro con más incidencia en la carretera no pavimentada (afirmada) Cajamarca – Cumbe Mayo es el bache con 44.20%, deformación 20.40%, erosión 20.60%, encalaminado 14.40%, cruce de agua 0.4%. Ver figura 21 (Deterioros de la carretera Cajamarca – Cumbe Mayo).

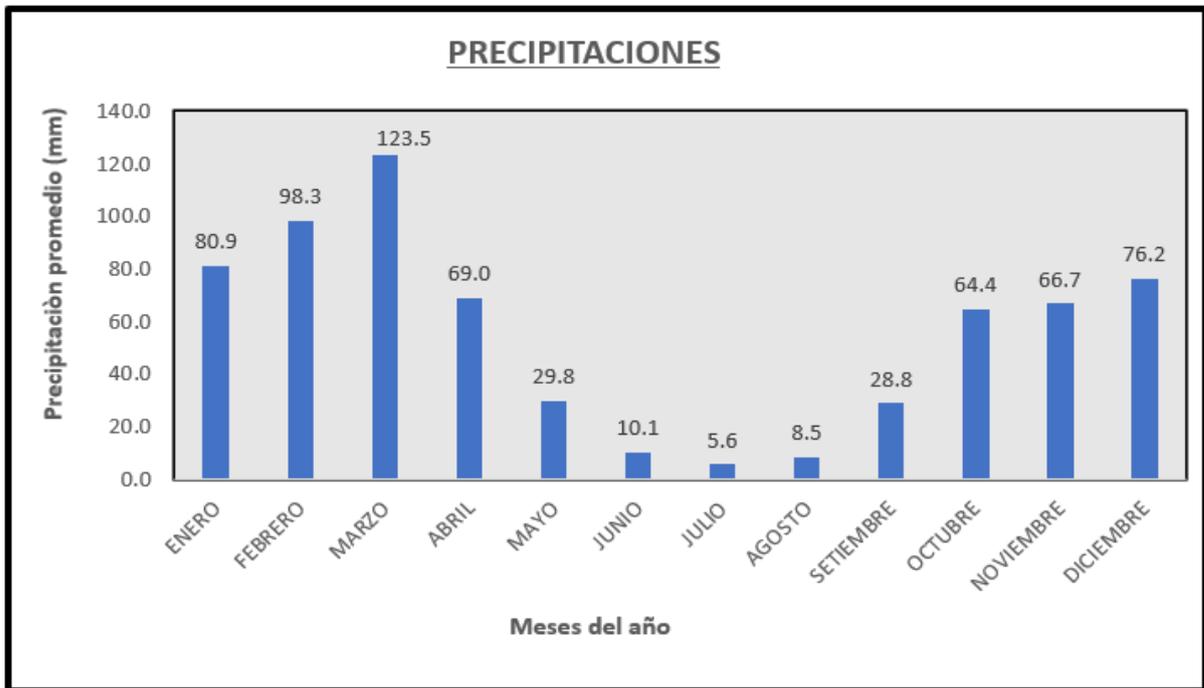
Figura 22 Precipitación anual (Estación Augusto Weberbauer de los años 1968 - 2018)

Observamos que las precipitaciones empiezan desde el mes de octubre, noviembre y diciembre con una intensidad regular; pero en los meses de enero, febrero y marzo son los meses con mayor precipitación, lo cual implica que el estado de la carretera no pavimentada (afirmadas), de Cajamarca – Cumbe Mayo, sufren daños como deformación, erosión, baches (huecos), encalaminados y lodazal, debido a la intensidad de los escurrimientos y del tipo de suelo y su terreno ondulado. Ocasionando un malestar a la población y daños reparables al parque automotor que circula por dichas vías.
