FACULTAD DE INGENIERÍA

Carrera de Ingeniería Civil

“EVALUACIÓN SUPERFICIAL DEL PAVIMENTO FLEXIBLE UTILIZANDO EL MÉTODO PCI CONTRASTADO CON LA GUÍA PMBOK EN LA AVENIDA INDEPENDENCIA, CAJAMARCA 2017”

Bach. Carlos Enrique Salazar Torres

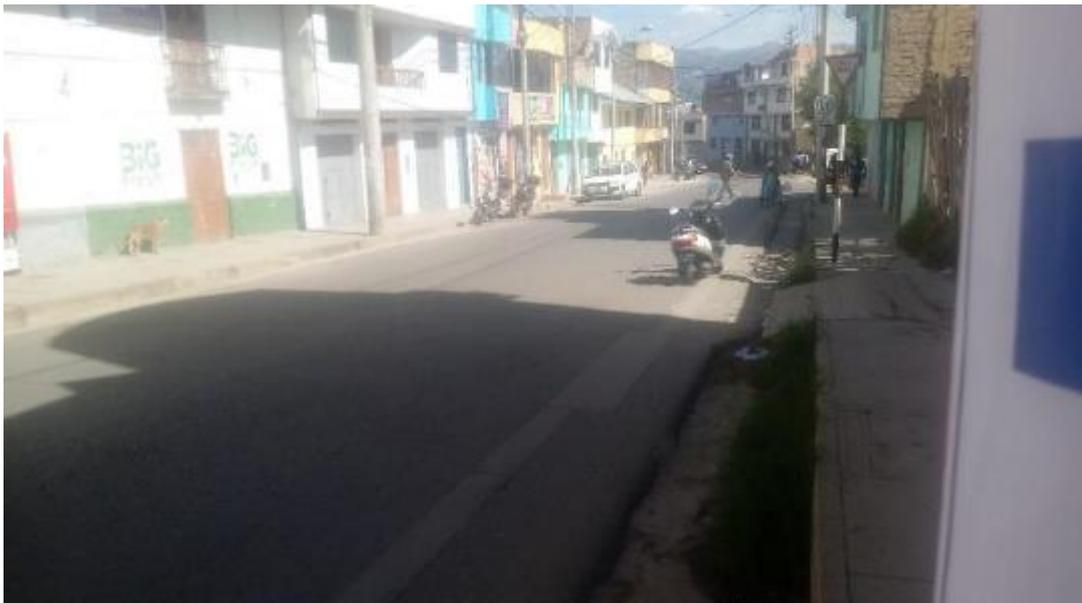
Fotografía 1. Unidad de muestra 1 (KM 0+00.00m hasta 0+031.50m)

La unidad de muestra U1 tiene un área de 228,19 m² (ver fotografía 1). No presenta cambios de sección dentro de su área, por lo que se le ha denominado sección 1 dicha región de pavimento. Las fallas encontradas con nivel de severidad media fueron: falla longitudinal y transversal, desnivel carril-berma y fisura de borde (ver tabla 13). La falla más influyente en el deterioro del pavimento es fisura y grieta longitudinales y transversales, ya que corresponden a discontinuidades en la carpeta asfáltica (ver fotografía 2).

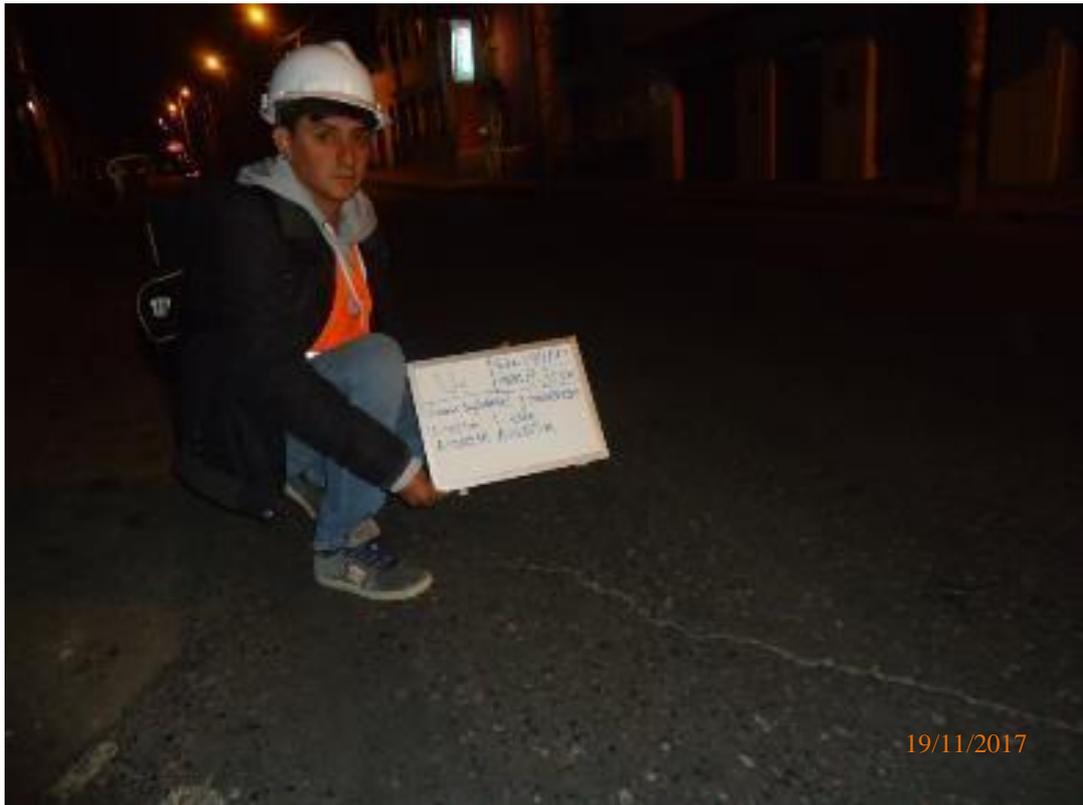
Fotografía 2. Falla Longitudinal y transversal

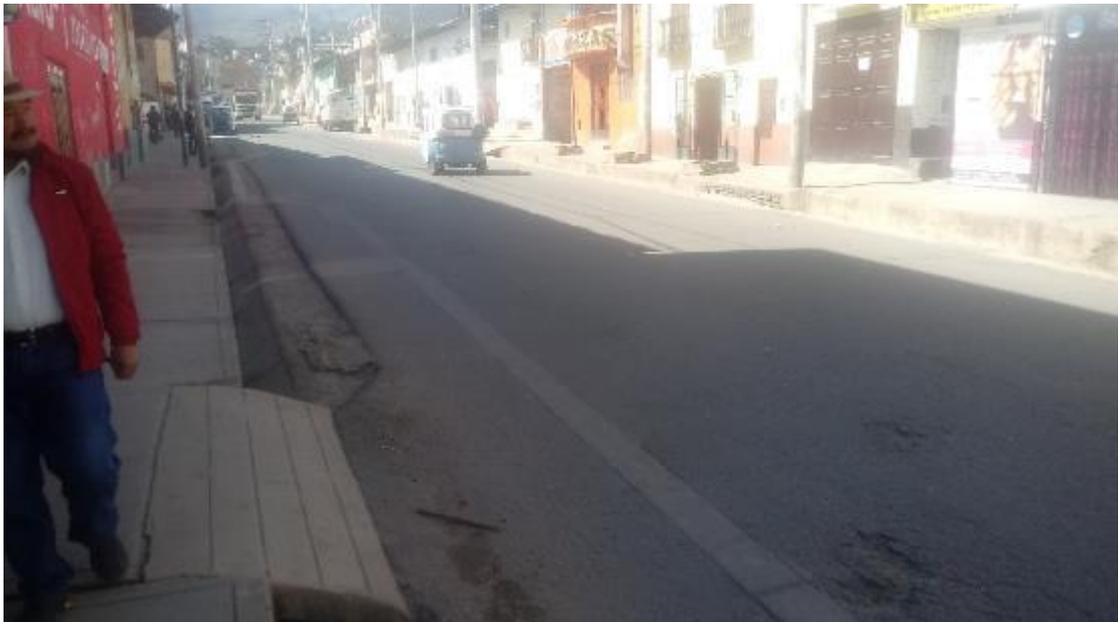
Fotografía 3. Unidad de muestra 2 (KM 0+031.500m hasta 0+063.00m)

La unidad de muestra U2 tiene un área de 228,19 m² (ver fotografía 3). Las fallas encontradas con nivel de severidad mediana fueron: baches, desprendimiento de agregados, piel de cocodrilo y fisuras en bloque (ver tabla 15). Las fallas que más afecta al deterioro del pavimento son los baches en la carpeta asfáltica la que contribuye al daño de la pista, pues se presenta en un área total de 184,70 m² (ver fotografía 4). La falla que menos afecta al pavimento son las fisuras en bloque de severidad baja con un área muy pequeña respecto al área total inspeccionada.

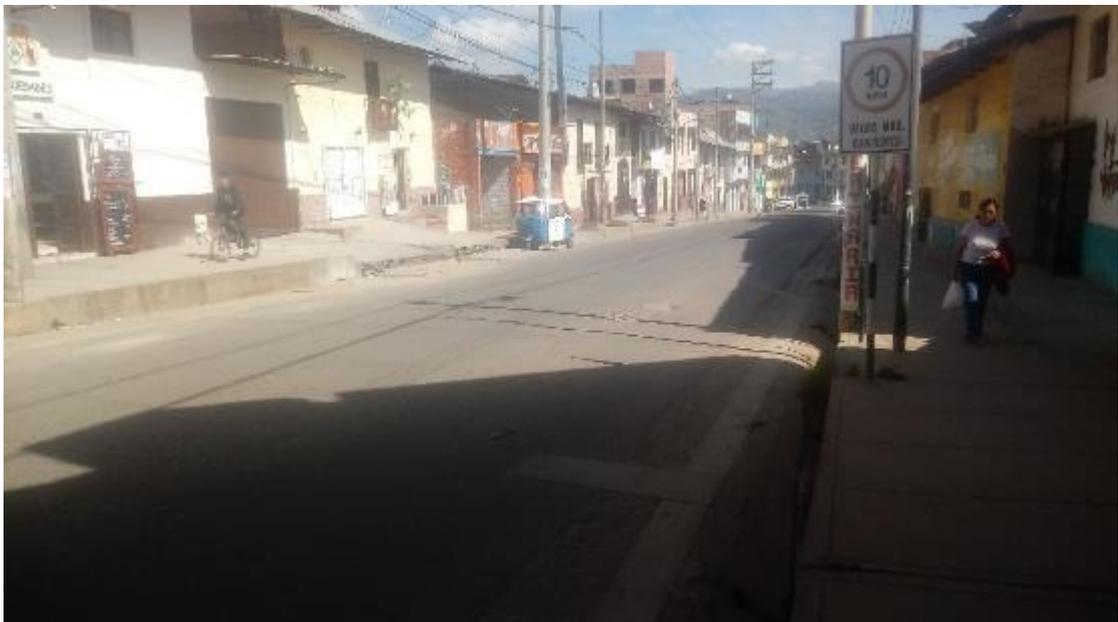
Fotografía 5. Unidad de muestra 3 (KM 0+063.00m hasta 0+094.50m)

La unidad de muestra U3 tiene un área de 228,19 m² (ver fotografía 5). Las fallas de nivel de severidad mediana fueron: Baches, piel de cocodrilo y ahuellamiento, así como desnivel carril-berma de severidad baja (ver tabla 17). La falla que más afecta al deterioro del pavimento es baches en un área de 55,85 m² (ver fotografía 6). La falla que menos afecta al pavimento es el desnivel carril-berma de severidad baja con un área muy pequeña respecto al área total inspeccionada.

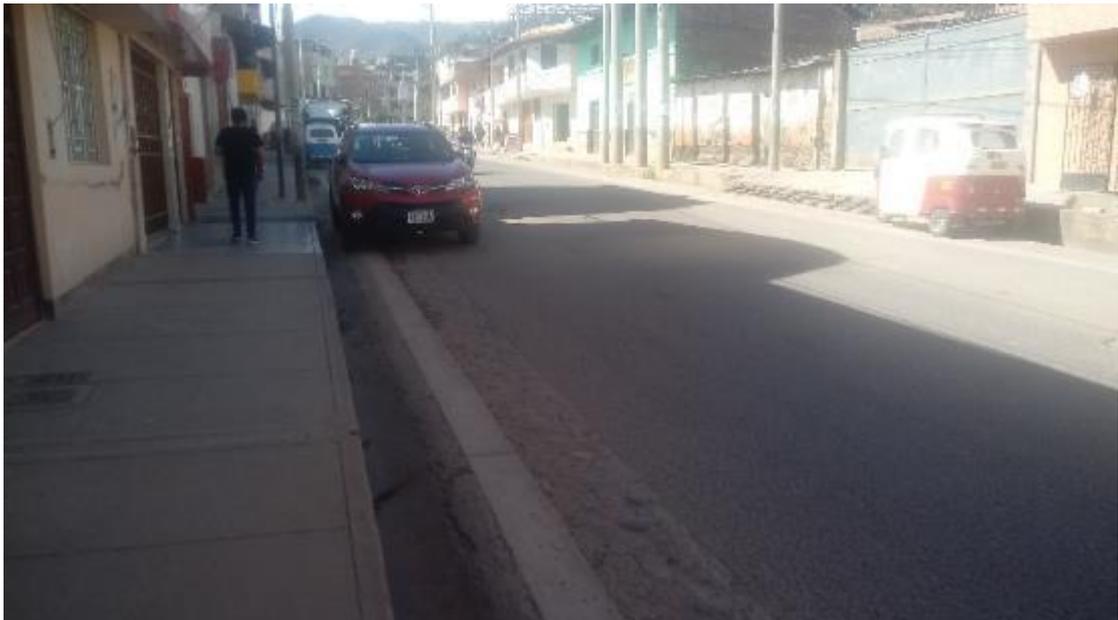
Fotografía 7 Unidad de muestra 4 (KM 0+094.50m hasta 0+126.00m)

La unidad de muestra UM 4 tiene un área de 228,19 m² (ver fotografía 7). Las fallas encontradas con grado de severidad media fueron piel de cocodrilo y abultamientos y hundimientos, mientras que con severidad baja están las fallas fisuras longitudinales y transversales y, desnivel carril-berma (ver tabla 19). La falla más influyente que más afecta al deterioro del pavimento es piel de cocodrilo en un área de 77,18 m², debido a diferentes factores la cual genera inseguridad e incomodidad (ver fotografía 8). La falla que menos afecta al pavimento es abultamientos y hundimientos con un área muy pequeña respecto al área total inspeccionada.

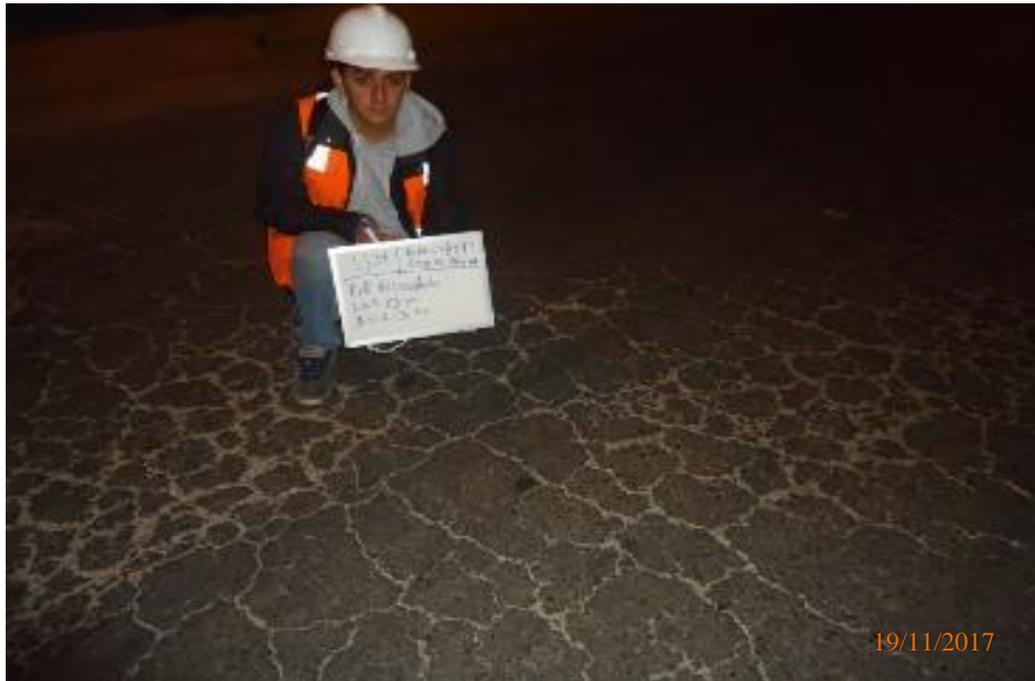
Fotografía 8. Piel de cocodrilo de severidad media

En esta unidad de muestra, la falla más perjudicial piel de cocodrilo nos indica que es un conjunto de fisuras interconectadas que forman polígonos irregulares de hasta 0,5 metros de longitud en el lado más largo. Este daño demuestra que el agrietamiento por fatiga se produce sujeto a repeticiones de carga de tráfico, tales como las huellas de las llantas de los vehículos.

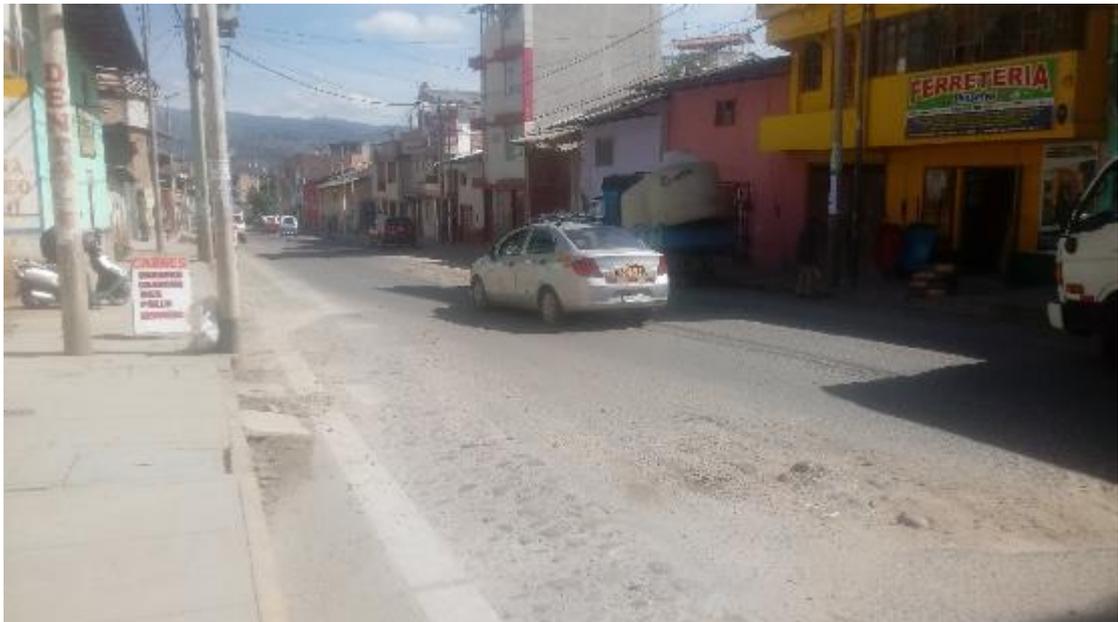
Fotografía 9. Unidad de muestra 5 (KM 0+126.00m hasta 0+157.50m)

La unidad de muestra UM 5 tiene un área de 227,5 m² (ver fotografía 9). Las fallas encontradas con nivel de severidad media fueron fisuras longitudinales, fisuras de borde, fisura de reflexión de junta, mientras que con nivel de severidad bajo desnivel carril-berma (ver tabla 15). La falla más influyente que más afecta al deterioro del pavimento es las fisuras longitudinales en un área de 141,05 m² (ver fotografía 10). La falla que menos afecta al pavimento es desnivel carril-berma con un área muy pequeña respecto al área total inspeccionada.

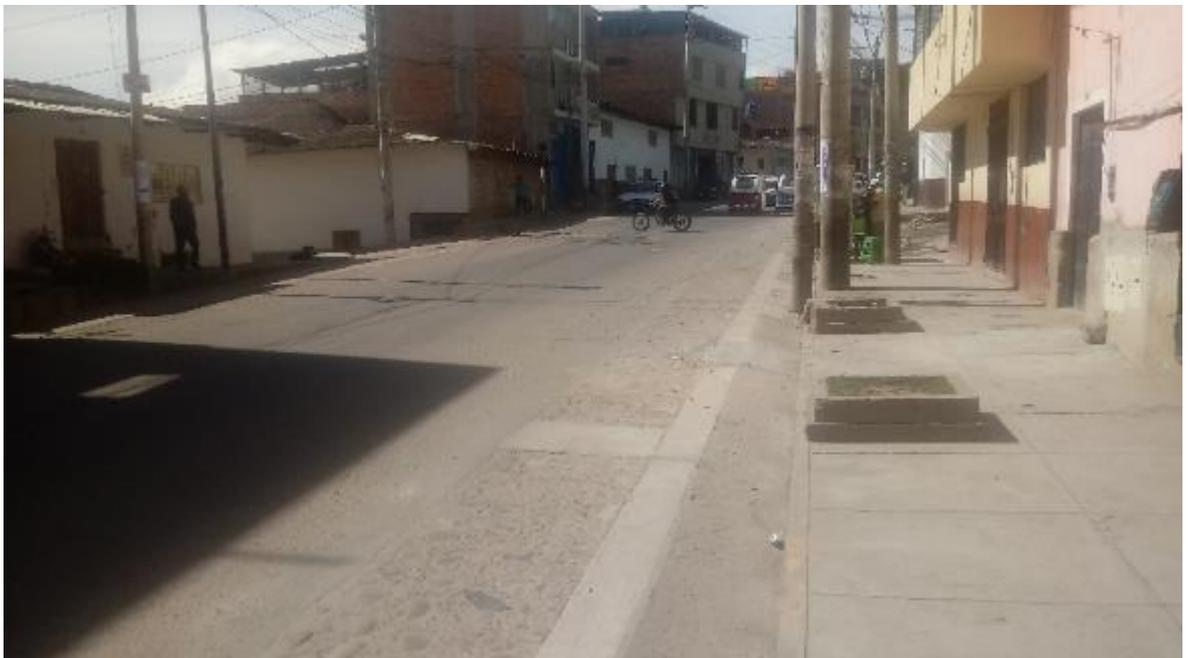
Fotografía 11. Unidad de muestra 6 (KM 0+157.50m hasta 0+189.00m)

La unidad de muestra UM 6 tiene un área de 228,19 m² (ver fotografía 11). La falla encontrada con nivel de severidad medio fue parches de corte utilitario y desnivel carril-berma con nivel bajo (ver tabla 23). La falla más influyente que más afecta al deterioro del pavimento es parches de corte utilitario en un área de 38,34 m² (ver fotografía 12). La falla que menos afecta al pavimento es desnivel carril-berma con un área muy pequeña respecto al área total inspeccionada.

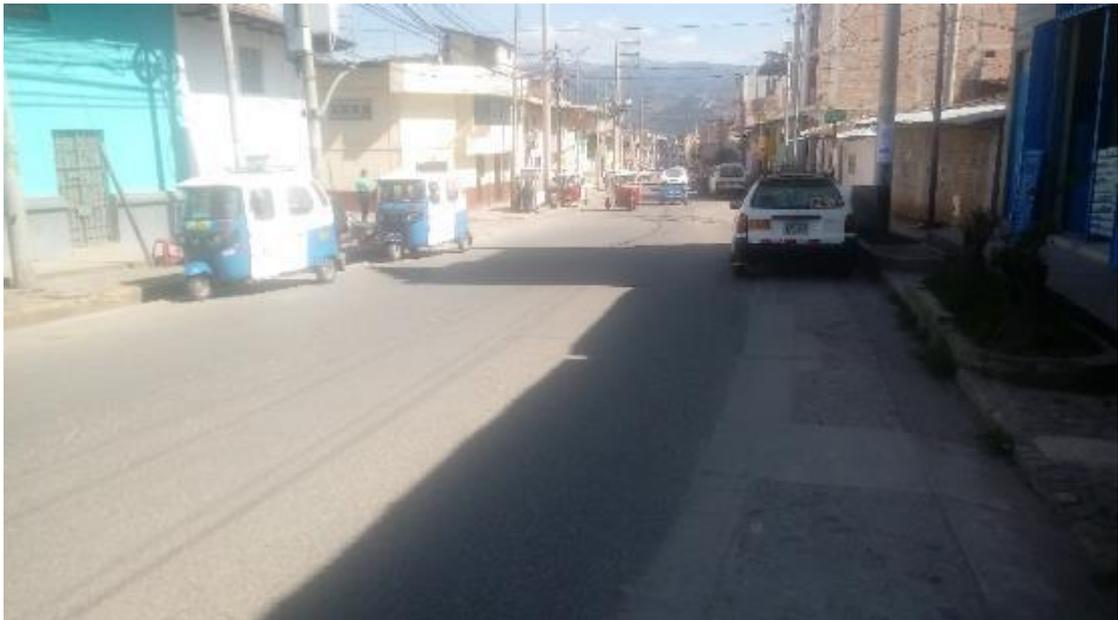
Fotografía 13. Unidad de muestra 7 (KM 0+189.00m hasta 0+220.50m)

La unidad de muestra UM 7 tiene un área de 228,19 m² (ver fotografía 13). Las fallas encontradas con nivel de severidad medio son: parches de corte utilitario, ahuellamiento, y peladura por intemperismo y desprendimiento de agregados, mientras que en el bajo tenemos la falla desnivel carril-berma (ver tabla 25). La falla más influyente que más afecta al deterioro del pavimento es parches de corte utilitario en un área de 8,61 m², debido a diferentes factores, la cual genera inseguridad e incomodidad (ver fotografía 14). La falla que menos afecta al pavimento es desnivel carril-berma con un área muy pequeña respecto al área total inspeccionada.

La falla más perjudicial parches de corte utilitario, indica que es un área donde el pavimento original fue removido por encontrarse en mal estado y reemplazado por un material nuevo con el fin de reparar el pavimento existente.

Las posibles soluciones de reparación para los diferentes tipos de fallas encontrados en campo, se encuentran en el anexo N°3.

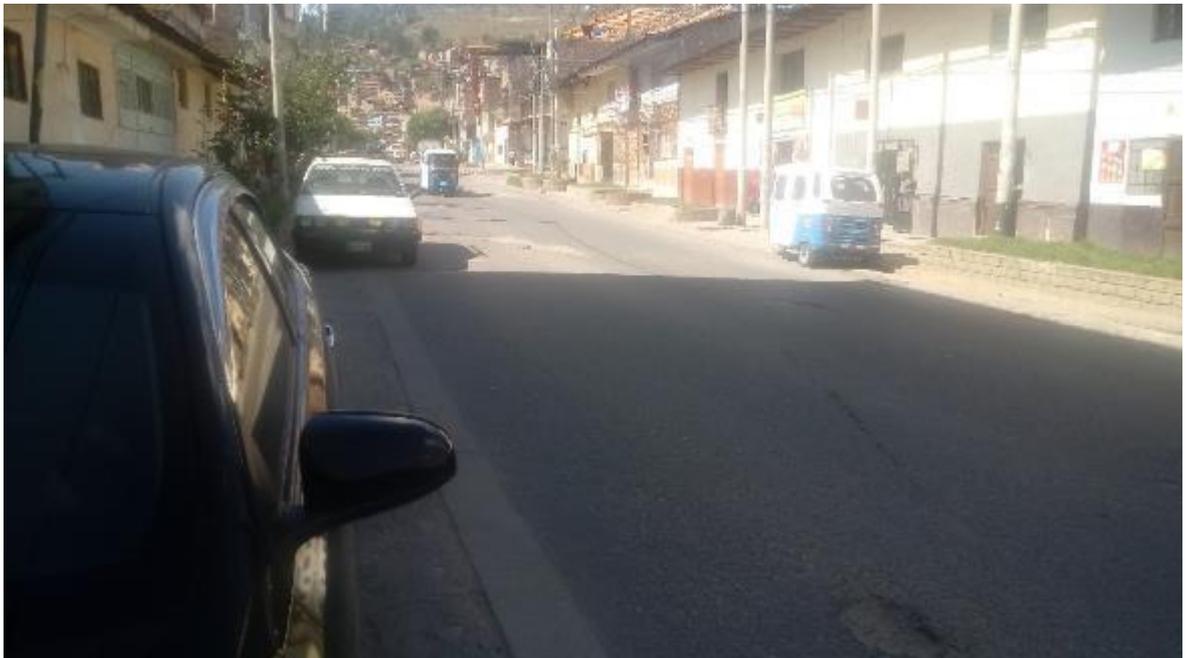
Fotografía 15. Unidad de muestra 8 (KM 0+220.50m hasta 0+252.00m)

La unidad de muestra UM 8 tiene un área de 228,19 m² (ver fotografía 15) Las fallas encontradas con nivel de severidad medio son: falla longitudinal, fisuras en bloque y ahuellamiento, mientras que la falla de severidad bajo es desnivel carril-berma (ver tabla 27). La falla más influyente que más afecta al deterioro del pavimento es falla longitudinal en un área de 55,85 m², debido a diferentes factores, la cual genera inseguridad e incomodidad (ver fotografía 16). La falla que menos afecta al pavimento es desnivel carril-berma con un área muy pequeña respecto al área total inspeccionada.

Las posibles soluciones de reparación para los diferentes tipos de fallas encontrados en campo, se encuentran en el anexo N°3.

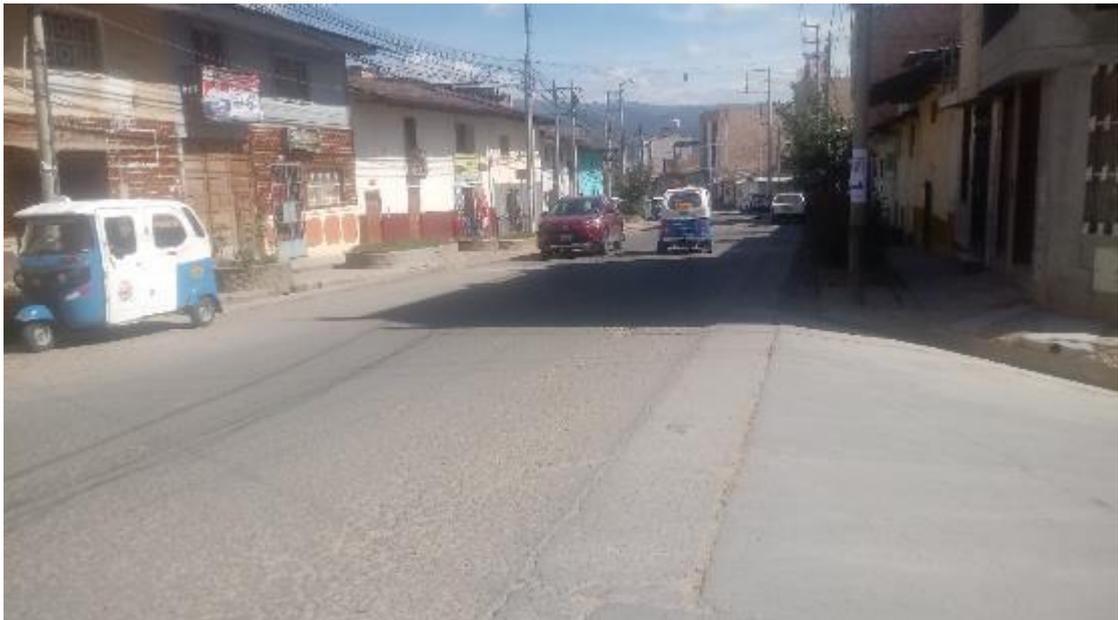
Fotografía 17. Unidad de muestra 9 (KM 0+252.00m hasta 0+283.50m)

La unidad de muestra UM 9 tiene un área de 228,19 m² (ver fotografía 17). Las fallas encontradas con nivel de severidad medio son: peladura por intemperismo y desprendimiento de agregados, ahuellamiento, fisuras longitudinales y transversales y, desnivel carril-berma (ver tabla 29). La falla más influyente que más afecta al deterioro del pavimento es peladura por intemperismo y desprendimiento de agregados en un área de 48,63 m², debido a diferentes factores, la cual genera inseguridad e incomodidad (ver fotografía 18). La falla que menos afecta al pavimento es desnivel carril berma con un área muy pequeña respecto al área total inspeccionada.

Las posibles soluciones de reparación para los diferentes tipos de fallas encontrados en campo, se encuentran en el anexo N°3.

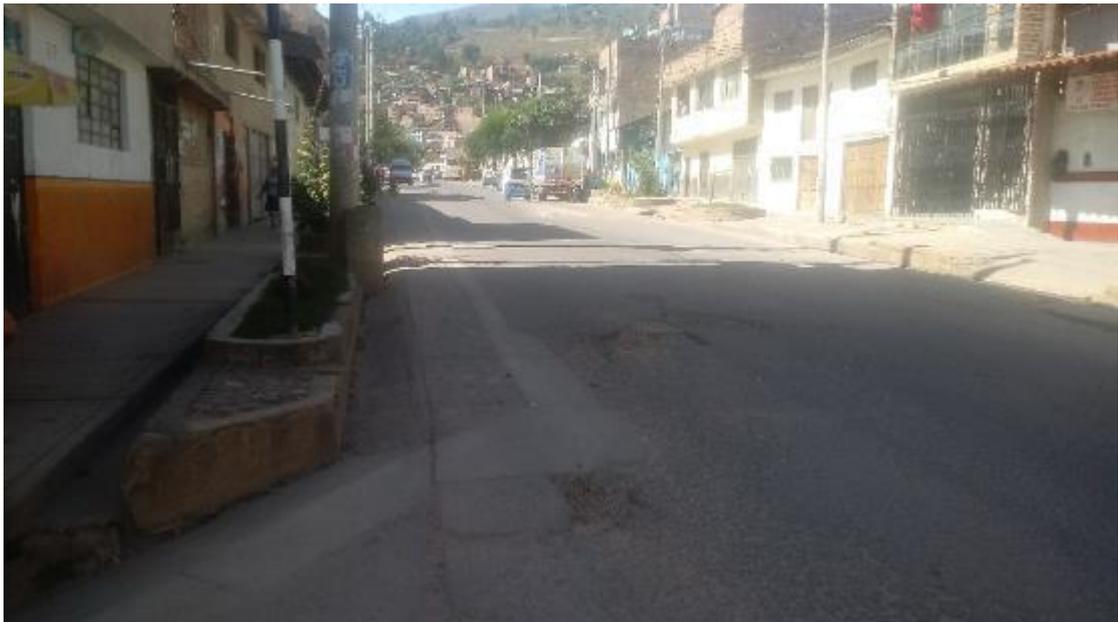
Fotografía 19. Unidad de muestra 10 (KM 0+283.50m hasta 0+315.00m)

La unidad de muestra UM 10 tiene un área de 228,19 m² (ver fotografía 19). Las fallas encontradas con nivel de severidad medio son: ahuellamiento, fisuras en bloque, y abultamientos y hundimientos, mientras que fallas de severidad baja tenemos desplazamientos y desnivel carril berma (ver tabla 31). La falla más influyente que más afecta al deterioro del pavimento es abultamientos y hundimientos en un área de 26,60 m², debido a diferentes factores, la cual genera inseguridad e incomodidad (ver fotografía 20). La falla que menos afecta al pavimento es desnivel carril berma con un área muy pequeña respecto al área total inspeccionada.

Las posibles soluciones de reparación para los diferentes tipos de fallas encontrados en campo, se encuentran en el anexo N°3.

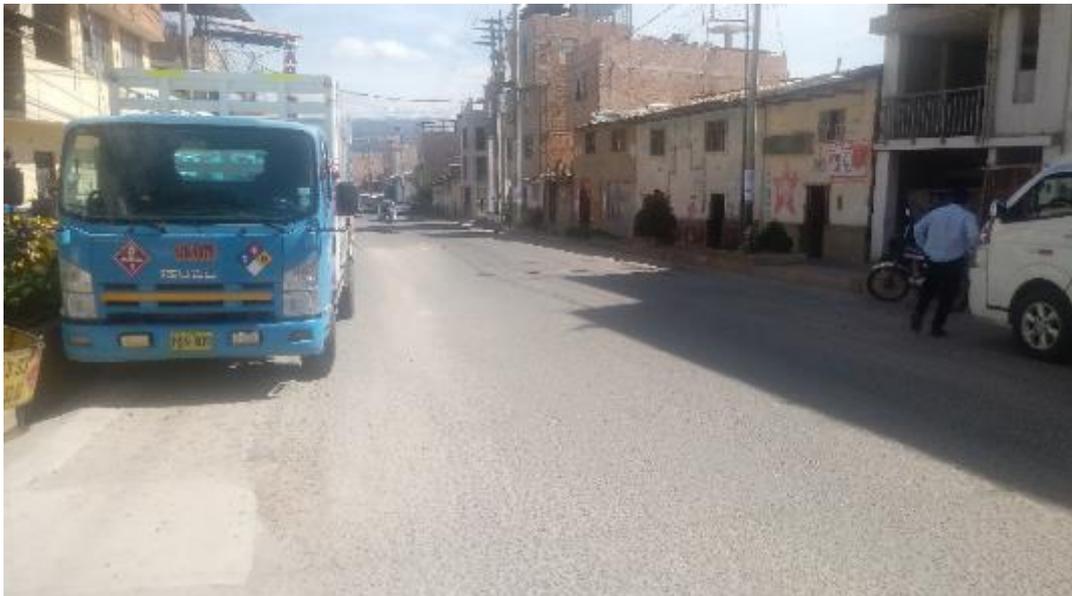
Fotografía 21. Unidad de muestra 11 (KM 0+315.00m hasta 0+346.50m)

La unidad de muestra UM 11 tiene un área de 228,19 m² (Ver fotografía 21) Las fallas encontradas con nivel de severidad medio son: peladura por intemperismo y piel de cocodrilo, mientras que de severidad baja se tiene a las fisuras de borde (ver tabla 33). La falla más influyente que más afecta al deterioro del pavimento es peladura por intemperismo en un área de 50,40 m². (Ver fotografía 22). La falla que menos afecta al pavimento es fisuras de borde con un área muy pequeña respecto al área total inspeccionada.

Como se aprecia en la tabla 34, se obtuvieron tres valores deducidos: 42, 28 y 2. Siguiendo el procedimiento del PCI, se obtiene como máximo valor deducido corregido 48, dando como resultado un índice de 52 que corresponde a un pavimento regular, como se aprecia en la tabla 163. (Según anexo N° 3) La falla superficial peladura por intemperismo es una falla funcional ocasionada mayormente por ablandamiento de la superficie, mezcla de baja calidad con litigante insuficiente (o que ha comenzado a desgastarse) y falla de adherencia del agregado asfáltico debido al efecto de agentes externos. Esta falla por su nivel medio de severidad, no perjudica la funcionalidad (comodidad y seguridad) del pavimento, por lo que no se requiere una reducción de la velocidad.

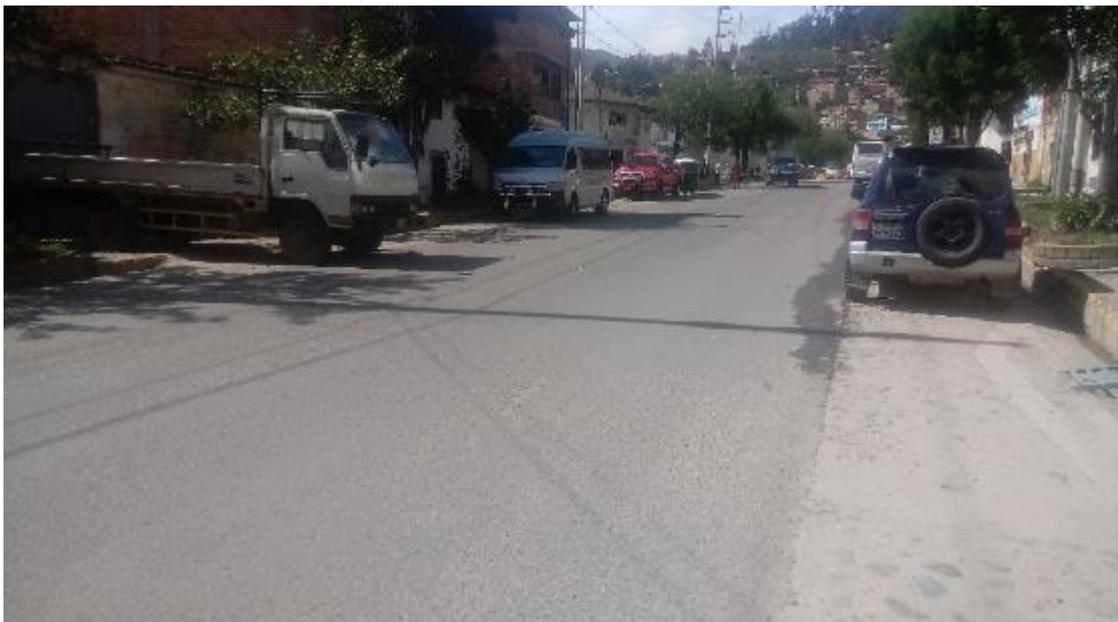
Fotografía 23. Unidad de muestra 12 (KM 0+346.50m hasta 0+378.00m)

La unidad de muestra UM 12 tiene un área de 228,19 m² (ver fotografía 23). Las fallas encontradas con nivel de severidad medio son: desprendimiento de agregados, abultamiento y hundimientos y desplazamiento; mientras que de severidad baja está el ahuellamiento (ver tabla 35). La falla más influyente que más afecta al deterioro del pavimento es el desprendimiento de agregados en un área de 52,61 m², debido a diferentes factores, la cual genera inseguridad e incomodidad (ver fotografía 24). La falla que menos afecta al pavimento es ahuellamiento, con un área muy pequeña respecto al área total inspeccionada.

Las posibles soluciones de reparación para los diferentes tipos de fallas encontrados en campo, se encuentran en el anexo N°3.

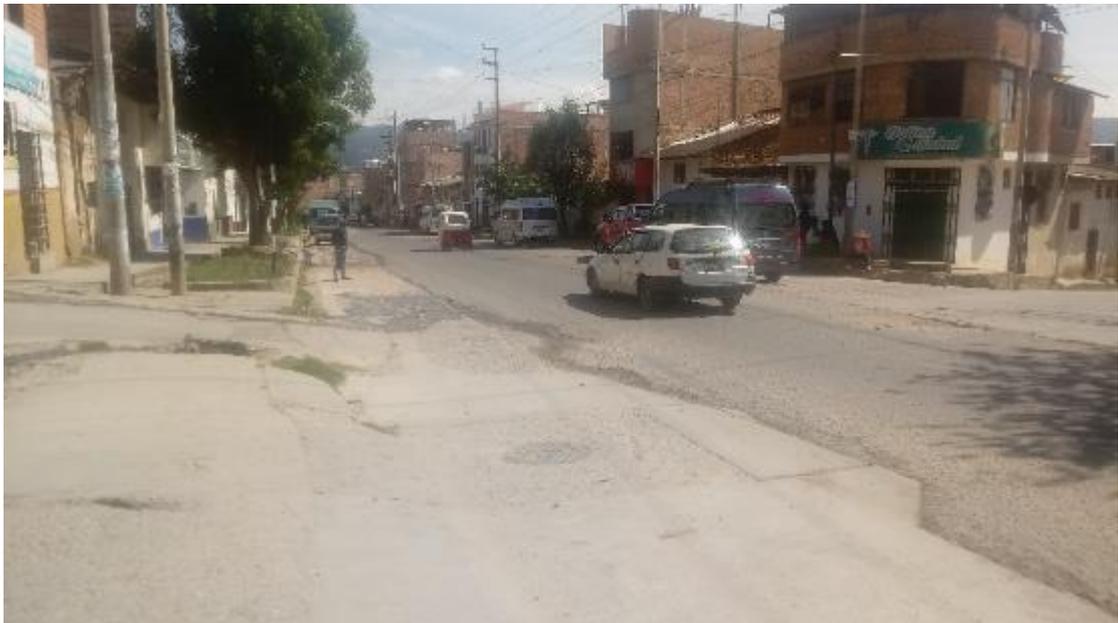
Fotografía 25. Unidad de muestra 13 (KM 0+378.00m hasta 0+409.50m)

La unidad de muestra UM 13 tiene un área de 228,19 m² (ver fotografía 25). Las fallas encontradas con nivel de severidad medio son: piel de cocodrilo y ahuellamiento (ver tabla 37). La falla más influyente que más afecta al deterioro del pavimento es piel de cocodrilo y peladura por intemperismo y desprendimiento de agregados en un área de 104,40 m², debido a diferentes factores, la cual genera inseguridad e incomodidad (ver fotografía 26). La falla que menos afecta al pavimento es ahuellamiento con un área de 11 m².

Las posibles soluciones de reparación para los diferentes tipos de fallas encontrados en campo, se encuentran en el anexo N°3.

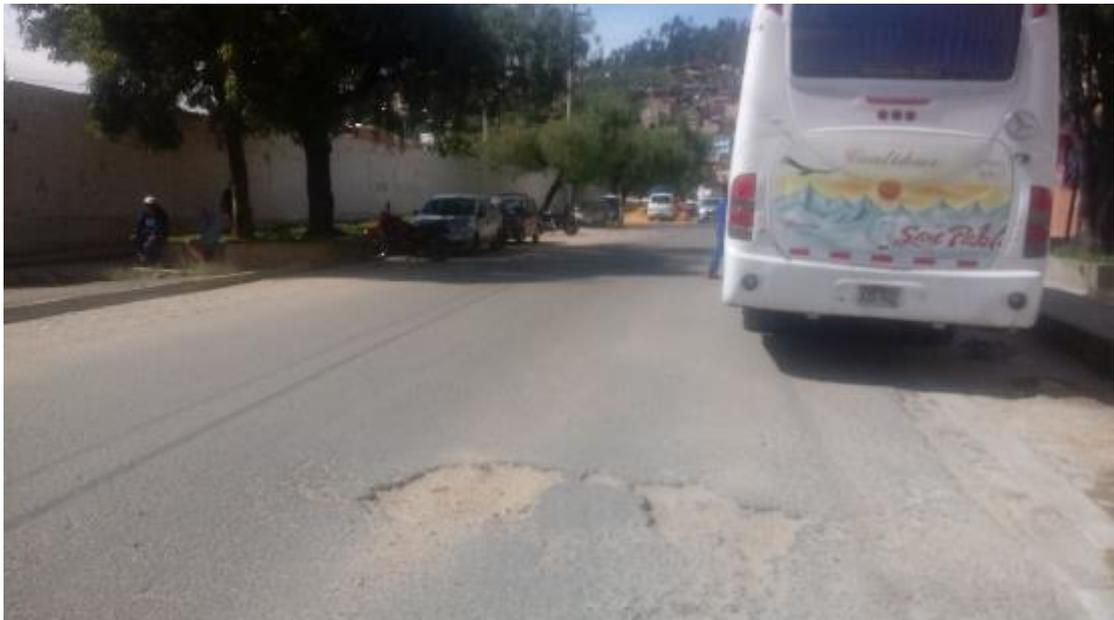
Fotografía 27. Unidad de muestra 14 (KM 0+409.50m hasta 0+441.00m)

La unidad de muestra UM 14 tiene un área de 228,19 m² (ver fotografía 27). Las fallas encontradas con nivel de severidad medio son: Piel de cocodrilo, parches, baches, mientras de severidad baja están las fisuras longitudinales y transversales (ver tabla 39). La falla más influyente que más afecta al deterioro del pavimento son los parches y baches en un área de 35,83 m² y 2,4 m², respectivamente (ver fotografía 28). La falla que menos afecta son las fisuras longitudinales y transversales, con un área muy pequeña respecto al área total inspeccionada.

Las posibles soluciones de reparación para los diferentes tipos de fallas encontrados en campo, se encuentran en el anexo N°3.

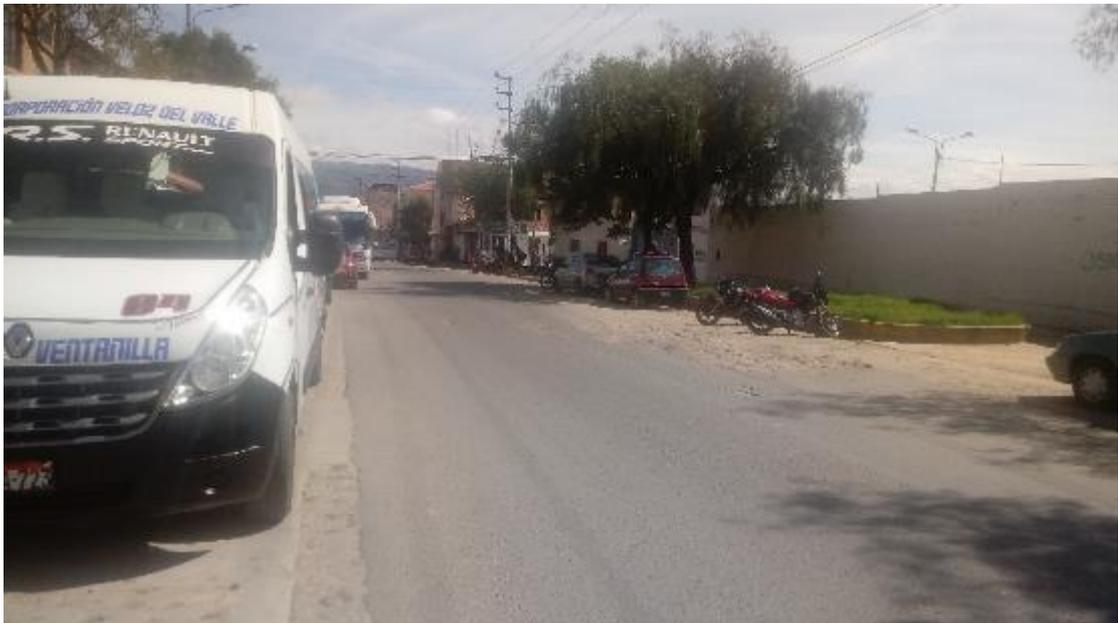
Fotografía 29. Unidad de muestra 15 (KM 0+441.00m hasta 0+472.50m)

La unidad de muestra UM 15 tiene un área de 228,19 m² (ver fotografía 29). Las fallas encontradas con grado de severidad media fueron baches, huecos, parches, piel de cocodrilo y fisuras en bloque (ver tabla 41). La falla más influyente que más afecta al deterioro del pavimento son los baches y parches en un área de 126,25 m² y 4,99 m² respectivamente, (ver fotografía 30). La falla que menos afecta al pavimento son el abultamiento y hundimiento con un área muy pequeña respecto al área total inspeccionada.

Las posibles soluciones de reparación para los diferentes tipos de fallas encontrados en campo, se encuentran en el anexo N°3.

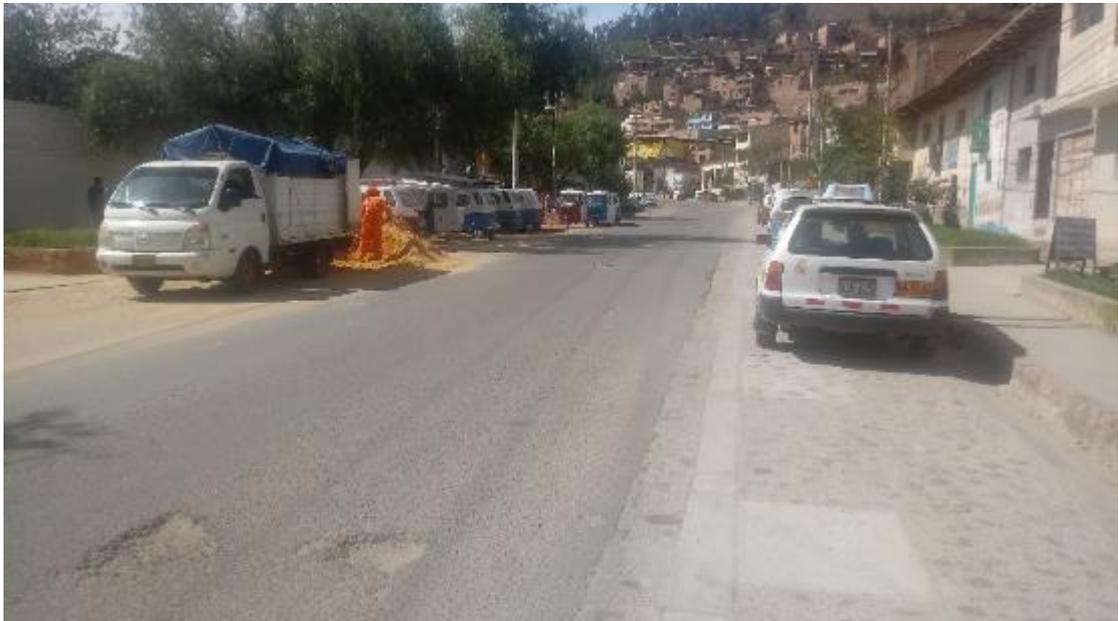
Fotografía 31. Unidad de muestra 16 (KM 0+472.50m hasta 0+504.00m)

La unidad de muestra UM 16 tiene un área de 228,19 m² (ver fotografía 31) Las fallas encontradas con grado de severidad media fueron piel de cocodrilo y fisuras en bloque (ver tabla 43). La falla más influyente que más afecta al deterioro del pavimento es piel de cocodrilo en un área de 8,82 m² (ver fotografía 32). La falla que menos afecta al pavimento es fisuras en bloque con un área ligeramente menor de 5,64 m² respecto al área total inspeccionada.

Las posibles soluciones de reparación para los diferentes tipos de fallas encontrados en campo, se encuentran en el anexo N°3.

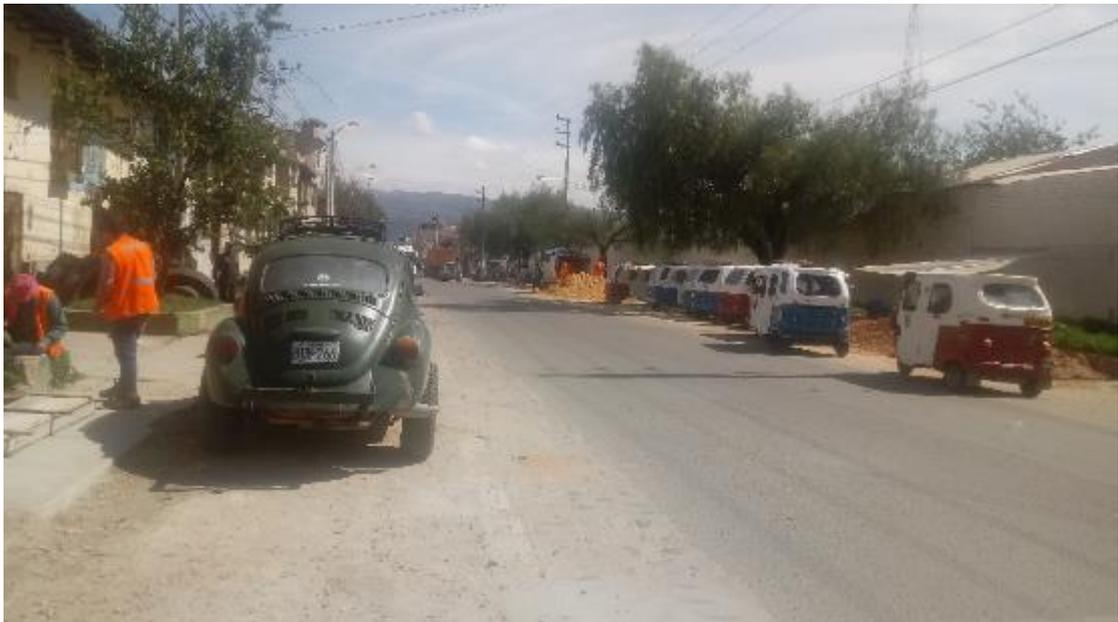
Fotografía 33. Unidad de muestra 17 (KM 0+504.00m hasta 0+535.50m)

La unidad de muestra UM 17 tiene un área de 228,19 m² (ver fotografía 33). Las fallas encontradas con grado de severidad media fueron fisuras longitudinales y transversales, desnivel carril-berma, fisura de borde e hinchamiento. No se registraron fallas de alta severidad (ver tabla 45). La falla más influyente que más afecta al deterioro del pavimento es fisuras longitudinales y transversales en un área de 23,87 m² (ver fotografía 34). La falla que menos afecta al pavimento es el hinchamiento con un área muy pequeña con al área total inspeccionada.

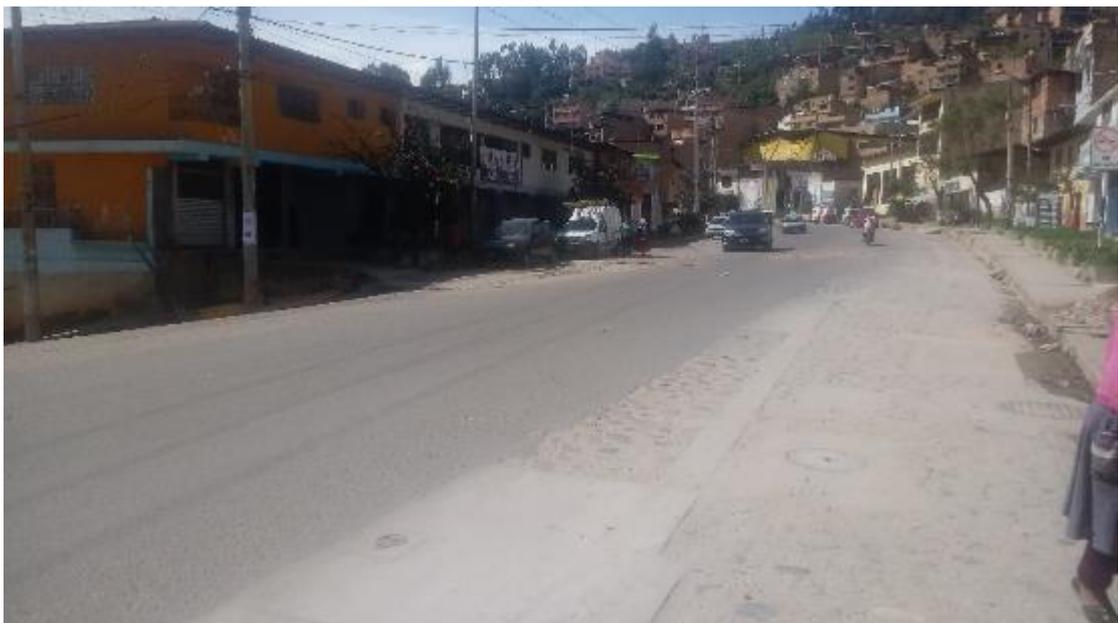
Fotografía 35. Unidad de muestra 18 (KM 0+535.50m hasta 0+567.00m)

La unidad de muestra UM 18 tiene un área de 228,19 m² (ver fotografía 35). Las fallas encontradas con grado de severidad media fueron piel de cocodrilo, parches y desprendimiento de agregados mientras que con nivel de severidad bajo estás fisuras longitudinales y transversales y desnivel carril - berma (ver tabla 47). Las fallas más influyentes que más afecta al deterioro del pavimento son desprendimiento de agregados y baches en un área de 26,00 m² y 18,00 m², respectivamente, (ver fotografía 36). La falla que menos afecta al pavimento es el desnivel carril- berma con un área muy pequeña respecto al área total inspeccionada.

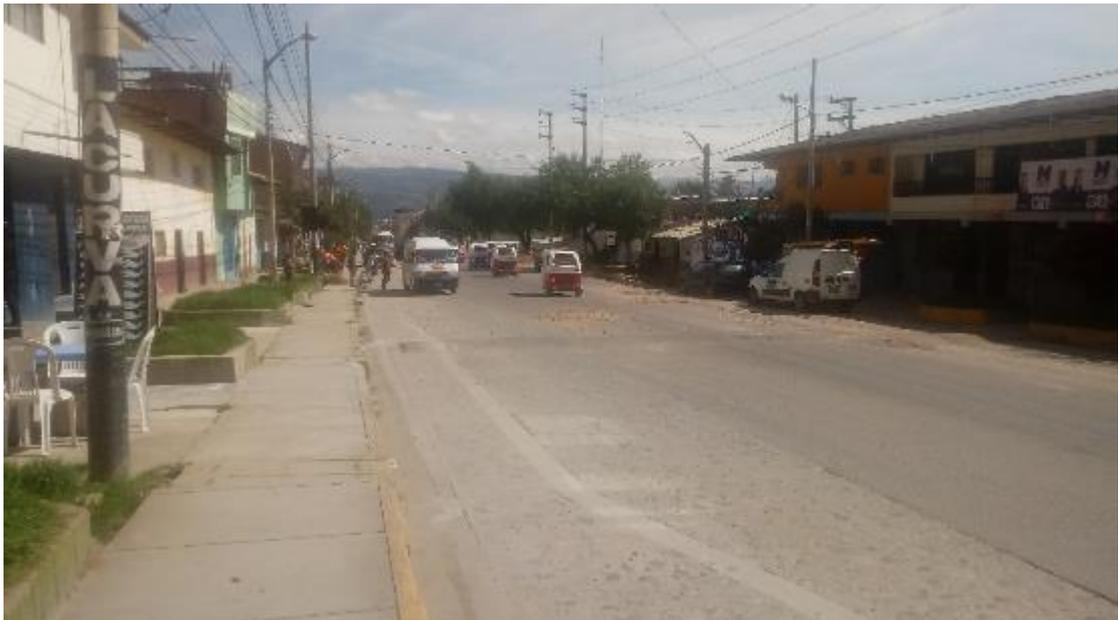
Fotografía 37. Unidad de muestra 19 (KM 0+567.00m hasta 0+598.50m)

La unidad de muestra UM 19 tiene un área de 228,19 m² (ver fotografía 37). Las fallas encontradas con grado de severidad media fueron piel de cocodrilo, baches y desprendimiento de agregados mientras que con nivel de severidad bajo está desnivel carril – berma y fisuras longitudinales (ver tabla 49). Las fallas más influyentes que más afecta al deterioro del pavimento son desprendimiento de agregados y piel de cocodrilo en un área de 26,00 m² y 18,00 m², respectivamente, (ver fotografía 38). La falla que menos afecta al pavimento es el desnivel carril- berma con un área muy pequeña respecto al área total inspeccionada.

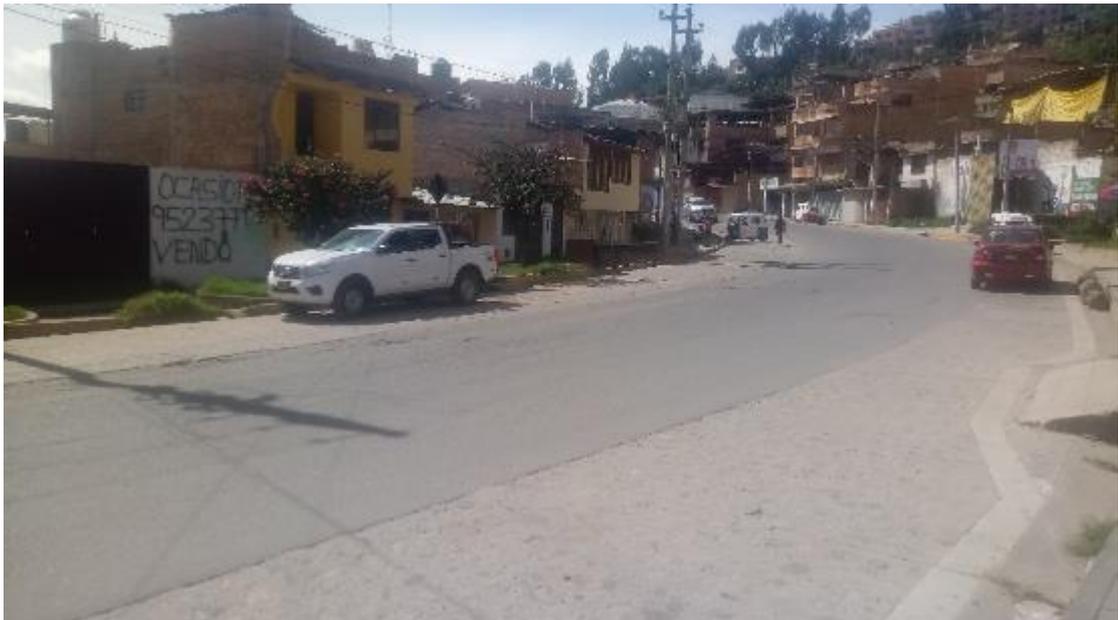
Fotografía 39. Unidad de muestra 20 (KM 0+598.50m hasta 0+630.00m)

La unidad de muestra UM 20 tiene un área de 228,19 m² (ver fotografía 39). Las fallas encontradas con grado de severidad media fueron piel de cocodrilo, desprendimiento de agregados y parches, mientras que con nivel de severidad bajo estas fisuras longitudinales y transversales y desnivel carril - berma (ver tabla 51). Las fallas más influyentes que más afecta al deterioro del pavimento son desprendimiento de agregados y piel de cocodrilo en un área de 22,00 m² y 21,60 m², respectivamente, (ver fotografía 40). La falla que menos afecta al pavimento es el desnivel carril-berma con un área muy pequeña respecto al área total inspeccionada.

En esta unidad de muestra, la falla más perjudicial desprendimiento de agregados nos indica la pérdida de la superficie del pavimento es debido a la pérdida del litigante asfáltico y de las partículas sueltas del agregado. Este daño indica que, o bien el litigante se ha endurecido de forma apreciable, o que la mezcla presente es de pobre calidad.

Las posibles soluciones de reparación para los diferentes tipos de fallas encontrados en campo, se encuentran en el anexo N°3.

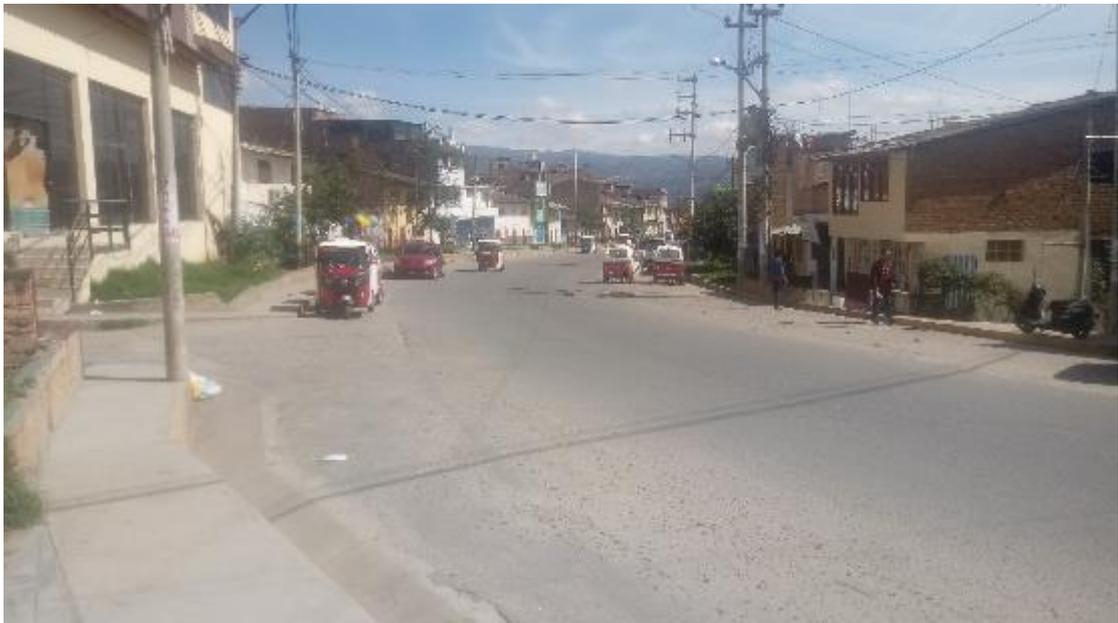
Fotografía 41. Unidad de muestra 21 (KM 0+630.00m hasta 0+661.50m)

La unidad de muestra UM 21 tiene un área de 228,19 m² (Ver fotografía 41). Las fallas encontradas con nivel de severidad medio son: piel de cocodrilo y fisuras longitudinales y transversales, mientras que de severidad baja se tiene las fisuras longitudinales y desnivel carril berma (ver tabla 53). La falla más influyente que más afecta al deterioro del pavimento es piel de cocodrilo en un área de 29,00 m² (Ver fotografía 42). La falla que menos afecta al pavimento es desnivel-carril-berma con un área muy pequeña respecto al área total inspeccionada.

La falla funcional más perjudicial piel de cocodrilo de severidad media, nos indica que la red de grietas ligeramente descascaradas y con anchos entre 10 a 25 mm. Como el nivel de severidad es medio está moderadamente deteriorado, lo cual podríamos pensar que se debería en parte a las cargas de tráfico de vehículos pesados o de maquinaria pesada.

Las posibles soluciones de reparación para los diferentes tipos de fallas encontrados en campo, se encuentran en el anexo N°3.

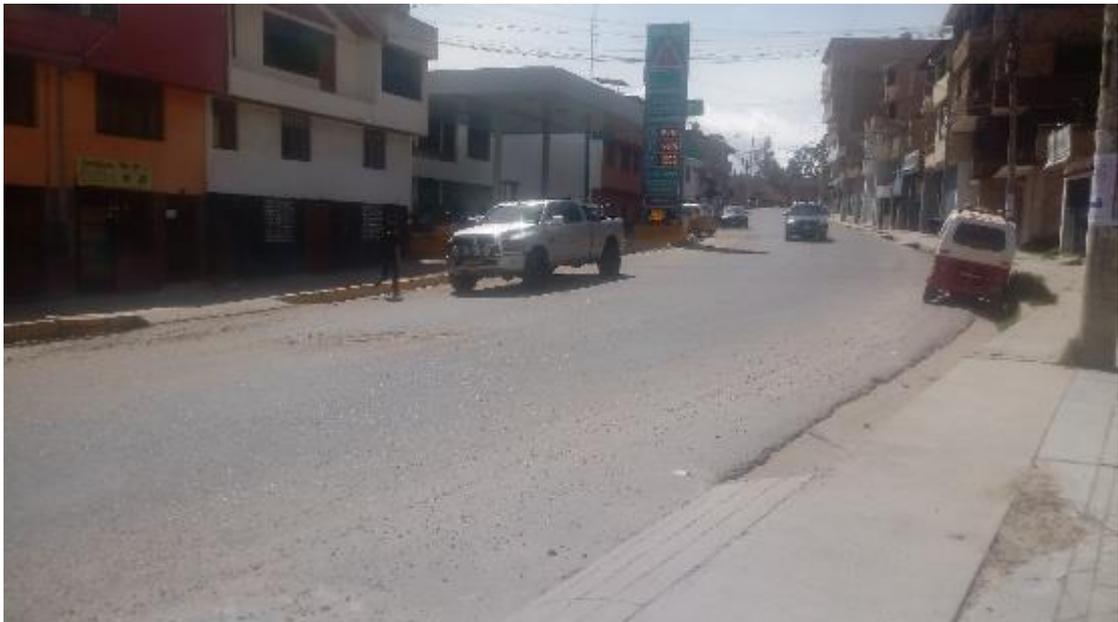
Fotografía 43. Unidad de muestra 22 (KM 0+661.50m hasta 0+693.00m)

La unidad de muestra UM 22 tiene un área de 228,19 m² (ver fotografía 43) Las fallas encontradas con nivel de severidad medio son: piel de cocodrilo y peladura por intemperismo (ver tabla 55). La falla más influyente que más afecta al deterioro del pavimento es piel de cocodrilo en un área de 18,06 m², debido a diferentes factores, la cual genera inseguridad e incomodidad (ver fotografía 44). La falla que menos afecta al pavimento es peladura por intemperismo y desprendimiento de agregados, con un área muy pequeña respecto al área total inspeccionada.

La falla más perjudicial piel de cocodrilo de severidad baja nos indica que son grietas finas capilares y longitudinales. Si bien las grietas no están descascaradas, pero poseen anchos menores a 10 mm.

Las posibles soluciones de reparación para los diferentes tipos de fallas encontrados en campo, se encuentran en el anexo N°3.
