FACULTAD DE INGENIERÍA

Carrera de Ingeniería Civil

“EVALUACIÓN SUPERFICIAL DEL PAVIMENTO FLEXIBLE UTILIZANDO EL MÉTODO PCI CONTRASTADO CON LA GUÍA PMBOK EN LA AVENIDA INDEPENDENCIA, CAJAMARCA 2017”

Bach. Carlos Enrique Salazar Torres

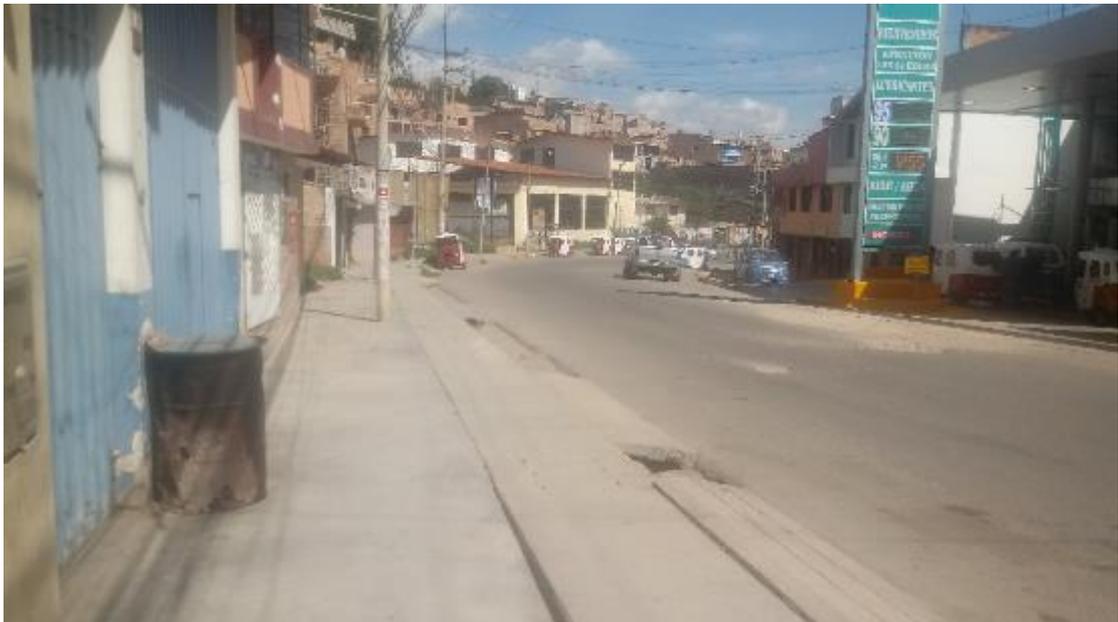
Fotografía 45. Unidad de muestra 23 (KM 0+693.00m hasta 0+724.50m)

La unidad de muestra UM 23 tiene un área de 228,19 m² (Ver fotografía 45). Las fallas encontradas con nivel de severidad medio son: Baches, piel de cocodrilo y desprendimiento de agregados, mientras que de severidad baja se tiene las fisuras longitudinales y desnivel carril berma (ver tabla 57). La falla más influyente que más afecta al deterioro del pavimento es baches en un área de 29,00 m² (Ver fotografía 46). La falla que menos afecta al pavimento es desnivel-carril-berma con un área muy pequeña respecto al área total inspeccionada.

La falla funcional más perjudicial baches de severidad media, nos indica que son hoyos (depresiones) en la superficie del pavimento de diámetro menor a 750 mm. Presentan bordes agudos y lados verticales cerca de la zona superior a la falla. Estas fallas pueden ser ocasionadas por fisuramiento tipo piel de cocodrilo que causa fatiga y origina la desintegración de la superficie de rodadura.

Las posibles soluciones de reparación para los diferentes tipos de fallas encontrados en campo, se encuentran en el anexo N°3.

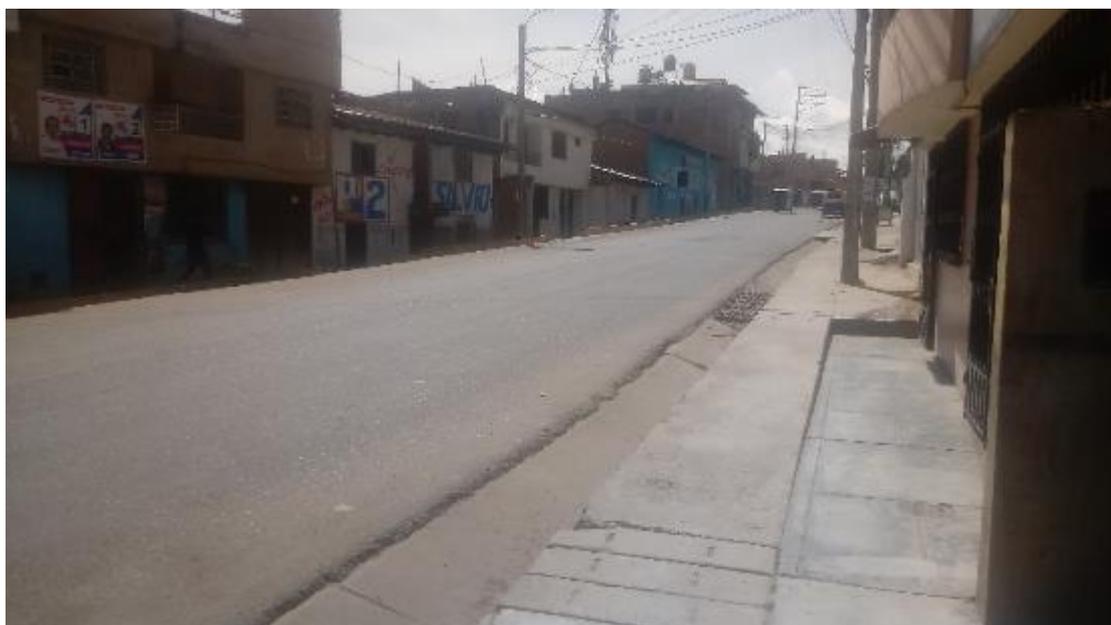
Fotografía 47. Unidad de muestra 24 (KM 0+724.50m hasta 0+756.00m)

La unidad de muestra UM 24 tiene un área de 228,19 m² (ver fotografía 47). Las fallas encontradas con grado de severidad media fueron piel de cocodrilo y baches, mientras que con severidad baja están fisuras longitudinales y transversales y desnivel carril-berma (ver tabla 59). La falla más influyente que más afecta al deterioro del pavimento son piel de cocodrilo y baches con un área de 17,0 m² y 16,0 m² respectivamente, (ver fotografía 48). La falla que menos afecta al pavimento son desnivel carril-berma con áreas muy pequeñas respecto al área total inspeccionada.

La falla funcional más perjudicial baches de severidad media nos indica que pueden ser ocasionados por factores de tipo defectos constructivos, subdrenaje inadecuado, o en todo caso, por un mal diseño del paquete estructural.

Las posibles soluciones de reparación para los diferentes tipos de fallas encontrados en campo, se encuentran en el anexo N°3.

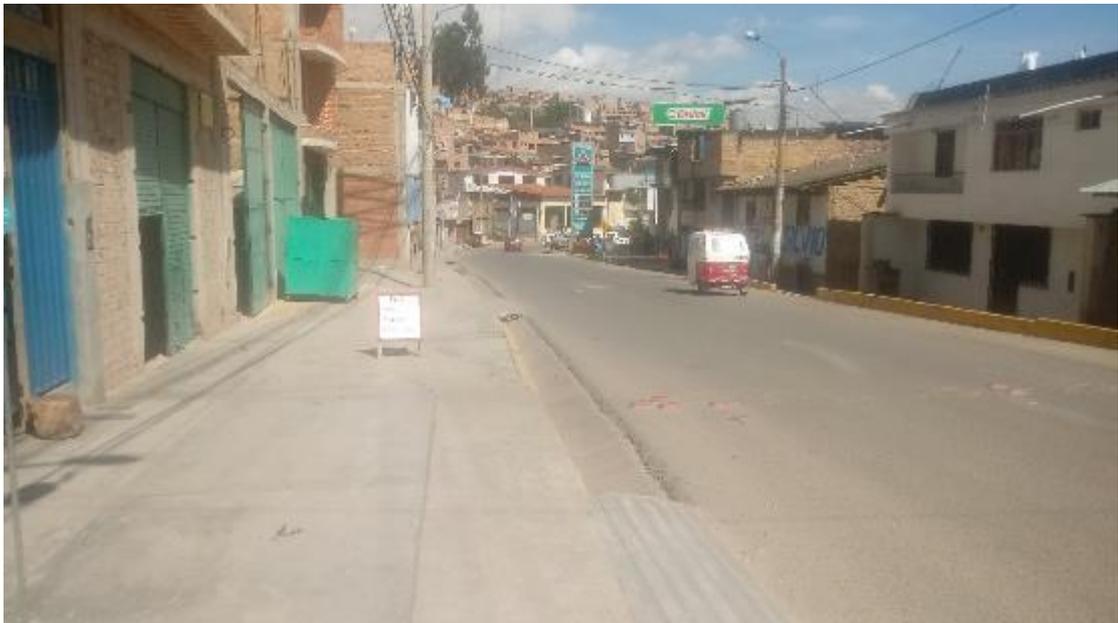
Fotografía 49. Unidad de muestra 25 (KM 0+756.00m hasta 0+787.50m)

La unidad de muestra UM 25 tiene un área de 228,19 m² (Ver fotografía 49) Las fallas encontradas con nivel de severidad medio son: parches, piel de cocodrilo y baches, mientras que de severidad baja se tiene las fisuras longitudinales y desnivel carril berma (ver tabla 61). La falla más influyente que más afecta al deterioro del pavimento es peladura por intemperismo en un área de 226,25 m² (Ver fotografía 50). La falla que menos afecta al pavimento es desnivel-carril-berma con un área muy pequeña respecto al área total inspeccionada.

La falla funcional más perjudicial peladura por intemperismo, nos indica que es la desintegración superficial del pavimento por pérdida de litigante asfáltico. Vale decir, el litigante asfáltico ha sufrido un endurecimiento considerable o que la mezcla es de pobre calidad.

Las posibles soluciones de reparación para los diferentes tipos de fallas encontrados en campo, se encuentran en el anexo N°3.

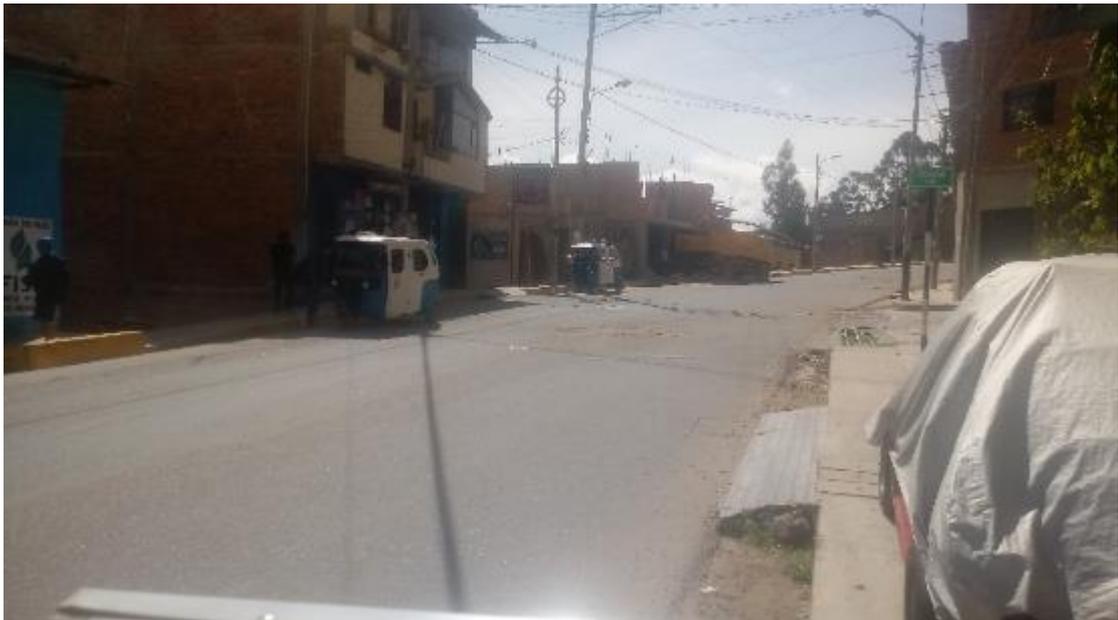
Fotografía 51. Unidad de muestra 26 (KM 0+787.50m hasta 0+819.00m)

La unidad de muestra UM 26 tiene un área de 228,19 m² (ver fotografía 51) Las fallas encontradas con grado de severidad media fueron piel de cocodrilo y baches, mientras que con severidad baja están fisuras longitudinales y trasversales y desnivel carril-berma (ver tabla 63). La falla más influyente que más afecta al deterioro del pavimento son piel de cocodrilo y baches con un área de 23,00 m² y 13,00 m² respectivamente, (ver fotografía 52). La falla que menos afecta al pavimento son fisuras longitudinal y transversal y desnivel carril-berma con áreas muy pequeñas respecto al área total inspeccionada.

La falla funcional más perjudicial piel de cocodrilo de severidad media nos indica que es un conjunto de fisuras interconectadas que forman polígonos irregulares de hasta 0.5 m de longitud en el lado más largo. Se produce en áreas sujetas a repeticiones de carga de tráfico, tales como las huellas de las llantas de los vehículos. Otra causa que contribuye a que se produzca este tipo de falla, es el envejecimiento del litigante asfáltico, que trae consigo la pérdida de flexibilidad del pavimento.

Las posibles soluciones de reparación para los diferentes tipos de fallas encontrados en campo, se encuentran en el anexo N°3.

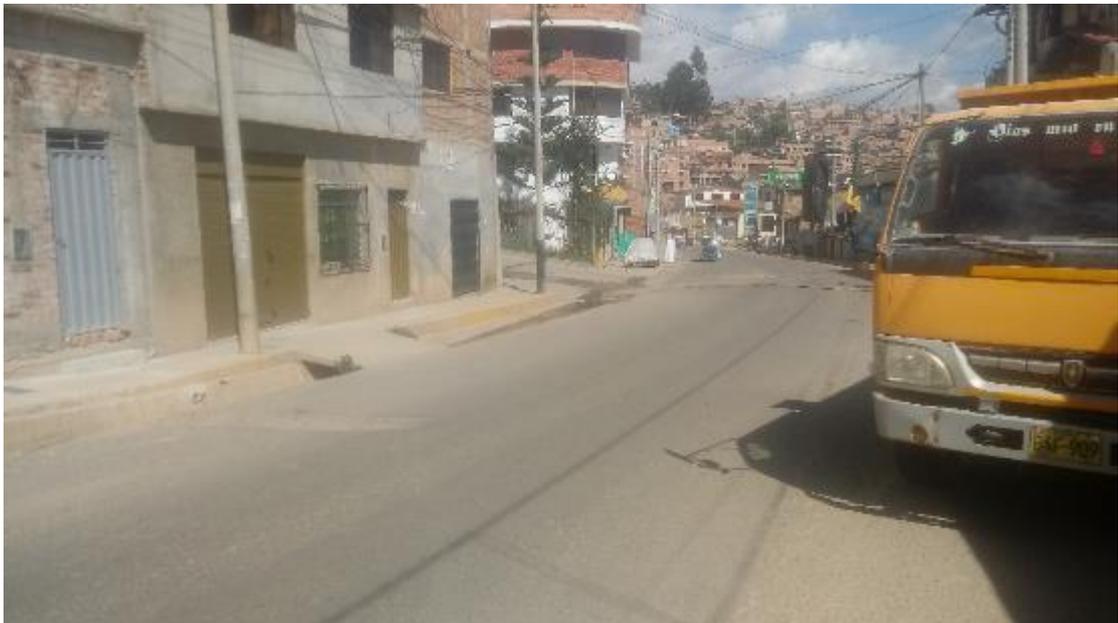
Fotografía 53. Unidad de muestra 27 (KM 0+819.00m hasta 0+880.50m)

La unidad de muestra UM 27 tiene un área de 228,19 m² (Ver fotografía 53) Las fallas encontradas con nivel de severidad medio son: peladura por intemperismo y desprendimiento de agregados, mientras que de severidad baja se tiene los baches y desnivel carril berma (ver tabla 65). La falla más influyente que más afecta al deterioro del pavimento es peladura por intemperismo en un área de 185,00 m² (Ver fotografía 54). La falla que menos afecta al pavimento es desnivel-carril-berma con un área muy pequeña respecto al área total inspeccionada.

La falla funcional más perjudicial peladura por intemperismo de severidad media, nos indica que es la desintegración superficial del pavimento por pérdida de litigante asfáltico. Vale decir, el litigante asfáltico ha sufrido un endurecimiento considerable o que la mezcla es de pobre calidad. Lo cual podría ser ocasionada por uso de agregados sucios o muy absorbentes.

Las posibles soluciones de reparación para los diferentes tipos de fallas encontrados en campo, se encuentran en el anexo N°3.

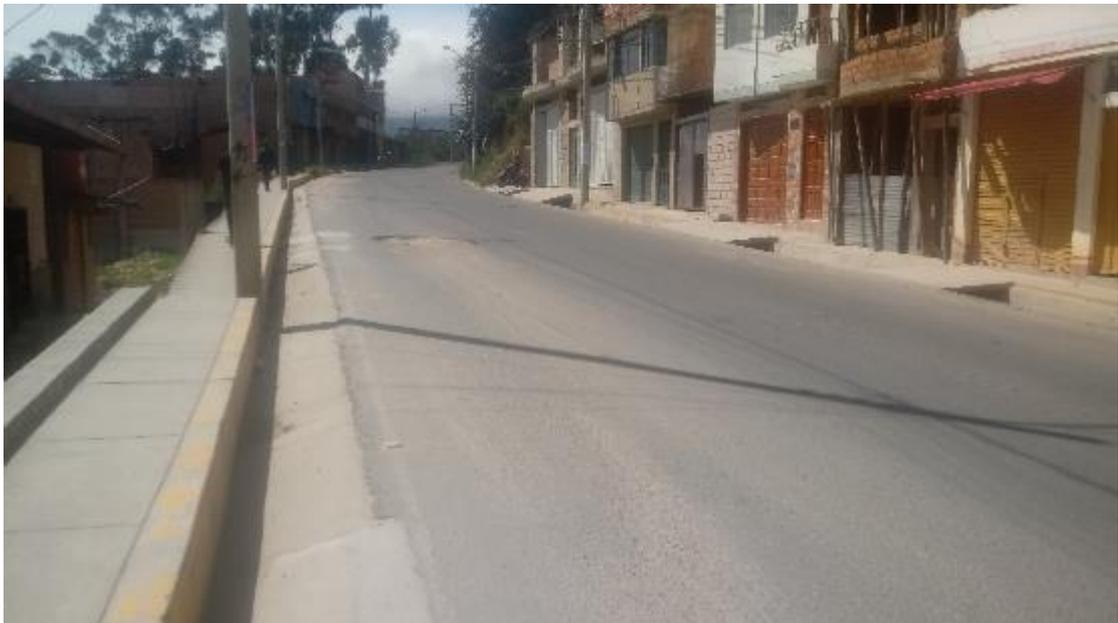
Fotografía 55 Unidad de muestra 28 (KM 0+850.50m hasta 0+882.00m)

La unidad de muestra UM 28 tiene un área de 228,19 m² (ver fotografía 55). Las fallas encontradas con grado de severidad media fueron baches, parches y piel de cocodrilo, mientras que de severidad baja está las fisuras longitudinales y desnivel carril-berma (ver tabla 67). La falla más influyente que más afecta al deterioro del pavimento son peladura y baches en un área de 22,60 m² y 15,00 m² respectivamente, (ver fotografía 56). La falla que menos afecta al pavimento son las fisuras longitudinales y el carril -berma con un área muy pequeña respecto al área total inspeccionada.

En esta unidad de muestra, la falla más perjudicial peladura por intemperismo de severidad media nos indica que es la pérdida de litigante asfáltico o falla de adherencia agregado-asfalto debido al efecto de agentes externos, o en todo caso, a la mezcla de baja calidad con litigante insuficiente.

Las posibles soluciones de reparación para los diferentes tipos de fallas encontrados en campo, se encuentran en el anexo N°3.

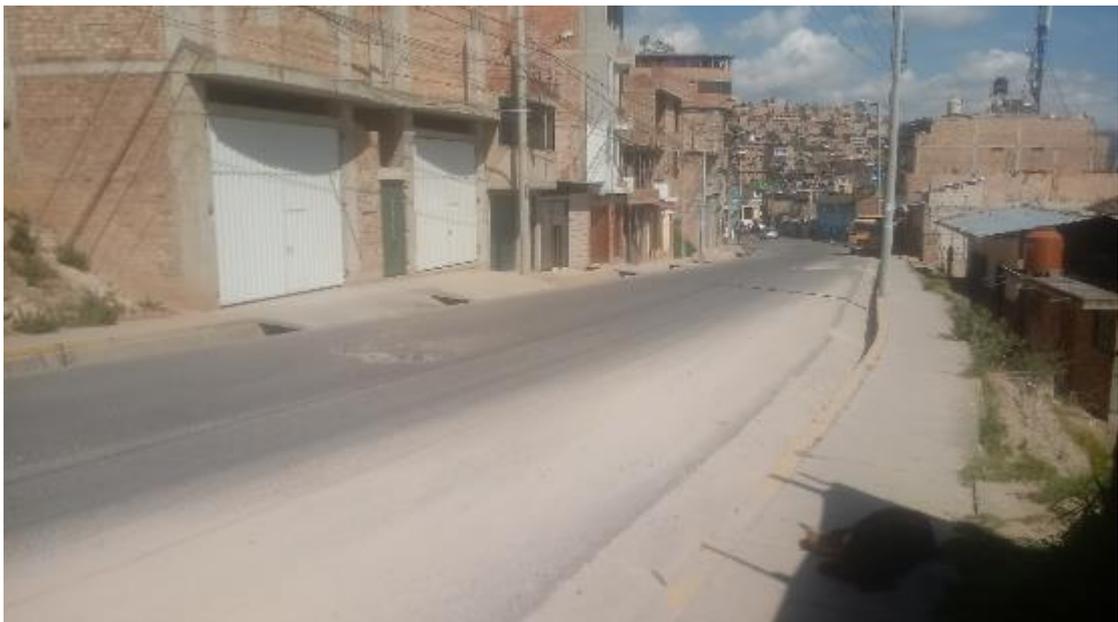
Fotografía 57. Unidad de muestra 29 (KM 0+882.00m hasta 0+913.50m)

La unidad de muestra UM 29 tiene un área de 228,19 m² (ver fotografía 57). Las fallas encontradas con grado de severidad media fueron desprendimiento de agregados, piel de cocodrilo y de severidad baja está fisuras longitudinales y desnivel carril-berma (ver tabla 69). La falla más influyente que más afecta al deterioro del pavimento son desprendimiento de agregados y piel de cocodrilo en un área de 20,00 m² y 18,80 m² respectivamente, (ver fotografía 58). La falla que menos afecta al pavimento son las fisuras longitudinales y el carril - berma con un área muy pequeña respecto al área total inspeccionada.

En esta unidad de muestra, la falla más perjudicial es la peladura de severidad media que nos indica que es la pérdida del litigante asfáltico debido a las cargas de tráfico especiales como es el caso de la maquinaria pesada. También es el ablandamiento de la superficie y pérdida de agregados.

Las posibles soluciones de reparación para los diferentes tipos de fallas encontrados en campo, se encuentran en el anexo N°3.

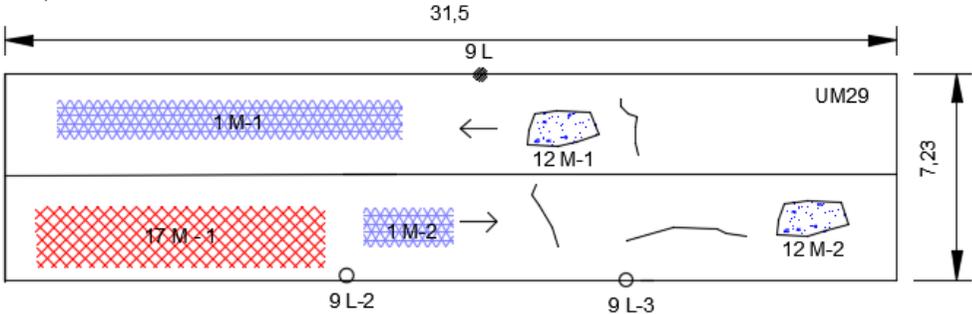
5. Corrugación		10. Fisuras longitudinales y transversales			15. Fisura parabólica o por desplazamiento				
FALLA	CANTIDAD					TOTAL	DENSIDAD	VALOR DEDUCIDO	
10 M	0,90	0,80	1,20			2,90	1,27	35,78	
1 M	16,00	2,80				18,80	8,25	14,28	
17 M	20,00					20,00	8,77	39,16	
12 L	1,10	0,90	0,60			2,60	1,14	2,27	
9 L	0,76	0,80	0,60			2,16	0,95	9,50	
ESQUEMA

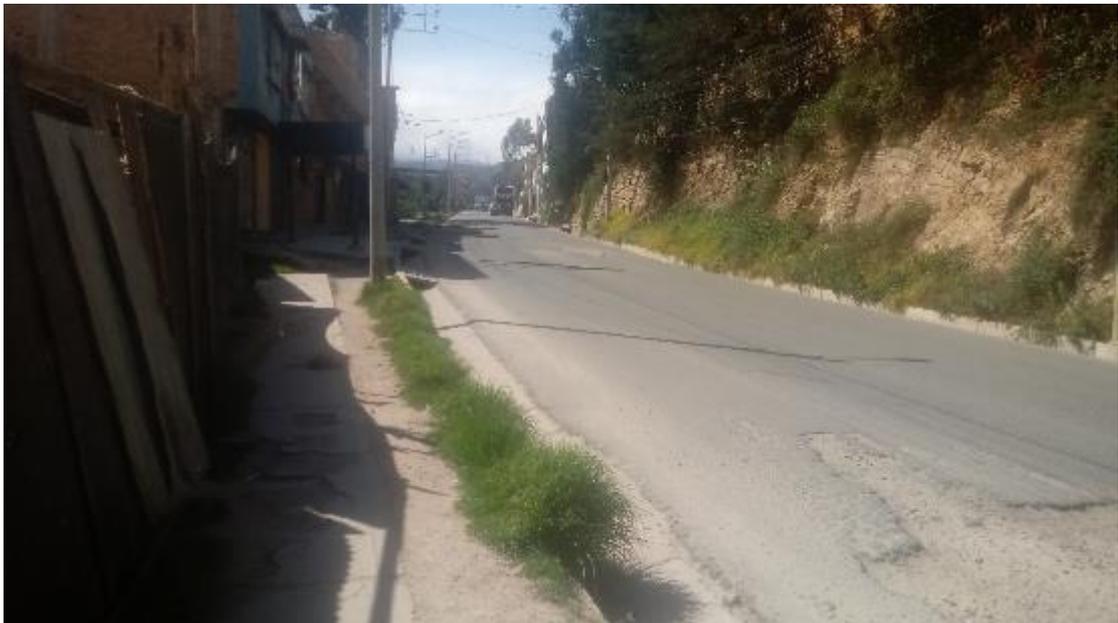
Fotografía 59. Unidad de muestra 30 (KM 0+913.50m hasta 0+945.00m)

La unidad de muestra UM 30 tiene un área de 228,19 m² (ver fotografía 59). Las fallas encontradas con grado de severidad media fueron peladura por intemperismo, mientras que de severidad baja está fisuras longitudinales y desnivel carril-berma (ver tabla 71). La falla más influyente que más afecta al deterioro del pavimento es peladura y piel de cocodrilo en un área de 14,80 y 14,00 m² respectivamente, (ver fotografía 60). La falla que menos afecta al pavimento son las fisuras longitudinales y el carril - berma con un área muy pequeña respecto al área total inspeccionada.

En esta unidad de muestra, la falla más perjudicial peladura por intemperismo de severidad media nos indica que es la pérdida de la superficie del pavimento debido a la falla de adherencia agregado-asfalto ocasionado al efecto de agentes externos.

Las posibles soluciones de reparación para los diferentes tipos de fallas encontrados en campo, se encuentran en el anexo N°3.

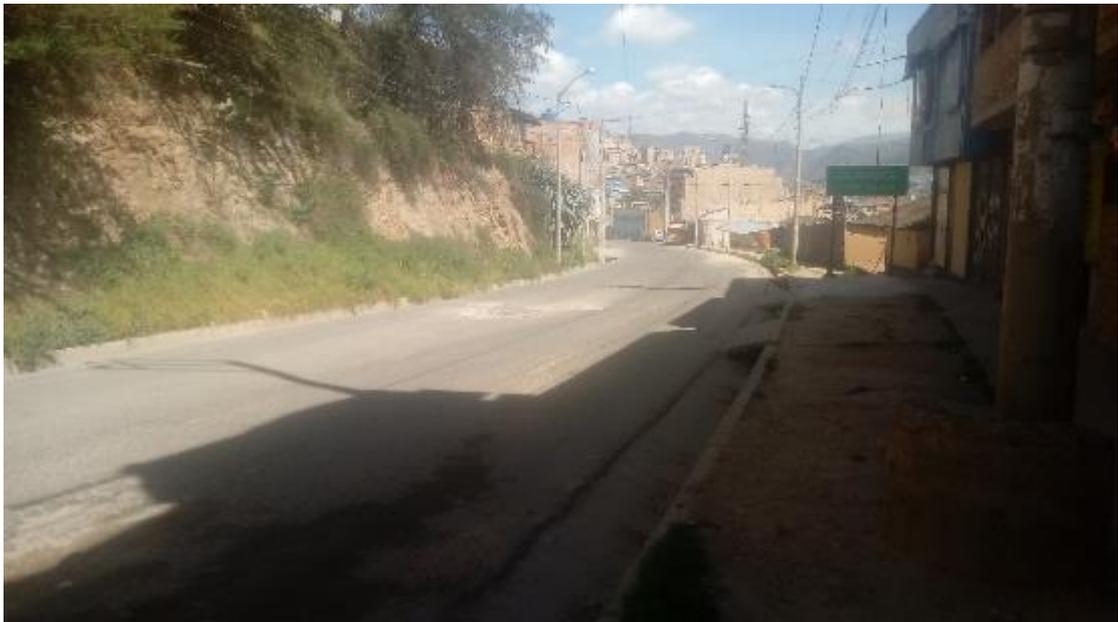
Fotografía 61. Unidad de muestra 30 (KM 0+945.00m hasta 0+976.50m)

La unidad de muestra UM 31 tiene un área de 228,19 m² (ver fotografía 61). Las fallas encontradas con grado de severidad media fueron baches y piel de cocodrilo, mientras que de severidad baja está fisuras longitudinales y desnivel carril-berma (ver tabla 73). La falla más influyente que más afecta al deterioro del pavimento son los baches y desprendimiento de agregados en un área de 110,4 y 171,25 m² respectivamente, (ver fotografía 62). La falla que menos afecta al pavimento son las fisuras longitudinales y el carril - berma con un área muy pequeña respecto al área total inspeccionada.

En esta unidad de muestra, la falla más perjudicial baches de severidad media nos indica que son depresiones ocasionadas por defectos constructivos o subdrenaje inadecuado o en todo caso, debido a un mal diseño del paquete estructural.

Las posibles soluciones de reparación para los diferentes tipos de fallas encontrados en campo, se encuentran en el anexo N°3.

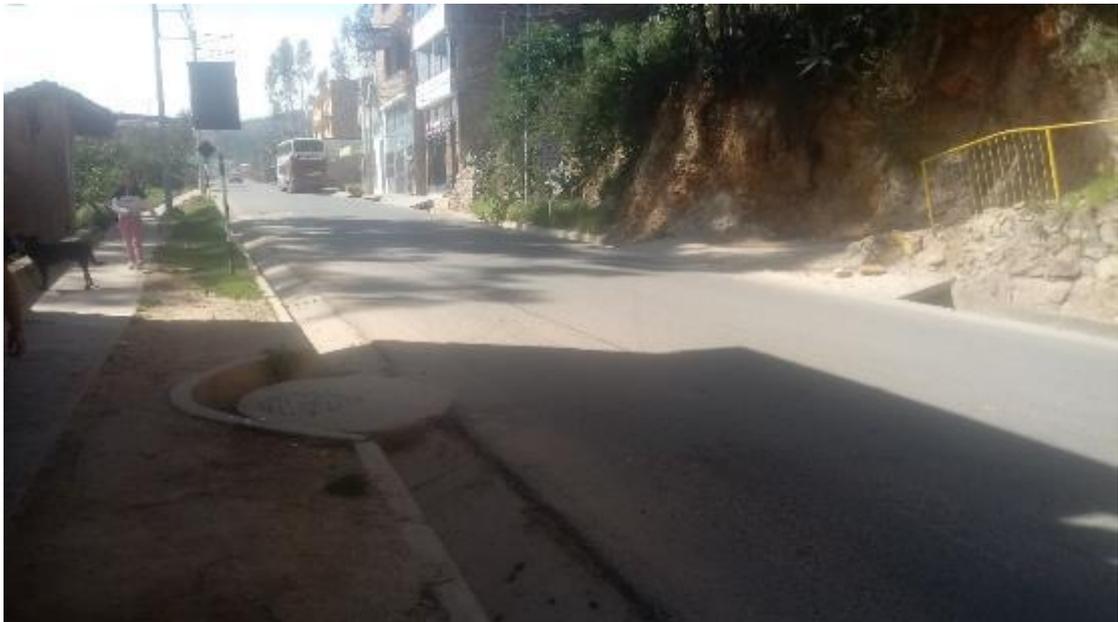
Fotografía 63. Unidad de muestra 32 (KM 0+976.50m hasta 1+008.00m)

La unidad de muestra UM 32 tiene un área de 228,19 m² (ver fotografía 63). Las fallas encontradas con grado de severidad media fueron peladura por intemperismo con piel de cocodrilo, mientras que de severidad baja está desnivel carril -berma (ver tabla 75). La falla más influyente que más afecta al deterioro del pavimento son la peladura por intemperismo y piel de cocodrilo en un área de 191,40 y 172,50 m² respectivamente, (ver fotografía 64). La falla que menos afecta al pavimento son las fisuras longitudinales con un área muy pequeña respecto al área total inspeccionada.

En esta unidad de muestra, la falla más perjudicial peladura por intemperismo de severidad media nos indica que es la pérdida del litigante asfáltico, dado a que la mezcla es de pobre calidad. También se debe a la falla de adherencia agregado-asfalto debido al efecto de agentes externos.

Las posibles soluciones de reparación para los diferentes tipos de fallas encontrados en campo, se encuentran en el anexo N°3.

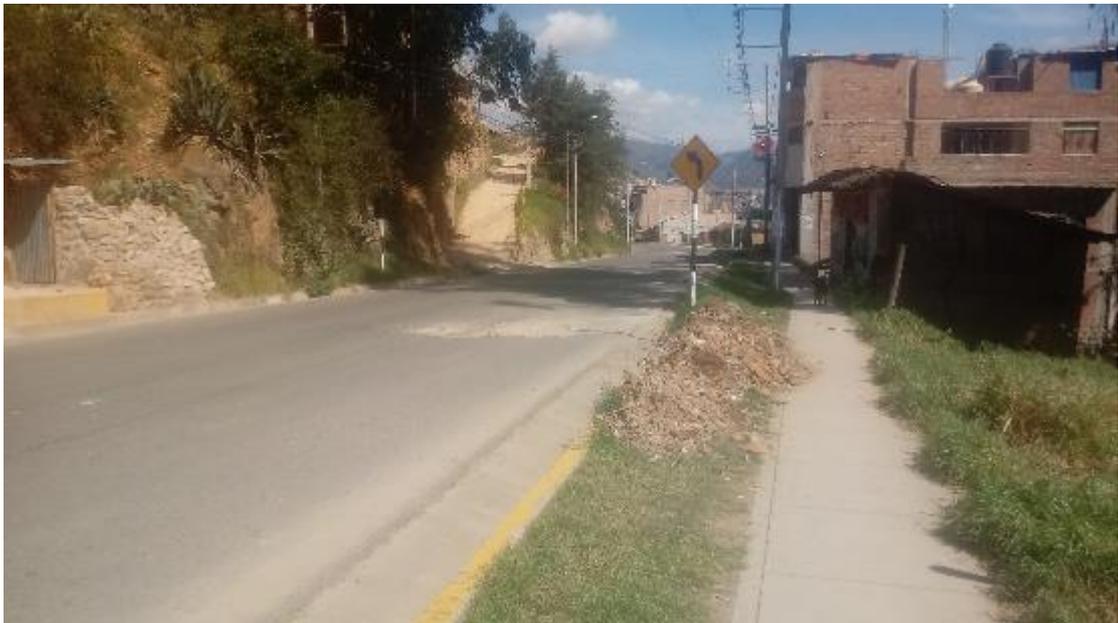
Fotografía 65. Unidad de muestra 33 (KM 1+008.00m hasta 1+039.50m)

La unidad de muestra UM 33 tiene un área de 228,19 m² (ver fotografía 65). Las fallas encontradas con grado de severidad media fueron peladura por intemperismo, baches y piel de cocodrilo, mientras que de severidad baja está fisuras longitudinales (ver tabla 77). La falla más influyente que más afecta al deterioro del pavimento son piel de cocodrilo y peladura en un área de 103,48 y 96,3 m² respectivamente, (ver fotografía 66). La falla que menos afecta al pavimento son las fisuras longitudinales con un área muy pequeña respecto al área total inspeccionada.

En esta unidad de muestra, la falla más perjudicial peladura por intemperismo de severidad media nos indica que es la desintegración superficial del pavimento debido a la mezcla de pobre calidad o falta de adherencia agregado asfalto.

Las posibles soluciones de reparación para los diferentes tipos de fallas encontrados en campo, se encuentran en el anexo N°3.

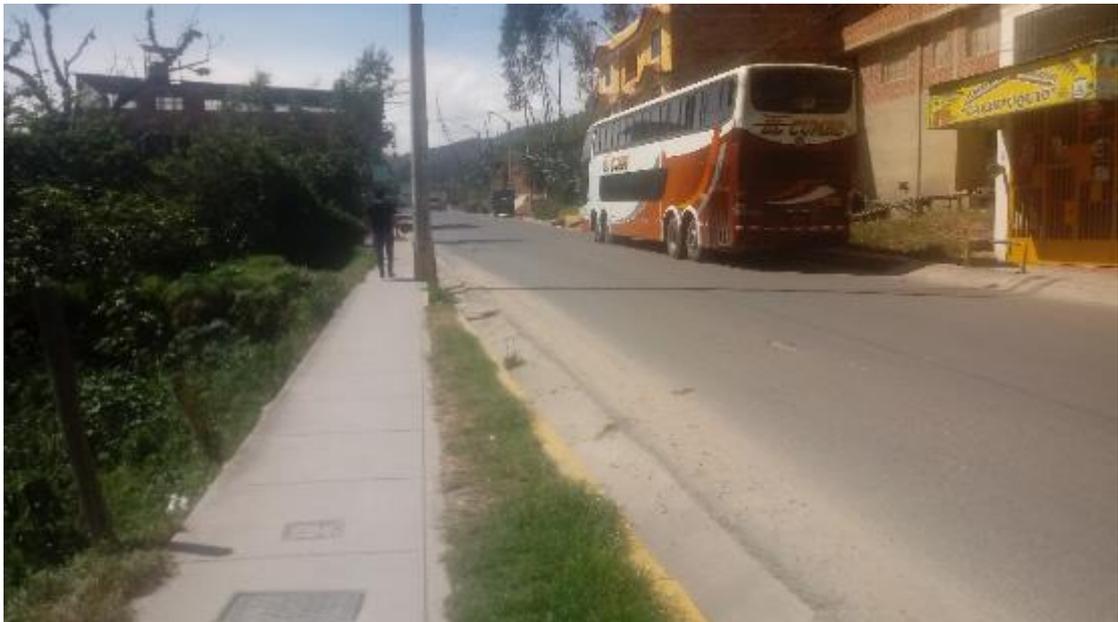
Fotografía 67. Unidad de muestra 34 (KM 1+039.50m hasta 1+071.00m)

La unidad de muestra UM 34 tiene un área de 228,19 m² (ver fotografía 67). Las fallas encontradas con nivel de severidad medio son: peladura por intemperismo con desprendimiento de agregados (ver tabla 79). La falla más influyente que más afecta al deterioro del pavimento es peladura por intemperismo en un área de 93,86 m², y baches 54,6 m² debido a diferentes factores, la cual genera inseguridad e incomodidad (ver fotografía 68). La falla que menos afecta al pavimento es desnivel carril-berma con un área de 13,50 m².

La falla más perjudicial peladura por intemperismo de severidad media nos indica que es la desintegración superficial del pavimento por pérdida del litigante asfáltico debido a una mezcla de pobre calidad y a las cargas de tráfico especiales de maquinaria pesada. Igualmente, se nota la falla de adherencia agregado-asfalto debido al efecto de agentes externos.

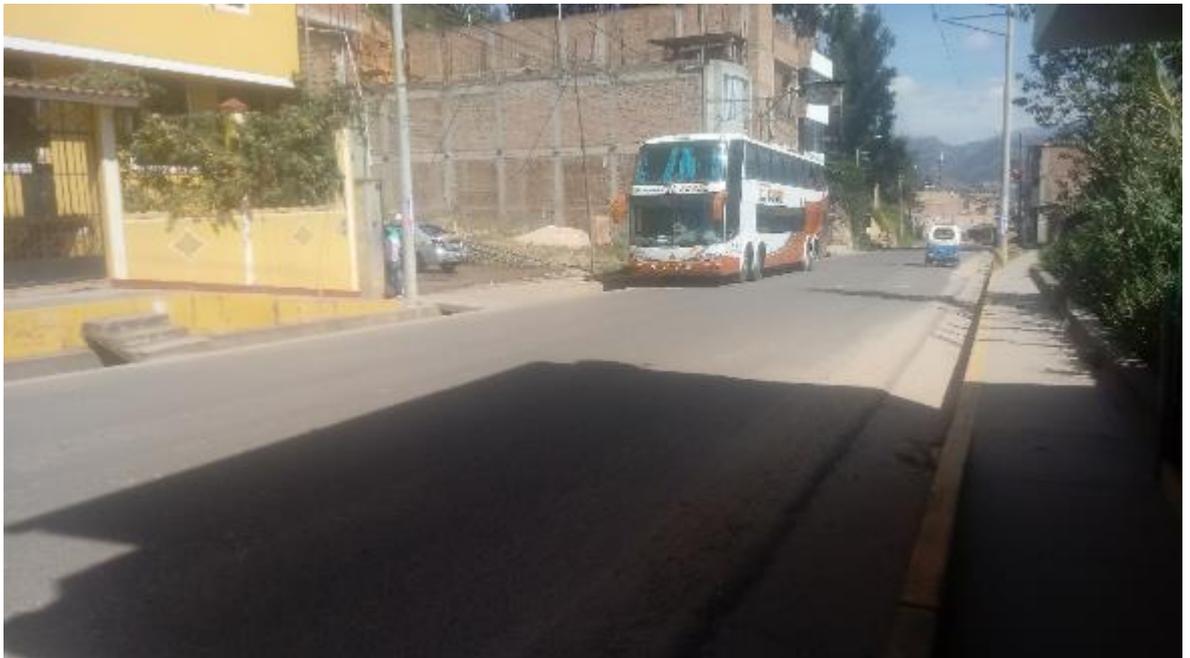
Fotografía 69. Unidad de muestra 35 (KM 1+071.00m hasta 1+102.50m)

La unidad de muestra UM 35 tiene un área de 228,19 m² (ver fotografía 69). Las fallas encontradas con nivel de severidad medio son: peladura por intemperismo (ver tabla 81). (Según anexo N° 3) La falla más influyente que más afecta al deterioro del pavimento es la peladura en un área de 97,00 m², debido a diferentes factores, la cual genera inseguridad e incomodidad (ver fotografía 70). La falla que menos afecta al pavimento es fisuras longitudinales y transversales con un área pequeña en relación al área inspeccionada.

La falla más perjudicial peladura por intemperismo de severidad media nos indica la desintegración superficial del pavimento debido al ablandamiento de la superficie, mezcla de baja calidad con litigante insuficiente y la falta de adherencia agregado-asfalto debido al efecto de agentes externos.

Las posibles soluciones de reparación para los diferentes tipos de fallas encontrados en campo, se encuentran en el anexo N°3.

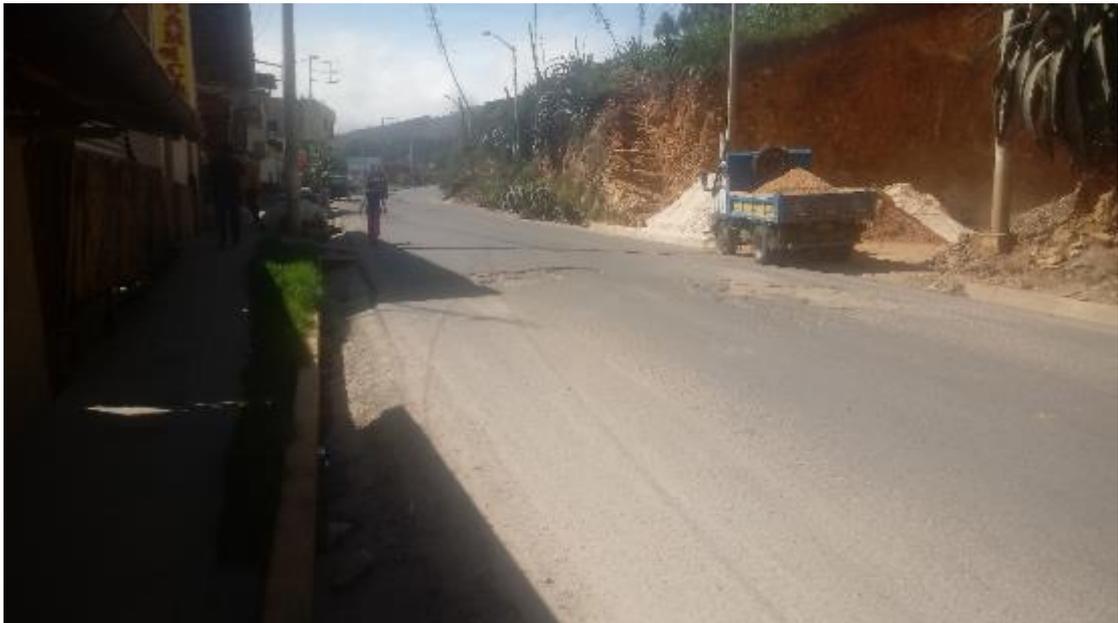
Fotografía 71. Unidad de muestra 36 (KM 1+102.50m hasta 1+134.00m)

La unidad de muestra UM 35 tiene un área de 228,19 m² (ver fotografía 71). Las fallas de nivel de severidad mediana fueron: Desprendimiento de agregados con piel de cocodrilo (ver tabla 83). La falla que más afecta al deterioro del pavimento es peladura y desprendimiento de agregados en un área de 120.80 m² (ver fotografía 72).

En esta unidad de muestra, la falla más perjudicial desprendimiento de agregados de severidad media nos indica que el área de pavimento afectada es debido al desprendimiento del agregado pétreo, hace referencia a partículas de agregado sueltas o removidas. En tal sentido, el desprendimiento se debe al uso de agregados sucios o muy absorbentes.

Las posibles soluciones de reparación para los diferentes tipos de fallas encontrados en campo, se encuentran en el anexo N°3.

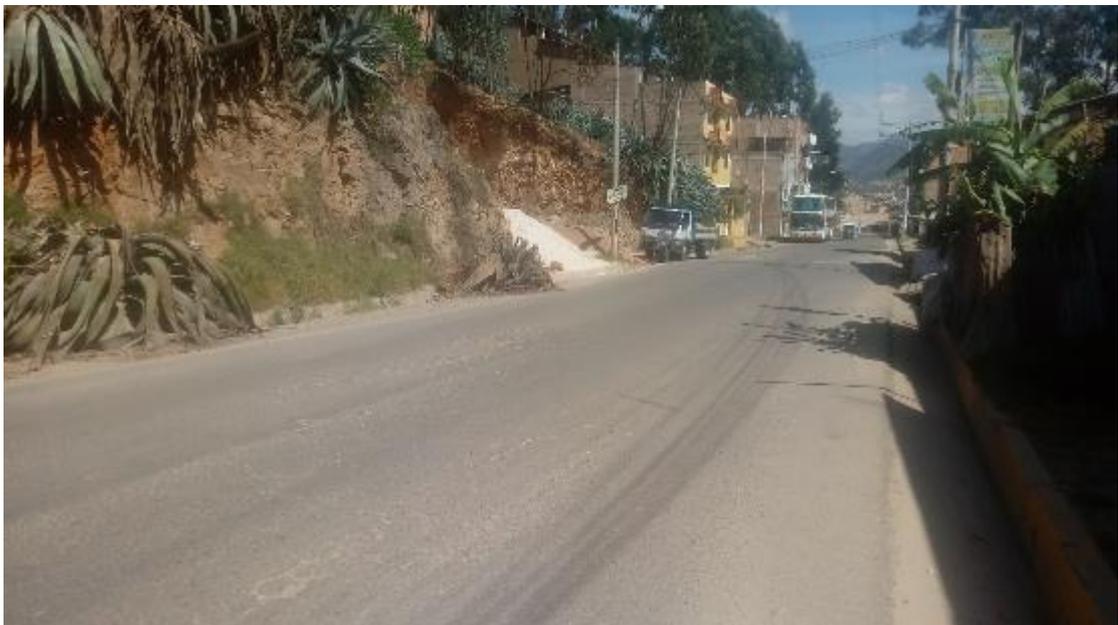
Fotografía 73. Unidad de muestra 37 (KM 1+134.00m hasta 1+165.50m)

La unidad de muestra UM 37 tiene un área de 228,19 m² (ver fotografía 73). Las fallas encontradas con nivel de severidad medio son: peladura por intemperismo y fisuras longitudinales y transversales (ver tabla 85). La falla más influyente que más afecta al deterioro del pavimento es peladura por intemperismo en un área de 81.40 m², debido a diferentes factores, la cual genera inseguridad e incomodidad (ver fotografía 74).

La falla más perjudicial peladura por intemperismo de severidad media nos indica que es la desintegración superficial del pavimento por pérdida de litigante asfáltico; debido a que el litigante asfáltico ha sufrido un endurecimiento considerable o la mezcla es de pobre calidad.

Las posibles soluciones de reparación para los diferentes tipos de fallas encontrados en campo, se encuentran en el anexo N°3.

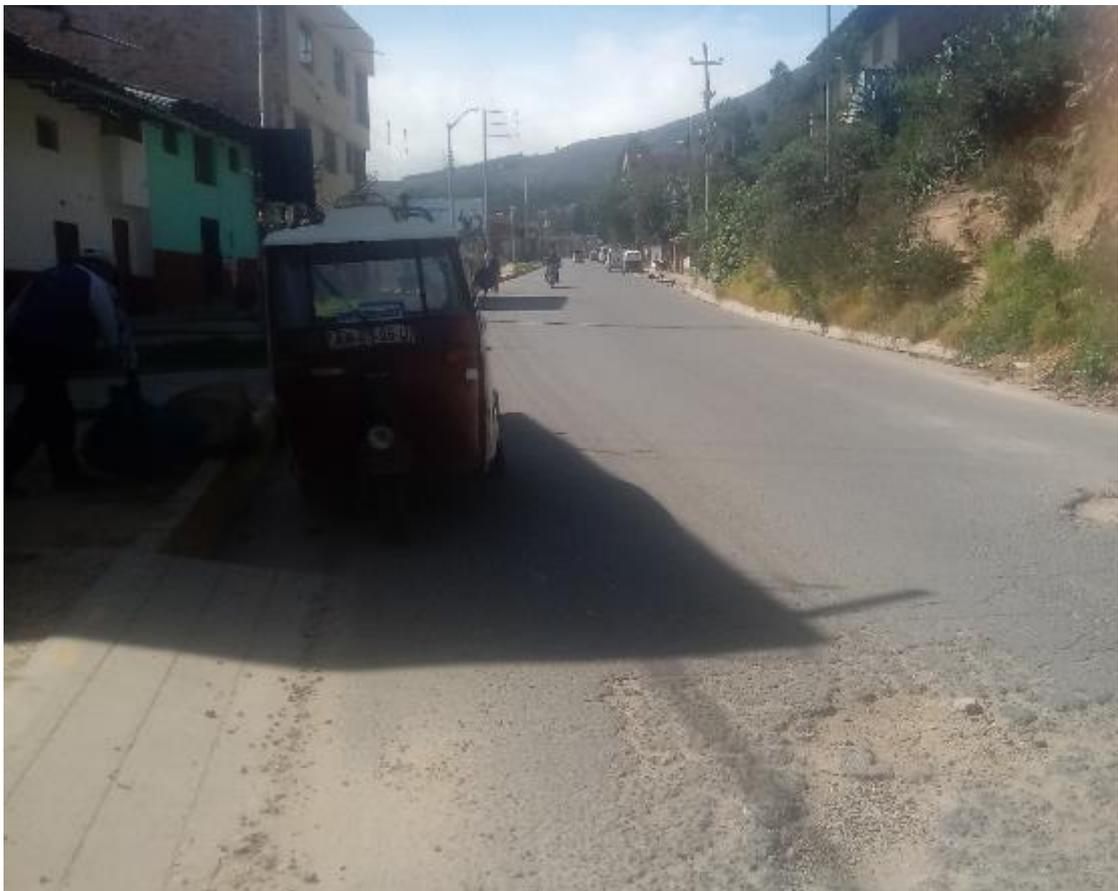
Fotografía 75. Unidad de muestra 38 (KM 1+165.50m hasta 1+197.00m)

La unidad de muestra UM 38 tiene un área de 228,19 m² (ver fotografía 75). Las fallas encontradas con nivel de severidad medio son: peladura por intemperismo y piel de cocodrilo (ver tabla 87). La falla más influyente que más afecta al deterioro del pavimento es peladura por intemperismo en un área de 67.66 m², debido a diferentes factores, la cual genera inseguridad e incomodidad (ver fotografía 76).

La falla más perjudicial peladura por intemperismo de severidad media nos indica que es la desintegración superficial del pavimento por pérdida de litigante asfáltico; en este caso el litigante asfáltico ha sufrido un endurecimiento considerable o que la mezcla es de pobre calidad.

Las posibles soluciones de reparación para los diferentes tipos de fallas encontrados en campo, se encuentran en el anexo N°3.

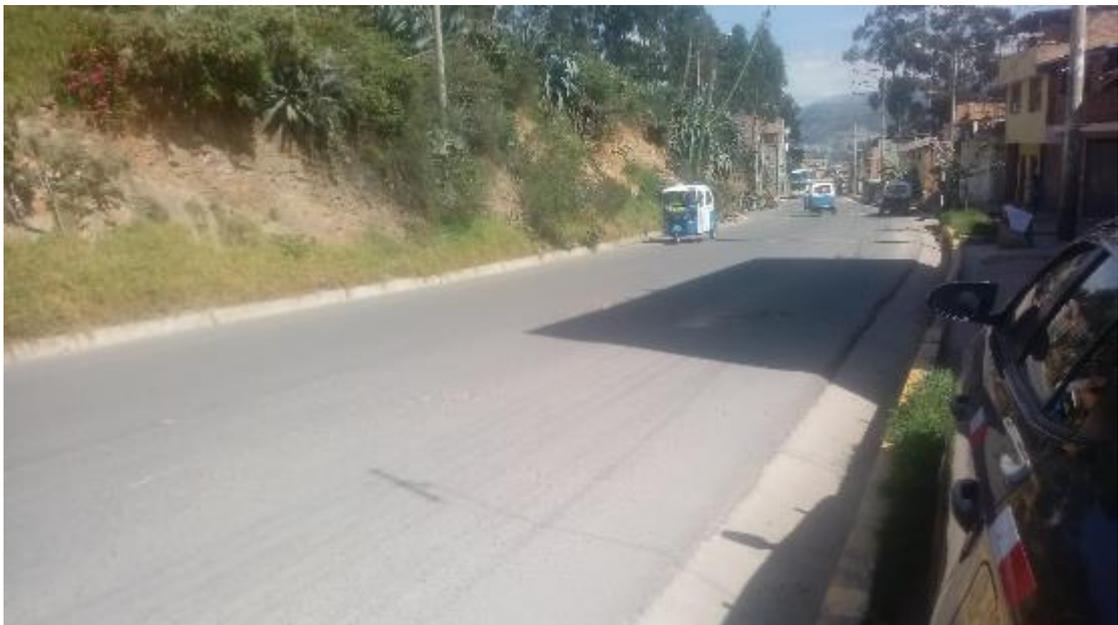
Fotografía 77. Unidad de muestra 39 (KM 1+197.00m hasta 1+228.50m)

La unidad de muestra UM 39 tiene un área de 228,19 m² (ver fotografía 78). Las fallas encontradas con nivel de severidad medio son: desprendimiento de agregados, baches y fisuras longitudinales y transversales (ver tabla 89). La falla más influyente que más afecta al deterioro del pavimento es baches en un área de 72,50 m², debido a diferentes factores, la cual genera inseguridad e incomodidad (ver fotografía 78).

La falla más perjudicial desprendimiento de agregados de severidad media nos indica que el desprendimiento del agregado pétreo hace referencia a partículas de agregado sueltas o removidas. Las principales causas de este tipo de fallas son: ablandamiento de la superficie y pérdida de agregados, así como la falla de adherencia agregado-asfalto debido al efecto de agentes externos.

Las posibles soluciones de reparación para los diferentes tipos de fallas encontrados en campo, se encuentran en el anexo N°3.

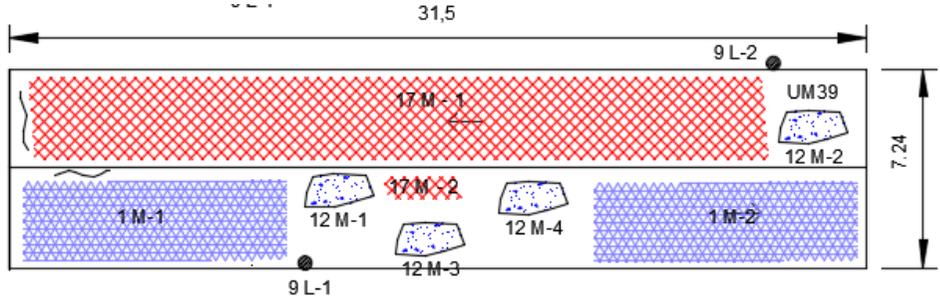
5. Corrugación		10. Fisuras longitudinales y transversales			15. Fisura parabólica o por desplazamiento				
FALLA	CANTIDAD					TOTAL	DENSIDAD	VALOR DEDUCIDO	
17 M	56,4					56,40	24,72	28,00	
12 M	24,00	34,3	14,2			72,50	31,77	8,00	
11 M	8,00	10,8	8,00	10,8		37,60	16,48	38,00	
10 L	0,95					0,95	0,42	5,00	
9L	0,86					0,86	0,38	0,00	
ESQUEMA

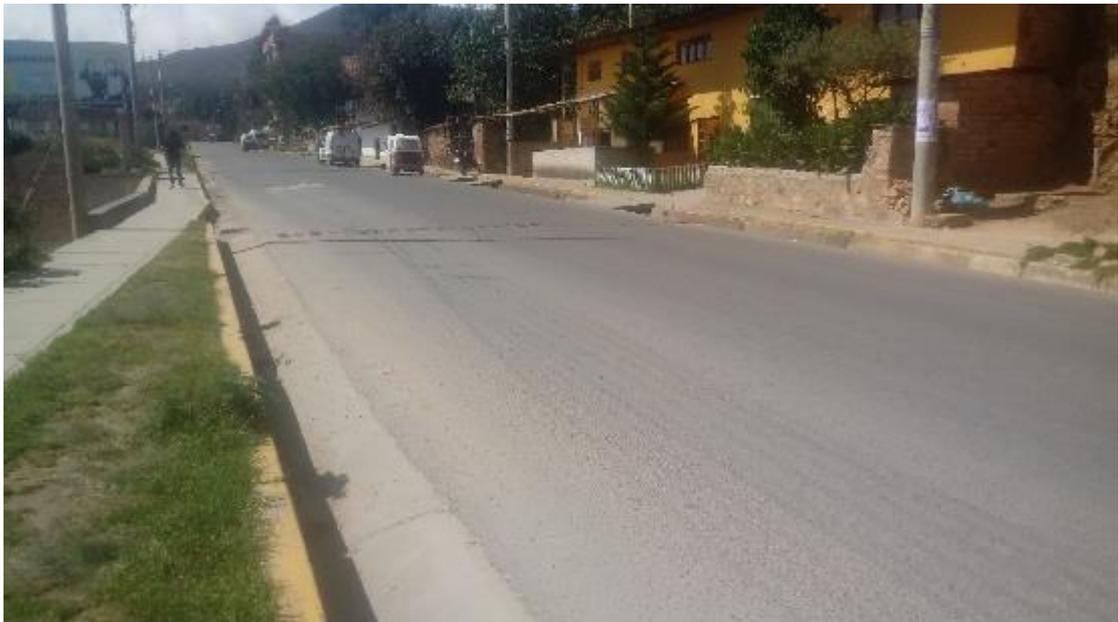
Fotografía 79. Unidad de muestra 40 (KM 1+228.50m hasta 1+260.00m)

La unidad de muestra UM 40 tiene un área de 228,19 m² (ver fotografía 79). Las fallas encontradas con nivel de severidad medio son: piel de cocodrilo y desprendimiento de agregados, mientras que las de severidad baja son fisuras longitudinales y transversales y desnivel carril-berma (ver tabla 91). La falla más influyente que más afecta al deterioro del pavimento es piel de cocodrilo en un área de 76.17 m² y peladura con 82.10 m², debido a diferentes factores, la cual genera inseguridad e incomodidad (ver fotografía 80).

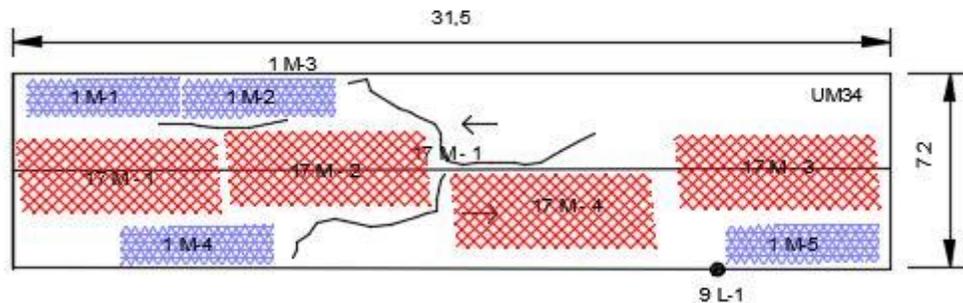
5. Corrugación		10. Fisuras longitudinales y transversales			15. Fisura parabólica o por desplazamiento				
FALLA	CANTIDAD					TOTAL	DENSIDAD	VALOR DEDUCIDO	
1 M	17,17	21,23	15,47	22,3		76,17	33,38	62,00	
17 M	19,6	24,3	21,7	16,5		82,10	35,98	30,00	
10 M	5,59					5,59	2,45	8,00	
10 L	3,26					3,26	1,43	0,00	
9 L	0,45					0,45	0,20	0,00	
ESQUEMA

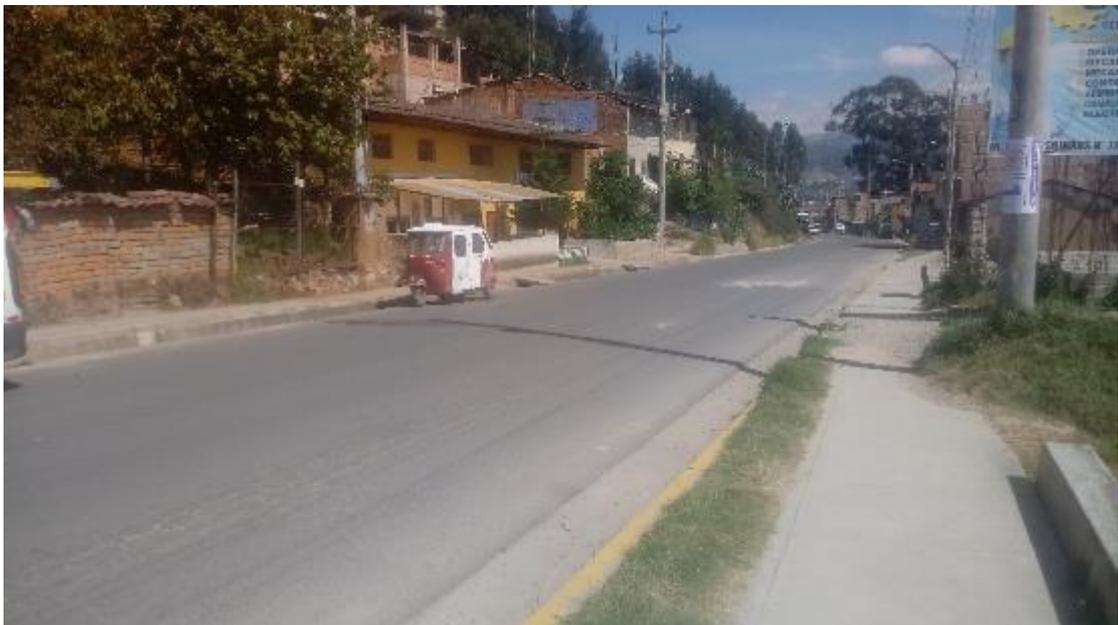
Fotografía 81. Unidad de muestra 41 (KM 1+260.00m hasta 1+291.50m)

La unidad de muestra UM 41 tiene un área de 228,19 m² (Ver fotografía 81). Las fallas encontradas con nivel de severidad medio son: peladura por intemperismo, fisura parabólica y parches (ver tabla 93). La falla más influyente que más afecta al deterioro del pavimento es peladura por intemperismo en un área de 81.60 m² (Ver fotografía 82).

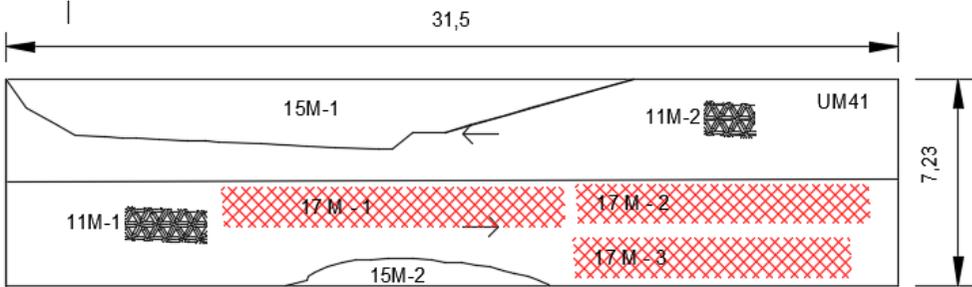
5. Corrugación		10. Fisuras longitudinales y transversales		15. Fisura parabólica o por desplazamiento				
FALLA	CANTIDAD					TOTAL	DENSIDAD	VALOR DEDUCIDO
15 M	22,65	46,00				68,65	30,08	55,00
11 M	20,00	24,6				44,60	19,55	38,00
17 M	24,30	34,2	23,1			81,60	35,76	28,00
<p style="text-align: center;">ESQUEMA</p>

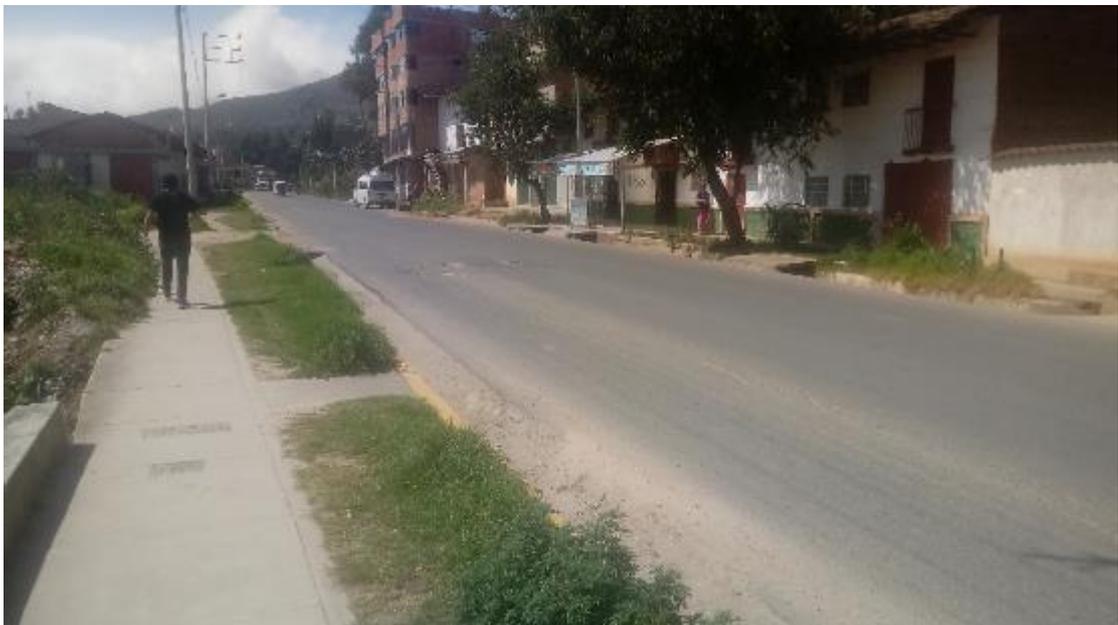
Fotografía 83. Unidad de muestra 42 (KM 1+291.50m hasta 1+323.00m)

La unidad de muestra UM 42 tiene un área de 228,19 m² (Ver fotografía 83). Las fallas encontradas con nivel de severidad medio son: peladura por intemperismo y fisuras longitudinales y transversales, mientras que la de severidad es el desnivel carril-berma (ver tabla 95). La falla más influyente que más afecta al deterioro del pavimento es peladura por intemperismo en un área de 137.62 m². (Ver fotografía 84).

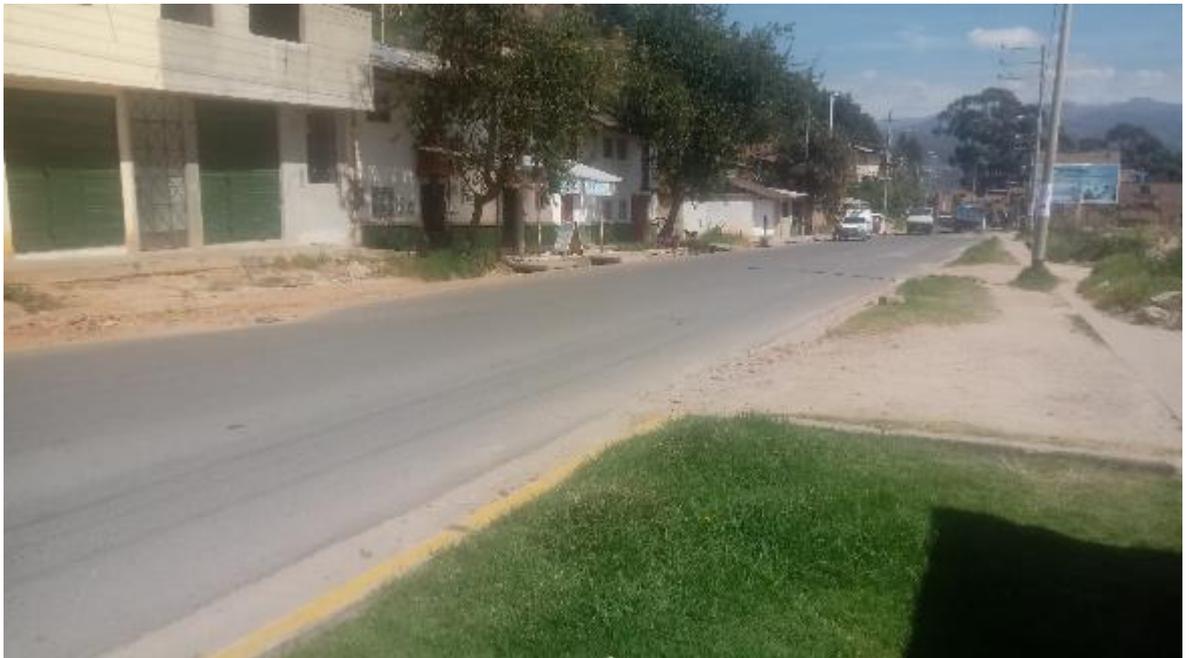
Fotografía 85. Unidad de muestra 43 (KM 1+323.00m hasta 1+354.50m)

La unidad de muestra UM 43 tiene un área de 228,19 m² (ver fotografía 85). Las fallas encontradas con nivel de severidad medio son: peladura por intemperismo y desprendimiento de agregados y fisuras longitudinales y transversales, mientras que de severidad baja es desnivel carril-berma (ver tabla 97). La falla más influyente que más afecta al deterioro del pavimento es peladura por intemperismo con desprendimiento de agregados en un área de 50,00 m², debido a diferentes factores, la cual genera inseguridad e incomodidad (ver fotografía 86).

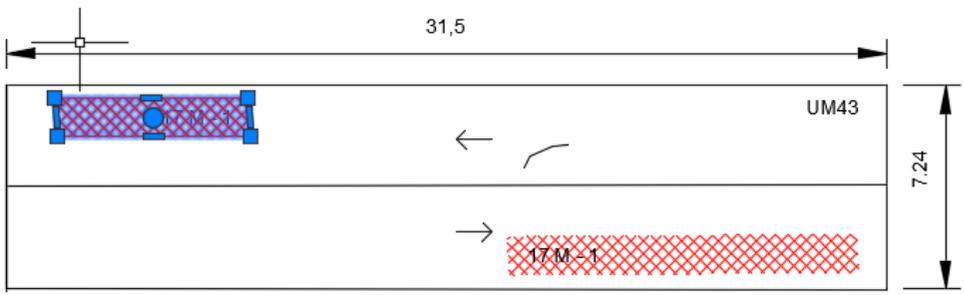
5. Corrugación		10. Fisuras longitudinales y transversales			15. Fisura parabólica o por desplazamiento				
FALLA	CANTIDAD					TOTAL	DENSIDAD	VALOR DEDUCIDO	
17 M	4,50					4,50	1,96	29,0	
10 M	3,00					3,00	1,31	38,0	
17 M	50,00					50,00	21,80	20,0	
ESQUEMA
