FACULTAD DE INGENIERÍA

Carrera de Ingeniería Civil

“EVALUACIÓN SUPERFICIAL DEL PAVIMENTO FLEXIBLE UTILIZANDO EL MÉTODO PCI CONTRASTADO CON LA GUÍA PMBOK EN LA AVENIDA INDEPENDENCIA, CAJAMARCA 2017”

Bach. Carlos Enrique Salazar Torres

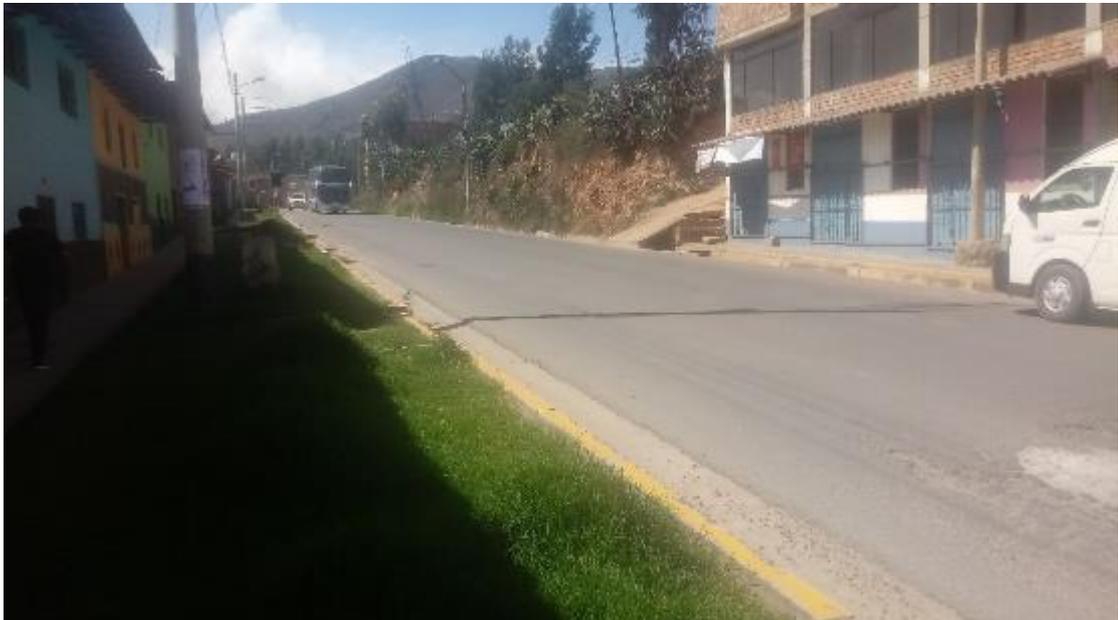
Fotografía 87. Unidad de muestra 44 (KM 1+354.50m hasta 1+386.00m)

La unidad de muestra UM 44 tiene un área de 228,19 m² (ver fotografía 87). Las fallas encontradas con nivel de severidad medio son: parches y piel de cocodrilo, mientras que las de severidad baja son desnivel carril-berma (ver tabla 99). La falla más influyente que más afecta al deterioro del pavimento es piel de cocodrilo en un área de 66,00 m² baches con 84.88 m², debido a diferentes factores, la cual genera inseguridad e incomodidad (ver fotografía 88).

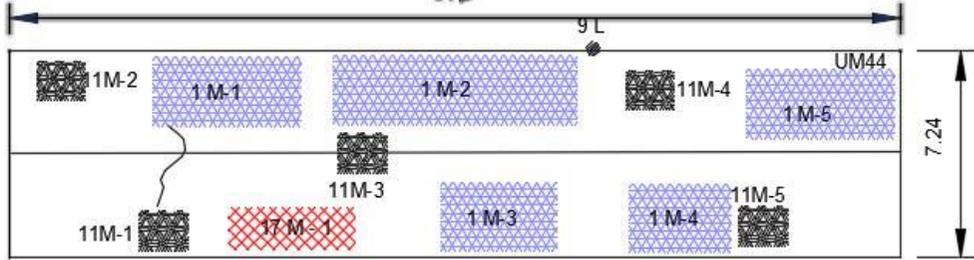
5. Corrugación		10. Fisuras longitudinales y transversales			15. Fisura parabólica o por desplazamiento				
FALLA	CANTIDAD					TOTAL	DENSIDAD	VALOR DEDUCIDO	
1M	23,5	14,6	19,3	9,5		66,90	29,32	60,00	
11 M	12,68	16,4	14,3	24,6	16,9	84,88	37,20	50,00	
17 M	4,20					4,20	1,84	10,00	
10 L	2,00					2,00	0,87	4,00	
9 L	3,26					3,26	1,43	0,00	
ESQUEMA

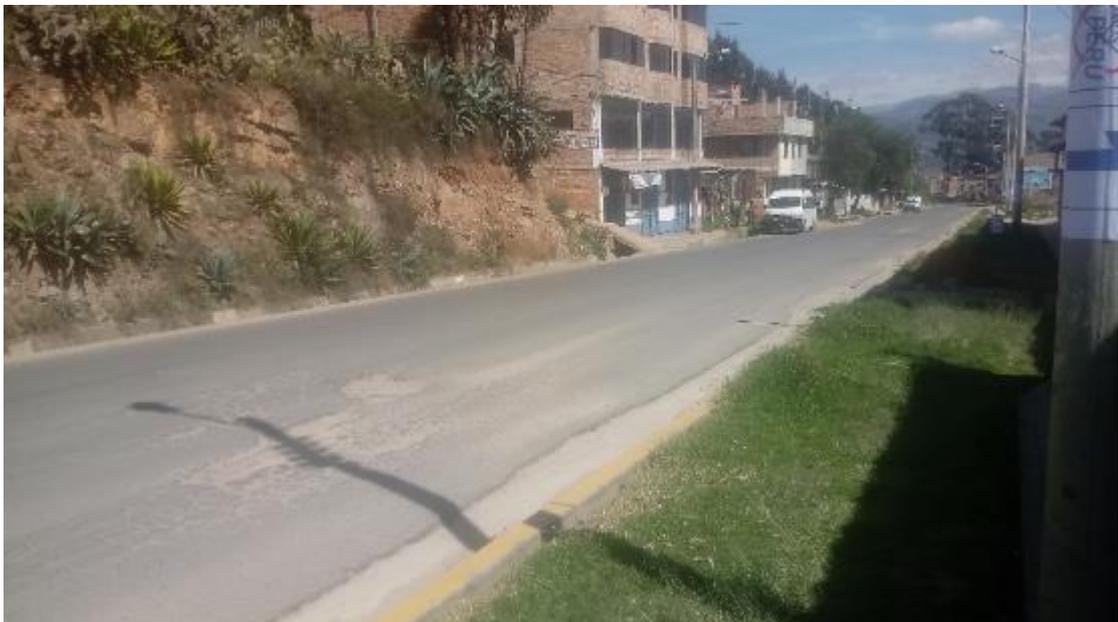
Fotografía 89. Unidad de muestra 45 (KM 1+386.00m hasta 1+417.50m)

La unidad de muestra UM 45 tiene un área de 228,19 m² (ver fotografía 89). Las fallas encontradas con nivel de severidad medio son: parches y piel de cocodrilo, mientras que las de severidad baja son fisuras longitudinales y transversales (ver tabla 101). La falla más influyente que más afecta al deterioro del pavimento es piel de cocodrilo en un área de 67,75 m², debido a diferentes factores, la cual genera inseguridad e incomodidad (ver fotografía 90).

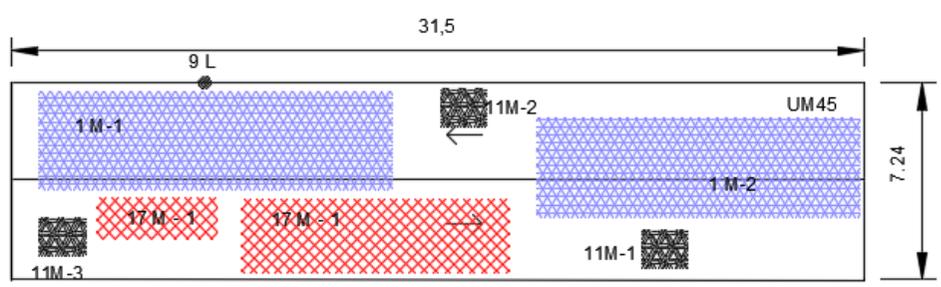
5. Corrugación	10. Fisuras longitudinales y transversales			15. Fisura parabólica o por desplazamiento				
FALLA	CANTIDAD					TOTAL	DENSIDAD	VALOR DEDUCIDO
1M	32,15	35,6				67,75	29,69	48,00
11 M	13,5	14,4	10,8			38,70	16,96	25,00
17 M	12,00	15,3				27,30	11,96	2,00
10 L	0,64	0,48				1,12	0,49	5,00
ESQUEMA

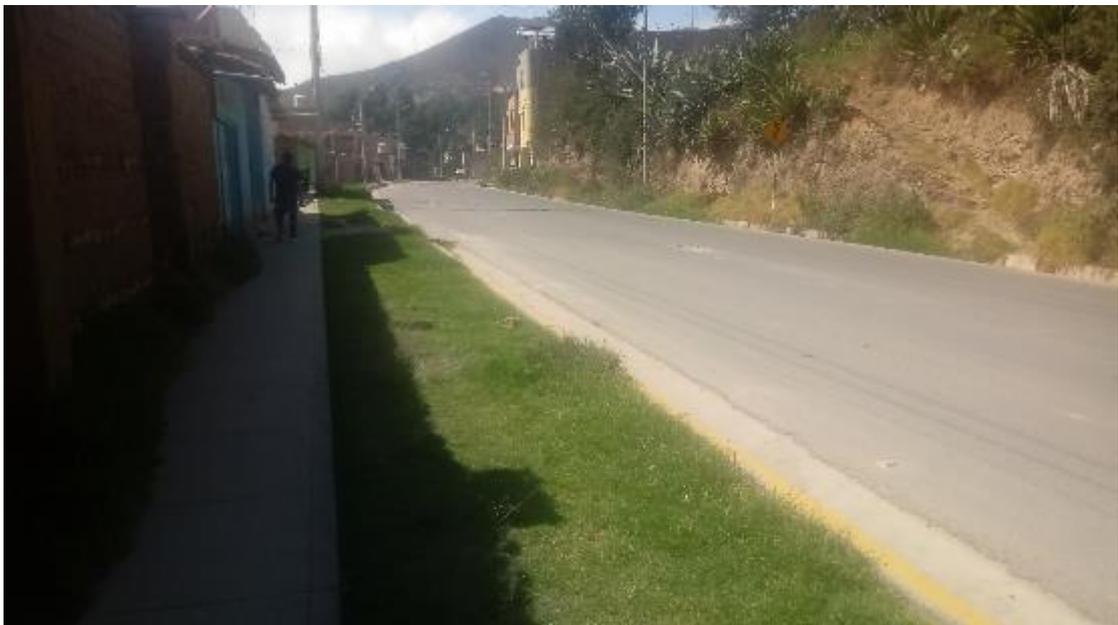
Fotografía 91. Unidad de muestra 46 (KM 1+417.50m hasta 1+449.00m)

La unidad de muestra UM 46 tiene un área de 228,19 m² (Ver fotografía 90). Las fallas encontradas con nivel de severidad medio son: piel de cocodrilo y fisuras longitudinales y transversales y desnivel carril-berma (ver tabla 103). La falla más influyente que más afecta al deterioro del pavimento es fisura longitudinal en un área de 122,05 m². (Ver fotografía 91).

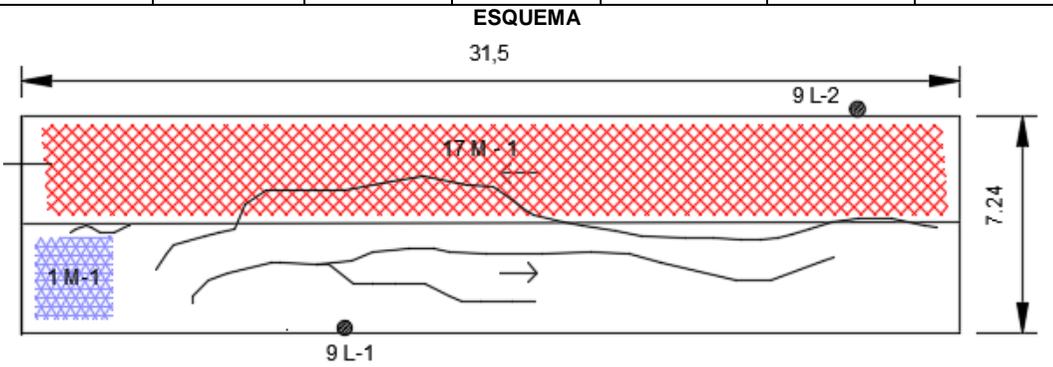
5. Corrugación		10. Fisuras longitudinales y transversales			15. Fisura parabólica o por desplazamiento				
FALLA	CANTIDAD					TOTAL	DENSIDAD	VALOR DEDUCIDO	
17 M	25,3					25,30	11,09	20,00	
10 M	24,15	16,00	25,6	32,00	24,3	122,05	53,49	38,00	
1 M	4,2					4,20	1,84	14,00	
10 L	2,68					2,68	1,17	5,00	
9 L	0,27					0,27	0,12	4,00	
ESQUEMA

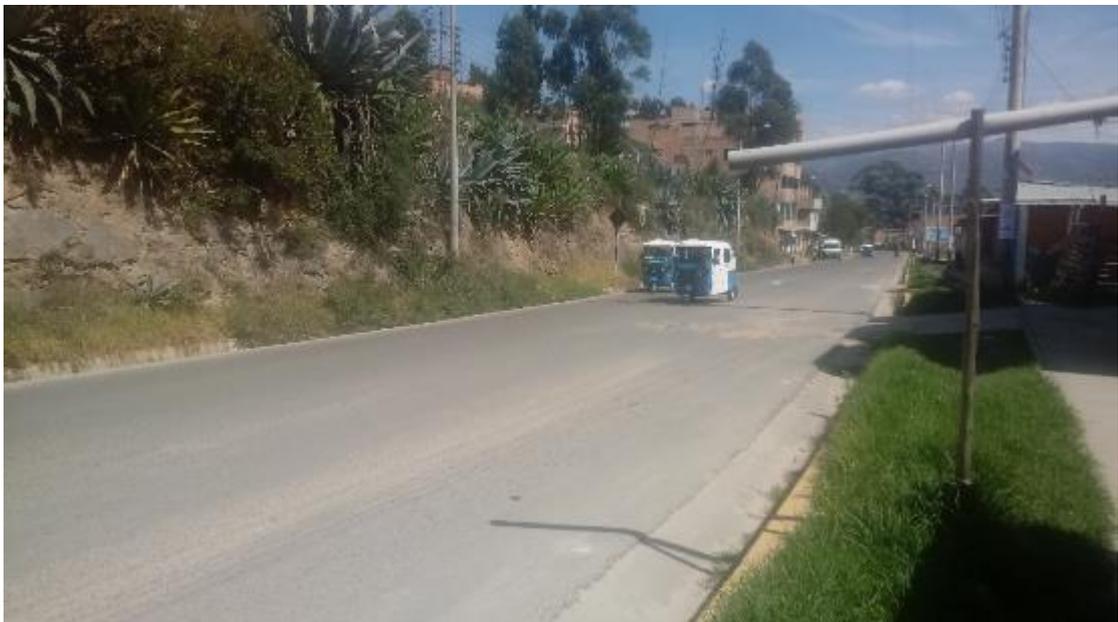
Fotografía 93. Unidad de muestra 47 (KM 1+449.00m hasta 1+480.50m)

La unidad de muestra UM 47 tiene un área de 228,19 m² (Ver fotografía 94). Las fallas encontradas con nivel de severidad medio son: desprendimiento de agregados y piel de cocodrilo, mientras que los de severidad baja son fisuras longitudinales y transversales y desnivel carril-berma (ver tabla 105). Las fallas más influyentes que más afecta al deterioro del pavimento es desprendimiento de agregados en un área de 56,66 m².y piel de cocodrilo con 21,40 m² (Ver fotografía 94).

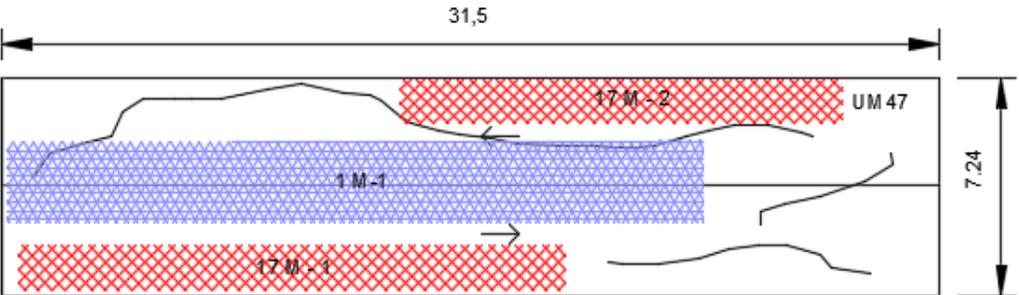
5. Corrugación		10. Fisuras longitudinales y transversales		15. Fisura parabólica o por desplazamiento				
FALLA	CANTIDAD					TOTAL	DENSIDAD	VALOR DEDUCIDO
10M	24,36					24,36	10,68	28,00
1 M	21,4					21,40	9,38	42,00
17 M	24,56	32,1				56,66	24,83	27,00
10 L	12,00	12,00				24,00	10,52	18,20
9 L	33,1					33,10	14,51	16,60
ESQUEMA

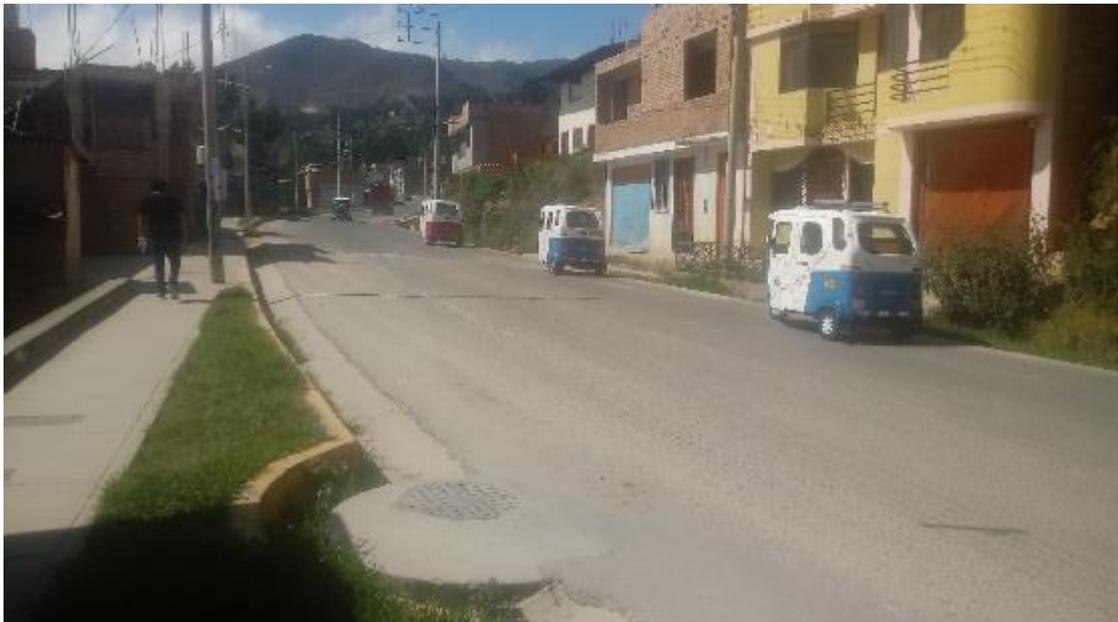
Fotografía 95. Unidad de muestra 48 (KM 1+480.50m hasta 1+512.00m)

La unidad de muestra UM 48 tiene un área de 228,19 m² (Ver fotografía 95). Las fallas encontradas con nivel de severidad medio son: peladura por intemperismo y parches, mientras que de severidad baja se tiene las fisuras longitudinales y desnivel carril berma (ver tabla 107). La falla más influyente que más afecta al deterioro del pavimento es peladura por intemperismo en un área de 65,00 m² (Ver fotografía 96). La falla que menos afecta al pavimento es desnivel-carril-berma con un área muy pequeña respecto al área total inspeccionada.

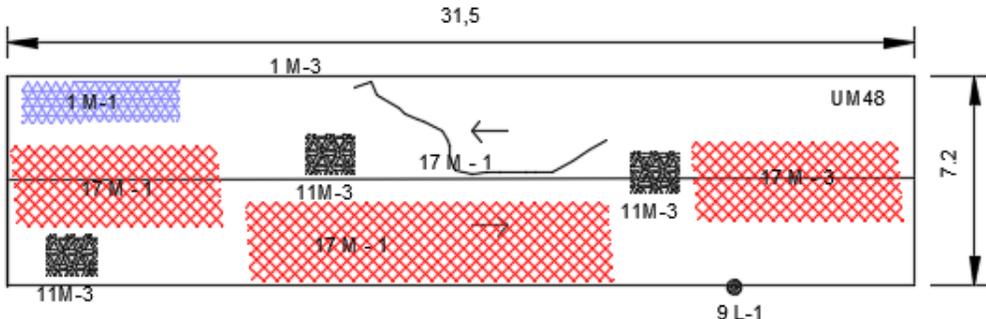
5. Corrugación	10. Fisuras longitudinales y transversales			15. Fisura parabólica o por desplazamiento				
FALLA	CANTIDAD					TOTAL	DENSIDAD	VALOR DEDUCIDO
1 M	10,20					10,20	4,46	3,10
17 M	28,00	12,00	25,00			65,00	28,40	24,40
11 M	16,00	5,00	7,50			28,50	12,40	19,50
10 L	3,00					3,00	1,31	37,70
9 L	1,20					1,20	0,52	5,10
ESQUEMA

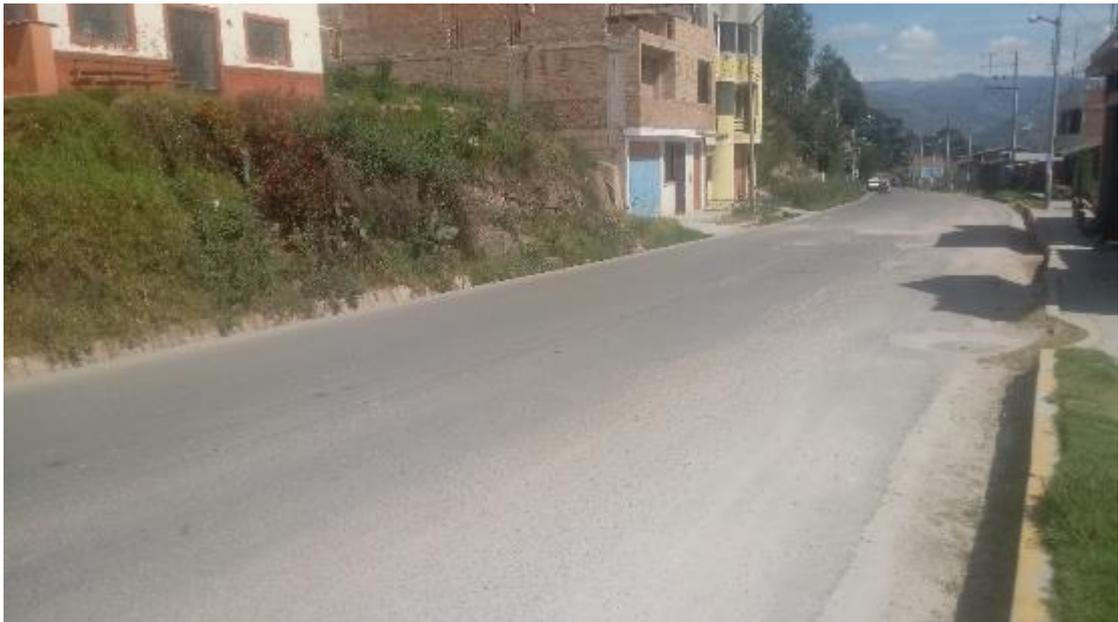
Fotografía 97. Unidad de muestra 49 (KM 1+512.00m hasta 1+543.50m)

La unidad de muestra UM 49 tiene un área de 228,19 m² (ver fotografía 96). Las fallas encontradas con nivel de severidad medio son: piel de cocodrilo y parches, mientras que las de baja severidad son fisuras longitudinales (ver tabla 109). La falla más influyente que más afecta al deterioro del pavimento piel es piel de cocodrilo en un área de 33,90 m², seguido de peladura por intemperismo en un área de 28,35 m² debido a diferentes factores, la cual genera inseguridad e incomodidad (ver fotografía 97). La falla que menos afecta al pavimento es fisuras longitudinales con un área muy pequeña respecto al área total inspeccionada.

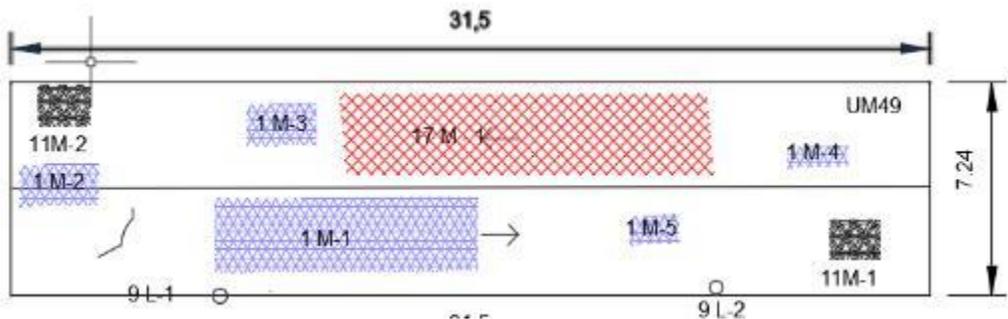
5. Corrugación		10. Fisuras longitudinales y transversales			15. Fisura parabólica o por desplazamiento				
FALLA	CANTIDAD					TOTAL	DENSIDAD	VALOR DEDUCIDO	
11 L	0,55	0,3				0,85	0,37	0,00	
1 M	10,64	0,63	0,46	20,8	1,37	33,90	14,86	48,00	
10 M	0,02					0,02	0,01	0,00	
17 M	28,35					28,35	12,42	20,00	
9 L	0,3	1,12				1,42	0,62	2,00	
ESQUEMA

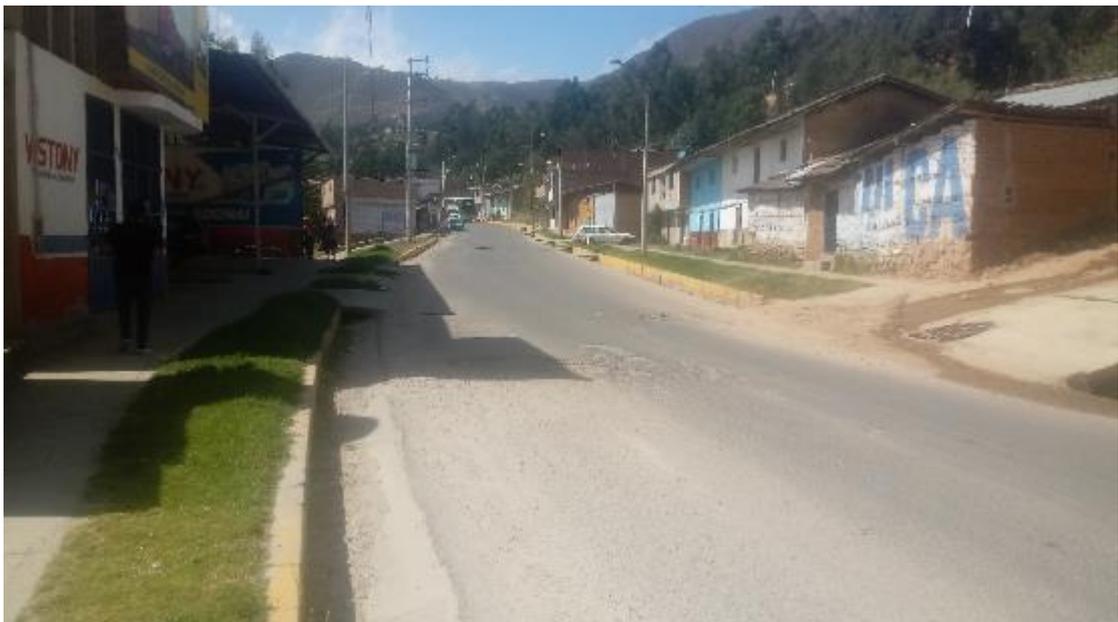
Fotografía 99. Unidad de muestra 50 (KM 1+543.50m hasta 1+575.00m)

La unidad de muestra UM 50 tiene un área de 228,19 m² (ver fotografía 99). Las fallas encontradas con nivel de severidad medio son: piel de cocodrilo y fisuras longitudinales y transversales, mientras que la de baja severidad son desnivel-carril berma (ver tabla 111). La falla más influyente que más afecta al deterioro del pavimento piel es piel de cocodrilo en un área de 29,49 m², debido a diferentes factores, la cual genera inseguridad e incomodidad (ver fotografía 100). La falla que menos afecta al pavimento es fisuras longitudinales y transversales, con un área muy pequeña respecto al área total inspeccionada.

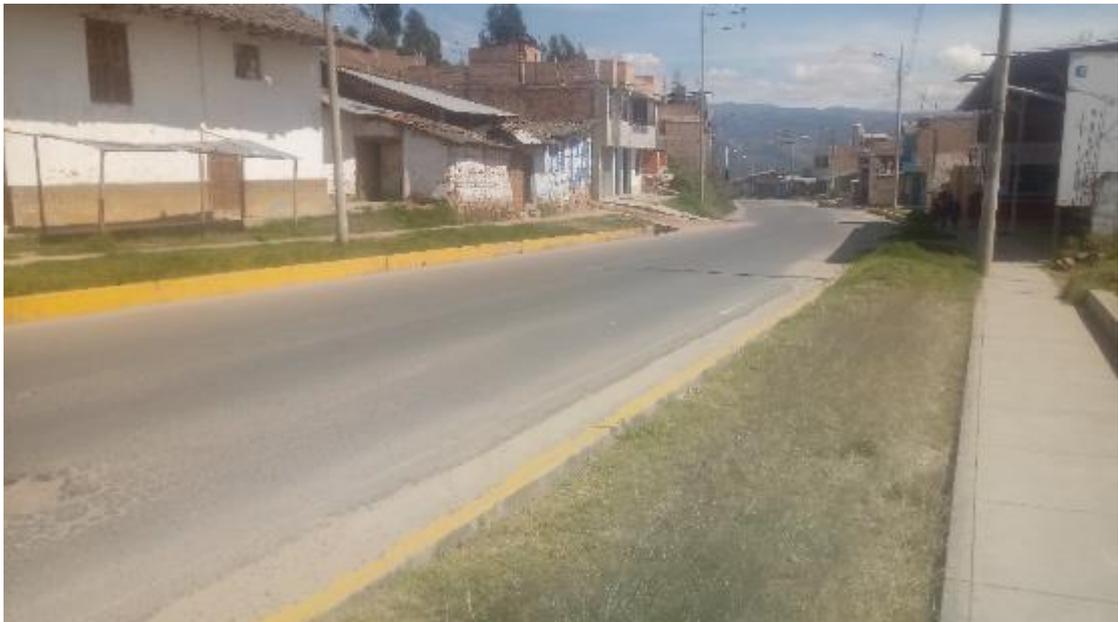
Fotografía 101. Unidad de muestra 51 (KM 1+575.00m hasta 1+606.50m)

La unidad de muestra UM 51 tiene un área de 228,19 m² (Ver fotografía 102). Las fallas encontradas con nivel de severidad medio son: peladura por intemperismo y piel de cocodrilo, mientras que de severidad baja se tiene las fisuras longitudinales y desnivel carril berma (ver tabla 113). La falla más influyente que más afecta al deterioro del pavimento es peladura por intemperismo en un área de 73,80 m². (Ver fotografía 102). La falla que menos afecta al pavimento es desnivel-carril-berma con un área muy pequeña respecto al área total inspeccionada.

Las posibles soluciones de reparación para los diferentes tipos de fallas encontrados en campo, se encuentran en el anexo N°3.

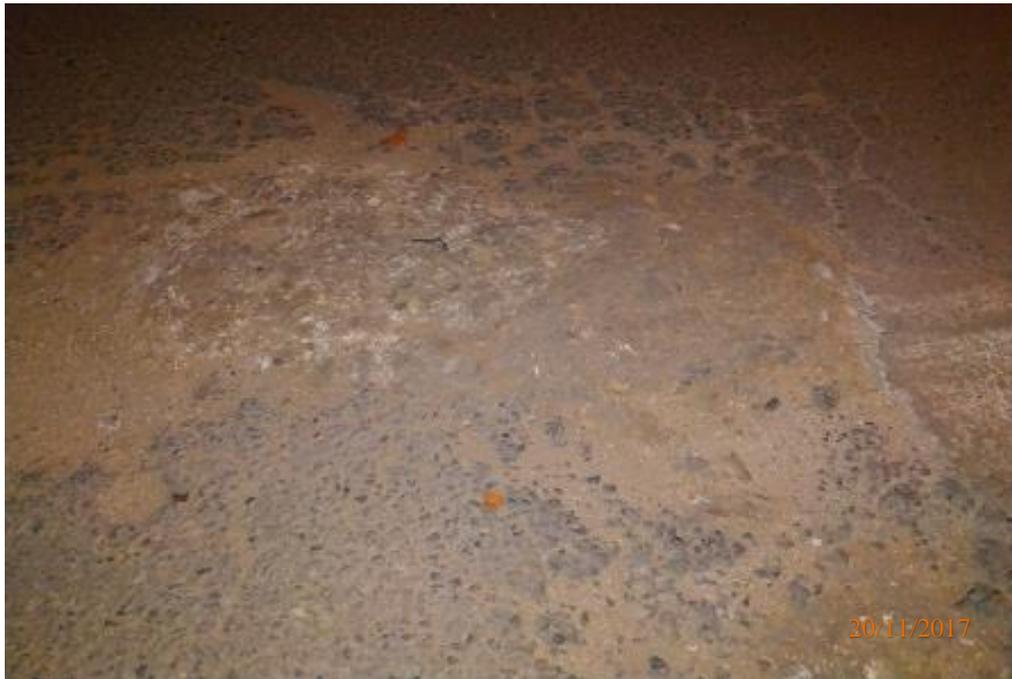
Fotografía 102. Parches con piel de cocodrilo

La falla funcional más perjudicial peladura por intemperismo, nos indica que es la desintegración superficial del pavimento por pérdida de litigante asfáltico. Vale decir, el litigante asfáltico ha sufrido un endurecimiento considerable o que la mezcla es de pobre calidad. Como el nivel de severidad es medio la peladura por intemperismo está moderadamente deteriorado, lo cual podríamos pensar que se debería en parte a las cargas de tráfico de vehículos pesados o de maquinaria pesada.

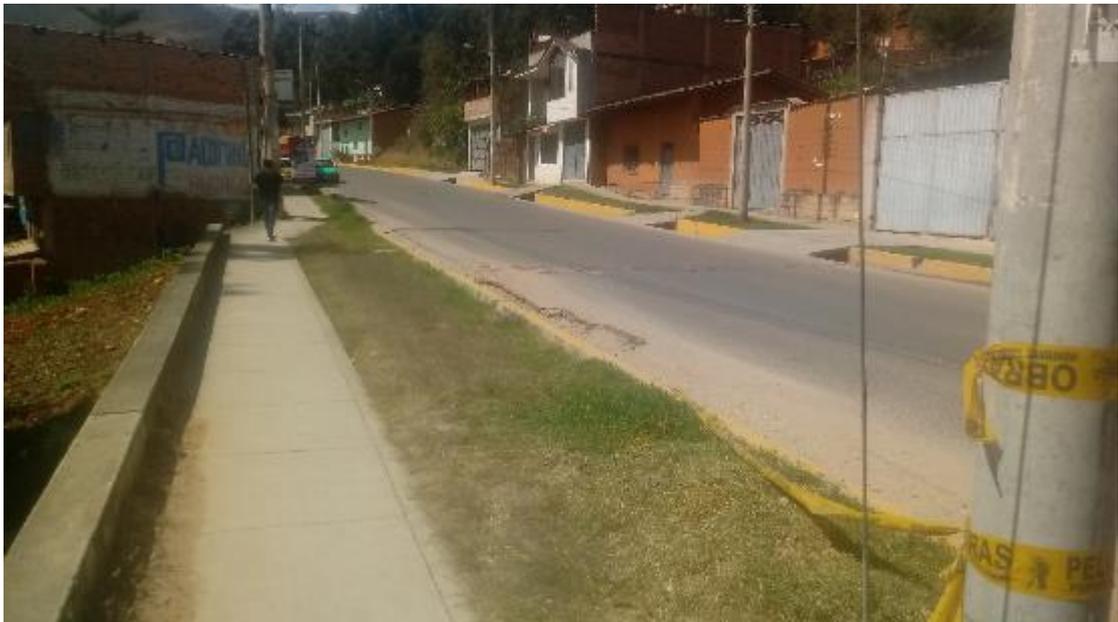
Fotografía 103. Unidad de muestra 52 (KM 1+606.50m hasta 1+638.00m)

La unidad de muestra UM 52 tiene un área de 228,19 m² (ver fotografía 102). Las fallas encontradas con nivel de severidad medio son: parches y parches de corte utilitario y peladura por intemperismo (ver tabla 115). La falla más influyente que más afecta al deterioro del pavimento es peladura por intemperismo en un área de 26,78 m², debido a diferentes factores, la cual genera inseguridad e incomodidad (ver fotografía 103). La falla que menos afecta al pavimento es parches de corte utilitario, con un área muy pequeña respecto al área total inspeccionada.

La falla más perjudicial peladura por intemperismo nos indica que se presenta como pérdida de litigante y mortero. Este daño provoca aceleración del deterioro del pavimento por acción del medio ambiente y del tránsito.

Las posibles soluciones de reparación para los diferentes tipos de fallas encontrados en campo, se encuentran en el anexo N°3.

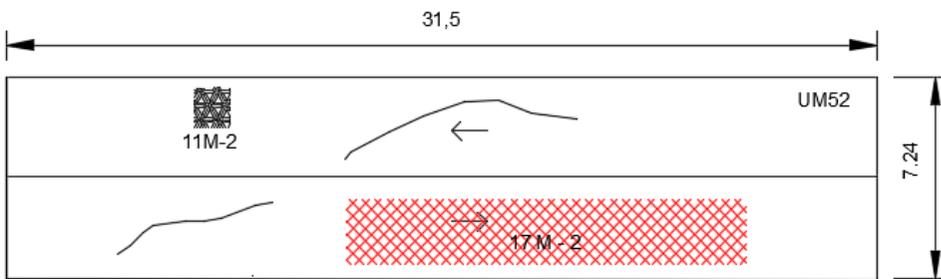
5. Corrugación		10. Fisuras longitudinales y transversales			15. Fisura parabólica o por desplazamiento				
FALLA	CANTIDAD					TOTAL	DENSIDAD	VALOR DEDUCIDO	
11 L	1,19					1,19	0,52	0,00	
17 M	26,78					26,78	11,74	24,00	
10 M	1,46	0,48				1,94	0,85	20,00	
ESQUEMA

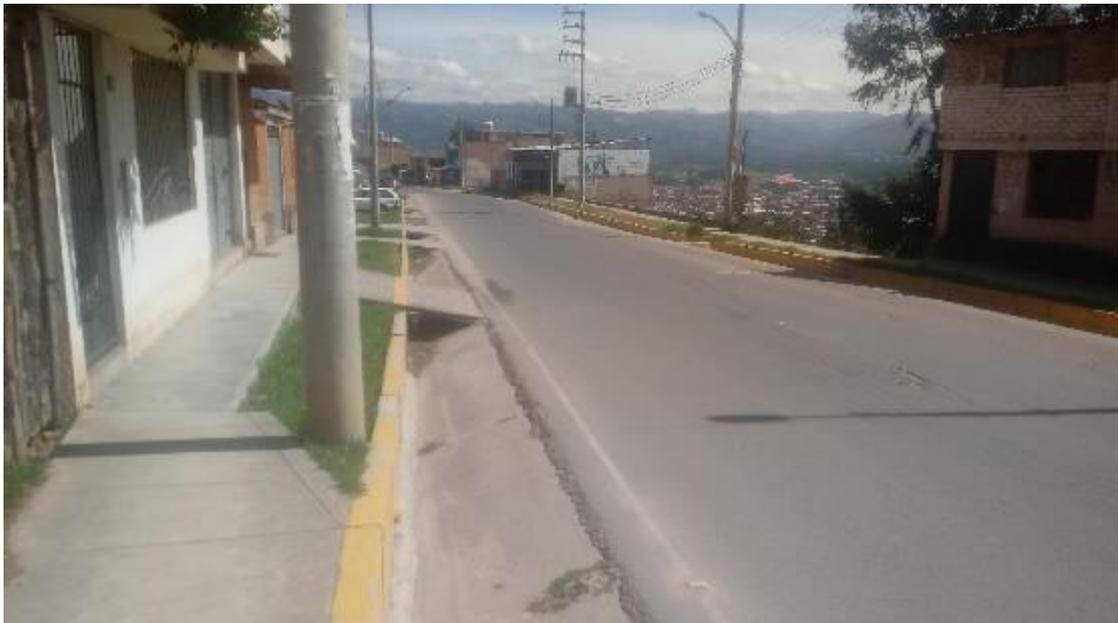
Fotografía 105. Unidad de muestra 53 (KM 1+638.00m hasta 1+669.50m)

La unidad de muestra UM 53 tiene un área de 228,19 m² (Ver fotografía 105). Las fallas encontradas con nivel de severidad medio son: desprendimiento de agregados, mientras que de severidad baja se tiene las fisuras longitudinales y desnivel carril berma (ver tabla 117). La falla más influyente que más afecta al deterioro del pavimento es desprendimiento de agregados en un área de 47,92 m² (Ver fotografía 106). La falla que menos afecta al pavimento es desnivel-carril-berma con un área muy pequeña respecto al área total inspeccionada.

Las posibles soluciones de reparación para los diferentes tipos de fallas encontrados en campo, se encuentran en el anexo N°3.

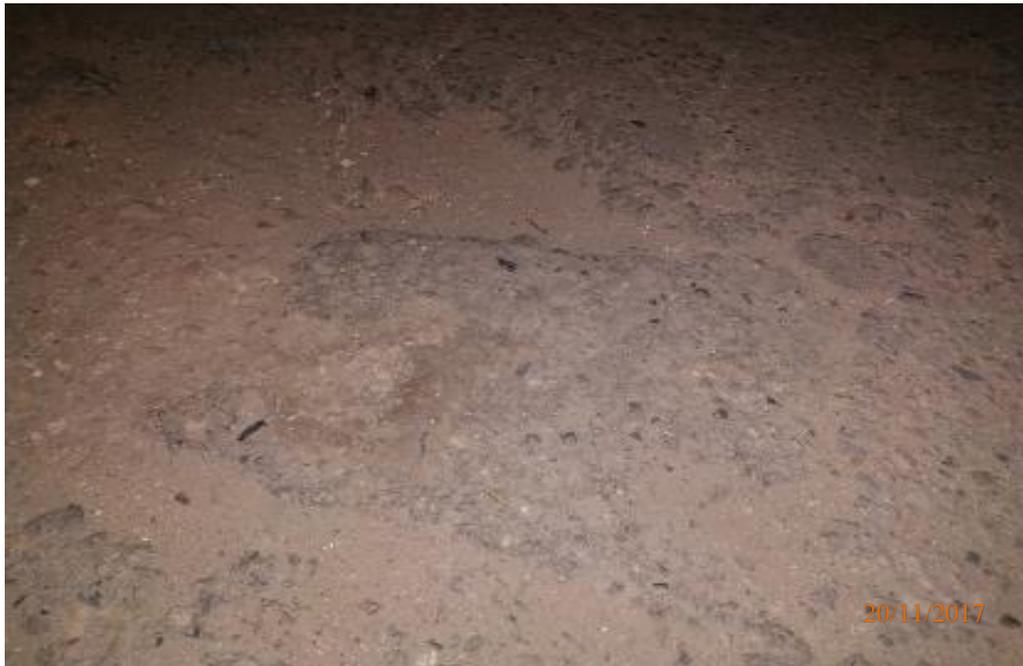
Fotografía 106. Desprendimiento de agregados

La falla funcional más perjudicial de severidad media desprendimiento de agregados es la pérdida de la superficie de pavimento debida a la pérdida del ligante asfáltico y de las partículas sueltas de agregado. Este daño indica que, o bien el ligante asfáltico se ha endurecido de forma apreciable, o que la mezcla presente es de pobre calidad. Además, el desprendimiento puede ser causado por ciertos tipos de tránsito de carga pesada.

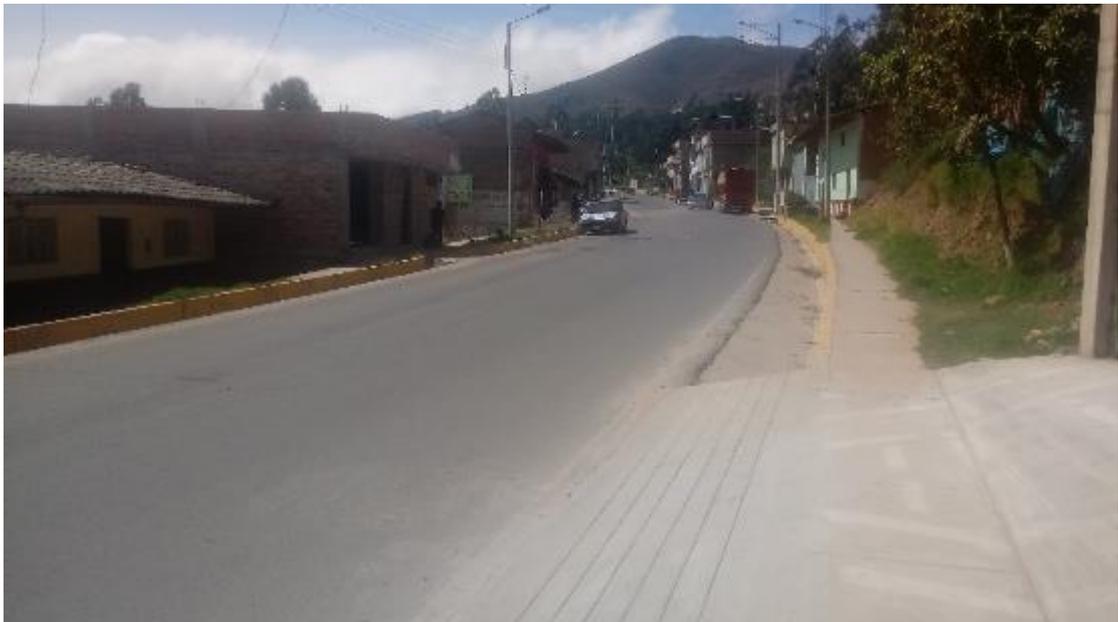
Fotografía 107. Unidad de muestra 54 (KM 1+669.50m hasta 1+701.00m)

La unidad de muestra UM 54 tiene un área de 228,19 m² (Ver fotografía 107). Las fallas encontradas con nivel de severidad medio son: desprendimiento de agregados con piel de cocodrilo, mientras que de severidad baja se tiene las fisuras longitudinales y desnivel carril berma (ver tabla 119). La falla más influyente que más afecta al deterioro del pavimento es piel de cocodrilo en un área de 78,41 m² y peladura 24,60 m². (Ver fotografía 108). La falla que menos afecta al pavimento es desnivel-carril-berma con un área muy pequeña respecto al área total inspeccionada.

La falla funcional más perjudicial desprendimiento de agregados de severidad media puede ser causado por el ablandamiento de la superficie y la pérdida de los agregados, la textura es moderadamente rugosa y ahuecada.

Las posibles soluciones de reparación para los diferentes tipos de fallas encontrados en campo, se encuentran en el anexo N°3.

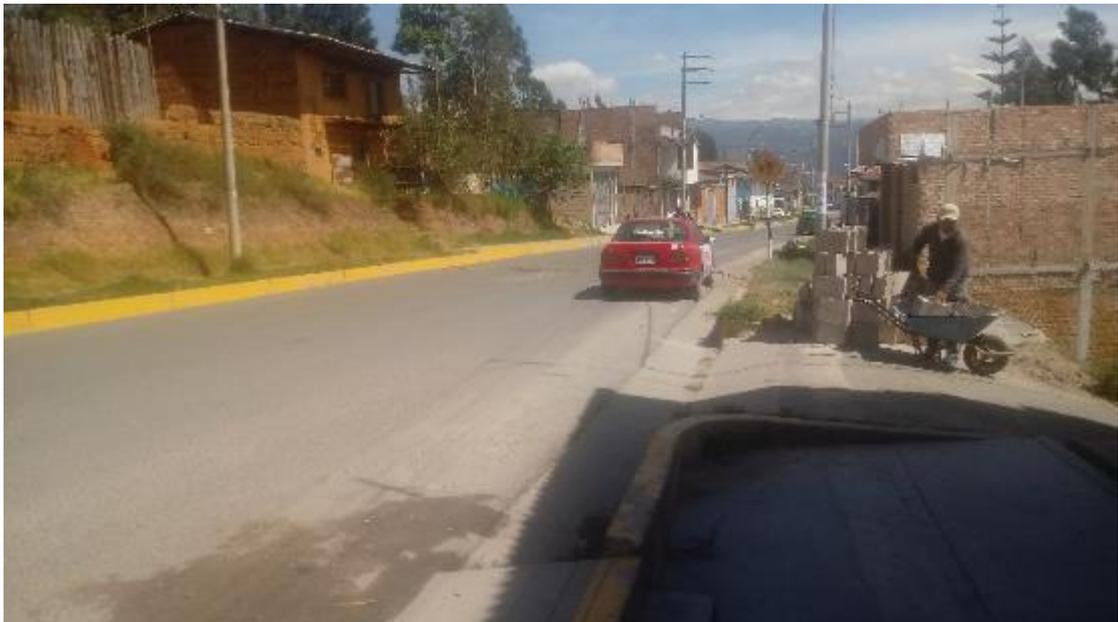
Fotografía 109. Unidad de muestra 55 (KM 1+701.00m hasta 1+732.50m)

La unidad de muestra UM 55 tiene un área de 228,19 m² (ver fotografía 110). Las fallas encontradas con nivel de severidad medio son: peladura por intemperismo y fisuras longitudinales y transversales (ver tabla 121). La falla más influyente que más afecta al deterioro del pavimento es peladura en un área de 26,78 m², debido a diferentes factores, la cual genera inseguridad e incomodidad (ver fotografía 110). La falla que menos afecta al pavimento es fisuras con un área muy pequeña respecto al área total inspeccionada.

La falla más perjudicial nos indica que en cuanto se refiere a peladura por intemperismo de severidad media es por desintegración de la superficie del pavimento por pérdida del litigante asfáltico, o por mezcla de baja calidad con ligante insuficiente.

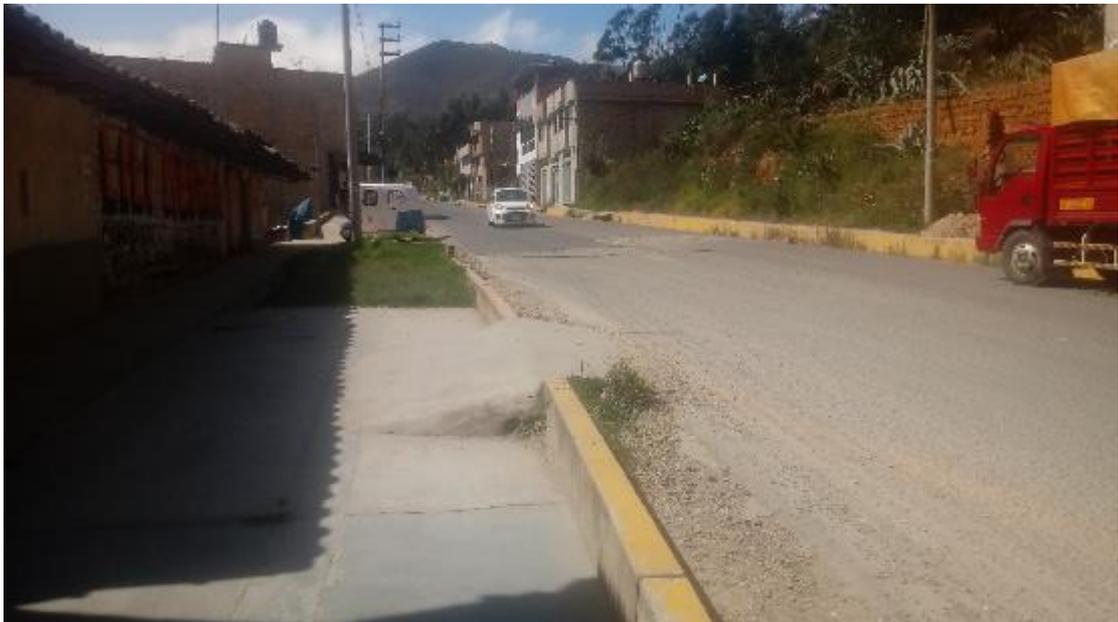
Fotografía 111. Unidad de muestra 56 (KM 1+732.50m hasta 1+764.00m)

La unidad de muestra UM 56 tiene un área de 228,19 m² (ver fotografía 111). Las fallas encontradas con nivel de severidad medio son: piel de cocodrilo, peladura por intemperismo (ver tabla 123). La falla más influyente que más afecta al deterioro del pavimento es peladura en un área de 7,07 m², debido a diferentes factores, la cual genera inseguridad e incomodidad (ver fotografía 112). La falla que menos afecta al pavimento es fisuras longitudinales y transversales, con un área muy pequeña respecto al área total inspeccionada.

La falla más perjudicial nos indica que entre las principales causas de la peladura por intemperismo de severidad baja es porque se han comenzado a desprenderse el agregado o el ligante. En algunas áreas de la pista se aprecian pequeños huecos. Vale decir, la textura en la superficie es moderadamente rugosa.

Las posibles soluciones de reparación para los diferentes tipos de fallas encontrados en campo, se encuentran en el anexo N°3.

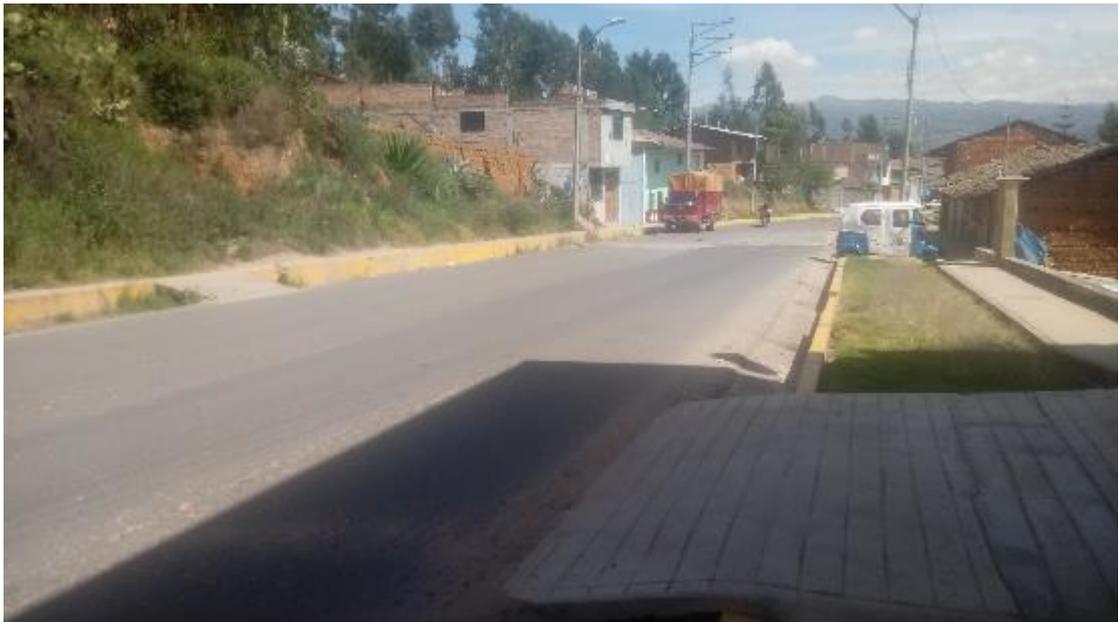
Fotografía 113. Unidad de muestra 57 (KM 1+764.00m hasta 1+795.50m)

La unidad de muestra UM 57 tiene un área de 228,19 m² (Ver fotografía 113). Las fallas encontradas con nivel de severidad medio son: desprendimiento de agregados con piel de cocodrilo, mientras que de severidad baja se tiene las fisuras longitudinales y desnivel carril berma (ver tabla 125). La falla más influyente que más afecta al deterioro del pavimento es desprendimiento de agregados en un área de 81,23 m² seguido de piel de cocodrilo 35,55 m². (Ver fotografía 114). La falla que menos afecta al pavimento es desnivel-carril-berma con un área muy pequeña respecto al área total inspeccionada.

La falla funcional más perjudicial desprendimiento de agregados de severidad media se caracteriza porque sea perdido los agregados o el litigante. La textura superficial es moderadamente rugosa y ahuecada. Existe un mayor desprendimiento de agregados, con separaciones entre 0,05 m y 0,15 m.

Las posibles soluciones de reparación para los diferentes tipos de fallas encontrados en campo, se encuentran en el anexo N°3.

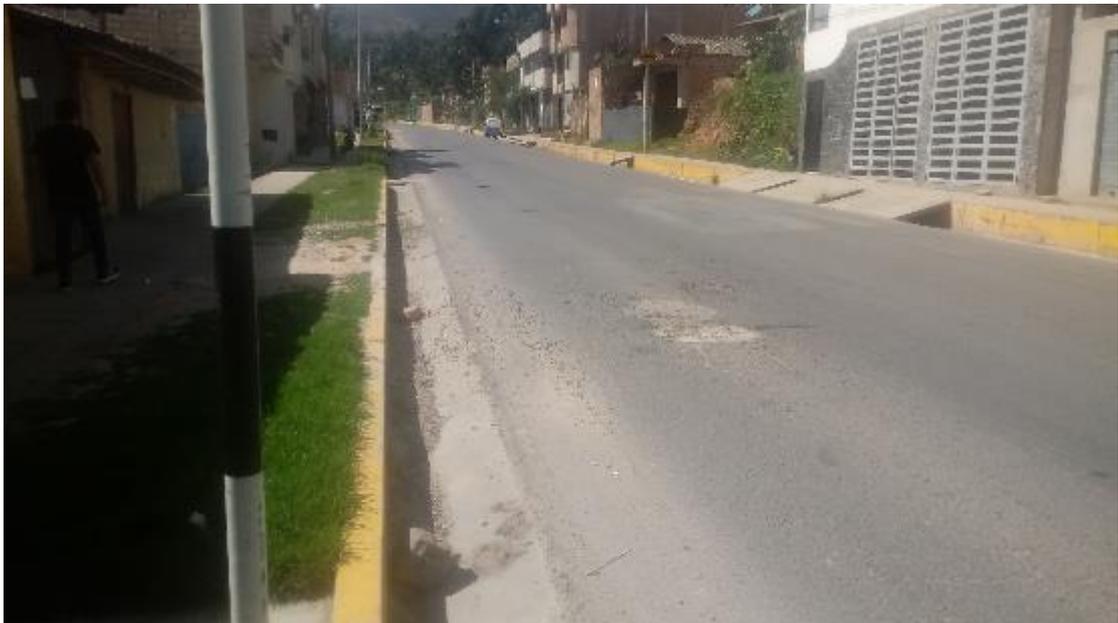
Fotografía 115. Unidad de muestra 58 (KM 1+795.50m hasta 1+827.00m)

La unidad de muestra UM 58 tiene un área de 228,19 m² (Ver fotografía 115). Las fallas encontradas con nivel de severidad medio son: peladura por intemperismo con desprendimiento de agregados, mientras que de severidad baja se tiene las fisuras longitudinales y desnivel carril berma (ver tabla 127). La falla más influyente que más afecta al deterioro del pavimento es peladura por intemperismo en un área de 65,00 m² (Ver fotografía 116). La falla que menos afecta al pavimento es desnivel-carril-berma con un área muy pequeña respecto al área total inspeccionada.

La falla funcional más perjudicial peladura por intemperismo, nos indica que es la desintegración superficial del pavimento por pérdida de litigante asfáltico. Vale decir, el litigante asfáltico ha sufrido un endurecimiento considerable o que la mezcla es de pobre calidad.

Las posibles soluciones de reparación para los diferentes tipos de fallas encontrados en campo, se encuentran en el anexo N°3.

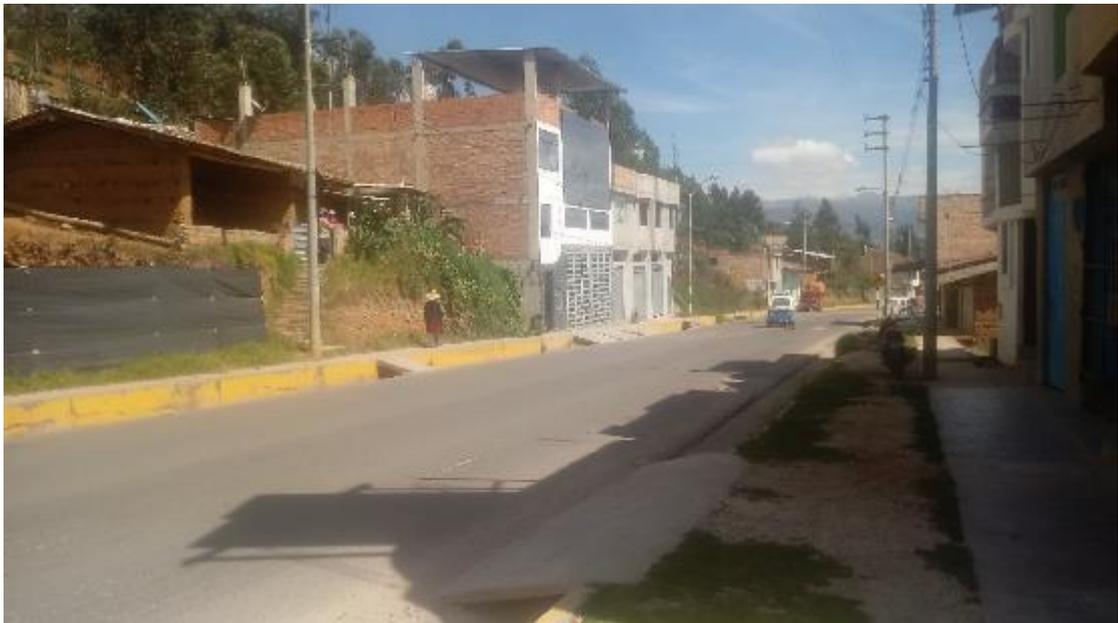
Fotografía 117. Unidad de muestra 59 (KM 1+827.00m hasta 1+858.50m)

La unidad de muestra UM 59 tiene un área de 228,19 m² (Ver fotografía 118). Las fallas encontradas con nivel de severidad medio son: desprendimiento de agregados con piel de cocodrilo, mientras que de severidad baja se tiene las fisuras longitudinales (ver tabla 129). La falla más influyente que más afecta al deterioro del pavimento es piel de cocodrilo en un área de 54,08 m² (Ver fotografía 118). La falla que menos afecta al pavimento es fisuras longitudinales y transversales con un área muy pequeña respecto al área total inspeccionada.

La falla funcional más perjudicial desprendimiento de agregados de severidad media se caracteriza porque se ha perdido de forma considerable los agregados o el litigante. La textura superficial es muy rugosa y severamente ahuecada. Existe desprendimiento extensivo de agregados finos y gruesos con separaciones menores a 0.05 m, se observan agregados sueltos.

Las posibles soluciones de reparación para los diferentes tipos de fallas encontrados en campo, se encuentran en el anexo N°3.

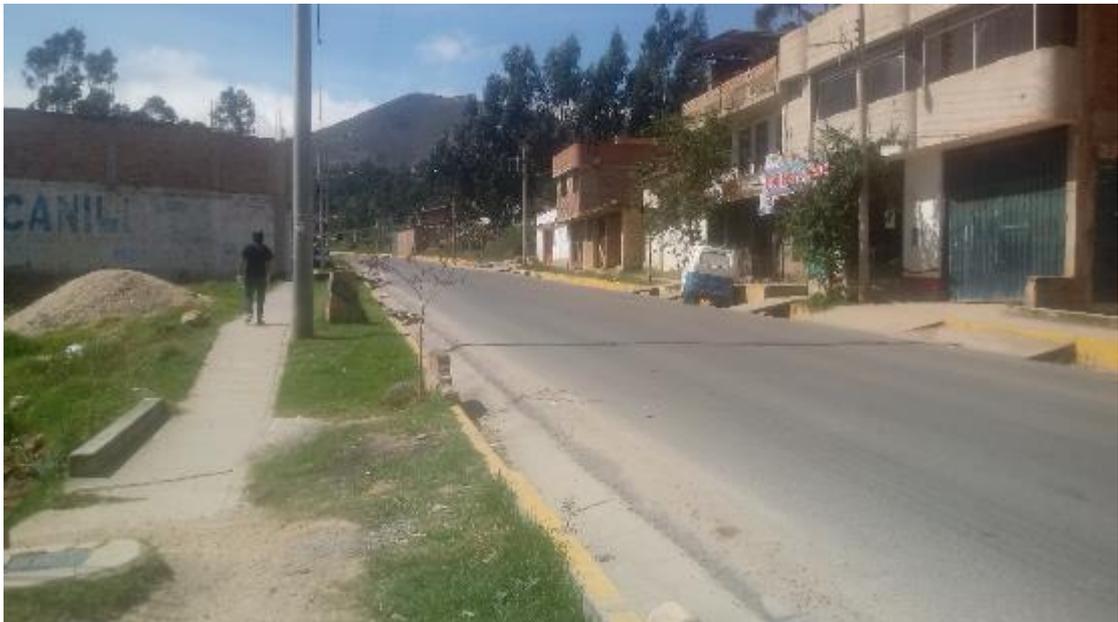
Fotografía 119. Unidad de muestra 60 (KM 1+858.50m hasta 1+890.00m)

La unidad de muestra UM 60 tiene un área de 228,19 m² (ver fotografía 119). Las fallas encontradas con nivel de severidad medio son: fisuras longitudinales y transversales y peladura por intemperismo (ver tabla 131). La falla más influyente que más afecta al deterioro del pavimento es fisuras longitudinales y transversales en un área de 54,14 m², debido a diferentes factores, la cual genera inseguridad e incomodidad (ver fotografía 120). La falla que menos afecta al pavimento es peladura, con un área muy pequeña respecto al área total inspeccionada.

Las posibles soluciones de reparación para los diferentes tipos de fallas encontrados en campo, se encuentran en el anexo N°3.

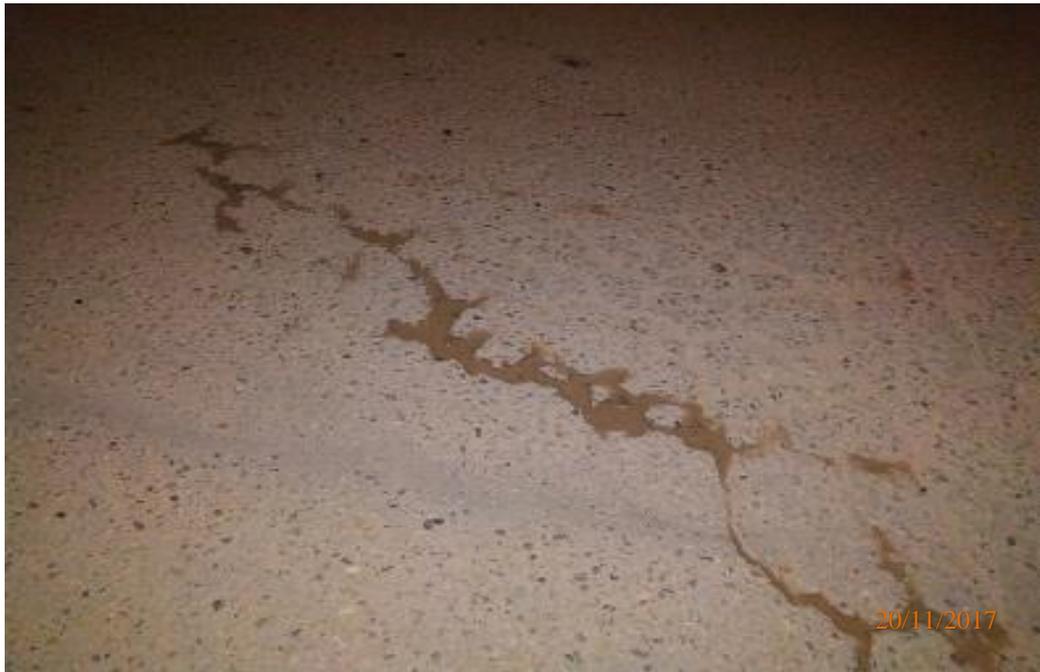
Fotografía 120. Fisuras longitudinales y peladura por intemperismo

La falla más perjudicial nos indica que en cuanto se refiere a fisuras longitudinales y transversales son grietas paralelas al eje de la vía o a la línea direccional en la que fue construida. Estos daños no están asociados con la carga vehicular, pero pueden ser causados por contracción de la superficie de concreto asfáltico debido a bajas temperaturas, al endurecimiento del asfalto o a la variación diaria de temperatura.

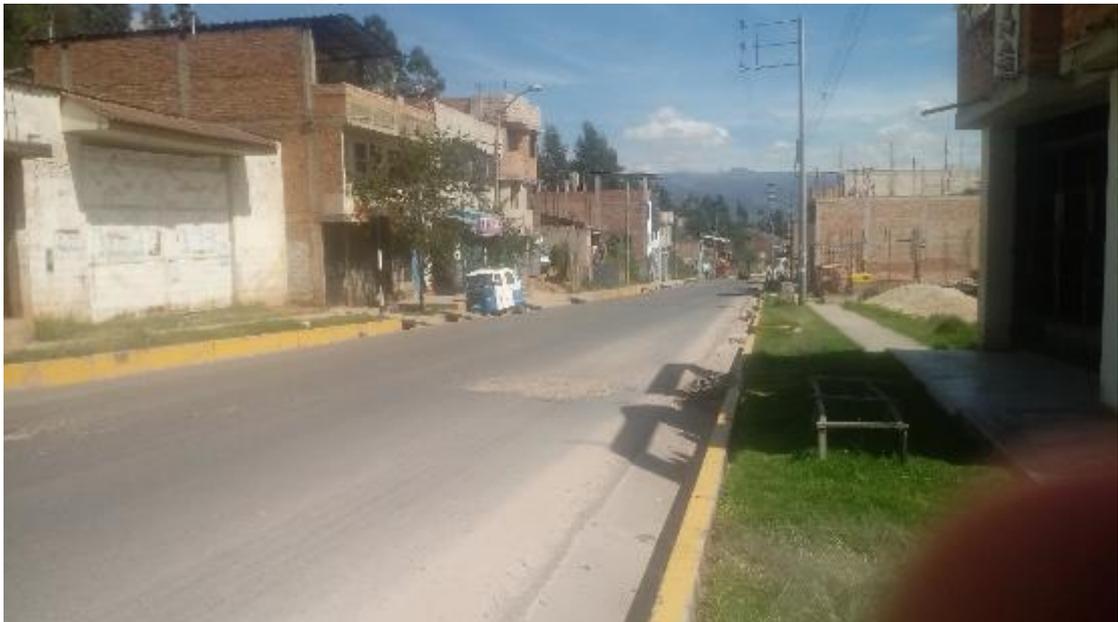
Fotografía 121. Unidad de muestra 61 (KM 1+890.00m hasta 1+921.50m)

La unidad de muestra UM 61 tiene un área de 228,19 m² (Ver fotografía 121). Las fallas encontradas con nivel de severidad medio son: desprendimiento de agregados con baches, mientras que de severidad baja se tiene las fisuras longitudinales (ver tabla 133). La falla más influyente que más afecta al deterioro del pavimento es desprendimiento de agregados en un área de 64,15 m² (Ver fotografía 122). La falla que menos afecta al pavimento es fisuras longitudinales y transversales con un área muy pequeña respecto al área total inspeccionada.

La falla funcional más perjudicial desprendimiento de agregados de severidad media se caracteriza por la pérdida de la superficie del pavimento debido a la pérdida del ligante asfáltico y de las partículas sueltas de agregado. Este daño indica que se ha endurecido el ligante asfáltico de forma apreciable, o que la mezcla presente es de pobre calidad.

Las posibles soluciones de reparación para los diferentes tipos de fallas encontrados en campo, se encuentran en el anexo N°3.
