FACULTAD DE INGENIERÍA

Carrera de Ingeniería Civil

“EVALUACIÓN SUPERFICIAL DEL PAVIMENTO FLEXIBLE UTILIZANDO EL MÉTODO PCI CONTRASTADO CON LA GUÍA PMBOK EN LA AVENIDA INDEPENDENCIA, CAJAMARCA 2017”

Bach. Carlos Enrique Salazar Torres

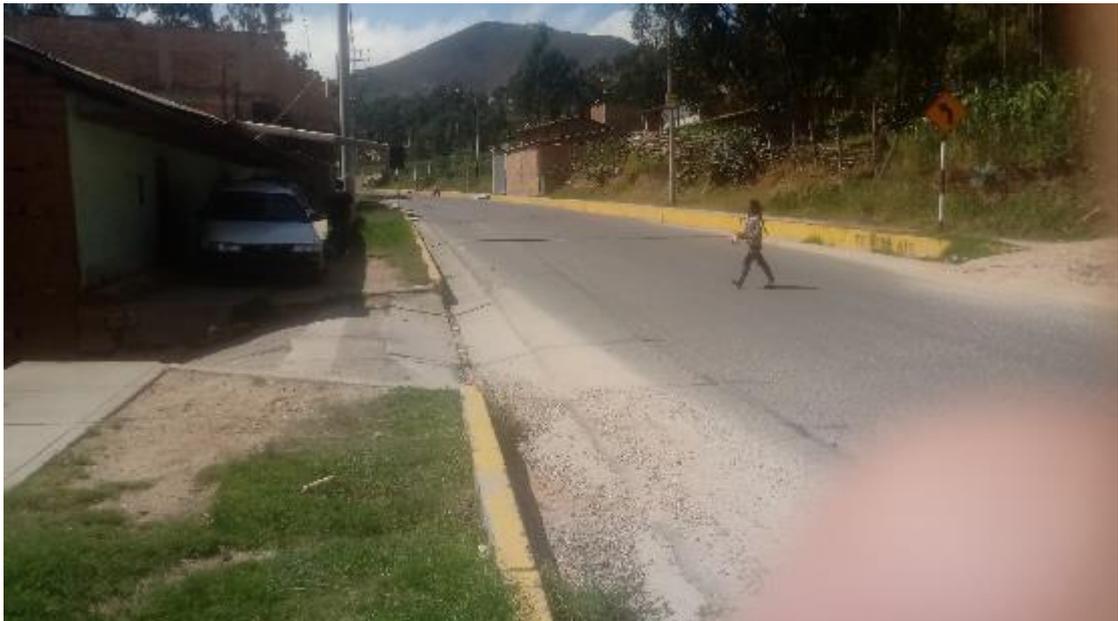
Fotografía 123. Unidad de muestra 62 (KM 1+921.50m hasta 1+953.00m)

La unidad de muestra UM 62 tiene un área de 228,19 m² (ver fotografía 123). Las fallas encontradas con nivel de severidad medio son: piel de cocodrilo y fisuras longitudinales y transversales, mientras que las de baja severidad es desnivel carril-berma (ver tabla 135). La falla más influyente que más afecta al deterioro del pavimento es piel de cocodrilo en un área de 58,03 m², seguido de fisuras longitudinales en un área de 23,34 m² debido a diferentes factores, la cual genera inseguridad e incomodidad (ver fotografía 123). La falla que menos afecta al pavimento es desnivel carril-berma, con un área muy pequeña respecto al área total inspeccionada.

La falla más perjudicial nos indica que en cuanto se refiere a la piel de cocodrilo, después de repetidas cargas de tránsito, las grietas se conectan formando polígonos con ángulos agudos que desarrollan un patrón que se asemeja a una malla o la piel de cocodrilo. Generalmente, el lado más grande de las piezas no supera los 0.60 metros de longitud.

Las posibles soluciones de reparación para los diferentes tipos de fallas encontrados en campo, se encuentran en el anexo N°3.

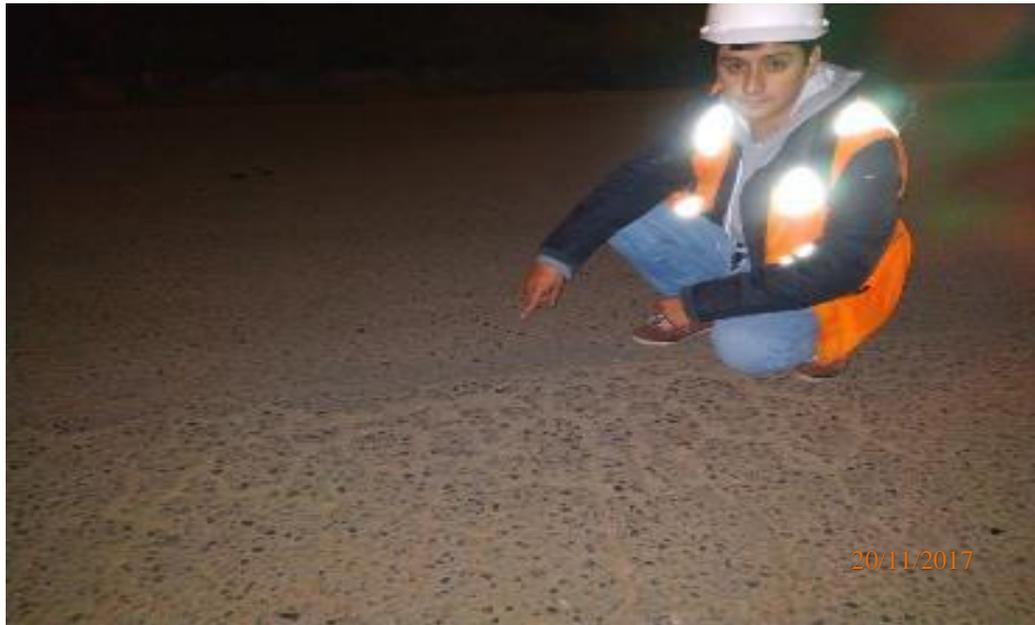
Fotografía 124. Piel de cocodrilo

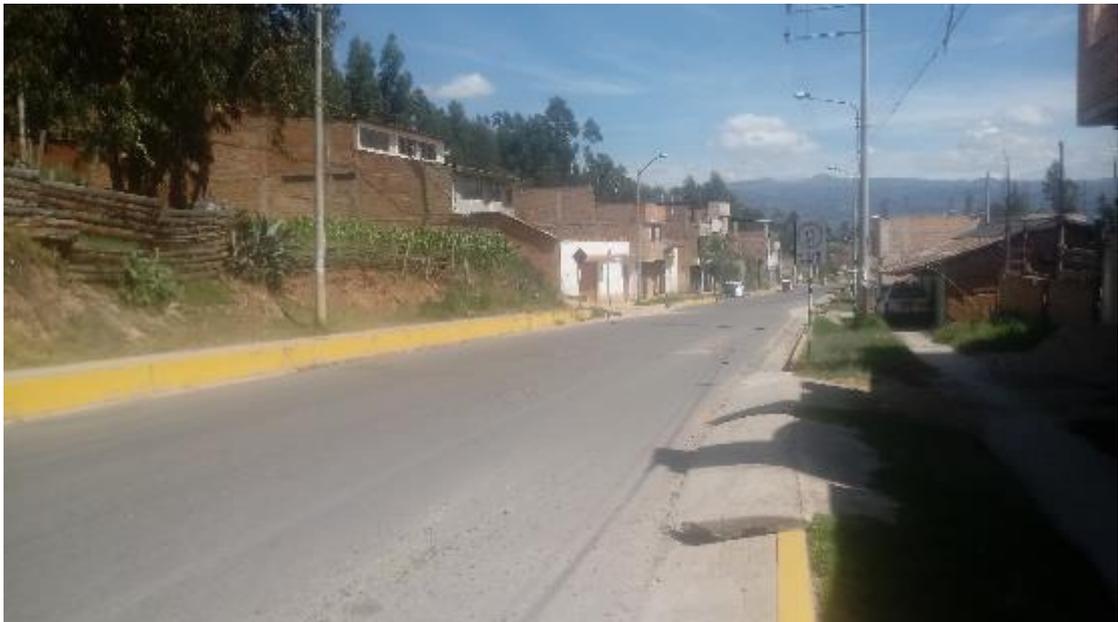
Fotografía 125. Unidad de muestra 63 (KM 1+953.00m hasta 1+984.50m)

La unidad de muestra UM 63 tiene un área de 228,19 m² (Ver fotografía 125). Las fallas encontradas con nivel de severidad medio son: piel de cocodrilo con desprendimiento de agregados, mientras que de severidad baja se tiene las fisuras longitudinales (ver tabla 137). La falla más influyente que más afecta al deterioro del pavimento es piel de cocodrilo en un área de 29,00 m². (Ver fotografía 126). La falla que menos afecta al pavimento es fisuras longitudinales y transversales con un área muy pequeña respecto al área total inspeccionada.

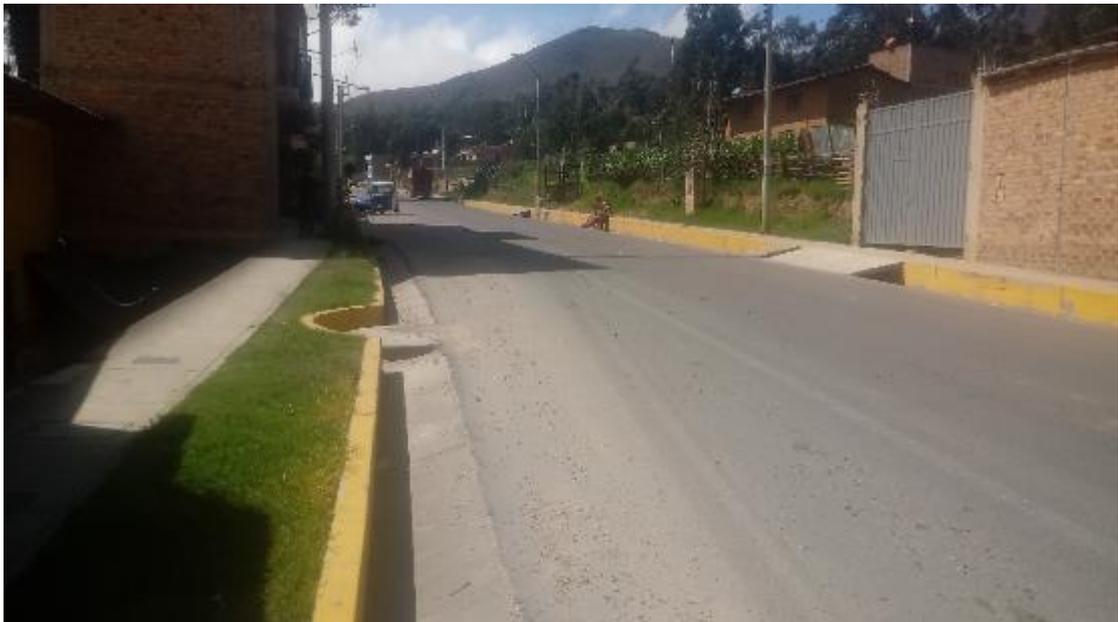
Fotografía 127. Unidad de muestra 64 (KM 1+984.50m hasta 2+016.00m)

La unidad de muestra UM 64 tiene un área de 228,19 m² (Ver fotografía 127). Las fallas encontradas con nivel de severidad medio son: desprendimiento de agregados, mientras que de severidad baja se tiene las fisuras longitudinales (ver tabla 139). La falla más influyente que más afecta al deterioro del pavimento es desprendimiento de agregados en un área de 19,20 m². (Ver fotografía 128). La falla que menos afecta al pavimento es fisuras longitudinales y transversales con un área muy pequeña respecto al área total inspeccionada.

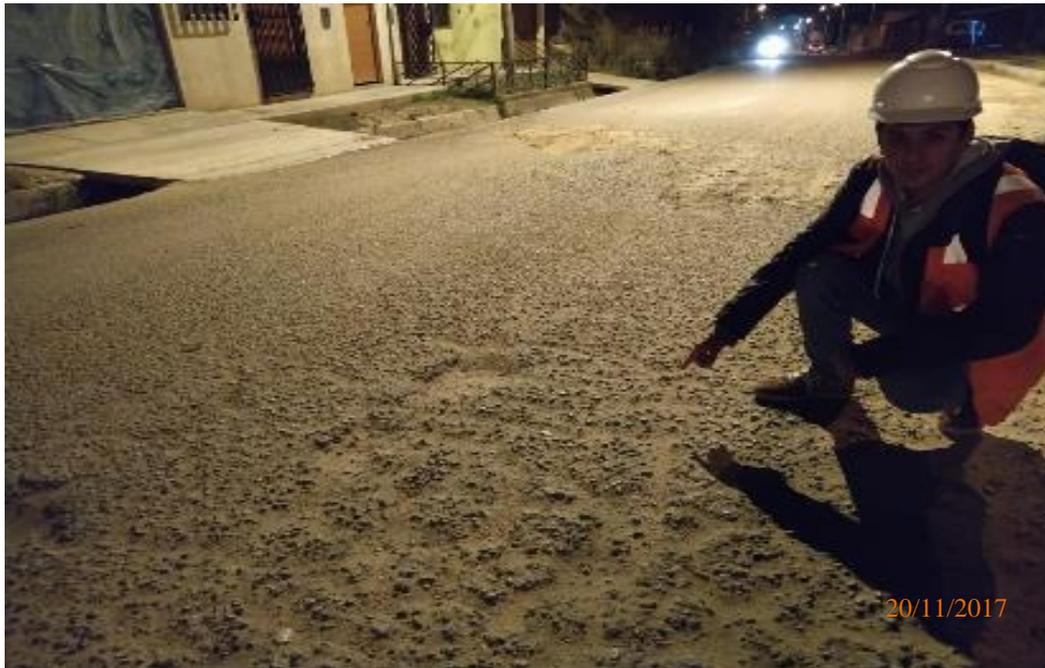
Fotografía 128. Desprendimiento de agregados

La falla funcional más perjudicial desprendimiento de agregados se refiere al desprendimiento del agregado pétreo, el cual hace referencia a partículas de agregado sueltas o removidas. Las causas podrían ser: cargas de tráfico especiales (maquinaria pesada), ablandamiento de la superficie, mezcla de baja calidad con ligante insuficiente.

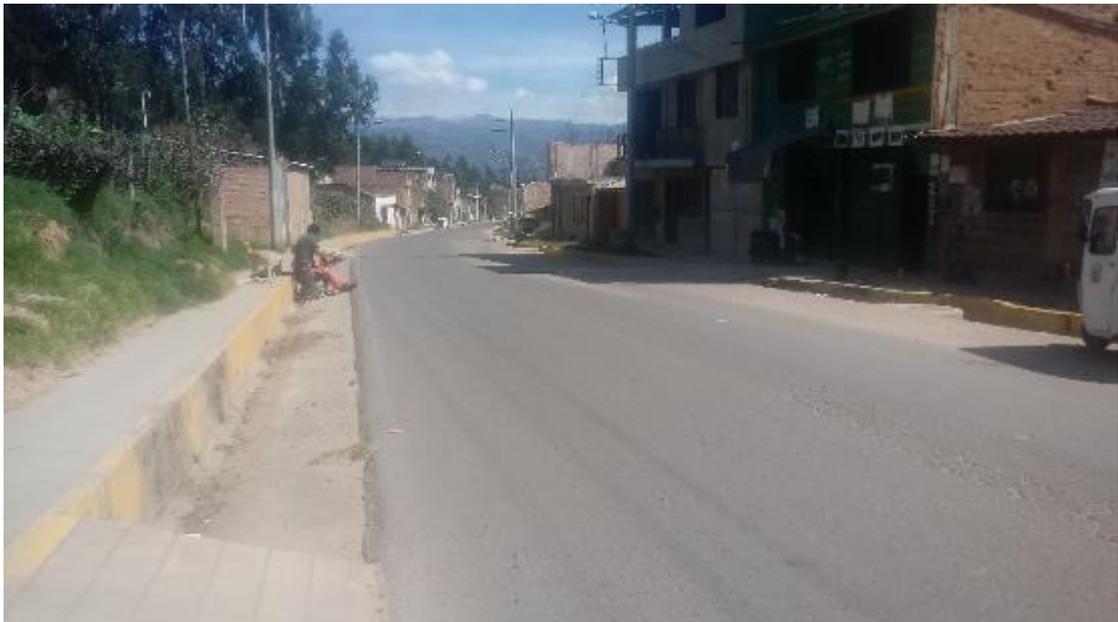
Fotografía 129. Unidad de muestra 65 (KM 2+016.00m hasta 2+047.50m)

La unidad de muestra UM 65 tiene un área de 228,19 m² (ver fotografía 129). Las fallas encontradas con nivel de severidad medio son: baches y desprendimiento de agregados (ver tabla 141). La falla más influyente que más afecta al deterioro del pavimento es desprendimiento de agregados en un área de 70,95 m², seguido de baches en un área de 27,40 m² debido a diferentes factores, la cual genera inseguridad e incomodidad (ver fotografía 130). La falla que menos afecta al pavimento es desnivel carril-berma, con un área muy pequeña respecto al área total inspeccionada.

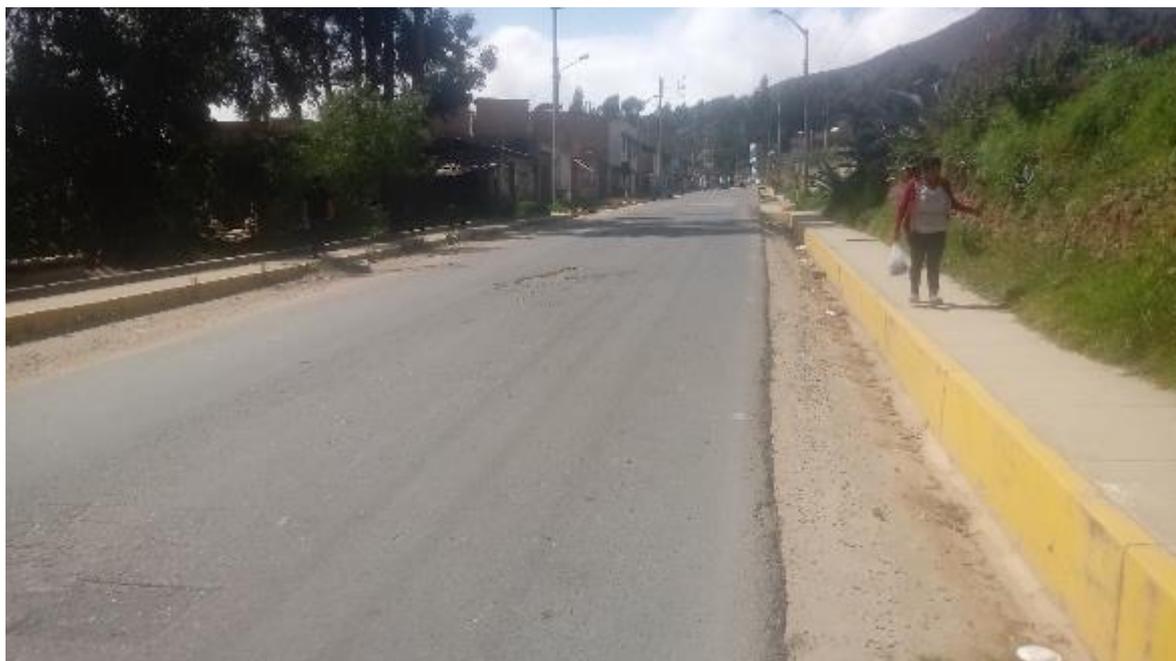
Fotografía 131. Unidad de muestra 66 (KM 2+047.50m hasta 2+079.00m)

La unidad de muestra UM 66 tiene un área de 228,19 m² (ver fotografía 131). Las fallas encontradas con nivel de severidad medio son: fisuras longitudinales y transversales y, peladura por intemperismo y desprendimiento de agregados (ver tabla 143). La falla más influyente que más afecta al deterioro del pavimento es fisuras longitudinales en un área de 30,35 m², seguido de peladura por intemperismo y desprendimiento de agregados en un área de 55,10 m² debido a diferentes factores, la cual genera inseguridad e incomodidad (ver fotografía 132). La falla que menos afecta al pavimento es desnivel carril-berma, con un área muy pequeña respecto al área total inspeccionada.

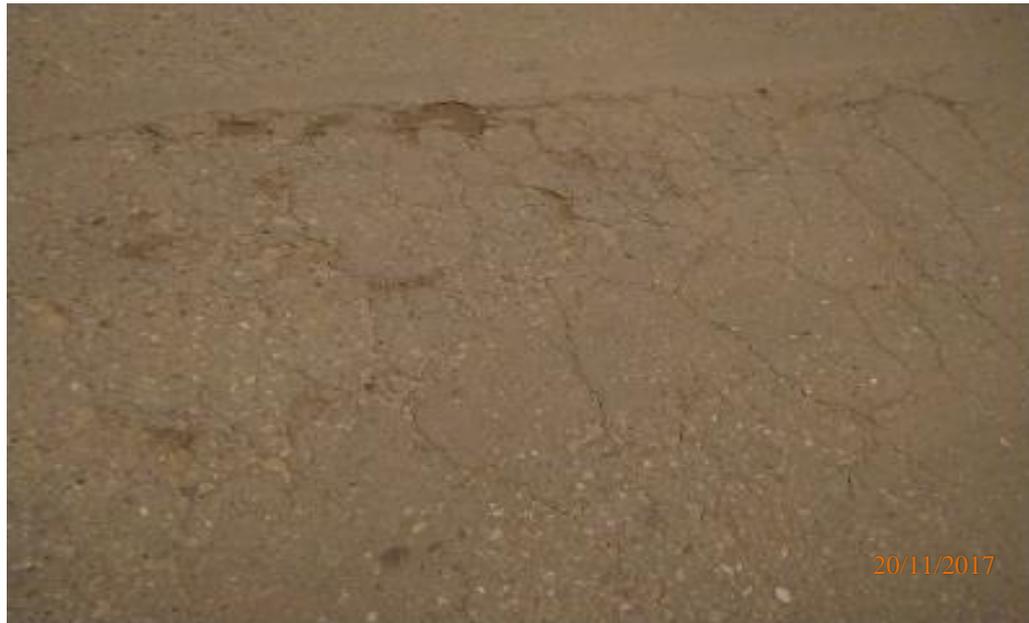
Fotografía 132. Fisuras longitudinales y transversales

La falla más perjudicial nos indica que en cuanto se refiere a fisuras longitudinales y transversales son grietas paralelas al eje de la vía o a la línea direccional en la que fue construida. Estos daños no están asociados con la carga vehicular, pero pueden ser causados por contracción de la superficie de concreto asfáltico debido a bajas temperaturas, al endurecimiento del asfalto o a la variación diaria de temperatura.

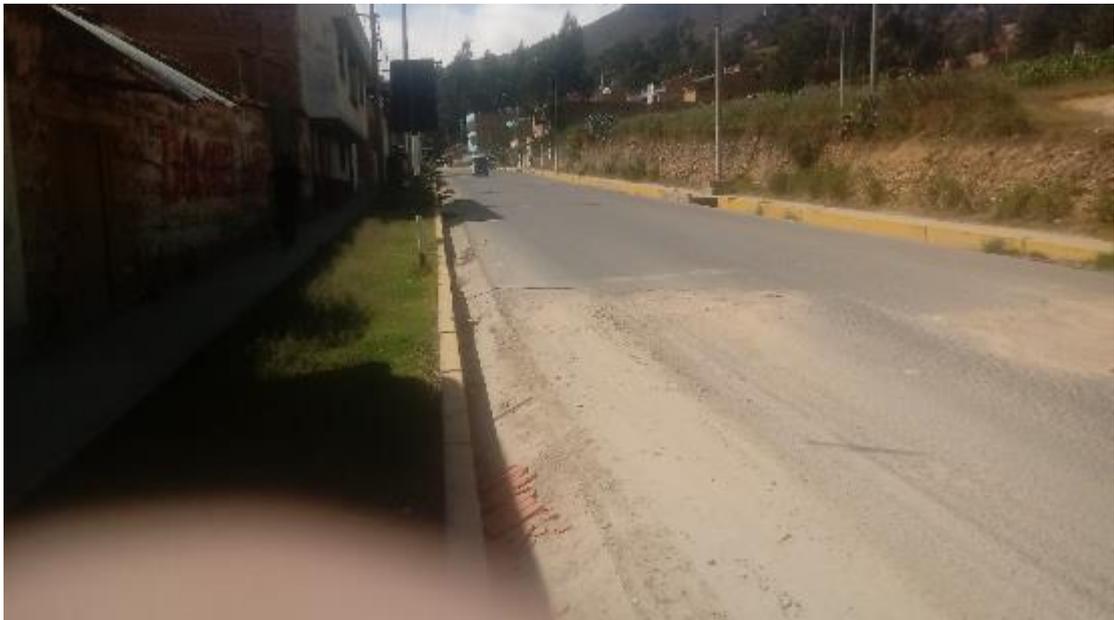
Fotografía 133. Unidad de muestra 67 (KM 2+079.00m hasta 2+110.50m)

La unidad de muestra UM 67 tiene un área de 228,19 m² (Ver fotografía 133). Las fallas encontradas con nivel de severidad medio son: desprendimiento de agregados, mientras que de severidad baja se tiene las fisuras longitudinales (ver tabla 145). La falla más influyente que más afecta al deterioro del pavimento es desprendimiento de agregados en un área de 22,38 m². (Ver fotografía 134). La falla que menos afecta al pavimento es fisuras longitudinales y transversales con un área muy pequeña respecto al área total inspeccionada.

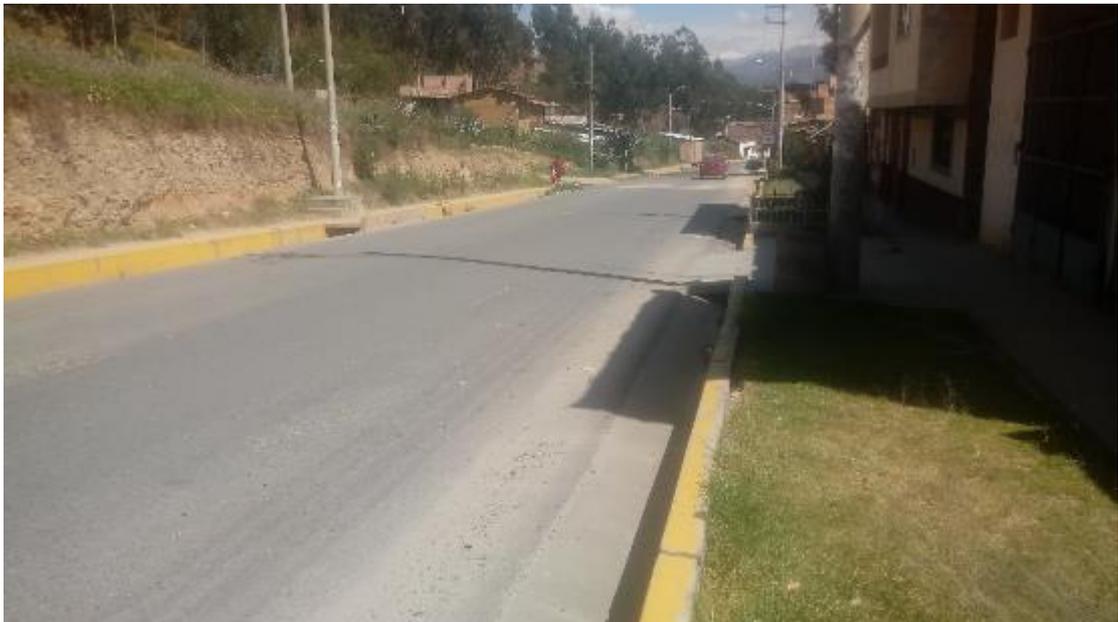
Fotografía 135. Unidad de muestra 68 (KM 2+110.50m hasta 2+142.00m)

La unidad de muestra UM 68 tiene un área de 228,19 m² (Ver fotografía 135). Las fallas encontradas con nivel de severidad medio son: desprendimiento de agregados y piel de cocodrilo, mientras que de severidad baja se tiene las fisuras longitudinales (ver tabla 147). La falla más influyente que más afecta al deterioro del pavimento es desprendimiento de agregados en un área de 44,05 m². (Ver fotografía 136). La falla que menos afecta al pavimento es fisuras longitudinales y transversales con un área muy pequeña respecto al área total inspeccionada.

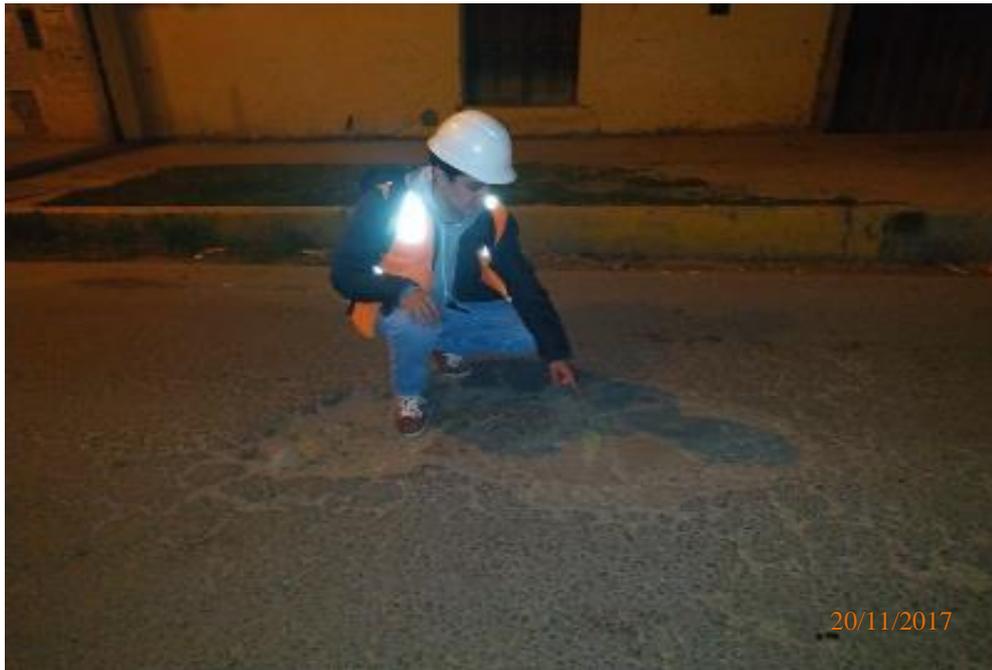
Fotografía 136. Desprendimiento de agregados

La falla más perjudicial nos indica que en cuanto se refiere al desprendimiento de agregados de severidad media es debido al desprendimiento del agregado pétreo, haciendo referencia a partículas de agregadas sueltas y removidas. Las principales causas están relacionadas con la mezcla de mala calidad con litigante insuficiente.

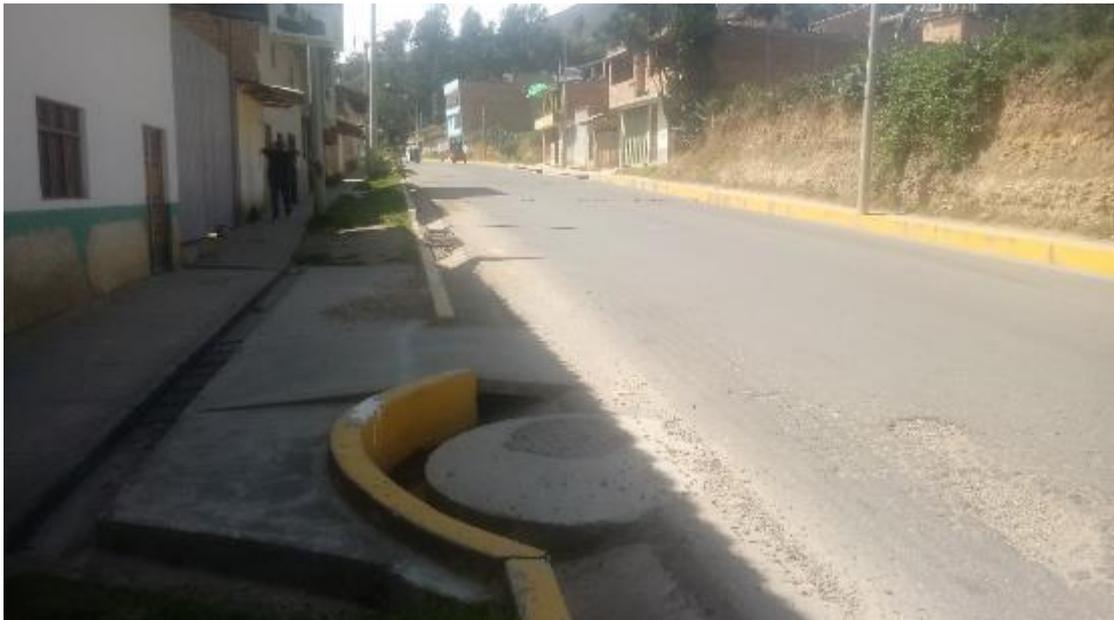
Fotografía 137. Unidad de muestra 69 (KM 2+142.00m hasta 2+173.50m)

La unidad de muestra UM 69 tiene un área de 228,19 m² (ver fotografía 137). Las fallas encontradas con nivel de severidad medio son: peladura por intemperismo, mientras que de severidad baja están desnivel carril-berma (ver tabla 149). La falla más influyente que más afecta al deterioro del pavimento piel es peladura por intemperismo en un área de 84,30 m² debido a diferentes factores, la cual genera inseguridad e incomodidad (ver fotografía 138). La falla que menos afecta al pavimento es desnivel carril-berma, con un área muy pequeña respecto al área total inspeccionada.

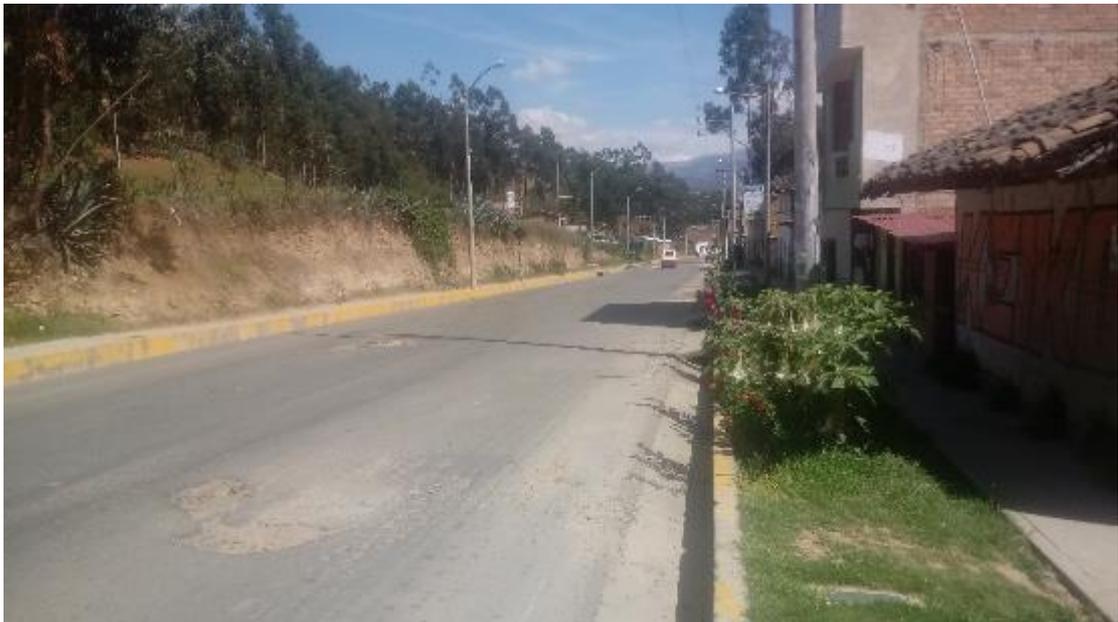
Fotografía 139. Unidad de muestra 70 (KM 2+173.50m hasta 2+205.00m)

La unidad de muestra UM 70 tiene un área de 228,19 m² (Ver fotografía 139). Las fallas encontradas con nivel de severidad medio son: desprendimiento de agregados, mientras que de severidad baja se tiene las fisuras longitudinales y desnivel carril berma (ver tabla 151). La falla más influyente que más afecta al deterioro del pavimento es desprendimiento de agregados en un área de 73,80 m². (Ver fotografía 140). La falla que menos afecta al pavimento es desnivel-carril-berma con un área muy pequeña respecto al área total inspeccionada.

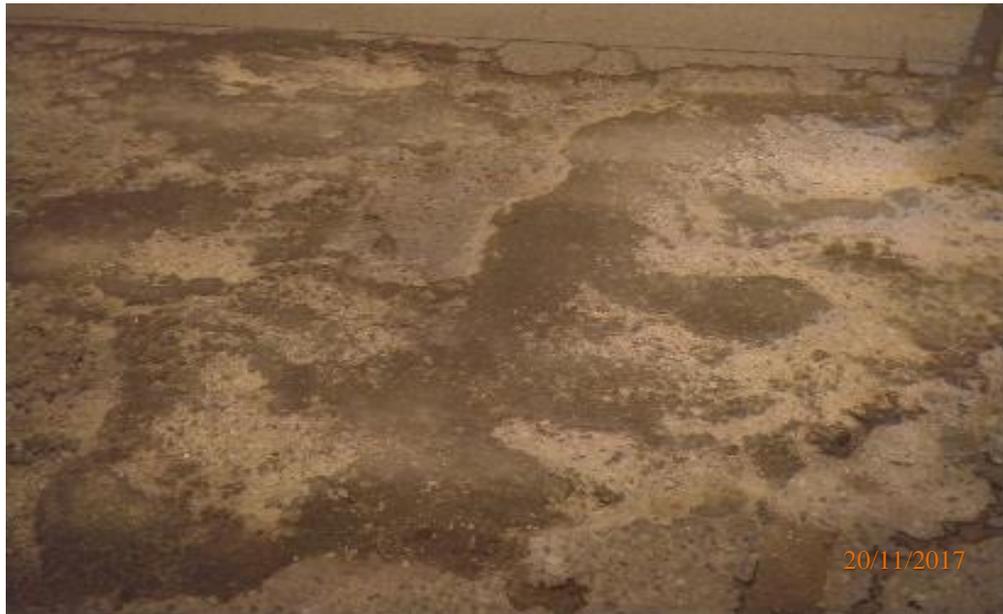
Fotografía 140. Desprendimiento de agregados

La falla más perjudicial nos indica que en cuanto se refiere al desprendimiento de agregados de severidad media es debido al desprendimiento del agregado pétreo, haciendo referencia a partículas de agregadas sueltas y removidas. Las principales causas están relacionadas con la mezcla de mala calidad con litigante insuficiente.

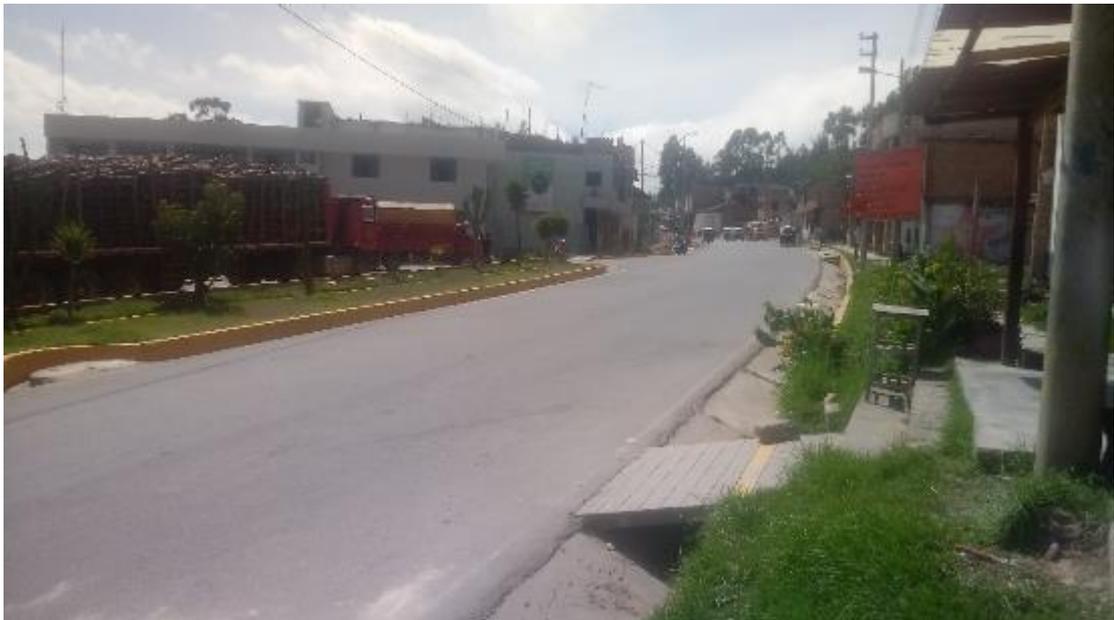
Fotografía 141. Unidad de muestra 71 (KM 2+205.00m hasta 2+236.50m)

La unidad de muestra UM 71 tiene un área de 228,19 m² (Ver fotografía 141). Las fallas encontradas con nivel de severidad medio son: piel de cocodrilo con desprendimiento de agregados, mientras que de severidad baja se tiene las fisuras longitudinales y desnivel carril berma (ver tabla 153). La falla más influyente que más afecta al deterioro del pavimento es piel de cocodrilo en un área de 82,90 m². (Ver fotografía 142). La falla que menos afecta al pavimento es desnivel-carril-berma con un área muy pequeña respecto al área total inspeccionada.

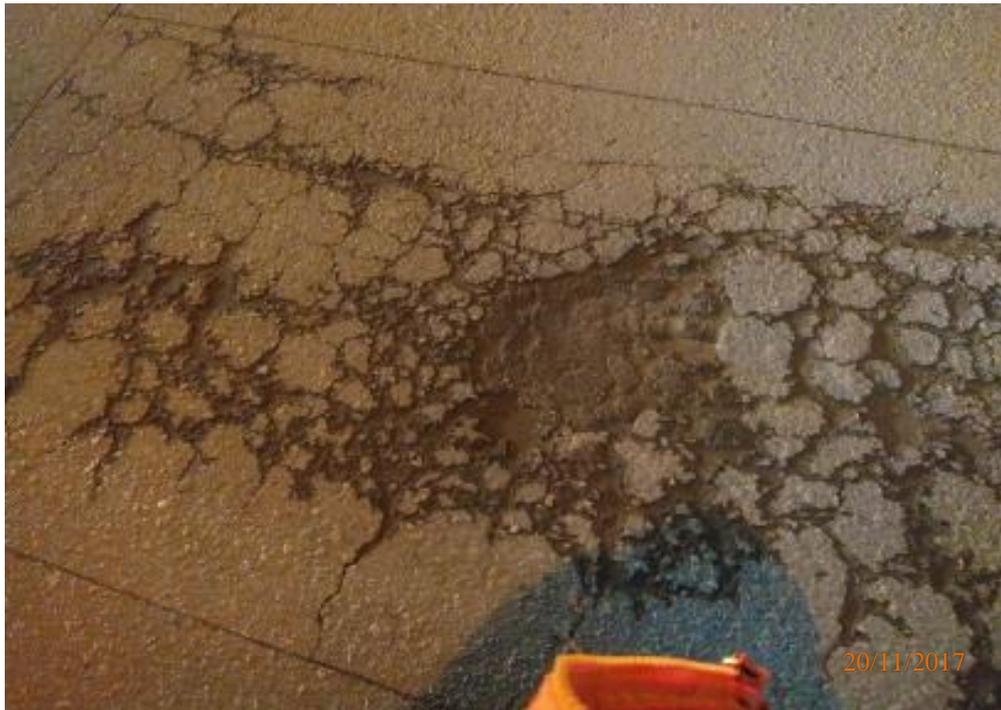
Fotografía 142. Piel de cocodrilo con desprendimiento de agregados

La falla funcional más perjudicial piel de cocodrilo se caracteriza porque el agrietamiento ocurre únicamente en áreas sujetas a cargas repetidas de tránsito tales como las huellas de las llantas. Por lo tanto, no podría producirse sobre la totalidad área a menos que esté sujeta a cargas de tránsito en toda su extensión.

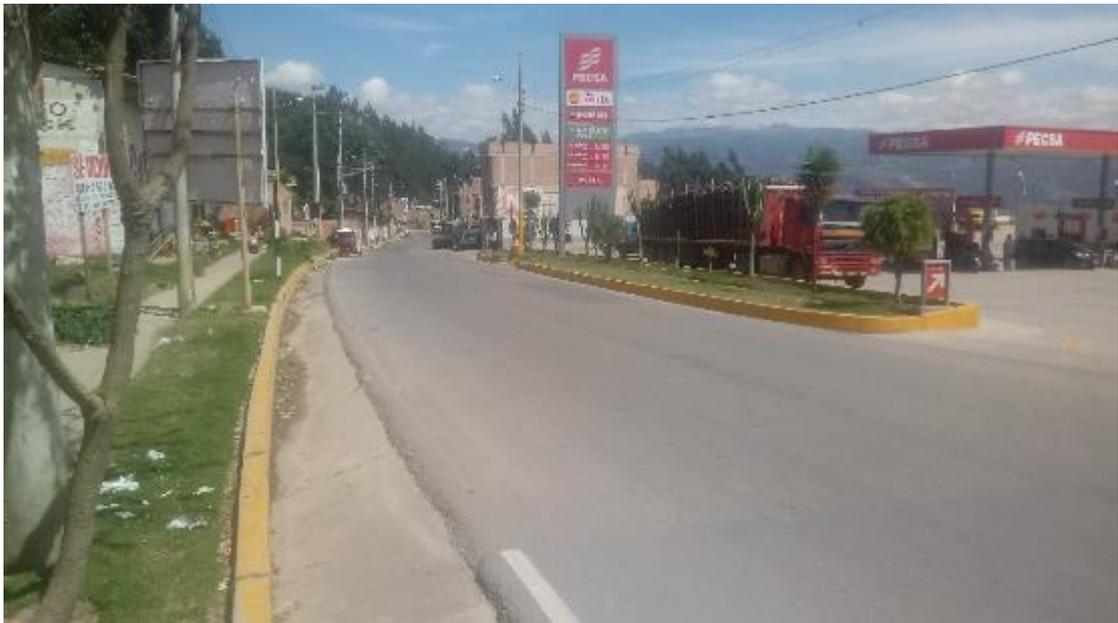
Fotografía 143. Unidad de muestra 72 (KM 2+236.50m hasta 2+268.00m)

La unidad de muestra UM 72 tiene un área de 228,19 m² (ver fotografía 143). Las fallas encontradas con grado de severidad media fueron peladura por intemperismo (ver tabla 155). La falla más influyente que más afecta al deterioro del pavimento es peladura por intemperismo en un área de 64,31 m², debido a diferentes factores la cual genera inseguridad e incomodidad (ver fotografía 144). La falla que menos afecta al pavimento es desnivel carril-berma en un área muy pequeña respecto al área total inspeccionada.

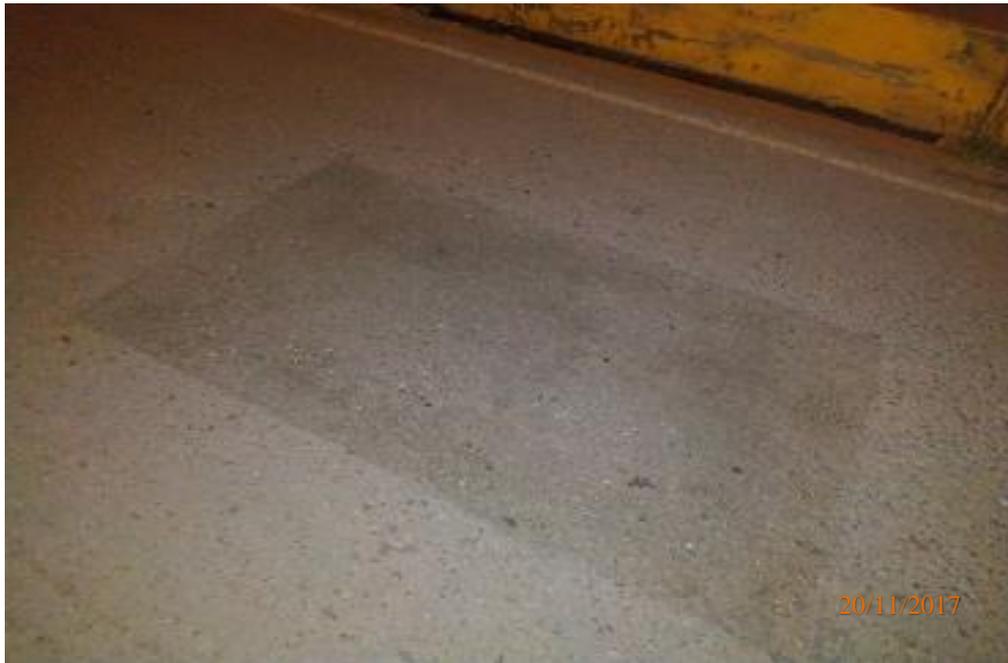
Fotografía 144. Peladura por intemperismo y parches

En esta unidad de muestra, la falla más perjudicial peladura por intemperismo indica que es la pérdida de la superficie del pavimento debida a la pérdida del litigante asfáltico y de las partículas sueltas del agregado. Este daño indica que, o bien el litigante asfáltico se ha endurecido de forma apreciable, o que la mezcla presente es de pobre calidad. La falla superficial de la peladura por intemperismo es una falla funcional y que por su nivel medio de severidad, perjudica la funcionalidad del pavimento.

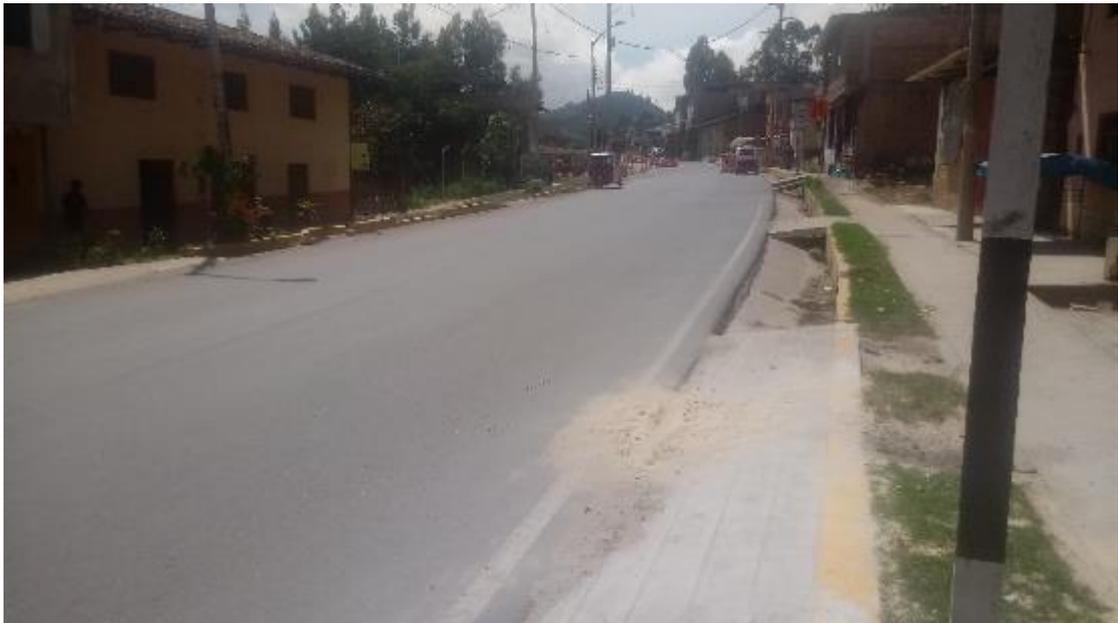
Fotografía 145. Unidad de muestra 73 (KM 2+268.00m hasta 2+299.50m)

La unidad de muestra UM 73 tiene un área de 228,19 m² (ver fotografía 145). La falla encontrada con grado de severidad media fue parches y piel de cocodrilo (ver tabla 157). La falla más influyente que más afecta al deterioro del pavimento es piel de cocodrilos en un área de 80,28 m², debido a diferentes factores (ver fotografía 146).

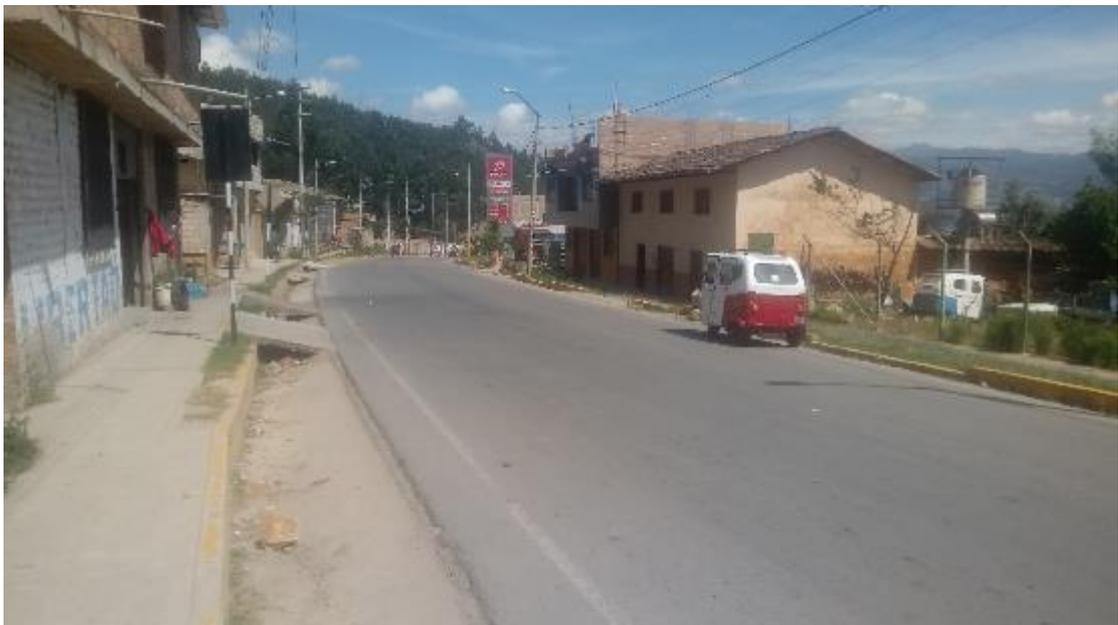
Fotografía 147. Unidad de muestra 74 (KM 2+299.50m hasta 2+331.00m)

La unidad de muestra UM 74 tiene un área de 228,19 m² (ver fotografía 147). La falla encontrada con grado de severidad media fue peladura por intemperismo (ver tabla 159). La falla más influyente que más afecta al deterioro del pavimento es peladura en un área de 22,37 m², debido a diferentes factores la cual genera inseguridad e incomodidad (ver fotografía 148).

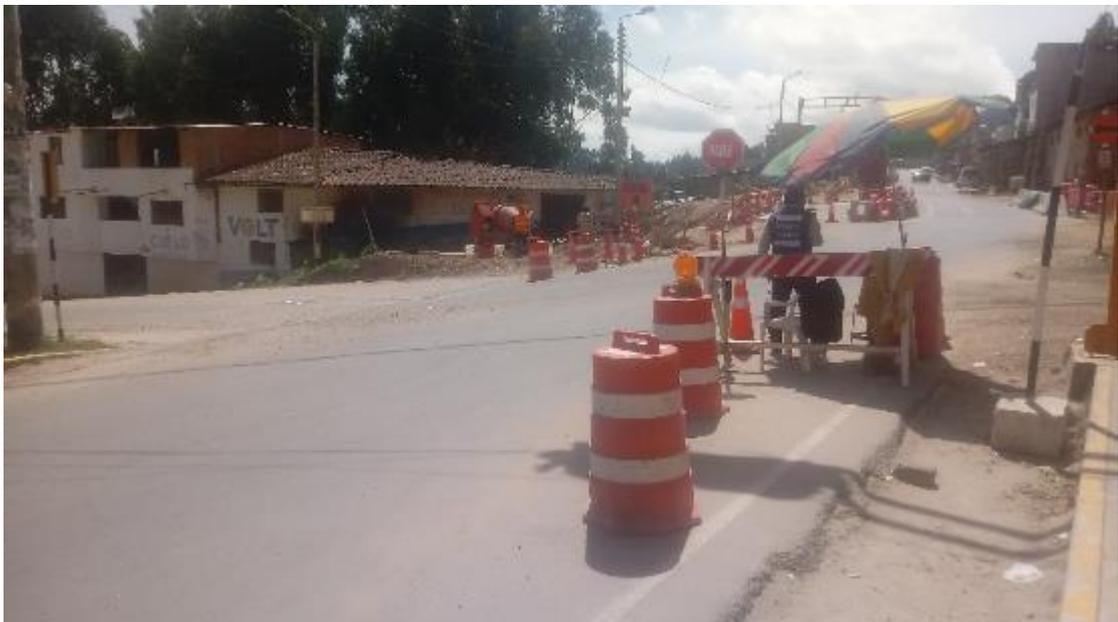
Fotografía 149. Unidad de muestra 75 (KM 2+331.00m hasta 2+362.50m)

La unidad de muestra UM 75 tiene un área de 228,19 m² (ver fotografía 149). Las fallas encontradas con grado de severidad media fueron fisuras longitudinales, mientras que de severidad baja tenemos peladura por intemperismo (ver tabla 161). La falla más influyente que más afecta al deterioro del pavimento es fisuras longitudinales en un área de 22,37 m², debido a diferentes factores la cual no genera inseguridad e incomodidad (ver fotografía 150).

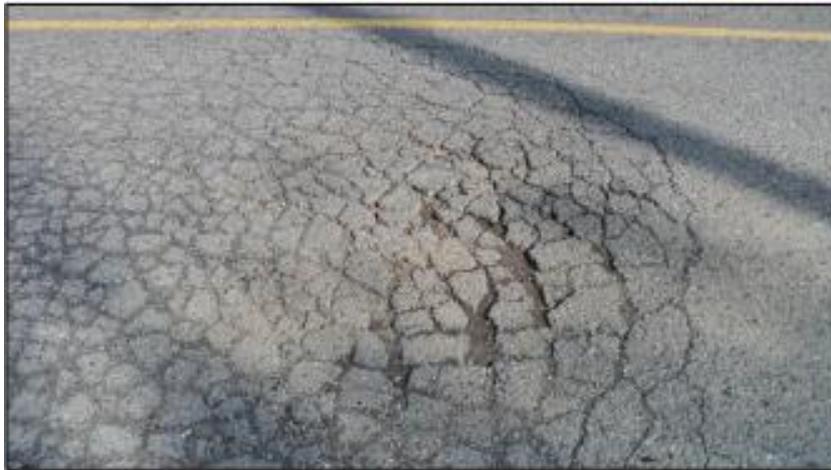
Identificación: Visualmente son una serie de grietas conectadas entre sí, semejante a una “malla de gallinero” o “piel de cocodrilo”, se dan en la zona de la calzada con mayor sollicitación de carga.

Fotografía 151. Deterioro por falla de cocodrilo de un pavimento flexible

Solución para deterioro bajo: Colocación de sello o lechada asfáltica en las zonas afectadas.

Solución para deterioro medio: Colocación de sello o lechada asfáltica en todo el pavimento.

Solución para deterioro alto: Rehacer las capas de pavimentos que se encuentran con este tipo de deterioro.

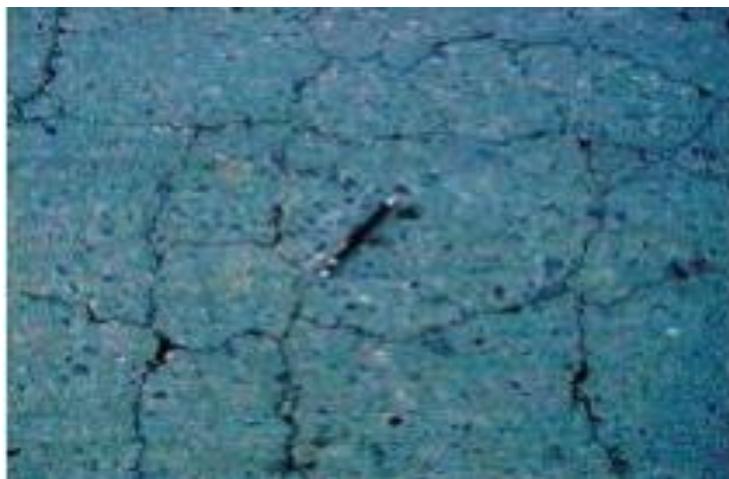
Fotografía 152. Deterioro por bloques de un pavimento flexible.

Solución para deterioro bajo: La solución se da por medio de un sello o lechada asfáltica en toda la superficie.

Solución para deterioro medio: Para el deterioro medio, se realiza el mismo procedimiento que en un deterioro bajo.

Solución para deterioro alto: Recarpeteo, realizar la carpeta asfáltica de nuevo, realizando un sello previo en las grietas existentes.

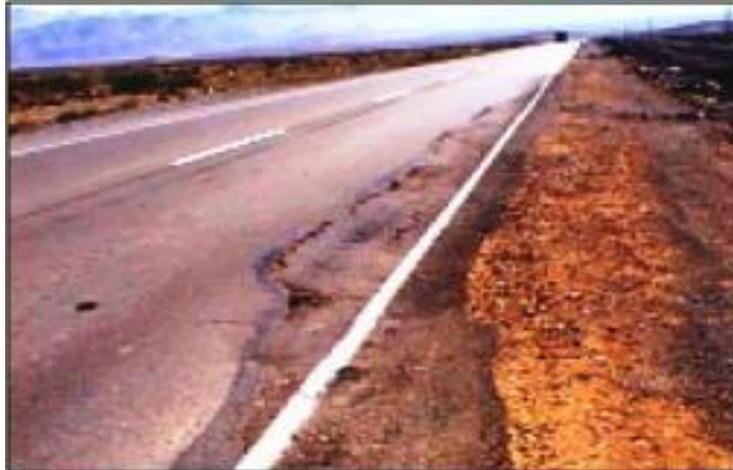
Fotografía 153. Deterioros de borde en un pavimento flexible

Solución para deterioro bajo: Reconstrucción de la berma, colocando material perfectamente compactado y revestido con algún tratamiento superficial, sellando a su vez todas las áreas del pavimento afectadas

Solución para deterioro medio: Esta solución corresponde a la misma por solución para deterioro bajo.

Solución para deterioro alto: Reconstrucción de la franja del pavimento afectado, reconstrucción de bermas colocando material compactado y revestido de un tratamiento superficial.

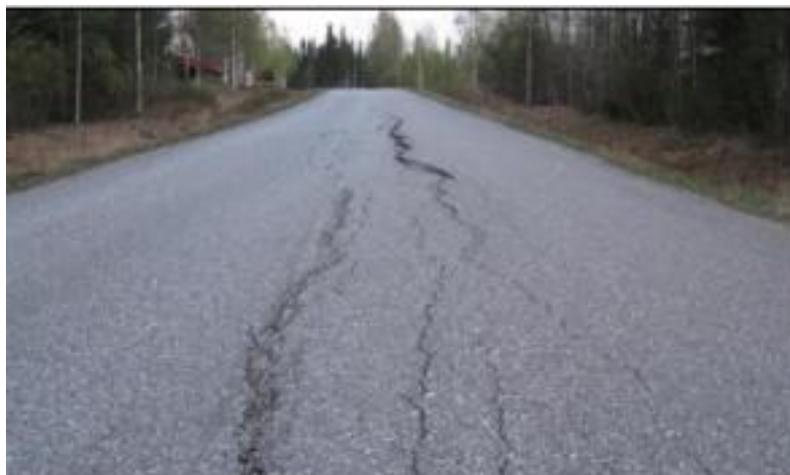
Identificación: Fisura o grietas que son paralelas al eje de la calzada, es decir, van de manera longitudinal al camino, los lugares más habituales donde estas surgen son: En el mismo eje de la calzada o en los lugares donde pasan las ruedas de los vehículos.

Fotografía 154. Deterioro longitudinal de un pavimento flexible.

Solución para deterioro bajo: Realizar sellado de grietas con el material según corresponda. Mezcla asfáltica.

Solución para deterioro medio: Realizar mismo procedimiento que deterioro bajo.

Solución para deterioro alto: Realizar mismo procedimiento que deterioro bajo y medio

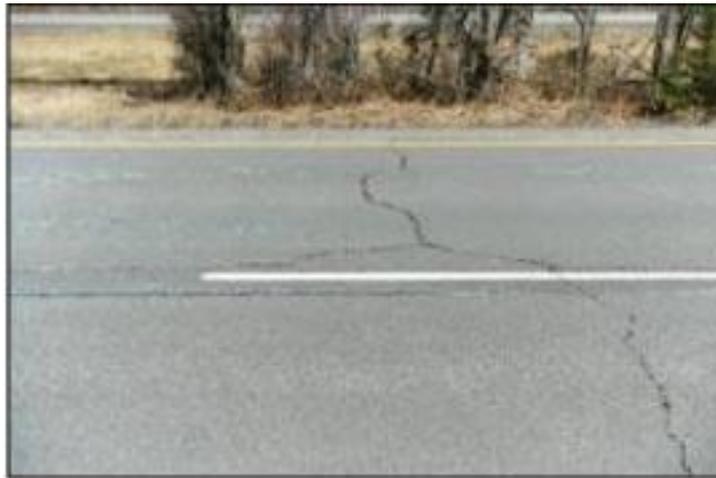
Identificación: Fisuras y grietas que son perpendiculares al eje de la calzada, transversales respecto al camino.

Fotografía 155. Deterioro transversal de un pavimento flexible.

Solución para deterioro medio: Se realiza por el mismo método de solución de deterioro bajo.

Solución para deterioro alto: Recarpetear con espesor adecuado o en su defecto, reconstruir completamente la carpeta.

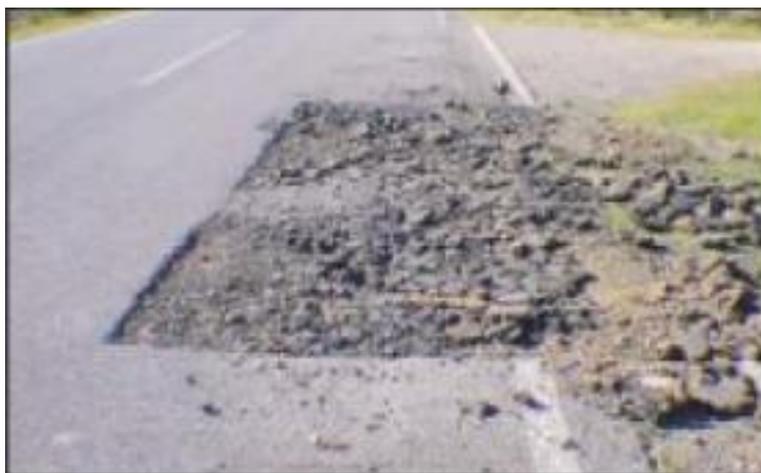
Fotografía 156. Deterioro en parches utilitarios de un pavimento flexible.

Solución para deterioro medio: Recubrimiento del área con un sello, al igual que un deterioro bajo.

Solución para deterioro alto: Reparación, se debe extraer el parche y las capas inferiores hasta donde sea necesario.

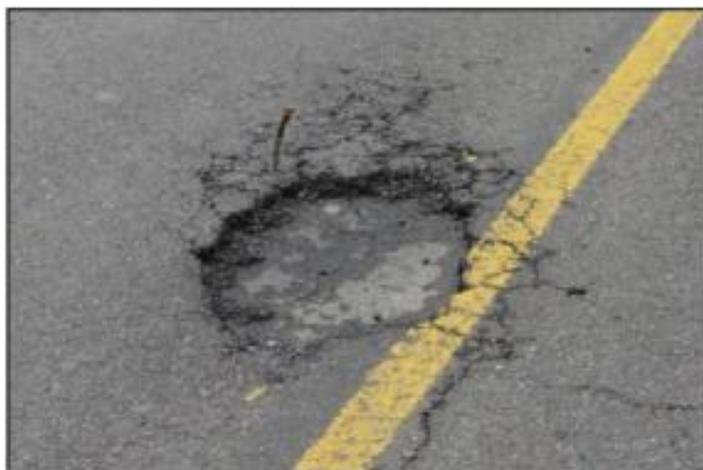
Fotografía 157. Huecos de un pavimento flexible.

Solución para deterioro medio: Se realiza del mismo método que el deterioro bajo.

Solución para deterioro alto: Se realiza del mismo método que el deterioro bajo y medio.

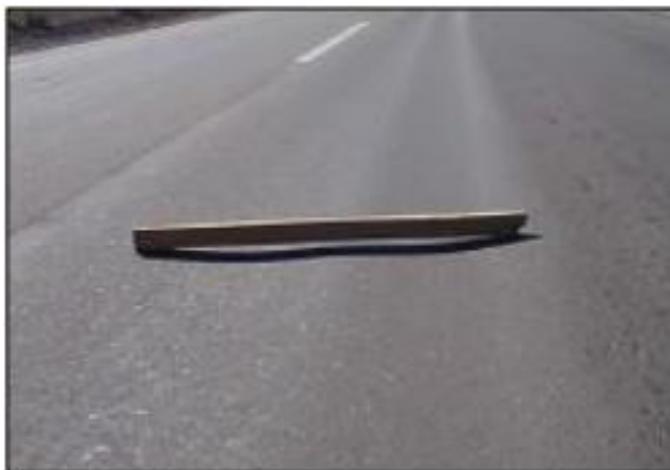
Fotografía 158. Ahuellamiento de un pavimento flexible

Solución para deterioro medio: Relleno de la huella con mezcla asfáltica y luego cubrir toda la calzada con una capa asfáltica de un mínimo de 50 milímetros.

Solución para deterioro alto: Realizar un frezado de toda la superficie de la capa asfáltica y reemplazarlas por otras que sí den una capacidad de soporte adecuada a la carga solicitante.

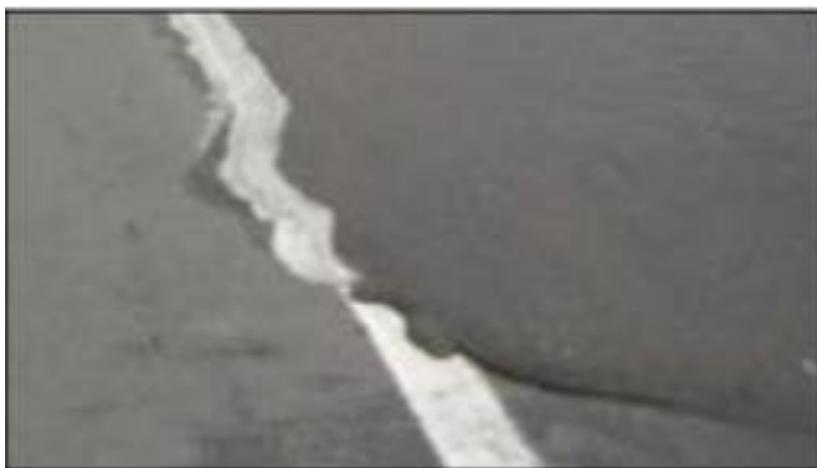
Fotografía 159. Deformación transversal de un pavimento flexible

Solución para deterioro medio: Reparar el área dañada, reemplazando la o las capas asfálticas deterioradas

Solución para deterioro alto: Reparar el área dañada, reemplazando la o las capas asfálticas deterioradas y la base subyacente.

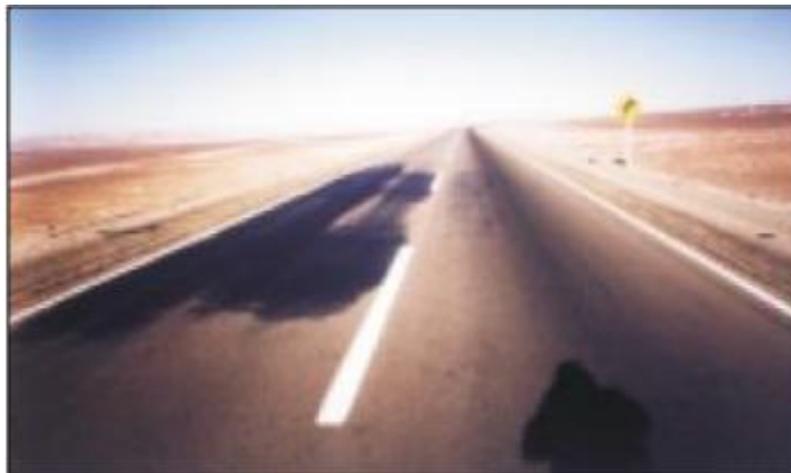
Fotografía 160. Exudaciones de un pavimento flexible.

Solución para deterioro medio: Mismo procedimiento que un deterioro medio.

Solución para deterioro alto: Mismo procedimiento que un deterioro medio.

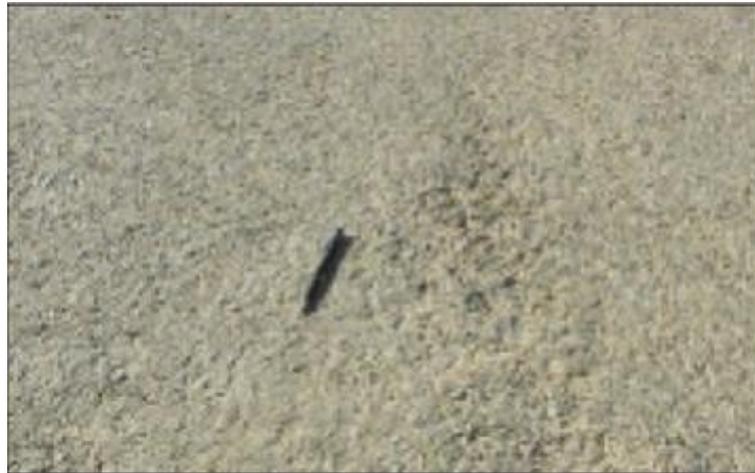
Nivel de deterioro: No se determina niveles de deterioro, se realizan estudios sobre la reducción que presenta la resistencia al deslizamiento, coeficiente de fricción.

Fotografía 161. Pulimiento de agregados de un pavimento flexible

Propuesta de solución para las fallas: Las soluciones recubrir la superficie con una carpeta de rodaduras no menor a 50 milímetros de espesor, ocupando áridos adecuados.
