FACULTAD DE INGENIERÍA

Carrera de Ingeniería Civil

“EVALUACIÓN SUPERFICIAL DEL PAVIMENTO FLEXIBLE UTILIZANDO EL MÉTODO PCI CONTRASTADO CON LA GUÍA PMBOK EN LA AVENIDA INDEPENDENCIA, CAJAMARCA 2017”

Bach. Carlos Enrique Salazar Torres

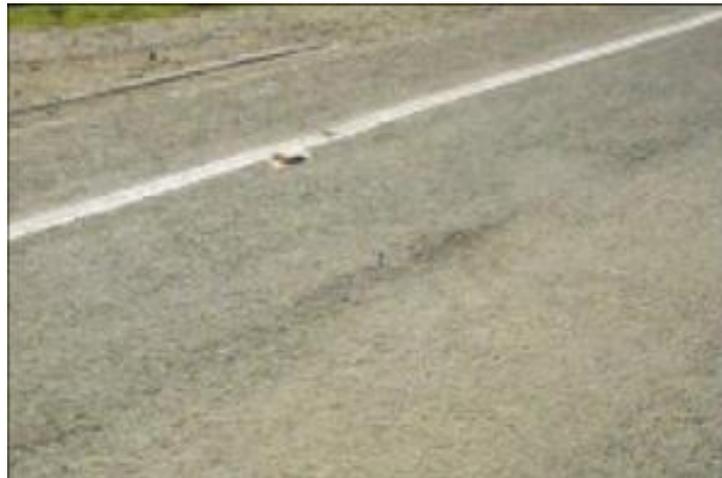
Fotografía 162. Peladura por intemperismo y desprendimiento de agregados de un pavimento flexible

Solución para deterioro medio: Colocar una nueva carpeta asfáltica de rodadura no menor a 50 milímetros.

Solución para deterioro alto: Mismo procedimiento que el deterioro medio.

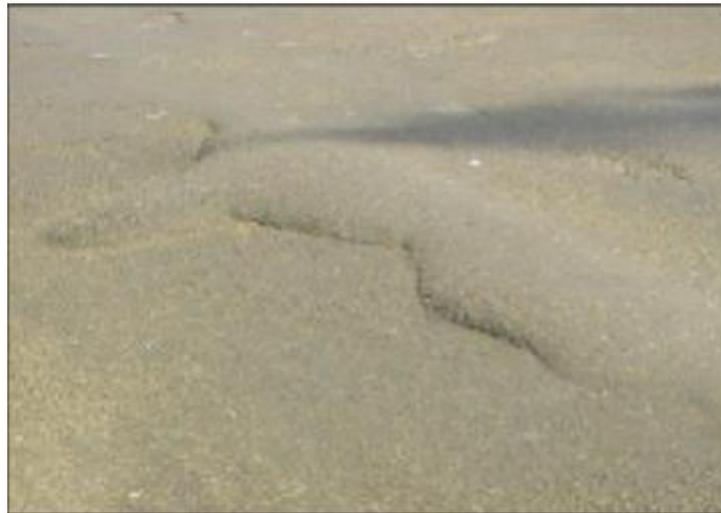
Nivel de deterioro: Se determina según el índice de rugosidad internacional (IRI), cualquier protuberancia mayor a 50 milímetros se considera de un alto nivel de deterioro.

Fotografía 163. Corrugación de un pavimento flexible.

Propuesta de solución para las fallas: Si el IRI es menor a 3,5 no será necesaria la intervención, por lo contrario, si este supera los 3,5 será necesario realizar un reemplazo de las áreas afectadas, capas asfálticas, bases. Aumento de la capacidad estructural del pavimento.

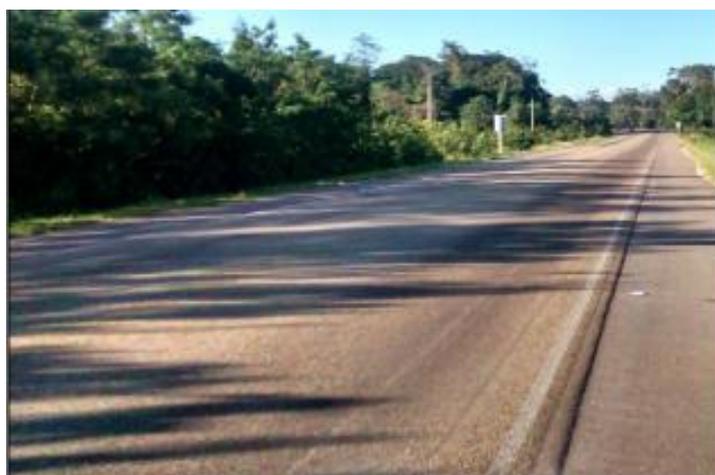
Fotografía 164. Desnivel carril berma de un pavimento flexible

Solución para deterioro medio: Nivelación de la berma.

Solución para deterioro alto: Nivelación de la berma. (Reconstrucción).

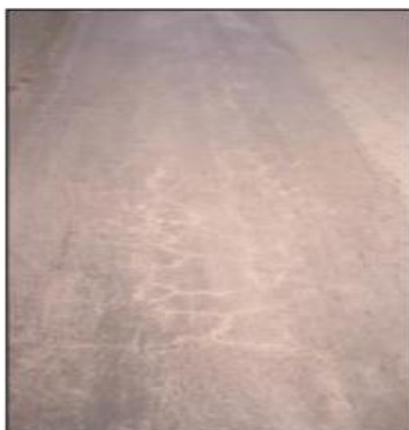
Nivel alto de deterioro: Cavidad entre pavimento y berma superior a 150 milímetros.

Fotografía 165. Grieta de reflexión de junta de pavimento flexible.

Propuesta de solución para las fallas: Localizar el lugar del agua filtrada; si es en grietas, sellar estas. Instalar drenajes para el pavimento. Si el pavimento ya presenta deterioros debe ser reparado de acuerdo al tipo y nivel de deterioro.

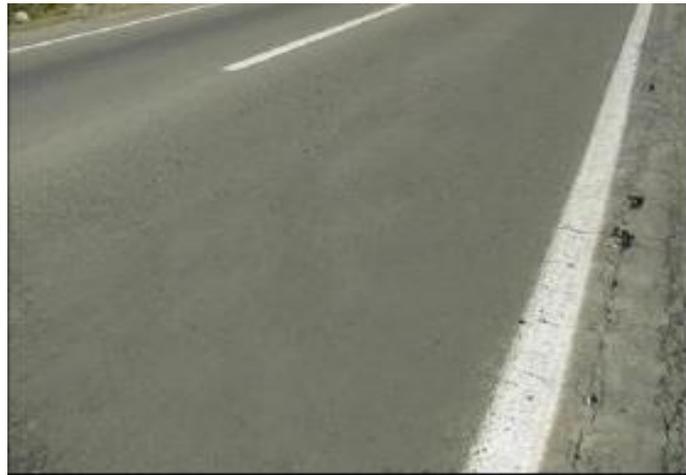
Nivel de deterioro: En zonas donde la precipitación media anual supera los 50 milímetros debe considerarse de alto deterioro los pavimentos que contengan este tipo de falla.

Fotografía 166. Desplazamiento en pavimentos flexibles.

Propuesta de solución para las fallas: En bermas sin pavimento ni revestimiento se debe recebar, reperfilar y compactar la berma. En bermas revestidas con un tratamiento superficial, reconstruir el revestimiento al menos con una faja adyacente al pavimento. En bermas pavimentadas con carpeta asfáltica, sellar.
