FACULTAD DE INGENIERÍA

Carrera de Ingeniería Civil

ANÁLISIS PATOLÓGICO Y VIDA ÚTIL DE VIVIENDAS DE ALBAÑILERÍA CONFINADA, BARRIO SANTA ELENA BAJA, CAJAMARCA.

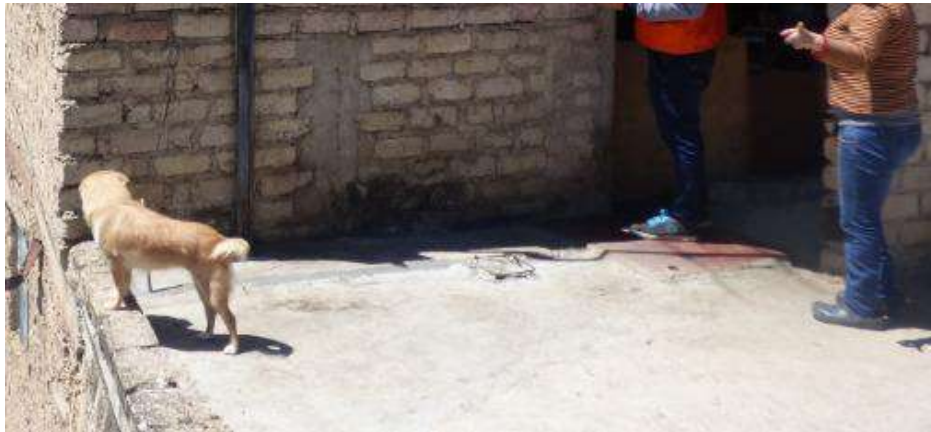
En la vivienda, el cielo raso es un enlucido de cemento arena 1:4 y el recubrimiento del acero positivo fue mínimo (figuras 2 y 3). Al existir fisuras en la losa y al no haberse empleado ningún elemento que la impermeabilice o desfogue el agua de las lluvias, hubo filtraciones que activaron al tarrajeo que, al entrar en contacto con el acero positivo, produjo su corrosión, el problema se agravó por haberse empleado una zona de la azotea como lavandería y servicios higiénicos colindantes (Fig.1).

Fig.1 Tercer piso de vivienda y azotea de la Casa.

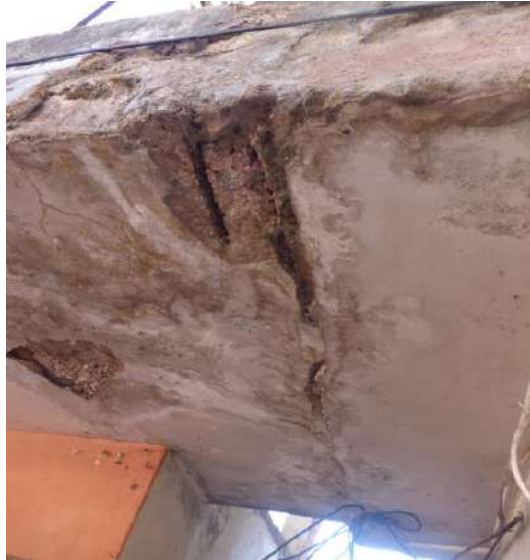
Cabe además indicar que, en el aligerado del techo del segundo nivel, enlucido también con cemento arena 1:4, correspondiente a la vivienda, hubo indicios de corrosión del acero positivo (Fig.2 y 3).

Fig.3. Indicios de corrosión en el techo y Nótese el escaso recubrimiento del refuerzo positivo.

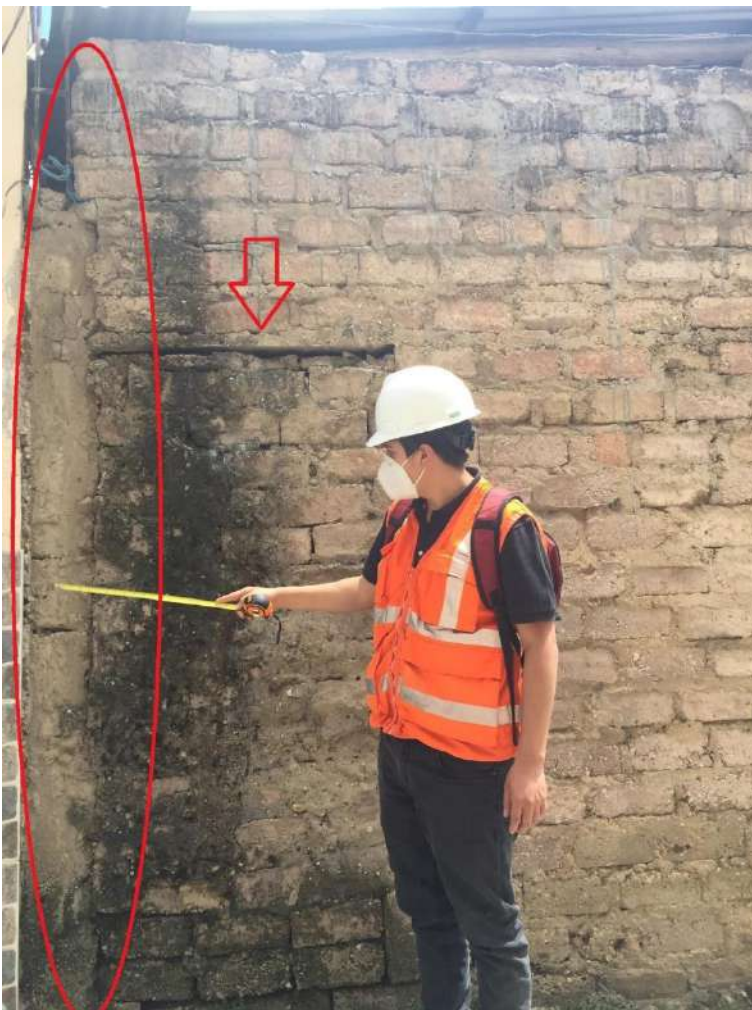
Figura 4:
Columna con
cangrejas, muro de
puertas clausurada
mal criterio de diseño.

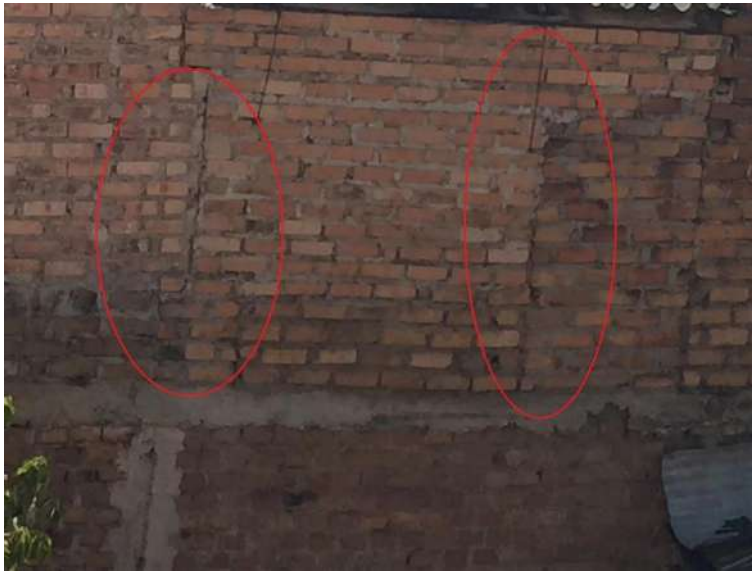
Figura 5:
Asentado de
ladrillo sin criterio
técnico por partes.

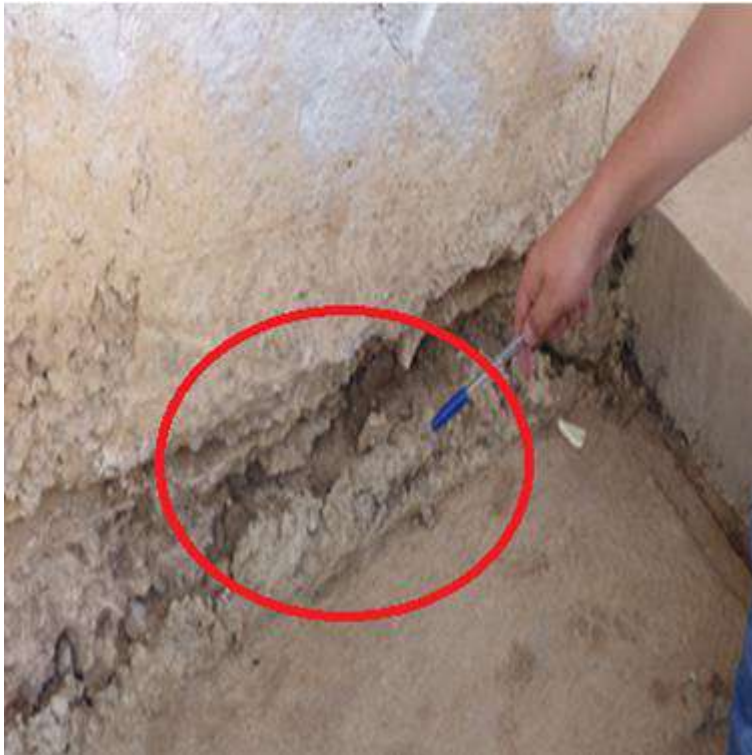
Figura 6:
Desprendimiento
de sobrecimiento.

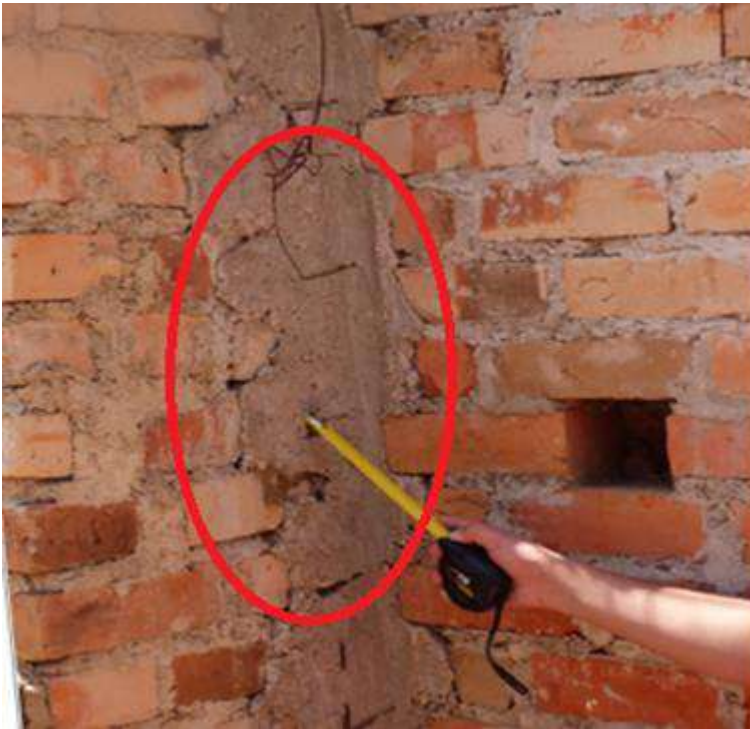
Figura 7:
Presenta cangrejas
en columna de
amarre.

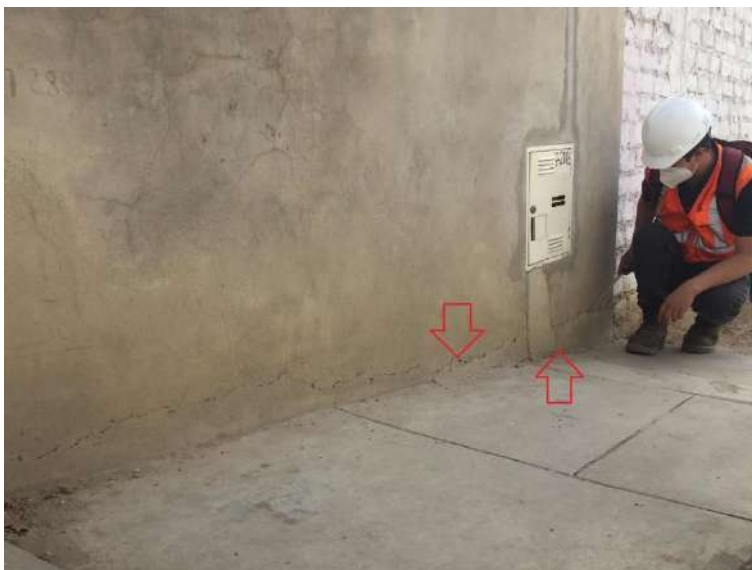
Figura 8:
Falla longitudinal
en muro.

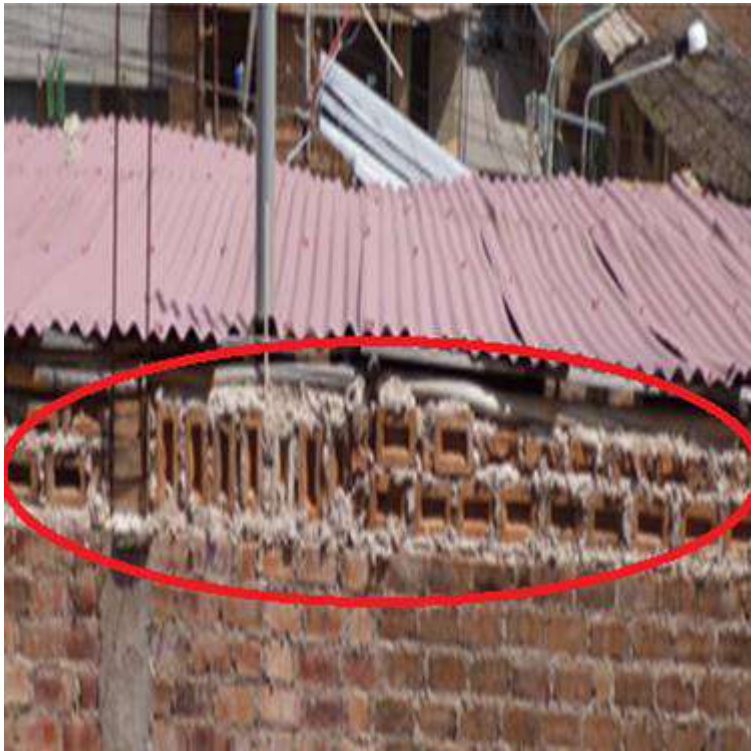
Figura 11:
Asentado de ladrillo en malas condiciones y sin criterio técnico.

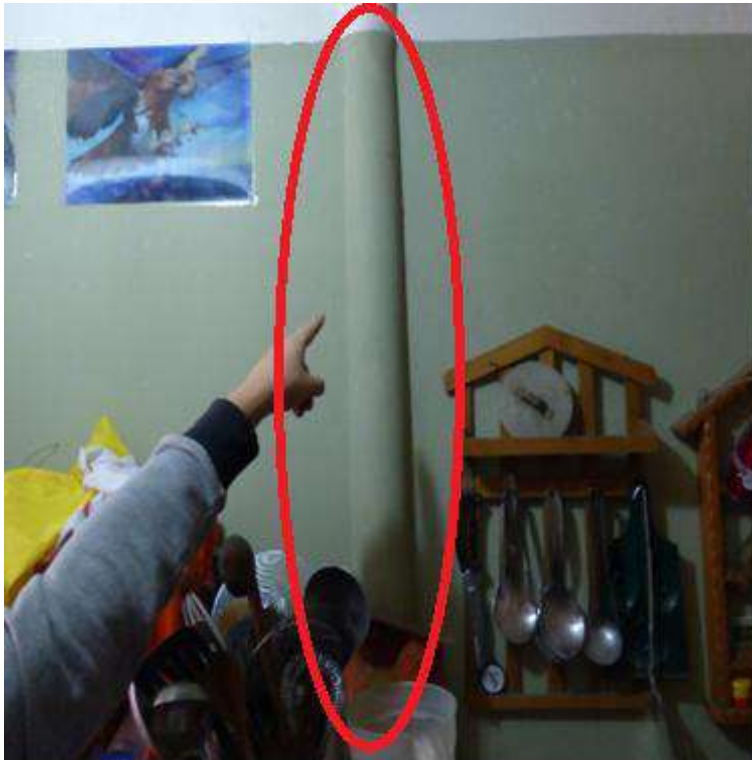
Figura 13:
**Tubo de desagüe
sin criterio técnico
expuesto fuera de
muro.**

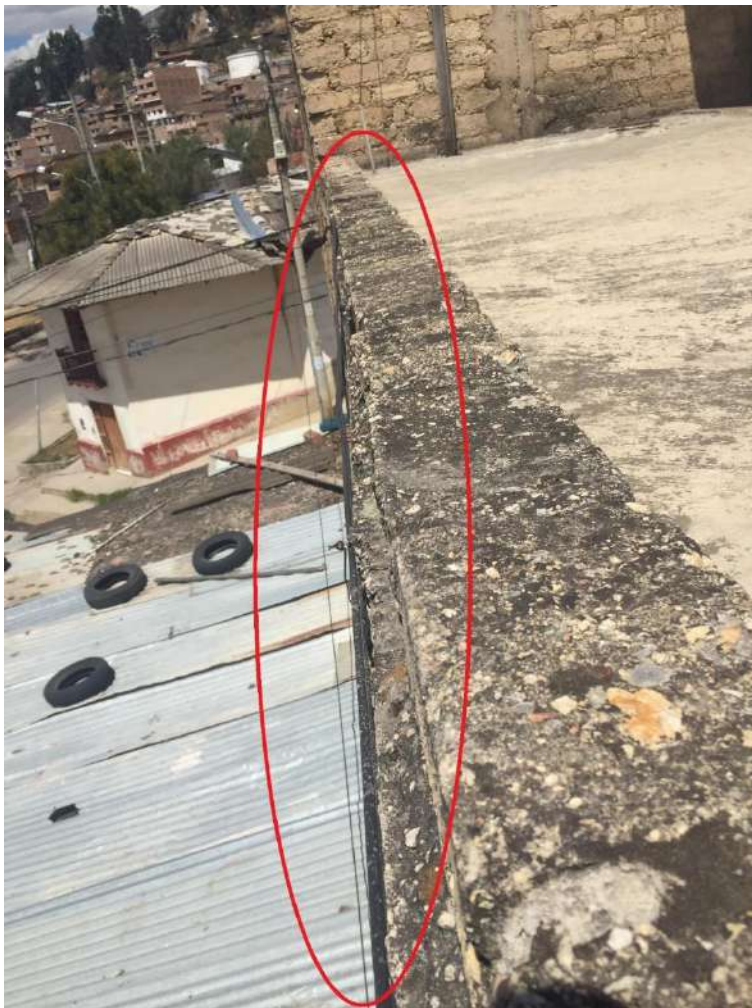
Figura 14:
**Presenta viga
deflectada.**

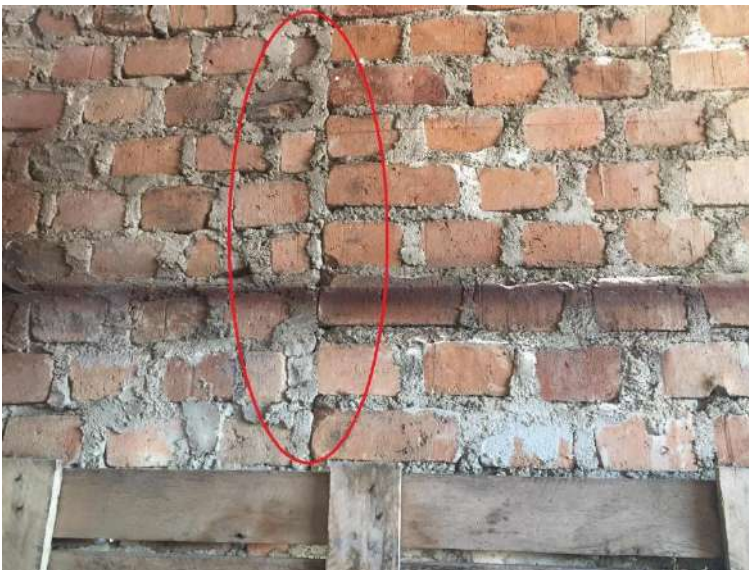
Figura 18:
Mal asentado de
ladrillo.

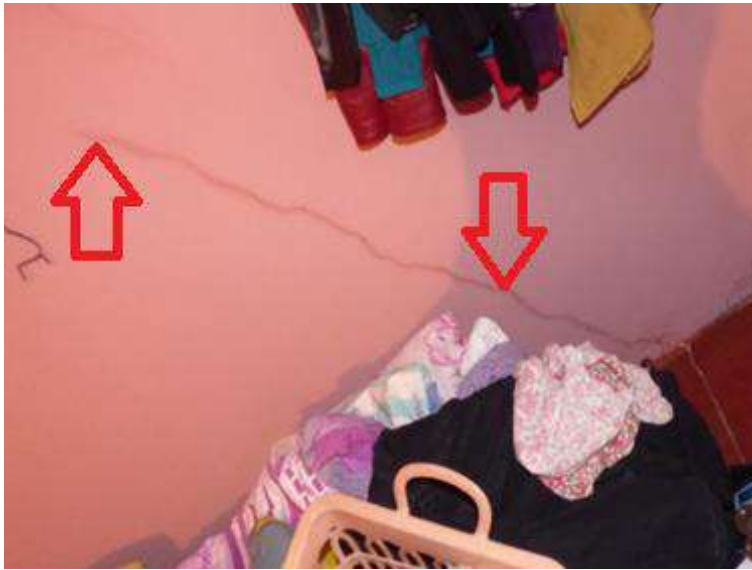
Figura 21:
Falla vertical en muro.

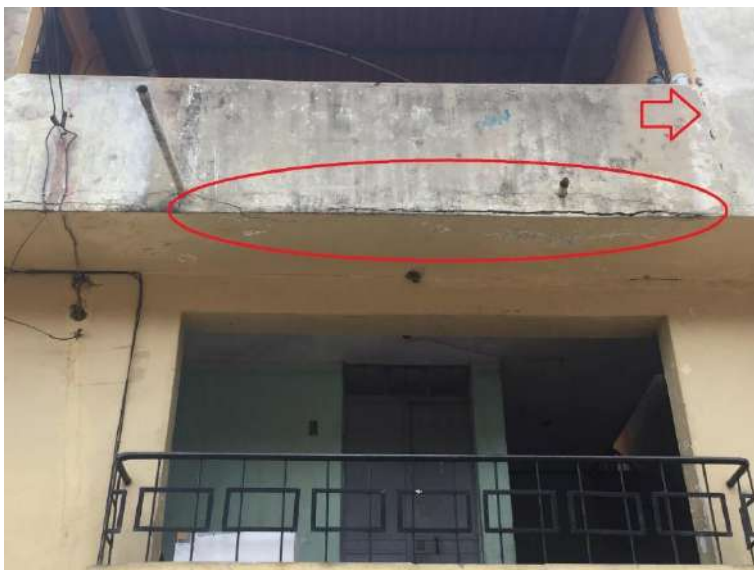
Figura 30:
**Presenta grieta
vertical voladizo.**

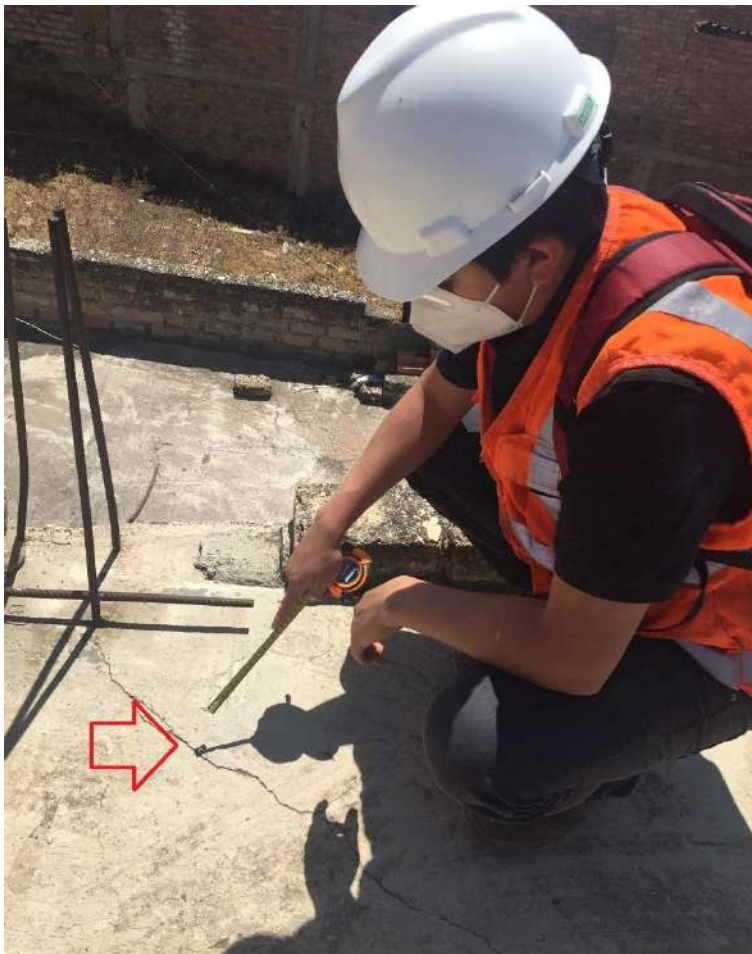
Figura 34:
Presenta fisura en losa.

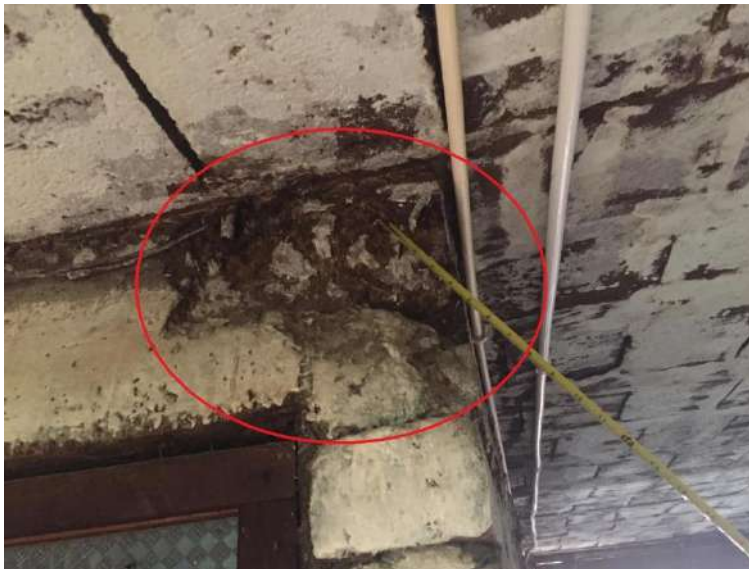
Figura 38:
**Mal criterio de asentado
de ladrillo y presenta
desprendimiento de
concreto.**

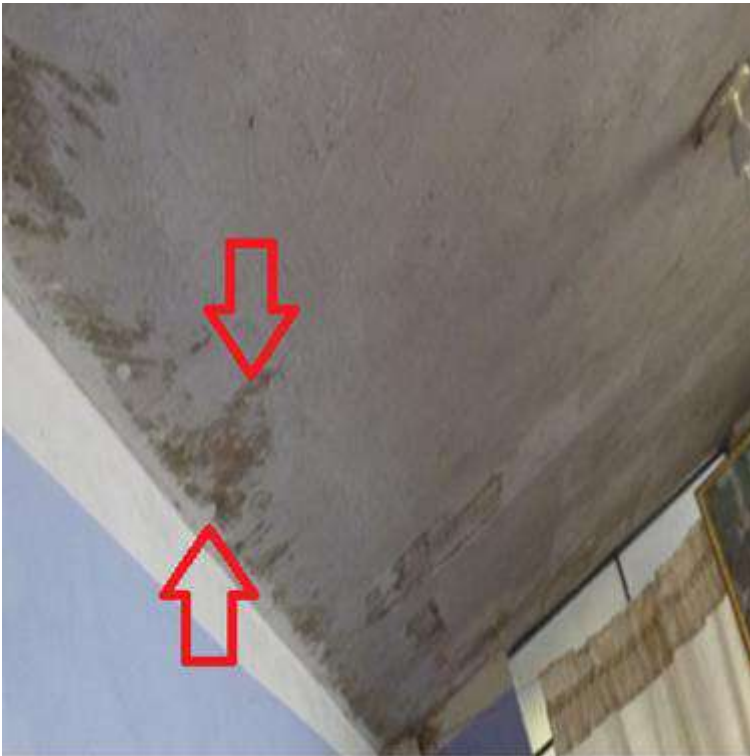
Figura 39:
Presenta humedad
y desprendimiento
de losa.

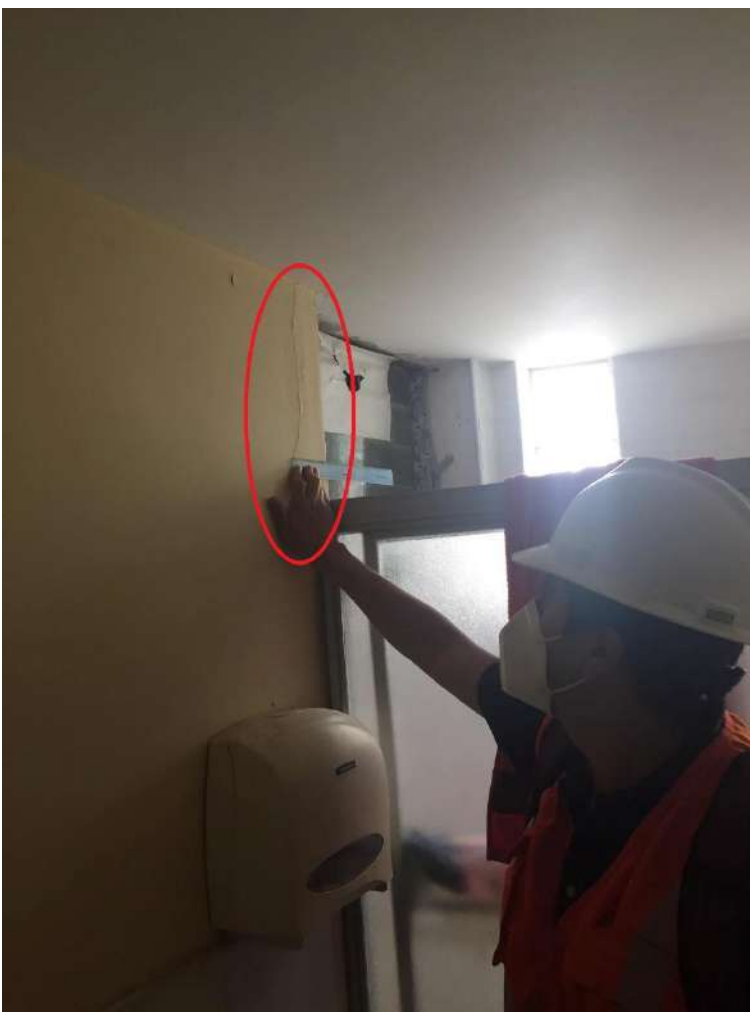
Figura 40:
Presenta fisura
horizontal en
muro.

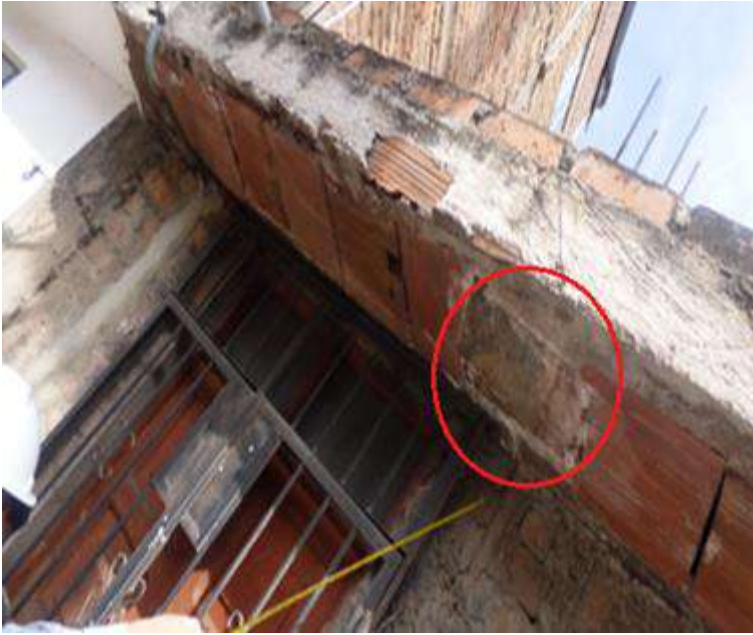
Figura 41:
**Presenta humedad y
eflorescencia en
losa.**

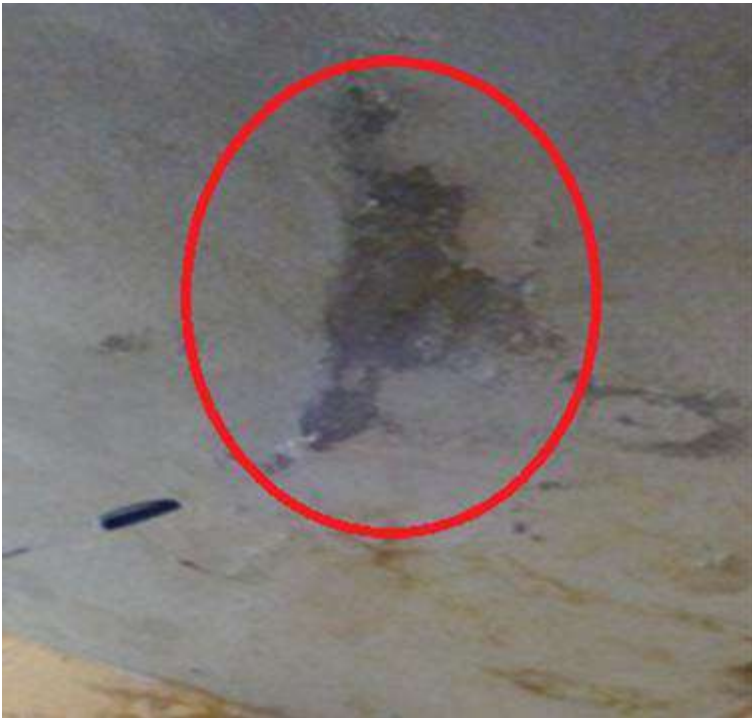
Figura 45:
**Presenta humedad
en losa.**

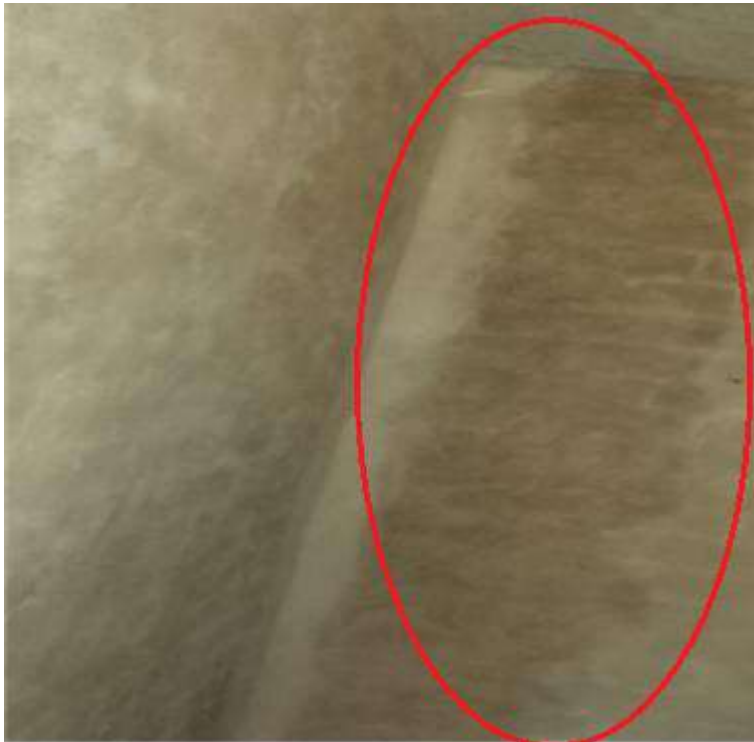
Figura 47:
**Presenta humedad
en losa.**

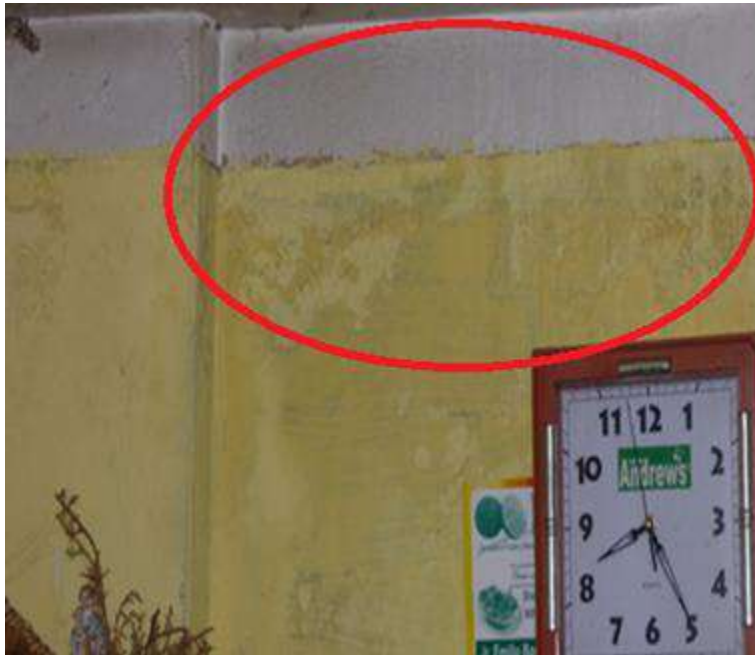
Figura 49:
**Presenta humedad
en muros.**

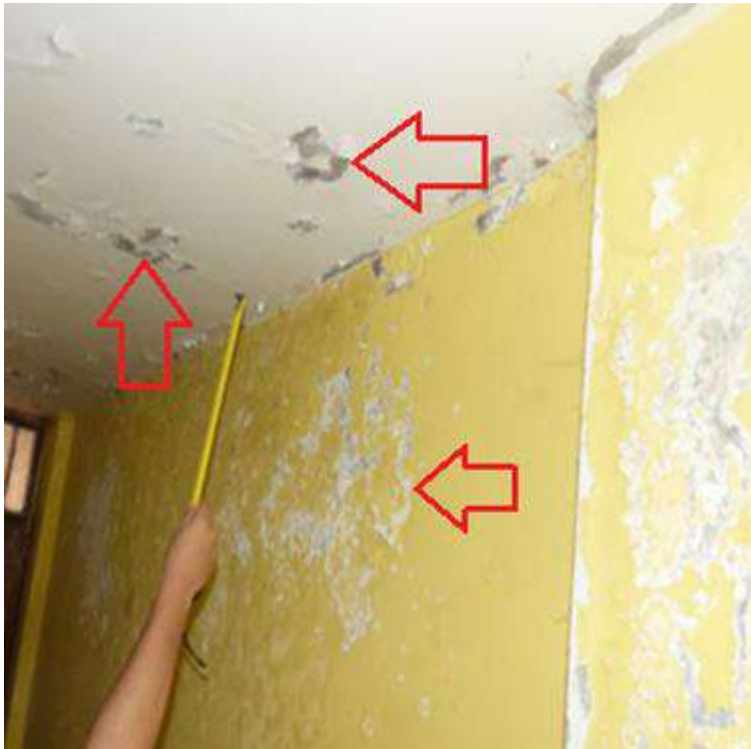
Figura 51:
**Presenta humedad
y desprendimiento
en muro y techo.**

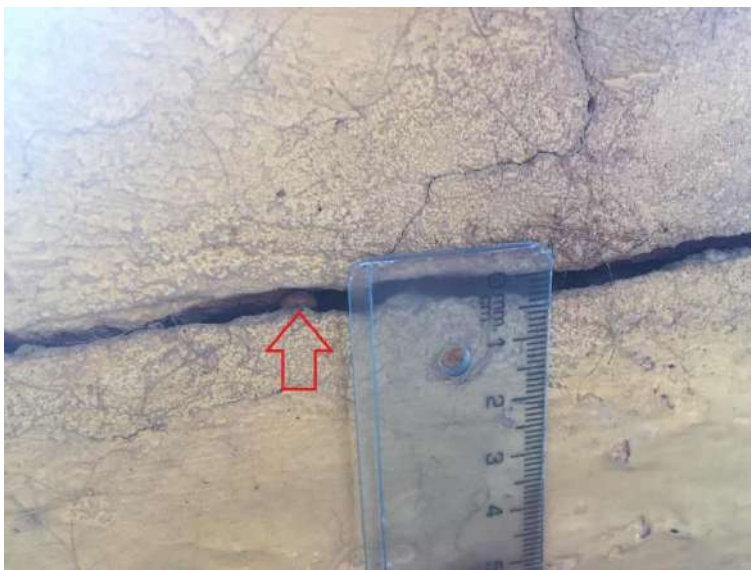
Figura 52:
**Presenta grieta
vertical en muro.**

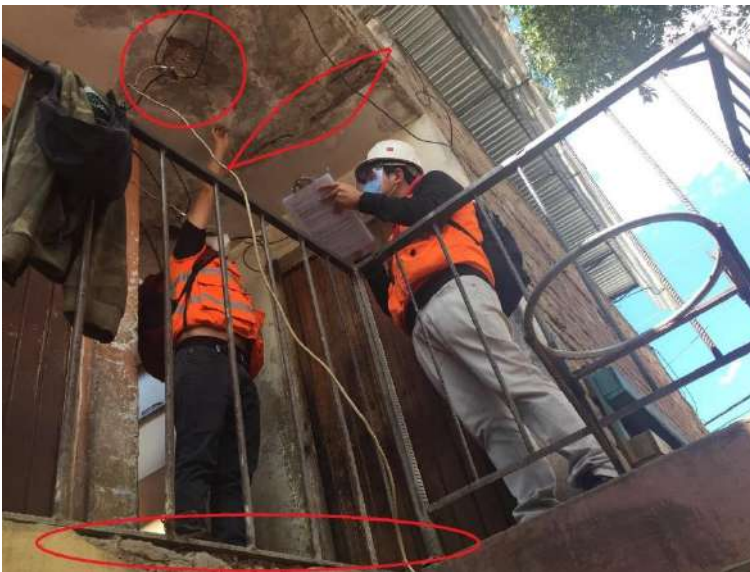
Figura 56:
**Presenta humedad,
desprendimiento y
eflorescencia de
losa.**

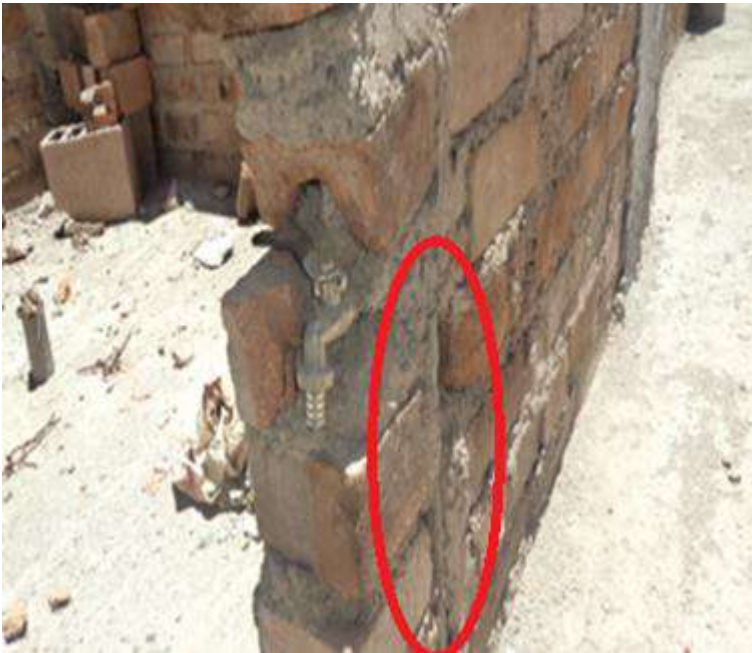
Figura 61:
**Mal criterio para
poner caño de
agua.**

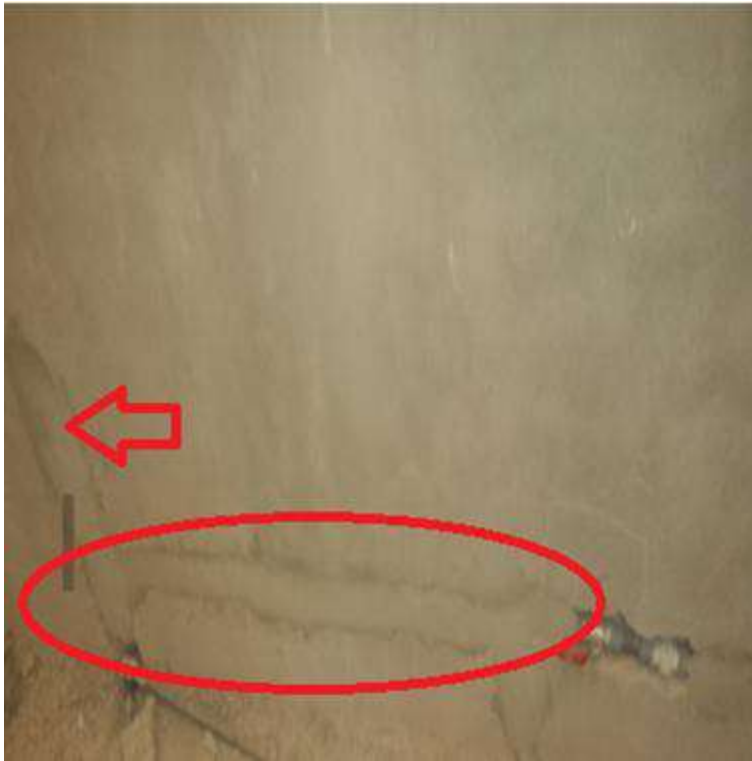
Figura 63:
Mal ubicación de llave de paso sin criterio.

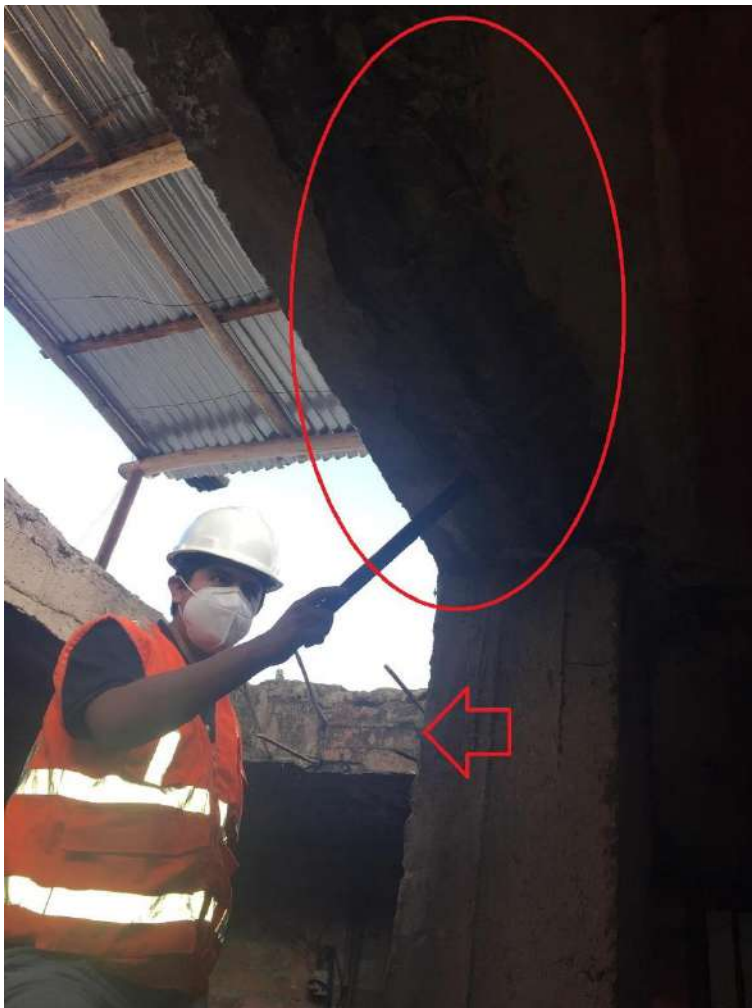
Figura 64:
Presenta residuos de encofrado.

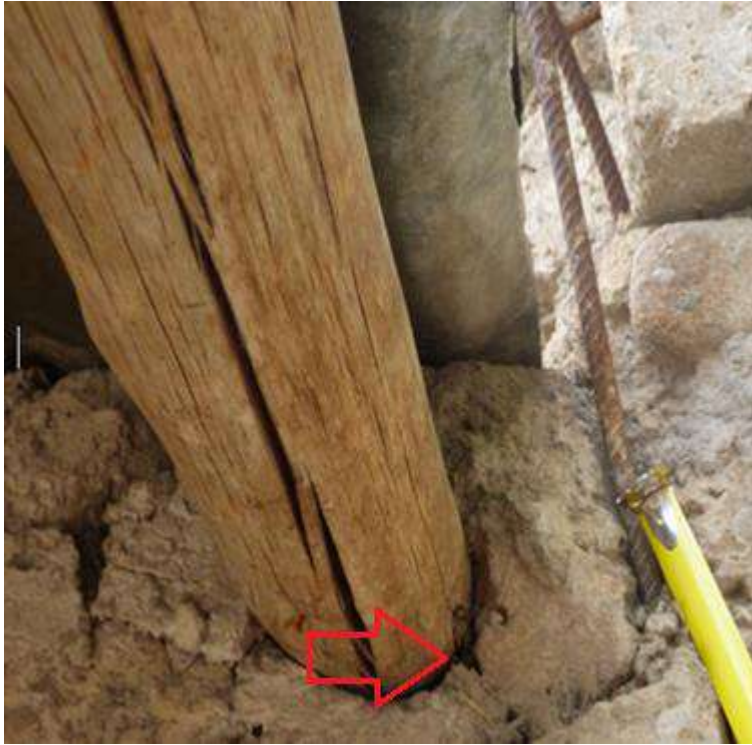
Figura 65:
Mescal de acero de columna y vigas de madera para entramado de techo.

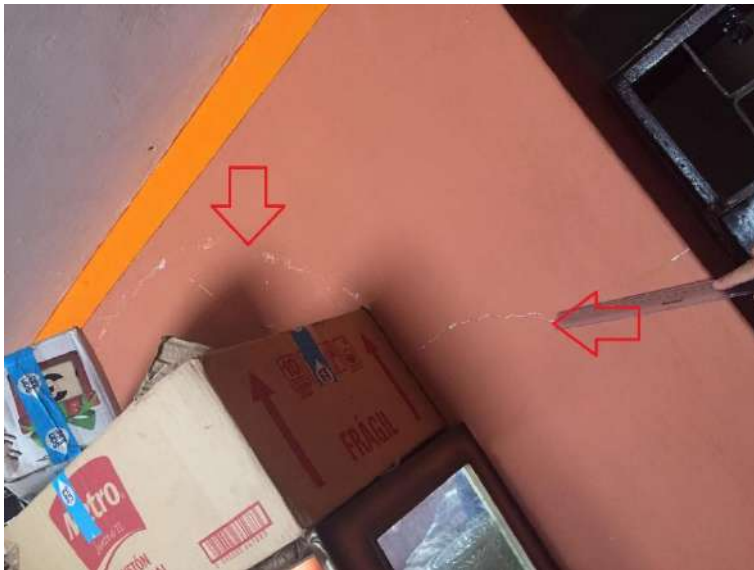
Figura 70:
Presenta fisura
horizontal en
muro.

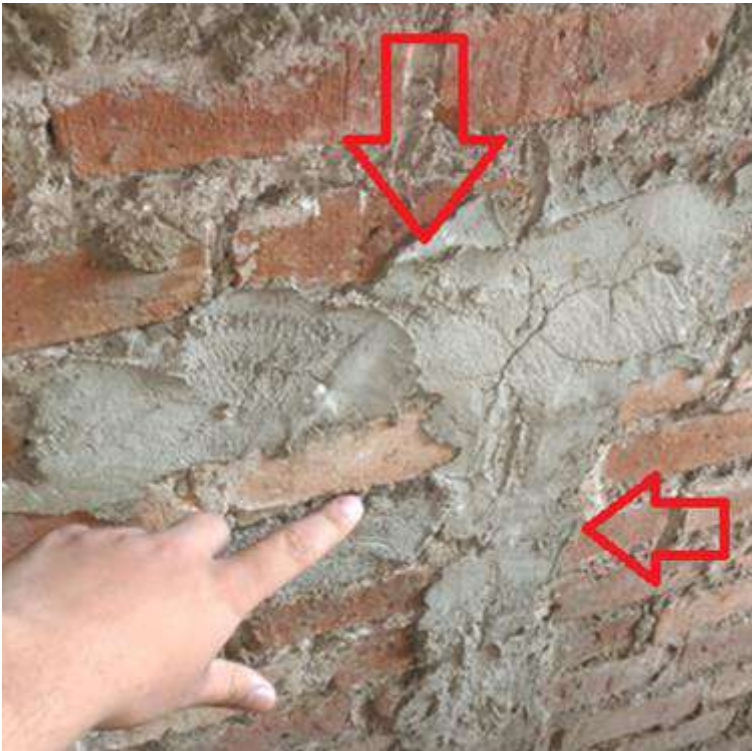
Figura 71:
Muro perforado para instalación de agua sin ningún criterio de construcción.

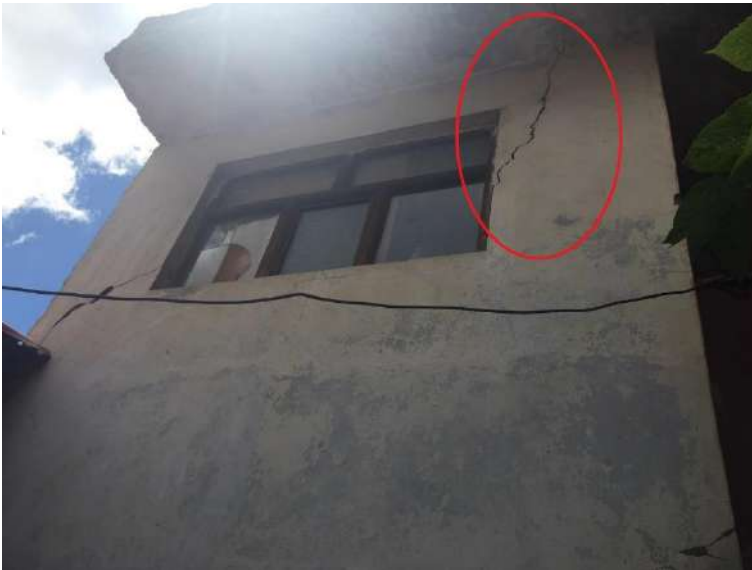
Figura 72:
Presenta grieta horizontal en muro.

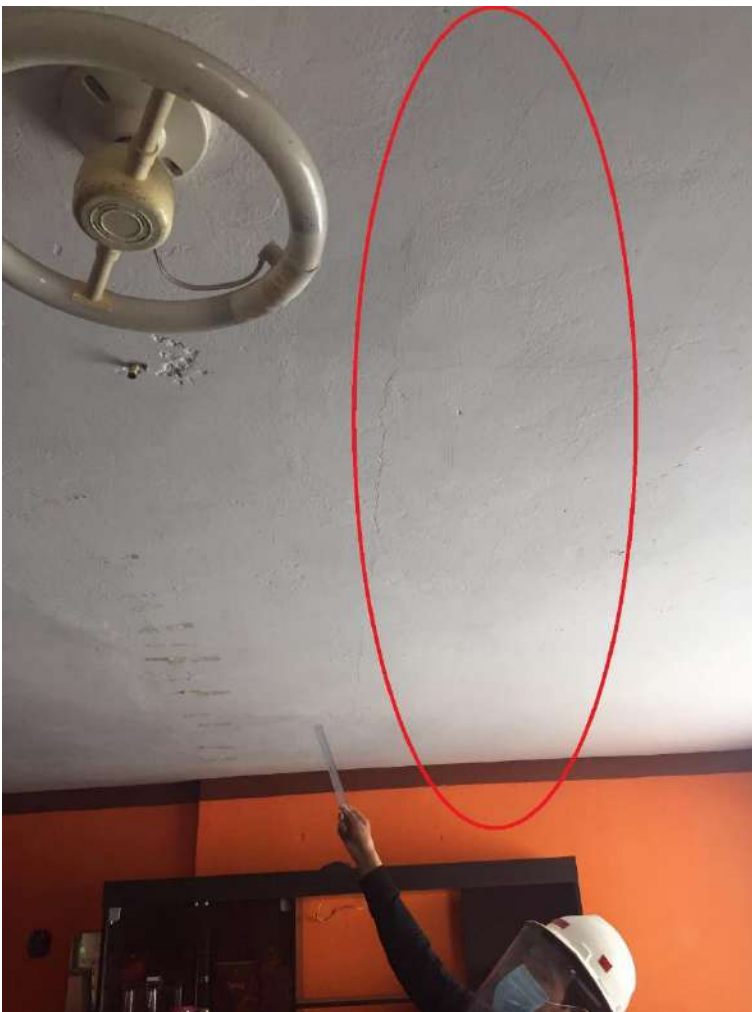
Figura 74:
**Presenta fisura en
losa.**

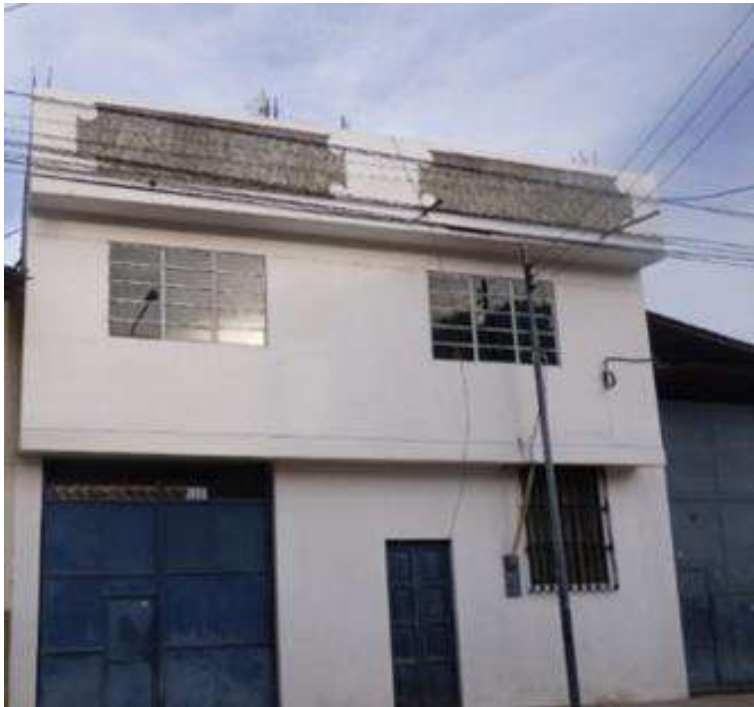
Figura 78:
Cangrejas en columna por chuseado.

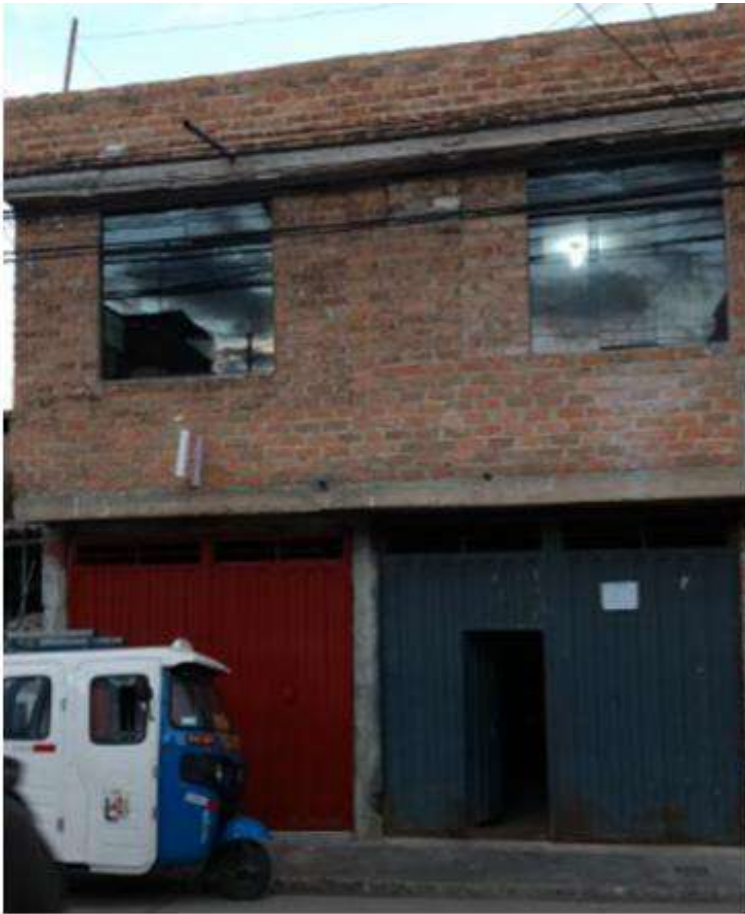
Figura 80:
Fractura del
recubrimiento de
la viga.

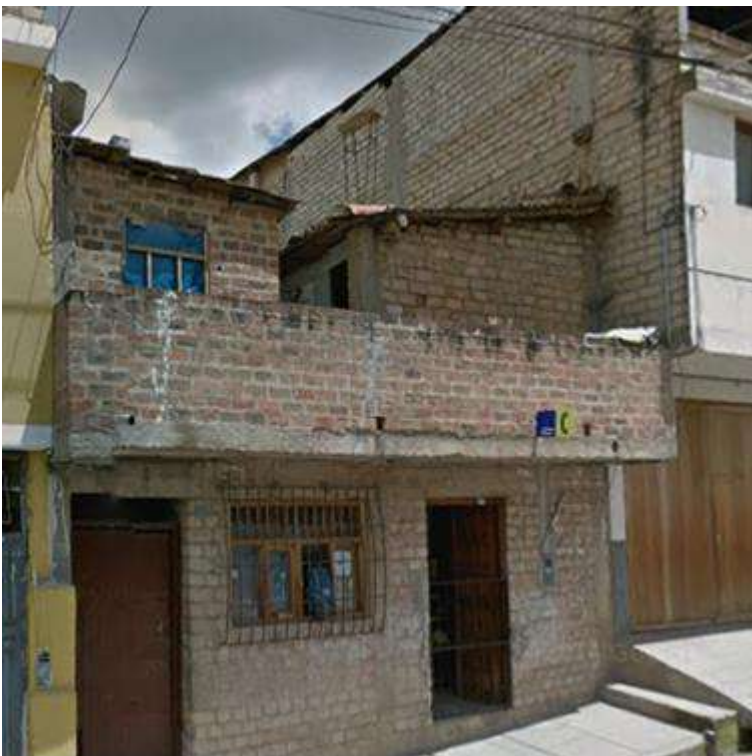
Figura 83:
Grieta horizontal
en muro.

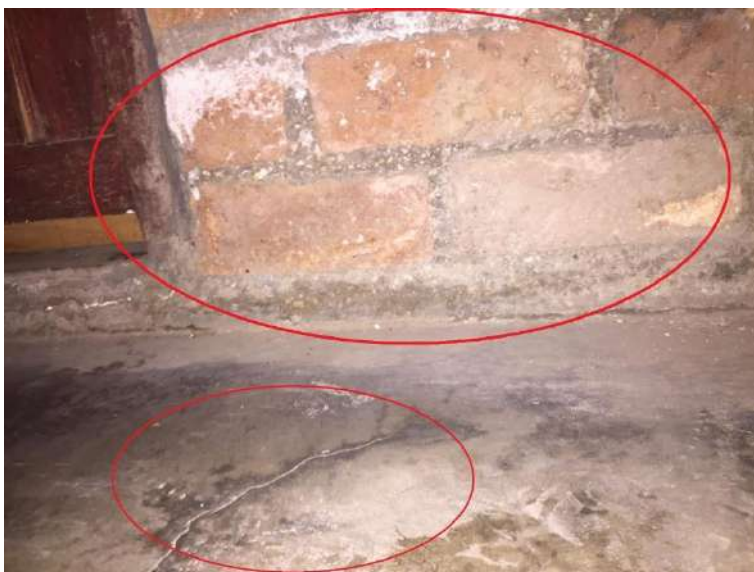
Figura 85:
El espesor del mortero entre ladrillo no reglamentaria.

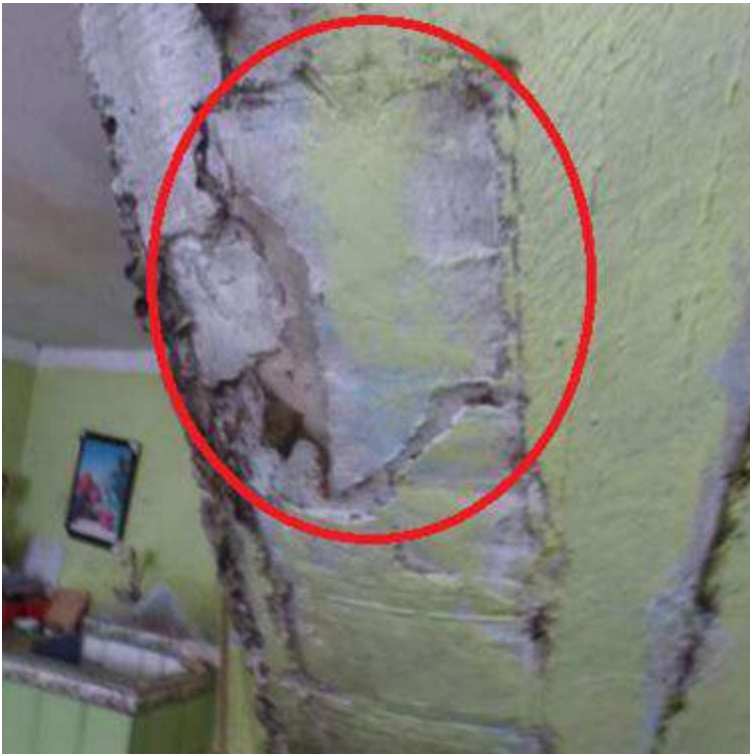
Figura 86:
Presenta fisuras y eflorescencia.

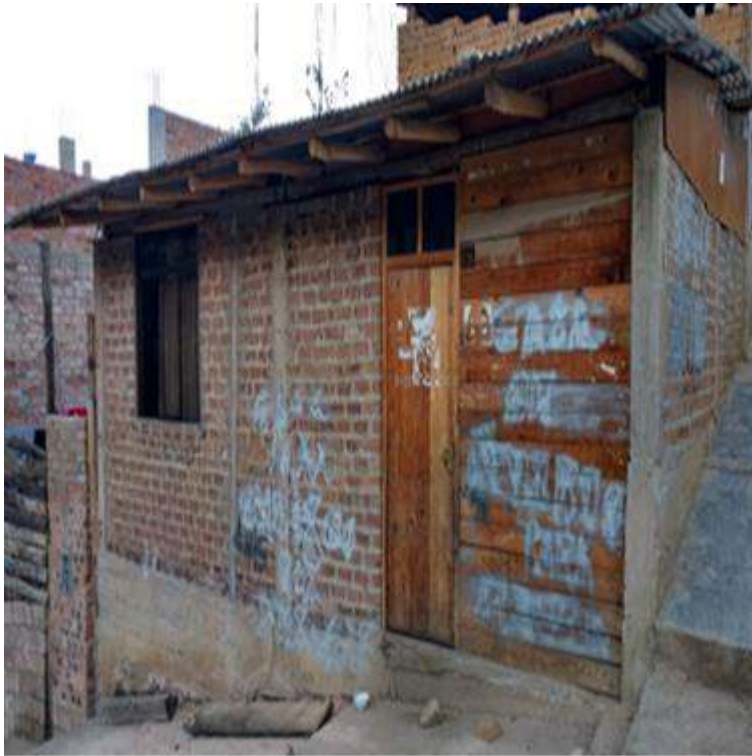
Figura 90:
Grieta horizontal
en pared.

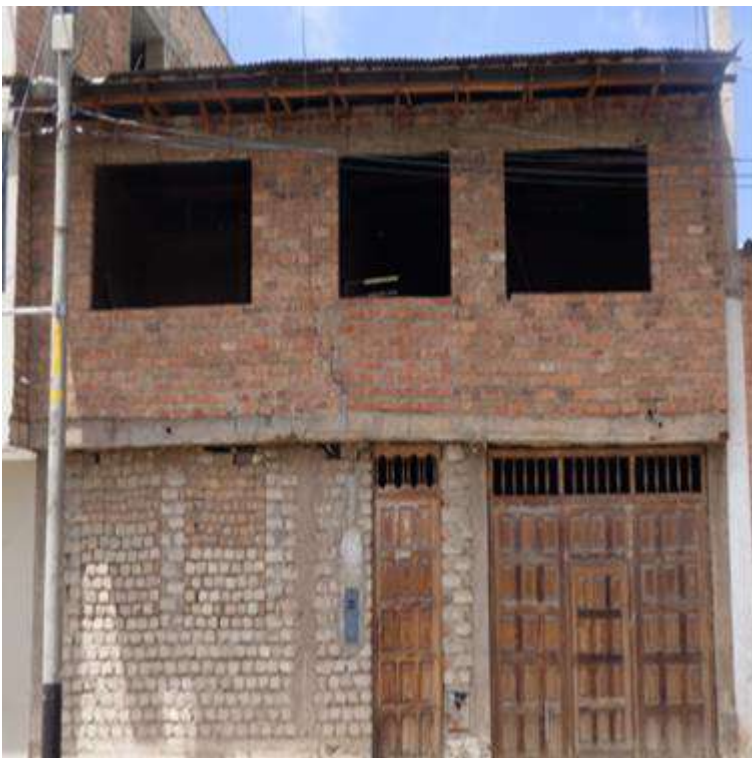
Figura 95:
Residuos de
encofrado.

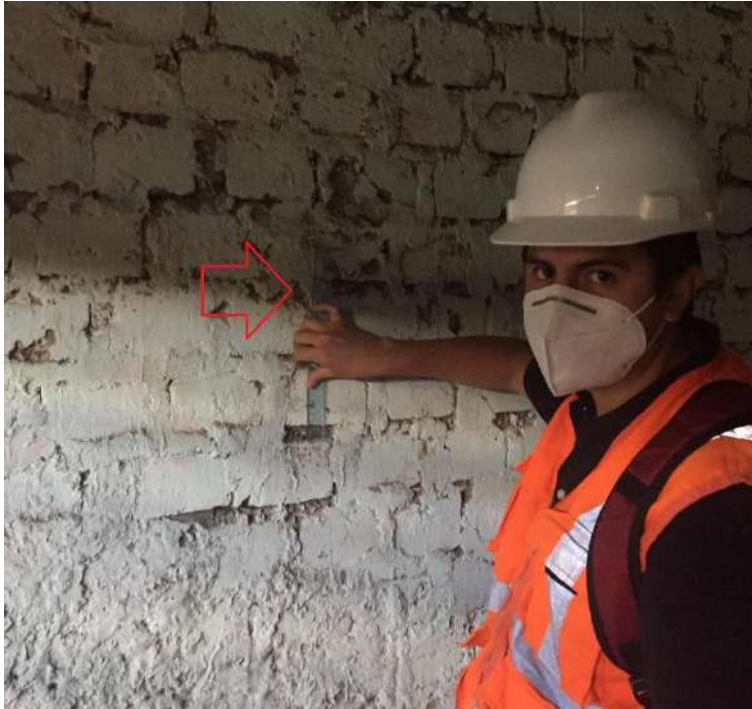
Figura 97:
**Espesor de mortero de
asentado de ladrillo no
reglamentaria.**

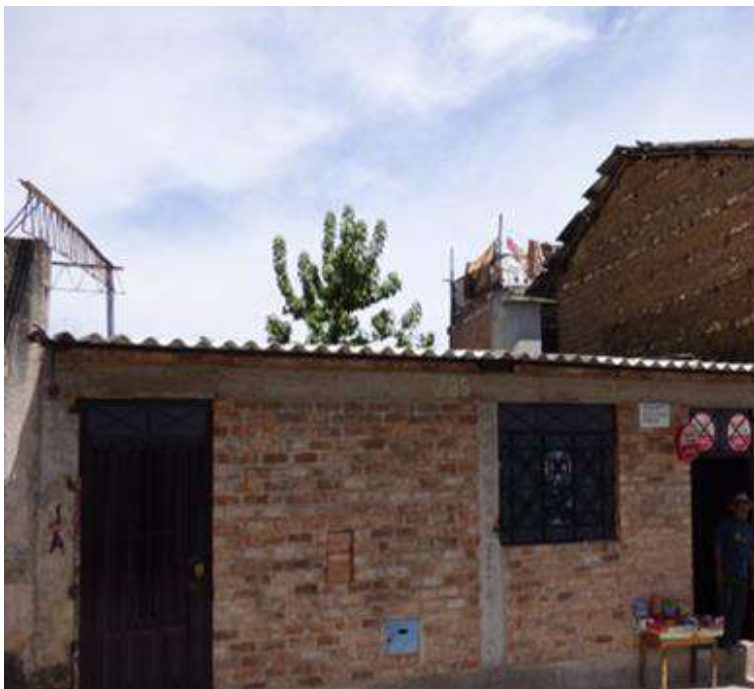
Figura 99:
Presenta grietas
en muro
