FACULTAD DE INGENIERÍA

Carrera de Ingeniería Civil

ANÁLISIS PATOLÓGICO Y VIDA ÚTIL DE VIVIENDAS DE ALBAÑILERÍA CONFINADA, BARRIO SANTA ELENA BAJA, CAJAMARCA.

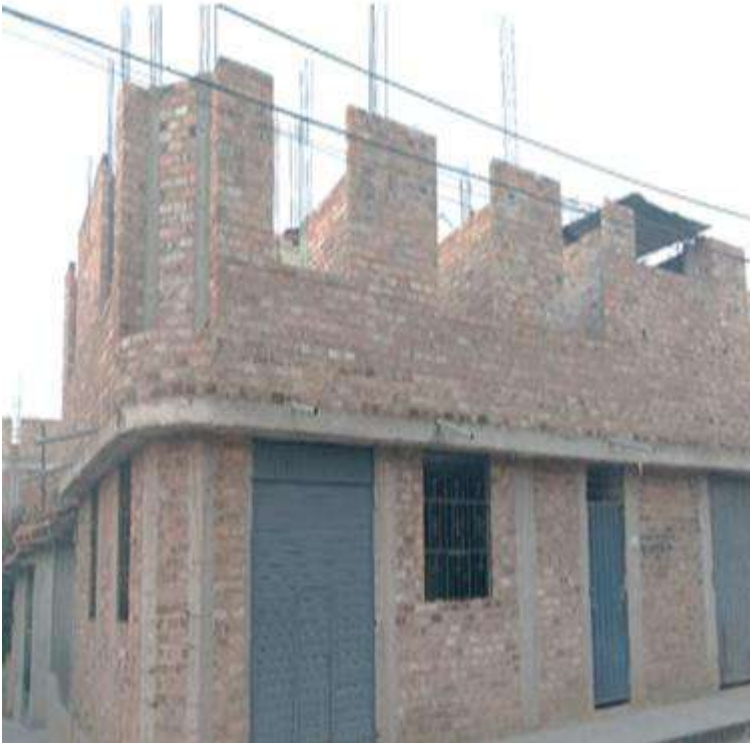
Figura 103:
**Presenta
desprendimiento y
fisuras en columna.**

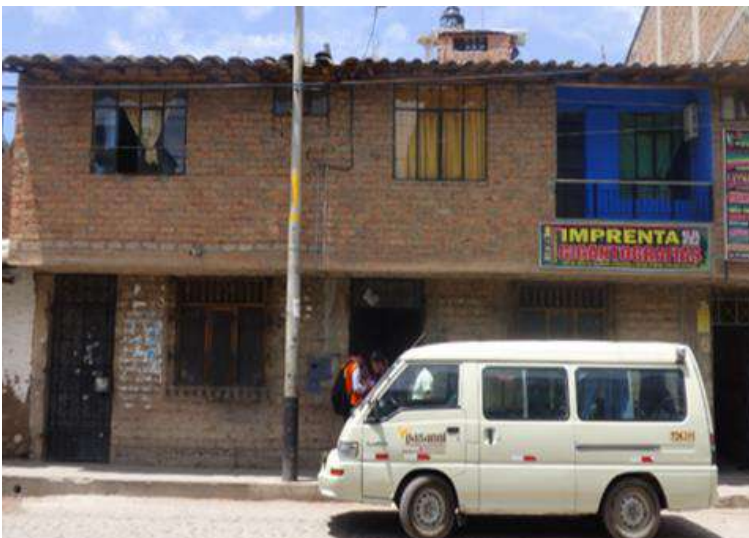
Figura 107:
**Distancia mínima
entre columnas no
reglamentaria.**

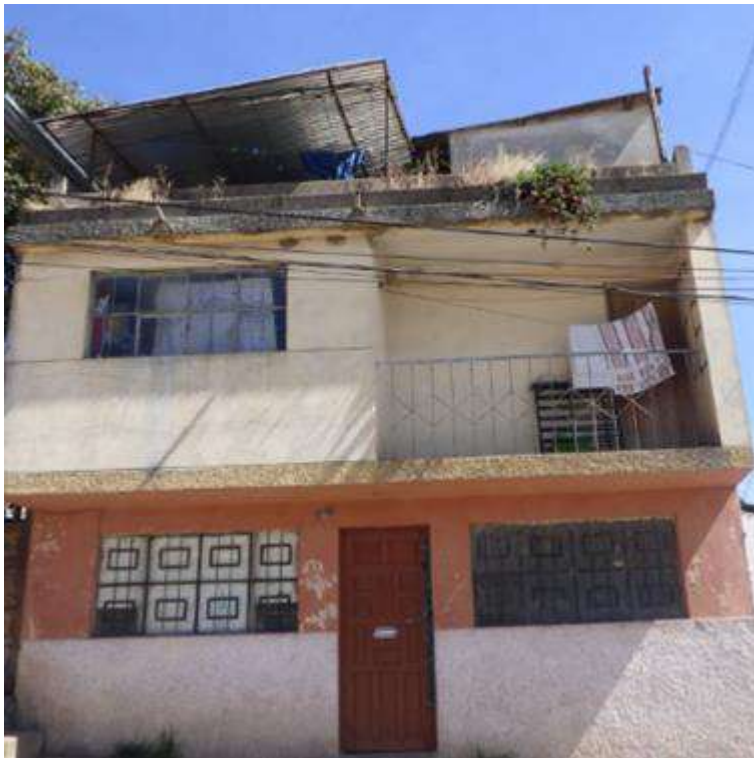
Figura 109:
Presenta humedad, eflorescencia y causas en muros interiores.

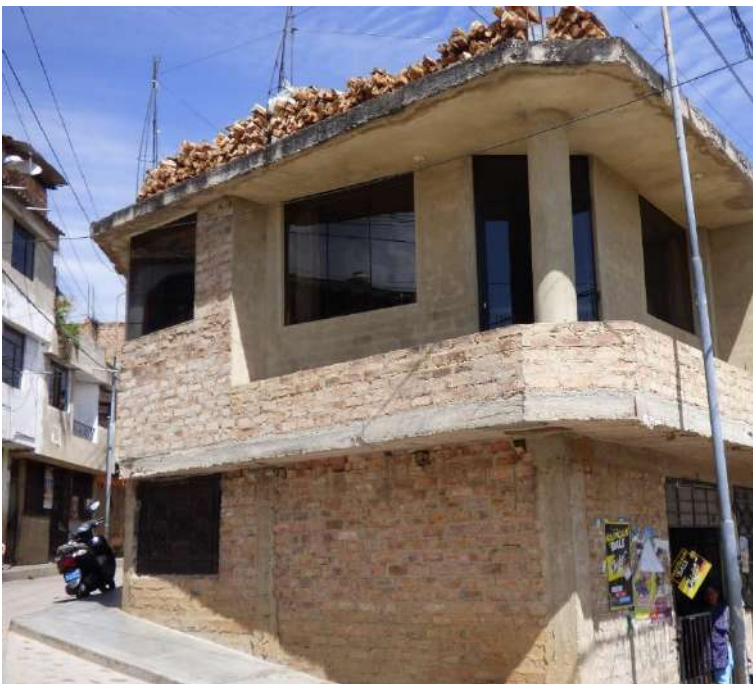
Figura 111:
**Presenta eflorescencia
de losa y cableado
eléctrico expuesto.**

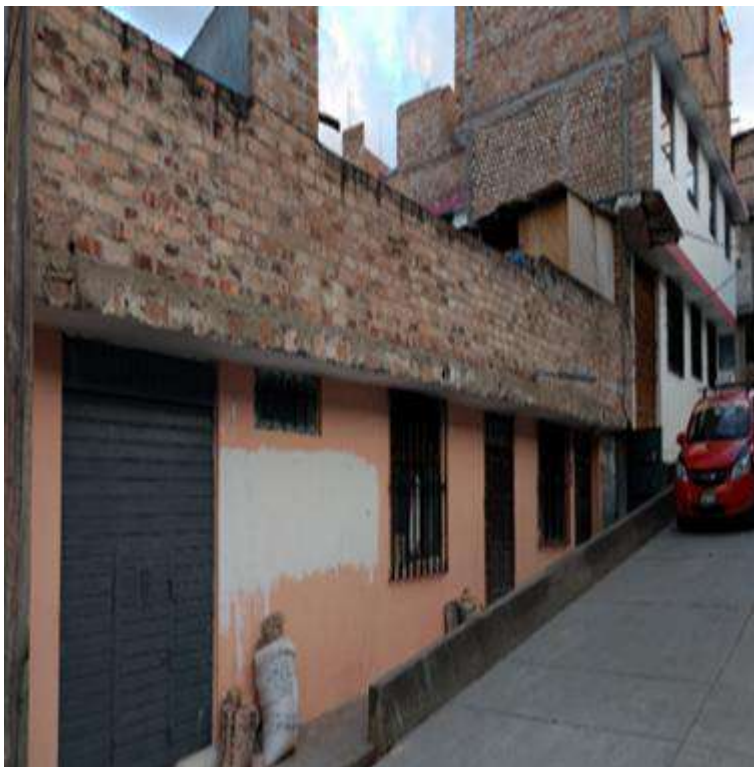
Figura 113:
**Fisuras verticales en
muro y desprendimiento
de tarrajeo.**

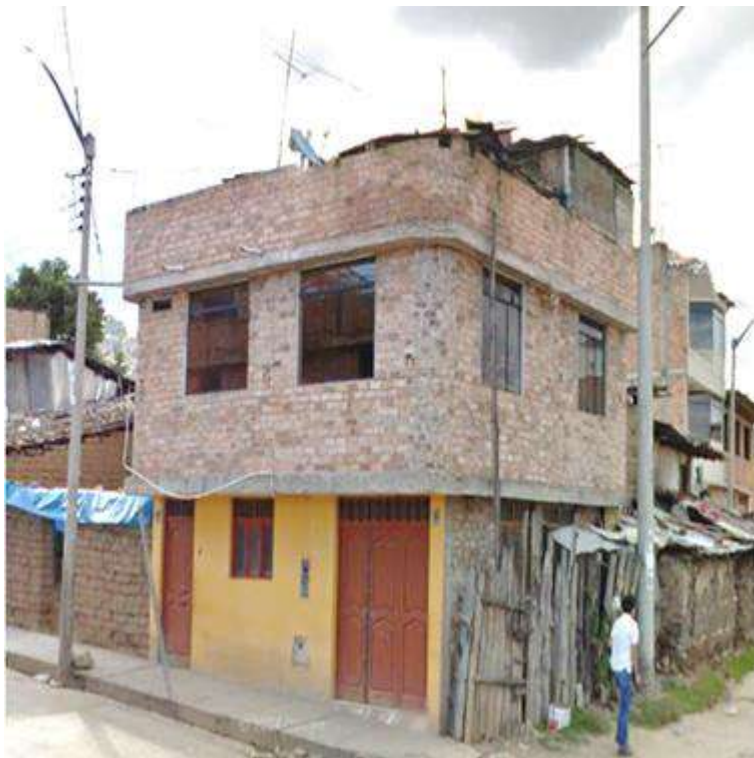
Figura 115:
Corrosión de acero y
expuesta a la intemperie
y desprendimiento del
recubrimiento de la
columna.

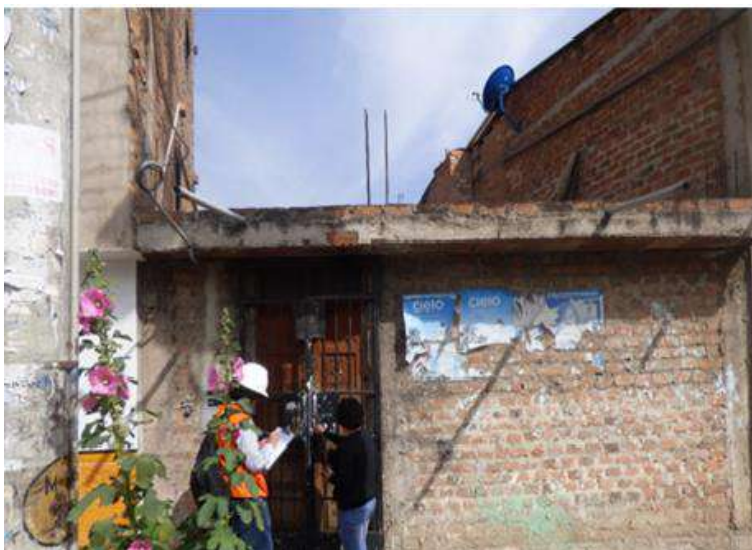
Figura 117:
**Fisuras e losa
aligerada.**

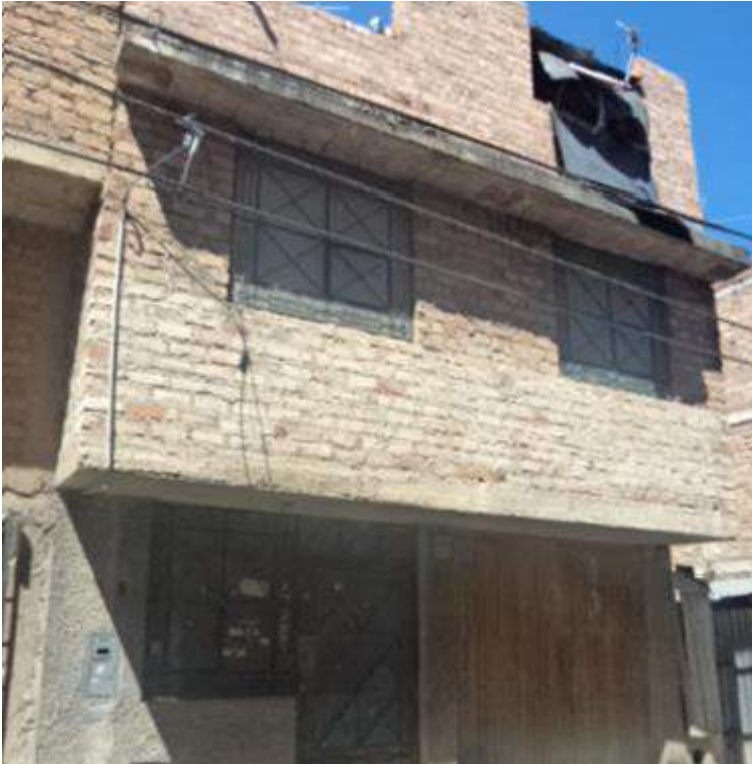
Figura 119:
**Presenta eflorescencia
en la losa.**

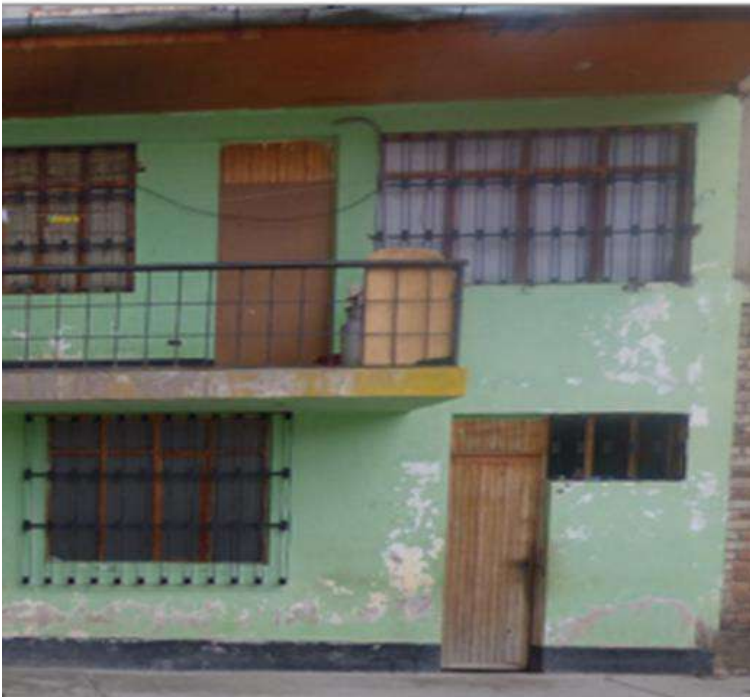
Figura 121:
**Fisuras en losa
aligerada.**

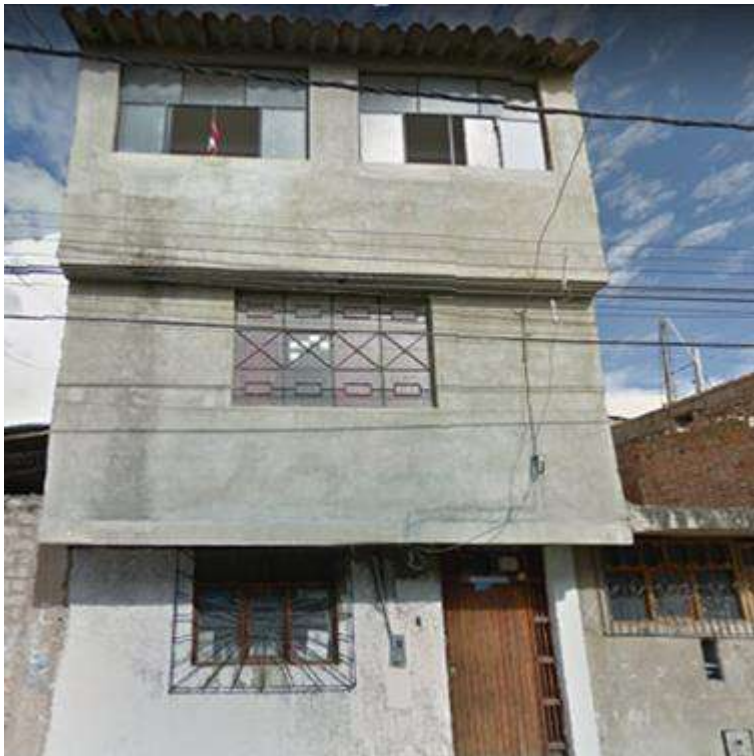
Figura 123:
Humedad en losa
aligerada y
fisuras.

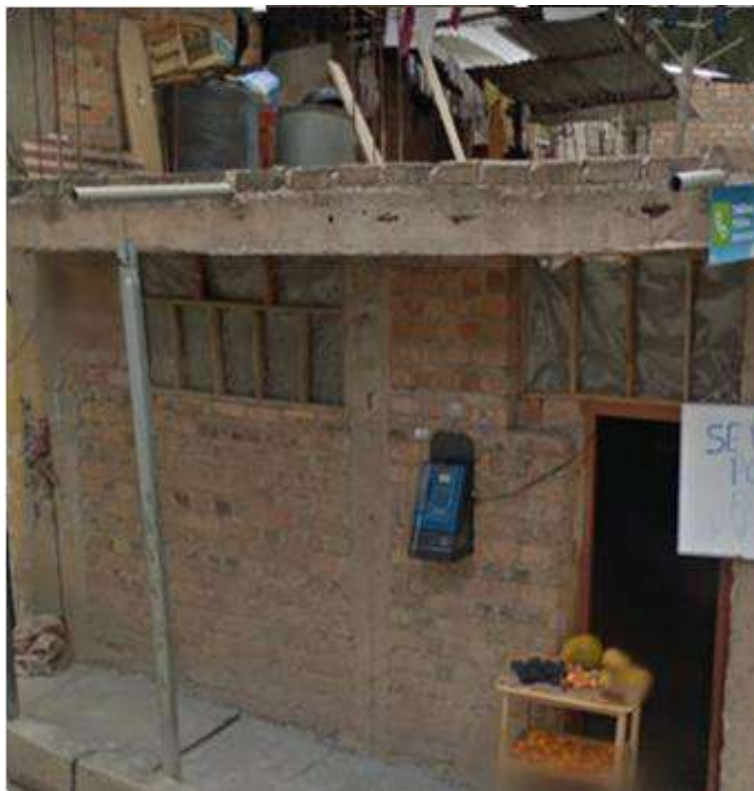
Figura 125:
Grieta vertical
en muro.

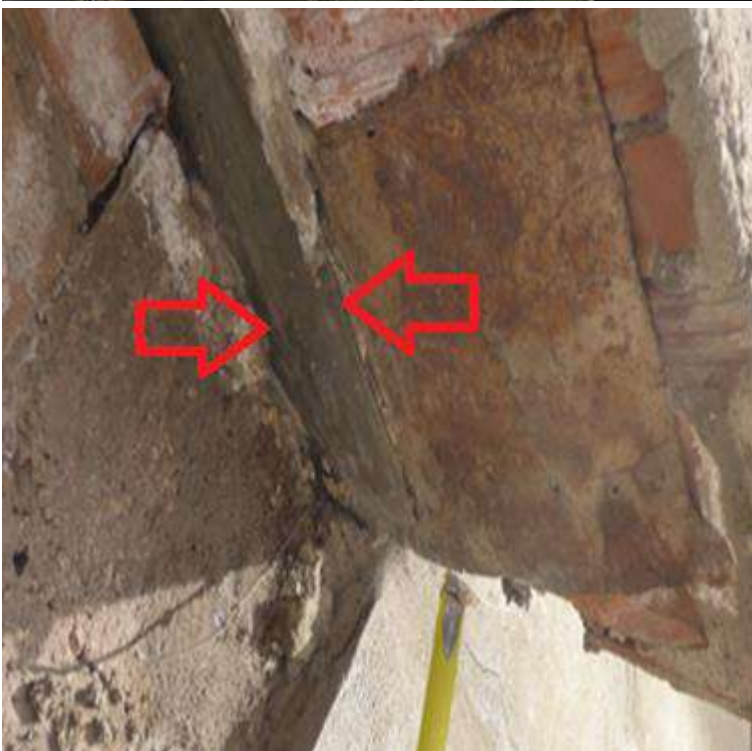
Figura 127:
**Acero de viga expuesto
a la intemperie vaciado
de viga incompleto.**

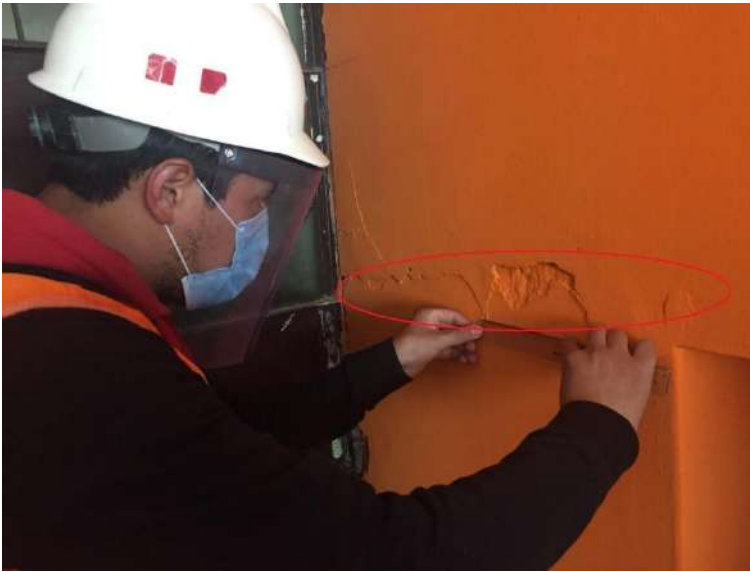
Figura 132:
**Espesor de ladrillo
no uniforme no
reglamentario.**

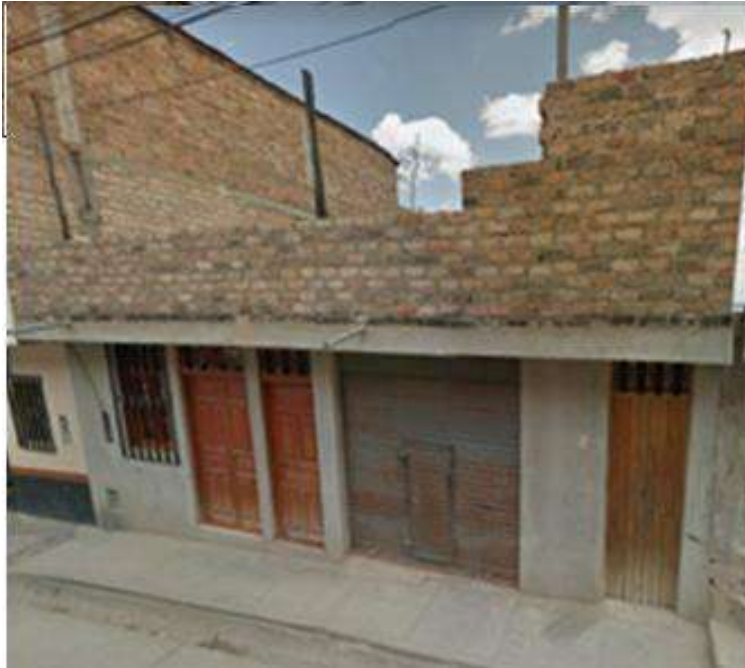
Figura 133:
**Grieta vertical
en muro.**

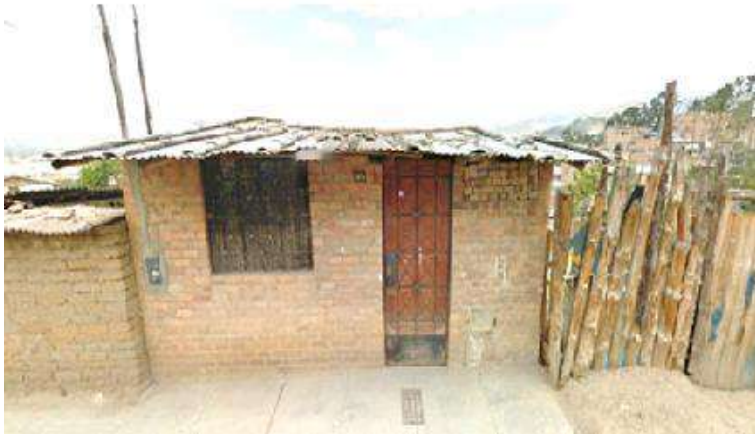
Figura 137:
Cangrejas en
columna y fisuras con
desprendimiento.

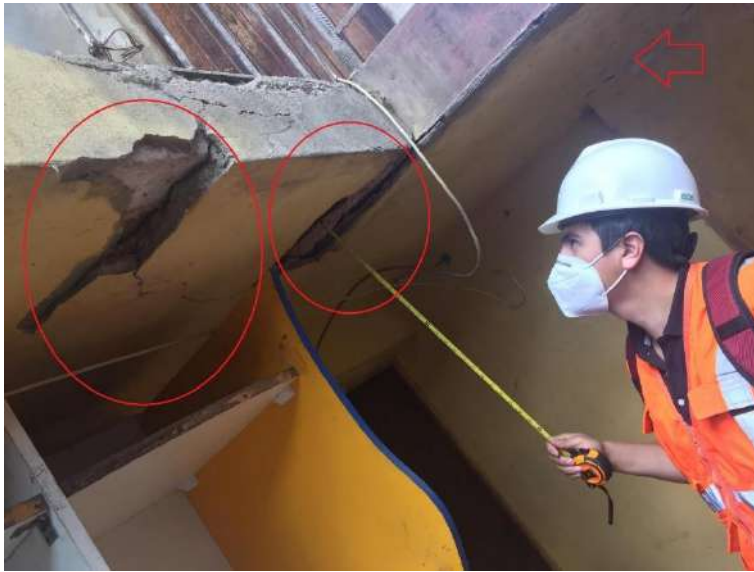
Figura 140:
Columna central torcida no centrada.

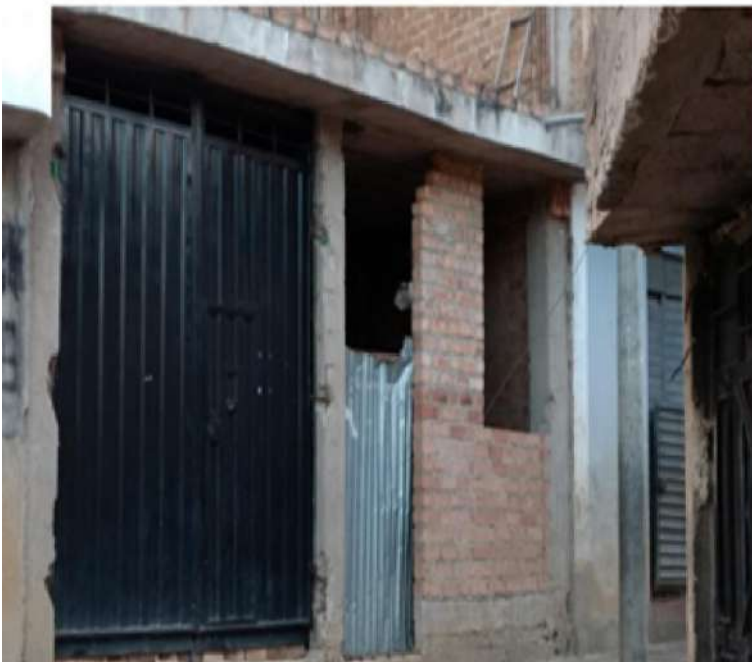
Figura 143:
fisura vertical en
muro.

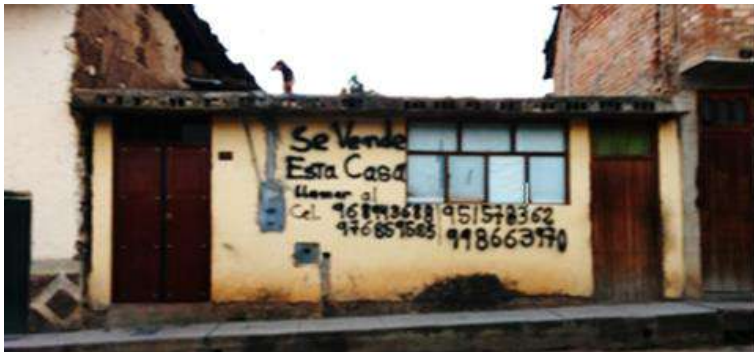
Figura 147:
Grietas verticales y
horizontales en muro
de confinamiento.

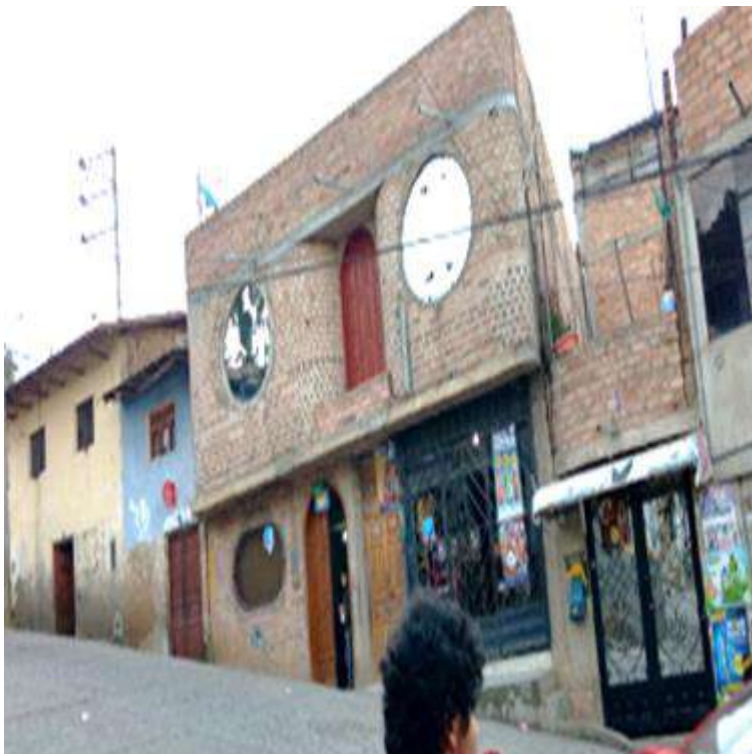
Figura 149:
Fisura en losa aligerada.

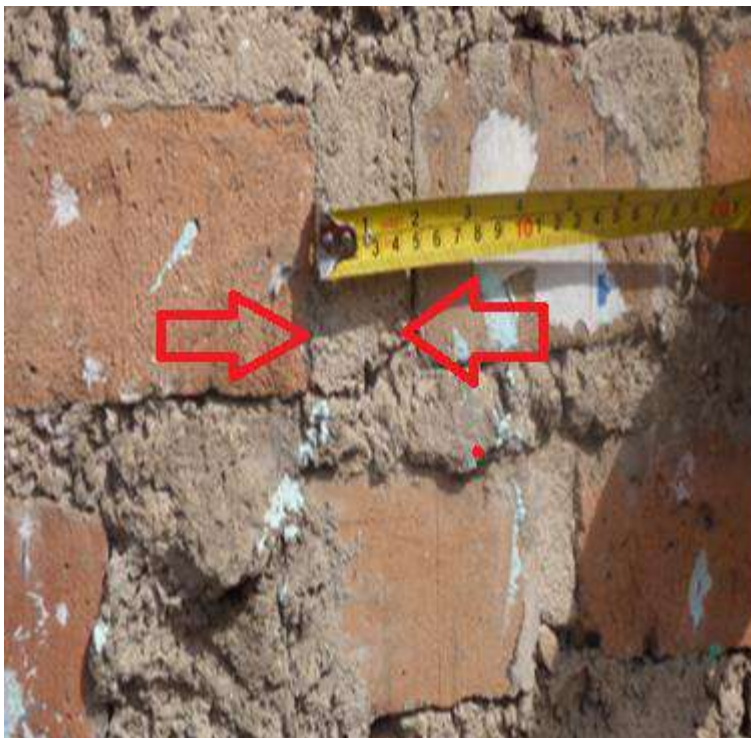
Figura 151:
**Fisura en muro de
albañilería confinada.**

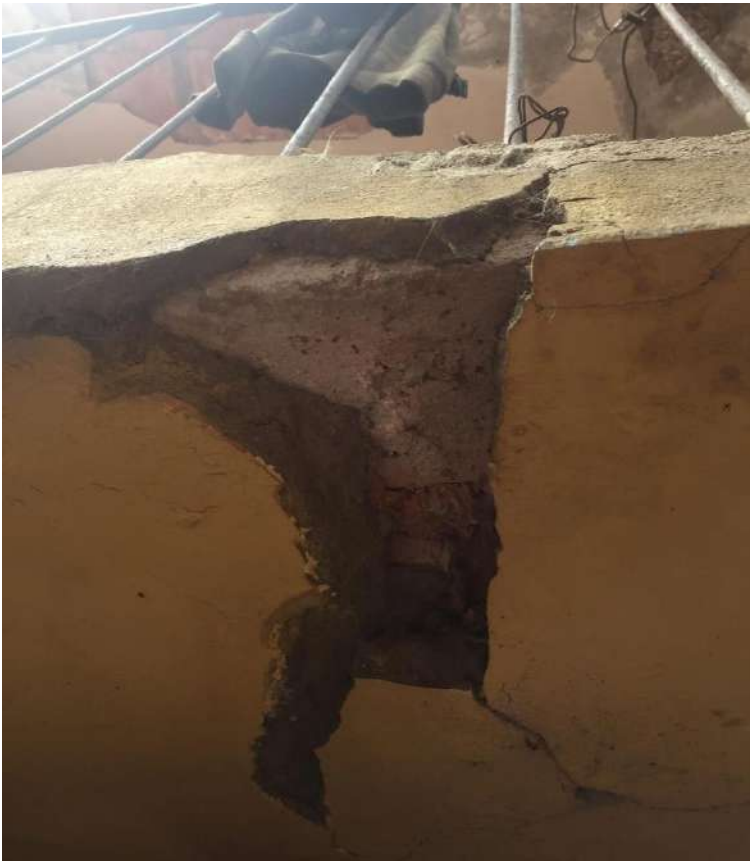
Figura 152:
**Espesor de mortero
para asentado de
ladrillo no
reglamentario.**

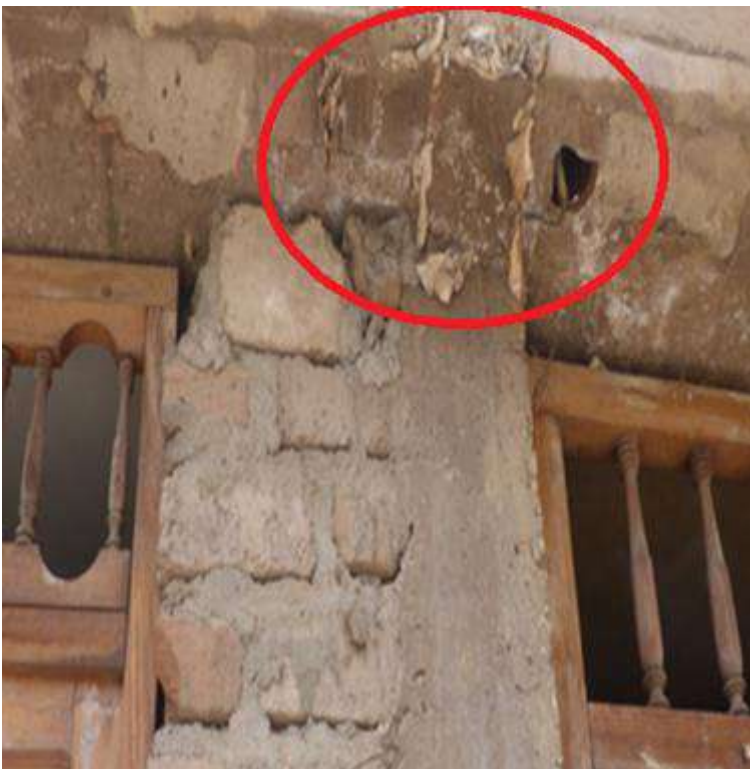
Figura 153:
**Desprendimiento
de recubrimiento de
losa aligerda.**

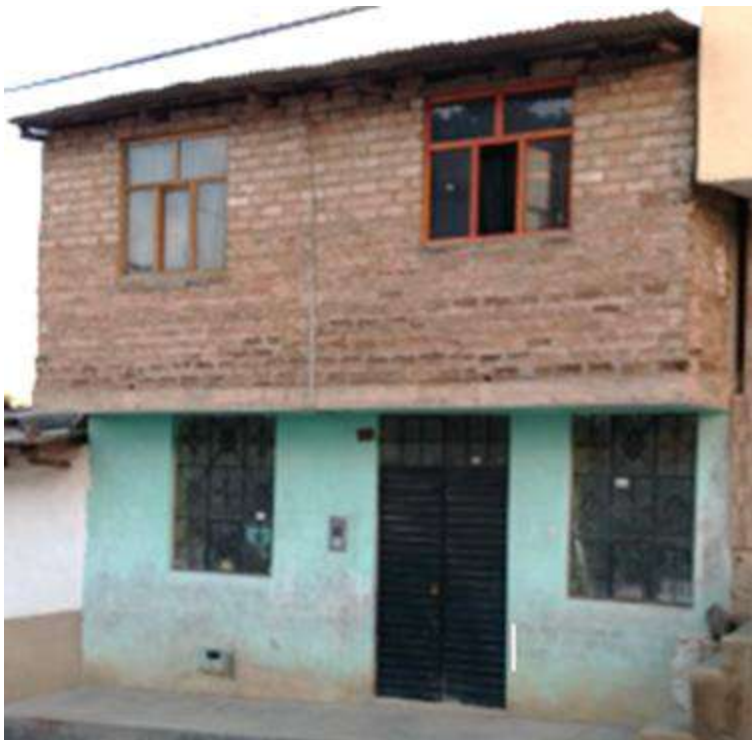
Figura 155:
Grieta en muro
de albañilería.

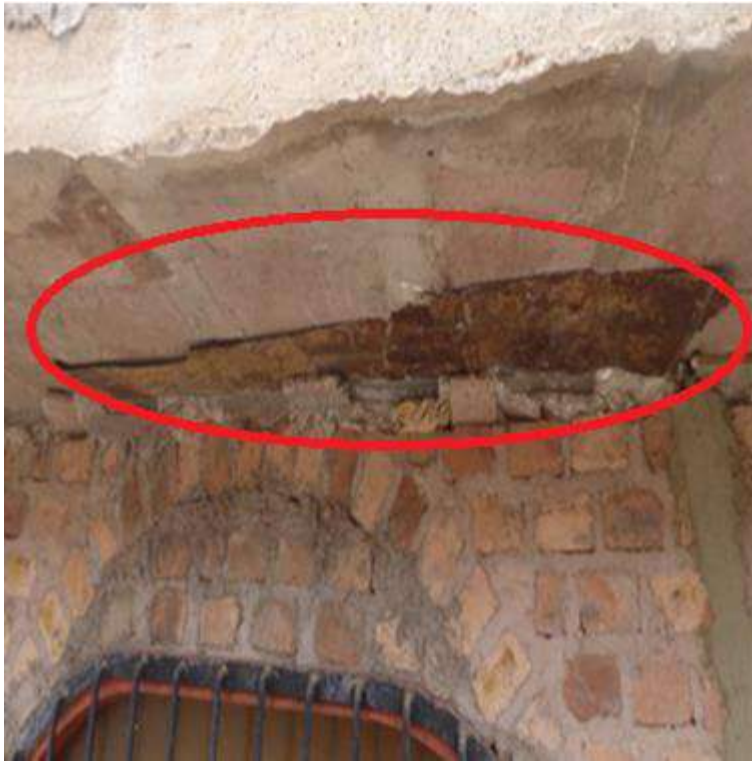
Figura 172:

Presenta eflorescencia, causas y prevención.
