“EVALUACIÓN DEL PAVIMENTO FLEXIBLE DE LA RED VIAL VECINAL DEL DISTRITO DE SANTA ROSA UTILIZANDO EL MÉTODO DE ÍNDICE DE CONDICIÓN DE PAVIMENTOS (PCI) CON EL SOFTWARE EVALPAV, EN LA CIUDAD DE LIMA - 2020”

Tesis para optar el título profesional de:
INGENIERO CIVIL

Arnaldo Lenin Jara Beraun

2020

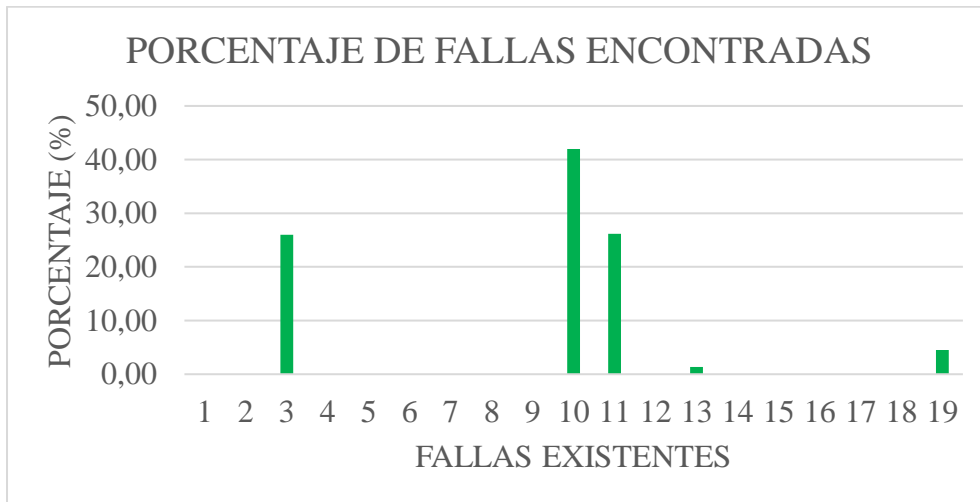
A partir del cuadro donde se presentan las fallas encontradas, se desprende el siguiente cuadro, donde se detalla el porcentaje de fallas encontradas. Se observa que solamente se encontraron 5 de las 19 fallas, donde las grietas longitudinales y transversales presentan mayor porcentaje y el desprendimiento de agregados, con menor porcentaje.

Figura 65: Porcentaje de fallas encontradas
Fuente: Elaboración propia
