“Determinación de las patologías más frecuentes y sus grados de severidad en los frentes de las edificaciones ubicadas en la zona costera de Buenos Aires sector del Barrio 1 Mz 26, 27, 31 y 32 – Trujillo 2020”

Tesis para optar el título profesional de:

Trujillo - Perú

2021

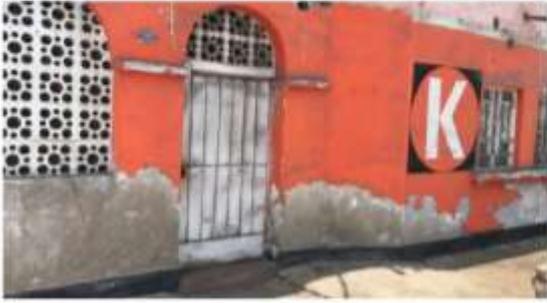
Cuadro 30: Ficha de Evaluación N° 30 del Lote 09 de la Mz. 26

-Erosión -Grietas -Fisuras -Desprendimiento -Eflorescencia -Corrosión														
	Patologías encontradas

<table><tr> <th>Patología</th> <th>Descripción</th> </tr><tr> <td>Grietas</td> <td>No se presenta en la vivienda.</td> </tr></table>
