UNIVERSIDAD
PRIVADA
DEL NORTE

CARRERA DE INGENIERÍA INDUSTRIAL

“APLICACIÓN DE LOS ENSAYOS NO DESTRUCTIVOS
EN LA INSPECCIÓN DE LOS FORROS DE MOLINO SAG
CROMO MOLIBDENO PARA EL ASEGURAMIENTO DE
LA CALIDAD DE LA EMPRESA MEPSA 2020.”

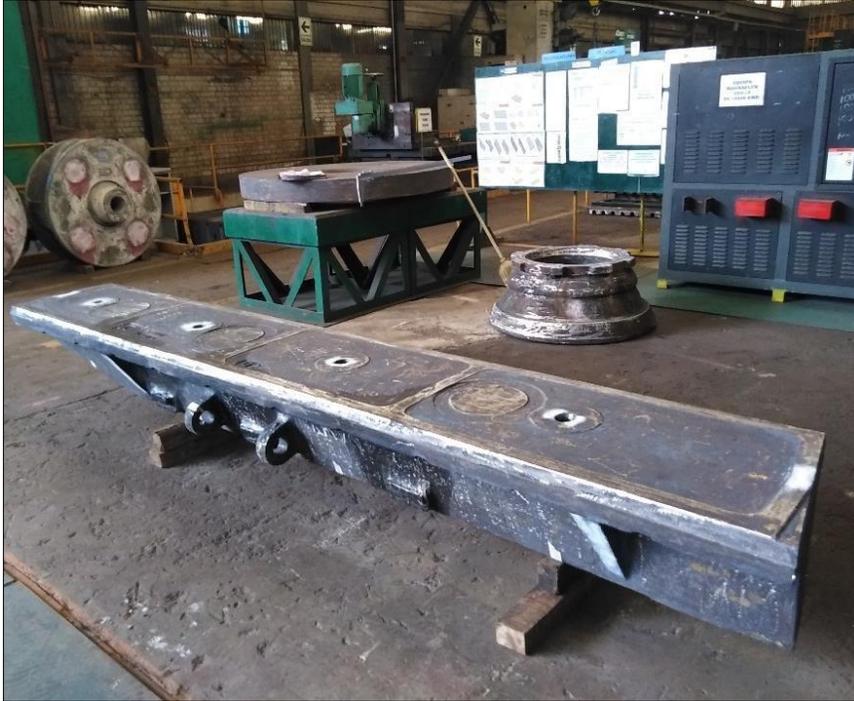
Figura 20. Vista panorámica de la zona de ensamble forro para molino SAG

Según la **figura 20**, se observa el forro para molino SAG listo para su inspección, limpia libre de imperfecciones y escamas de tratamiento térmico, en el caso de que se encuentre imperfecciones y escamas se retornó al área de acabados para darle el acabado superficial como corresponde. De la misma manera se realiza para todos los forros para molino SAG.

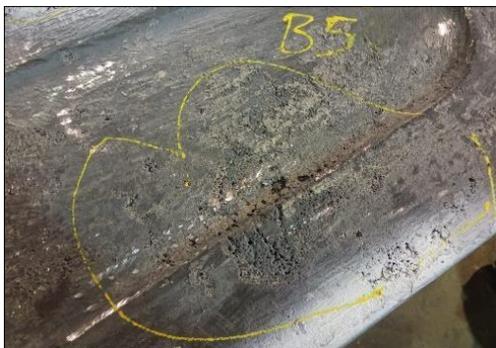
Figura 21. Delimitación de las indicaciones detectadas

En la **figura 21**, se puede observar la delimitación de una indicación relevante en este caso es el defecto de inclusión no metálica (B5) nivel de calidad IV, en la cara de ensamble del forro para molino SAG.

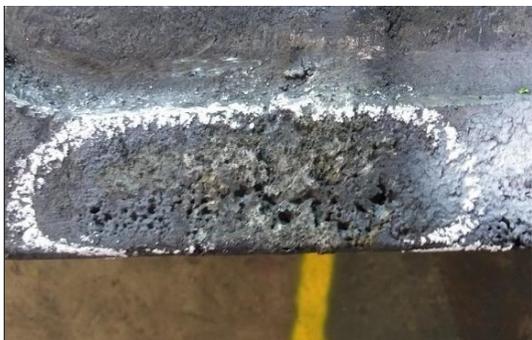
Figura 22. Inclusión no metálica (B5)

En la **figura 22**, del lado izquierdo se puede observar la indicación relevante (defecto) detectado mediante el método de inspección visual inclusión no metálica (B5) nivel de calidad IV y se compara con la **figura 23** del lado derecho que es la scrata de comparación (B5) de la norma ASTM A-802. De la misma manera se realizó la evaluación a todas las indicaciones detectadas para todos los forros que se detectaron las indicaciones relevantes (defectos).

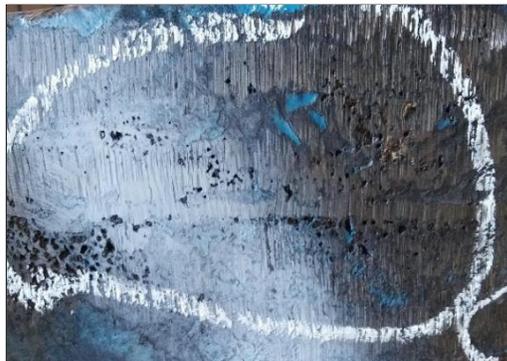
Figura 32. Porosidad (C3) nivel III zona de ensamblaje

En la **figura 31**, se observa indicación relevante inclusión no metálica (B4) nivel III. En la **figura 32**, se observa indicación relevante porosidad (C3) nivel III, detectado, comparado y evaluado según la norma ASTM A-802.

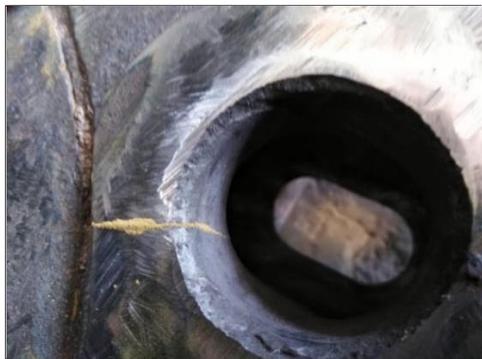
Figura 62. Forro N°1 Indicación Relevante Nivel V Fisura en Agujero 30 mm de Longitud
Fuente: (MEPSA)

En la **figura 62**, se observa el forro N°1 presenta indicación relevante nivel V fisura en agujero 30 mm de longitud el cual fue rechazado y en la **figura 63** se observa el forro N°2 presenta indicación relevante nivel V fisura 20 mm de longitud el cual fue rechazado, evaluados según la norma ASTM A-903.

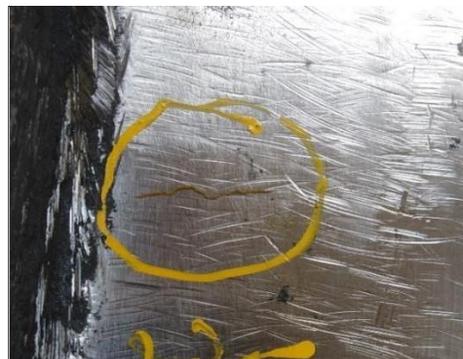
Figura 63. Forro N°2 Indicación Relevante Nivel V Fisura 20 mm de Longitud
Fuente: (MEPSA)

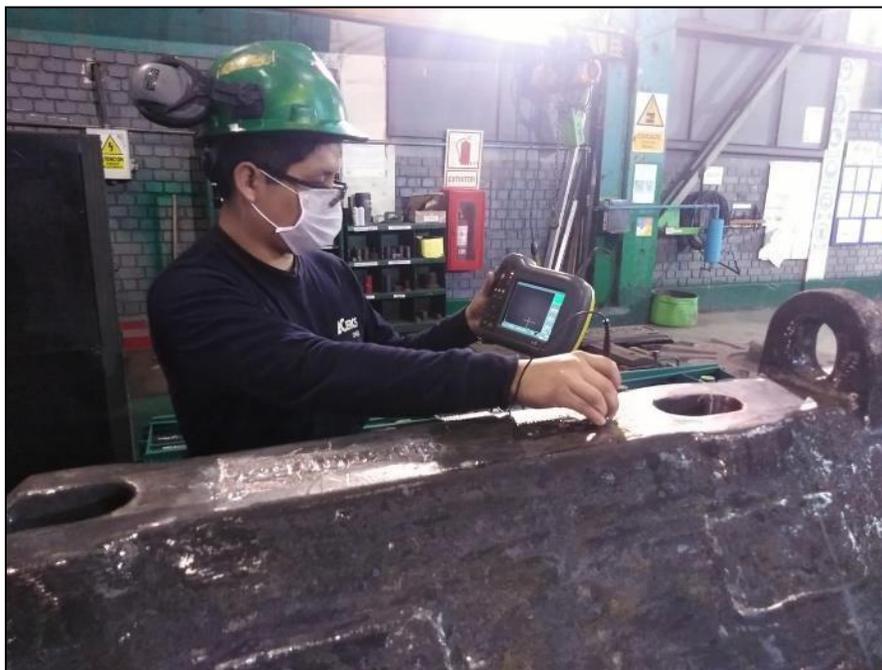
Figura 69. Barrido del forro con el equipo sonatest

En la **figura 69**, se observa el barrido con el equipo Sonatest y su respectivo transductor, en esta etapa de la inspección fue realizado por la zona de trabajo así mismo también la zona de ensamble, para empezar el barrido el equipo tiene que estar previamente calibrado.

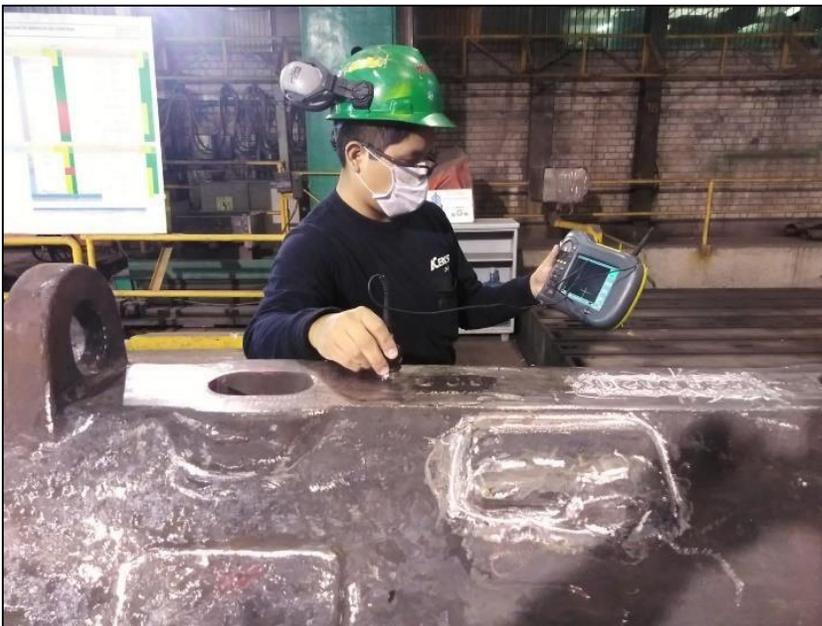
Figura 70. Inspección mediante el método de ultrasonido

Mediante este método de ensayo de ultrasonido no se han detectado ninguna indicación relevante durante la inspección de los forros para molino SAG. Este tipo de ensayo es más complicado de realizar debido a la geometría de la pieza y también de la rugosidad del material, para realizar a cada uno de los forros se desbaste de tal manera que se tuvo que pulir para borrar las rayas que generó el desbaste. Es por ello que el ensayo solo se realiza a un porcentaje ya que involucra tiempo y costos.

En la **figura 70**, se observa la forma de inspección por el método de ensayo de ultrasonido de los forros para molino SAG.

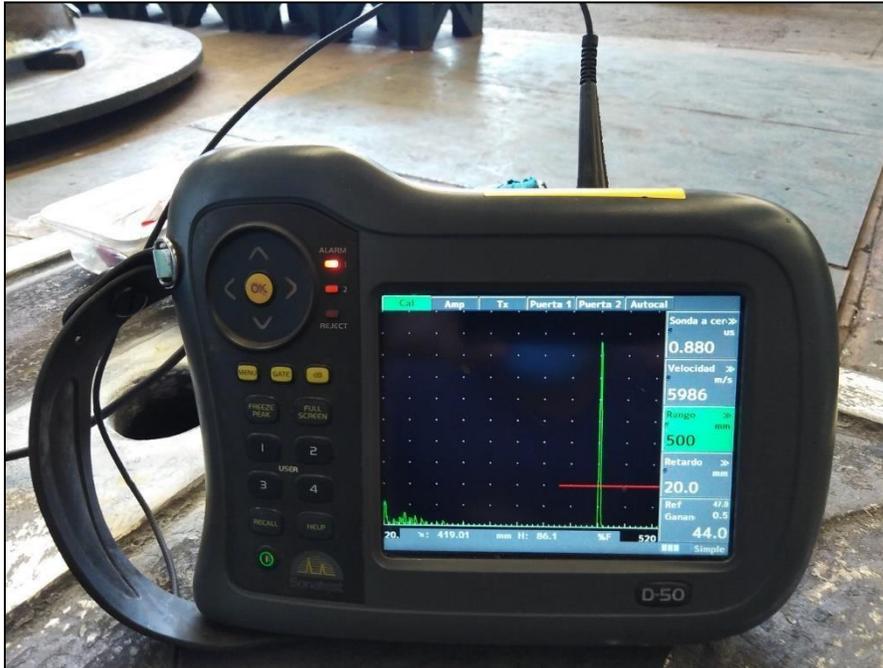
Figura 71. Resultado de la inspección en el equipo sonatest

Según la **figura 71**, se observa en el equipo Sonatest el espesor de la pieza que es 419 mm, la amplitud está en 86.1%, la velocidad del material en 5986 m/s, ganancia de 44 db y la sonda a cero en 0.880 us, en la parte izquierda de la pantalla presentan señales pequeñas que son las señales muertas no indica nada, entre la línea roja está una línea verde es el eco de fondo que indica que si está retornando la señal al equipo y está midiendo el espesor y se observa que no hay alguna indicación que sea motivo de rechazo.
