“EVALUACIÓN DEL FUNCIONAMIENTO DE CUNETAS DEL
SECTOR NUEVO CAJAMARCA – CAJAMARCA, 2021”

Tesis para optar el título profesional de:

Cajamarca - Perú

2021

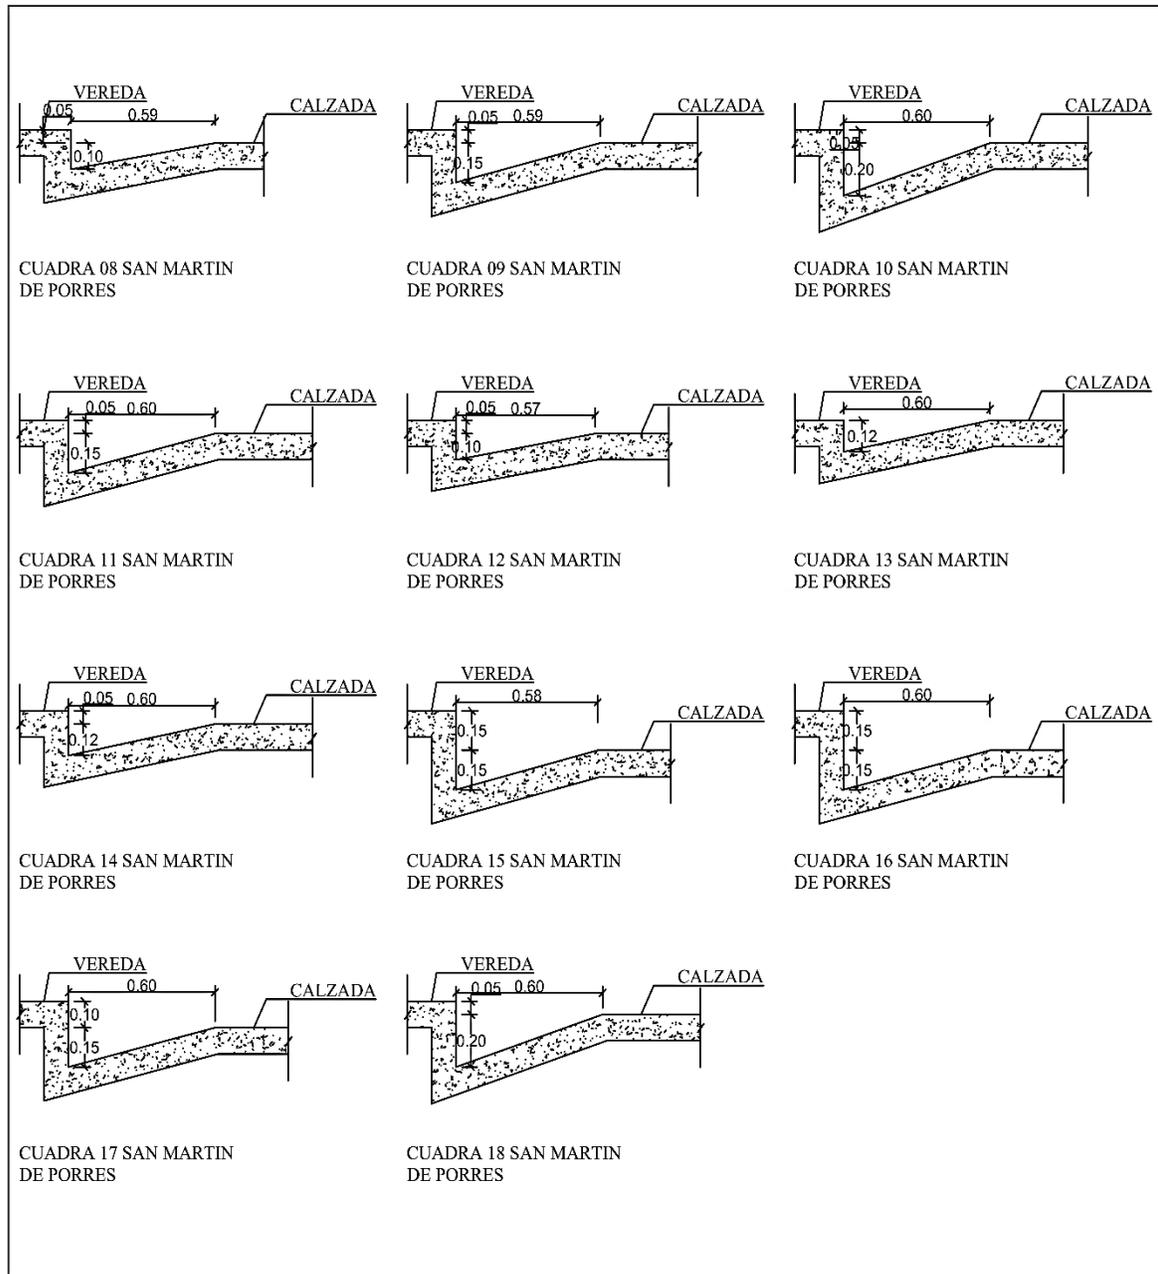
Figura 11: Tipo de secciones de cunetas de las calles de la Av. San Martín de Porres.

En la figura 11, se evidencia que todas las secciones de las cunetas seleccionadas en la muestra de las calles de la Av. San Martín de Porres son de tipo triángulo, es así que, se cuenta con un 0% de cunetas de sección rectangular y trapezoidal.

Molina (2015), en indica que la sección de cuneta más eficiente respecto a la sección triangular y circular es la trapezoidal. Según los resultados que se muestran en las figuras 11, 12 y 13 del presente estudio se tiene que, el 100% de las secciones de cunetas de la muestra son triangulares, por lo que ello también sería una razón del mal funcionamiento de las cunetas evaluadas.

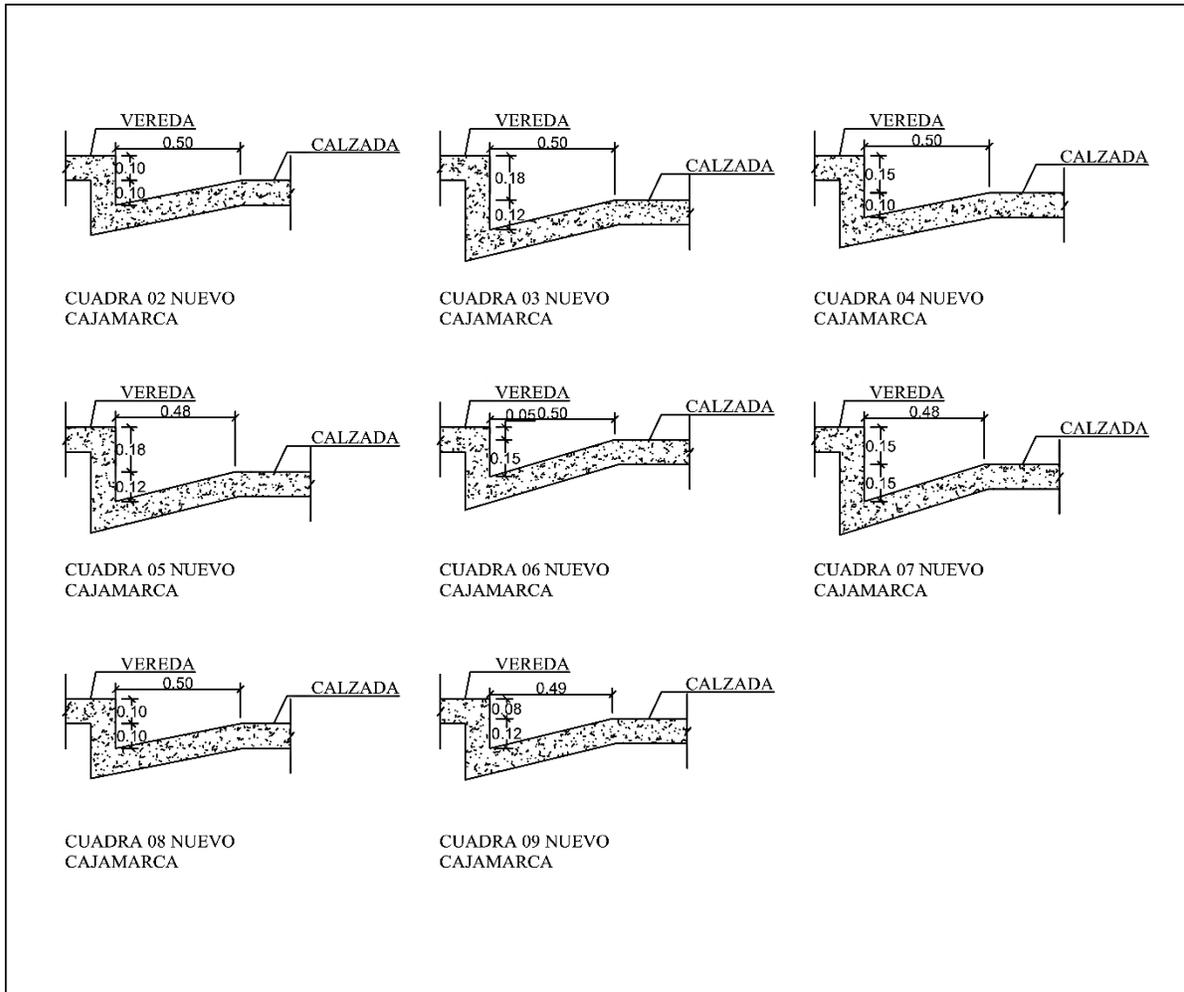
Figura 12: Tipo de secciones de cunetas de las calles de la Av. Nuevo Cajamarca.

Todas las cunetas de las calles evaluadas de la Av. Nuevo Cajamarca son el tipo de sección triangular, por lo que no se tiene ninguna cuneta de sección trapezoidal y rectangular, esto se corrobora con la figura 12.

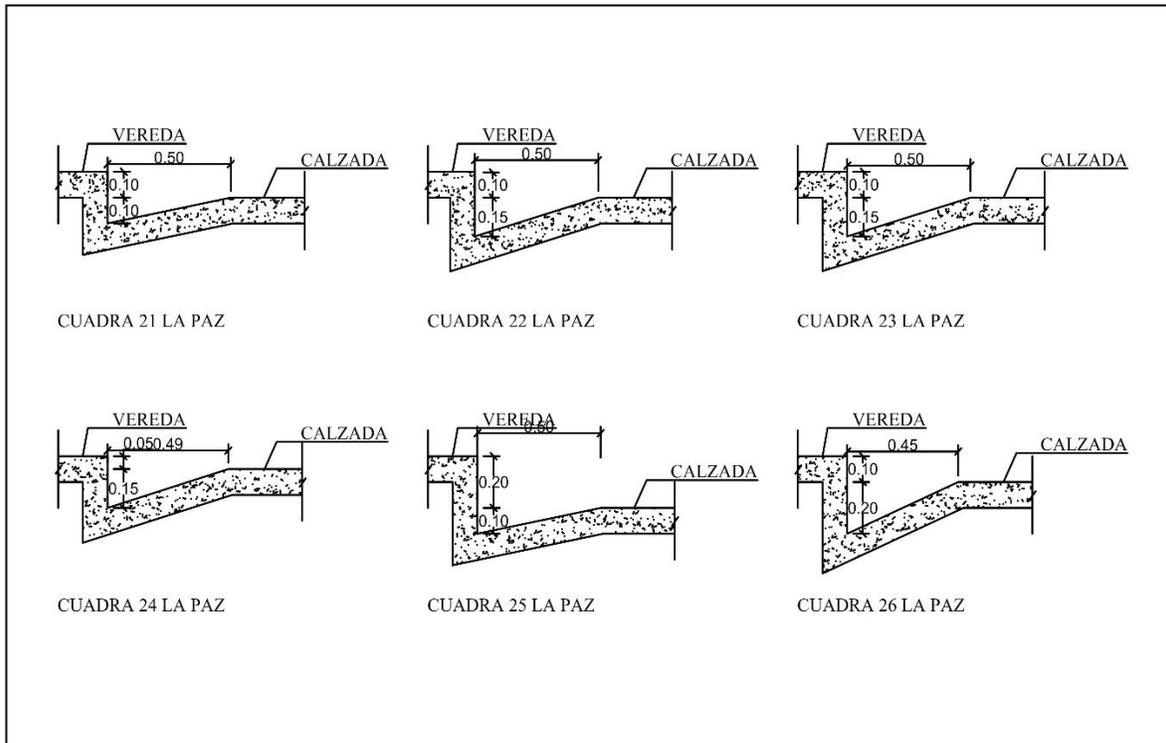
Figura 13: Tipo de secciones de cunetas de las calles de la Av. La Paz.

De acuerdo a la figura 13, las cunetas evaluadas de la Av. La Paz tienen el tipo de sección triangular, por tanto, se tiene un 0% de cunetas de sección trapezoidal y rectangular.

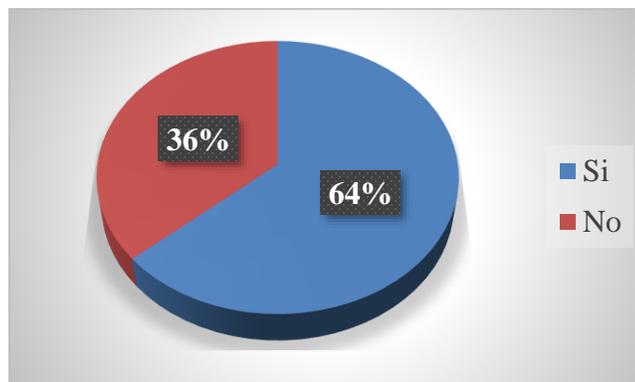
Figura 14: Profundidad de cunetas según norma OS.060.

Parámetros	Cuadras										
	08	09	10	11	12	13	14	15	16	17	18
Profundidad de cuneta (m)	0.10	0.15	0.20	0.15	0.10	0.12	0.12	0.15	0.15	0.15	0.20
Según Normativa (OS.060 - RNE)	>= 0.15 m										
Cumple (Si/No)	No	Si	Si	Si	No	No	No	Si	Si	Si	Si

Teniendo en consideración la Figura 14, verificamos que el 36% de cunetas evaluadas de la Av. San Martin de Porres, no cumplen con la profundidad mínima establecida por la norma, mientras que el 64% de ellas si cumplen con lo señalado en la norma OS.060 del Reglamento Nacional de Edificaciones.

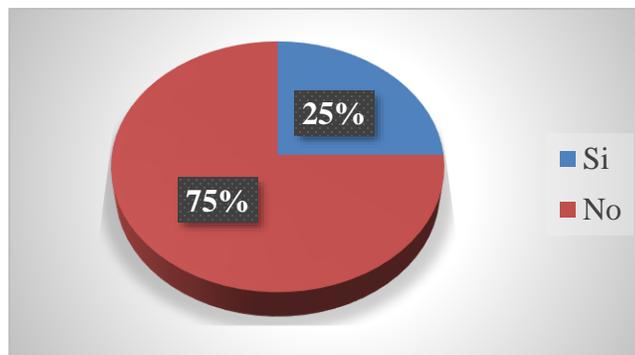
Figura 15: Profundidad de cunetas de la Av. Nuevo Cajamarca.

Parámetros	Cuadras							
	02	03	04	05	06	07	08	09
Profundidad de cuneta (m)	0.10	0.12	0.10	0.12	0.15	0.15	0.10	0.12
Según Normativa (OS.060 - RNE)	>= 0.15 m							
Cumple (Si/No)	No	No	No	No	Si	Si	No	No

En la Av. Nuevo Cajamarca, según la Figura 15, se indica que solamente el 25% de cunetas cumplen con la profundidad de cuneta, mientras que el 75% de ellas no cumplen con la profundidad que se especifica en la normativa vigente (OS.060).

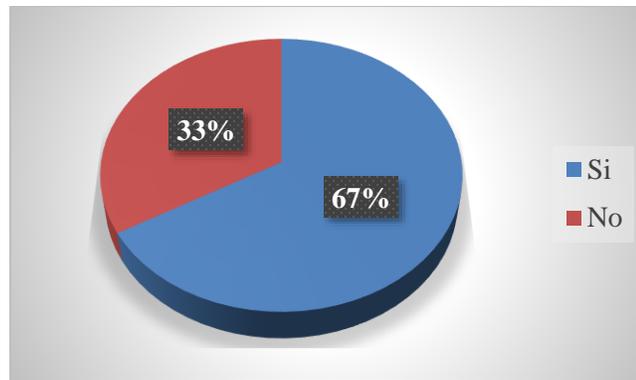
Figura 16: Profundidad de cunetas de la Av. Paz.

Parámetros	Cuadra					
	21	22	23	24	25	26
Profundidad de cuneta (m)	0.10	0.15	0.15	0.15	0.10	0.20
Según Normativa (OS.060 - RNE)	>= 0.15 m					
Cumple (Si/No)	No	Si	Si	Si	No	Si

Al analizar la figura 16, se tiene que el 67% de cunetas cumplen con la profundidad mínima establecida, mientras que el 33% de ellas no tienen la profundidad indicada en la norma OS.060 del Reglamento Nacional de Edificaciones.

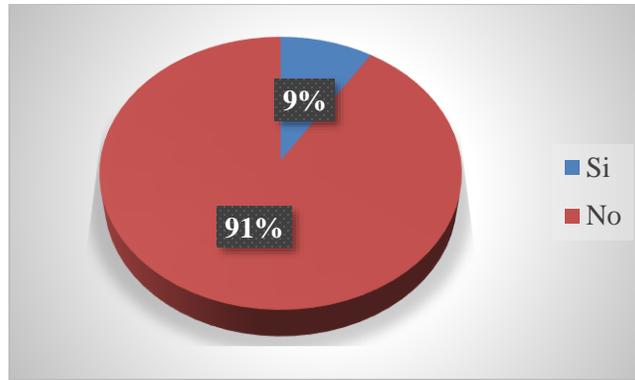
Figura 17: Pendiente longitudinal de las cunetas de la Av. San Martín de Porres.

Parámetros	Cuadras											Pend.	Pend.
	08	09	10	11	12	13	14	15	16	17	18	mín.	máx.
Pendiente long. (%)	0.11	0.13	0.13	0.12	0.11	0.13	0.20	0.14	0.14	0.23	1.23	0.11	1.23
Según (OS.060 - RNE)	>= 0.5 %												
Cumple (Si/No)	No	No	No	No	No	No	No	No	No	No	Si

Según la Tabla 13, se tiene que, las cunetas de las 11 cuadras evaluadas de la Av. San Martín de Porres tienen una pendiente longitudinal mínima de 0.11% y una máxima de 1.23%, las mismas que corresponden a las cunetas de las cuadras 12 y 18 respectivamente.

Avalándose de la figura 17 se indica que, solamente el 9% de cunetas de las cuadras muestreadas de la Av. San Martín de Porres cumplen con la pendiente indicada en la norma OS.060, mientras que el 91% de ellas incumplen con la pendiente establecida por la mencionada norma.

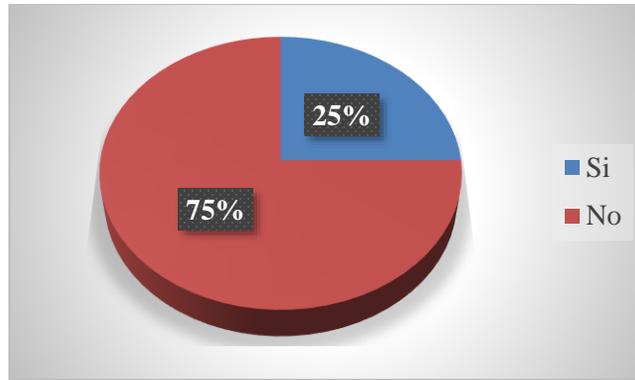
Figura 18: Pendiente longitudinal de las cunetas de la Av. Nuevo Cajamarca.

Parámetros	Cuadras									Pend.	Pend.
	02	03	04	05	06	07	08	09	min.	máx.	
Pendiente longitudinal (%)	0.14	0.13	0.20	0.19	0.45	1.39	1.06	0.45	0.13	1.39	
Según (OS.060 - RNE)	>= 0.5 %										
Cumple (Si/No)	No	No	No	No	No	Si	Si	No

Se tiene que las cunetas de las calles muestreadas de la Av. Nuevo Cajamarca poseen una pendiente mínima de 0.13% (cuadra 3) y una máxima de 1.39% (cuadra 7); esto se puede constatar mediante la tabla 14.

Analizando la figura 18, se tiene que, simplemente el 25% de cunetas de las cuadras muestreadas de la Av. Nuevo Cajamarca cumplen con la pendiente normada, mientras que el 75% de ellas quebrantan la normativa vigente.

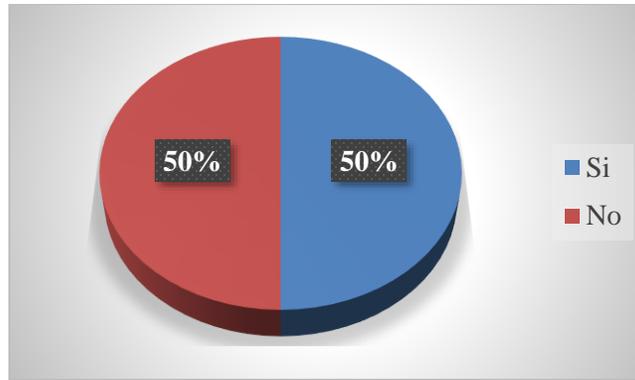
Figura 19: Pendiente longitudinal de las cunetas de la Av. La Paz.

Parámetros	Cuadras						Pend.	Pend.
	21	22	23	24	25	26	min.	máx.
Pendiente longitudinal (%)	0.39	0.72	1.32	0.47	0.10	1.52	0.10	1.52
según Normativa (OS.060 - RNE)							>= 0.5%	
Cumple (Si/No)	No	Si	Si	No	No	Si

Según la Tabla 15, se tiene que, las calles evaluadas de la Av. La Paz, presentan una pendiente mínima de 0.10% correspondiente a las cunetas de la cuadra 25 y una máxima de 1.52% que corresponde a la cuadra 26.

Se tiene que el 50% de cunetas cumplen y el 50% de cunetas de las calles evaluadas de la Av. La Paz no cumplen con la pendiente longitudinal establecida en la normativa vigente; afirmación que se constata mediante la figura 19.

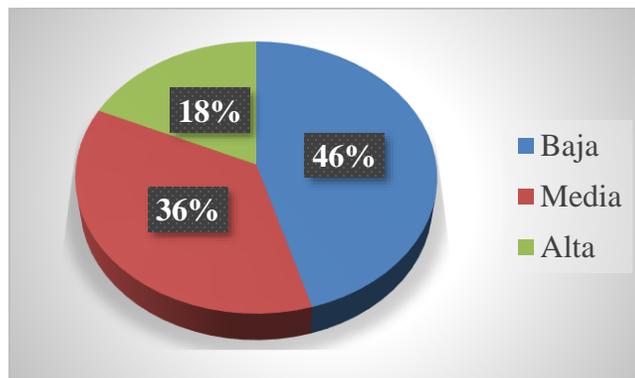
Figura 20: Obstrucción de las cunetas (Av. San Martín de Porres).

Según la figura 20, se tiene que, de las cuadras muestreadas de la Av. San Martín de Porres, un 46% de cunetas presentan baja obstrucción, un 36% de ellas presentan obstrucción media mientras que un 18% de cunetas tienen una obstrucción alta.

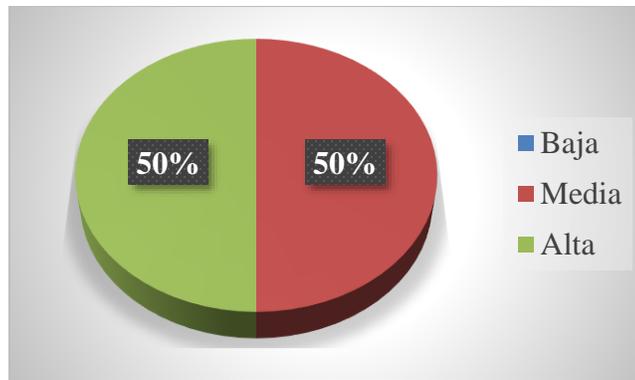
Figura 21: Obstrucción de las cunetas (Av. Nuevo Cajamarca).

De acuerdo a la figura 21, se tiene que, de las cuerdas analizadas de la Av. Nuevo Cajamarca, un 50% de cunetas presentan una obstrucción media, y un 50% de ellas presentan una obstrucción alta, por lo que se tiene un 0% de cunetas que presentan una obstrucción baja.

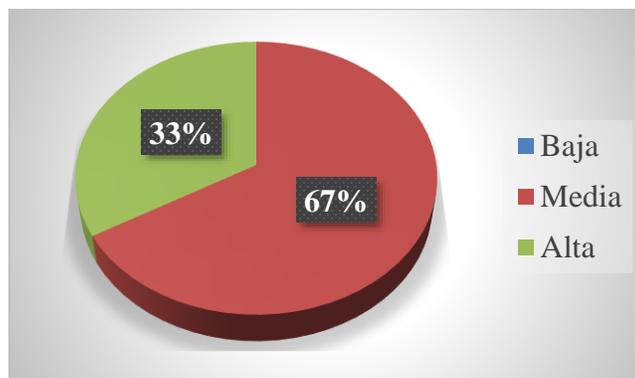
Figura 22: Obstrucción de las cunetas (Av. La Paz).

El 33% de cunetas evaluadas de la Av. La Paz tienen una obstrucción alta, mientras que el 67% de ellas presenta una obstrucción media; teniendo así un 0% de cunetas que tienen una obstrucción de nivel bajo; afirmación que se representa gráficamente mediante la figura 22.

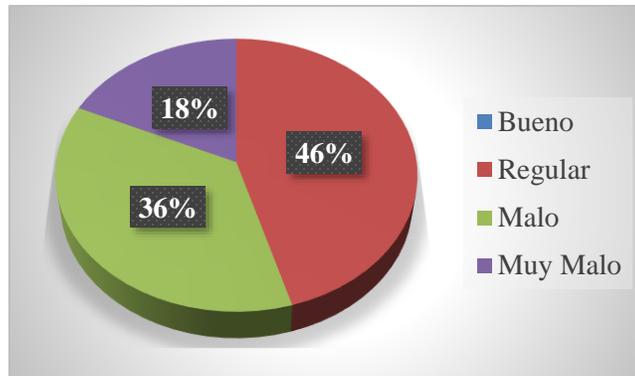
Figura 23: Estado de las cunetas de la Av. San Martín de Porres.

De acuerdo a la Figura 23, se tiene que, de las cuerdas evaluadas de la Av. San Martín de Porres, un 46% de sus cunetas se encuentran en estado regular, un 36% se encuentra en mal estado mientras que un 18% se encuentra en muy mal estado, quedando así un 0% que represente a cunetas en buen estado.

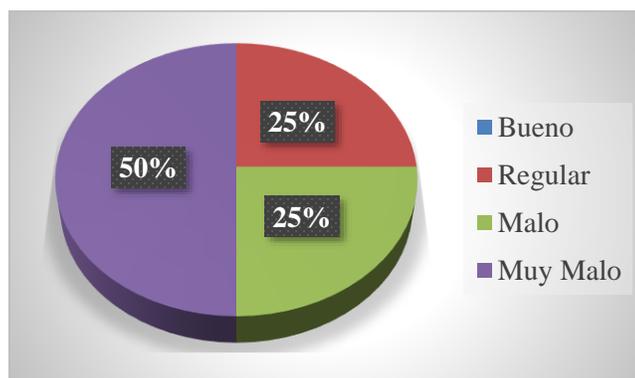
Figura 24: Estado de las cunetas de la Av. Nuevo Cajamarca

Observando la figura 24, se tiene que, un 50% de las cunetas evaluadas de la Av. Nuevo Cajamarca se encuentran en muy mal estado, mientras que un 25% presentan un estado malo, y tan solo un 25% se encuentra en un estado aceptable o regular, por lo que un 0% de cunetas está en un buen estado.

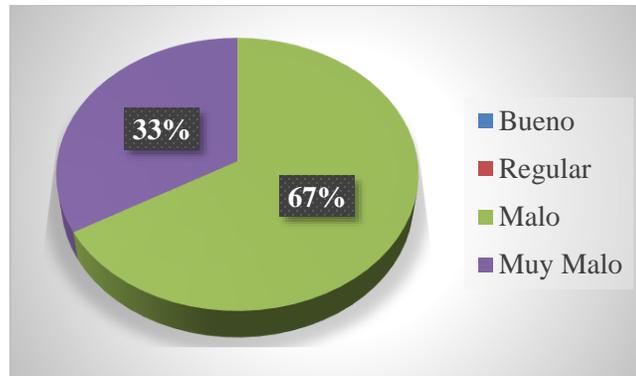
Figura 25: Estado de las cunetas de la Av. La Paz.

En la figura 25 se observa que, el 33% de las cunetas evaluadas de la Av. La Paz están en muy mal estado, mientras que un 67% de ellas se encuentran en mal estado, por ende, las cunetas que se encuentran en un estado regular y bueno representan un 0%.

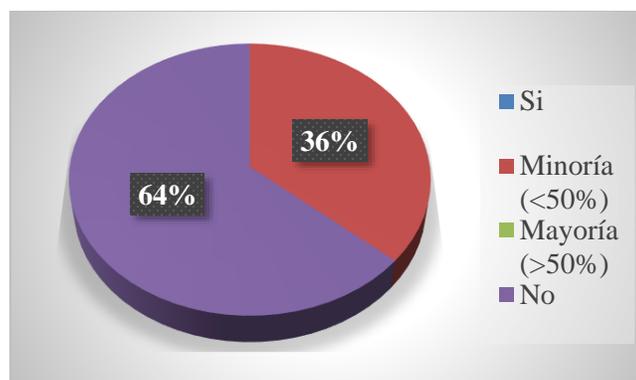
Figura 26: Mantenimiento de las cunetas de la Av. San Martin de Porres.

Mediante la figura 26, mencionamos que, de las calles muestreadas de la Av. San Martin de Porres, un 36% de sus cunetas presentan un aparente bajo mantenimiento ya que en su sección

no tiene mucha cantidad de sedimentos, mientras que un 64% de ellas no tienen mantenimiento puesto que su sección se encuentra obstruido por sedimentos, hierbas y materiales de construcción.

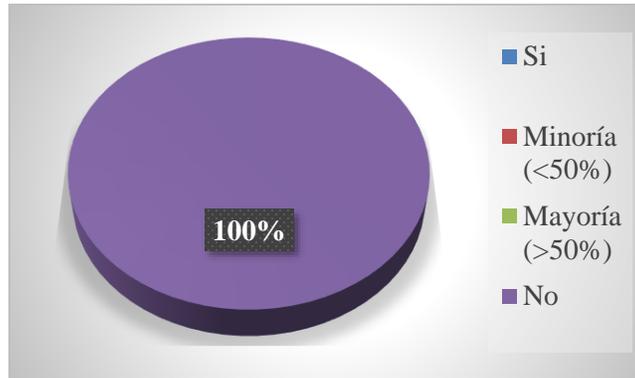
Figura 27: Mantenimiento de las cunetas de la Av. Nuevo Cajamarca.

Según la Figura 27, se tiene que las cunetas muestreadas de la Av. Nuevo Cajamarca no presentan mantenimiento, debido que las cunetas se encuentran obstruidas por sedimentos, hierbas, materiales de construcción y desmontes.

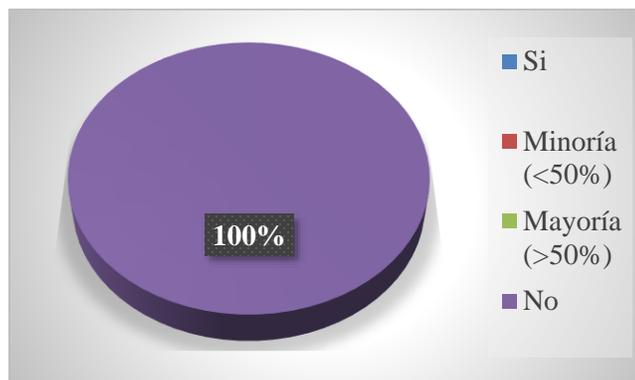
Figura 28: Mantenimiento de las cunetas de la Av. La Paz

En la figura 28 se representa el mantenimiento que reciben las cunetas evaluadas de la Av. La Paz, por lo que de acuerdo a esta figura mencionamos que el 100% de cunetas no presenta mantenimiento alguno, por lo que las cunetas se encuentran colmatadas por sedimentos, basuras, entre otros elementos que dificultan su funcionamiento.
