# FACULTAD DE INGENIERÍA

“EVALUACIÓN DE ERRORES MÁS COMUNES EN EL  
PROCESO CONSTRUCTIVO EN CIMENTACIÓN Y MUROS  
EN LAS VIVIENDAS DE ALBAÑILERÍA CONFINADA DE  
LOS SECTORES 14, 19 y 21 CAJAMARCA 2019”

Tesis para optar el título profesional de:

Ingeniero Civil

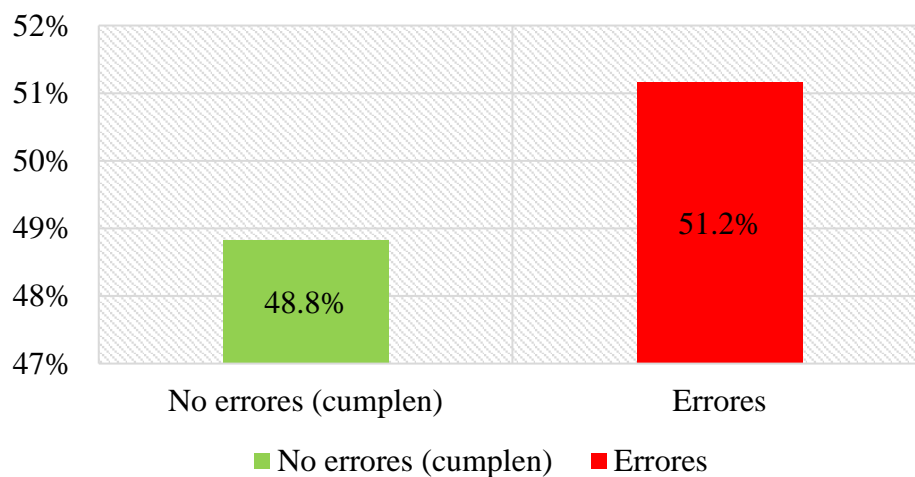
**Figura 7. Frecuencia de errores**

La frecuencia de errores en el proceso constructivo de los 600 ítems evaluados para las 20 viviendas alcanzó el 51.2%; es decir en la escala del Dr. Hechevarría es “frecuente” cometer errores en el proceso constructivo de cimentaciones y muros de albañilería (41% - 60%)

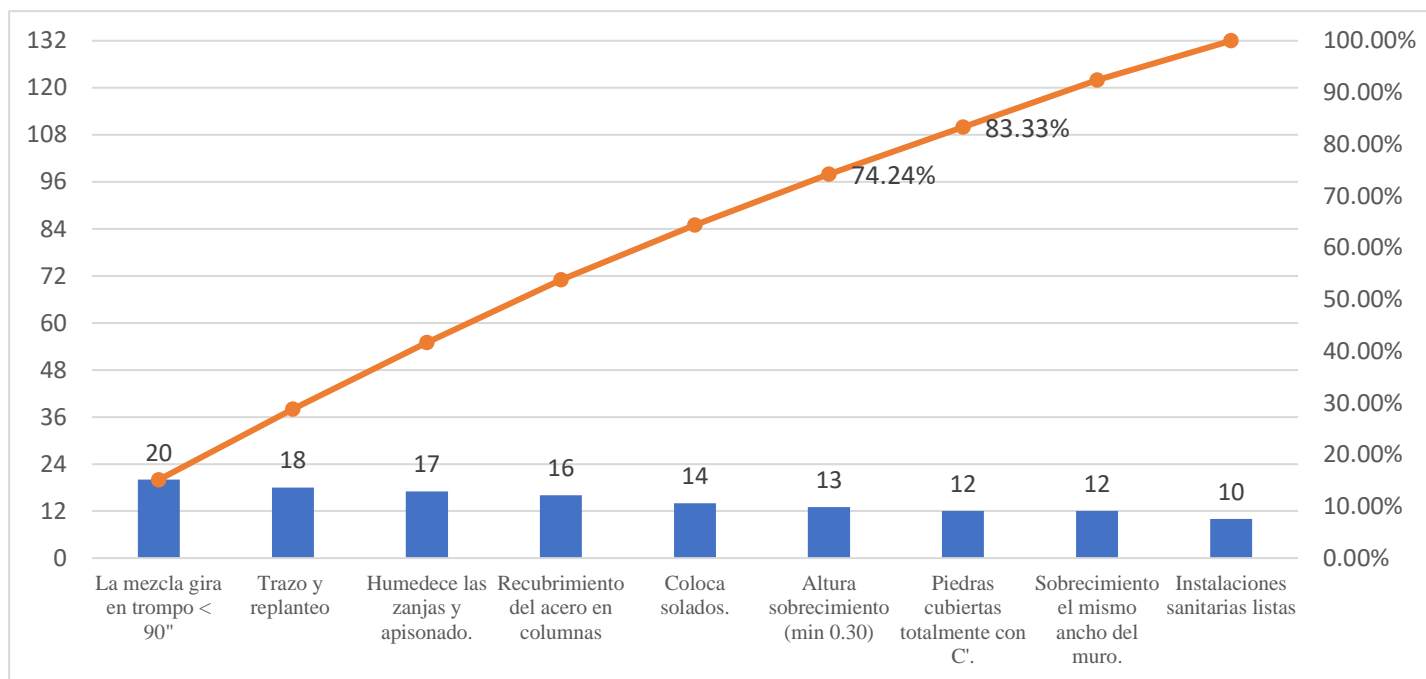
**Figura 8: Actividades con mayor incidencia de errores en el proceso constructivo de cimentaciones**

En la figura 5, las actividades de mayor incidencia de errores en el proceso constructivo de cimentaciones son: en 20 viviendas mezclan el concreto girando el trompo menos de 90 segundos, 18 viviendas realizan un incorrecto trazo y replanteo, 17 de las viviendas no humedecen las zanjas ni compactan, 16 de ellas cometen errores en recubrimiento de columnas, 14 de ellos en la colocación de solados, 13 de ellas respecto a la altura del sobrecimiento y 12 con el recubrimiento insuficiente de las piedras,

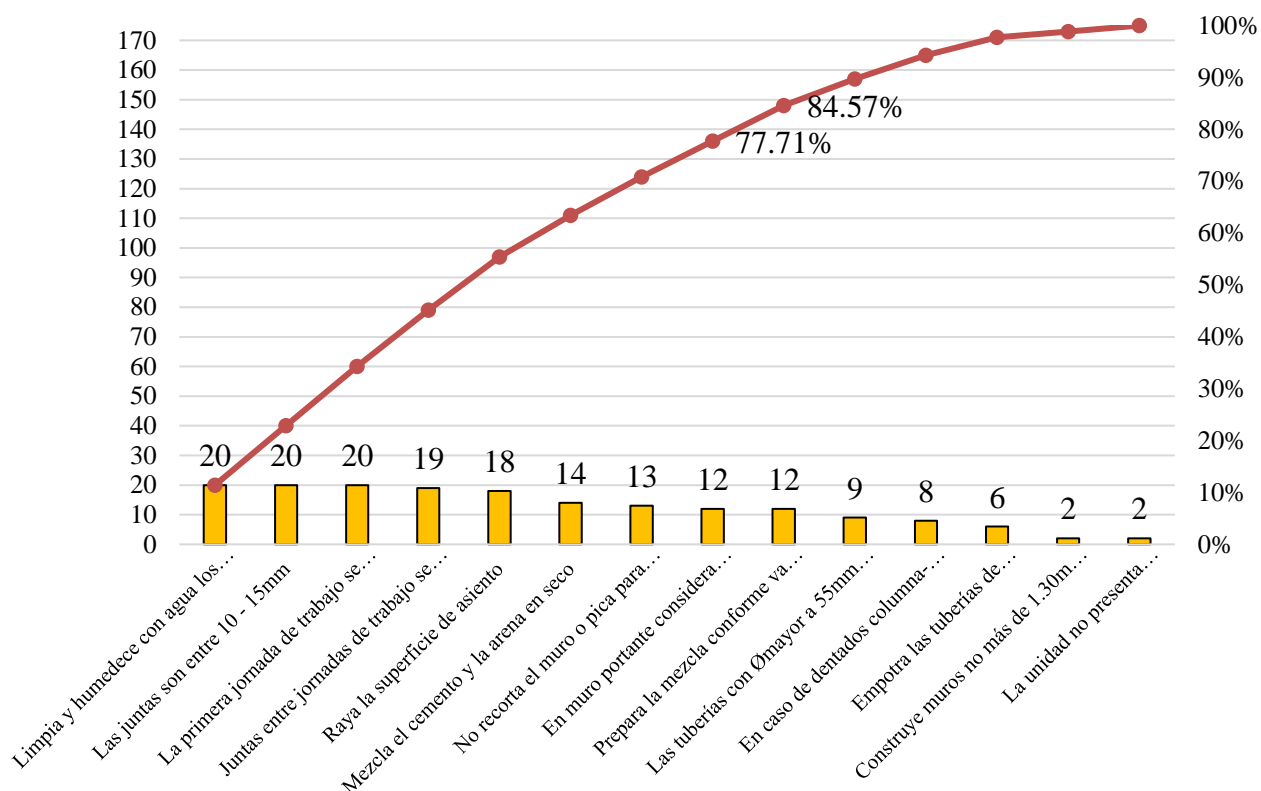
**Figura 9: Actividades con mayor incidencia de errores en el proceso constructivo de muros.**

De la figura 6, las actividades con mayor incidencia de errores en el proceso constructivo de muros de albañilería son: las 20 viviendas no limpian y humedecen con agua los ladrillos durante 30 min, sus juntas son mayores a 15mm y en la primera jornada de trabajo terminan llenando la última junta vertical de la hilada, 19 de ellas dejan las juntas entre jornadas de trabajo sin limpiar y humedecer previamente, 18 de ellas no rayan la superficie de asiento del ladrillo en sobrecimiento; 14 no mezclan el cemento y la arena en seco; 13 recortan el muro o pica para colocar las instalaciones eléctricas y sanitarias en muros portantes, 12 no consideran unidades sólidas en muro portante y 12 viviendas cometen error en la preparación de la mezcla conforme va avanzando.

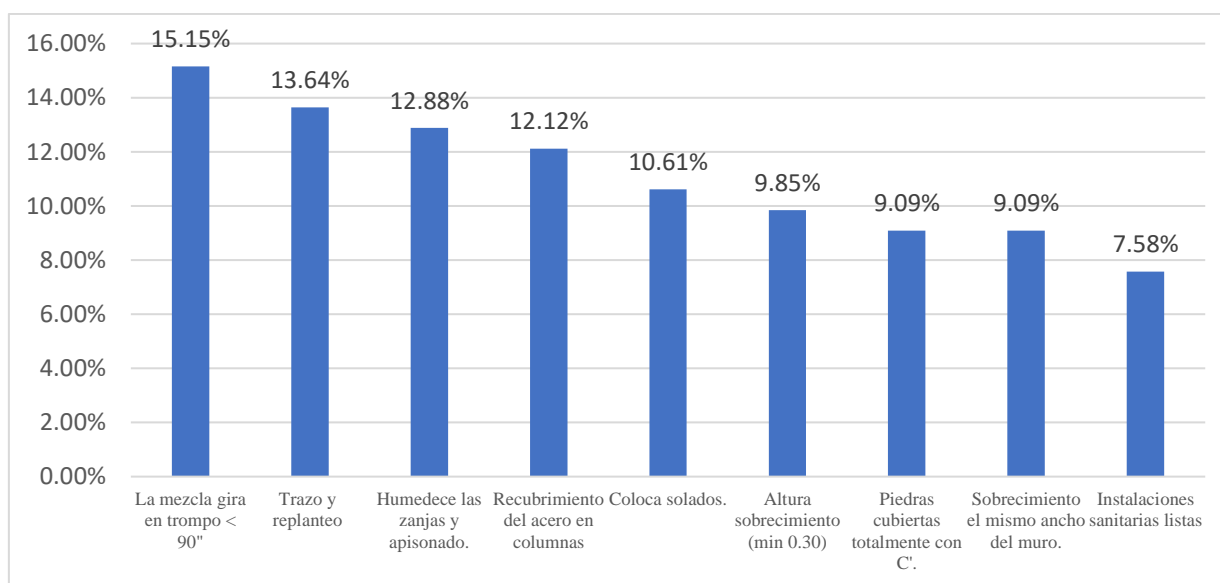
**Figura 10: Errores más comunes en cimentación**

De la tabla 3, el 15.15% de los errores en cimentación son causados por una mezcla de concreto en trompo menor a los 90 segundos, el 13.64% por un mal trazo y replanteo, seguido de un 12,88% por no humedecer la zanja y no realizar apisonado, un 12.12% por un recubrimiento de acero en columnas, con un 10.61% en la colocación de solados, en

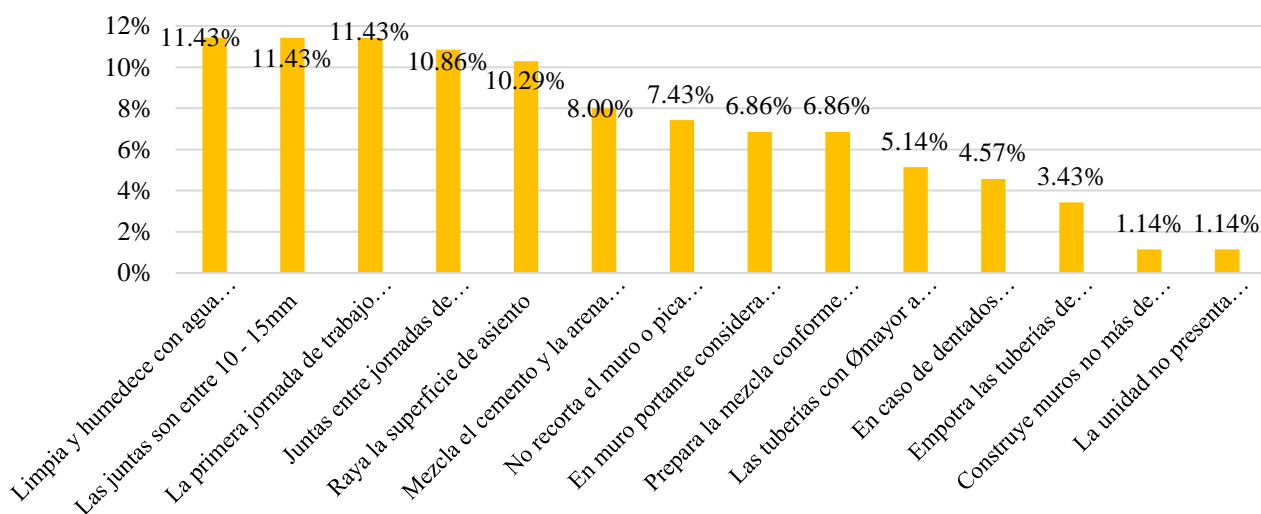
**Figura 11: Errores más comunes en muros**

De la tabla 4, el 11.43% no limpia y ni humedece con agua los ladrillos durante 30 min antes del asentamiento; ese mismo porcentaje las juntas son mayores a 15mm; la primera jornada de trabajo se terminó llenando la última junta vertical de la hilada; 10.86% sus juntas entre jornadas de trabajo no limpian y ni humedecen previamente; 10.29% no rayan la superficie de asiento; 8% no mezcla el cemento y la arena en seco; 7.43% recorta el muro o pica para colocar las instalaciones eléctricas y sanitarias y con un 6.86% no considera unidades sólidas para los muros portantes, al igual que la preparación de la mezcla según el avance.

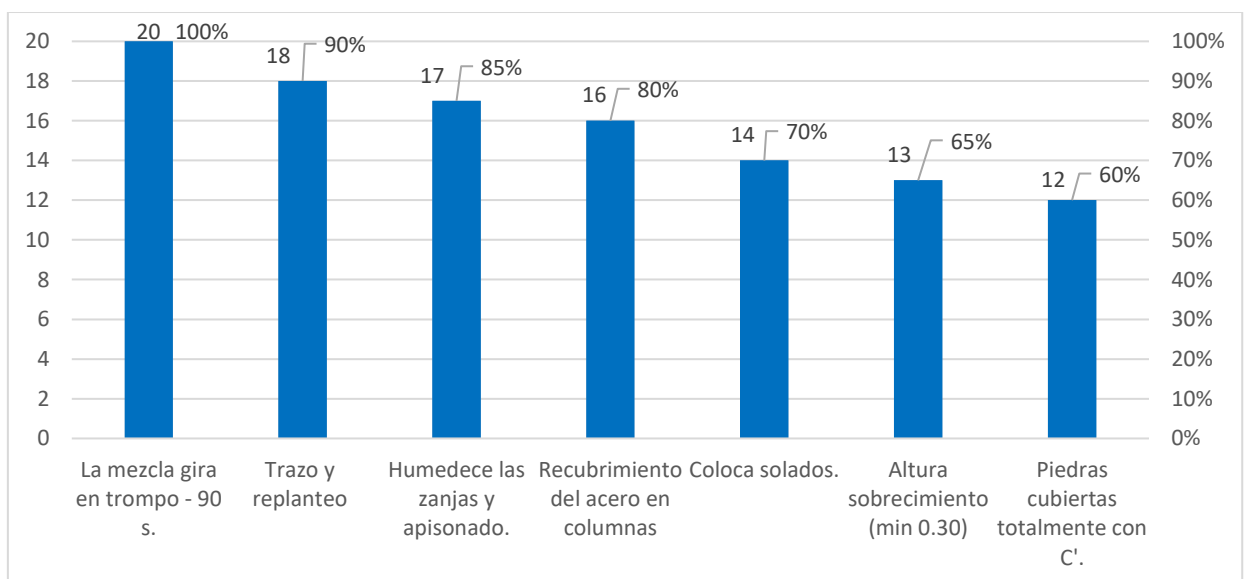
**Figura 12: Actividades con mayor frecuencia de errores en el proceso constructivo de cimentaciones**

La evaluación de porcentaje de viviendas que cometen errores en el gráfico anterior está remarcada tomando en cuenta el número de viviendas en las primeras 4 actividades.

replanteo, seguido de un 85% por no humedecer la zanja y no realizar apisonado, un 80% por un recubrimiento de acero en columnas, con un 70% en la colocación de solados, en un 65% correspondiente a la altura del sobrecimiento y con un 60% en la actividad de las piedras cubiertas totalmente con concreto.

También podemos observar que de acuerdo a la evaluación del número de viviendas evaluadas el porcentaje de viviendas y errores, será el que corresponde al 80% del gráfico de Pareto siendo las actividades de la mezcla que gira en el trompo menos que 90”, trazo y replanteo, humedece las zanjas y apisonado y sobre el recubrimiento de acero en columnas.

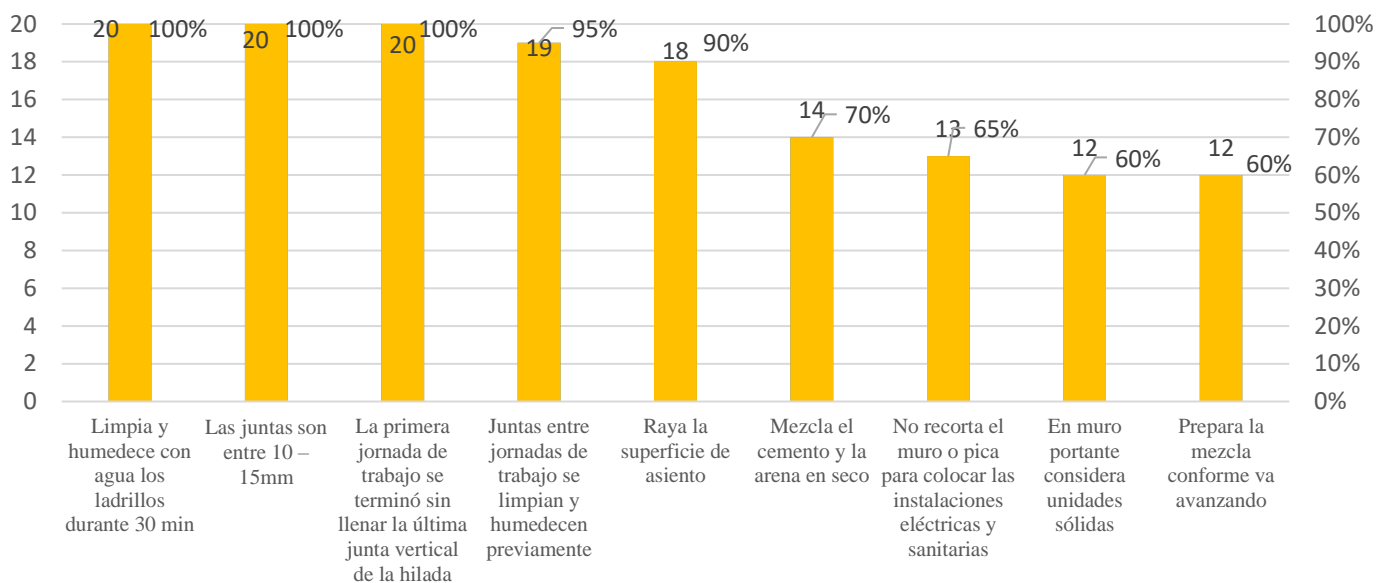
**Figura 13: Actividades con mayor frecuencia de errores en el proceso constructivo de muros**

La evaluación de porcentaje de viviendas que cometen errores en el gráfico anterior está remarcada tomando en cuenta el número de viviendas en las primeras 5 actividades.
